# ÖSTERSUNDOMIN PUROSELVITYS

Vastaanottaja Helsingin kaupunki  
Kaupunkisuunnitteluvirasto

Päivämäärä 19.4.2010

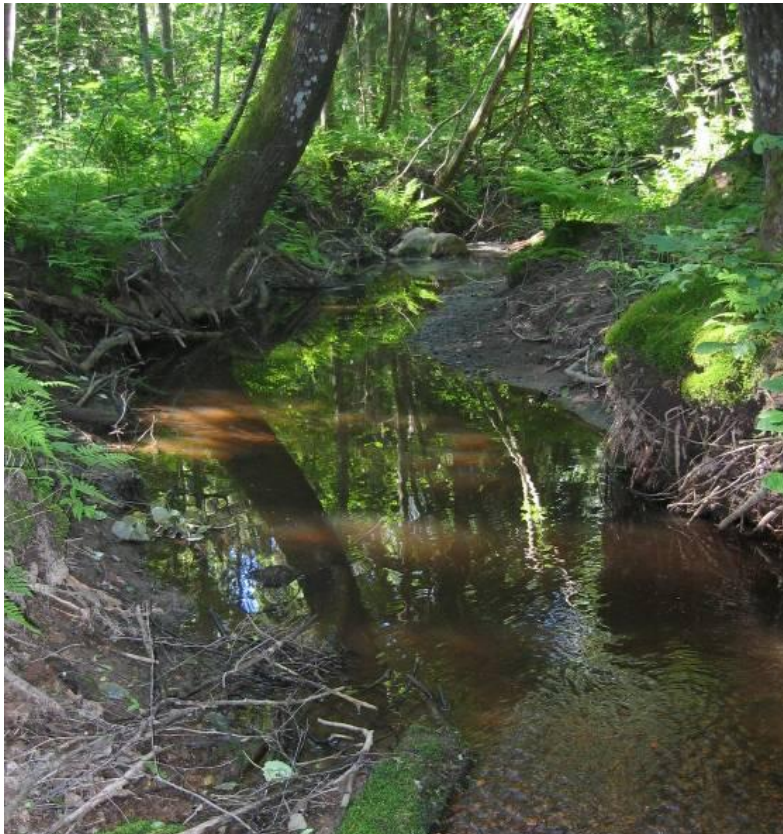
Porvoon moottoritieltä etelään metsäisellä alueella uoman pohjamateriaali on pääosin hiekka- ja sorapohjaista (kuva 5). Peltoalueilla uoman pohja on pehmeää. Uoman reunat ovat eroosioherkät ja pehmeä maa-aines valuu uoman pohjalle, joka selittää myös paikka paikoin liejuista pohjaa. Uoma laskee järviruo`on peittämään merenlahteen, Storörsbottnetiin (kuva 6). Moottoritiestä pohjoiseen uoman pohjamateriaali on pääosin hyvin pehmeää liejua/mutaa.

*Kuva 5. Luonnontilaisen kaltaista uomaa moottoritien eteläpuolella*

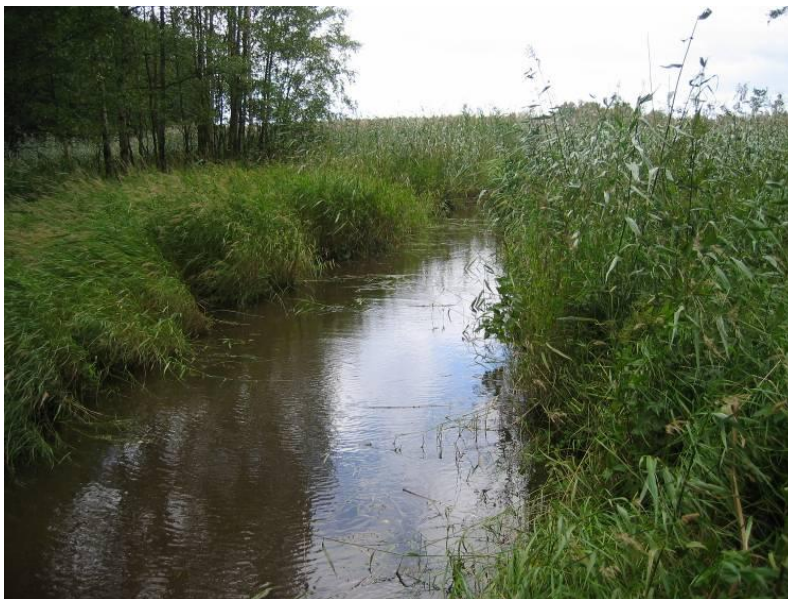
*Kuva 6. Storörsbotteniin laskeva uoma puron nro:1 alaosalla*

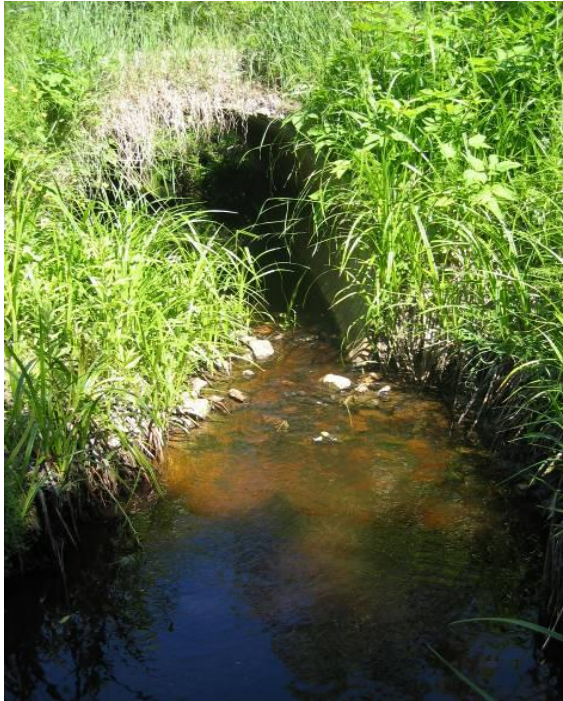
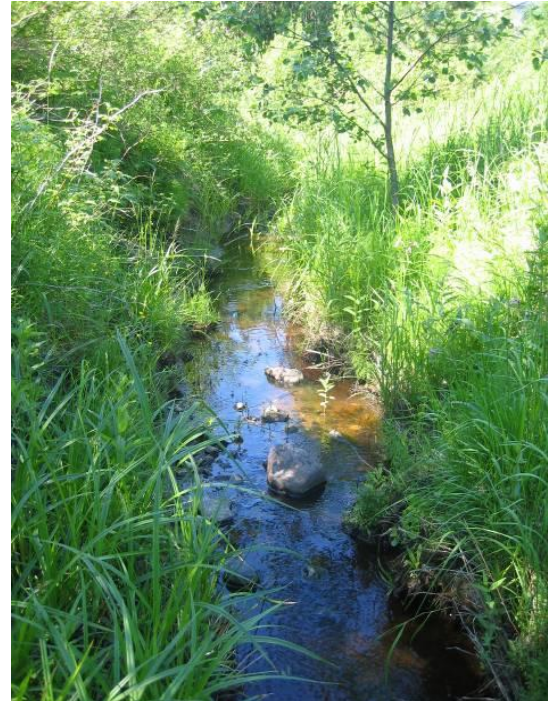
Puro on paikoitellen luonnontilaisen kaltainen, jossa ihmistoiminnan vaikutus näkyy kuitenkin puroa ylittävien teiden rumpuina tai siltoina (kuva 7). Puron kulkiessa peltojen vieressä tai niiden halki, ei ole selkeästi nähtävissä kaivutöiden jälkiä, joten puro on niiltä osin luonnontilaisen kaltainen tai kauan aikaa sitten kaivettu. Puron vesi on hyvin humuspitoista. Kasvillisuus puron lähiympäristössä läpi koko puron, lukuun ottamatta peltoalueita, on rehevää lehtoa, jossa on runsaasti mm. saniaista. Itse purossa kasvillisuutta on hyvin vähän. Kuusta puron läheisyydessä on runsaasti.

*Kuva 7. Tierumpu asutuksen läheisyydessä (vasen kuva), Pelto-oja Ängskullassa (oikea kuva).*

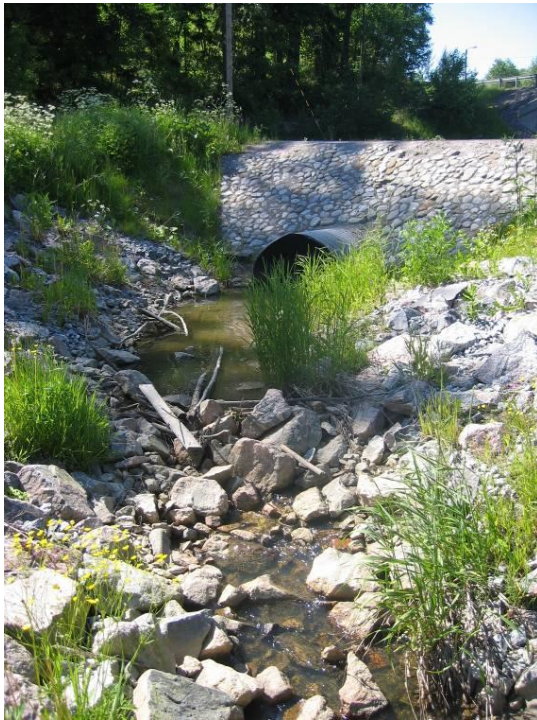
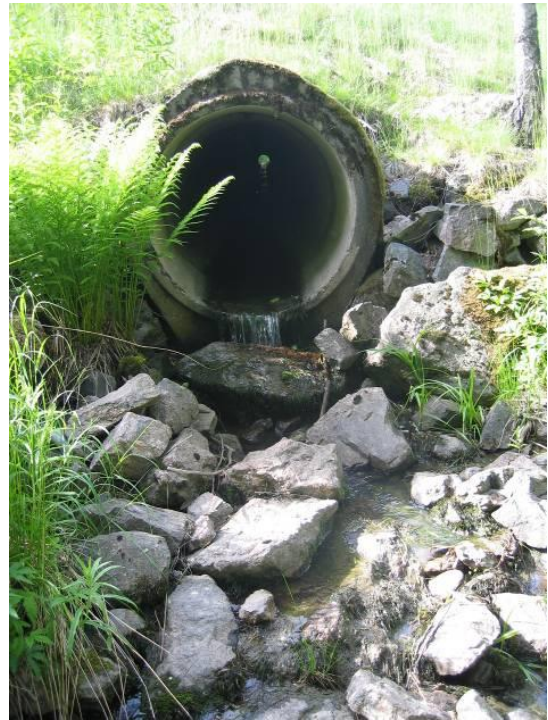
*Kuva 8. Uuden Porvoontien ja pyörätien alitus (vasen kuva), maantierumpu moottoritien eteläpuolella (oikea kuva).*

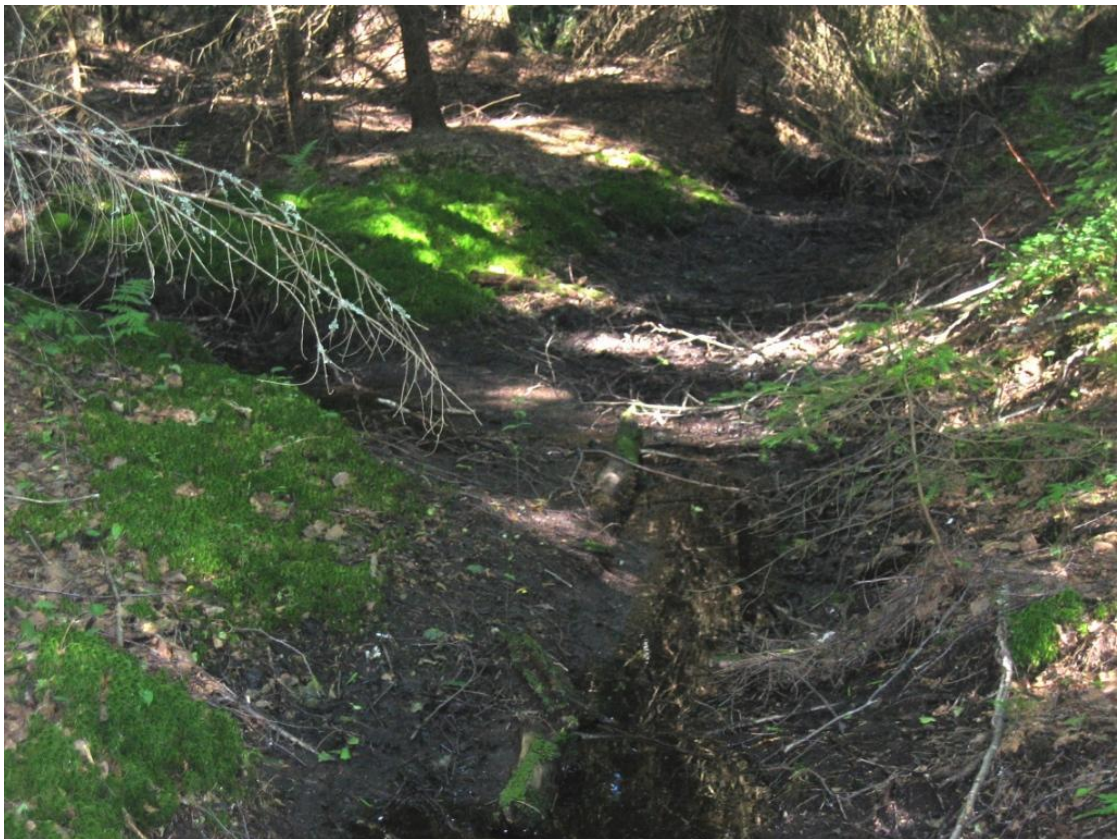
*Kuva 9. Kuivunut purouoma Brakvedskärrissä, puron pohjoisosalla.*

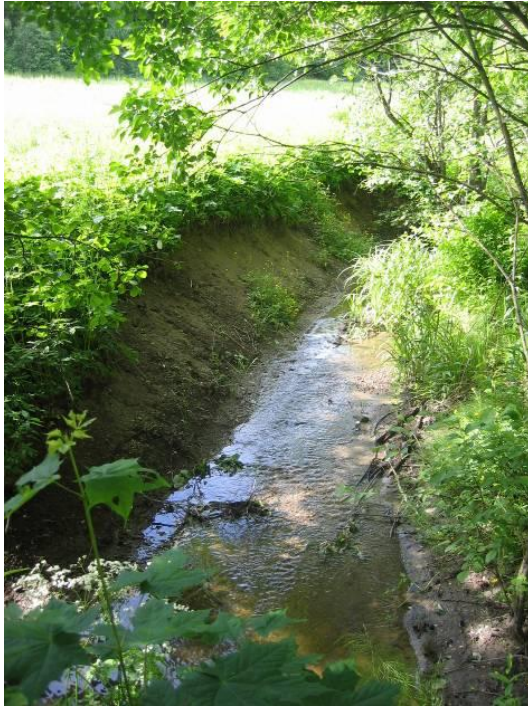
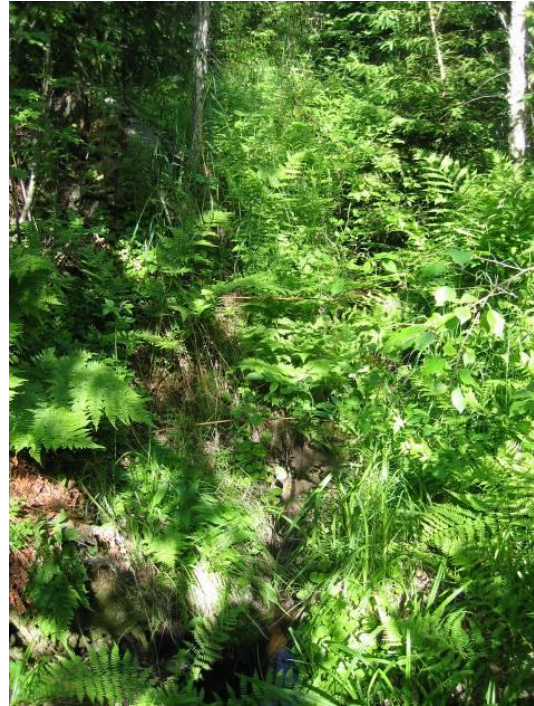
*Kuva 10. Kaivettu pelto-oja moottoritien eteläpuolella (vasen kuva), kasvillisuuden seassa kulkeva uoma puron pohjoispäässä (oikea kuva).*

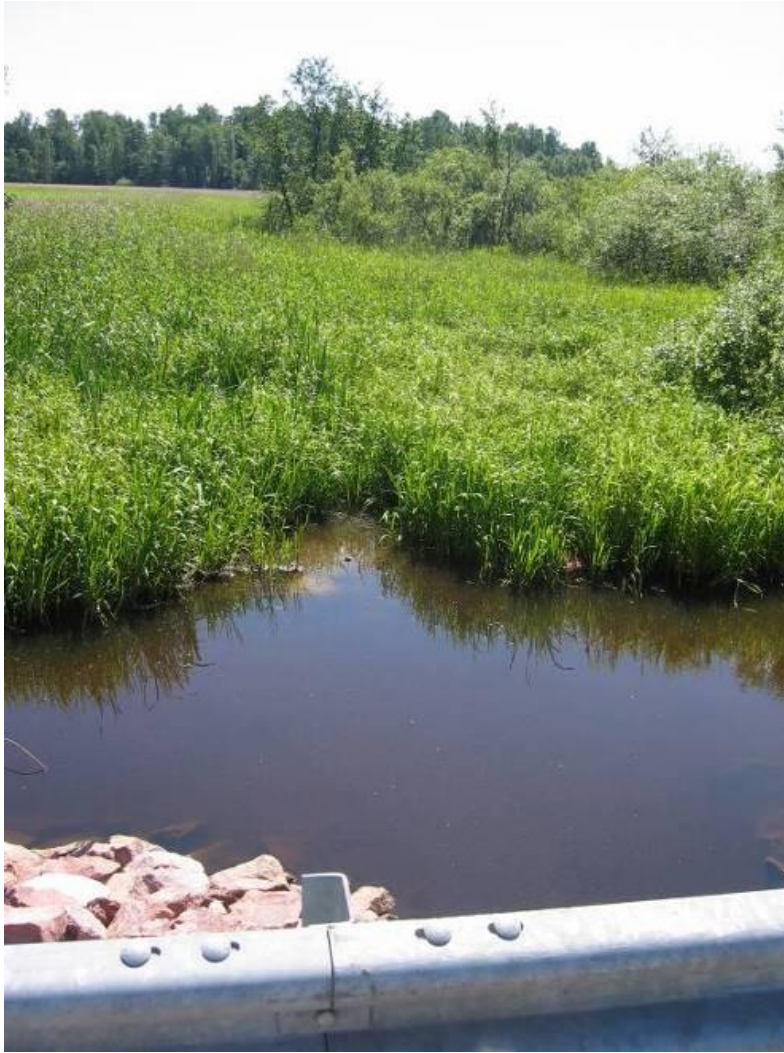
*Kuva 11. Umpeenkasvanut merenlahti Karlvikissä.*

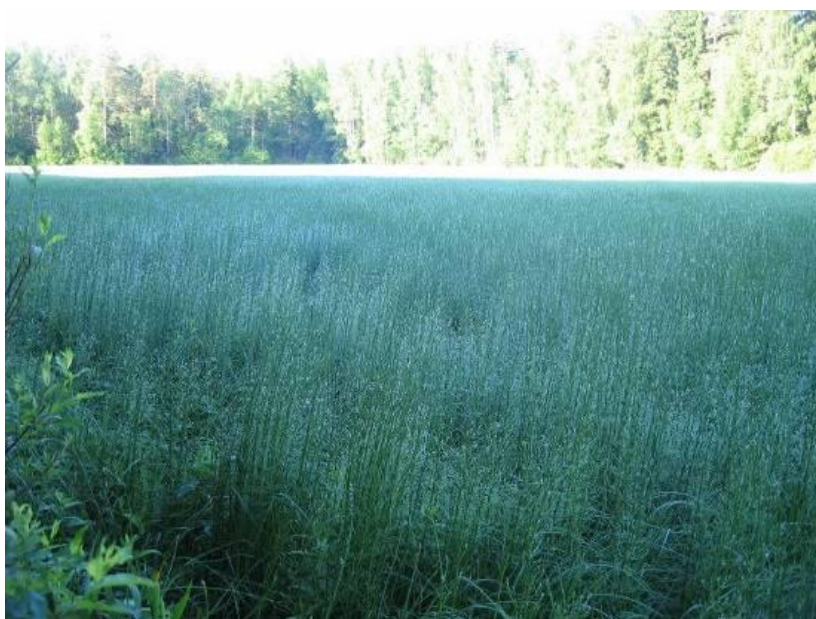
*Kuva 13. Stora dammen kesällä umpeenkasvaneena.*

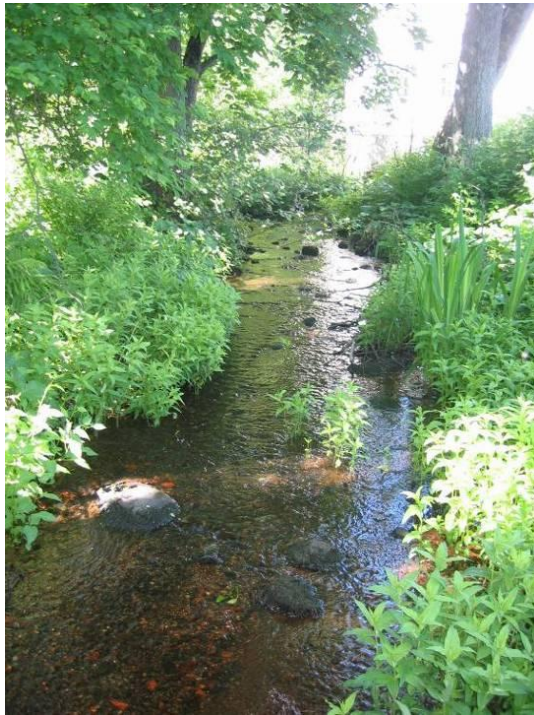
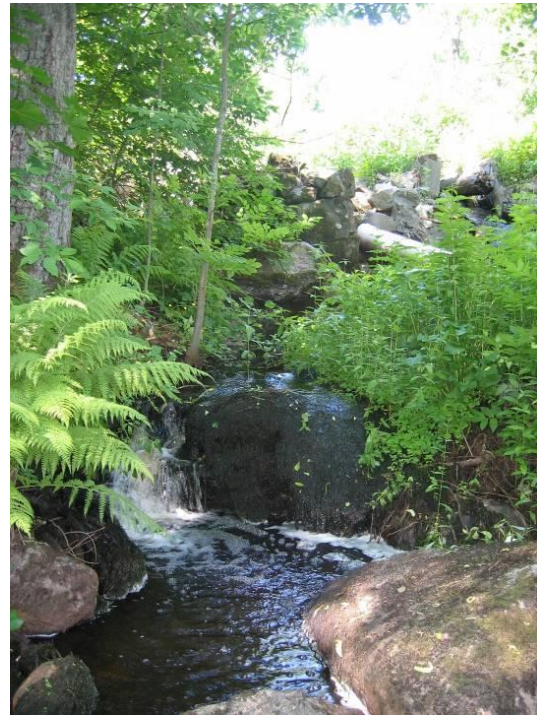
*Kuva 14. Puro luonnonsuojelualueella Östersunddomissa (vasen kuva), kivi-/betonipato alueen purossa (vasen kuva).*

Kalojen nousu kuitenkin estyy ylävirtaan mennessä ennen pientä umpeenkasvanutta kapeaa lampea (nimetön) jossa on n. 2 metrin korkuinen kivi/betonipato (kuva 13). Porvoon moottoritien eteläpuolella olevan umpeen kasvaneen järven, Stora dammenin, luusuassa on laudoista tehty patorakennelma, joka myös estää kalan kulun (kuva 16).

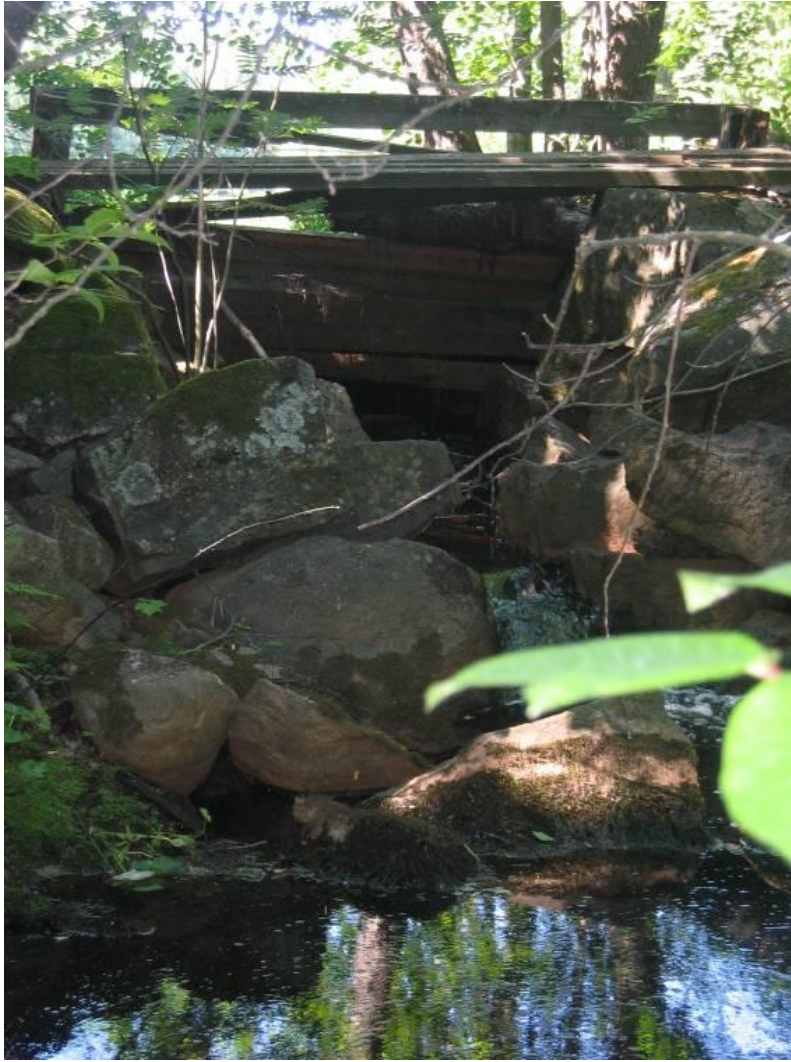
*Kuva 16. Stora Dammenin lautapato.*

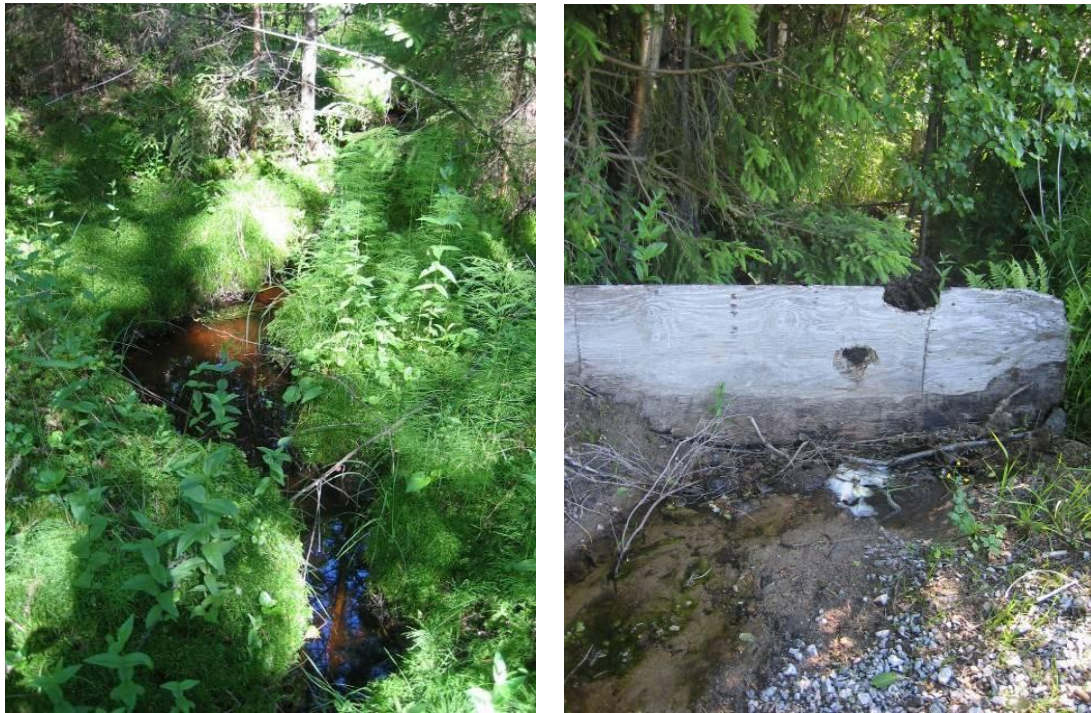
*Kuva 17. Kapeaa ja kasvillisuuden ympäröimää uomaa moottoritien ja Storträskin väliltä (vasen kuva), vaneripato moottoritien pohjoispuolella olevassa pelto-ojassa (oikea kuva).*

Puron vähäisestä virtaamasta johtuen voidaan todeta, ettei puro sovellu kalojen elinympäristöksi. Lisäksi purossa on kulkuesteinä kevytrakenteinen vanerilevystä tehty pato (kuva 17) sekä osittain romahtanut metsäautotie, joka ylittää puron.

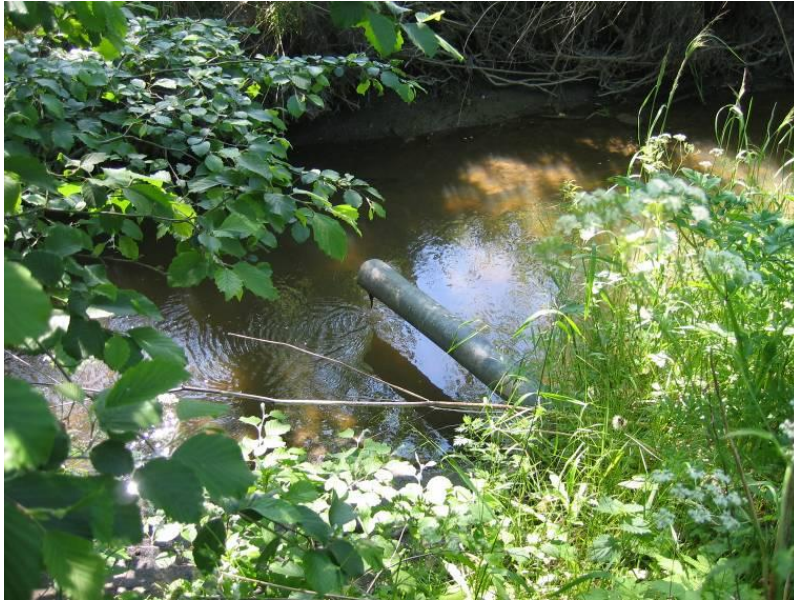
Uuden Porvoontien pohjoispuolella puro virtaa pelto- ja asuntoalueiden läpi. Puroon on ohjattu muutamia viemäriputkia, jotka tuovat vettä lähivaluma-alueelta (kuva 18). Tien eteläpuolella puro virtaa pelkästään viljelyssä olevien peltojen keskellä kohti Sjöängens merenlahtea.

*Kuva 18. Viemäriputki teollisuusalueen vieressä.*

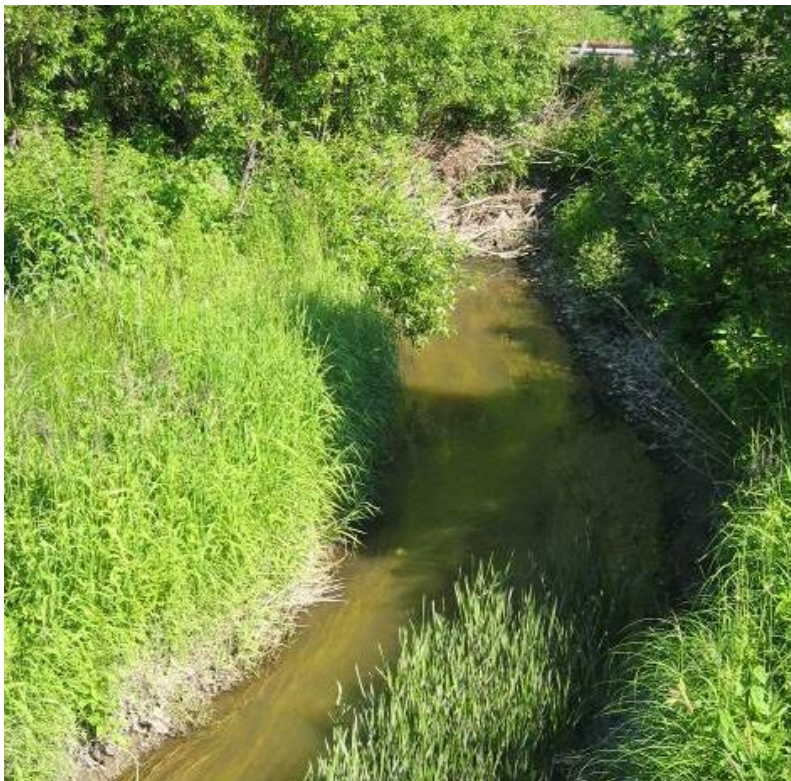
Pohjan laatu on hyvin pehmeää lieju/mutapohjaa. Uoman reunat ovat hyvin eroosioherkkiä ja lietekasautumia on nähtävissä. Puron vesi on hyvin ruskeaa ja humuspitoista. Uomassa ja sen rannoilla on paikka paikoin hyvin runsaasti kasvillisuutta (kuva 19).

*Kuva 19. Kasvillisuuden peittämä kaivettu uoma Uuden Porvoontien eteläpuolella.*

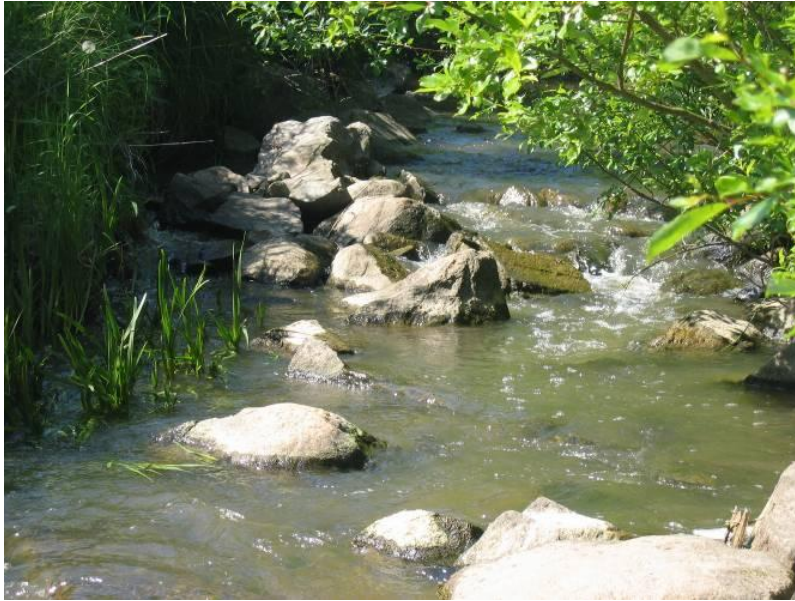
Krapuojaan on istutettu taimenta virtavesien hoitoyhdistyksen toimesta ainakin vuosina 2007 ja 2008. Inventoidulla matkalla vesi on hyvin sameaa ja pohjamateriaali pääosin mutaa/liejua, joten olosuhteet ovat taimenen kannalta monin paikoin epäsuotuisat. Inventoidulla alueella havaittiin yksi pienehkö virtavesipaikka (kuva 20). Nousuesteitä inventoidulla matkalla ei ole ja vettä oli riittävästi koko matkalla, joka mahdollistaa kalan liikkumisen uomassa. Taulukossa 3 esitettyjen Krapuojan vedenlaatutietojen perusteella keskimääräinen pH-arvo on ollut 2000-luvulla 5,8 näytteenottopisteellä "Krapuoja 6,8". pH on vaihdellut välillä 3,2 – 6,9 välillä, joten ainakin ajoittain Krapuojan vesi on liian hapanta taimenen lisääntymiselle.

*Kuva 20. Lyhyt virtavesiosuus Krapuojassa asuinalueen läheisyydessä.*

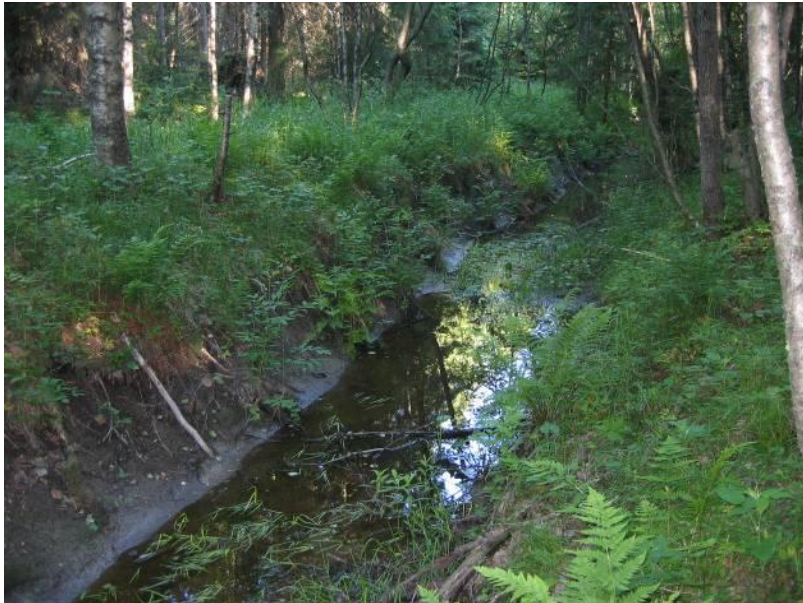
Uoman pohjaa on paikoin selvästi kaivettu (kuva 22), mutta välillä on myös alueita, joissa uoma vaikuttaa luonnontilaisen kaltaiselta. Koska puroon tulee vesiä soistuneelta lähivaluma-alueelta, on puron vesi ruskeaa ja humuspitoista. Vesi on myös hyvin seisovaa. Kasvillisuus on runsasta uoman ranta-alueella ja paikoin myös itse uomassa.

*Kuva 22. Kaivettua uomaa Kurängenissä.*

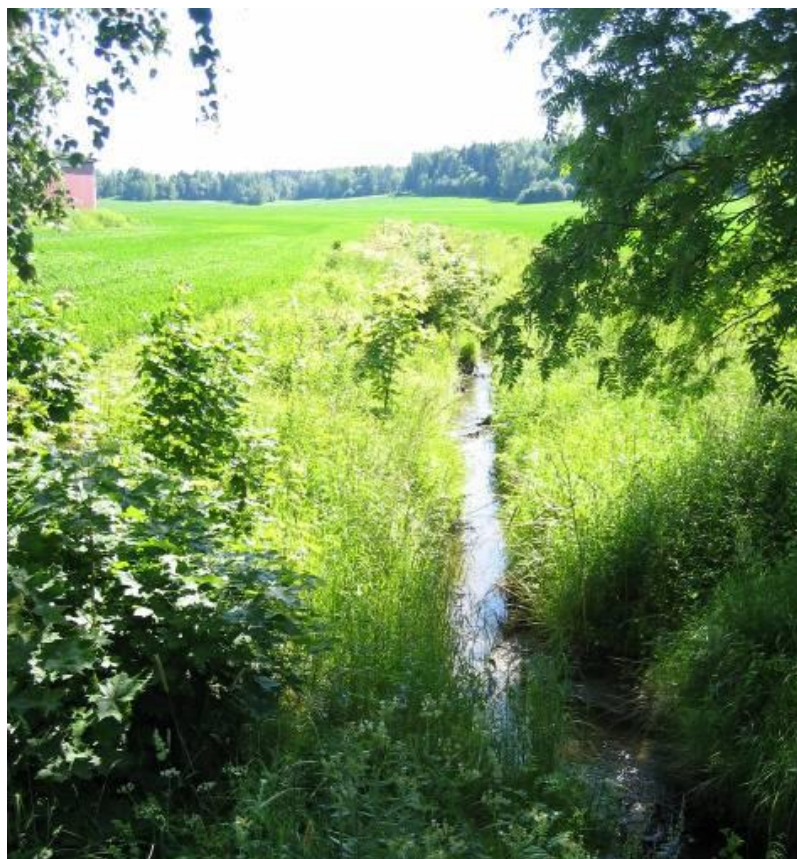
*Kuva 23. Pelto-oja Västerkullassa.*

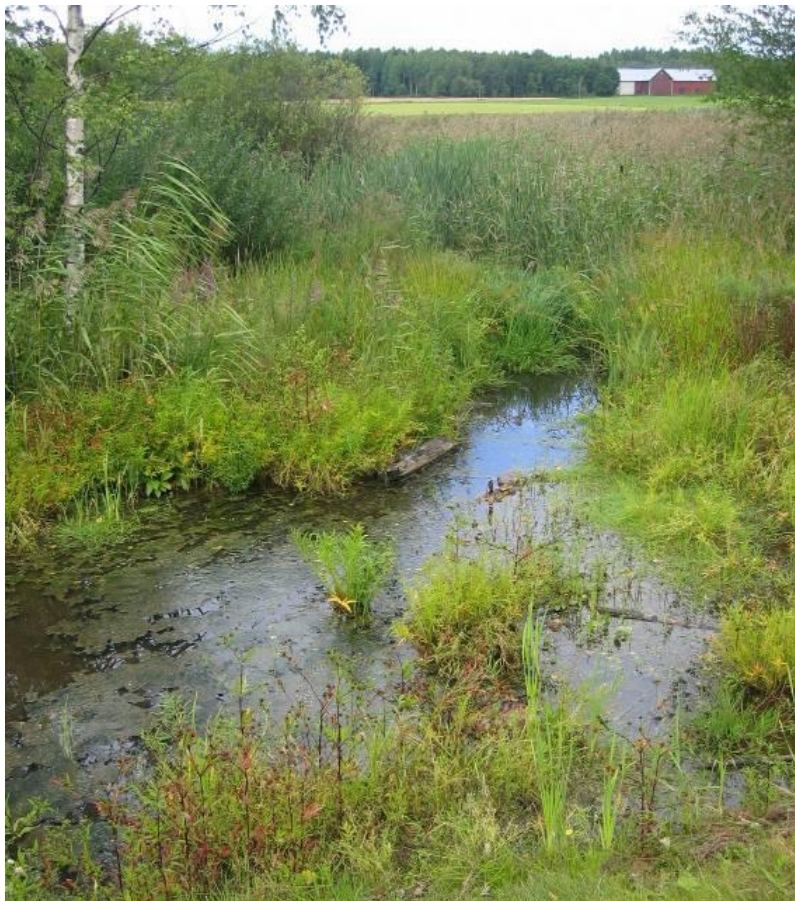
Puro 10 saa alkunsa Porvoon moottoritien pohjoispuolelta keräten valumavesiä pienehköltä alueelta ja virraten isohkon peltoaukeaman läpi alittaen Uuden Porvoontien ja päättyen umpeen kasvaneeseen Karlvikin merenlahteen. Tien alittava rumpu on ilmeisen alimitoitettu ja tien viereen on muodostunut pieni lampare (kuva 24).

Kuva 24. Pieni lampare Östersundomissa.
