## **KRUUNUVUORENSELKÄ, LAAJASALON LIIKENNEYHTEYS**

**Tutkimusraportti: Sedimentin haitta-ainepitoisuudet**

**P15976P001**

5.1.2012

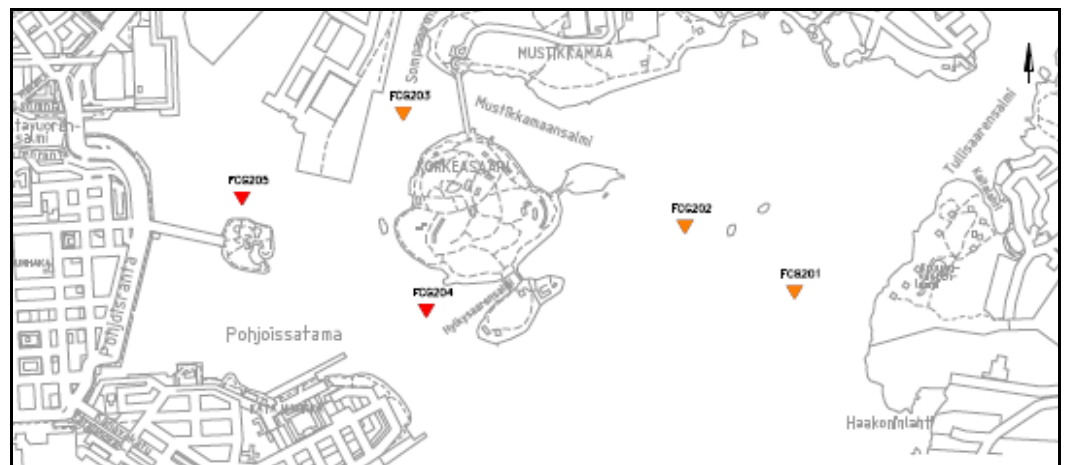
**Kuva 1.** Kesän 2011 tutkimuspisteiden sijainti.
