4 Hanke-esitykset

4.2.1 Kallvikintien kaupunkikuvan parantaminen

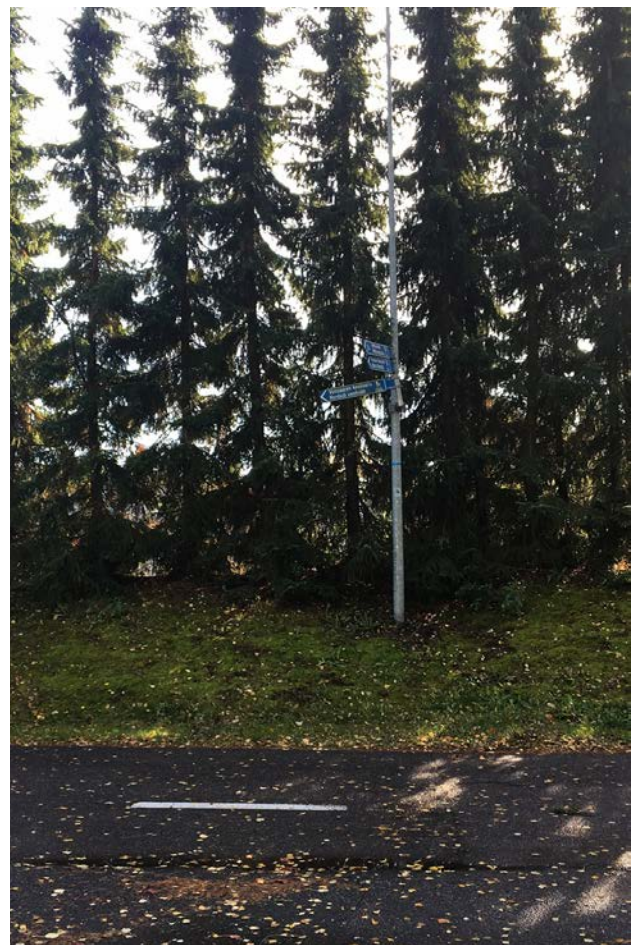
Kaupunkikuvaan tulleiden ruhjeiden lisäksi Kallvikintien linjausta on siirretty Vuotien ja Vuosaarentien välillä alkuperäiseltä paikaltaan vuoden 1997 suunnitelman mukaisesti, minkä vuoksi eteläisimmän puiston pinta-ala on lähes puolittunut ja tilalle on tullut liikerakennuksia. Vuotien rakentaminen on myös muodostanut tielle kävely-ympäristönä voimakkaan päätepisteen kuusireunuksineen. Eteläosan lisäksi Rastilantien ja Kallvikintien seutu on muuttunut voimakkaasti pysäköintialueen laajennettua pieneen puistometsään. Vaikutelmaa voimistaa myös Koukkuasaarentien ja Kallvikintien välisen palvelutalon rakentaminen.

Kuva 42. Vuotie katkaisee Kallvikintien. Uusi kuusirivi voimistaa katkosta

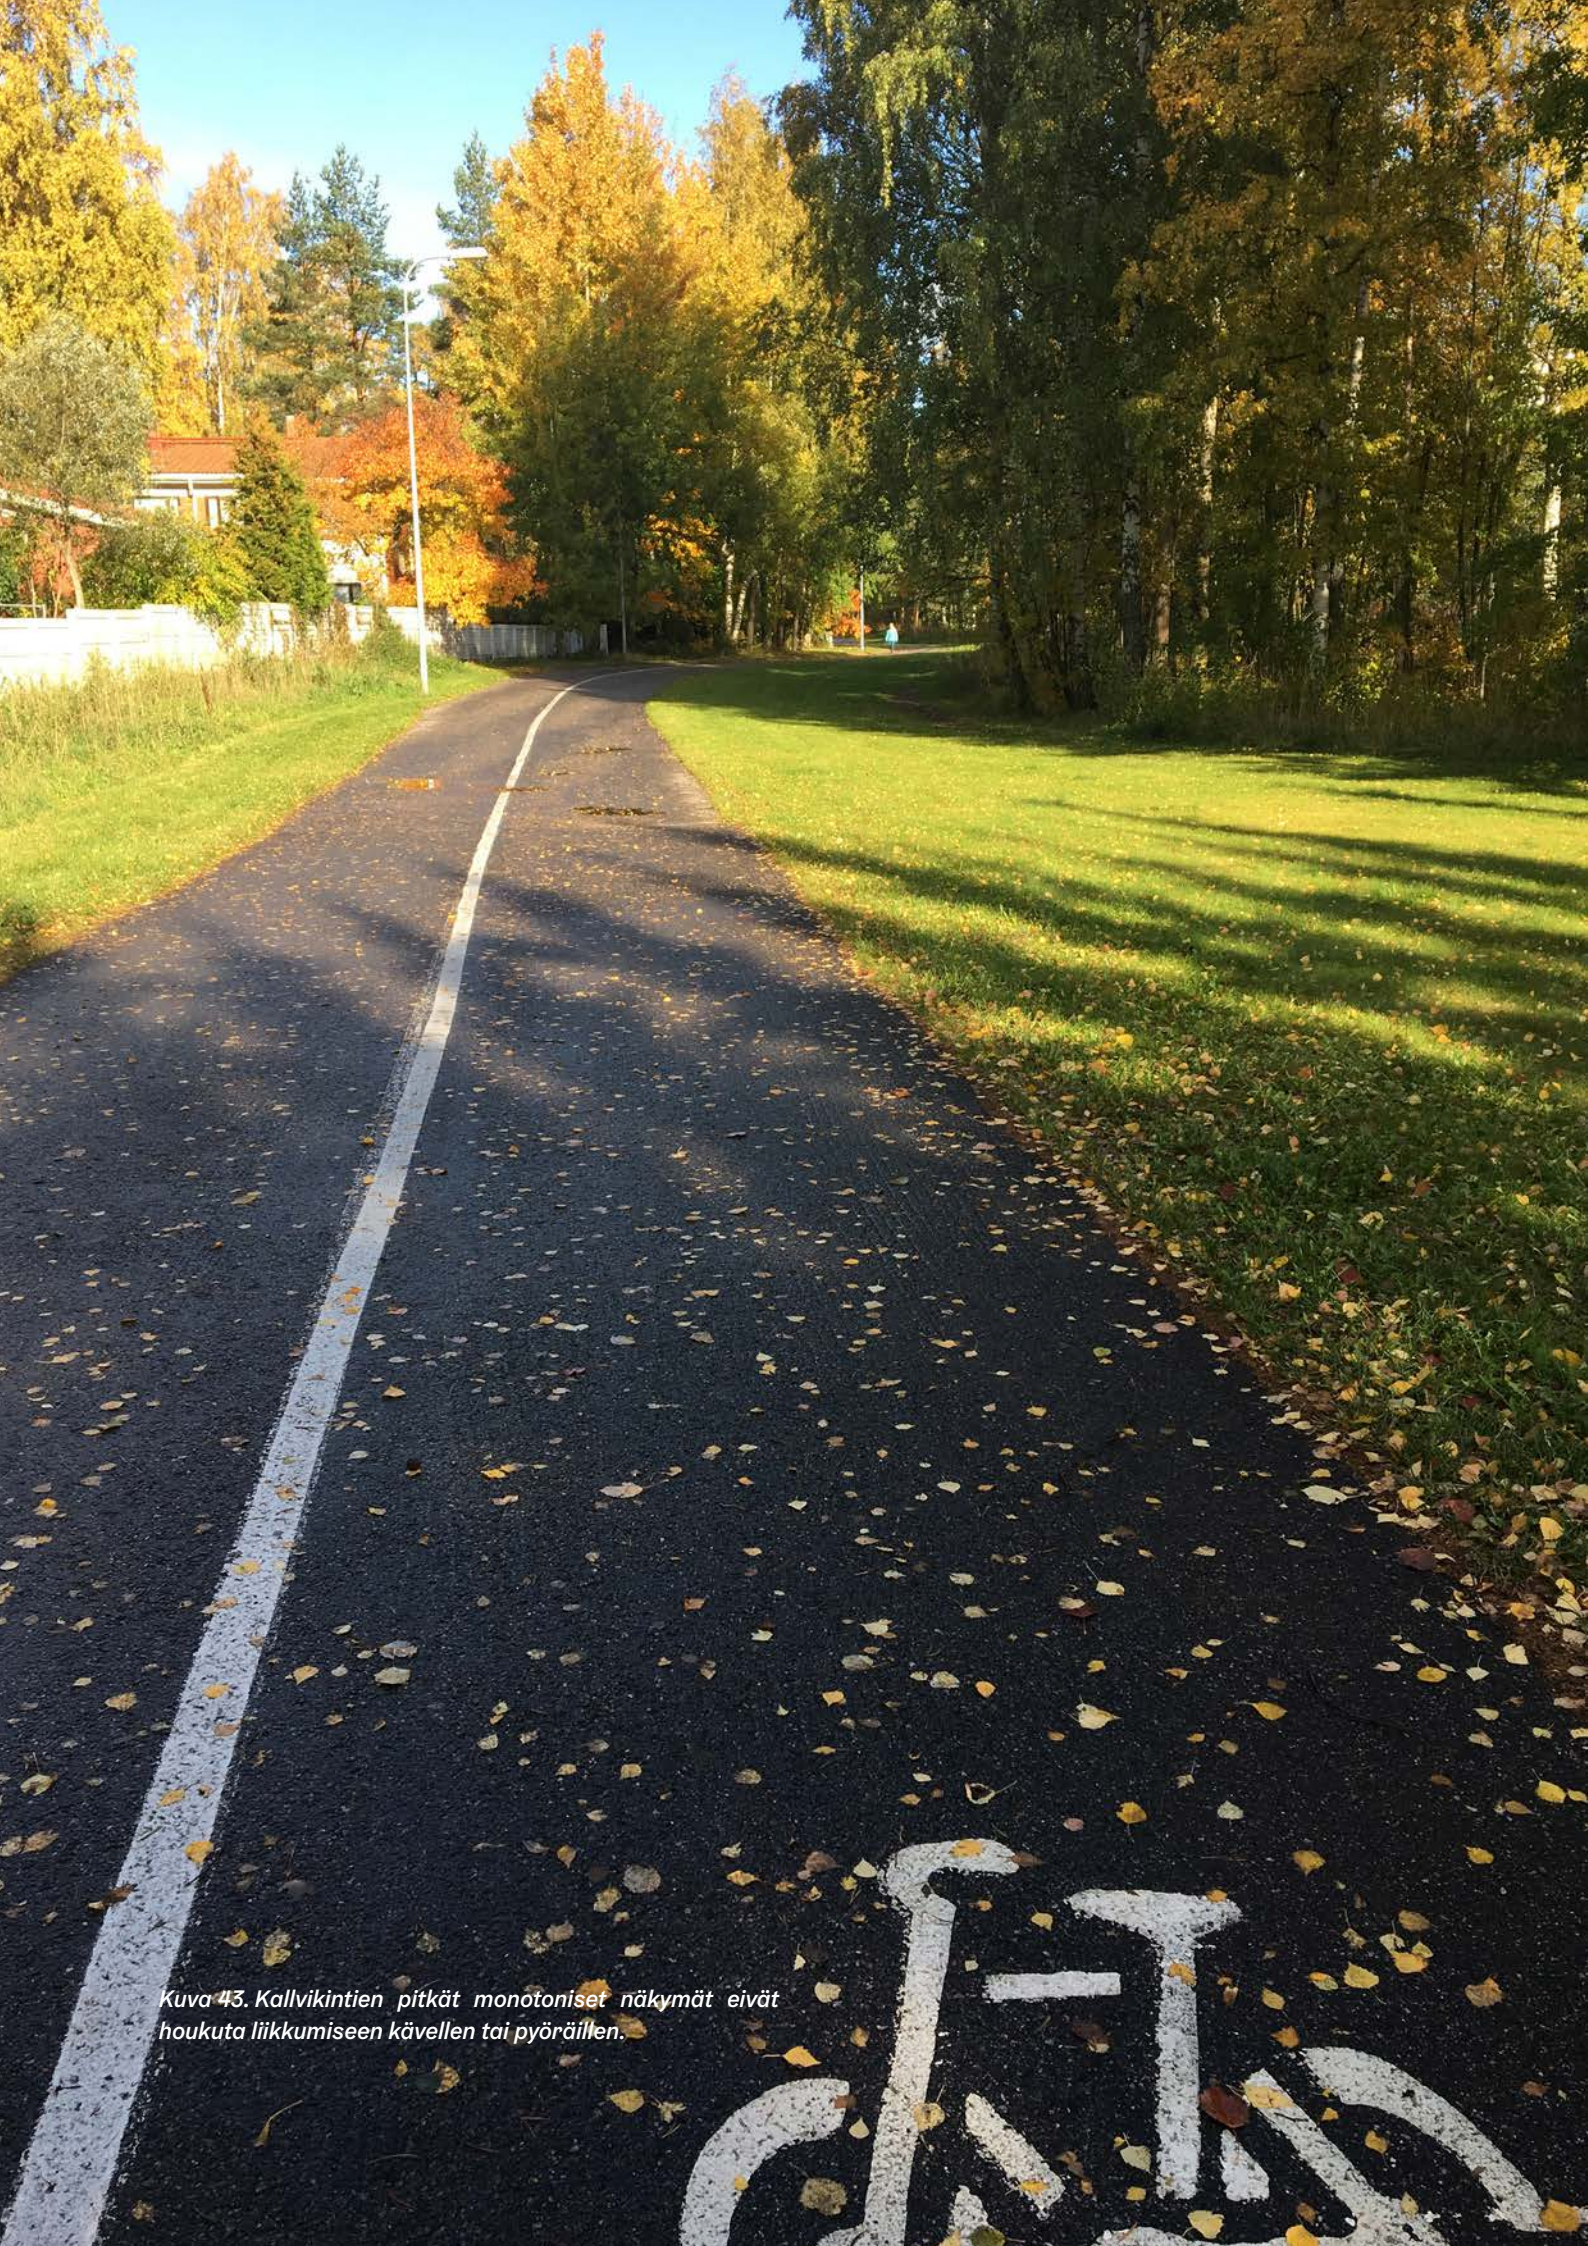
Kallvikintie edustaa autoiluun sopivaa suora- viivaisuutta, joka on toisaalta kävely-ympäristönä monotoninen ja uuvuttavaksikin koettu. Katu on pitkä, suora ja vailla selkeää rytmitystä.

Kuva 43. Kallvikintien pitkät monotoniset näkymät eivät houkuta liikkumiseen kävellen tai pyöräillen.

Aluetta jäsennetään yksittäisten puiden ja paikoit- tain etenkin lehtipuuston harventamisen avulla, sekä ylitiheää vesakkoa harventamalla. Vaikka harventami- nen voi ajan kuvan mukaisesti olla voimakastakin Kallvikintiellä, jätetään harventamisen yhteydessä myös kasvatuskelpoisia tulevan puusukupolven yksi- löitä kasvamaan. Yleispiirteinä Kallvikintiellä tavoitel- laan selkeää nurmen, asfaltin ja mänty/ koivuryhmien liittoa. Kasvillisuutta lisätään vain paikoitellen.

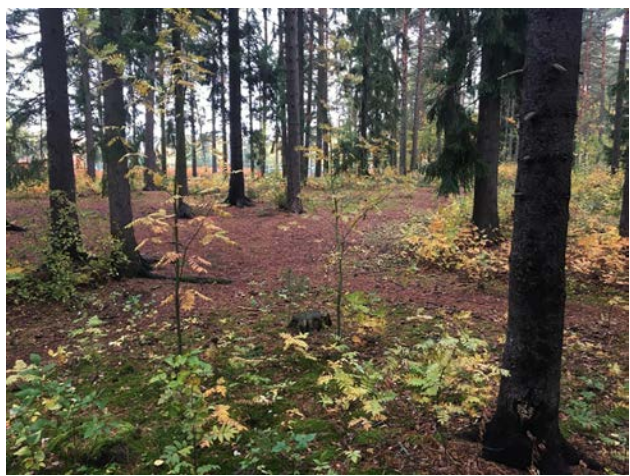
Puuttuvien ja katkeavien yhteyksien lisäksi Vuosaaren urheilupuiston ympäristön metsäisten alueiden pohja on voimakkaasti kulunutta, minkä vuoksi reitistön hahmotettavuus on hankalaa ja valaistut reitit sekoittuvat paikoin tallattuun metsänpohjaan. Alueelta puuttuu viitoitus ja penkit ovat huonokuntoisia ja niitä on vähän.

Kuva 45. Liinamaanpuiston kuluneessa metsänpohjassa sekoittuvat ulkoilureitit ja muodostuneet polut.

Poikittaista viherlinjayhteyttä parannetaan lisäämällä opastusta ja levähdyspaikkoja, avaamalla risteysalueiden näkymiä ja osin reittien uudella pinnoittamisella. Lisäksi Isonmastontien ja Kallvikintien väliseltä ulkoilureitiltä osoitetaan yhteys Merikorttitielle Vanttikallion yli maastoa myötäillen. Vanttikallion luonto- ja maisema-arvot huomioidaan reittisuunnittelussa, ja reitti toteutetaan mahdollisimman kapeana kivituhkalla purupäällysteisenä käytävänä ja vaativien maastonmuotojen osalta laituritai pitkospuurakenteisena reittinä.

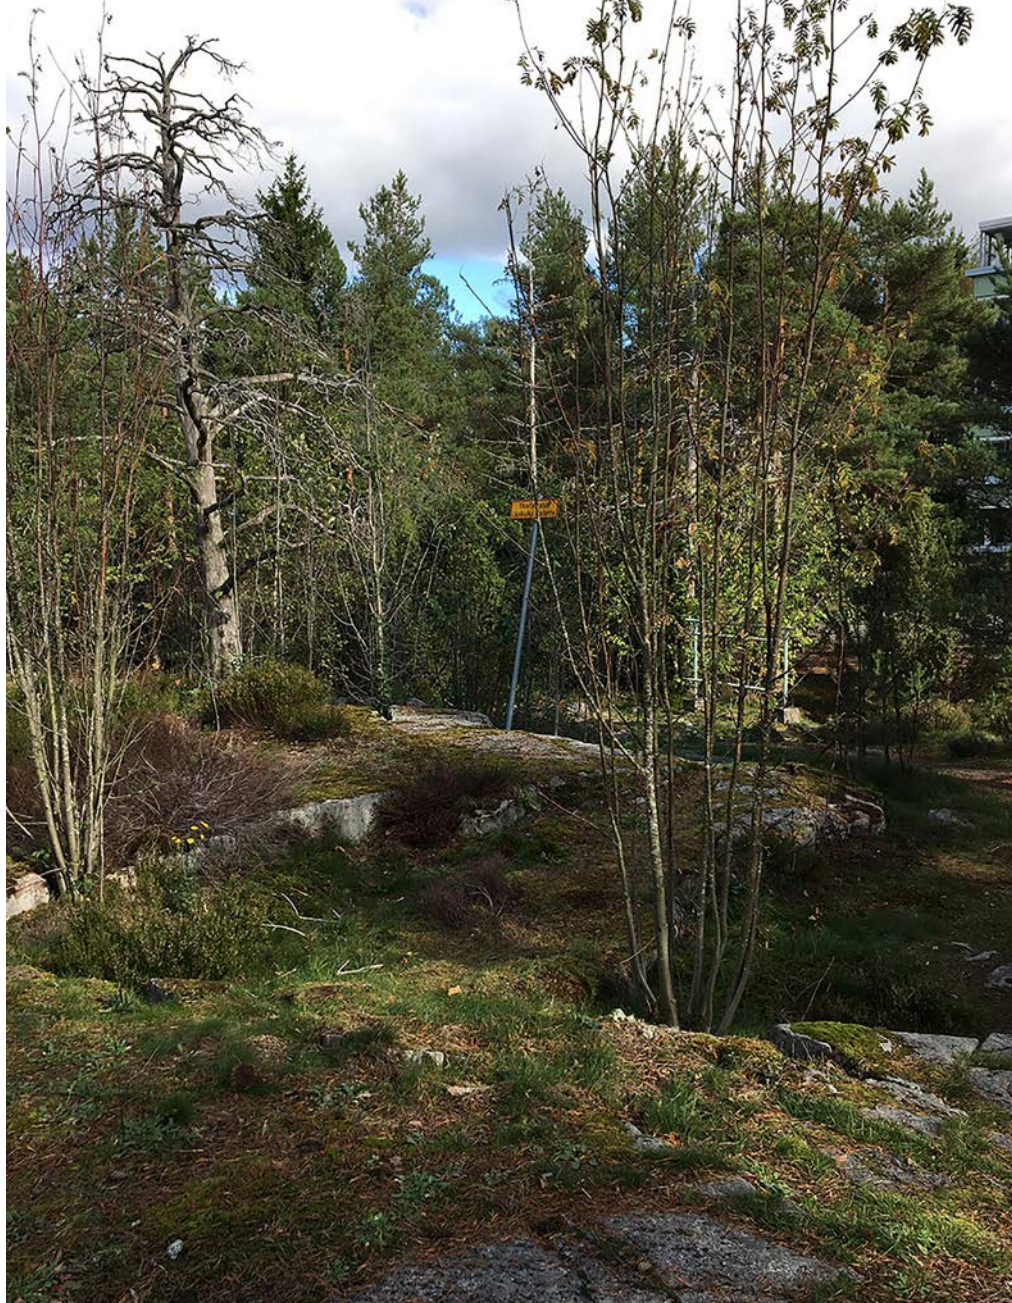
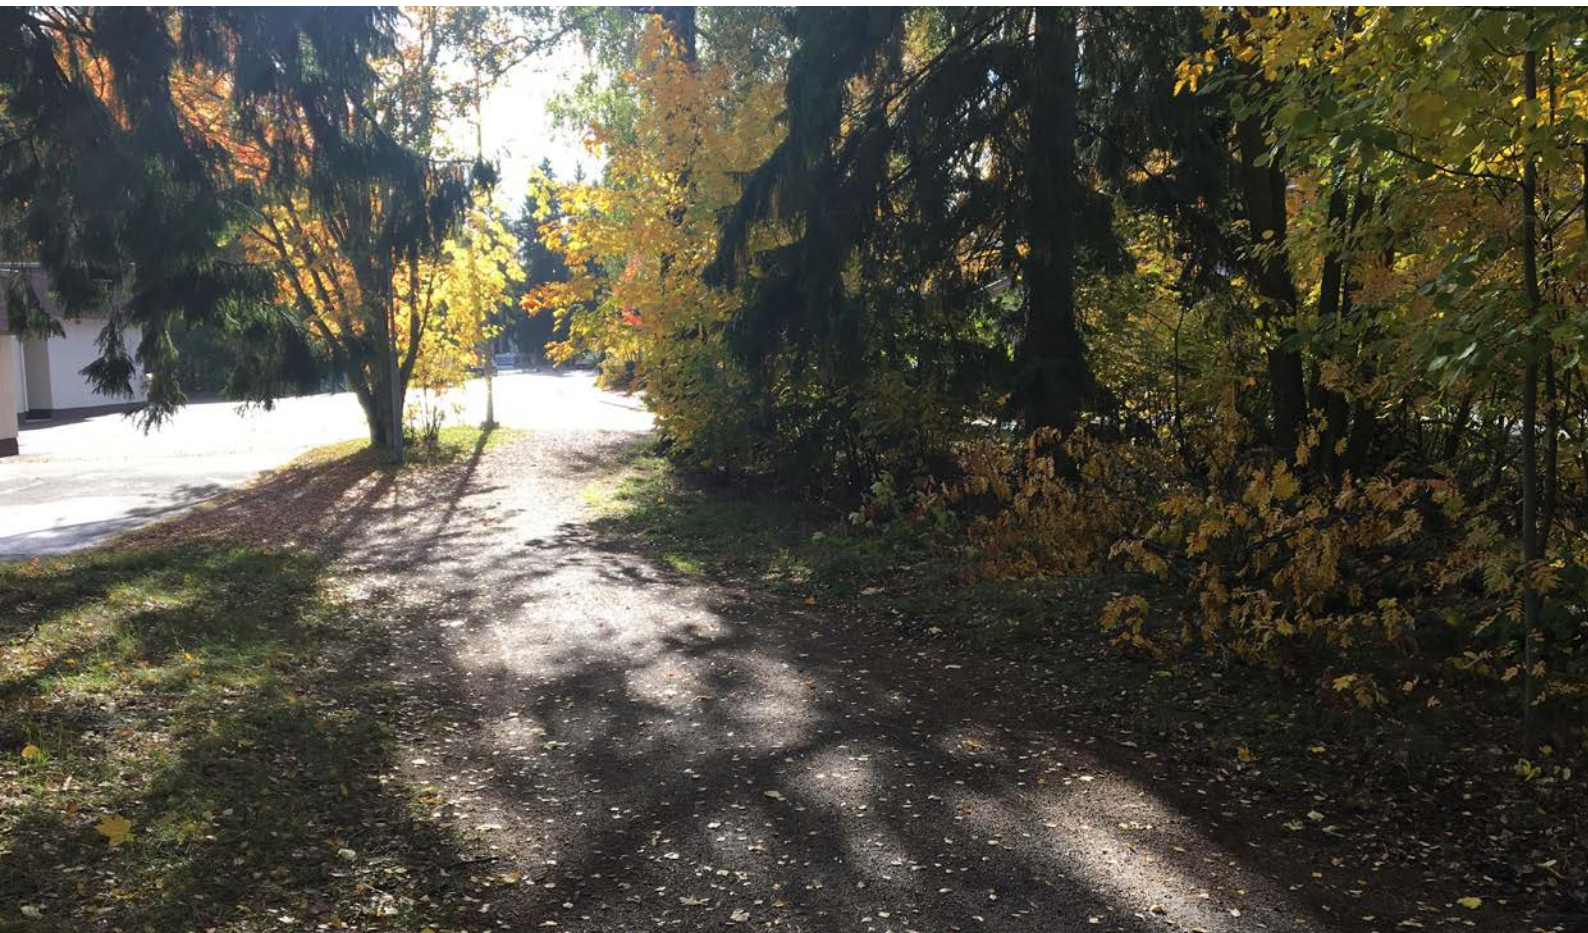
Viheraluestrategiassa esitetty viherlinjayhteys Vanttikalliolta liikuntapuistoon ei hahmotu nykyisin yhtenäisenä. Selkeitä katkospaikkoja ovat Kallvikintie ja Porslahdentie, sekä erityisesti yhteys Kallvikintien ja Vuosaaren urheilupuiston välillä. Lisäksi yhteys Vuosaaren liikuntapuiston ja Vuosaaren keskuspuiston välillä on epäjatkoinen. Nykyisen epäjatkoinen reittiverkoston lisäksi Vanttikalliolta puuttuu virallinen ulkoilureitti, minkä vuoksi metsän polkuverkosto on hajaantunut ja johtaa jopa läpikulkuun yksityispihojen läpi. Virallinen ulkoilureitti kiertää metsäalueen eteläpuolelta.

Kuva 46. Vanttikalliolla on pihojen läpikulun kieltäviä kylttejä.

Kuva 47. Poikittaiset yhteydet ovat visuaalisesti katkonaisia tai puuttuvat osin kokonaan.

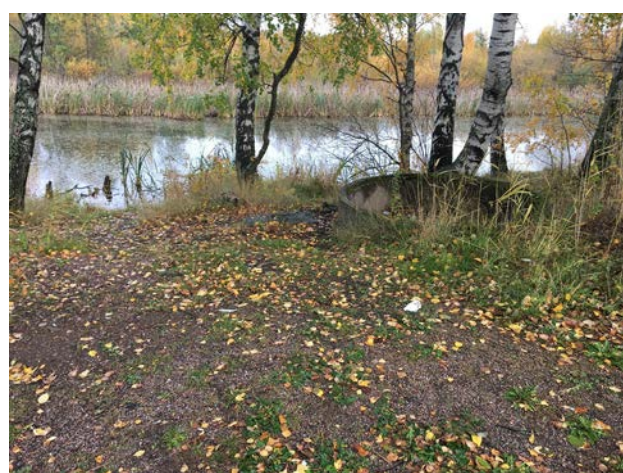
Jakson koillisosassa sijaitsee Niinisaarentien puistometsä, jossa lehtomaisessa ympäristössä on pieni lampi ja avouoma. Alue on hoitoluokkana arvometsää, joka ei sinällään vaadi hoitotoimenpiteitä. Virkistysympäristönä alue sijoittuu kuitenkin keskeiselle paikalle Vuosaaren täyttömäen eteläpuolelle, mutta reitistö ja varusteet eivät tue alueella liikkumista. Virkistysympäristönä alue on jäsentymätön ja reiteiltään huonokuntoinen. Alueella sijaitsevaa kosteikkoa ja lampea ei ole nostettu esiin virkistyskäyttöalueena, vaikka virkistyskäyttöä on jo alueella. Yhteys Vuosaaren huipulle katkeaa voimakkaasti Niinisaarentiehen.

Kuva 49. Niinisaaren puistometsän lammen reunolle on muodostunut nuotio- ja roskapaikkoja, vaikka alue ei ole nykyisin reitistössä puolesta houkutteleva.

Niinisaarentien puistometsästä rakennetaan uusi yhteys kohti Vuosaaren täyttömäkeä ja Mustavuorta. Reitti kulkee metsäalueen läpi ja yhdistää Itäreimarintien Niinisaarentien yli Mustakorven metsäreitille. Reitti on osoitettu asemakaavassa. Itäreimarintietä kaivennetaan tien luoteisosan poistamisen yhteydessä, ja katu toimii jatkossa vain kävely- ja pyöräily-yhteytenä. Samassa yhteydessä kehitetään pintavesien hallintaa ja huomioidaan lampimainen vesialue ja sen luontoarvot myös virkistyksellisestä näkökulmasta.

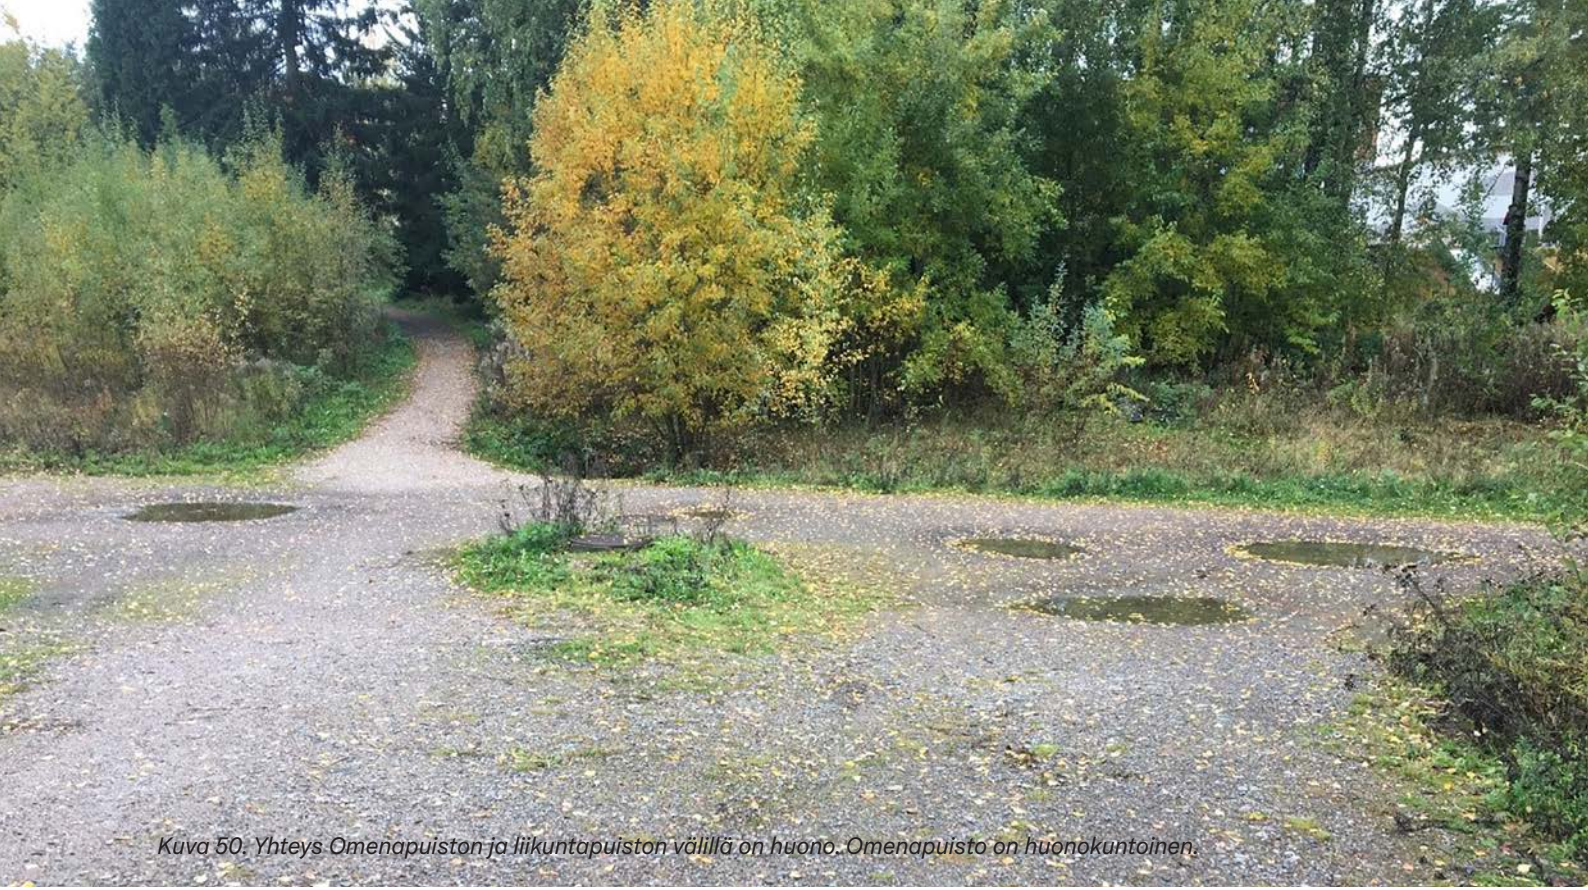
Liikuntapuistoon liittyvän Omenapuiston rakentaminen on ohjelmoitu tällä hetkellä vuoteen 2029, mutta Vuosaaren ulkoilupuiston hahmottumisen kannalta puiston kunnostamisen voisi ajoittaa liikuntapuiston valmistumisen yhteyteen. Puiston huonon kunnan lisäksi Omenapuiston ja liikuntapuiston välissä on tällä hetkellä huonokuntoinen hiekkatie, joka tulisi huomioida selkeästi osana koko useasta puistosta koostuvaa reittiverkostoa.

Kuva 50. Yhteys Omenapuiston ja liikuntapuiston välillä on huono. Omenapuisto on huonokuntoinen.

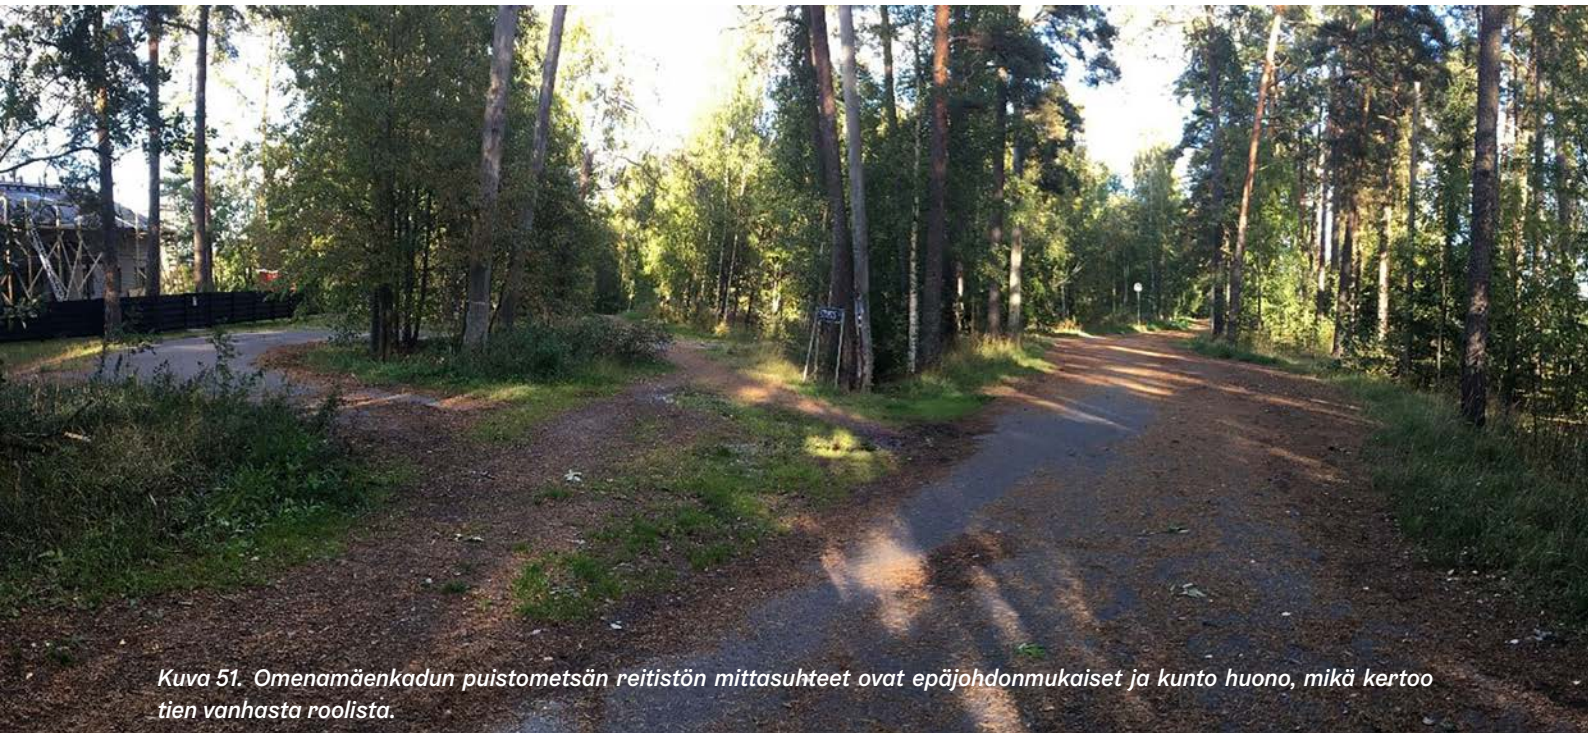
Omenamäenkadun puistometsässä (jakson eteläinen osa) reitistö perustui vielä 2000-luvun alussa Uutelaan johtaneeseen tiehen. Tien pohja on nykyisin huonokuntoinen, eikä sen alkuperäiset yhteydet ole enää käytössä, minkä vuoksi reittiin liittyy selkeitä epäjatkuvuuskohtia. Opasteet ovat erittäin huonossa kunnossa, eivätkä ohjaa strategisesti riittävällä tasolla eritasoisille etapeille. Etenkin yhteys Vuosaaren liikuntapuistoon on epäselvä, eikä palvele nykyistä tarkoitustaan. Nordsjön kartanopuiston yksityinen tunnelma luo alueelle jopa rajaavan elementin.

Kuva 51. Omenamäenkadun puistometsän reitistön mittasuhteet ovat epäjohdonmukaiset ja kunto huono, mikä kertoo tien vanhasta roolista.

Omenamäenkadun puistometsän ulkoilureitit kunnostetaan ja puistometsään lisätään penkkejä ja roskastioita. Käytöstä pois jääneitä vanhoja reitin osia kuoritaan ja metsitetään kevyesti. Kaatuneita puita ei poisteta alueelta, mutta niiden tilalle istutetaan uusia. Lisäksi alueelle lisätään opasteita liikuntapuiston, kartanon, Vuosaaren täyttömäen ja Uutelan suuntaan.

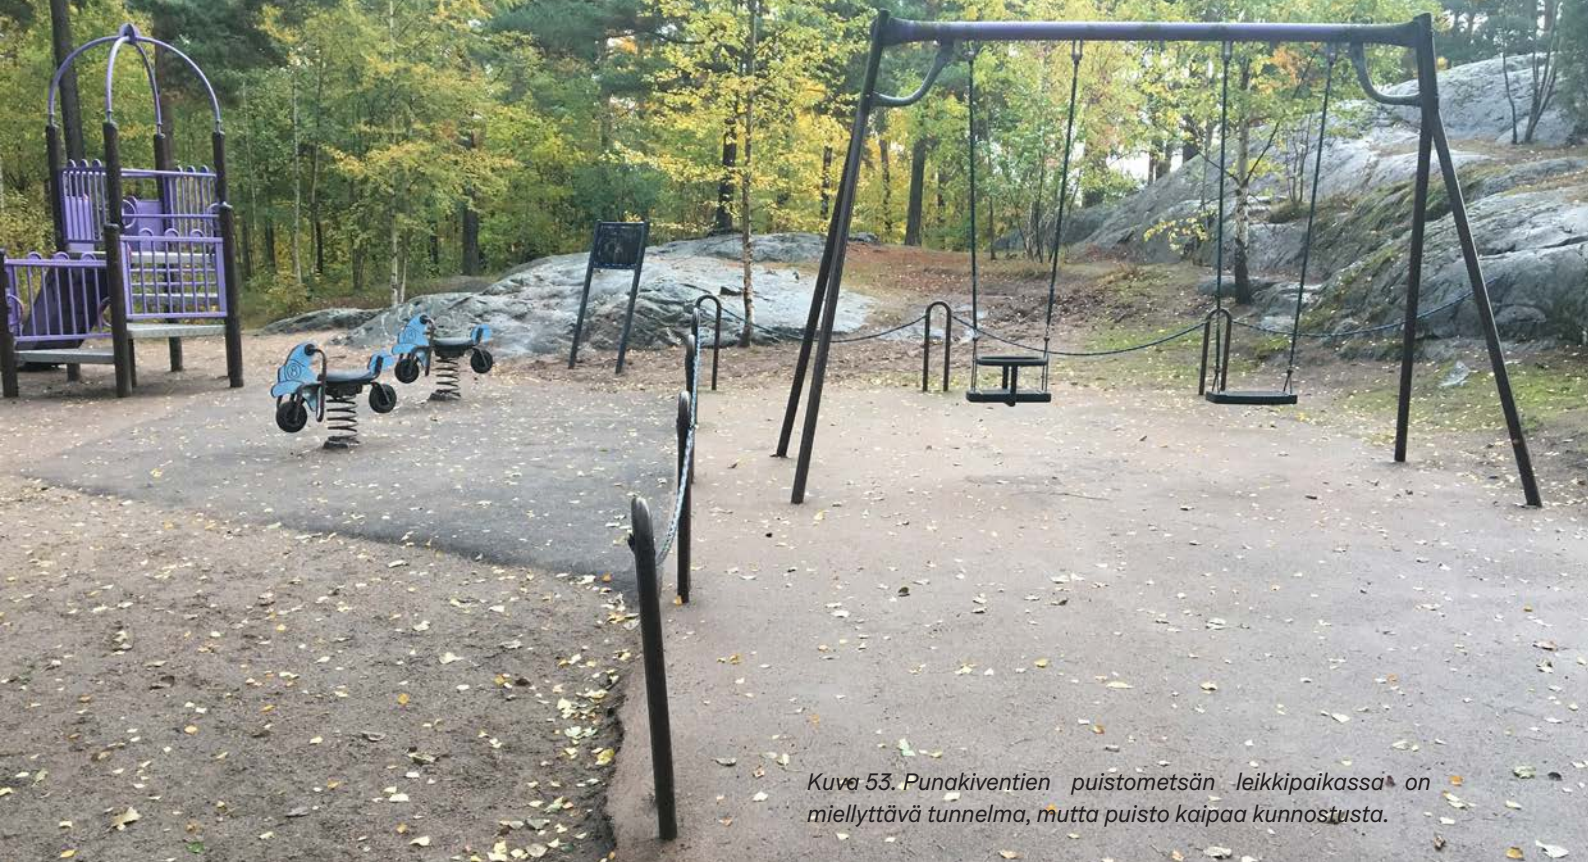
Kuva 53. Punakiventien puistometsän leikkipaikassa on miellyttävä tunnelma, mutta puisto kaipaava kunnostusta.

Vuosaassa on useita kunnostusta kaipaavia leikkipaikkoja, joista kaksi sijaitsee aluesuunnitelman alueella. Muut kohteet kunnostetaan asemakaavahankkeiden yhteydessä. Näitä kohteita ovat Marielundinpuisto ja Punakiven puistometsä. Puistot sijaitsevat kauniisti ympäristöönsä sijoitettuna, mutta niiden penkit, leikkivälineet, opastetaulut ja erilaiset pinnoitteet kaipaavat uusimista tai osin korjaamista. Myös pintamaan kunnostaminen ja pintavesien ohjaa-

Leikkipaikkojen leikkivälineet ja muut kalusteet (penkit, roskakorit, opastetaulut) kunnostetaan tai uusitaan tarkemman selvityksen mukaisesti. Leikkivälineiden turva-alustat uusitaan ja pintavesien kulku ohjataan kestävästi. Veden kulusta voidaan tehdä myös elämysaihe lapsille sateen aikaan. Etenkin Punakiventien puistometsän leikkipaikassa säilytetään nykymääräysten salliessa mahdollisimman hyvin 70-luvulle tyypillinen vähäeleinen henki.
