Helsinki

# Mätäjoen alueellinen hulevesiselvitys ja -suunnitelma

Kaupunkiympäristön aineistoja 2026:3

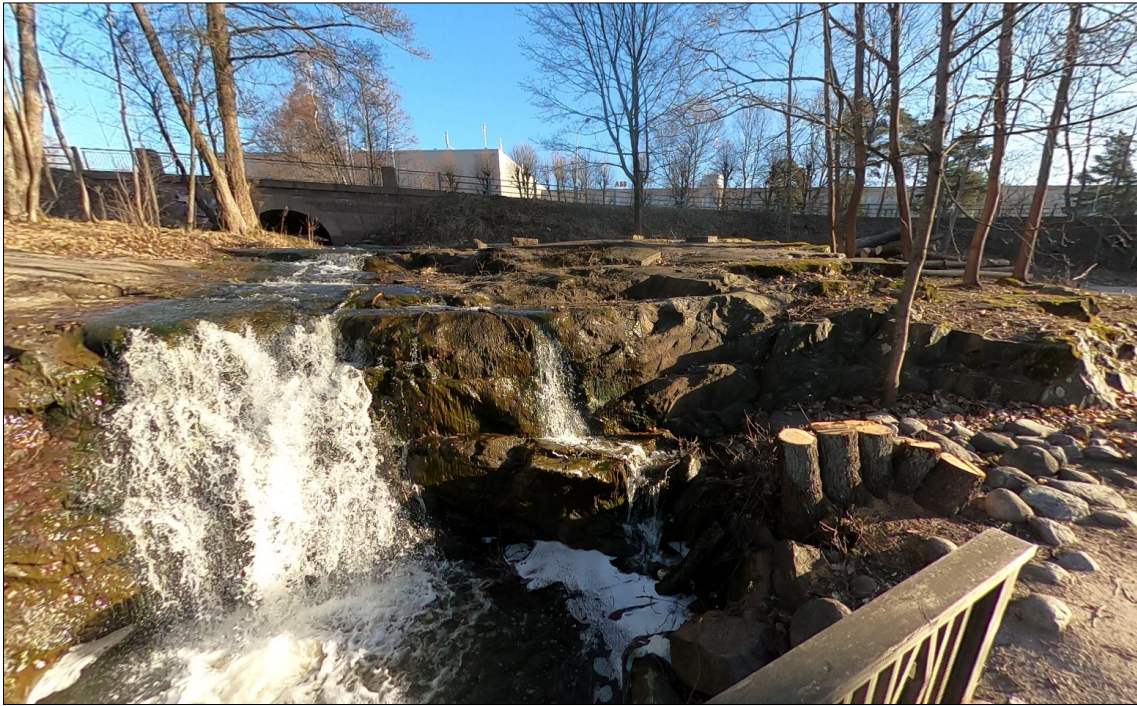
*Kuva 17. Strömbergin puisto huhtikuussa ennen kalatien rakentamista. Putous aiheutti nousuesteen kajoille.*

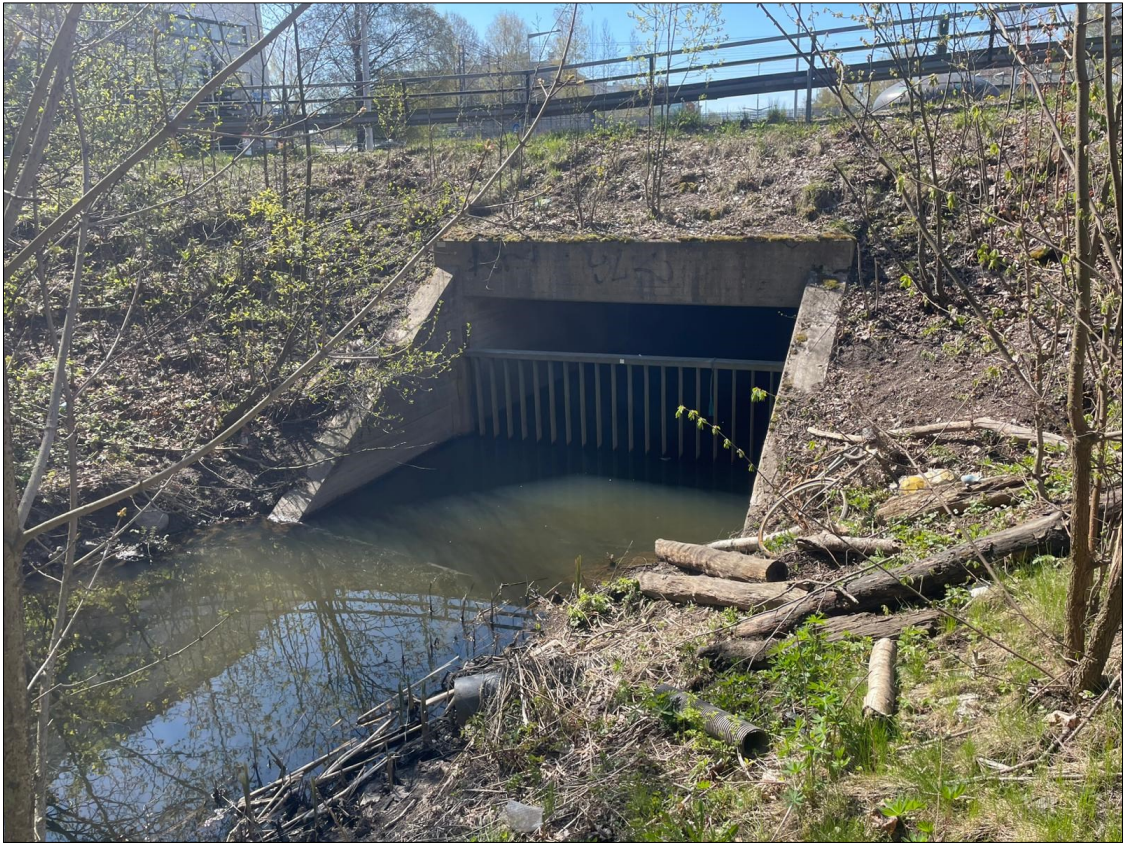
*Kuva 21. Kaupintien ali menevän maanalaisen kanavan yläpäässä sijaitseva ritilä.*

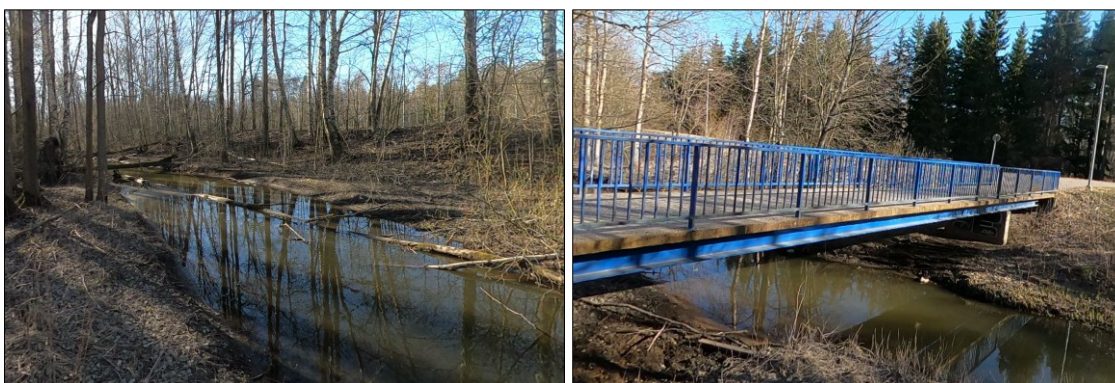
Kuva 23. Mätäjoen uoma on Lassilan uomaosuudella leveä, ja sen reunoilla kasvaa pajukkoa ja puustoja. Jokeen on kaatunut puita.

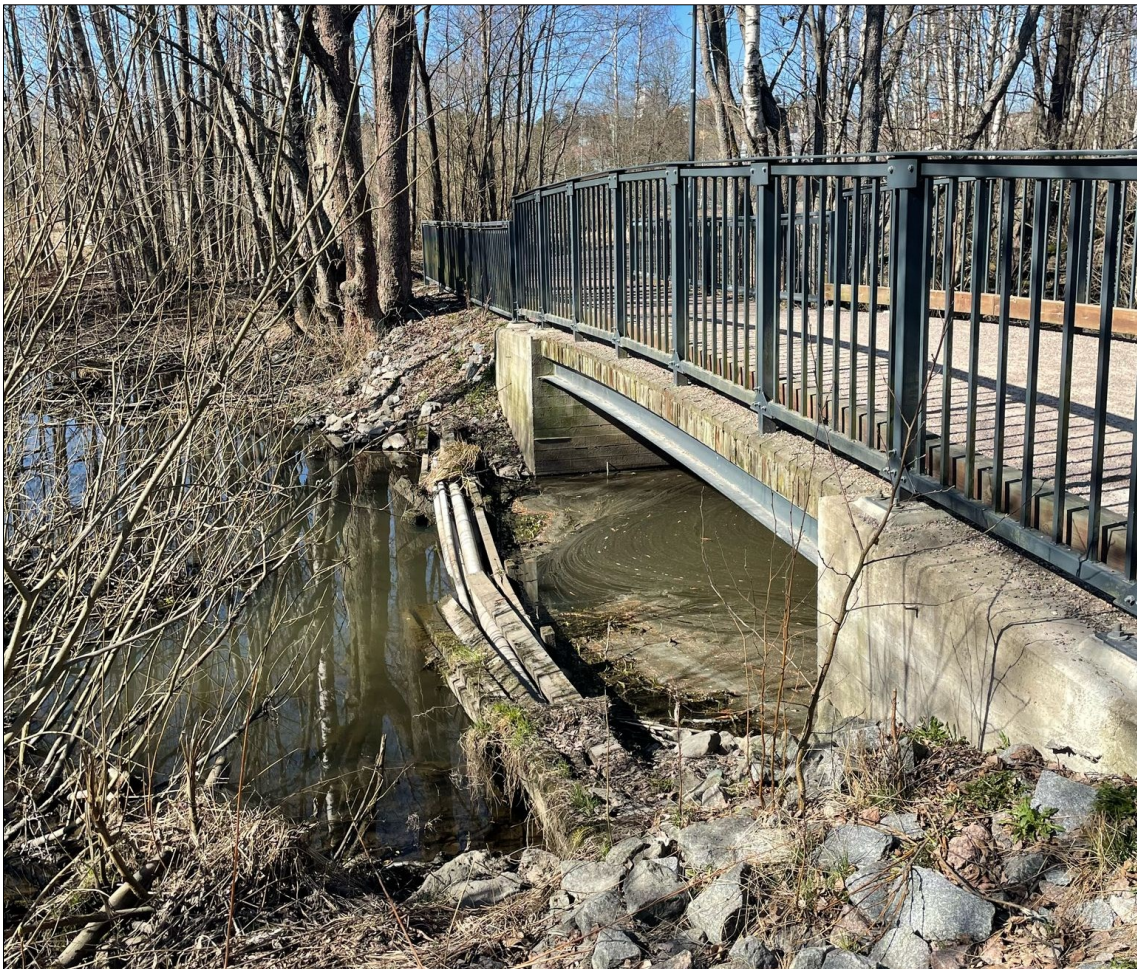
*Kuva 33. Maastokäynnillä huhtikuussa 2025 Löydöspuiston kohdalla havaittiin, että sillan vieressä mene-  
vän putken kotelointi on rikkoutunut ja pudonnut uomaan.*

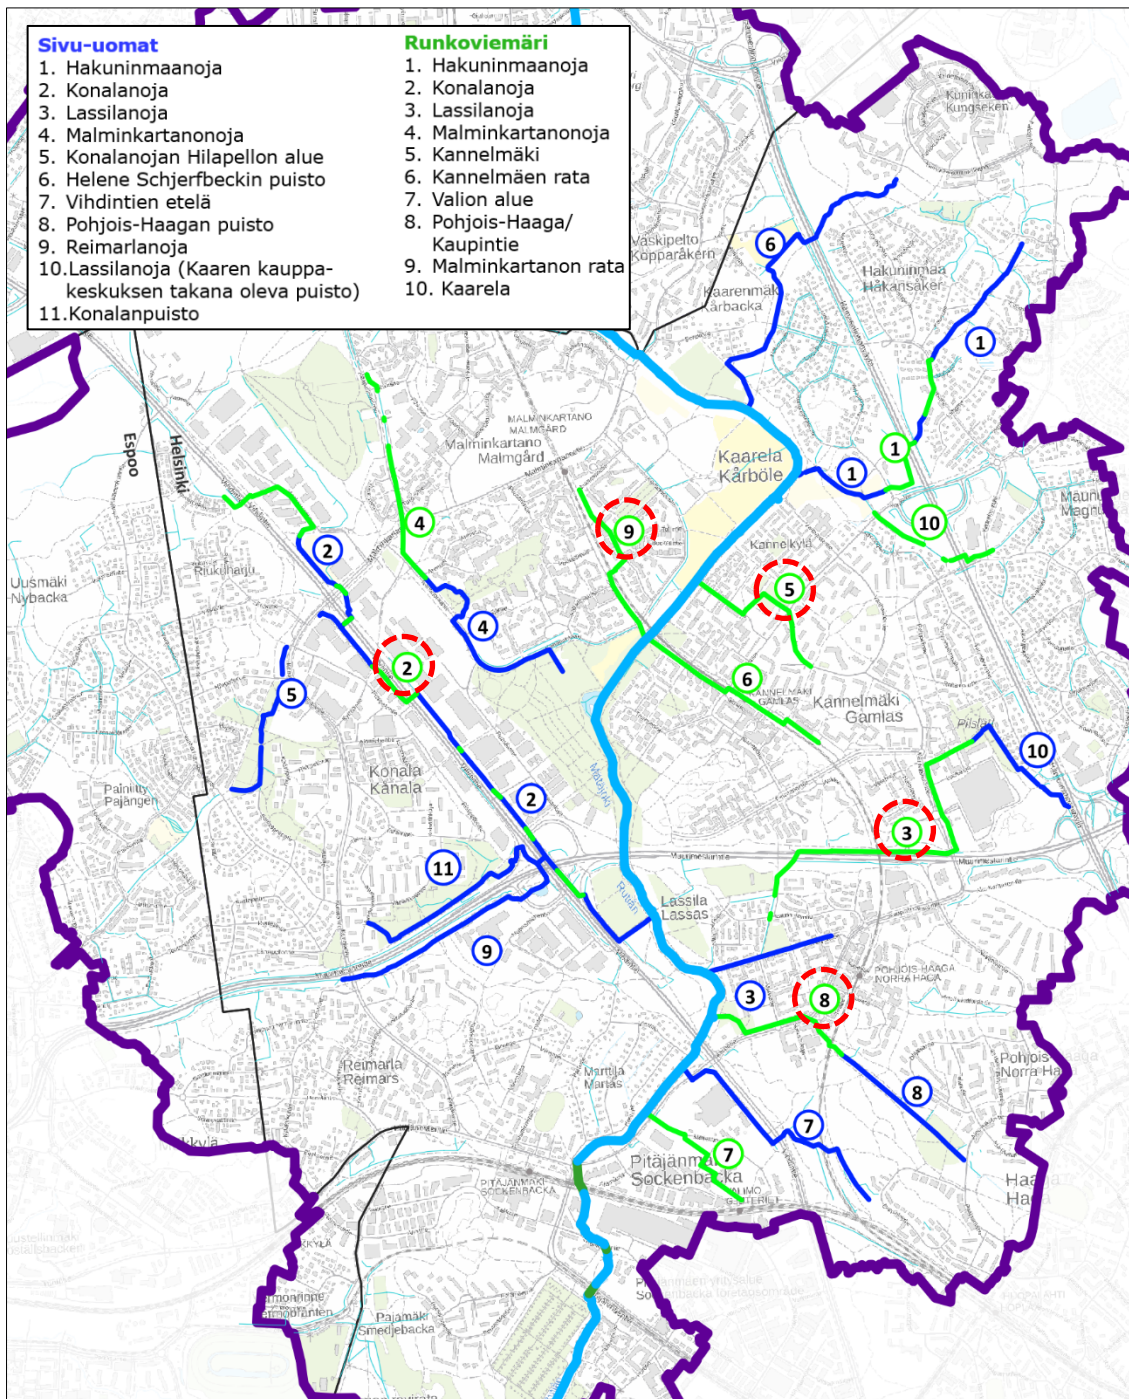
Kuva 51. Tulvariskin tarkastelussa huomioitavat merkittävimmät sivu-uomat sekä kapasiteettitarkastelun runkoviemärit Mätäjoen valuma-alueella. Kuvassa punaisella on merkitty runkoviemärit, joiden kapasiteetti ei ole riittävä tulevassa skenaariossa.

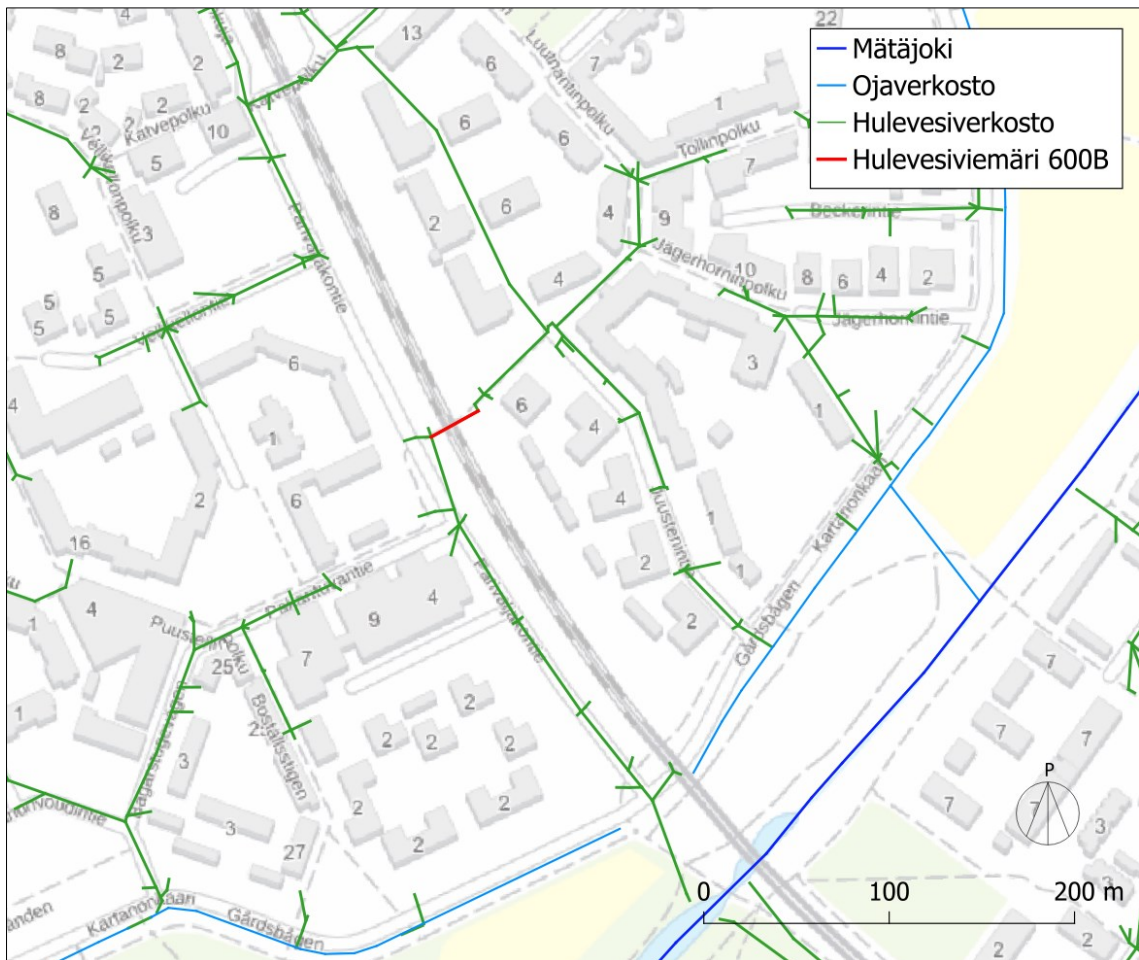
Kuva 52. Malminkartanon runkoviemäri ja kuristava osuus (punaisella), jonka putkihalkaisija on 600B. Tämä pienempi putkikoko lisää ylivuotoriskiä yläjuoksulla.
