# Kävely-ympäristön laadun havainnointitutkimus Malmilla

Havainnointiraportti

Kaupunkiympäristön aineistoja 2019:11

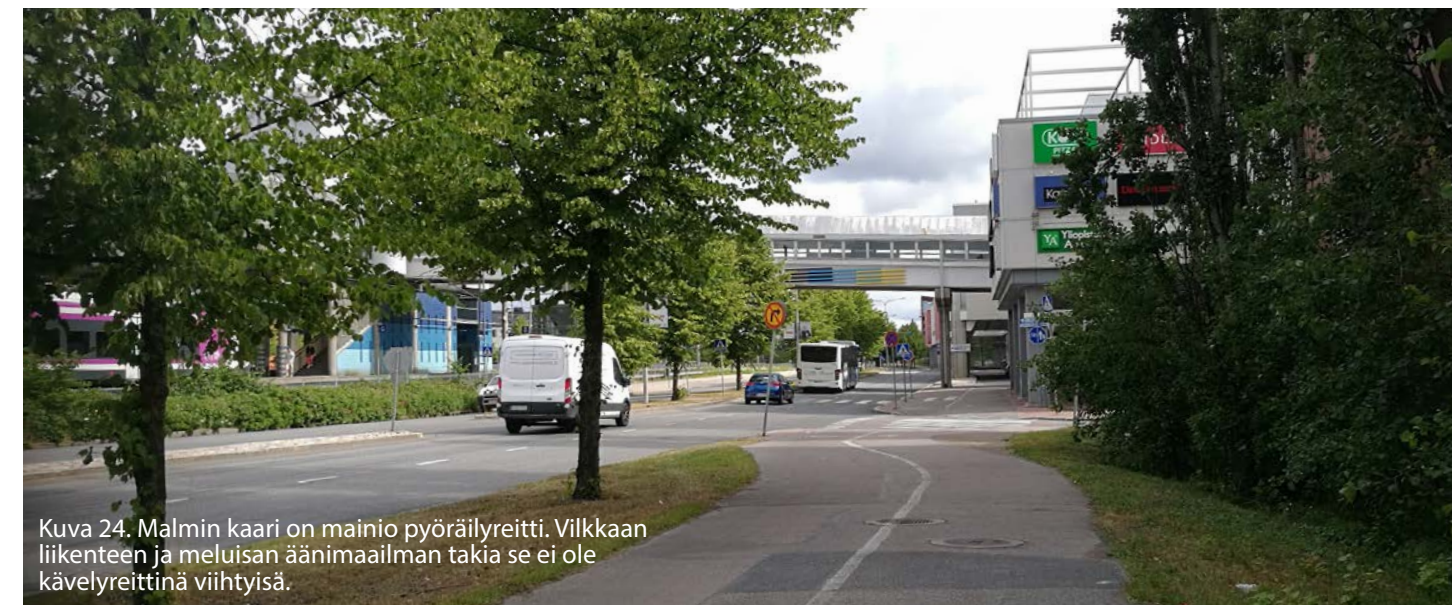
Kuva 24. Malmin kaari on mainio pyöräilyreitti. Vilkkaan liikenteen ja meluisan äänimaailman takia se ei ole kävelyreittinä viihtyisä.

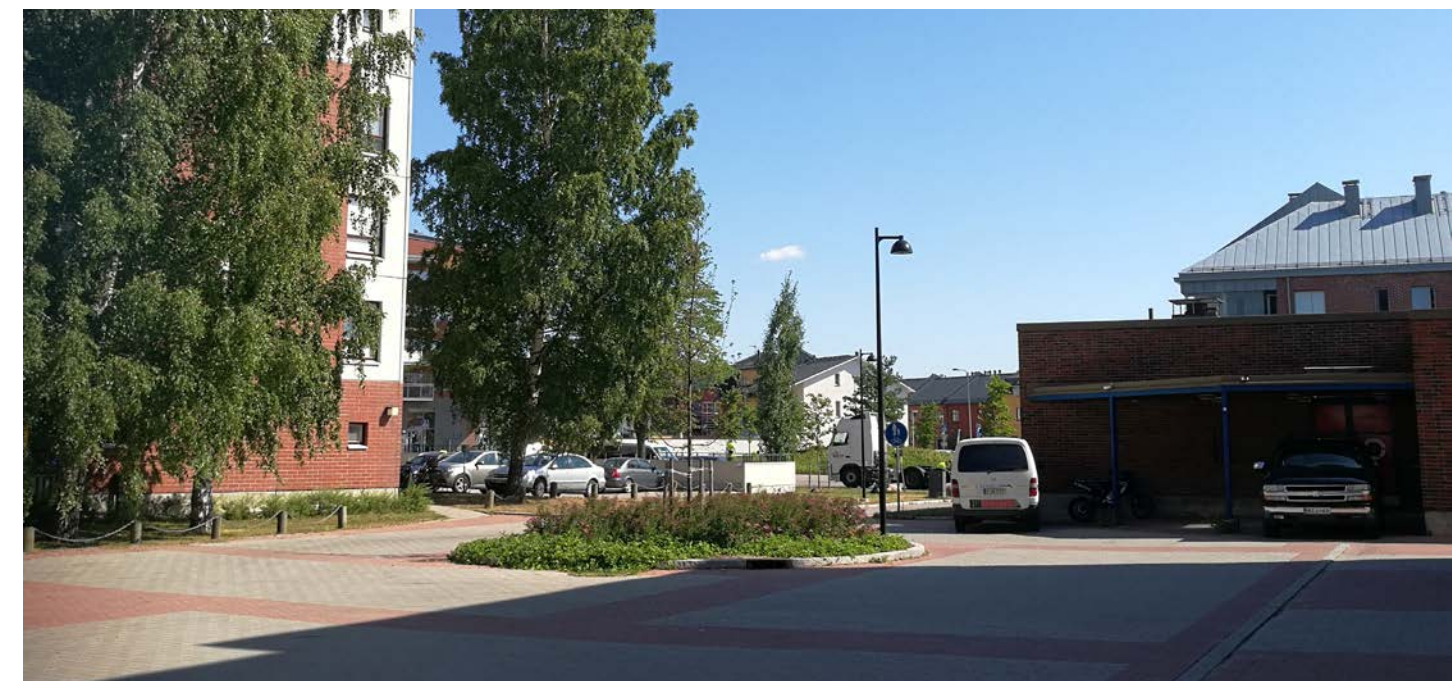
Kuva 28. Pekanraitti päättyy kivettyyn aukioon, jonka keskellä on istutusalas. Aukiolla olisi tilaa toiminnoille, kuten leikille ja oleskelulle.

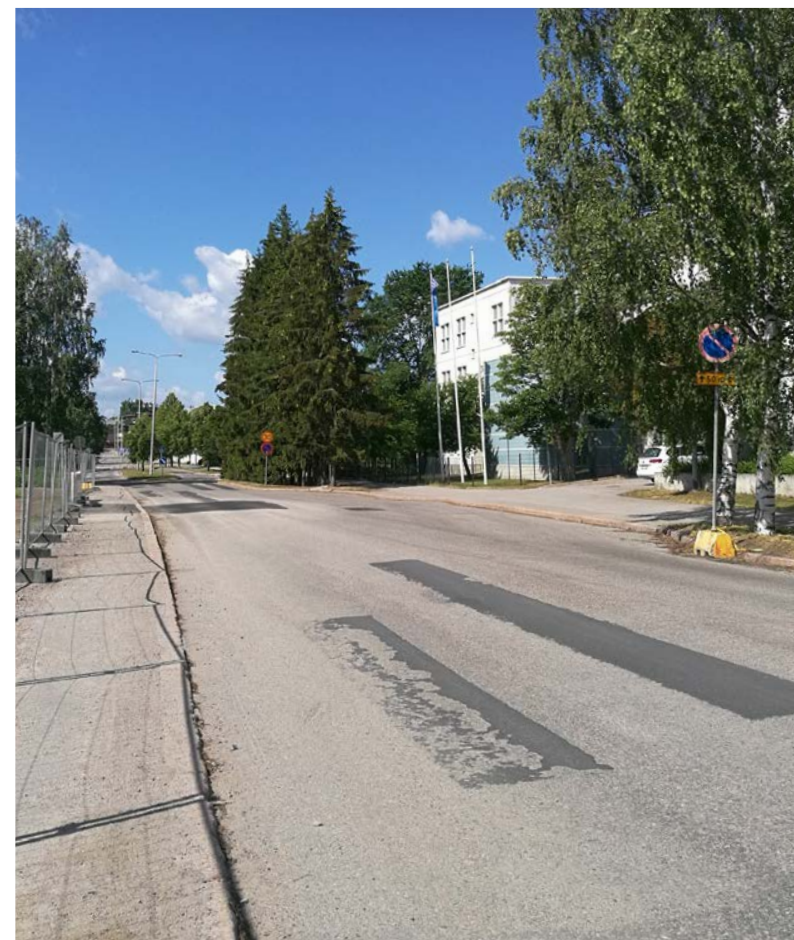
Kuva 32. Vilppulantiellä jalankulku on toissijaisessa asemassa autoiluun nähden. Jalankululle ja pyöräilylle varatut alueet ovat kapeita ja päällysteiden kunto on heikko.

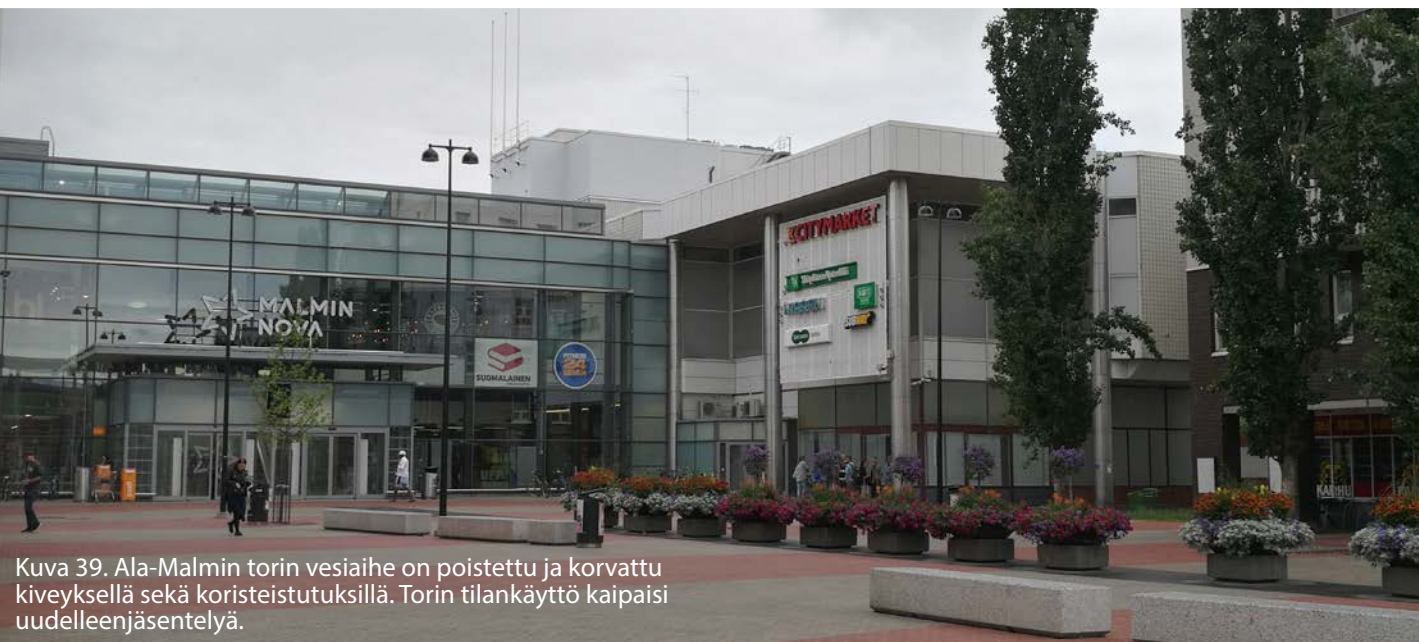
Kuva 39. Ala-Malmin torin vesiaihe on poistettu ja korvattu kiveyksellä sekä koristeistutuksilla. Torin tilankäyttö kaipaisi uudelleenjäsentelyä.

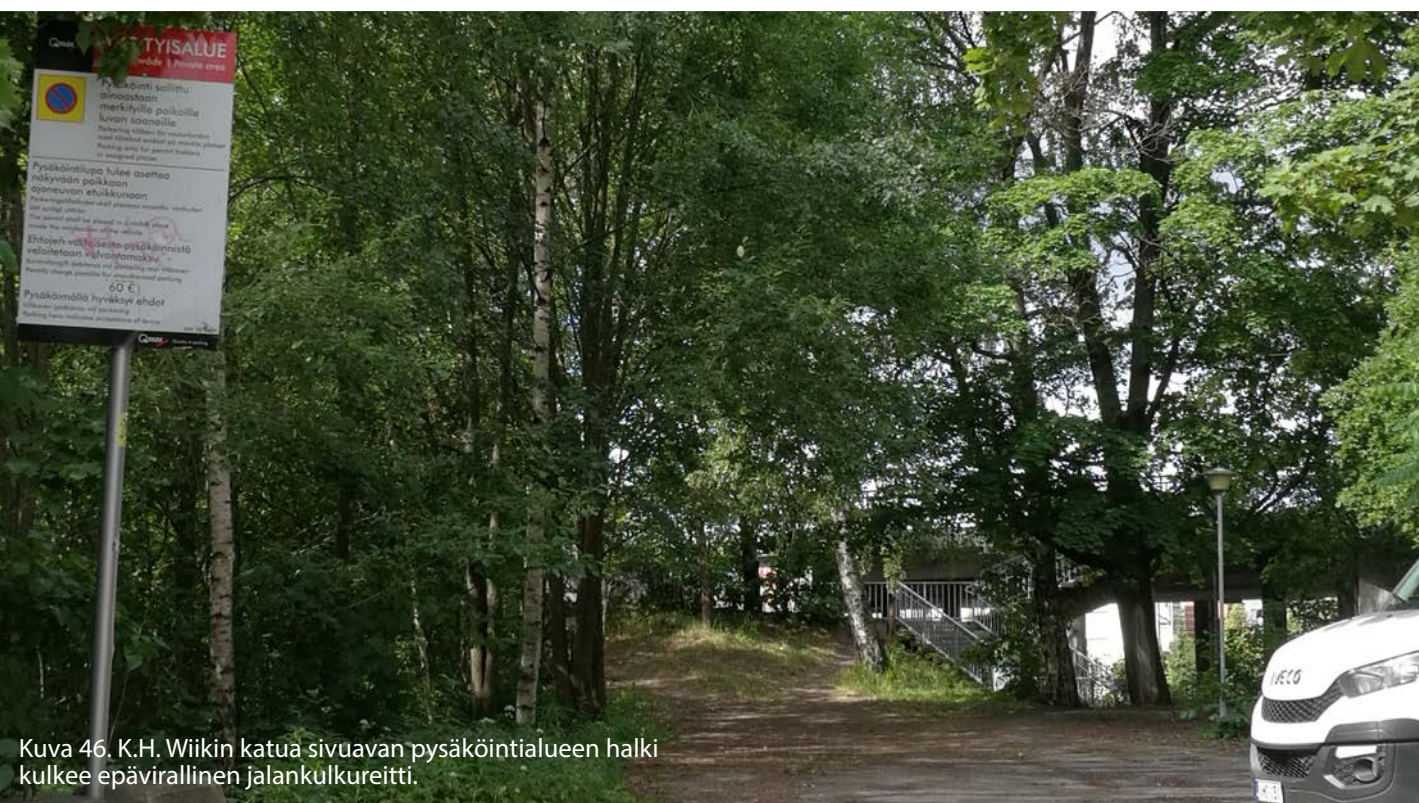
Kuva 46. K.H. Wiikin katua sivuavan pysäköintialueen halki kulkee epävirallinen jalankulkureitti.

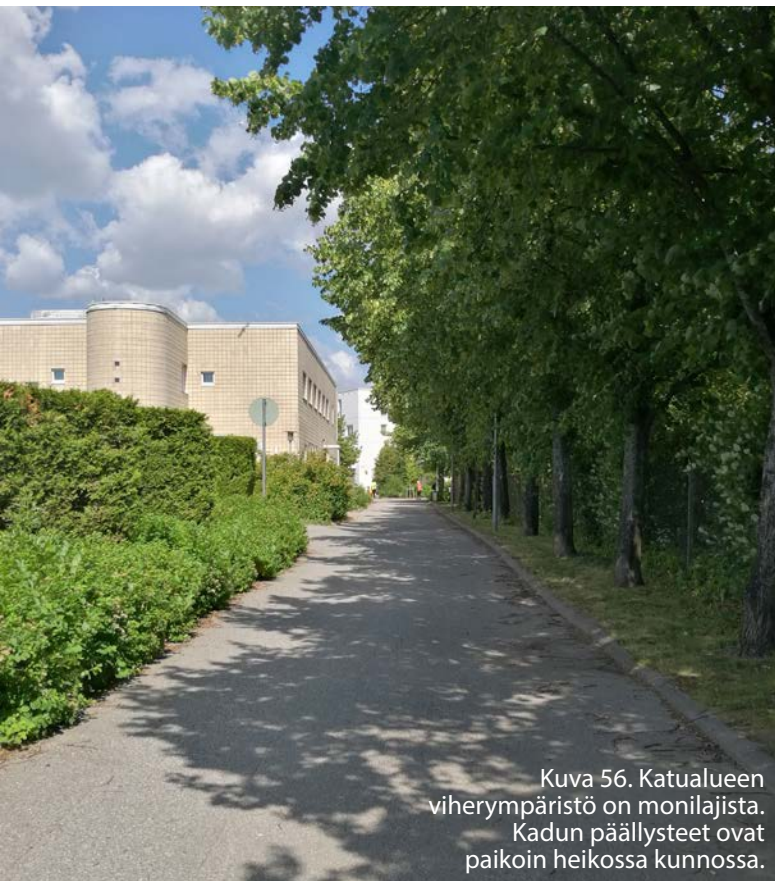
Kuva 56. Katualueen viherympäristö on monilajista. Kadun päällysteet ovat paikoin heikossa kunnossa.

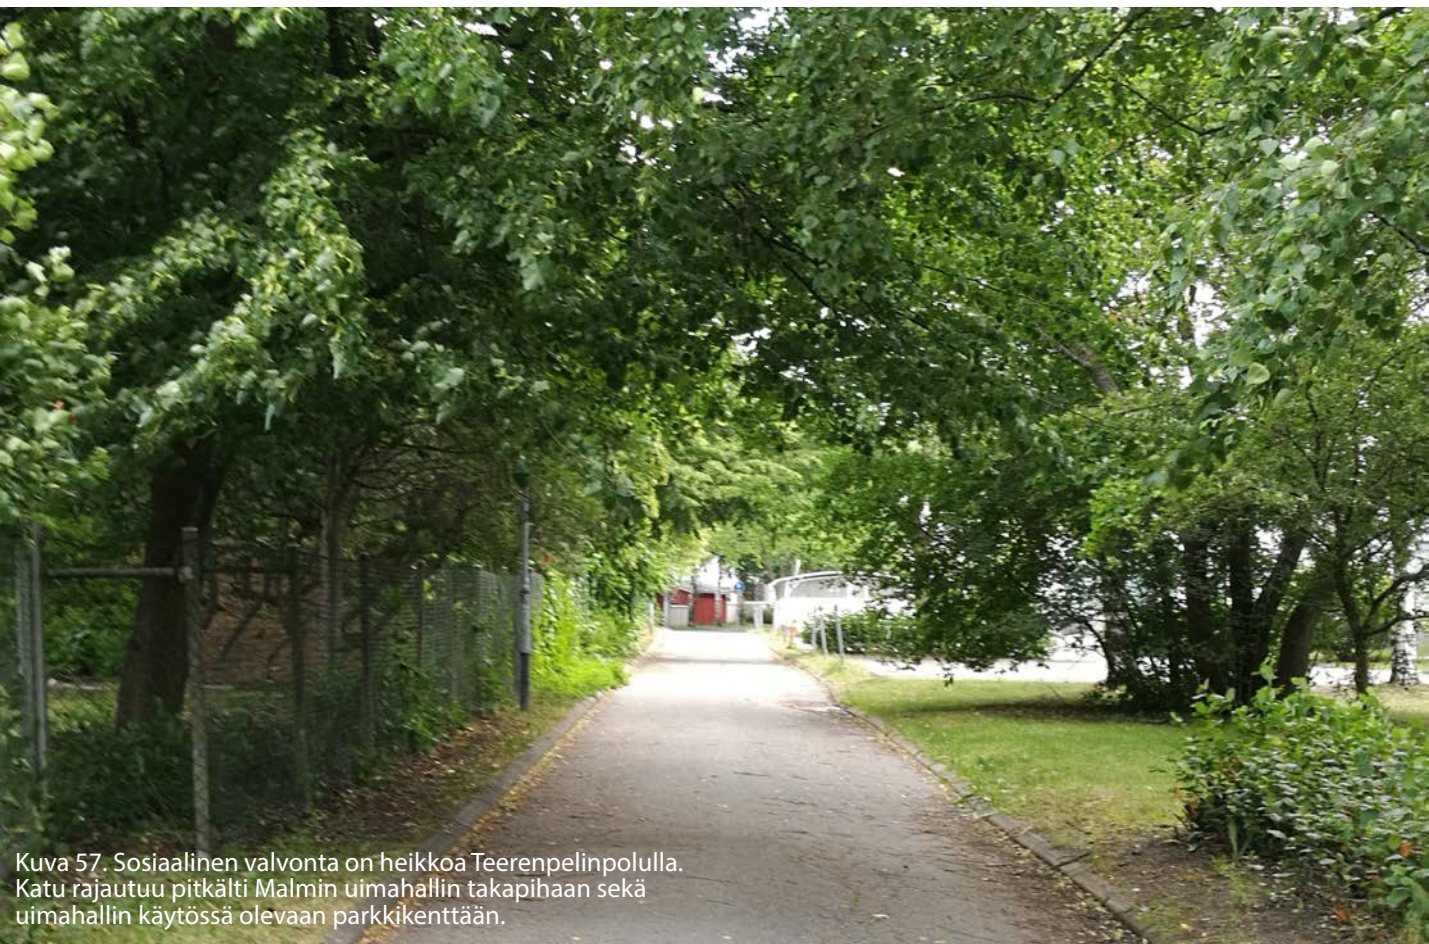
Kuva 57. Sosiaalinen valvonta on heikkoa Teerenpelinpolulla. Katu rajautuu pitkälti Malmin uimahallin takapihaan sekä uimahallin käytössä olevaan parkkikenttään.

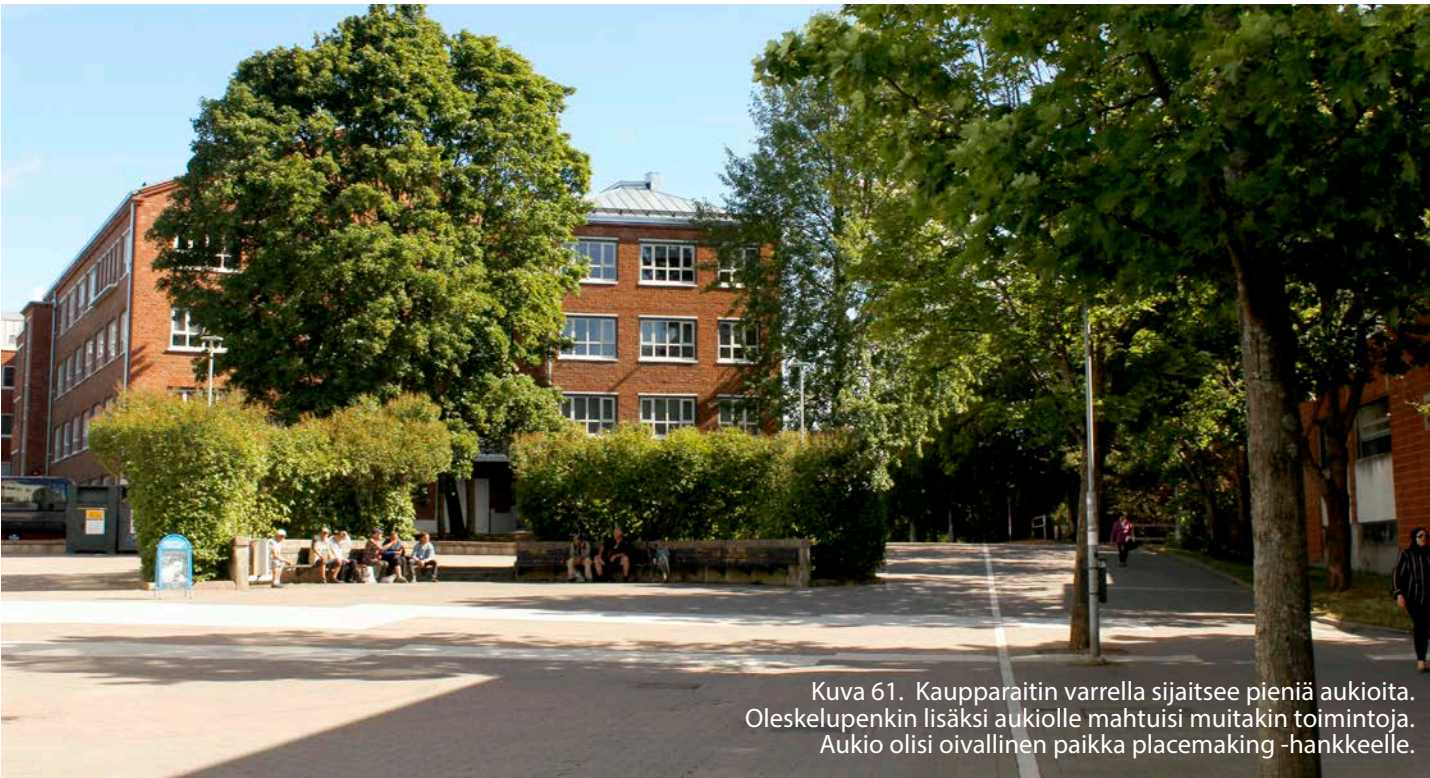
Kuva 61. Kaupparaitin varrella sijaitsee pieniä aukioita. Oleskelupenkin lisäksi aukiolle mahtuisi muitakin toimintoja. Aukio olisi oivallinen paikka placemaking -hankkeelle.

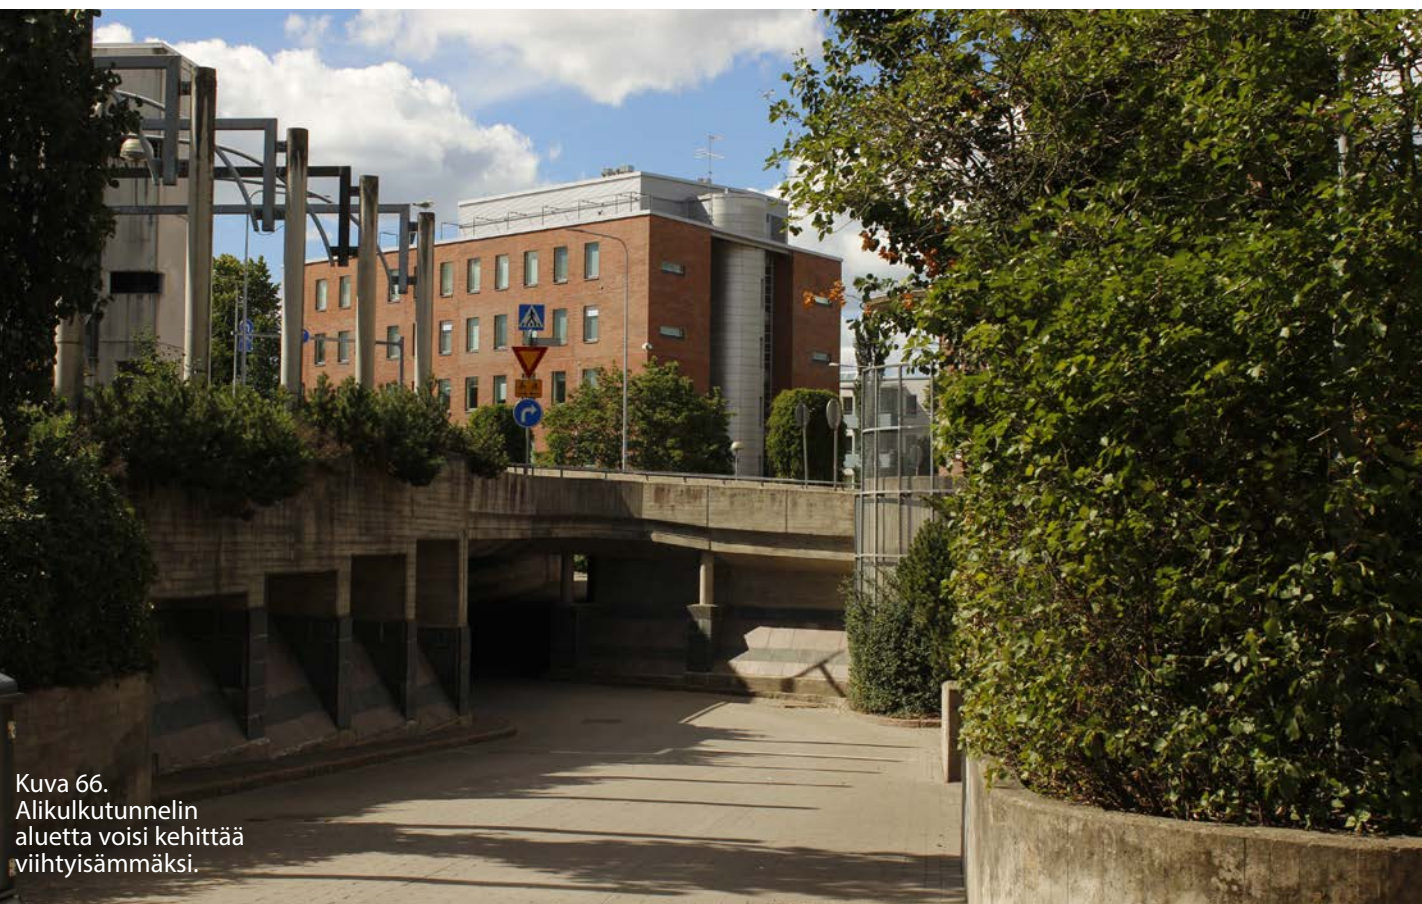
Kuva 66.  
Alikutunnelin  
aluetta voisi kehittää  
viihtyisämmäksi.

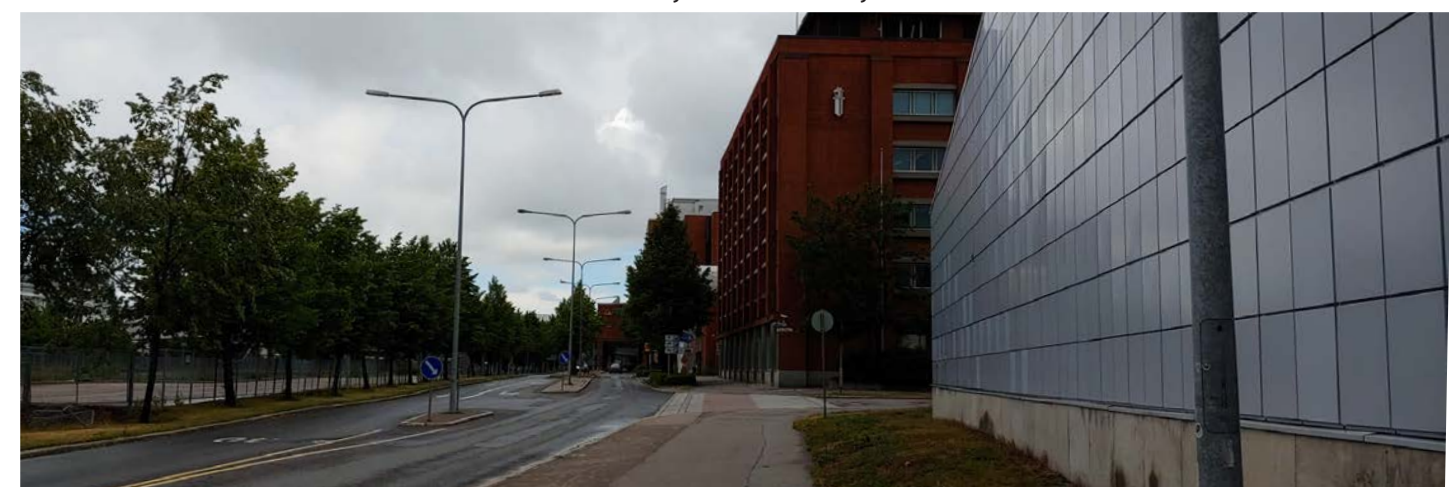
Kuva 68. Malmin kauppatien kävely-ympäristö on karua. Yksipuolisten toimintojen takia sosiaalinen valvonta ei toteudu.

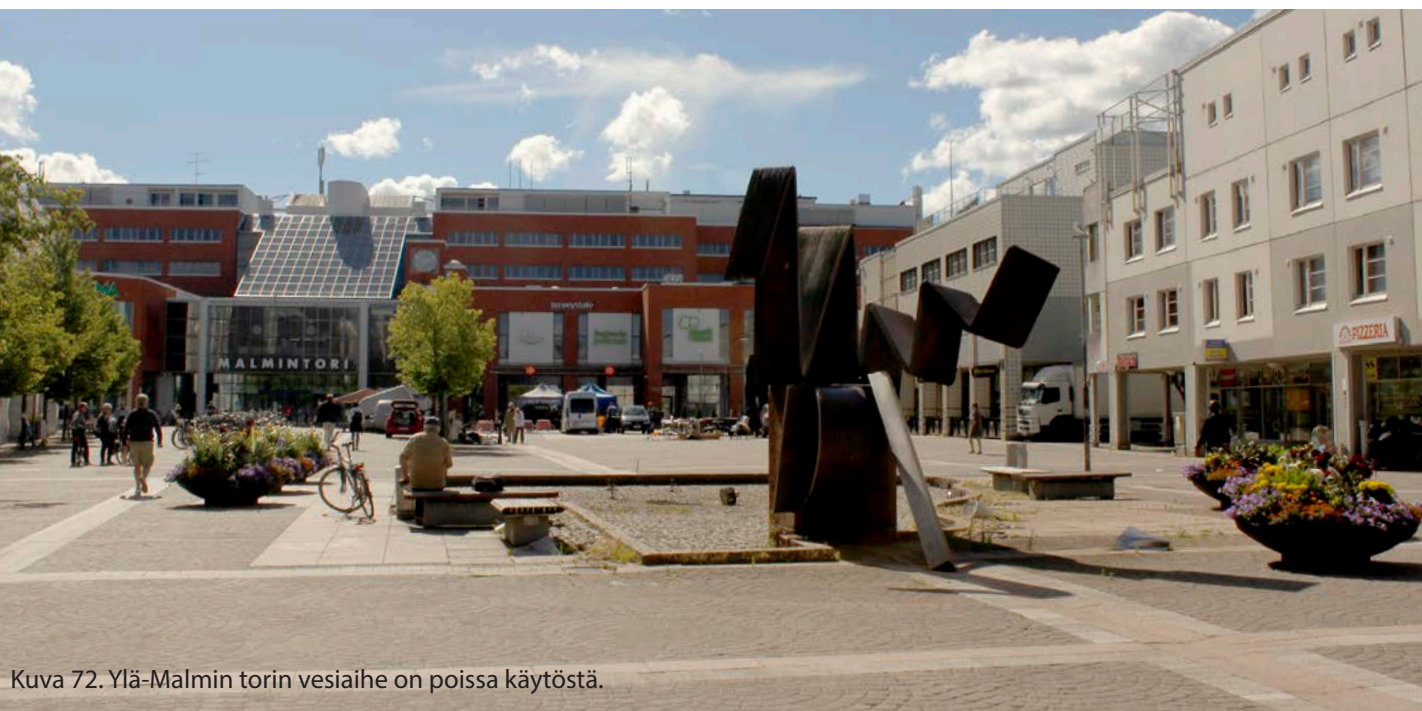
Kuva 72. Ylä-Malmin torin vesiaihe on poissa käytöstä.

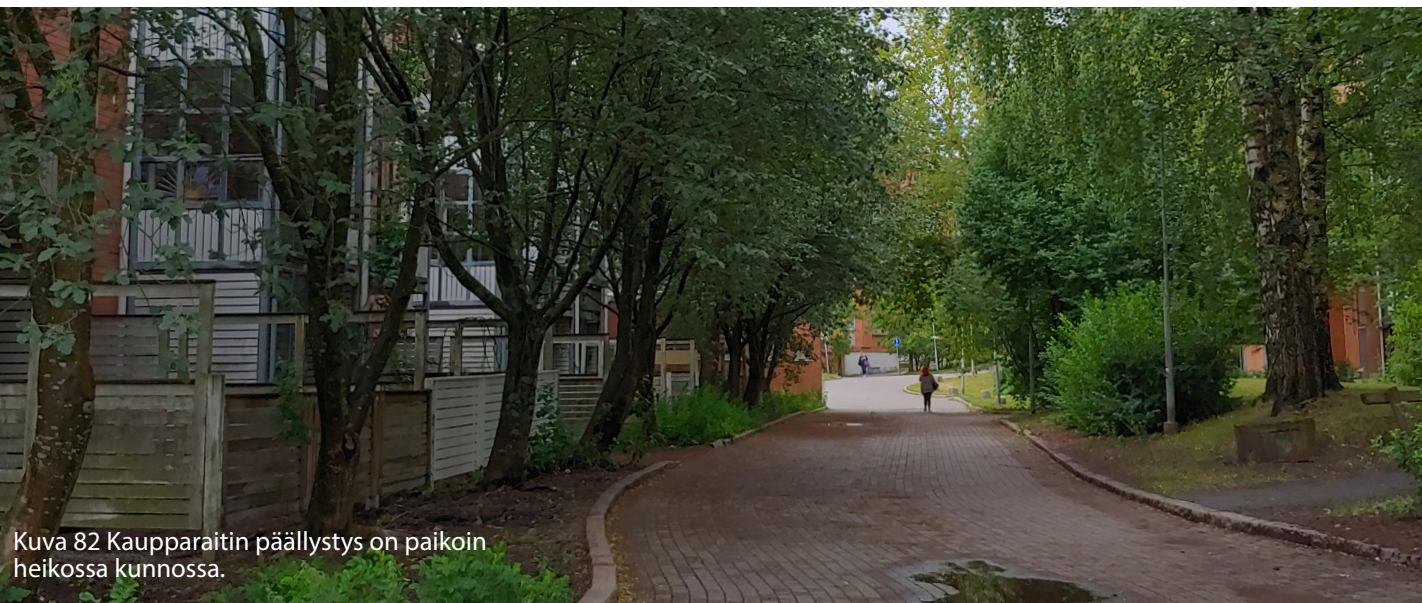
Kuva 82 Kaupparaitin päällystys on paikoin heikossa kunnossa.

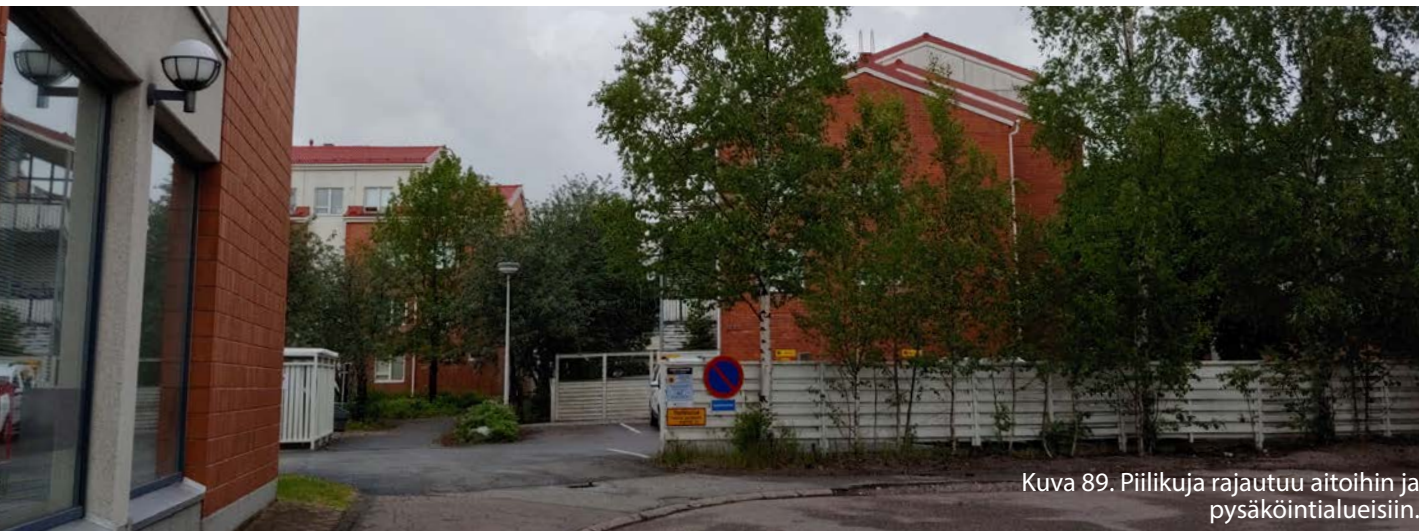
Kuva 89. Piilikuja rajautuu aitoihin ja pysäköintialueisiin.

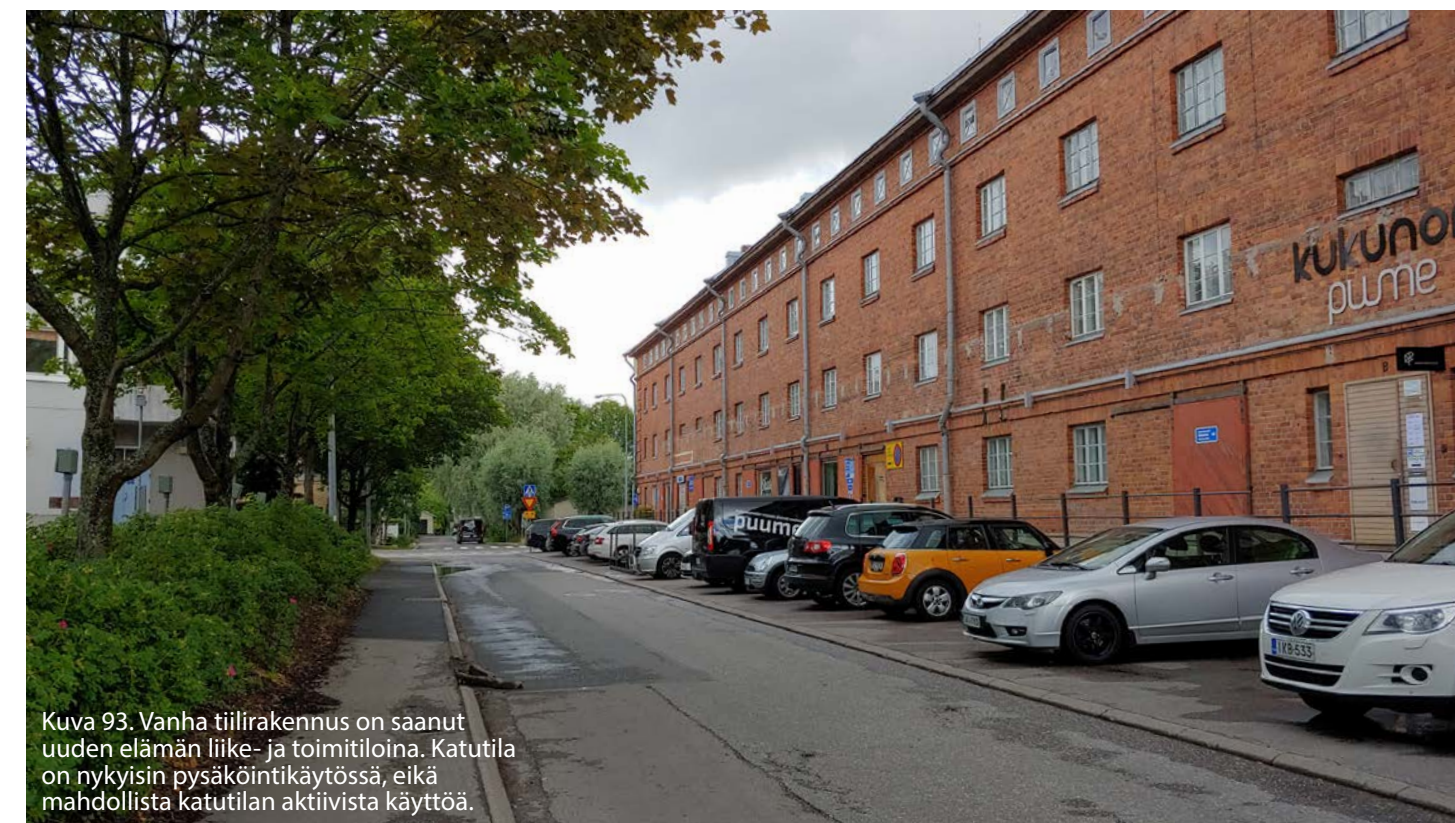
Kuva 93. Vanha tiilirakennus on saanut uuden elämän liike- ja toimitiloina. Katutila on nykyisin pysäköintikäytössä, eikä mahdollista katutilan aktiivista käyttöä.

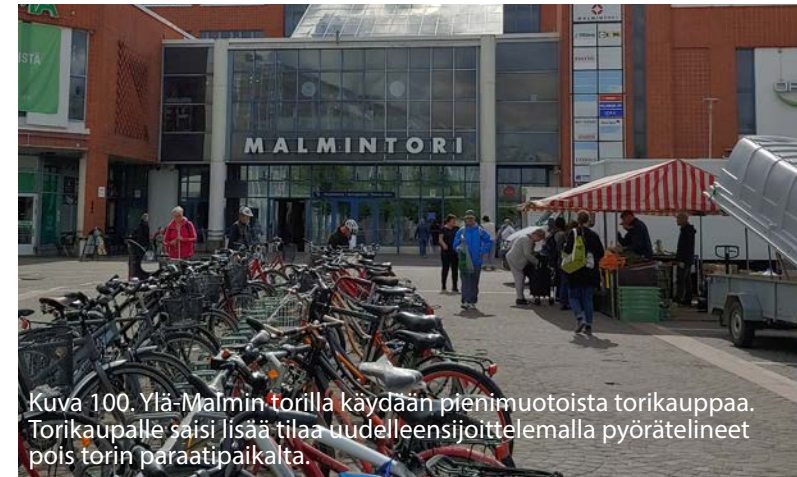
Kuva 100. Ylä-Malmin torilla käydään pienimuotoista torikauppaa. Torikaupalle saisi lisää tilaa uudelleensijoittelemalla pyörätelineet pois torin paraatipaikalta.
