Kaupunkiympäristön aineistoja 2023:12

# Roihuvuoren ja Tammisalons alueellinen liikenneturvallisuus selvitys

Roni Utriainen ja Johanna Iivonen

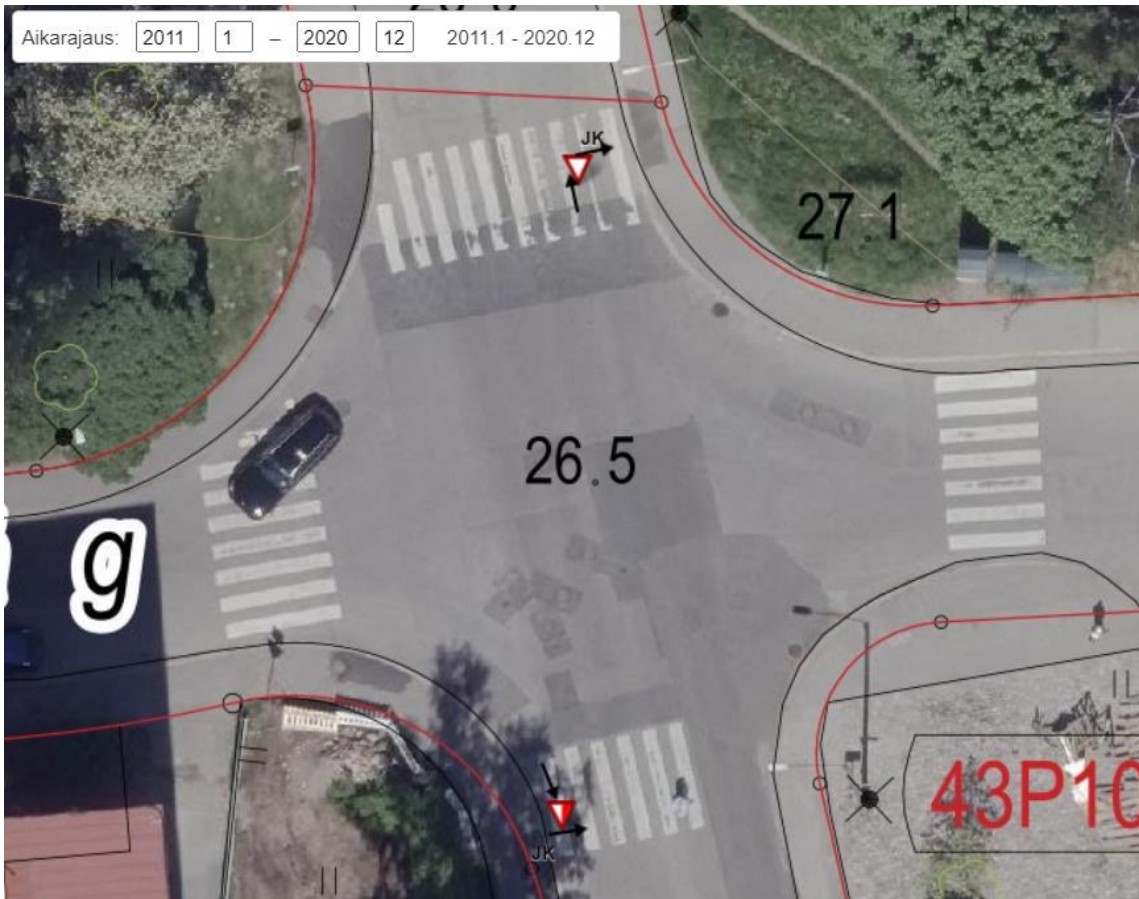
Eniten jalankulkijaonnettomuuksia, yhteensä kaksi, on tapahtunut Roihuvuorentien ylittävillä suojateilla Lumikintien / Prinssintien risteysalueella. Kuvassa 4.2. on esitetty kuva liikenneonnettomuusrekisteristä. Kuvassa näkyvät jalankulkijaonnettomuuksien sijainnit vuosina 2011–2020. Toinen onnettomuuksista on sattunut pohjoisemmalla ja toinen eteläisellä suojatiellä. Törmäyksen osapuolena ollut henkilöauton kuljettaja on toisessa tapauksessa ajanut pohjoista kohti ja toisessa etelää kohti. Onnettomuuksissa ajonopeus on arvioitu maltilliseksi, ja tapaukset ovat liittyneet kuljettajan havainnointivirheeseen. Suojatiet sijaitsevat 30 km/h -nopeusrajoitusalueella ja ne ovat varustettuja

pelkin tiemerkinnoin. Suojatieylitys on melko pitkä (noin 9,5 metriä), mikä voi vaikeuttaa jalankulkijan havaitsemista. Roihuvuorentien liikennesuunnitelmaluonnoksessa tarkasteltavaan risteykseen on suunniteltu keskisaarekkeet ja hidasteet. Toimenpiteet lyhentäisivät jalankulkijan kerralla ylittämää matkaa, auttaisivat moottoriajoneuvojen kuljettajaa havaitsemaan jalankulkijat ajoissa ja rauhoittaisivat ajonopeuksia.

**Kuva 4.2 Roihuvuorentien ja Prinssintien / Lumikintien risteys ja jalankuljajaonnettomuudet vuosina 2011–2020 (Helsingin liikenneonnettomuusrekisteri 2022a).**

Toimenpide-ehdotus risteysalueelle on esitetty luvussa 9.1.

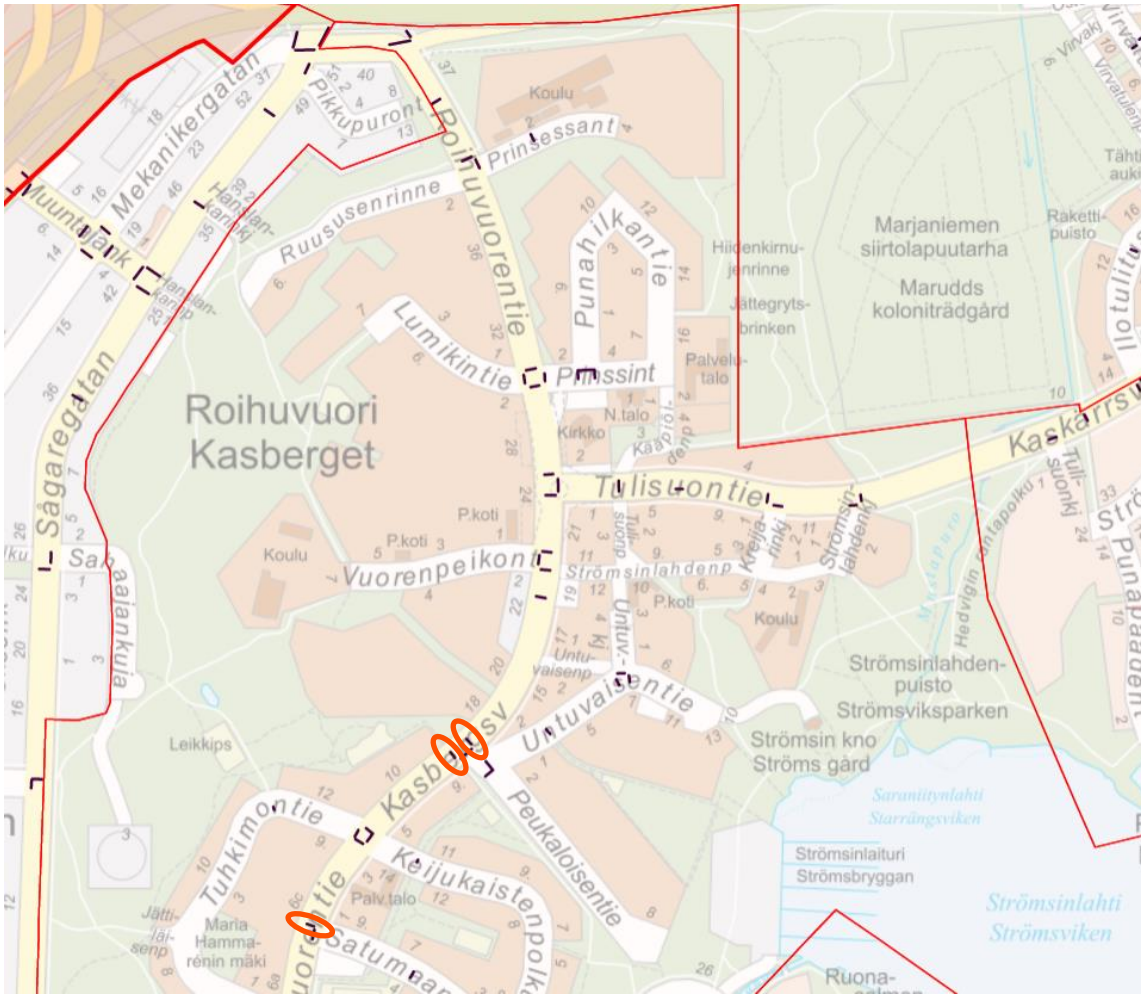
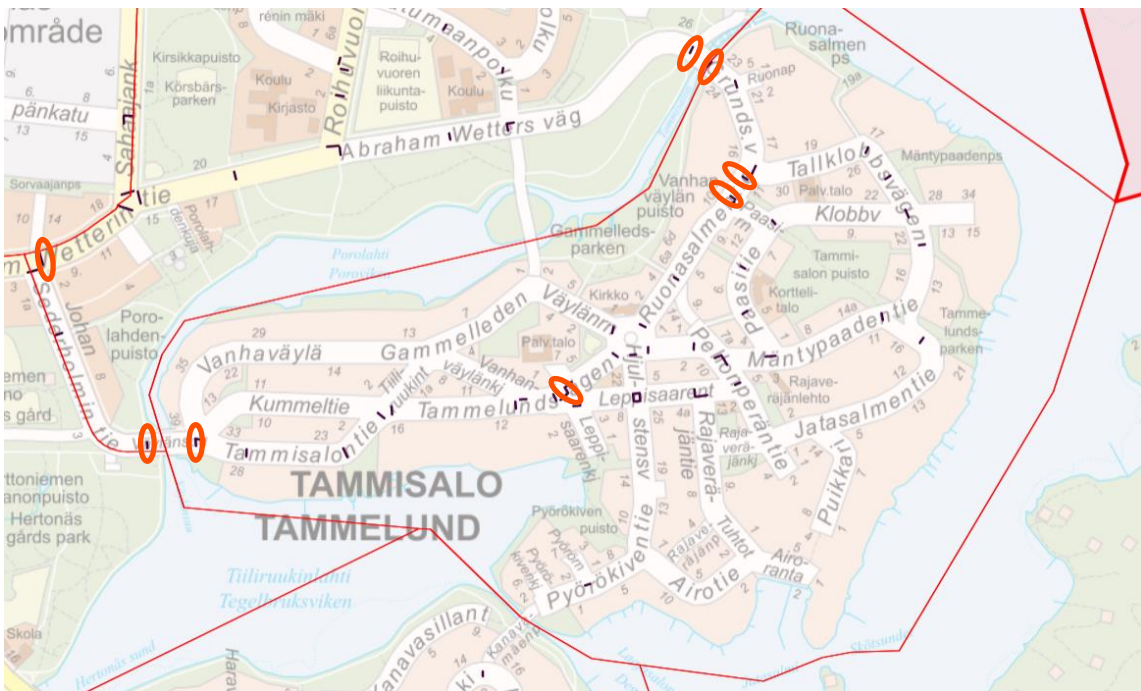
Roihuvuoren ja Tammisalons alueella sijaitsee vuoden 2023 tilanteessa 11 punaisen luokan suoja-tietä. Nämä suojatiet on ympyröity punaisella kartalle kuvassa 4.3. Kuvassa on esitetty alueen kaikki suojatiet violeteilla viivoilla. Suojatieaineisto on päivitetty viimeksi vuonna 2014, joten aineisto ei sisällä viimeisien vuosien aikana tapahtuneita muutoksia.

Kuva 4.3. Suojateiden sijainnit violeteilla viivoilla. Punaisen luokituksen suojatiet on ympyröity punaisella.

Kaikki punaisen luokituksen suojatiet Roihuvuoressa ja Tammisalossa lukuun ottamatta Abraham Wetterin tien ja Johan Sederholmin tien risteuksen suojatietä saavat luokituksensa, koska suojatiet sijaitsevat 40 km/h -nopeusrajoitusalueella eikä suojateilla ole turvallisuustoimenpiteitä kuten hidastetta tai keskisaareketta. Abraham Wetterin tien ja Johan Sederholmin tien risteuksen suojatiellä on keskisaareke. Suojatie saa kuitenkin punaisen luokituksen, koska kadun nopeusrajoitus on 50 km/h ja suojatie ylittää kaksi samansuuntaista kaistaa.

Punaisen luokituksen suojateiden turvallisuutta voisi parantaa seuraavilla toimenpiteillä:

- Roihuvuorentien ja Peukaloisientien risteuksen suojatiet: nopeusrajoituksen alentaminen 30 kilometriin tunnissa
- Roihuvuorentien ylittävä suojatie Satumaanpolun risteyksessä: nopeusrajoituksen alentaminen 30 kilometriin tunnissa

- Ruonasalmentien ylittävä suojatie Porolahden kanavan sillan pohjoispuolella: korotettu suojatie
- Ruonasalmentien ylittävä suojatie Porolahden kanavan sillan eteläpuolella: ei toimenpiteitä

- Ruonasalmentien ylittävät suojatiet Mäntypaadentien ja Paasirinteen risteyksissä: suojateiden poisto
- Tammisalontien ylittävä suojatie Leppisaarentien risteyksessä (itähaara): mahdollinen toimenpide korotettu suojatie (ratkaisu tarkentuu myöhemmin).

- Tammisalontien ylittävä suojatie Vanhaväylän risteyksessä: mahdollinen toimenpide keskisaareke (ratkaisu tarkentuu myöhemmin)
- Johan Sederholmin tien ylittävä suojatie Väylänsuun sillan länsipuolella: korotettu suojatie

- Abraham Wetterin tien ylittävä suojatie Johan Sederholmin tien risteyksessä: liikennevalot

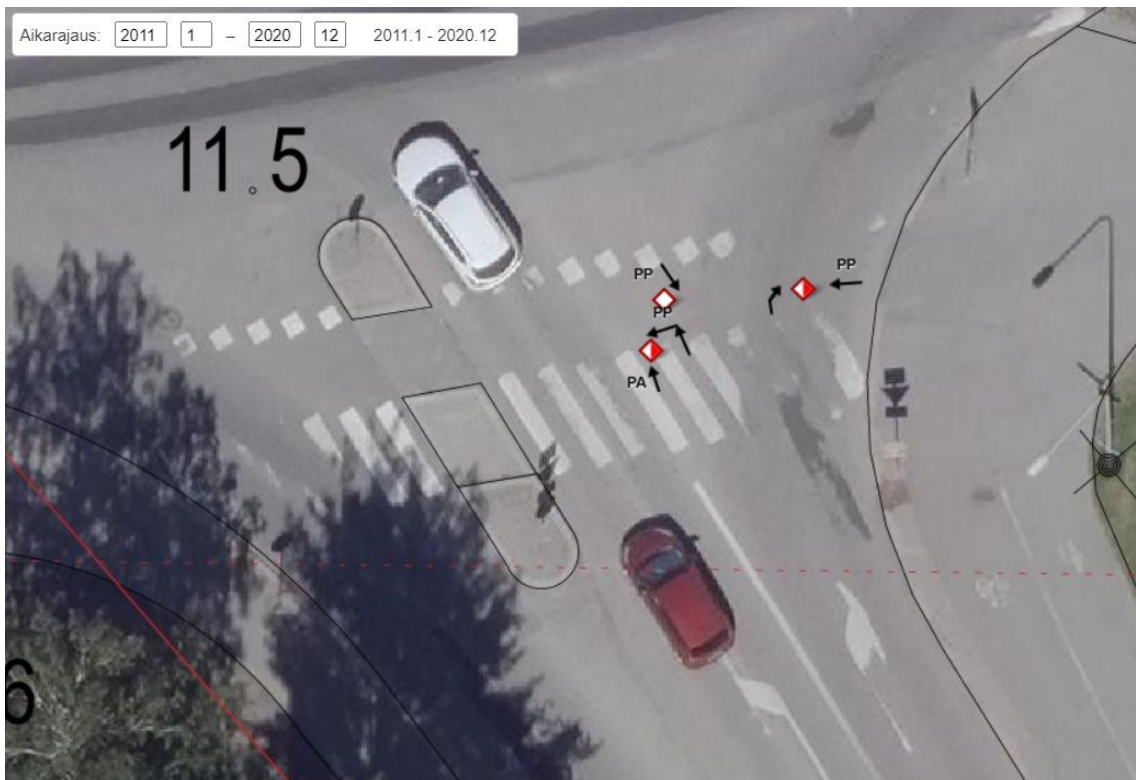
Eniten polkupyöräonnettomuuksia on tapahtunut Roihuvuorentien ja Itäväylän risteyksessä (kuva 5.3.). Kaikissa tapauksissa pyöräilijä on tullut oikealta ja autoilija Roihuvuorentieltä, ja ainakin kahdessa tapauksessa autoilija ollut kääntymässä oikealle kohti Itäväylää. Myös vuonna 2022 on tapahtunut samassa paikassa pyöräilijän ja autoilijan välinen onnettomuus. Onnettomuudet ovat tyyppisiä kaksisuuntaisen pyörätien ja sivukadun välisessä risteyksessä. Ongelmaa pahentaa alamäki pyörätiellä, joka voi lisätä pyöräilijöiden nopeuksia sekä kumpare Roihuvuorentien suunnasta katsottuna oikealla, joka vaikeuttaa oikealta tulevien pyöräilijöiden havaitsemista. Risteyksessä on tulevan Itäbaanan linjauksen varrella. Risteyksen turvallisuutta parannetaan baanan rakentamisen yhteydessä. Suunniteltu rakentamisajankohta on vuonna 2026.

**Kuva 5.3. Polkupyöraönnettomuudet Roihuvuorentien ja Itäväylän rampin risteuksen pyörätien jatkeella vuosina 2011–2020 (Helsingin liikenneonnettomuusrekisteri 2022a).**

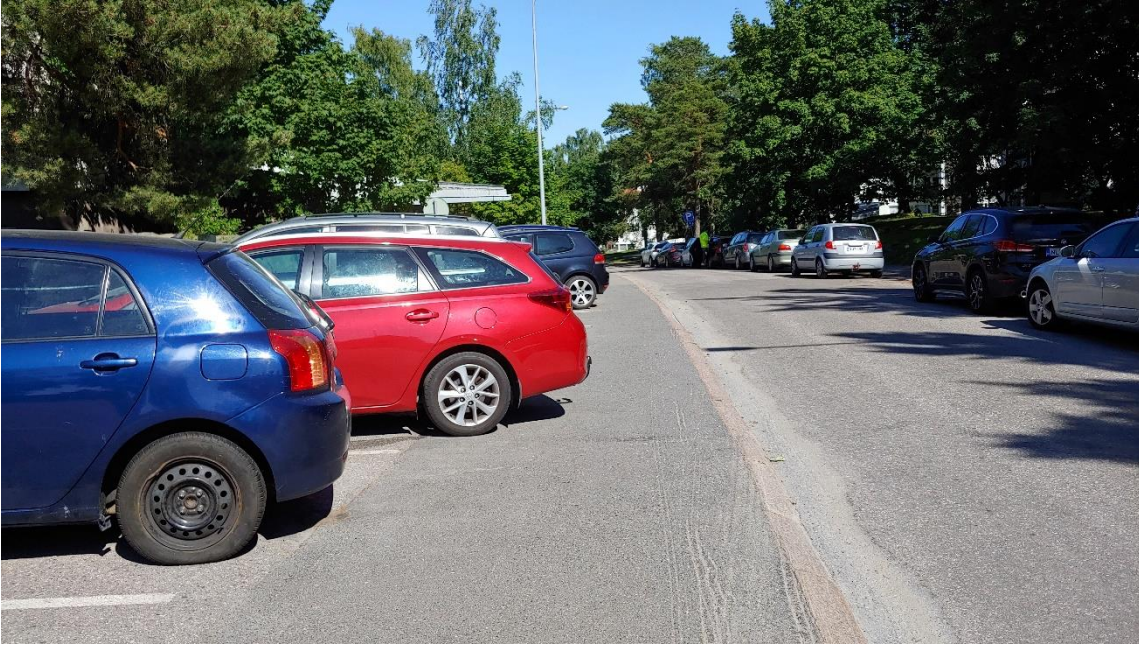
Erityisesti Vuorenpelikontien pohjoispuolella oleva yksityinen pysäköinti aiheuttaa paikoin turvallisuuden heikkenemistä jalankulkijoille, sillä osa pysäköidyistä autoista on pysäköity osittain jalkakäytävälle kaventaen jalkakäytävää ja aiheuttaen näkemäpuutteita (kuva 7.5.).

**Kuva 7.5. Vuorenpeikontien pohjoispuolen jalkakäytävä kaventuu pysäköityjen autojen vuoksi.**
