# Selvitys Helsingin merialueen saarten roskaantuneisuudesta

Kaupunkiympäristön aineistoja 2019:17

# **Selvitys Helsingin merialueen saarten roskaantuneisuudesta**

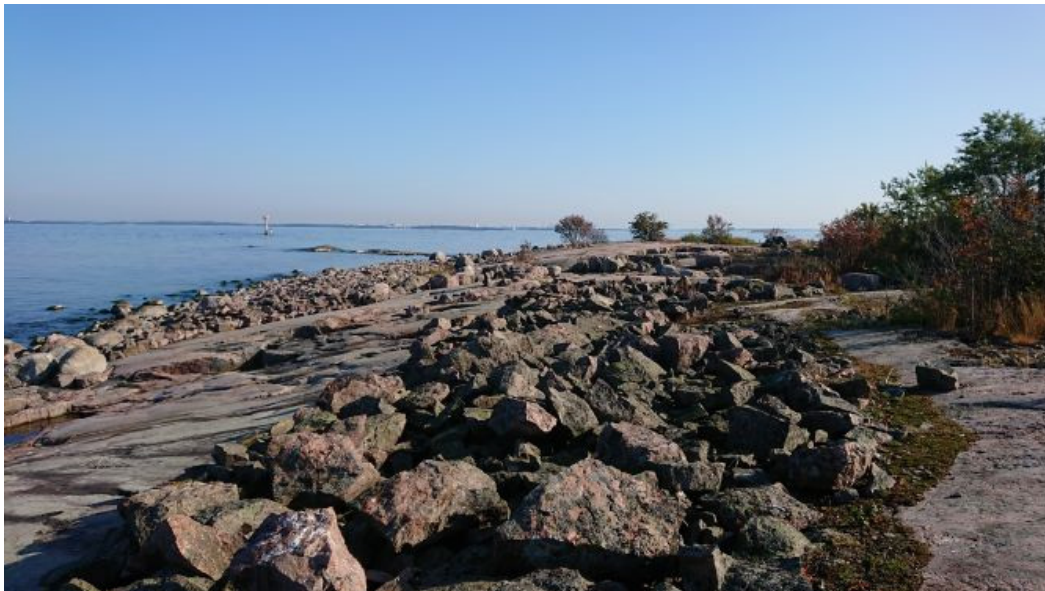
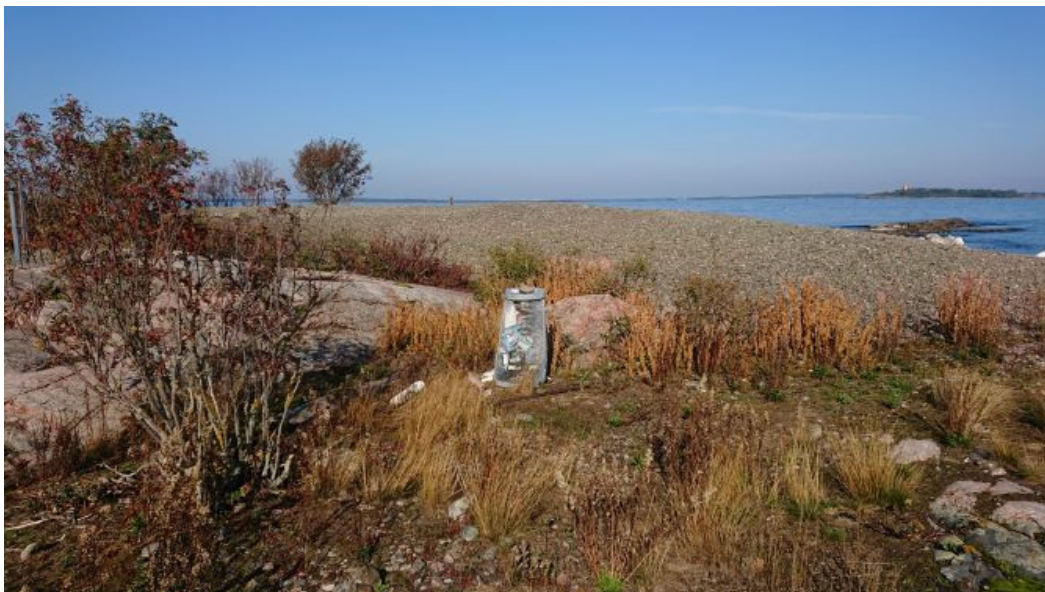
### 3.2 Koirasaari

Kartoitus saarella tehtiin 28.8.2019. Saaren luoteisosan kartoitus oli louhikkoisen maaston vuoksi haastavaa, oletettavasti louhikkoon on vuosien saatossa kasautunut enemmän roskaa kuin käynnillä havaittiin. Kaiken kaikkiaan saarella oli melko runsaasti sekä meren tuomaa roskaa että kävijöiden jättämiä roskaa. Saarella olevan majan lisäksi siellä näkyi merkkejä leiripaikoista, mm. grillipaikalla olevia rutilöitä ja keittovälineitä sekä iso, romahtanut pressu- ja lautaviritelmä. Saarella oli myös vanha metallinen roska-astia, joka oli täynnä jätteitä.

Yhteenvetona voi todeta saaren olleen paikoin roskaantunut, joskin osan roskista voi katsoa olevan käyttökelpoista tavaraa eli saarella käyvät linnustajat ja kalastajat mahdollisesti käyttävät edelleen grillipaikoilla olleita keittoastioita ja leiriytymistarvikkeita. Joka tapauksessa saarelle on vuosien saatossa kertynyt melko paljon sekä meren että kävijöiden tuomaa jätettä.

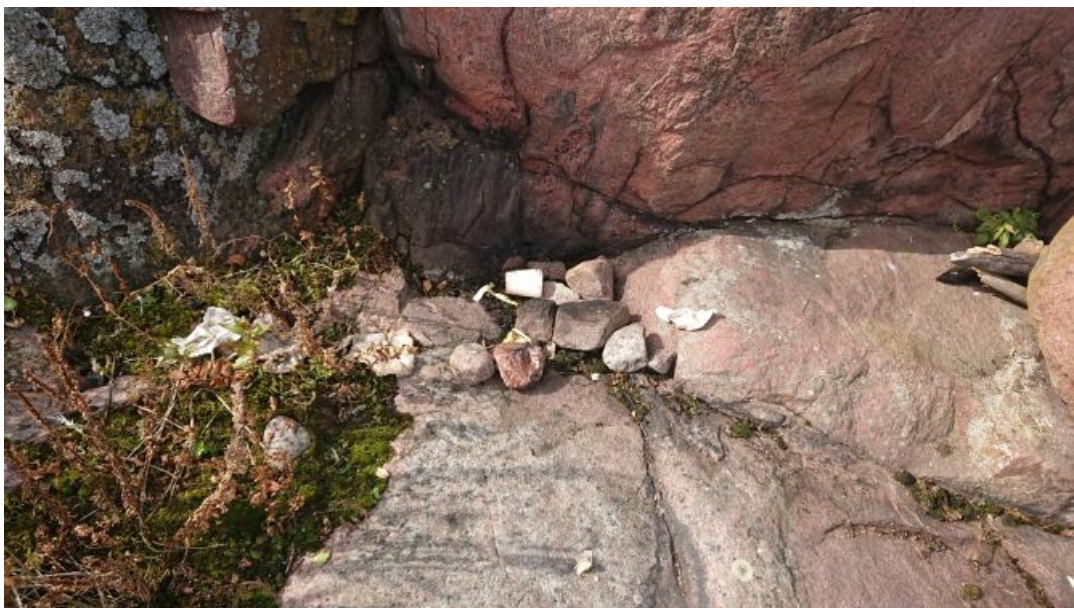
### 3.6 Abrahaminluoto

Kartoitus saarella tehtiin 21.8.2019. Rantojen kallioisuuden vuoksi saarella todettiin vain jonkin verran roskia kallionhalkeamissa, painanteissa tms. suojaisissa paikoissa sekä parin omatekoisen nuotiopaikan läheisyydessä.

Yhteenvedona voi todeta saarella olleen yksittäisiä roskaantuneita pisteitä, mutta pääosin saari oli siisti.

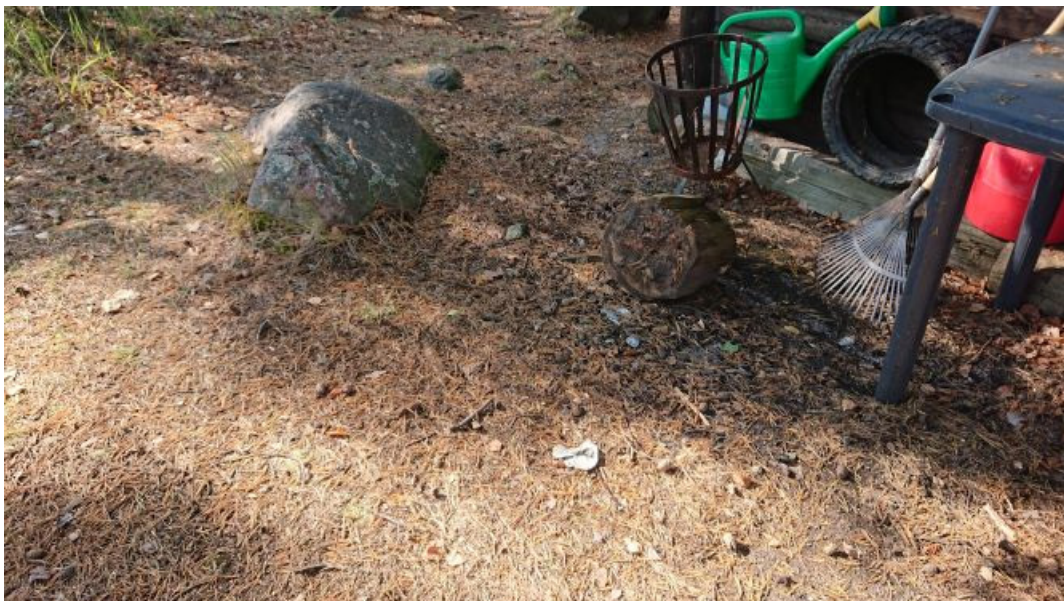
### 3.12 Itäinen Villaluoto

Kartoitus saarella tehtiin 12.9.2019. Saaren rannoilla ei todettu juurikaan meren tuomia roskia saaren suojaisen sijainnin vuoksi. Sen sijaan kävijöiden jättämiä roskia oli paikoin runsaastikin, mm. keittokatoksen ympäristössä. Saarella on keittokatoksen lisäksi useita omatekoisia nuotiopaikkoja, joiden ympäristössä niin ikään todettiin roskia. Saaren ilmeisen runsaaseen kävijämäärään nähden se oli kuitenkin yllättävän siisti, vaikka kyseessä oli veneilykauden loppupuoli.

Yhteenvetona voi todeta saaren olleen paikoin roskaantunut ja roskaantumisen aiheutuneen lähes yksinomaan saaren käyttäjistä.
