# Mellunkylänpuron ja Vartiokylänlahden hulevesi- ja meritulvaselvitys

Sitowise Oy

Kaupunkiympäristön julkaisuja 2023:3

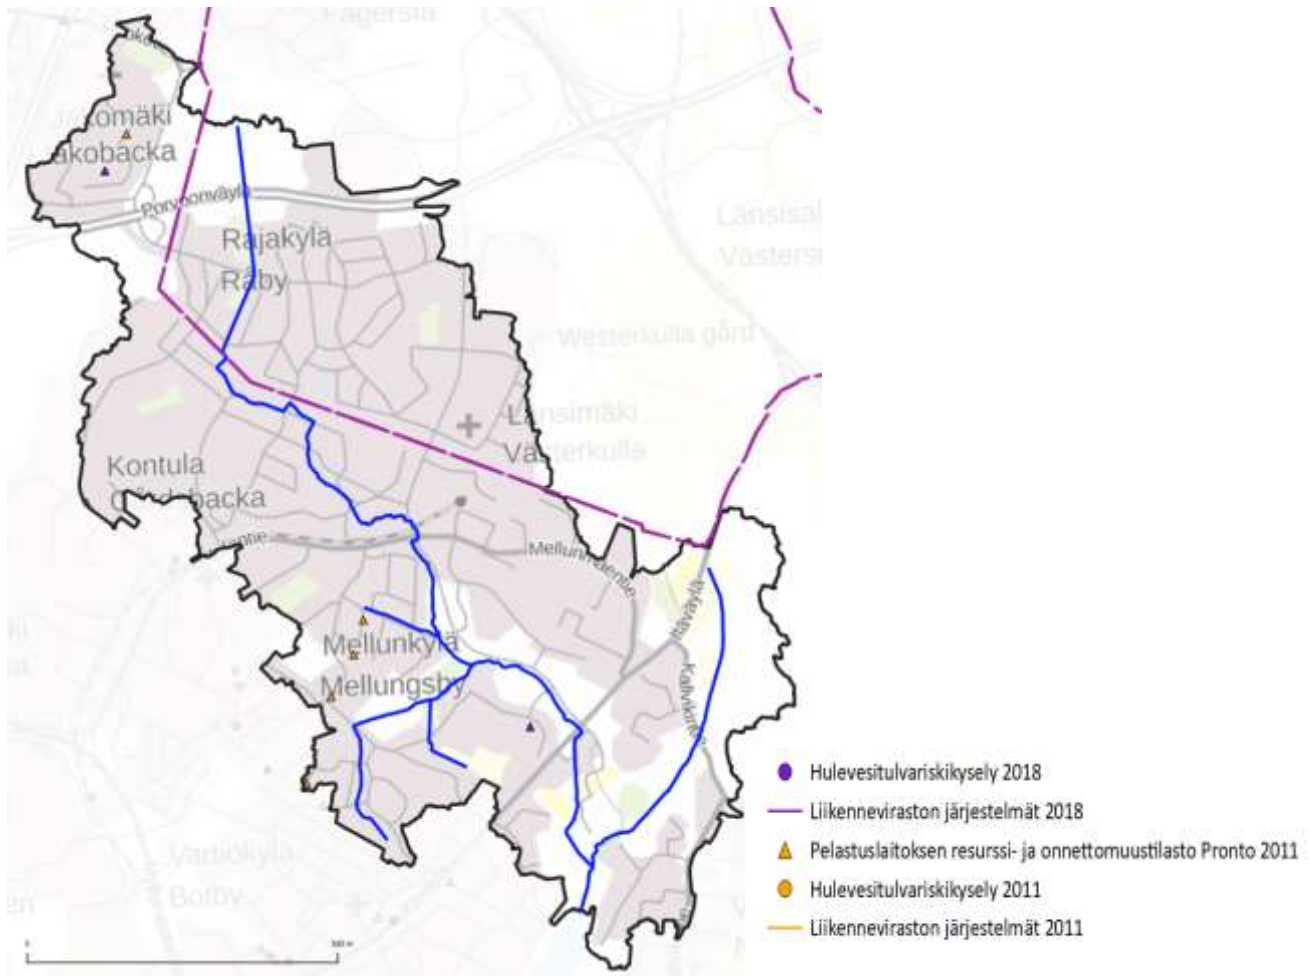
muuhun Helsingin alueeseen verrattuna. Havaintoja on vain pelastuslaitoksen tilastoinnissa; asukkaat eivät raportoineen hulevesitulvista.

Kuva 11. Selvitysalueen hulevesitulvahavaintoja vuosilta 2011 ja 2018.

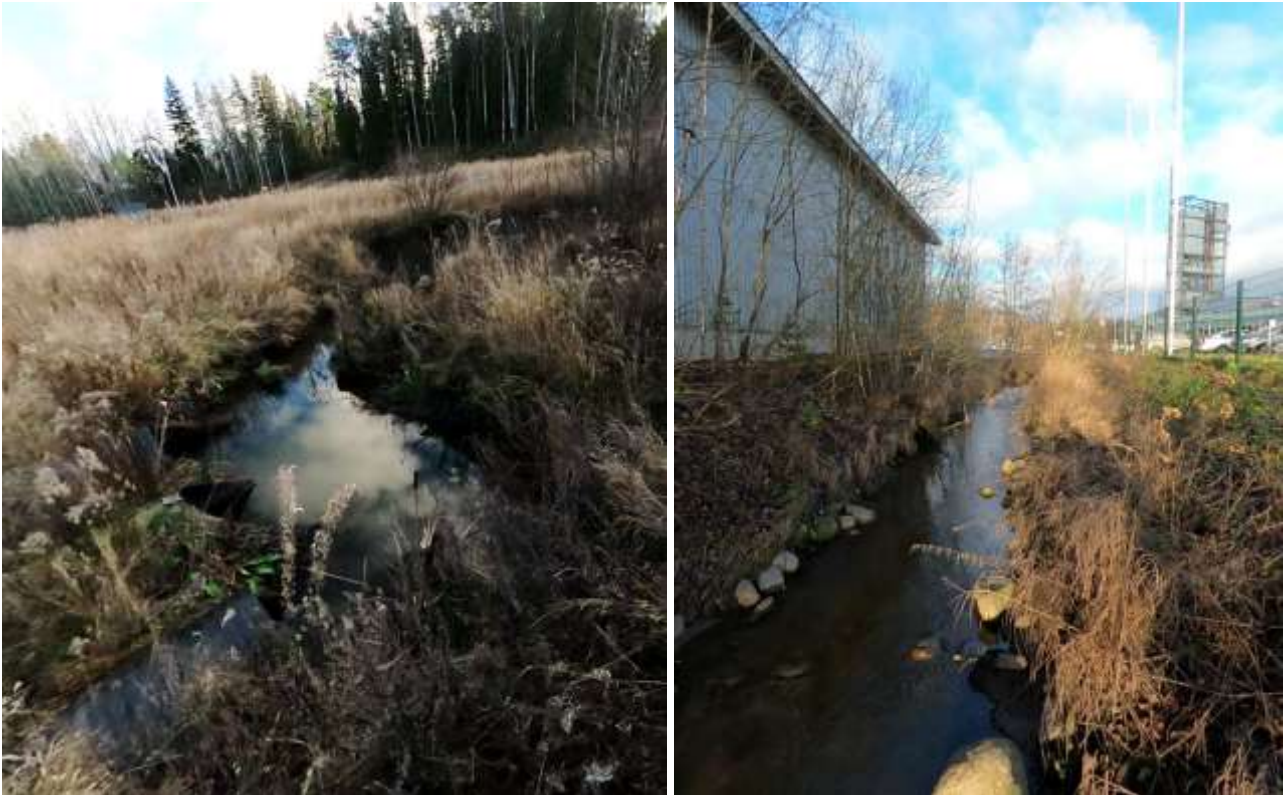
*Kuva 16. Vas. Mellunkylänpuron alimman putkitetun osuuden alapäässä penkat sortuvat puroon. Oik. Mellunkylänpuro virtaa pitkien putkitettujen osuuksien välissä avoimena pelastuslaitoksen ja teollisuuskiinteistön välissä.*

Rakentumassa olevan alueen yläpuolella purossa on kaksi pitkää putkitettua osuutta. Alempi putkitettu osuus on n. 80 m pitkä, ja se koostuu kolmesta 1200 mm rummista (Kuva 16 vas.). Osaus on rakennettu 2018. Asemakaavassa (2015) kyseinen kohta on merkitty purouomaksi, mutta ilmeisesti uomalle varattu alue on ollut liian kapea avouomalle luiskineen. Heti putkitetun osuuden alapuolella purossa on jyrkkä mutka, joten putkista tuleva voimakas virtaus syövyttää penkkoja. Eroosion ehkäisemiseksi törmä on suositeltavaa suojata kiveämällä.

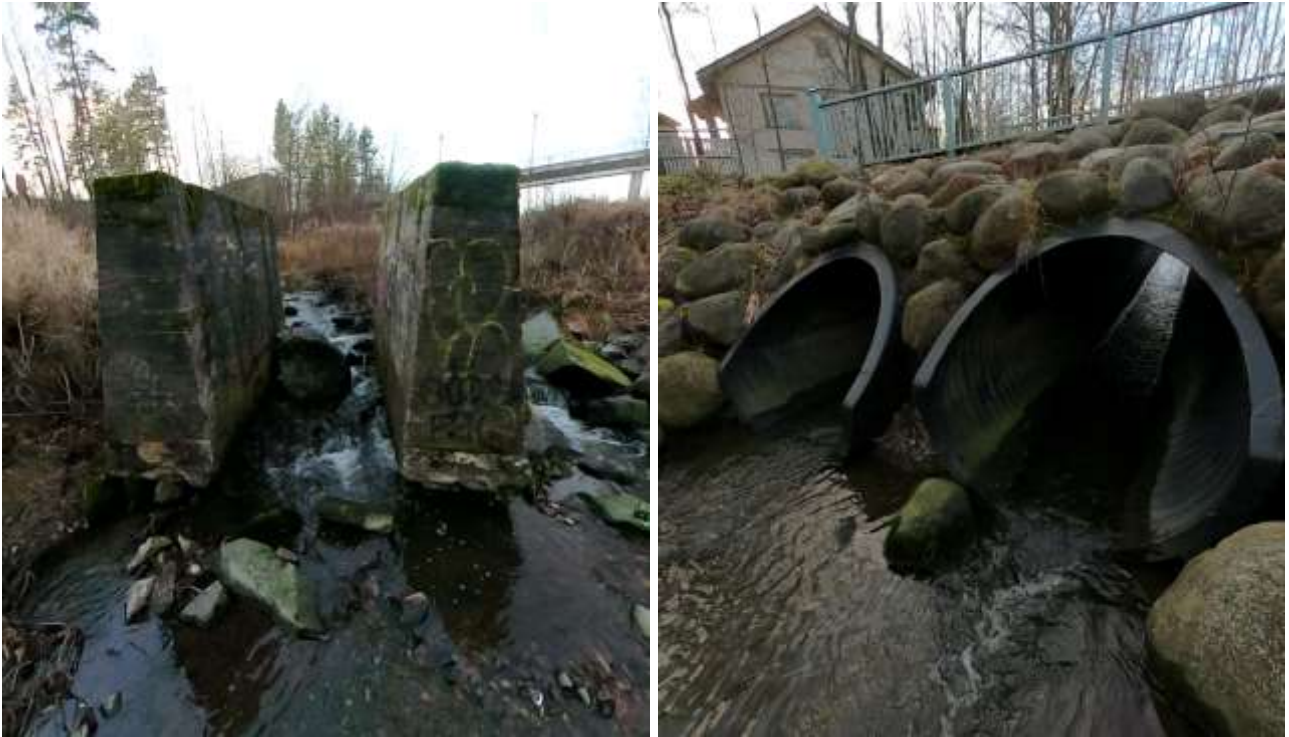
Kuva 25. Vas. Vanhan padon rauniot. Oik. Puro alittaa ulkoiluraitin rummuissa, jotka voivat olla osittainen nousueste kaloille.

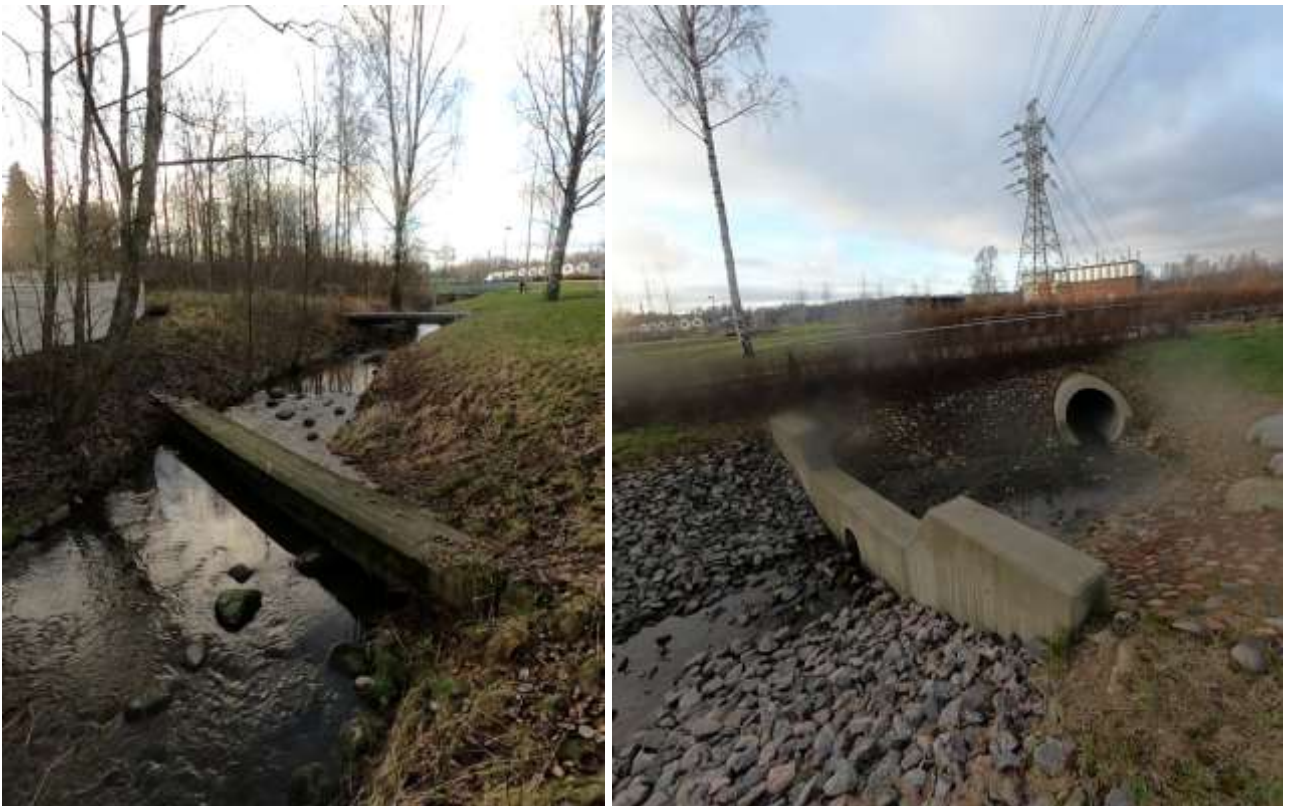
Kuva 26. Vas. Mellunkylänpuron ylittää kunnallisteknisiä johtoja koteloituina aivan vesirajassa. Oik. Linnanpellonpuistossa puroon yhtyy Naulakallion alueen hulevedet viivytysrakenteen kautta. Varsinainen viivytystilavuus on rummun toisella (ylävirran) puolella.

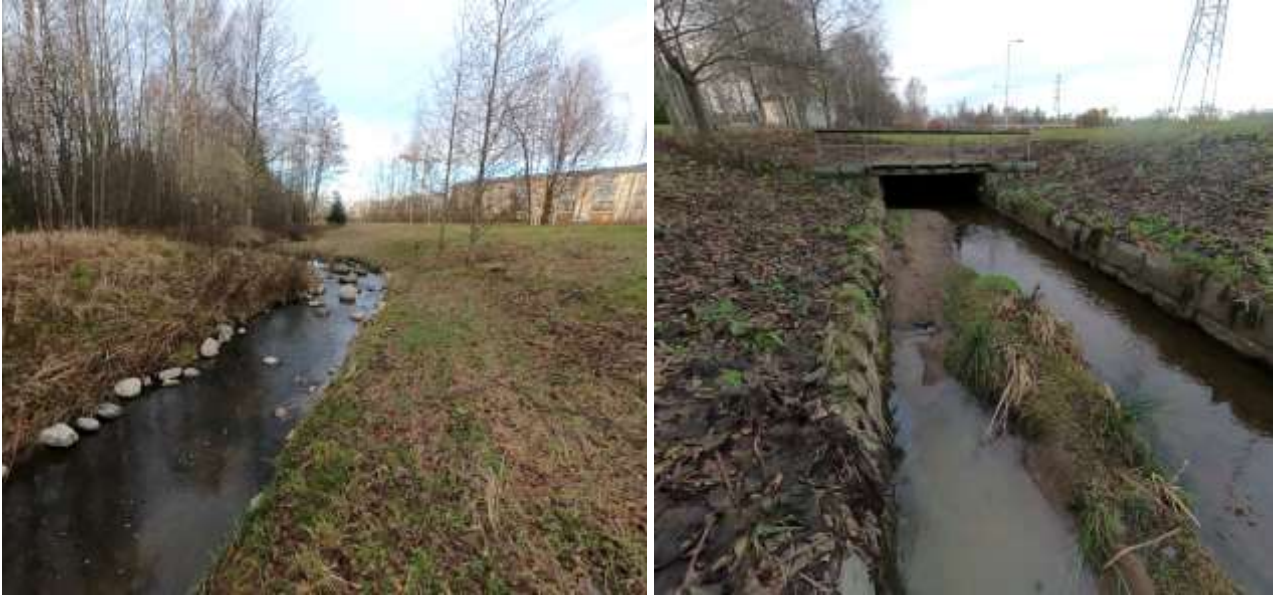
*Kuva 28. Vas. Mellunkylämpurossa on rakennettu virtapaikkoja Länsimäentien varressa. Oik. Mellunmäen metroaseman pitkän putkitetun osuuden alapuolelle on kertynyt hyvin paljon hiekkaa.*

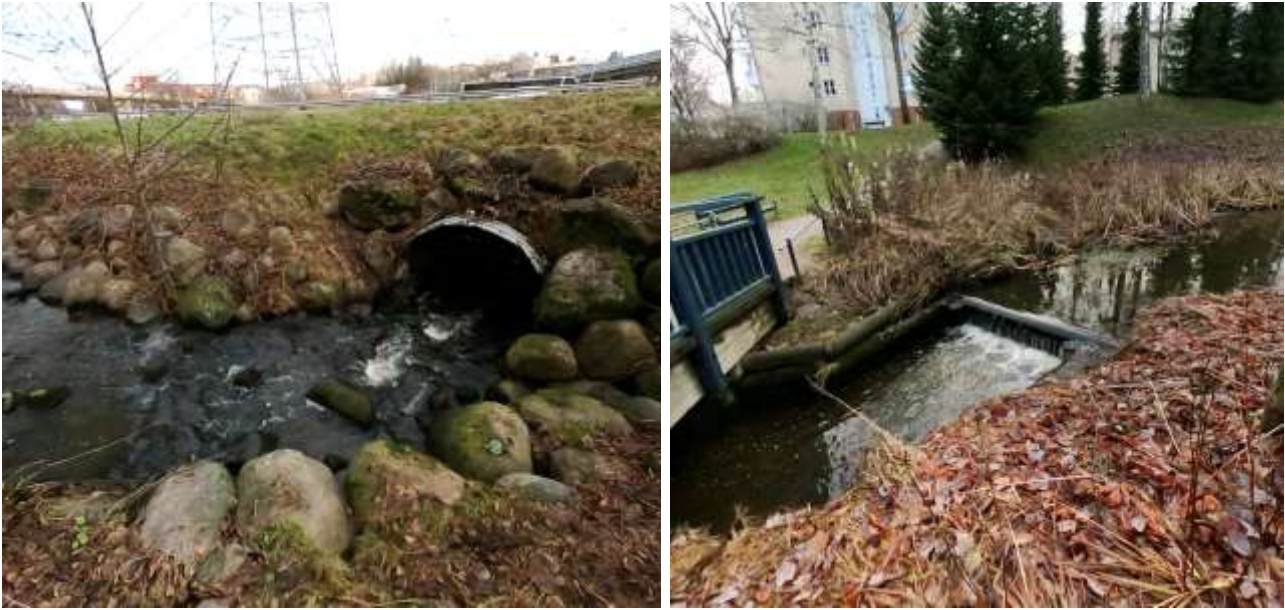
*Kuva 31. Vas. Mellunkylänpuro virtaa alas Mellunmäen metroaseman alueen pitkään putkitettuun osuuteen. Oik. Aarrepuistossa on useita rakennettuja kynnyksiä, joista viisi muodostaa ainakin osittaisen nousuesteen kaloille.*

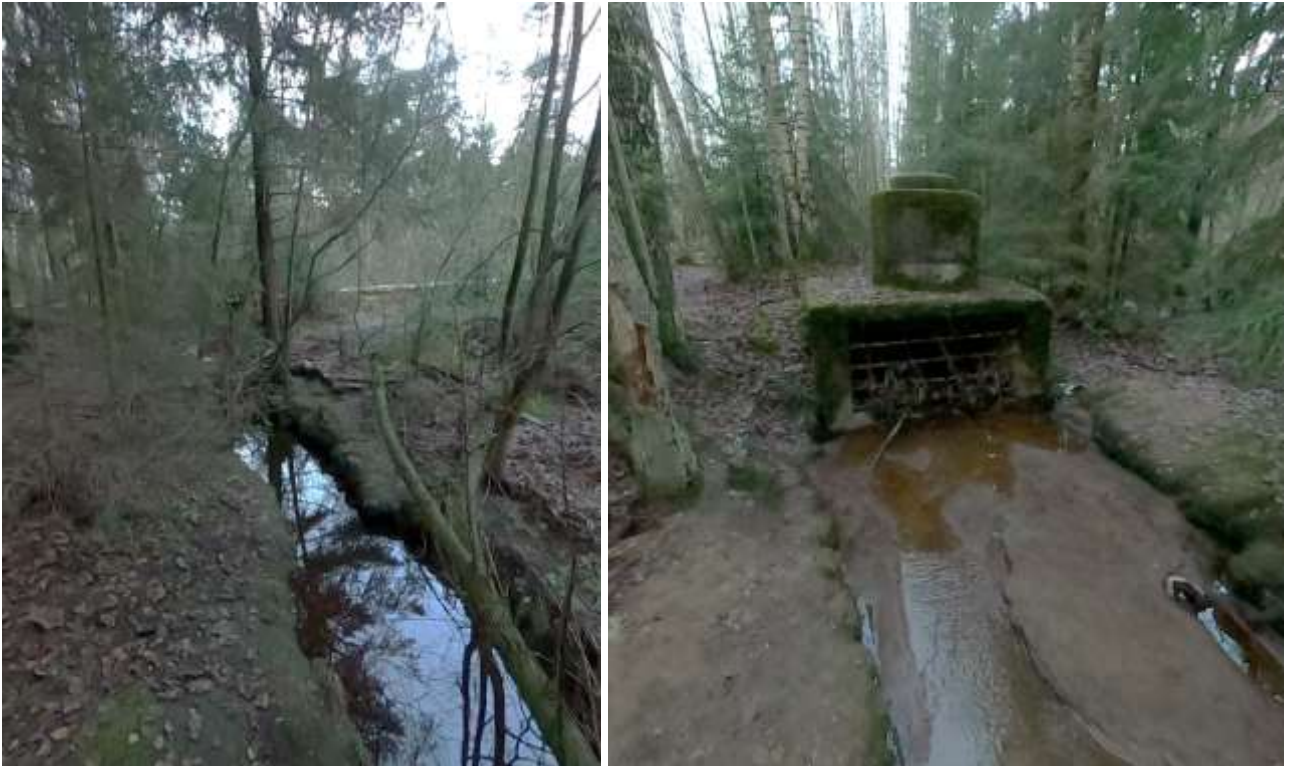
Kuva 39. Vas. Mellunkylänpuron latvoilla se virtaa metsäojana Slåtmossenin alueella. Oik. Suuri hulevesiviemäri purkaa ojaan keskelle metsää.

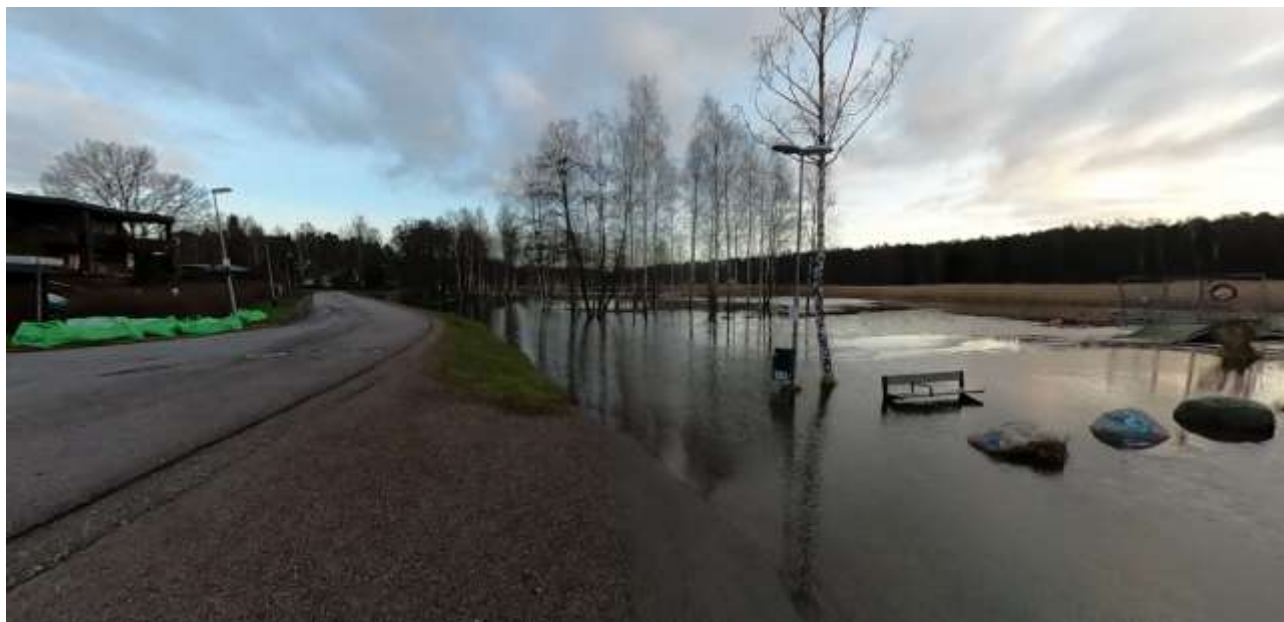
Kuva 51. Vartiokylänlahden länsiranta on hyvin alavaa. Kevyenliikenteenraitti on jäänyt meriveden alle Varjakankujan kohdalla. Kuvaushetkellä merivesi oli Kaisaniemen mittausasemalla n. +0,83 m.

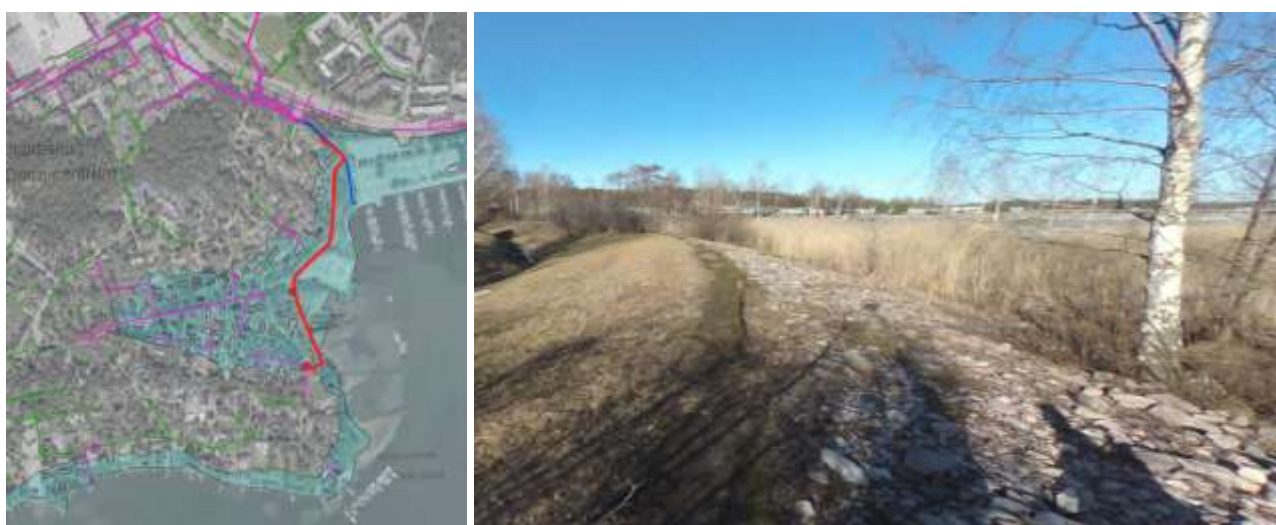
*Kuva 52. Marjaniemen tulvavalli suojaa asuinkiinteistöjä merivesitulvilta, mutta +2,8 m tulva ylittäisi vallin ja peittäisi sen tausta-alueen. Valokuva vuodelta 2019.*

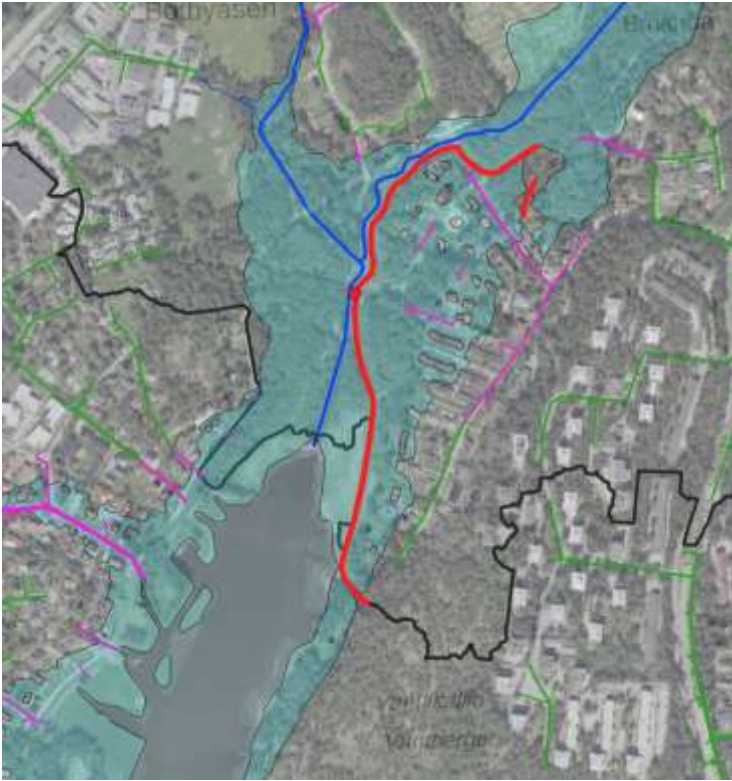
*Kuva 53. Vartiokylänlahden tulvavalli suojaa asuinkiinteistöjä merivesitulvilta, mutta +2,8 m tulva ylittäisi vallin ja peittäisi sen tausta-alueen.*

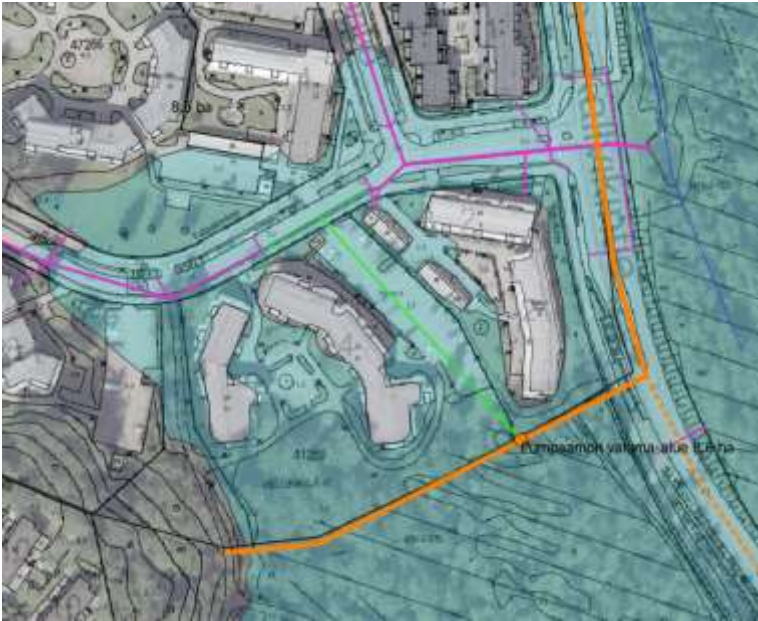
Kallvikintie jäisi +2,80 m meritulvan alle n. 570 m matkalta, jolloin Fallpakantien ja Fallpakankujan laajalle asuinalueelle ei ole lainkaan ajoyhteyttä (Kuva 72). Tämä tarkoittaa myös sitä, että meritulvan aikana alueelle ei lähtökohtaisesti ole kunnollista pelastusreittiä (pelastusajoneuvo saattaa päästä Fallpakantien pohjoispäähän Itäväylältä kevyenliikenteenväylää pitkin). Lisäksi kolme kerrostaloa (ml. lastenkoti) jäisi kokonaan meriveden saartamiksi, joka ei mahdollistaisi esteetöntä poistumista (Kuva 73).

Kuva 73. Tarkastellulla +2,80 m meritulvalla Fallpakankujan kolme kerrostaloa (ml. lastenkoti) jäisivät tulvan saartamiksi.
