# Torikorttelit

Katu- ja torialueiden päällysteet,  
rakennushistorian selvitys

| Julkaisija: | Helsingin kaupungin rakennusvirasto |
| Tekijä: | Kati Salonen ja Mona Schalin Arkkitehdit Oy |

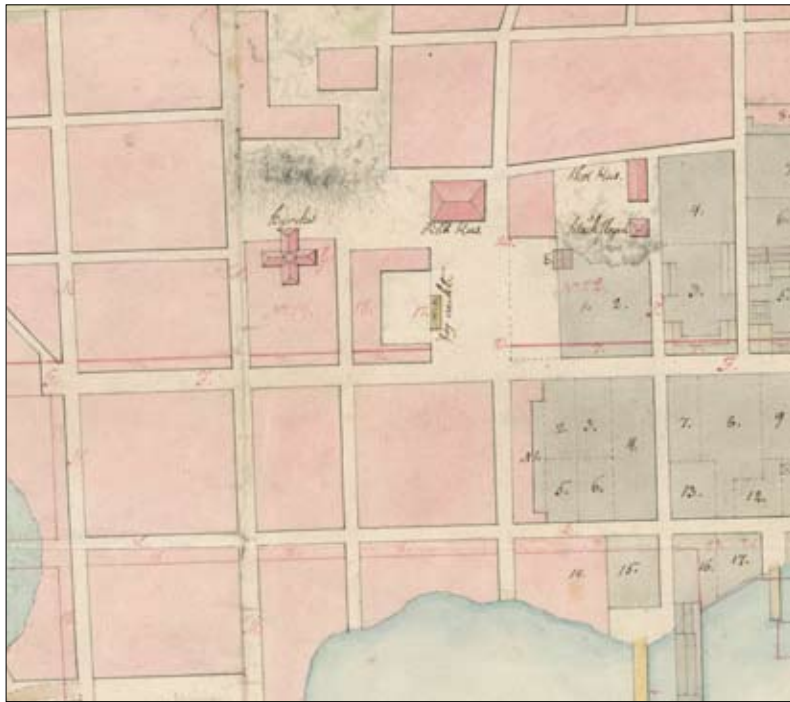
*Suurtorin ympäristö vuoden 1810 asemakaava-suunnitelman mukaan. Helsingin palon jälkeen Anders Kocke laati uuden, vanhaa asemakaavaa myötäilevän asemakaavan 1810. KA*

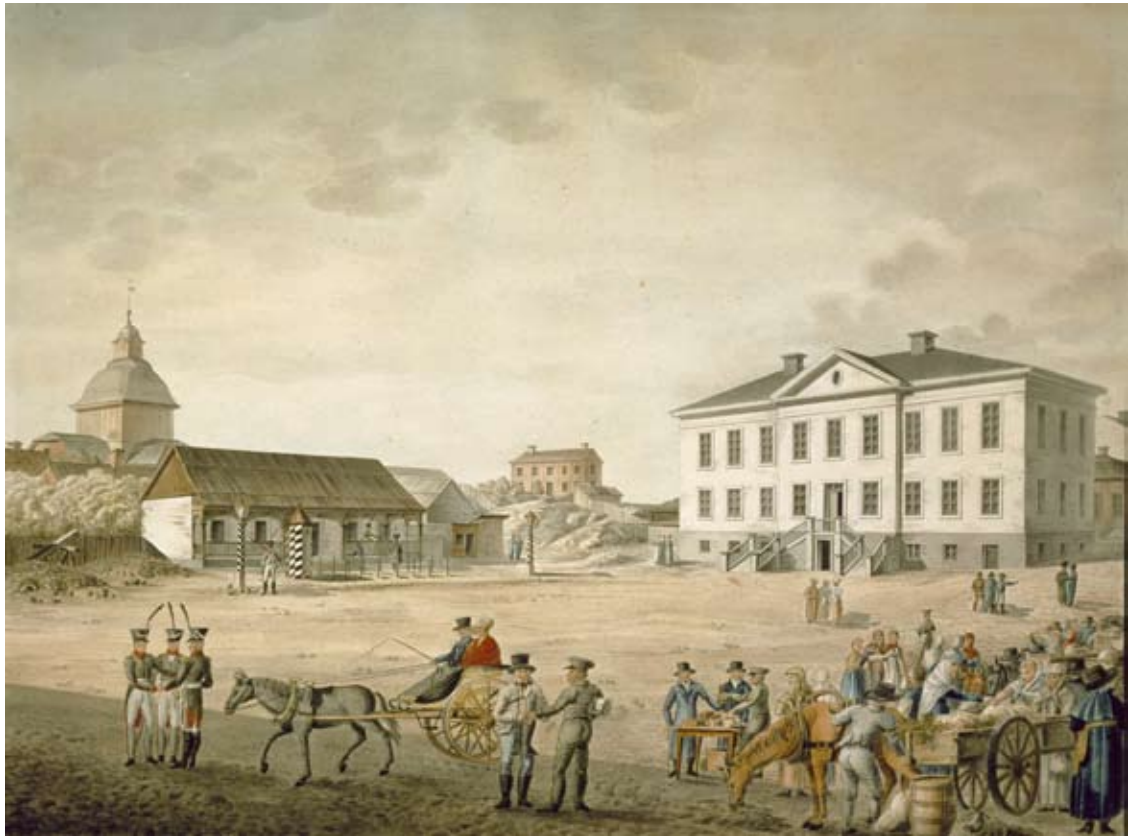
*Suurtoria rajaavat raatihuone ja päävartio taustalla kirkko. Etualalla näkyy mukulakiveystä.*  
C.L.Engel 1816-18.  
HKM

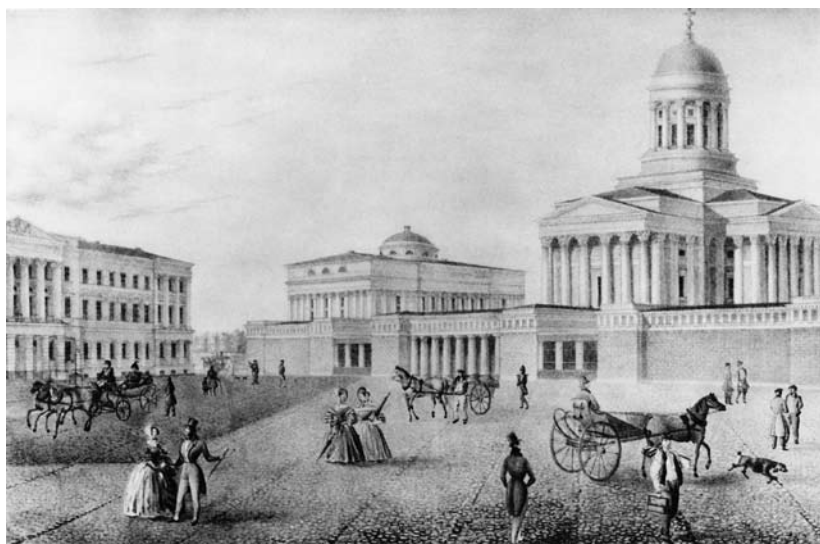
Torinäkymä vuonna 1838. Oikealla näkyy myöhemmin purettu päävartio. Mukulakiveys on jaettu osiin pitkittäisillä kivriveillä. Samanlainen kiveystapa säilyi 1900-luvun alkuun. F. Tengström. HKM

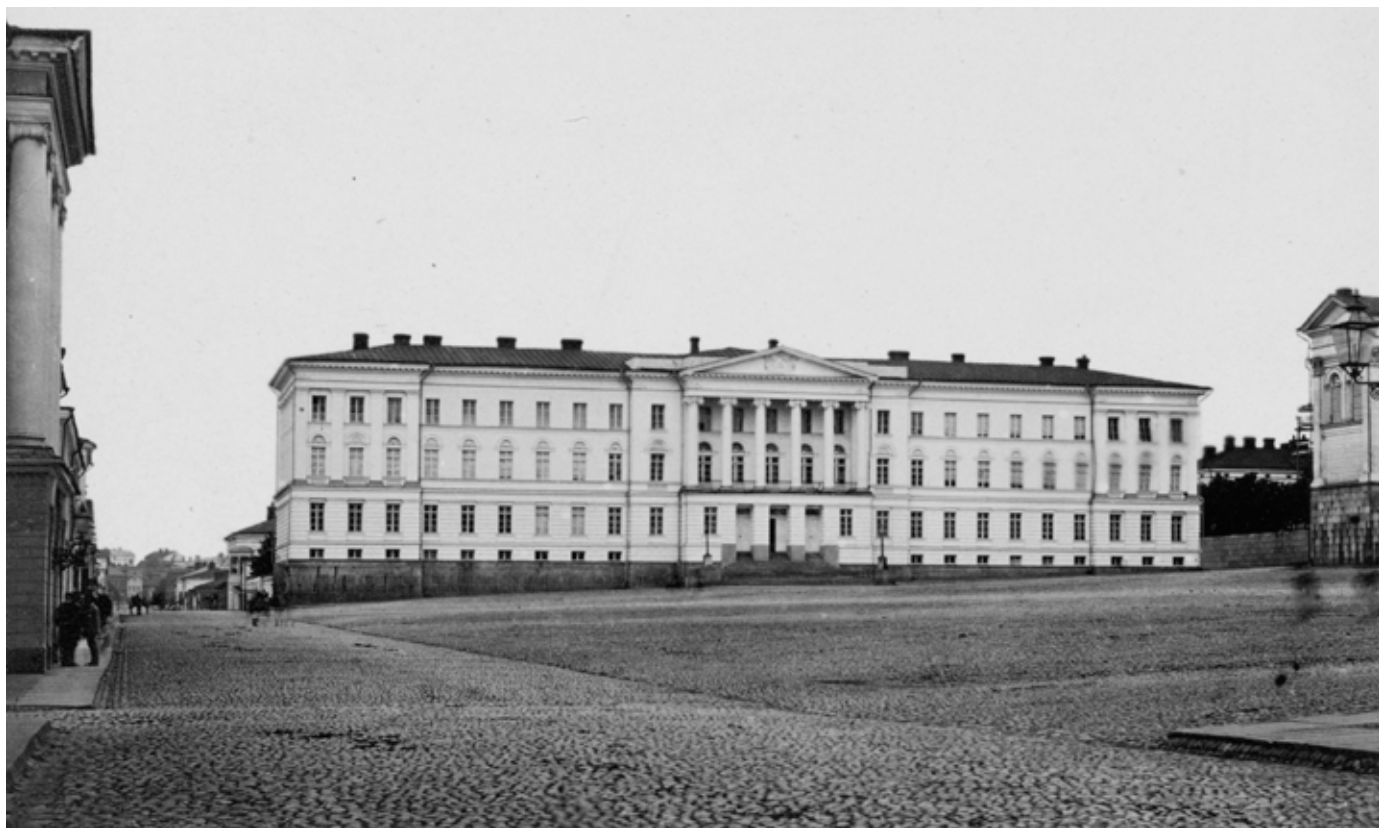
*Näkymä Senaatintorin yli kohti yliopistoa n. 1868–72. Torin pinta on kivetty mukulakivillä. Vasemmalla Aleksanterinkadun ja oikealla Senaatintalon jalkakäytävien tunnusomainen kivilaatoitus. Valokuva E. Hoffers. HKM*

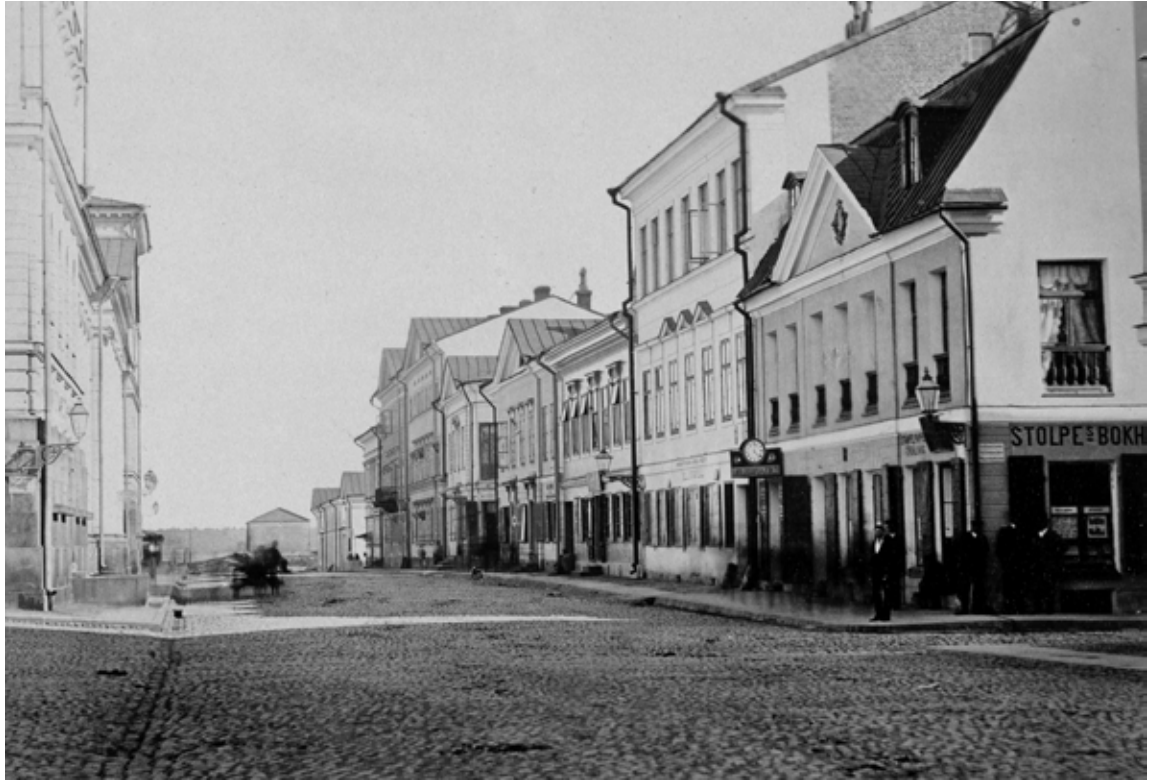
*Senaatintorin kaakkoiskulma ja mukulakivet Aleksanterinkatu 1870-luvulla. Jalkakäytävillä on yhdistetty mukulakiveä ja kivilaattaa. Katuojat on muotoiltu mukulakivestä. Carl Adolf Hårdh. HKM*

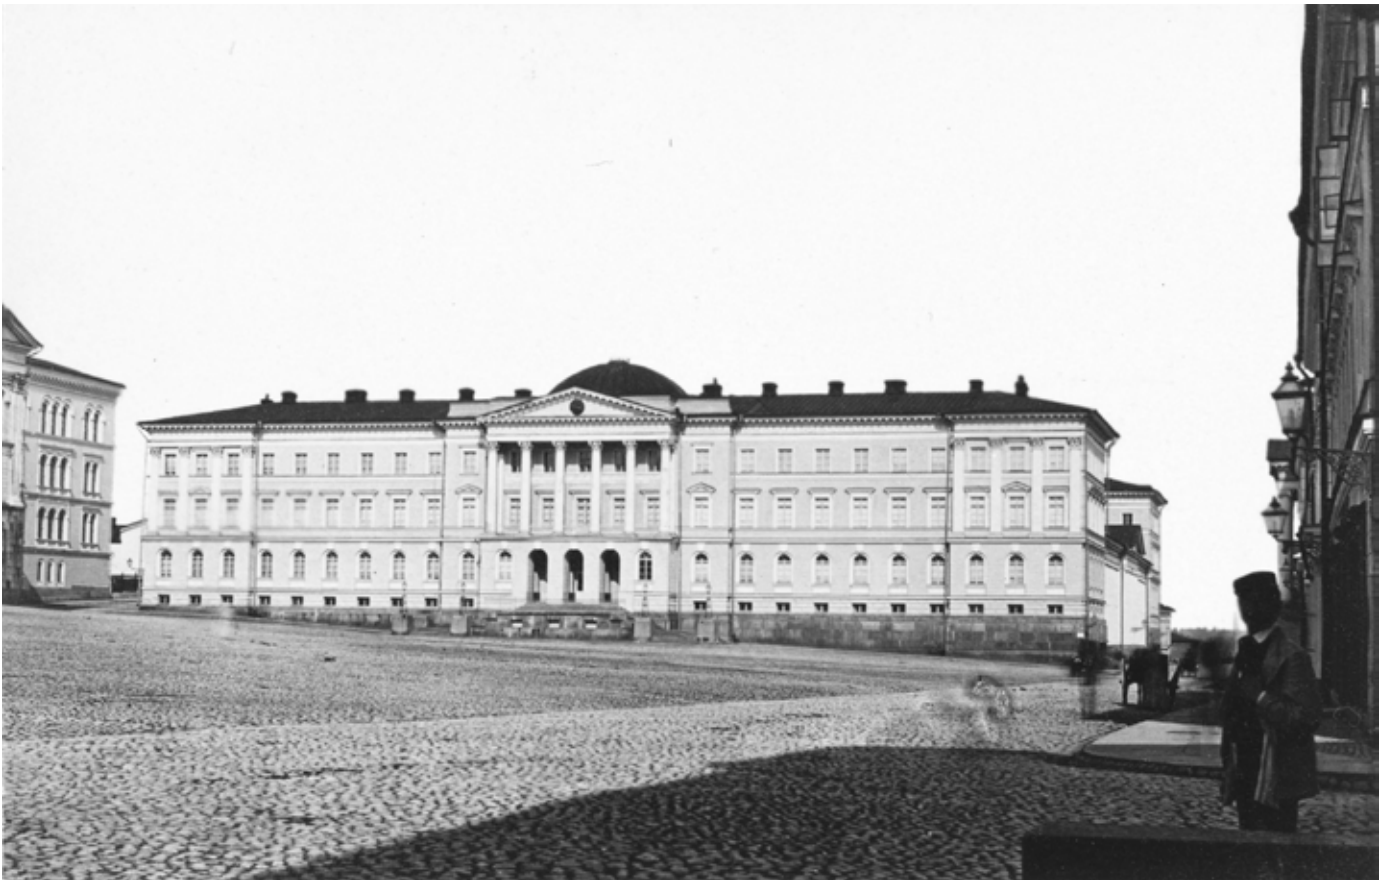
*Näkymä Senaatintorin yli kohti Senaatintaloa 1870-luvulla. Oikealla Aleksanterinkatu. Kadut on päällystetty mukulakiveyksellä. Jalkakäytävien päällysteenä on mukulakiveä ja kivilaattaa, katuojat on muotoiltu mukulakivestä. Carl Adolf Hårdh. HKM*

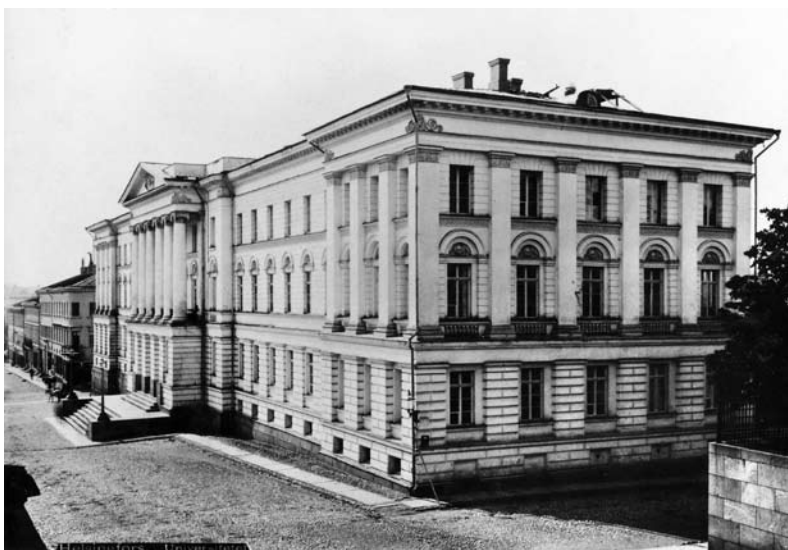
Senaatintorin länsipuoli n. 1880. Yliopisto ja Hallituskadun risteys. Torin pinnassa on edelleen mukulakiveystä ja yliopiston edessä kivilaatoilla päällystetty jalkakäytävä. Axel Lindahl, SRM

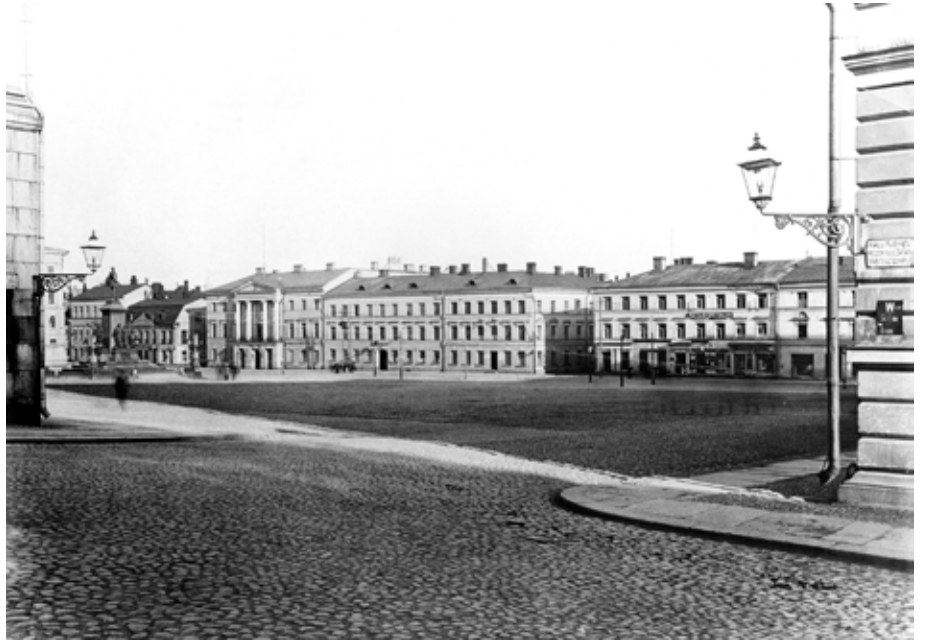
*Yliopiston päärakennuksen kulma 1900-luvun alussa. Torin ja jalkakäytävien pinnat ovat pääosin säilyneet 1800-luvun loppupuolen asussa. Hallituskadun päällysteenä on nupukiveys. Arthur Faltin 1911-1912. HKM*

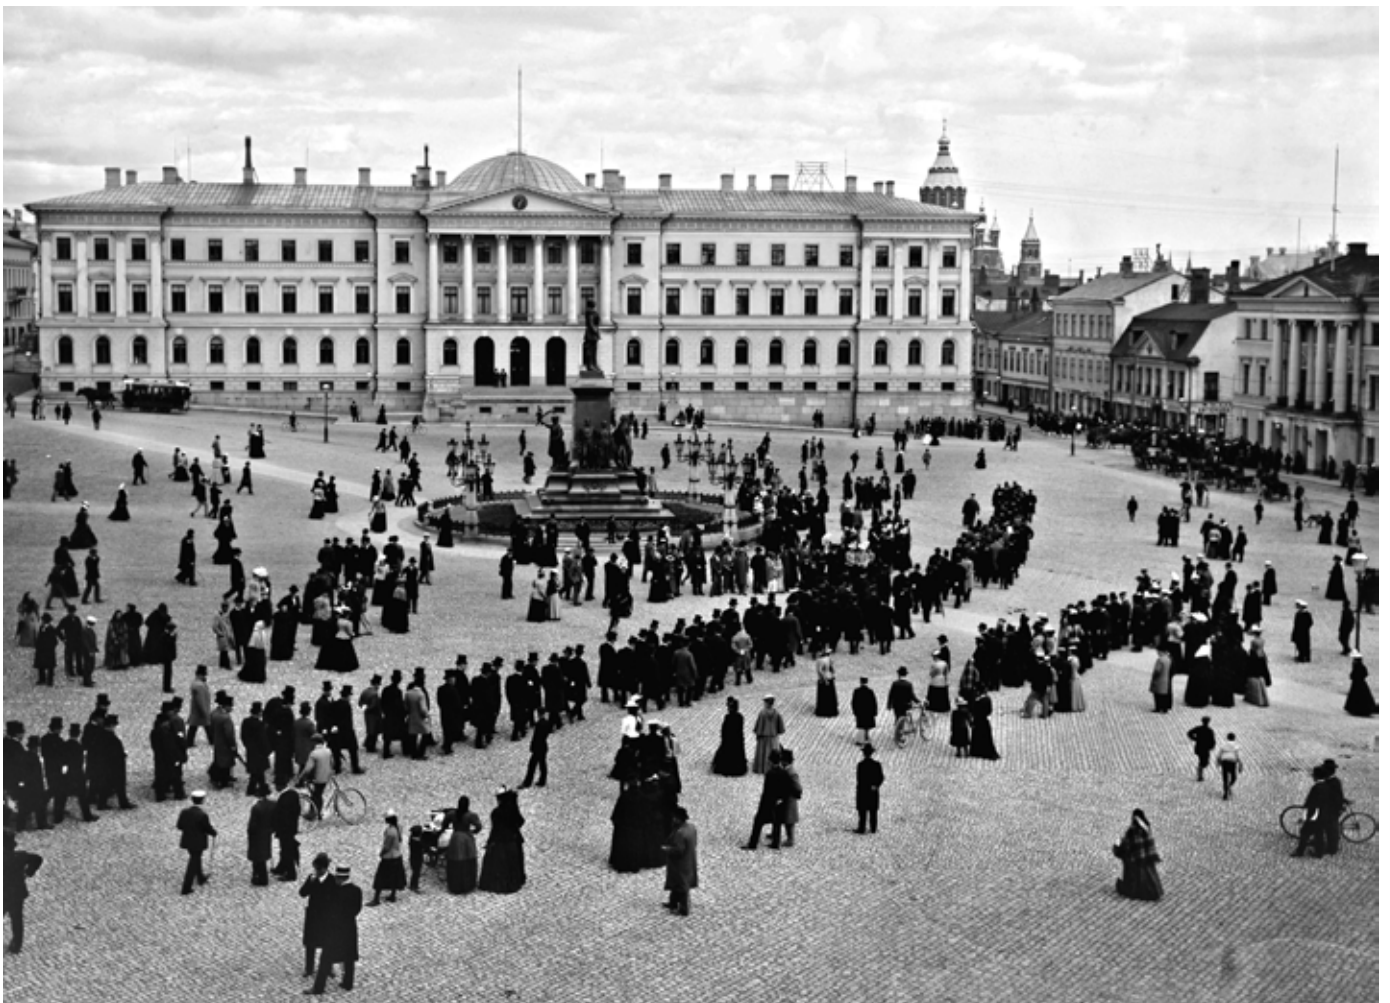
*Valtiopäivien avajaisten juhlakulkue 1899. Senaatintalon keskilinjassa on vuona 1894 valmistunut Aleksanteri II:n muistomerkki. Kuvassa näkyy Unioninkadulta nykyiselle Snellmaninkadulle johtava diagonaalinen, nupukivetty jalankulkuväylä. Signe Brander. HKM*

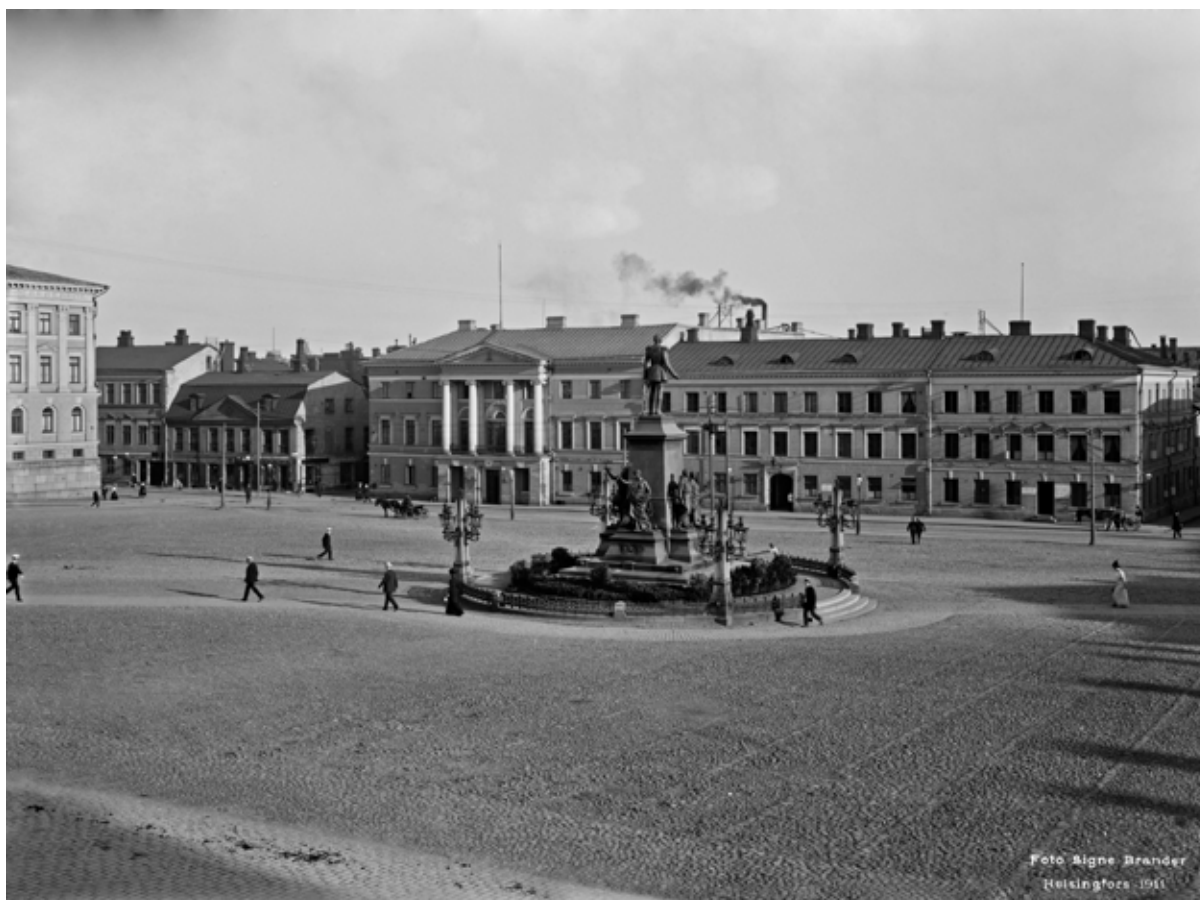
Senaatintori vuonna 1911. Kuvan tarkkuus tuo selvästi esiin kiveyksen yksityiskohtia ja jakoa osiin. Etualalla Hallituskadun nupukivet ajorata. Signe Brander. HKM

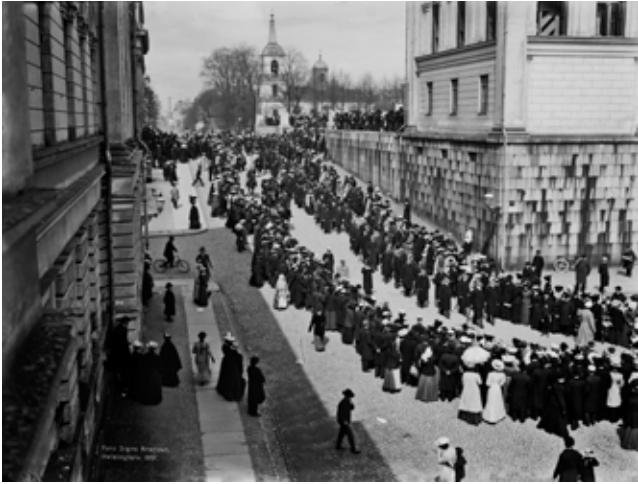
*Ensimmäisten yksikamaristen valtiopäivien avajaisten juhla-  
kulkue ohittaa Unioninkadun ja Hallituskadun kulman. Yli-  
opiston puoleisen jalkakäytävän pinta näkyy selvästi, samoin  
riviin asettettujen mukulakivien muodostama struktuuri.  
Signe Brander 1907. HKM*

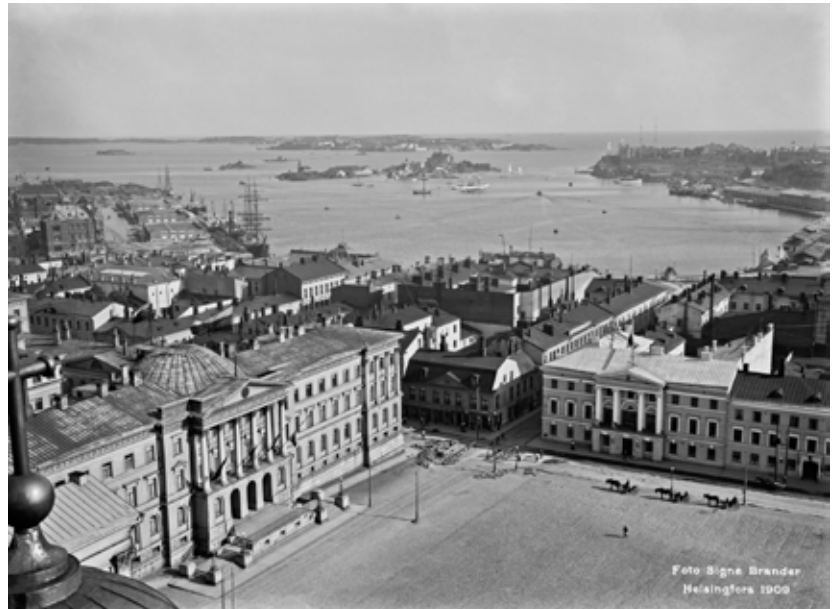
*Signe Branderin valokuvassa hohtavat Senaatintorin  
jalkakäytävien kivilaatat sileänä, valoa heijasta-  
vana pintana mukulakiveyksen rinnalla 1909. HKM*

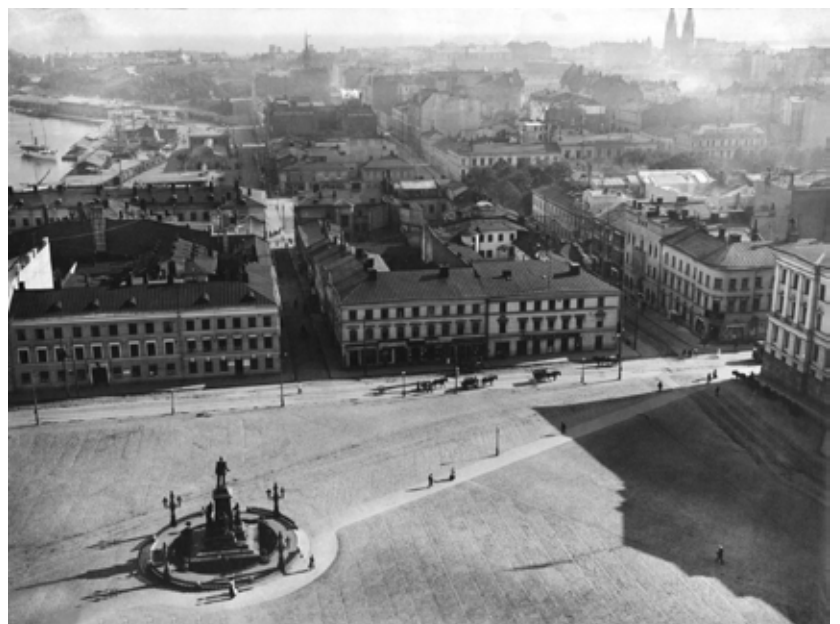
*Näkymä kirkon katolta. 1890-luvulla toteutettu,  
nupukivellä päällystetty kulkureitti ohittaa keisarin  
muistomerkin kaarteessa. Myös Aleksanterinka-  
dulla on nupukiveystä. Signe Brander 1909. HKM*

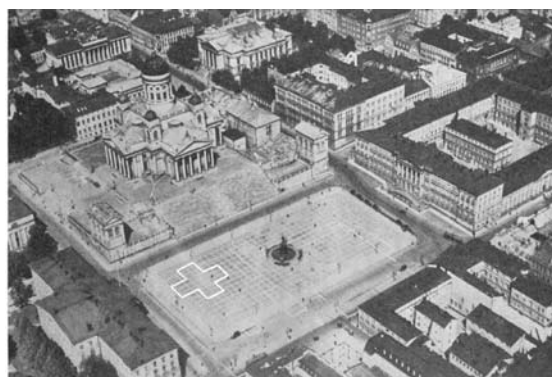
*Ulrika Eleonoran puretun puukirkon pohjamuoto on tallennettu kiveykseen, torikiveyksen modulin kerrannaisena. Kuva 1930-luvulta. Helsingin kaupungin historia V:1*

1930-luvulla valmistui Senaatintorille Birger Brunilan suunnittelema kiveys, joka perustui eri ladontakuvioiden ja värisävyjen vuorotteluun, tarkkaan artikuloituun reunan käsittelyyn ja vähäeleiseen orna-mentiikkaan. Olemukseltaan Brunilan kiveys on kuin itämainen matto kaupungin juhlahuoneistossa. Kiveykseen on merkitty ääriiviivoin kadonneen Ulrika Eleonoran kirkon pohja.

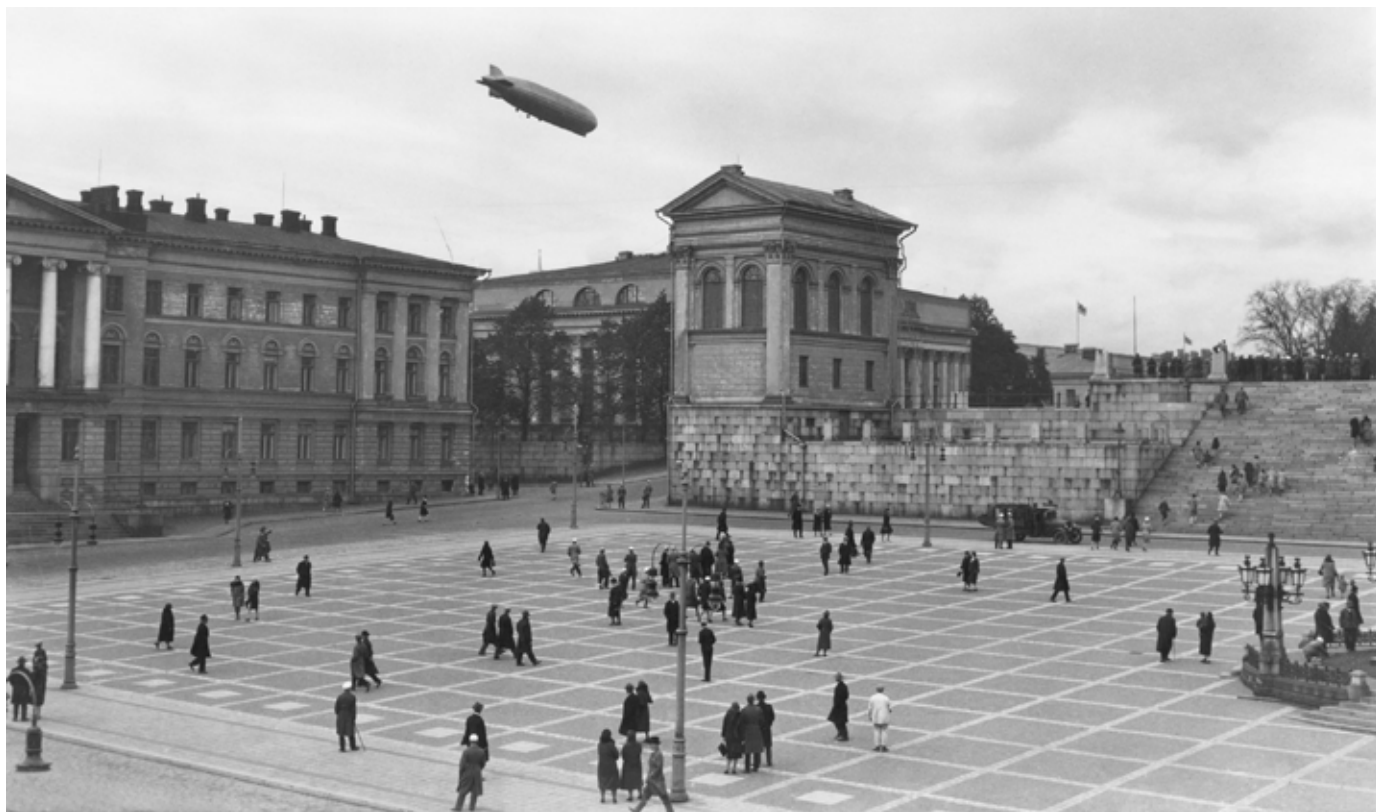
Ilmalaiva Senaatintorin yllä julistaa Graf Zeppelinin vierailua 24.9.1930. Birger Brunilan suunnittelema taidokas nupukiveys on äsken valmistunut. Foto Roos. HKM

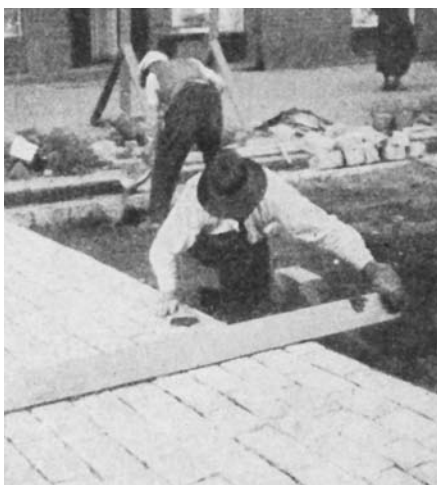
Nupukiveyksen tarkistus oikolaudalla. Käyhkö 1945

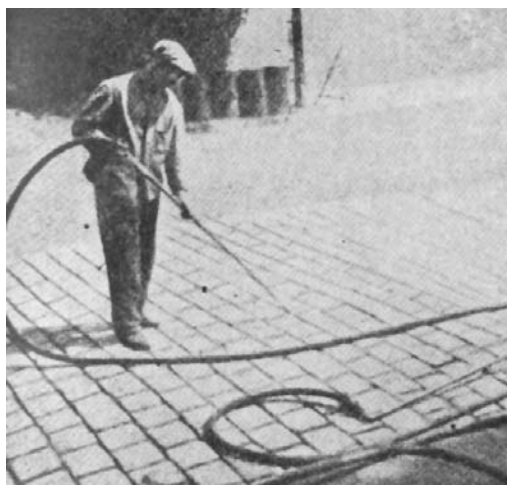
Nupukiveyksen saumojen puhdistus paineilmal-la. Käyhkö 1945

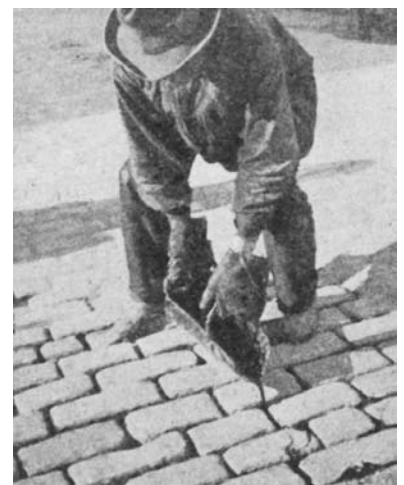
Nupukiveyksen saumausta bitumie-mulsiolla. Käyhkö 1945

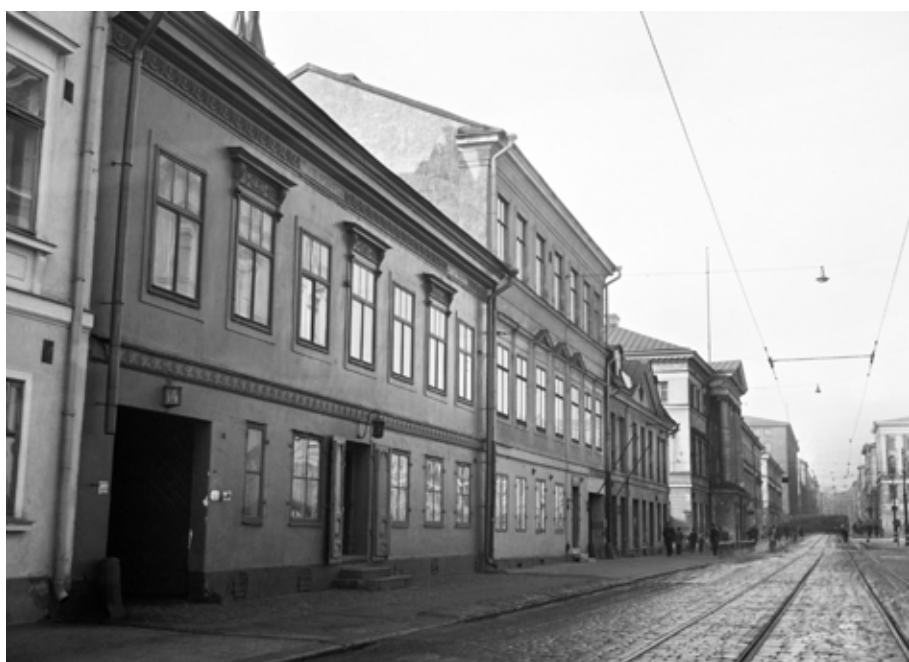
*Aleksanterinkatu 1940-luvulla. Kuvassa näkyvät uudet raitiokiskot ja ajalle tyypilliset teräspankkuojakaiteet. Jalkakäytävien päällysteissä vaihtelevat kivilaatat ja asfaltti. Ilmari Raekallio 1949. HKM*

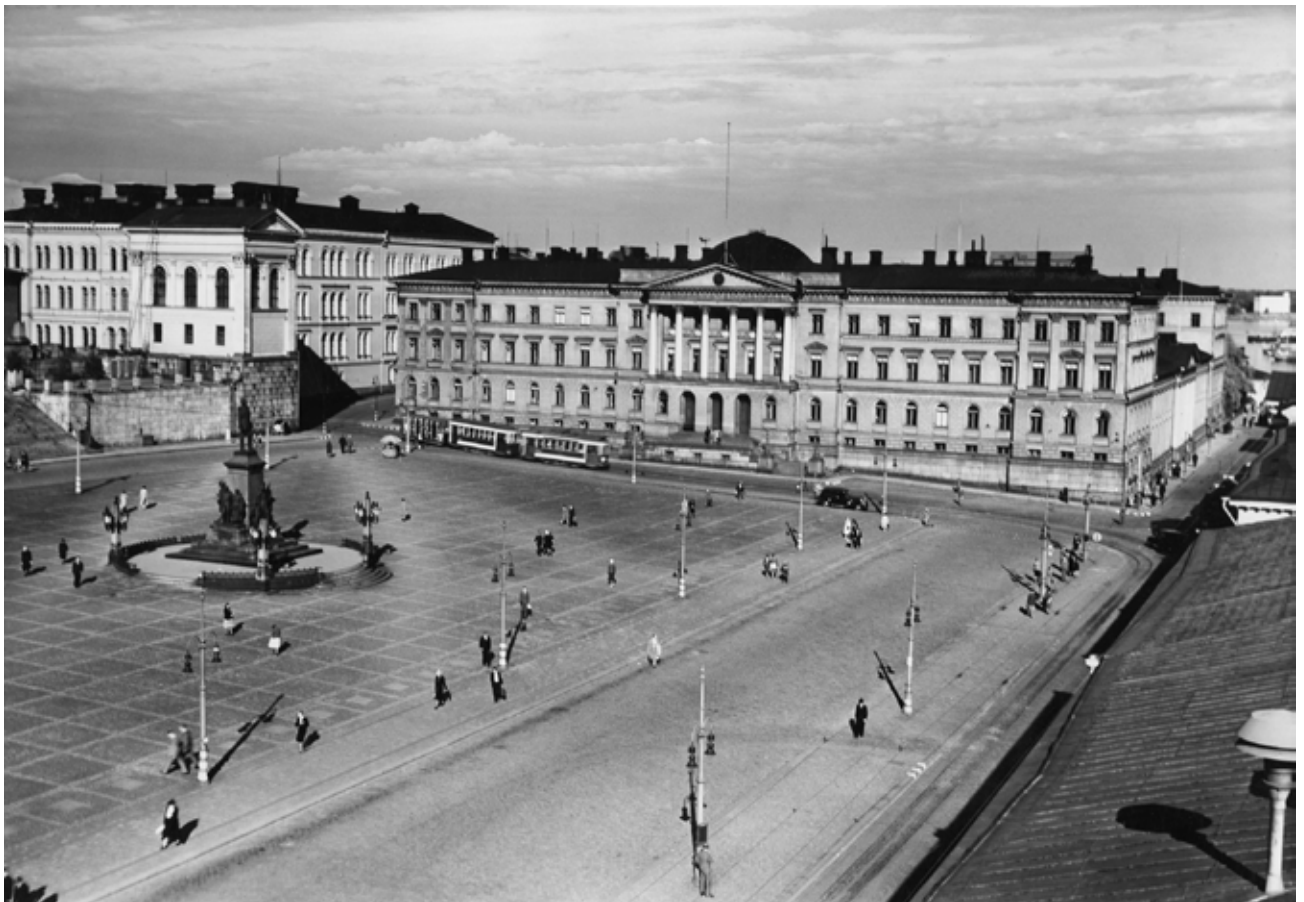
*Senaatintori vuonna 1940 Birger Brunilan suunnitteleminen kiveyksineen. Etualalla Aleksanterinkatu korokkeineen ja valaisinpylväineen. Kuva Aarne Pietinen Oy. HKM*

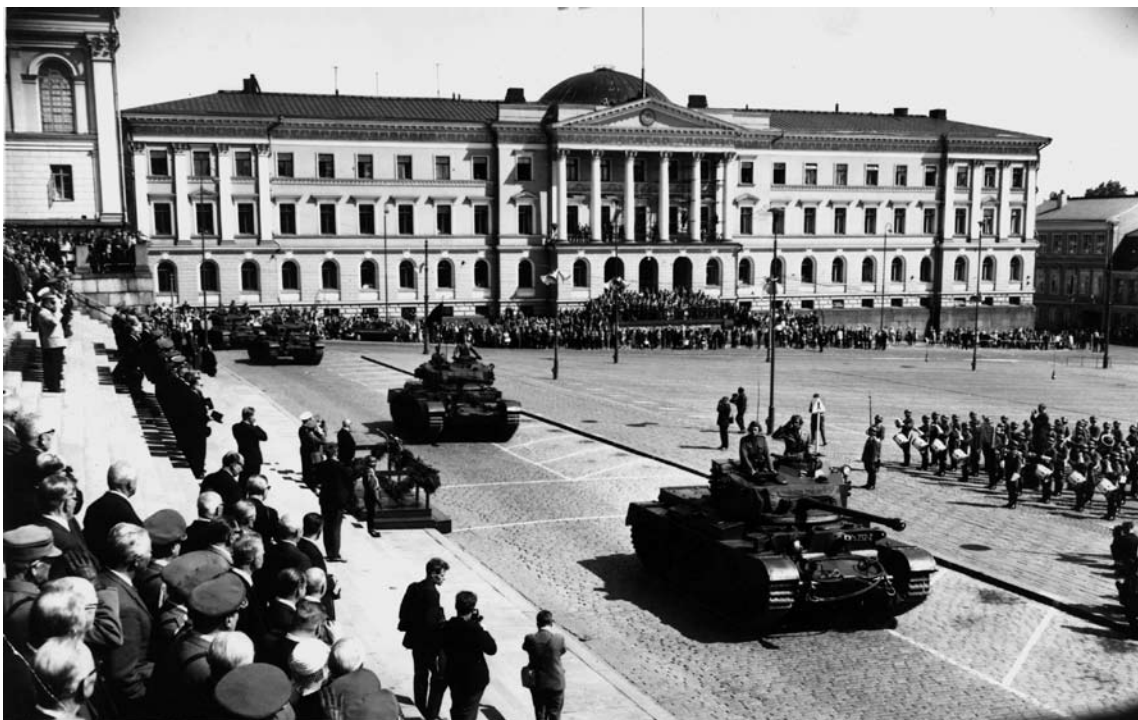
*Hallituskatu oli yksisuuntainen 1950-60-luvulla ennen suojatiekiveysten toteutusta. Kadun pintaan on maallattu pysäköintiruutuja. Puolustusvoimien paraati 1963. Kuvan on Panssarimuseolle lahjoittanut Matti Mantila*

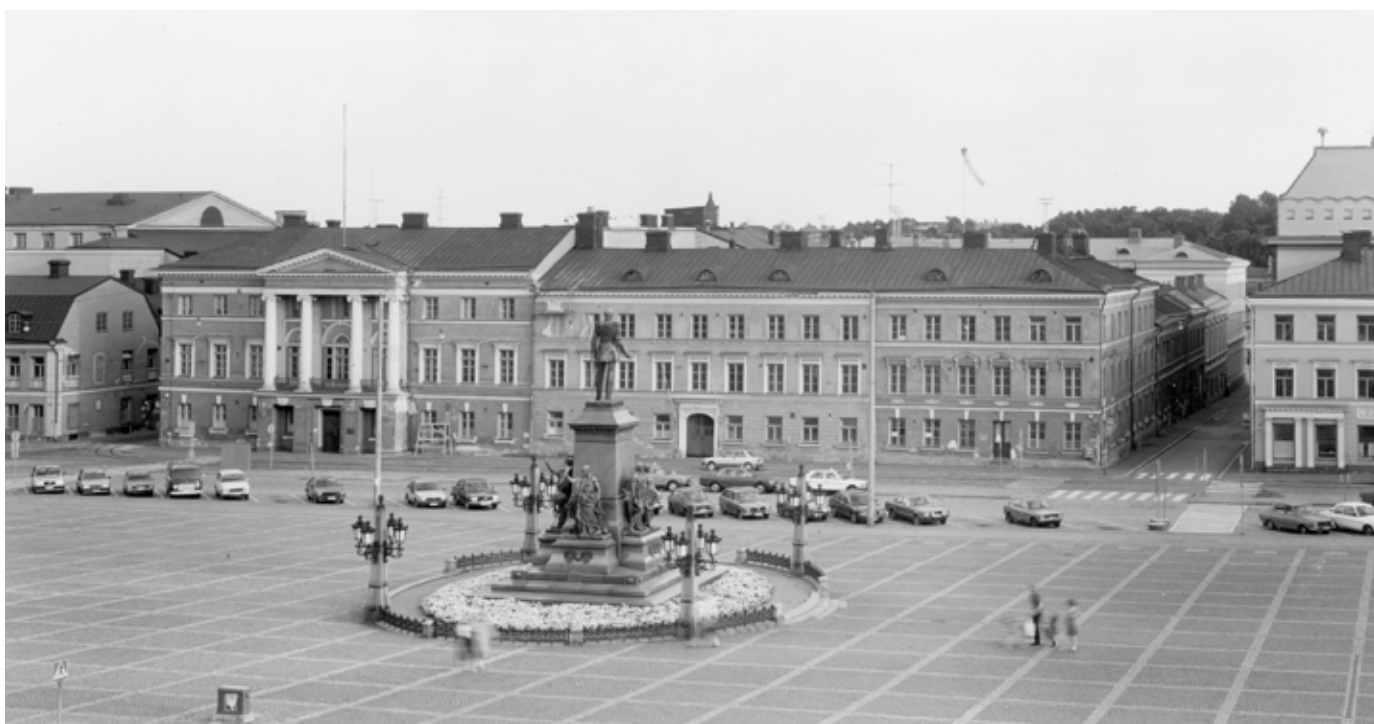
*Näkymä kirkon portailta v. 1982. Aleksanterinkadun jalkakäytävien päällysteenä on reunakivellä rajattu asfaltti. Johnny Korkman. HKM*

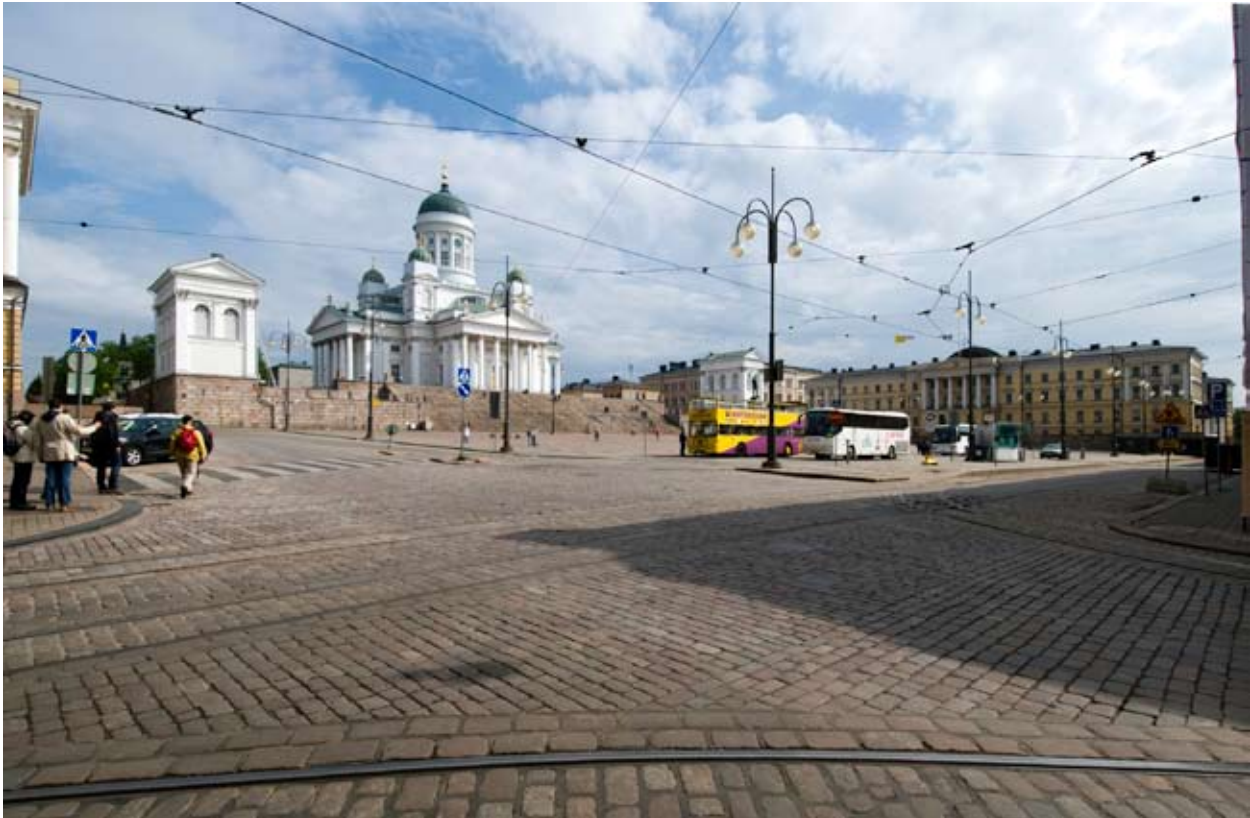
*Unioninkadun ja Aleksanterinkadun risteyksessä kohtaavat erisuuntaiset nupukivikentät. Yliopiston kulmalta kuljetaan suoja tietä torin keskialueelle. Kuva Kari Hakli 2010*

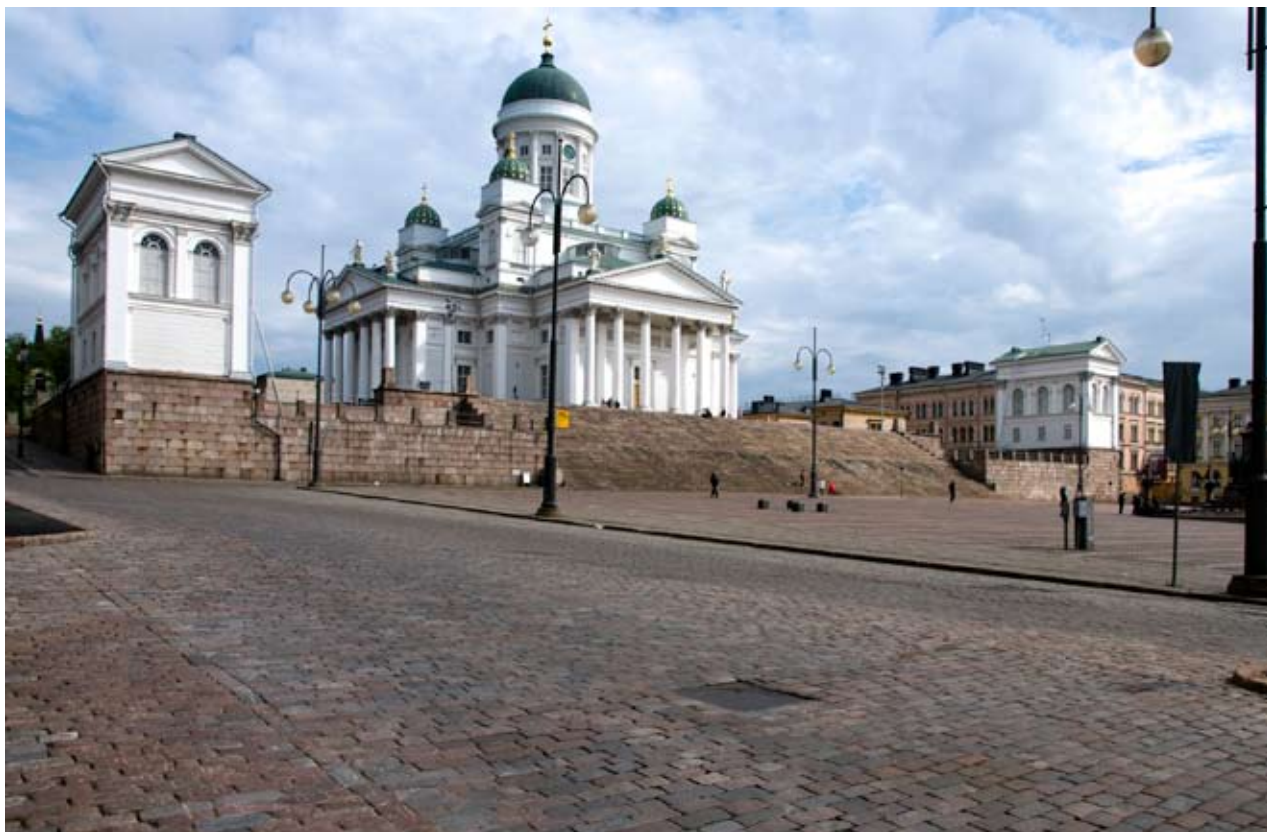
*Etualalla Unionkadun nupukiveystä. Kuva Kari Hakli 2010*

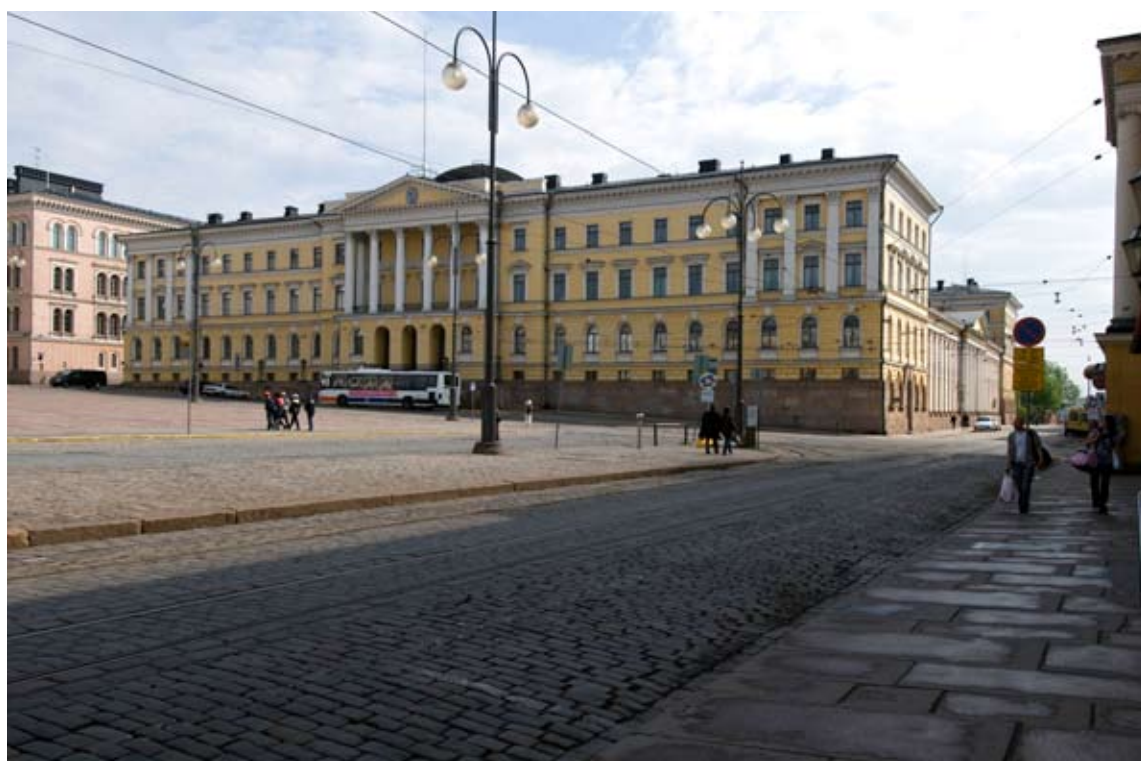
*Aleksanterinkadun varrella on 1920-luvun lopulta lähtien ollut katualuetta jäsentävä koroke tai korokkeita. Etualalla näkyy Leijonan korttelille ominainen, järeiden graniittilaattojen muodostama kiveys, joka on toteutettu professori Aarno Ruusuvuoren 1980-luvun lopulla laatimien luonnosten mukaan. Robustit pylväisvalaisimet ovat vuodelta 1986, jolloin valaistus uusittiin professori Antero Markelinin suunnitelmien mukaan. Kuva Kari Hakli 2010*

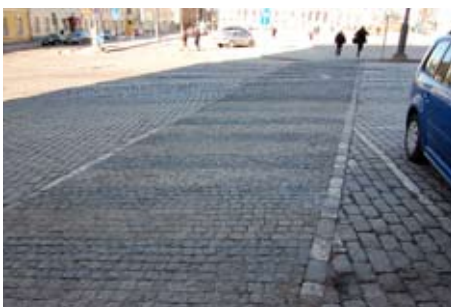
3.6

*Valtioneuvoston linnan jalkakäytävällä on perinteisiä isoja kivilaattoja.*

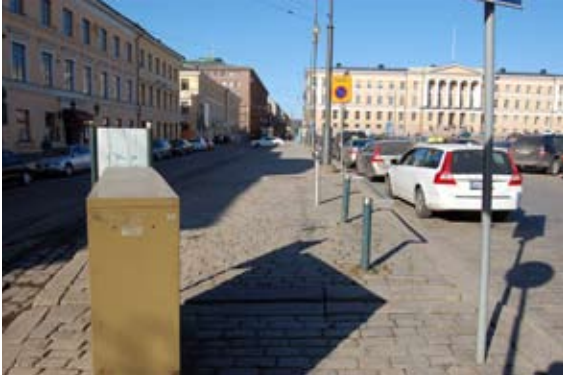
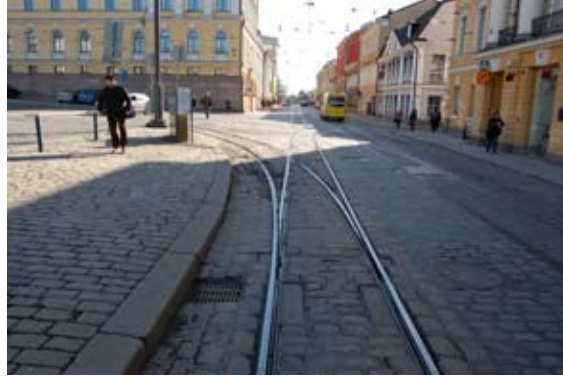
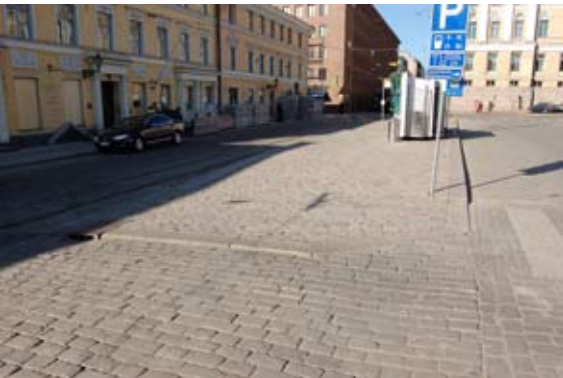
Itäinen koroke (kuvat 5.0, 5.1, 5.2) on suunniteltu vuonna 1986 uusien valaisinpylväiden korokejärjestelyjen yhteydessä (*piirustus HKR KAO 24349/18*).

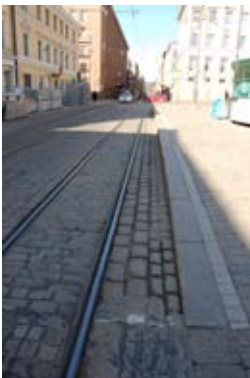
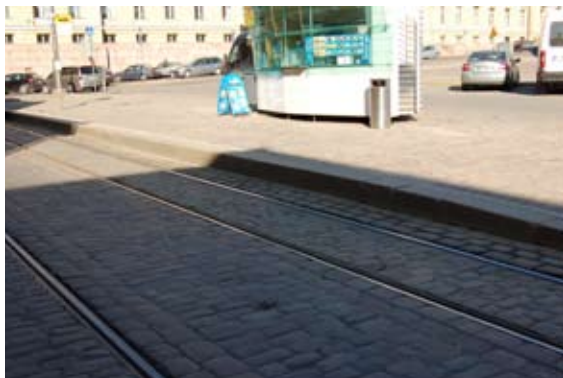
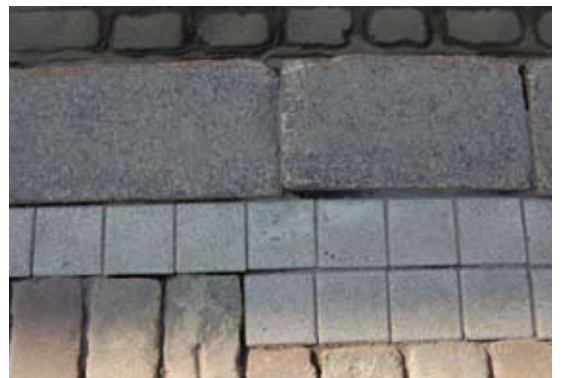
Läntinen koroke (kuvat 5.4, 5.5, 5.6) on muutettu vuonna 1996 (*piirustus HKR KAO 24349/23*).
