# Torikorttelit

Katu- ja torialueiden päällysteet,  
rakennushistorian selvitys

| Julkaisija: | Helsingin kaupungin rakennusvirasto |
| Tekijä: | Kati Salonen ja Mona Schalin Arkkitehdit Oy |

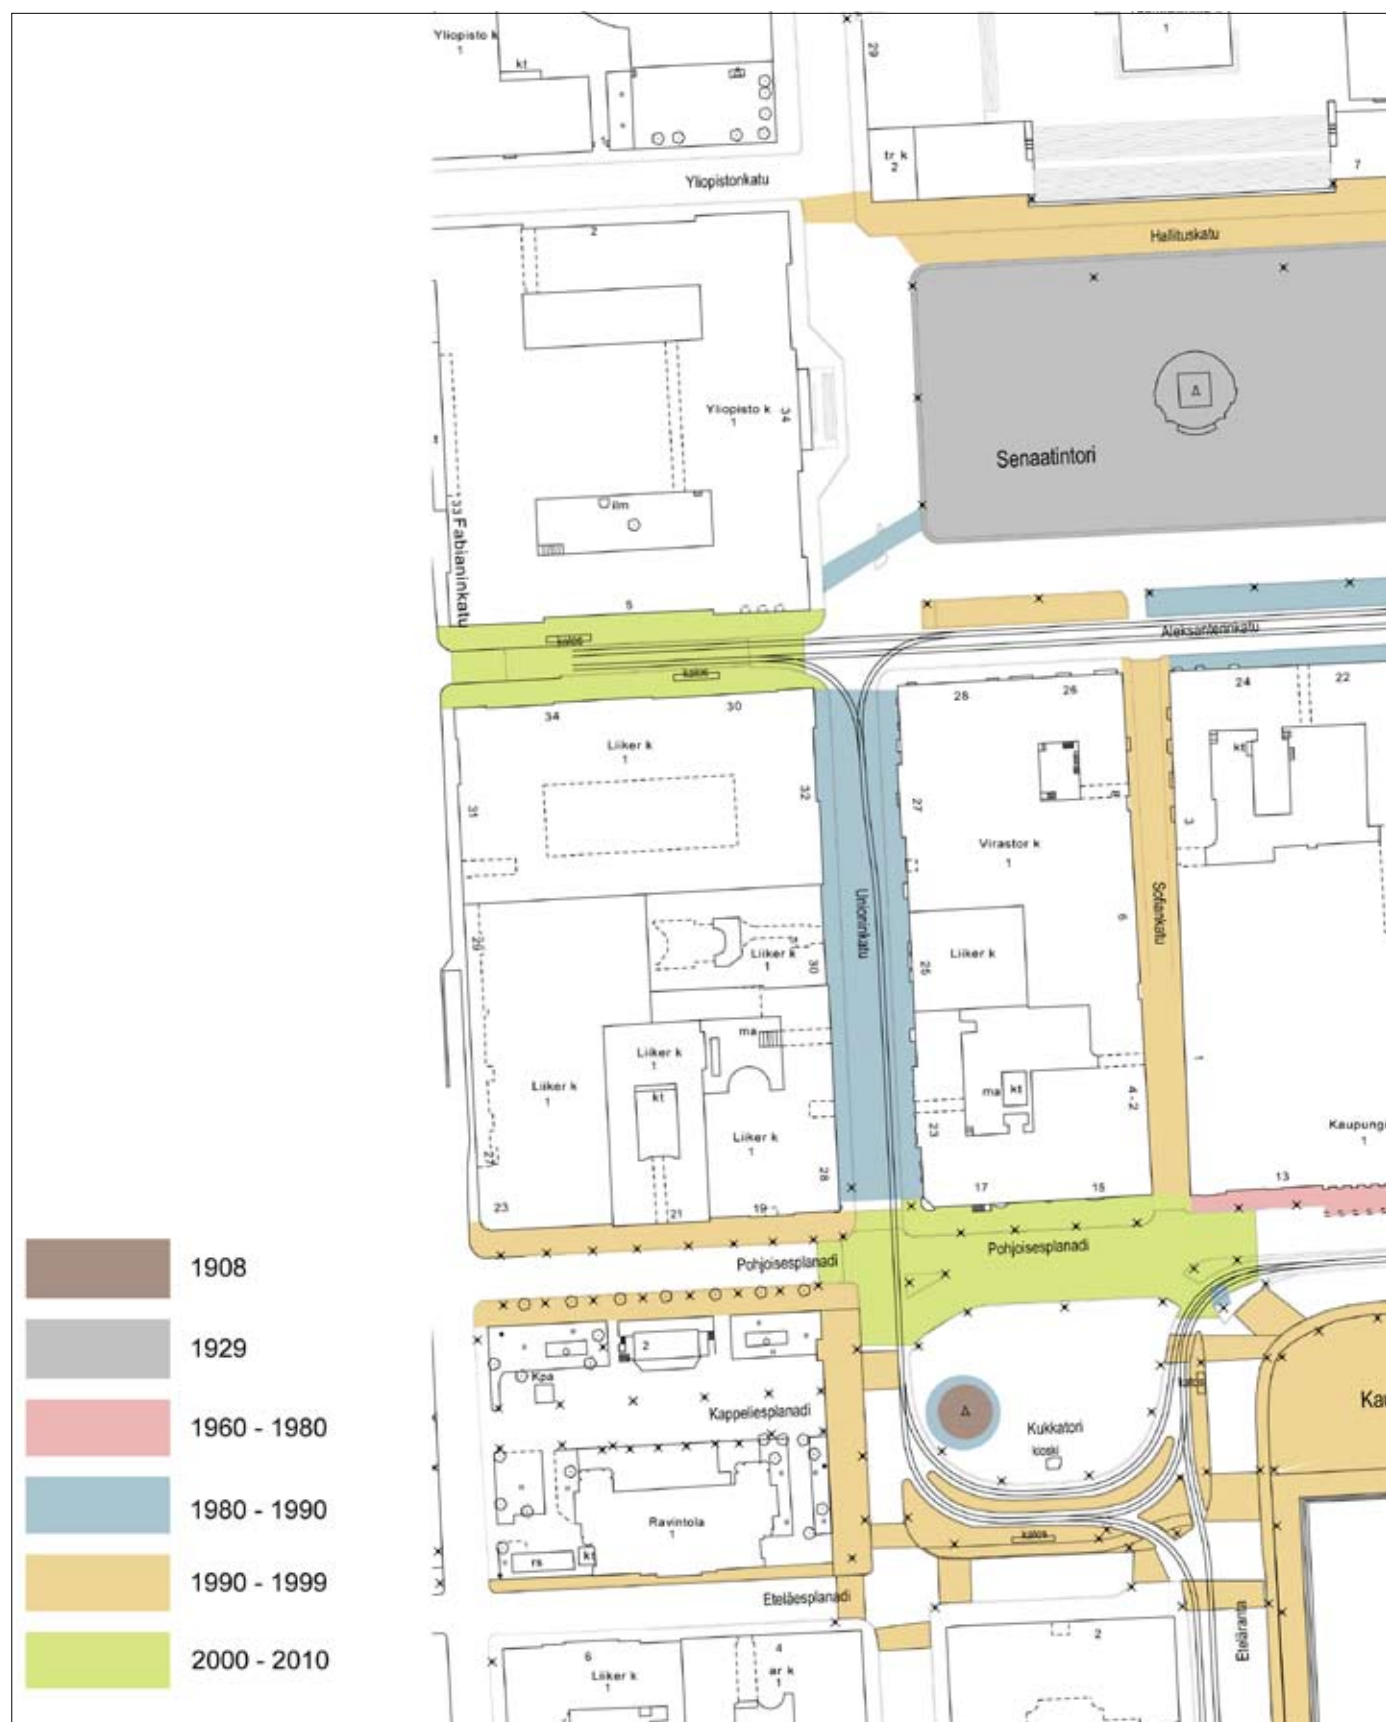
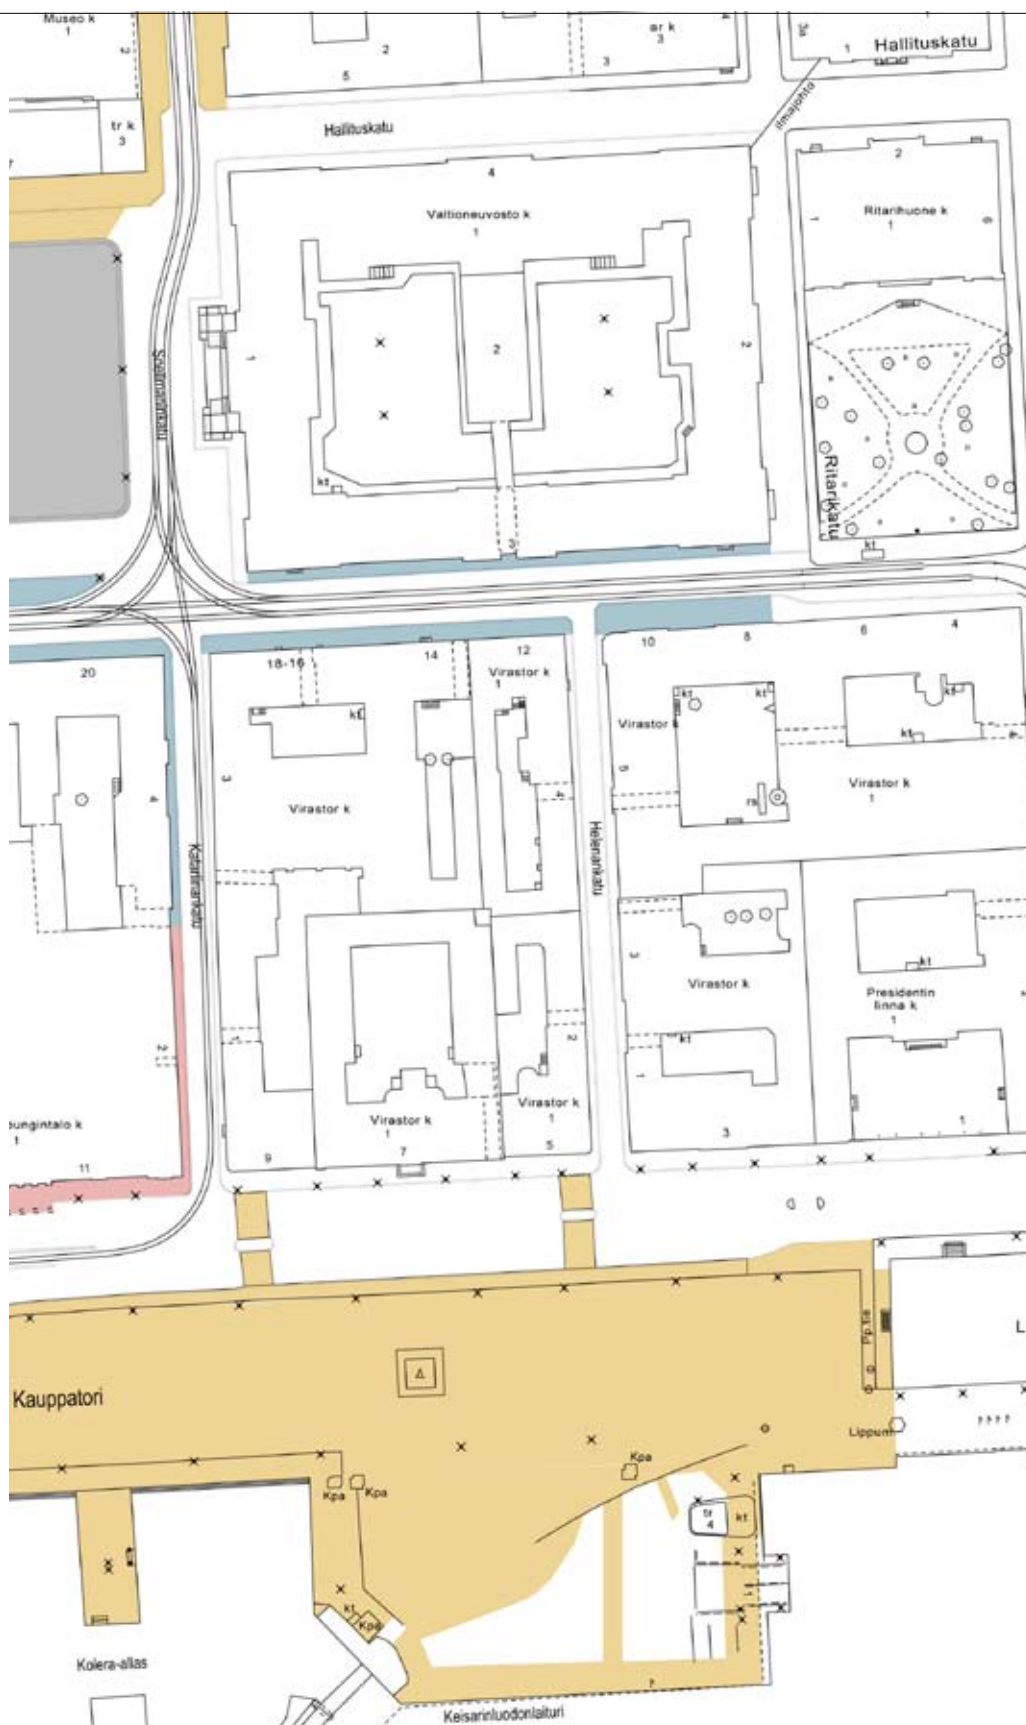
Nykyisten päällysteiden ajoitus

Ajoitus perustuu arkistoselvityksiin ja inventointiin. Ainoastaan suunnitelmien perusteella todetut ajoitukset on esitetty. Päällysteiden ajoitusta ei yleensä ole mahdollista esittää täsmällisesti, koska kiiveystöissä on uusien tai muualta hankittujen kierrätyskivien rinnalla käytetty uudestaan alueen perinteisiä mukula- ja nupukiviä sekä graniittilaattoja. Ajoituksesta esitetään selvityksessä tarkempaa tietoa osa-alueiden yhteydessä.

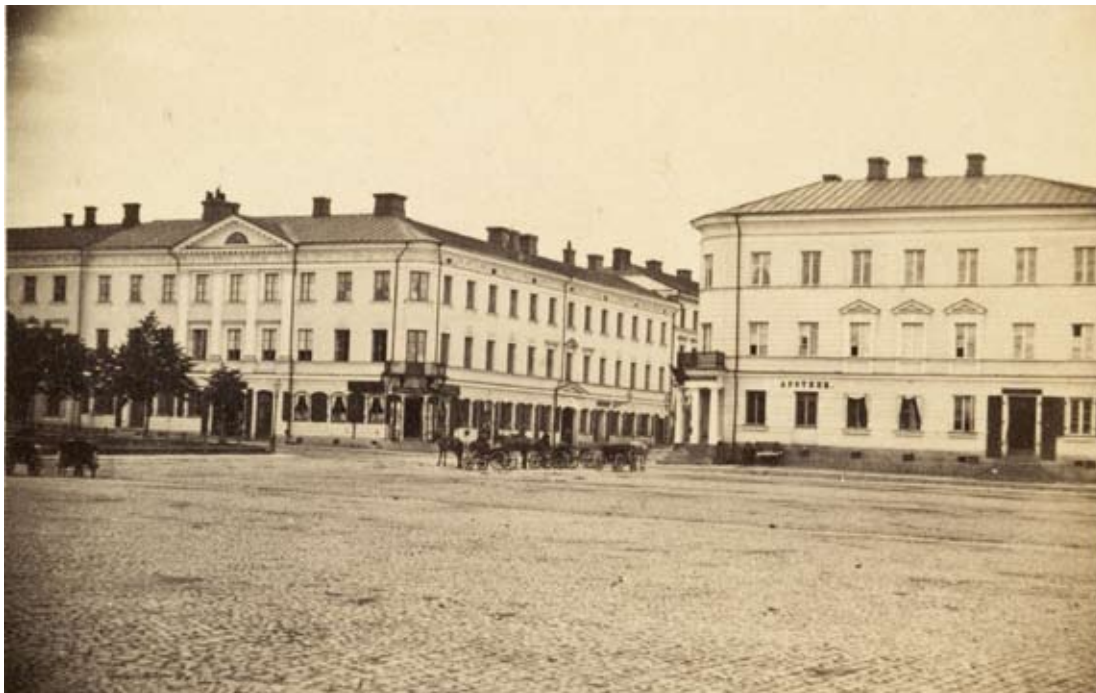
Vossikat odottelevat asiakkaita Kauppatorin mukulakiveyksellä Unioninkadun kulmassa 1860-luvulla. Vasemmalla näkyy Kappeliesplandin puisella aidalla suojattuja istutuksia. Eugen Hoffers. HKM

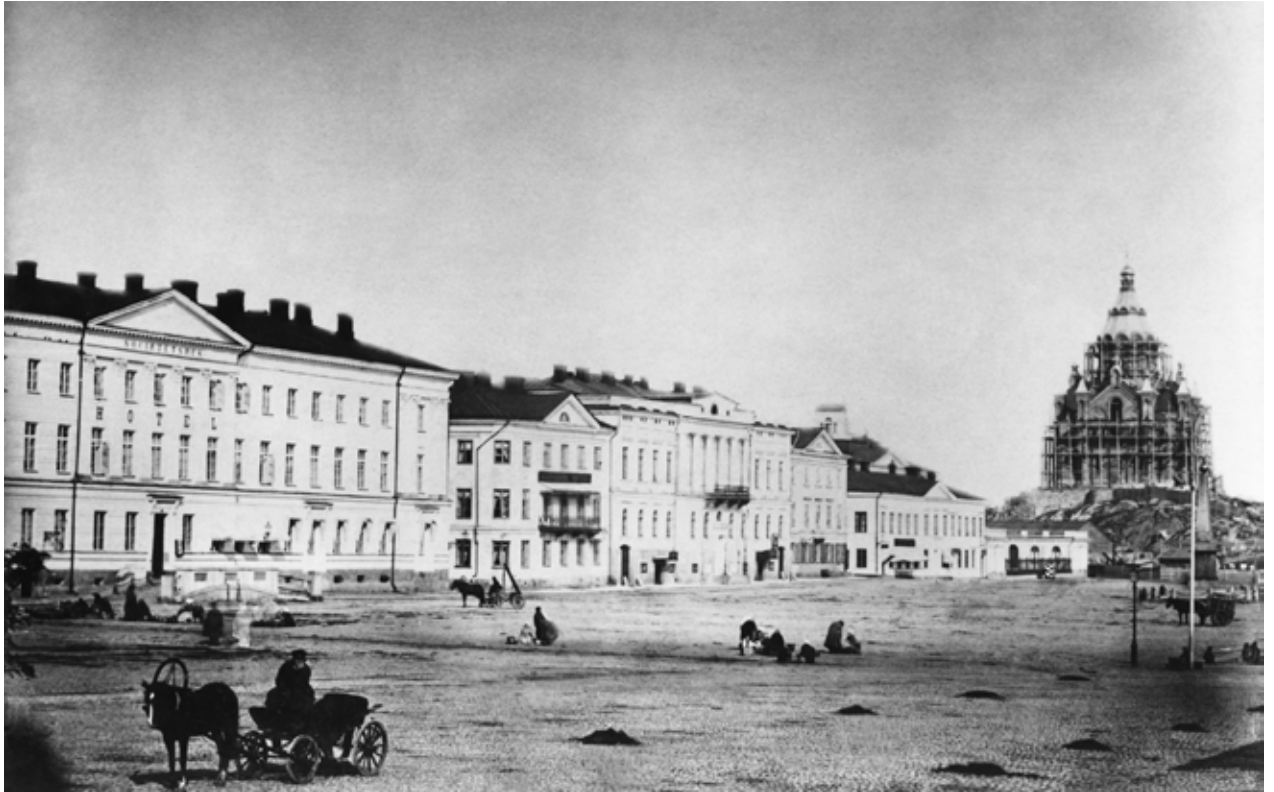
*Kauppatori Seurahuoneen edustalta itään vuonna 1867. Torien ja katujen huonokuntoinen, kuoppainen mukulakiveys oli toistuvasti ajan lehtikirjoitusten aiheena. C. A. Hårdh. HKM*

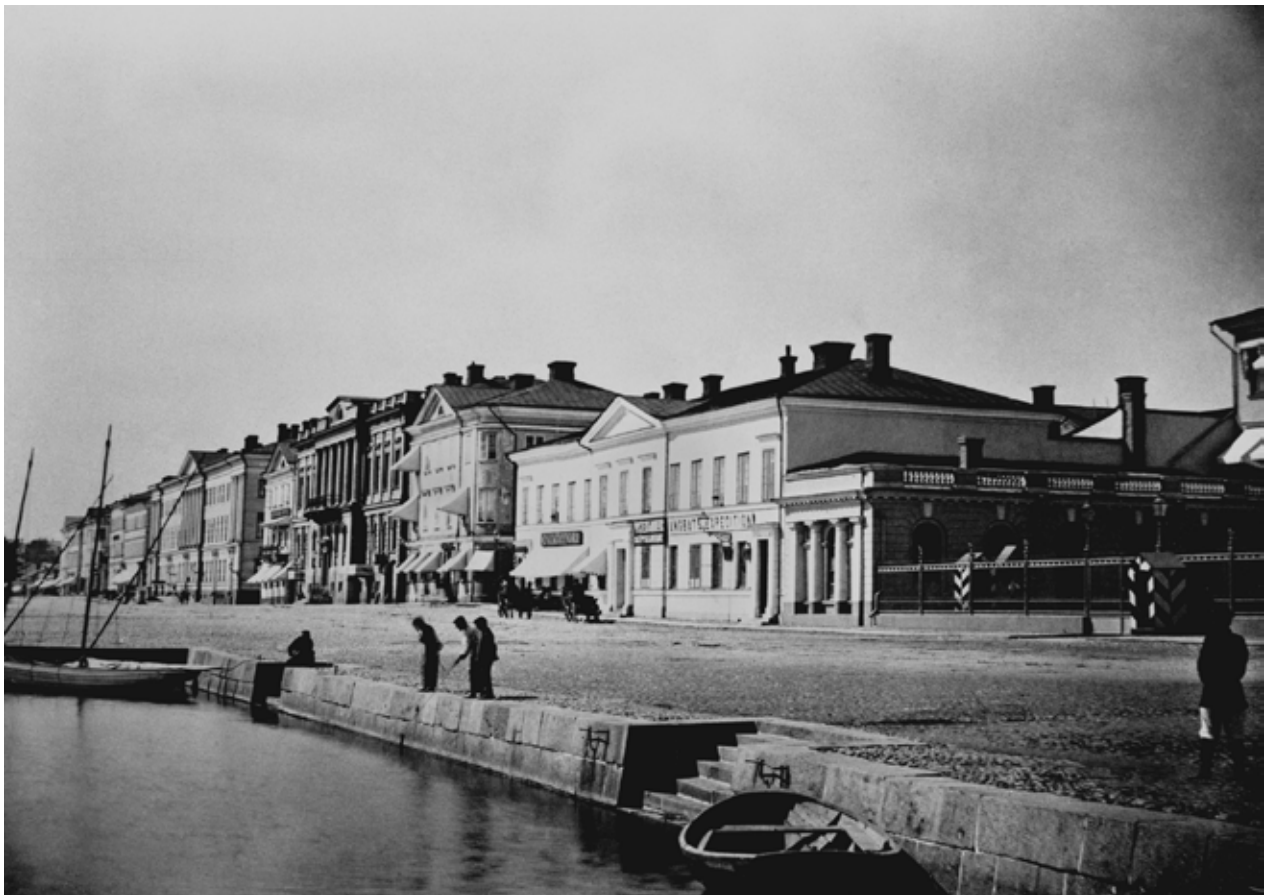
*Kauppatorin itäosa graniittiharkoista rakennettuine rantamuureineen 1870-luvulla. Torialueen päällysteenä oli mukulakiveys aina 1900-luvun alkuvuosille saakka. Charles Riis. HKM*

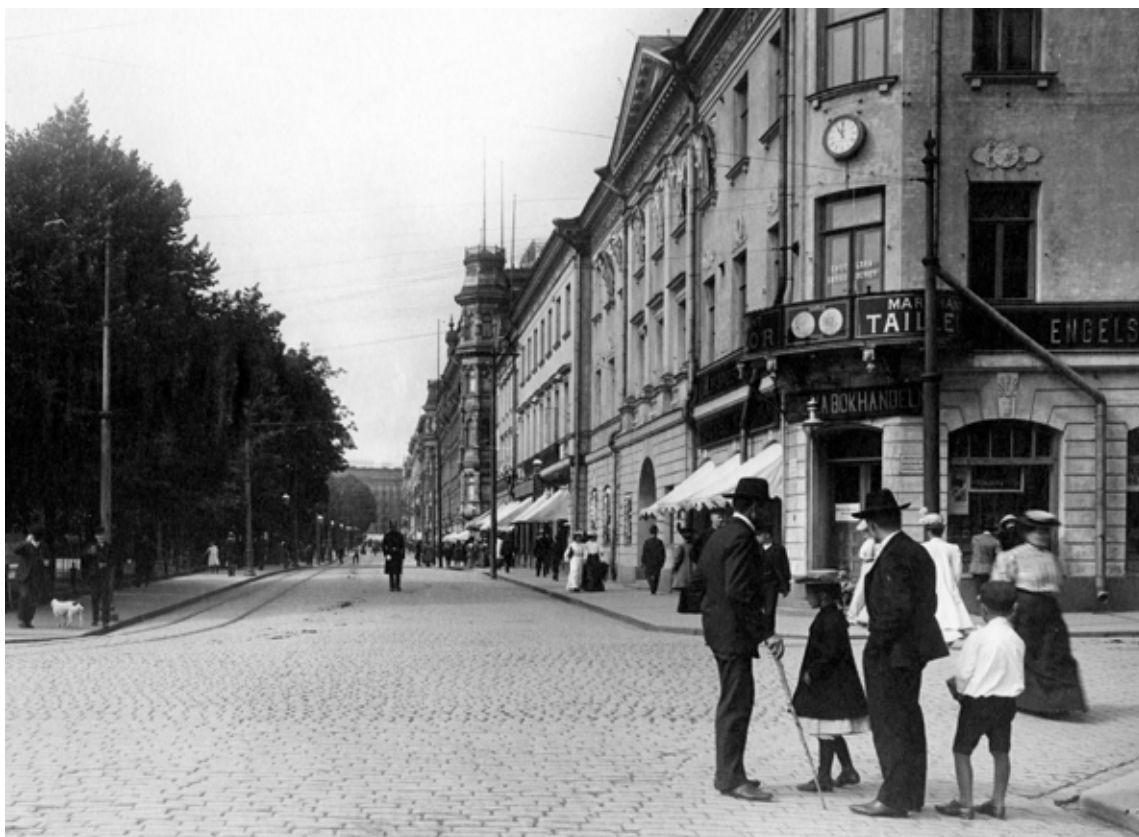
*Helsingin keskustan kaupunkikuvaan ilmestyy 1800-luvun lopulla mannermaisia piirteitä. Pohjois-Esplanadin ja Unioninkadun risteyksessä katujen pinnat ovat nupukiveystä, jalkakäytävät asfalttia graniittireunakivineen. Nils Wasstjerna n. 1905.*  
HKM

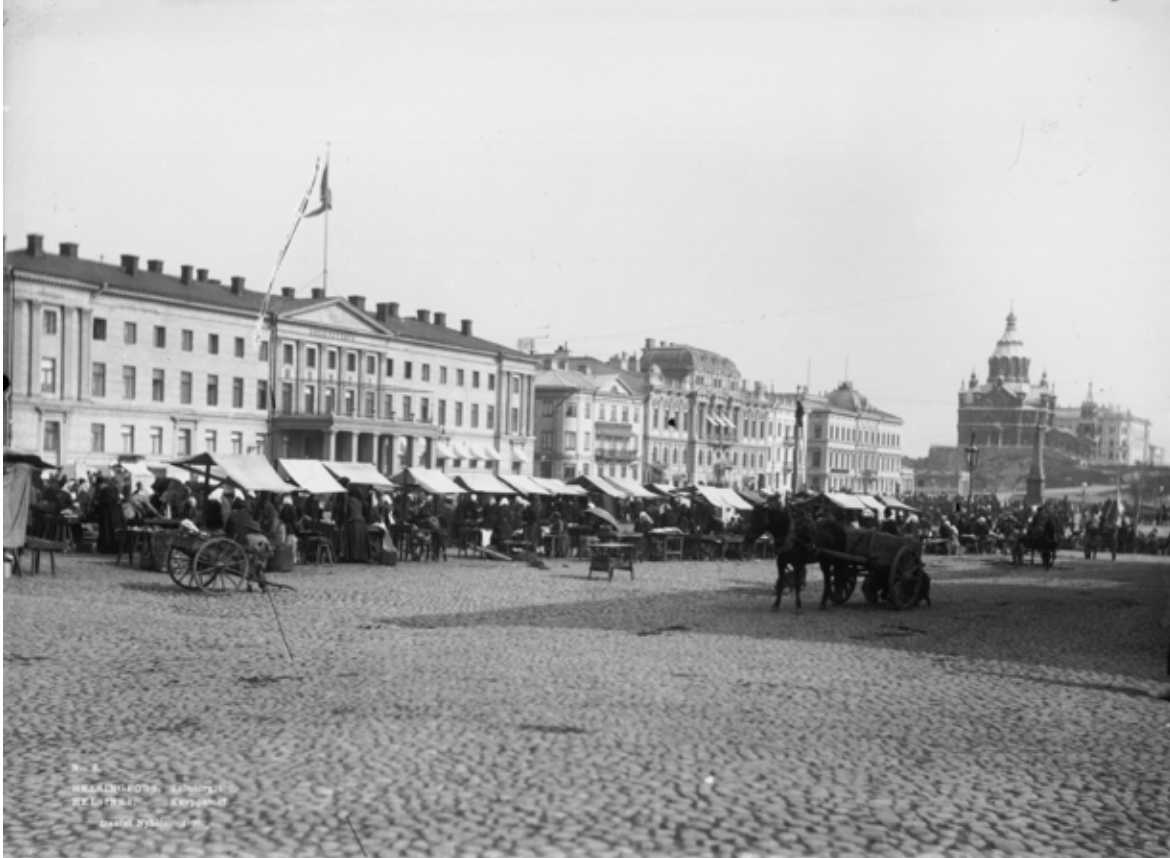
*Kauppatori vuonna 1890. Päällysteenä oli vielä mukulakiveys, joka vuodesta 1892 vaihtui nupukiveykseksi Sofi-  
ankadun ja Katariinankadun välisellä osuudella. Daniel Nyblin. HKM*

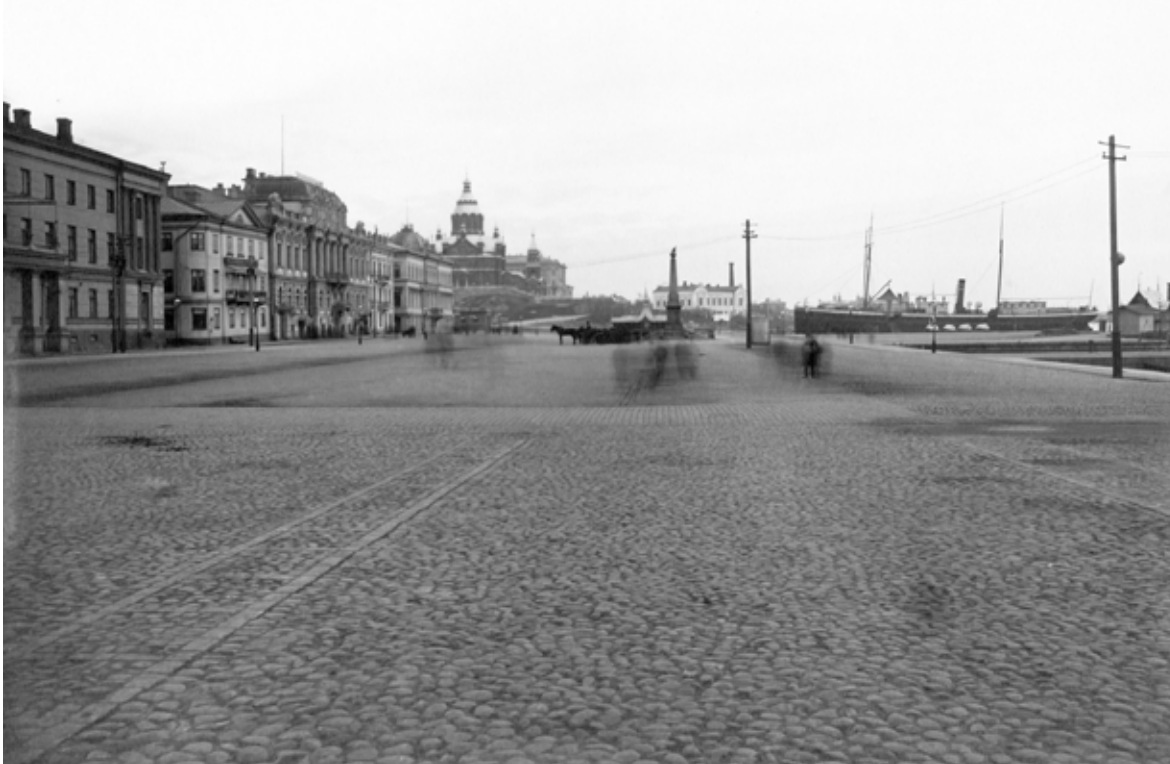
*Etualalla Kauppatorin myyntialueiden mukulakiveys. Myyntirivien jako on merkitty nupukivirivein. Sofi-  
ankadun kohdalla päällyste vaihtuu nupukiveksi. Ajoradan pinta on muotoiltu kuperaksi. A. E. Rosenbröijer 1895. HKM*

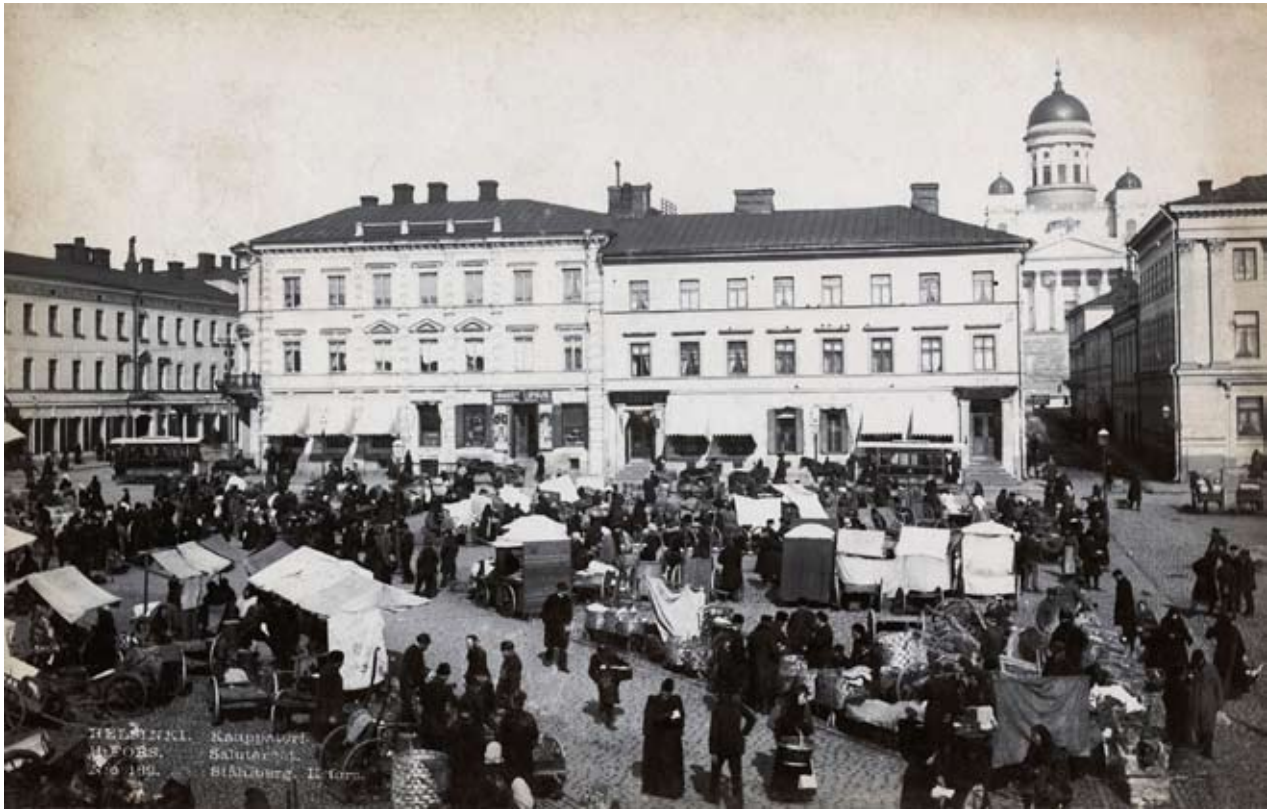
*Kauppatorin länsiosa 1890-luvun alkupuolella. Diagonaalikäytävä on päällystetty nupukivellä, mutta muut pinnat ovat mukulakiveystä. Hevosraitiovainujen keskusasema sijoittui Kauppatorille. K. E. Ståhlberg. HKM*

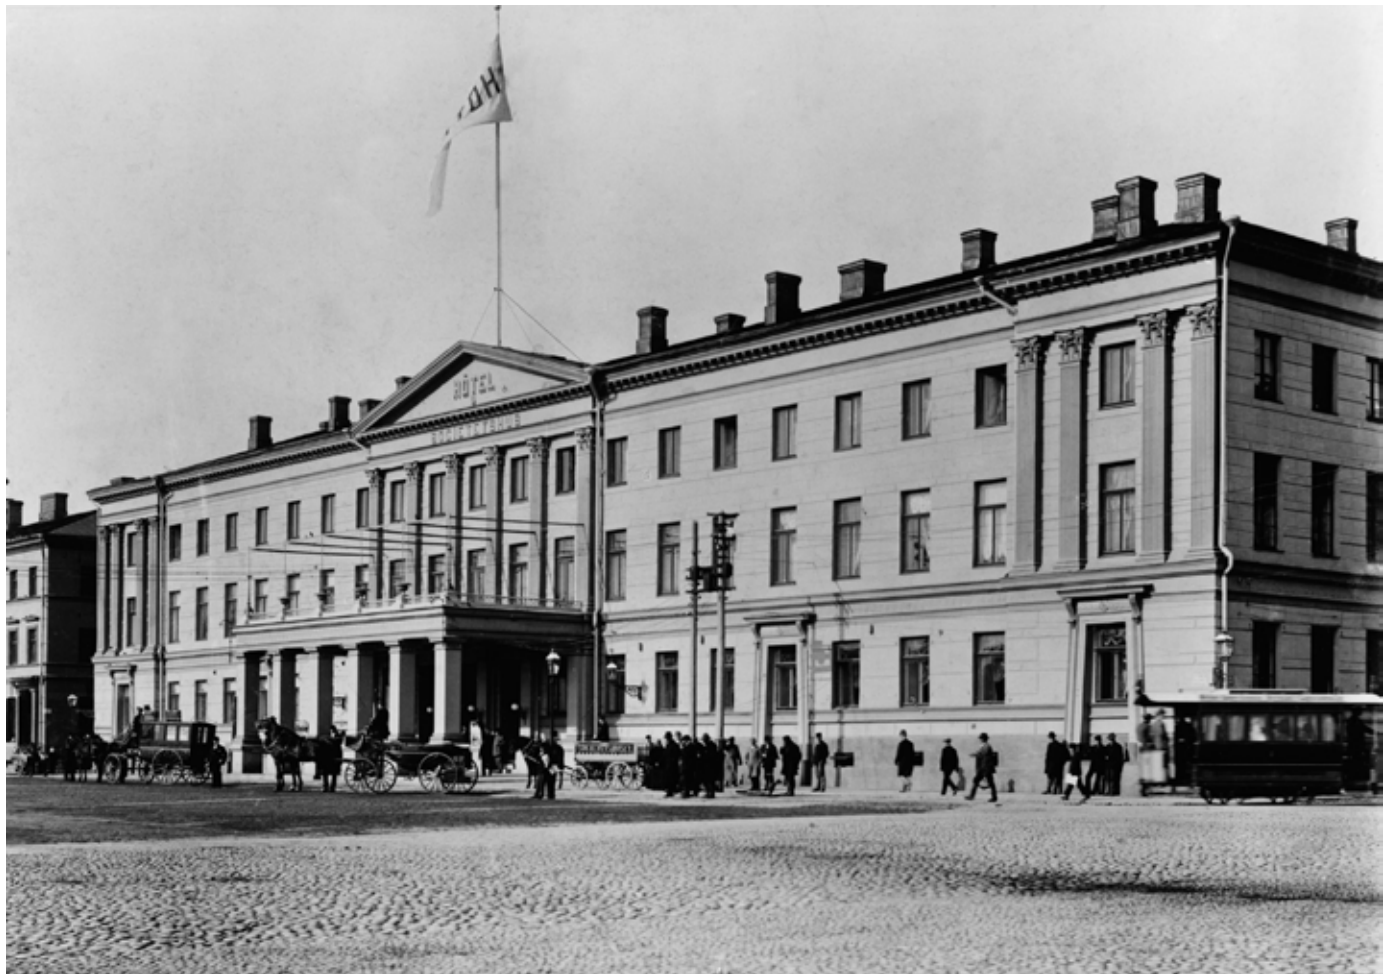
Seurahuoneen edustalla oli vielä 1890-luvun alussa mukulakiveys. Daniel Nyblin. HKM

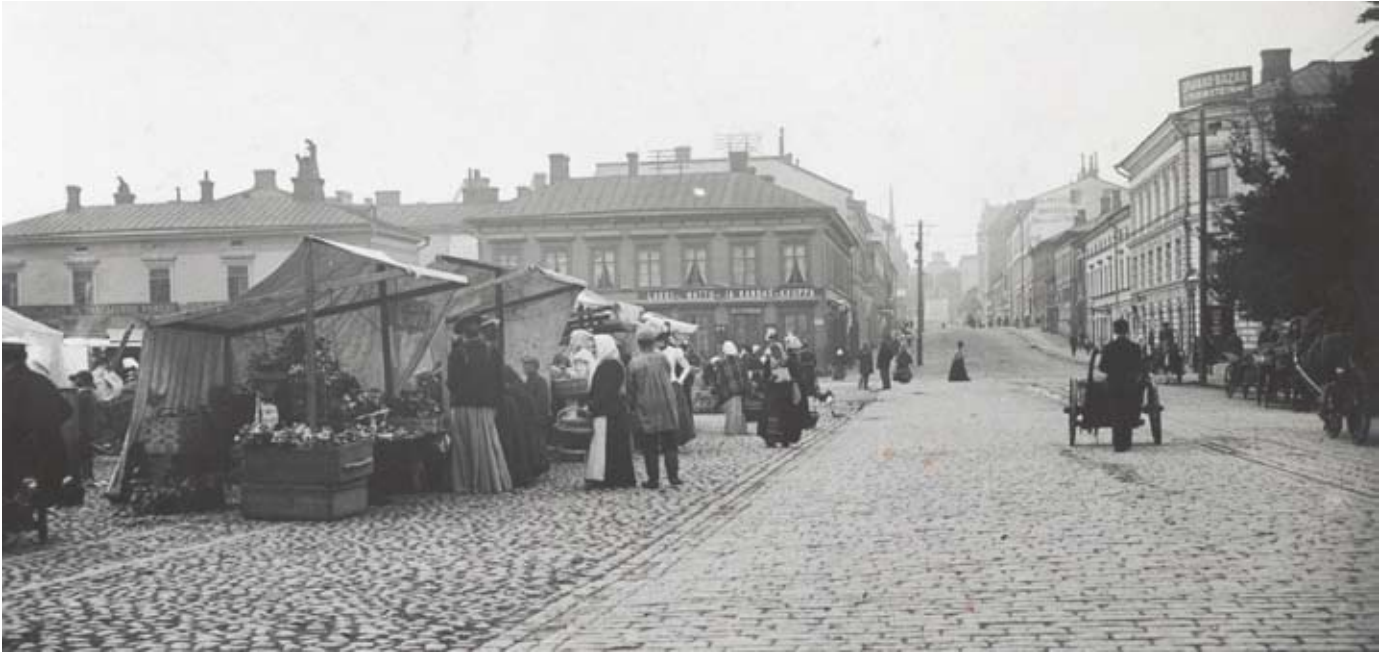
Näkymä Unioninkadun nupukiviväylää pitkin kohti etelää. Kauppatorin mukulakiveys on jaettu osiin kiviraidoilla. Kuva 1890-luvulta, Otavan arkisto

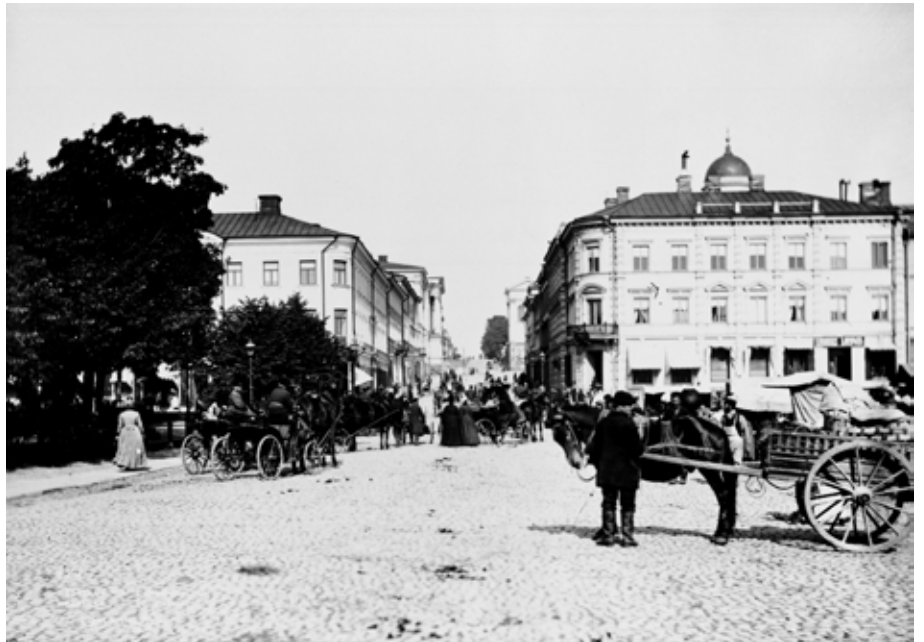
Unioninkatu Kauppatorin kohdalla v. 1890, näkymä pohjoiseen. Katu on vielä toistaiseksi päällystetty mukulakivillä. Jalkakäytävällä on isojen kivilaattojen muodostama tasainen kulkuväylä. Daniel Nyblin. HKM

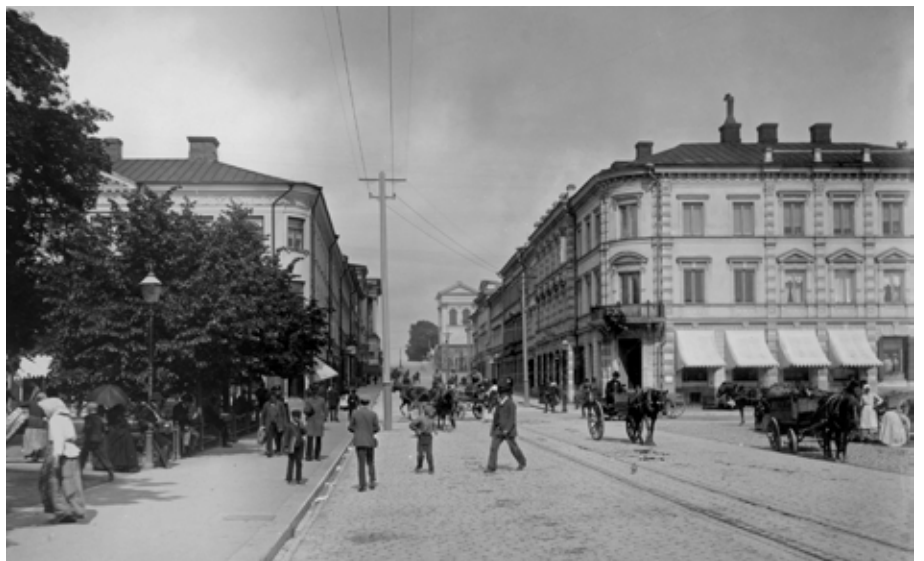
Kappellesplanadi, Unioninkatu ja Kauppatori 1890-luvulla. Näkymä pohjoiseen. Kadun päällysteet ovat muuttuneet: jalkakäytävä on päällystetty asfaltilla ja rajattu graniittireunalla, ajoradalla on nupukiveys. Uudistunutta katukuvaa täydentävät raitiovaunukiskot. K. E. Ståhlberg. HKM

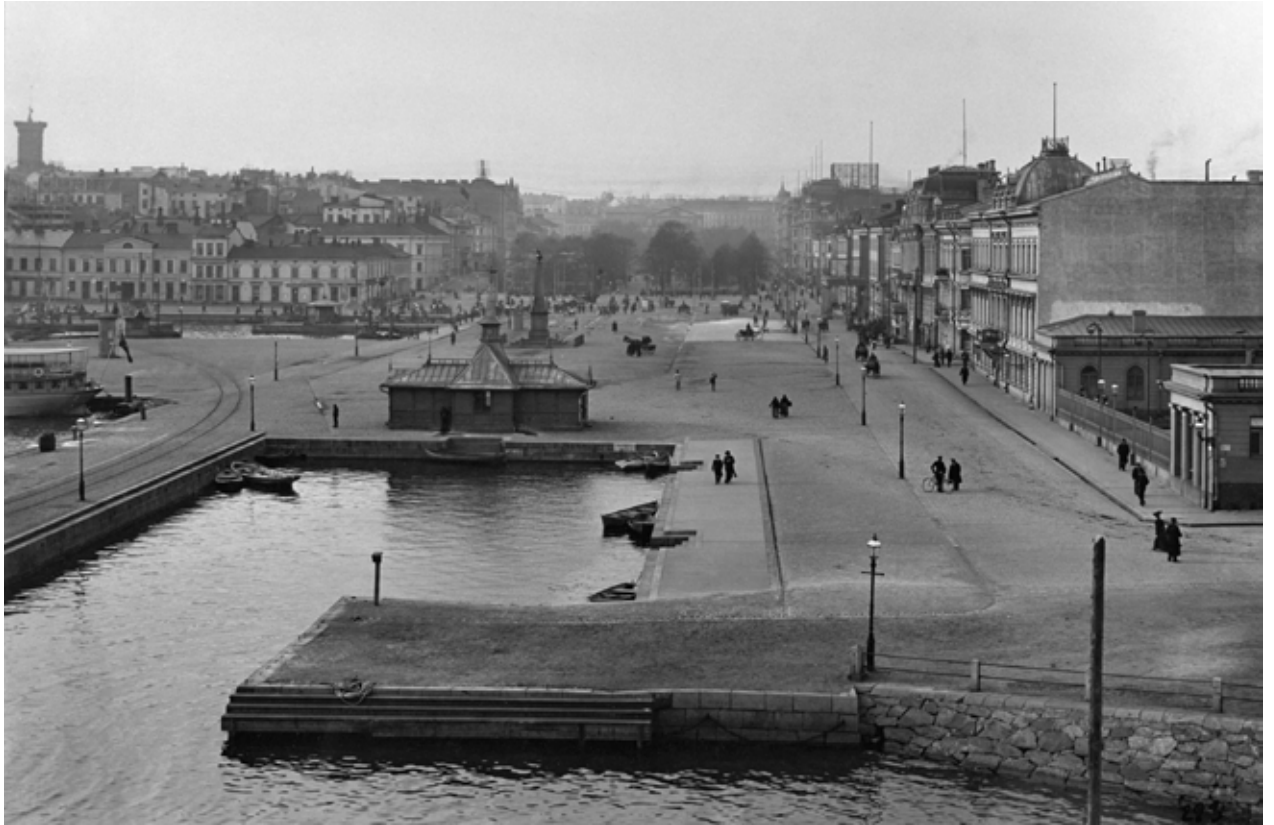
*Kauppatori nähtynä Katajanokalta n. 1900. Nupukiveystyö jatkui v. 1901 Keisarinnan kivetä itään päin. Tuntematon kuvaaja. HKM*

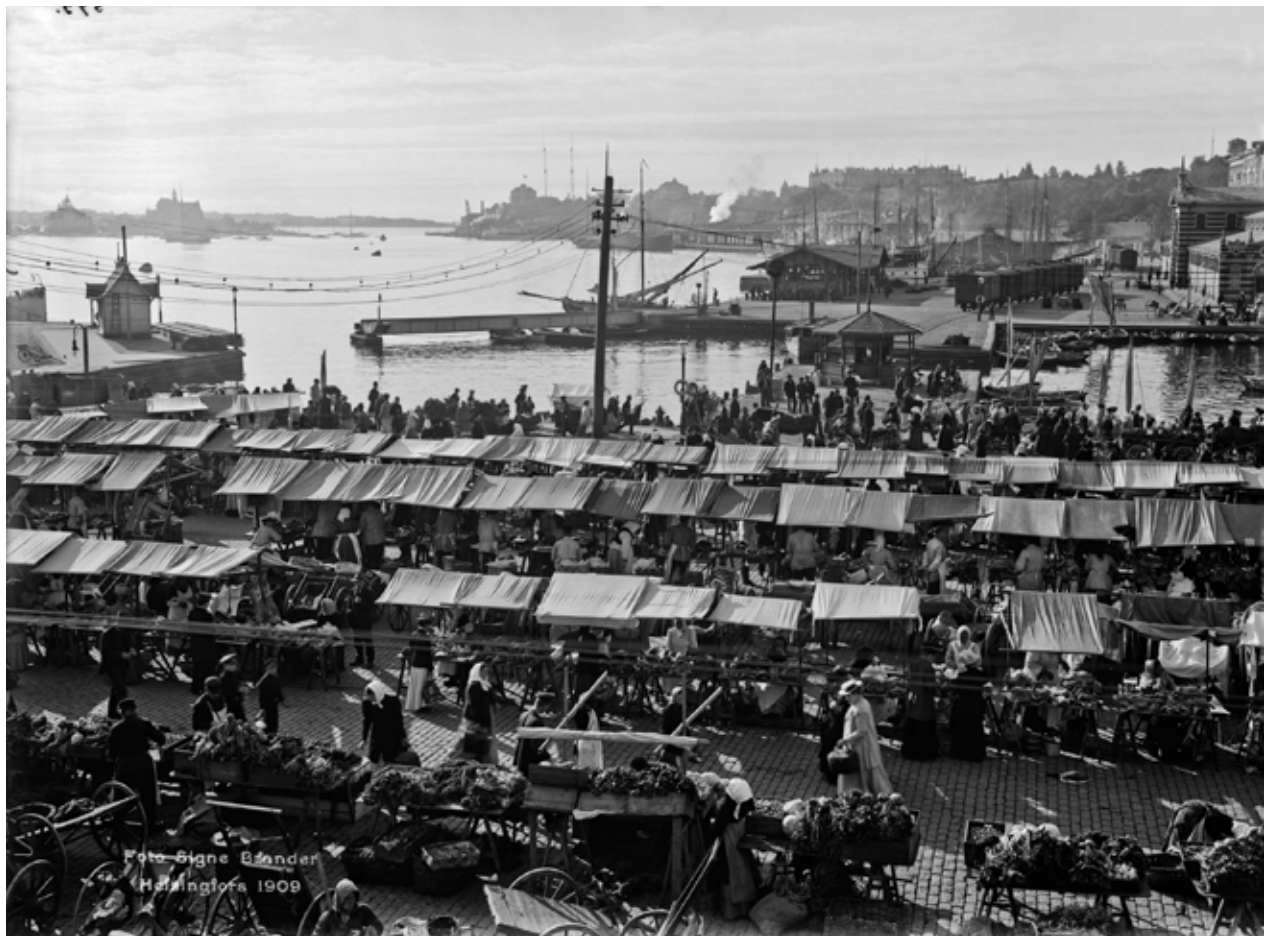
*Kauppatorin nupukiveys ryhdistää torin pintaa. Signe Brander 1909. HKM*

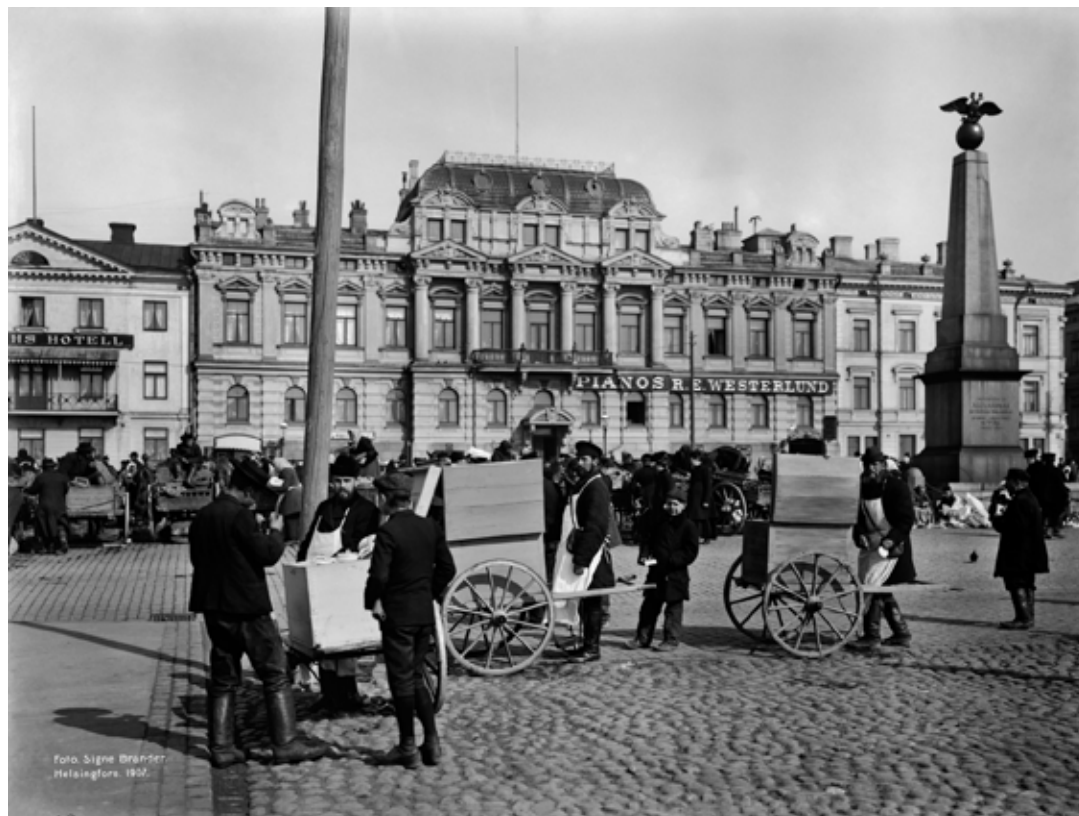
*Kauppatorille toteutettiin nupukiveys vaiheittain. Mukulakiveys säilyi edelleen Keisarinluodolla. Signe Brander 1907. HKM*

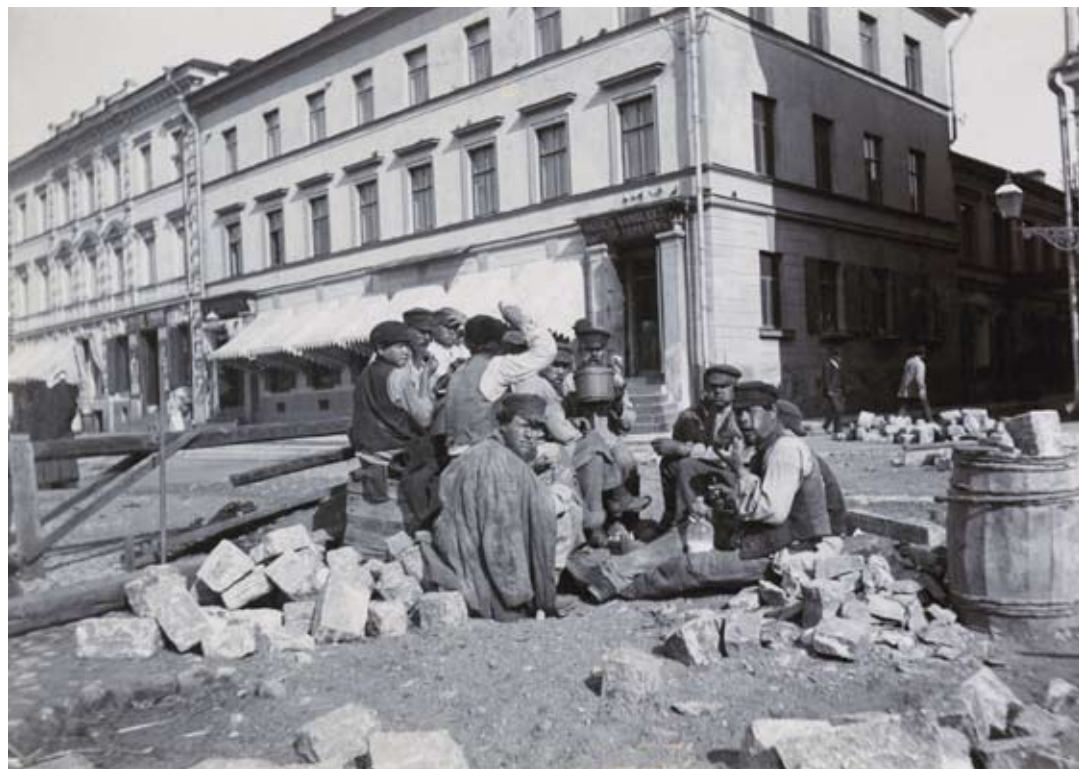
*Venäläisiä katukiviyöntekijöitä 1890-luvun alkupuoliskolla, Pohjoisesplanadin ja Sofiankadun risteyksessä. Etualalla vasemmalla näkyy avattua mukulakiveystä, oikealla jalkakäytävän uutta muotoiltua reunakiveä. Tuntematon kuvaaja. HKM*

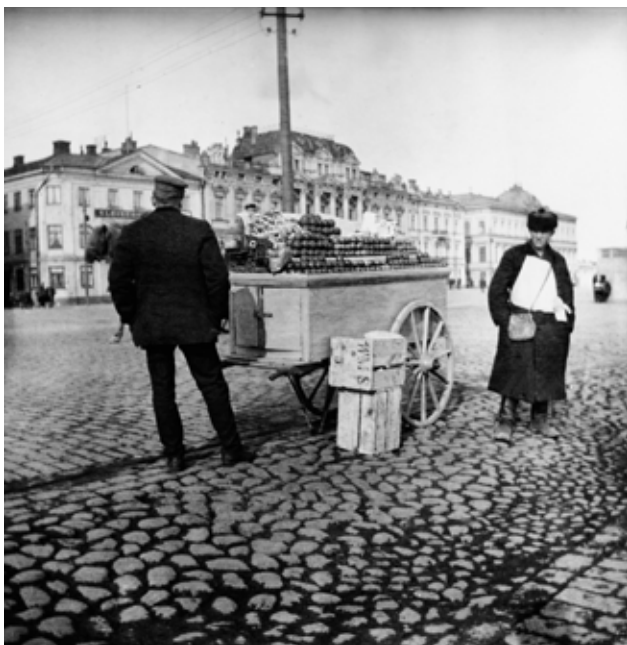
Kauppatori 1910-luvulla. Torin päällysteenä nupukiveys, lukuun ottamatta etualalla olevaa mukulakivettyä kaistaa. Laiturin reuna on nupukivetty. Ivan Timiriasew. HKM

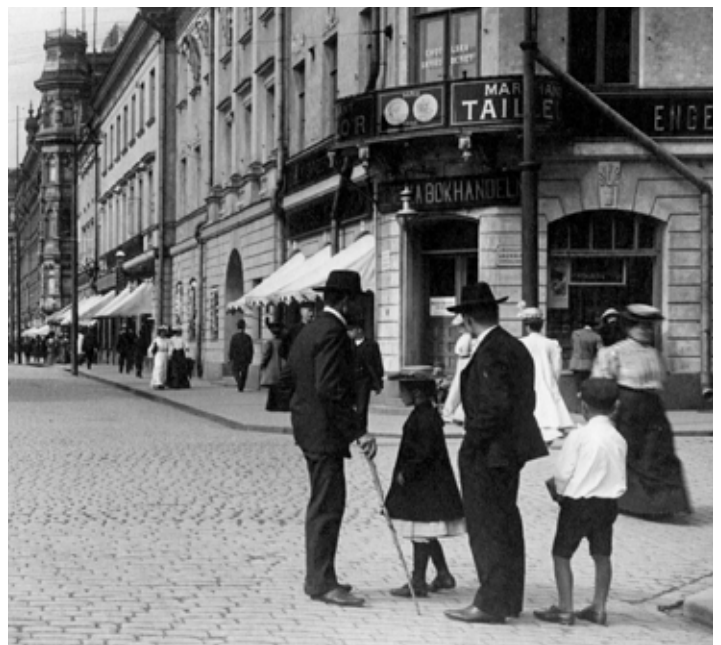
Nupukivipäällysteet yleistyivät 1900-luvun vaihteessa, samoin jalkakäytävien asfalttipinnat. Pohjoisesplanadin ja Unioninkadun kulman. 1905 (osa kuvasta). Nils Wasastjerna. HKM

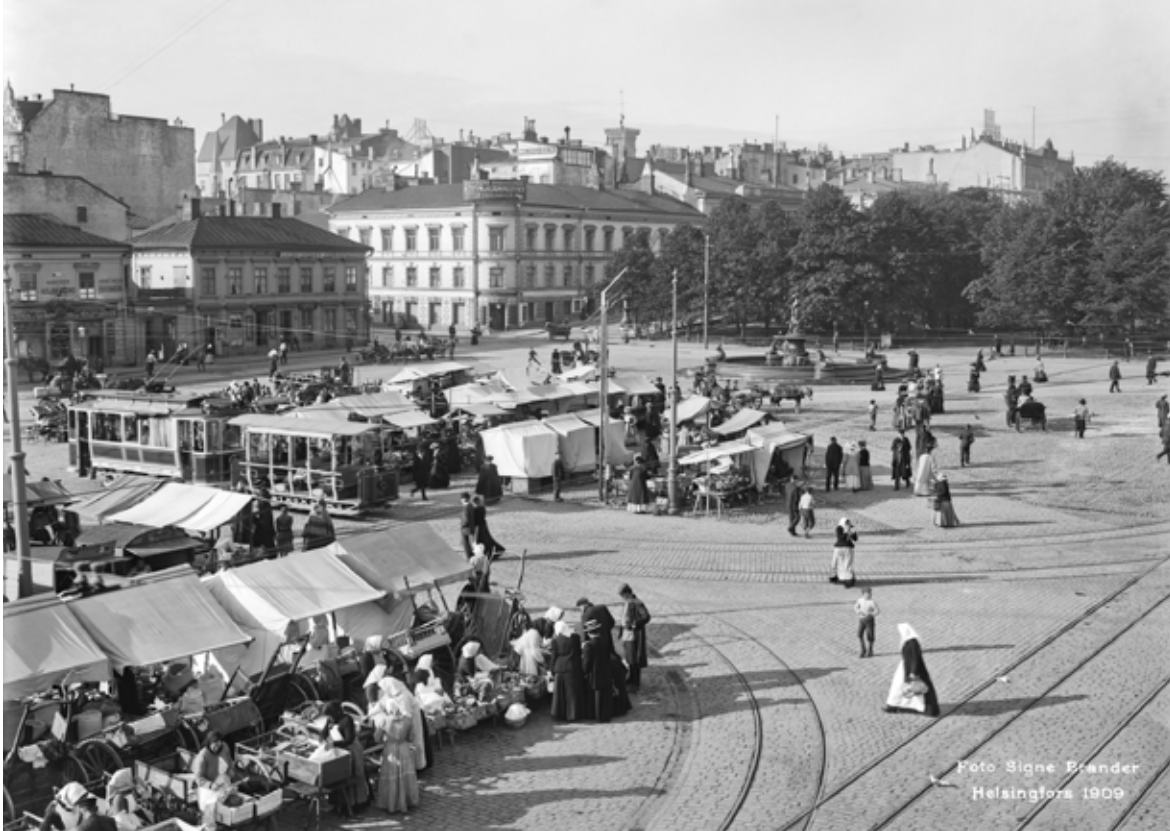
*Kauppatori vuonna 1909. Taustalla Havis Amandan suihkulähde, jonka ympäristö on rauhoitettu torikaupan myyntikojuilta. Raitiokiskot risteävät Sofiankadun linjassa. Signe Brander. HKM*

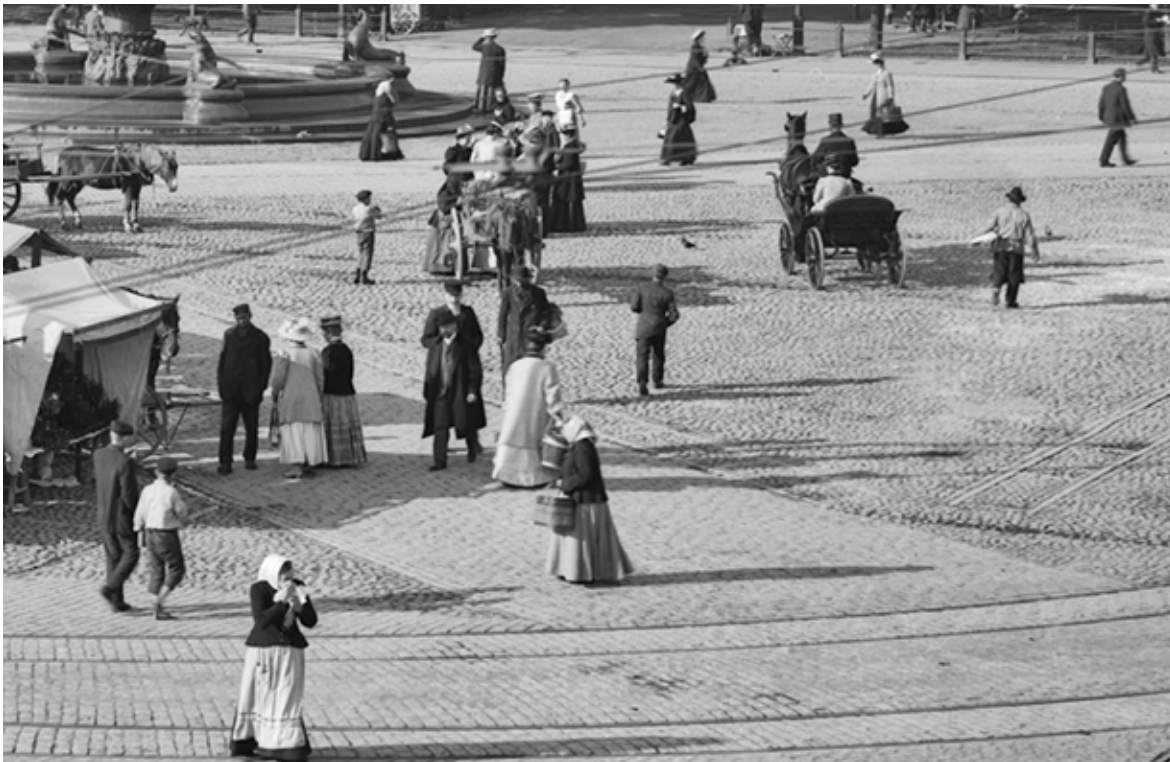
*Edellisen valokuvan osasuurennos. Diagonaalit liikenneväylät on osoitettu torin kiveyksessä. Kauppatorin länsiosan pohjois- ja itäkolmioissa on edelleen mukulakiveyspäälyste.*
