# Torikorttelit

Katu- ja torialueiden päällysteet,  
rakennushistorian selvitys

| Julkaisija: | Helsingin kaupungin rakennusvirasto |
| Tekijä: | Kati Salonen ja Mona Schalin Arkkitehdit Oy |

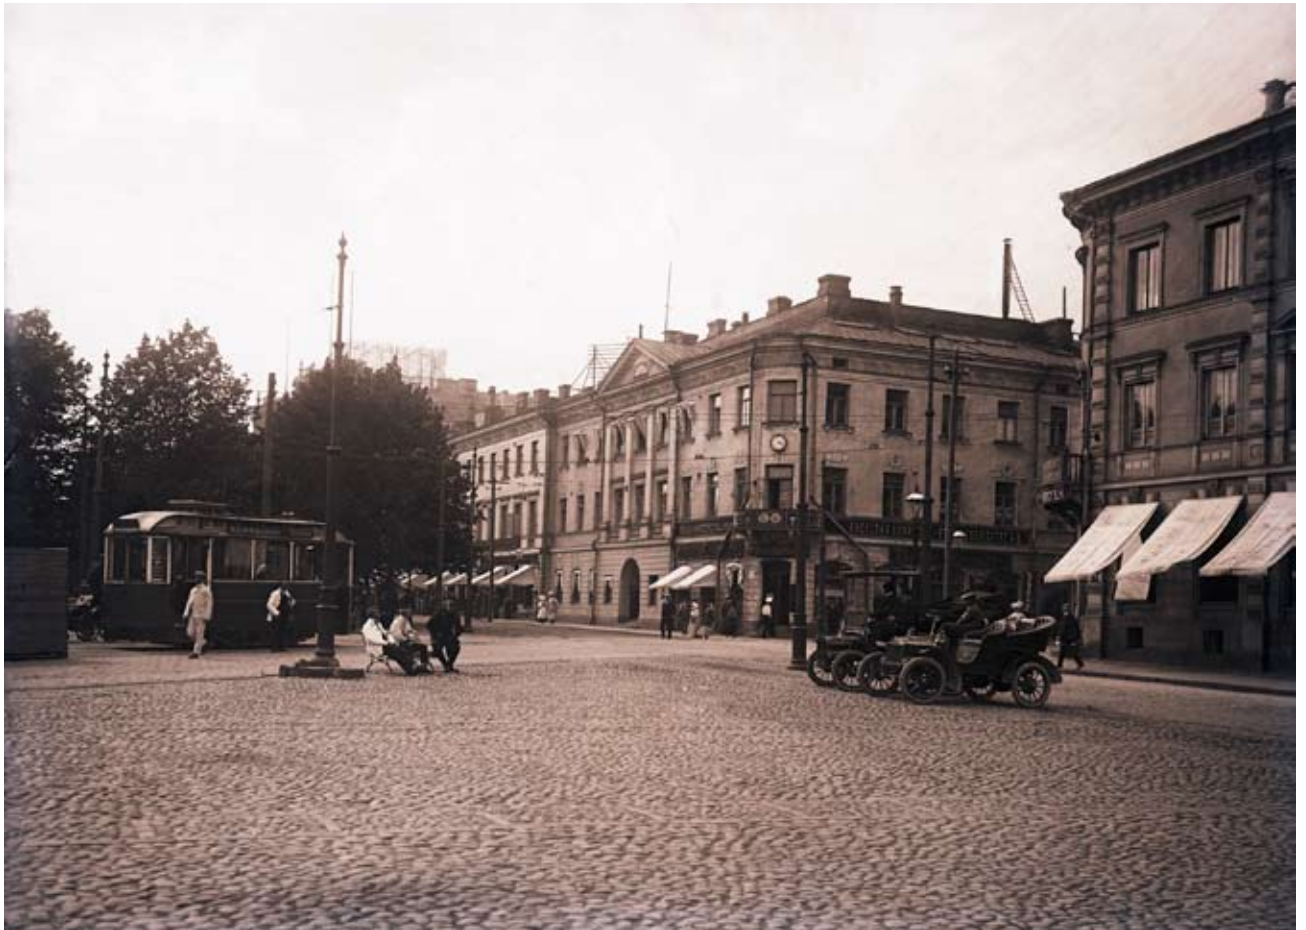
*Raitiovaunu ja taksiasema  
noin vuonna 1906–1908. Rai-  
tiolinja kulki viistosti aukion  
poikki kunnes suihkulähteen  
toteutus muutti tilanteen.  
Harald Rosenberg. HKM.*

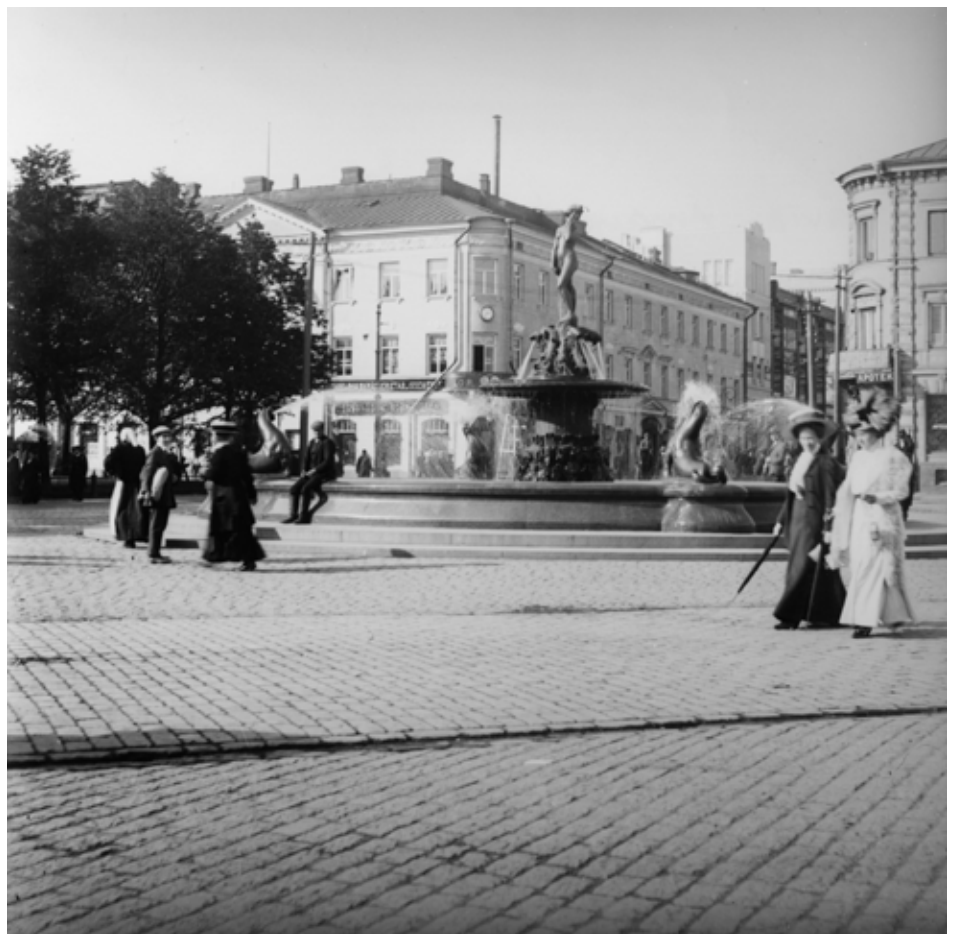
*Havis Amandan ympäristö 1908 tai  
1909, Patsaan paljastus järjestettiin  
20.9.1908. Patsasta ympäröivä allas  
on veistetty Vehmaan punaisesta  
graniitista. Torialueen länsi- ja  
eteläkolmioissa on nupukivipintaa,  
diagonaalikäytävien muotoilu on  
poikkileikkaukseltaan kupera.  
Tuntematon kuvaaja. HKM*

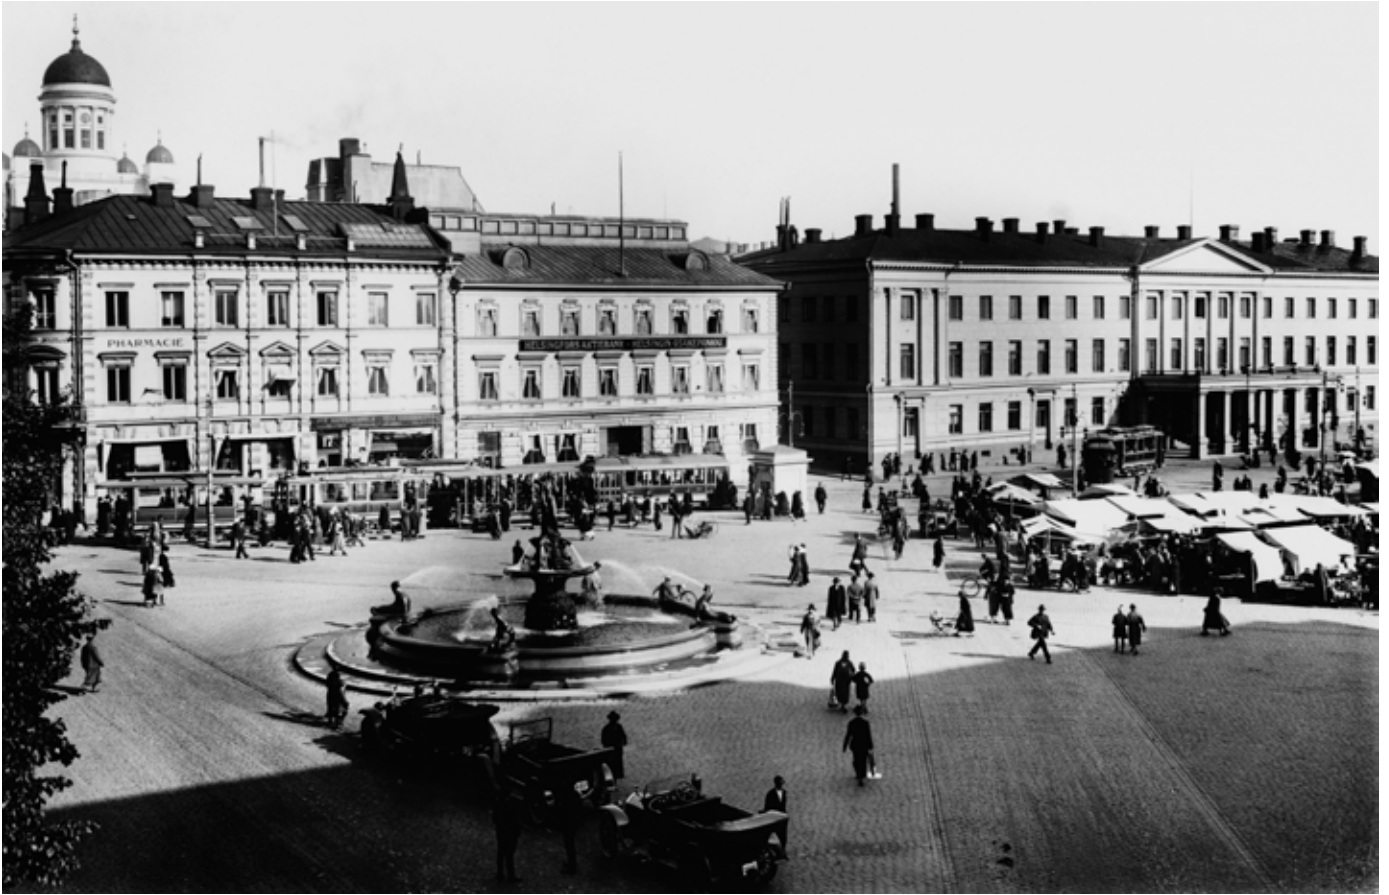
Kauppatorin länsiosa 1920-luvun alkupuolella. Myyntikojut ovat keskittyneet itäiseen kolmioon. Havis Amandalle on muodostettu rauhoitettu reviiri. Raitioliikenteen pysäkit ovat keskittyneet Pohjoisesplanadin puolelle. Rafael Roos. HKM

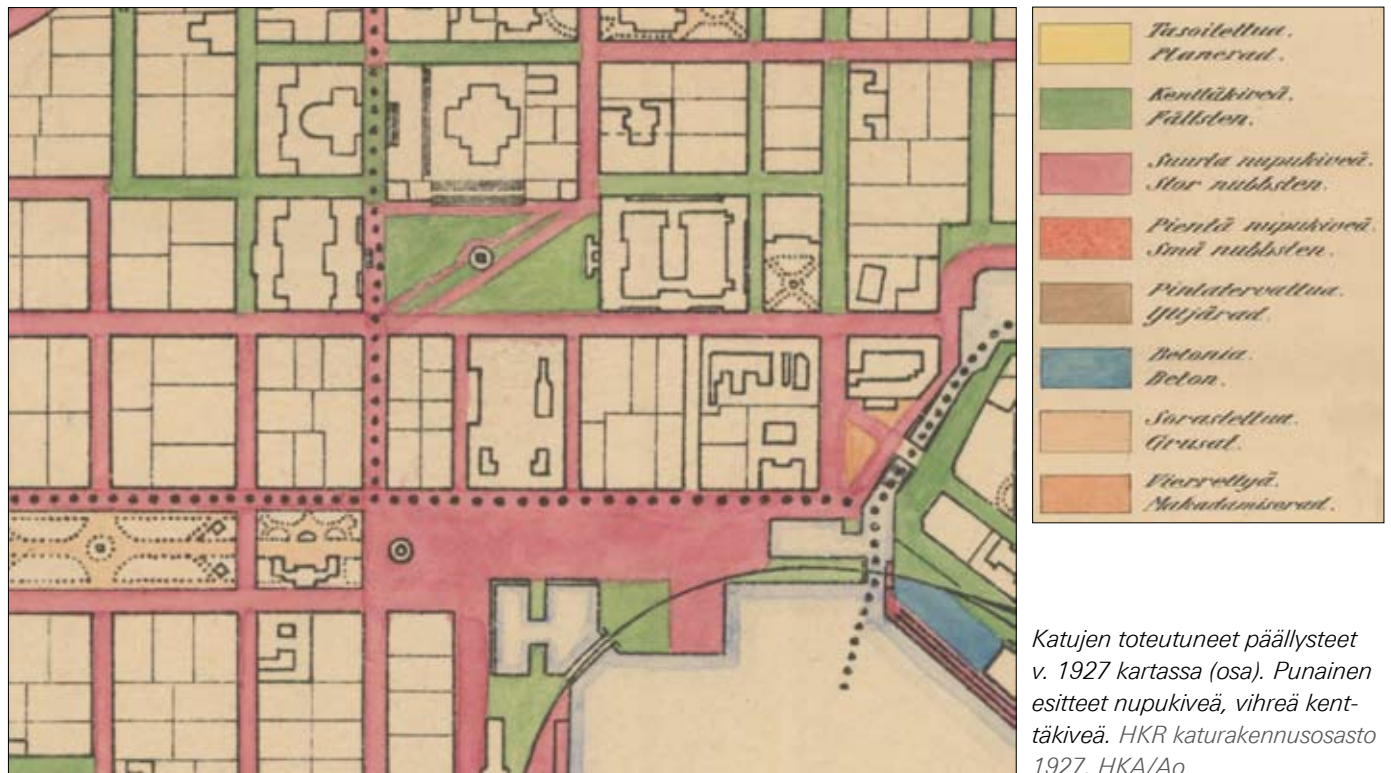
Katujen toteutuneet päällysteet v. 1927 kartassa (osa). Punainen esitteet nupukiveä, vihreä kenttäkiveä. HKR katurakennusosasto 1927. HKA/Ao

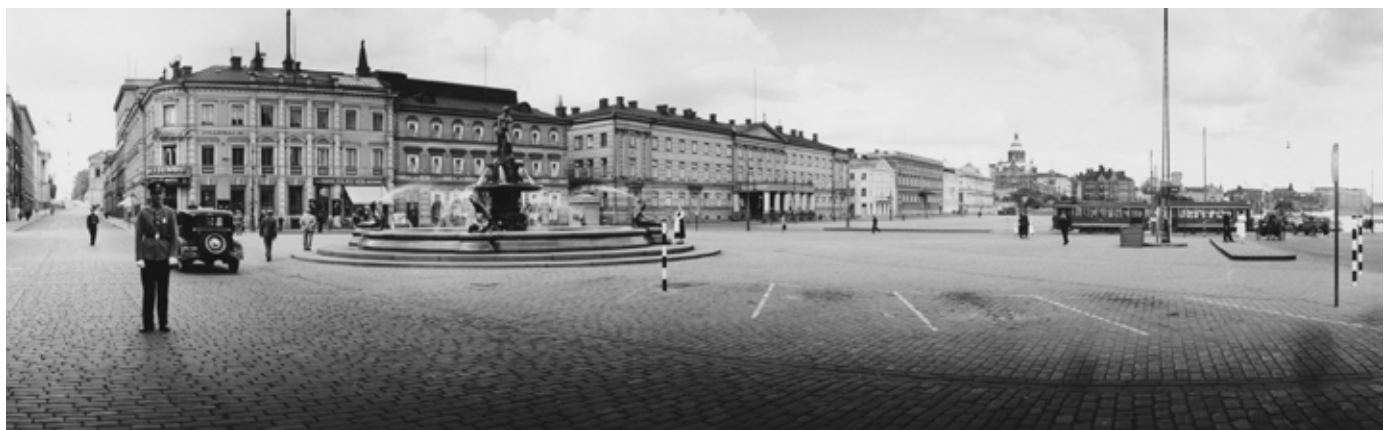
Kauppatorin panoraama Havis Amandan suunnalta. Yhtenäisen nupukiveyspinnan uusia yksityiskohtia ovat pysäköintimerkinnot. Tulevia muutoksia ennustaa uusi kadunkaluste, oikealla oleva liikennemerkki. Erkki Mikkola 1935–1937. HKM

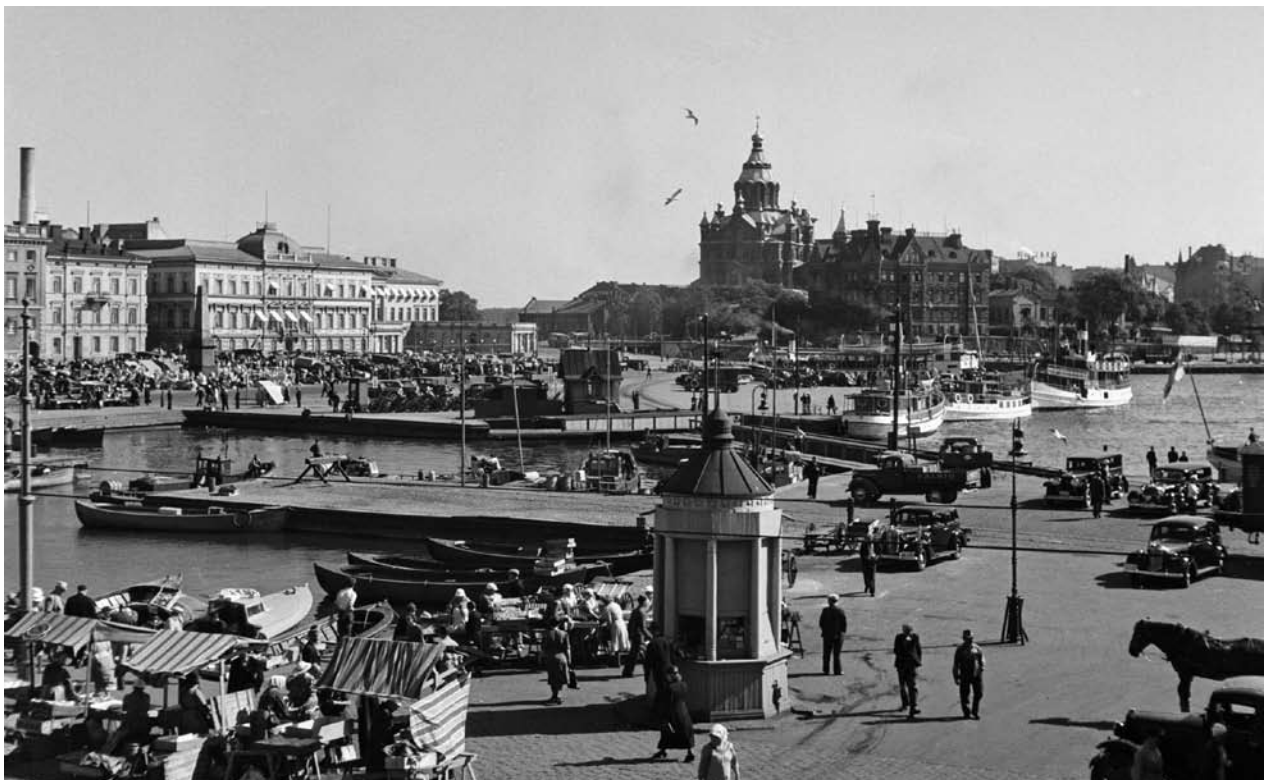
*1930-luvun valokuva kertoo Helsingin kesälle ominaisesta vilkkaasta torielämästä. Kolera-altaan länsipuolella on nupukiveystä. Tuntematon kuvaaja. HKM*

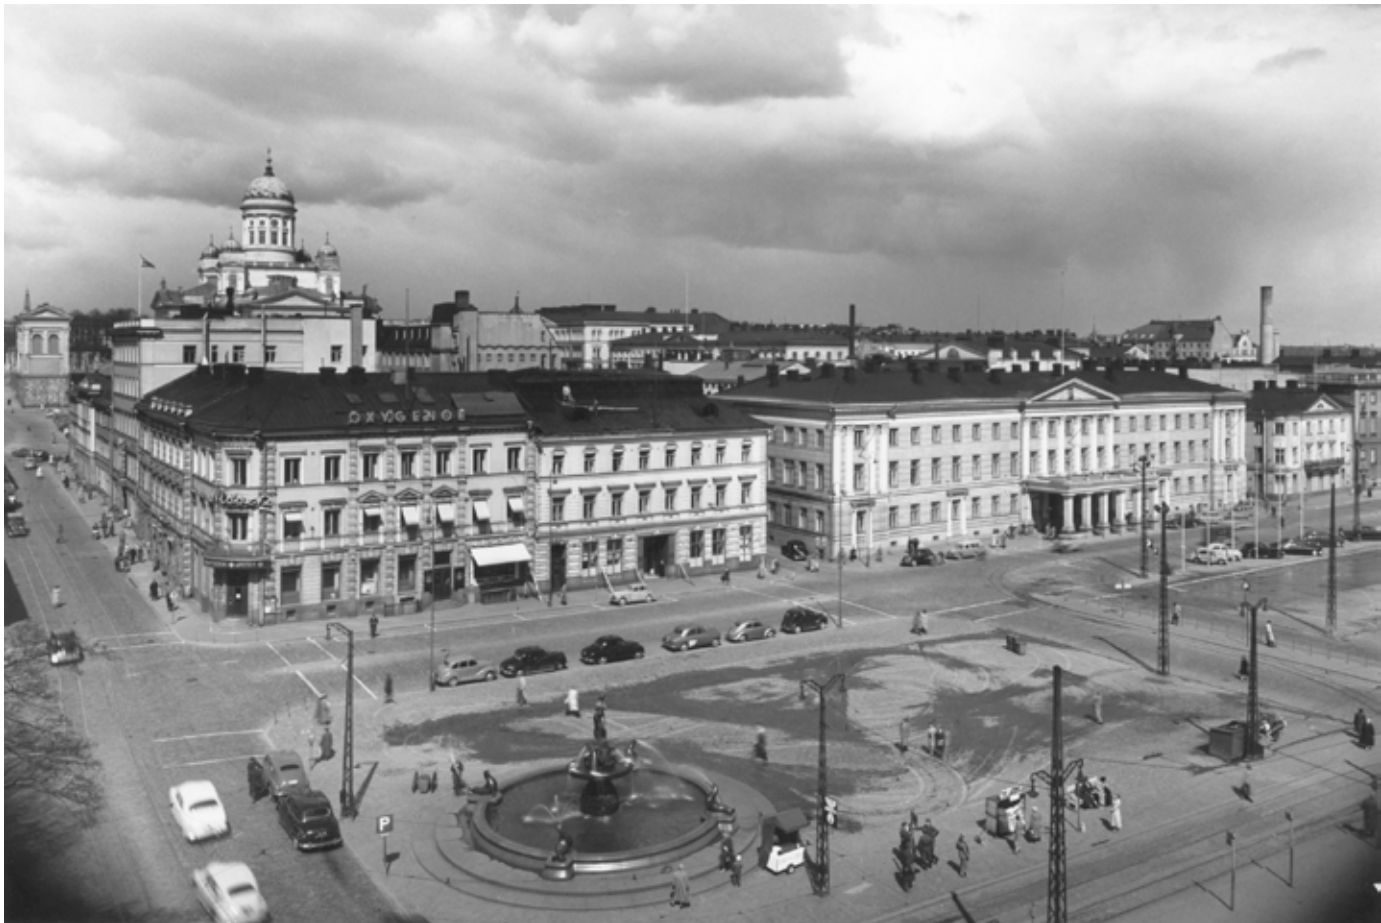
*Havis Amandan ympäristö 1950-luvulla. Näkymä on kuvattu iltapäivällä torikaupan päätyttyä. Yksityiskohdat kielivät lisääntyvästä henkilöautoliikenteestä; kaduille on merkitty suojateitä, kadunvarsipysäköinnille on merkitty paikkoja, kadunkulmien jalkakäytäviä on pyöristetty autojen kääntösäteiden mukaan ja teräsputkikaiteita on ilmestynyt kadunkulmiin ja pysäkeille. Unioninkadun ja Sofiankadun jatkeen rajaaman torialueen pintaprofiili on muuttunut verrattuna 1930-luvun tilanteeseen (kuva s. 69): torin pinta on korotettu reunakivien rajaamaksi saarekkeeksi noudattaen 1940-luvun alun suunnitelmia (s. 70). Saareke on kulmiltaan pyöristetty suora-kaide, jonka eteläreunalla kulkevat rinnakkaiset raitiolinjat. Yhdistetyt valaisin- ja johdinpylväät on toteutettu siroista teräsprofileista. Valokuva Heikki Havas. HKM*

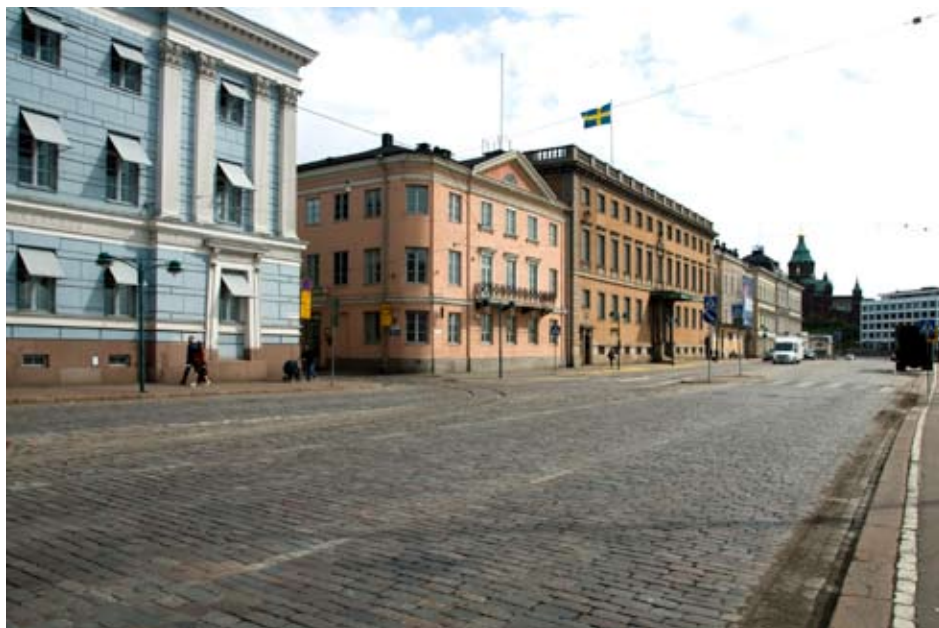
1

*Pohjoisesplanadin nupukivellä päällystetty katualue, oikealla Kauppatorin reunakiveys. Kuva Kari Hakli 2010*

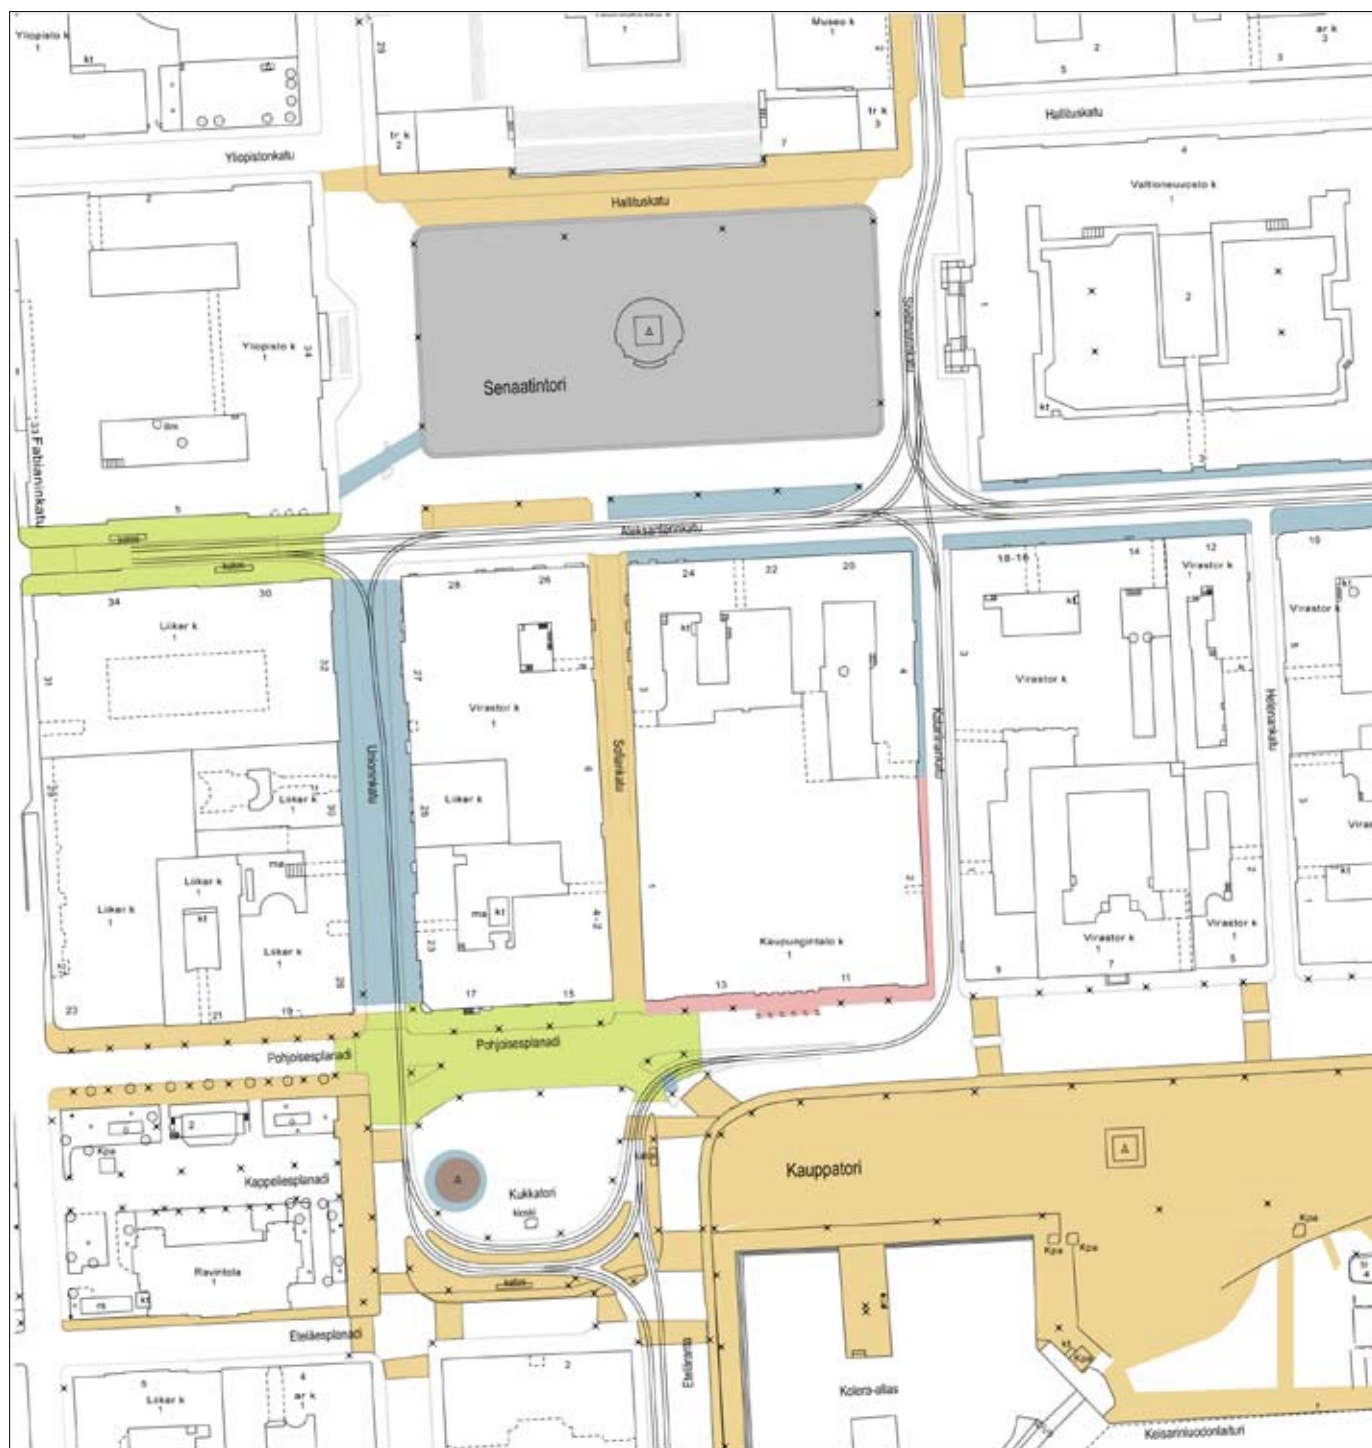
Ajoitus perustuu arkistoselvityksiin ja inventointiin. Ainoastaan suunnitelmien perusteella todetut ajoitukset on esitetty. Päälysteiden ajoitusta ei yleensä ole mahdollista esittää täsmällisesti, koska kiveytöksissä on uusien ja muualta hankittujen kierrätyskivien rinnalla käytetty uudestaan alueen perinteisiä mukula- ja nupukiviä, sekä graniittilaattoja. Ajoituksessa esitetään selvityksessä tarkempaa tietoa osa-alueiden yhteydessä.

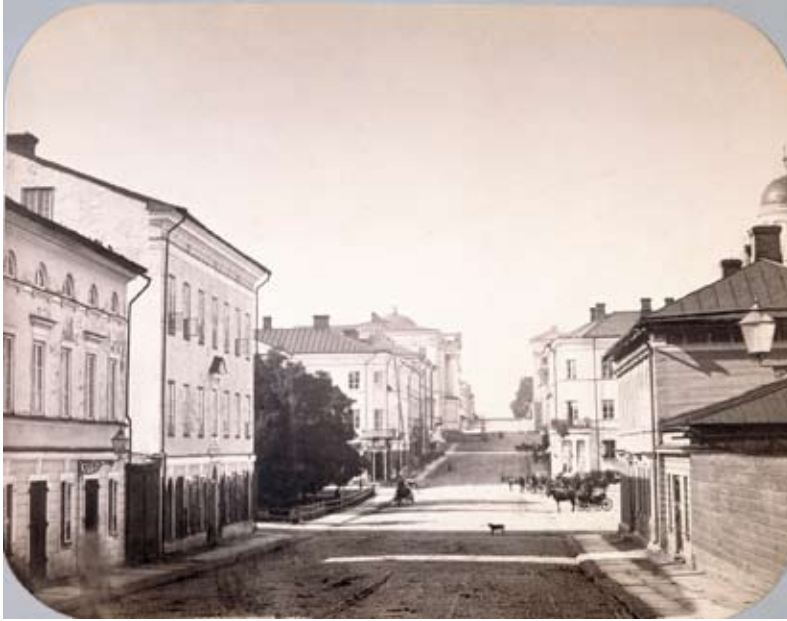
*Unioninkatu n. 1870. Näkymä Esplanadin yli kohti pohjoista. Kadun pinta on mukulakiveä, jalkakäytävät isokokoista kivilaattaa ja mukulakiveä. C. A. Hårdh. HKM*

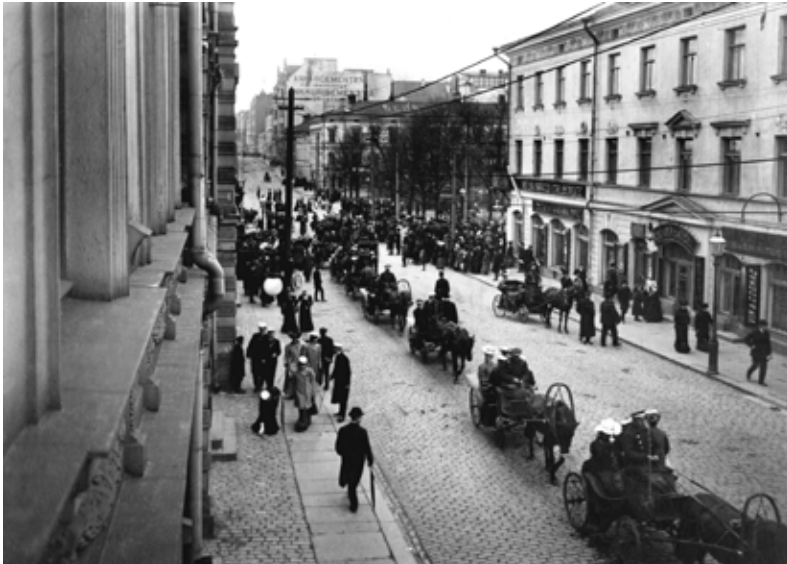
*Unioninkatu, vappuajo 1.5.1906. Kuva on otettu Aleksanterinkadun kulmasta kohti etelää. Kadun päällysteenä on nupukiveys, jalkakäytävillä on isoa graniittilaattaa ja nupukiveystä. Kokonaisuutta täydentävät graniittireunakivet ja nupukivestä rakennetut katuojat. Nils Wasastjerna. HKM*

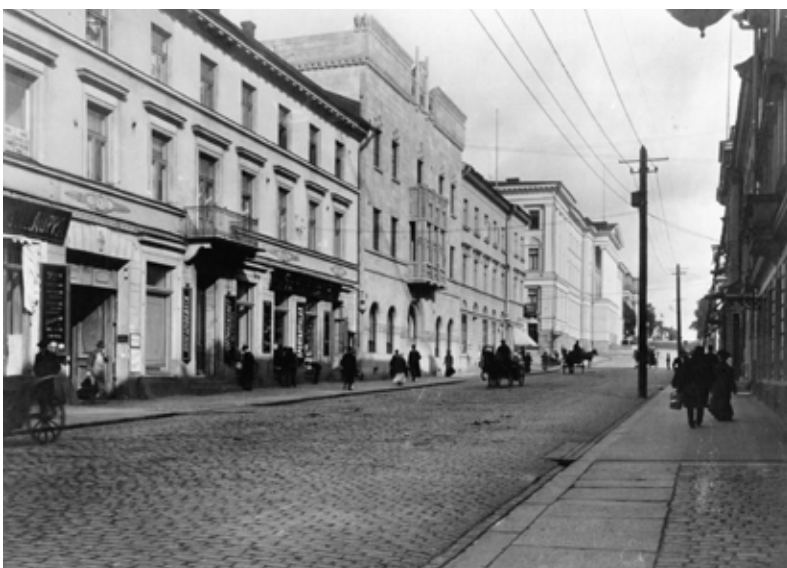
*Unioninkatu kohti Senaatintoria aikavälillä 1904–1908. Jalkakäytävän päällyste on osittain vaihtunut asfaltiksi. Nils Wasastjerna. HKM*

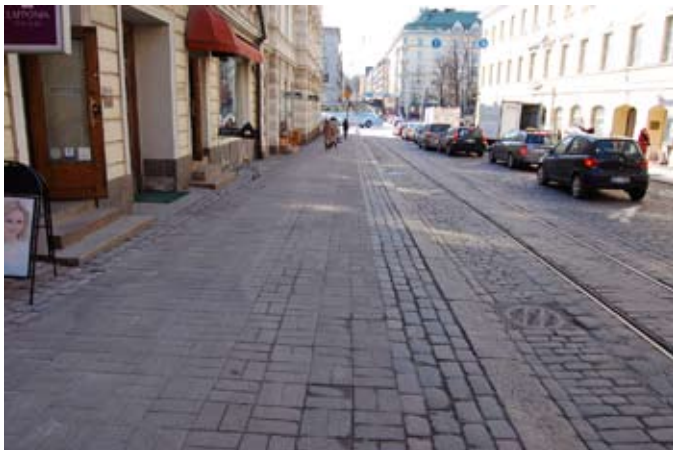
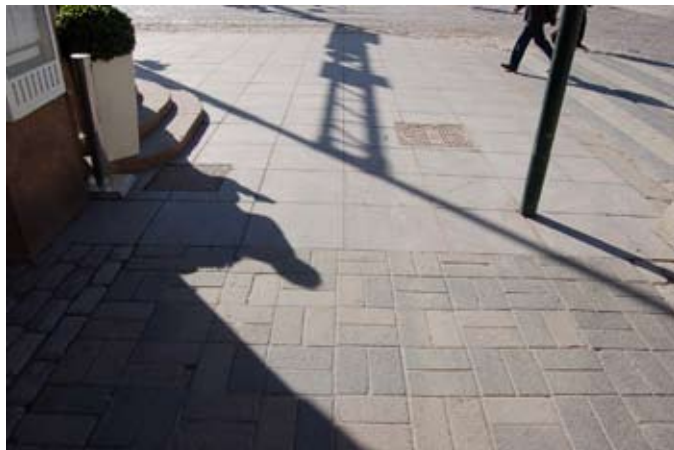
1986-luvun Aleksanterinkadun katupiirustuksessa Unioninkadun itäisivulla ja Senaatintorin kulman kohdalla on jalkakäytävän materiaalina ajalle tyypillistä betonikiveä. Päälysteenä on edelleen betonikivi. (HKR KAO 24349/18 Aleksanterinkatu väli Unioninkatu – Katariinankatu 23.04.1986. Uusien valaisinpylväiden aiheuttama korokejärjestely 1:200)

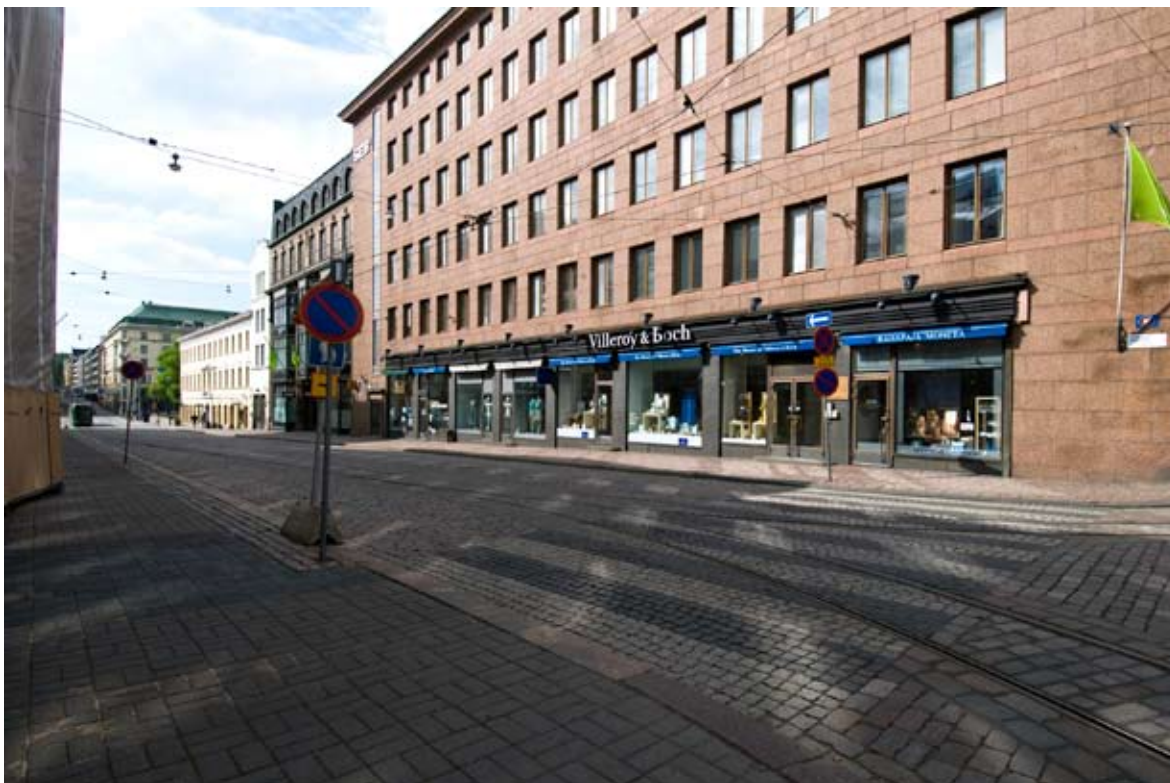
Unioninkadun jalkakäytävällä on jäljellä 1980-luvun betonikiveystä. Kuva Kari Hakli 2010.

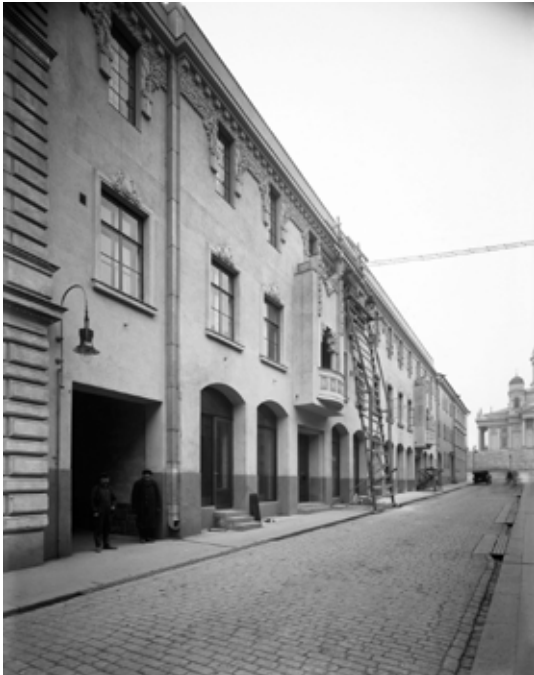
*Sofiankatu 1912. Jalkakäytävien päällysteenä on asfaltti ja ajoradan päällysteenä nupukiveys. Kiveys toteutettiin 1900-luvun vaihteessa. Eric Sundström. HKM*

Valokuva vuodelta 1912 osoittaa katupäällysteessä tapahtuneet muutokset. Ajoina on nupukiveä vuodelta 1906 ja jalkakäytävät ovat tasaista asfalttia suorine reunakivineen.

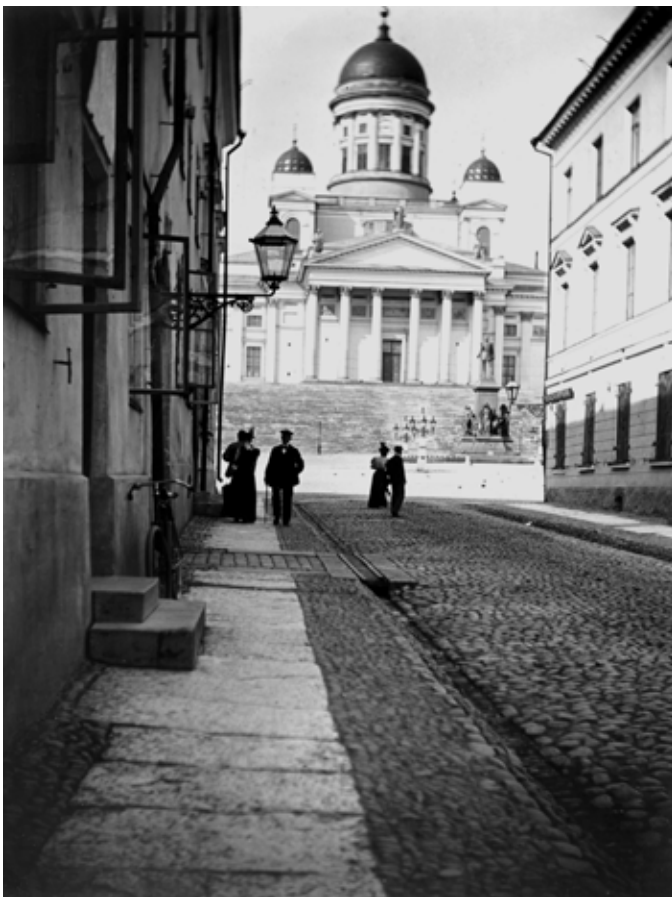
*Sofiankatu 1890-luvulla. Jalkakäytävän päällysteenä on julkisivun puolella kapea mukulavyöhyke, ulompana isokokoinen kivilaatta ja reunalla leveä mukulakivivyöhyke. Katuoja on muotoiltu mukulakivistä. Kadun päällysteenä on mukulakivi. Nils Wasastjerna 1895. HKM*

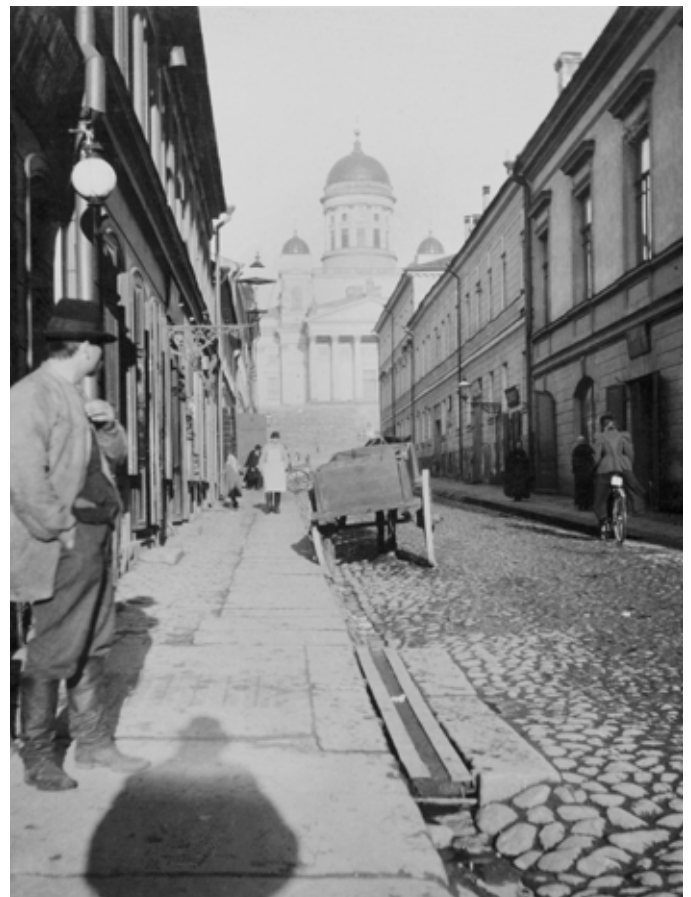
*Sofiankatu 1900-luvun alussa. Isot kivilaatat ovat nyt jalkakäytävän reunalla ja julkisivun puolella on leveä mukulakivivyöhyke, katuoja ja kadun päällyste kuten edellä. Tuntematon kuvaaja. HKM*

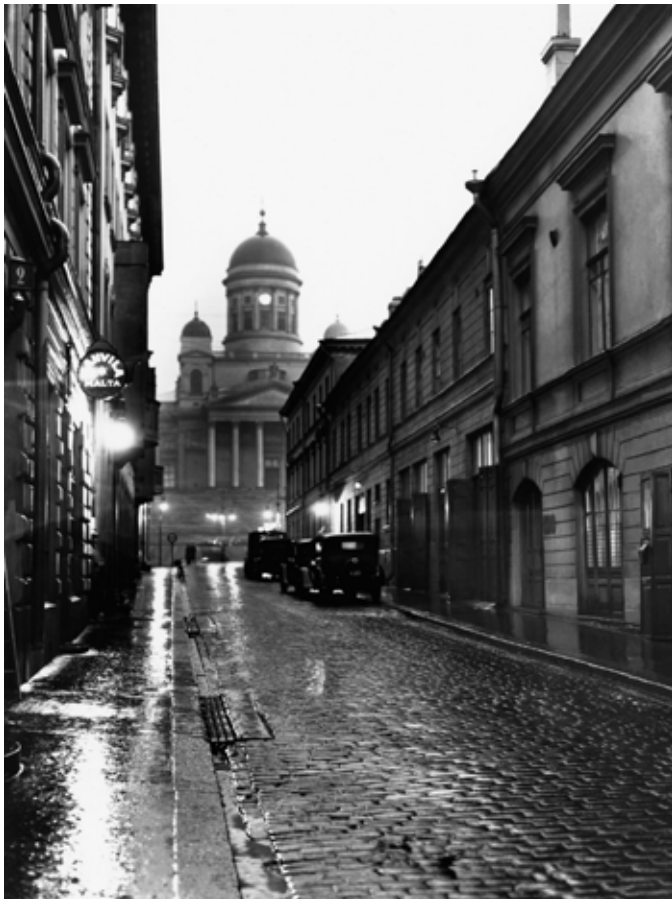
*Sofiankatu 1930. Jalkakäytävät ovat asfalttia, reunakivi hakattua graniittia. Kadun päällysteenä on nupukiveys. Katuojien kantena on käytetty rautaritilää. Foto Roos 1930. HKM*

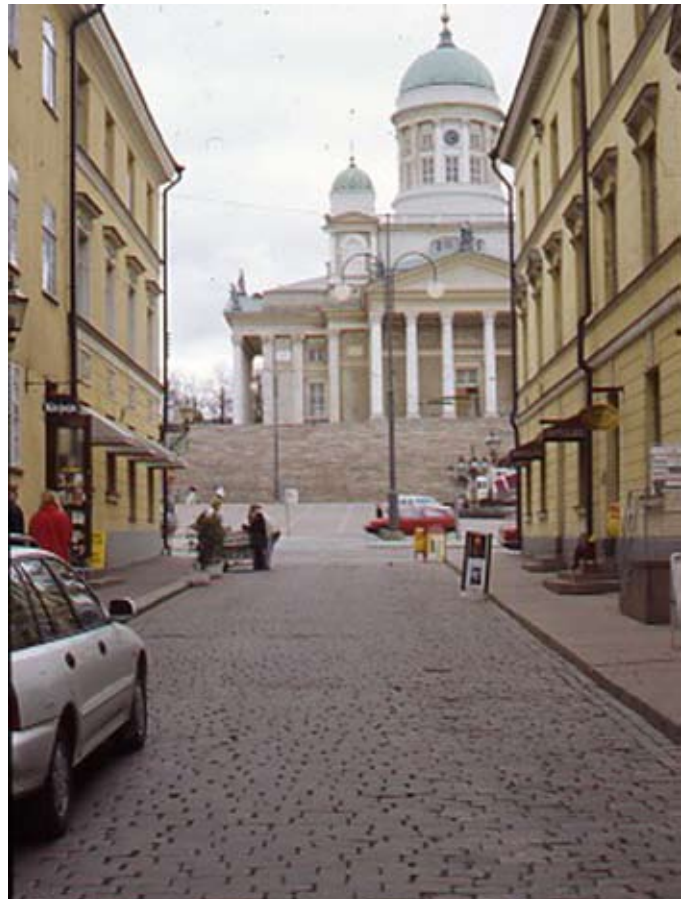
*Sofiankatu 1990-luvun alussa. Jalkakäytävät ovat vuoroin asfalttia, vuoroin 1980-luvulla palautettua kivilaattaa. Kadun päällysteenä on nupukiveys.*

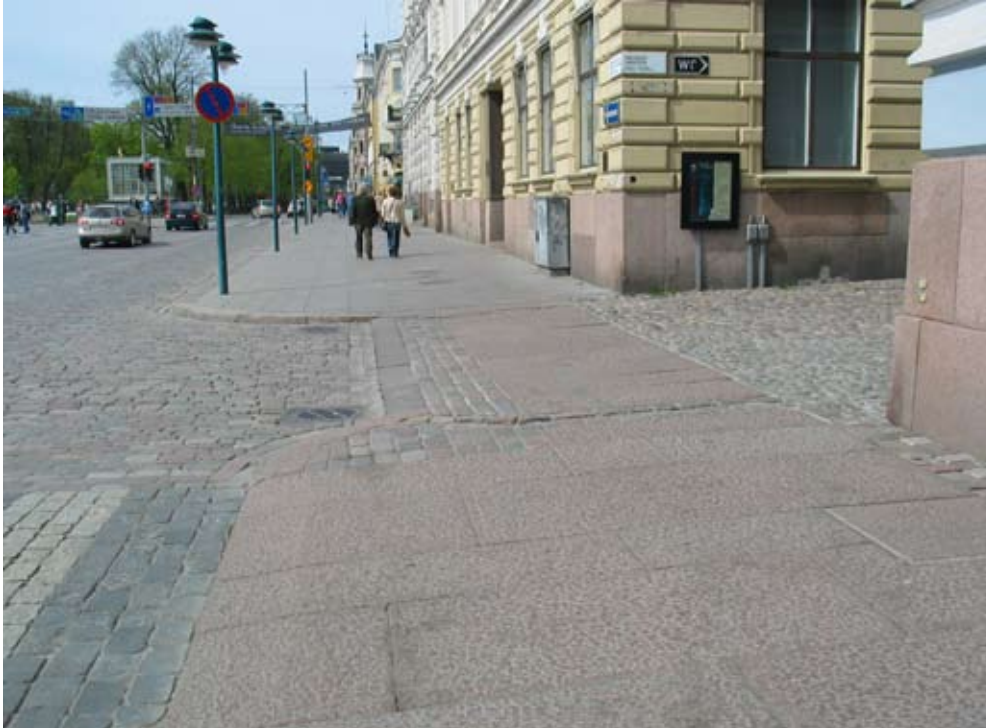
Kaupunginmuseoon kuuluva helsinkiläisen katurakentamisen ja kadunkalusteiden historiaa esittävä katumuseo on avattu Sofiankadulle 18.12.1998. Katumuseossa esitellään eri aikakausien tyypillisiä yksityiskohtia ja päällysteitä ja kadulla siirrytään vaihteittain 1800-luvun alusta 1930-luvulle. Kadun entiset päällysteet on pääosin muutettu katumuseon perustamisen yhteydessä. Vanhaan päällystetekniikkaan on yhdistetty nykyaikainen kadunlämmityspotkisto asennus- ja rakennekerroksineen.

Kävelykadun ja katumuseon liittyminen Pohjoisesplanadin uuteen, sileään laattakiveykseen. Etualalla Kaupungintalon huolella toteutettu graniittilaattakiveys.

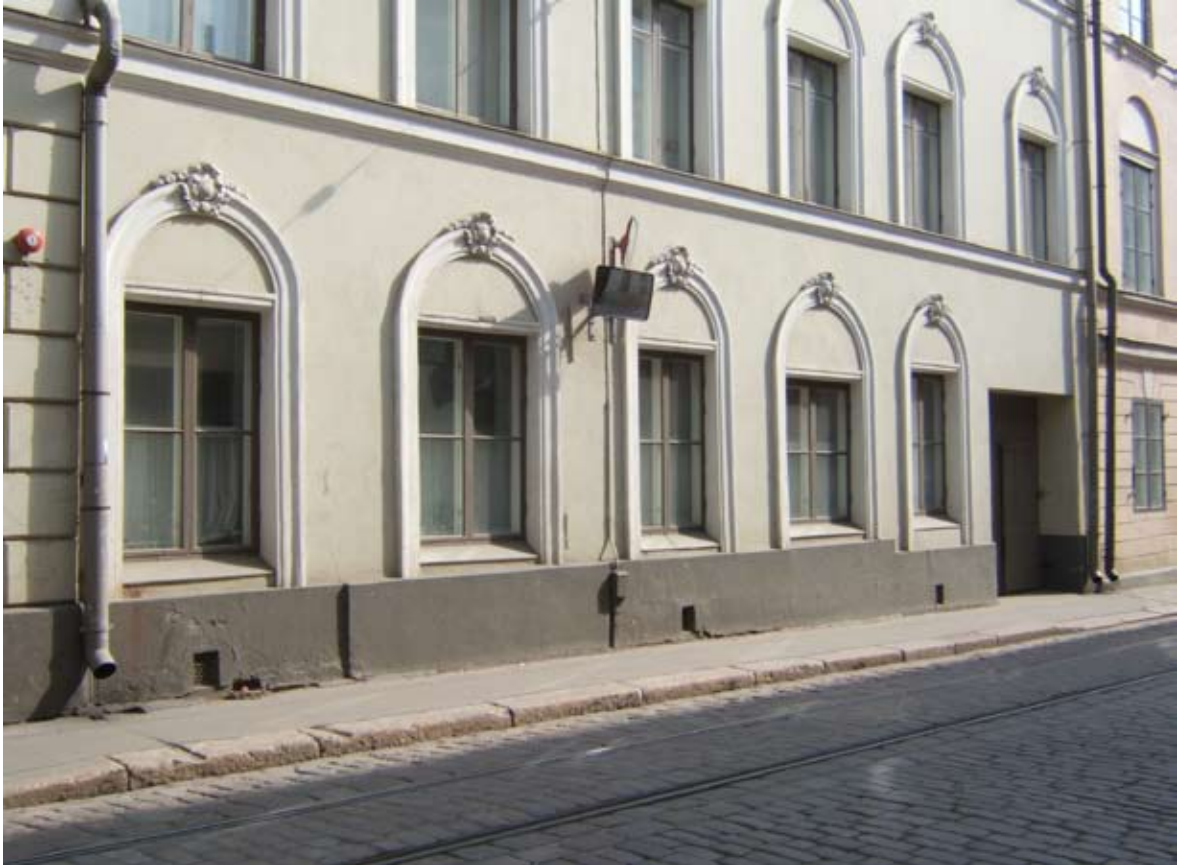
*Katariinankadun itäsivun asfalttipintainen jalkakäytävä vuonna 2006. Kadulla on ollut raitiovaunuliikennettä jo 1800-luvun lopulta lähtien.*

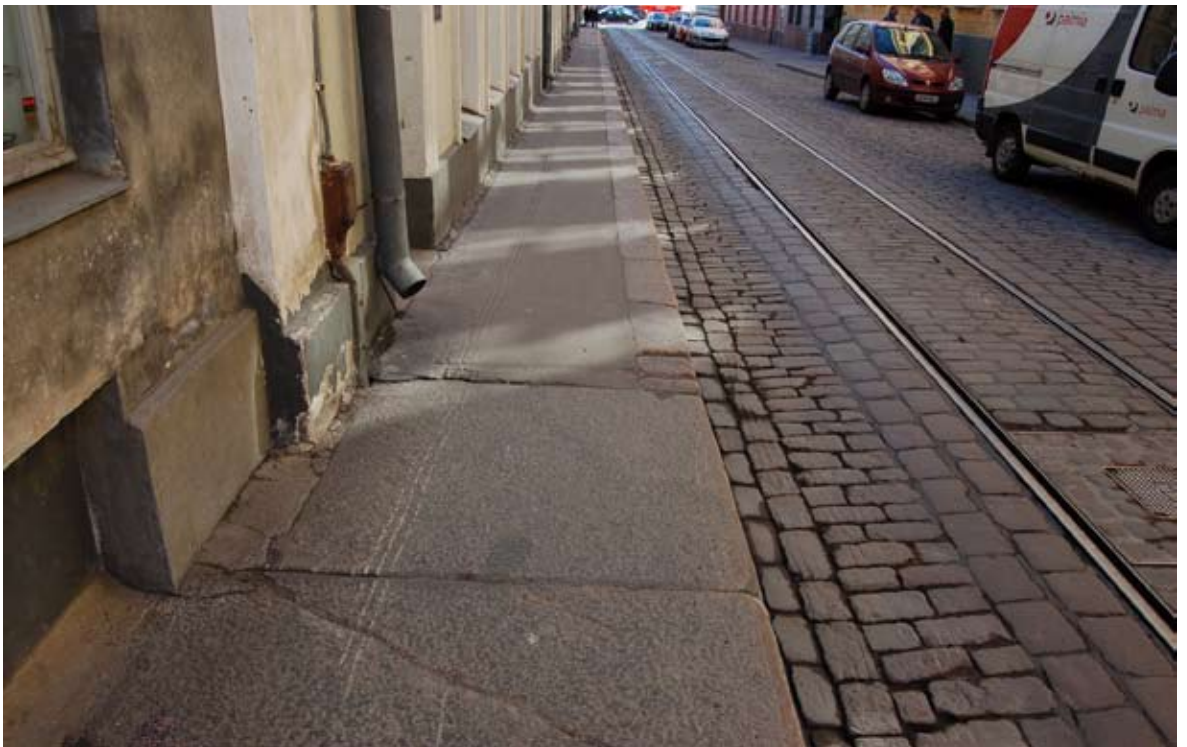
*Sederholmin talon jalkakäytävällä on massiivista graniittilaattaa. Muilta osin itäsivun jalkakäytävä on 1900-luvun vaihteessa yleistyneeseen tapaan päällystetty asfaltilla ja rajattu graniittireunakivellä.*

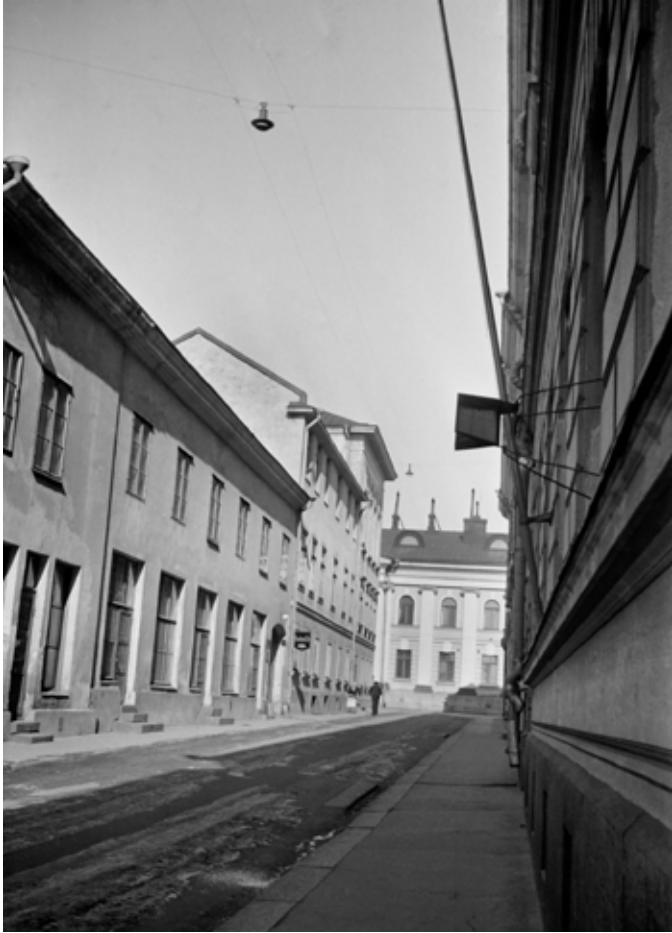
*Helenankatu 1940-luvun lopulla. Ajoväylän ja jalkakäytävien päällysteenä on asfaltti. Helenankatu ei sisällynyt vuoden 1911 kiveysesitykseen, eikä katu ollut vielä päällystetty nupukiveyksellä vuonna 1927. Ilmari Raekallio. HKM*

Valokuvat osoittavat, että ajoradan ja jalkakäytävien päällysteenä on ollut pääosin asfalttia 1940-luvulta lähtien. On mahdollista, että asfaltin alle on jätetty vanhempi mukulakivikerros.

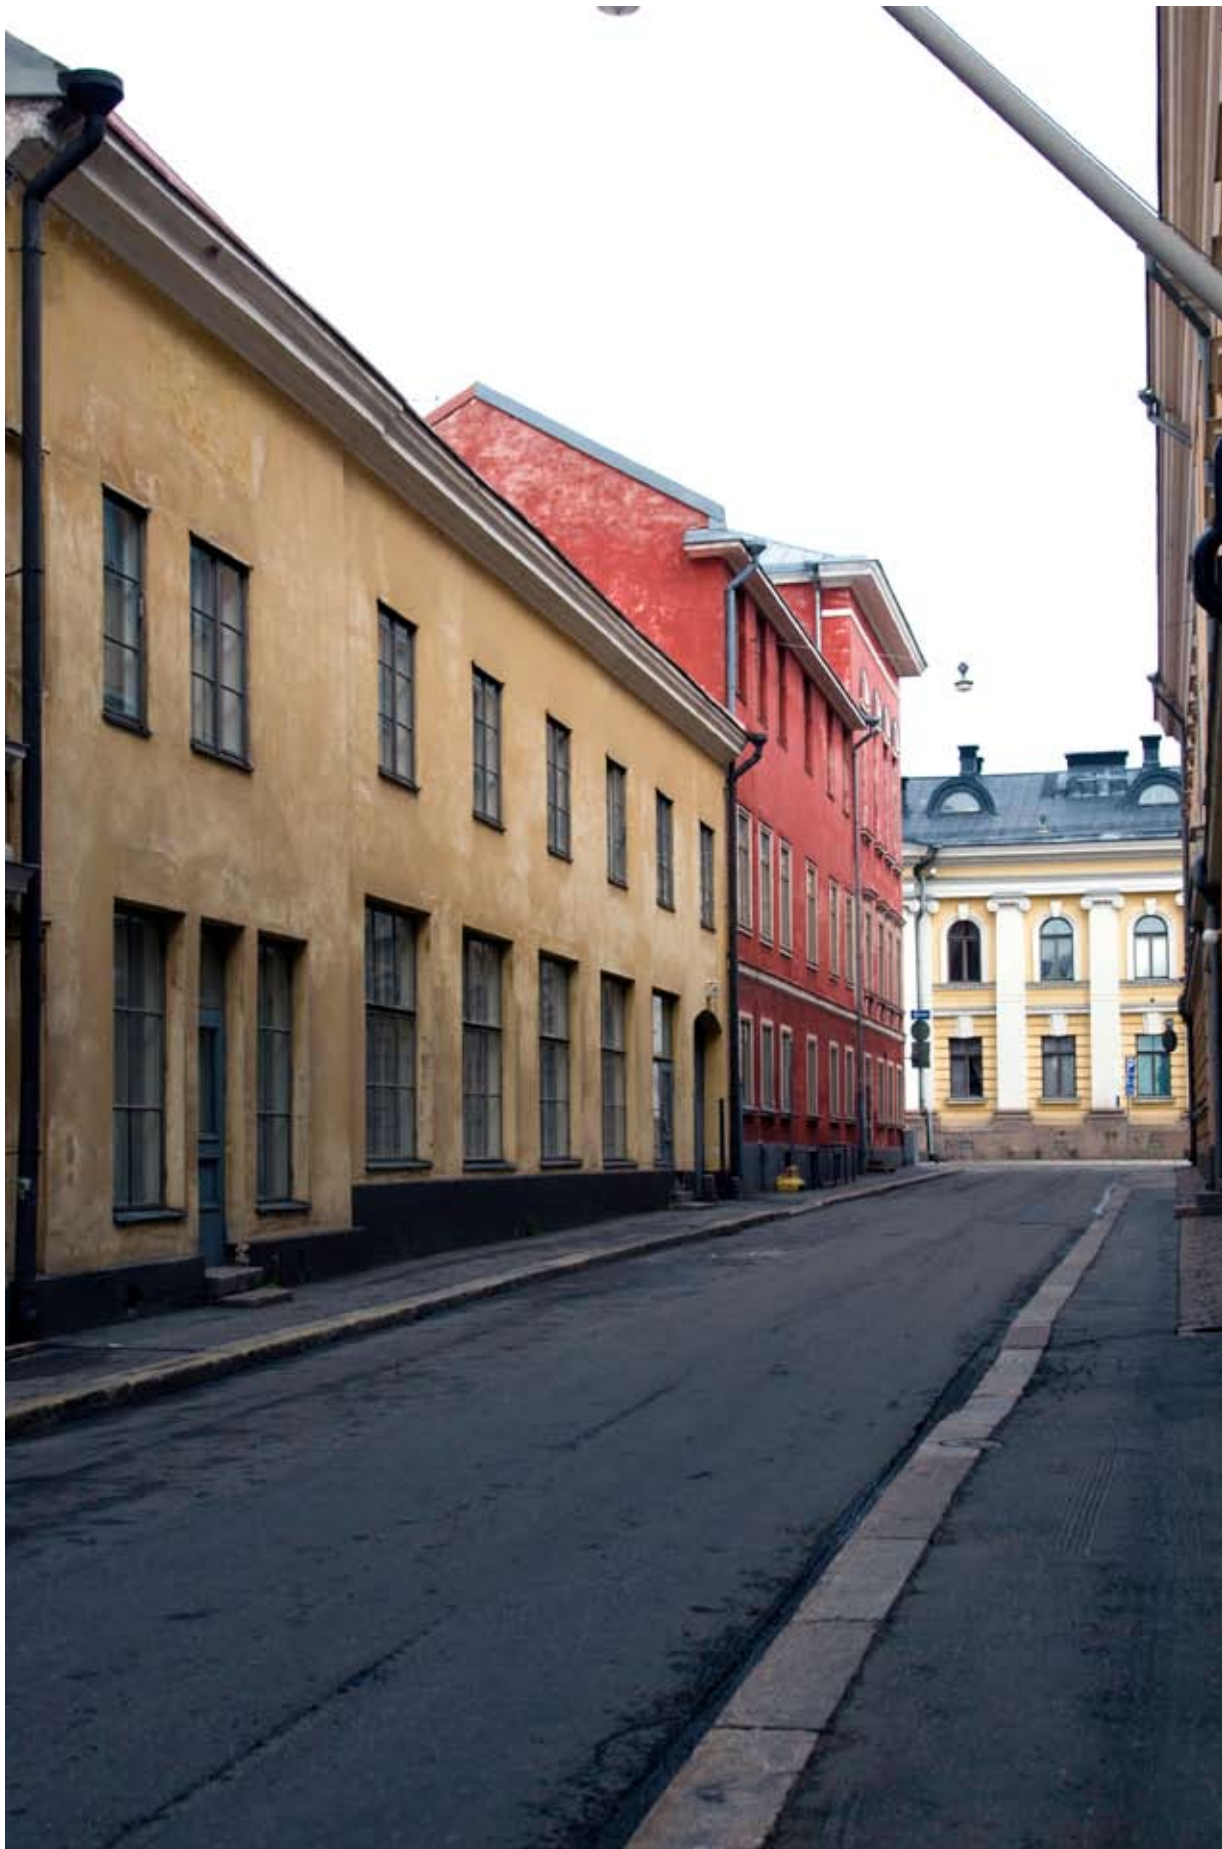
*Helenankatu vuonna 2010. Kuva Kari Hakli*

Helenankadun itäpuolen jalkakäytävän uusinta vaihetta edustaa eteläpään mukulakivistä, graniittilaatoista ja nupukivistä sommiteltu kiveys. Korjaustöiden yhteydessä jalkakäytävän arvokkuutta on korostettu uudella kiveyksellä Helenankatu 3:ssa sijaitsevan entisen panttilainaamon edessä. Kunnostettu rakennus on vuodesta 1982 toiminut korkeimman oikeuden käytössä.
