Kauppatori

Kaupunkirakennehistorian
selvitys

Tämä selvitys on laadittu Helsingin Kaupunkisuunnitteluviraston toimeksiantona talvella ja keväällä 2016. Työn tavoitteena oli tiivis ja helposti omaksuttava selvitys Kauppatorin vaiheiden ja yksityiskohtien kehittymisestä 200 vuoden aikana.

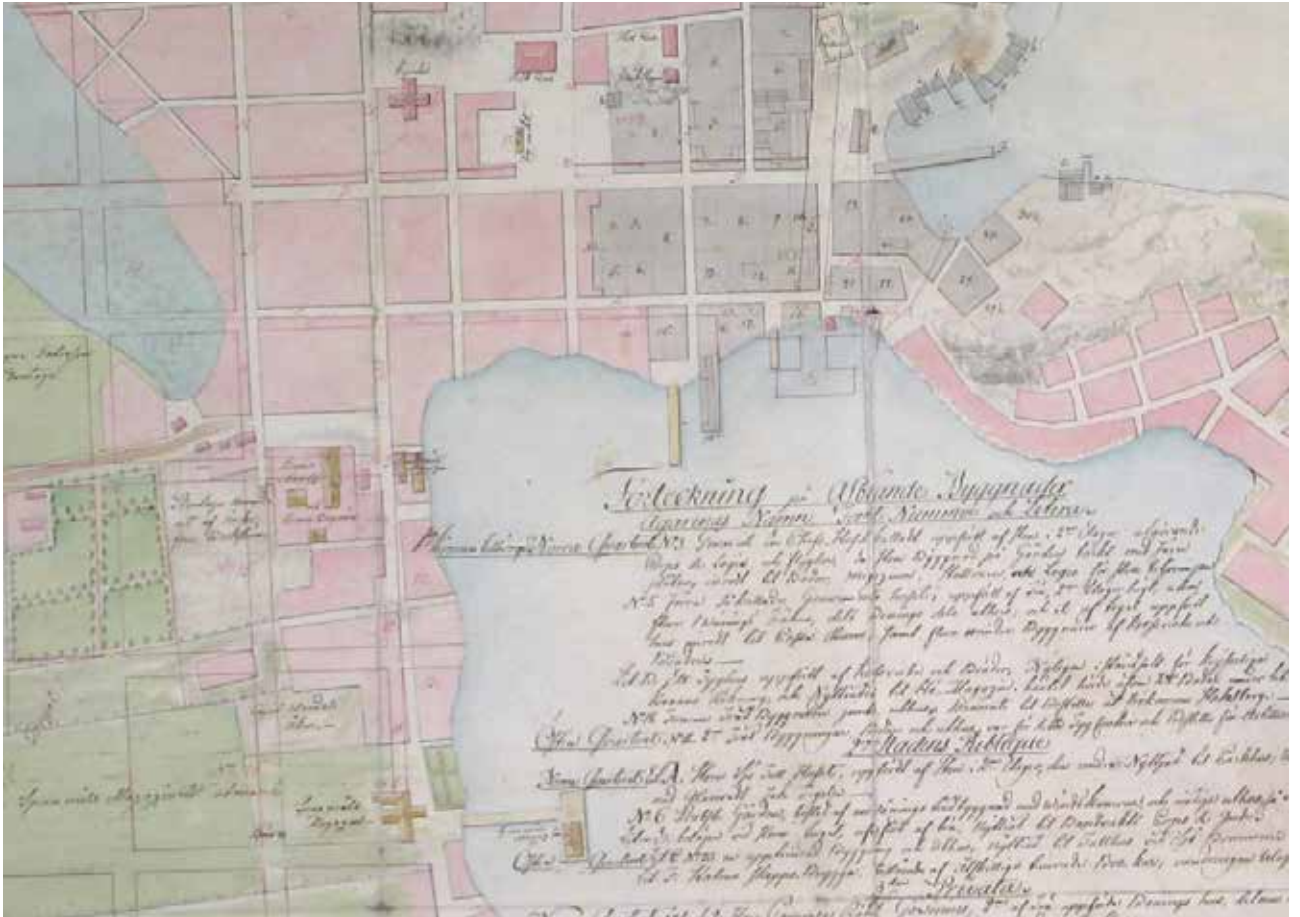
Andreas Kocken piirtämä kartta 1810, jossa harmaalla on osoitettu Helsingin palossa 17.11.1808 tuhoutunut alue. 1700-l ja 1800-l alun kartoissa on osoitettu hieman ristiriitaisin tiedoin pohjoisen rannan alueella olleita laidureita. Näistä on arkeologisesti niukkoja havaintoja Presidentinlinnan kohdalta. (Heikkinen, M. 2014, 244.)

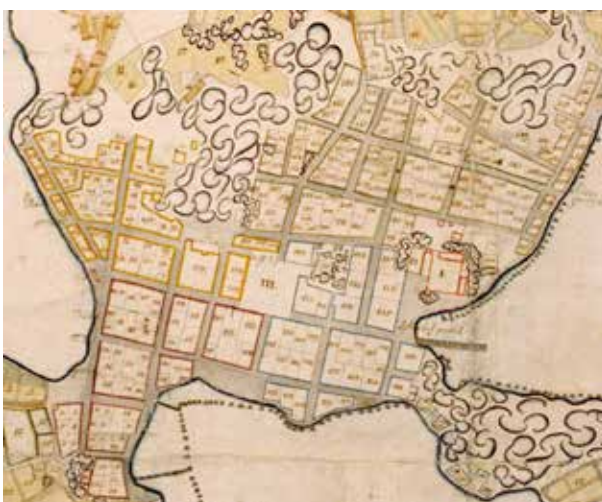
Helsingin vanhin säilynyt tarkka kaupunkimittaus on Lars Forssellin kartta 1696 (uudistettuna tonttiluetteloin 1707, Avander). Originaali RVA, kopioitu raportista Heikkinen, M. 2012

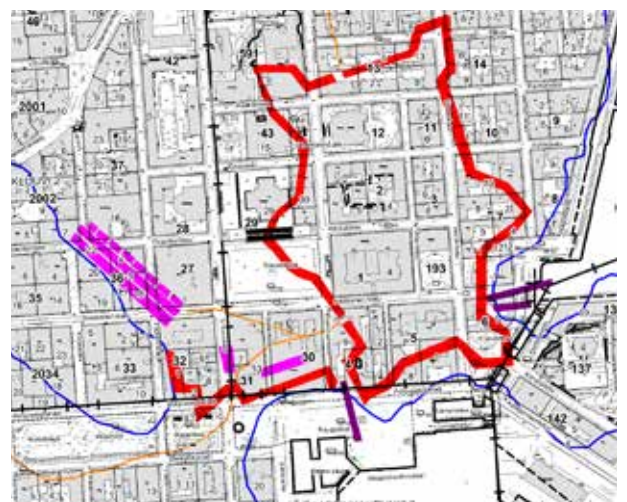
Vuonna 1713 Venäläisen armeijan maihinnoususta seurasi, että Ruotsi-Suomen sotaväki pakeni Vironniemeltä ja kaupunki systytettiin tuleen. Palanut kaupunki toimi venäläisten sotilastukikohtana ja kaupungin paikalle rakennettiin maalinnoitus: maavalleja, kaivantoja ja paaluvarustuksia. Linnointu purettiin 1724, mutta sen rakenteisiin liittyviä jäänteitä on löydetty mm. Snellmaninkatu 4-6 ja Katariinankadun arkeologisissa kaivauksissa. Varustuksen eteläosa on tutkimustietoj

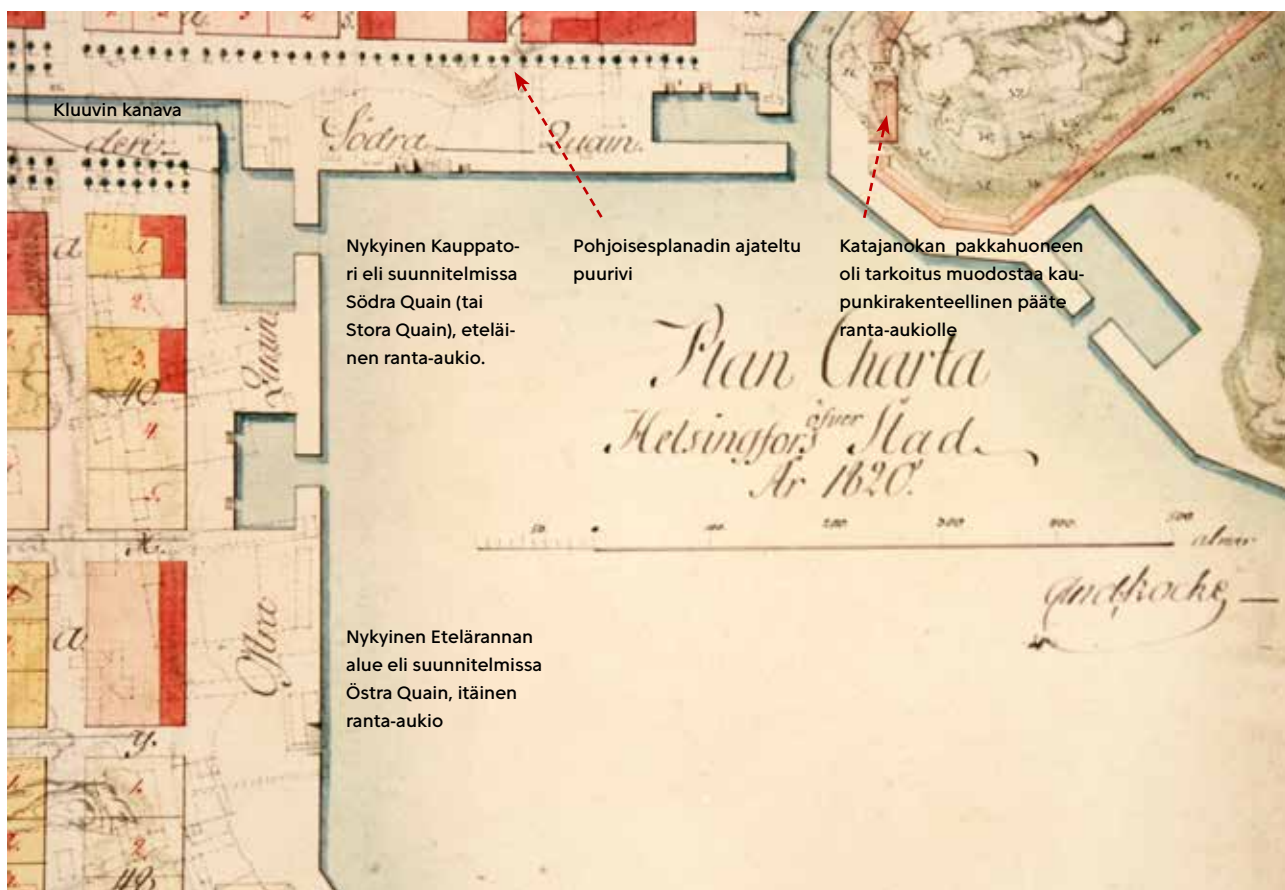
Yllä J. A. Ehrenströmin suunnitelman (1817) mukainen kartta, jonka on piirtänyt luutnantti Andreas Kocke 1820, HKA. Kartaan on merkitty myös vanhempi korttelirakenne ja laiturit joita purettiin vaiheittain uudisrakennustyön edetessä 1820-...30-luvulla.

Ehrenströmin asemakaavaan kehittämistä jatkettiin, kunnes lopullinen ehdotus valmistui 1817. Rantakadun (Kauppatori) leveys kasvoi aiemmasta 110 kynnärään. Suunnitelmassa osoitettiin myös suorasta rantalinjasta sisäänvedetyt satama-altaat: Vironallas, Kolera-allas ja Linnanallas (nykyisten nimien mukaan). Näistä Linnanallas on toteutunut kartoissa esitetystä muodosta. Kolera-allas esiintyy kartoissa 1860-luvun lopulle saakka leveämpänä kuin nykyisin, mutta on oletettavaa, että se on alun alkaen rakennettu nykyisin mitoin. Viimeisenä toteutettu Vironallas poikkeaa eniten ideaalisuunnitelmasta. (Björkman, S. 1986).

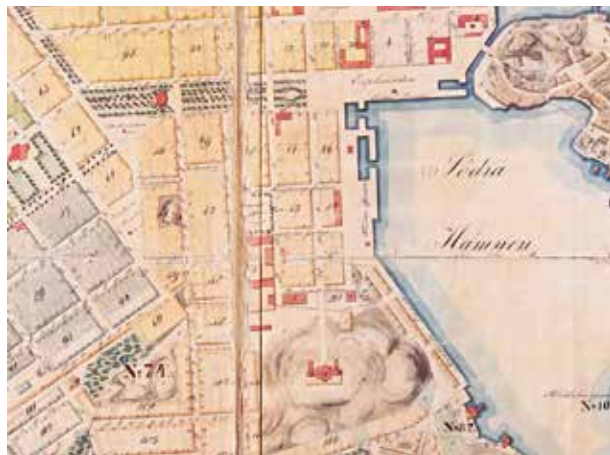
Gyldenin kartta 1842 osoittaa Etelärannan (Västra Quain) alueen likimain toteutuneessa muodossaan. HKA.

Eteläiset satama-alueet (Västra Quain) eivät rakentuneet samassa tahdissa Kauppatorin alueen kanssa. Rakentamista viivästytti vasta valmistuneen Makasiinilaiturin romahtaminen vuonna 1825 ja sitä seurannut epä tietoisuus. Björkmanin mukaan muuttuneet olosuhteet alkoivat vaikuttaa alueen rakentamiseen, kun yhtäältä sekä kaupunkilaiset että toisaalta venäläisen armeijan muonamaksiini tarvitsivat lisää laituritilaa. Lisäksi nähtiin, että oli taloudellisempaa pienentää täyttöalueita ja järjestää laiturilinjat vesiliikenteen ehdoilla. Laituri linjattiin aiempaa ulommas ja satama-altaasta (Vironallas) tehtiin suunniteltua huomattavasti pidempi. Näin Ehrenströmin selväpiirteinen regulariteetti joutui taipumaan käytännöllisyyden tieltä.

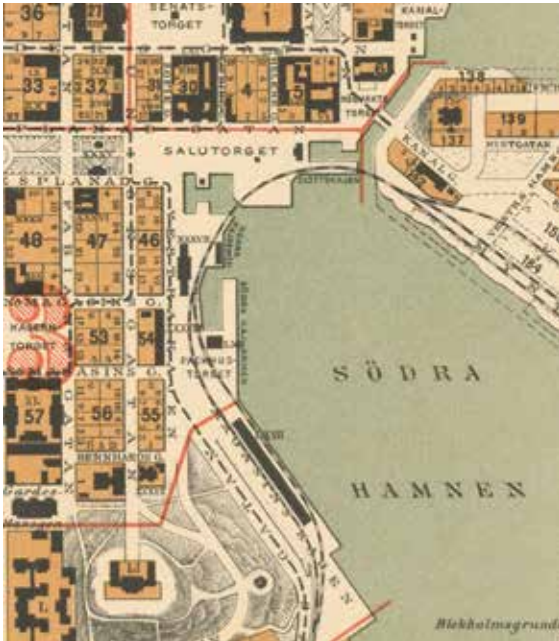
Kartta "Plan af Helsingfors" vuodelta 1899, josta käy ilmi sekä satamaradan mukana tulleet suuret muutokset että katkoviivalla esitettyinä silloiset raitiotieretit. 1890..1910 välillä esiintyy kartoissa useita eri versioita raitiovaunulinjauksista Kauppatorin alueella, johtuen liikennemuodon nopeasta kehityksestä. Kartta Kansalliskirjaston Doria kokoelmassa.

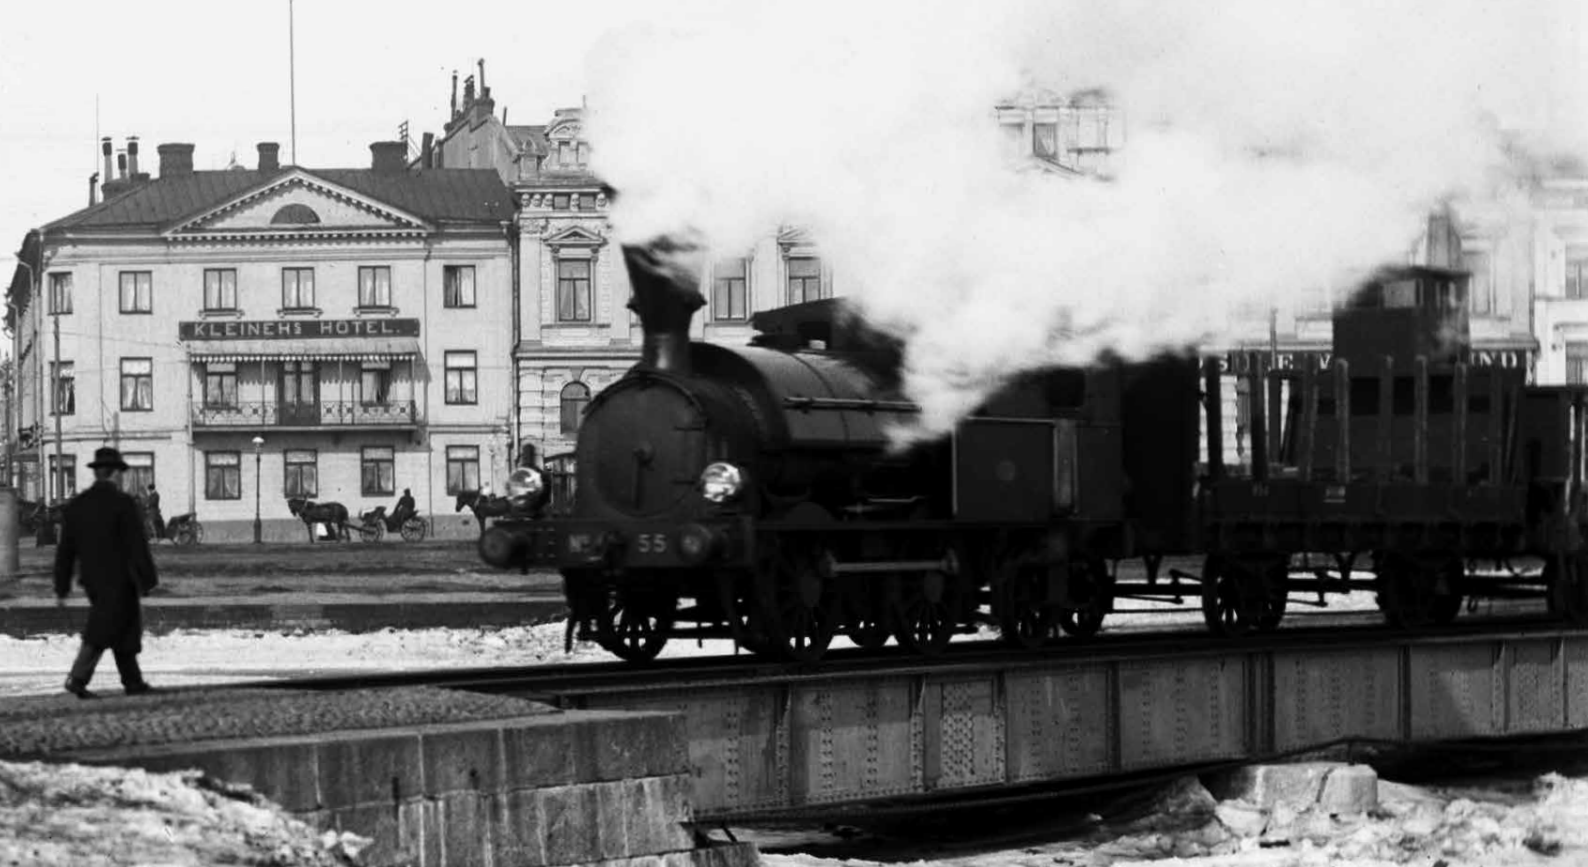
Vuosisadan vaihteen kuvassa mies kävelee kääntösiltää pitkin, junan kulkiessa toiseen suuntaan. Taustalla Omnibus Oy:n vuonna 1899 sähköistetty raitiovaunu. Kuvaaja Lindbohm, HKM N117851.

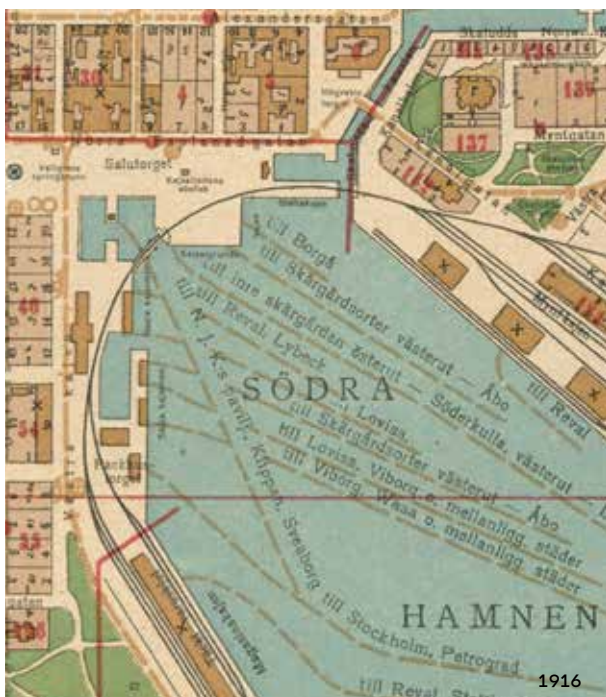
Vuoden 1916 kartassa on tarkasti osoitettu miltä laiturivarrelta mikäkin laivareitti lähtee. Se kuvaa hyvin Kauppatorin ja Eteläsataman keskeistä liikenteellistä roolia: meri- ja maaliikenteen solmukohta.

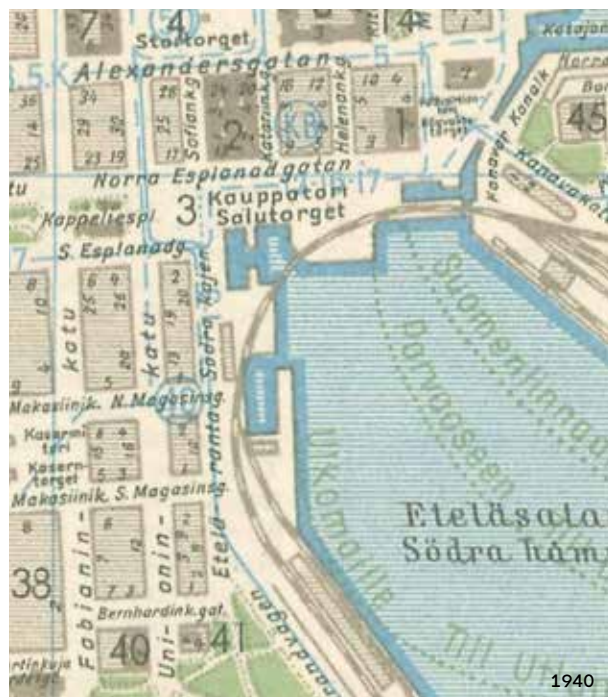
Vuoden 1940 kartassa meriliikenne on esitetty suurpiiteisemmin. Ulkomaille lähdettiin Vironaltaan edustalta, missä sijaitsi Tullipaviljonki. Itäisen Suomenlahden liikenne ("Porvooseen") oli jo 1800-luvun alusta osoitettu torin itäreunaan.

Vuoden 1940 kartasta käy myös ilmi, että Suomenlinnaan Linna-altaan länsireunasta liikennöivän laivayhteyden Marspaviljonki purettiin 1925, liittyen Ruotsin kuninkaan vierailujärjestelyihin. Korvaava matkustajapaviljonki rakennettiin vasta 1950-luvulla. Myös Vironaltaan tavarakatokset purettiin 1930-luvulla.

Vuoden 1940 kartassa näkyvät bussilinjat, sinisellä katkoviivalla, kulkevat pitkittäin nykyisellä torialueella.

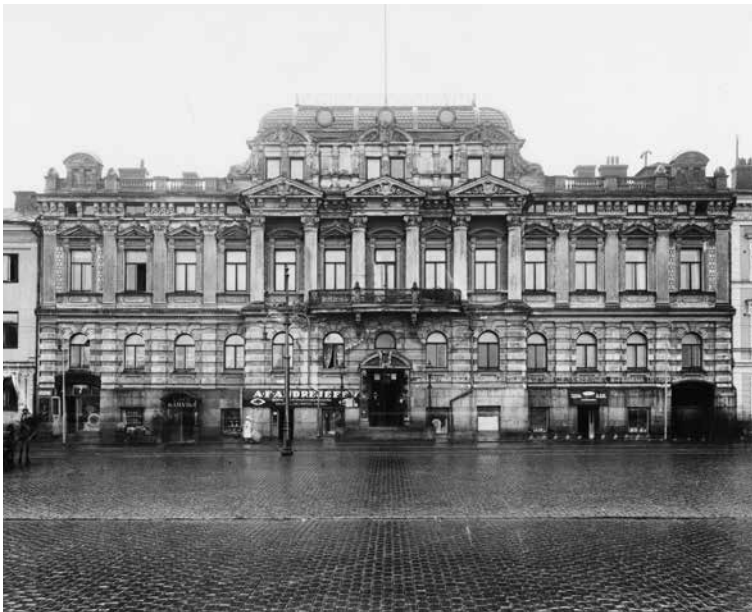
Pohjoisesplanadi 7 on alunperin kauppaneuvos Heidenstrauchin itselleen rakennuttama empiretyylinen kaupunkipalatsi, jonka kauppaneuvos Jakob Tschernischeff vuonna 1883 muokkasi vuokrakasarmiksi ja uudisti julkisivun uusbarokin henkeen. Kuvaaja Eric Sundström, HKM.

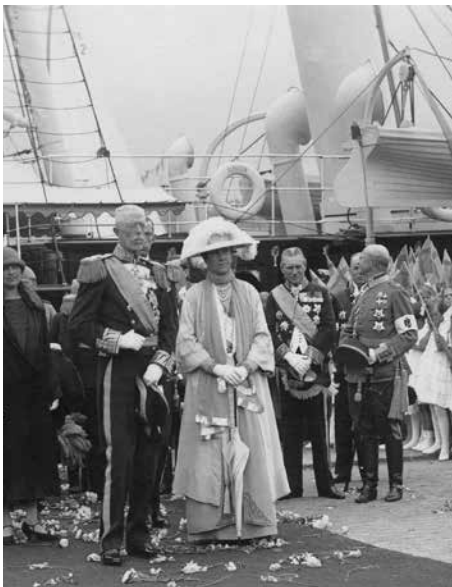
Pohjoisesplanadi 7 vastavalmistuneena suurlähetystökäyttöön noin 1925. Kuvaaja Eric Sundström, HKM N25195.

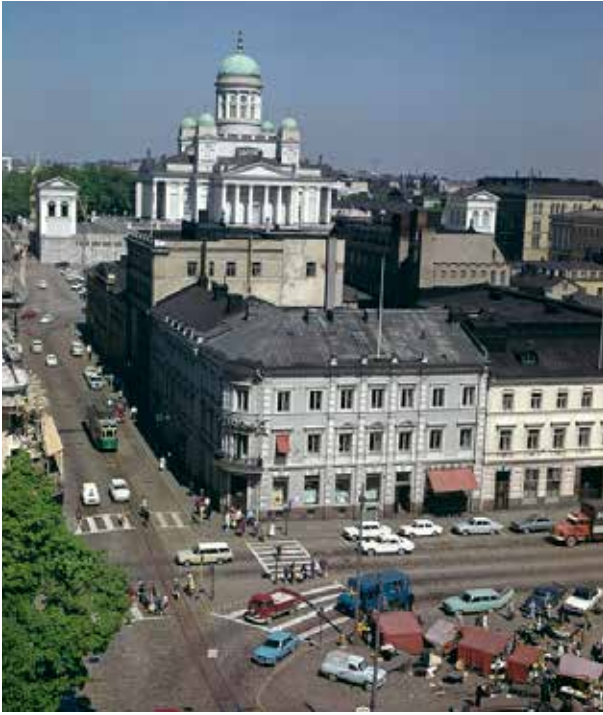
Pohjoisesplanadi 17, nk. Vanhan Apteekin talo ennen purkua 1969. SKY FOTO HKM.

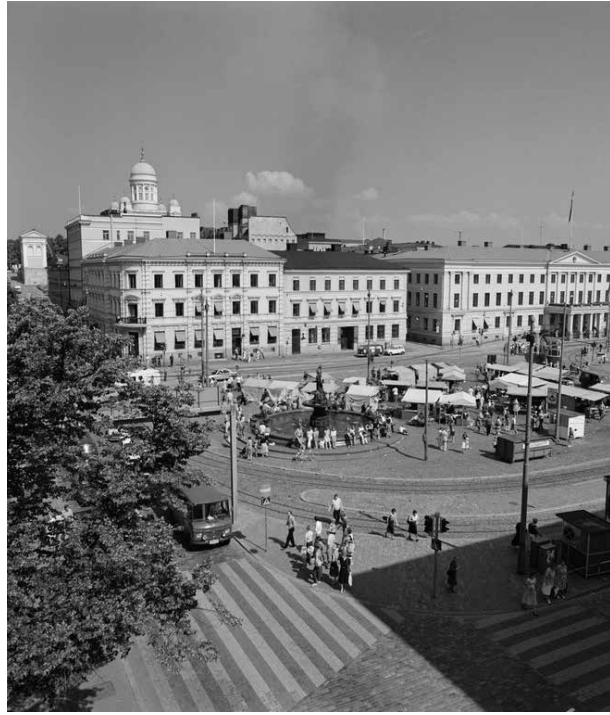
Pohjoisesplanadi 17 Aarno Ruusuvooren suunnittelemana uudisrakennuksena 1981. Bonin von Volker HKM.

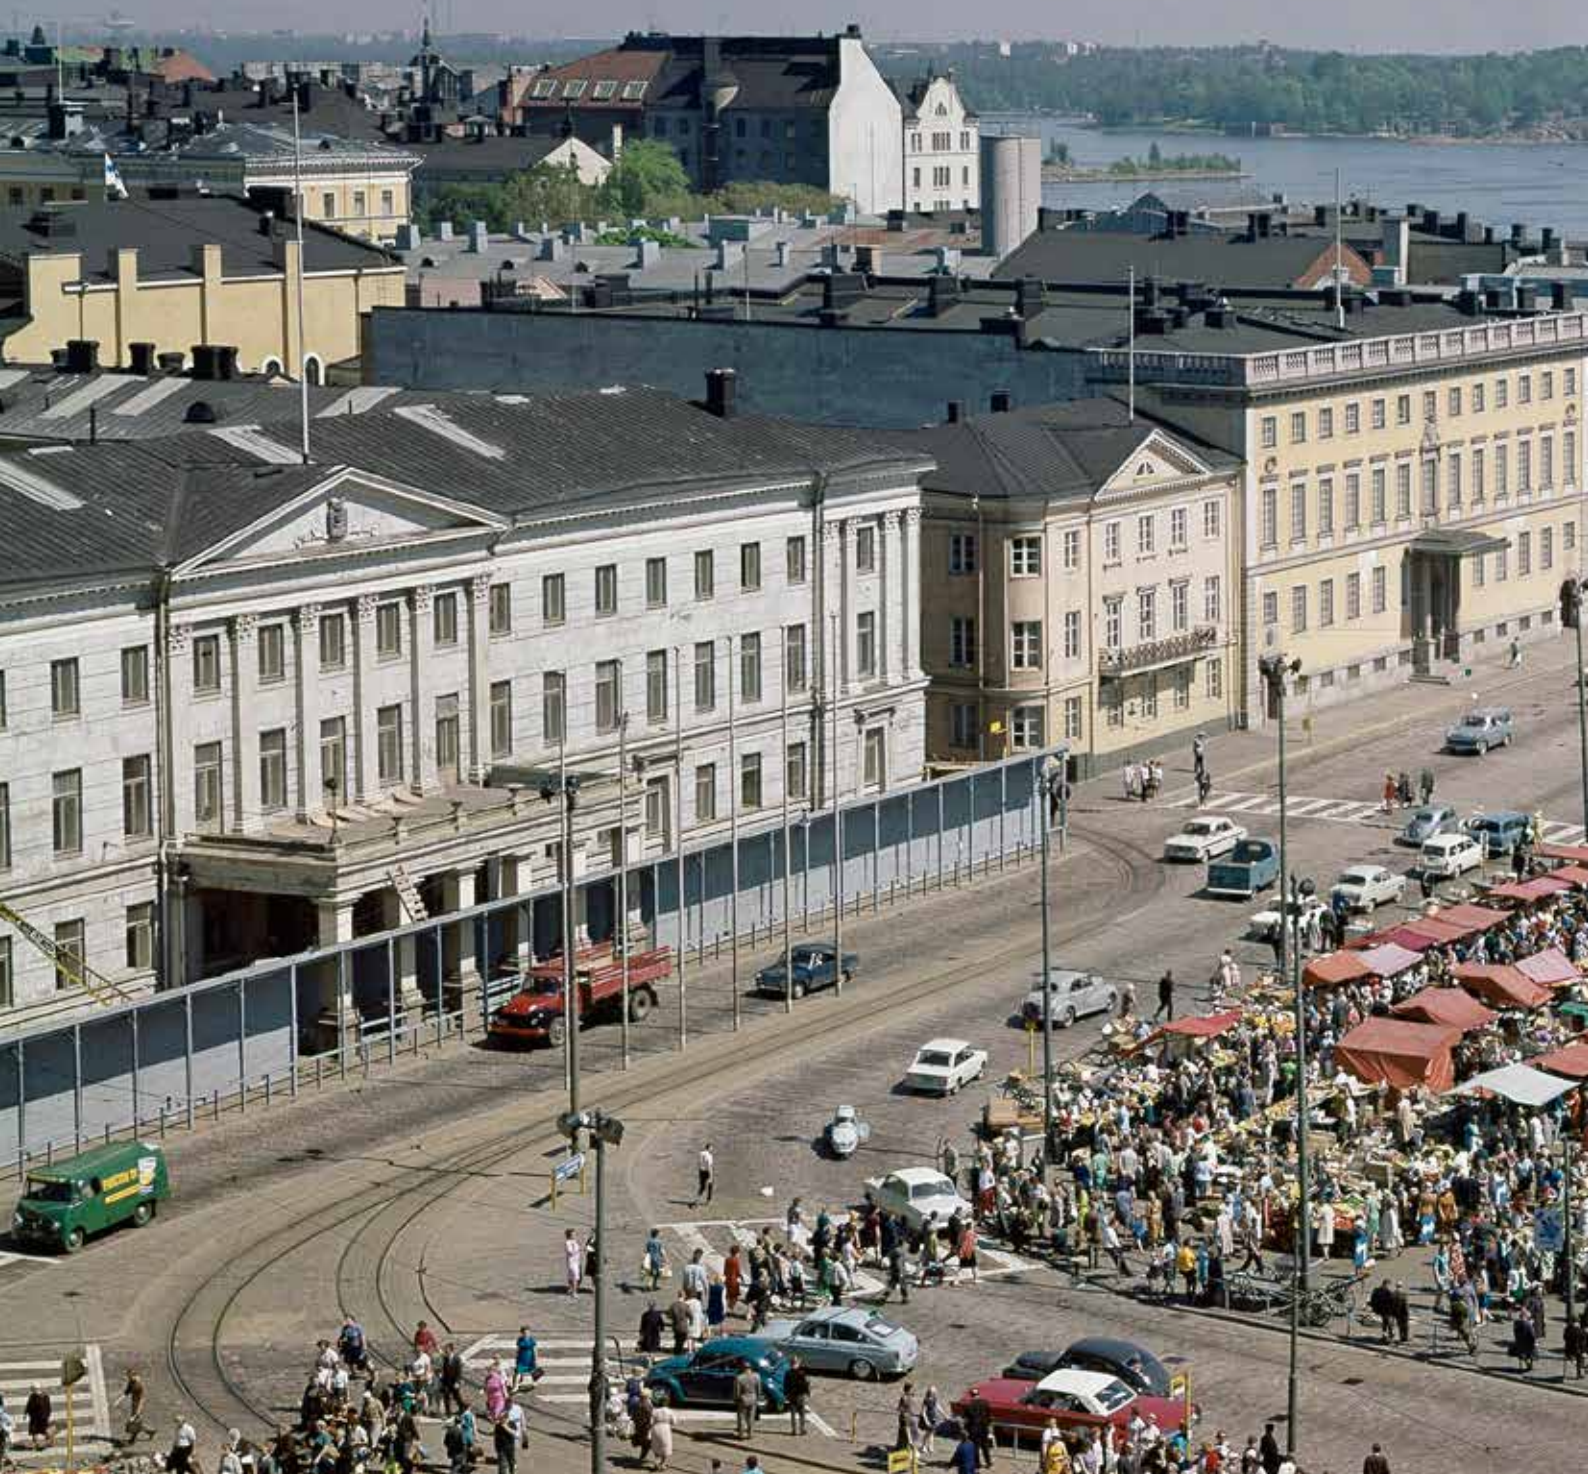
Valokuvassa konkretisoituu nopean liikenteen valtaama laaja pinta-ala. Pohjoisesplanadin ajoradat ovat leveimmillään vuosien 1957 ja 1993 välillä. Kriitikki liikenteen dominanssia ja paikoituksen leviämistä kohtaan herää 1970-luvun aikana.

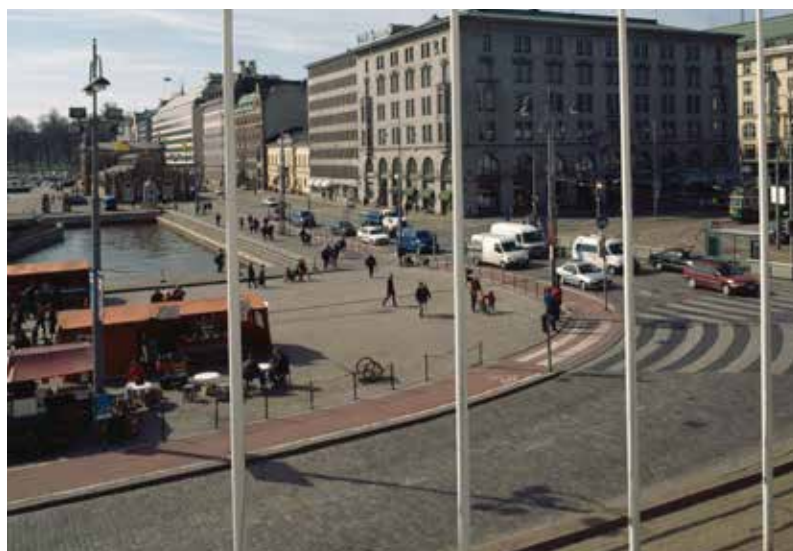
1993 autojen kaistaleveydestä lohkaistiin väylä pyöräilijöille.
Siltala, HKM D788.

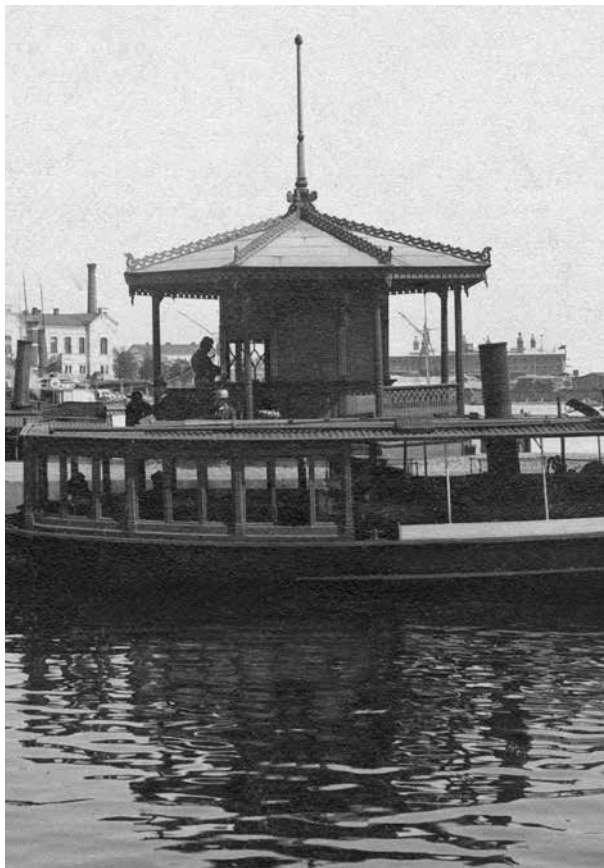
Julius Basilierin suunnitelma 1865, HKA, MA.

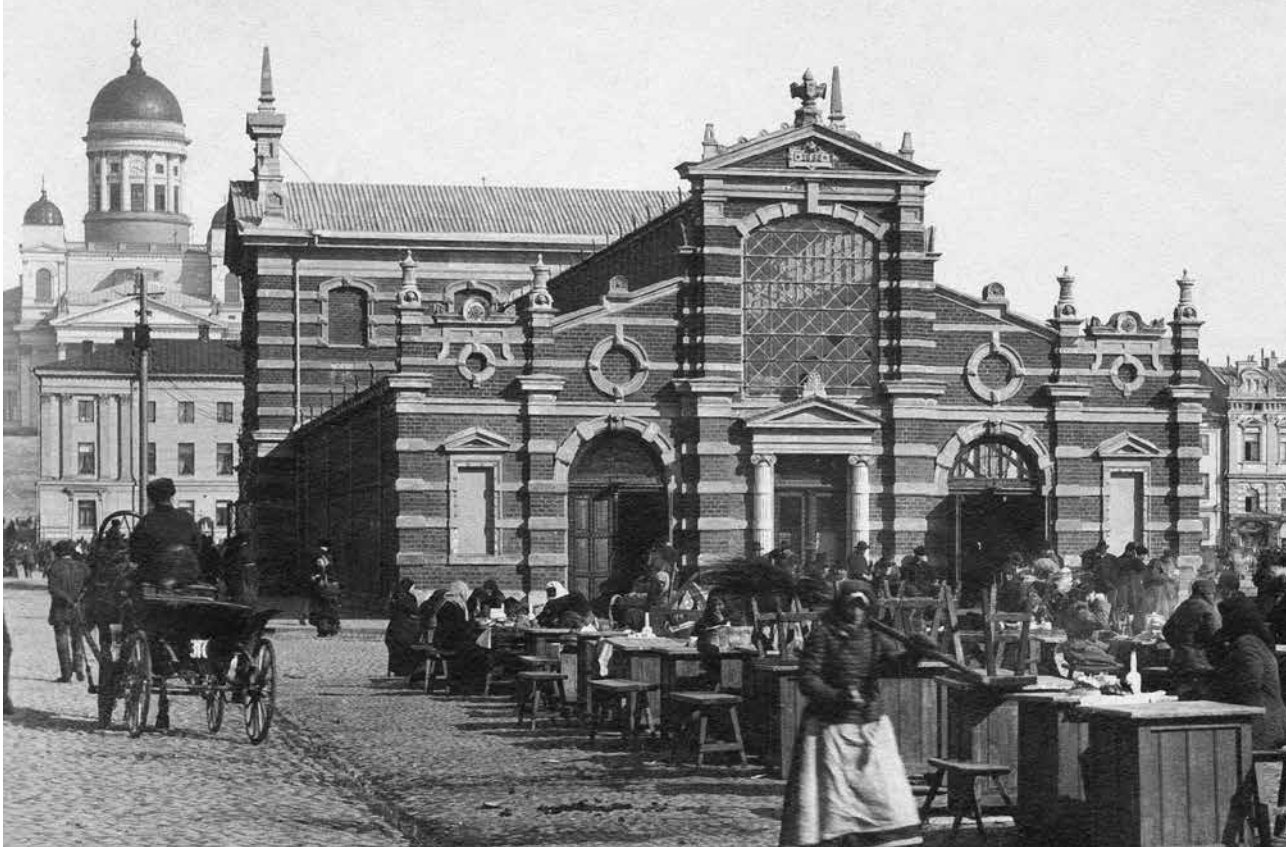
Kauppahalli 1889

Ote kuvasta Ståhlberg, N177, n. 1890, HKM.

Kartta 1886 Kauppahallin sijoittamisesta "länsirannalle". Kartta on varhaisimpia, jossa Vironallas on esitetty todellisilla (toteutuneilla) mitoilla eli altaan rantaviiva peruskoordinaatistosta poikkeavana. Laiturivarrelle on piirretty myös tavarakatos. KA Sto kd 27-77.

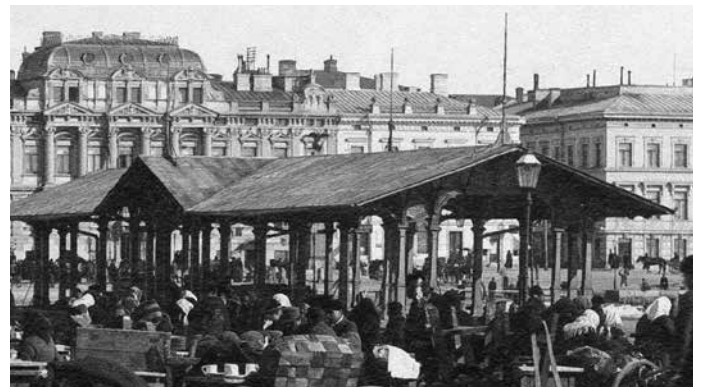
Gustaf Nyströmin 1883 laatima suunnitelma: "Öppet Varuskjul". 140 jalkaa pitkä katos (40 m) seisoi parittaisten pylväiden varassa ja oli seinätön. HKA, MA.

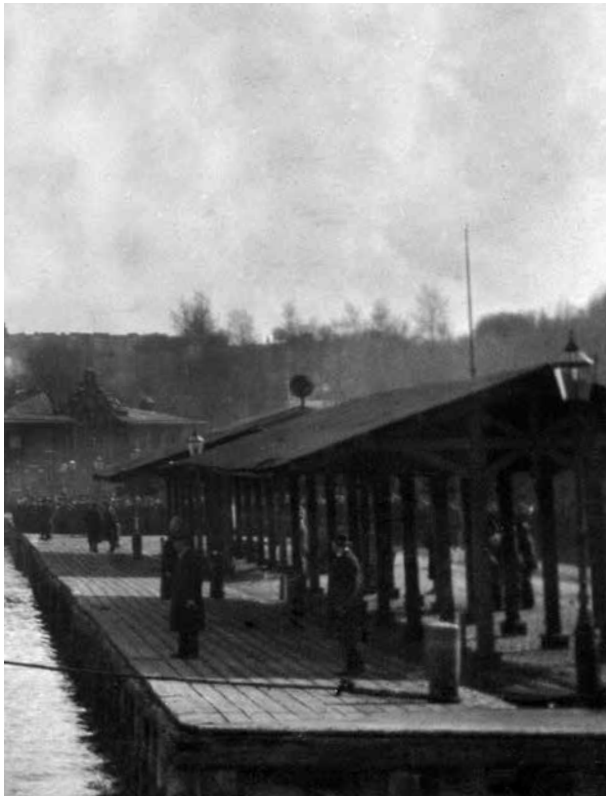
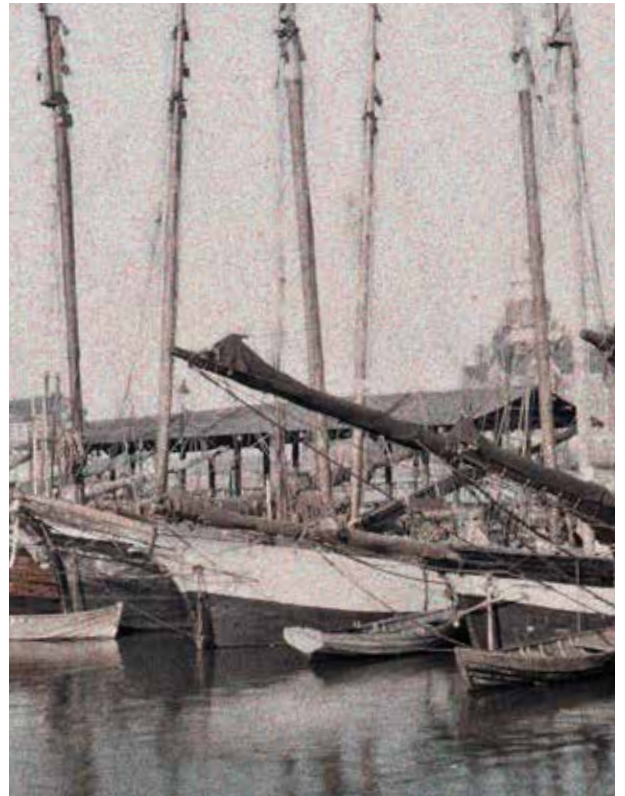
Pakkahuoneenlaiturin tavarakatokset 1891...

Yllä ote kuvasta Ivan Timiriasew, N1921, 1910-I, HKM.;

Oikealla ote kuvasta W. Wilkman, 1930-33, XLVIII-1592

Selim A. Lindqvistin suunnitelma 1892. HKA, MA.

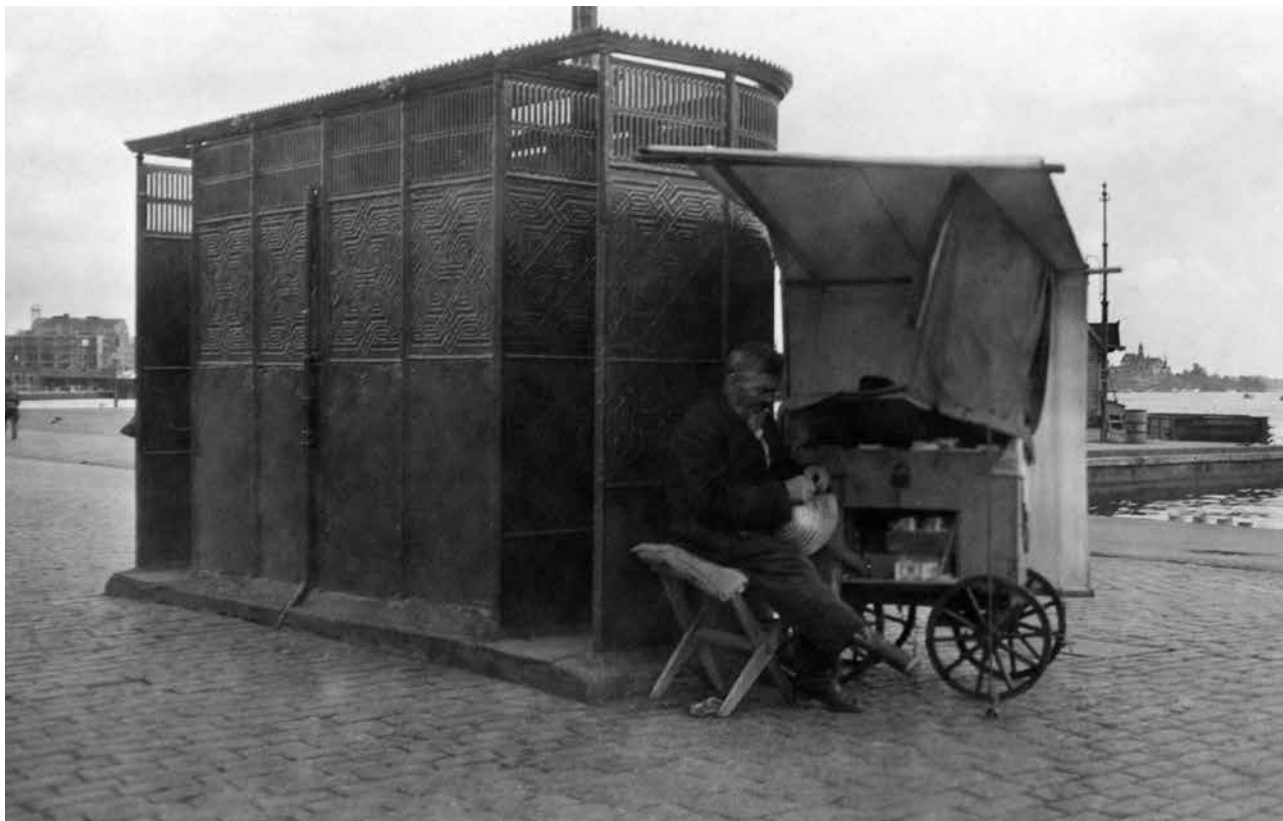
Mukavuuslaitos 1895...1929

Kauppatorilla, Keisarinnankiven länsipuolella;

Ote kuvasta Jorma Pohjanpalo, 1927, N52041, HKM.

Vuonna 1929 laaditun suunnitelman mukaan uusi mukavuuslaitos sijoitettiin kääntösillan hoitajan kioskin viereen. HKR.

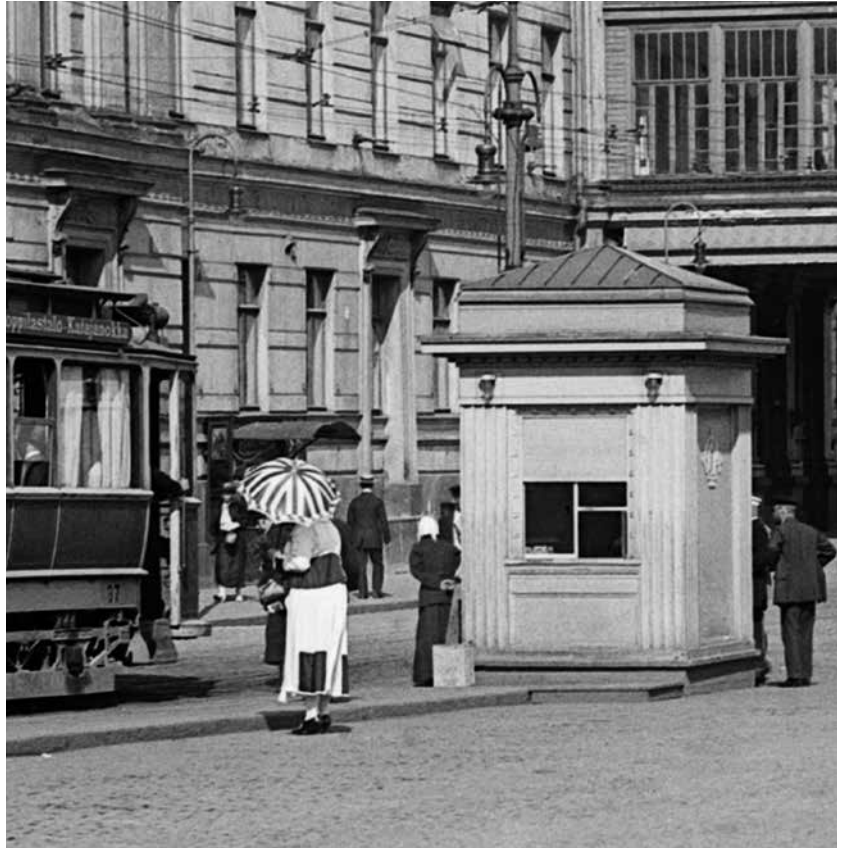
Bernt Nymanin suunnitelma 1915, HKA, MA la3.

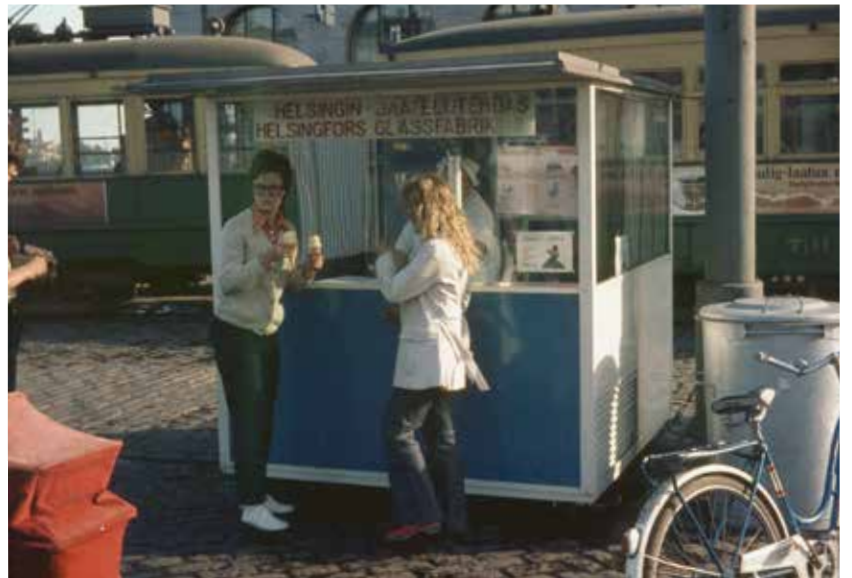
Rautakirja Oy:n tyypikioskin rakennuslupapiirustus
1982. HRakvv.

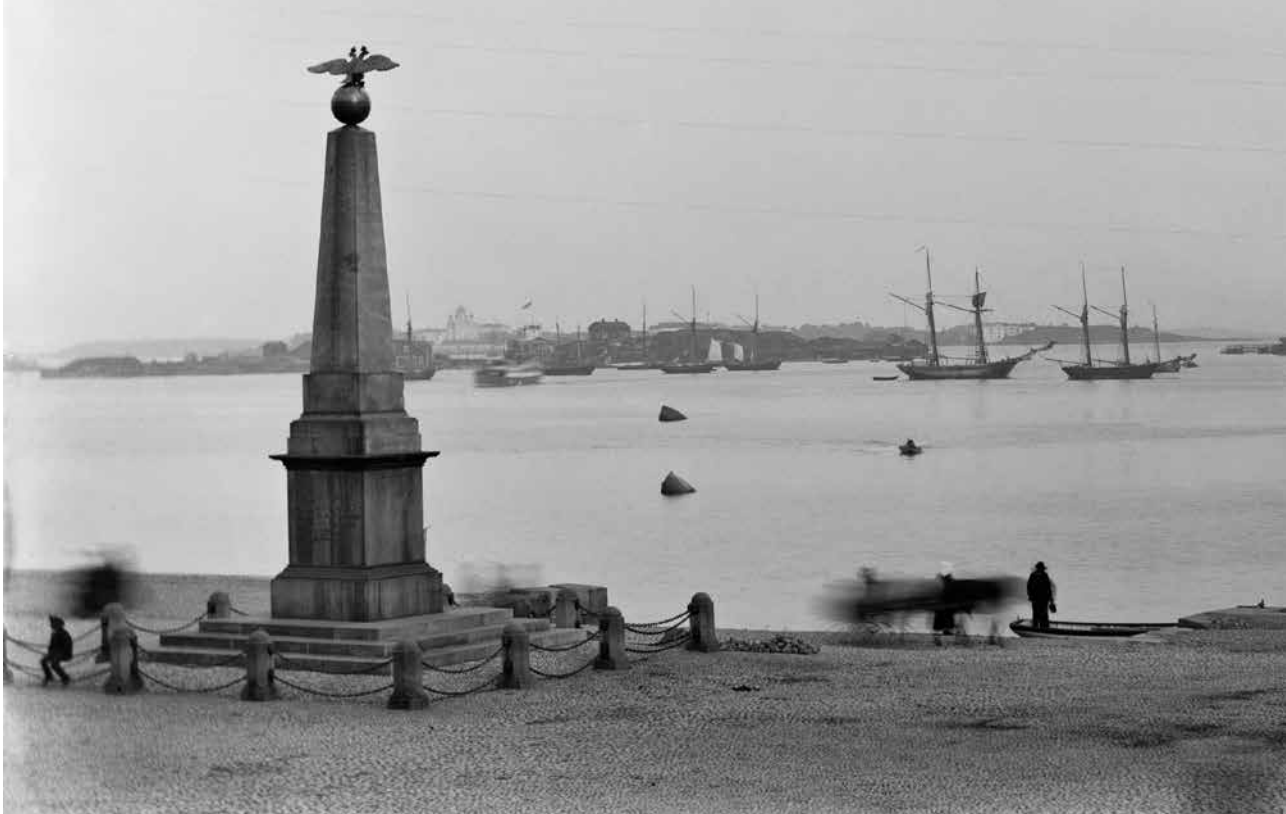
Keisarinna kivi

Paljastettu 1835;

Kuva 1860-luvulta, kuvaaja tuntematon, N11032. HKM.

Jac Ahrenbergin piirustus 1913 kiven korjaamista varten. HKR.

Muistomerkin alaosan koristeelliset listat ovat valurautaa.

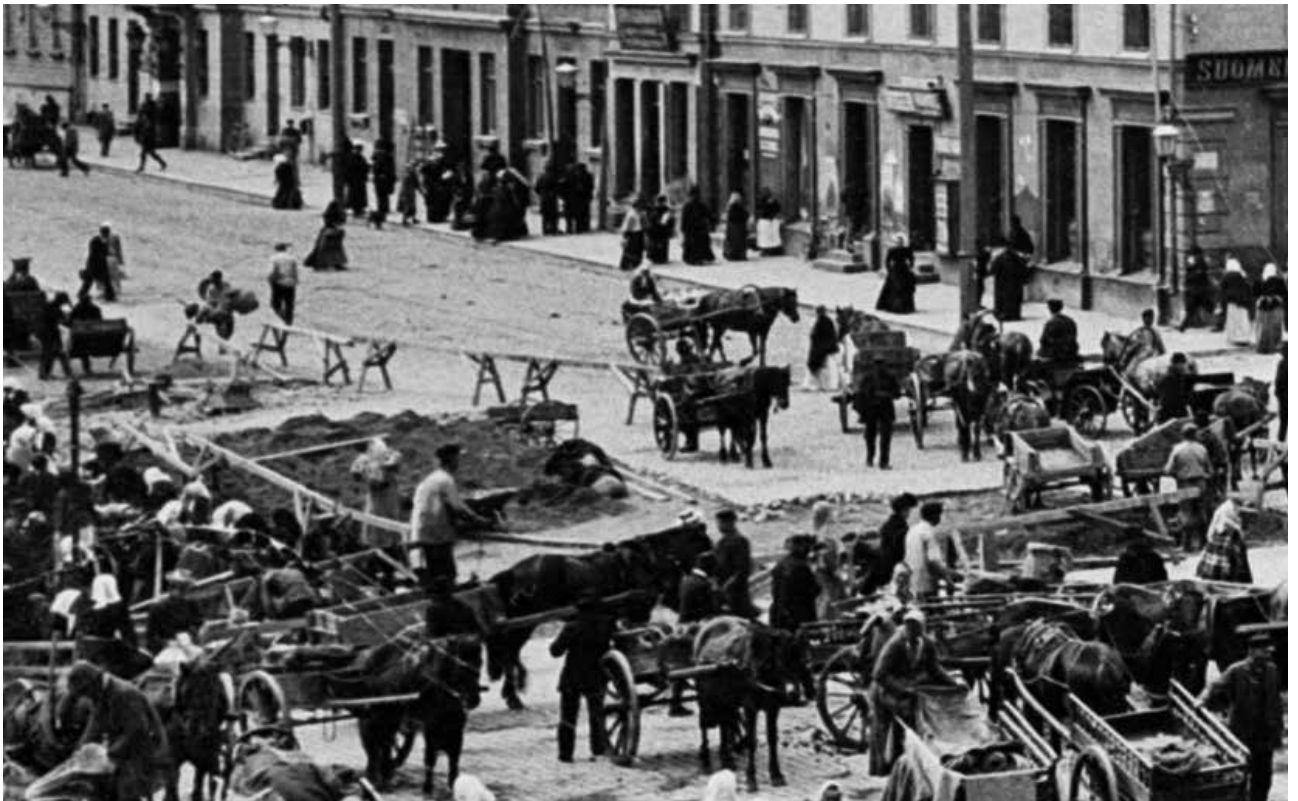
Torin nupukiveäminen eteni vaiheittain ja paloittain, kaiken muun toiminnan keskellä, kuten ote vuoden 1897...99 kuvasta Kolera-altaan reunalta osoittaa. Kuvaaja tuntematon, N8782, HKM.

Torialueen kiveämistavan muuttuminen mukulakivestä nupukiveksi ei tapahtunut yhdellä kertaa, vaan erinäisissä jaksoissa, joiden järjestystä on vaikea selvittää. Kuten oheinen dokumentoituva kartta Helsingin kiveyk-sistä 1927 osoittaa, Kauppatorin alue oli pääsääntöises-ti nupukivetty, mutta osoittain (vielä) mukulakivetty. Ja kuten nähdään, ero nupu- ja mukulakivettyjen alueiden välillä ei korreloi tori- ja laituraluiden iän kanssa, vaan rantarata toimi monessa kohdassa rajana. 1930-luvulla mm. Lyypekinlaituralueille tuli käyttöön asfaltti.

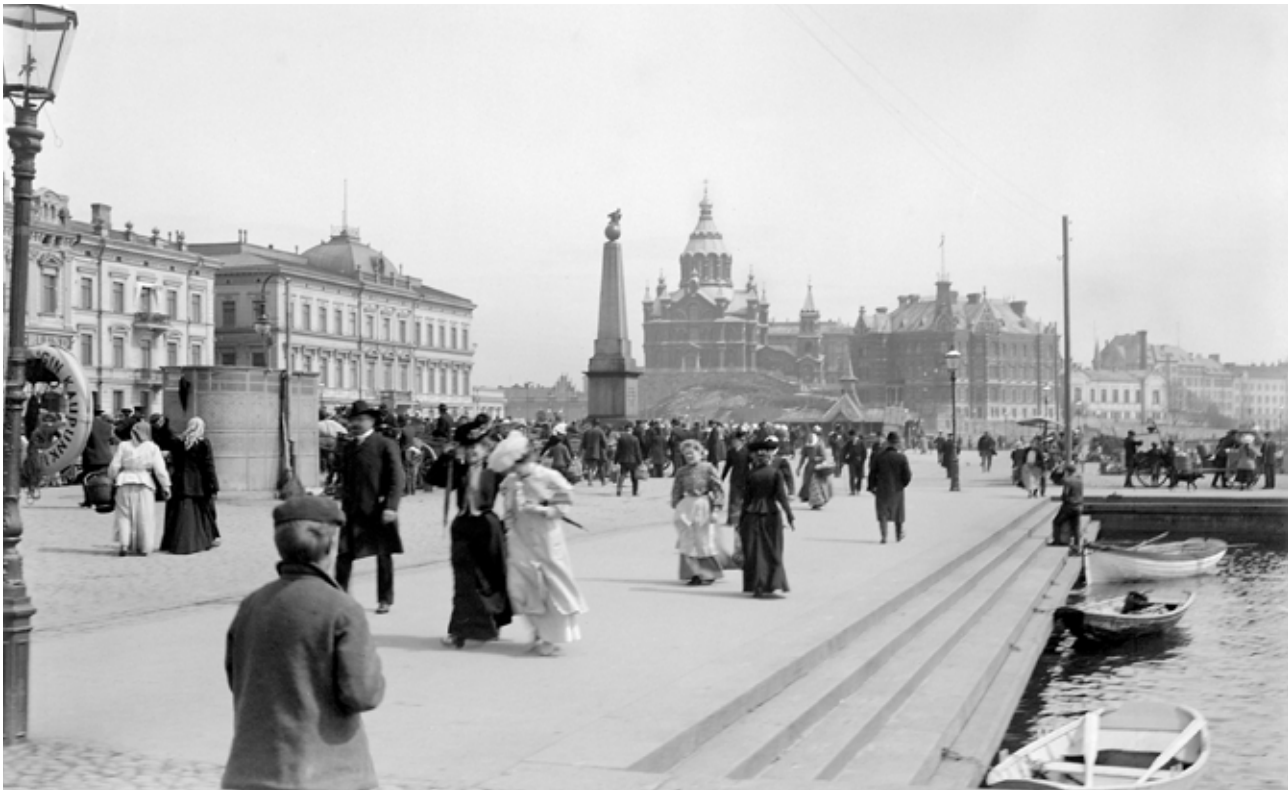
Kuva noin vuodelta 1900. Kolera-altaan Kauppatorin puolella oli sileä pinta (betoni tai asfaltti) ja Etelärannan puolella vielä mukulakiveys. Kuva SLS digitaalinen arkisto, n. 1900.

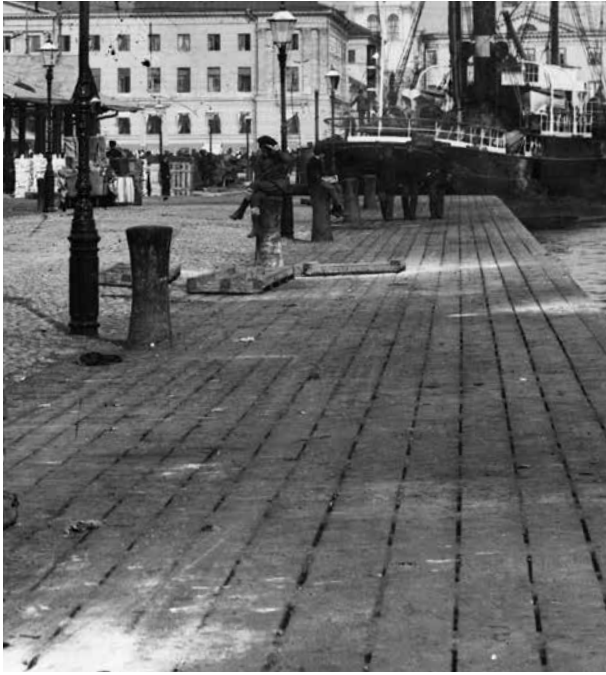
Pakkahuoneenlaiturin puureunus 1884...

Vironaltaan eteläisen laiturivarren reunat kunnostettiin ja tehtiin puukansilla 1884-86>. ;

Ote kuvasta 1890...95, Daniel Nyblin, N11251, HKM.

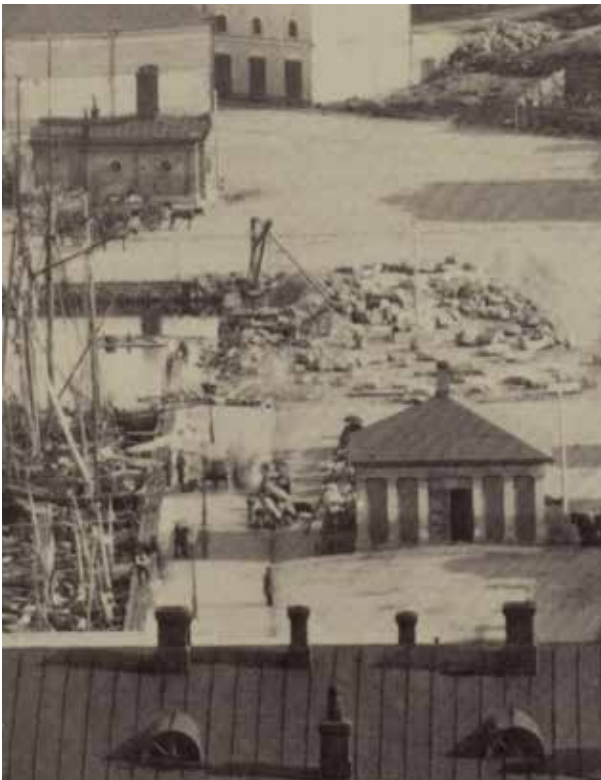
Satamaradan täyttö 1895

Vironaltaan länsireunan täyttö 1895 näkyy vinosti poikkeavana linjana, joka perustui ratageometriaan Kauppatorin alueella.;
Tuntematon kuva Elannon kokoelmista 1950-l, HKM.

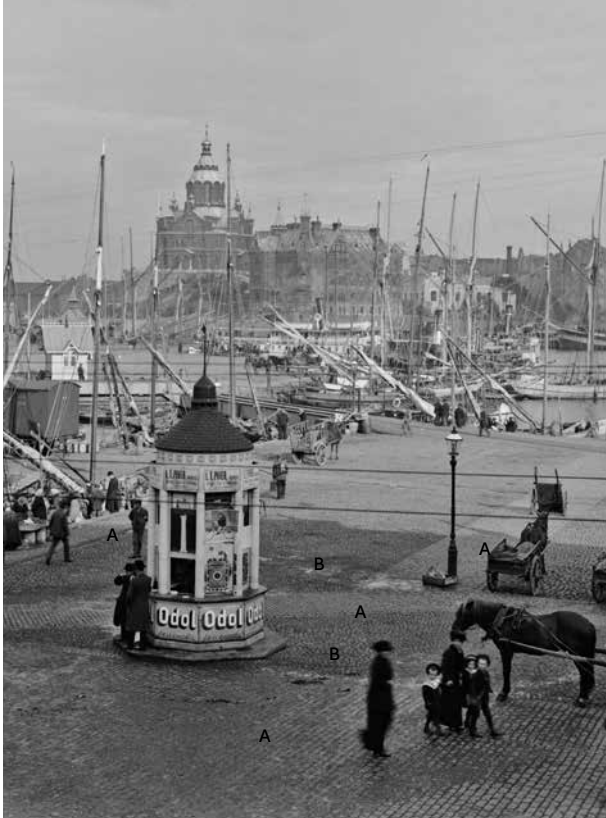
Lyypekinlaiturin alue 1910-luku

Kauppahallin pohjoispään ja Kolera-altaan välinen alue 1910-l, ote kuvasta Eric Sundström, HKM.

Pintojen nupukiveäminen etenee vaiheittain 1880-l...1900-l, niin että keskeiset kulkuväylät olivat nupukivettyjä ja muut mukulakivettyjä.

A: Nupukiveys

B: Mukulakiveys

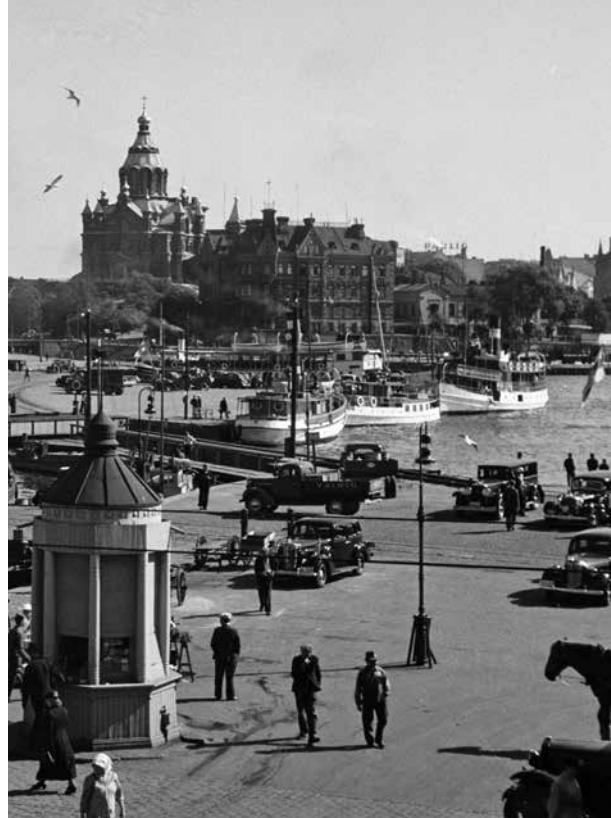
Lyypekinlaiturin alue 1930-luku

Sama paikka C. Grünbergin kuvaamana 1930-luvulla. Ote kuvasta N8288, HKM.

Etualalla oleva Etelärannan suuntainen nupukiveys lienee ennallaan, mutta mukulakivialueet on korvattu oletettavasti asfaltilla.

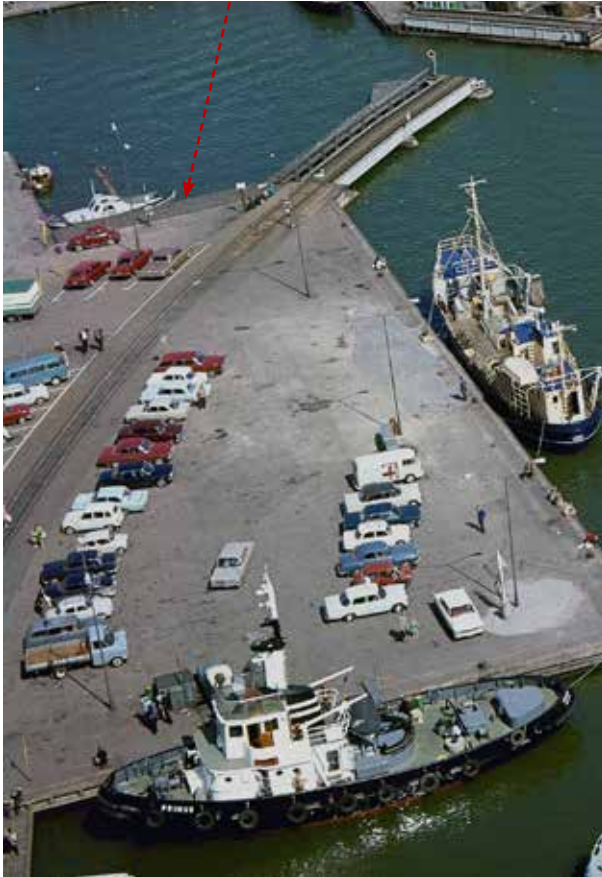
Lyypekinlaituri 1970-luku

Lyypekinlaituri 1970-l ilmakuvasa, SKY-Foto Müller, D571. HKM.
Lyypekinlaituri oli asfaltoitu kauttaaltaan

Pyörätie (rajattu maatalen)
