Kauppatori

Kaupunkirakennehistorian
selvitys

Tämä selvitys on laadittu Helsingin Kaupunkisuunnitteluviraston toimeksiantona talvella ja keväällä 2016. Työn tavoitteena oli tiivis ja helposti omaksuttava selvitys Kauppatorin vaiheiden ja yksityiskohtien kehittymisestä 200 vuoden aikana.

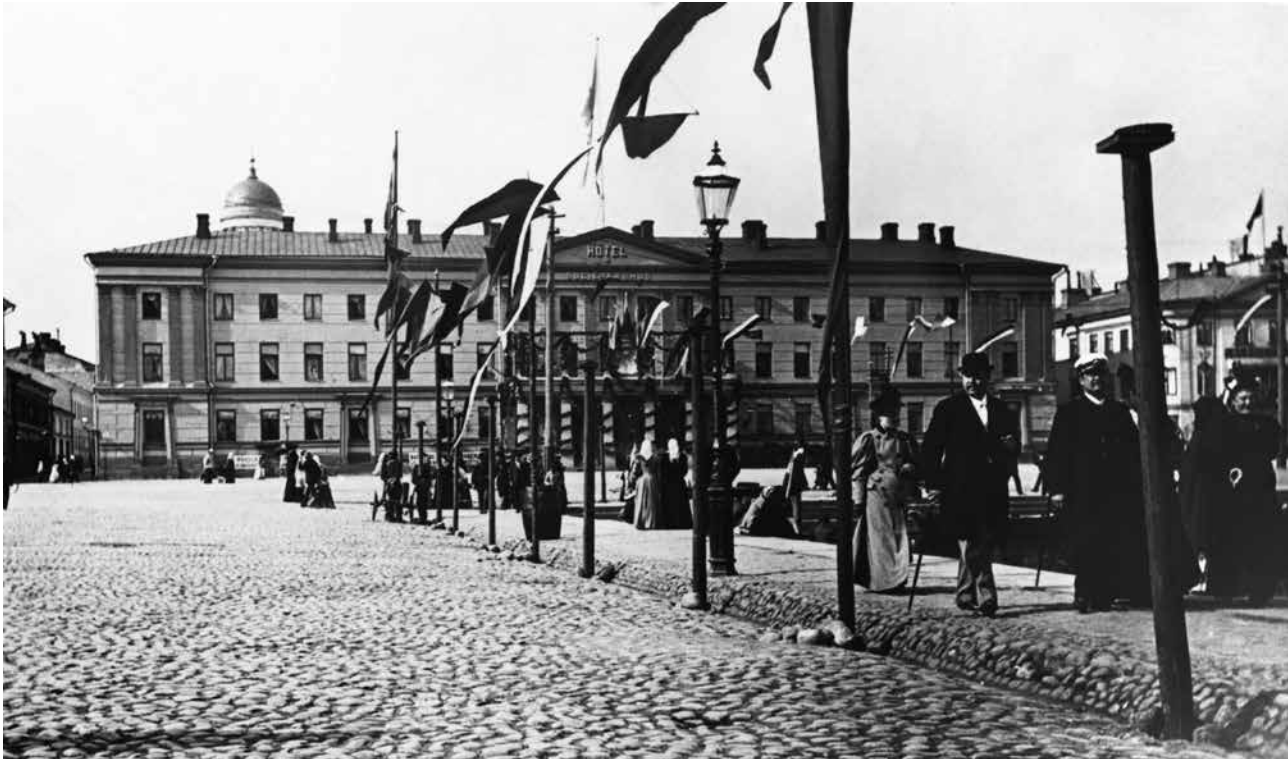
Kolera-altaan reuna ja oja

Mukulakiveys ja mukulakivetty oja johon 1860-l asennetut kaasuvälisimet ja kuvassa näkyvät juhlaputuspylväät (Nikolai II kruunajaiset) rajasivat erilleen rannan puoleisen jalkakäytävän muusta avoimesta kenttäalueesta. ;
Ote kuvasta O. Johansson, 1896, N57299, HKM.

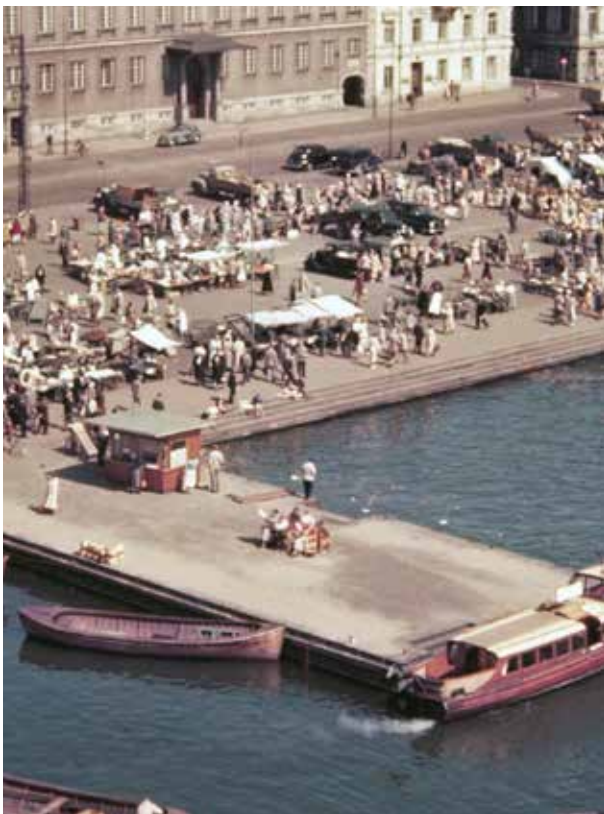
Kolera-altaan laiturivarret 1950-luku

Esim. vuoden 1910 valokuvassa nähdään, että Kolera-altaan laiturivarret ovat (edelleen) mukulakivettyjä. 1934 ilmakuvasa eteläinen laiturivarsi näyttää huomattavan vaalealta eli oletettavasti sileäpintaiselta kuten vuoden 1952 valokuvassa. ;

Ote kuvasta 1952, Olympia-kuva Oy, XLVIII248. HKM.

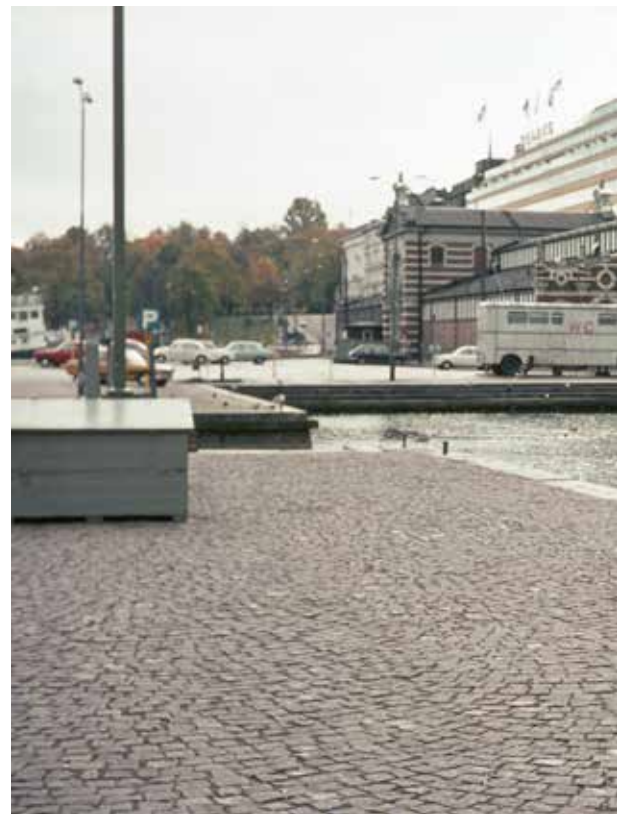
Kolera-altaan laiturivarret 1960-luku

Tiettävästi 1950-l lopulla laiturivarret kunnostetaan ja kivetään nelimäisin noppakivin suomuladontana;

Ote kuvasta 1960-l, Jarno Peltonen, XLVIII2728. HKM.

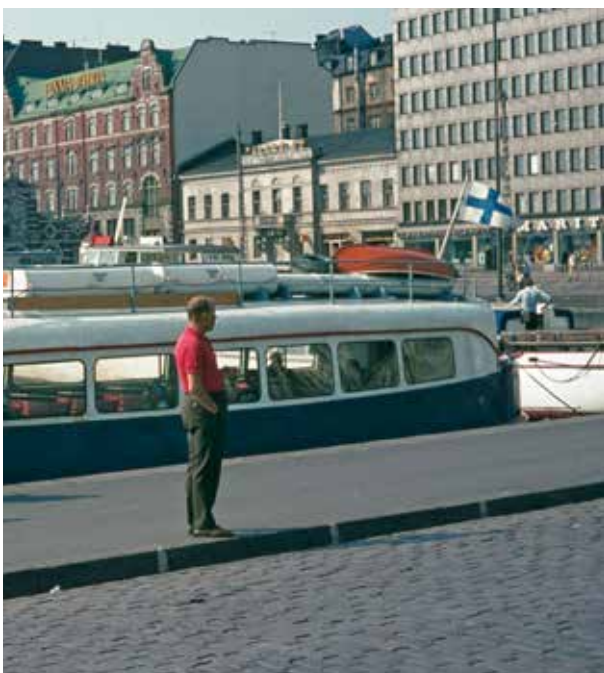
Kolera-altaan laiturivarsi nykyisin

Lohkotut reunuskivet ja portaat 1830-l ja nupukivisuomuladonta uusittuna 1990-l

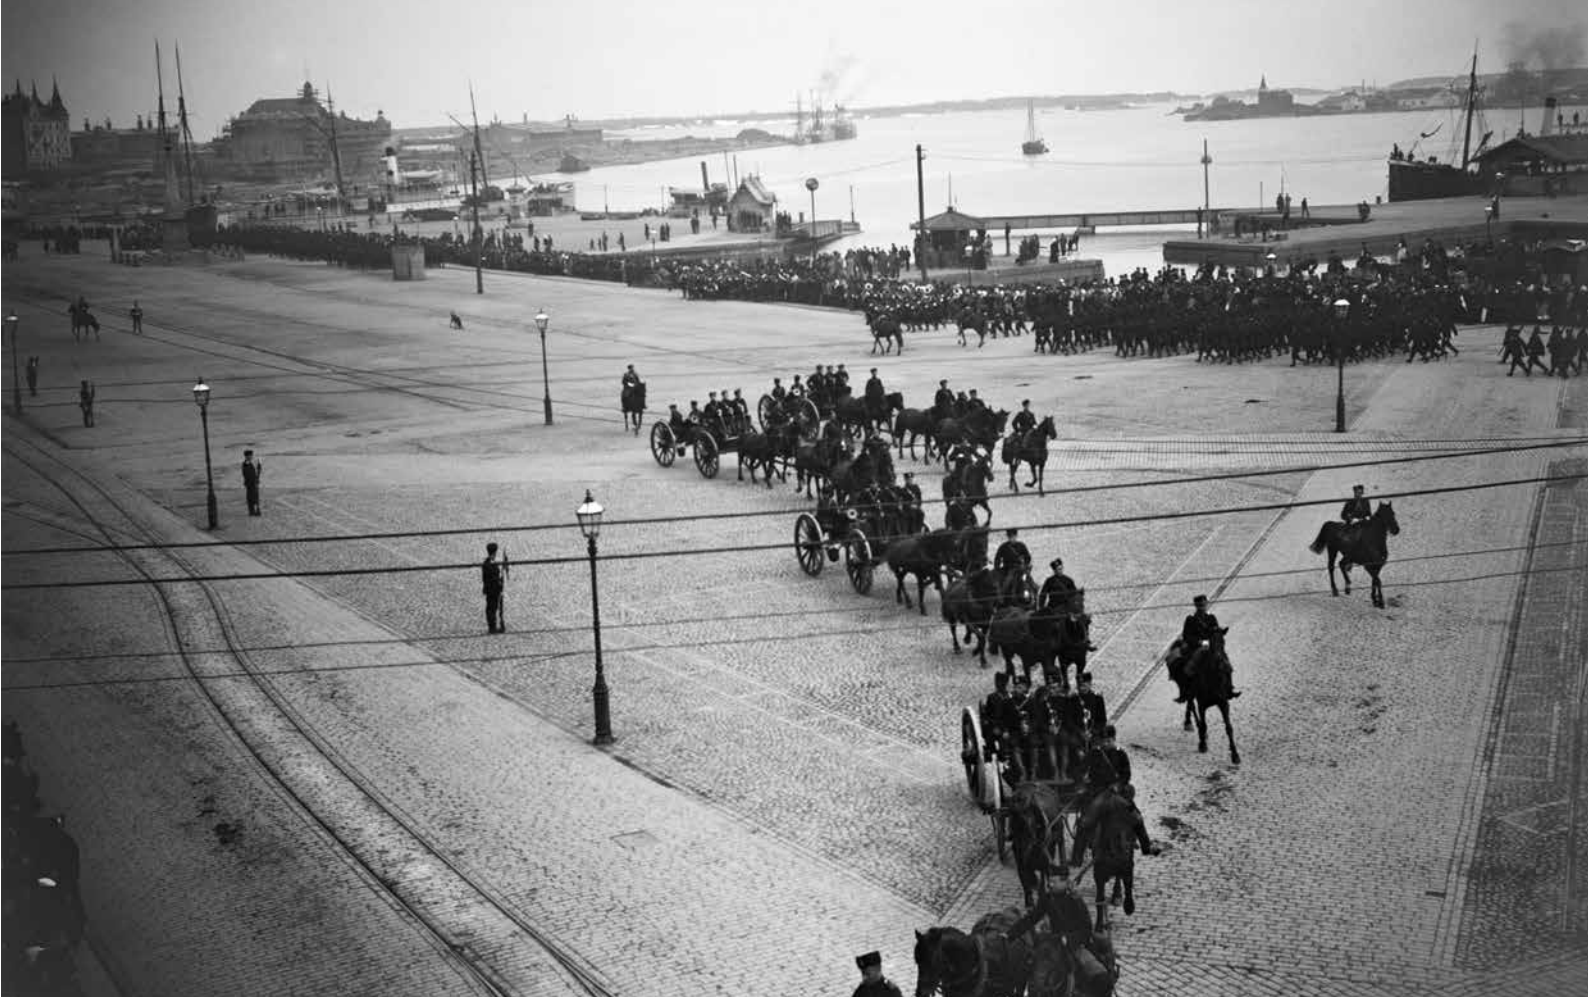
Nupu- ja mukulakiveys 1900-luku

Vuoden 1884 myyntipaikkasuunnitelman mukaan torin läntisen osan kiveys uusittiin ja uudistettiin. Kulkuväylät olivat nupukiveä ja kolmiomaiset alueet mukulakiveä;

Kuva 1900-l alusta, kuvaaja tuntematon, HKM.

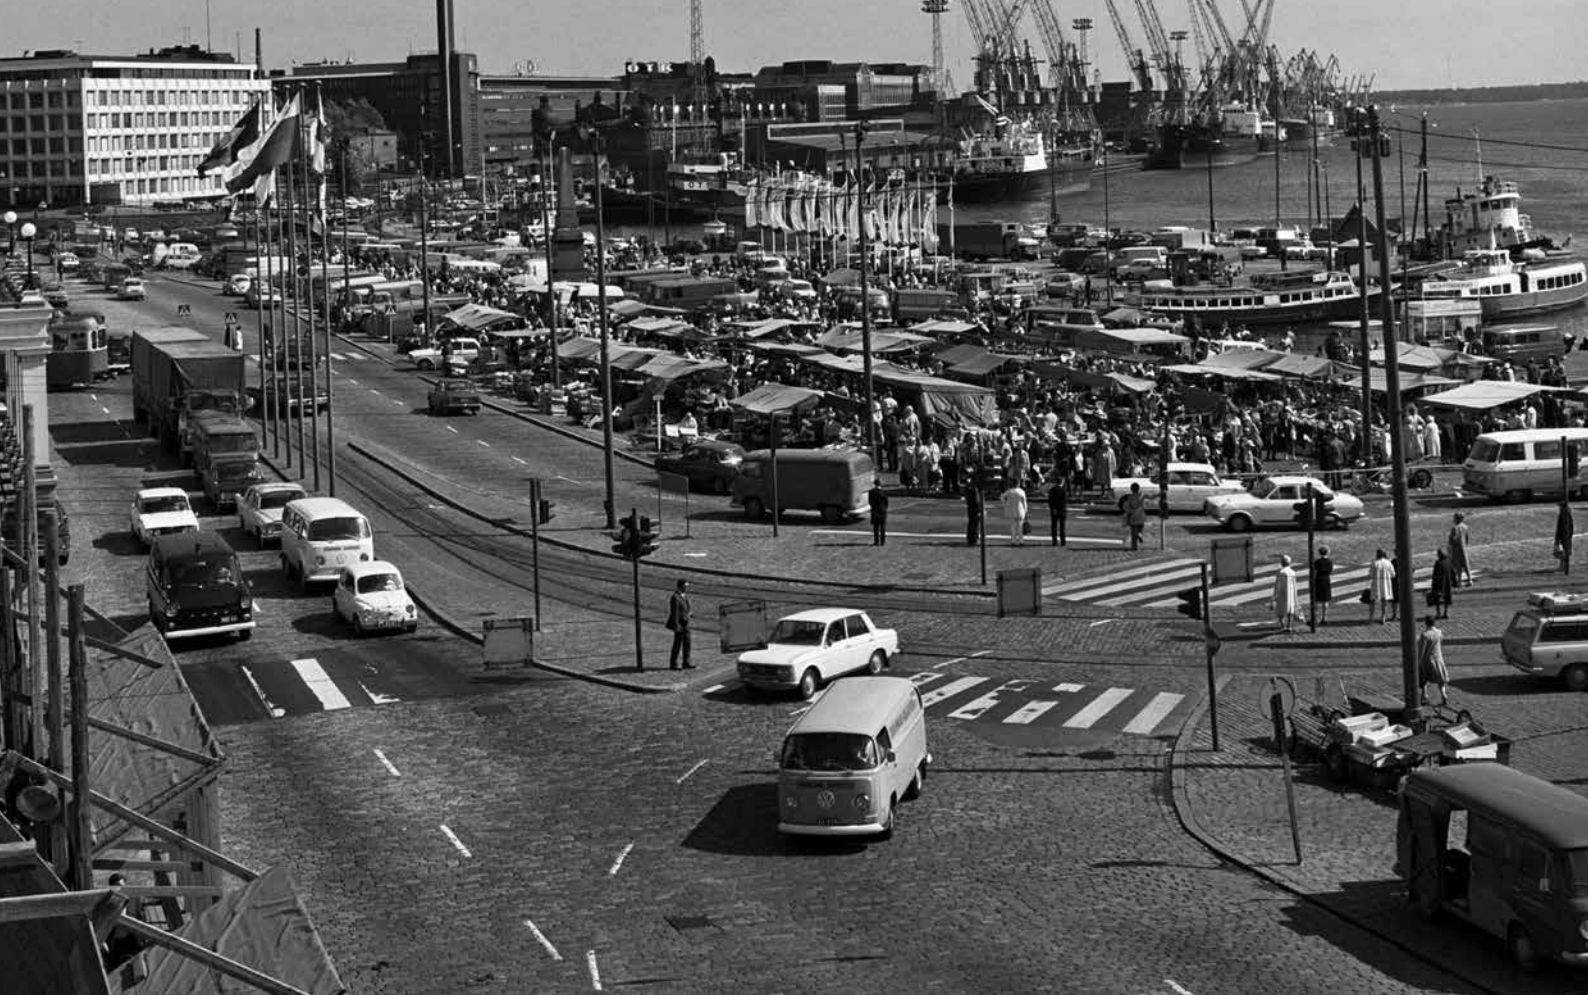
Nupukiveys, ajoradat, reunakivet ja suojatiet 1957...

Kuva vuodelta 1971, Kari Hakli. HKM.

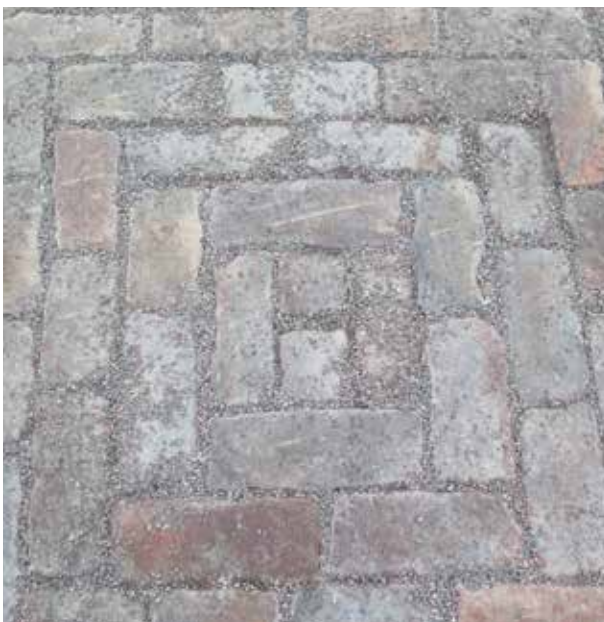
Aukion kiveys nykyisin

1990-luvulla maalatut suojatiet muutettiin luonnonkivisiksi ja ladontoja uusittiin, mutta perusasetelma on jokseenkin 1957 muutostyön mukainen.

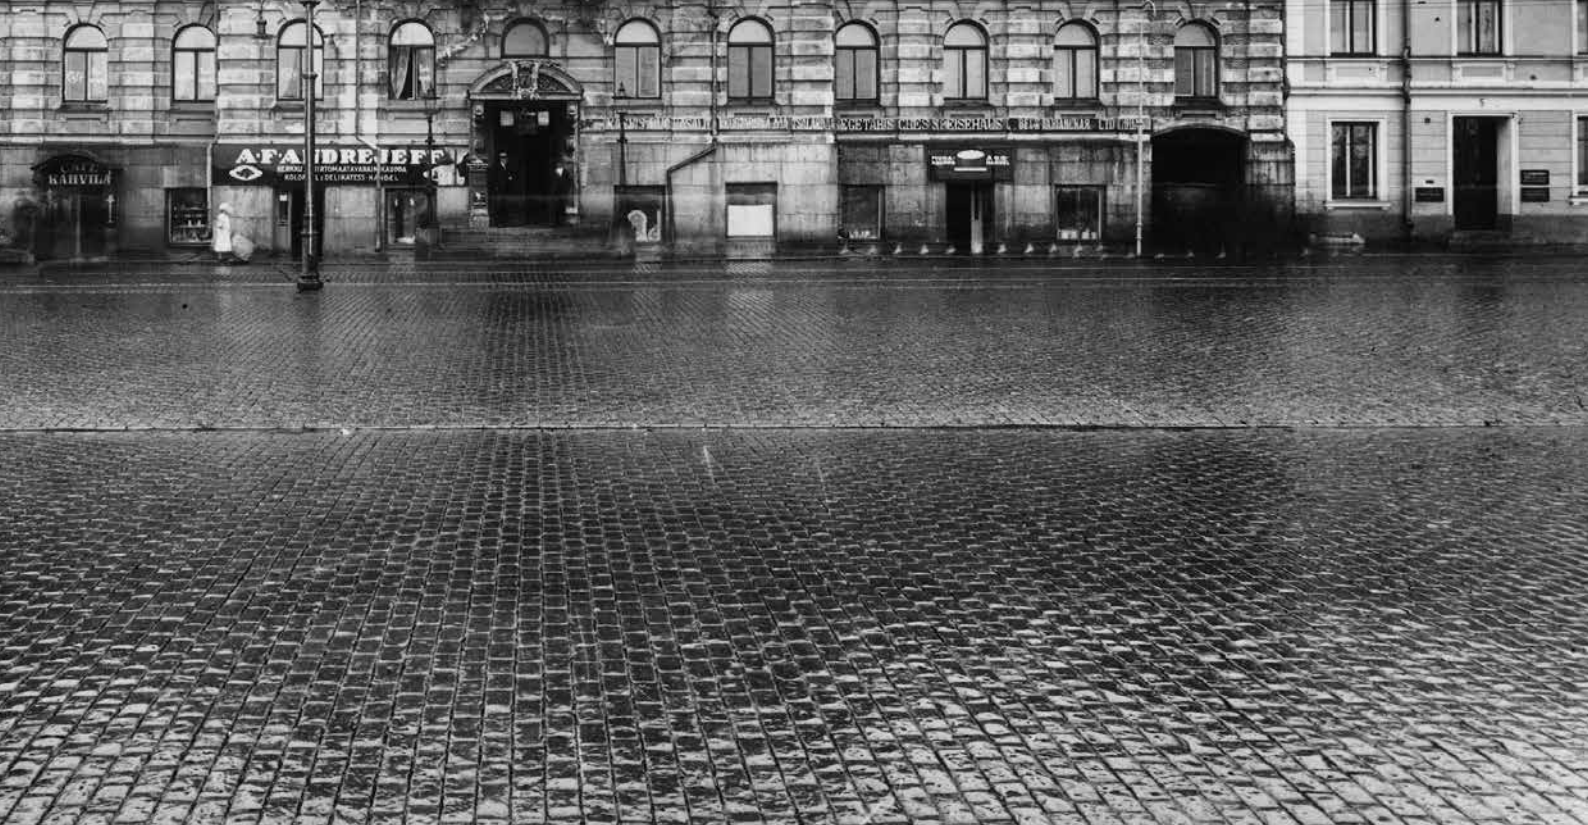
Tori, raitiotie ja jalkakäytävä

Torin poikkiakseli, Keisarinnan kivetä kohti Heidenstrauchin palatsia, ote kuvasta 1910-l., kuvaaja tuntematon. HKM
Kauppatorin uudehko nupukivetty pinta oli täsmällisesti ladottu, pohjois-etelä-suuntaisin rivein ja jatkuen esteettä rakennuksen edustan 3 metriseen jalkakäytävään saakka. Pinnassa itä-länsisuuntainen sisätaite ja etäämmällä rautatiekiskoja.

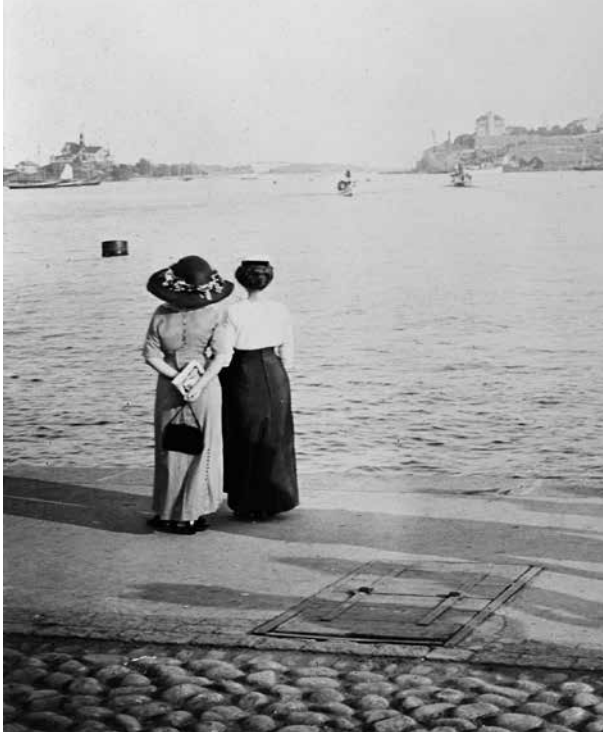
Keisarinluodonlaituri 1895...

Reunapenger hakattua graniittiharkkoa

Noin 3 metrin levyinen "laituri", oletettavasti betonia (päällystekartta 1927)

3-kertainen nupukivikanttaus

Mukulakiveys;

Ote kuvasta 1910-l Sakari Pälsi, N203821, HKM.

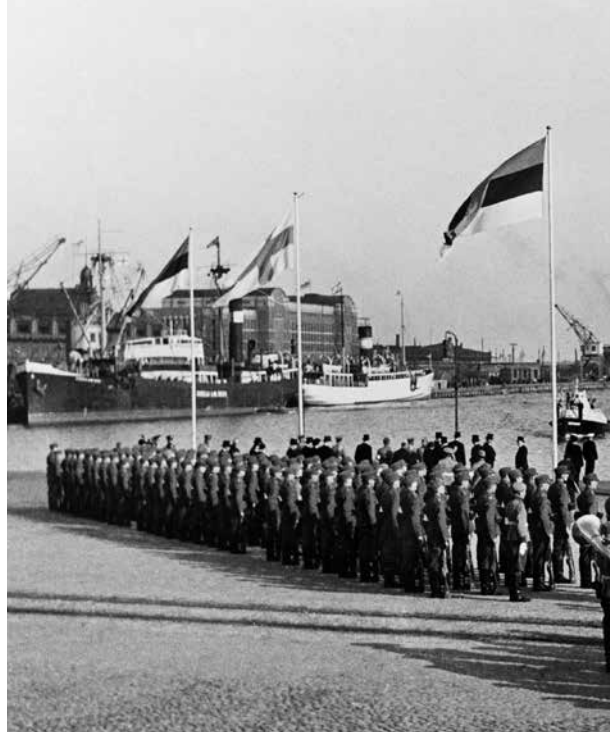
Keisarinluodonlaituri 1920-luku

Vuoden 1927 kartan mukaan Keisarinluodonlaiturin itäinen puolisko oli nupukivetty ja läntinen mukulakivetty. Oheinen valokuva on 1920-luvulta, N188184, HKM.

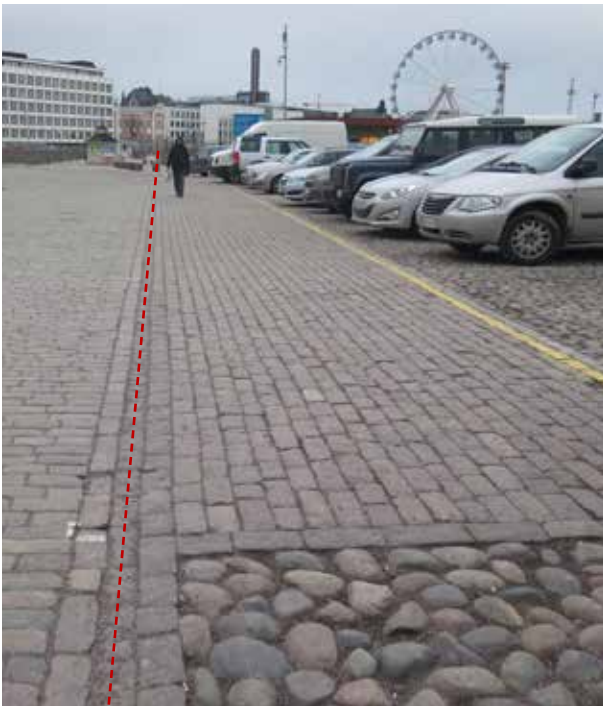
Kauppatori
nupukiveä

Keisarinluodonlaiturin reunus, eräänlainen Koleraltaan sileän reunuksen osittainen jatko on pääosin nupukiveä mutta länsiosalta mukulakiveä.

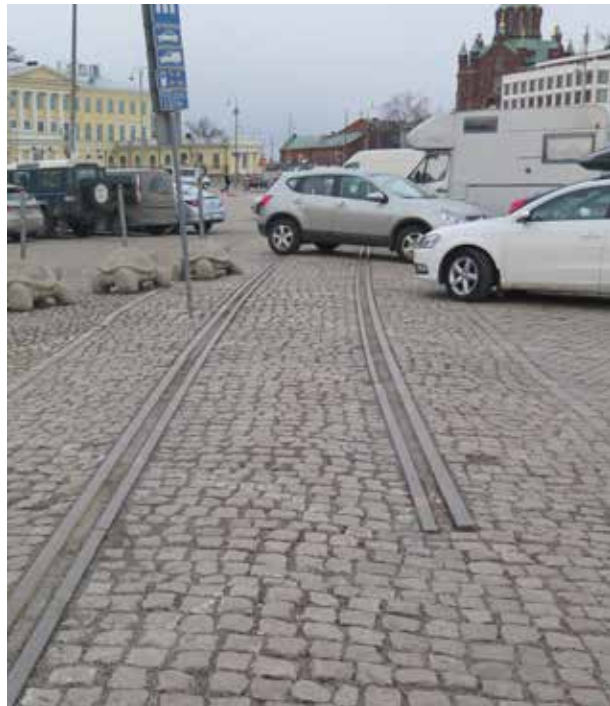
Rata-alueen kohta on kivetty pienellä (neliö) nupukivellä, kun taas pysäköintialue (oikealla) on iso nupukiveä.

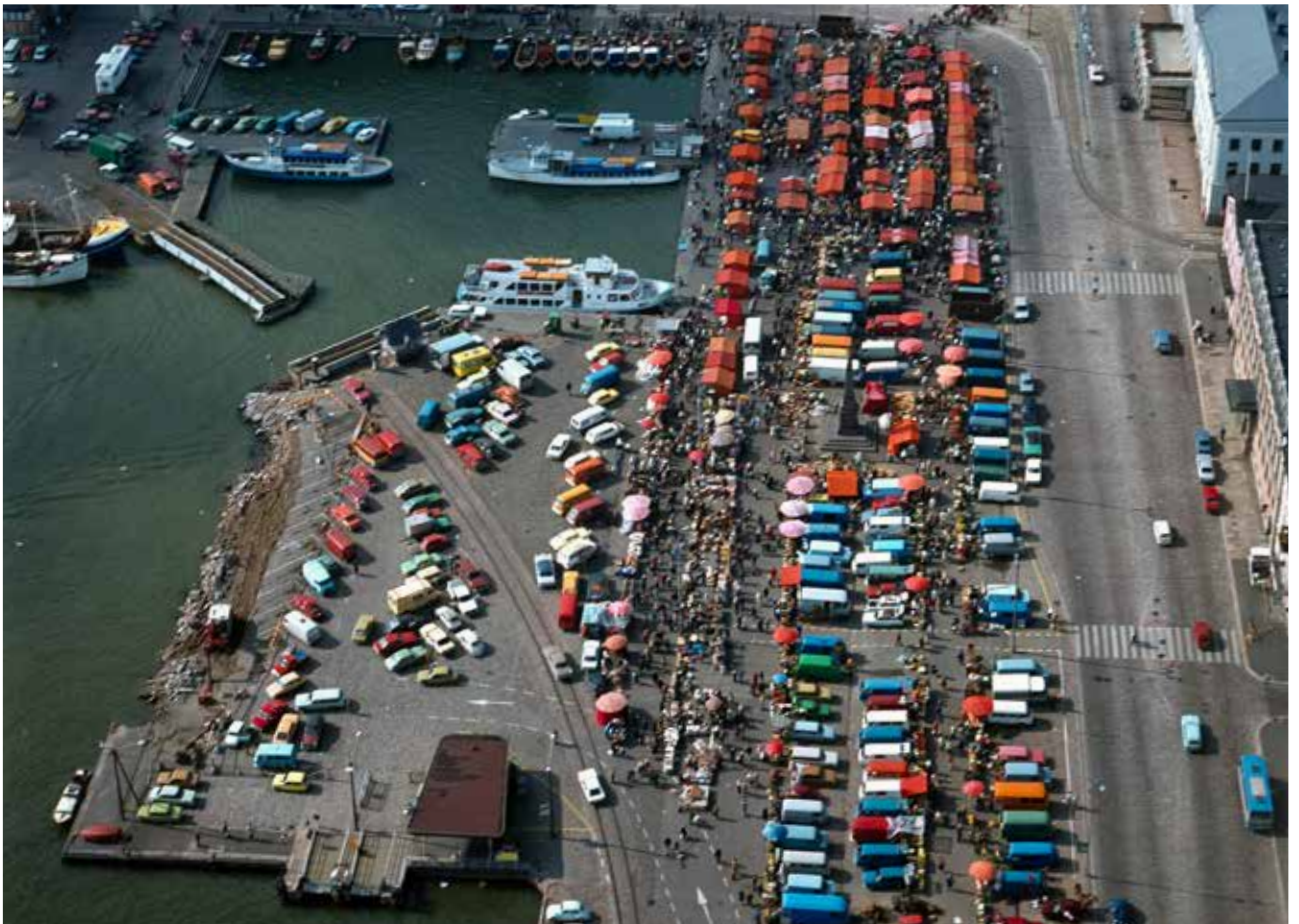
Keisarinluodonlaituri 1980

Ortokuva SKY-Foto Müller, D86. 1980. HKM.

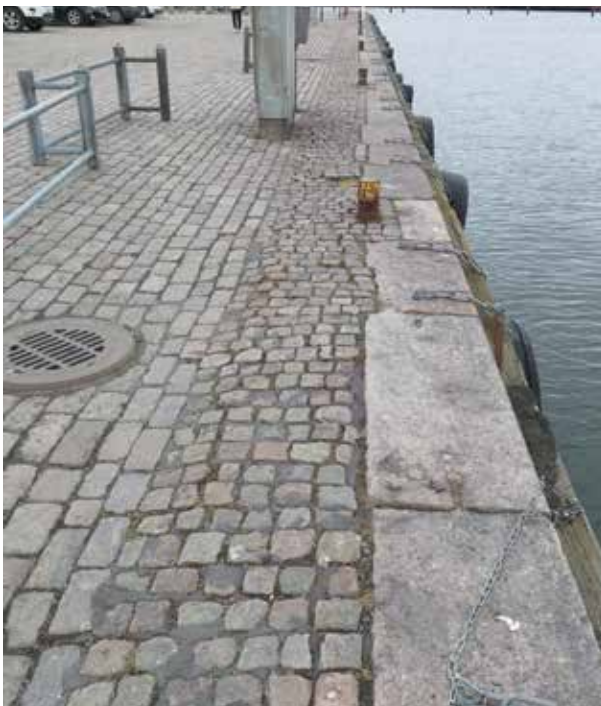
Laiturin alun perin sileä reunus on nykyisin kivetty.

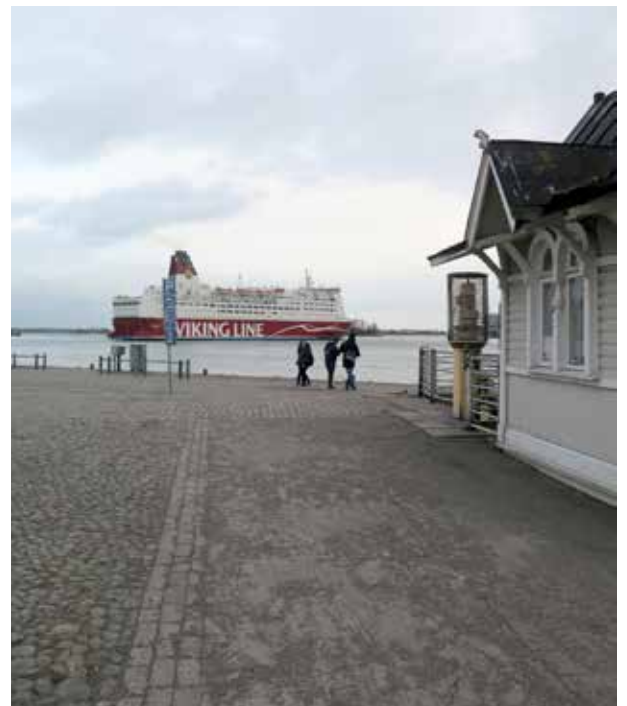
Sileä asfalttipinta -ratkaisu on säilynyt laiturin länsiosassa.

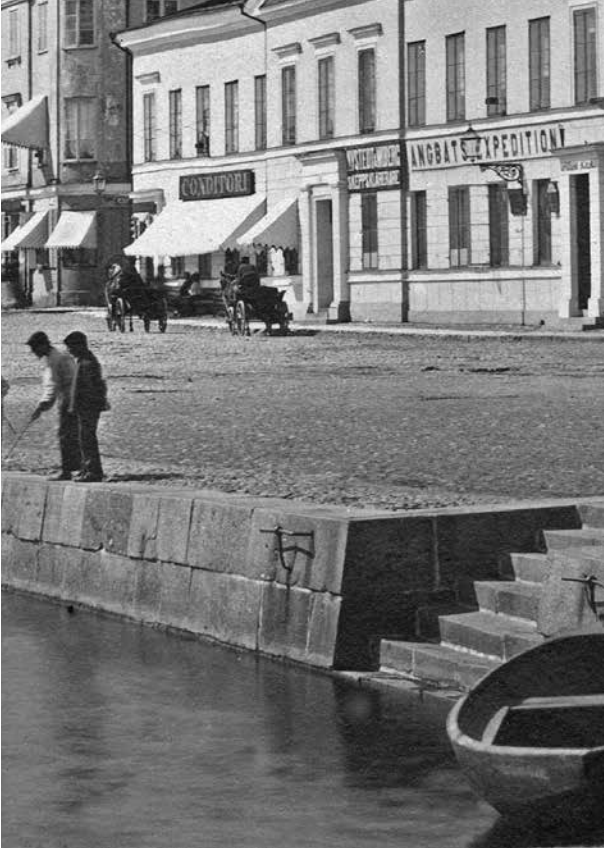
Linnanaltaan alkuperäinen (1830-luku>) reunarakenne

Reunapenger hakattua graniittiharkkoa
Mukulakiveys;
Ote kuvasta 1890-I, 200233-1475, HKM.

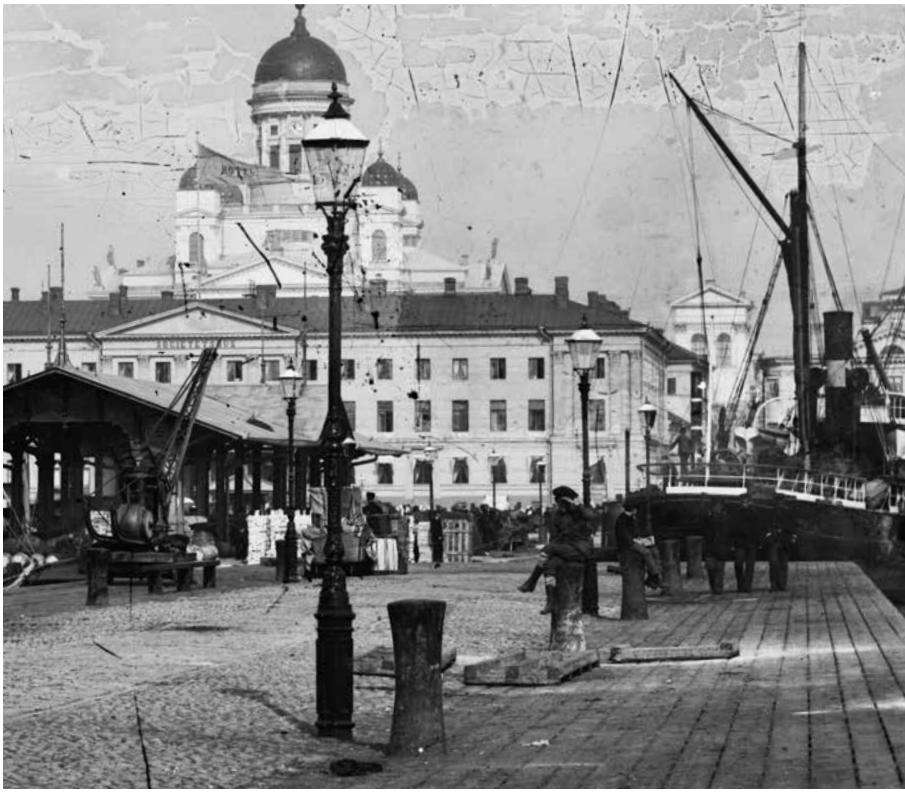
Kaasulyhtypylväs

Kuva Vironaltaan eteläiseltä laituri-
varrelta. ;

Ote kuvasta 1890...95, Daniel Nyblin,
N11251, HKM.

kaasuvalaisimia, Pohjoisesplanadin rannanpuoleiseen katureunalinjaan sekä Keisarinluodon laiturin rantareunukselle. 1890-luvun alun valokuvissa näkyy myös tavanomaisia kaasulyhtyjä suurempi ja oletettavasti tehokkaampi yksittäinen lyhty Keisarinna-kiven länsipuoleisella torialueella. Helsingin ulkovalaistuksessa kaasua käytettiin aina 1940-luvulle saakka, kunnes tilalle tulivat sähkövalot. Kun raitiovaunulinjat sähköistettiin 1899, oli määrätty, että johdinpylväitä tuli käyttää myös sähkövalojen kiinnityspylväinä, eikä erillisiä sähkövalopylväitä (silloin) sallittu. Valokuvien perusteella sähkövaloja ei kuitenkaan asennettu välittömästi, vaan varhaisimmat esiintyvät n. 1917 otetuissa valokuvissa.

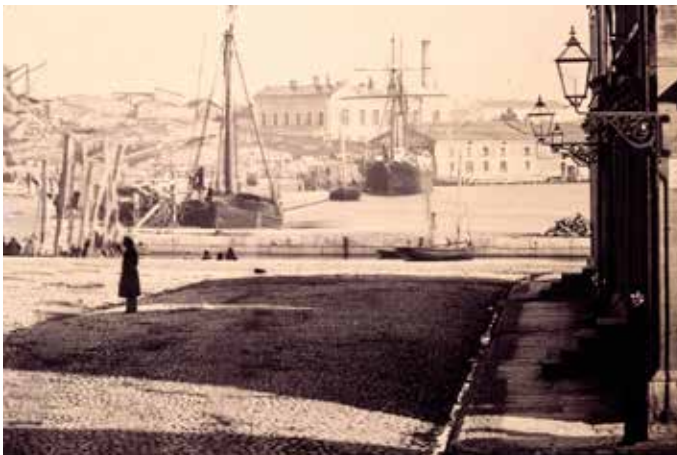
Kaasulyhty seinässä

Kuva Eteläesplanadilta kohti satamaa
Valaisimen kaasunsyöttöputki on seinään
kiinnitettyinä;

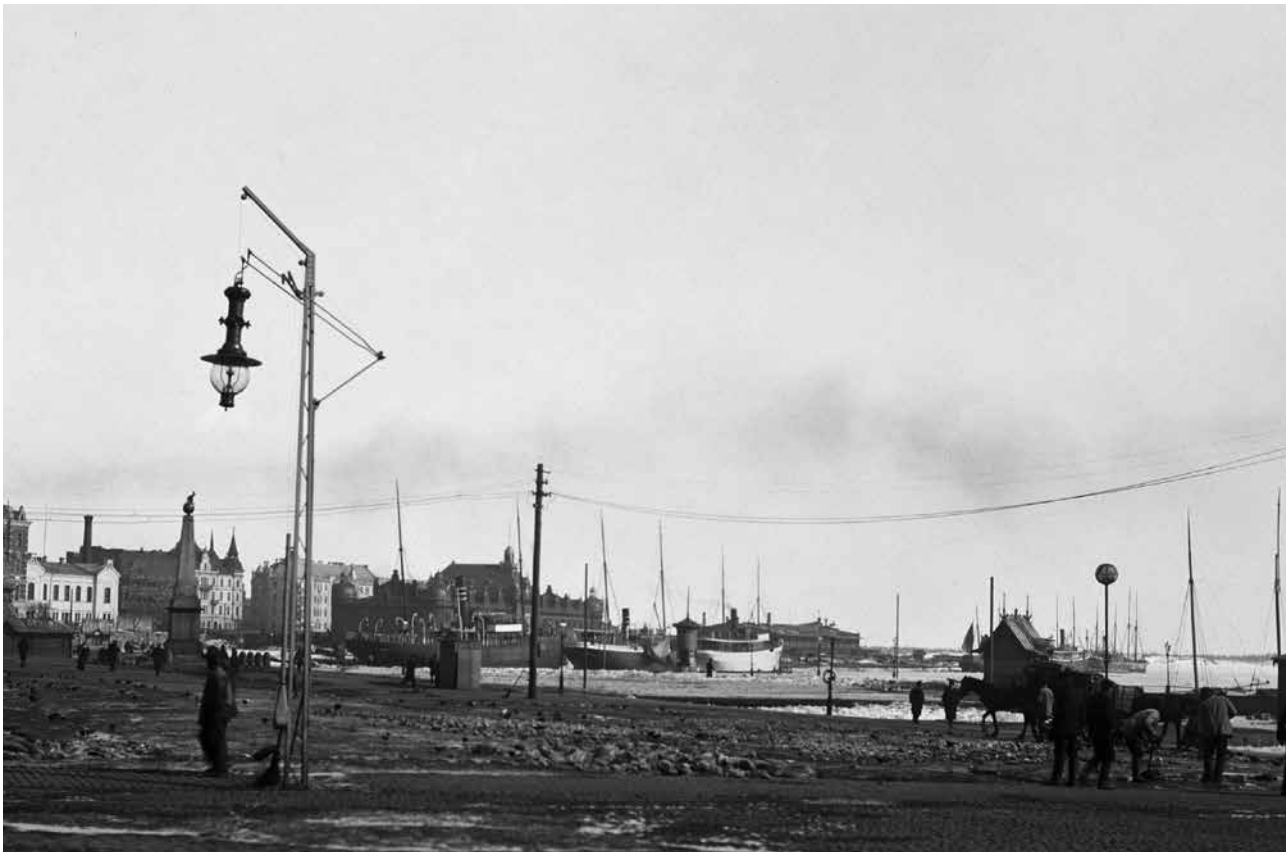
Kaasulamppu "Lucas"

Syyskuun alussa 1901 sytytettiin Kauppatorilla kaksi uudenaikaista tehokasta kaasulamppua, niin kutsuttuja Lucas-lamppuja, joiden valovoiman kerrottiin olevan 500...600 "valoa". Lehtitiedon mukaan lamput oli ripustettu erityisiin rautamastoihin 6 metrin korkeudelle maasta ja samaista mallia käytettiin Berliinin Friedrichsstrassella. Kyseessä oli tiettävästi kokeilu, jolla haluttiin nähdä kuinka valaisimet soveltuvat Helsinkiin. (Finlands Allmänna Tidning 11.9.1901);

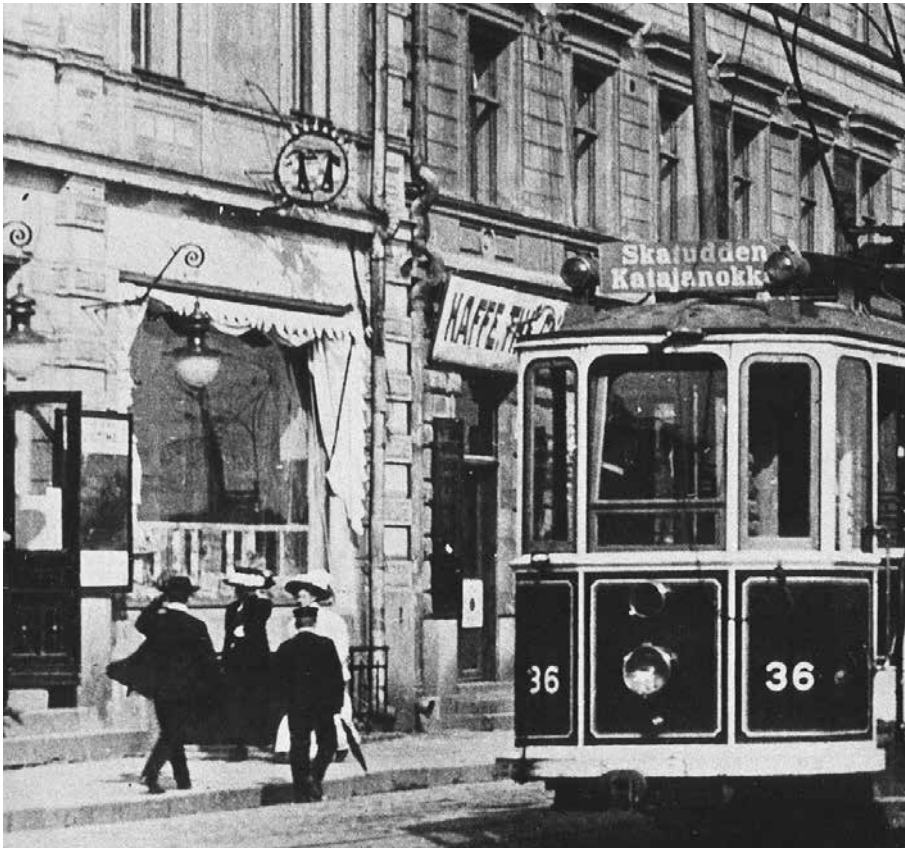
Seinävalaisin, kaasu 1890-luku (?)

Valaisimet Pohjoisesplanadi 17
kohdalla;

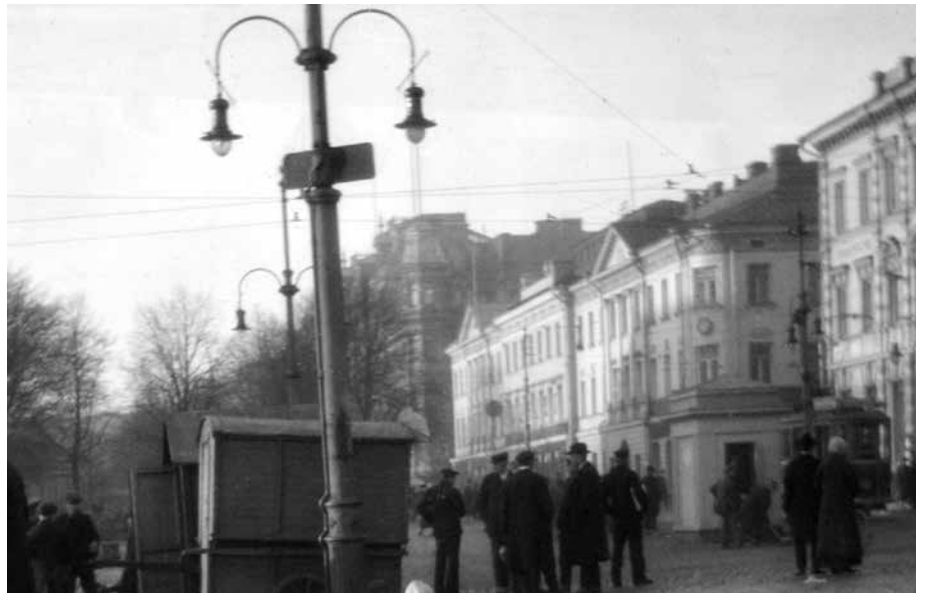
Sähkövalo erillispylväessä 1915...

Kuva Linnanaltaan merenpuoleiselta laituriarrelta Kuvan vasemmassa laidassa näkyy vielä vanhempi kaasulyhty; Ote kuvasta 1920-I, K.O. Broström, N195059, HKM.

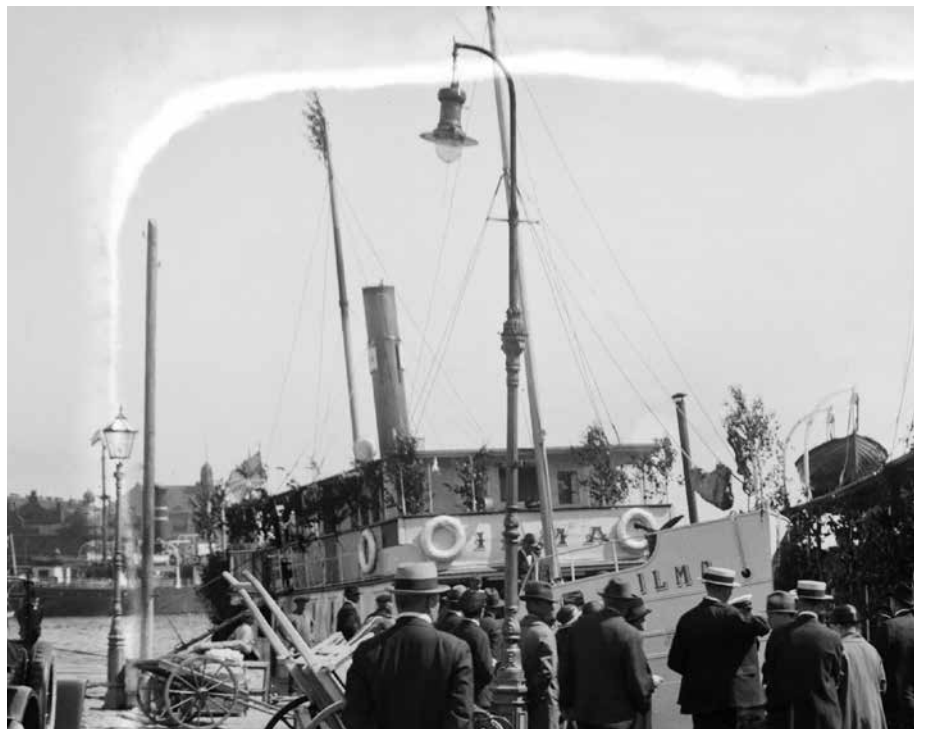
AEG:n tuoteluettelossa 1912 esiteltiin suuri määrä erityyppisiä valaisimia ja valonlähteitä. Esimekiksi "sivukaarilamppuja", "differentiaalikaarilamppuja", "tasavirta-tripleksilamppuja", "tasavirta-tripleksi-liekkikaarilamppuja", "tasavirta-dupleksi-liekkikaarilamppuja" sekä erinäisiä vaihtovirtakaarilamppuja. Kuvaston perusteella ns. säästökaarilamppu (tasavirta) muistuttaa kooltaan ja hahmoltaan Kauppatorin varhaisia sähkövalaisimia.

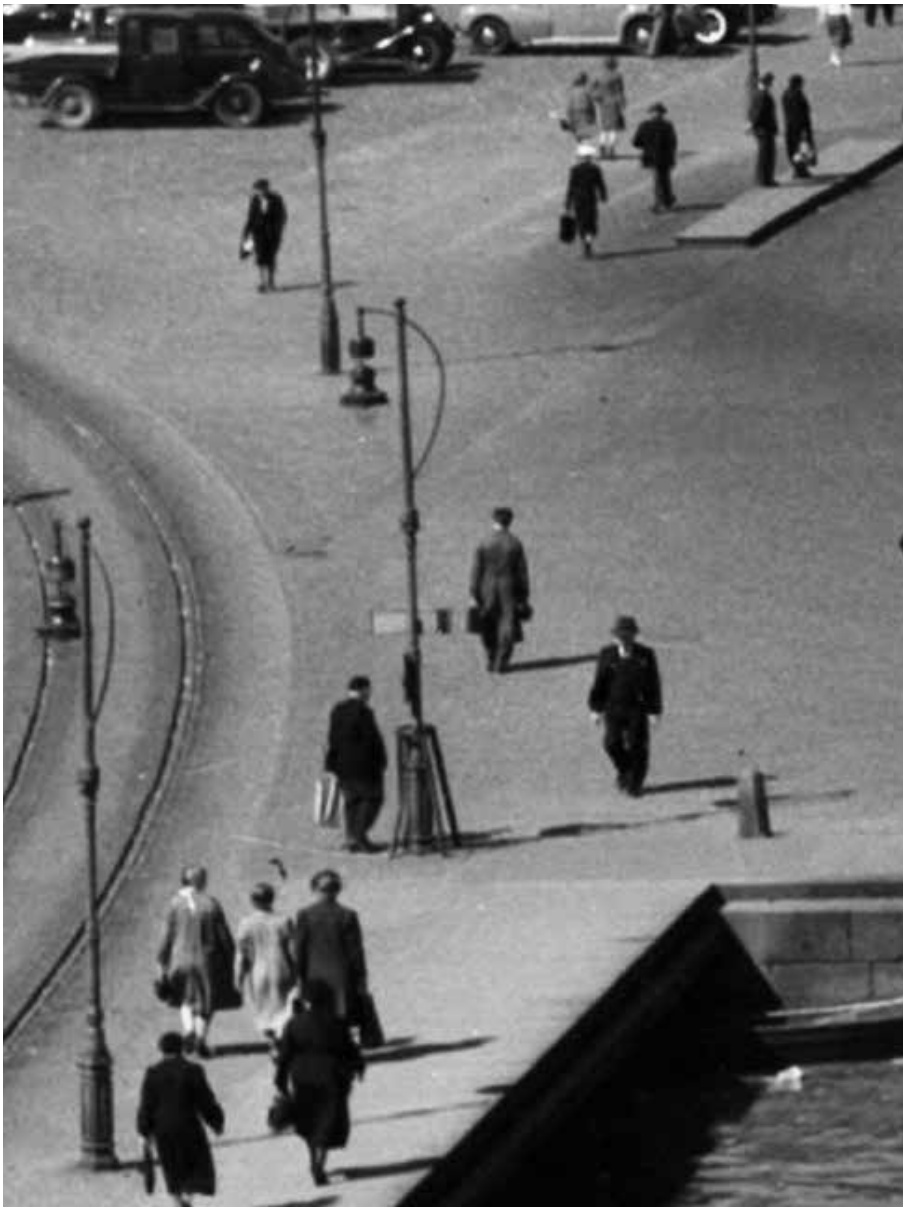
Sähkövalo erillispylväessä 1912...

Kuva Linnanaltaan laiturivarrelta-Eirilainen ripustustapa rannapuoleisiin valaisimiin nähden;
Ote kuvasta n. 1940, A. Pietinen.
N14339. HKM.

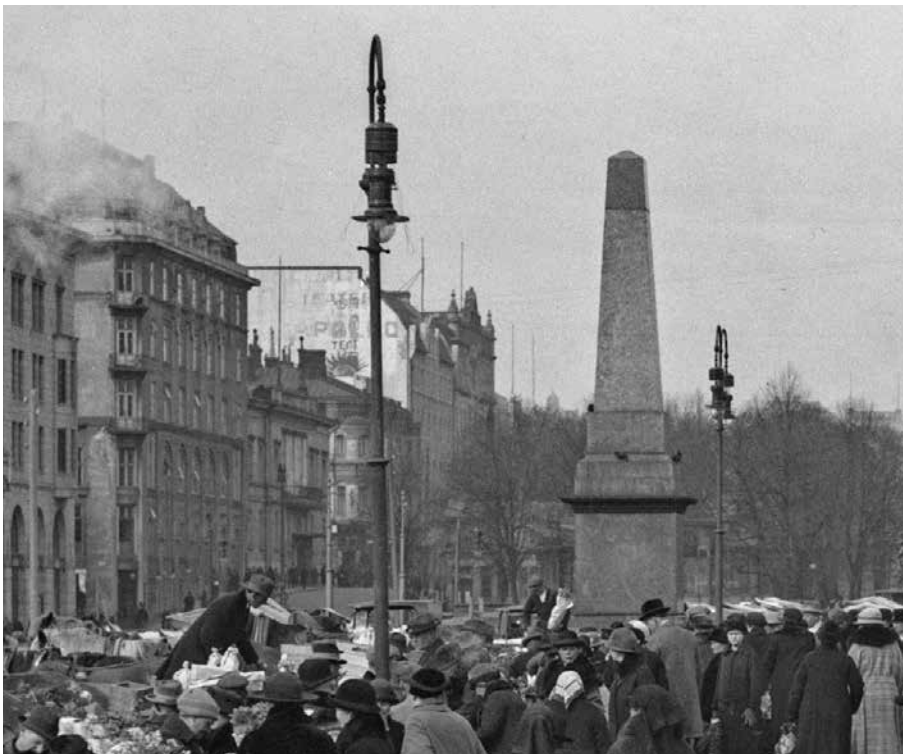
Sähkövalo erillispylväessä 1912...

Tavanomaista korkeampi masto ja parittaiset valaisimet (kaupankäyntiä varten).
Linnanaltaalta kohti Esplanadia;
Ote kuvasta 1925, Kalle Havas,
N40713, HKM.

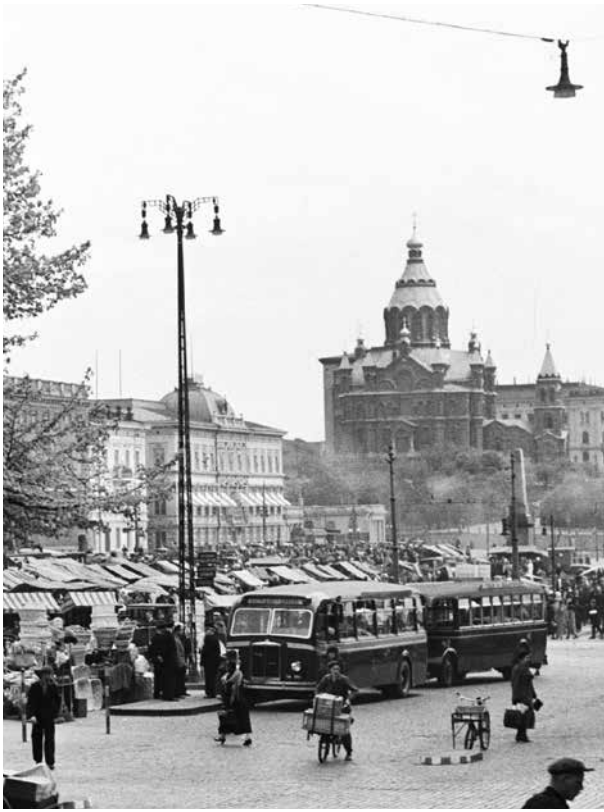
Sähkövalomasto ja neljä valaisinta 1930...

1930-luvulla Helsingissä tulivat laajaan käyttöön ns. Y-valaisimet, kuten kadun päällä roikkuva vajerikannatteinen yksilö. Valaisin oli suunniteltu Helsingin Sähkölaitoksella 1920-luvulla. Samalla tehtiin ensimmäiset kokeilut elohopea ja natriumpainelampuilla, jotka olivat tehokkaita, mutta joiden antama värispektri oli suppea ja epämiellyttävä. Muutos hehkulamputa elohopealampuiksi tapahtui vasta 1960-luvulla. (www.helvar.com: "Y-valaisimille kolmas elämä");

1930-luvulta lähtien Helsinkiin alettiin asentaa sittemmin perinteiseksi valaisimeksi muodostuneita ns. Y-valaisimia, joko erillisinä vaijeriripusteisina tai kiinnitettyinä valaisintolppiin tai -mastoihin. Sähkövalaisimien uudistaminen ei tapahtunut Kauppatorin alueella kertasuorituksena, kuten ei kaasuvalojenkaan, vaan toriympäristössä esiintyi useaa eri-ikäistä ja -tyyppistä valaisinmallia samanaikaisesti.

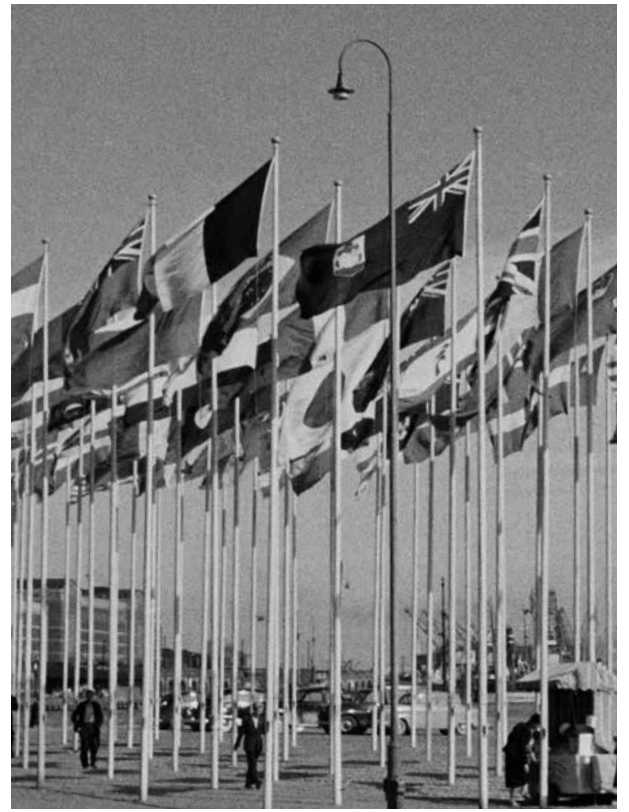
Kaaripäätteinen sähkövalotolppa 1950-luvun alku

Kaaripylväs jossa Y-valaisin. Näiden asentaminen Kauppatorille akoi tiettävästi 1950-luvun alussa.;

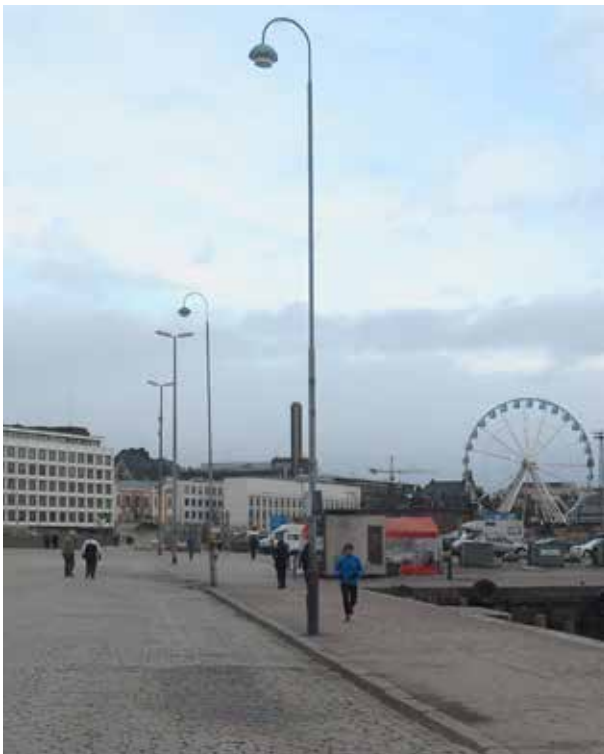
Kaaripäätteinen sähkövalotolppa 1960-luku

Kaaripäätteisten pylväsvälisint valaisinosia muutettiin 1960-luvulla, tiettävästi ns. KPV-valaisimeksi (kuparipannuvalaisin).;

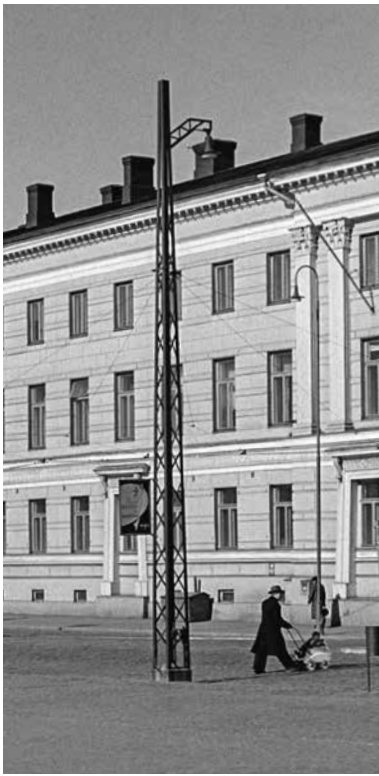
Johdinmasto ja yksittäinen Y-valaisin 1950-luvun alku

Kuva Pohjoisesplanadin varresta Ristikkorakenteisia mastoilla korvattiin raitiotien valurautaiset johdinpylväät ja samalla niihin kiinnitettiin ristikkorakenteiset valaisimien ripustusvarret. Muutos tapahtui tietävästi vaiheittain 1940...1950-l; Ote kuvasta 1952, B. Dilén, N7937. HKM.

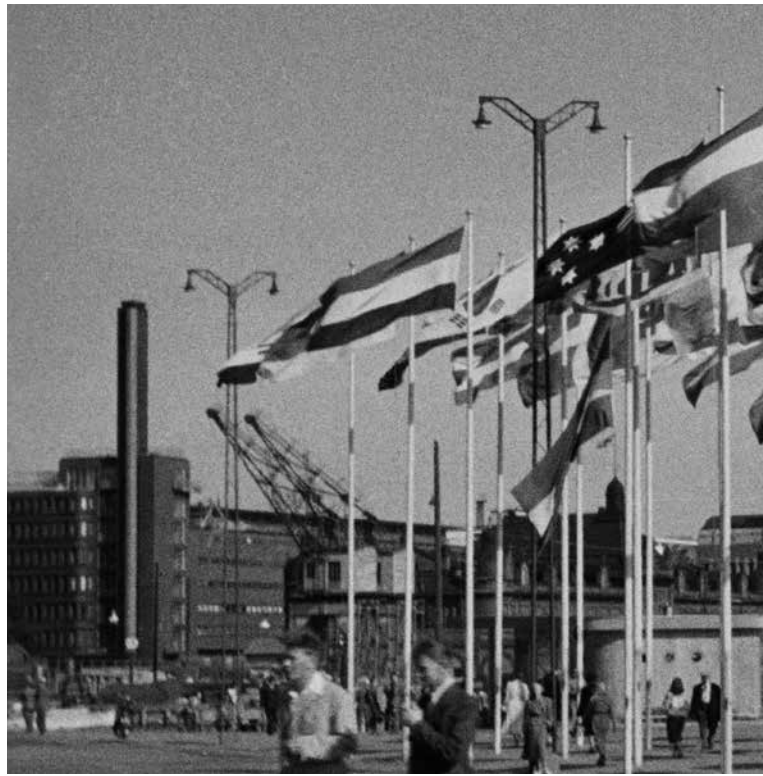
Ristikkorakenteinen sähkövalomasto, 1950-luvun alku

Kuva Keisarinluodonlaiturilta Ristikkorakenne jossa 2 kpl Y-valaisimia; Ote kuvasta 1952, Yrjö Korhonen, HKM.

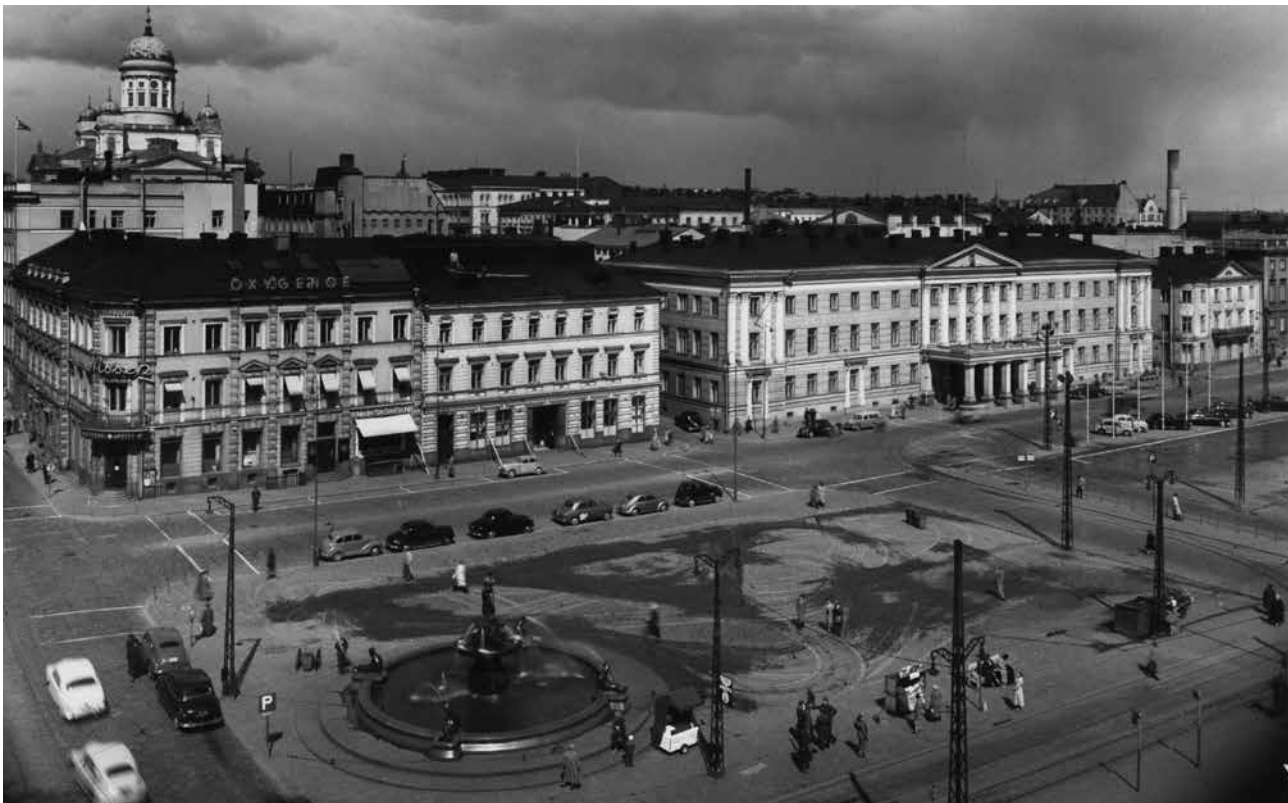
Valonheittimet 1957...

1950-luvun lopulla Kauppatorille asennettiin uudet korkeat mastot joiden huipulle kiinnitettiin tehokkaat valonheittimet, tehokkuusajattelun siivittämänä;
