Kauppatori

Kaupunkirakennehistorian
selvitys

Tämä selvitys on laadittu Helsingin Kaupunkisuunnitteluviraston toimeksiantona talvella ja keväällä 2016. Työn tavoitteena oli tiivis ja helposti omaksuttava selvitys Kauppatorin vaiheiden ja yksityiskohtien kehittymisestä 200 vuoden aikana.

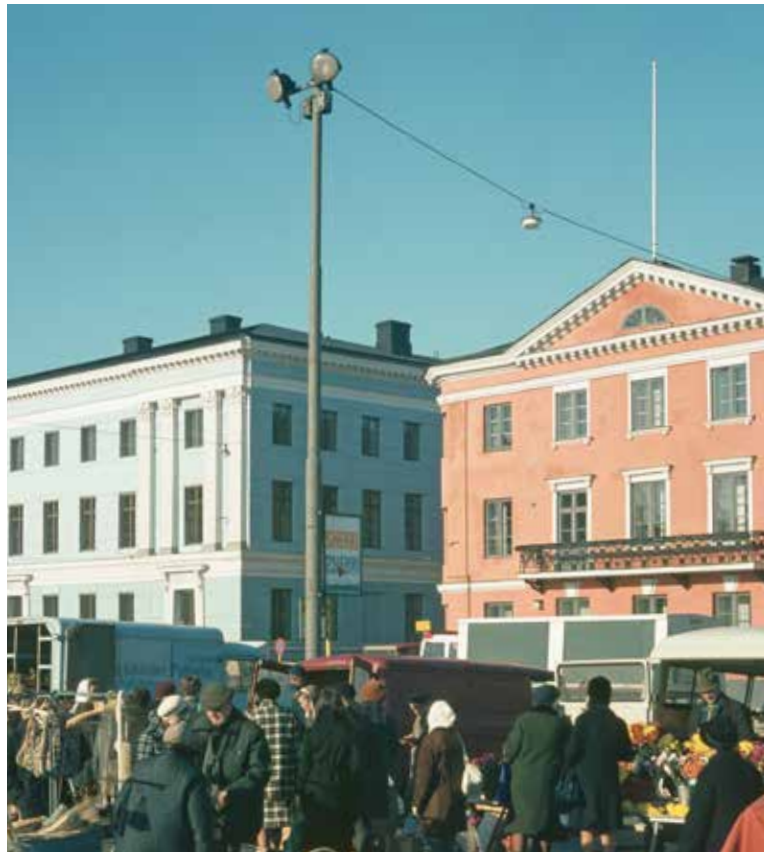
Valonheittimet ...1990-luku

Valonheittimien valaisinosat uusittiin 1970-luvulla, mutta 1957 periaateratkaisu säilyi aina 1990-luvulle saakka;

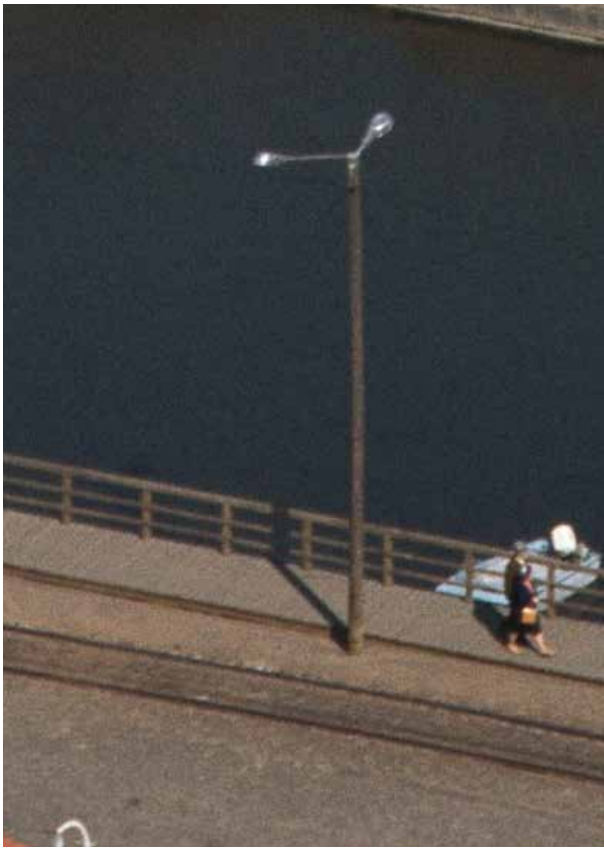
Pylväsvalaisin 1960-luku....

Tavanomainen tievalaisin kiinnitettynä puupylvääseen Linnanaltaan kohdalla. Muiden edellä todettujen valaistusratkaisujen lisäksi Kauppatorilla oli 1960-luvulta lähtien väliaikaisen oloinen, mutta pitkäikäiseksi jäänyt puisten sähkö- ja lyhtypylväiden rivistö, joka kulki Kauppatorin rantavyöhykkeen poikki.;

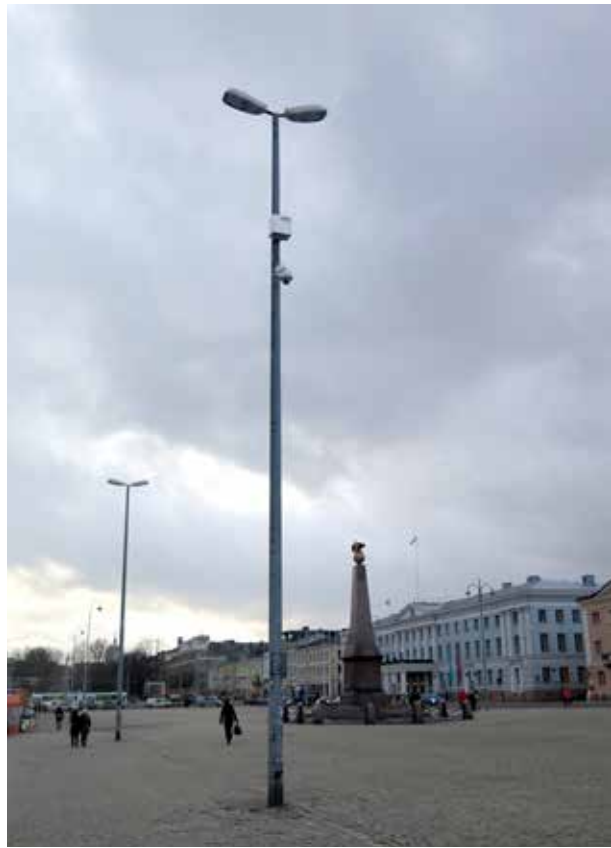
Pylväsvalaisin 1970-luku...

1970-l asennetut kaksi muusta valaisinvalikoimasta poikkeavaa katu- / teollisuusaluevalaisinta Keisarinluodonlaiturin kohdalla.

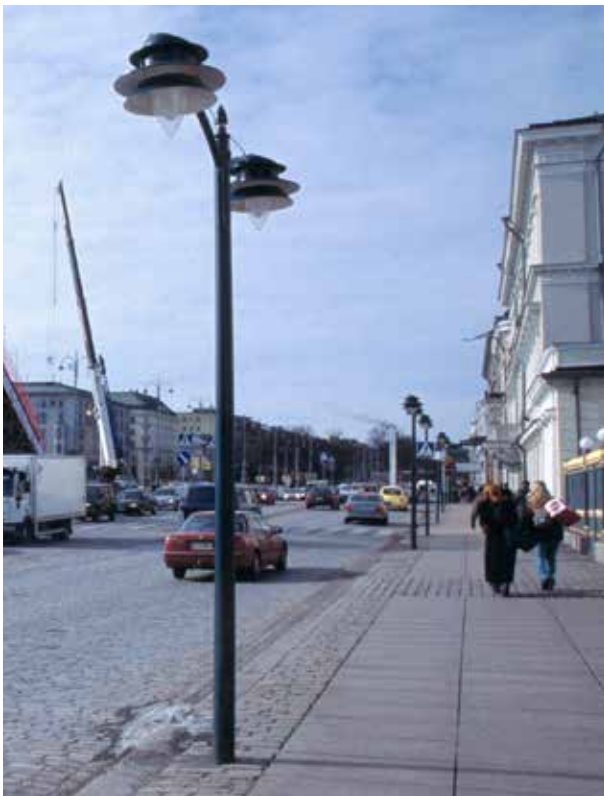
Pohjoisesplanadin katuvalaisimet 1990-luku

Yhtenäinen pylväsvalaistusratkaisu jossa valonlähde valaisee sekä alas ja sivulle että ylös kohti viereisten rakennusten julkisivuja;

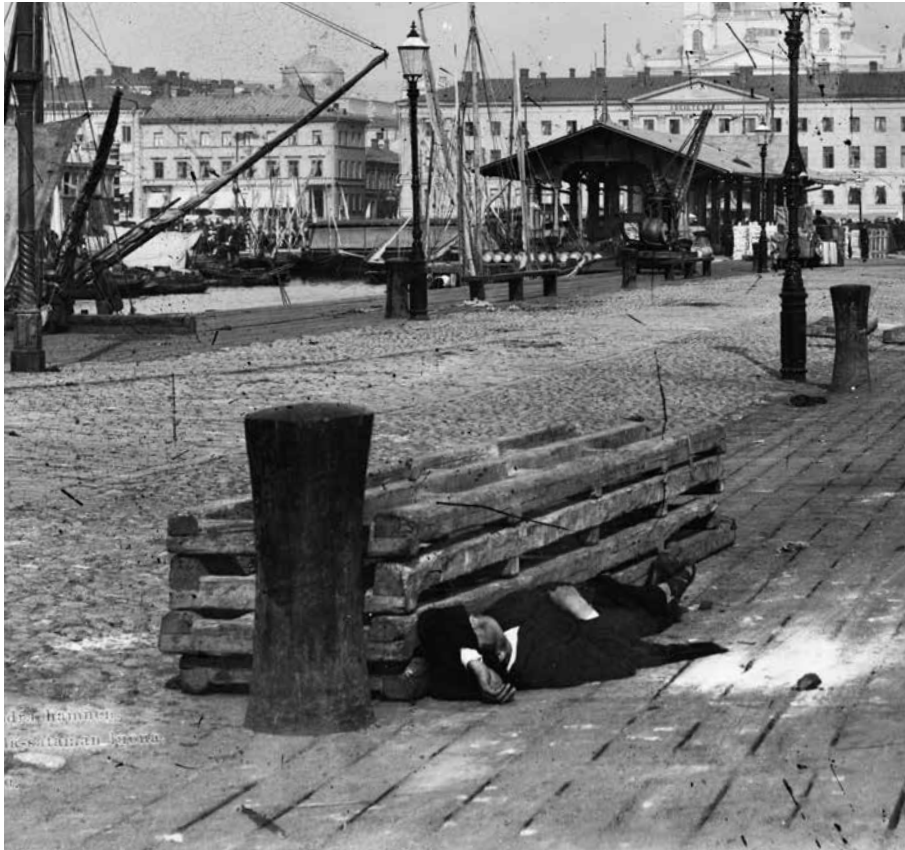
Puupollari

Laiturivarsissa oli alun perin hoikkauumaisia tiettävästi pusia pollareita laivojen kiinnittämistä varten, joita käytettiin ainakin 1800-lopulle saakka. ;

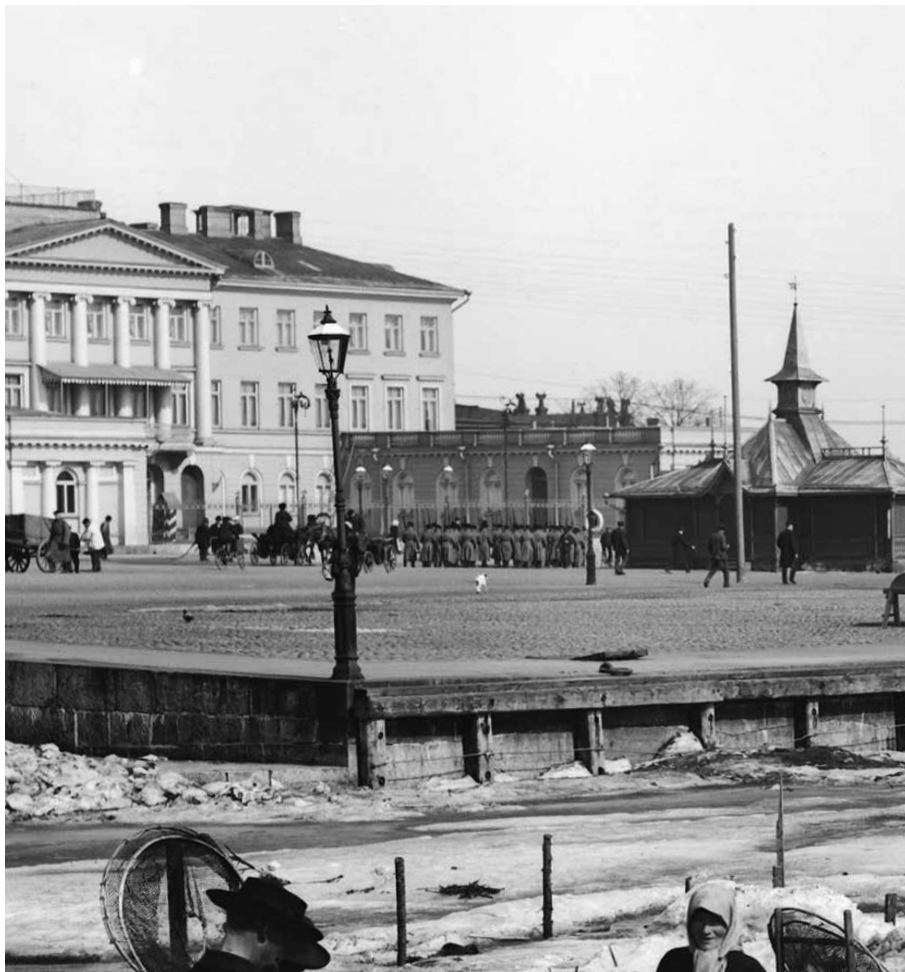
Rautalenkki

Keisarinluodonlaiturin (1895) rakentamisen yhteydessä pollareita ei enää tehty, vaan laituri-reunukseen asennettiin harvakseltaan isoja rautaisia lenkkejä.;

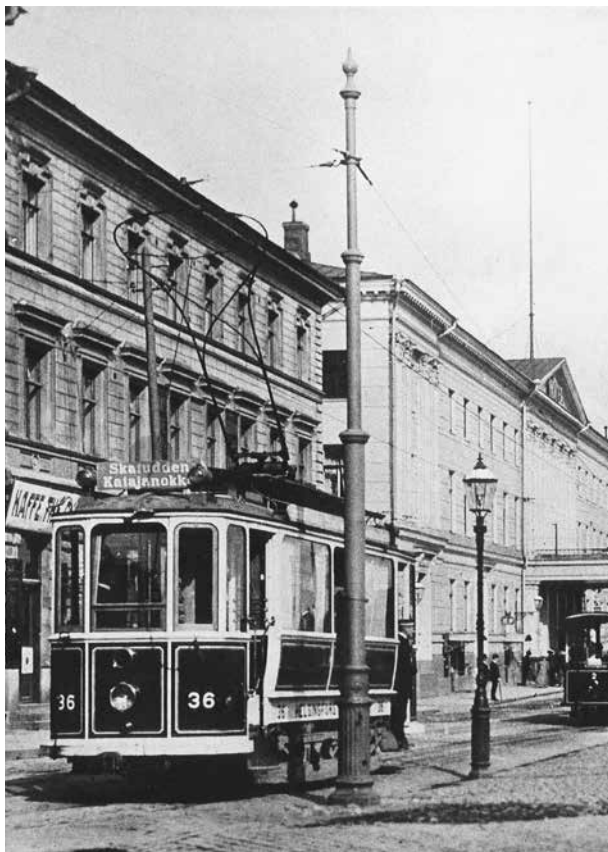
Johdinpylväs 1899...

Raitiotien "soreasti profiloitu" johdinpylväs, varhasin malli (1899>);
Ote kuvasta 1900-l alusta, kuvaaja tuntematon. HKM.

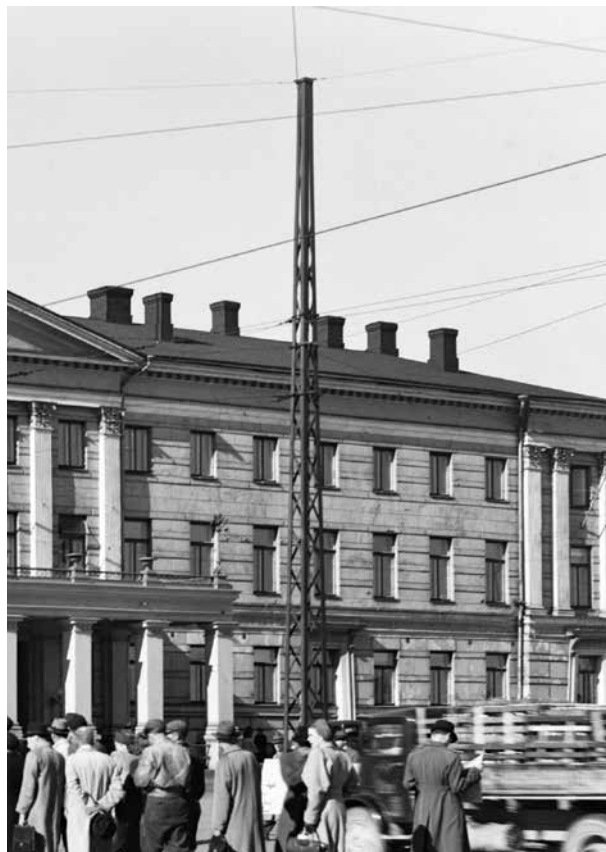
Ristikkomasto 1940-luku...

Torin itäosan raitiotieliikenteen solmukohdassa;
Ote kuvasta 1940-l, Foto Roos, N133764. HKM.

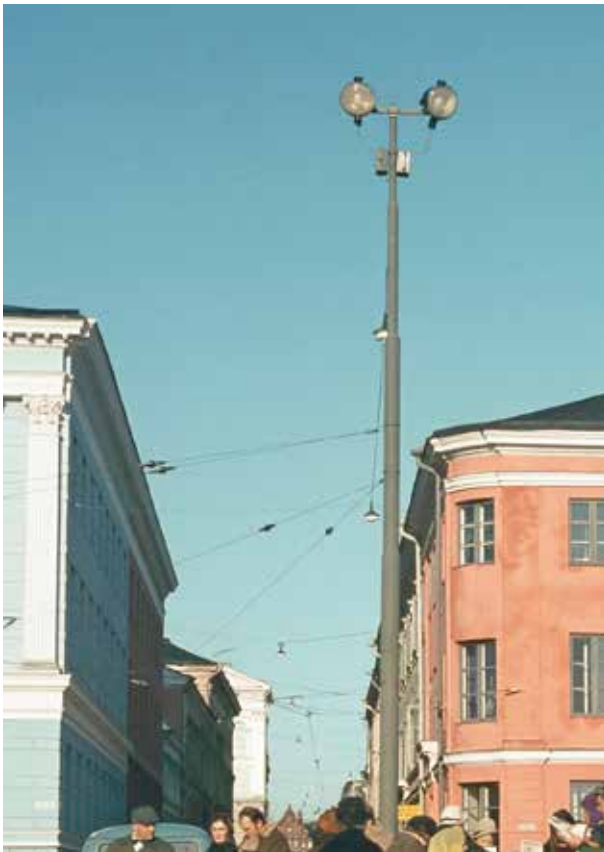
Valonheitintolppa johdinpylväänä 1957...

Jykevät pyörötolpat tulivat Kauppatorin alueelle n. 1957, joihin kiinnitettiin niin kohdevalaisimet, katujen vaijeriripusteiset valaisimet kuin raitioteiden ilmajohtot.;

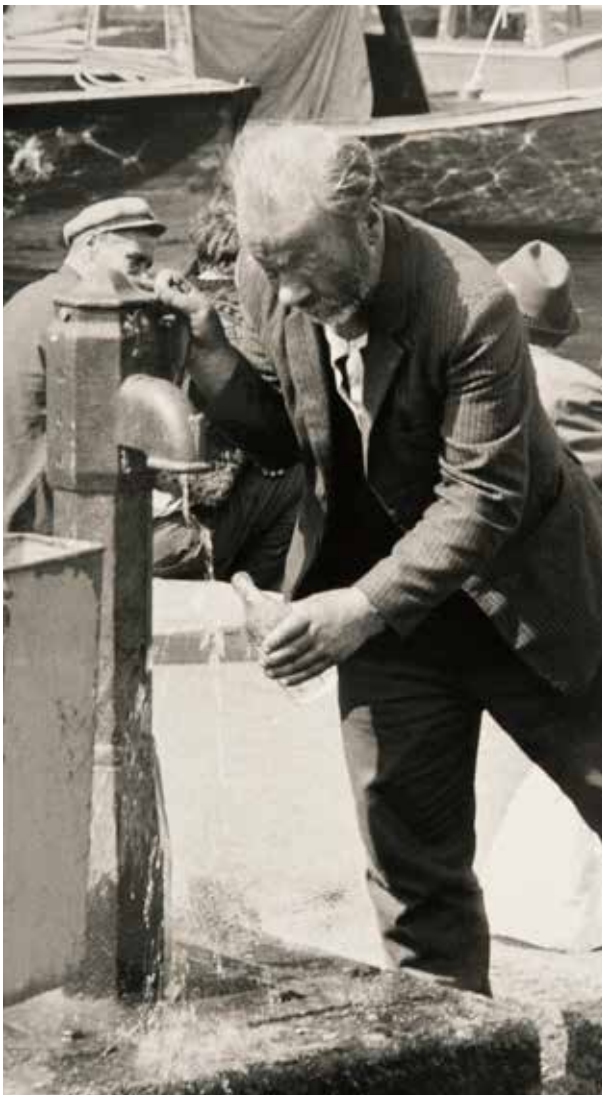
Vesiposti 1950-luku (?)

Keisarinluodon laiturin vesiposti 1950-l (?). Kuvaaja tuntematon HKM.

Alla vesiposti nykytilassa. Alkuperäisen valurautahanan tilalle on murjottu paikka uudelle putkelle.

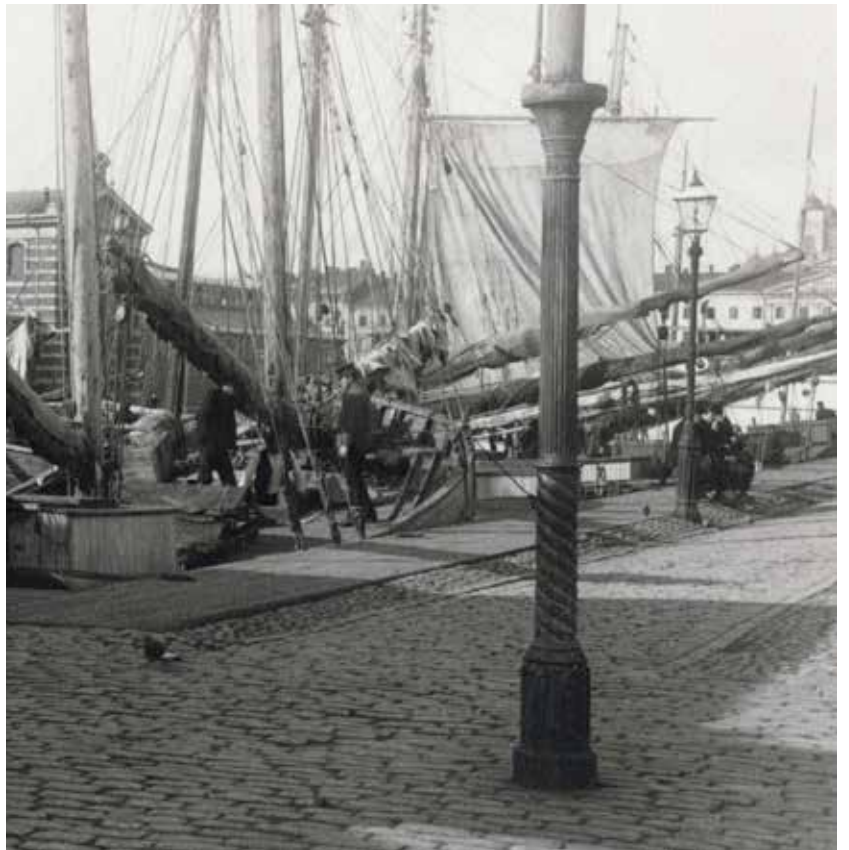
Merimerkki

1890-luvulla laituriavarsille pystytettiin korkeita (8...9 m) valurautaisia tolppia, joiden päissä oli korimainen pallorakenne. Nämä olivat ilmeisesti merenkulun merkkilaitteita, mutta tarkempi tieto puuttuu. Merkit poistettiin 1930-l;

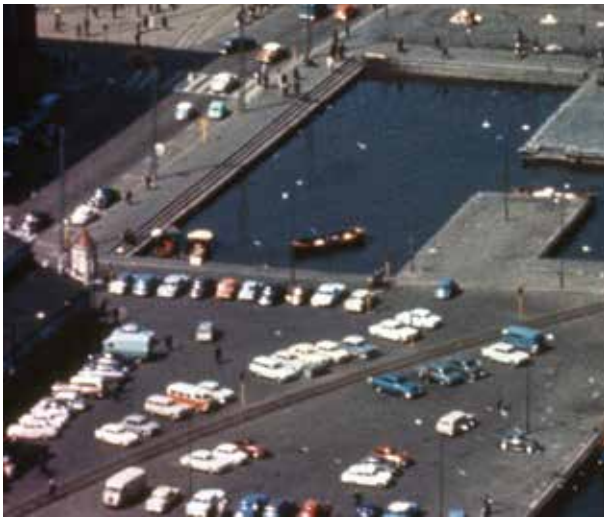
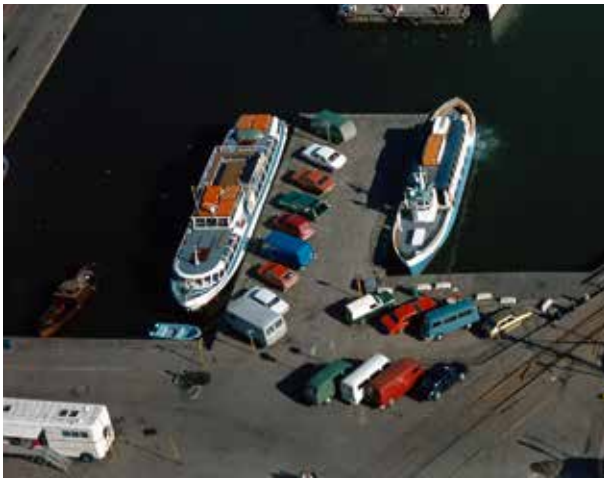
Lyypekinlaiturin pysäköintikenttä, 1960-luku...

Yllä kuva tietyvästi 1960-l alkupuolelta, kuvaaja tuntematon, XL-VIII732, HKM.;

Alla kuva 1970-l, SKY-Foto Möller, jossa pysäköinti noudattaa (lähes) alla olevan vuoden 1966 suunnitelman mukaista asetelmaa.

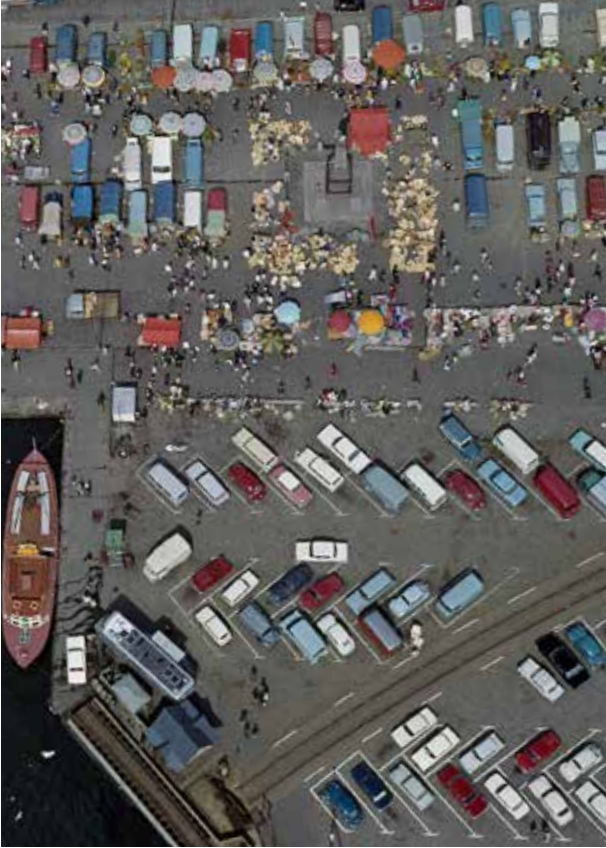
Keisarinluodonlaituri 1959...

Keisarinluodonlaituri muuttuu tai osoitetaan kokonaisuudessaan pysäköintialueeksi Helsingin poliisilaitoksen 1959 ehdotuksen perusteella (alla);

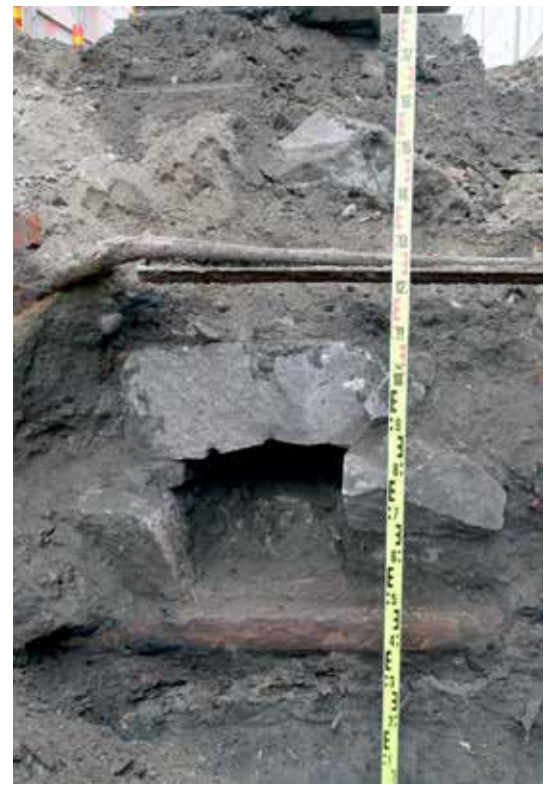
Katariinankadun kiviviemärin poikkileikkaus avattuna kivi- viemäriyhteydessä 2011.

Vasemmalla arkeologinen karttoitus vuodelta 2011 Katariinan kadun poikkileikkauksesta, profiilista K3. Leikkauksessa näkyy sekä kiviviemärin rakennetta että nuoremman keraamisen viemärin sijoitus.

Oikealla lähempänä Kauppatoria oleva profiili K1, missä katutaso ja viemäri ovat vastaavasti alempana. Kiviviemärin rakenne näkyy ehjänä.

Katariinankadun viemäri on poikkileikkaukseltaan n. 40x40...60 cm. Kivirakenne on perustettu hirsipedin (poikittaisista hirsistä ladottu n. 1 m levyinen taso) varaan ja tiivistetty ulkoa saveamalla. Kiviviemäriin katto oli Katariinankadun havaintopisteessä tasolla 1,14 m mpy. Vastaavanlainen viemäri on löydetty mm. Kirkkokadun maarakenteesta. Arkeologisten havaintojen mukaan viemäriin kivipinnat näyttivät sängen puhtailta (2011), mutta pohjalle oli kertynyt maa-aineskerros. Viemäri lienee ollut ensisijassa katualueiden sadevesiviemäri.

Katariinankadulta ja Pohjoisesplanadilta on arkeologisia havaintoja myös keraamisista viemäriputkista: halkaisijaltaan 30 cm lasitettu poltetusta savesta tehty muhviputki. Arkeologisten tutkimusten mukaan näitä olisi alettu käyttämään 1880-luvulta lähtien, mutta putkien iästä ei ole varmuutta. Helsingin varhaiskunnallista vesijohtoverkkoa alettiin rakentamaan 1870-luvun lopulla ja samalla rakennettiin paikallisia viemäriverkkoja, jotka johtivat jäteveden lähimpään rantaveteen. Keskitetyn verkoston ja puhdistamojen rakentaminen käynnistyi määrätietoisesti vasta 1930-luvulla ja jatkui 1970-luvulle, jolloin käytettiin niin ikään lasitettuja keraamisia viemäriputkia ja vähäisessä määrin betoniputkia.

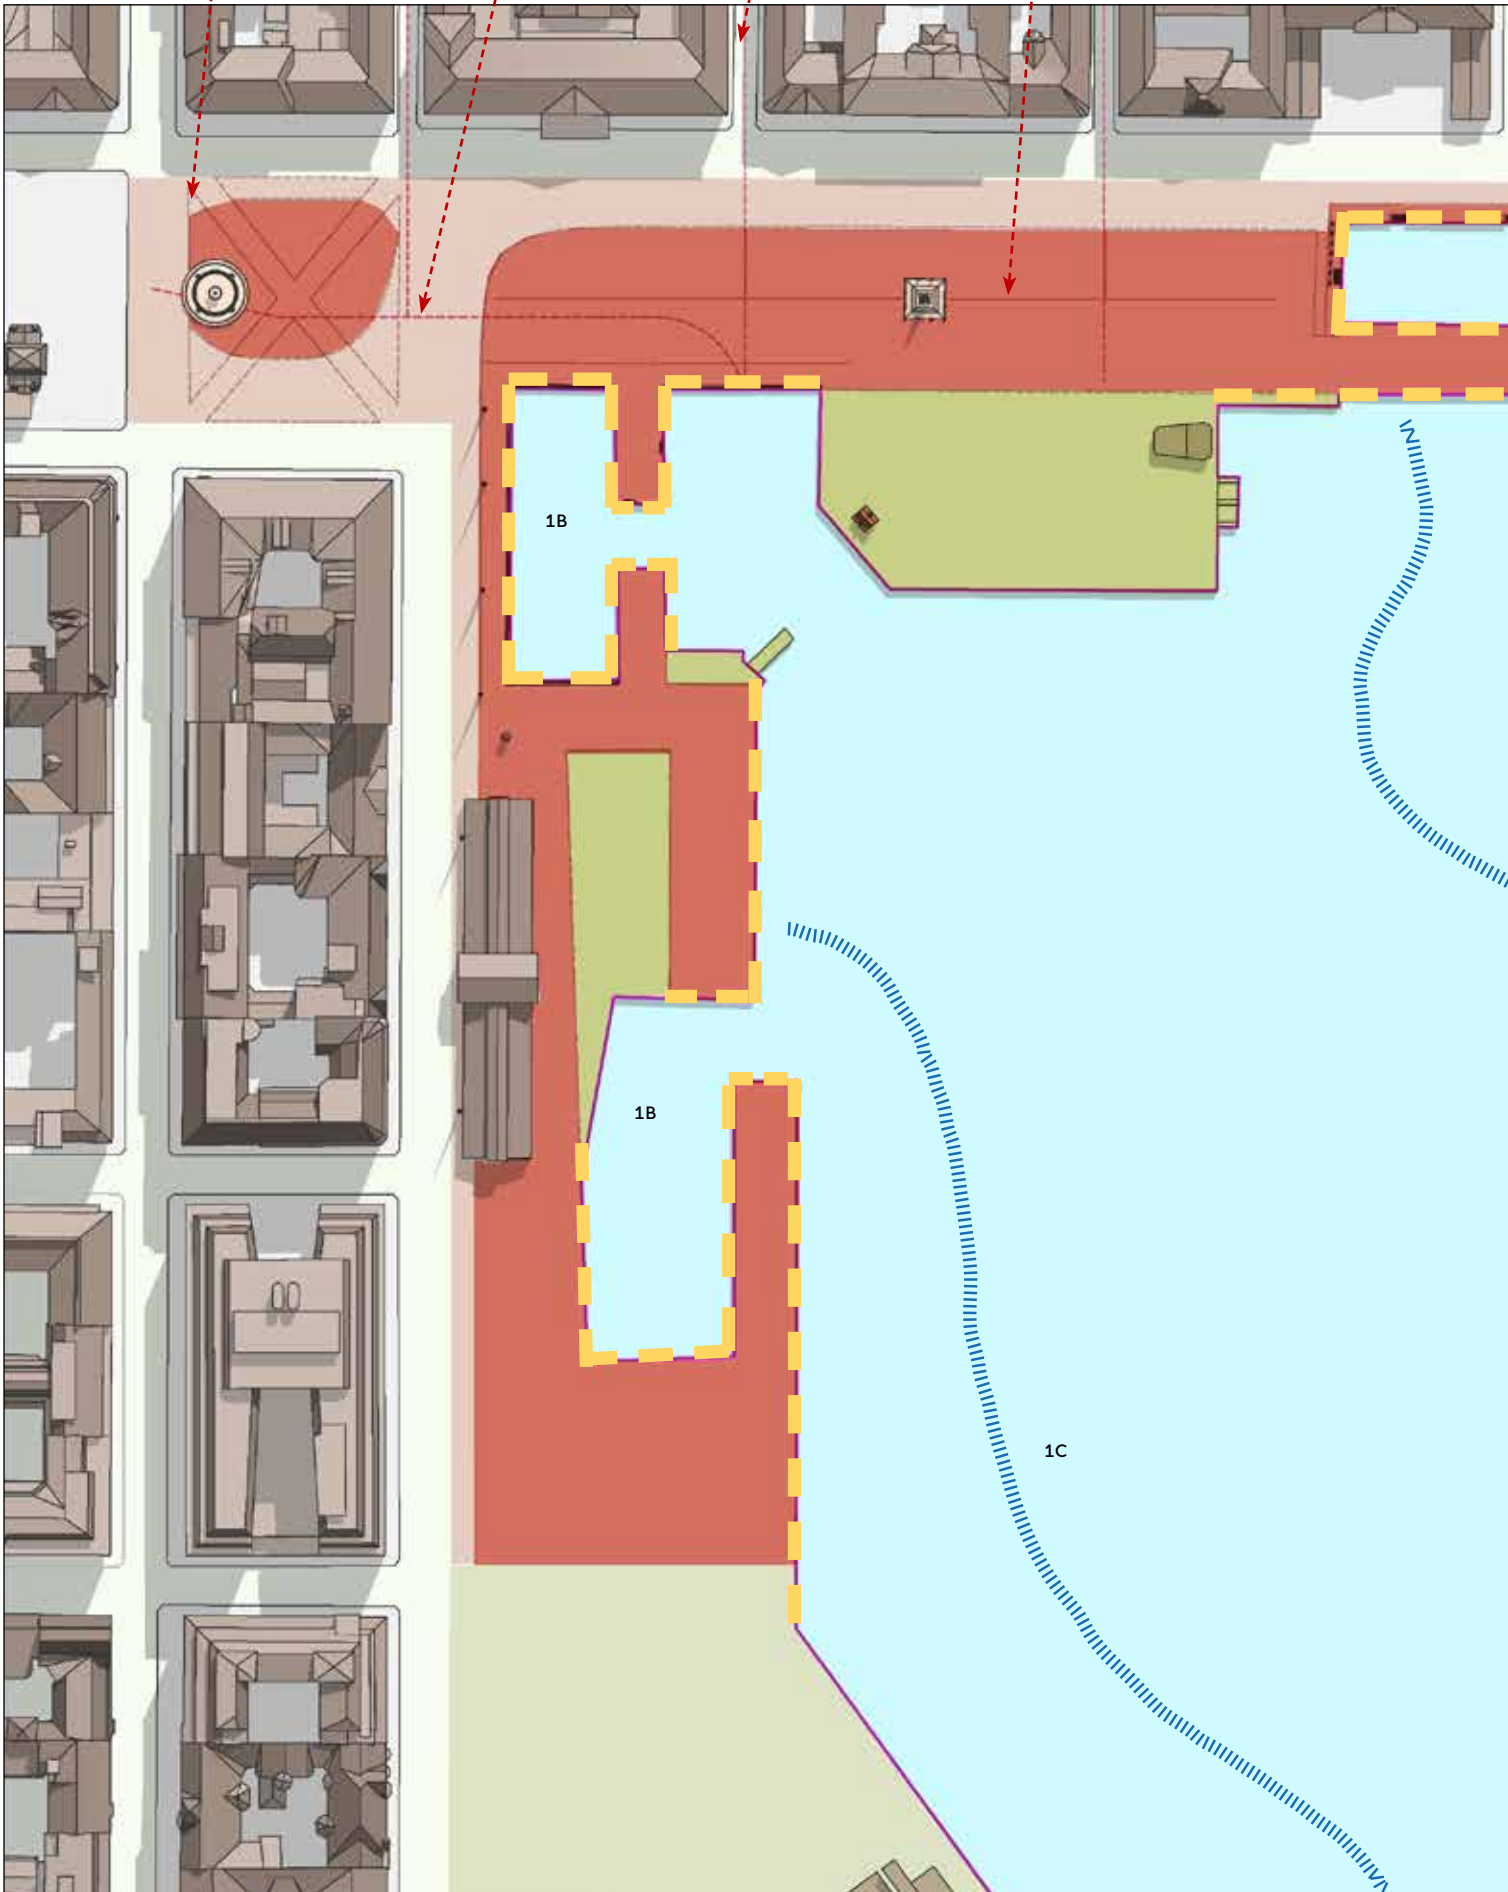
Torin nupukiveämisen (1800-l...1900-l
taite) myötä syntynyt pintakoururakenne,
pitkittäinen sisätaite, on vaalittava piirre
torin rakenteessa.

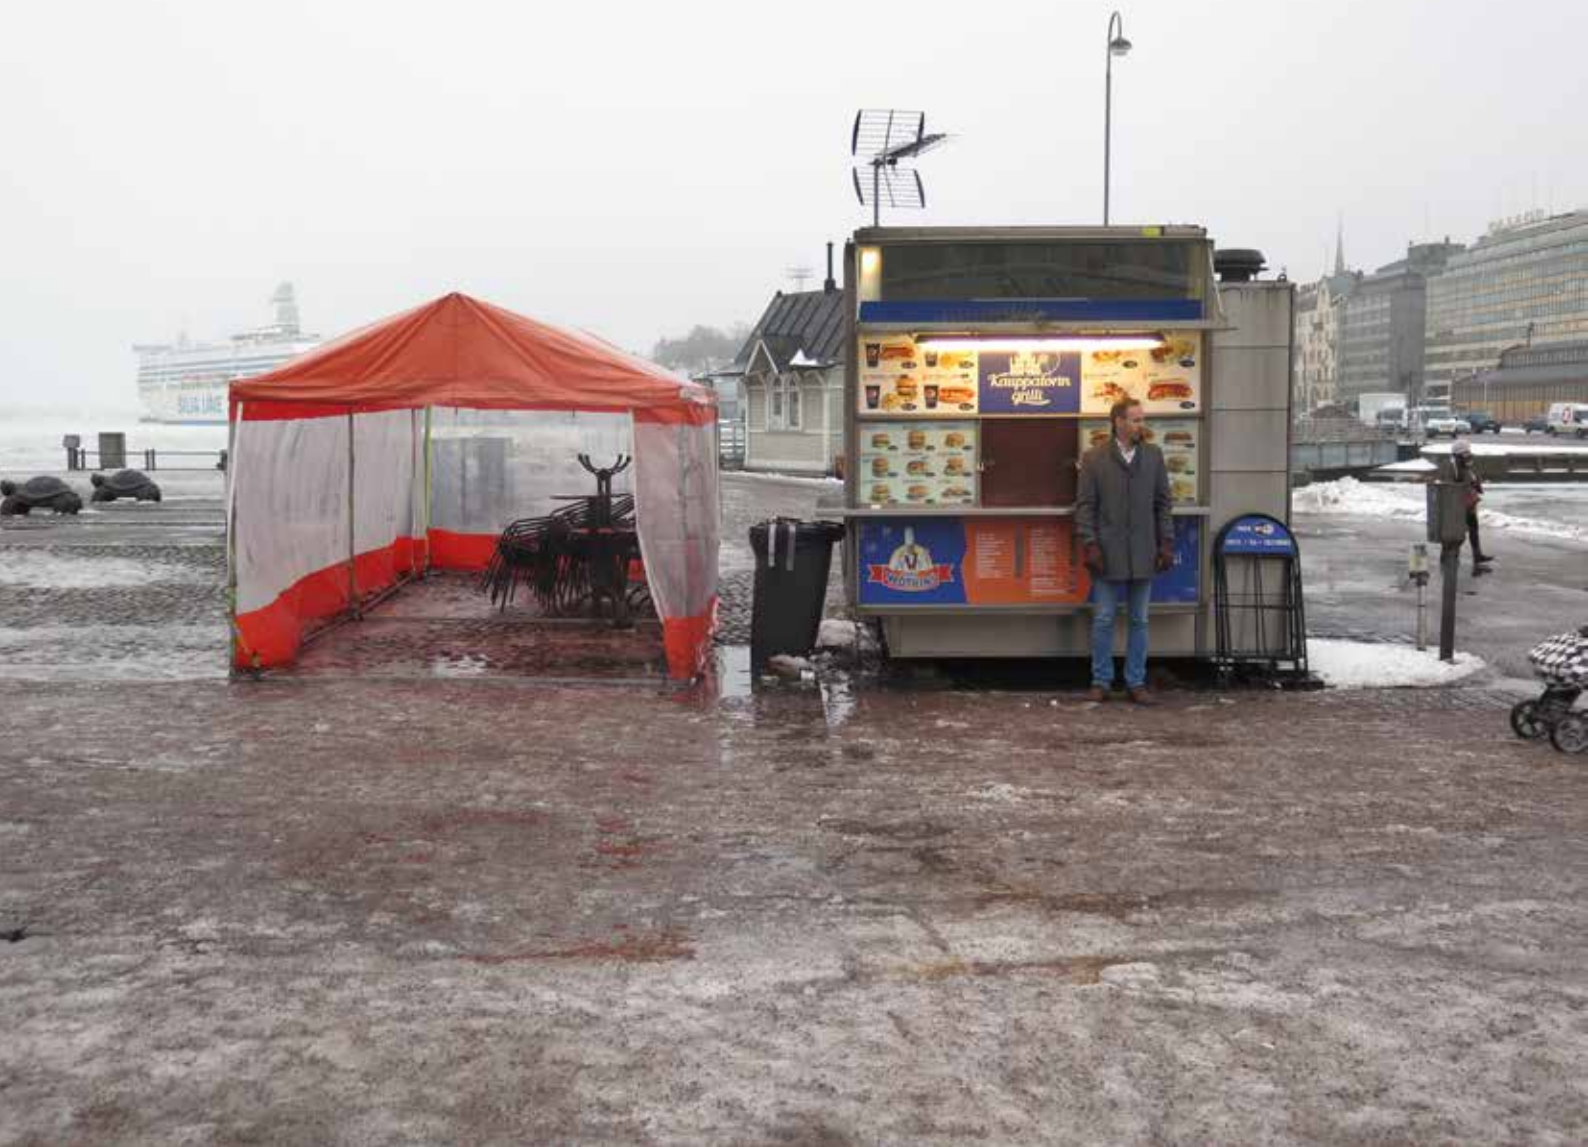
1960-l alussa keksitty nakkikioskin paikka on väliaikaisuuden olemuksesta huolimatta osoittautunut sängen pysyväksi. Nykyinen ruostumaton teräslaatikko viestii ajattomuudellaan, että asetelma voi jatkua pitkälle tulevaisuuteen.

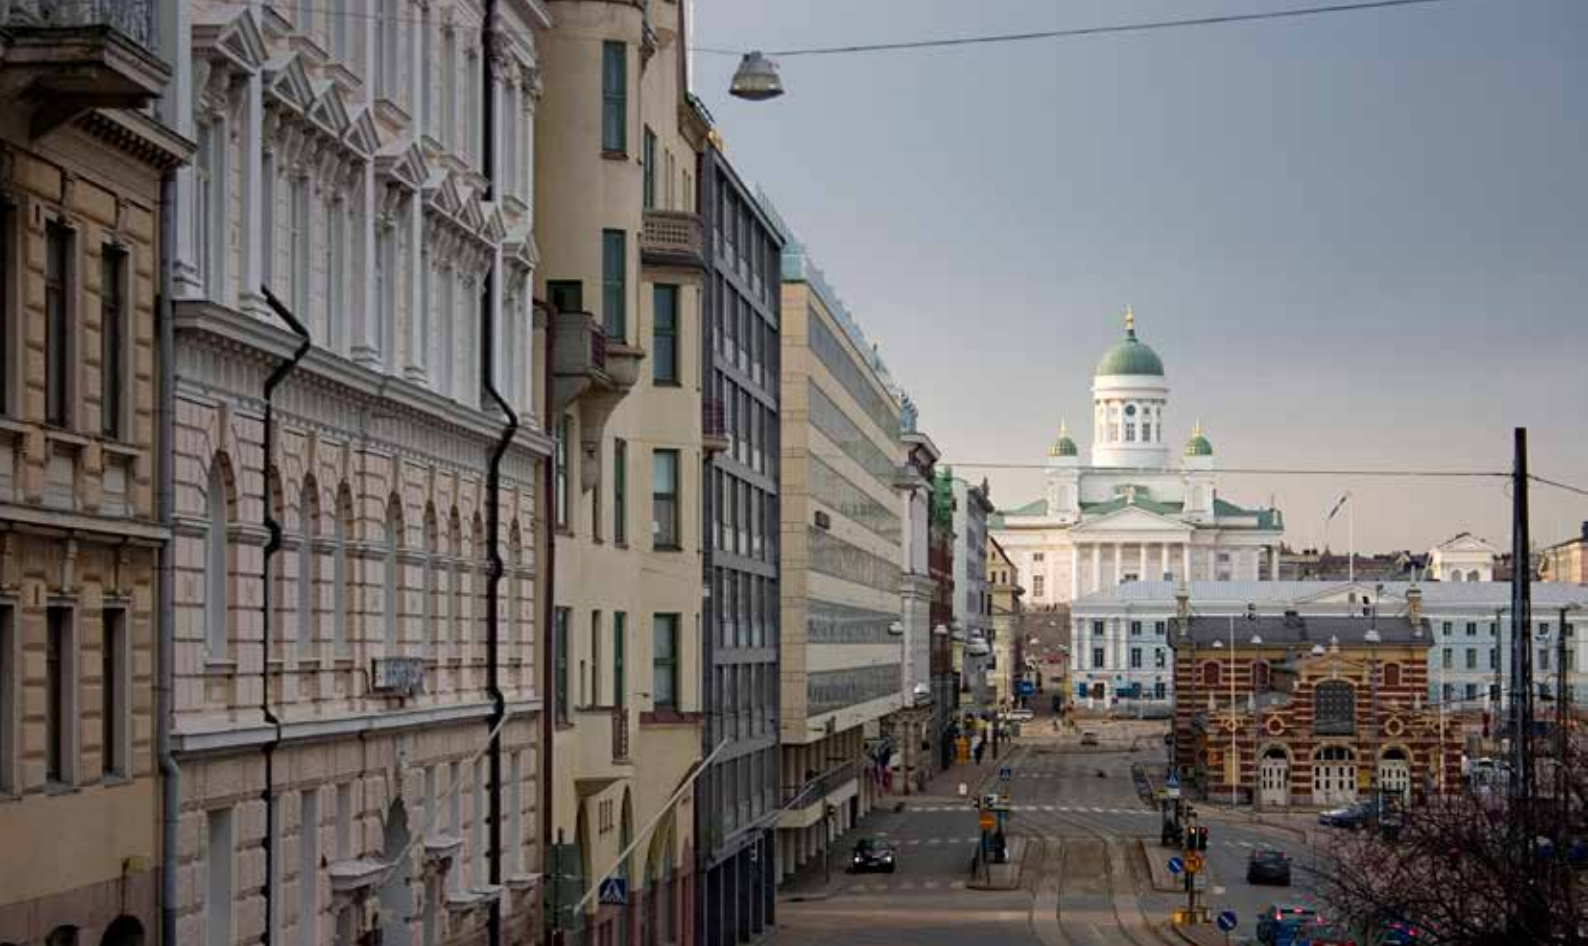
Tuomiokirkko on Etelärannan akselissa lähes keskeisesti.
Kuva Wikimedia.

Etelärannan akselin pohjoisena kiintopisteenä on Kaupungintalon ylle kohoava Tuomiokirkko, joka lähietäisyydeltä tarkasteltuna näkyy kapean Sofiankadun päättänä. Akselin eteläisen kiintopisteen muodostaa Tähtitornin vuori. Esplanadin pääakseliin nähden akseli on alisteinen, mutta kaupunkinäkömien ja liikenteen kannalta merkittävä kaupunkitilallinen elementti, jonka rooli on toiminnallinen ja jakava.

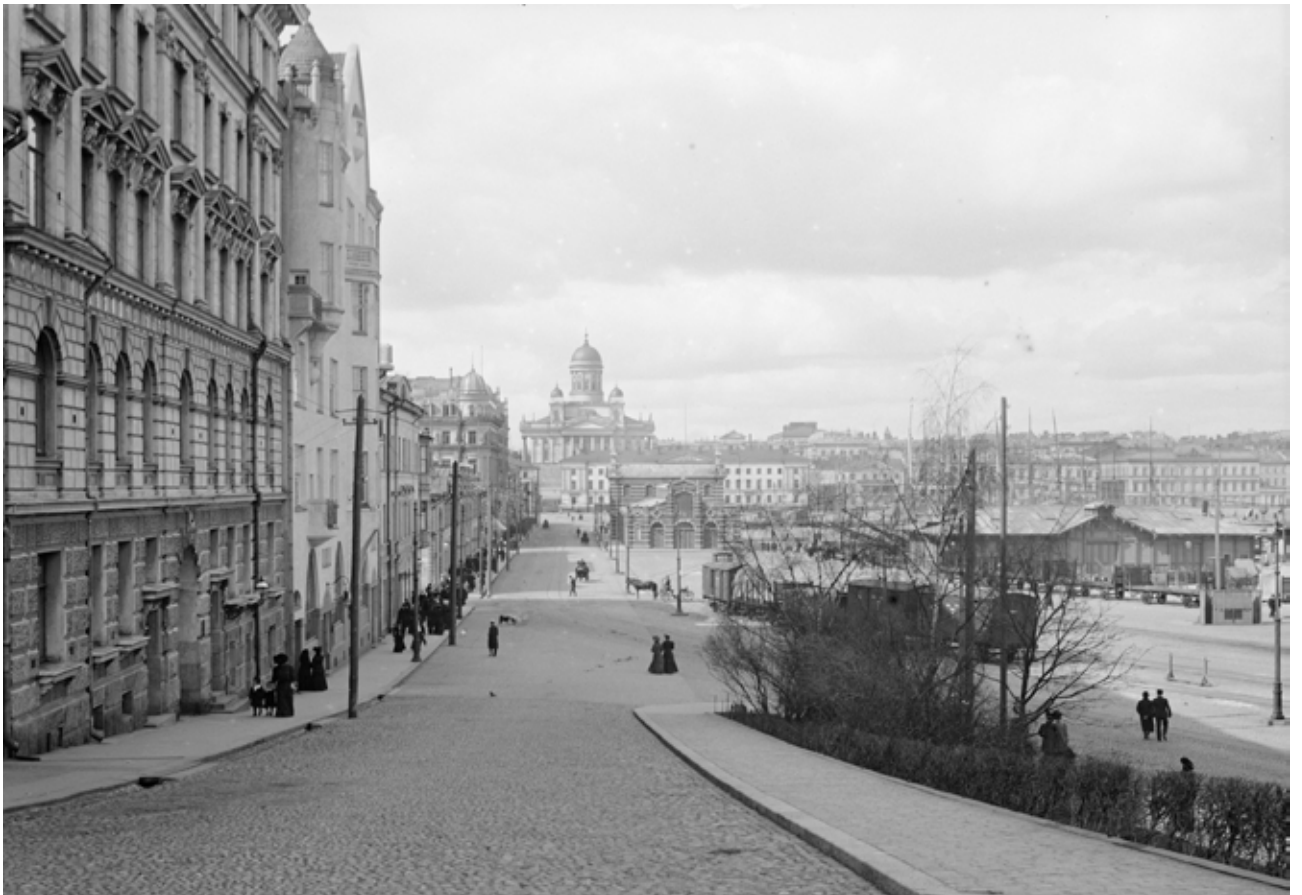
Näkymä Tähtitornin vuorelta noin 1900.

Kuva Gustaf Sandberg, SLS. 7928858874 e7870b25bc.

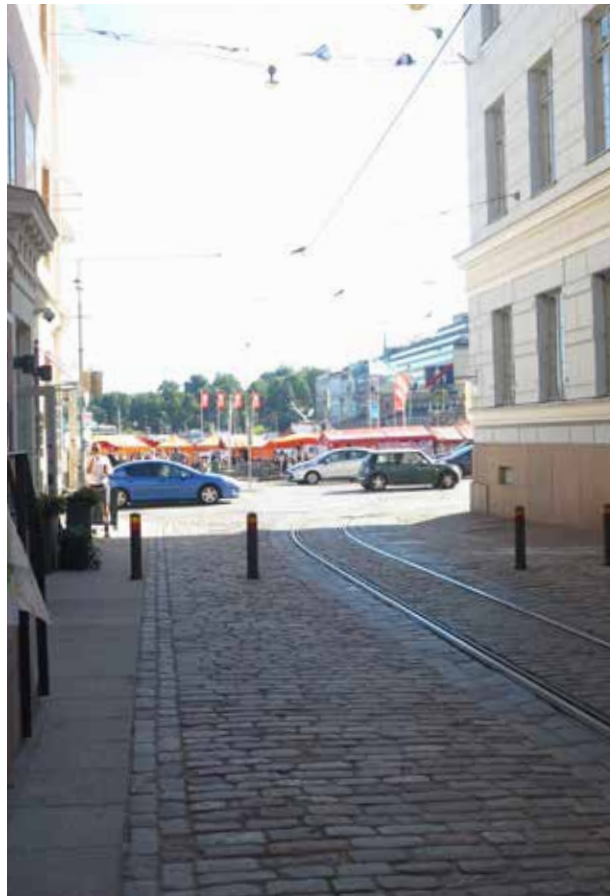
Katariinankatu kävelykatuna on miellyttävä esimerkki raitiotien asettamisesta samaan tasoon jalankulkualan kanssa.

- Tasoerorakenteet tulisi purkaa Kauppatorilta niin laajalti kuin mahdollista ja tavoitella yhtenäistä ja tasa-arvoisesti käytettävää pintaa. Tuore onnistunut esimerkki raitiotien ja kävelykadun sovitamisesta esteettömästi toisiinsa löytyy jo Katariinankadulta.
- Järjestely tarkoittaisi, että autoliikenne ja raitiotieliikenne etenisivät Kauppatorilla hitaasti.
- Liikennevaloista, ryhmittymiskais-toista ja liikenteen ohjausmerkeistä luovuttaisiin torialueella.
- Ratkaisu jalankulkureitin oikealle tavalle ylittää ajotie löytyy Esplanadin puistosta (Fabianinkatu / Miskonkatu): keskiakselissa oleva riittävän leveä suojatie

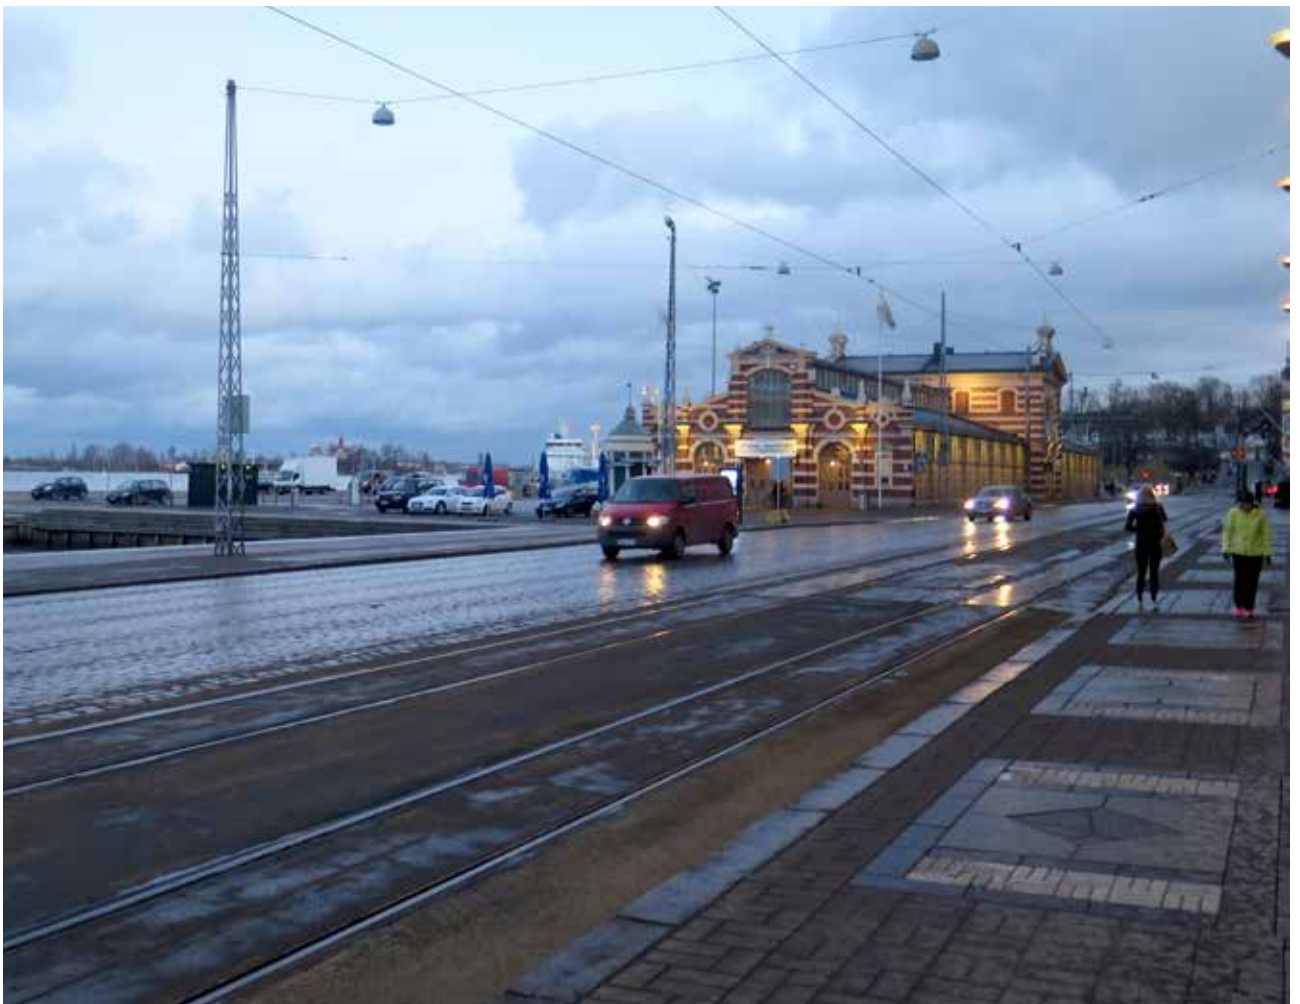
Eteläranta on leveä kaksine kiskopareineen ja kolmine ajokaistoineen. Arkikäytössä kadun mitoitus tuntuu kohtuuttomalta kentältä, jonka ainoa käyttäjä on ajoliikenne. Samalla asetelma aikaansaa valtavan kontrastin torialueen jakautumisessa jokseenkin aktiiviseen pohjoisosaan ja lähes kuolleeseen eteläosaan, jossa kuitenkin on torin aktiivisin rakennus: Kauppahalli.

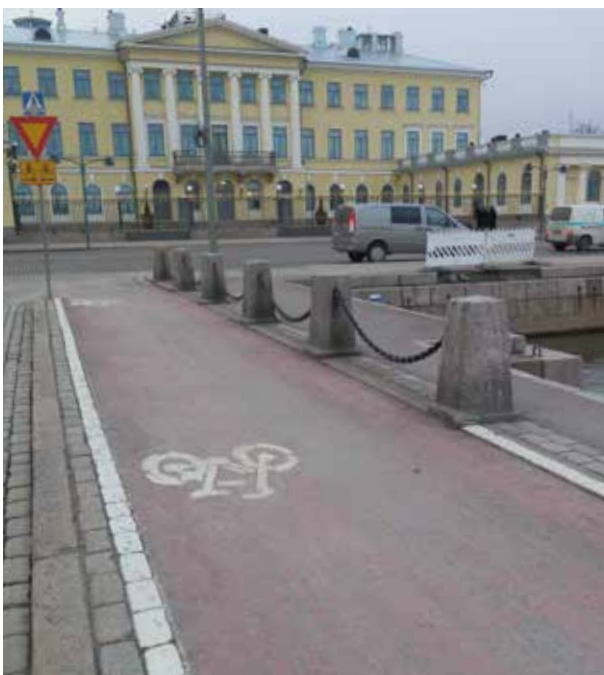
Pyöräreitti Presidentin linnan edustalla on ohjattu kääntymään ensisijaisesti kohti etelään, mutta toisaalta pyörällä voi ajaa myös jalkakäytävää pitkin.

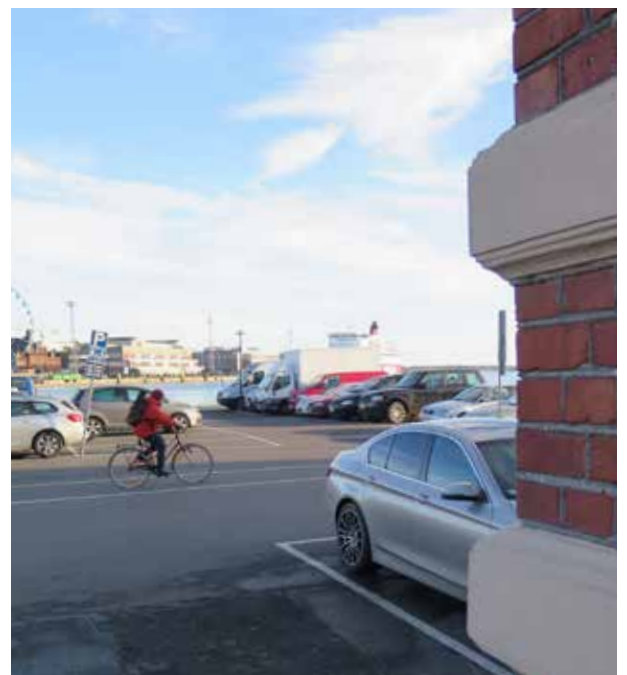
Pyöräilijöille varattu kapea ajoreviiri on piirretty sulkuviivalla pysäköintikentän asfalttiin, kiertämään Kauppahalli rannan puolelta. Siinä kaksi pyöräilijää mahtuu ohittamaan toisensa rauhallisessa nopeudessa.

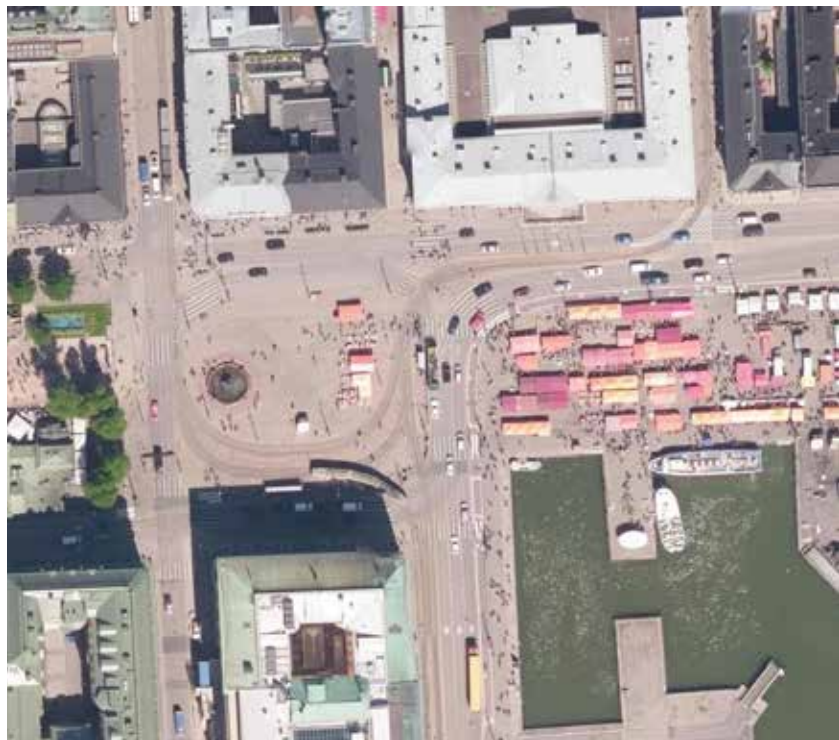
Esimerkiksi vuoden 1988 ilma-kuva ja siihen värein osoitetut alueet kertovat kuinka suuri osa Kauppatorin alueesta on varattu liikenteen ja pysäköinnin tarpeisiin.

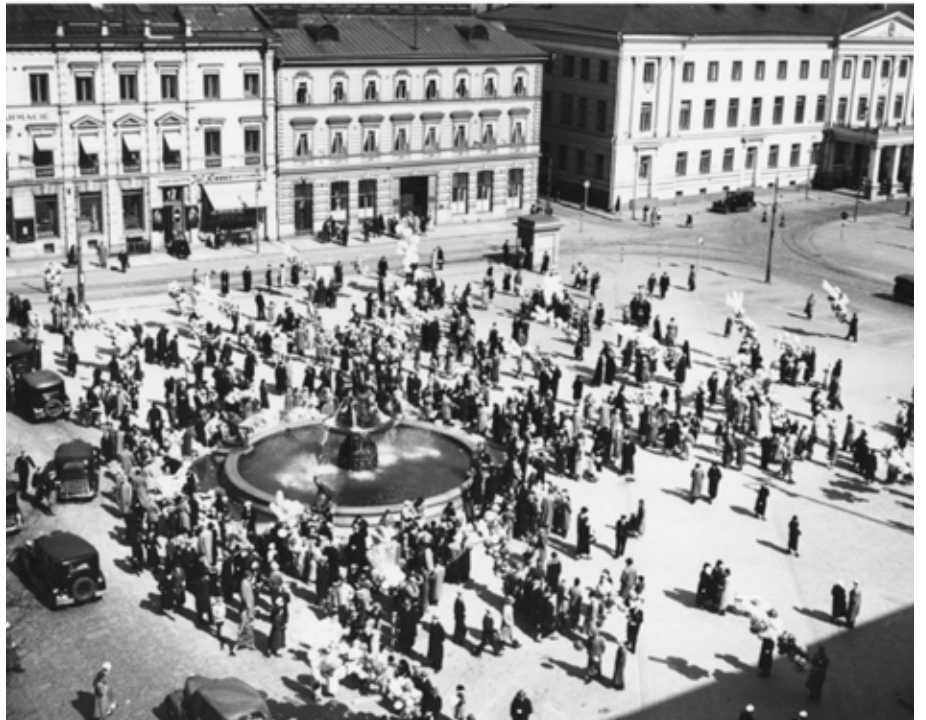
Vuoteen 1957 saakka autoille varatut ajoradat olivat jokseenkin kohtuullisia ja diskreetisti muotoiltuja. Samoin Havis Amandan aukio oli edelleen jonkseenkin säännönmukaisen neliömäinen. Kävely-yhteyttä Esplanadin puistoon ei ollut rajattu suojatiellä, vaan katu voitiin ylittää vapaasti. Kuva Aarne Pietinen 1938, HKM.

Havis Amandan aukiota muodostui raitiovaunuliikenteen solmukohta aivan raitieliikenteen alkuajoista, vuodesta 1891 lähtien. Ennen vuotta 1908 yksi raidepari kulki aukion poikki diagonaalisti. Havis Amandan veistoksen paljastuksen jälkeen kiskoparit siirtyivät Etelärannan suuntaiseksi, haarautuen Pohjoisesplanadilla molempiin suuntiin. Vuoden 1941 uudelleenjärjestelyjen yhteydessä kiskot siirtyivät Havis Amandan aukion pohjoispuolelta eteläpuolelle. Nykyinen kiskolinjaus on pääpiirteissään peräisin vuodelta 1956, jolloin rata-geometriaa muokattiin loivempikaarteiseksi.

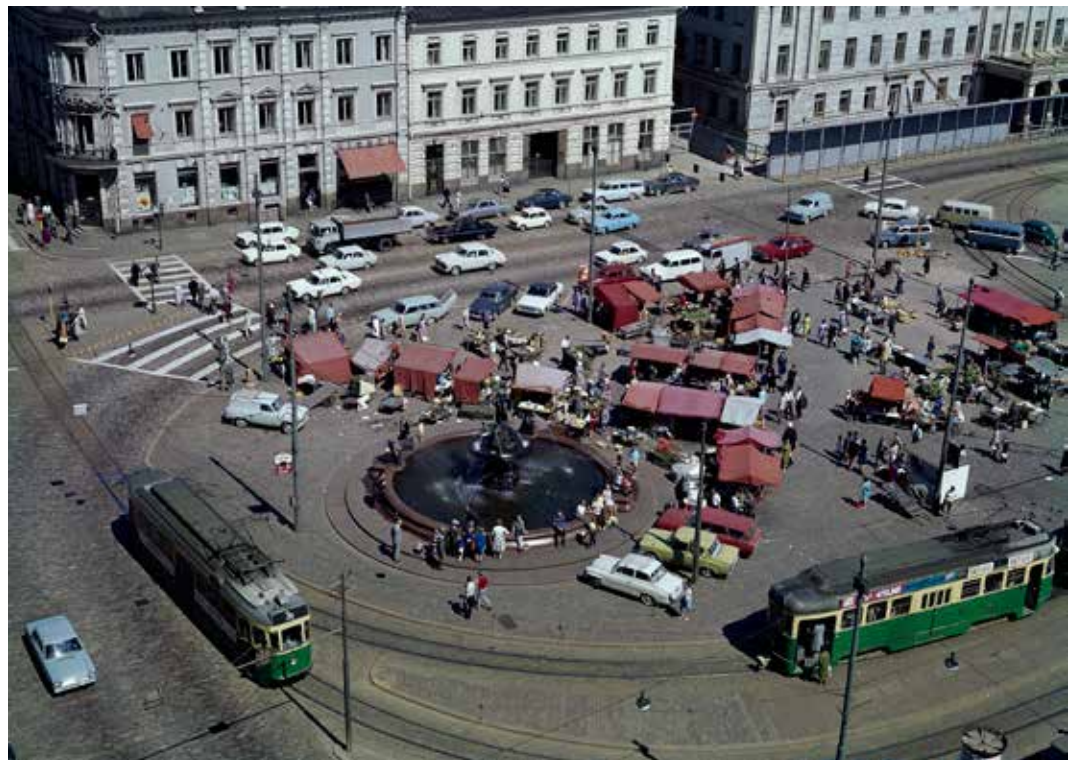
Vuonna 1958 liikennejärjestelyt uusittiin ja Havis Amandan aukiota tuli niin auto- kuin raitiotielinjojen viipaloima ja vauhdikkuuden ilmapiiriä enteilevä. Kuva vuodelta 1972, SKY-Foto Müller, D148. HKM.

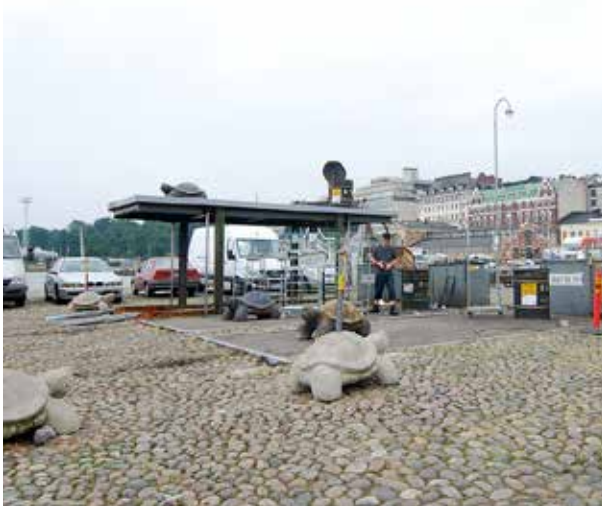
Betoniset merikilpikonnat ovat löytäneet reitin pohjolan perukoille, ilahduttamaan muuten sekasortoisen ankeaa asetelmaa.
