**Helsingin Yliopistokiinteistöt Oy  
Senaatti-kiinteistöt**

**MAAPERÄN HAITTA-AINESELVITYS  
HELSINGIN RUSKEASUO, TONTTI 91-16-742-2  
LISÄTUTKIMUS 21.8.2014**

12.9.2014

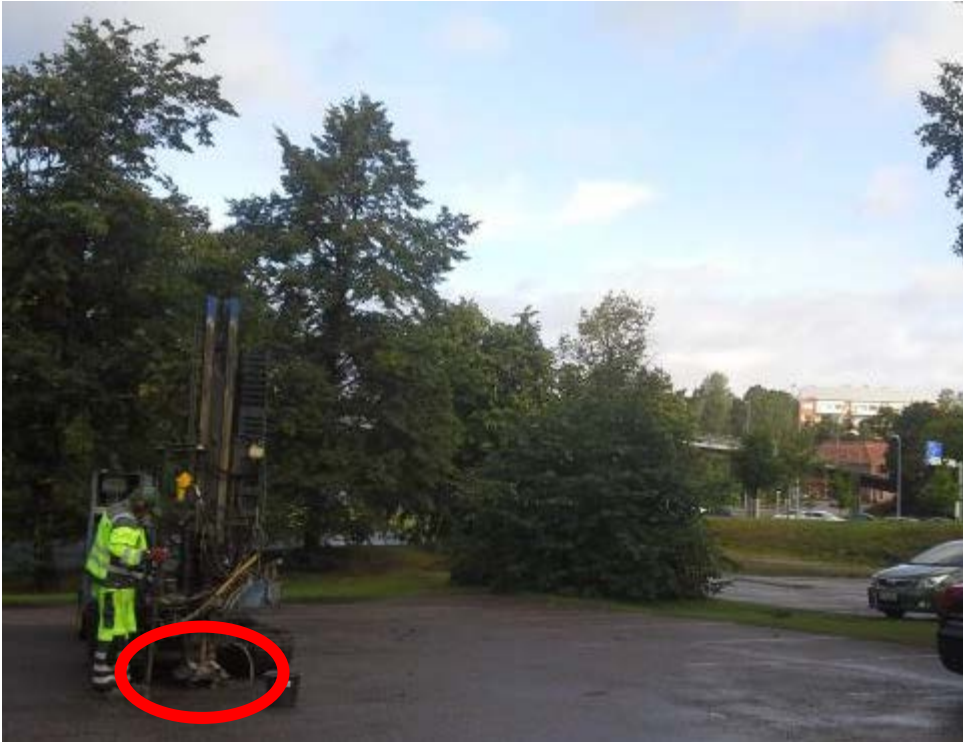
Jätejakeita (tuhkaa, tiiltä, lasia) ja luonnontilaisesta maasta poikkeavaa hajua havaittiin näytepisteissä UYT5/1-2, UYT9/0-1 ja UYT9/1-2. Tutkimushavainnot on esitetty liitteenä olevassa taulukossa (liite 1).

Kenttämittauksissa havaittiin kohonneita öljyhiilivety-pitoisuuksia näytteissä UYT5/1-2, UYT9/0-1 ja UYT9/1-2. Näytteiden UYT5/1-2 ja UYT9/0-1 öljyhiilivety-pitoisuudet analysoitiin laboratoriossa. Näytteen UYT5/1-2 raskaiden öljyjakeiden pitoisuus 680 mg/kg ylitti valtioneuvoston asetuksen 214/2007 asettaman ohjearvotason 600 mg/kg.

Näytteen UYT5/1-2 PAH-yhdisteiden summapitoisuus 110 mg/kg ylitti ylemmän ohjearvotason 100 mg/kg. Yksittäisistä PAH-komponenteista suurimmat pitoisuudet olivat fenantreenin 17 mg/kg ja fluoranteenin 21 mg/kg. Ylempi ohjearvotaso kyseisille yhdisteille on 15 mg/kg.

Näytteen UYT5/1-2 alapuolelta otetussa näytteessä UYT5/2-3 havaittiin PAH-yhdisteitä 17 mg/kg, joka ylittää kynnysarvotason 15 mg/kg.

Laboratoriossa varmennettiin näytteet UYT5/1-2, UYT5/2-3 ja UYT9/0-1.1 ja niissä havaittiin kohonneita raskasmetallipitoisuuksia. Suurimmat pitoisuudet olivat sinkillä, vaihteluvälillä 320–5700 mg/kg. Valtioneuvoston asetuksen 214/2007 asettama ylempi ohjearvotaso sinkille maaperässä on 400 mg/kg ja vaarallisen jätteen raja-arvo 2500 mg/kg.

**Kuva 1: Tutkimuspiste UYT5 sijaitsi pysäköintialueen pohjoispäädysä.**

Maaperää pidetään pilaantuneena ja puhdistustoimenpiteitä vaativana, mikäli alempi ohjearvotaso (VNa 214/2007) ylittyy. Maaperätutkimuksen perusteella kiinteistöllä tulee suorittaa puhdistamistoimenpiteitä ennen asuinkäyttöön muuttamista.

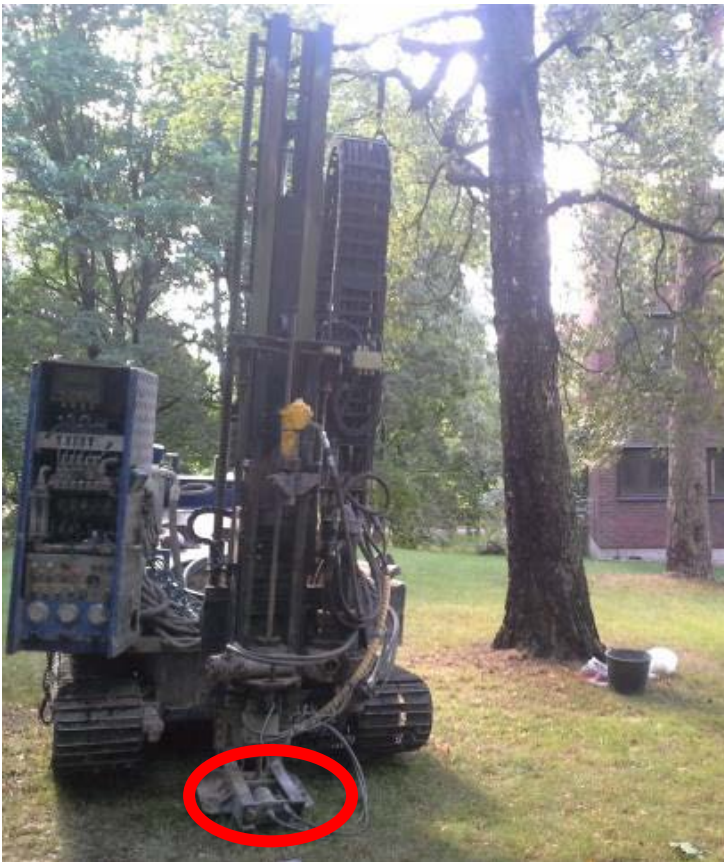
Kaksi (2) pistettä sijoitettiin laitosrakennusten ja Mannerheimintien väliselle metsäiselle nurmialueelle, jolla on jäänteitä ensimmäisen maailmansodan linnoitelaitteista. Kyseisillä pisteillä tarkasteltiin alueen raskasmetallipitoisuuksia ampumatoiminnan jälkeen.

**Kuva 2: Tutkimuspiste UYT6 sijaitsi oikeuslääketieteen ja Mannerheimintien välisellä nurmialueella.**

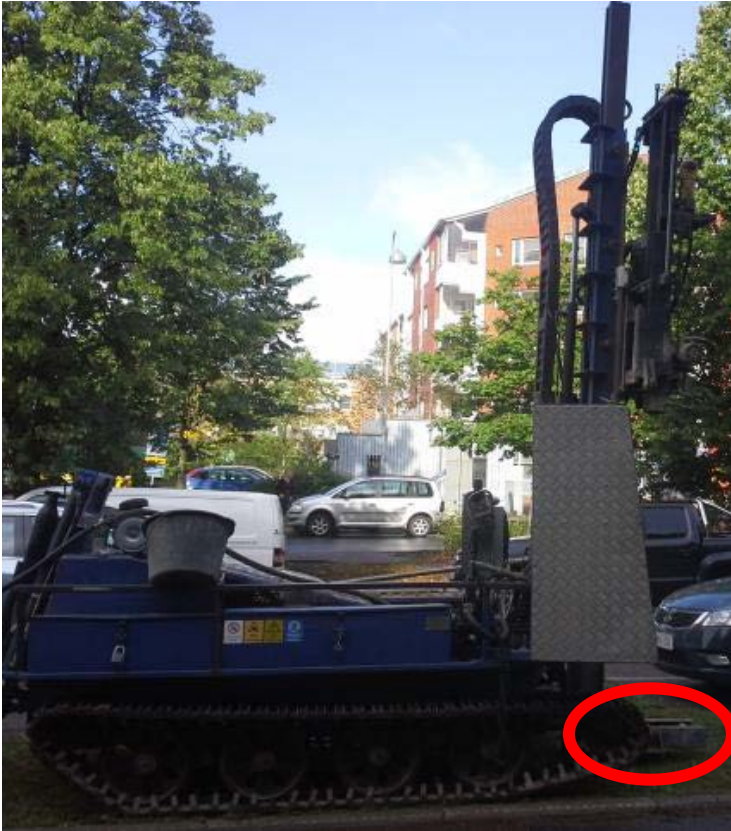
Kuva 3: UYT7 pysäköintialueen nurmikaistalla.

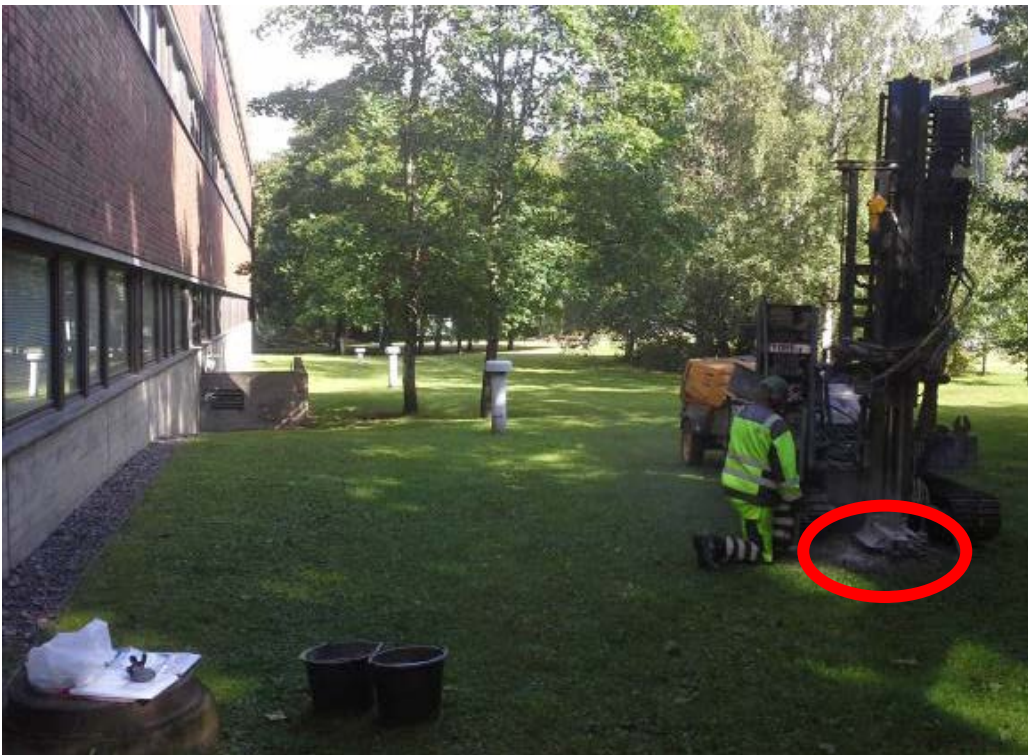
Kuva 6: UYT10 sijaitsi Hammaslääketieteen laitoksen ja Mannerheimintien välisellä nurmialueella.
