INVENTOINTIRAPORTTI

TUKIKOHTA 1914:19 (RUSKEASUO)

1. maailmansodan aikaisten linnoiterakenteiden inventointi 18. ja 21.8.2014

SATU KOIVISTO

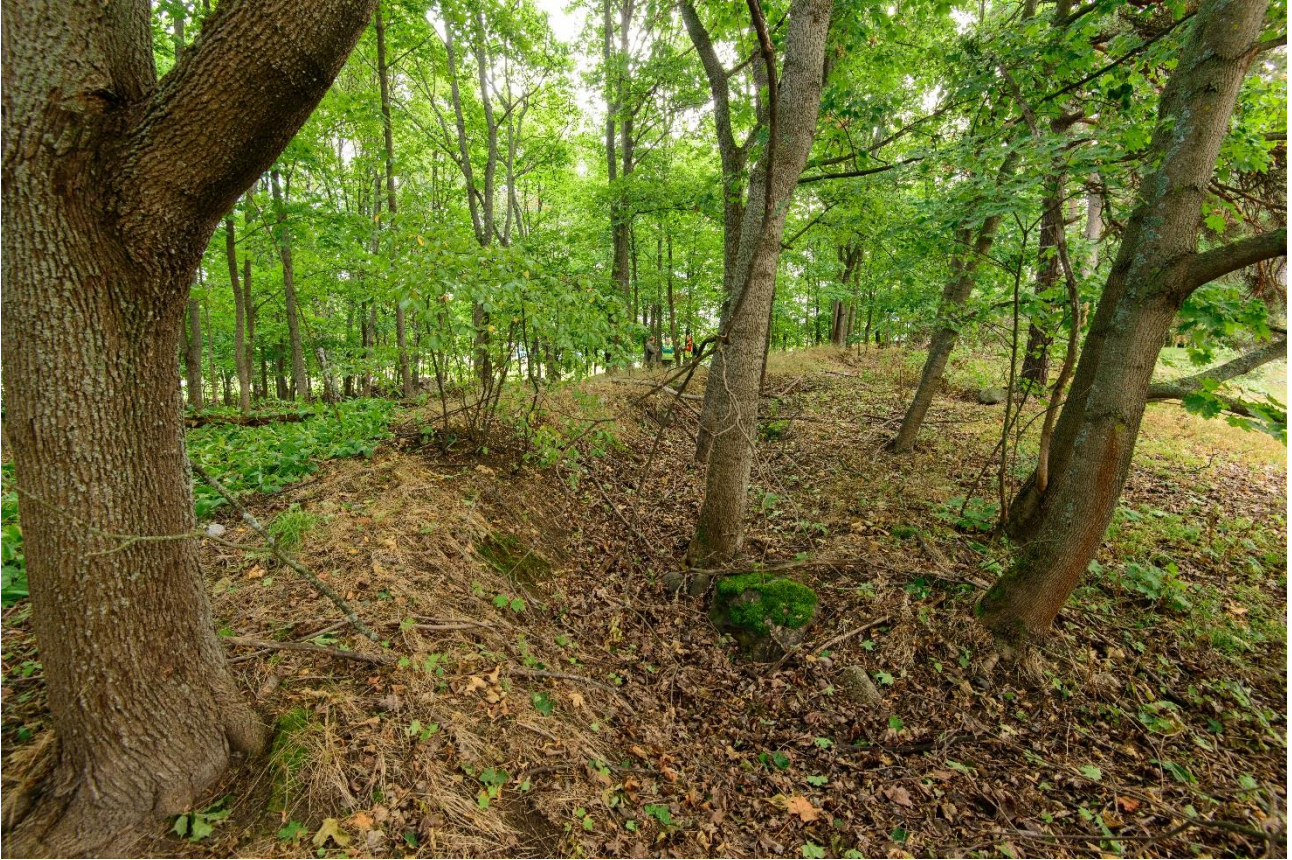
Kuva 3. Helsingin maalinnoituksen varustus 19a Tukikohdan 1914:19 itäosassa, lähellä Mannerheimintien reunaa. Kuvattu länteen. Kuva: Vesa Laulumaa 2014/ARKE (AKDG 3732:4).

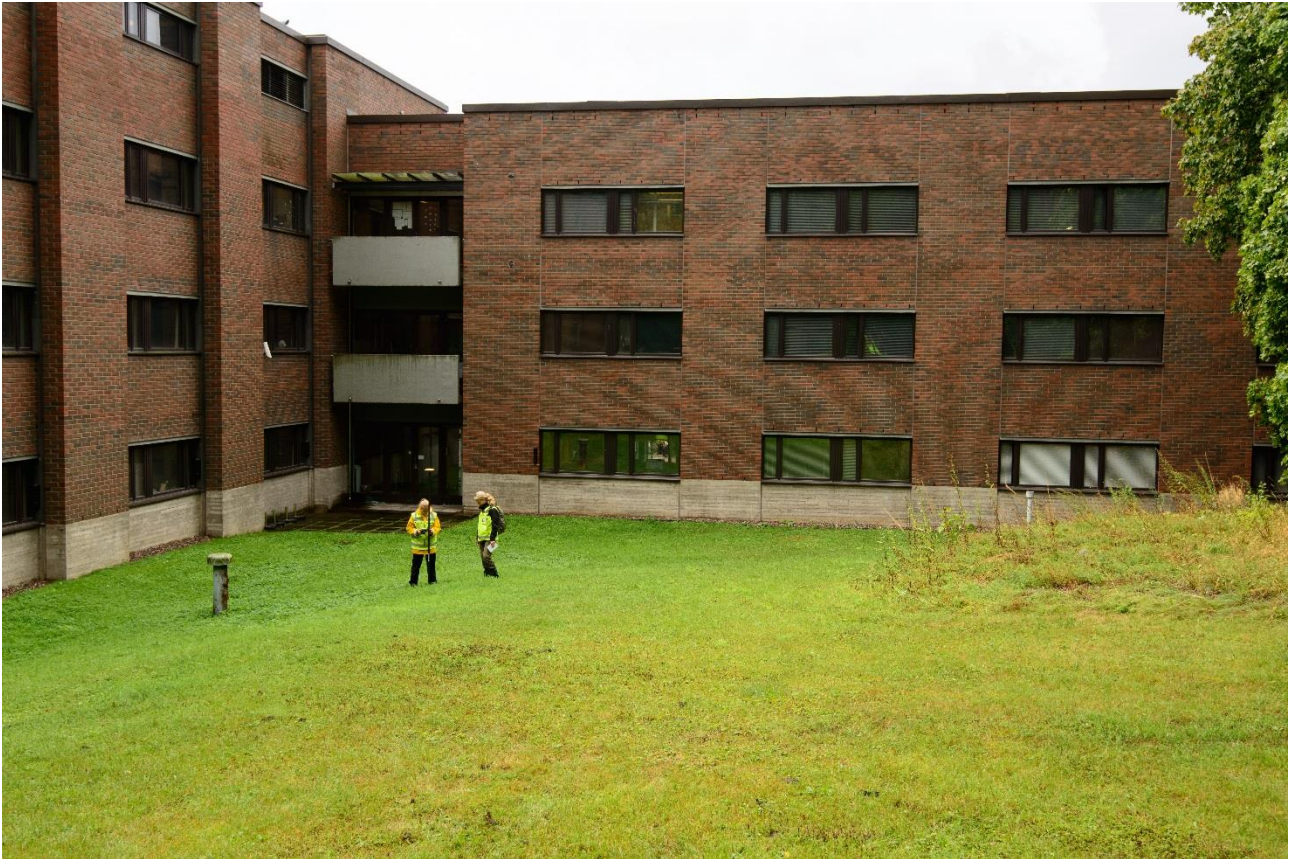
Kuva 4. Helsingin yliopiston Oikeuslääketieteen laitosrakennuksen takapihalta koilliseen maasto nousee kalliolakiseksi kumpareeksi, jonka laella on puolustusrakenteita. Apulaistutkija Päivi Jantunen ja tutkija Satu Koivisto mittaavat kiintopisteitä avoimeen maastoon. Kuvattu länsilounaaseen. Kuva: Vesa Laulumaa/ARKE (AKDG 3732:12).

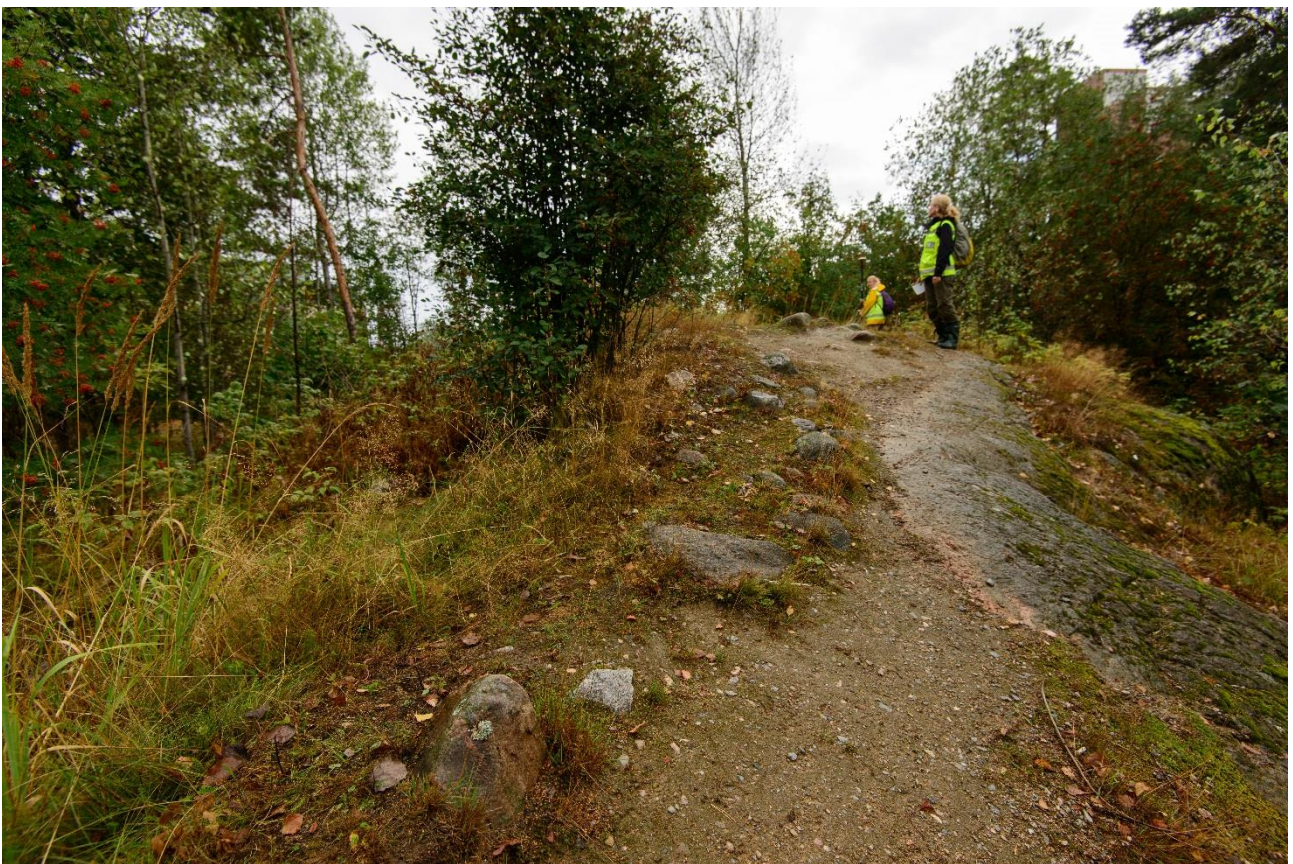
Varustus 19 sijaitsee Hammaslääketieteen laitoksen eteläpuolella, kallioalueen luoteisreunalla (Kuva 6, Kartta 3). Paikalla on pohjois-eteläsuuntainen, kallion pinnalle kasattu maa- ja kivirakenteinen ampumavalli, jossa erotuu mahdollisesti kaksi traverssia, eli vallin katko-osaa, jotka ovat toimineet sirpalesuojina. Vallin eteläreunalla erottuu enemmän rakennuskiviä. Pohjoisempi traverseista on itä-länsisuunnassa noin 2–3 m leveä ja pohjois-eteläsuunnassa noin 1,5 m leveä rakenne. Se muodostaa seinämäisen rakenteen vallin itäpuolelle, jossa on kivillä täytetty kaivanto. Torjuntasuunta on ollut länsi. Vallin itäpuolella erottuu kaksi kuoppa- maista ampuma-asemaa, jotka on erotettu toisistaan traverssilla. Kuoppia on täytetty todennäköisesti myöhemmin kivenlohkareilla.

Kuva 6. Varustus 19 Hammaslääketieteen laitoksen eteläpuolella. Päivi Jantunen ja Satu Koivisto dokumentoivat pohjois-eteläsuuntaista, kallion pinnalle kasattua ampumavallia. Kuvattu etelään. Kuva: Vesa Laulumaa/ARKE (AKDG 3732:2).

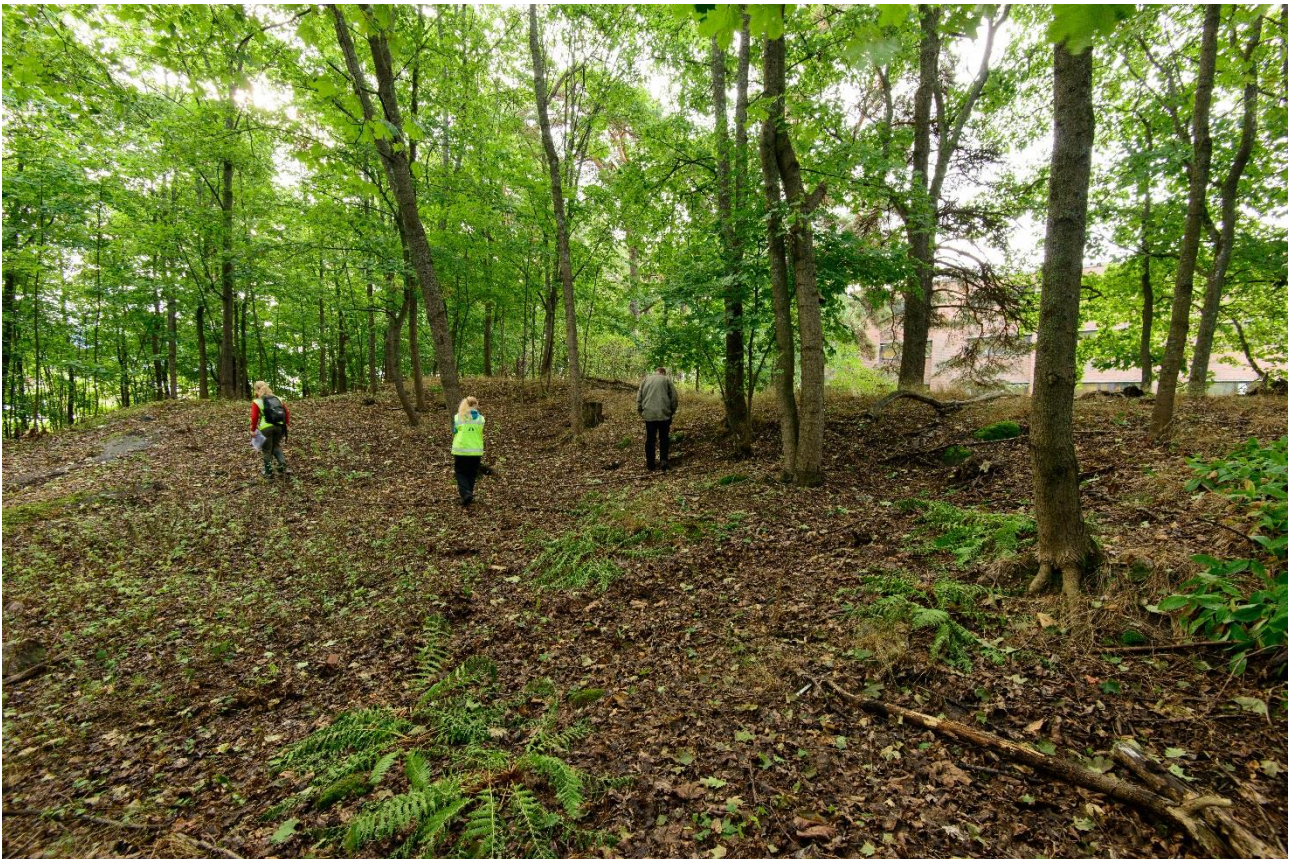
Varustus 19a sijaitsee metsän reunassa Oikeuslääketieteen laitusrakennuksen itäpuolella (Kuva 7). Varustusrakenteiden itäpuolella, lähellä Mannerheimintien reunaa, on vanhoja tilan rakenteita, mm. pengerrystä, kiviäitaa ja rakennuksen pohjia, jotka erottuvat jo 1900-luvun alun kartoilla (ks. s. 8). Mäen koillisreunalla on melko hyvin säilyneitä linnoituslaitteita: maavalli ja osin täyttyynyttä juoksuhaudaa. Vallin katkaisee sen keskiosasta uudehko, sepelillä parannettu ajoura, joka kulkee piha-alueen reunalta pohjoiseen. Kivien, hiekan

ja maansekainen vallirakenne kiertää mäen reunaa itä-länsisuunnassa. Valli on torjunut pohjoisen suuntaan. Rinne laskee paikoin kallioisena kohti pohjoista, jossa metsäalue päättyy Vanhan Turuntien (Vihdintie) reunaan. Vallirakenteen kalliota ei ole louhittu, vaan sen luontaisia notkelmia on todennäköisesti hyödynnetty ampuma-asemina. Vanhoista tilan rakenteista rinteen vastainen kivivalka on noin 80 cm leveä ja 20–90 cm korkea. Sen reunat on ladottu suuremmista lohkokivistä ja rakenne on täytetty pienemmällä kivipanoksella. Sen eteläpuolella on rakennuksen kivijalka, joka on suorakulmainen laskien kohti Mannerheimintien reunaa koillisessa. Rakennuksen kellarin syvyys on noin 60 cm maanpinnasta ja sen kiviperustukset ovat samanlaiset kuin viereisessä kiviaidassa. Rakennuksen pohjaa on käytetty vielä hiljattain kaatopaikkana.

Kuva 7. Satu Koivisto, Päivi Jantunen ja John Lagerstedt tutkivat varustusta 19a Mannerheimintie ja Vihdintien kulmauksen metsässä. Kuvattu kaakkoon. Kuva: Vesa Laulumaa/ARKE (AKDG 3732:3).

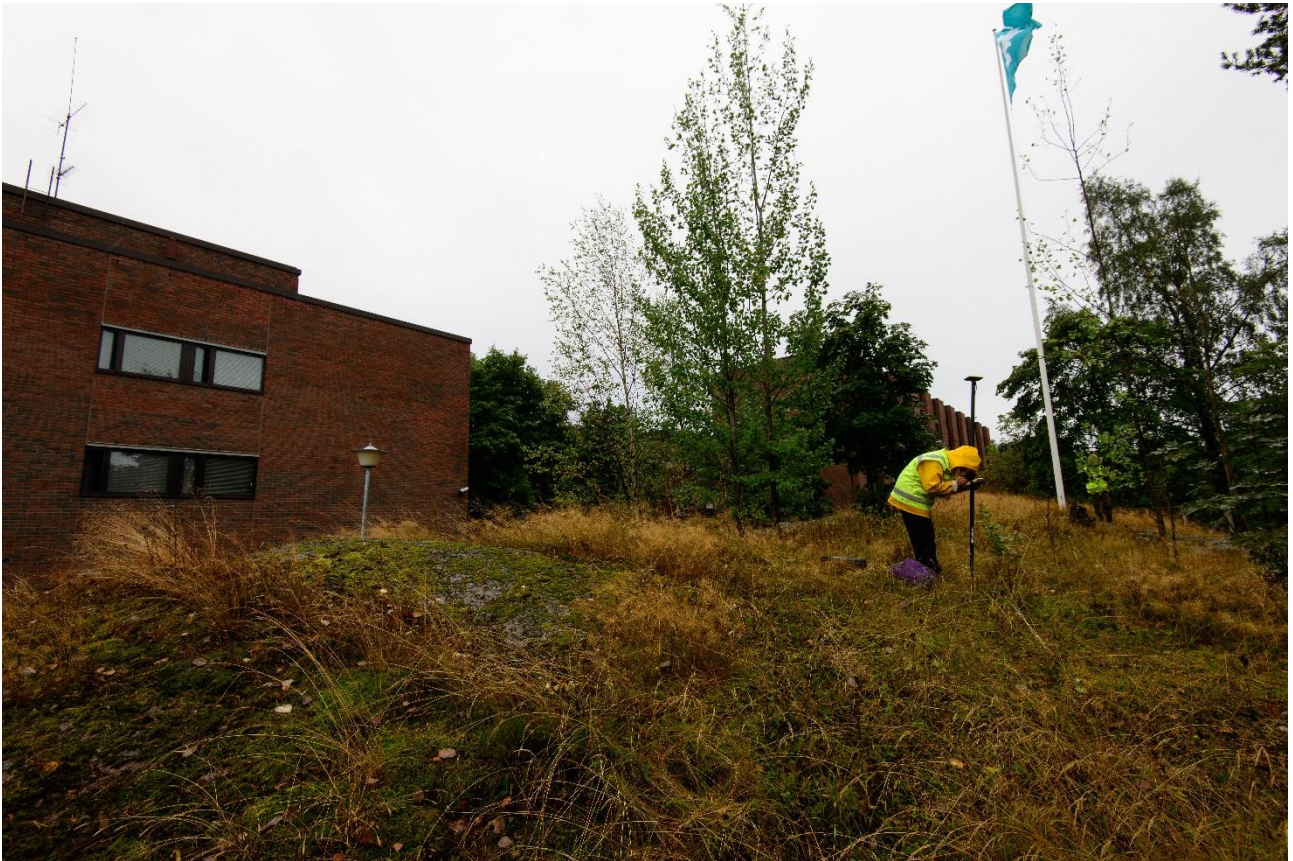
Varustus 19b sijaitsee Oikeuslääketieteen laitoksen länsipuolella olevan kallion luoteisreunalla. Sen eteläpuolella on yliopistokampuksen lipputanko. Paikalla erottuu kasvillisuuden seassa noin 5 m pitkä osuus maavallia, jonka pohjoispää on parhaiten säilynyt. Rakenne on kasattu kallion päälle ja sen paksuus on nykyisellään vain noin 20–30 cm. Vallin leveys vaihtelee sen eri osissa noin 30–80 cm välillä. Pääosin rakenne on melko huomaamaton ja epämääräinen. Kallion notkelmaa vallin itäpuolella on todennäköisesti hyödynnetty ampuma-asemana. Valli on pitkälti pohjois-eteläsuuntainen ja sen torjuntasuuntana on ollut länsi. (Kuva 8, Kartta 2.)

Kuva 8. Huonommin säilynyt varustus 19b sijaitsee Oikeuslääketieteen laitoksen länsipuolella olevan kallion laella. Kuvattu kaakkoon. Kuva: Vesa Laulumaa/ARKE (AKDG 3732:14).

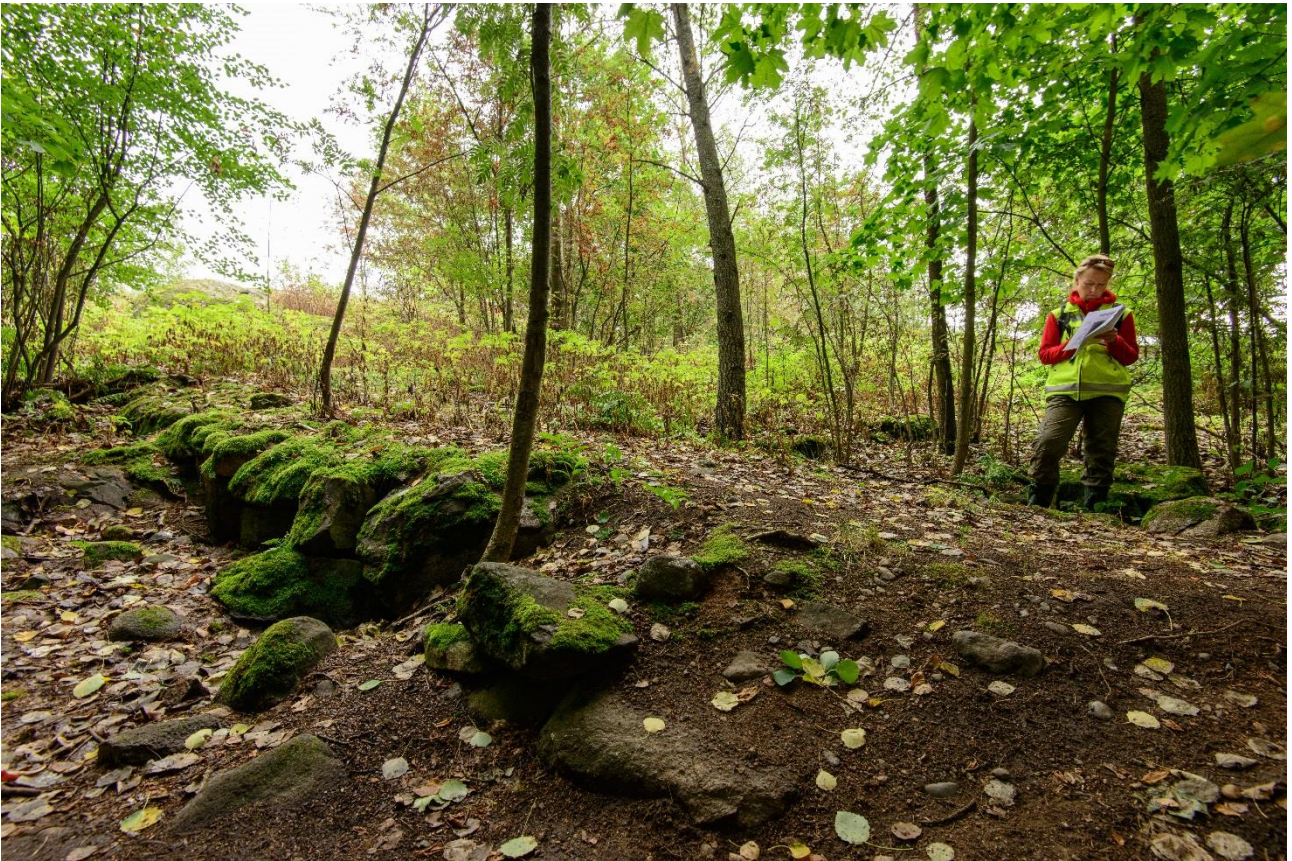
Varustuksen 19 eteläpuolelta, kallioalueelta, löytyi alueen pohjois-eteläsuunnassa läpäisevä pengerreretty tie. Tie alkaa nykyisen terassitalon koillisnurkalta, josta se jatkuu pohjoiseen, kohti varustusta 19a. Kyseessä on linnoitusjärjestelmille tyypillinen yhdystie, joka on toiminut huoltoreittinä. Paikalla on vanhojen karttojen perusteella kulkenut oikoreitti kallion yli jo ennen 1. maailmansotaa, jota on ilmeisesti hyödynnetty ja paranneltu maalinnoitusjärjestelmää rakennettaessa. Tie on pääosin 2,5–3 m leveä ja sen reunat ovat huolellisesti pengerreretyt. Paikoin kasvillisuuden seassa erottuu tien keskiosan kiveystä. Tien lounaispään mutkan kohdalla sen leveys on noin 4 m, josta se nousee osin terassoidusti kallioiden väliin kohti koillista. Selkeimmät reunapengerrykset erottuvat juuri tien alkupään mutkan kohdalla (Kuva 9, Kartta 3).

Kuva 9. Pengerretyn yhdyntien lounaisosaa terassitalon pihan reunalla, jossa kivipengerrykset ovat säilyneet hyvin tien molemmilla reunoilla. Tutkija Satu Koivisto dokumentoi rakennetta. Kuvattu itään. Kuva: Vesa Laulumaa/ARKE (AKDG 3732:16).

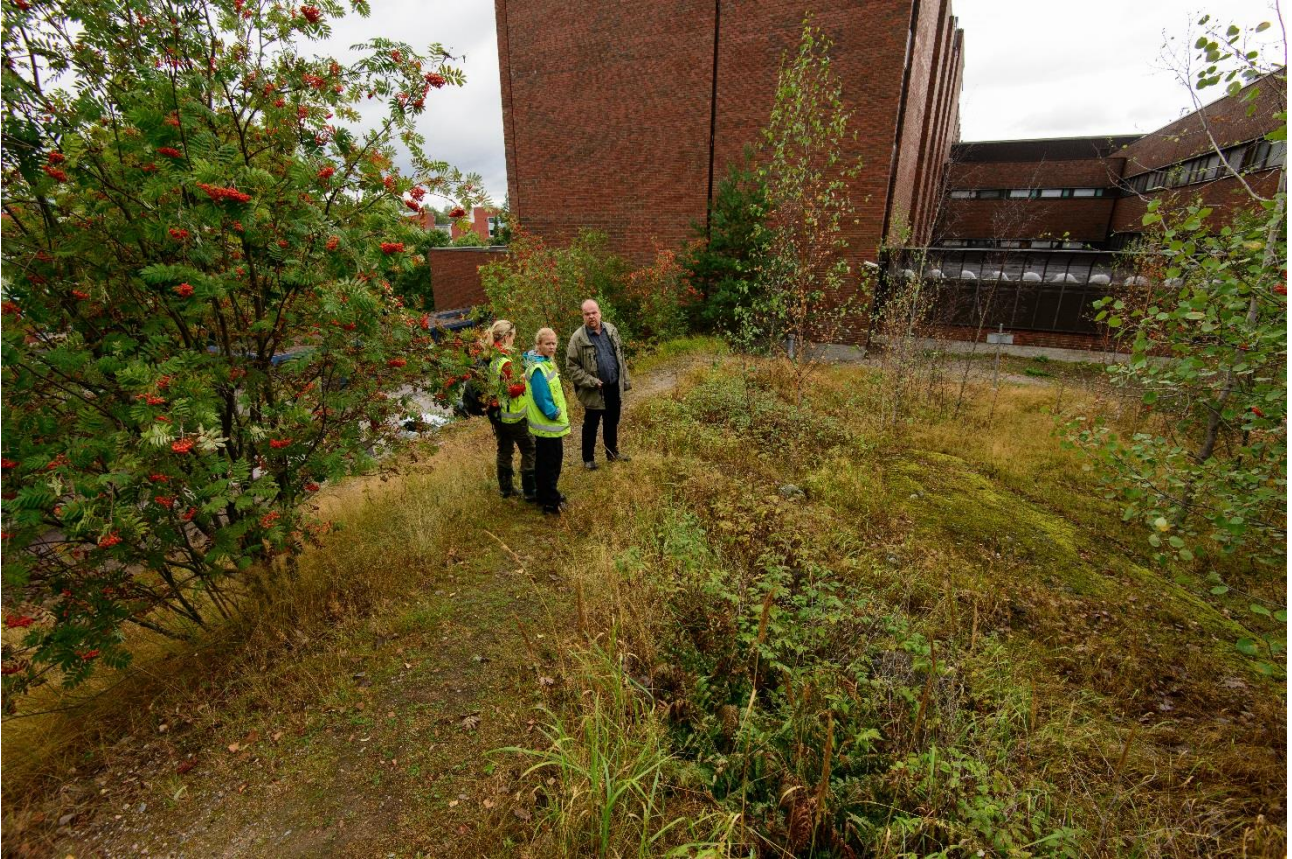
Kuva 10. Satu Koivisto, Päivi Jantunen ja John Lagerstedt tutkivat varustuksen 19 rakenteita Hammaslääketieteen laitoksen eteläpuolella. Kuvattu pohjoiseen. Kuva: Vesa Laulumaa/ARKE (AKDG 3732:1).
