Korkeavuoren- katu 21

Rakennushistoriallinen selvitys 27.9.2013

Senaatti-kiinteistöt

Arkkitehtitoimisto ark-byroo

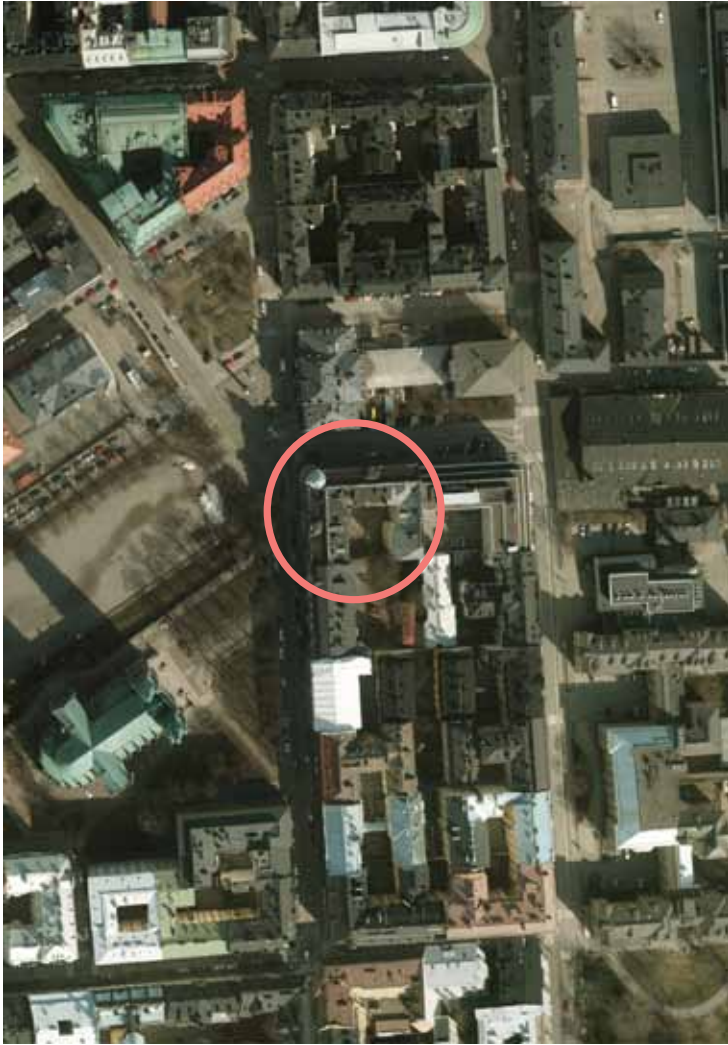
Ortoilmakuva vuodelta 2012. Korkeavuorenkatu 21 on rengastettu kuvaan. Vanhan pihasiipirakennuksen tilalle rakennettiin 1987-1990 lisärakennus. © Kaupunkimittausosasto, Helsinki.

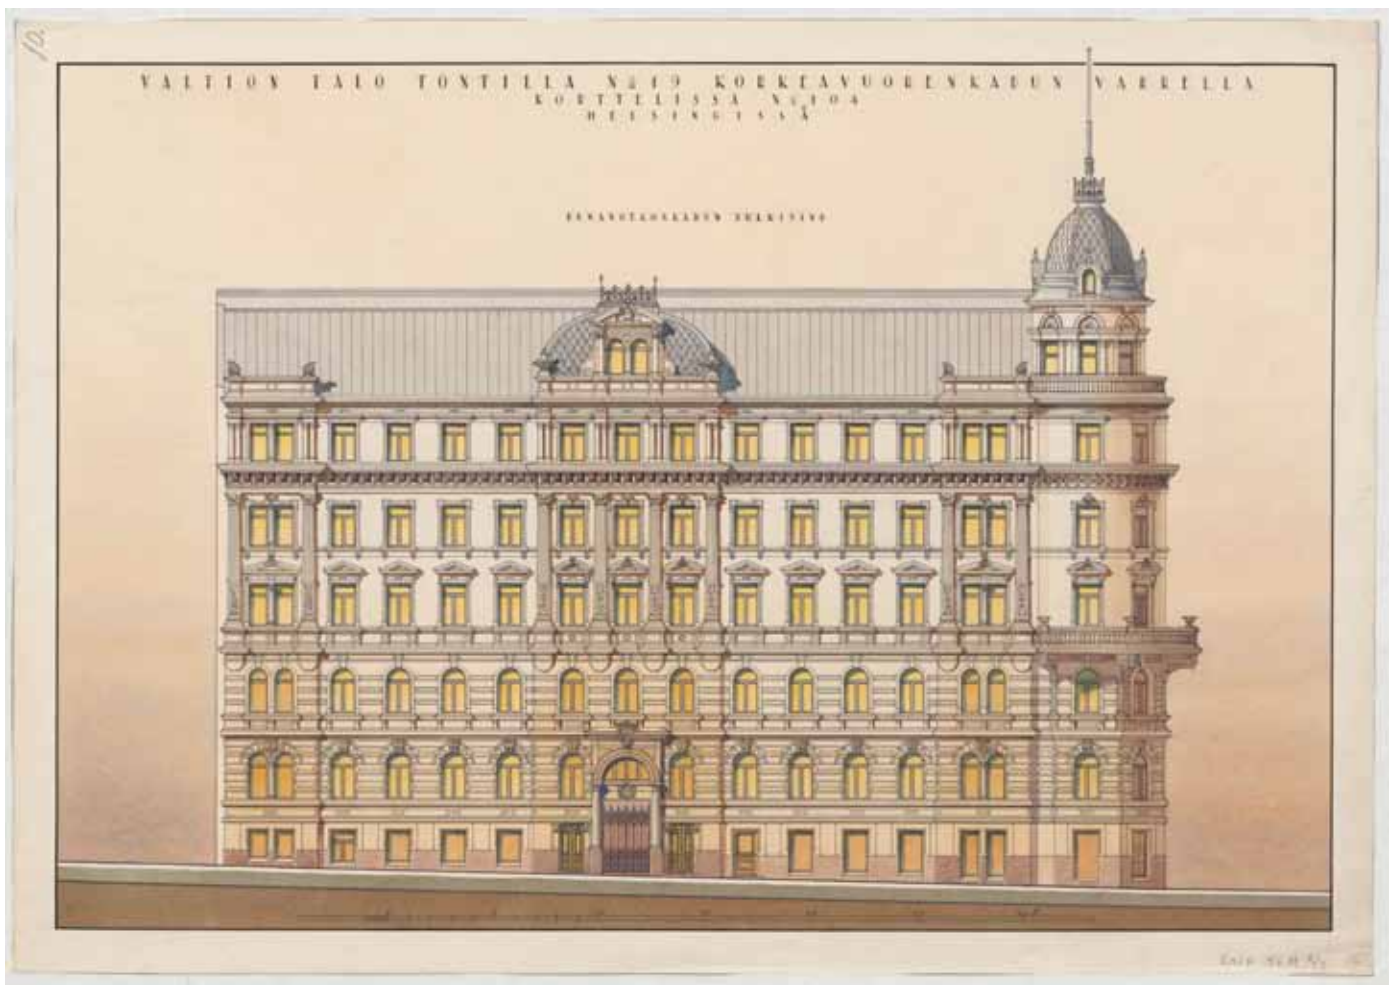
Julkisivu Punanotkonkadulle 1920-luvulta. KA.

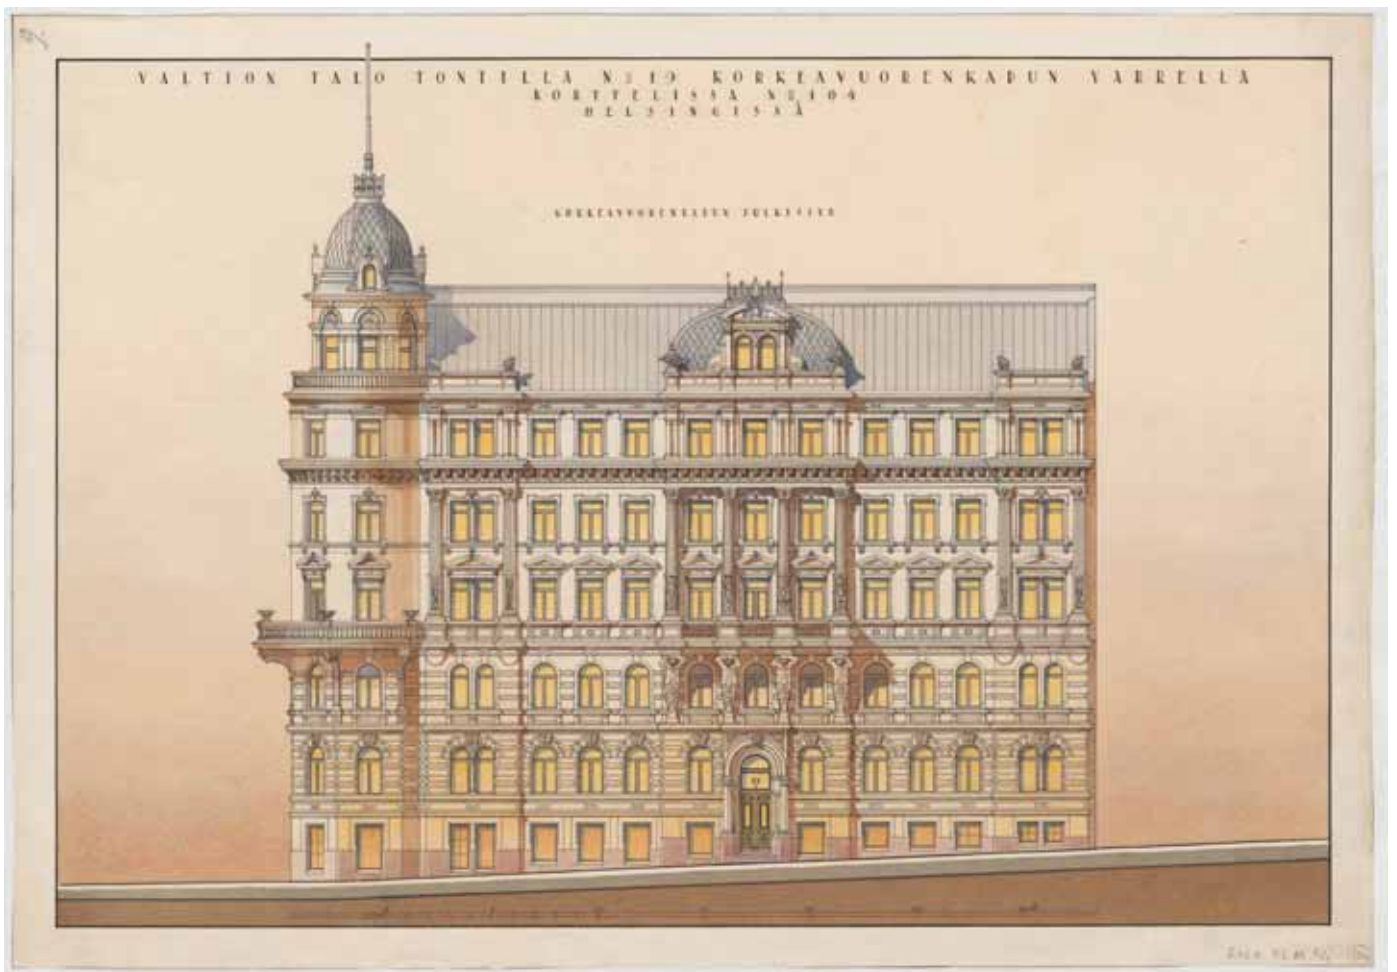
Julkisivu Korkeavuorenkadulle 1920-luvulta. KA.

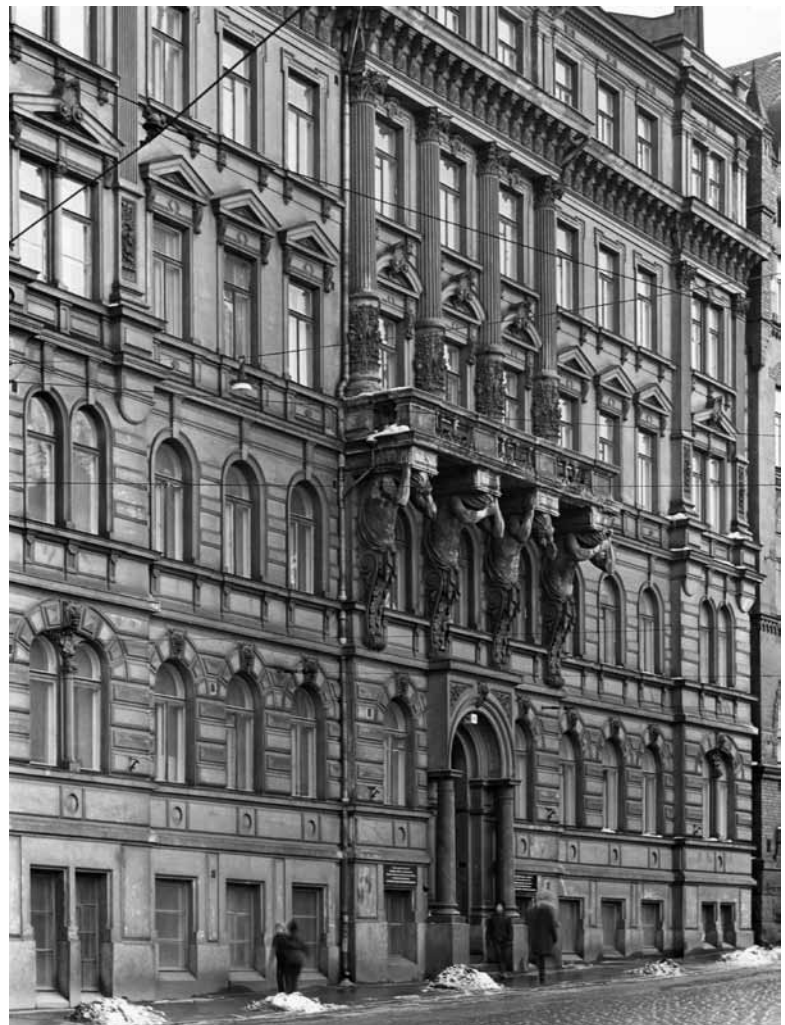
Pääsisäänkäynnin yläpuoleista parvekettä kannattelee neljä atlashahmoa. Kuvaaja Simo Rista. HKM KA.

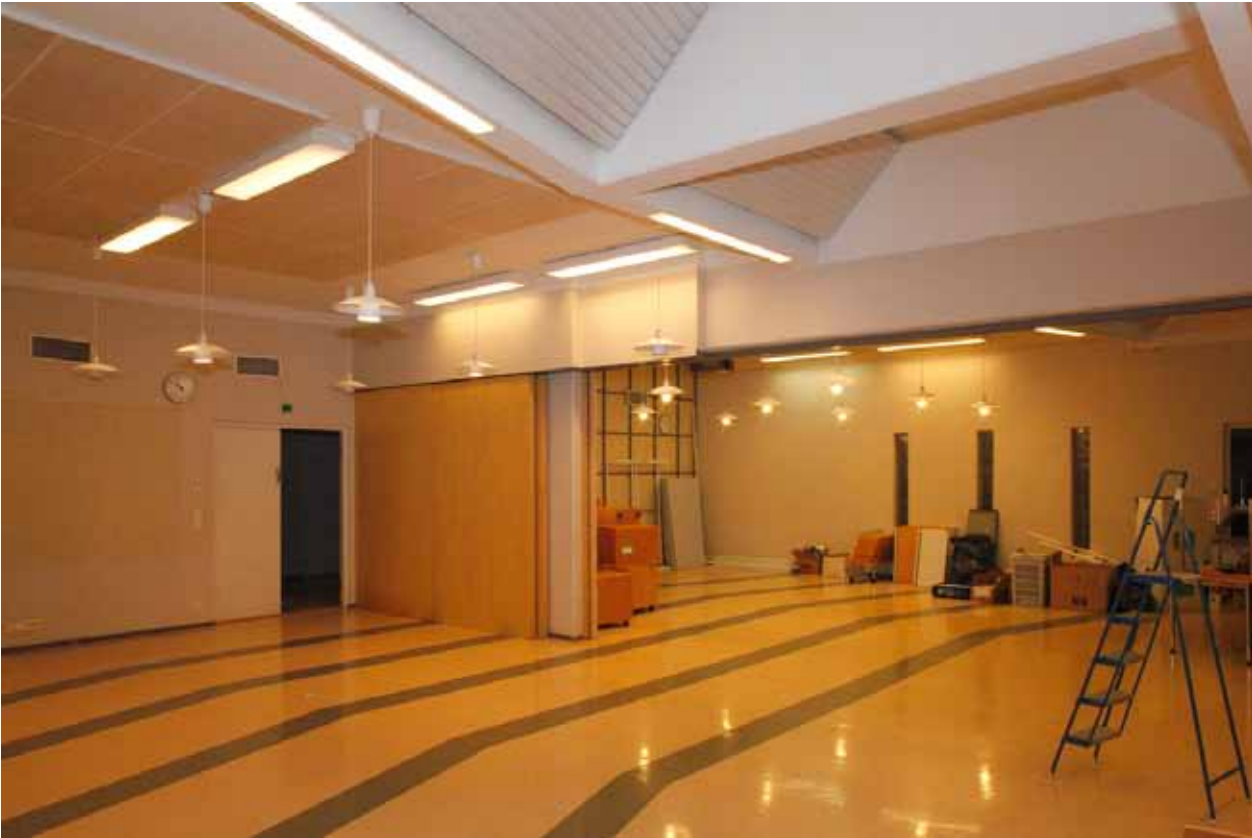
AUDITORIO, KELLARI

Auditorio sijoittuu osittain pihakannen alle ja osittain 1980-luvun laajennuksen alapuolelle. Niiden liittymäkohdassa on katossa vinot ikkunat, jotka näkyvät pihalle maanrajassa. Tilassa on väliseinä, jolla tila voidaan jakaa kahtia tai pitää suurena. Auditoriossa kantavat betonipalkit on jätetty näkyviin. Lattia on beigen väristä hovilaattaa, johon on sommiteltu harmaita raitoja, joiden mukana tuolirivit on ollut helppo järjestää. Muoto toistaa rakennuksen ulkomuotoa. Auditorion ja käytävän välisessä seinässä on lasitiiliä. Toinen takaseinä on ruudutettu ja sitä on rytmitetty puulistoilla. Toinen takaseinä ja muut seinät ovat rapattu ja maalattu. Auditorion etuseinä taittuu ylösastaan ja sinne on integroitu tuloilmastointi. Auditoriossa on 18 Leiviskän riippuväläistä sekä kattoon kiinnitettyjä loisteputkiväläisiä. Ikkunoiden edessä on lisäksi kiskoihin kiinnitettyjä spottiväläisiä. Kattopintaan on lisätty ilmeisesti 1980-luvun jälkeen akustopaneleita. Ikkunoissa on pimennyssäleiköt. Etuseinässä on kiintokomeroita ja tussitauluja sekä sähköisesti toimivat valkokankaat. Kattoon on kiinnitetty projektori.

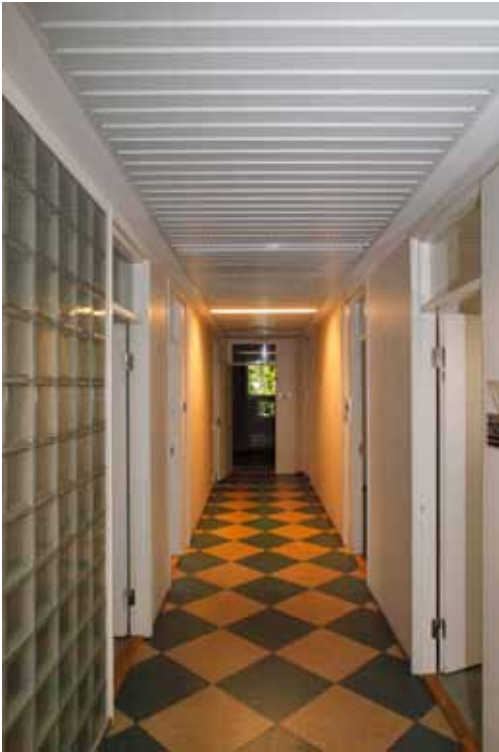
KÄYTÄVÄ, 3. KERROS

1980-luvun toimistokerrosten käytäviä on piristetty diagonaalisilla ruutulattioilla. Käytävien katto on alaslaskettu ja kipsikaton keskiosassa on rei'itetyistä alumiiniprofileista tehty vyöhyke, johon on integroitu käytävän poikkisuuntaiset loistevalaisimet. Käytävän seinät ovat muuten umpinaisia, paitsi yhteisen sosiaalitalan kohdalla on lasitiiliseinät. Toimistohuoneiden ovien päällä on ikkunat, sekundääristen tilojen laakaovien päällä ei ole ikkunoita. Porrashuoneen ovet ovat teräslasiovia. Käytävällä on suora lattialista.

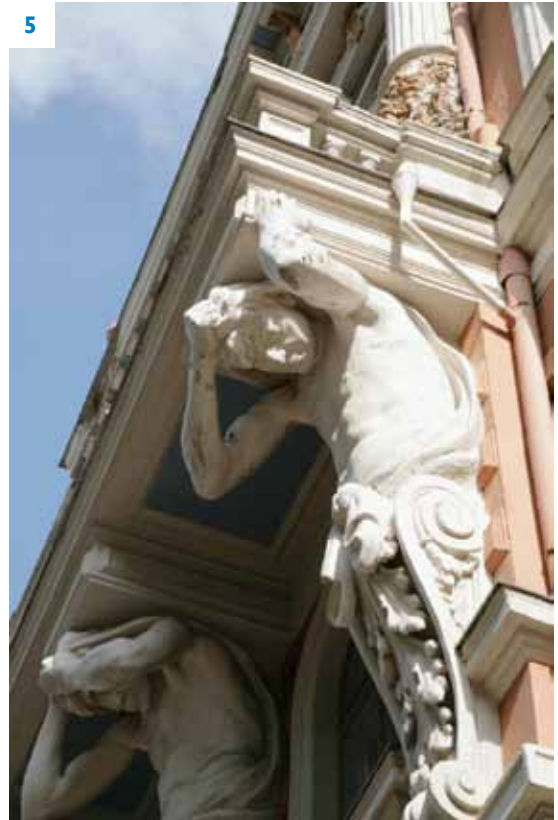
5 Parvekettä kannattaa neljä kuvanveistäkö Robert Stigellin atlas-hahmoa.
