# Falkullan tilan ympäristöhistoriallinen selvitys

Julkaisija: Helsingin kaupunkisuunnitteluvirasto

Kirjoittajat: MA-arkkitehdit/ Marja Mikkola

Arkkitehtitoimisto Schulman/Sari Schulman

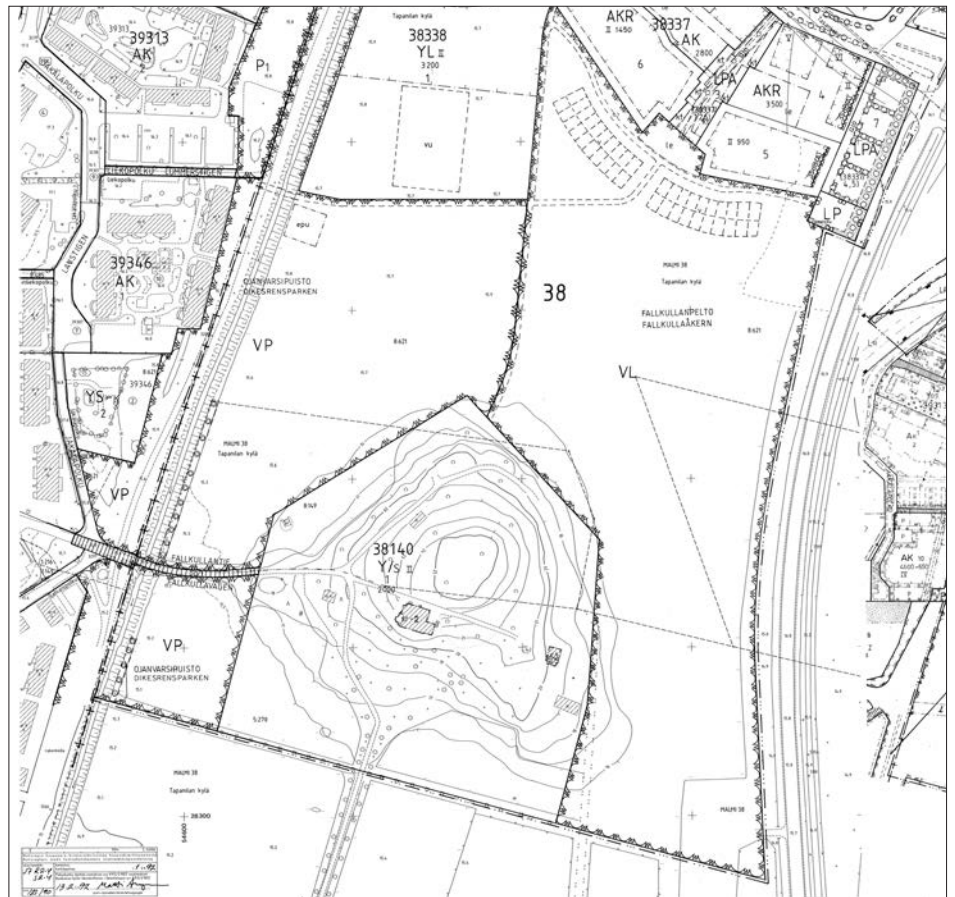
Ote Fallkullan pohjois-  
osan asemakaavasta  
vuodelta 2000. Päära-  
kennuksen mäki on kaa-  
voitettu julkisen raken-  
nuksen tontiksi, ja pellot  
sen ympärillä ovat puis-  
toa. Mäen rakennukset  
on merkitty suojelumää-  
räyksellä sr-2.

Fallkullan pohjoisosassa voimassa oleva asemakaava on vuodelta 2000. Siinä päärakennuksen mäki on kaavoitettu julkisen rakennuksen tontiksi. Päärakennus ja puutarhurin asunto on merkitty suojelurakennuksiksi. Ympäristön pellot on kaavoitettu puistoksi

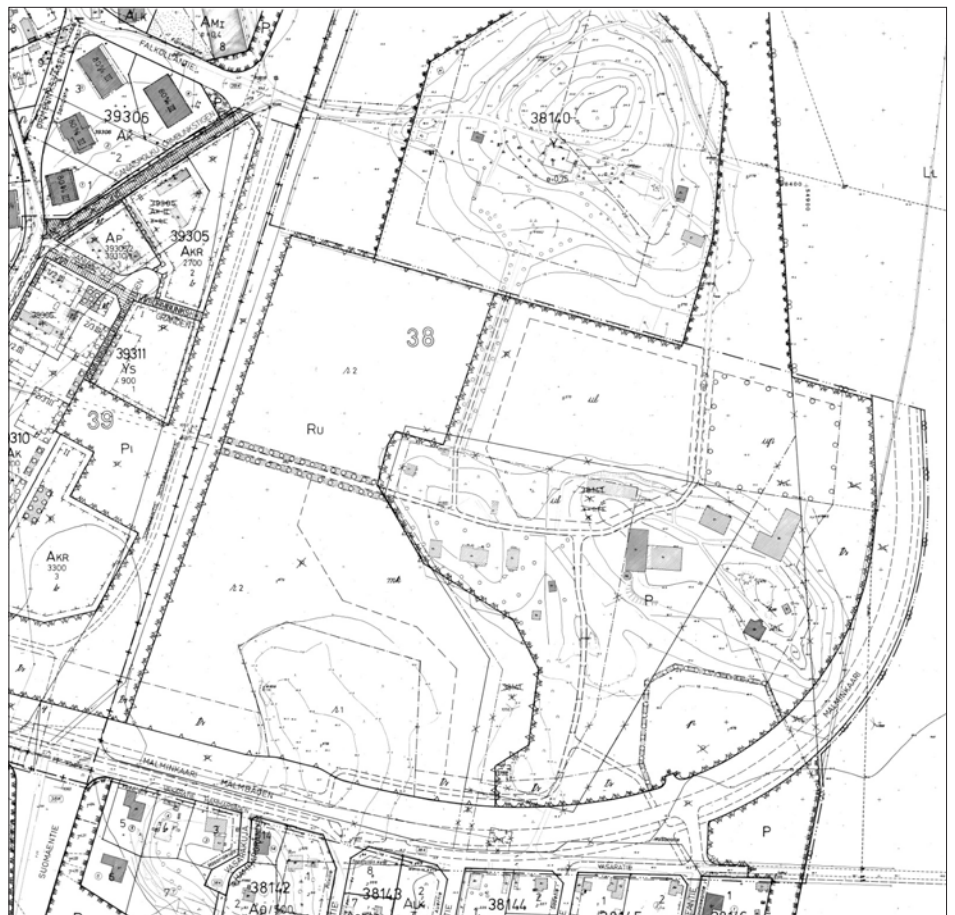
Ote Fallkullan eteläosan  
asemakaavasta vuodelta  
1977 Malminkaa-  
ren kaavoituksen ajoilta.  
Navetan mäki on puis-  
toa, jonne ei ole osoi-  
tettu rakennusaloja eikä  
nykyisten rakennusten  
suojelumerkintöjä. Län-  
sipuolen pellot ovat ret-  
keilyaluetta.

Fallkullan eteläosassa, päärakennuksen mäen eteläpuolella on voimassa kaava vuodelta 1977. Se on tehty Malminkaaren kaavoituksen yhteydessä. Navetan mäki on kaavoitettu puistoksi, jolle ei ole merkitty rakennusaloja. Länsipuolen nykyiset viljelypalstat ja pellot on kaavoitettu retkeilyalueeksi. Eteläosan asemakaavassa ei ole suojelumerkintöjä.

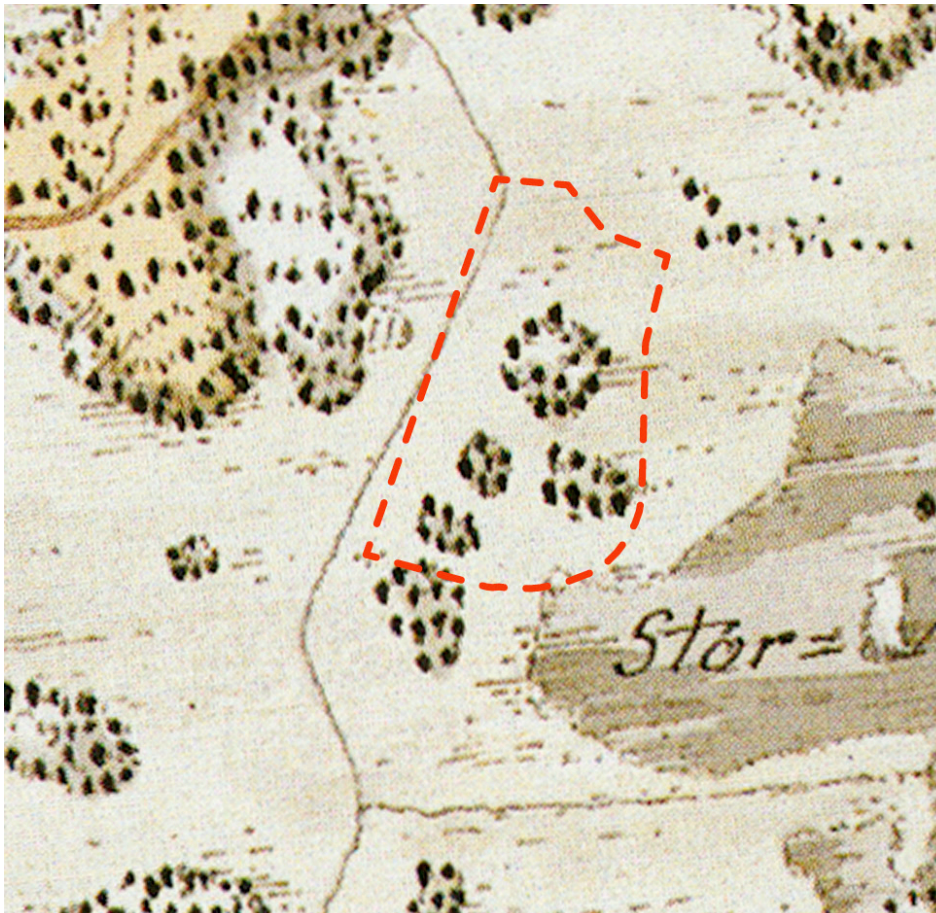
Ote Kuninkaan kartastosta 1776-1805, kartointi on vuodelta 1776.

Kuninkaan kartastossa Fallkullan tasaiset savikkomaat ovat niittyjä, eli niitä on hyödynnetty jo 1700-luvulla. Päärakennuksen mäki, puimalan mäki, nykyisen keltaisen talon ympäristö sekä selvitysalueen kaakkoisosa ovat puustoisia saarekkeita. Karttaan ei ole merkitty alueelle yhtäkään rakennusta. Kartan koordinaatisto ja mittakaava eivät ole suoraan verrannollisia nykymkarttaan, mutta maiseman peruspiirteet ovat pysyneet hyvin samanlaisina: tasaiset savikot ovat avoimia ja mäenharjanteet puustoisia.

Asutusta tai tiestöä ei Fallkullassa kartan mukaan ole vielä 1700-luvun lopussa ollut. Longinoja sen sijaan näkyy alueen vasemmassa reunassa, vaikka sen suunta ei kartan mittasuhteiden vuoksi ole sama kuin nykymkartoissa.

Fallkullan itäpuolella näkyy suuri, tasaisen savikon patoama suoalue, jolle Malmin lentokenttä aikoinaan rakennettiin.

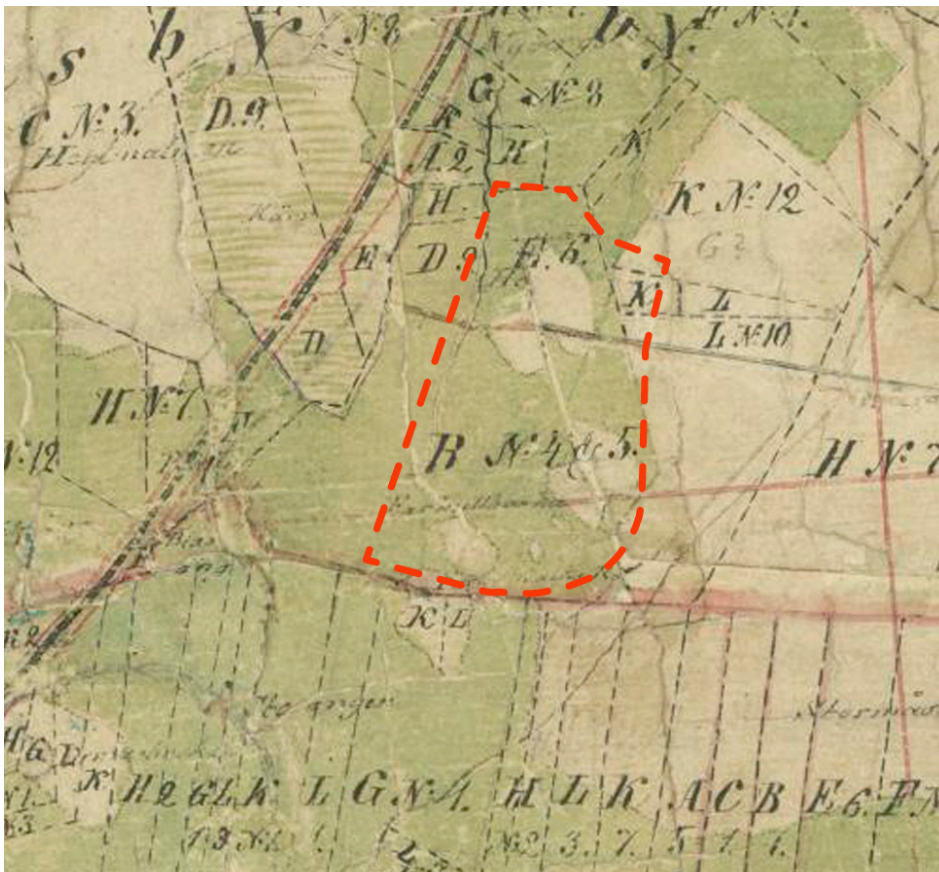
Ote senaatin kartasta, mittaus 1870-71

1800-luvun kartoissa maankäytön esitystapa on täsmentynyt. Nykyisen navetanmäen etelärinne, ilmeisesti nykyisten laiduntarhojen alue, on jo ollut vakinaisessa viljelykäytössä olevaa peltoa. 1800-luvun lopulle tultaessa Senaatin kartan mukaan pellon reunalla on myös talo ja kaksi siihen kuuluvaa ulkorakennusta suunnilleen nykyisen voudin talon paikalla. Nykyisen navetan tienoilla näkyy pitkänomainen rakennusmassa ja sen pohjoispuolella ilmeisesti nykyinen kahvila, eli 1800-luvulta peräisin oleva viljamakasiinin hirsiosa.

Senaatin kartassa näkyy ensimmäistä kertaa korkeuskäyriä. Ne on kuvattu venäläisen kartan sashen-yksiköinä, jossa 1 sasen eli venäjänsyli vastaa 2,133 metriä.

Senaatin kartta on seuraavalla aukeamalla kuvattuja, varhaisempia pitäjänkarttoja yleispiirteisempi, eli kuvausta on siihen yksinkertaistettu. Mm. navetanmäki on esitetty kauttaaltaan peltona

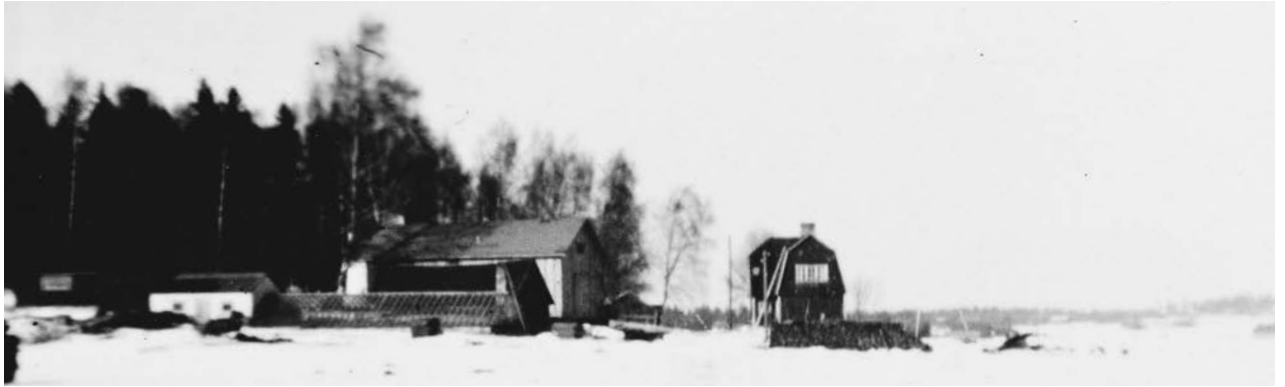
Yllä päärakennuksen mäen kaakkoiskulmassa olleet rakennukset: takimmaisena näkyy puutarhavaja, joka on yhä paikallaan. Se on rakennettu ilmeisesti 1940-luvulla. Puutarhavajan edessä näkyvät maakellari ja kasvihuone. Oikealla näkyvä mansardikattoinen, paanupintainen rakennus on ollut asuinkäytössä. Puutarhurin talo pilkistää puutarhavajan länsipuolella.

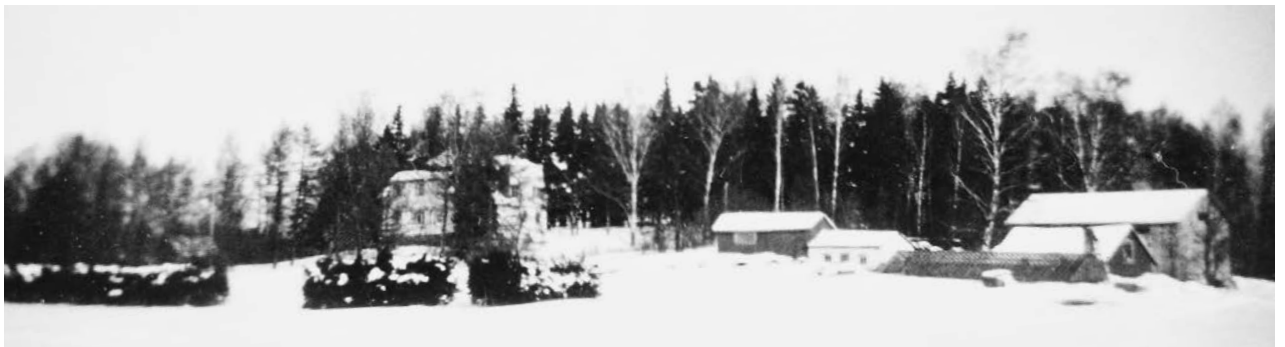
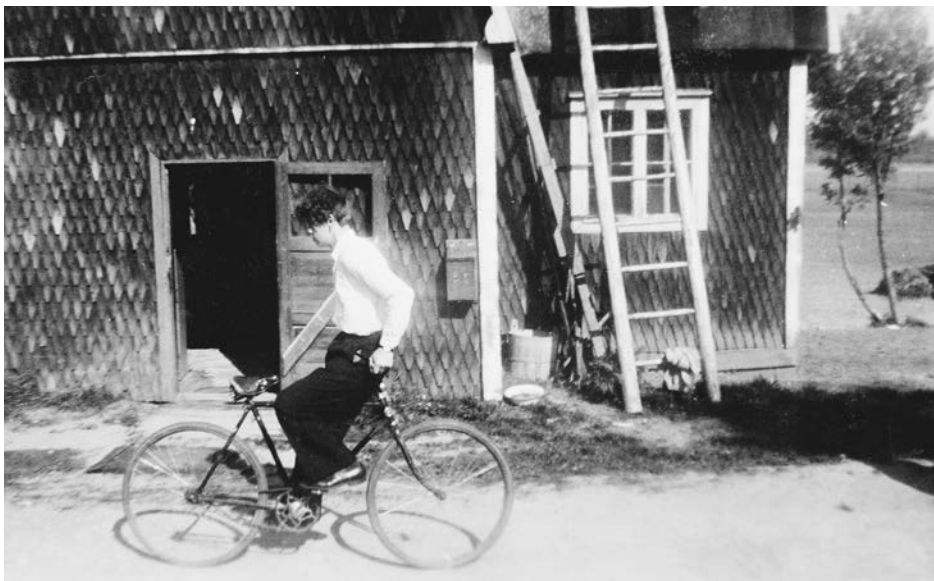
Alla talvikuva suunnilleen samalta ajalta päärakennuksen suuntaan katsottuna. Rakennukset näkyvät selkeämmin. Oikealta lukien puutarhavaja, sitten maakellari, kasvihuone ja siihen kuuluneet varstorakennukset. Kasvihuoneeseen on liittynyt ilmeisesti kivrakenteinen osa, ja sen länsipuolella näkyy puinen varstorakennus. Myös itse päärakennus on ollut paanupintainen, ja jonkin tiedon mukaan sen rakennuttaja Konni Zilliacus olisi tuonut päärakennuksen piirustukset Amerikasta.

Vasemmalla mansardikattoinen asuinrakennus, ns. "herrojen kuskin" asuintalo. Paanupinta viittaa Amerikasta saatuihin vaikutteisiin. Taustalla näkyy avoin maisema, jossa 1936 rakennettu Malmmin lentoasema on jo kuvan ottamisaikoihin sijainnut. Kuva on ilmeisesti 1940-luvun lopulta, koska vuoden 1950 ilmakuvasssa rakennus on jo purettu.

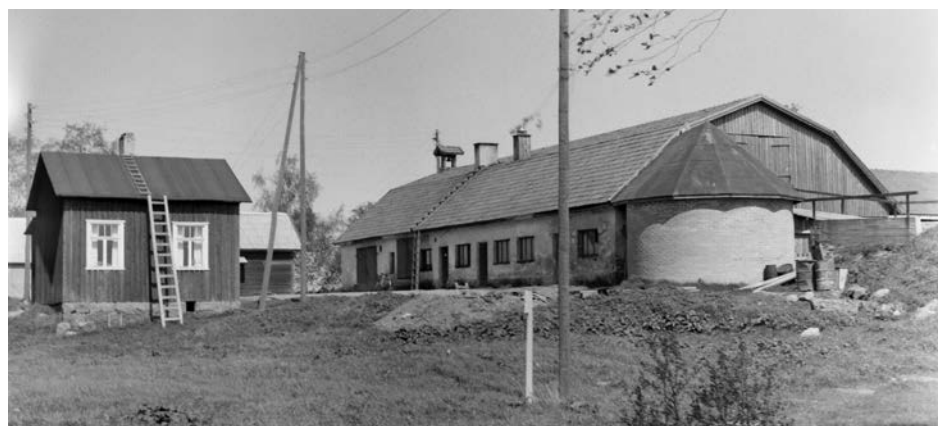
Vasemmalla navetan länsipuolella sijainnut asuinrakennus. Navetan rehusiilon tornia on myöhemmin korotettu puisella osalla. Kuva vuodelta 1967.

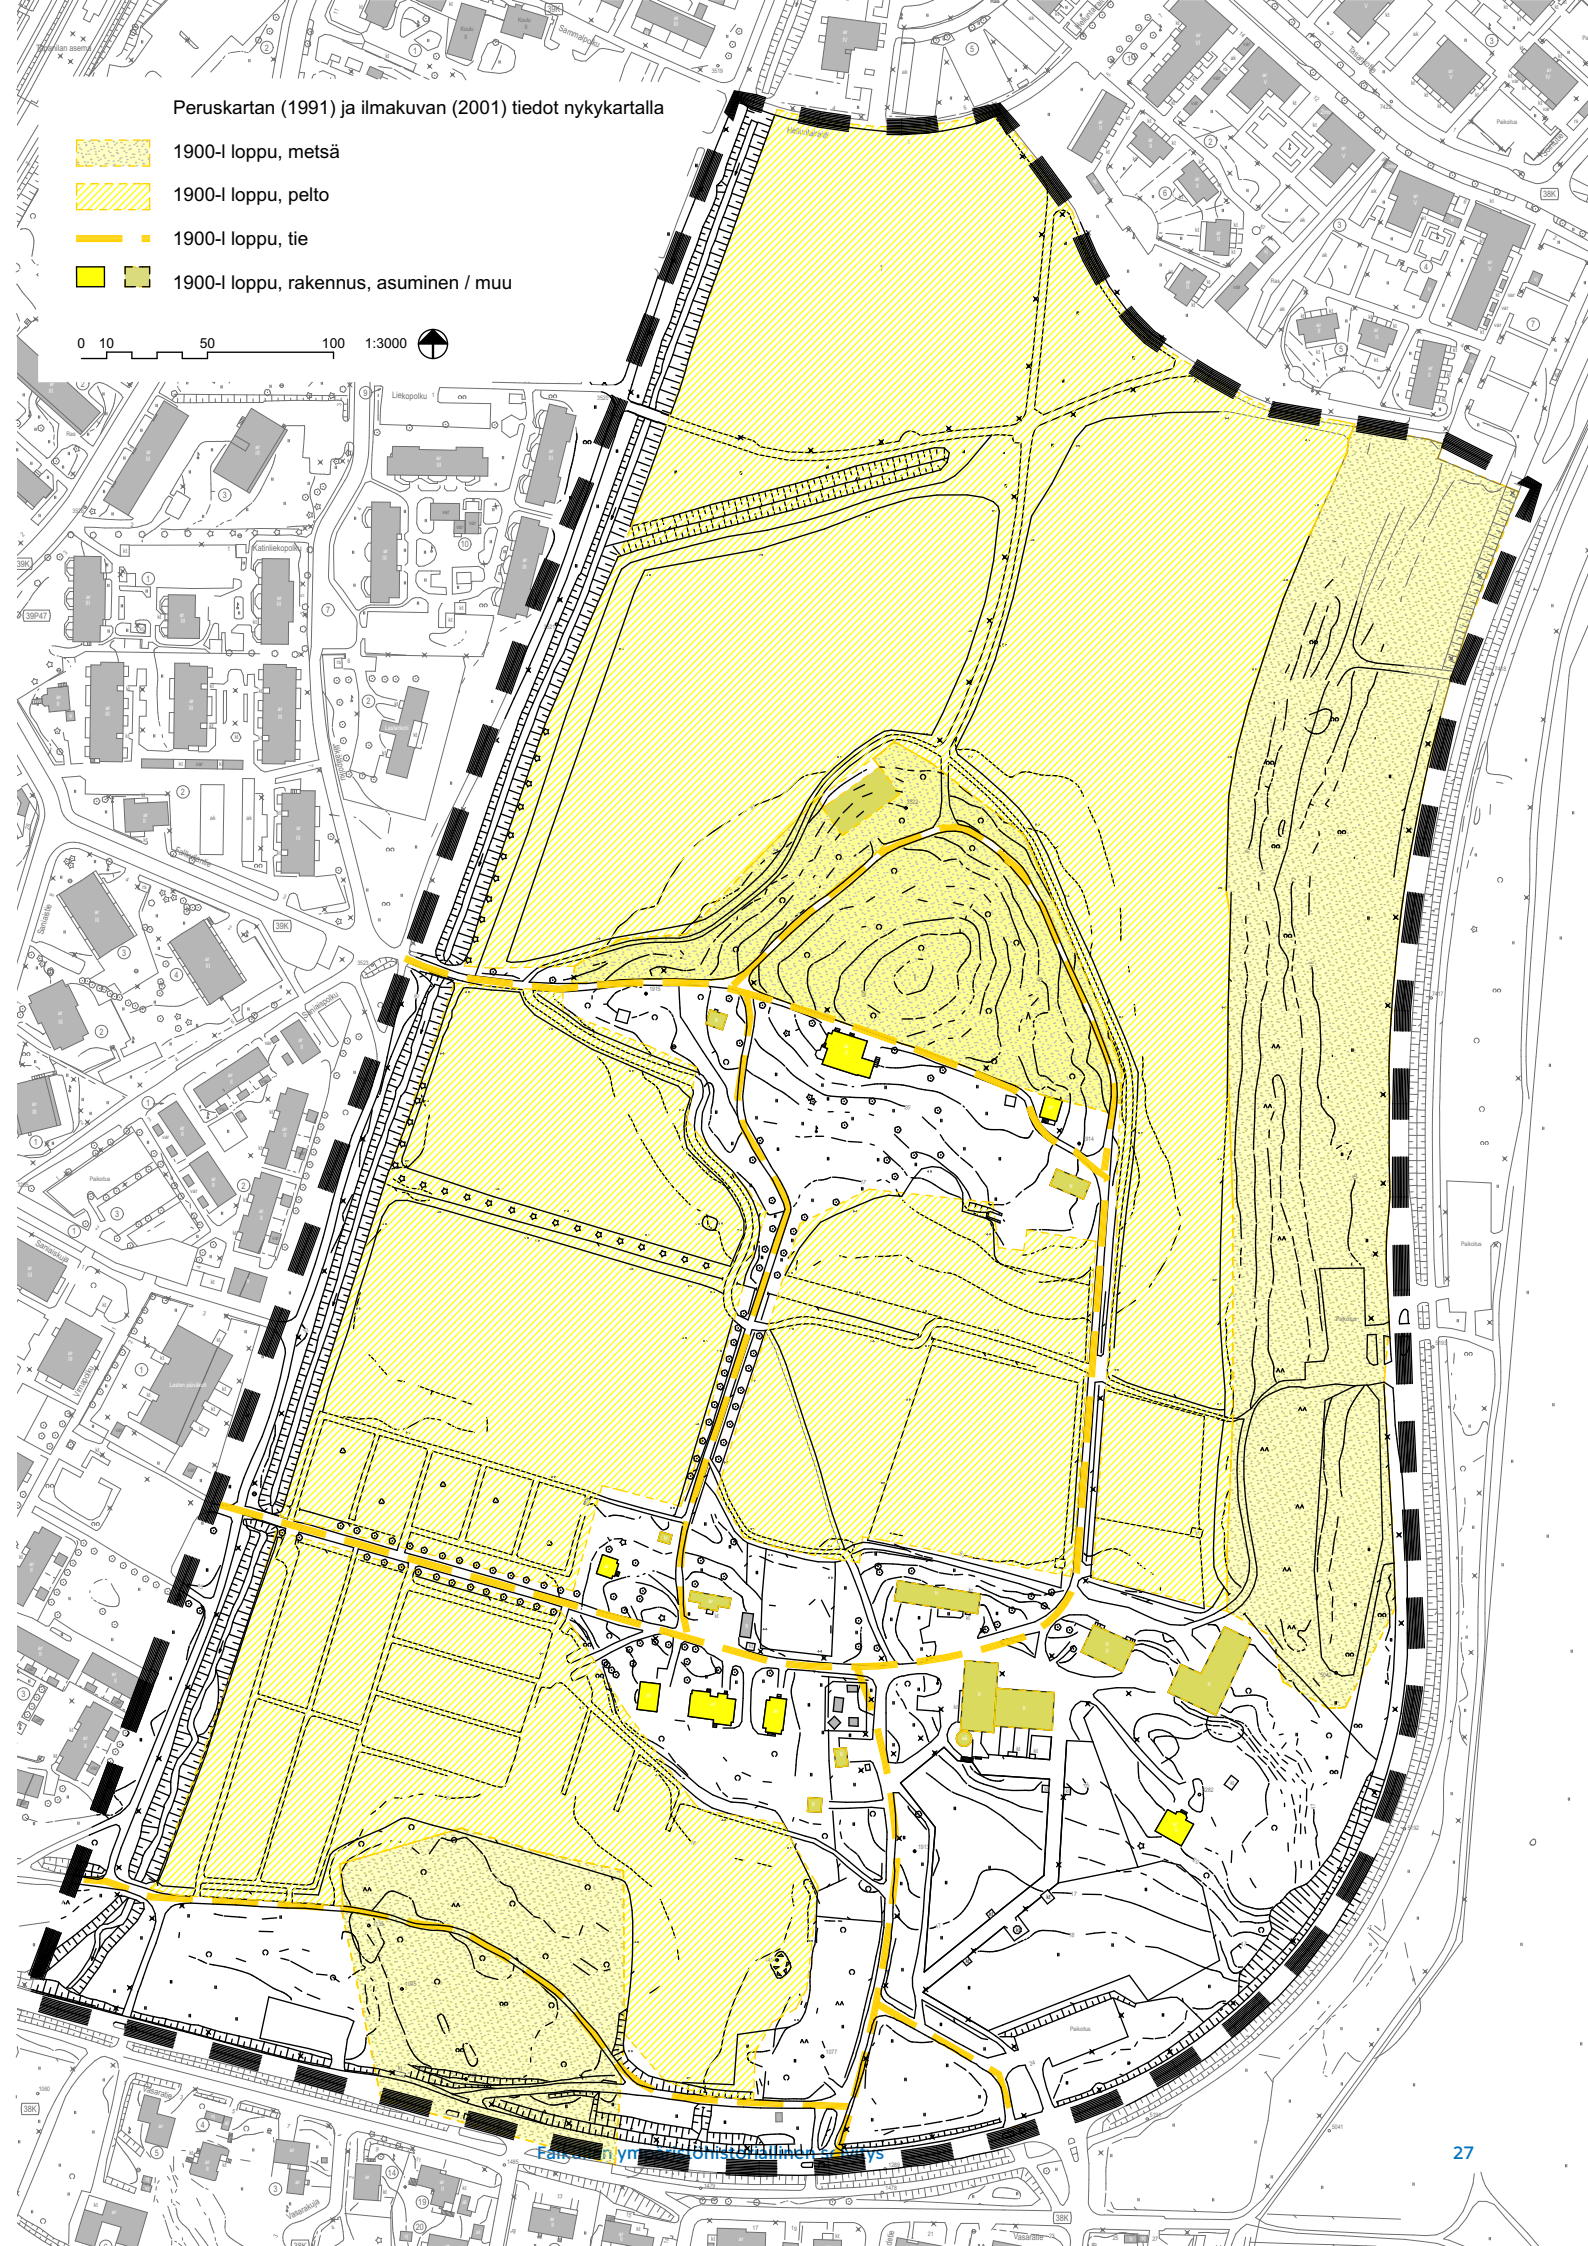
Peruskartan (1991) ja ilmakuvan (2001) tiedot nykykartalla

- 1900-l loppu, metsä
- 1900-l loppu, pelto
- 1900-l loppu, tie
- 1900-l loppu, rakennus, asuminen / muu

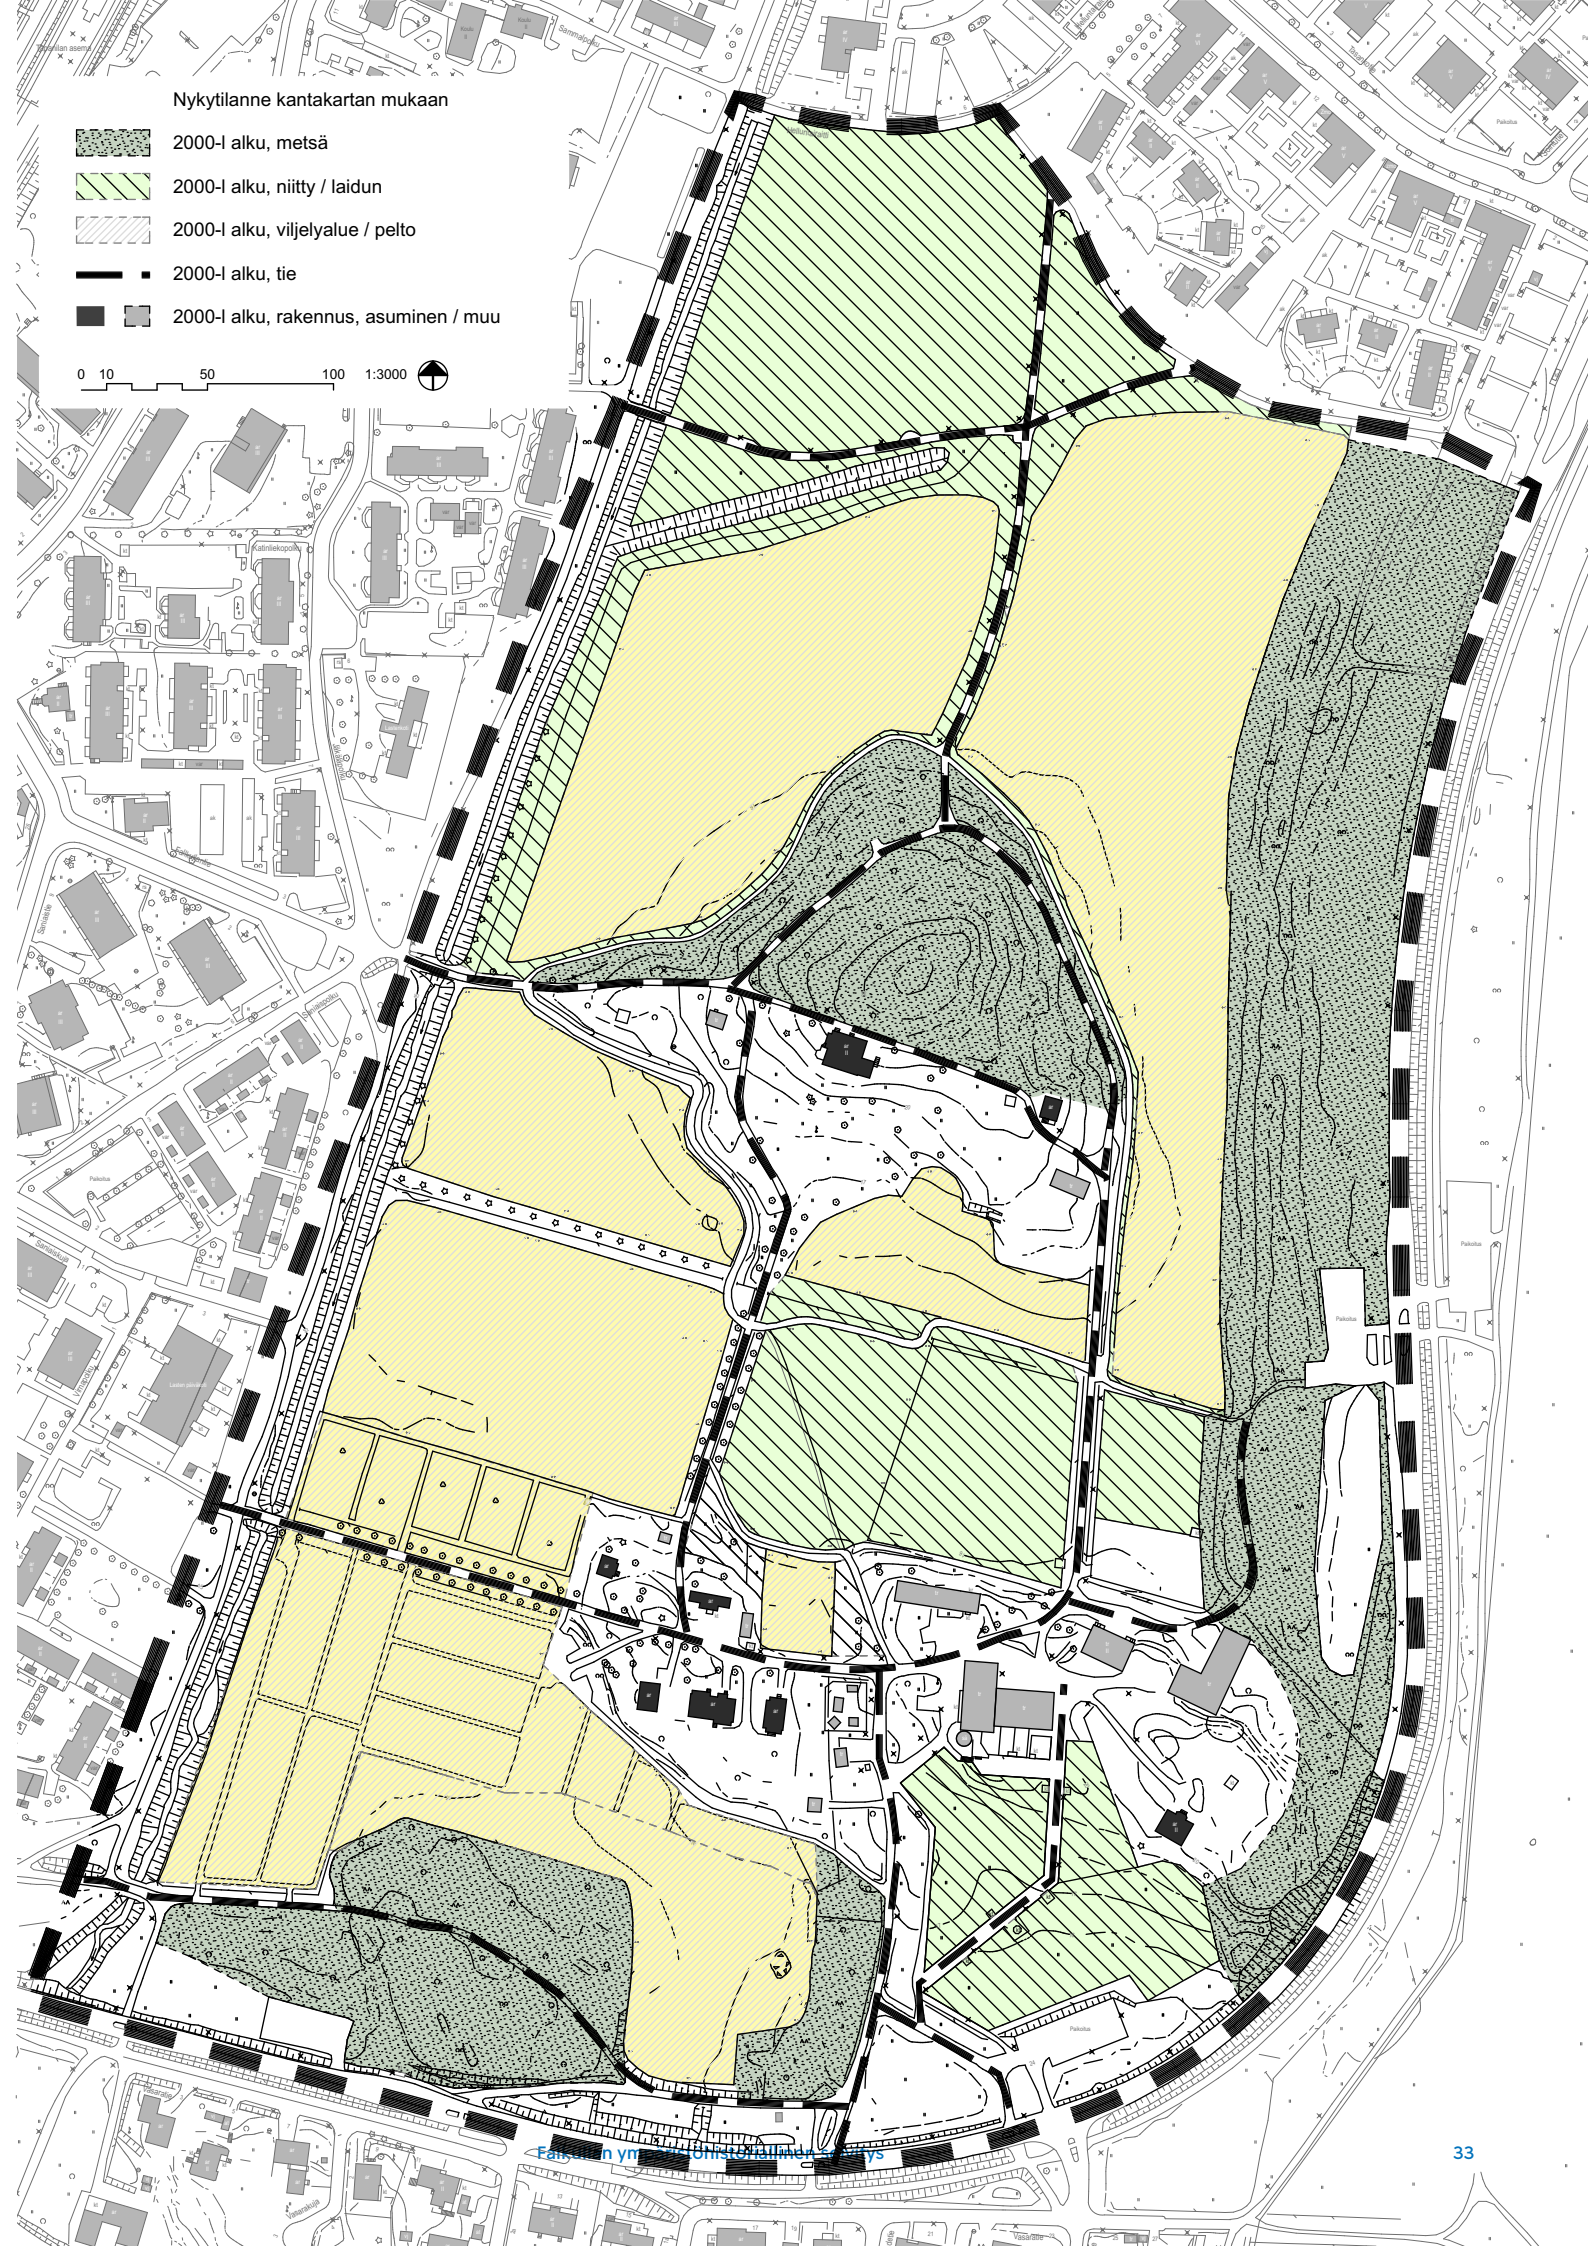
Nykytilanne kantakartan mukaan

2000-l alku, metsä
-

2000-l alku, niitty / laidun
-

2000-l alku, viljelyalue / pelto
-

2000-l alku, tie
-

2000-l alku, rakennus, asuminen / muu

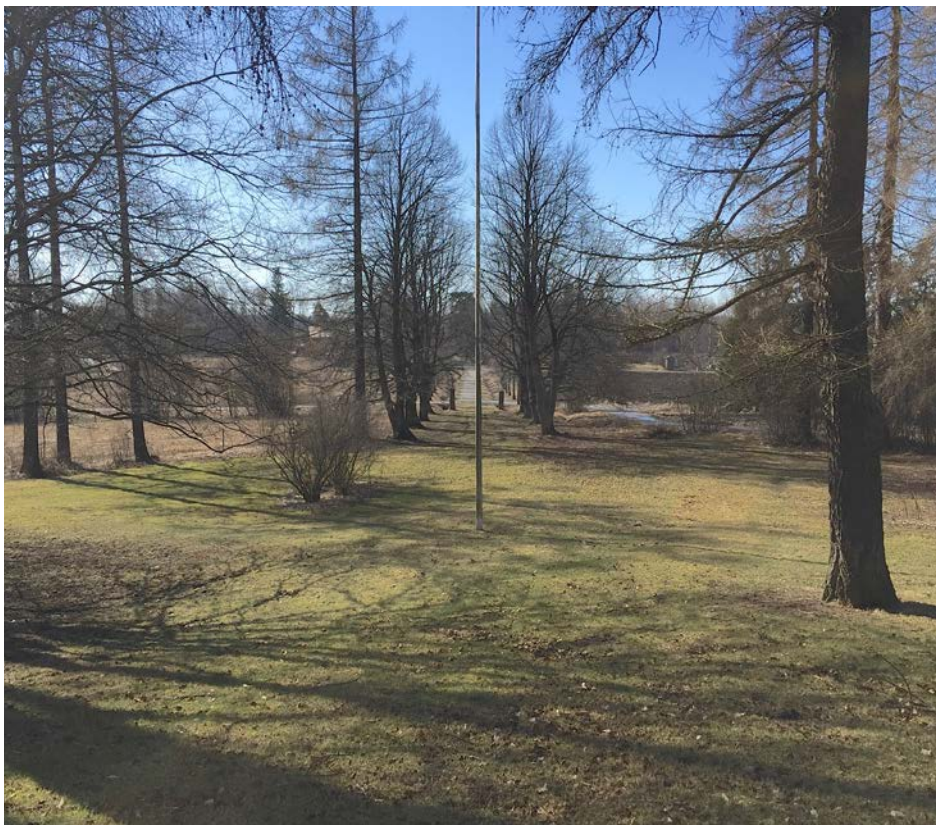
Puiston symmetria on sen istutuksissa edelleen näkyvissä. Varhain keväällä ennen ruohon kasvamista myös ympyräkäytävän muoto on havaittavissa.

Päärakennukseen liittyvä puisto ja puutarha on jakautunut eri tyyppiin osiin. Pohjoinen, kalliainen mäki on ollut puistometsää, jossa etenkin rakennusten lähistöllä on kasvanut myös jalopuita. Mäen pohjoisreunaa on kiertänyt tie, jonka varrella on ollut iso lato, ja sen eteläpuolella, metsän puolella pienempi talousrakennus.

Päärakennuksen eteläpuolella on puiston kukoistusaikana ollut ympyrän muotoinen käytävismä. Se ei ilmeisesti ole ollut varsinainen ajoympyrä, sillä päärakennus itse ei ole avautunut puiston suuntaan, vaan sen sisäänkäynnit suuntautuvat päätyihin ja pohjoispuolelle. Päärakennuksen pohjoispuolitse, aivan sen seinustalla kulkeekin itä-länsi -suuntainen tie, jonka kautta kulku rakennukselle on pääasiassa ollut.

Puiston keskeisympyrästä on suuntautunut miltei säteittäisesti yhteydet itään ja länteen kohti kasvimaita, puutarhaa ja kasvihuoneita. Ympyrästä johti myös symmetriset käytävät rakennuksen päädyille ja edelleen pohjoispuoliselle käytävälle. Vuodelta 1946 peräisin olevan virastokartan mukaan myös päärakennuksen eteläpuolella on ollut itä-länsi -suuntainen käytävä, joka on yhdistänyt länsipuolen pumppuhuoneen ja sen ympärillä olevan aidatun alueen päärakennukseen. Raken-

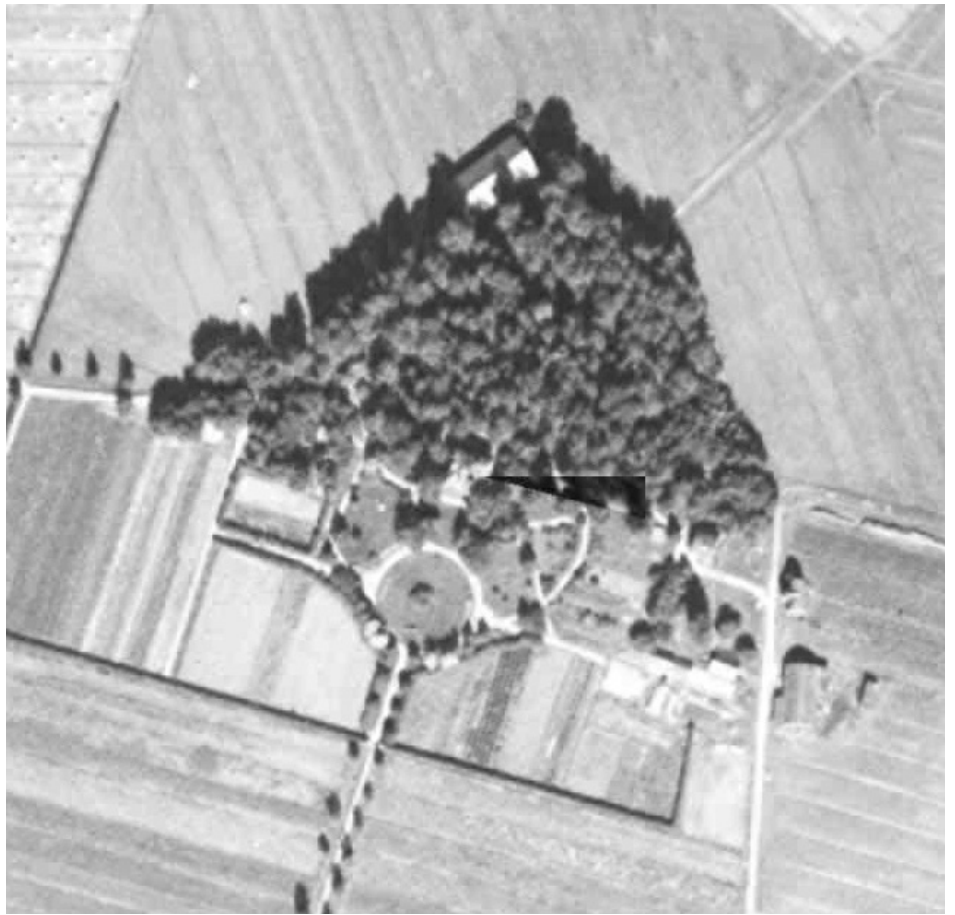
Ote virastokartasta 1946. Mäen itäpuolella näkyvät kasviuoneet talousrakennuksineen sekä tien itäpuolella ollut suurehko talousrakennus, hevostalli, joka on purettu kesällä 1948.

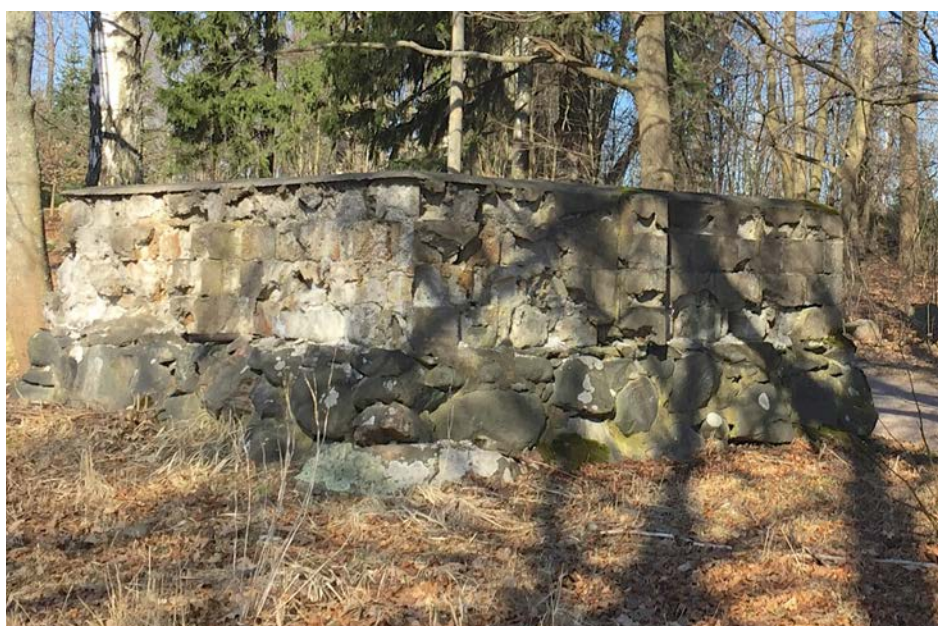
Puutarhan itäisempi kasteluvesiallas nykyisin. Kuvia vertaamalla näkee, että allas on rapistunut.

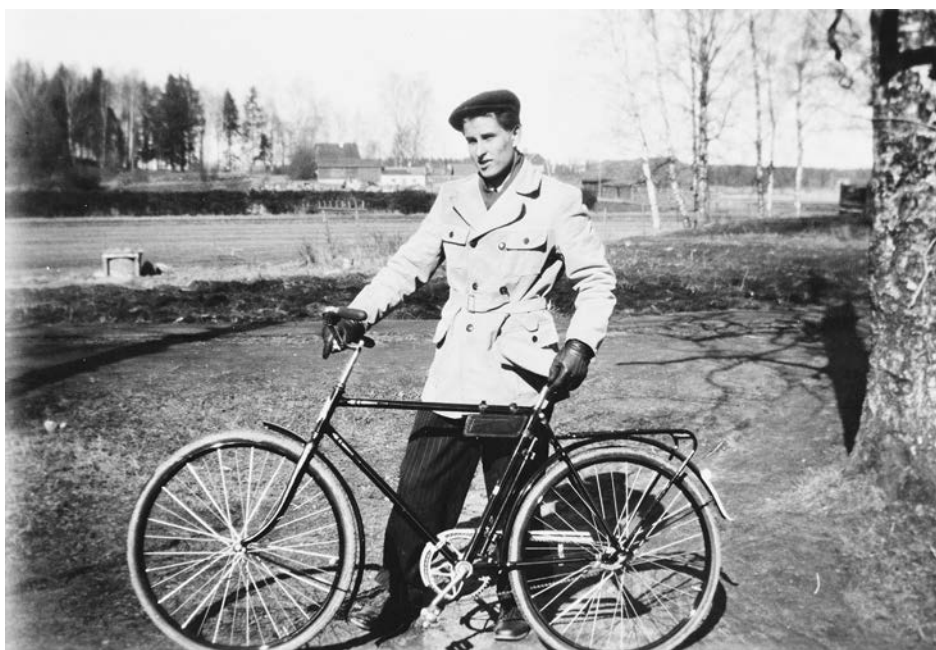
Näkymä työväen asuntojen suunnasta kasvihuoneille. Kuusiaidan takana pilkottavat kasvihuone ja sen varastot näyttävät olleen kiinni toisissaan. Oikealla näkyvän koivuryhmän lomitse näkyy puinen talousrakennus, joka on toiminut hevostallina. Talli on purettu kuvanottovuonna 1948, joten tämä kuva lienee keväältä ennen purku töitä.

Näkymä pohjoiseen joltavalta tieltä. Oikealla kapea paanutalo, ja sen edessä hevostallin rippeitä. Kuva on vuodelta 1948, ilmeisesti kesältä. Ylemmässä kuvassa talli vielä näkyy kuvassa seisovan miehen takana.

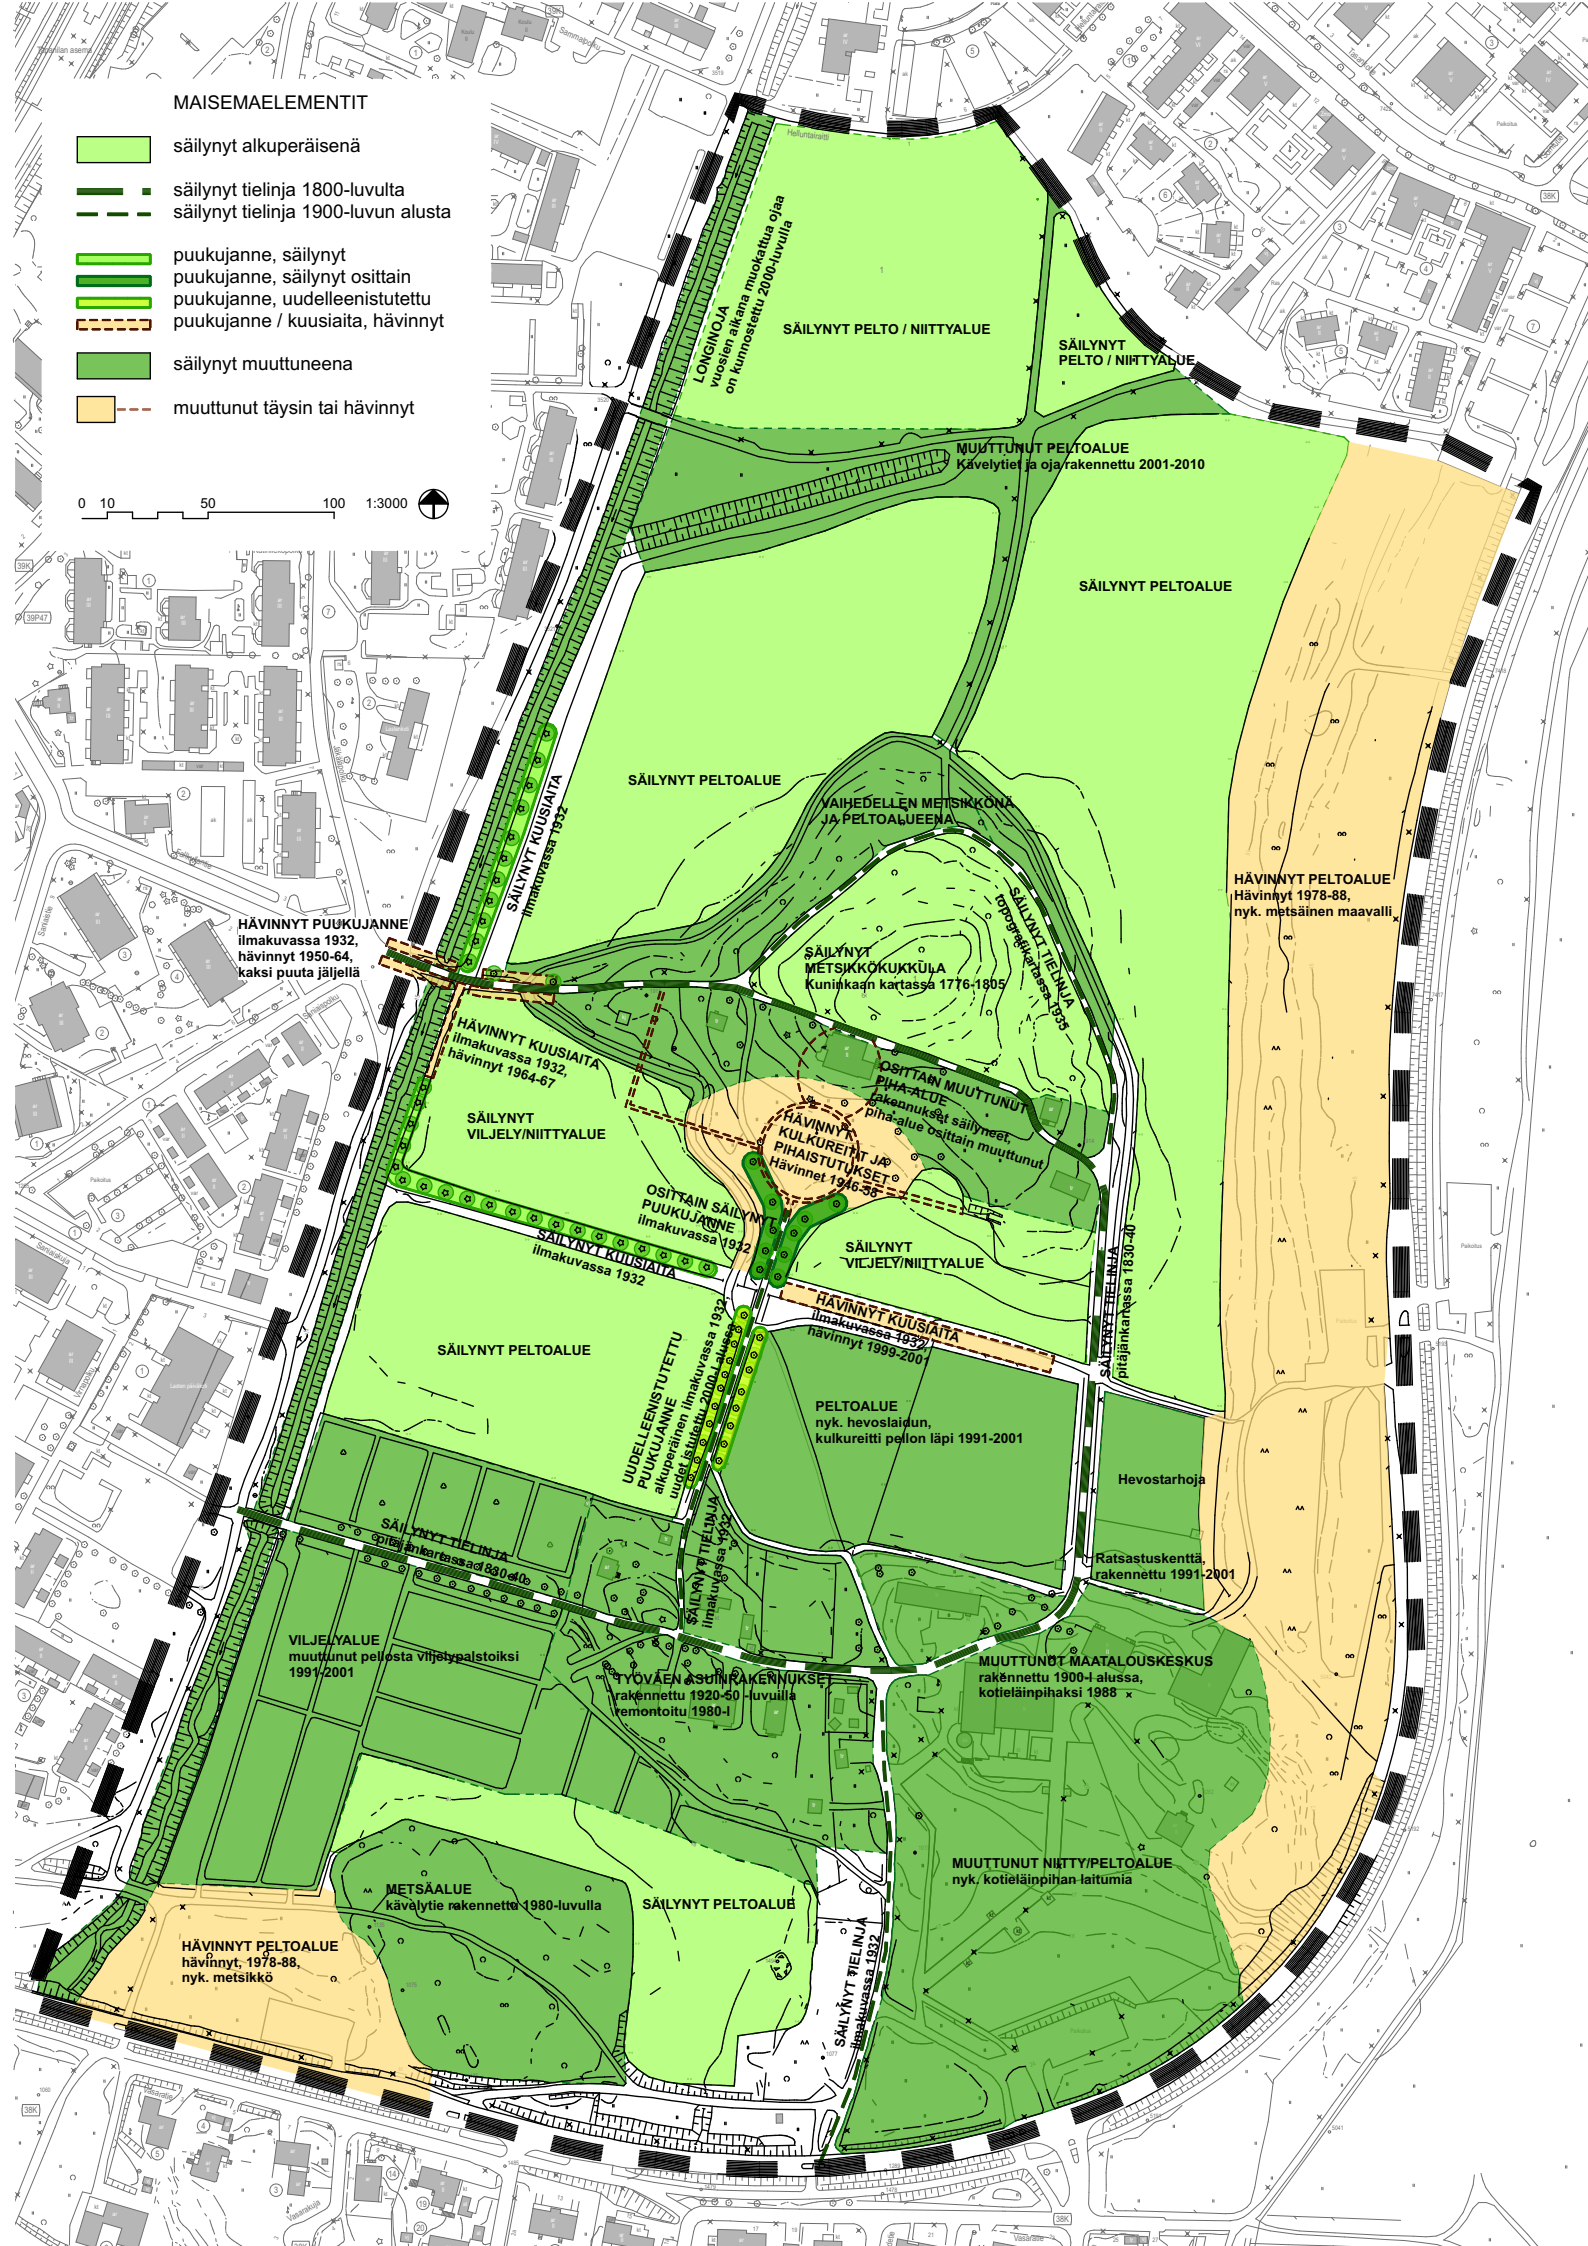
MAISEMAELEMENTIT

HÄVINNYT PUUKUJANNE  
ilmakuvassa 1932,  
hävinnyt 1950-64,  
kaksi puuta jäljellä

HÄVINNYT KUUSIAITA  
ilmakuvassa 1932,  
hävinnyt 1964-67

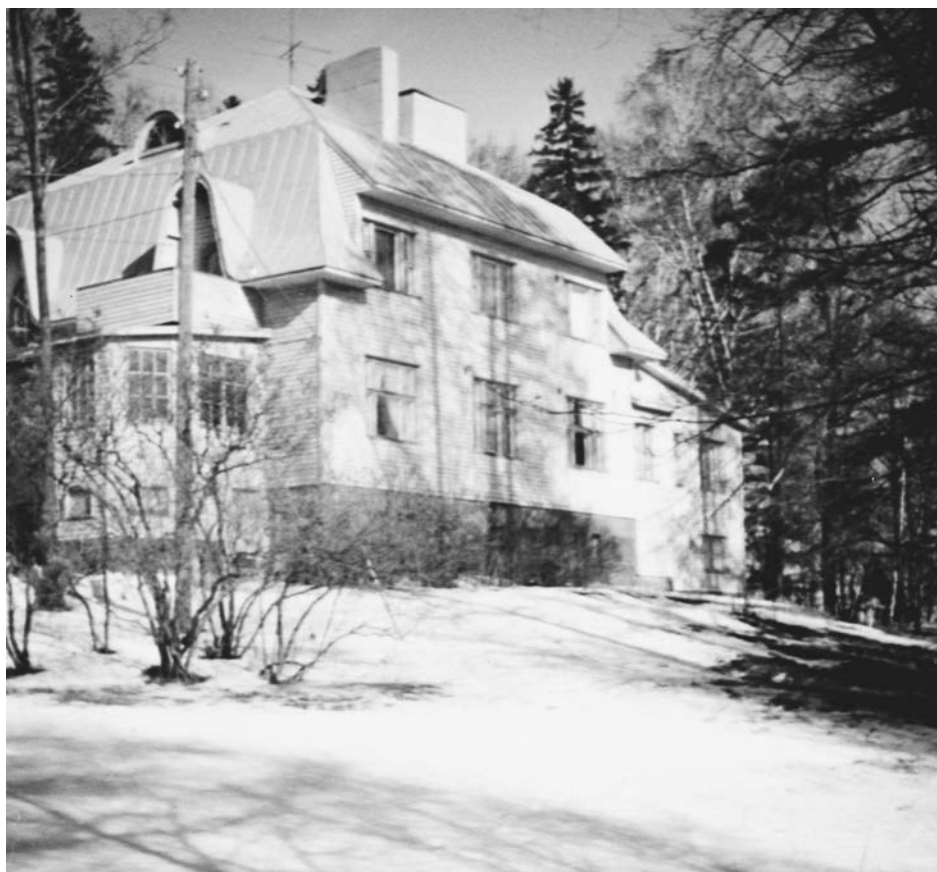
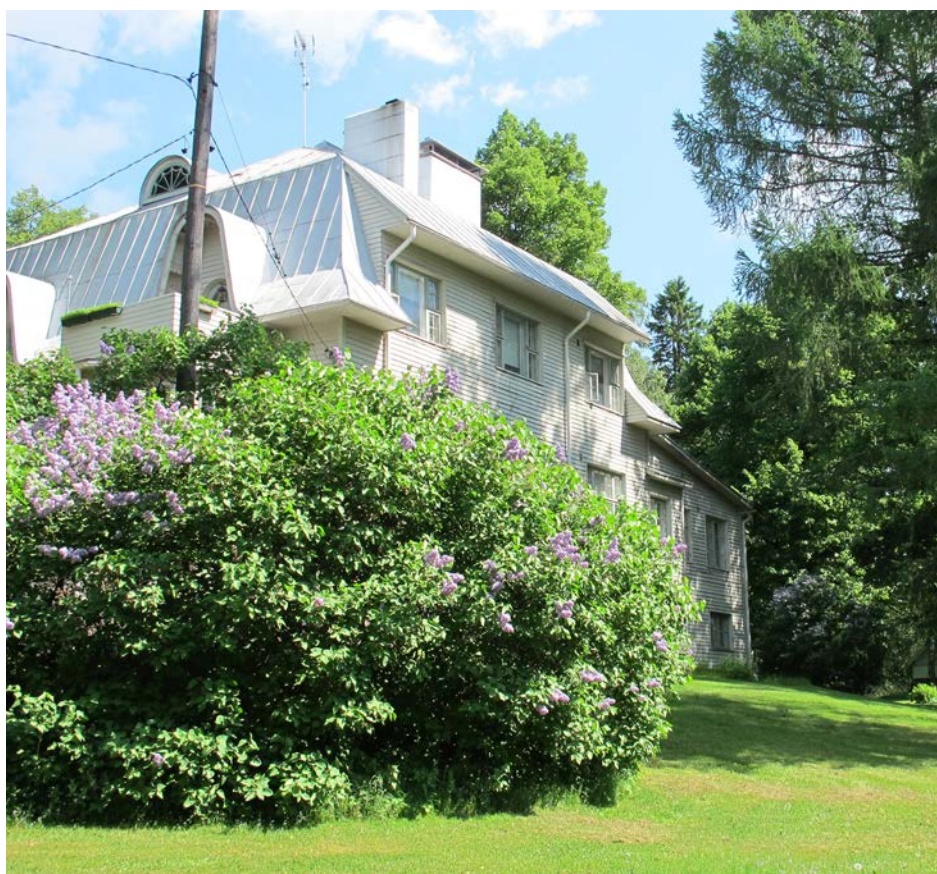
Falkullan tilan  
päärakennus  
1967

Tilan päärakennus 2016.  
Pensaat, tunnelma ja  
jopa yksittäiset puut ovat  
yhä samoja.
