# Falkullan tilan ympäristöhistoriallinen selvitys

Julkaisija: Helsingin kaupunkisuunnitteluvirasto

Kirjoittajat: MA-arkkitehdit/ Marja Mikkola

Arkkitehtitoimisto Schulman/Sari Schulman

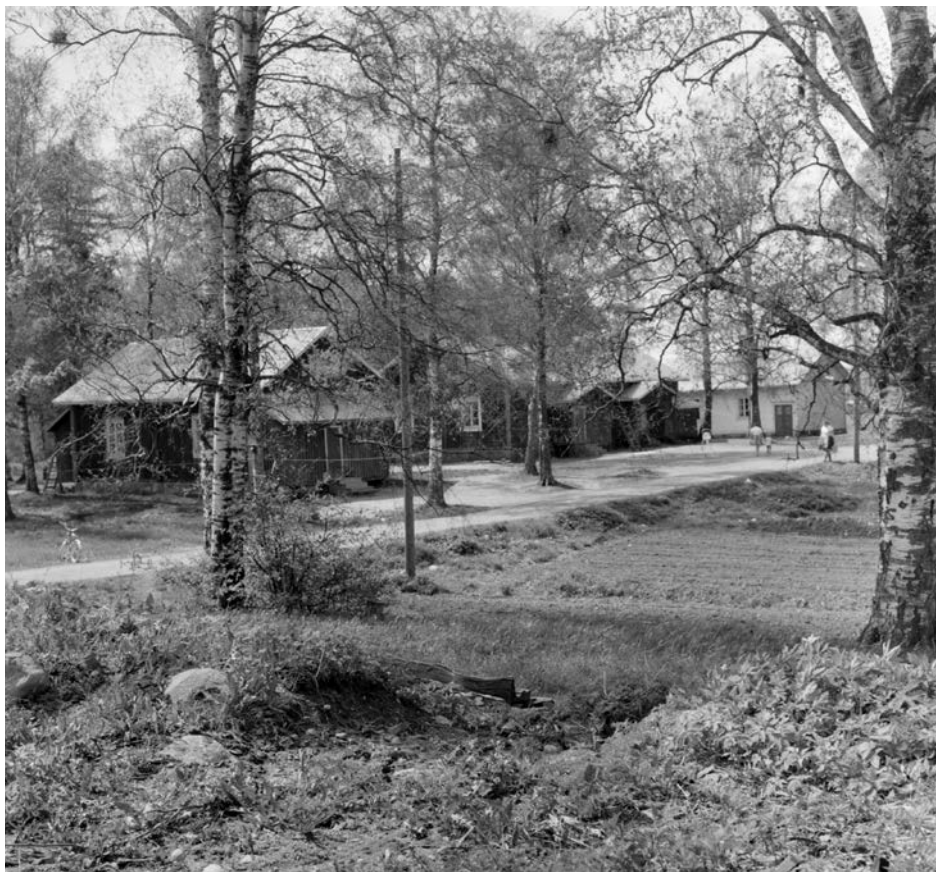
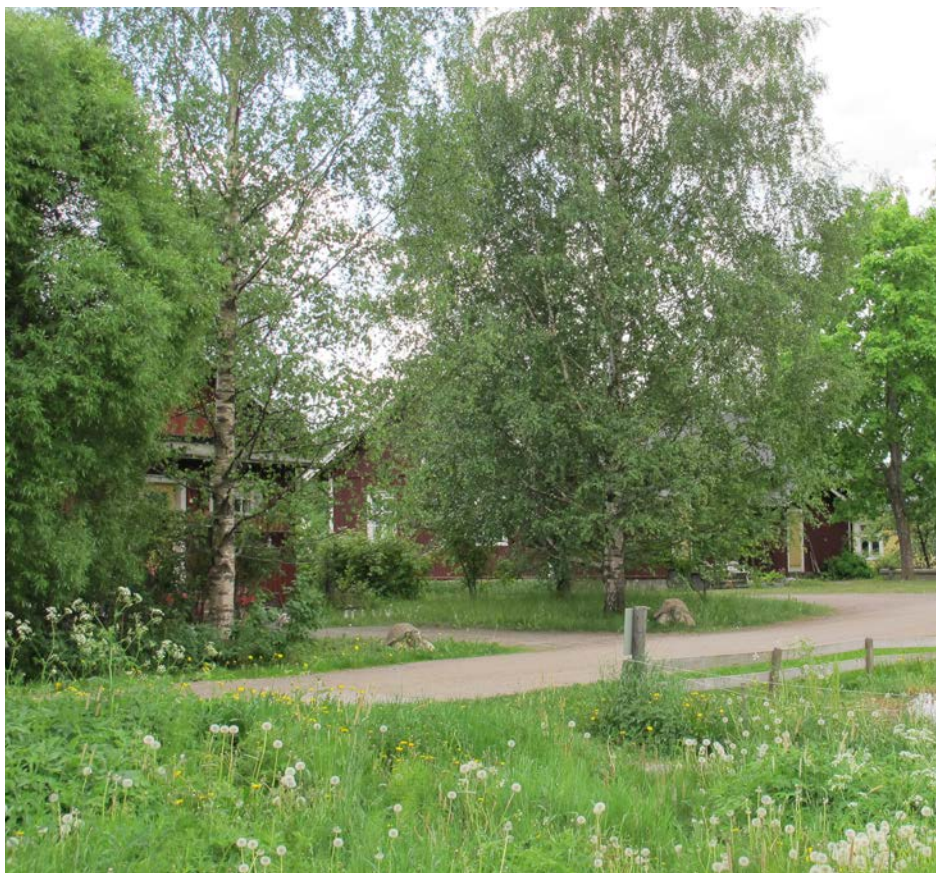
Työväen asuinrakennuksia 1967. Kuva on otettu keväällä. Puiden lehdet ovat vielä hiirenkorvalla, ja rakennukset näkyvät taustalla.

Sama paikka kesällä 2016. Kesä on pitimmällä, ja tuuheat latvukset peittävät näkymää.

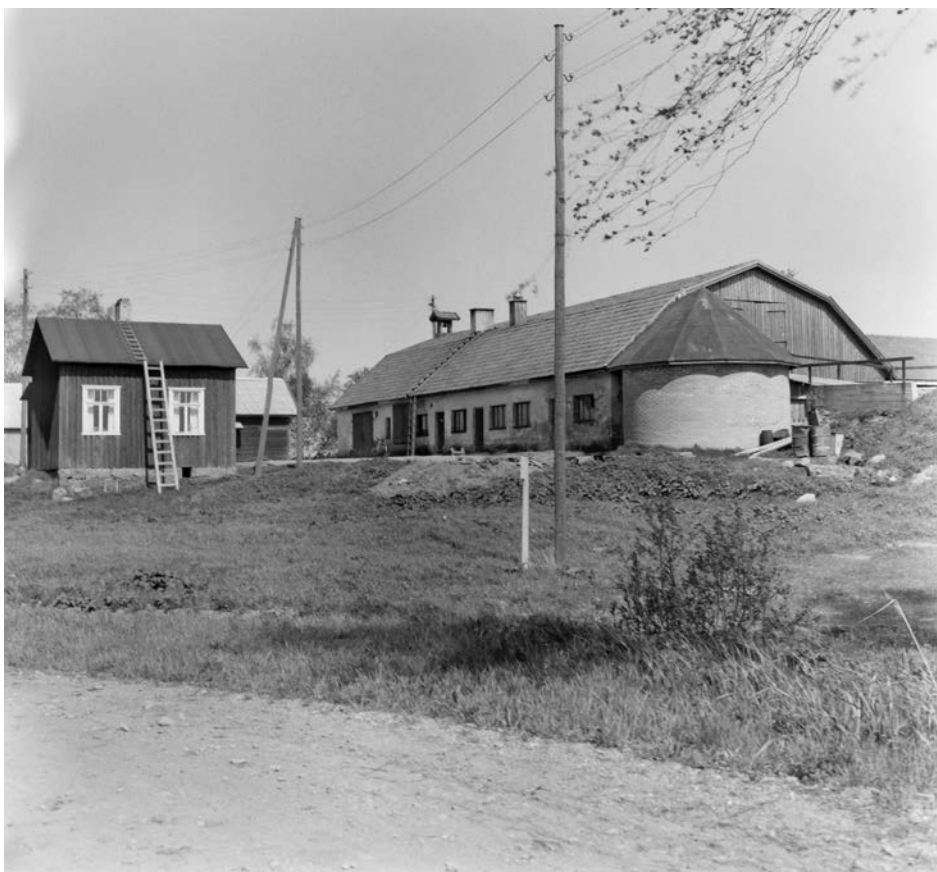
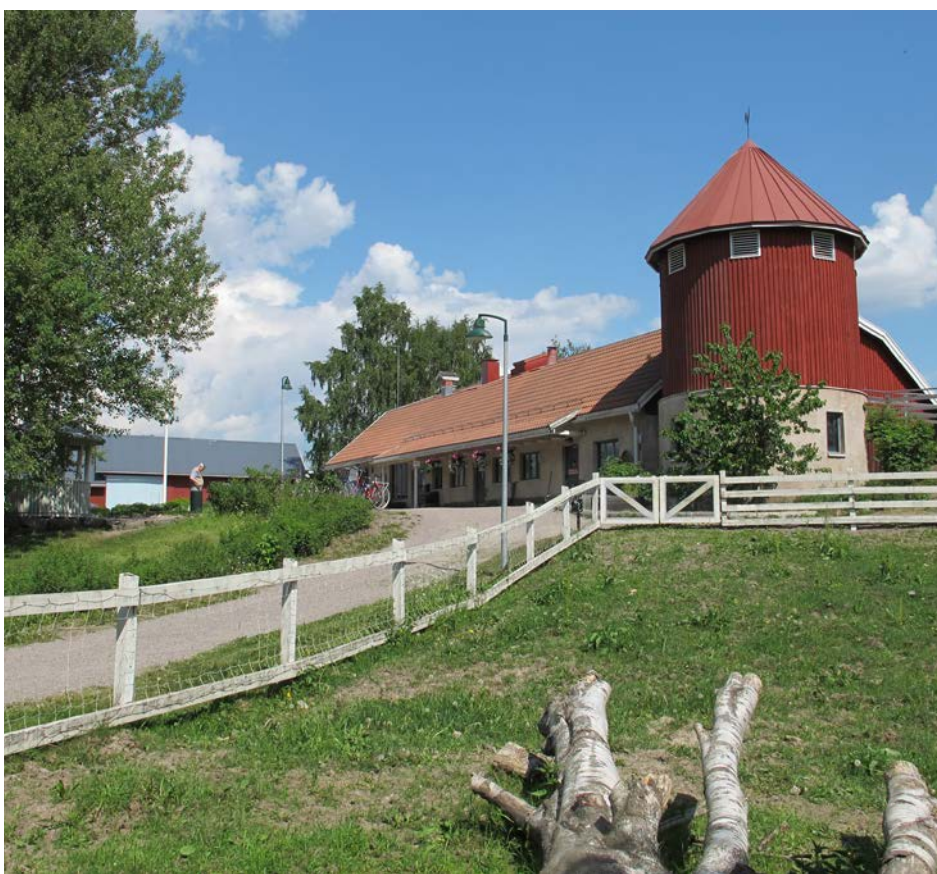
Sikala, vieressä asuinrakennus 1967.

Kotieläintilan päärakennus, asuinrakennus on purettu ja sen paikalla on nykyään huvimaja. Ympäri on kasvanut haavikko. 2016.

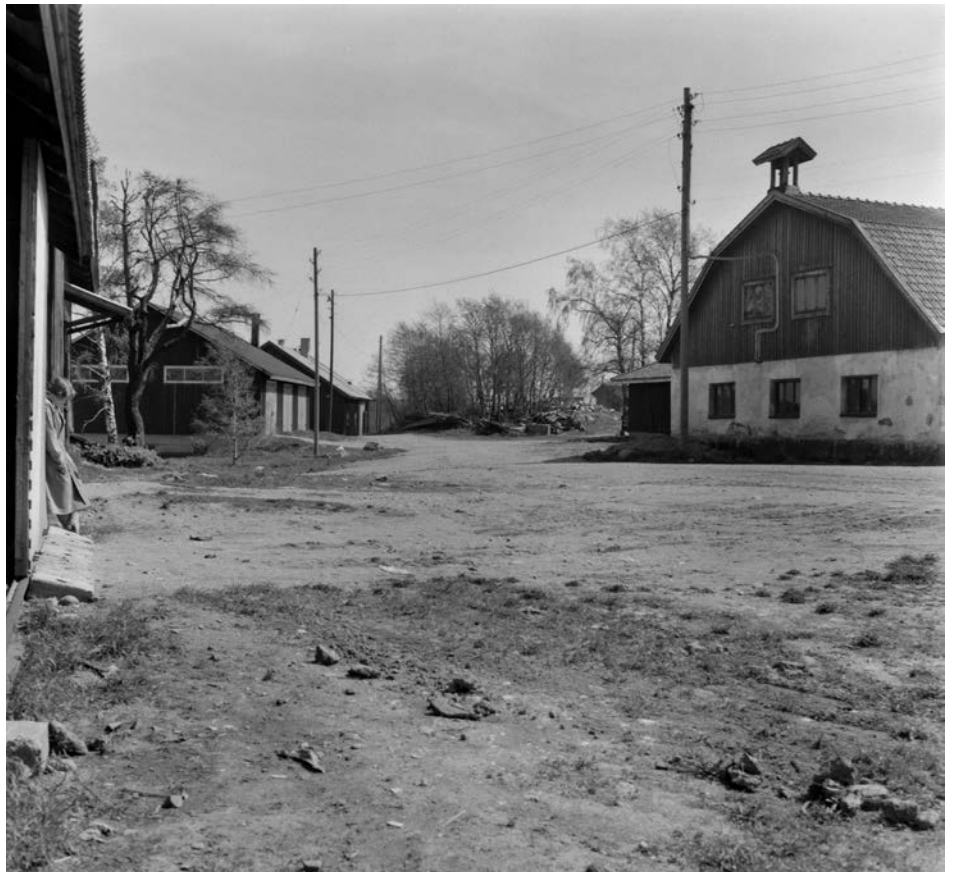
Vasemmalla kalustovaja ja viljamakasiini, oikealla sikala (entinen navetta). 1967.

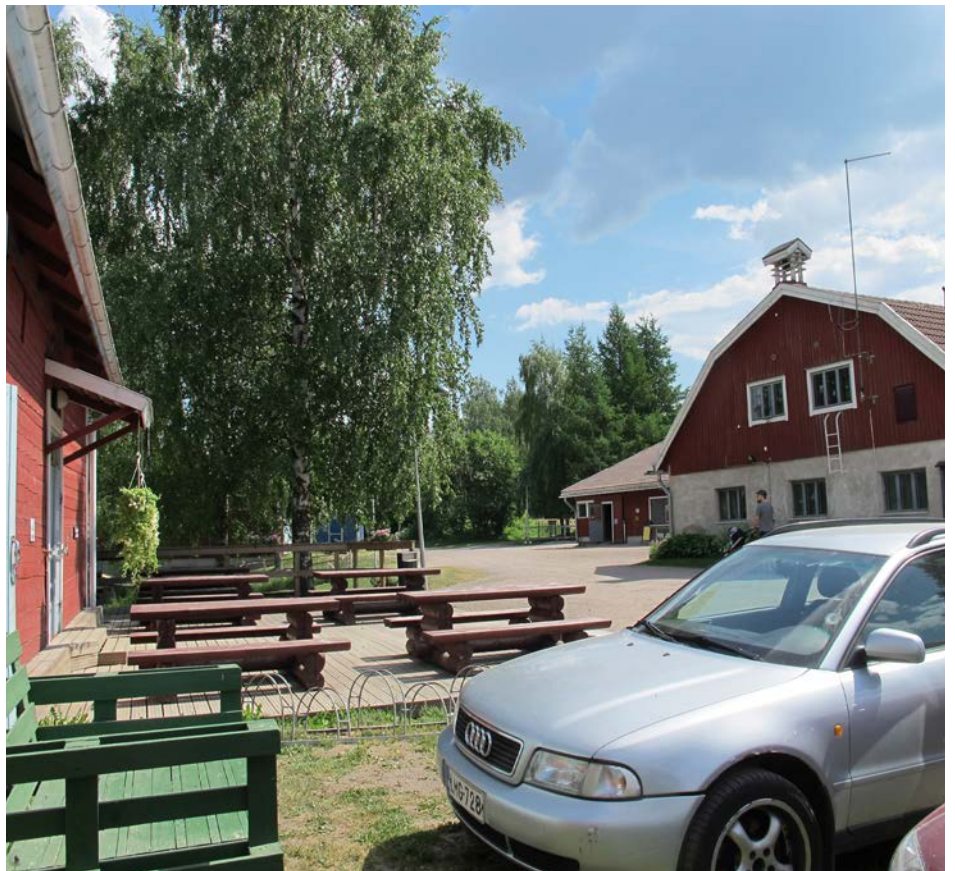
Kotieläintilan päärakennus oikealla. Koivu on kasvanut vanhan viljamakasiinin, nykyisen kahvilan vierelle ja taustan metsä on tuuhettu. 2016.

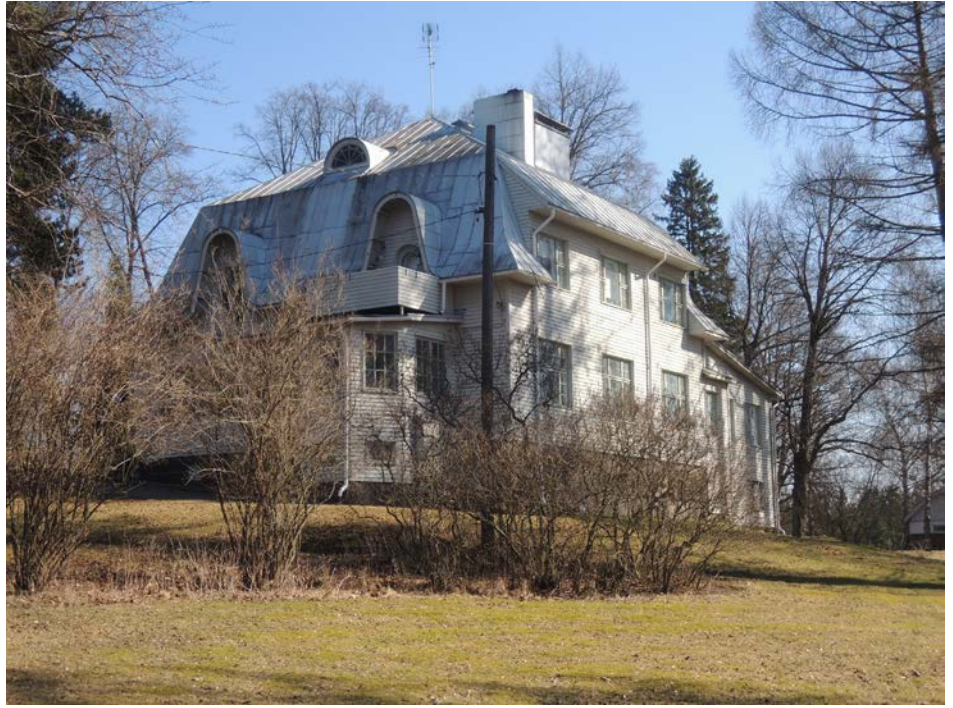
### **Tilan päärakennus 58**

1908, 316 kem<sup>2</sup>

Falkullan tilan päärakennus toimi Vantaan puistokaupunkiyhtiön (AB Parkstad-Wanda-Puistokylä Oy) hallintokeskuksena ja isännöitsijän asuntona. Kartanoksikin kutsuttu huvilamainen rakennus on valmistunut vuonna 1908 ja sen on suunnitellut arkkitehti Gustaf Strengell.<sup>1</sup> Joidenkin tietojen mukaan tilan isännöitsijänä ja toimitusjohtajana (1907-1910) toiminut ja talon rakennuttanut Konni Zilliacus (1885-1945) osallistui hänkin suunnitteluun sekä toi mukanaan vaikutteita ja rakennuspiirustuksia Amerikasta.<sup>2</sup> Strengell ja Zilliacus olivat pikkuserkuksia ja Vanda Parkstad Ab:n perustajia ja osakkaita. Strengellin signeeraamat luonnosmaisiet julkisivut vuodelta 1907<sup>3</sup> muistuttavat toteutunutta rakennusta, mutta lopputulos on lähemmin tarkasteltuna aukotukseltaan ja dimensioiltaan erilainen.

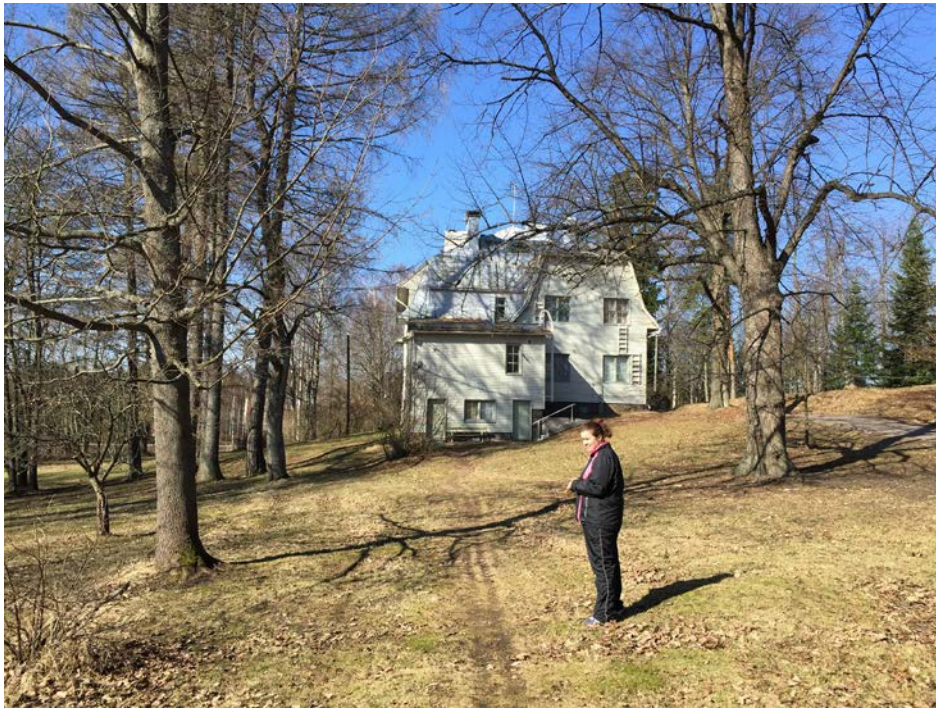
Vasemmalla päärakennus idästä katsottuna.

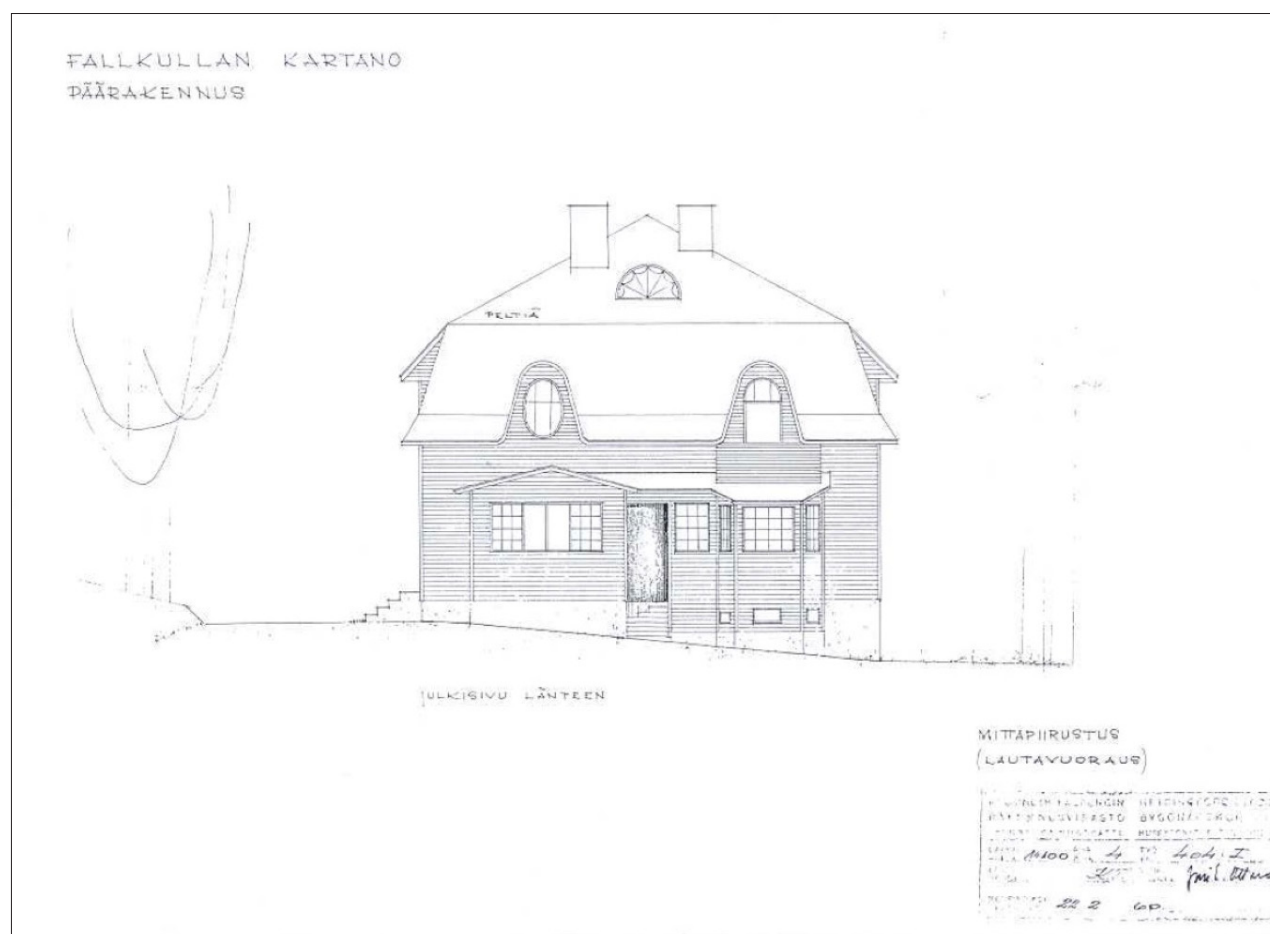
HKR:n Talorakennusosaston vuonna 1963 tekemät mitta- ja muutospii-  
rustukset.

6 HKR Tilakeskus. Pohjapiirustukset ja julkisivut 1963
