**LAAKSON SAIRAALA**  
**PIHA-ALUEEN YMPÄRISTÖHISTORIALLINEN SELVITYS**  
**LÄÄKÄRINKATU 8**

18.01.2010

Helsingin kaupunki  
**Tilakeskus**

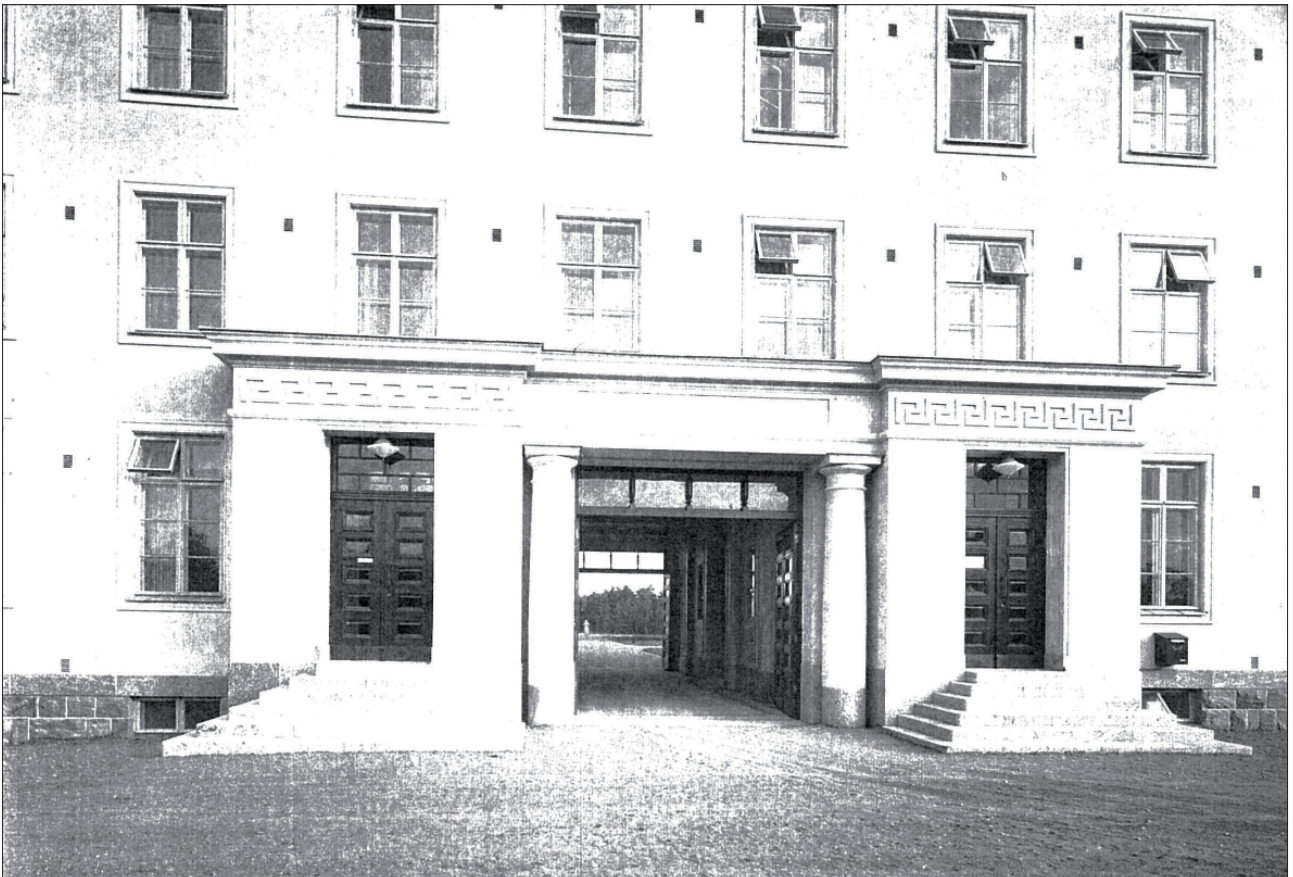
Kuva 1. Sairaalan sisäänkäynti alkuperäisessä asussaan. Lähde: Kaupunginmuseon arkisto.

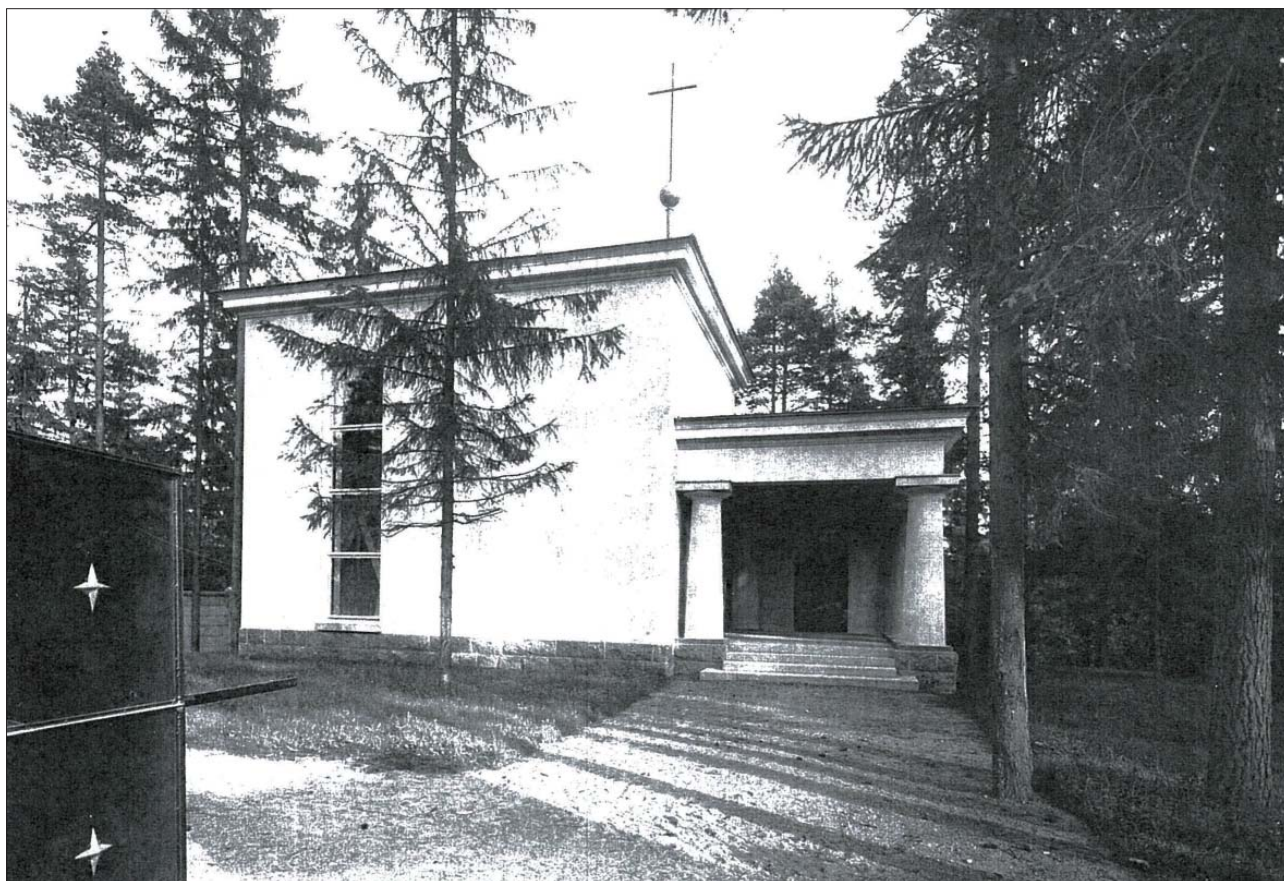
*Kuva 2. Siunauskappelin alkuperäinen käyntiportti oli vastapäätä sisäänkäyntikatosta. Vasemmalla näkyy tähtikoristeisen portin kulma. Lähde: Kaupunginmuseon arkisto.*

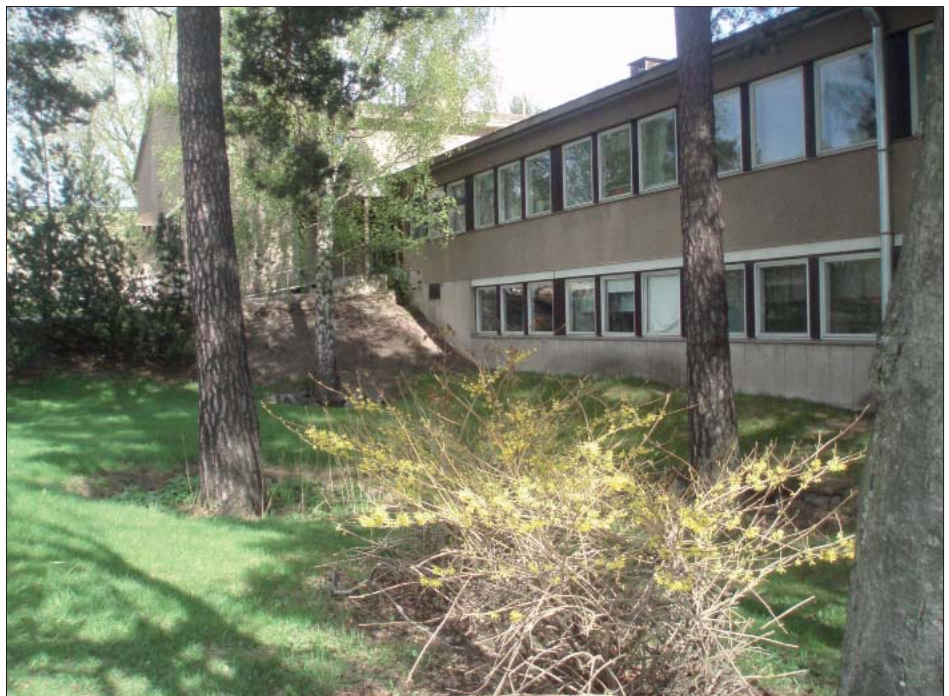
Kuva 7. Onnenpensaat *'Forsythia x intermedia'* ovat osa tuberkuloositoimiston alkuperäistä ympäristösuunnitelmaa.

Nykyisin 60-luvulta peräisin oleva sisääntulopihan kasvillisuus on ränsistynyt ja siitä on enää vähäinen osa säilynyt.

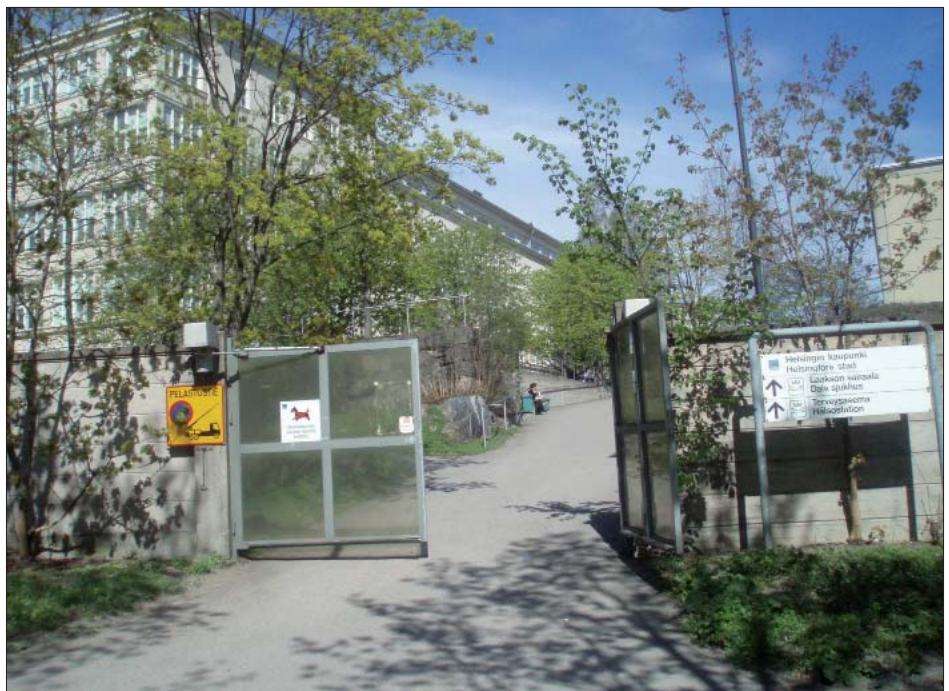
*Kuva 11. Nykyisin lähinnä kevyen liikenteen ja huollon käytössä oleva portti Urheilukadun puolella.*

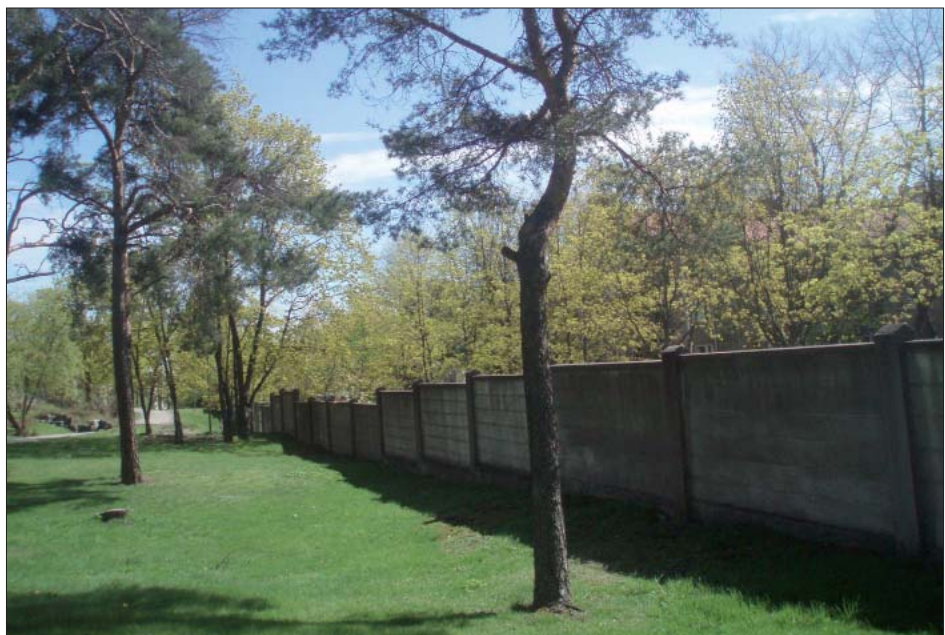
Kuva 14. Betoniaita on piha-alueen kokoava elementti.

Tuberkuloosisairaalan ja ympäristön erottanut alueen betoniaita on edelleen merkittävä ympäristötekijä ja se on vielä melko hyväkuntoinen.

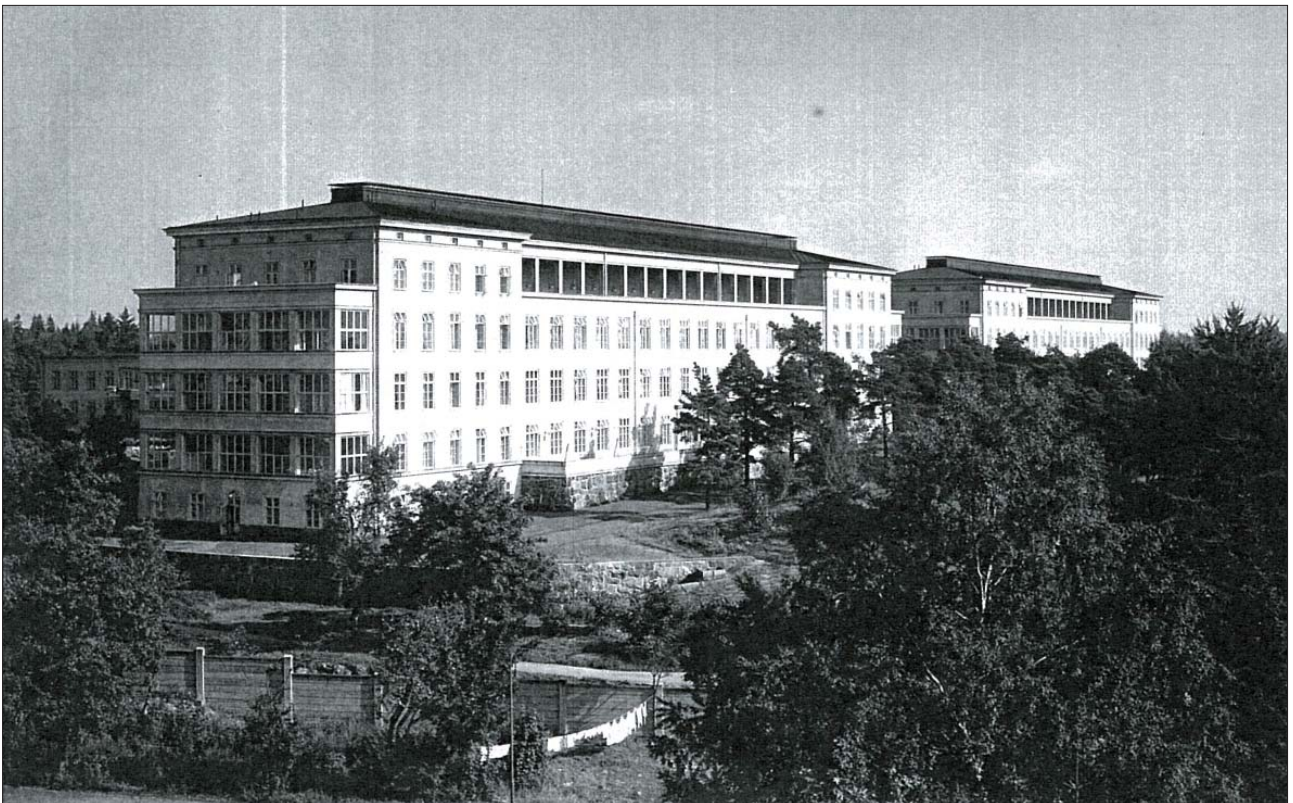
Kuva 15. Läntisen potilaspaviljongin (rakennus 2) päädyssä oleva tukimuuri ulottui alkuperäisessä laajuudessaan kalliorinteelle asti. Lähde: Kaupunginmuseon arkisto.

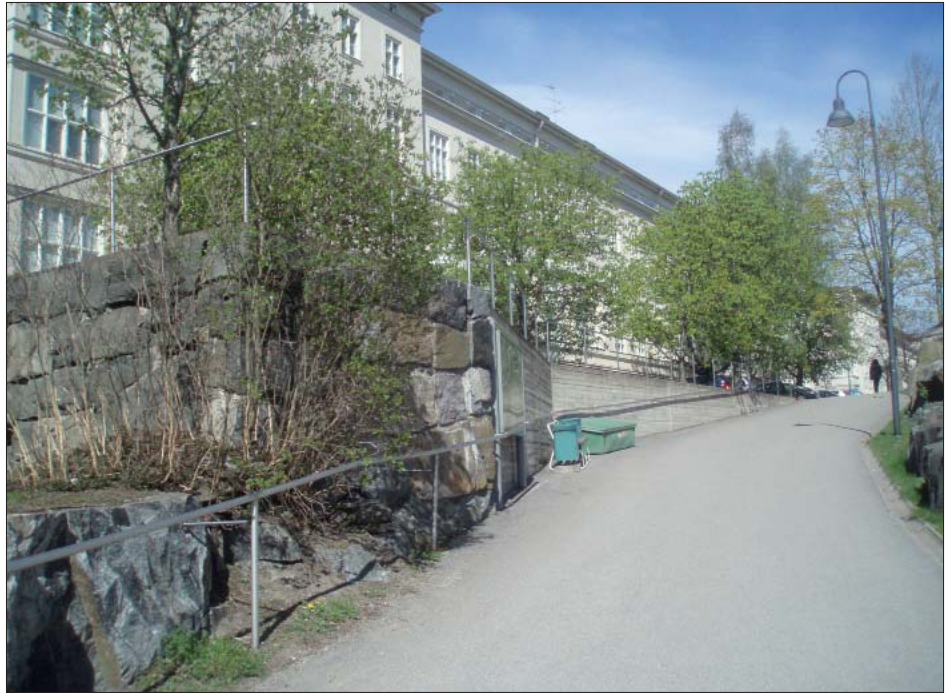
*Kuva 16. Nykyinen pelastus- ja huoltotie. Rakennuksen 2 päädyssä olevan tukimuurin pää on vasemmalla.*

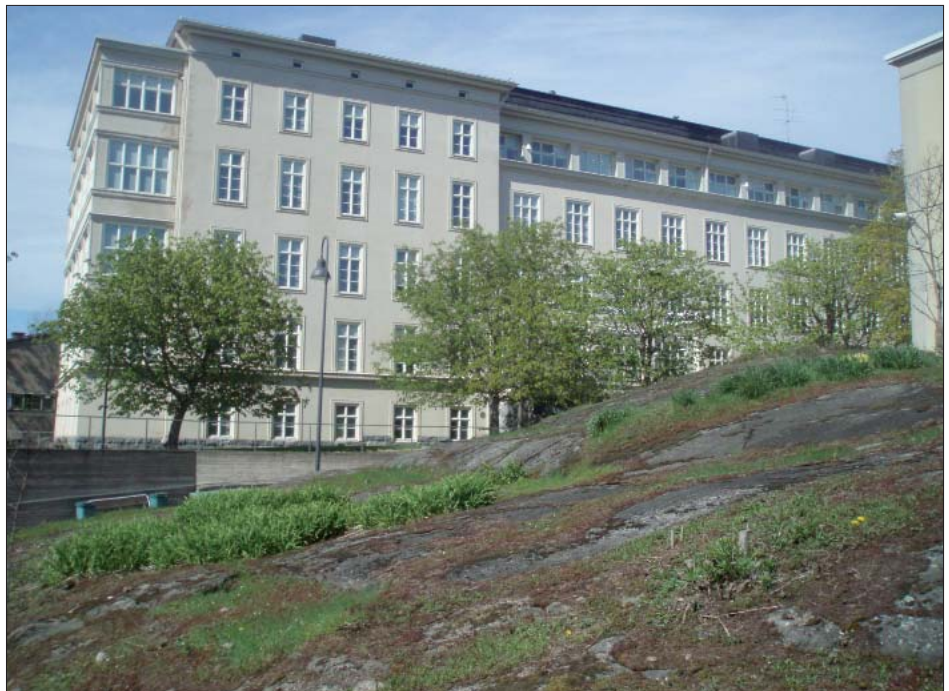
*Kuva 17. Nykyisen pelastus- ja huoltotien vieressä on kalliorinne, joka hallitsee rakennusten 2 (taustalla) ja 4 (oikealla) näkymiä.*

Vaikka uuden ajoyhteyden vuoksi kalliota joudutaan louhimaan, pystytään rakennuksen 4 lännenpuoleista jylhää kallion lakea säilyttämään myös runsaasti. Lisäksi kallion juurelta nouseva uusi kevyenliikenteen reitti on suunniteltu kiertämään kalliota mahdollisimman paljon.

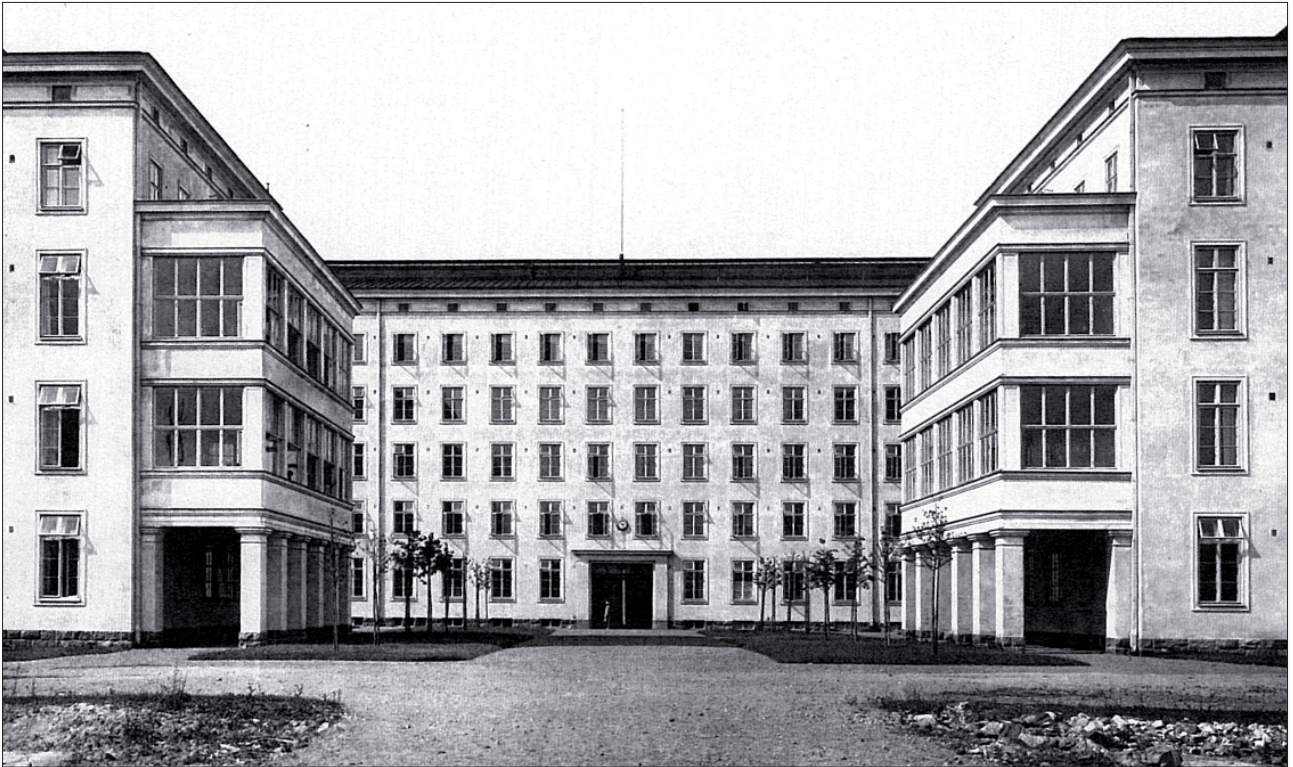
*Kuva 18. Uuden sairaalan pääaxselin lehmuskuja v. 1929. Lähde: Kaupunginmuseon arkisto.*

Hallintorakennuksen pääakselin lehmuskujanteen reunoilla olleet, potilaspaviljonkien parvekkeiden alta johdetut kulkukäytävät poistuivat, kun parvekeosiot rakennettiin umpeen lisätilojen saamiseksi sairaalan muuttaneille tarpeille. Muutos on nähtävissä luvun 4 kuvaparissa.

Piha-alueen ränsistynyttä kasvillisuutta uusitaan vaiheittain. Suuret lehmukset hallintorakennuksen eteläpuolella olevassa lehmuskujanteessa uusitaan kerralla mahdollisimman suurilla taimilla. Puut on uusittava, kun niiden elinvoimaisuus vähenee merkittävästi iän, runko- tai juuristovaurioiden tai tautien takia. Näin menetellen säilytetään yhtenäinen lehmuskujanne ja sen arkkitehtoninen merkitys puistosommitelmassa.

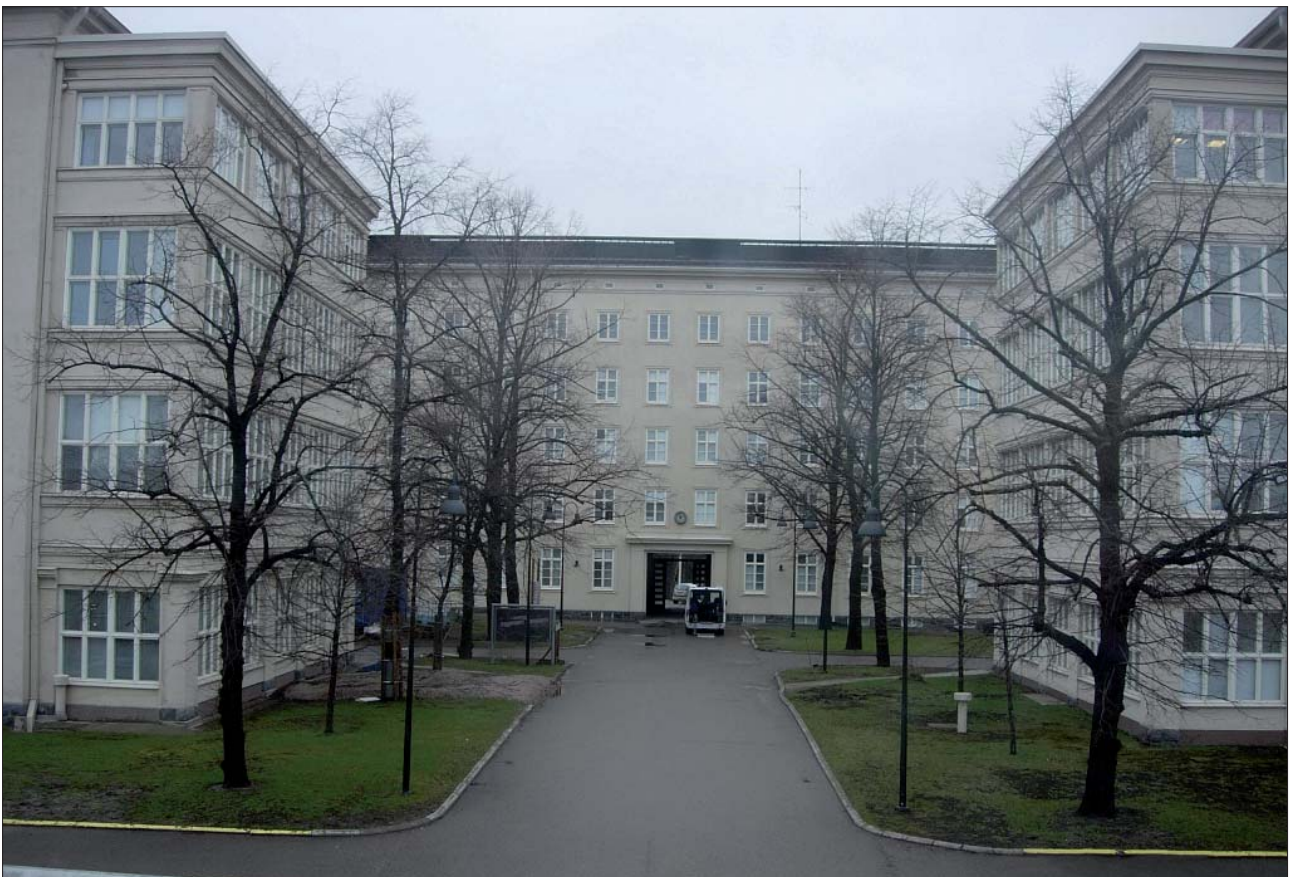
*Kuva 19. Sama kuva 80 vuotta myöhemmin. Kuvasta näkyy myös, miten alkuperäiset potilasparvekkeet on aikanaan rakennettu umpeen.*

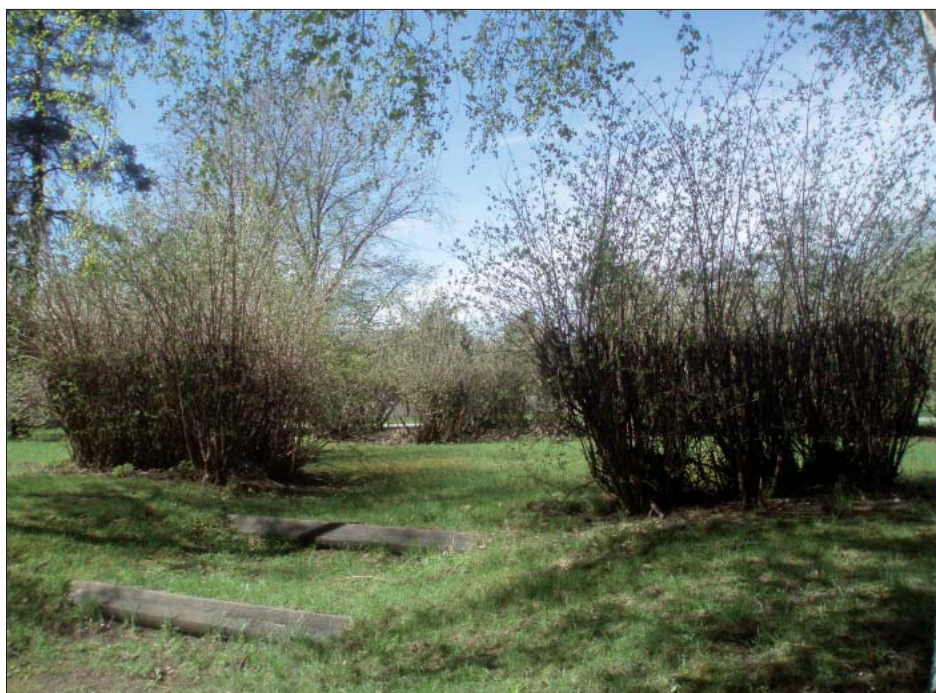
*Kuva 21. Rakennuksen 2 pohjoispuolella olevan huvimajan villiintynyt nykytila.*

Alkuperäisessä suunnitelmassa alueella oli huvimajoja, jotka myös näkyivät ilmakuvissa toteutuneina rakennuksen 2 pohjoispuolella. Nyt tätä ominaispiirrettä pyritään vahvistamaan kunnostamalla rakennuksen 2 pohjoispuolinen huvimaja ja lisäämällä katoksellinen oleskelualue rakennuksen 3 pohjoispuolelle. Oleskelukatoksen muotokieli löytyy 1920-luvun klassismista. Huoltorakennuksen (rak. 9) taakse rakennetaan huoltokatos.

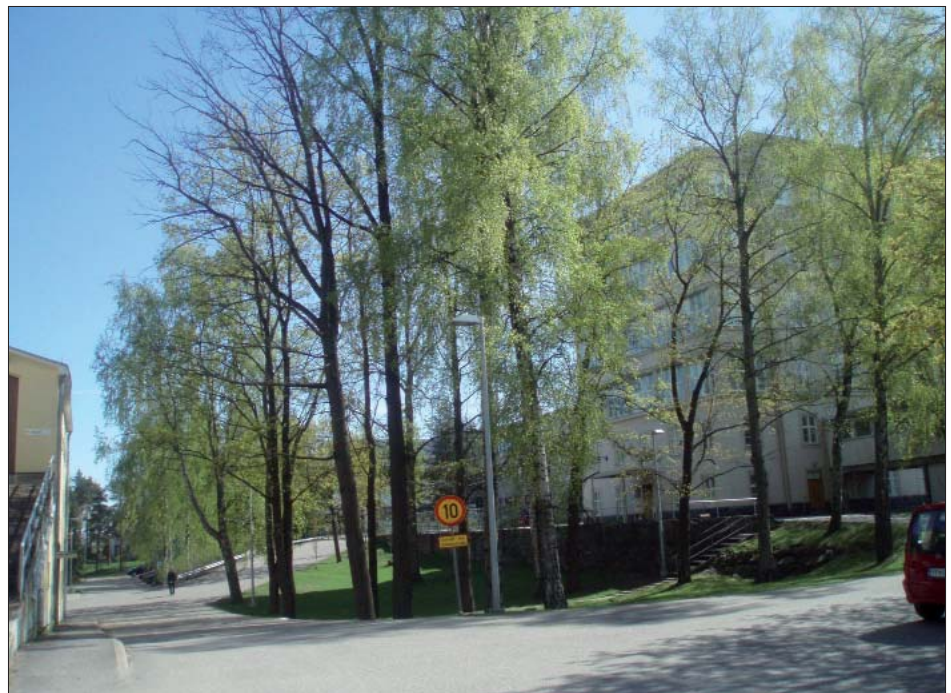
Kuva 22. Huoltopihan vapaamuotoinen kasvillisuus säilytetään. Vasemmalla huoltorakennus (rak. 9), oikealla itäisen potilaspaviljongin (rak. 3) pääty.
