# NYLANDS FINSKA SKARPSKYTTEBATALJONS KASERNKOMPLEXER I HELSINGFORS

Mariankatu 23 • Liisankatu 8A & G • Maneesikatu 7

RAKENNUSHISTORIASELVITYS

ARKKITEHTITOIMISTO SCHULMAN OY 2016

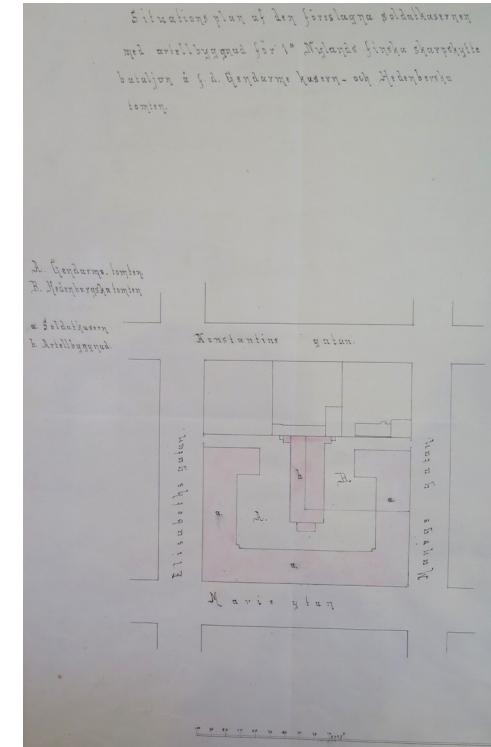
Miehistökasarmien alustavassa suunnitelmassa nk. santarmikasarmitontille rajaavat kasarmit kadunvarsia ja keskellä on arttelirakennus. Ahtaalle tontille ei olisi jäänyt tilaa harjoituskentälle. KA

Lagerspetzin laatimassa ja 16.8.1882 vahvistetussa asemapiirustuksessa näkyvät entiselle santarmikasarmitontille sijoitetut upseerirakennukset (A), kanslia- ja klubirakennus (B), aliupseeri- ja verstaarakennus (C) sekä tallirakennus (D). KA

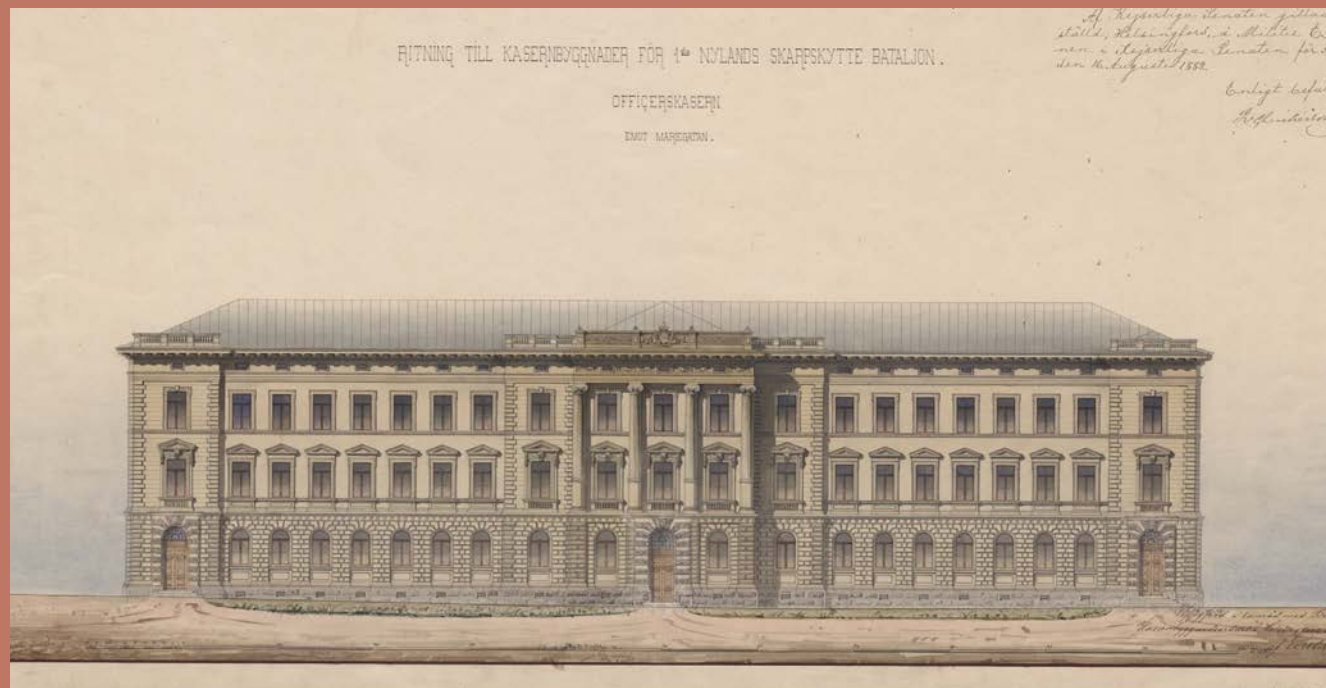
Arkkitehti Evert Lagerspetzin 29.6.1882 signeeraamat piirustukset, jotka laadittiin yhteistyössä kasarmirakennustyön rakennustoimikunnan kanssa. KA

Ensimmäisen kerroksen pääsisäänkäynnin molemmin puolin oli samankokoiset huoneistot. Sisäänkäynnin oikealla puolella oli kaksi huonetta esikunnan upseerille ja yksi subalterniupseerille. Heillä oli käytössään yhteinen eteinen, klosetti ja palvelijanhuone. Sisäänkäynnistä vasemmalle oli samankokoinen huonesarja esikunnan upseeria varten. Kadun puolella oli kolme huonetta ja kylpyhuone, pihan puolella keittiö ja sen vieressä kapea palvelijan huone.

Komppanian päälliköiden asunnot sijoitettiin päätyporrashuoneiden yhteyteen. Samankokoiset asunnot (4h+k) oli eri tavoin järjestetyt johtuen pihanpuoleisten keittiöportaiden sijainnista. Kadun puolella oli suuri sali ja makuuhuone, pihan puolella vastaavasti ruokasali, asuinhuone ja keittiö. Huoneiden välisellä käytävällä oli kylpyhuone ja klosetti, ruokakomero sekä palvelijan makuualkovi, joka avautui keittiöön. Käytävältä pääsi myös keittiöportaaseen.

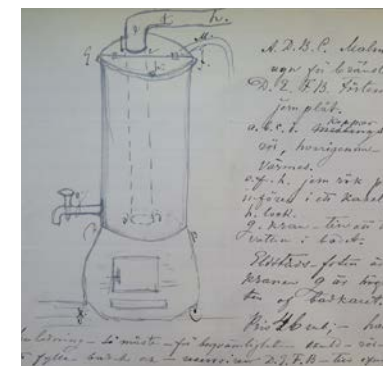
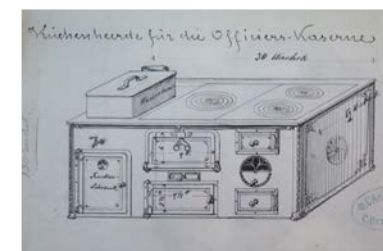
Upseerikasarmiin suunniteltuja kylpyhuoneiden vedenlämmityskamiinoita ja hellavaihtoehtoja. KA

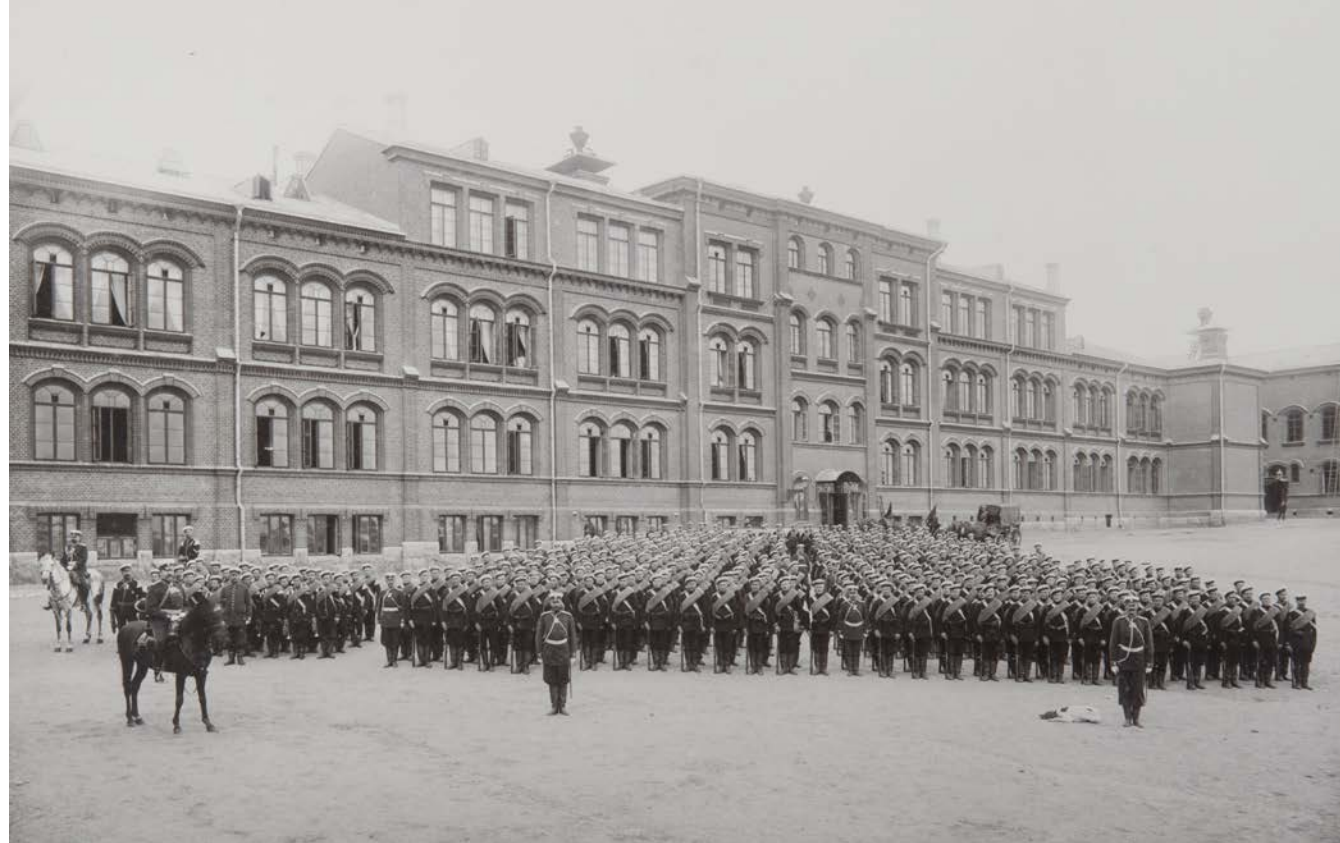
Pataljoonan ensimmäisenä valmistuneet miehistökasarmit erottuvat upseerirakennuksista puhtaaksi muuratun tiilipintansa ja julkisivujäsentelynsä vuoksi. Sisäpuolella käytettiin pitkälti samoja materiaaleja kuin Maneesikadun aliupseerirakennuksessa. F. Engström/ SM

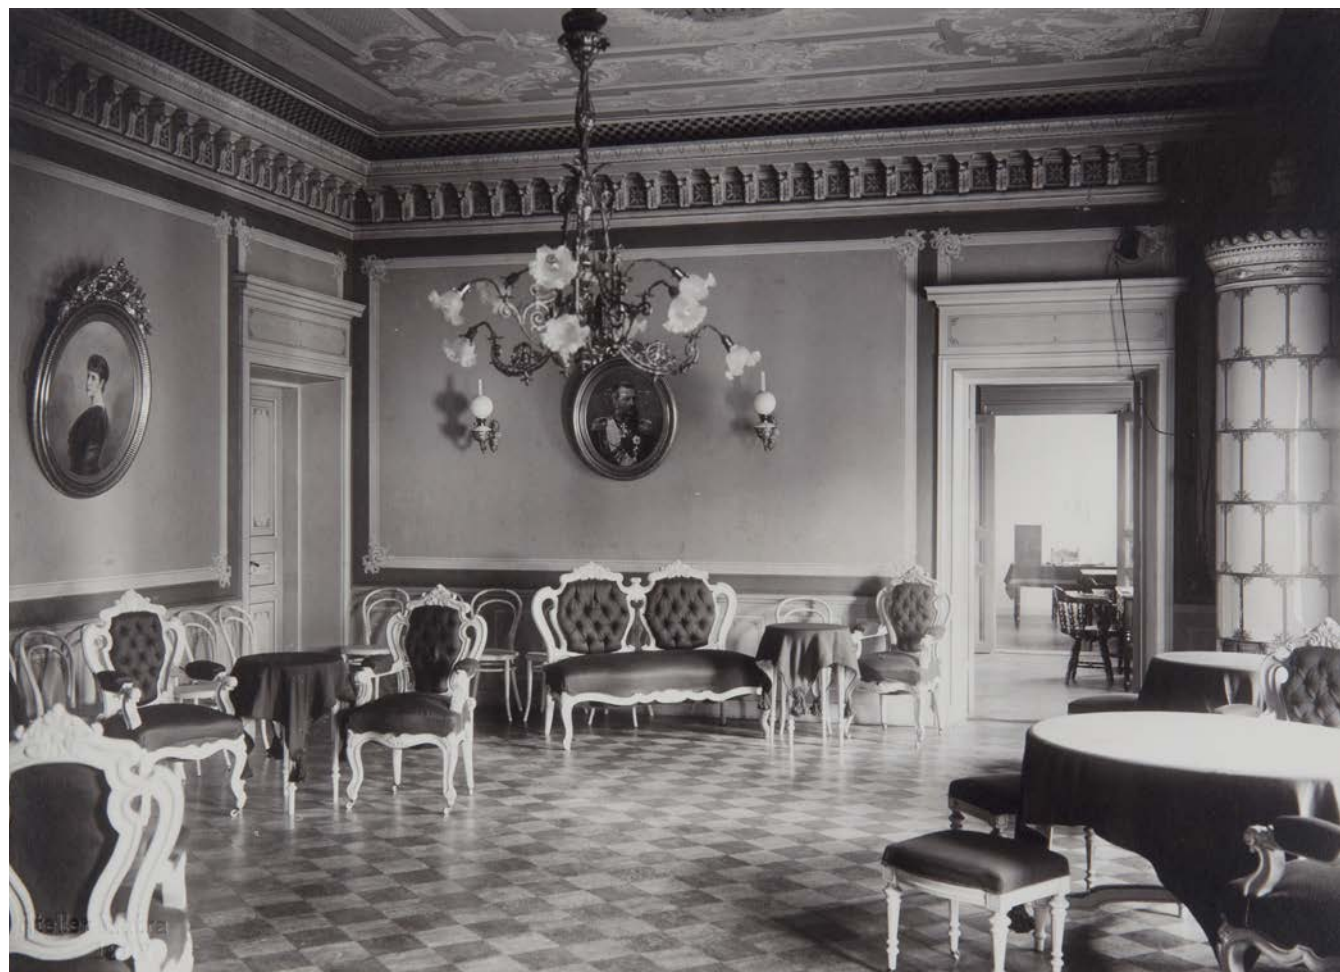
Klubi- ja kansliarakennuksen 2.krs:n sali. Seinäpinnat on jäsenelty peilikenttiin ja kattopinnat ovat kauttaaltaan maalauskoristellut. Akanthus-lehvien koristamat konsolit kannattavat profiloitua kattolistaa, jota on edelleen nähtävissä porrashuoneen puolella. Ulkoseinällä on kaksi pylväskaakeliuunia. Oviaukosta näkyy kanslian kaksi huonetta. F. Engström/ SM

Kokoussali oli rikkaasti koristeltu. Sen kustannuksista upseerikunta oli itse osittain vastannut. Keskisaliin kohdalle sijoittuvaan saliin avautui kolme suurta kaari-ikkunaa. Pariövet johtivat viereiseen kirjastoon sekä kansliatiloihin, jotka muodostivat yhtenäisen tilasarjan ”rum i fil”. Porrashuoneen puoleiselta seinältä oli käynti pihalle avautuvaan ruokasaliin ja eteistilaan. Salin seinäpinnat oli jäsenetty tummasta taustasta erottuviin vaaleisiin peilikenttiin, joihin oli ripustettu keisari-parin muotokuvat. Kauttaaltaan koristemaalattua kattopintaa kehystivät akanthus-lehvien koristamat konsolit, jotka kannattivat profiloitua kattolistaa. Ulkoseinällä oli kaksi pylväskaakeliuunia. Sali oli rakennuksen ainut tila, johon alkuaan suunnitelmien mukaan asennettiin parkettilattia. Muiden tilojen lautoalattiat olivat vernissattuja.<sup>20</sup>

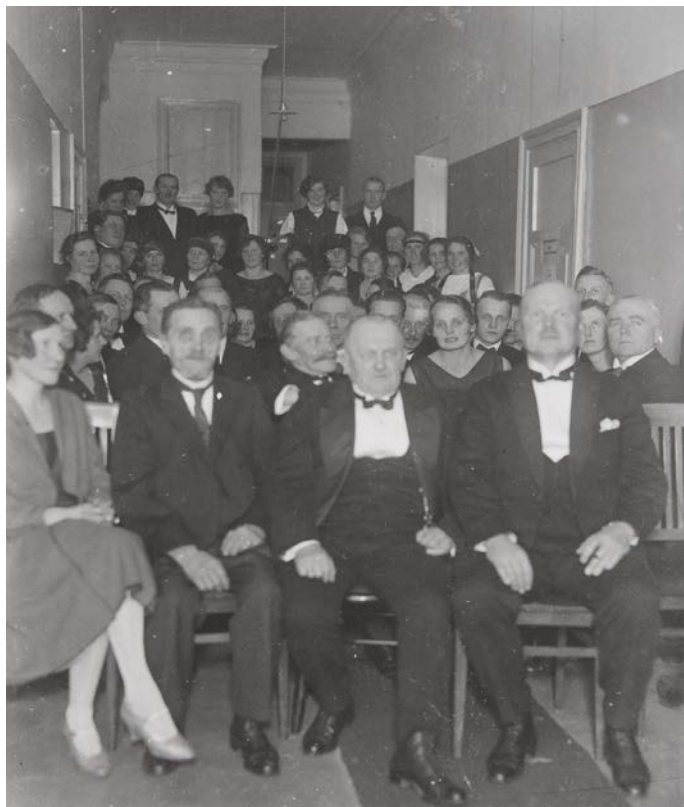
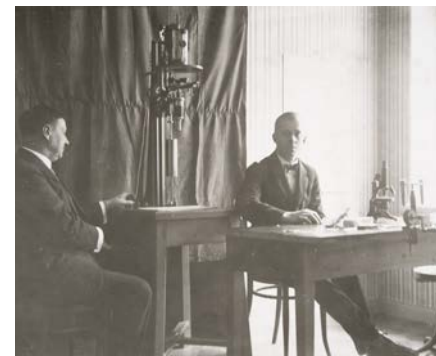
Kalataloudellisen tutkimustoimiston työntekijöitä Edingerin mikroskooppikoneen ääressä. Vasemmalla Maataloushallituksen henkilökuntaa pikkujoulunvietossa 2.krs:n etelänpuoleisella käytävällä ennen vuoden 1934 muutostöitä. Vasemmalla käytävälle työntyvä wc:n etutila on rakennettu alkuperäisen wc:n yhteyteen ja se peittää ent. makuuhuoneen kaariaukkoa. O.Jonasson/ MV

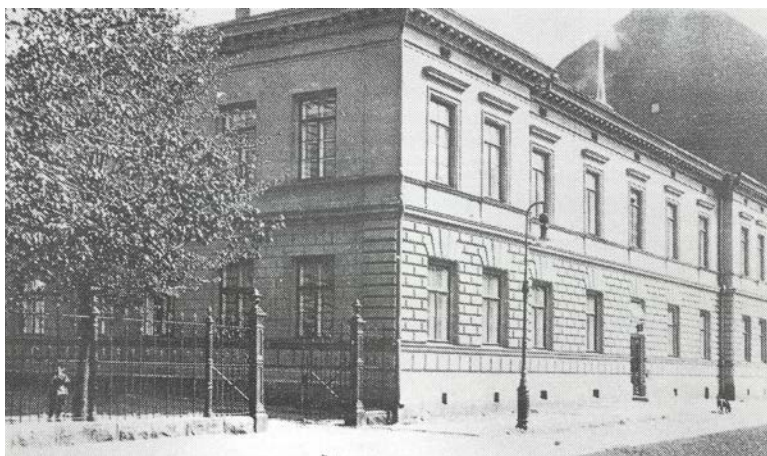
Valtion siementarkastuslaitos 1920-luvun muutostöiden jälkeen. Maneesikadulle on avattu uusi sisäänkäynti ja länsipäättyyn uusia ikkunoita. Kuva teoksesta VSTL 70 vuotta.

Ensimmäinen perusteellinen muutostyö tehtiin Maneesikadulla, kun sinne kunnostettiin tilat Valtion siementarkastuslaitokselle (VSTL) vuonna 1926. Suunnitelmat laadittiin Uudenmaan lääninrakennuskonttorissa. Toukokuussa 1926 päivätyt piirustukset laati arkkitehti Armas Rankka. Laitoksen johtajan E. Kitusen 1920-luvun alussa Eurooppaan suuntautuneen opintomatkan seurauksena ryhdyttiin noudattamaan lähinnä Kööpenhaminan laitoksen työtapoja, mikä ilmeisesti osaltaan vaikutti myös suunniteltaviin tiloihin.<sup>37</sup>

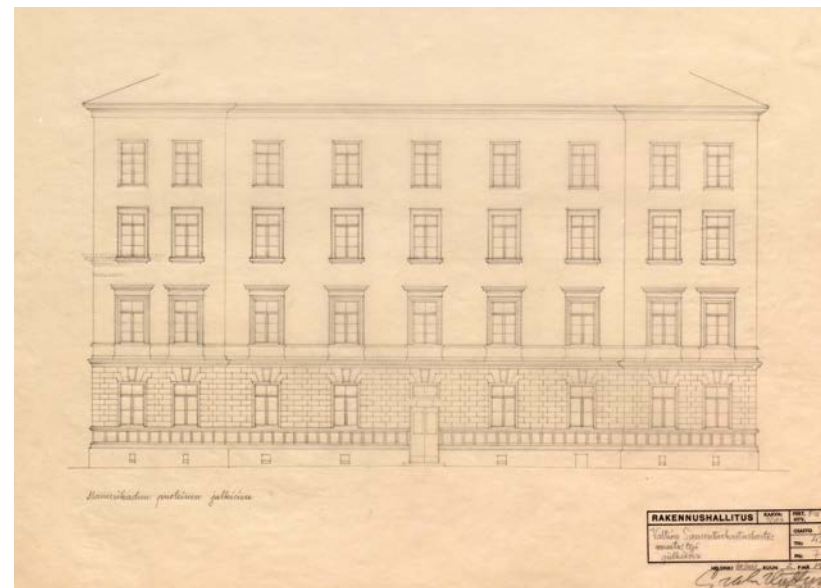
Maneesikatua ehdotettiin korotettavaksi vuonna 1945 kahdella kerroksella. Suunnitelmat laadittiin Rakennushallituksessa, arkkitehtina Ragnar Wessman. KA

Myös Maneesikadun rakennuksesta laadittiin laajentuneen toiminnan takia Rakennushallituksessa korotussuunnitelmat helmikuussa 1945, arkkitehtina Ragnar Wessman. Sota ja sen jälkeiset useat hallakesät sekä hintasäännöstely olivat aiheuttaneet näytemäärien jyrkän nousun. Helmikuun 1944 ilmapommituksessa puolet rakennuksen ikkunoista oli tuhoutunut ja ankan pakkasen vuoksi kaikki idätyskokeet olivat jäätyneet kiireimpänä toimiaikana.<sup>49</sup>

Suunnitelmissa rakennusta korotettiin kahdella kerroksella ja julkisivua jatkettiin ylöspäin vanhaa ikkunajakoa noudattaen. Vastaavasti kuin Liisankadulla vanha porras korvattiin kokonaan uudella ja käytävän toiselle puolelle sijoitettiin hissi. Ensimmäiseen kerrokseen oli esitetty isojen siementen idätysosasto ja toiseen kerrokseen toimistoa. Lähes puolet korotusosan kolmannelle kerrokselle oli pienten siementen idätysosastona. Itäpäädyssä oli käytävän molemmin puolin aitous- ja kuivausosastot. Ylin neljäs kerros oli kokonaan puhtaustosastona. Laajennus jäi kuitenkin toteuttamatta.<sup>50</sup>

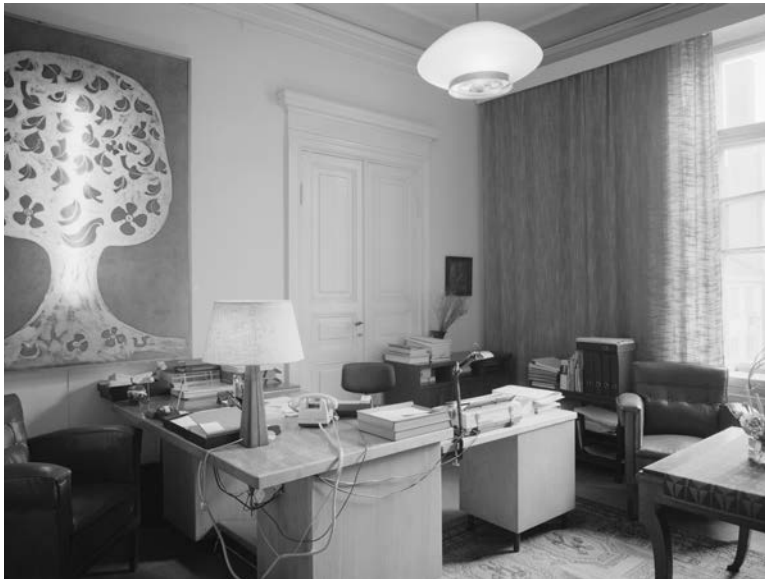
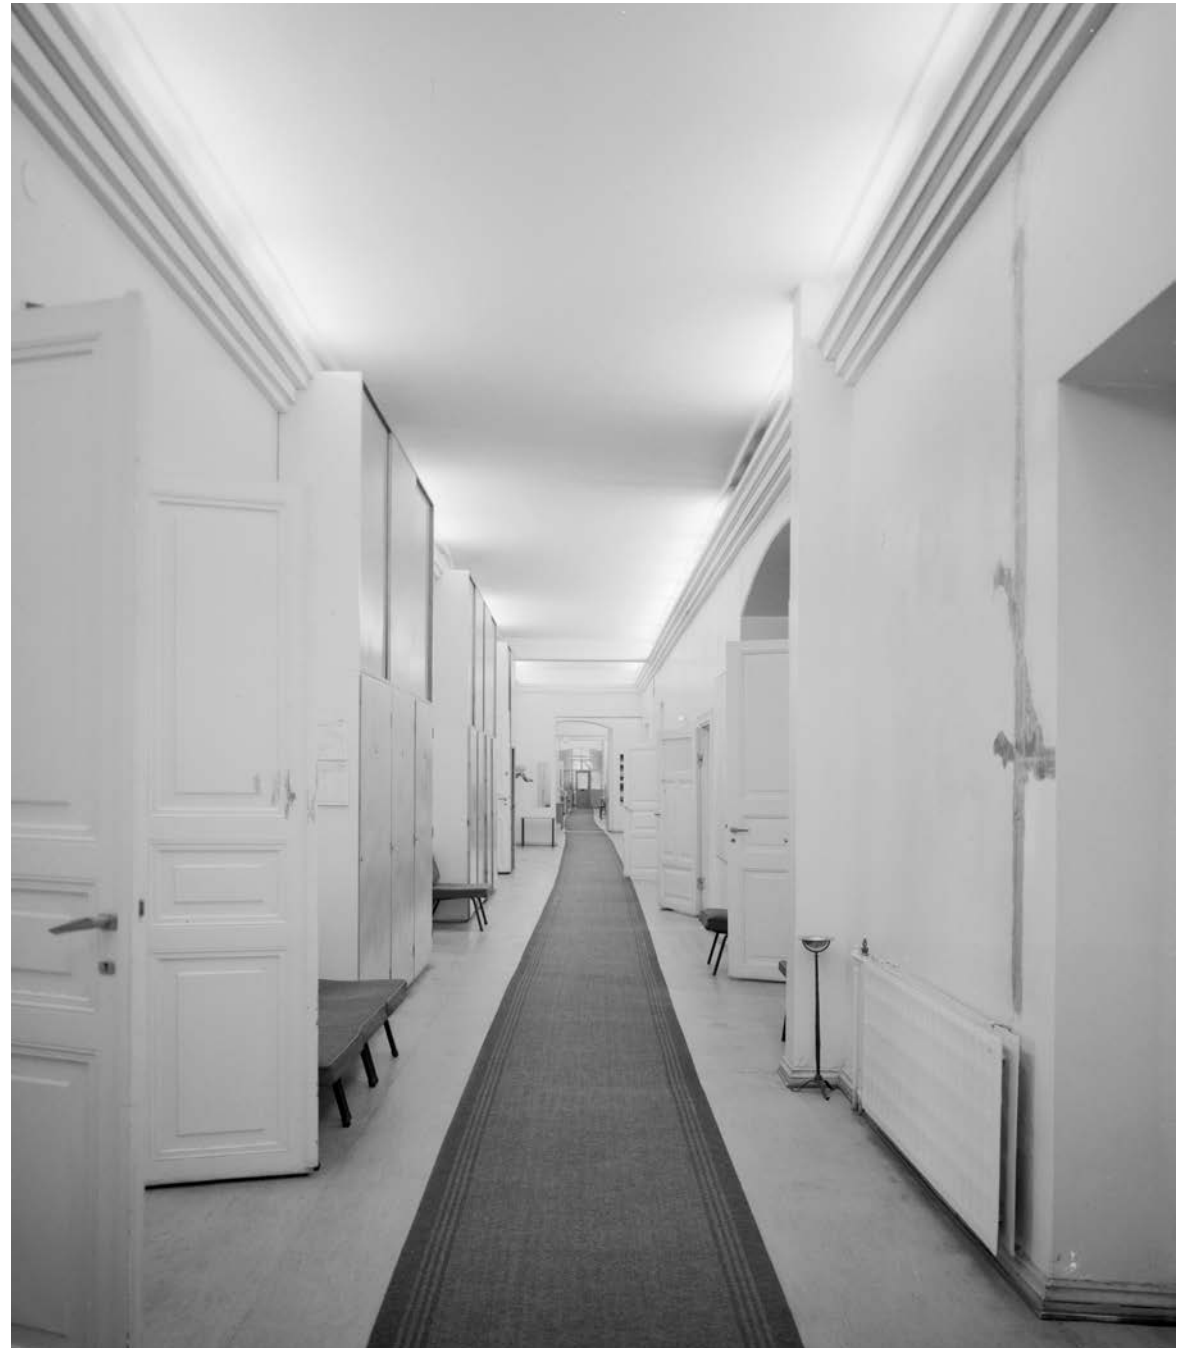
Mariankadun työhuone- ja neuvottelutiloja ennen vuoden 1989 peruskorjausta. Käytävällä näkyvät 1950-luvun alussa suunnitellut korkeat arkistokaapit. Epäsuoravaistutus on sijoitettu valolistojen taakse. MV, KA

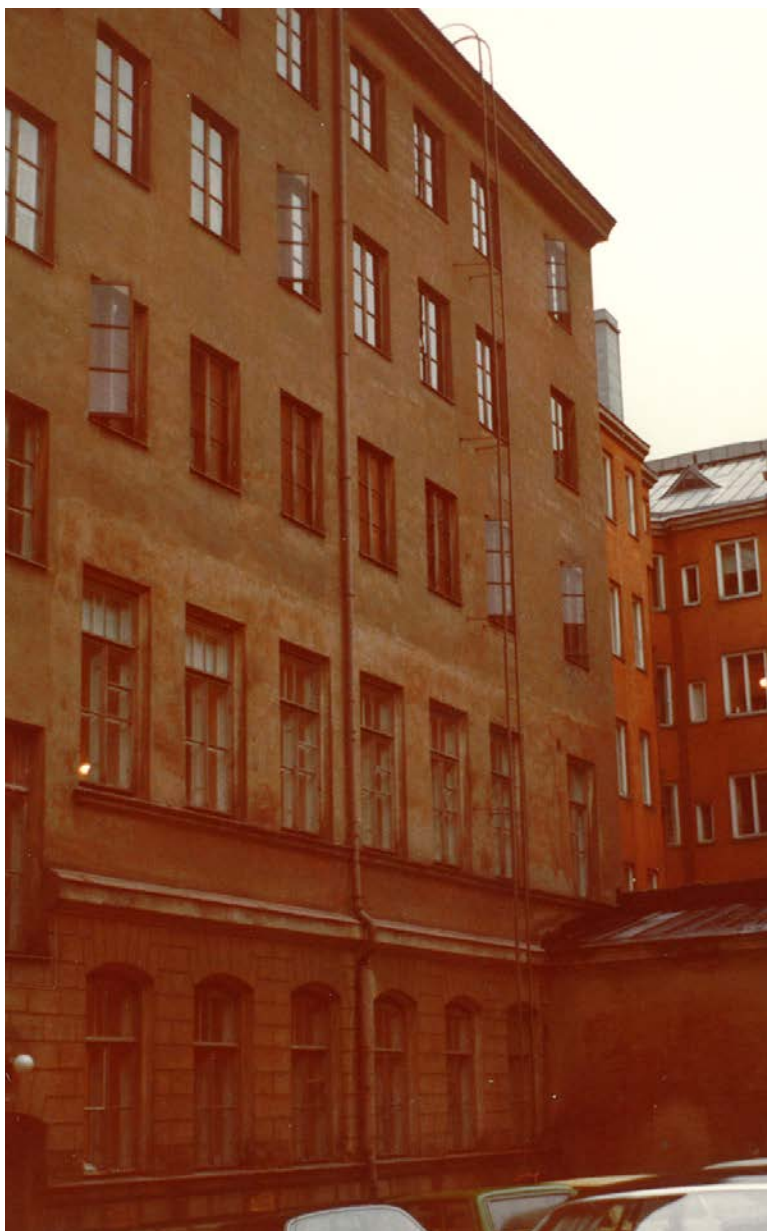
Liisankadun pihasisi ennen 1980-luvun korjauksia. Ikkunat ovat alkuperäisiä ja kahdessa alimmassa kerroksessa 1880-luvulta. Arkkitehti Heikki Elomaa & Co, SKA

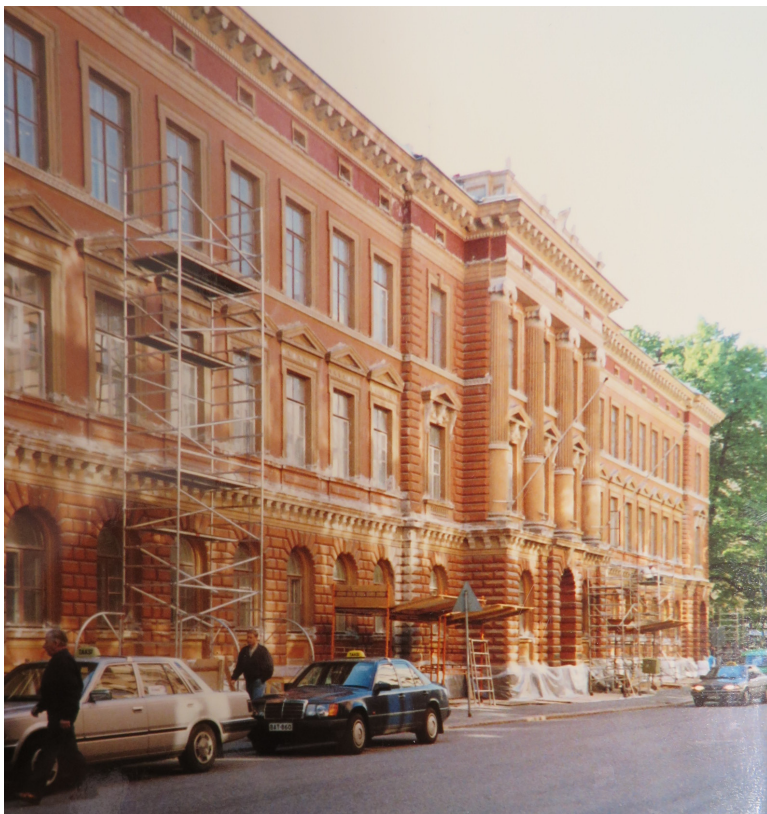
Mariankadun ensimmäisen kerroksen työpiirustus vuodelta 1989 (yllä). Teknisiä asennuksia uuden porrashuoneen viereen sijoitetun wc-tilaryhmän kohdalla (alla) sekä julkisivun peruskorjausta. KA, SKA

ria muutoksia. Alkuperäisten lasiaukkoisten peiliövien ulkoasu kuitenkin muuttui osastointivaatimusten takia. Suurin osa työhuoneiden ja käytävän myöhemmin tehdyistä väliseinistä purettiin pois. Huoneiden väliset alkuperäiset ovet jätettiin paikoilleen, mutta ovisyvennykset levytettiin toiselta puolelta. Hajallaan olevat wc-tilat keskitettiin kaikissa kerroksissa pääportaan viereiseen huoneeseen, jonne sijoitettiin wc- ja siivoustilojen ohella teknikkakuilu. Käytävien muutamat jäljellä olevat alkuaan upseeriasuntoihin kuuluneet wc-tilat purettiin pois. Kellarikerrokseen sijoitettiin henkilökunnan sosiaalitilat. Käytävillä ja työhuoneissa säilyi painovoimainen ilmanvaihto, mutta wc- ja sosiaalitilat varustettiin koneellisella tuloilmalla ja ullakolle rakennettiin pieni iv-konehuone.

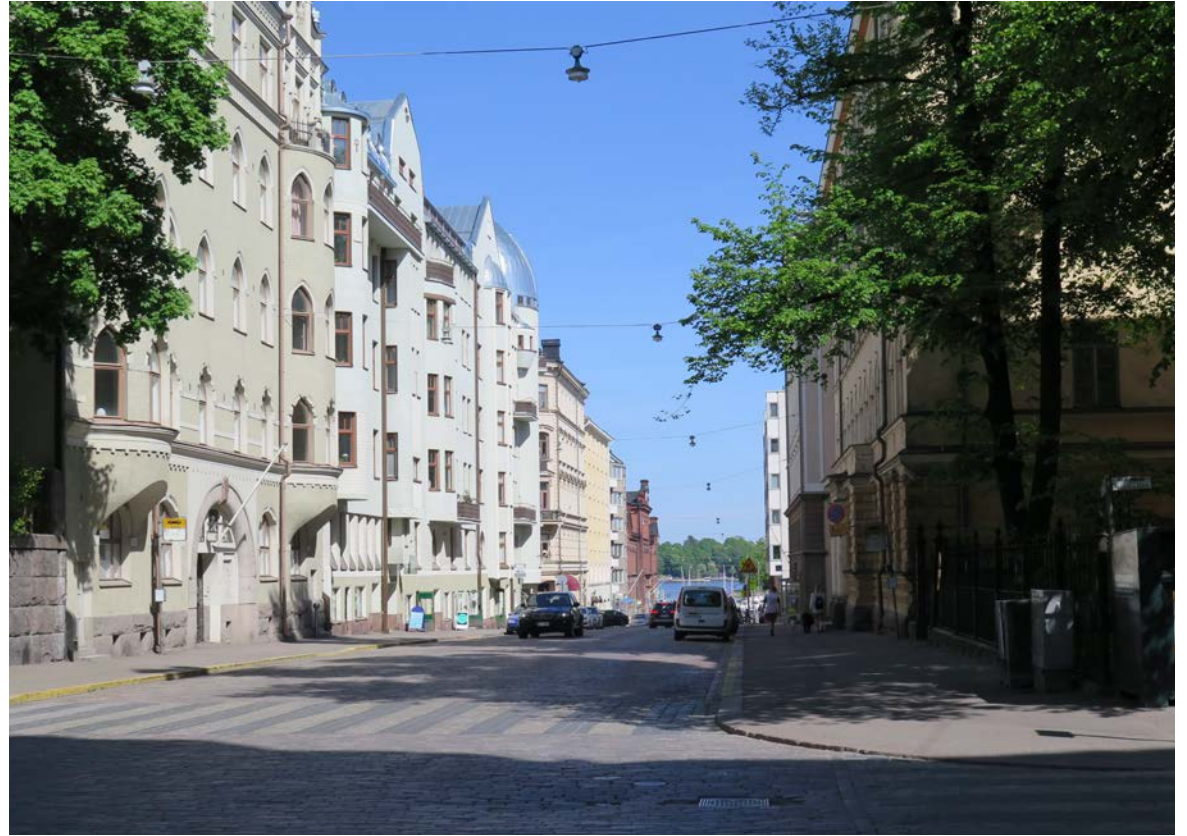
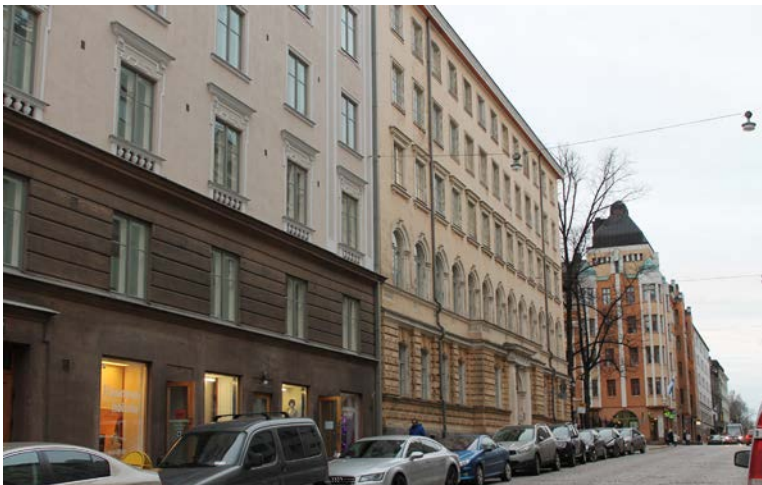
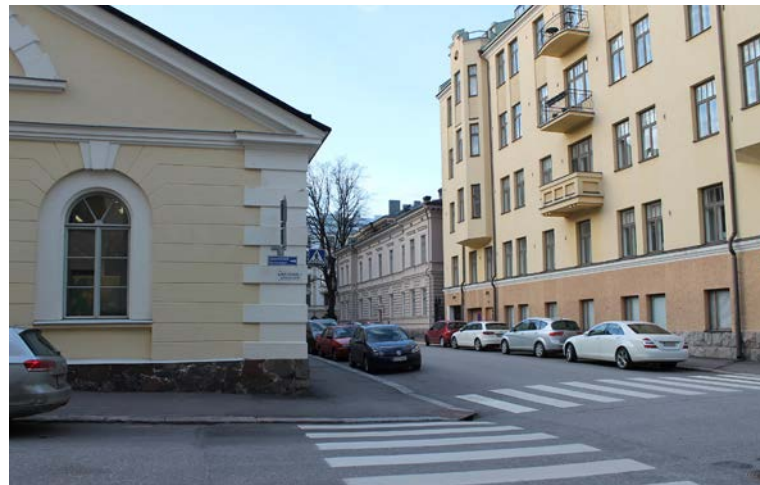
Liisankadulta vuonna 1890 otetussa valokuvassa näkyy oikealla klubi- ja kansliarakennus ja taustalla vasemmalla miehistökasarmien tiilijulkisivua ja yllä tilanne nykyisin. I. Gericke/ MV

Vasemmalla Liisankatua länteen. Maneesikadun kulmassa vanha maneesirakennus 1820-luvulta ja taustalla Maneesikatu 7.

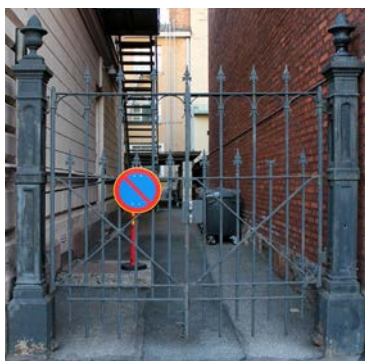
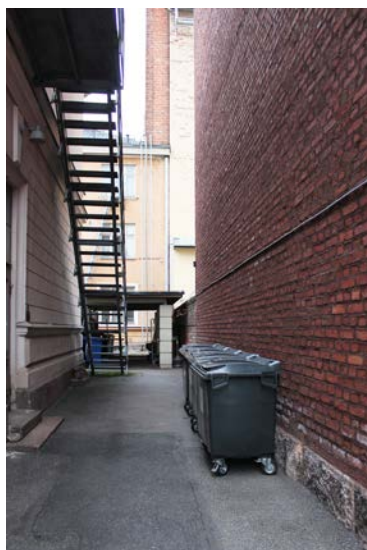
Maneesikadun itäpäätyyn jää kapea kuilumainen tila, johon kadulta johtaa alkuperäinen portti.

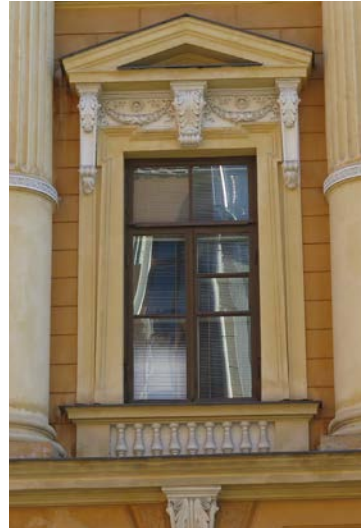
**Kuusiruutuiset ikkunat** jäsentävät rakennuksen toista ja kolmatta kerrosta. (T-malli). Ikkunoissa on tuuletusta varten nk. fortuskat.

Julkisivua jäsentävät ensimmäisessä kerroksessa kaari-ikkunat sekä toisessa ja kolmannessa kerroksessa kuusiruutuiset ikkunat. Variaatiota on aikaansaatu ikkunoiden erilaisilla rappauskehysillä. Katujulkisivujen pääkerrosta eli toista kerrosta on korostettu ikkunoiden yläpuolisilla pedimenteillä. Pihasisvulla ikkunakehys on sisäänvedetty. Ensimmäisen kerroksen muuta julkisivupintaa syvemmällä olevat kaari-ikkunat alaosiineen antavat vaikutelman arkadikaaristosta. Ullakon vaakasuuntaiset ikkunat on sijoitettu friisimaiseen yläosaan ja kellarin ikkunat puolestaan sokkelin graniittikiveykseen.

Alkuperäiset ikkunat ovat pääosin säilyneet. Kaksipuitteiset ikkunat ovat sisään-ulos aukeavia ja niissä on tuuletusta varten nk. fortuskat. Vuoden 1987 peruskorjauksessa ikkunoita kunnostettiin ja osittain uusittiin. Suurimpaan osaan ikkunoista tehtiin uusi lisäpuitte, joka kytkettiin sisäpuitteeseen. Se tehtiin yksilaisena ilman välipuitteita. Ulko- ja sisäpuitteissa olevat tuuletusikkunat nk. fortuskat suljettiin ruuvein. Porrashuoneen, ullakon ja kellarin ikkunoihin lisäpuitetta ei tehty. Alkuperäiset pitkäsulkijat eli espanjoletit ovat osittain säilyneet. Niitä on korvattu myös uudemmilla malleilla.

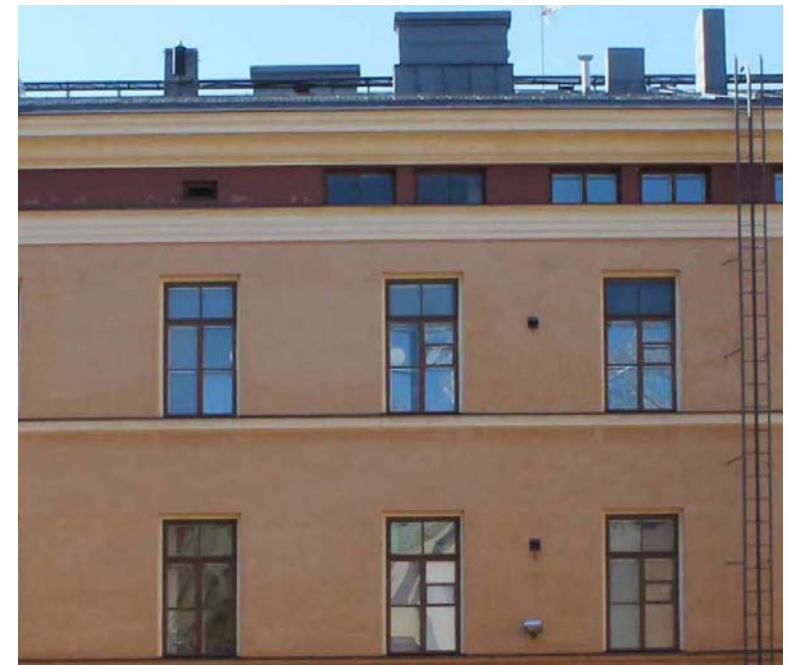
**Ullakon ikkunat** on sijoitettu friisimaiseen osaan. Keittiöporrashuoneiden ja niihin liittyvien tilojen kohdalla ikkunat ovat suuremmat. Muutama ikkuna on muutettu säleiköksi.

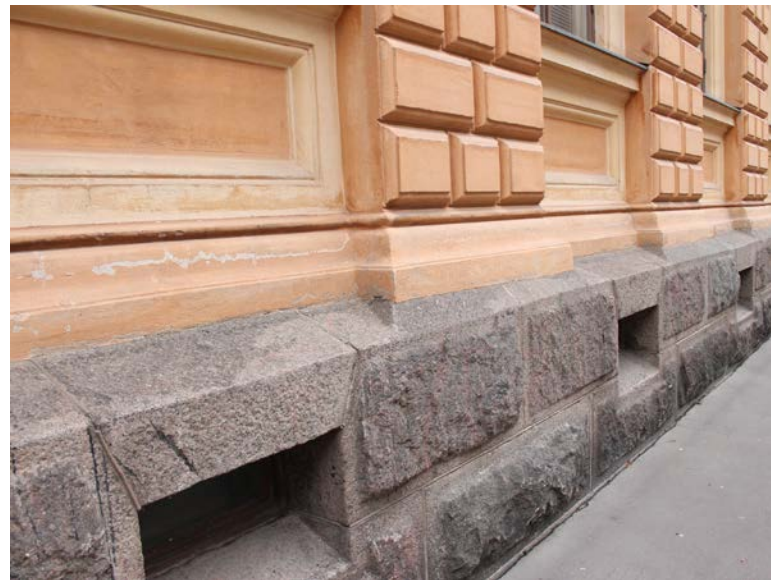
**Kellarin ikkunat** sijoittuvat sokkelin graniittimuuraukseen ja niissä on rautalankalaset. Osa ikkunoista on laitettu umpeen.

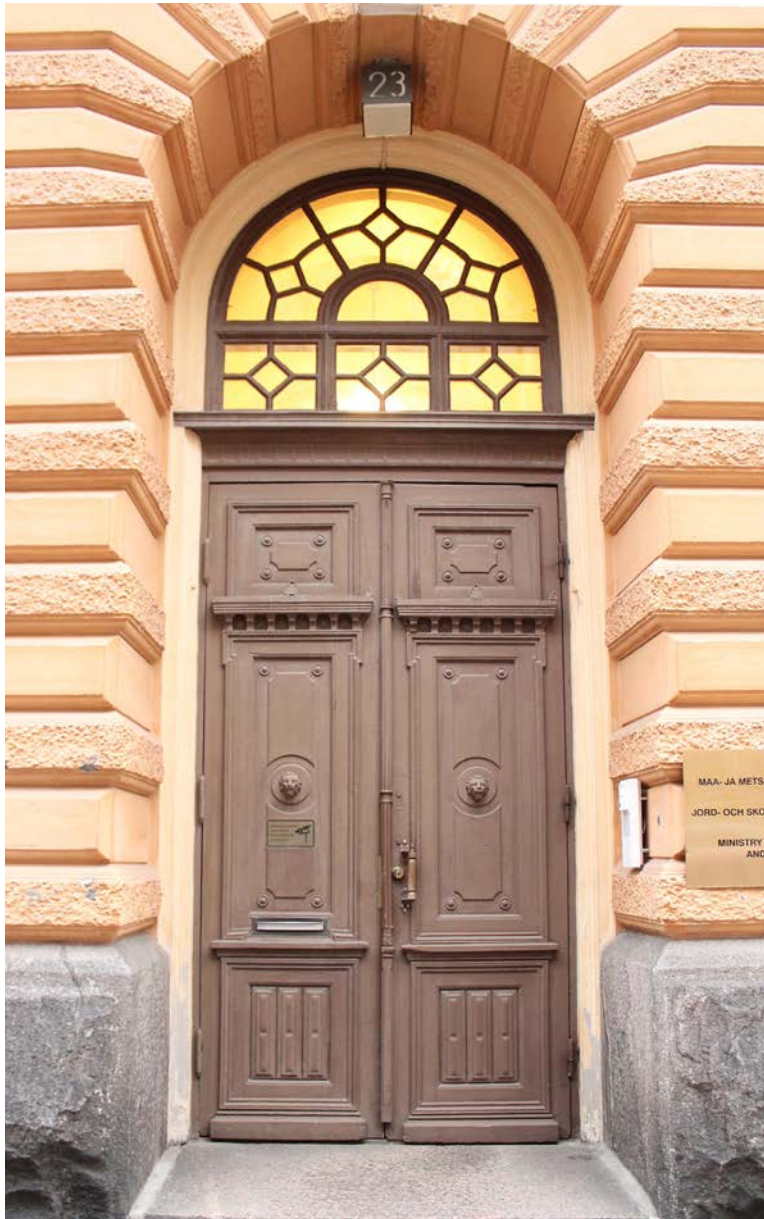
**Pääsisäänkäynnin paripeilioveen** liittyy kaareva koristeellinen yläikkuna. Pariovi on jaettu kolmeen peiliin. Korkeimman kesimmäisen peilin keskellä on koristeena leijonan päät. Ovesta on todennäköisesti alkuperäinen messinkivedin, jossa on sorvattu puukahva.

Rakennuksessa on alusta saakka ollut kahden tyyppisiä ulko-ovia. Katusivun kolme paripeiliovea ovat samaa mallia, mutta pääsisäänkäynnin yläpuolella on korkeampi ja koristeellisempi kaari-ikkuna. Ovet jakautuvat kolmeen peiliin, joista kesimmäiset ovat korkeimmat. Niissä on uusrenessanssille tyypillistä jäsentelyä. Lisäksi pääoven keskipeileissä on koristeena leijonan päät.

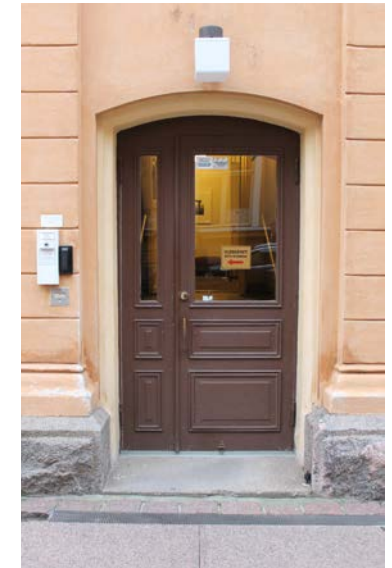
**Pihasisivun peiliovet** ovat samaa mallia ja niissä on lasiaukot. Vasikalliset ovet on sijoitettu kaarevaan oviaukkoon.

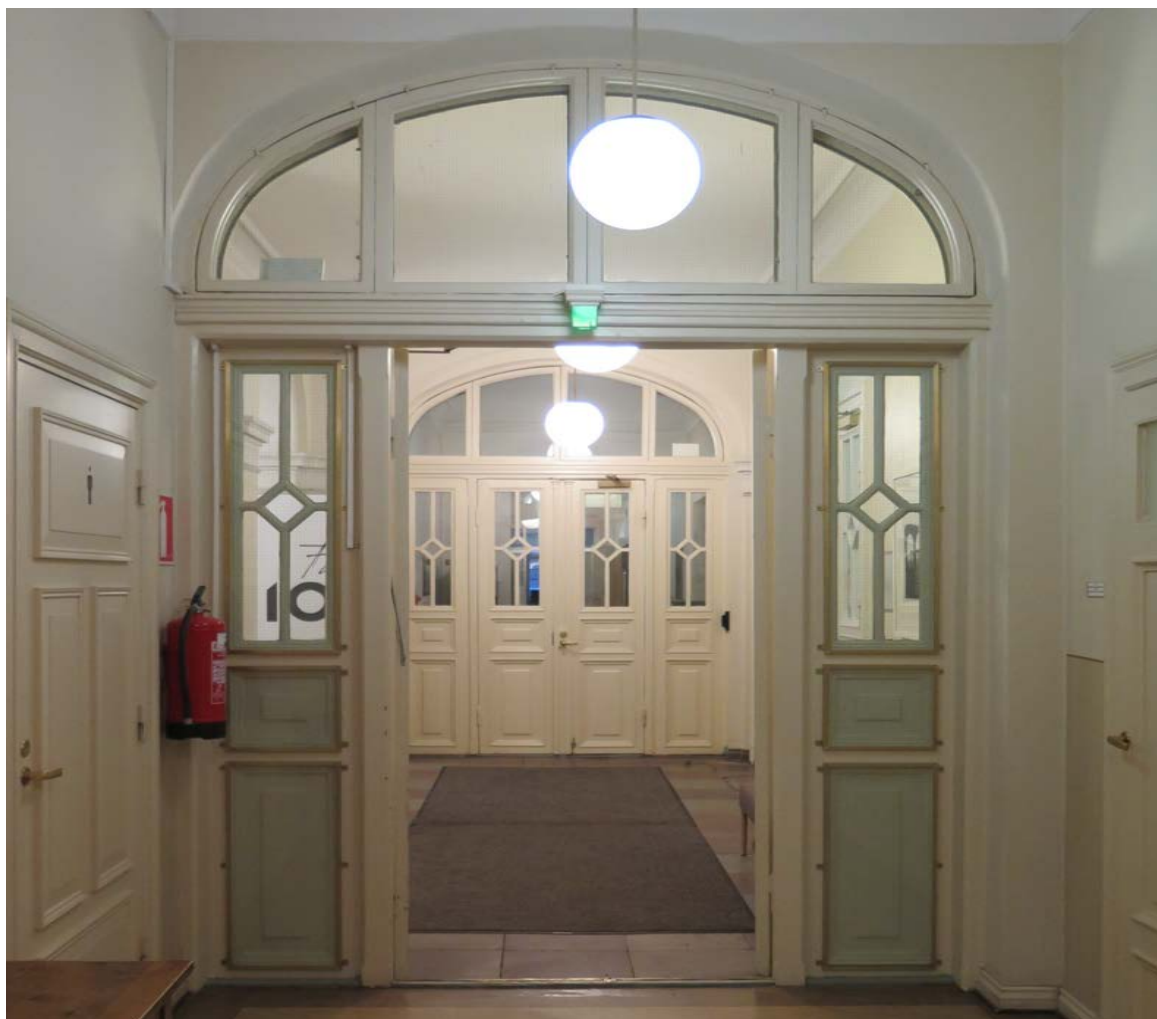
**Porrashuoneen pariovet** on jäsenetty pystysuuntaisesti kolmeen peiliin, joista ylimmäinen lasiruutu on koristeltu rombi-kuvioin. Pariovien keskellä olevat lyöntilistat on muotoiltu pilastereiksi kapiteeleineen. Osassa oviaukoista on kaareva yläikkuna. Eteishallissa oviin liittyy kiinteät sivuosat, jotka on jäsenetty ovilehtien tapaan. Ovien palo-osastointia on parannettu lisäämällä sekä peilien että lasien kohdalle palolasit messinkilistoin. Yläikkunoihin on lisätty toinen puite, jossa palolasi.

Pääsisäänkäyntiä ja -porrashuonetta jäsentävät alkuperäiset lasipeiliovet, joissa on koristeellinen puitejako ja kaarevissa oviaukoissa yläikkunat. Ensimmäisessä kerroksessa on komeat lasiseinät ovineen ja myös yksi purettujen päätyporrashuoneiden lasiseinistä ovineen on säilynyt. Valtaosa pääkerroksissa käytetyistä ovista on peittomaalattuja peiliovia ja suurin osa niistä on alkuperäisiä. Kellarikäytävää rytmittävät puolestaan pääosin alkuperäiset paneeliovet. 1930-luvun lasiseinät ovineen noudattivat samaa jäsentelyä kuin vanhat, mutta yksinkertaisemmin detalloituina.

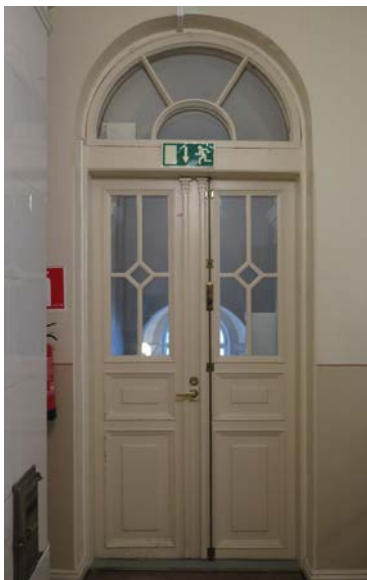
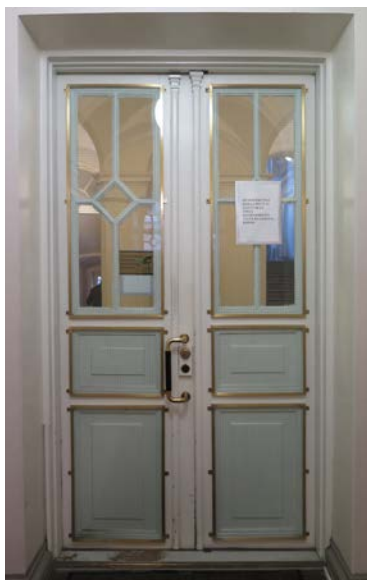
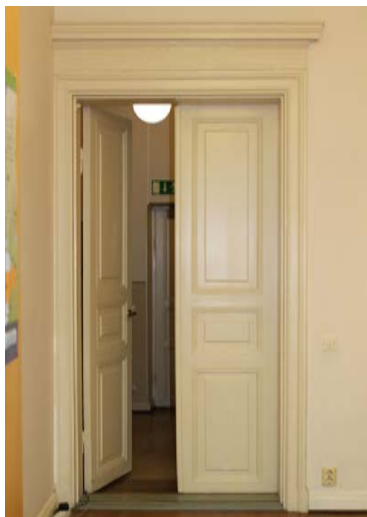
**Paripeiliovia** kehystävät profiloidut ovilistat ja yläpuolinen palkisto. Ovillehdet jakaantuvat pystysuuntaisesti kolmeen erikokoiseen peiliin. Päätilojen ovet ovat alkuaan olleet ootrattuja. Nykyään vain nk. museohuoneen ovet on entistetty alkuperäistä asua mukaellen. Osa ovista on siirretty nykyisille paikoilleen. Muutamissa ovissa ylin peili on ilmeisesti 1930-luvulla korvattu lasilla. Osaan ovista on lisätty yläikkuna.

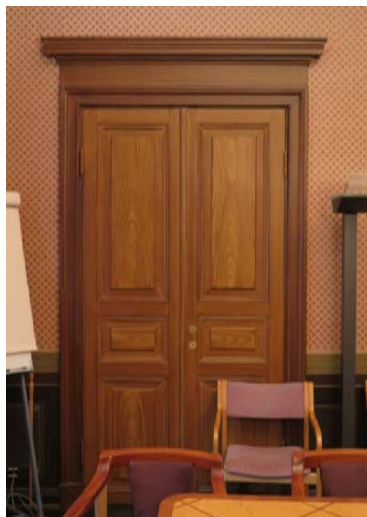
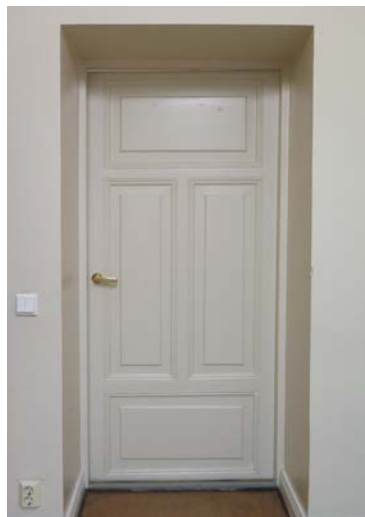
**Yksilehtisiä peiliovia** kehystävät profiloidut ovilistat. Ovillehti jakaantuu pystysuuntaisesti kolmeen peiliin, joista keskimmaiset ovat korkeimmat. Osassa ovista ylin peili on ilmeisesti 1930-luvulla korvattu lasilla.

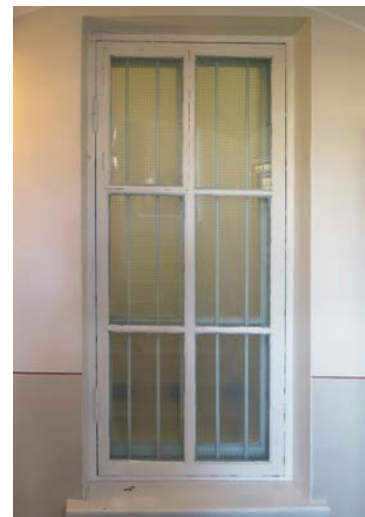
**Väliseinäikkunoiden** kautta saatiin nk. keittiöportaiden kautta valoa muuten ikkunattomiin tiloihin. Alkuaan kahdeksasta ikkunasta on jäljellä vain yksi, joka sijoittui portaan ja komeron välille. Ikkunavälin teräskalterit ovat todennäköisesti alkuperäiset.

Sivuporrashuoneiden väliseinäikkunoista on jäljellä vain yksi. Alkuaan niiden kautta saatiin valoa asuntojen keskivyohykkeillä sijaitseviin muuten ikkunattomiin tiloihin kuten käytäville, kylpyhuoneisiin ja palvelijoiden tiloihin.

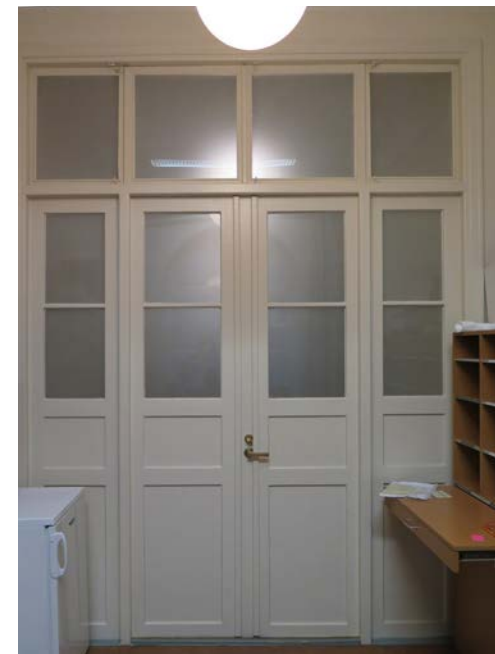
**Päätyporrashuoneiden lasiseinät** ovineen ovat alkuperäisiä toisen kerroksen pohjoispäässä. 1930-luvulla uusitut lasiseinät on tehty saman mallin mukaan, mutta detaljoinniltaan ne ovat yksinkertaisemmat.

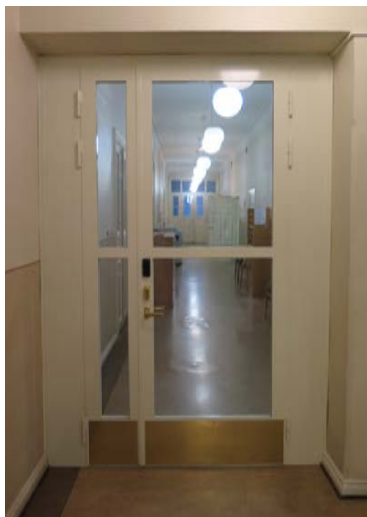
**Vasikallinen teräslasiovi** on lisätty kulunvalvonnan takia. Se ei näytä paikkaansa suunnitellulta, vaan on istutettu käytävän leveyteen molemmilta puolilta umpipellitöykin.

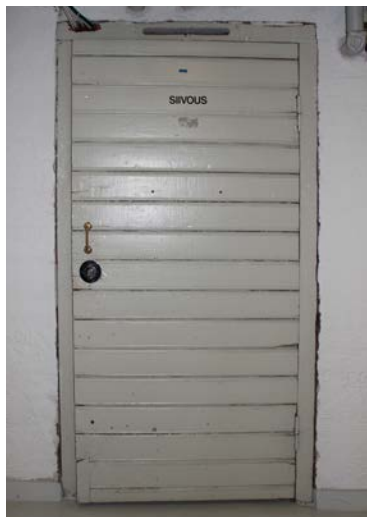
**Paneeliovet** johtivat alkuaan talous- ja halkokellareihin ja ne ovat säilyneet alkuperäisillä paikoillaan.

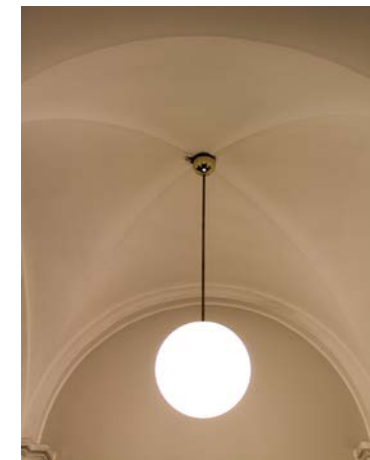
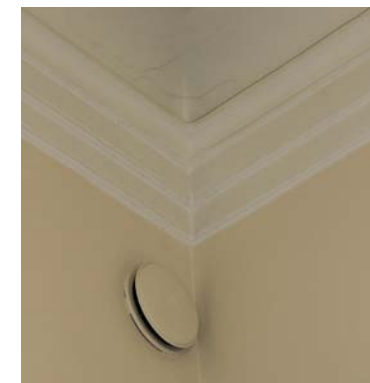
Upseerikasarmin kylpyhuoneisiin suun-  
neltuja vedenlämmityslaitteita. KA

Rakennukseen vedettiin alkuaan kylmävesi- ja viemärintiputket seitse-  
mään keittiöön ja kylpyhuoneeseen. Kylpyhuoneisiin ei kuitenkaan asennettu  
ilmeisesti sinne alun perin ajateltuja kraanasysteemiä, kylpyammetta ja ve-  
denlämmityslaitetta. Lisäksi asennettiin keittiöportaisiin yhteensä kuusi pa-  
lopostia ja pihalle vesiposti. Erityisesti mainittiin, että kellarin viemäriputket  
tehtäisiin takkiraudasta, koska savesta tehdyt putket levittivät pahaa hajua.

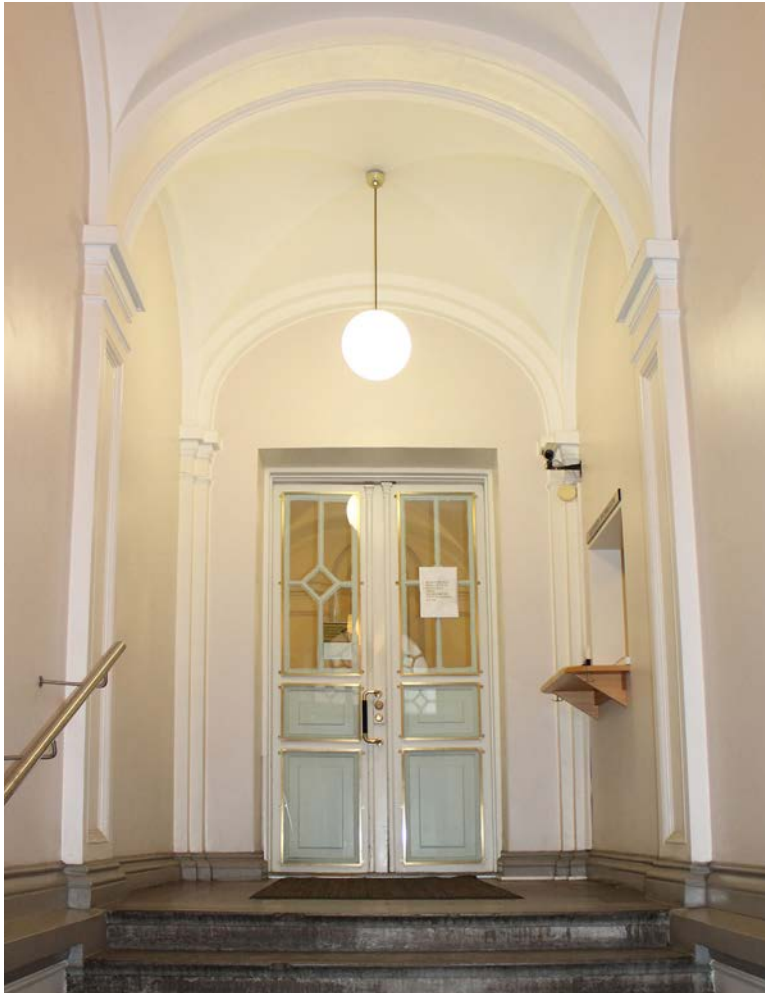
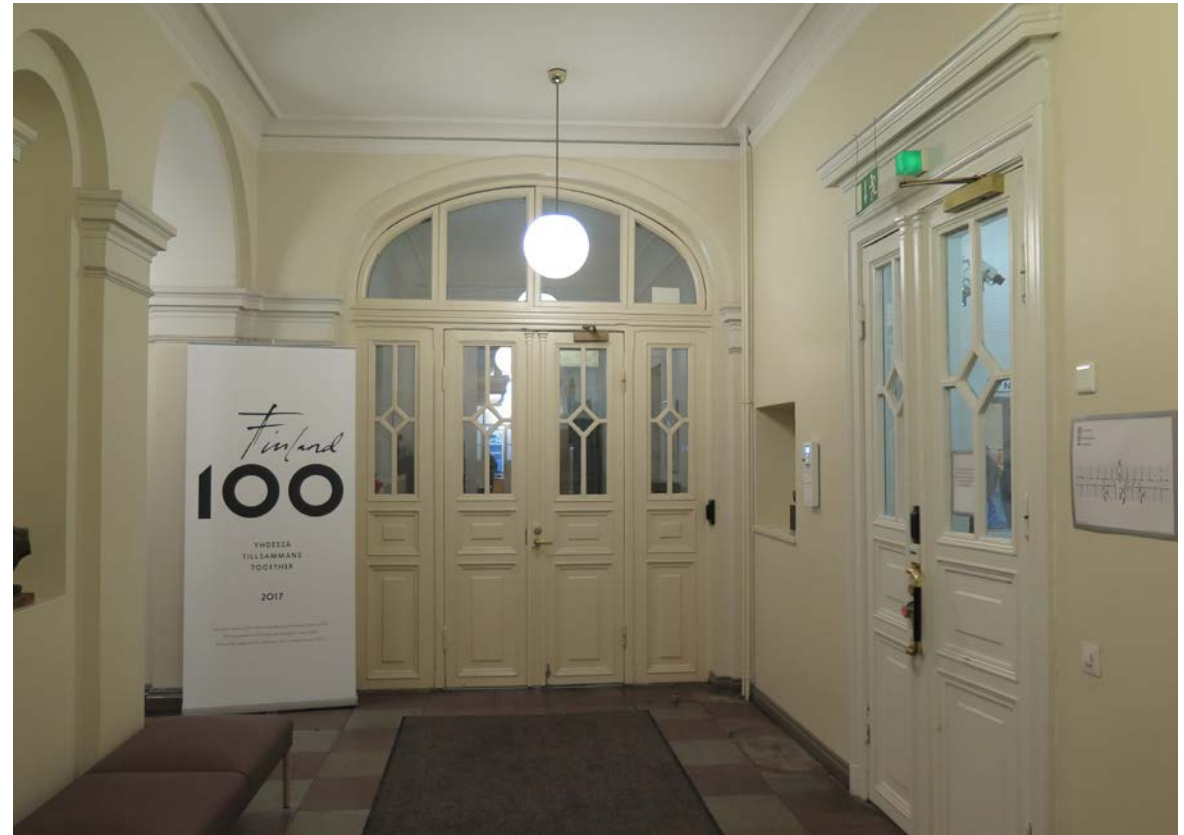
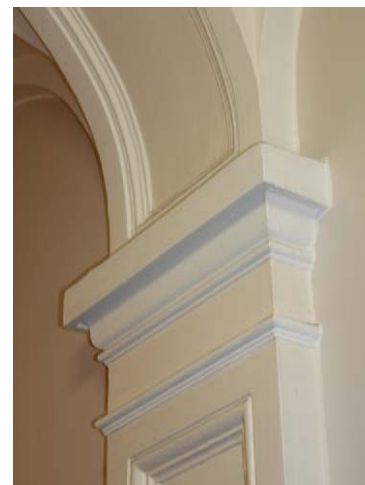
Edustava holvattu sisäänkäyntihalli ja pääporras ovat parhaiten alkuperäisessä asussaan säilyneitä tiloja. Suurin muutos on ollut porrasaukkoon 1950-luvulla sijoitettu hissi. Pääporras on nykyään rakennuksen ainut paraatiporras.

Sisäänkäyntijärjestelyt ovat säilyneet lähes ennallaan lukuun ottamatta sisäänkäynnin seinään avattua väliseinäikkunaa vahtimestarin huoneeseen. Porrashallista aukeavat molemmiin puolin pitkät käytävät, jotka on erotettu

hallista alkuperäisillä lasiaukkoisilla peiliovilla. Pihalle johtaa oma sisäänkäynti, joka on muutaman askelman hallia alempana.
