# NYLANDS FINSKA SKARPSKYTTEBATALJONS KASERNKOMPLEXER I HELSINGFORS

Mariankatu 23 • Liisankatu 8A & G • Maneesikatu 7

RAKENNUSHISTORIASELVITYS

ARKKITEHTITOIMISTO SCHULMAN OY 2016

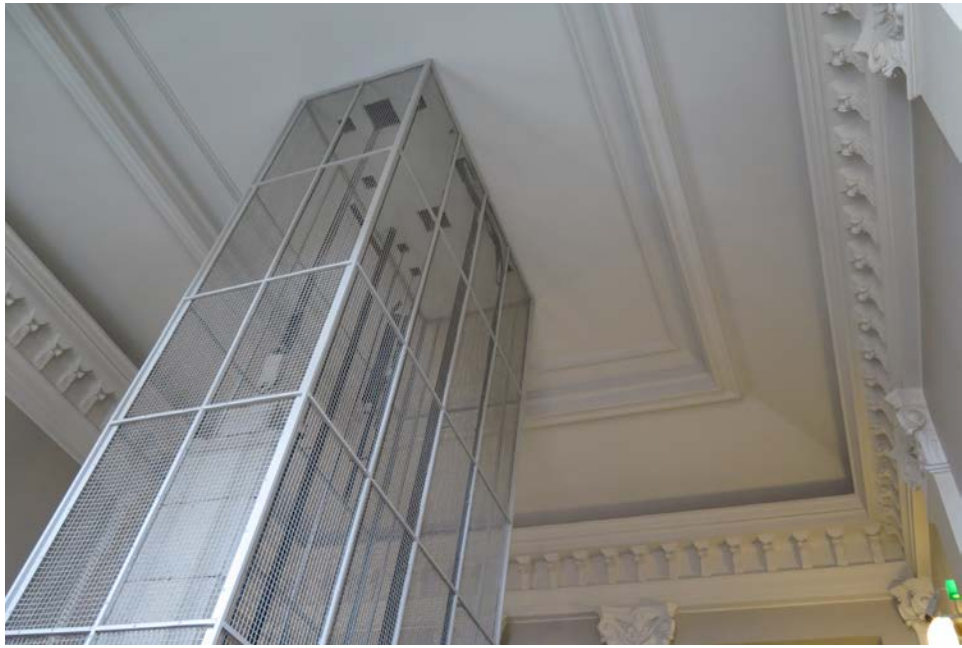
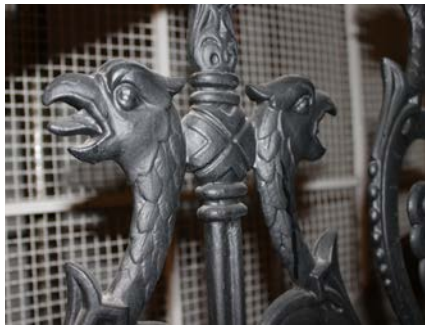
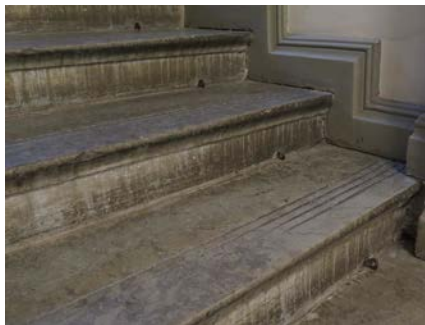
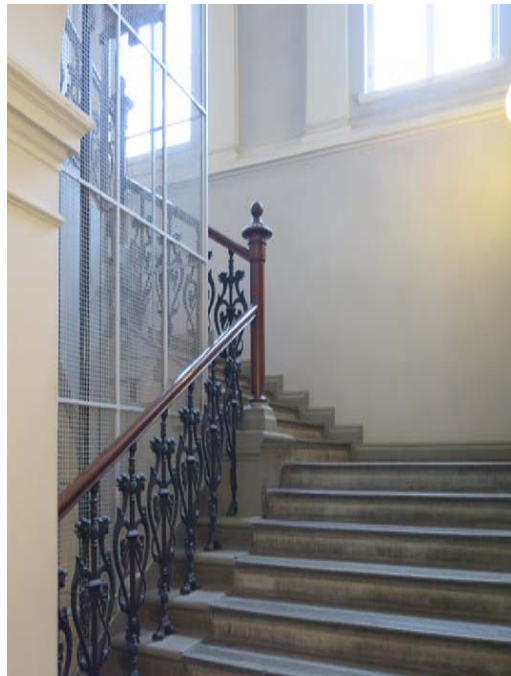
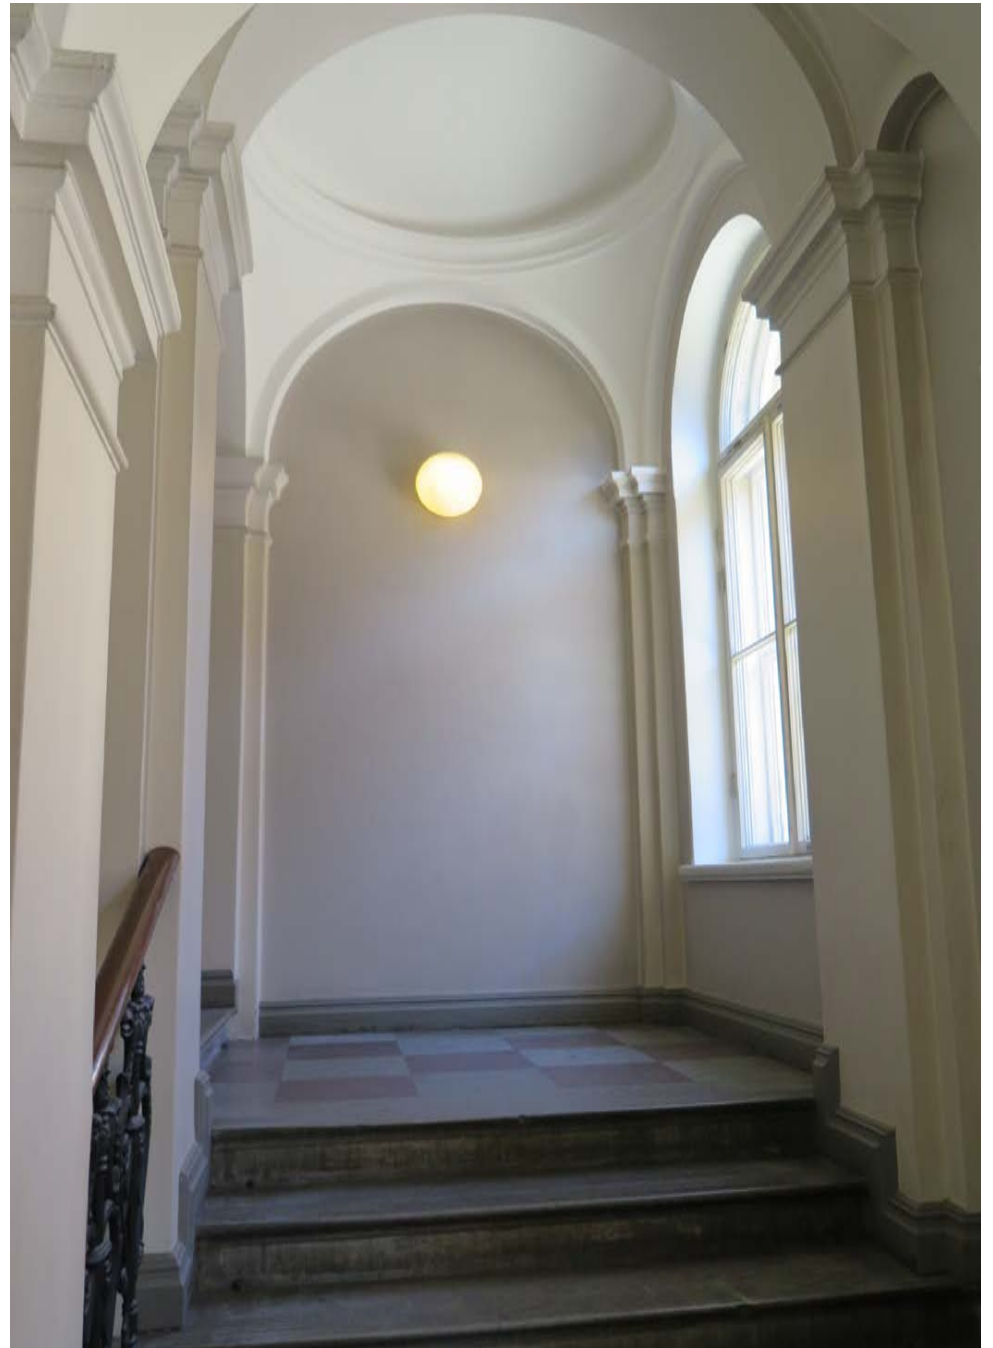
Porras ja sisäänkäynti ovat holvattuja pääosin ristiholvein ja niiden väleissä on seinäpilastereiden kannattamat vyökaarit. Nelivartisen portaan aukkoa rajaa neljä kantavaa pilaria. Porrastasanteilla on laakeat kupolit. Porrashuoneen varsinainen kattopinta on suora. Ylimmän kerroksen seinäpintojen korinttilaiset pilasterit kantavat voimakkaasti profiloitua kattolistaa. Alemmilla tasoilla on käytetty yksinkertaisempia joonialaisia pilastereita. Portaankeskelelle on lisätty hissi, mutta verkkoseinien ansiosta vaikutelma on ilmava.

Koristeellisessa valurautakaiteessa on puinen käsijohde. Alkuaan tummin sävyin maalatut seinä- ja kattopinnat ovat nykyisin jäsennetty valkein ja harmain sävyin. Porrashallissa oli alkujaan kaakeliuunit, joiden paikat näkyvät kalkkikivilattiassa.

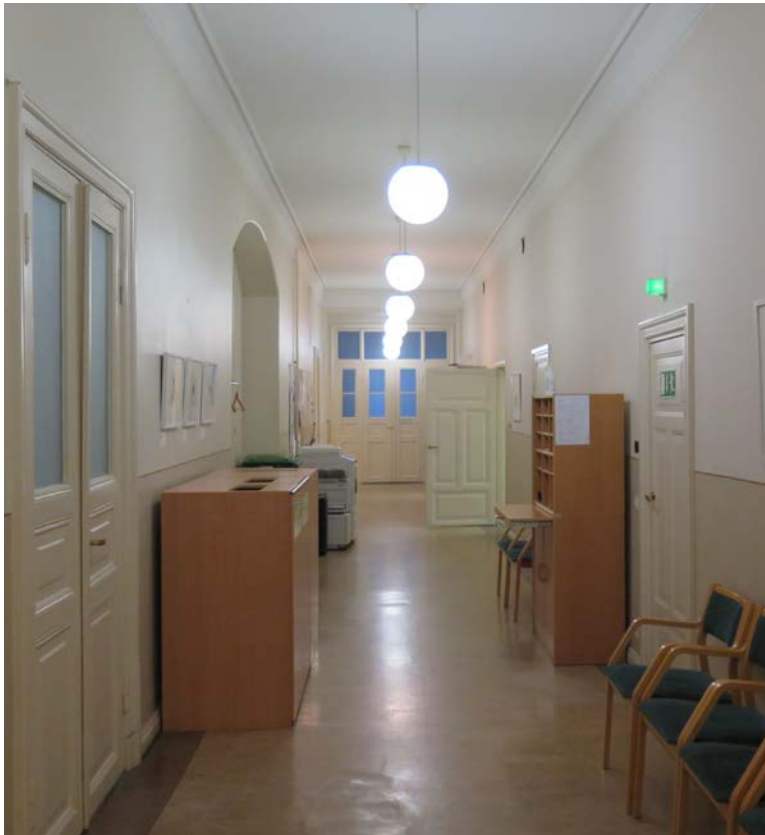
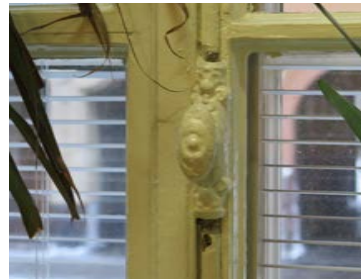
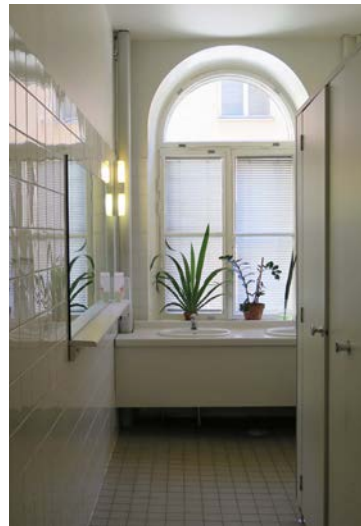
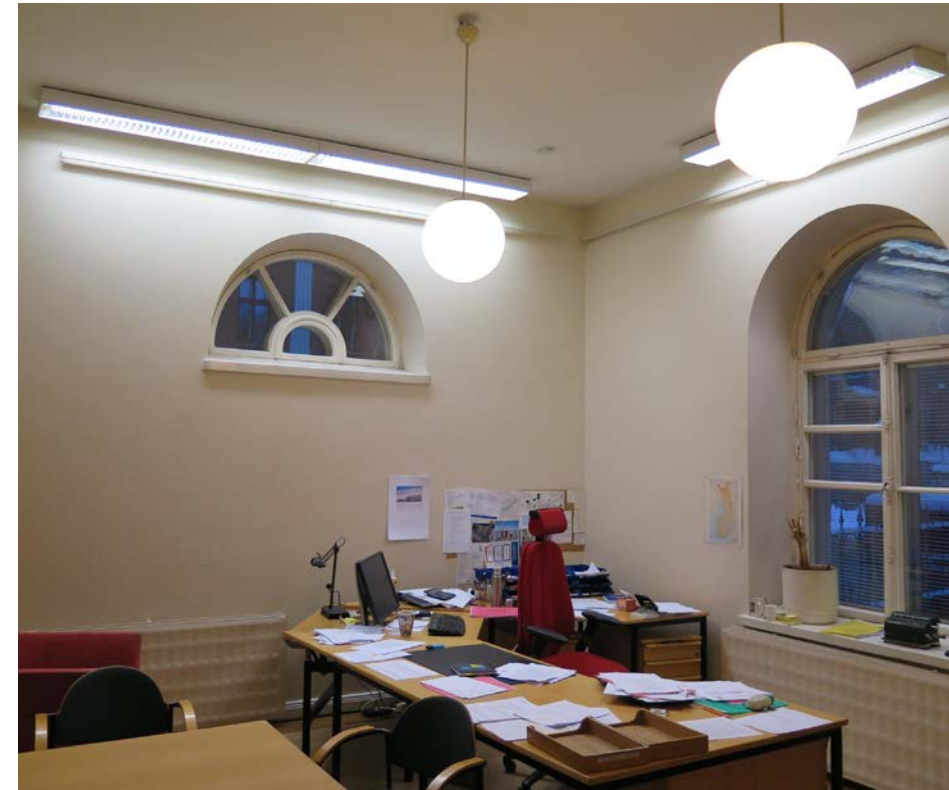
101–104, 105–107, 126–133a

Korkeaa keskikäytävää rytmittävät molemmin puolin peiliovet, jotka johtavat työhuoneisiin. Käytävä on peräisin 1910–30-lukujen muutoksista, jolloin se asteittain avattiin yhtenäiseksi tilaksi. Työhuoneille on ominaista suuret kaari-ikkunat. Nykyinen asu on peräisin 1980-luvun muutoksista.

Keskikäytävän varrella on nykyään molemmin puolin toimistohuoneita. Pihan puolella on lisäksi sivuporrashuone sekä wc-tilaryhmä, joka on peräisin 1980-luvun muutoksista. Sisäänkäyntihallista tultaessa on pieni välikkömäinen tila, jonka varrelle on sijoitettu wc-tilat ja kadun puolella odotushuone. Se oli alkujaan eteistila kahteen asuinhuoneistoon ja kokonaan suljettu muusta käytävästä. Loppuosa käytävästä kuului komppaniapäällikön asuntoon, johon oli sisäänkäynti päätyporrashuoneesta. Käytävällä oli

eteisten ja käytävien lisäksi kylpyhuoneet, klosetit, ja vaatehuoneet. Suuri kaariaukko kuului kadun puolella olevan maakuuhuoneen alkoviin, joka lohkaisi osan käytävästä. Aukon keskellä on nykyään paripeiliovi, jonka yläpuolelle on lisätty ikkuna.

Käytävän päätteenä on lasiseinä pariovineen, joka on todennäköisesti alkuperäinen. Se johti porrashuoneesta asuntoon. Lasiseinän paikkaa siirrettiin 1930-luvulla pohjoisemmaksi, että saatiin käynti työhuoneisiin (101, 131–132), jotka muodostivat alkujaan päätyporrashuoneen sisäänkäynnteineen. Työhuoneessa näkyvä kadunpuoleinen pieni kaari-ikkuna liittyy ulko-oveen, joka on muurattu huoneen puolelta umpeen. Työhuoneesta 101 johti alkuaan ovi puolestaan sisäpihalle ja sen vieressä oli ikkuna, mutta ne muurattiin kokonaan umpeen 1930-luvulla.

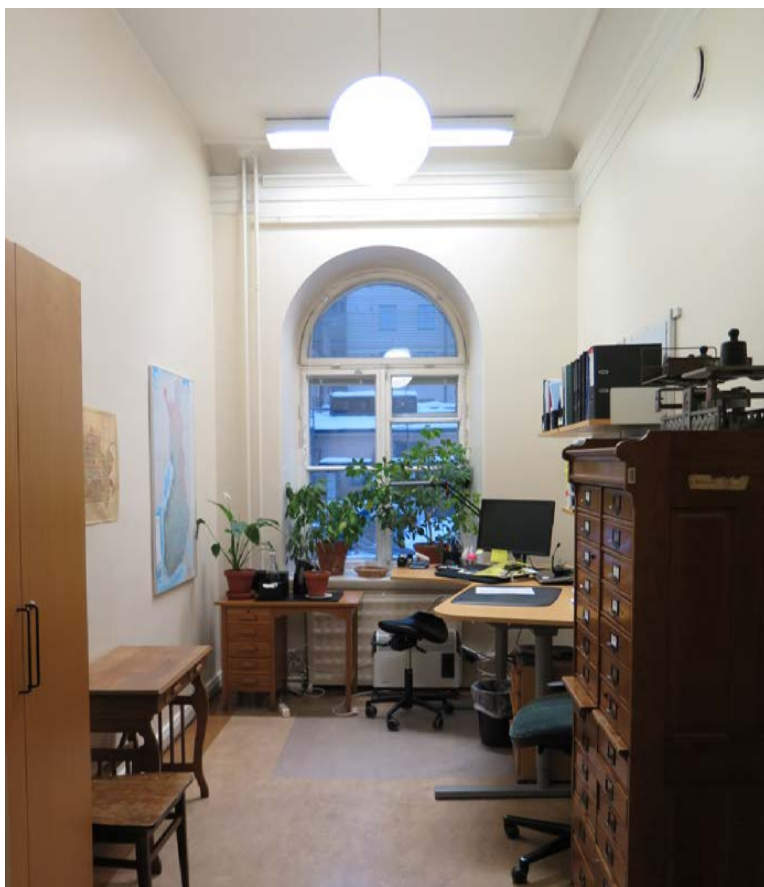
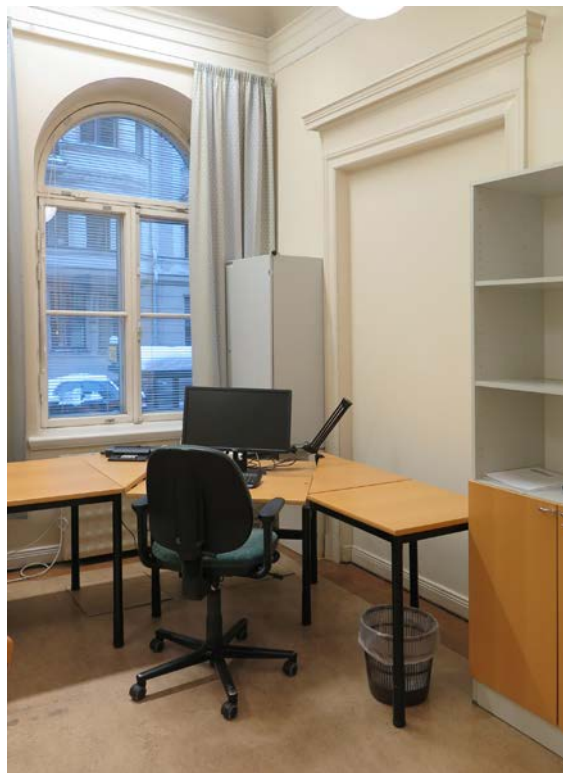
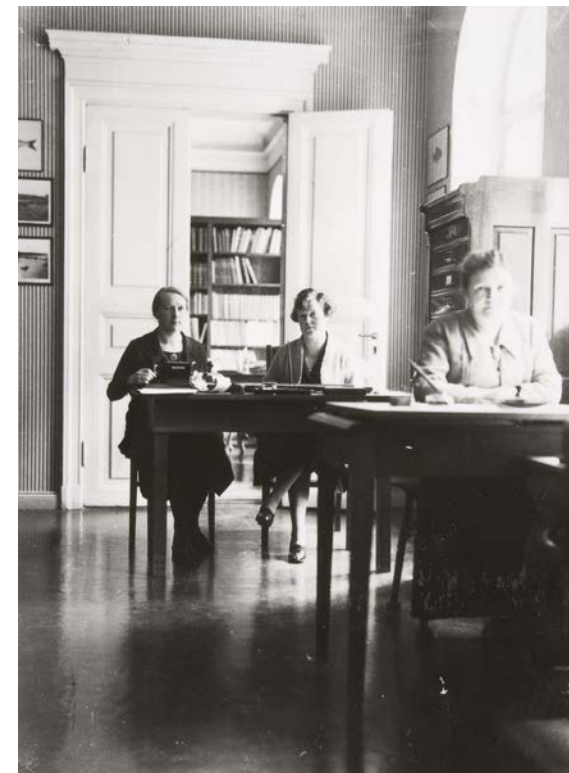
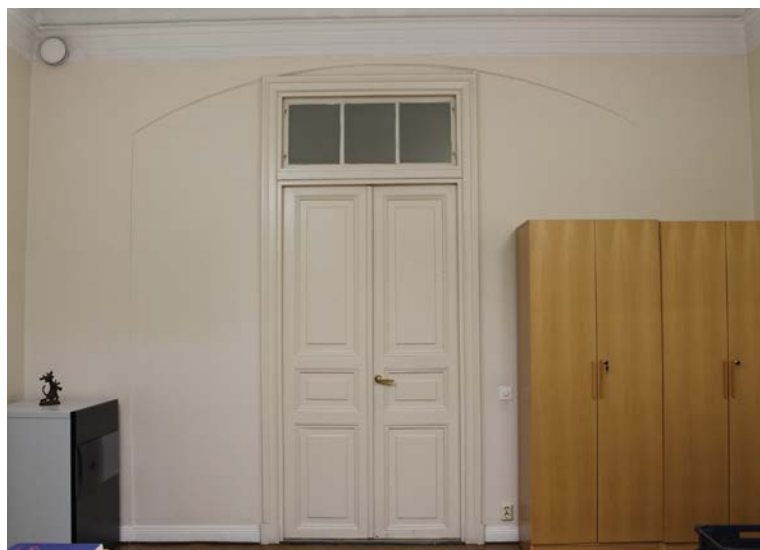
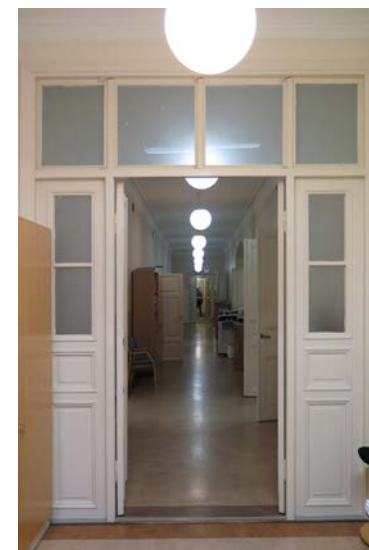
Käytävien ja työhuoneiden nykyinen asu on peräisin 1980-luvun peruskorjauksesta. Lattiat on päällystetty linoleum-matoilla. Beigensävyistä lattiaa on kehystetty ruskealla. Käytävien seinät on maalattu beigen sävyiseen alaosaan ja vaaleampaan yläosaan. Niiden välissä on rajausviiva. Huoneiden seinät on maalattu kellertäviksi ja kattopinnat valkeiksi.

Kalataloudellisen tutkimuslaitoksen kadunpuoleisia tiloja vuoden 1934 muutostöiden jälkeen. O. Jonasson/ MV

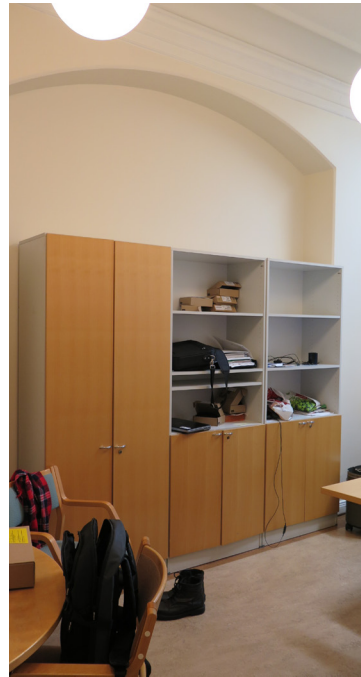
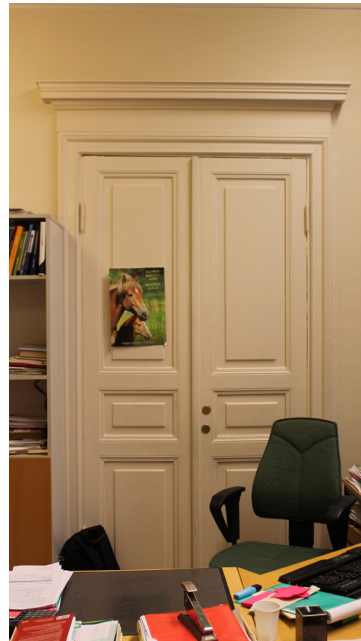
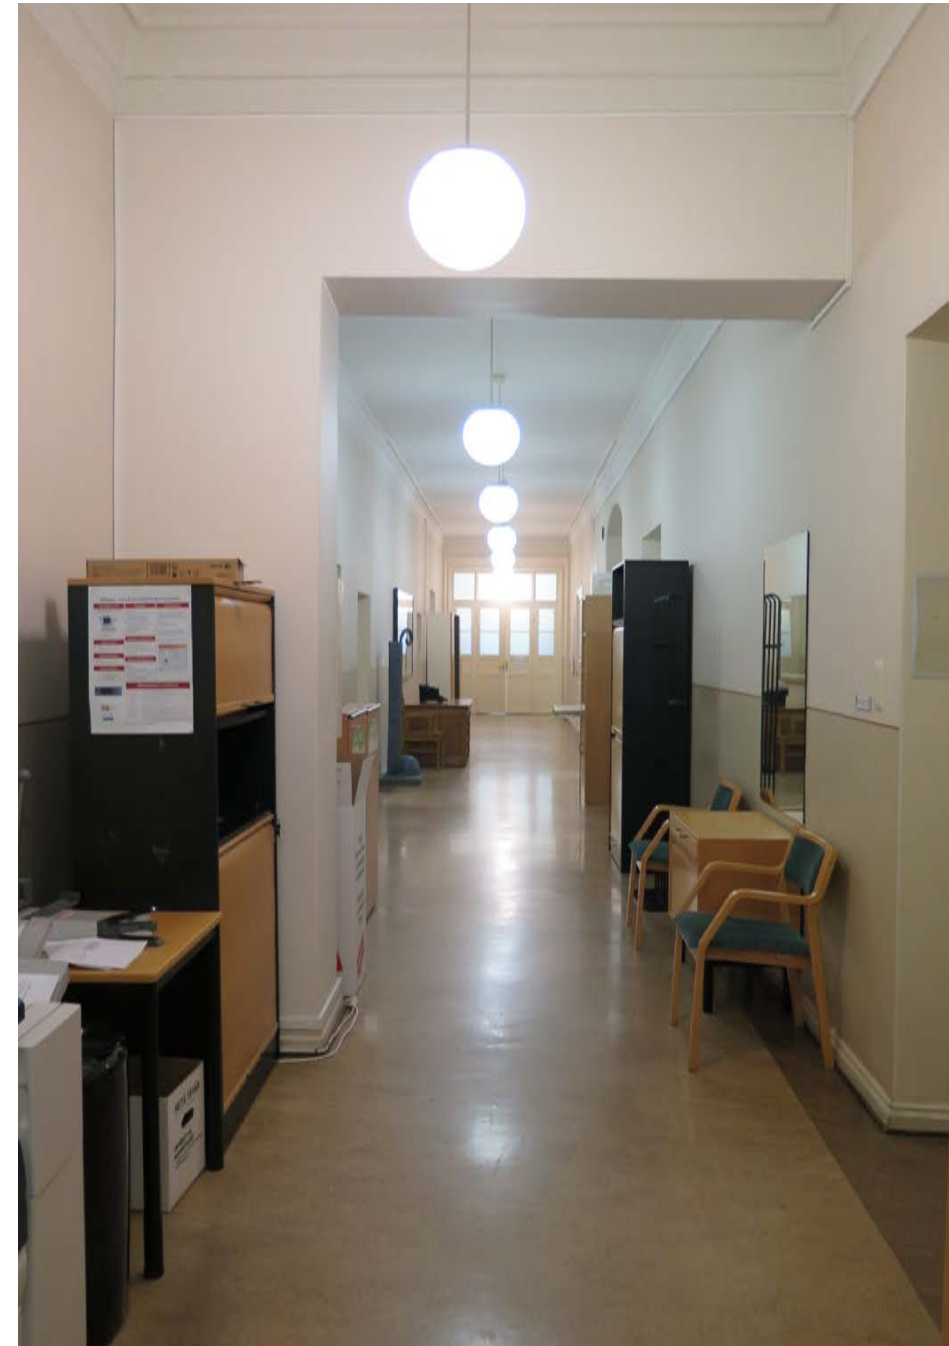
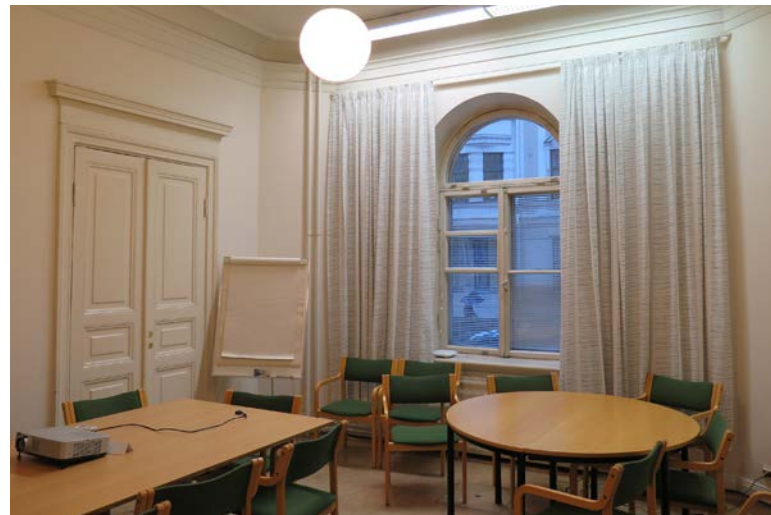
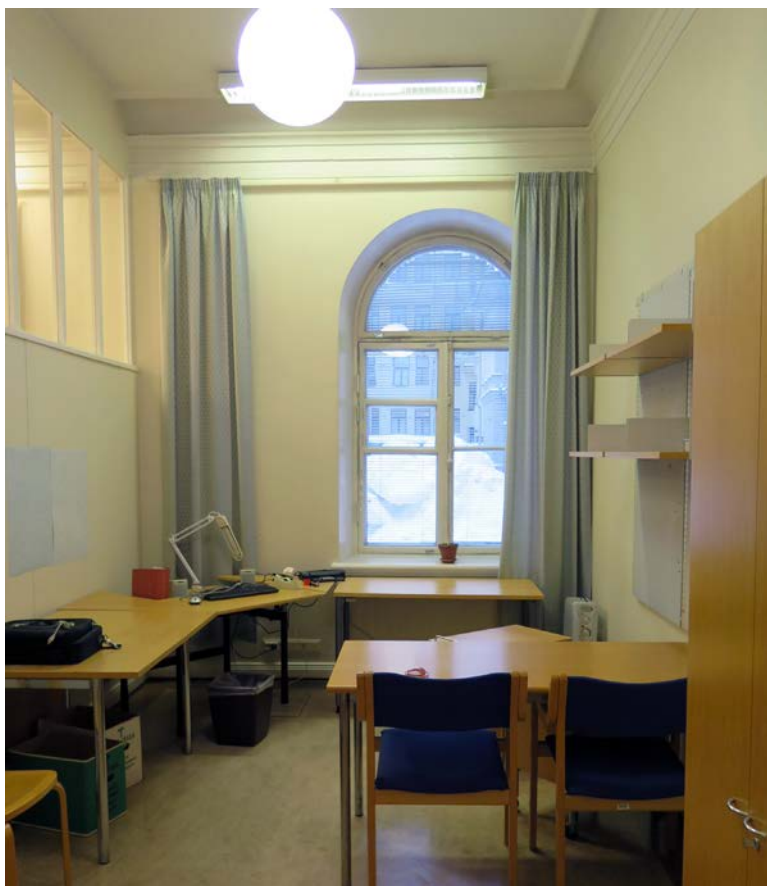
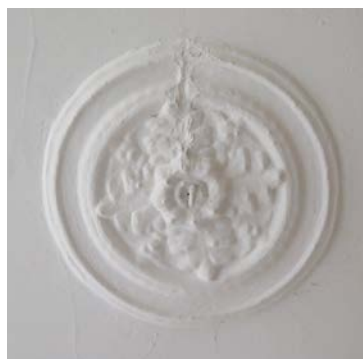
111–124, 133c

Päätyhuoneet (117–119) muodostivat alkuaan eteläisen päätyporrashuoneen sisäänkäynteineen. Työhuoneen kadunpuoleinen kaari-ikkuna liittyy ulko-oveen, joka on muurattu huoneen puolelta umpeen. Porrashuoneesta sisäpihalle johtanut ovi ja sen viereinen ikkuna muurattiin puolestaan kokonaan umpeen 1930-luvulla. Käytävän päätteenä oleva lasiseinä pariovineen on mahdollisesti alkuperäinen. Se johti porrashuoneesta asuntoon. Lasiseinän paikkaa siirrettiin 1930-luvulla etelämmäksi työhuoneiden ovien takia.

Kadunpuoleisiin työhuoneisiin, jotka olivat asuntojen edustavimmat huoneet, johtaa korkeat paripeiliovet. Huoneiden väliset oviaukot on myö-

hemmin laitettu enimmäkseen umpeen, mutta ovet on jätetty paikoilleen. Pihan puolella oli alun perin pääosin toissijaisia tiloja ja niihin johtavat yksilehtiset peiliovet. Työhuoneille on ominaista suuret kaari-ikkunat, joissa on alkuperäiset ikkunat. Kattopinnoissa on erimallisia profiloituja kattolistoja sen mukaan, missä käytössä huoneet ovat alun perin olleet. Osassa tiloista on kipsirosetteja. Kaikissa huonetiloissa oli kaakeliuunit, jotka purettiin pois 1950-luvulla. Nykyään vain huone 115 on jaettu kahdeksi ja väliseinässä on ylälasit.

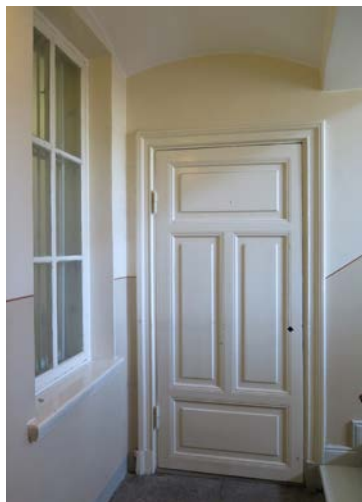
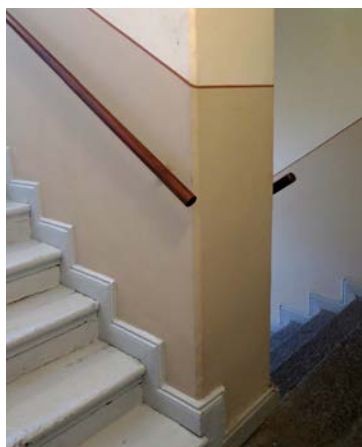
Pihan puolelle sijoittuvat holvatut sivuporrashuoneet olivat alkuaan asuntojen nk. keittiöportaita. Porrashuoneista oli käynti myös muutamaan asuinhuoneeseen, jotka oli tarkoitettu subalterniupseereille. Sivuportaat ovat säilyneet lähes alkuperäisessä asussaan.

Sivuporrashuoneisiin B ja C on käynti pihalta ja ne ulottuvat ullakolle saakka. Sisäänkäyntitasanteelta portaat jatkuvat kellariin, välissä on uusittu teräspalo-ovi. Porrashuoneet ovat lähes identtiset. Sydänmuuriin tukeutuvat portaat ovat holvatut. Ylimmästä kerroksesta ullakolle johtavat portaat ovat

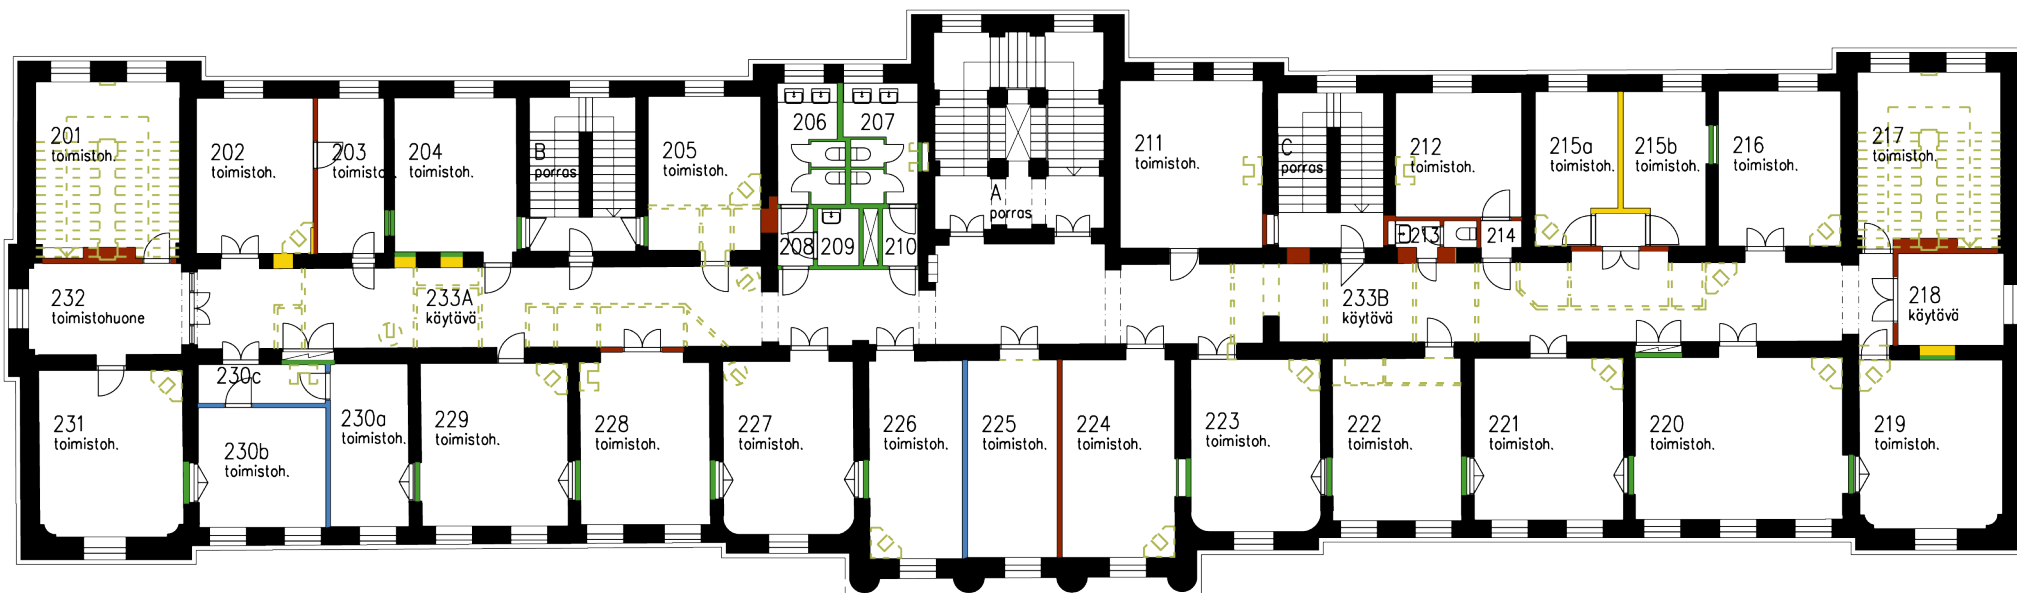
Säilyneisyyskaavio  
2. kerros 1:250

Kaavioiden pohjana ovat Ark.tsto Heikki Elomaa & Co:n suunnitelmapiiirustukset vuodelta 1981.

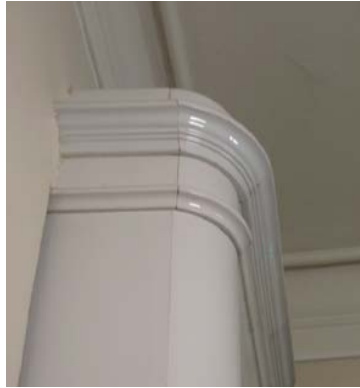
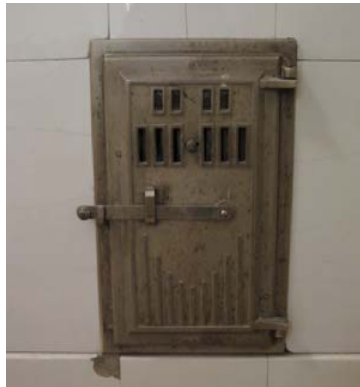
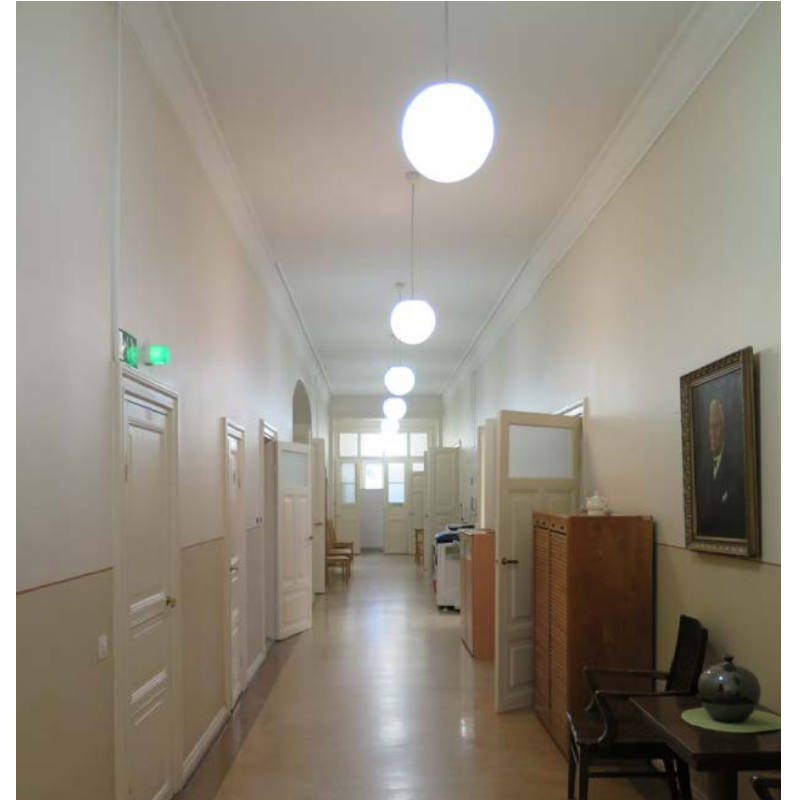
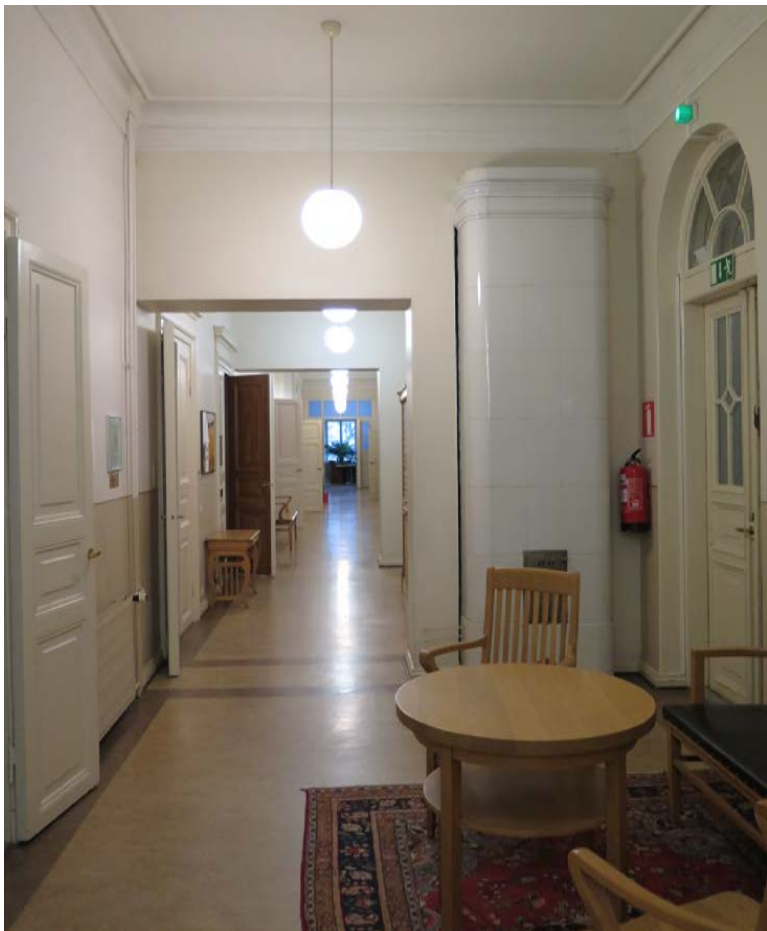
200, 206–210

Nykyisin yhtenäisestä keskikäytävästä on luettavissa alkuperäistä tilarakennetta, vaikka siinä olleet tilat on purettu pois 1920–30-lukujen muutoksissa. Tämän hetkinen asu on peräisin 1980-luvulta.

Pääporrashuoneen edustan aula oli alun perin sisäänkäynti pataljoonan päällikön suureen paraatiasuntoon. Se rajautui eteläpuolella näkyvään seinään, jonka keskelle on myöhemmin avattu suuri aukko. Aulan pohjoispuolella oli suuri ruokasali ja sitä rajaavat seinät näkyvät myös käytävälle, tosin niidenkin oviaukkoja on myöhemmin suurennettu. Aulassa on säilynyt koko

rakennuksen ainoa kaakeliuuni.

Käytävän avaamisen yhteydessä purettiin pois alkuperäiset alkovit, kylpyhuoneet, klosetit, vaatehuoneet. Tilojen 215 ja 228 seinäpinoissa näkyvät kaariaukot kuuluivat makuuhuoneiden alkoveihin. Pääportaan vierellä oleva wc-tilaryhmä on peräisin 1980-luvun korjauksesta. Sen paikalla oli alkuaan ruokasali. Käytävältä on yhteys kahteen entiseen keittiöportaaseen.

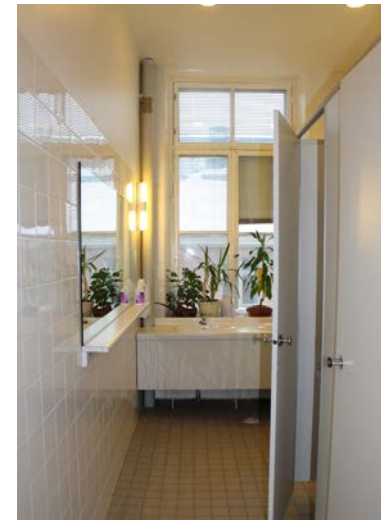
Käytävän pohjoispäässä on säilynyt alkuperäinen lasiseinä paripeiliovineen, joka alkuaan johti päätyporrashuoneeseen. Nykyisin sen takana on työhuone. Eteläosa päättyy myös lasiseinään, mutta se on uusittu ilmeisesti 1930-luvulla päätyporrashuoneen purkamisen yhteydessä. Uusi lasiseinä siirrettiin lähemmäksi ulkoseinää, jotta saatiin käynnit viereisiin huoneisiin. Muilta osin peiliovet ovat pääosin alkuperäisiä.

Kerros on ilmeeltään samanlainen kuin 1. ja 3.kerroksessa. Lattiat on päällystetty linoleum-matoilla. Keskiosa on beigensävyinen ja sitä kiertävä kehysosa ruskea. Käytävien seinät on maalattu beigensävyiseen alaosaan ja vaaleampaan yläosaan. Niiden välissä on rajausviiva. Kattopinnat ovat valkeita.

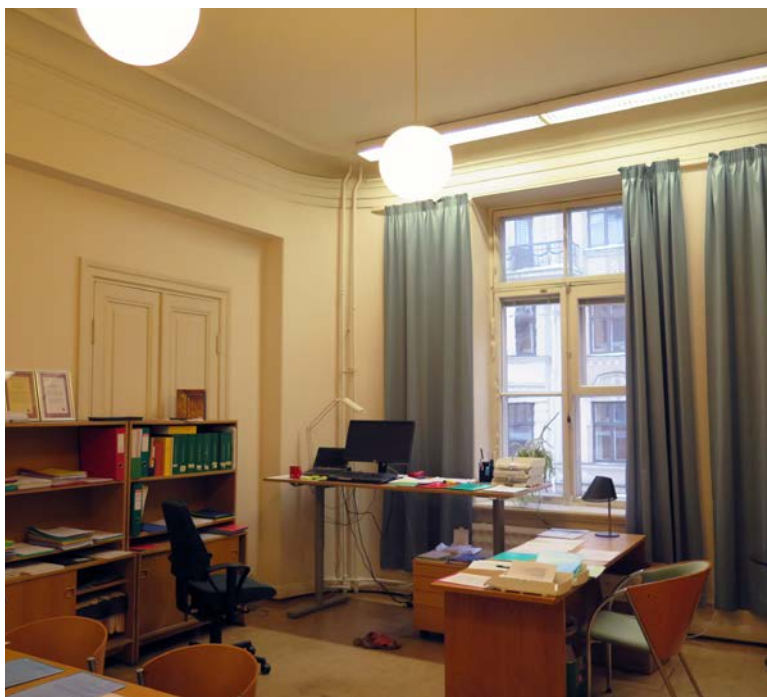
Museohuone on palautettu entisen kaltaiseen asuunsa. Seinä- ja kattopinnat on esiinottojen perusteella jäsennetty uusrenessanssille tyypilliseen tapaan voimakkein värisävyin. Seinäpinnat jakautuvat voimakkaan ruskeaan maalattuun alapaneeliin ja sabloonamaalattuun yläosaan. Kattopinnat on koristeltu groteski-maalauksin. Peiliovet ja ikkunat ovat ootrattuja.

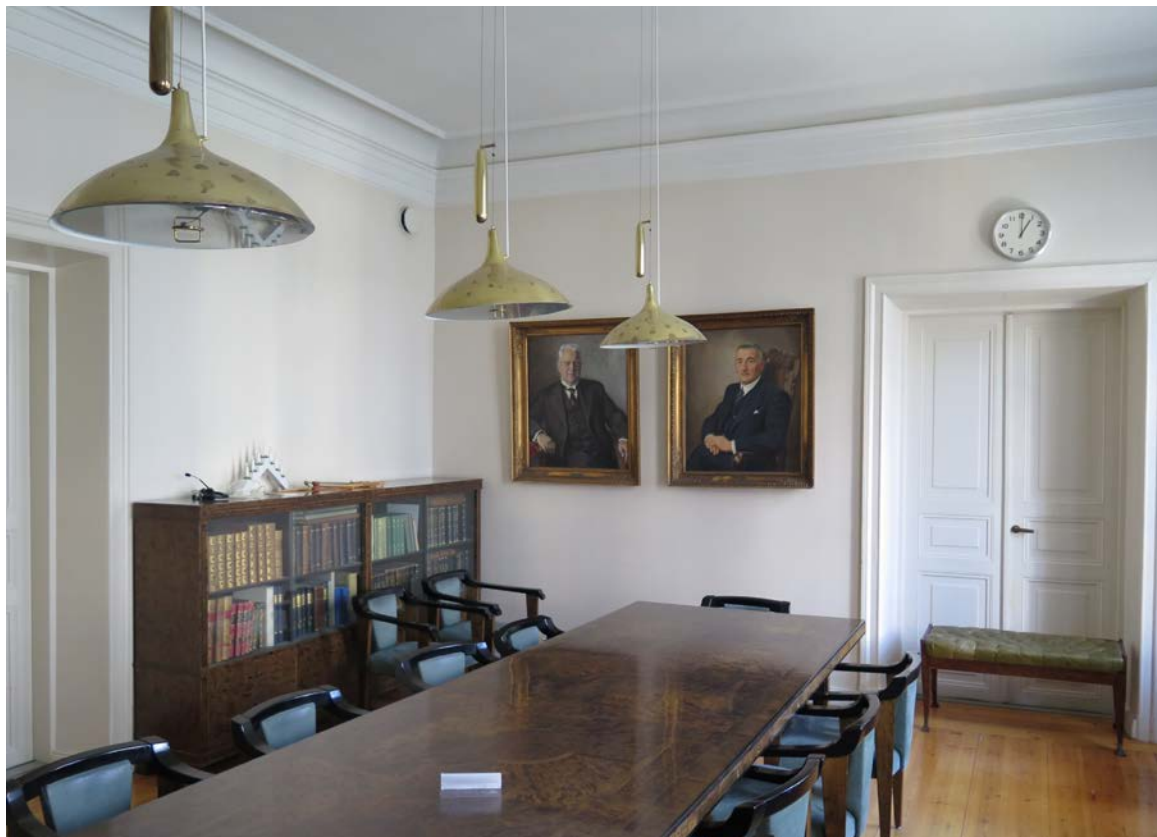
Neuvotteluhuone 320 1940-luvun alussa. Nurkassa  
näky kaakeliuuni. Kuva teoksesta Leivän syrjässä.

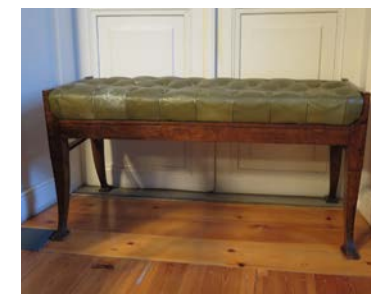
Neuvottelupöytä, kirjahylly ja penkki  
kuuluvat samaan sarjaan ja ne ovat  
peräisin 1920–30-luvulta. Lisa Johans-  
son Papen suunnittelemat messinki-  
valaisimet ovat 1980-luvun peruskor-  
jauksesta.

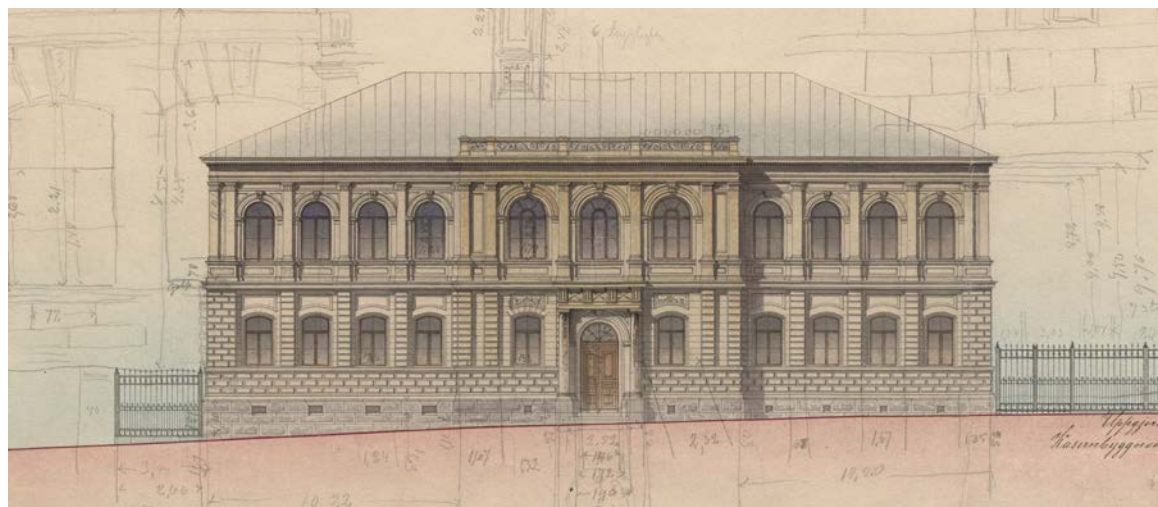
Julkisivu pohjoiseen

Alkuperäinen laveerattu julkisivupiirustus vuodelta 1882. KA

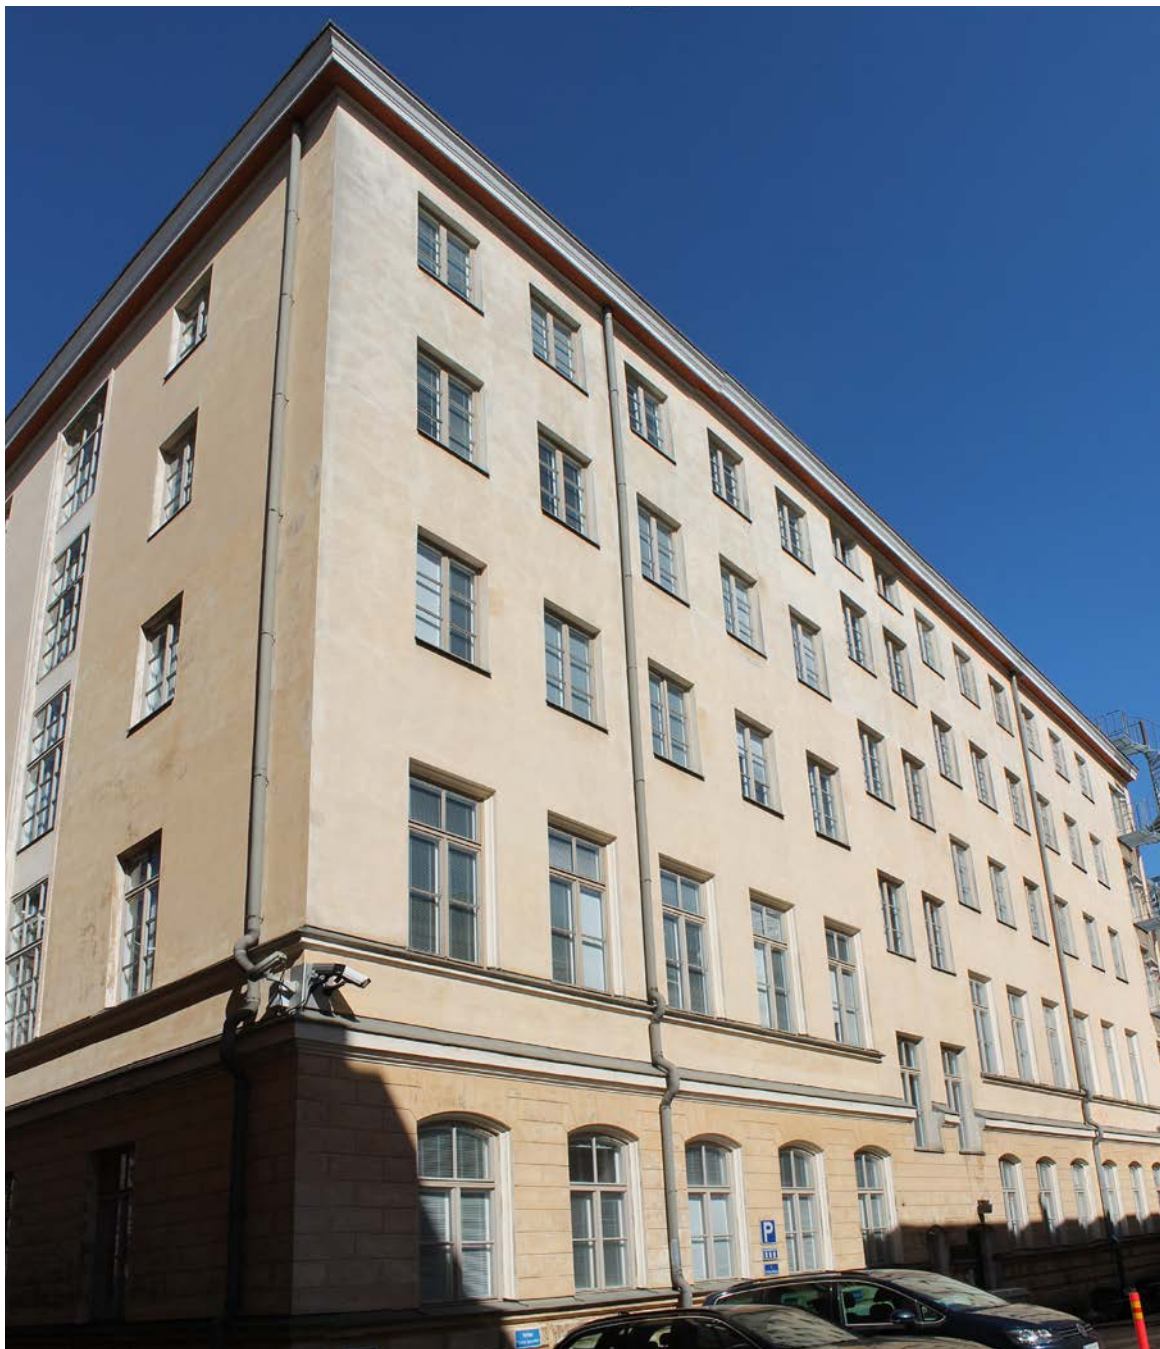
Muutokset esitetty v. 1988 julkisivupiirustuksessa Ark.tsto Heikko Elomaa & Co.

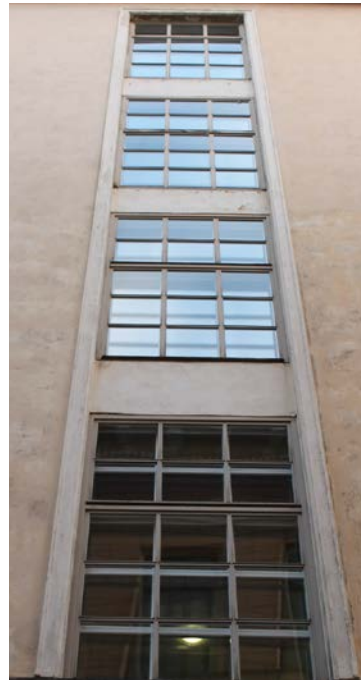
**Länsipäädyn ikkunat** on koottu yhtenäiseksi vertikaali-aiheeksi rapatuin listoin.

**Länsipäädyssä** on käytävien ikkunat koottu yhtenäiseksi pysty-aiheeksi, jossa on rapattu profiloitu kehys.

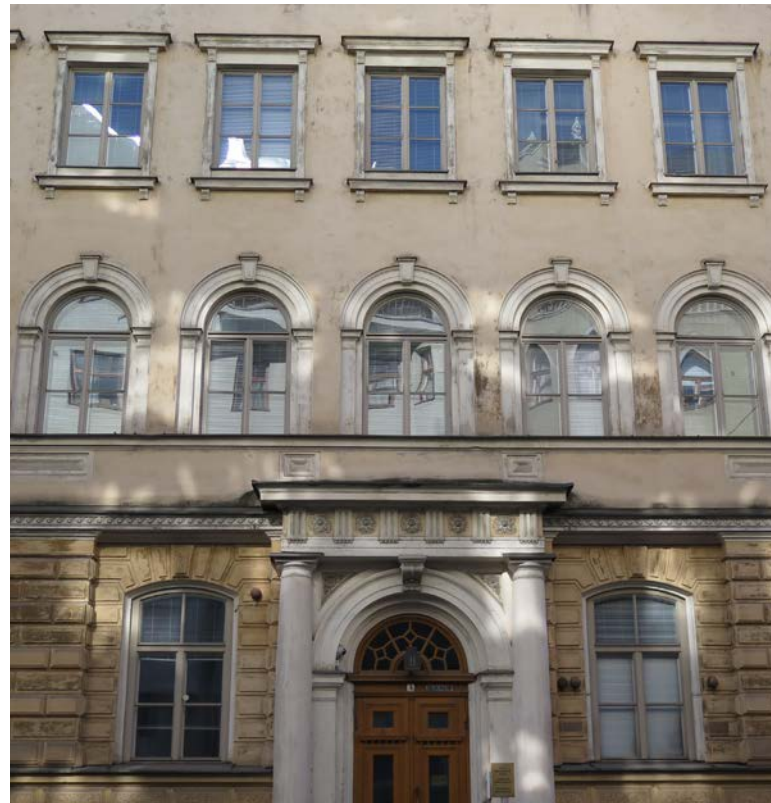
**Pyörökaari-ikkuna** Pyörökaari-ikkunat ovat toisen kerroksen ikkunoita katusivulla. Ikkunoissa on sekä vaaka- että pystysuuntainen välikarmi.

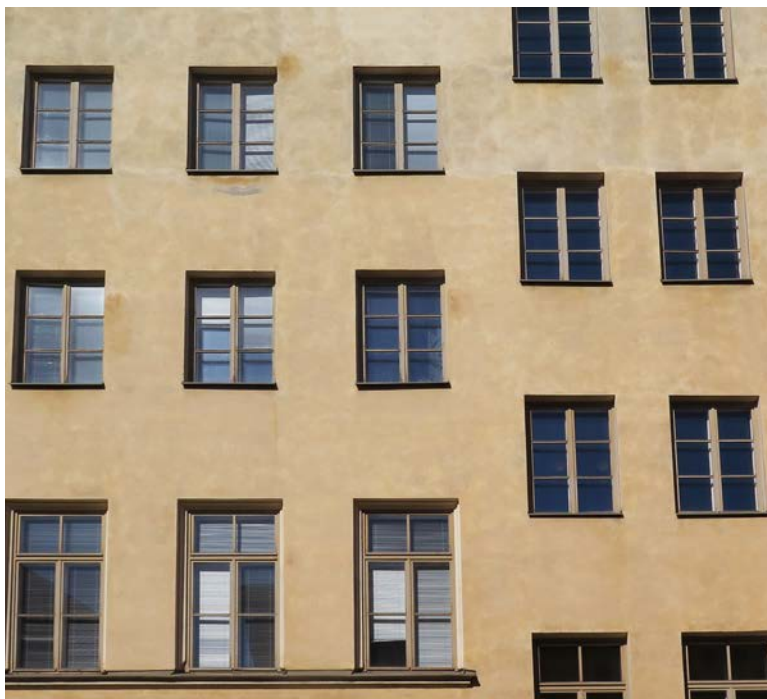
**Kuusiruutuinen ikkunat** ovat vallitsevia sekä katu- että pihasivun korotuskerroksissa. Ikkunoissa on pystyvälikarmi, mutta ei vaakavälikarmia.

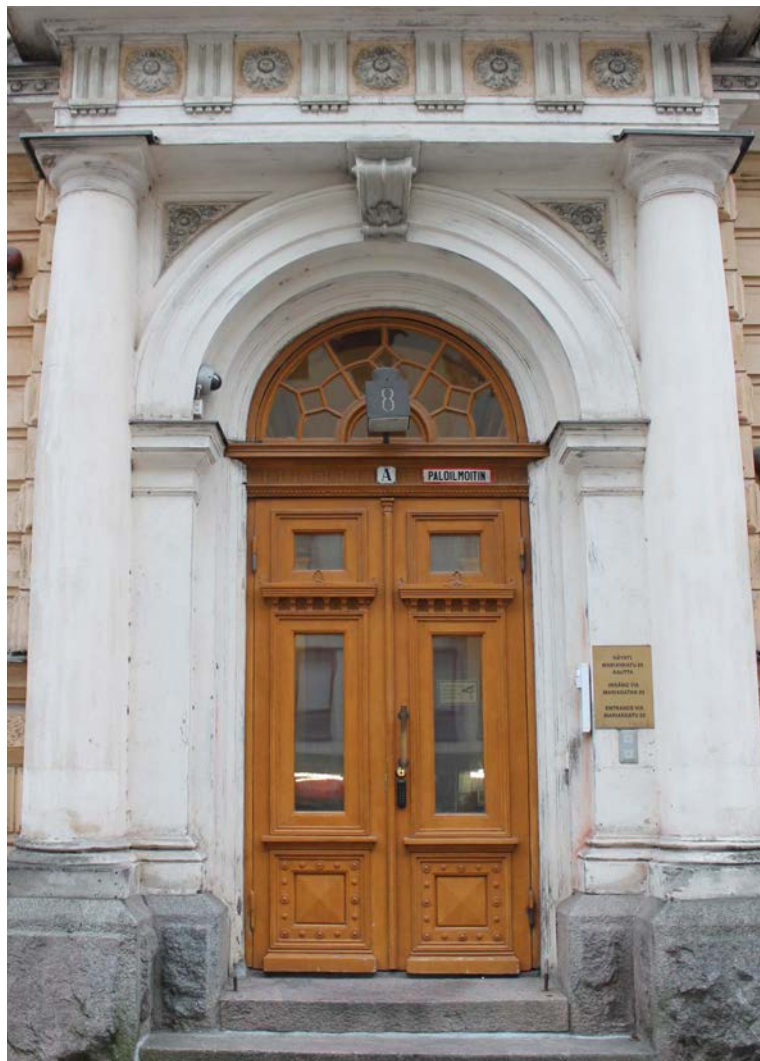
**Pääsisäänkäynnin pariovi** on alkuperäinen ja sen ulkonäkö vastaa ap. julkisivupiiirustuksessa esitettyä. Puiosen oven yksityiskohdat ja jäsennelty on toteutettu taidokkaasti antiikin aiheistoa soveltaen. Palkistossa näkyvät pienoiskoossa hammaslistat, triglyyfit, metoopit ja akroterionikoristeet. Oveen liittyy yläpuolinen kaari-ikkuna.

Liisankadun puolella on säilynyt alkuperäinen pääsisäänkäynnin ulko-ovi. Ovi on näyttävä lasiaukollinen profiloitu paripeiliovi, jonka yläpuolella on koristeellinen kaari-ikkuna. Ovi on jäsennelty vaakasuunnassa kolmeen osaan klassisin palkistoihin. Rombinmuotoisen alapelin kehystä koristavat pyöreät kiinnikekuviot. Ovi on ootattu tammen sävyyn. Messinkivedin lienee peräisin vuoden 1946 muutosvaiheesta. Pihasivun ulko-ovi on uusittu 1990-luvun korjauksessa.

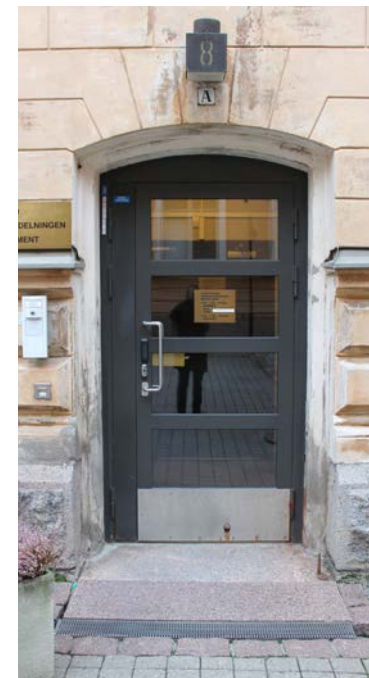
**Pihasivun ulko-ovi** on standardityyppinen teräslasiovi 1990-luvun peruskorjauksesta. Suunnitelmapiiirustuksessa ovi oli esitetty vasikallisena teräslasiovena, jossa oli yksi vaakajako.

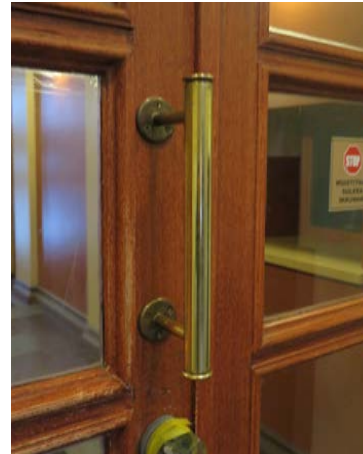
**Eteishallin ja porrashuoneen lasipariliovet 1946** on jaettu viiteen päällekkäiseen lasikenttään, joita kehystää ulkoneva profiloitu kehys (vrt 1930-l. peiliovet). Eteishallin ovesa on kirkkaat lasit, mutta palo-ovina toimivien sivuovien lasit on muutettu rautalankalaseiksi. Saranat ovat alkuperäiset, mutta muut helat on uusittu lukuun ottamatta eteishallin oven messinkivedintä.

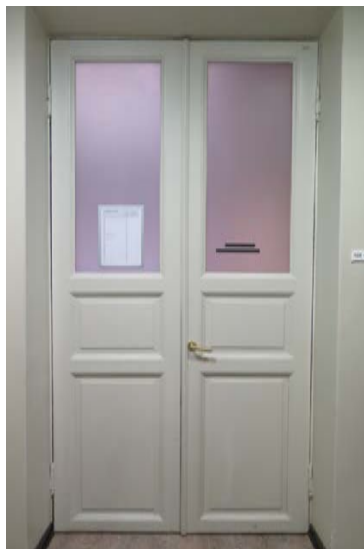
**Alkuperäiset paripeiliovet** jäsenetty kolmeen peiliin, joista ylin on korkea pystysuuntainen, keskimäinen vaakasuuntainen ja alin matalampi. Klubin kokoon tumissalin ovissa oli maalauskoristelu samoin kuin niiden yläpuolisissa listoituksissa. Painikkeet on uusittu.

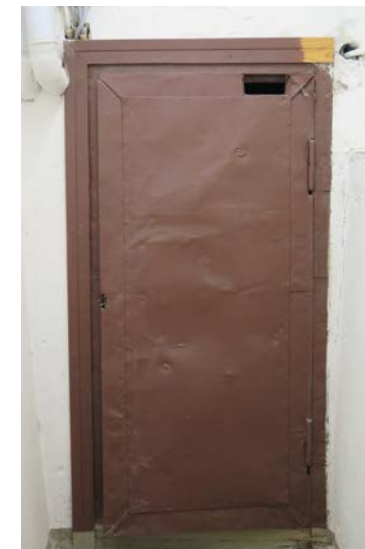
**Kellarin paneeliovet** ovat ruskeaksi petsatuja kolmen osaan jaettuja kehysovia, joiden peilit ovat vaakaponttipaneelia. Ne ovat peräisin vuoden 1946 korjauksesta.

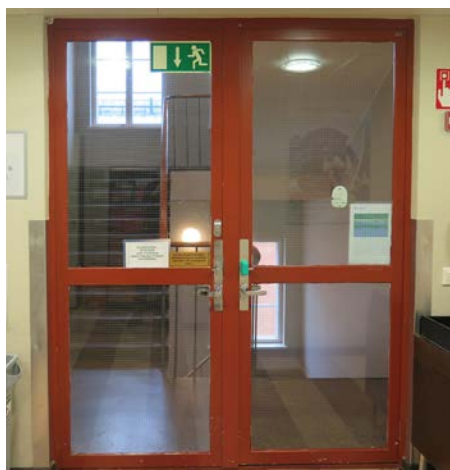
**Käytävän teräslasiovet** ovat vakiomallisia ja ne ovat peräisin 2000-luvun muutoksista.

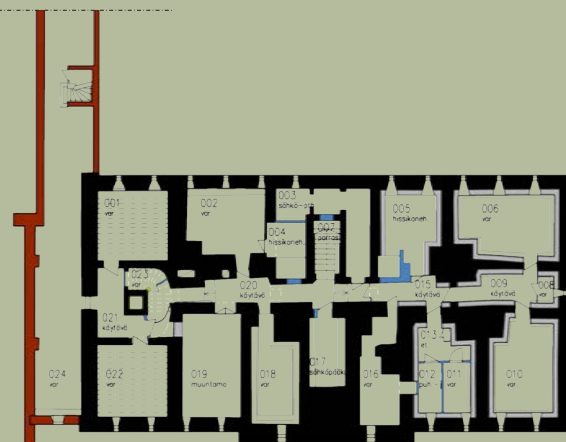
0. kerros

Kellarin paksuseinäinen tilarakenne on säilynyt pitkälti alkuperäisenä, mutta tilojen käyttötarkoitus on muuttunut.

Itäpäädyssä erottuu vuonna 1930 rakennettu laajennus, jonka avulla rakennus liitettiin piharakennukseen ja ennen kaikkea sen lämpökeskukseen. Alkuperäisen huoltoportaan pyöreäkulmainen muoto erottuu kellarin välillä 021 ja varastossa 023. Kapean keskikäytävän varrelle sijoittuvat tekniset tilat ja varastot. Lattiat ovat betonia ja keskikäytävällä kulkee puukantinen lattiakanaali. Paneeliovet ovat 1940-luvulta, teräsovet ovat eriaikaisia.
