# NYLANDS FINSKA SKARPSKYTTEBATALJONS KASERNKOMPLEXER I HELSINGFORS

Mariankatu 23 • Liisankatu 8A & G • Maneesikatu 7

RAKENNUSHISTORIASELVITYS

ARKKITEHTITOIMISTO SCHULMAN OY 2016

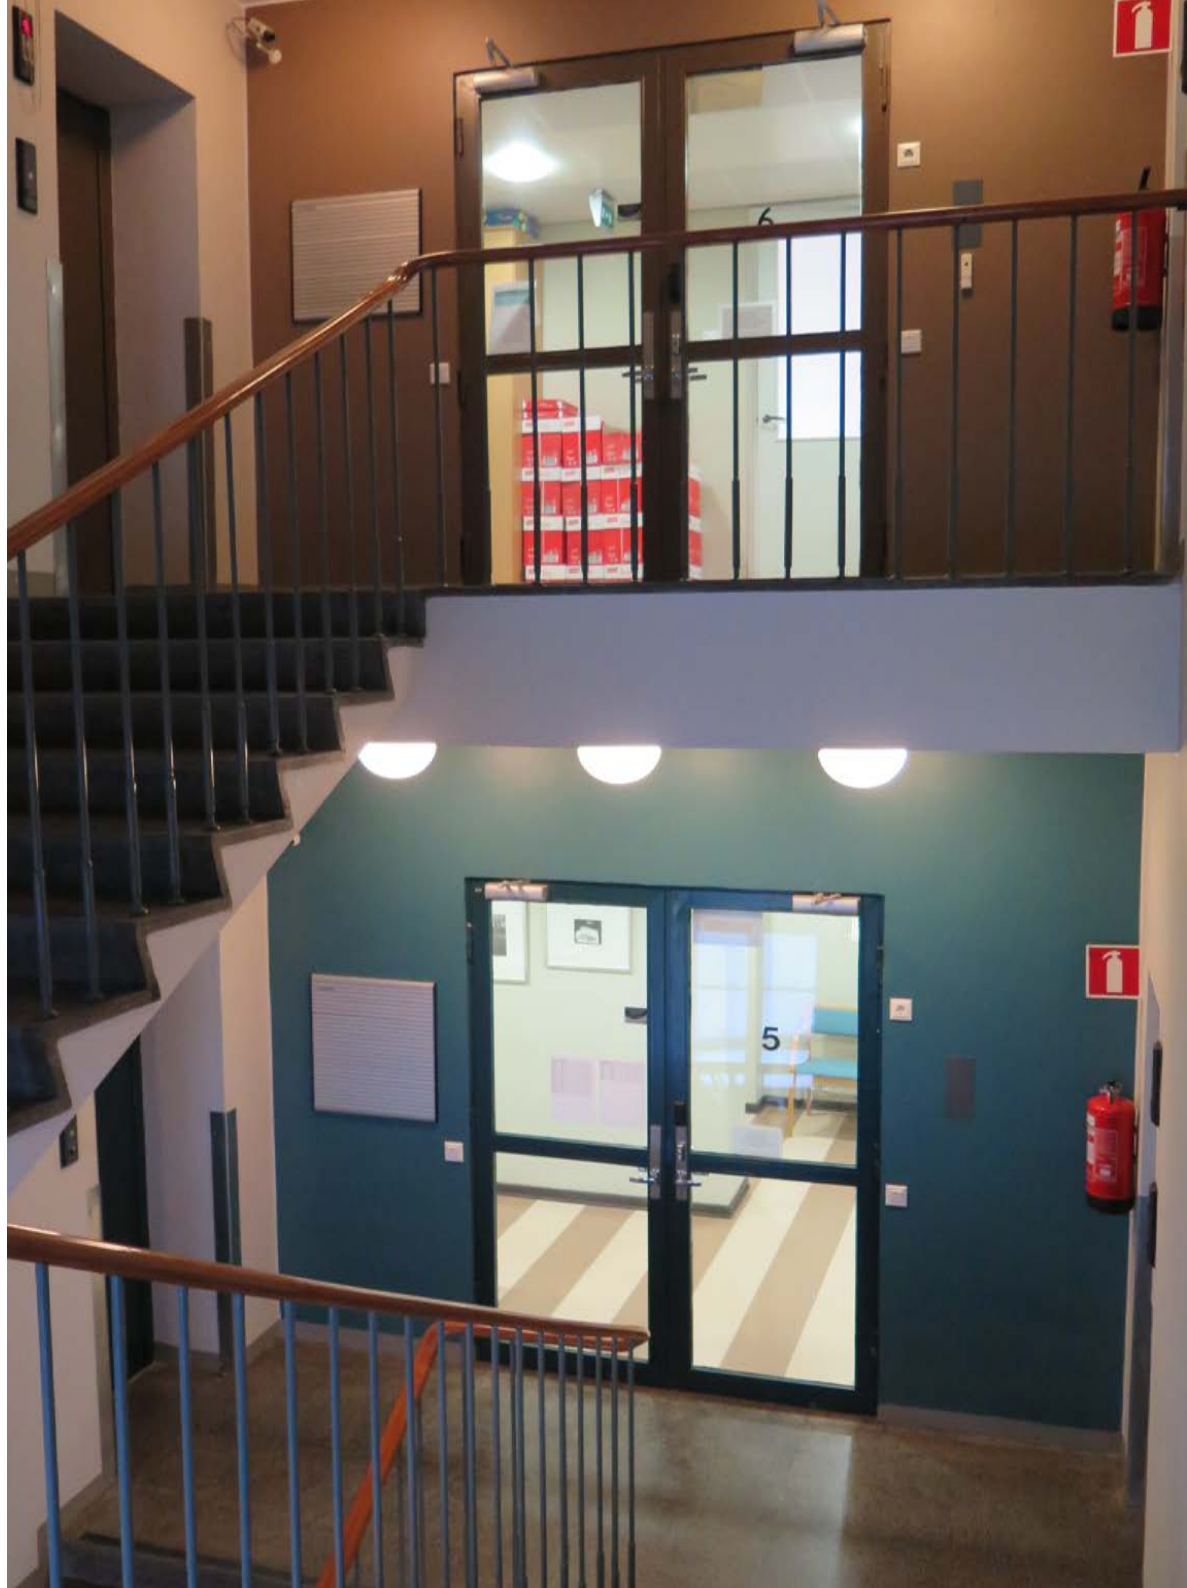
Eteishalli on säilynyt, mutta porrashuone on rakennettu kokonaan uudelleen v. 1946. Kolmivartisen portaan tilalle tuli kaksivartinen entistä kapeampi porras, jonka molemmille puolille rakennettiin hissit.

Eteishalli on suorakaiteen muotoinen tila, johon tullaan Liisankadulta ja jossa nouseaan muutama askelma ensimmäisen kerroksen tasalle. Portaiden askelmat ovat harmaan sävyistä kalkkikiveä ja tasanteet kalkkikivilaattaa, jossa harmaa ja punertava laatta vaihtelevat shakkiruutukuviossa. Sama laatoitus jatkuu ensimmäisen kerroksen porrashallin 107 tasanteella. Seinät on jäsenetty punaruskeaksi maalattuihin kenttiin alabasterinvalkoisten pilasterien

avulla. Pilasterit kantavat profiloitua palkistoa, joka on maalattu alaosiltaan ja hammaslistan kohdalta vaaleanpunertavan sävyllä ja yläosastaan samalla vaalealla sävyllä kuin pilasterit. Värien rajapinnassa on kirsikan punainen värikaista ja profileinteja korostavat kullatut ohuet viivat. Katto on kaareva segmenttihuolvi, jossa on vaalealla pohjalla groteskityyppistä koristemaalauksia. Huoneen 122 vastaisella seinällä on luukku entiseen vahtimestarin tilaan. Vuoden 1946 piirustuksessa luukku oli vastakkaisella seinällä, mutta 1984 piirustuksessa nykyisellä paikallaan.

Pääporrashuoneen ja eteishallin välinen puinen lasipariovi on peräisin vuoden 1946 korjauksesta, samoin kuin porrashuoneen rautalankalasetut puiset palo-ovet. Porrashuoneen ja kerrostasojen väliset teräspalo-ovet ovat vuoden 1984 korjauksesta. Pääporras on kaksivartinen ja askelmat kiertyvät vinosti lepotasolle. Porrassyöksyt ovat betonirakenteiset ja askelmat on päällystetty mustanharmaalla mosaiikkibetonilla. Tasanteiden alapinnassa on vaimennuksena mineraalivillalevyjä. Huoliteltu kaide on pinnakaide, jonka pyöreille pinnoille antaa ilmettä alaosan paksunnos. Kaiteen päätteenä on juohevasti kiertyvä koivupuinen lakattu käsijohde. 1980-luvun suunnitelmien mukaan portaan kaidetta korotettiin (150 mm), mutta ilmeisesti korotusta ei toteutettu. Huoneen kerrostasanteen päätyseinä on maalattu kullekin kerrokselle ominaisella tunnusvärillä vuonna 2007. Porrashallin 107 alimmainen porrassyöksy, joka johtaa ensimmäisen kerroksen tasolta pihatasolle, on muusta portaasta poiketen alkuperäinen ja sen porraskelmat ovat rihlattua kalkkikiveä kuten eteishallissa 105. Porrastin on ootattu tammenvärisiksi. Tuulikaapin 105 lattia on uudempaa kellertävää kiveä.

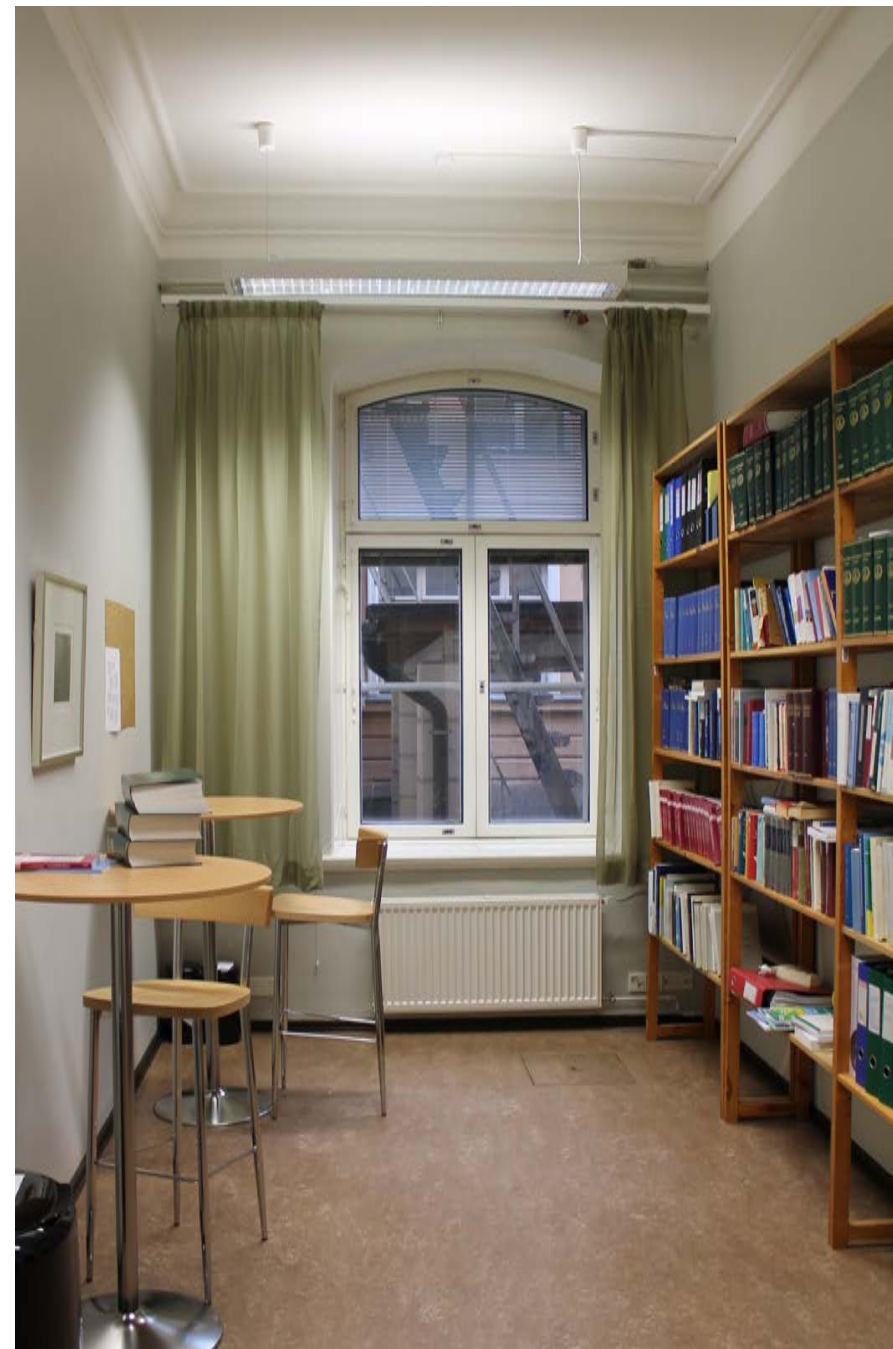
Käytävä 120 on entinen eteishalli, josta kuljettiin upseerien asuinhuoneisiin ja sen päätteeksi oli klosetti nykyisen iv-kuilun paikoilla. Loppuosa käytävästä ja sen viereiset huoneet muodostivat oman kokonaisuutensa (portaan ja keittiötilat), johon oli käynti vain itäpäädyssä. Käytävä avattiin 1930-luvulla itäpäädyn laajennuksen yhteydessä. Laajennusosalle johtava ovi on avattu entisen ikkunan paikalla ja sen vieressä on umpeen muuratun ulko-oven syvennys. Nykyiset wc-tilat ovat alkuperäisen puurakenteisen keittiöportaan paikalla. Käytävän sähkökaappi on 1980-luvulta, mutta sitä on laajennettu ja sen viereen on sijoitettu iv-kuilu.

Katusivun neuvottelutilat 123 ja 122 olivat alun perin esikuntaupseerin asuntona. Näistä tilan 123 seinä- ja kattopinnat sekä ovet on entisoitu vanhaa mukaillen vuonna 2007. Sisääntulokäytävälle avautuva ikkunaluukku on vuodelta 1955, kun tila oli vahtimestarin käytössä. Pihasisivun neuvotteluhuoneet 103 ja 104 ovat muodostuneet vuonna 1946 subalterniupseerin asunnon ja osittain alkuperäisen porrashuoneen kohdalle. Toimistot 101 ja 102 olivat alkujaan yhtä tilaa ja ne olivat taloudenhoitajan käytössä. Wc-

tilat taas ovat entisen keittiöportaan kohdalla, porrashuoneen kaarevat seinät suoritettiin vuonna 1946.

1930-luvun laajennusosaan kuuluvan yhdyskäytävän tilajako on säilynyt entisellään. Laajennuksen myötä saatiin katusivulle yksi huone lisää. Sen kattorakenteet vahvistettiin 1980-luvun puolivälissä, kun siitä tehtiin lähiarkisto. Kattopintana on maalattu poimupelti. Piharakennukseen johtavan käytävän varrella on kaksi pientä varastoa ja kaksi pitkänomaista holvia. Holvien välistä johtaa kapea kiertyvä porras kellariin. Sen kohdalla on koko yhdyskäytävän ainut ikkuna. Porras on todennäköisesti rakennettu jo alun perin, vaikka sitä ei suunnitelmissa olekaan esitetty. Käytävällä on alakatto ja lattia on päällystetty linoleumilla. Holvien massiiviovet ovat alkuperäisiä.

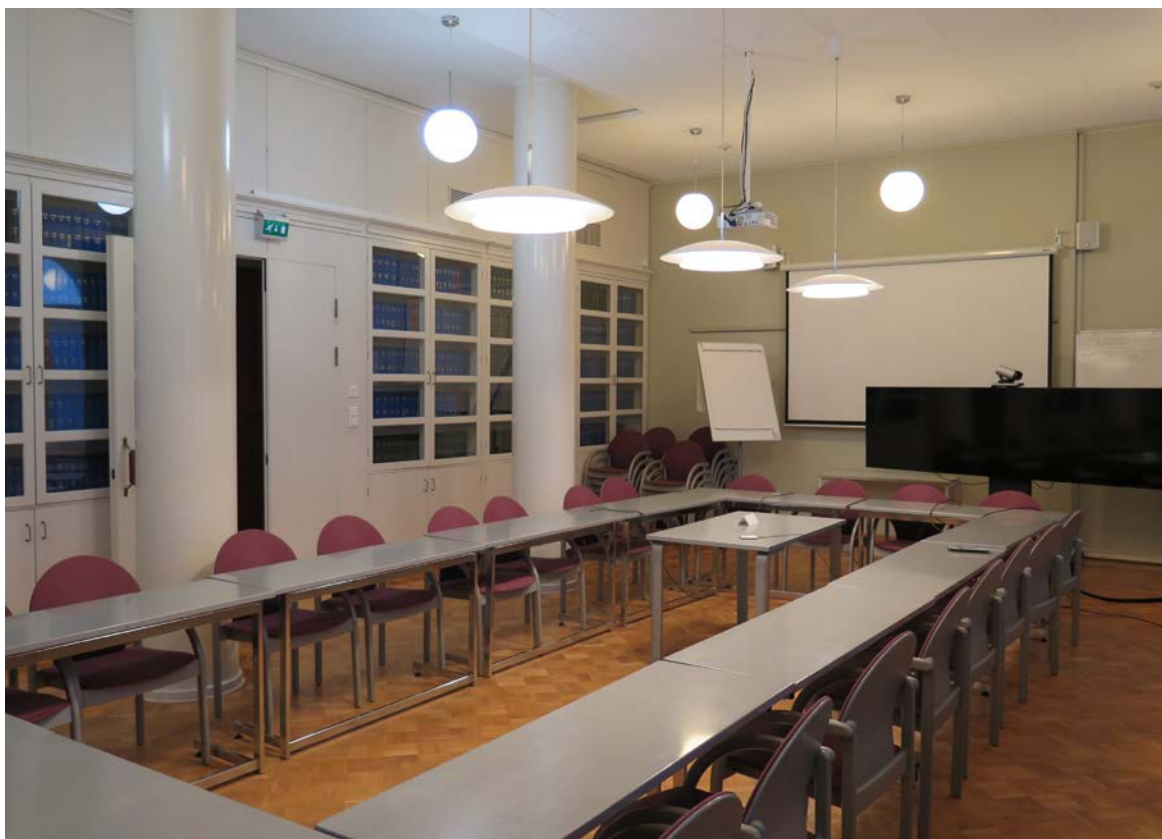
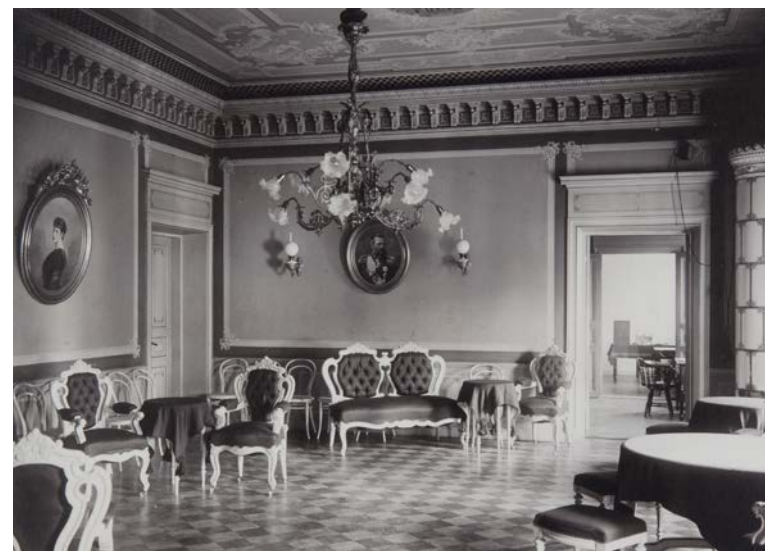
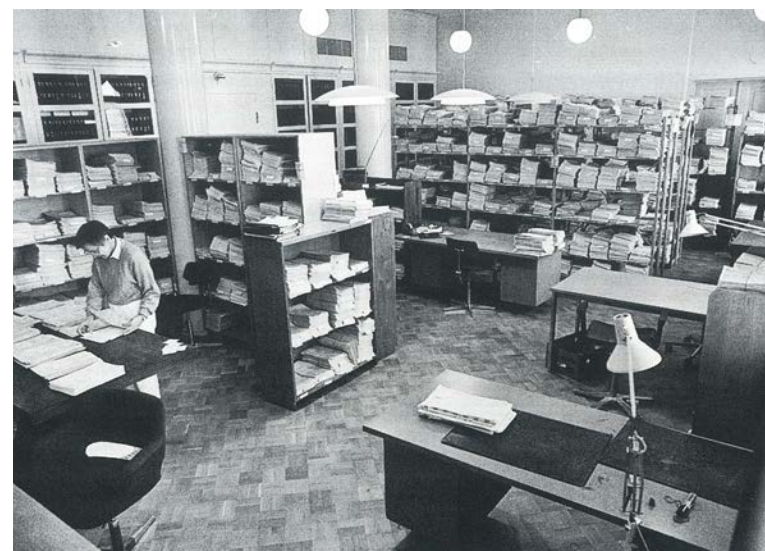
Upseeriklubin sali muutettiin asultaan täysin vuoden 1946 korotuksessa (F. Engström/ SM). Entinen kollegiohuone 1990-luvulla maatalouslaskennan ruuhkan aikana. Oikealla näkyy vielä alkuperäinen peiliövi, joka on sittemmin levytetty umpeen (kuva teoksesta Leivän syrjässä).

Neuvotteluhuoneen nykyiset kaksi pylvästä ovat peräisin rakennuksen korotusvaiheesta. Tila myös pienentyi alkuperäisestä, kun sen kohdalla ollut ulkoneva risaliitti purettiin ja julkisivu tasattiin muun julkisivupinnan tasoon. Samalla ulkoasua yksinkertaistettiin purkamalla pois koristeellinen konsolien kannattama kattolista ja peittämällä kattomaalaus sekä seinien peilijäsentelyt. Myös ulkoseinällä olleet kaakeliuunit purettiin pois, jotka olivat jo korvanneet alkuperäiset pylväsuunit.

Nykyinen seinän keskellä oleva oviaukko on peräisin 1930-luvun muutoksista ja peiliövi on siihen siirretty. Samalla suureen kokoontumis-

saliin porrashuoneen molemmilta sivuilta johtaneet ovet laitettiin umpeen. Viereisiin huoneisiin johtaneet aukot on myös laitettu umpeen, viimeisin vuonna 2007. Äänieristyksen takia on salin puolella 1940-luvulta peräisin oleva laakapariövi. Käytäväseinän kiinteä kaapisto lasi- ja laakaovineen on myös peräisin v. 1946 korjauksesta.

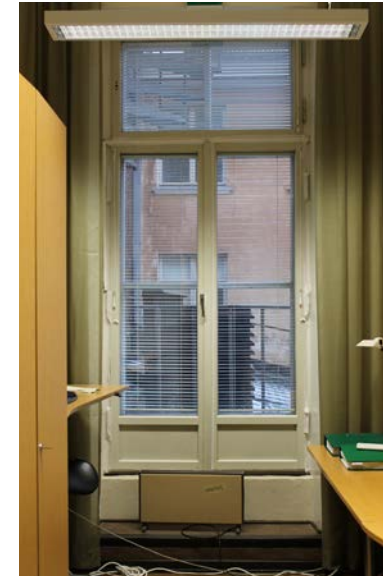
Itäpään 1930- ja 40-lukujen tilajärjestelyjen ja laajennuksen myötä on alkuperäistä tilarakennetta enää vaikea hahmottaa. Nykyinen asu on pääosin peräisin 2007 kunnostuksesta.

Toimistot 204, 206 ja osa käytävästä sijoittuvat alkuperäisen ruokasalin sekä kavennetun porrashuoneen ja hissin paikalle. Tilan 206 toinen ikkuna kuului alun perin porrashuoneen puolelle. Ainoat alkuperäisen muotoisena säilyneet huoneet ovat katusivulla. Tilassa 222 oli alkuaan kirjasto. Sen alkuperäiset peiliovet ovat säilyneet, vaikka neuvotteluhuoneeseen 221

johtava ovi on toiselta puolelta ummessa. Tilassa 223 oli alkuaan ilmeisesti keittiönä. Toimistoissa 201–203 oli tarjoiluhuone, josta johti ovi ruokasaliin. Alkuperäisen kaarevaseinäisen portaan kohdalla on nykyisin käytävä tauko, wc- ja siivoustiloineen. Nykyiset toimistot 201 ja 229 sekä taukotila 230 sijoittuvat vuoden 1930 laajennuksen kohdalle. Pihanpuolen huoneen 201 ikkuna on avattu poistumistieoveksi, josta on käynti ulkopuolen portaaseen. Sähkönousut ja hissi ovat syöneet tilaa huoneiden nurkista. Tiloissa on osittain alakattoja, mutta myös vanhoja kattolistoja on säilynyt. Lattiamateriaalit ovat pääosin linoleumia.

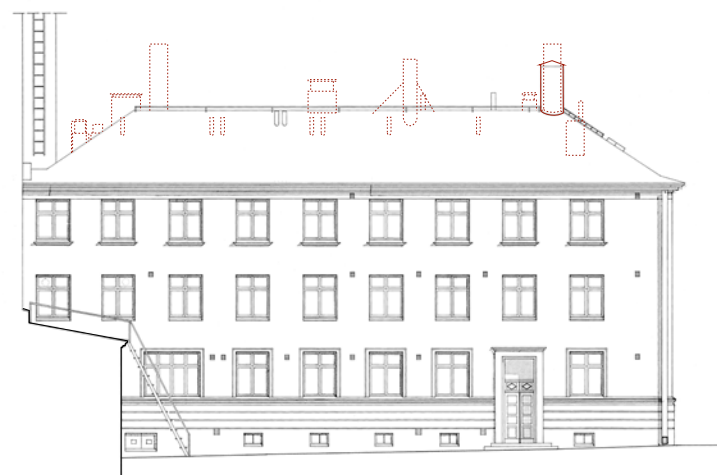
Julkisivu pohjoiseen

Muutokset esitetty v. 1985 julkisivupiirustuksessa Ark.tsto Heikko Elomaa & Co.

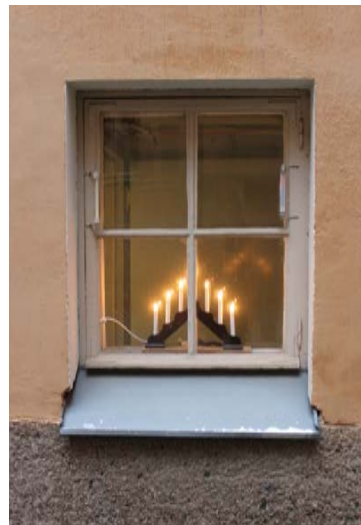
**Pääkerrosten ikkunat** ovat enimmäkseen nelijakoisia. Ikkunoissa on pysty- ja vaakavälakarmit. Ensimmäisen kerroksen ikkunat ovat hieman muita korkeammat. Kuusiruutuiset ikkunat ovat yleisikunan kolmijakoinen ja leveämpi muunnos. Näitä ikkunoita on eteläsvun kahdessa ikkuna-akselissa.

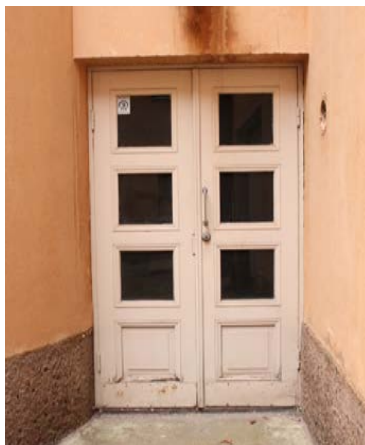
**Sisäpihan paripeiliovi** on uusittu 1980-luvulla vanhaa tyyliä mukaillen.

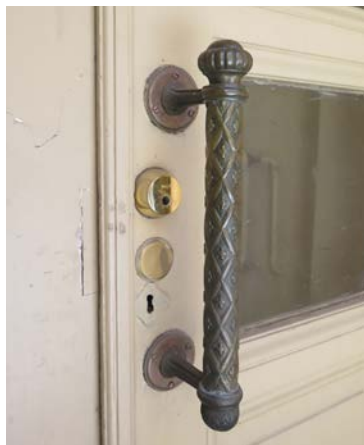
**Koristeellinen messinkivedin** on alkuperäinen.

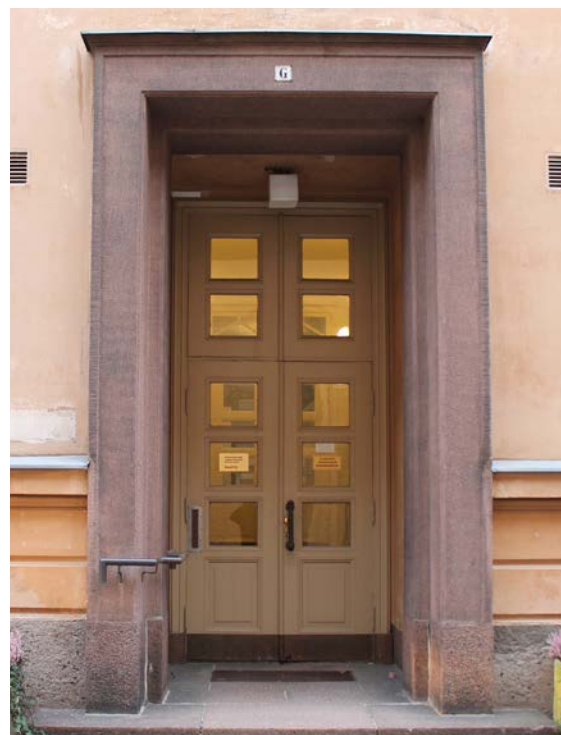
**Pääovi G-porras** on profiloitu paripeiliovi, jonka kolme ylintä kenttää on lasitettu. Oven yläpuolella on neliosainen ikkuna, joka jatkaa peilioven ylläosan aukotusta.

Pää- (G) ja sivusisäänkäynnin (F) ovia on korostettu kehystetyillä ovisyvennyksillä ja niihin liittyy yläikkunat. Molemmat ulko-ovet ovat alkuperäisiä. Ne ovat profiloituja peilipariovia, joiden kolme ylintä peilikenttää on lasitettu. Ovissa on messinkiset alkuperäisvetimet ja potkupellit. Ovien saranat ovat alkuperäiset, mutta lukot on uusittu. Sisäpihan peiliovet on uusittu 1980-luvun peruskorjauksessa lukuun ottamatta tavarahissin ovea. Autotallien ovet olivat alun perin huolitellusti salmiakkikuvioon paneloidut ja lasiaukolliset.

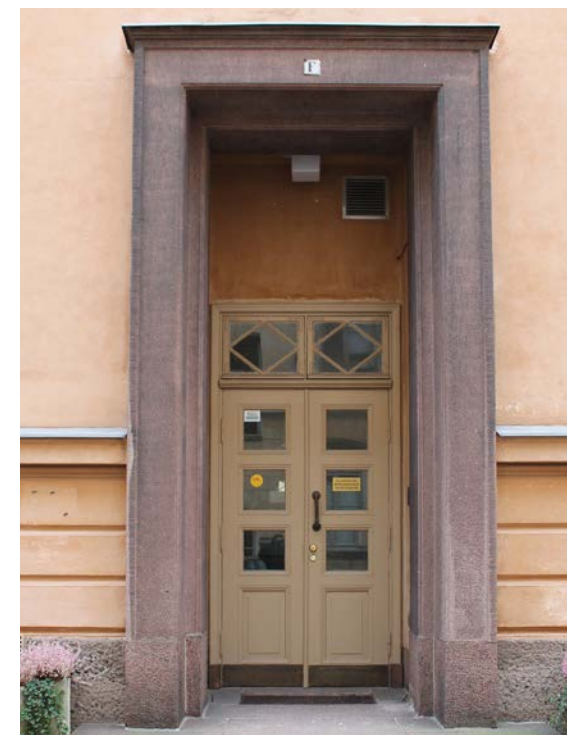
**Sivuovi F-porras** on profiloitu paripeiliovi, jonka kolme ylintä kenttää on lasitettu. Oven yläpuolella on ikkuna, jossa on vinoneliön muotoinen puitejako.

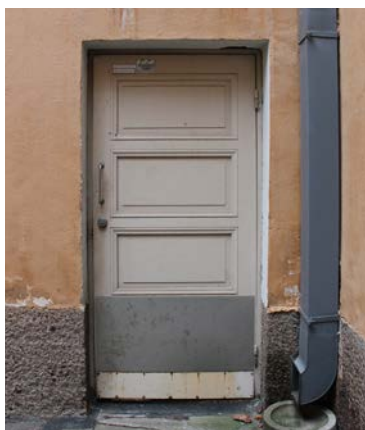
**Sisäpihan huoltotilojen peiliovi** on uusittu 1980-luvulla vanhaa tyyliä mukaillen.

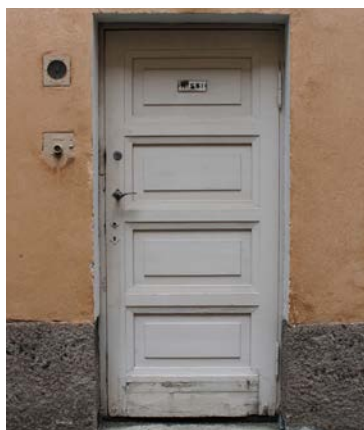
**Hissin ulko-ovi** on alkuperäinen neljään kenttään jaettu peiliovi. Saranat, lukko ja painike ovat myös alkuperäiset.

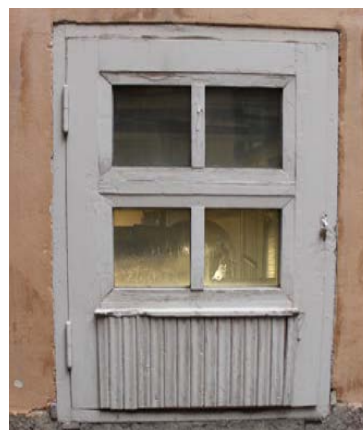
**Sisäpihan ikkunaluukku** on sijoitettu entisen ikkunan paikalla ilmeisesti 1980-luvulla. Alaosan keilapaneeli ilmeisesti peräisin vanhasta ulko-ovesta.

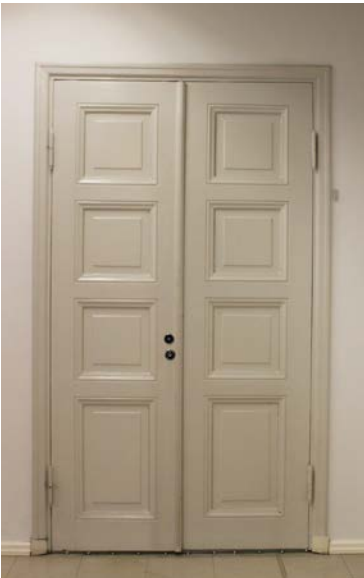
**Paripeiliovet** ovat alkuperäisiä. Niiden kolme ylintä peilikenttää ovat neliömäiset, alin peili on muita korkeampi. Kehyslistat ovat profiloidut ja ne liittyvät jalkalistoihin sokkelipaloin.

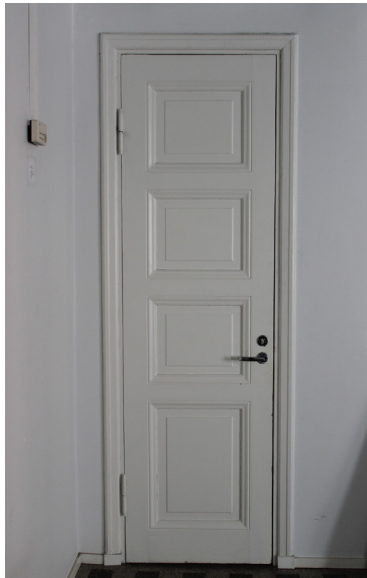
**Yksilehtiset peiliovet** on jäsennetty pari-peiliovien neljään peiliin, joista alin on muita korkeampi.

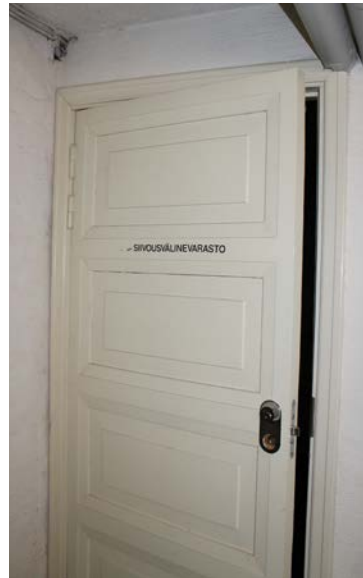
**Kellarin peiliovet** ovat neljään osaan jaettu peiliovia. Suurin osa kellarin peiliovista on uusittu vanhaa mallia mukaillen 1980-luvun korjauksessa, mutta vanha ovi on tallella 013/014 välillä. Ovet on maalattu vihreiksi ja valkoisiksi.

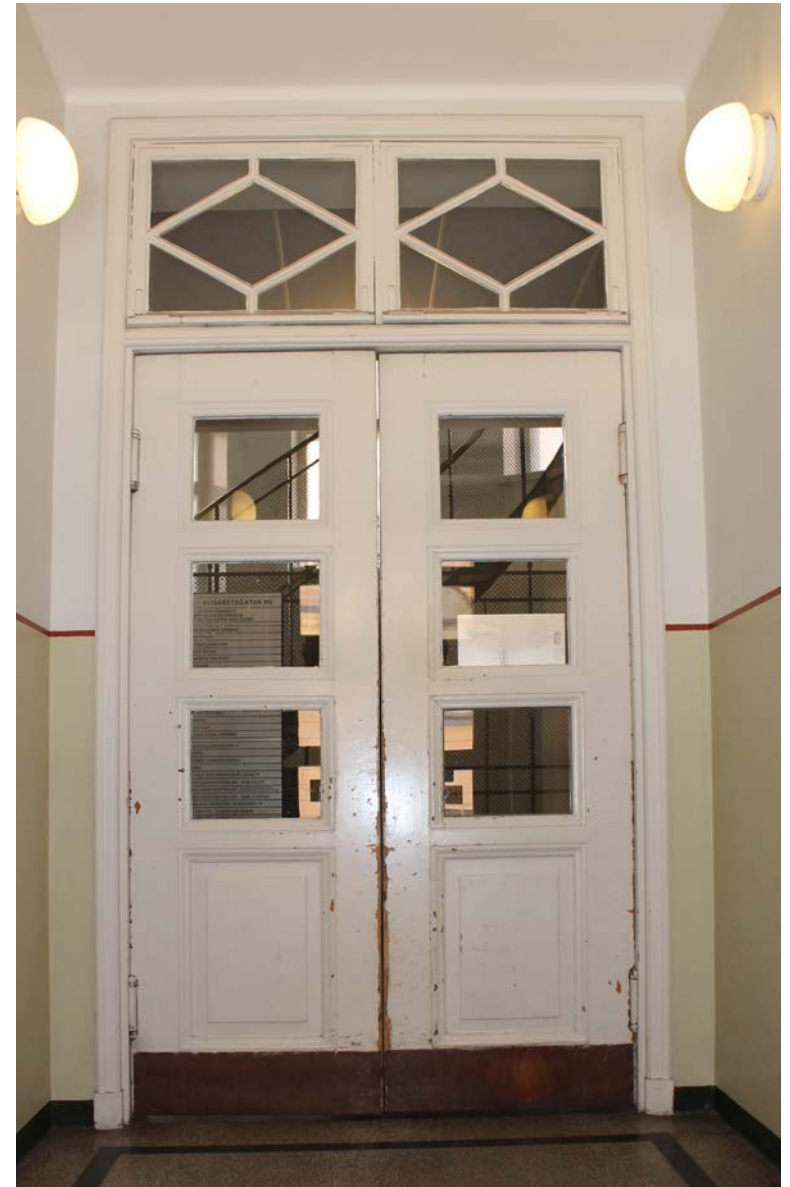
**Tuulikaapin heiluriovi** on alkuperäinen pari-ovi, jonka yläpuolista ikkunaa koristavat vinoneliöt.

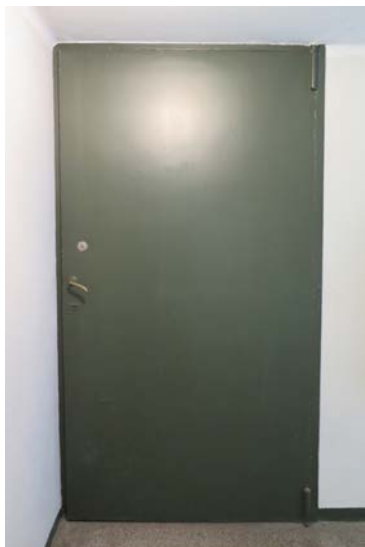
**Ullakon palo-ovi** on alkuperäinen teräslaa-kaovi, jossa myös alkuperäinen messinkipainike. Ovet on maalattu tummanvihreiksi.

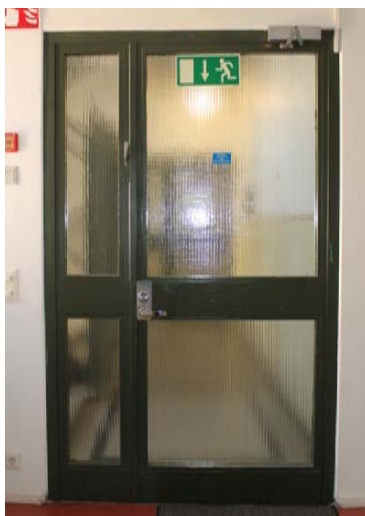
**Lasipalo-ovet** porrashuoneissa ovat 1970-luvun puolivälistä. Teräsrakenteisissa rautalankalasiovissa on kapea vasikka. Ovet on maalattu vihreiksi ja niissä on kromatut putkivetimet.

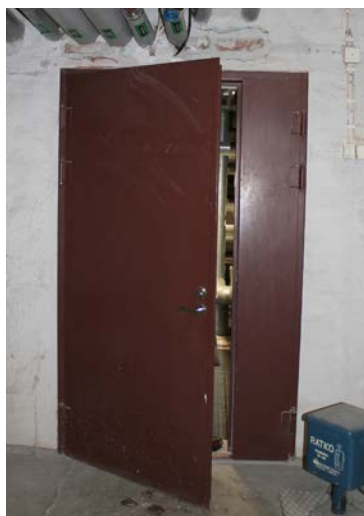
**Kellarin palo-ovet** ovat vakiomallisia teräslavyypintaisia laakaovia 1980-luvun korjauksesta. Ovet on maalattu punaisiksi, vihreiksi ja valkoisiksi.

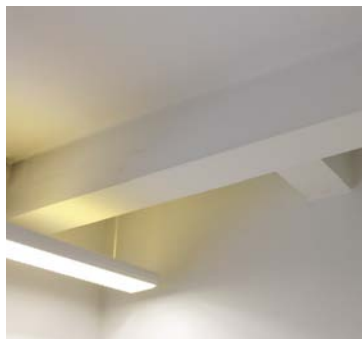
Yleisten rakennusten Ylihallituksen konevaraston ja korjauspajan laati-  
ma piirros kellarin lämpökammioista ja konehuoneesta. KA

Rakennuksessa oli alun perin aikakauden mukaiset LVI-asennukset, jotka suunniteltiin Yleisten rakennusten ylihallituksen konevaraston ja korjauspajan toimesta. Lämmitys hoidettiin pääosin radiaattorein varustetulla vesikeskustämmityksellä, jonka pannuhuone sijaitsee edelleen vanhalla paikallaan kellarissa. Kellarikerroksessa taas oli höyryputkilämmitys.

Ilmanvaihto oli painovoimainen, mutta sitä täydensi puolittain koneellinen raittiin ilman tulojärjestelmä. Raitisilman sisäänotto tapahtui eteläsi-  
vulla sokkelin eteen rakennetusta säleiköstä. Ilmakammiot ja konehuone olivat kellarissa nykyisten tilojen 013–015 kohdalla. Järjestelmään kuului sähkötoiminen puhallin, jonka kautta ilmaa kierrätettiin ripaputkipattereista koostuvan lämmityspotkiston kautta kammioon ja ensimmäisen kerroksen lattian alla olevaan kanavaan, josta lämmin ilma nousi edelleen käytävän sei-  
nissä olevien kanavien kautta. Poistoilma koottiin yleensä ulkoseinillä olevien poistohormien kautta ullakolla sijainneisiin ulosjohtotorviin ja edelleen katon harjalla sijaitseviin tuuletuspiippuihin. Koneellinen tuloilma palveli lähinnä vaativimpia laboratoriotiloja itä- ja pohjoissivissä. Käytössä olivat lisäksi perinteiset raitisilmasäleiköt julkisivuilla. Laboratoriotilojen vetokaapeista oli erillinen poistoputkisto. Asunnoissa oli kaasuhellat.

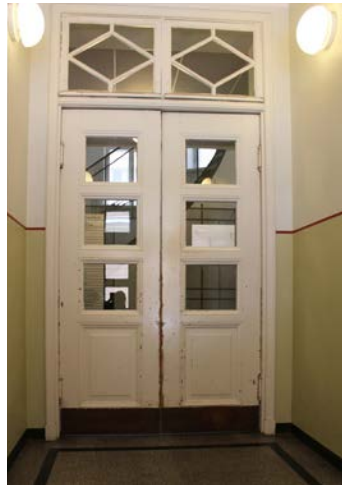
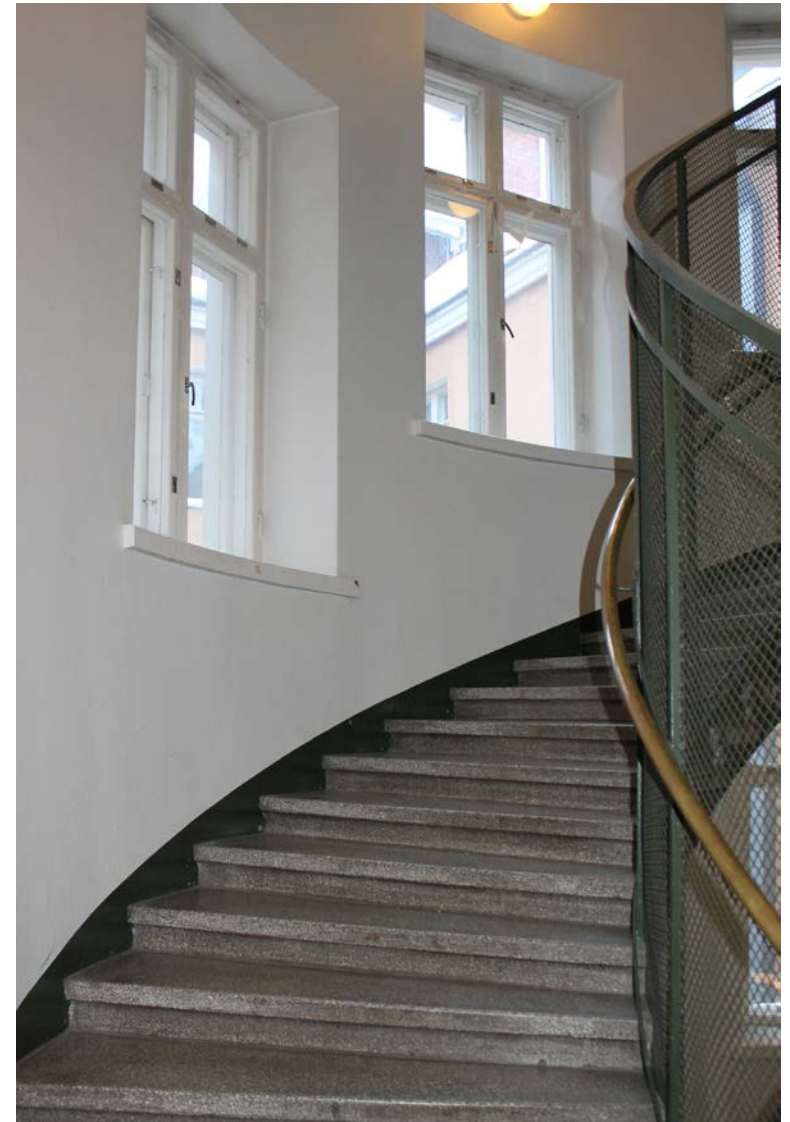
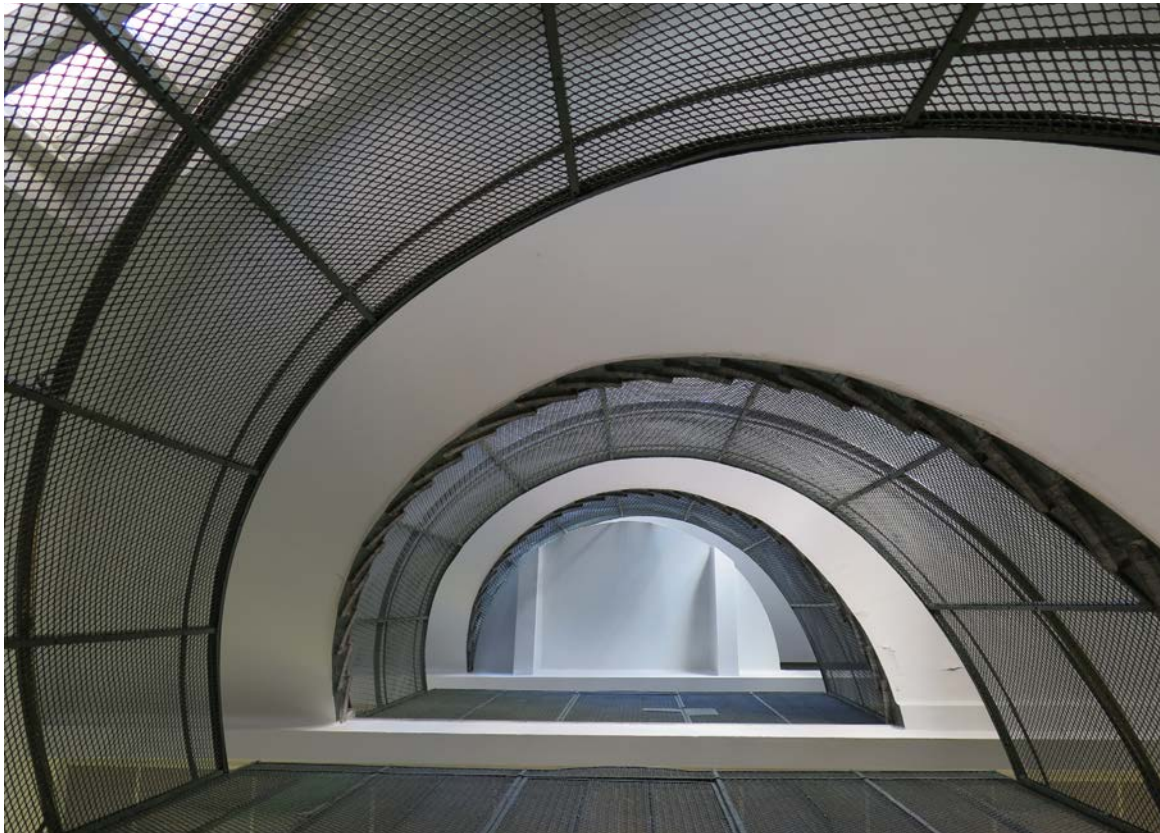
Kaarevaseinäinen pääporras kiertyy yksivartisena ilman lepotasoja kellarista ullakolle saakka. Porrashuoneeseen saavutaan pihalta rakennuksen länsisivulta pitkänomaisen vestibyylin kautta. Heiluriovet erottavat eteishallin porrashuoneesta. Betonirakenteisen porrassyöksen sisäkehällä on vihreäksi maalattu teräsverkkoseinä (verkon silmäkoko 20x20 mm), joka muodostaa ilmavan hissikuilun. Kerrostasanteiden viimeistellyissä etuseinämissä on verkosta tehdyt ovet hissia varten. Teräsverkkoseinään on portaan puolelle kiinnitetty pyöreä messinkinen käsijohde. Suunnitelmiin piirrettyä hissiä ei koskaan toteutettu.

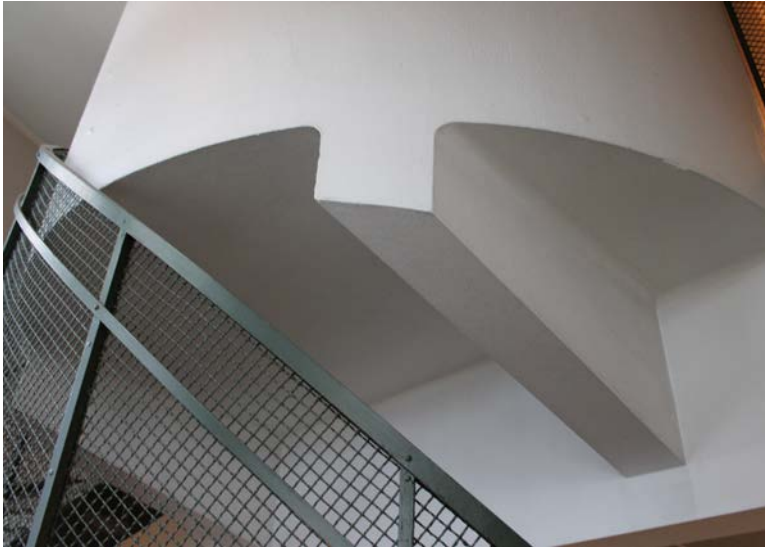
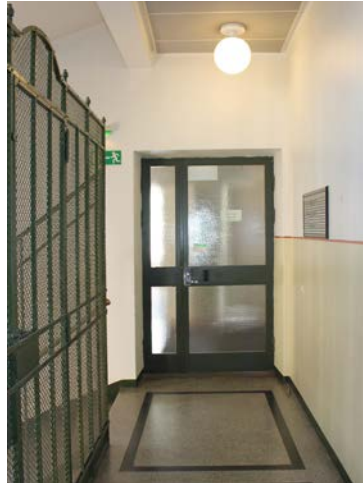
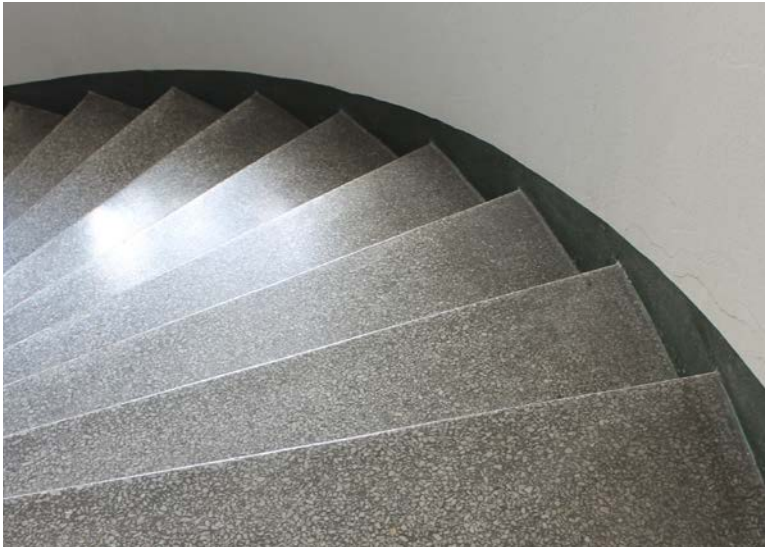
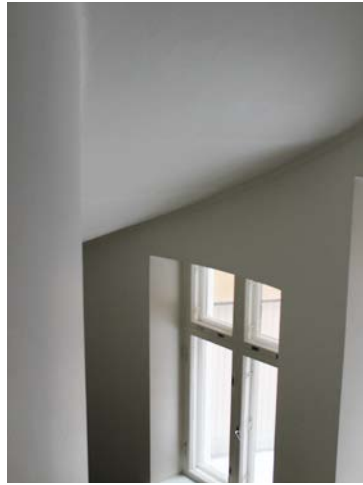
Porrashuoneen ja vestibyylien (myös 105b) lattia ja askelmat ovat harmaata mosaiikkibetonia, jota on koristettu mustilla mosaiikkibetonikehyksillä. Kerrostasanteiden alapintaan on liimattu vaimennukseksi mineraalivillalävyjä. Suurin muutos porrashuoneessa tehtiin 1970-luvulla, kun kerroksiin avautuvat sisäikkunat muurattiin umpeen ja kerrostaso-ovet vaihdettiin teräslasioviksi.

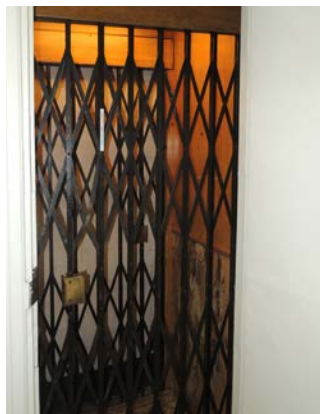
Hissikori on verhottu puulevyllä, johon on ootattu tammiviilumukailu. Korissa on kaarevanurkkainen valokatto.

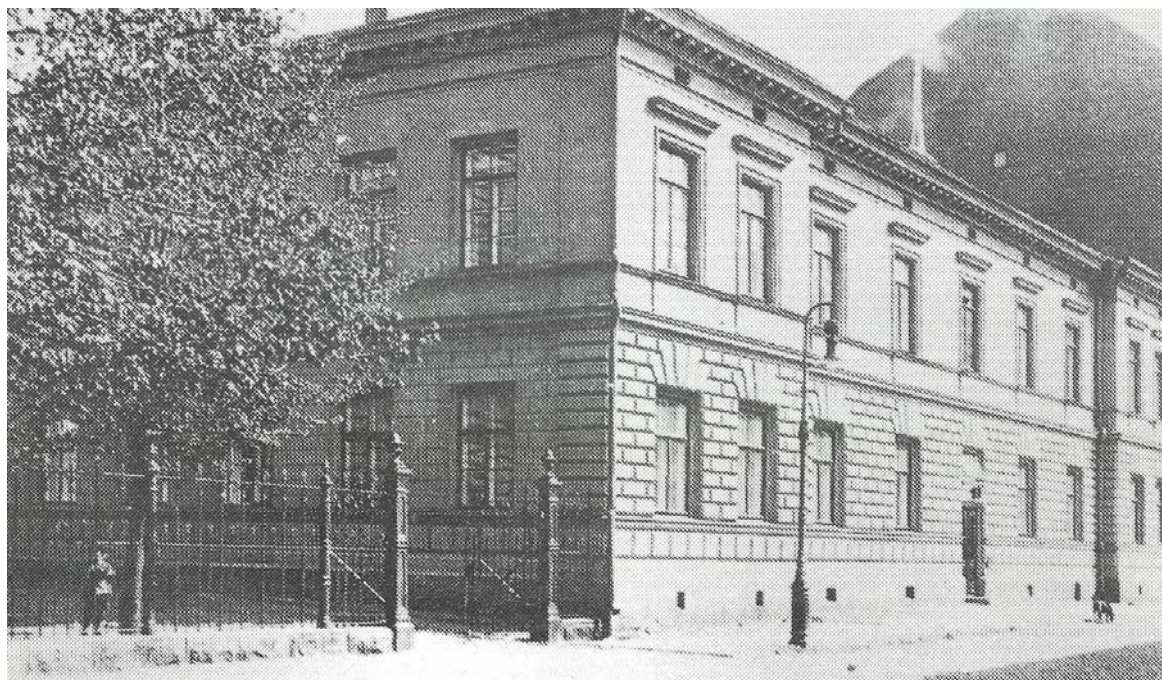
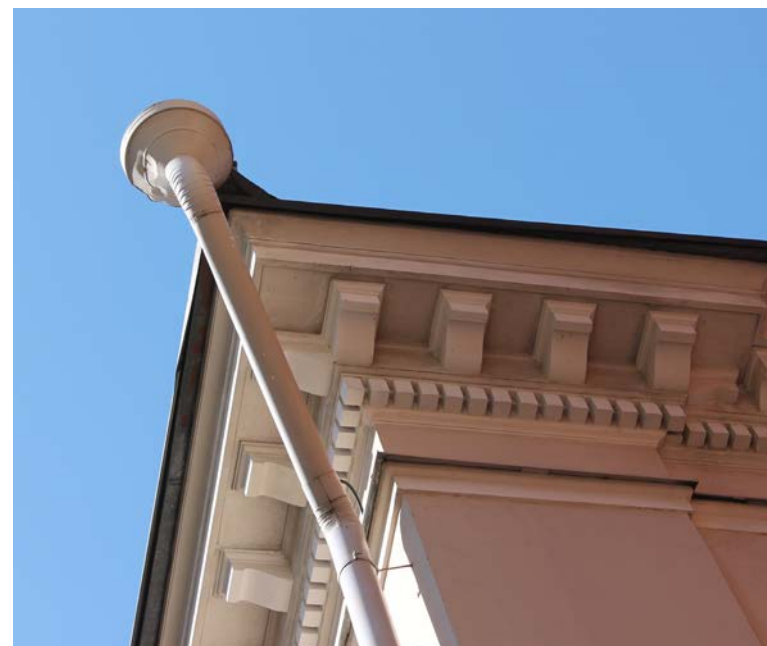
Lagerspetzin signeeraama julkisivupiirustus vuodelta 1882 (KA) ja oikealla Maneesikatu 1920-luvun muutostöiden jälkeen (kuva teoksesta VSTL).

Nykyinen ikkuna- ja oviaukotus on peräisin 1920-luvulta, kun rakennus muutettiin Valtion siementarkastuslaitoksen käyttöön. Tiloissa tarvittiin enemmän päivänvaloa, joten länsipäättyyn ja pihasisvulle lisättiin useita ikkunoita. Länsipäädyn oviaukko muutettiin ikkunaksi ja molempiin kerroksiin tuli neljä uutta ikkunaa. Myös pihasisvun toiseen kerrokseen lisättiin kaksi ikkunaa ja ensimmäisen kerroksen ikkuna-aukkoa levennettiin talonmiehen asunnon olohuonetta varten. Tässä vaiheessa avattiin katusivun ikkunan paikalle sisäänkäyntiovi. Pihasisvun ovi oli laitettu umpeen jo venäläisaikana, kun katusivun nykyisen ulko-oven viereen oli avattu sisäänkäynti.

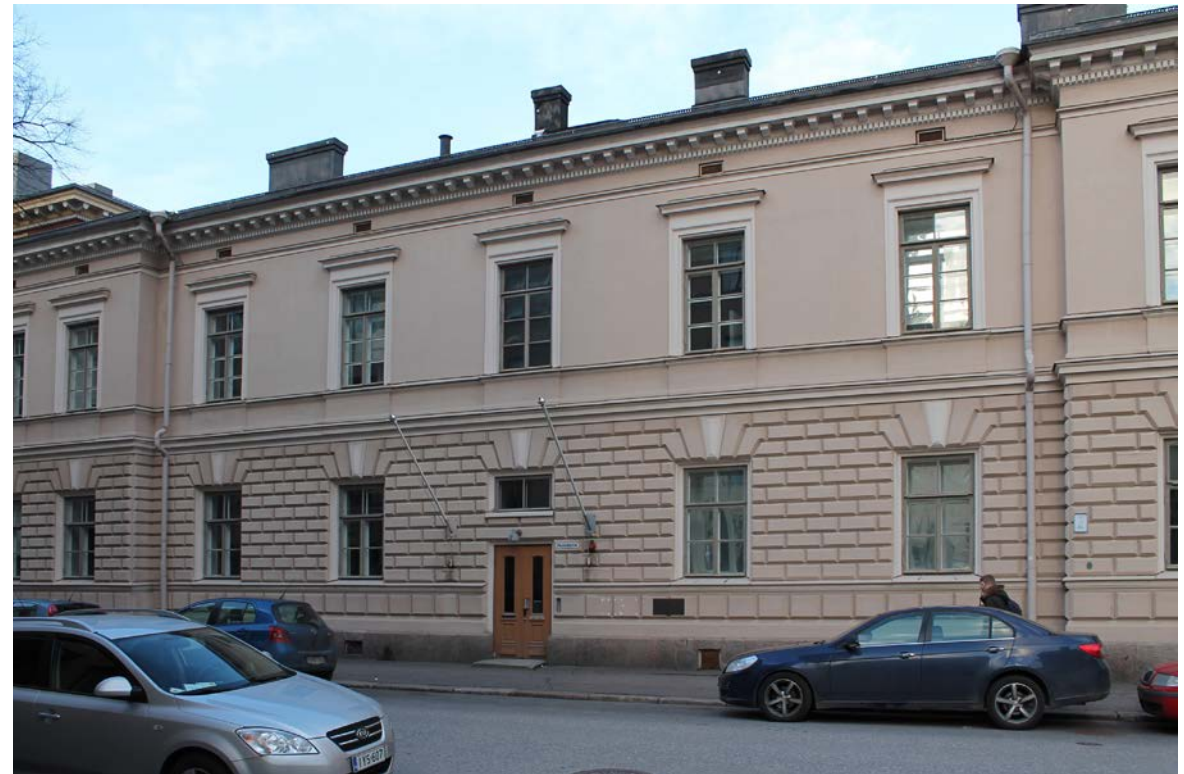
Julkisivu etelään

1994 Uusi sisäänkäynti-tiluiska

1926 Oviaukko muutettu ikkunaksi ja molempiin kerroksiin avattu neljä ikkunaa

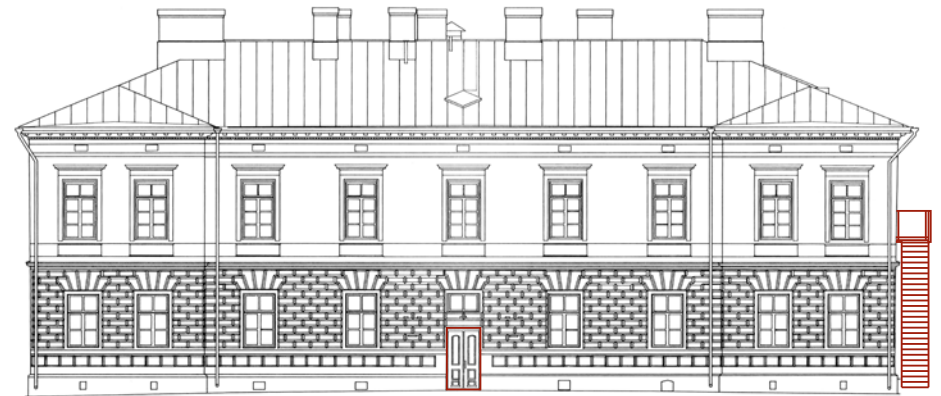
1926 Uusi sisäänkäynti ikkunalle

1885 työmaan aikana 2. krs ikkuna muutettu valeikkunaksi

1994 Uusi poistumistieporras

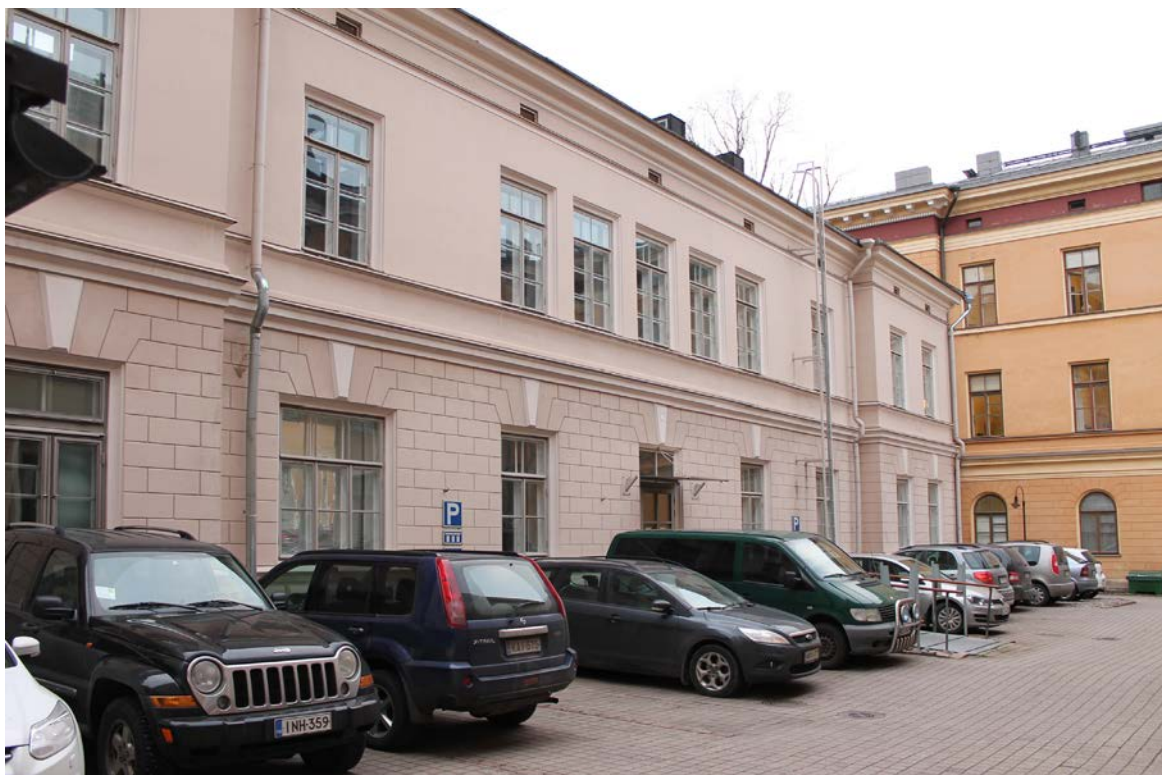
Julkisivu pohjoiseen

1926 lisätty neljä kattoikkunaa  
1994 lisätty IV-piippuja

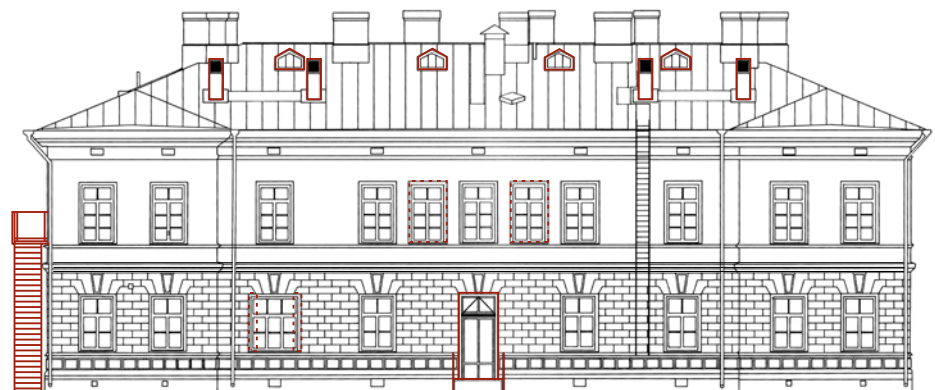
1926 2. krs:een avattu kaksi ikkunaa  
ja 1. krs:n ikkunaa levennetty

1994 Alkuperäinen oviaukko avattu uudelleen,  
uusi ovi katoksineen, sisäänkäyntiluiska

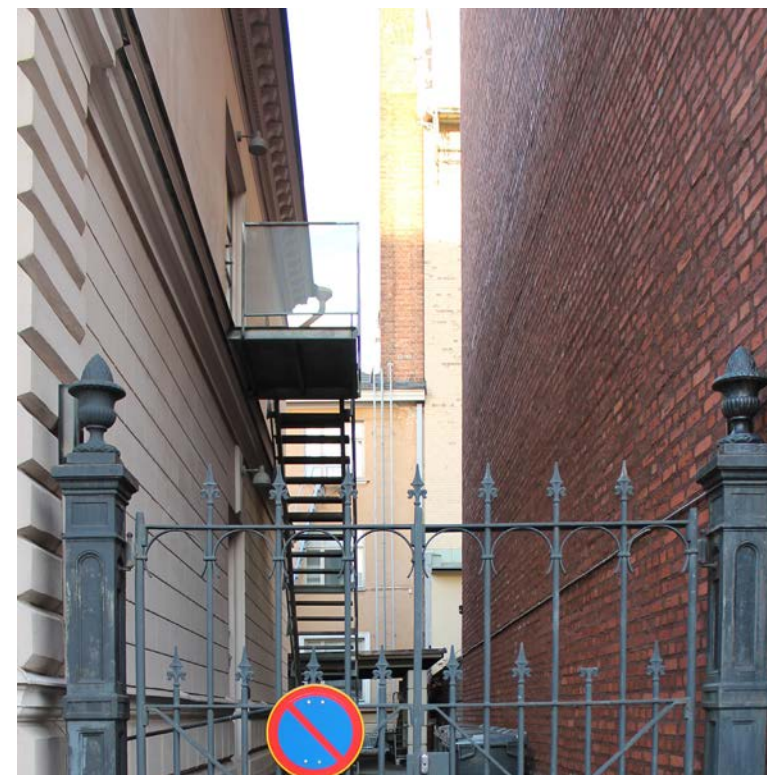
Julkisivu itään

1994 Uusi poistumistieporras ja  
2. krs ikkuna muutettu oveksi

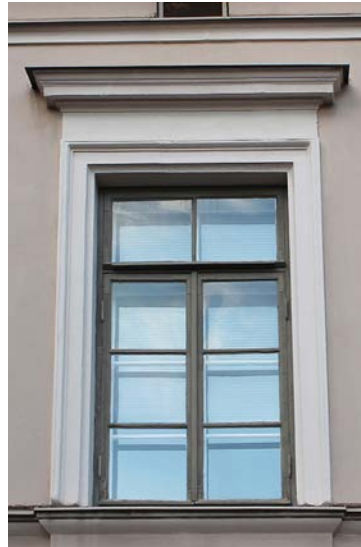
**Kahdeksanruutuiset ikkunat** sijoittuvat toiseen kerrokseen ja niissä on rapatut kehyslistoitukset. 1920-luvun ikkunat on tehty vanhan mallin mukaan. Katusivulla on yksi vaalea ikkuna (yllä oikealla).

Julkisivua jäsentäviä alkuperäisiä ikkunoita on kolmea eri tyyppiä. Ensimmäisen kerroksen rustikoidussa pohjakerroksessa on kuusiruutuiset ikkunat. Alkuperäiset ikkuna-aukot erottaa niiden yläpuolella olevista kii-lakivistä. Toisessa kerroksessa on korkeammat kahdeksanruutuiset ikkunat, joita kehystävät rapatut profililistat. Katusivun ikkunoita on korostettu ylälistoituksin. Länsipäädyn toisessa kerroksessa on muita leveämpi ja korkeampi 12-ruutuinen ikkuna. Itäpäädyssä oli alkuaan vastaavanlainen, mutta 1990-luvulla sen paikalle tehtiin poistumistieportaan ovi. Friisimäisessä kentässä on katu- ja pihasivulla pienet ullakkoikkunat.

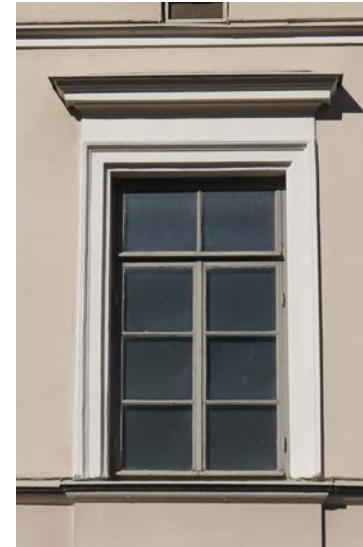
**Kuusiruutuiset ikkunat** sijoittuvat ensimmäiseen kerrokseen (yllä oik). Ikkunoissa on T-karmit, jotka jakautuvat pienempiin ruutuihin. Ensimmäisen kerroksen kahteen ikkunaan on lisätty palolasit teräslistoin (alla).

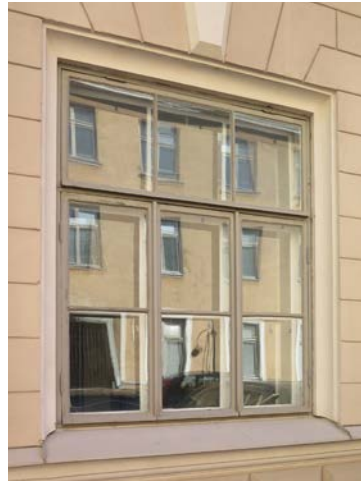
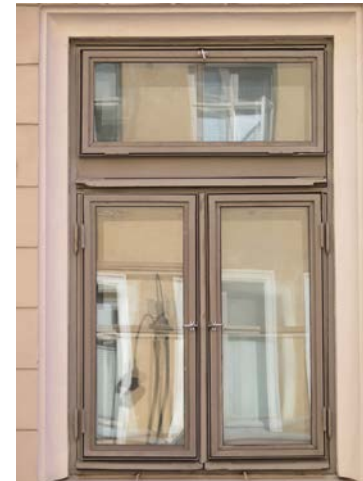
**Moniruutuinen ikkuna** länsipäädyn toisessa kerroksessa on alkuperäinen käytävän ikkuna, joka koostuu 12-ruudusta (vasemmalla). Se on myös muita korkeampi. Ensimmäisen kerroksen ikkuna-aukkoa on levennetty 1920-luvulla (yllä).
