# NYLANDS FINSKA SKARPSKYTTEBATALJONS KASERNKOMPLEXER I HELSINGFORS

Mariankatu 23 • Liisankatu 8A & G • Maneesikatu 7

RAKENNUSHISTORIASELVITYS

ARKKITEHTITOIMISTO SCHULMAN OY 2016

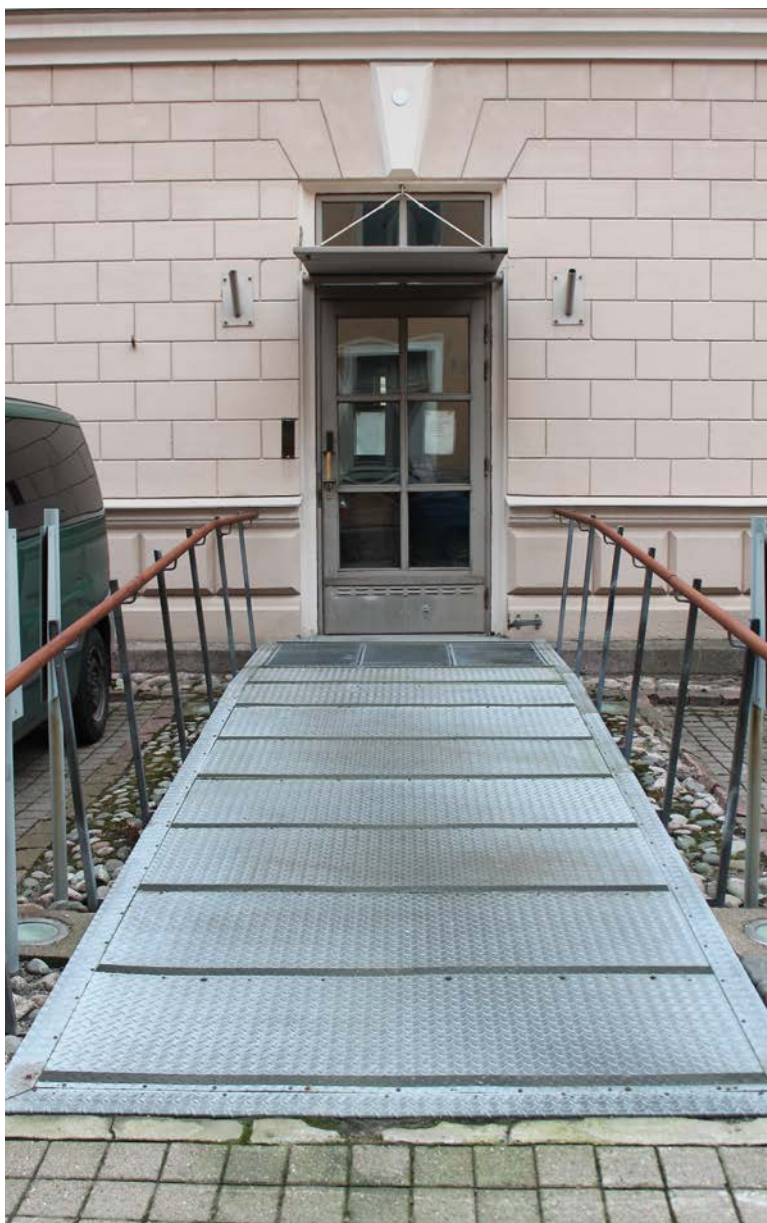
**Pihasisivun sisäänkäyntiovi** on 1990-luvulta. Puurakenteinen ovi on jaettu kuuteen lasiruutuun ja alaosassa on potkupelti. Oven vedin, joka on samanlainen kuin kahdessa vanhassa ovesta on siihen ilmeisesti siirretty.

Pihasisäänkäynnin ja länsipäädyn toisen kerroksen puurakenteiset lasiovet ovat peräisin 1990-luvun peruskorjauksesta. Pihaovi on ikkunoiden tavoin jaettu kuuteen ruutuun ja siihen liittyy yläikkuna. Oven ja yläikkunan välissä on teräsrakenteinen lippa. Länsipäädyn ovi ja siihen liittyvä sivuikkuna on jaettu paikalle olleen alkuperäisen ikkunan tapaan 12-ruutuun.

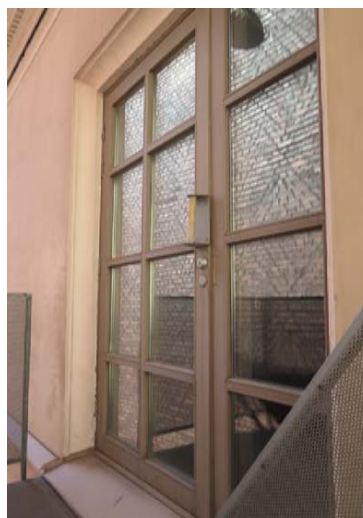
**Itäpäädyn lasiovi** on tehty alkuperäisen ikkunan paikalle 1990-luvulla poistumistietä varten. Ovi ja sen viereinen kapea ikkuna on jaettu 12-ruutuun, kuten paikalla ollut alkuperäinen ikkuna.

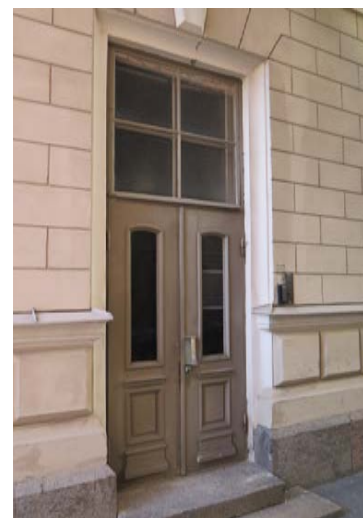
**Itäpäädyn paripeilioessa** on korkeat lasiaukot. Oven yläpuolella on lisäksi suuri neli-ruutuinen yläikkuna. Alkuperäisen oven vedin on ilmeisesti 1920-luvulta.

Itäpäädyn alkuperäisessä peilioessa on korkeat lasiaukot ja oveen liittyy yläikkuna. Ainakin länsipäädyn ovi oli vastaavanlainen ja ilmeisesti myös pihasisivun ovi. Katusivun nykyinen ovi on samaa mallia kuin itäpäädyssä ja se onkin voitu siirtää nykyiselle paikalleen länsipäädyistä. Mahdollisesti porraskivi siirrettiin samalla kertaa. Itäpäädyn ovi on peittomaalattu ruskeaksi. Katusivun ovi on väriltään punertavan ruskea, mutta sisäpuolelta se on ootrattu tammen sävyyn. On hyvin todennäköistä, että Mariankadun ja Liisankadun ovet olivat samaa mallia.

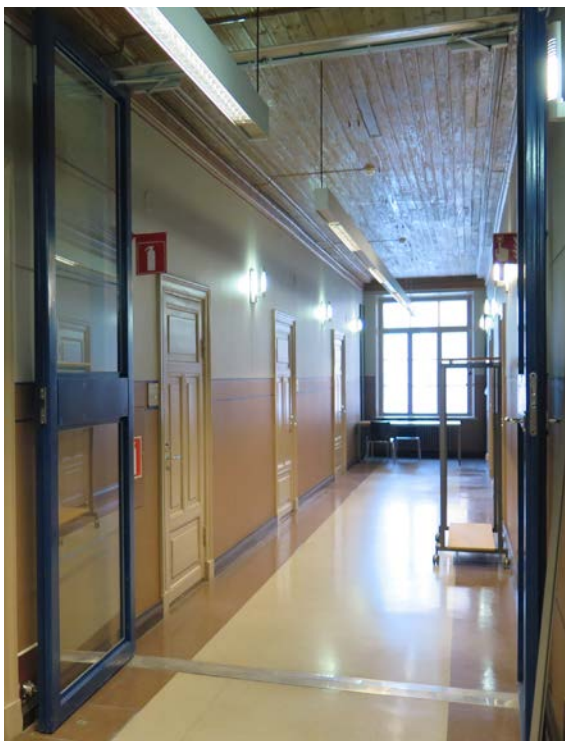
**Teräslasiseinä ovineen** liittyy 1990-luvulta peräisin olevaan ullakon poistumistiejärjestelyyn. Sen moniruutuinen yläikkuna on saanut vaikutteita 1920-luvun tuulikaapin yläikkunasta, joka ensimmäisessä kerroksessa samalla kohtaa. Alaosan ovi ja sivupielet on toteutettu ilman jakoja.

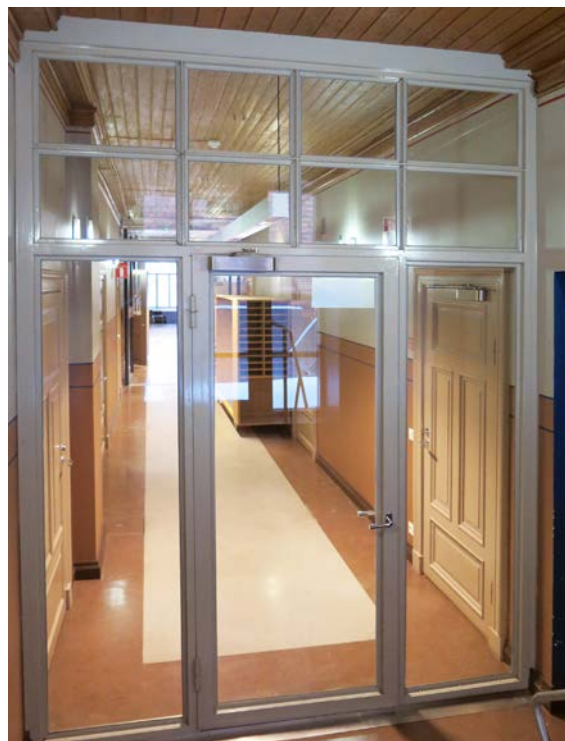
**Teräslasipariovet** osastoivat pääportaan käytävästä. Koko käytävän levyiset ja korkuiset ovet on tehty mahdollisimman lasisiksi, vaakasuuntainen leveä välijako on samalla korkeudella kuin seinän värijäsentely.

1920-luvun muutoksista on säilynyt ensimmäisen kerroksen tuulikaapin yläikkuna, joka on jaettu ruutuihin. Muut ovet ja väliseinäikkunat ovat peräisin 1990-luvun peruskorjauksesta. Pääporras on osastoitu käytävistä suurilla teräslasiovilla, jotka on varustettu automaattisin palosulkimin. Toisen kerroksen itäpäädyn teräslasiseinän yläosa on jaettu samaan tapaan ruutuikkunoin kuin 1920-luvun tuulikaapissa. Alaosan lasiovet sivupielineen

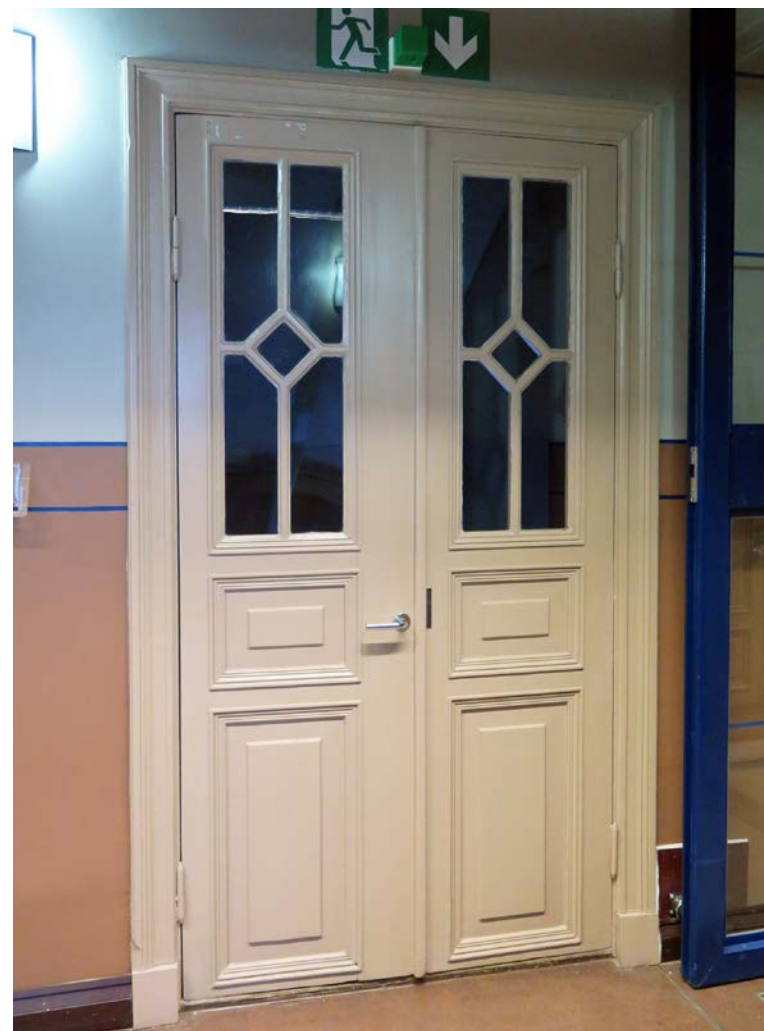
**Lasiruudullinen paripeiliovi** on todennäköisesti siirretty kaariaukkoon Mariankadulta 1920-luvulla. Ylimpien peilikenttien lasiaukoissa on koristeellinen puitejako. Profiloituidut ovilistat liittyvät jalkalistoihin sokkelipaloin. Oveen on vaihdettu kromatut painikkeet.

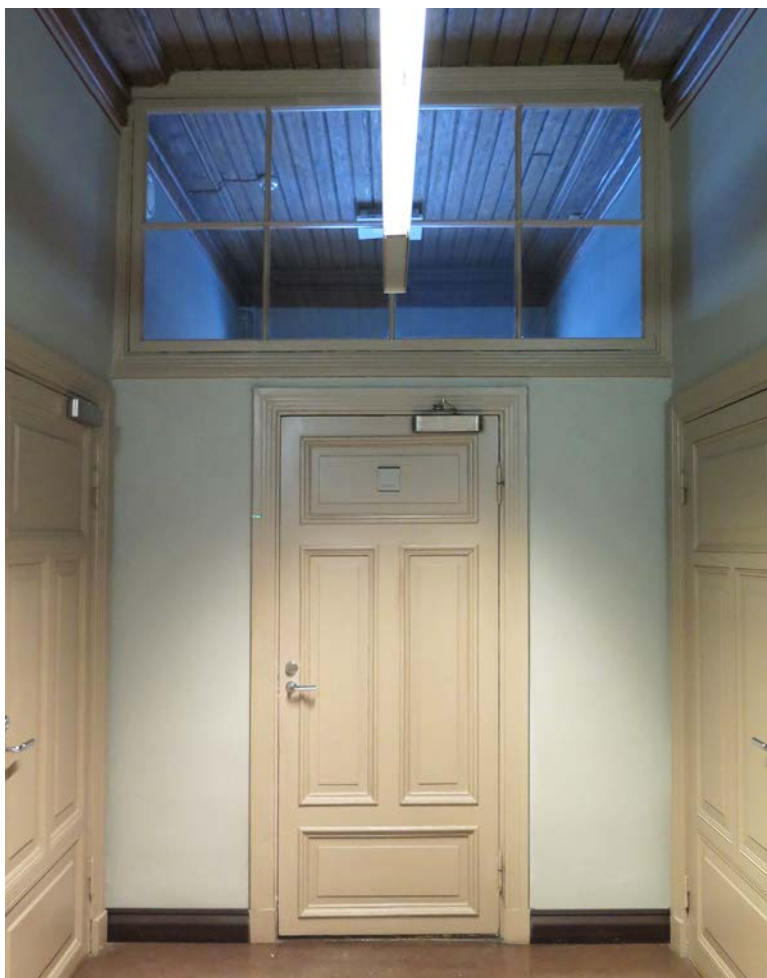
**Moniruutuinen yläikkuna** on 1920-luvulta, kun ensimmäiseen kerroksen itäpäätyyn rakennettiin tuulikaappi. Puurakenteinen ikkuna on sovitettu kattolistojen mukaan.

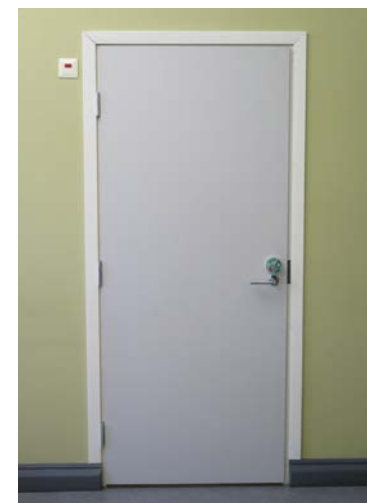
**Laakaovia** on käytetty ensimmäisen ja toisen kerroksen wc- ja siivoustiloissa sekä sähköpääkeskuksissa. Harmaissa laminaattioivissa on tammiset reunalistat. Ovilistat on maalattu valkeiksi.

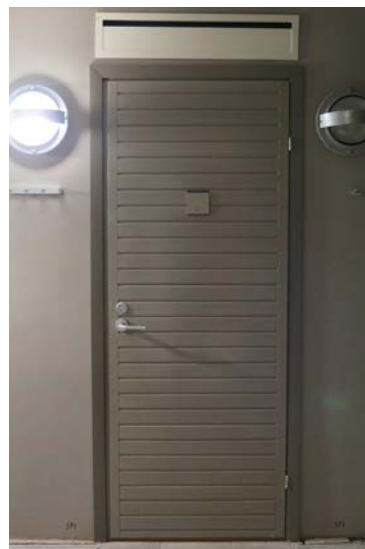
**Paneeliovia** on käytetty kellarin henkilökunnan puku- ja pesuhuoneissa sekä sähkökeskusten ovina. Harmaiksi maalatut ovet ovat vaakapaneelia. Alkuperäiset ovet olivat todennäköisesti samanlaiset vaakapaneeliovet kuin Mariankadulla.

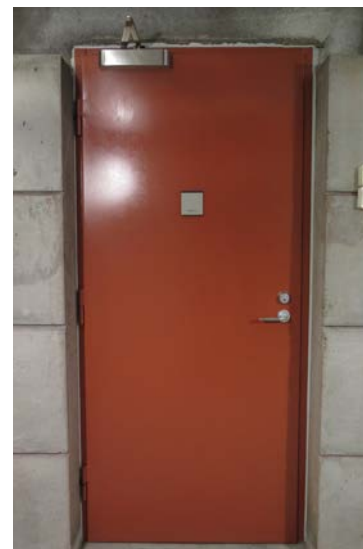
**Teräspalo-ovat** ovat maalattuja vakiomallisia ja niitä on käytetty ullakolla ja kellarissa. Ullakon iv-konehuoneen ovet ovat sinkittyjä.

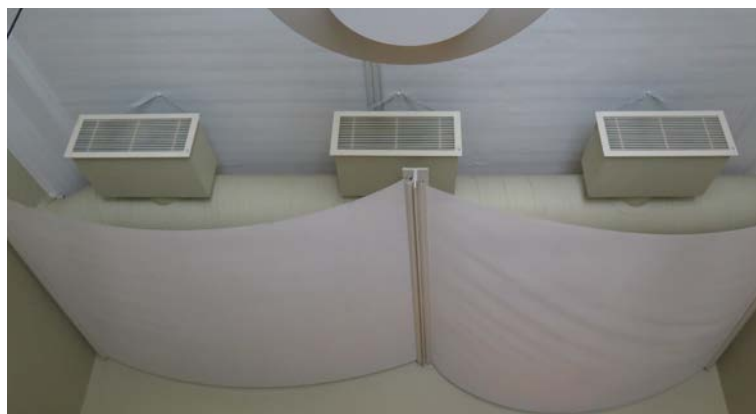
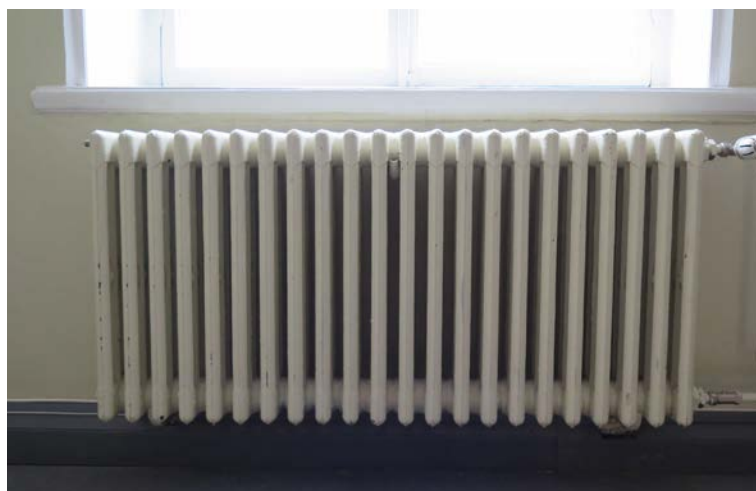
Vanhoja valurautapattereita on osittain säilynyt, muut patterit ovat pääosin levypattereita. Sähköveitoja varten tehtiin johtokanava käytävän lattiaan, josta johdot roilottiin valaisimille ja muille sähköasennuksille. Huonetiloissa sähköasennukset johdettiin ikkunaseinillä olevilla vaakakouruilla.

Ylinnä l.krs:n iv-suunnitelma 1990-luvun peruskorjauksesta. Pystykanavat on sijoitettu seinän sisään ja vaakakanavat säilekköineen ovat näkyvissä. Keskellä kuva toteutuksesta. SKA

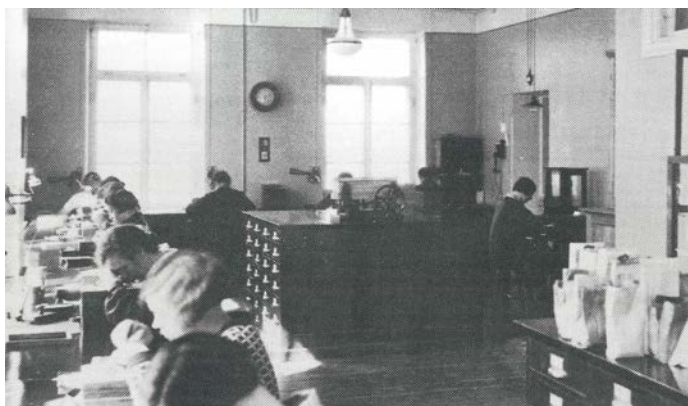
Länsipäätyyn avattu nk. Iso puhtaus-huone 1920-luvun lopulla. Kuva teoksesta VSTL.

Länsipääty avattiin myös 1920-luvulla isoksi puhtaushuoneeksi ja päätyseinään avattiin neljä uutta ikkunaa. Tilajako palautettiin 1990-luvulla rakentamalla takaisin käytävää vasten olevat seinät. Ne on irrotettu päätyseinistä lasiaukoin ja seinien sisällä on iv-kanavat. Huoneiden välille myöhemmin avatut ovet on myös laitettu umpeen, mutta aukkojen paikat ovat edelleen nähtävissä. Alkuaan huoneisiin johti vain ovi käytävältä ja nurkissa oli kaakeliuunit. Uunit purettiin pois 1930-luvulla. Maalatut puukatot ovat alkuperäistä paneelia. Vanhat puulattiat on päällystetty linoleumilla.

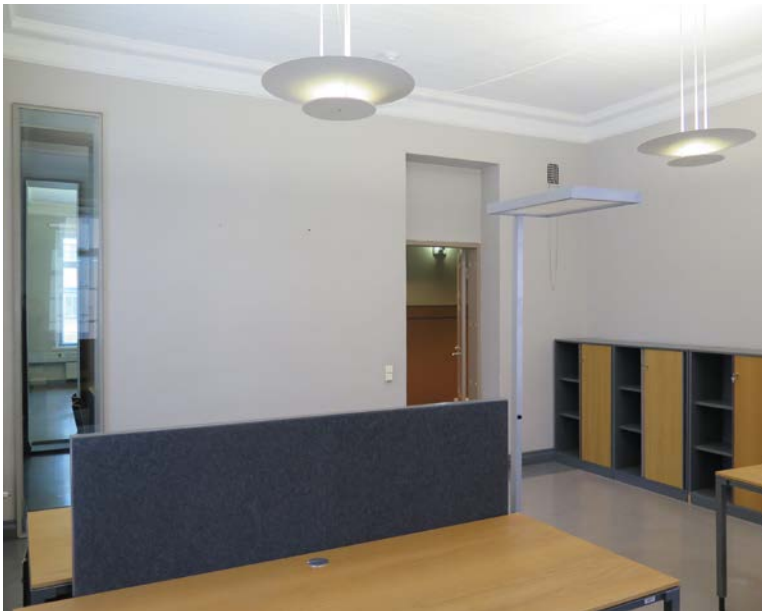
Iso puhtaushuone 1970-luvulla. Työpöydät ja alustat suunniteltiin laitoksella ja ne valmisti vahtimestari Vikström. Tilajako on palautettu 1990-luvun peruskorjauksessa, tilojen välille tehtiin väliseinäikkunat. Kuva teoksesta VSTL.

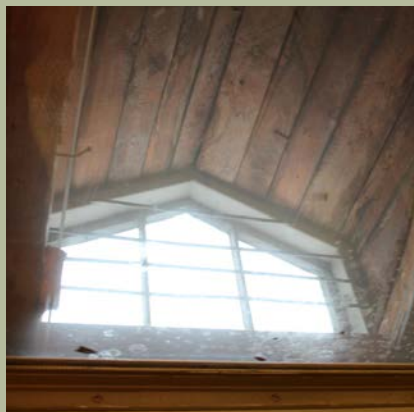
Luonnos vuodelta 1955/ P.Aalto. RakH III laa 709

Ilmeisesti ullakolle tehtiin jo 1920-luvun muutostöissä kevytrakenteiset tilat lomakevarastolle ja arkistolle. Lisäksi sinne sijoitettiin siemennäytteiden säilytyskaappeja. Tässä vaiheessa lisättiin todennäköisesti neljä kattoikkunaa. Vuoden 1955 luonnoksessa (P.Aalto) on ullakolle esitetty kaksi suurta huonetta ja niiden väliin pienempi tila. Leikkauksessa tiloihin on esitetty välikatto. Aikaisemmassa luonnoksessa länsipuolen tilaan on esitetty näytteiden säilytys, arkisto, paperi- ja lomakevarastot sekä osittaista työskentelytilaa. Itäpuolelle on esitetty henkilökunnan kahvihuone keittiökalusteineen ja välitilaan verstahuone. Ilmeisesti näitä tiloja ei kuitenkaan tässä laajuudessa toteutettu.

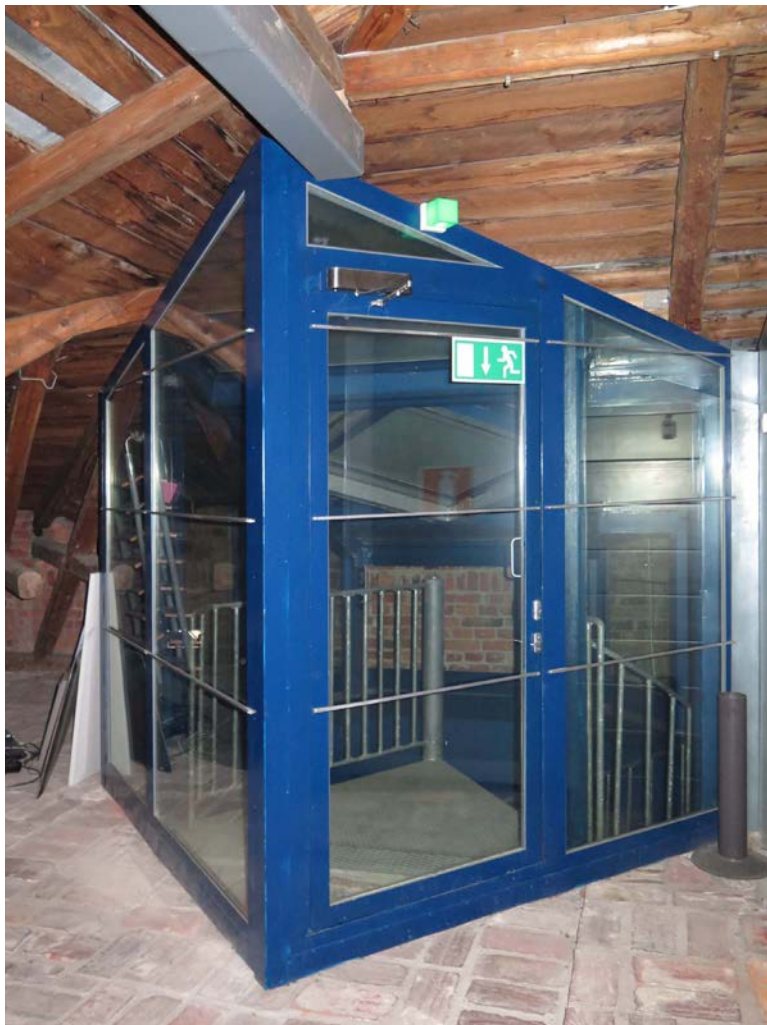
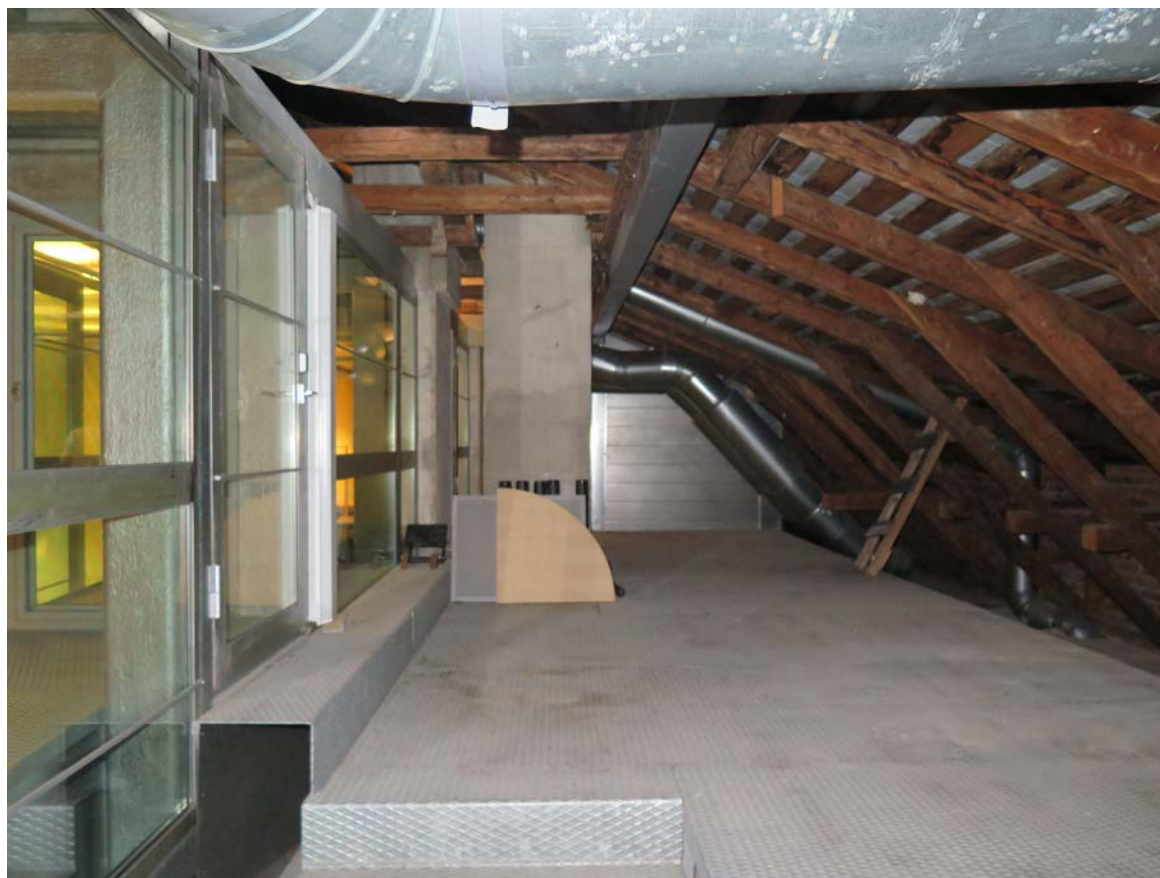
Ullakolla on neuvotteluhuoneiden lisäksi kaksi erillistä iv-konehuonetta sekä poistumistieporras. Iv-konehuoneet on sijoitettu pohjoispuolelle ja ne on yhdistetty toisiinsa korotetuin lattioin, jotka on päällystetty sinkityillä

levyillä. Iv-konehuoneiden seinä- ja kattopinnat ovat sinkittyjä seinäelementtejä. Poistumistieporras muodostaa oman erillisen teräslasirakenteen ullakon itäpäätyyn. Sen yksi sivu on kiinni ulkoseinässä.

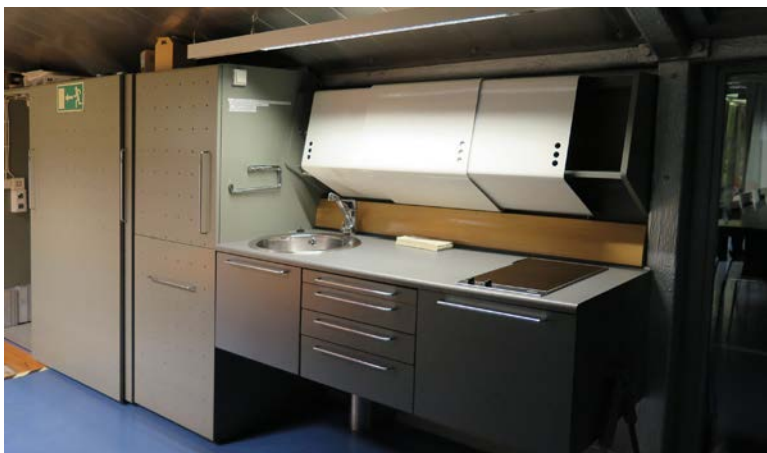
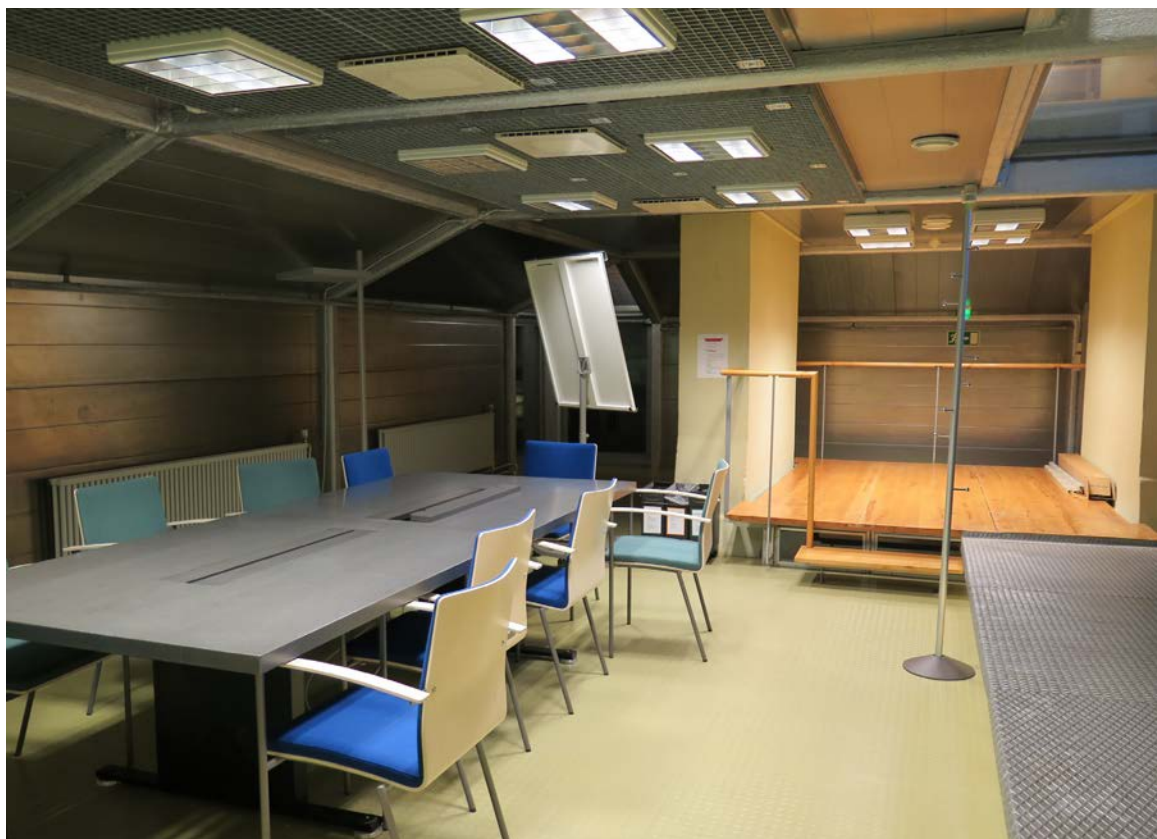
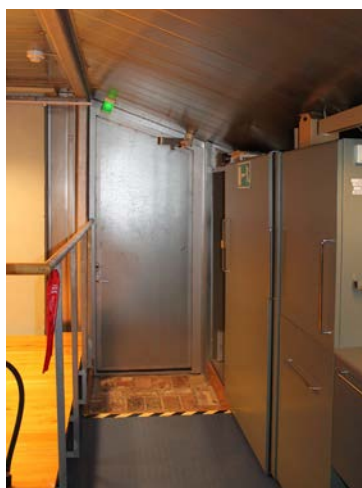
Ullakon keskelle rakennettu teräslasirakenteinen kapseli koostuu kahdesta neuvottelutilasta ja niiden väliin jäävästä alkuperäisestä portaasta. Neuvottelutilojen teräslasirakenteinen pohjoisseinä on sijoitettu vanhojen

hormien väliin. Seinustalta avautuu neljä ovea ullakolle, kaksi niistä korokeen päältä. Sivuilta lasinen koroke on katettu teräslevyillä. Eteläpuolella, portaan molemmin puolin on myös ovet. Neuvotteluhuoneiden kahden hormin väliin jäävät tilat rajautuvat muusta huoneesta korotetuin lattioin. Idänpuoleisen neuvottelutilan päätyseinällä on keittiökaapistot tasoiheen.

Neuvottelutilojen päädyt ja eteläpuoliset seinät koostuvat umpinaisista vaakaa asennetuista sinkityistä seinäelementeistä, jotka jatkuvat osin vinoille lappeille. Molemmat nurkat on kuitenkin avattu lasiseinien ja -katoihin. Tilojen alakattona on alumiinirakenteiset ruutukasetit. Lattiat on päällystetty kumimatoilla, korotetut tasot ovat puuta ja teräslevyä.

Ullakolle alkuperäisen portaan molemmin puolin 1990-luvulla sijoitetut neuvottelutilat muodostavat selkeän uuden kerrostuman. Ne lohkaisevat suurimman osan ullakkotilasta, mutta lasiseinien ja -kattojen ansiosta tarjoavat näkymiä ympäröivään ullakkoon.

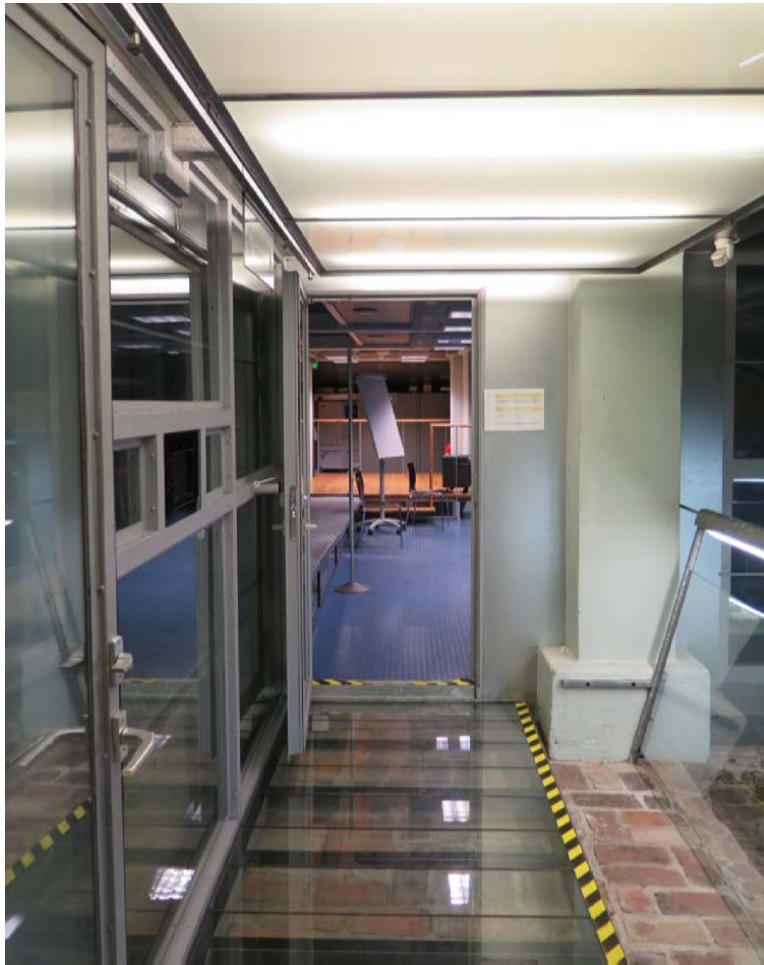
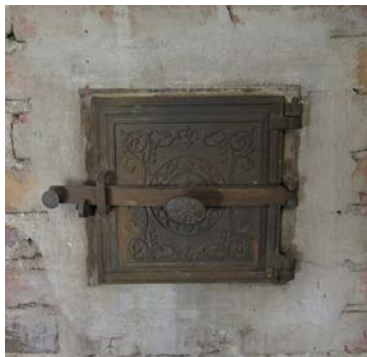
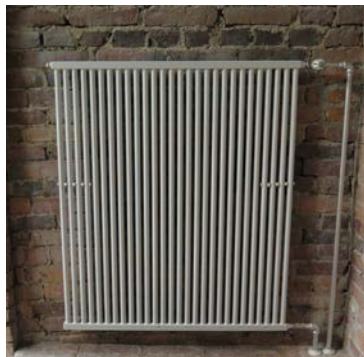
Alkuperäinen tiilistä ladottu porras on säilynyt entisellään, mutta sitä rajaavat seinä- ja kattopinnat ovat teräslasirakenteisia. Kerrostasolla on alkuperäisen tiilipermannon päällä lasirakenne. Portaaseen on lisätty sinkityt kaiteet.

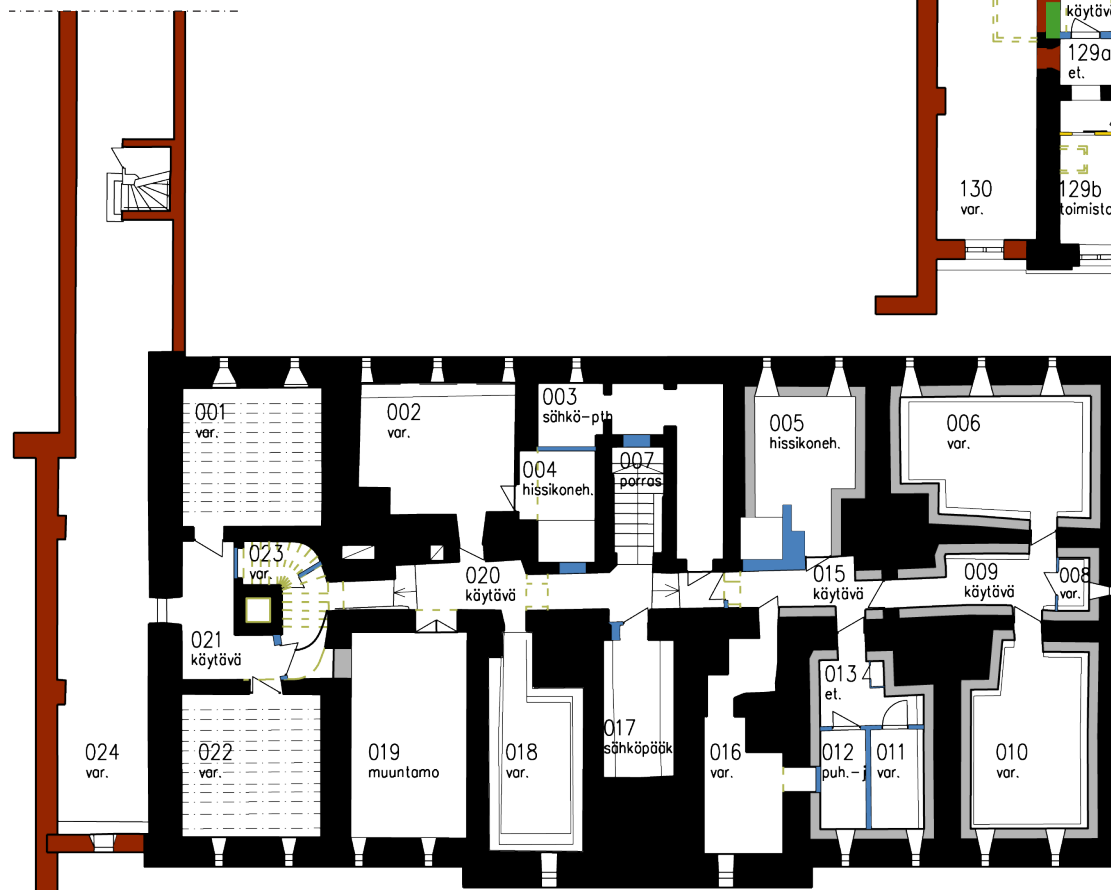
0. kerros

Säilyneisyyskaaviot 1:250

- 1882 rakenteet
- 1900-1945 rakenteet
- 1946-1958 rakenteet
- 1959-1979 rakenteet
- 1980-1995 rakenteet
- 1995 jälkeiset rakenteet
- puretut alkuperäiset rakenteet

Kaavioiden pohjana ovat Arkkitehtiryhmä Elomaa Oy:n suunnitelmapiirustukset vuodelta 1993.
