Pohjoinen Makasiinikatu 6 – Fabianinkatu 17

# Agronomitalo

Rakennushistoriallinen selvitys 27.1.2014

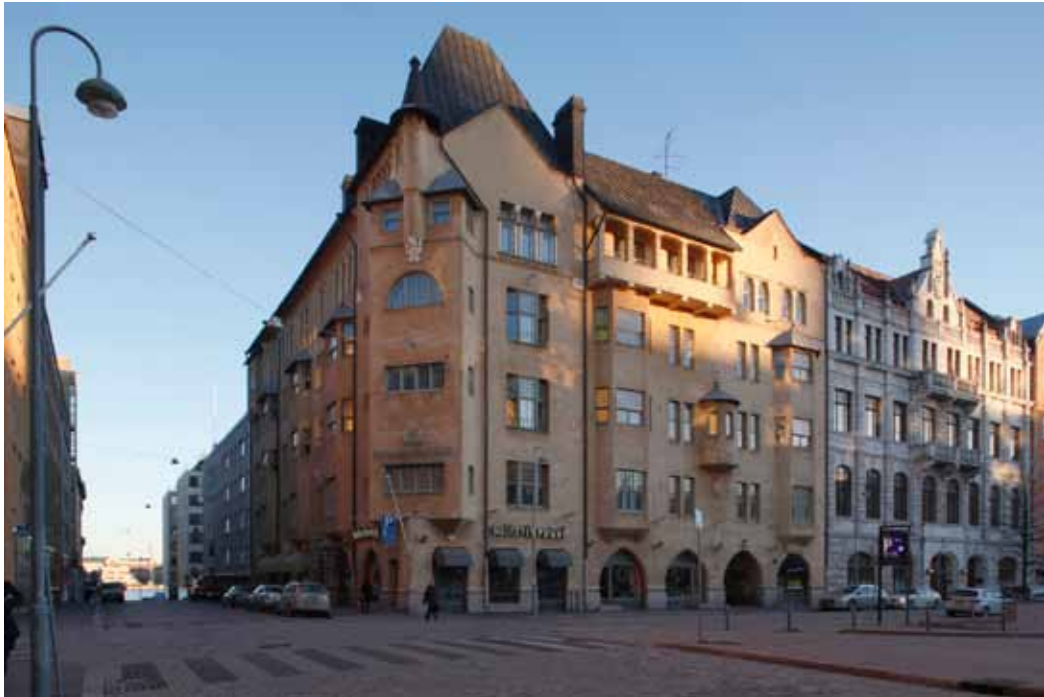
**Fabianinkatu 17**  
**Pohjoinen Makasiinikatu 6**  
**Valmistunut 1901**

Myös 1901 valmistunut Fabianinkatu 17 on kulmatalo. Kasarmitorin nurkkaa on korostettu geometrisellä diagonaalisella erkkeritornilla, missä rakenteellisten elementtien määrittämät muodot sulautuvat toisiinsa. Kasarmitoria katsoo myös keskiaikaisesta arkkitehtuurista inspiraatiota ammentanut parveke viidennestä kerroksesta käsin. Valtava rikkoutumaton julkisivu toteutettiin sileäpintaisina ilman vaakalistoja, jotka olivat olleet tyypillisiä uusrenessanssiarkkitehtuurille. Katto oli alun perin punatiiltä, ja sitä koristivat tornit ja räystäslinjan yli kohoavat päätyaiheet. Maantasokerroksessa oli liiketiloja ja ylemmissä kerroksissa kolme huoneistoa kussakin.

Rakennus sai osakseen paljon huomiota valmistuessaan. Bertel Jung puolusti nuoria arkkitehteja ja näiden epäsymmetristä julkisivuratkaisua erkkereineen sanoen, etteivät nämä suunnitelleet huoneistoja vaan koteja. Julkisivusommitelma määrittyi sisätilan ehdoilla. Tässä rakennuksessa arkkitehdit pyrkivät ohittamaan kysymyksen tyylistä. He suosivat taidekäsityötä. Julkisivuissa ei esiinny historismia. Moorhousen mukaan ne kuvastavat arkkitehtien pyrkimystä löytää asuinrakennukselle muoto.<sup>29</sup>

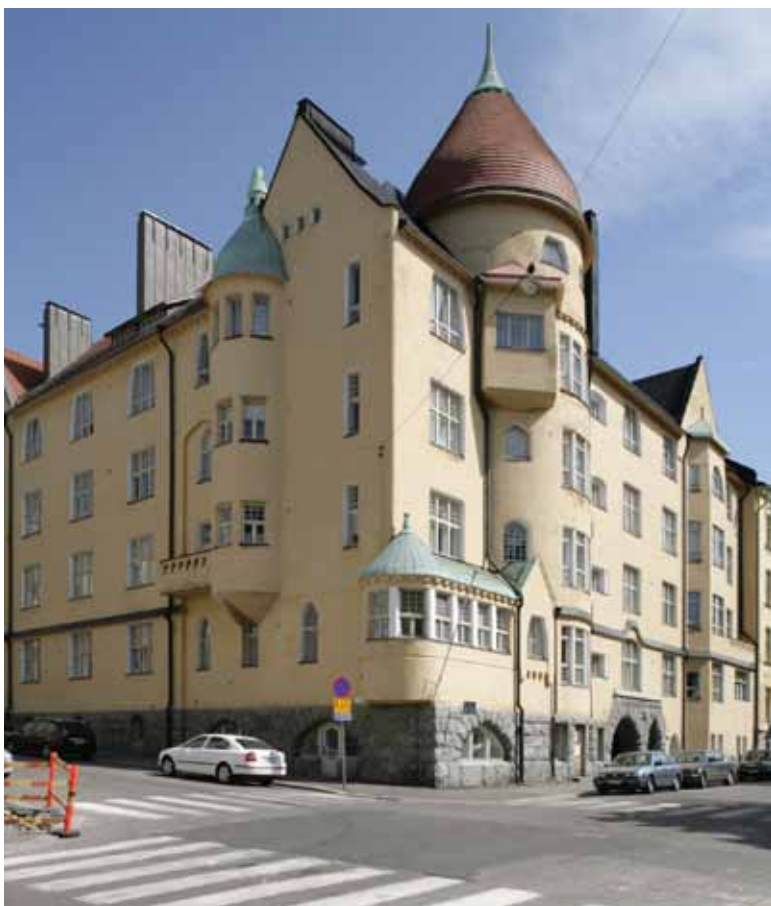
**A. B. Olofsborg**  
**Kauppiaankatu 7-Katajanokankatu 1**  
**Rakennettu 1901–1903**

Olofsborgin ”linna” on rakennettu varakkaille yläluokkaisille perheille, jotka tunisivat toisensa. Arkkitehdit suunnittelivat samanaikaisesti Hvitträskiä, josta on ammennettu vaikutteita myös tänne. Olavinlinnaa muistuttava pyöreä torni ottaa paikkansa katujen kulmassa. Julkisivua on korostettu poikkipäädyillä, erkkereillä ja ikkunoiden rytmityksellä. Sokkeli on graniittia, jonka pinta on lohkottu. Julkisivu on sileäksi rapattu ja jyrkkää kattoa on korostettu punatiilillä. Pihalle on käynti kaarevaksi holvatus porttikäytävän kautta.

Sisätilojen sommittelussa on käytetty hyväksi rakennuksen sijaintia kahden kadun kulmassa. Kulmahuoneita on yhdistetty toisiin tiloihin siten, että syntyy diagonaalisia näkymiä koko talon läpi. Huoneiden järjestys on erilainen eri kerroksissa. Tulisijat ja istuskeluun tarkoitettut alkovit korostavat yksittäisiä tilanteita. Jokaisessa kerroksessa oli alunperin kolme huoneistoa ja jokaisessa huoneistossa oli erkkeri, pääovi ja sivuovi. Sisätilat olivat epäperinteisiä ja niiden suunnittelussa asuminen oli etusijalla.<sup>30</sup>

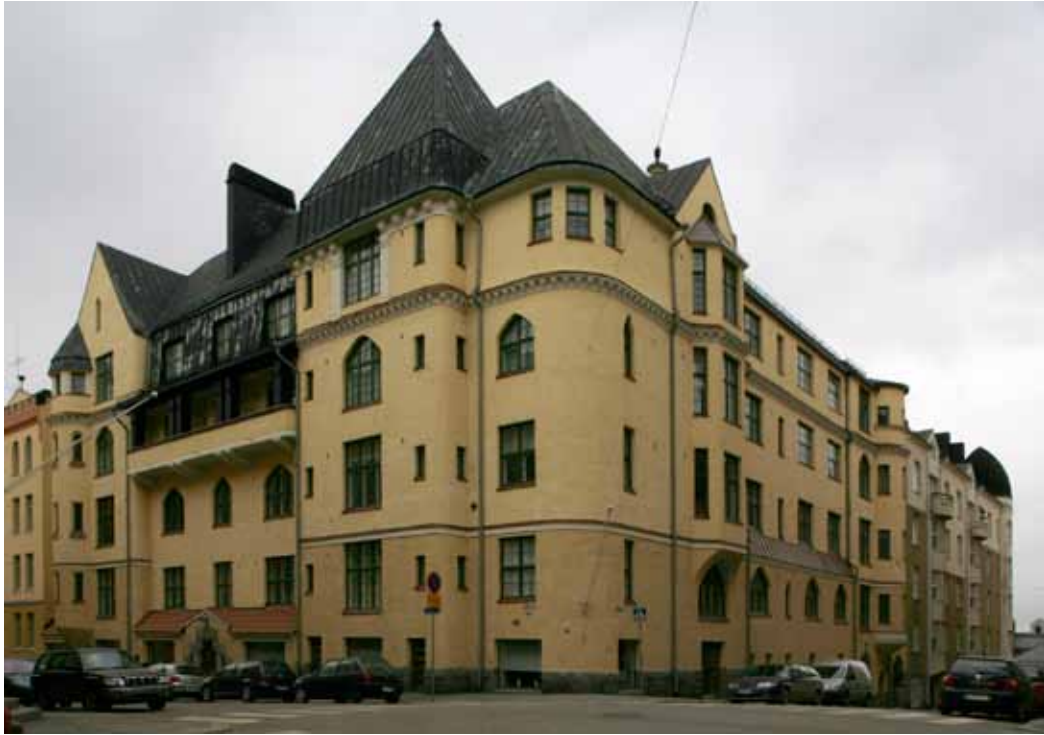
**Asunto-osakeyhtiö EOL**  
**Luotsikatu 5, Katajanokankatu 6**  
**Valmistunut 1903**

Myös asunto-osakeyhtiö EOL on kulmarakennus ja lisäksi rakennuksessa on sisäsiivet sen molemmilla laidoilla korttelin sisällä. Sisäpiha on umpinainen. Kulmaa on artikuloitu vähemmän kuin muissa GLS:n kerrostaloissa. Kulma on pyöristetty, muurimainen eikä sen kohdalla ole tornia. Rakennuksen tehokkuus on ilmeisen suuri.

Julkisivupinta on jaettu listoilla vaakasuuntaisiin vyöhykkeisiin. Alempi lista on yksinkertaisempi ja ylempi on hammaslista. Matala sokkeli on lohkopintaista graniittia. Porttikäytävää on korostettu portiikiäiheellä. Rakennuksen koristelussa on käytetty taidekäsityötä. Jyrkkä katto on nykyisin peltiä, mutta alun perin se on

ollut todennäköisesti verhottu punatiilellä kadun puolelta. Katajanokankadun puolella on lape 2/3 kerroksen välissä ja Luotsikadun kadun puolella 1/2 kerroksen välissä. Tällä tavoin julkisivun plastisuudelle on saatu tilaa. Luotsikadun puolella julkisivu on jäsenneilty epäsymmetrisin risaliitein, joista yhtä korostaa poikkipääty ja toista torniaihe. Risaliittien välissä räystäslinja on matalampana ja harjakatto taittuu mansardiksi. Mansardikaton lappeessa on kattoikkunoiden rivi ja niiden alapuolella on veistetyin puutolpin varustettu loggia.

Kummankin kadun puolella on julkisivun reunassa siitä pyöreänä ulostyöntyvä torniaihe, joka muodostuu päällekkäisistä erkkereistä. Myös Olofsborgin arkkitehtuurissa on muistumia linnoista ja keskiajasta. Hammaslistat voi tulkita historisoviksi aiheiksi.

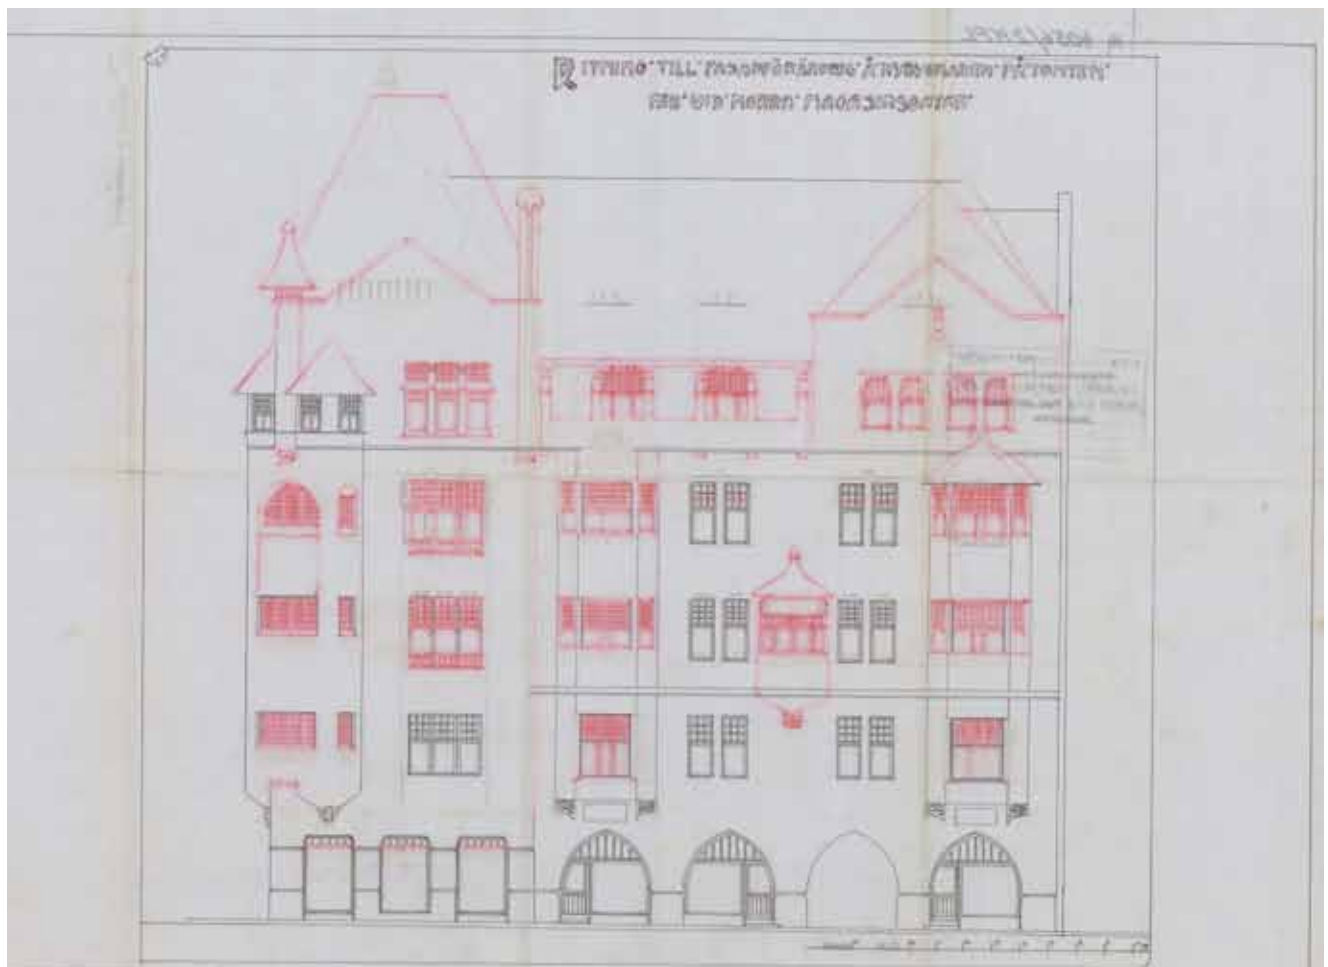
Julkisivu Fabianinkadulle. Arkkitehdit Gesellius, Lindgren, Saarinen. Toukokuu 1901. HKA.

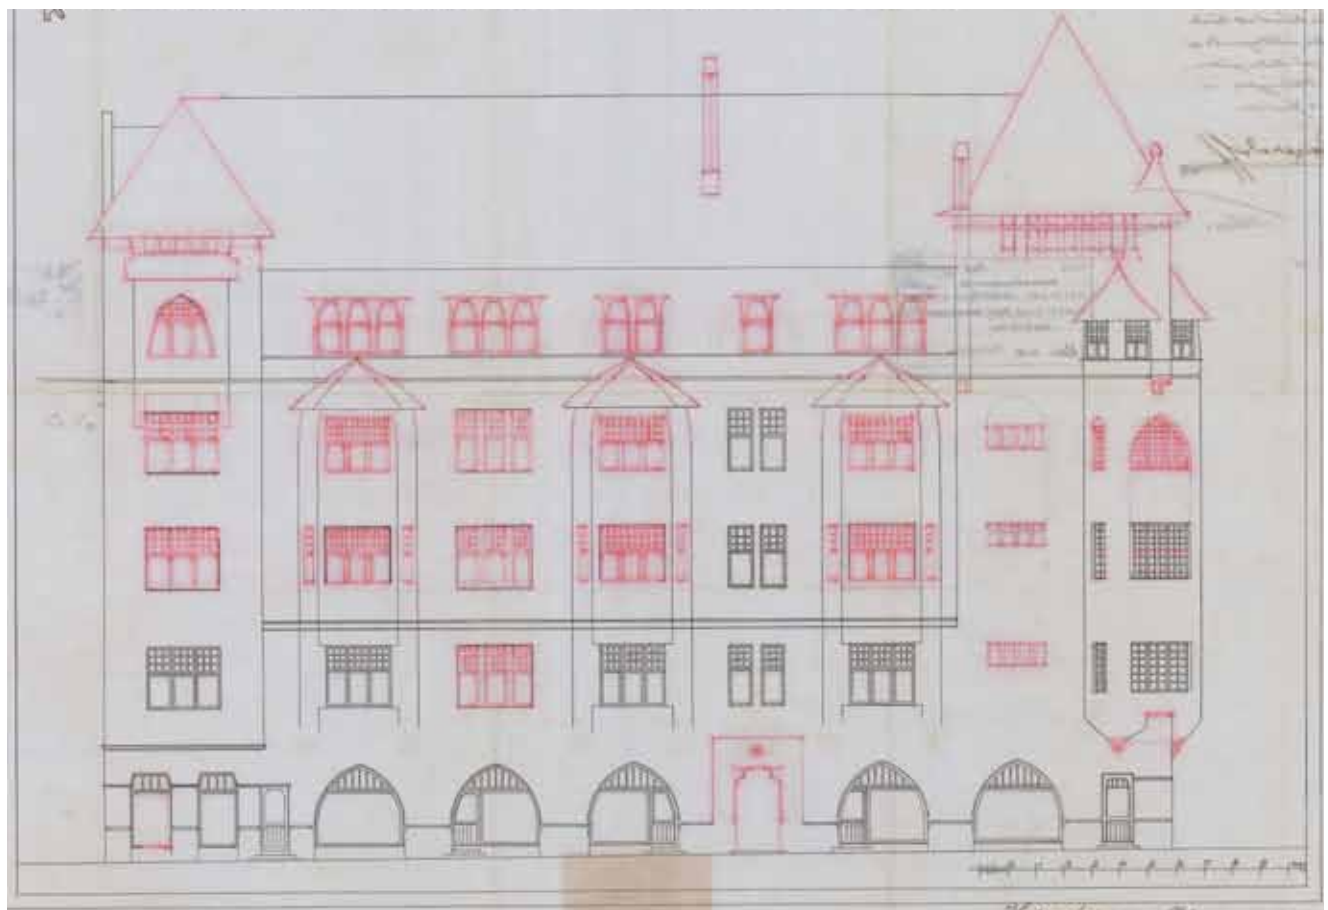
Julkisivu Pohj. Makasiinikadulle. Arkkitehdit Gesellius, Lindgren, Saarinen. Toukokuu 1901. HKA.

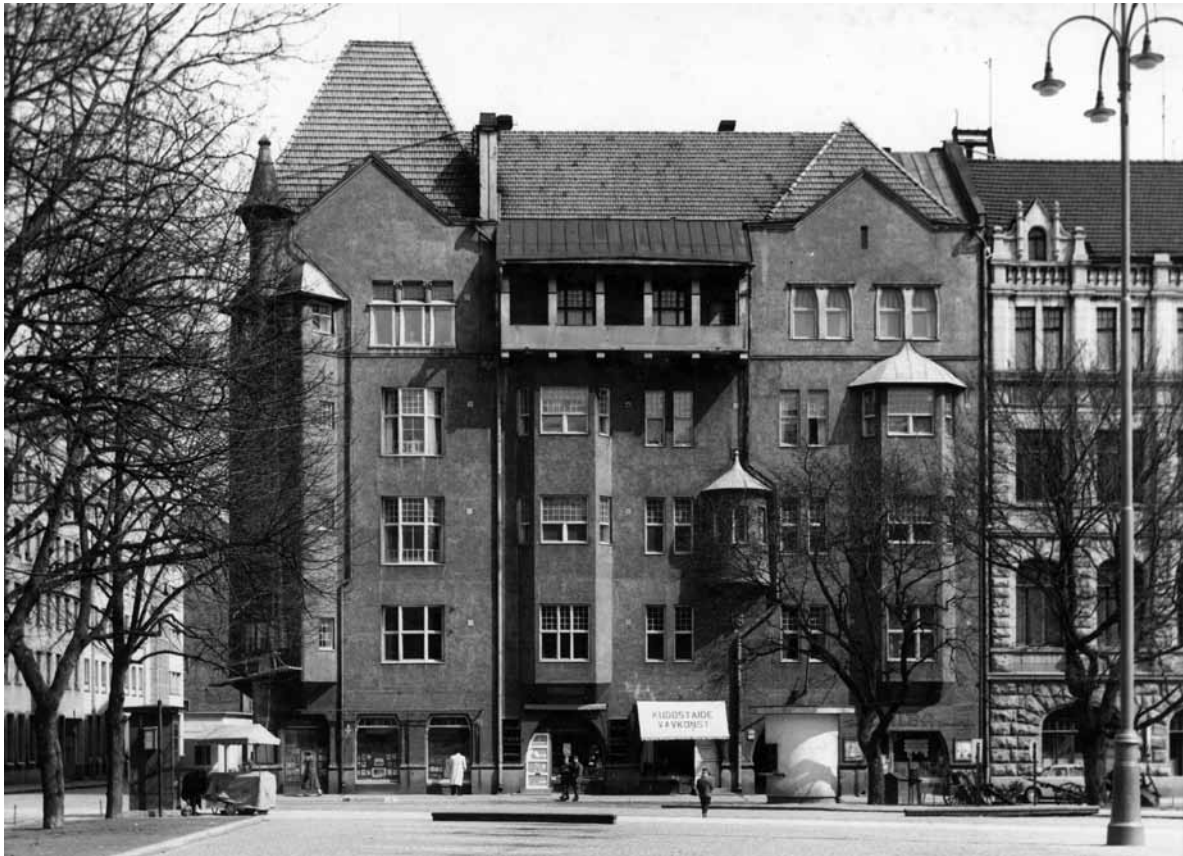
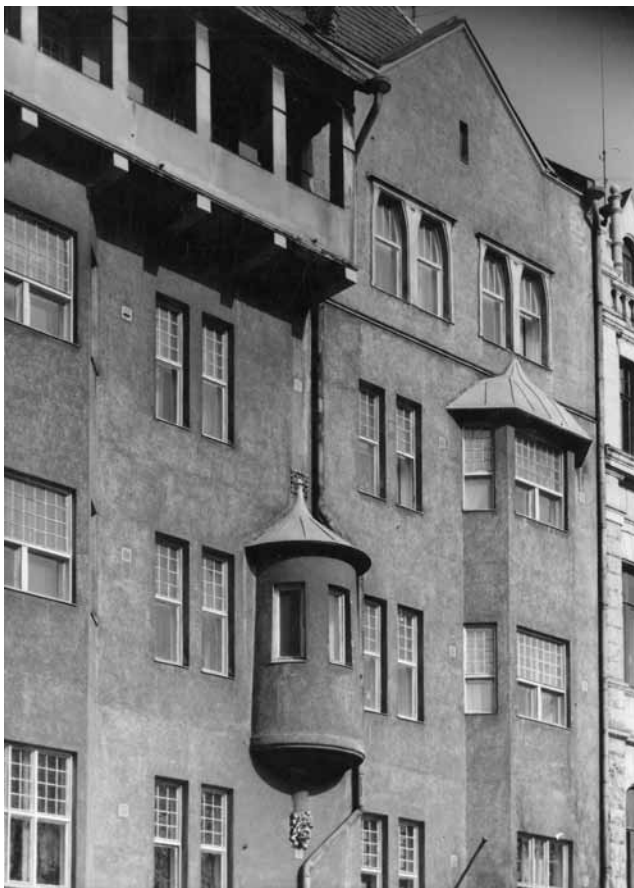
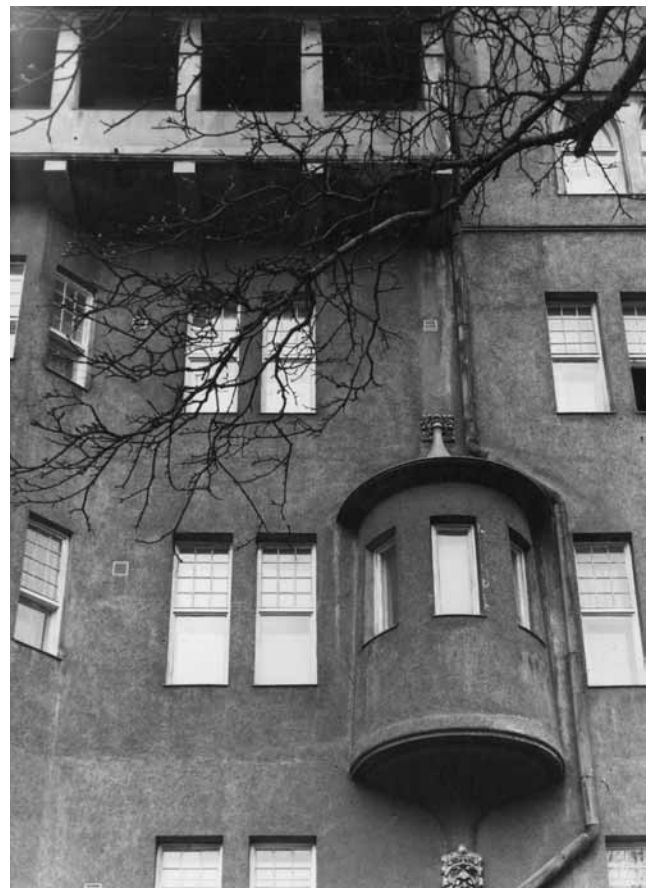
Julkisivu Fabianinkadulle kuvattu ennen 1962, jolloin parvekkeen katemateriaali muutettiin tiilestä pelliksi. Kuvat H. Havas. MFA.

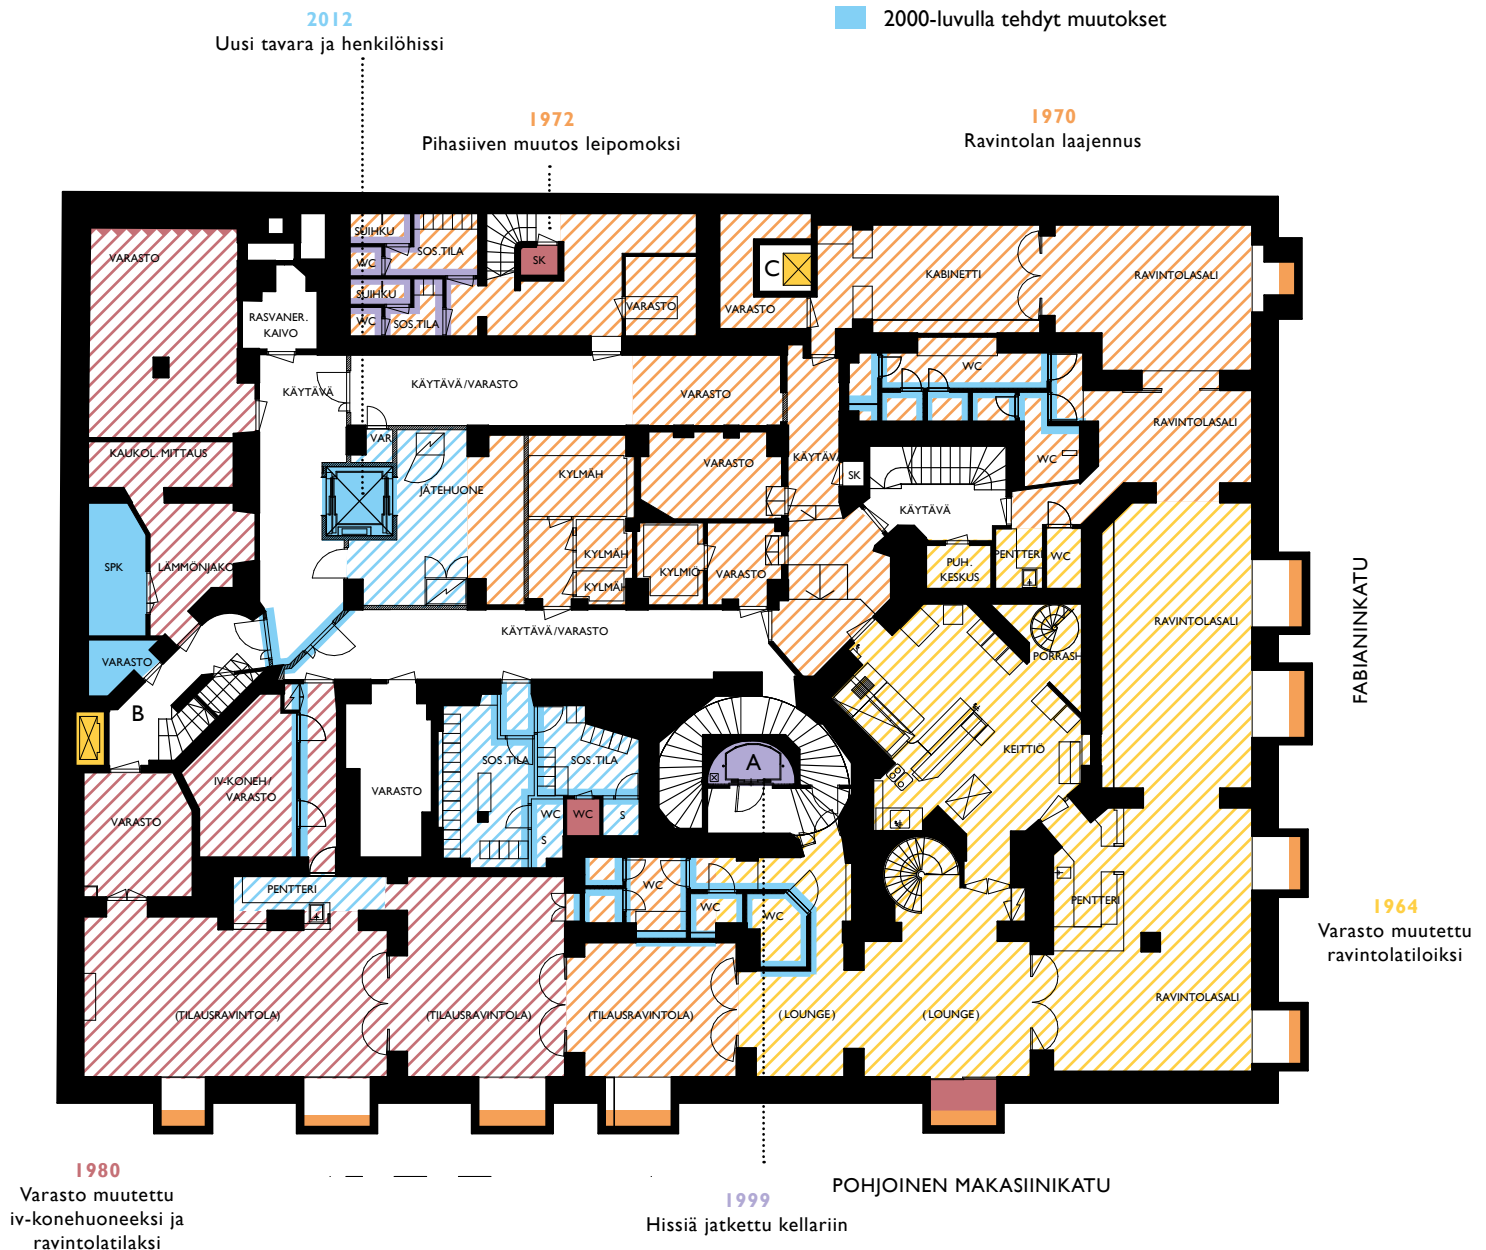
- 1954** Rakennuksen lämmitysjärjestelmä muutettu polttoöljyllä toimivaksi keskuslämmitykseksi.
- 1964** I. kerroksen liiketila ja kellarikerroksen varastotila muutettu ravintolatilaksi (Ravintola Kellarikrouvi).
- 1970** Ravintolalaajennus: entinen pesula ja suutari muutettu ravintolatilaksi. Kellarin ikkunoita katutasossa laajennettu.
- 1972** Pihasiivessä sijaitseva n. 46,5m<sup>2</sup> suuruinen tila muutettu leipomoksi (Kotileipomo Eromanga) ja samansuuruinen tila kellarissa leipomon sosiaalitiloiksi ja varastoiksi. Koko huoneisto varustettu koneellisella ilmanvaihdolla.
- 1980** Varasto muutettu ravintolakabinetiksi ja iv-konehuoneeksi.
- 1988** Pannuhuone muutettu lämmönjakohuoneeksi ja Leipomon varastotiloiksi (EK).
- 1992** Käyttötarkoituksen muutos ja kantavan rakenteen muutos.

- 1993** Toimistohuone muutettu konditoriaksi, leipomotiloissa järjestetty poistumisteitä ja kellarin järjestetty varasto- ja sosiaalitiloja.
- 1999** Pääportaan hissiä jatkettu kellarin ja ullakolle, jonne rakennettu myös hissikonehuone. Tila- ja ovimuutoksia kellarissa.
- 2005** Ravintolan sisäisiä märkätila- ja huonemuutoksia sekä uusi palo-ovi I. kerrokseen ja kellarin.
- 2007** Ravintolatilojen iv-kanava ja -kone korvattu uusilla asennuksilla. Vesikaton tasoon asennettu uudet poistopuhaltimet. Kanavointimuutoksia ravintola- ja keittiötiloissa.
- 2012** Tilamuutoksia kellarissa ja I. kerroksessa. Sisäpihalle rakennettu uusi tavara- ja henkilöhissi sekä katos. Pihakansi peruskorjattu ja B-portaaseen lisätty uusi uloskäytävä ja ulko-ovi.

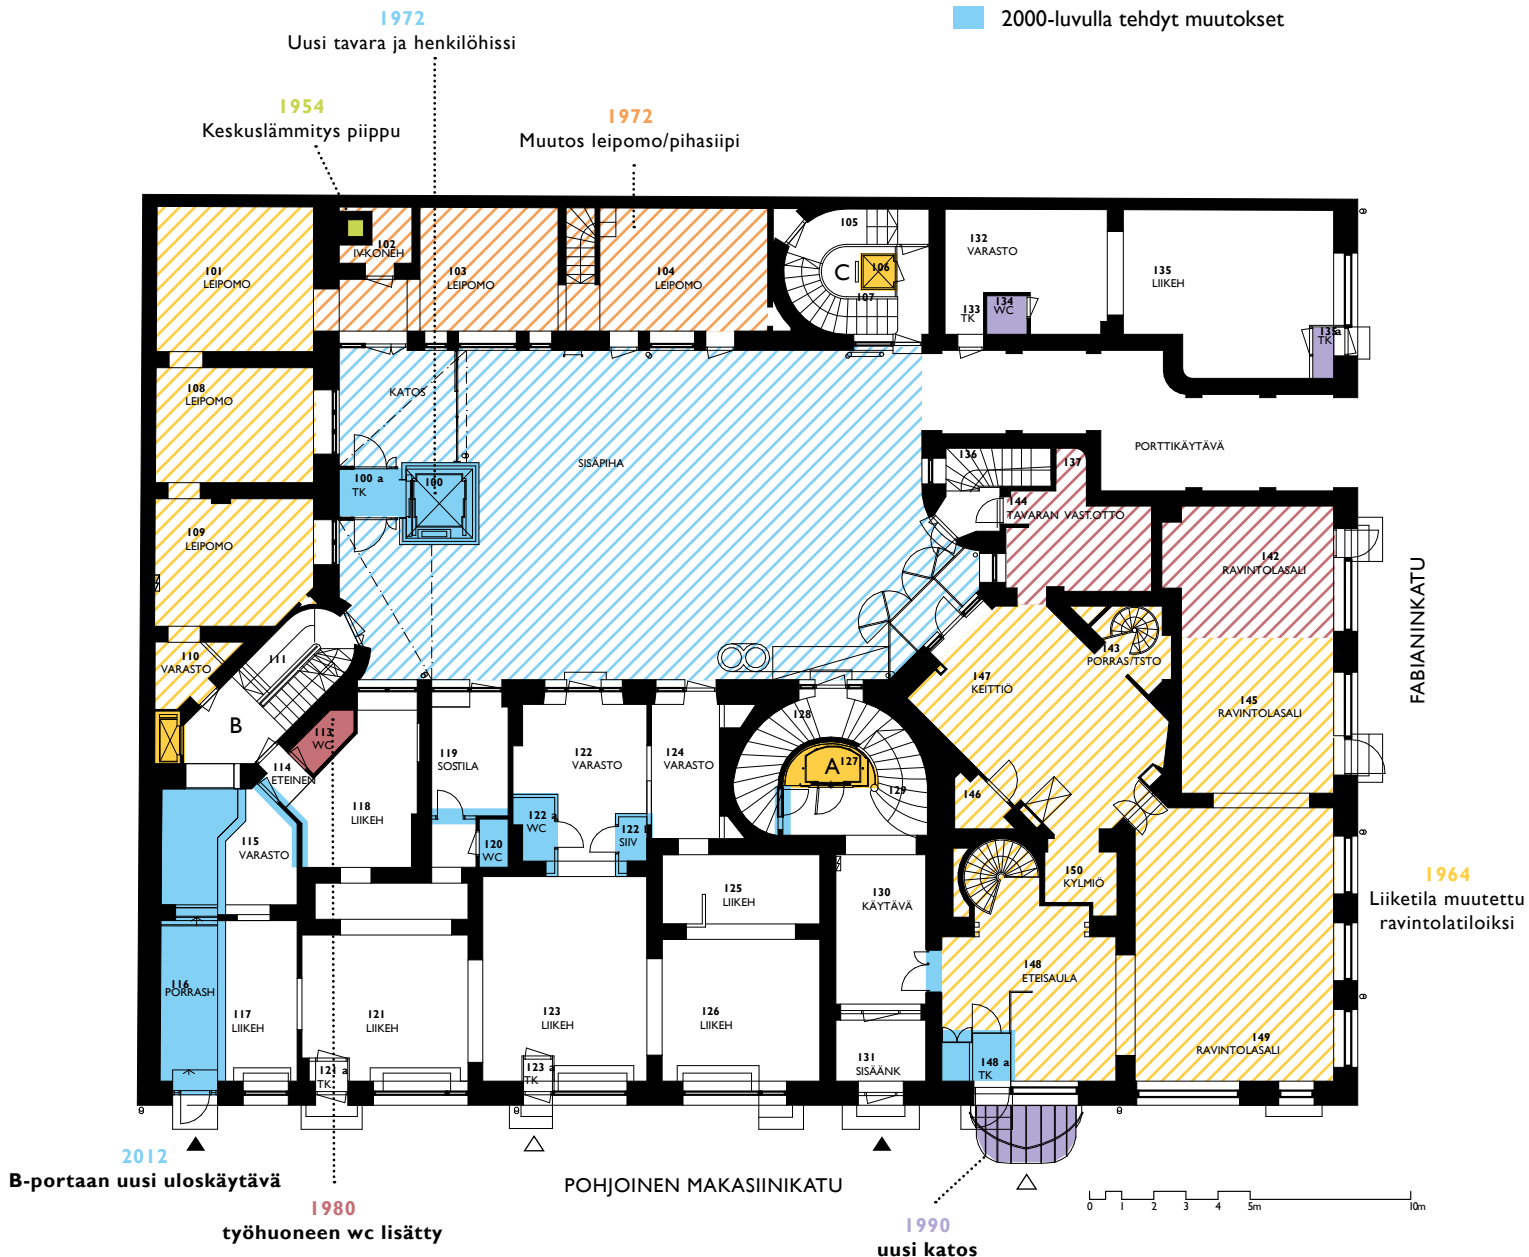
- 1954** Rakennuksen lämmitysjärjestelmä muutettu polttoöljyllä toimivaksi keskuslämmitykseksi.
- 1964** I. kerroksen liiketila ja kellarikerroksen varastotila muutettu ravintolatiloiiksi (Ravintola Kellarikrouvi).
- 1960-l** Porrashuone A:n hissi uusittu 1964 (lisäty jo 1912) ja henkilöhissit rakennettu porrashuoneeseen B (1968) ja C (1967).
- 1970** Kellarin ikkunnoita suurennettu.
- 1972** Pihasiivessä sijaitseva n. 46,5 m<sup>2</sup> suuruinen tila muutettu leipomoksi (Kotileipomo Eromanga) ja samansuuruinen tila kellarissa leipomon sosiaalitiloiksi ja varastoiksi. Koko huoneisto varustettu koneellisella ilmanvaihdoilla.
- 1980** Koneellinen poistoilma 2.-5. kerrokseen. Alkuperäiset takkojen hormit ja ilmahormit liitetty ullakolla kanavoimalla vesikaton huippumureihin. (EK)

- 1993** Toimistohuone muutettu konditoriaksi ja leipomotiloissa tehty poistumistiejärjestelyitä ja kellarisiin järjestetty varasto- ja sosiaalitilat.
- 2005** Ravintolan sisäisiä märkätila- ja huonemuutoksia sekä uusi palo-ovi I. kerrokseen ja kellarisiin
- 2007** Ravintolatilojen iv-kanava ja -kone korvattu uusilla asennuksilla. Vesikaton tasoon asennettu uudet poistopuhaltimet. Kanavointimuutoksia ravintola- ja keittiötiloissa.
- 2012** Tilamuutokset kellarissa ja I. kerroksessa. Sisäpihalle rakennettu uusi tavara- ja henkilöhissi sekä katos. Pihakansi peruskorjattu. B-porrashuoneeseen lisätty uusi uloskäytävä ja ulko-ovi Pohjoisen Makasiinikadun puolelle.

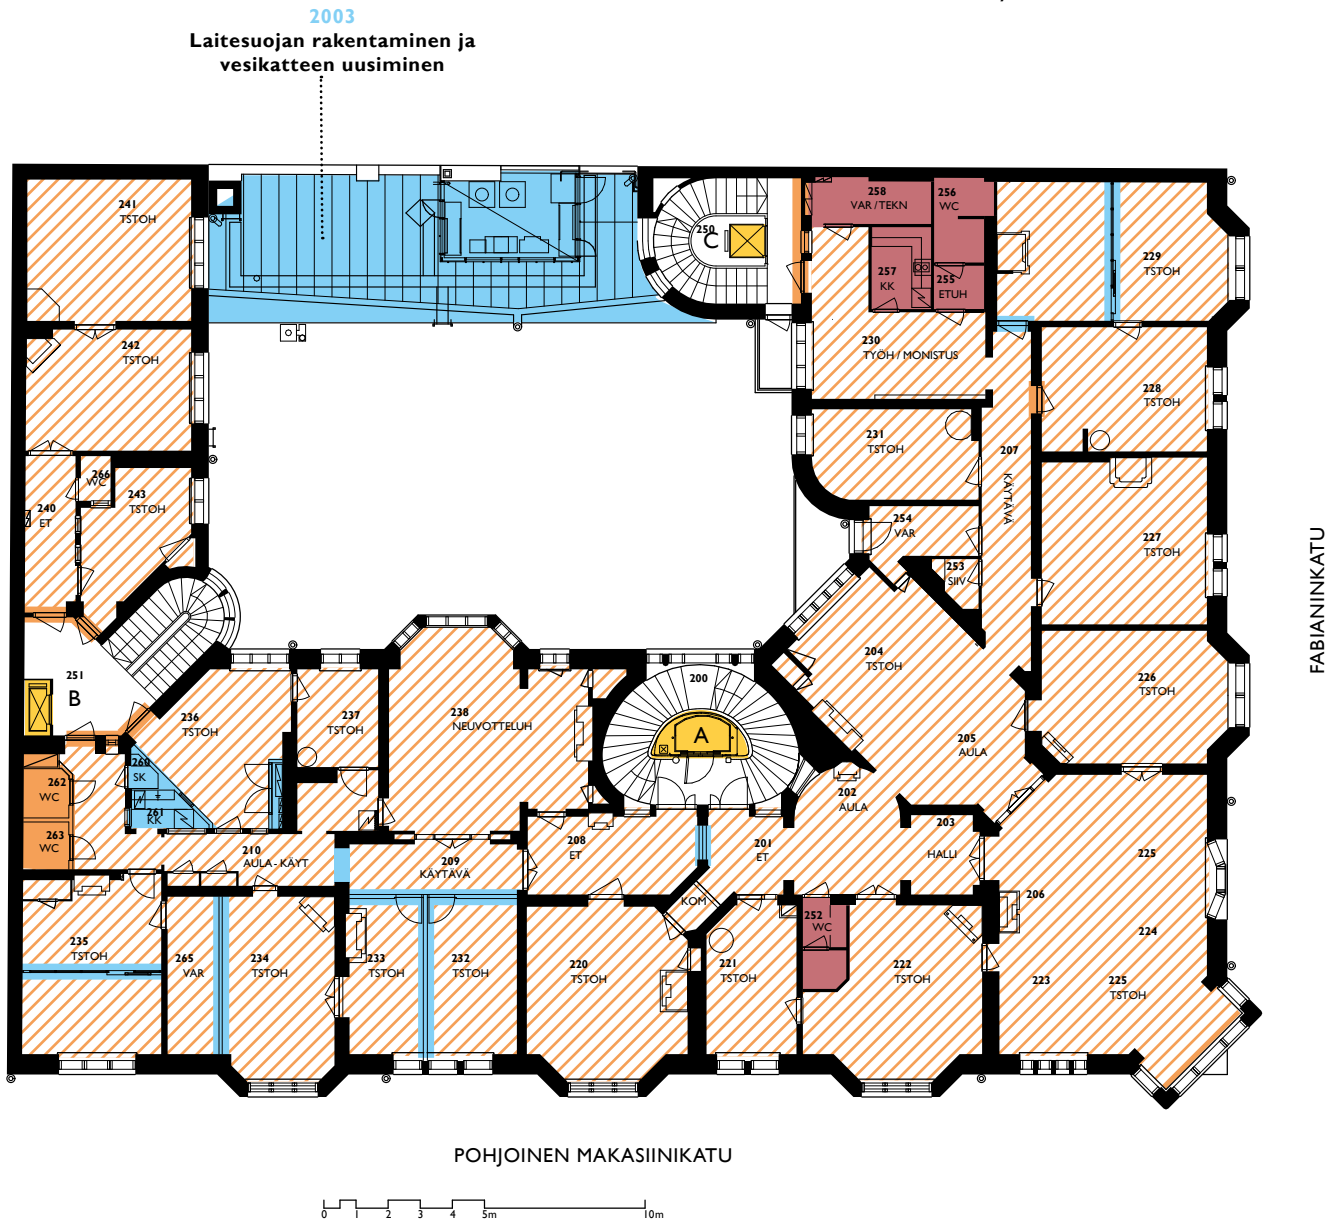
- 1960-l** Porrashuone A:n hissi uusittu 1964 (lisätty jo 1912) ja henkilöhisit rakennettu porrashuoneeseen B (1968) ja C (1967).
- 1978** Käyttötarkoituksen muutos 2., 3., 4. ja 5. kerroksessa. Asuntoja muutettu toimistotiloiksi ja sen saurauksena tehty väliseinämuutoksia.
- 1980** Koneellinen poistoilma 2.-5. kerrokseen. Alkuperäiset takkojen hormit ja ilmahormit liitetty ullakolla kanavoimalla vesikaton huippumureihin. (EK)
- 1987** Väliseinämuutos 2. kerroksessa.

- 1995** Keittiö- ja wc-tilojen uusimistyö lähes koko kiinteistössä. (EK)
- 2001** Asennettu uusi iv-konehuone ullakolle, säleiköt vesikatolle ja uudet kiulit ullakolta 2. kerrokseen.
- 2002** Peruskorjaus osassa 2. kerrosta.
- 2003** Rakennettu laitesuoja, uusittu vesikate ja muutoksia laitteiden sijoittelussa piharakennuksen katolla.

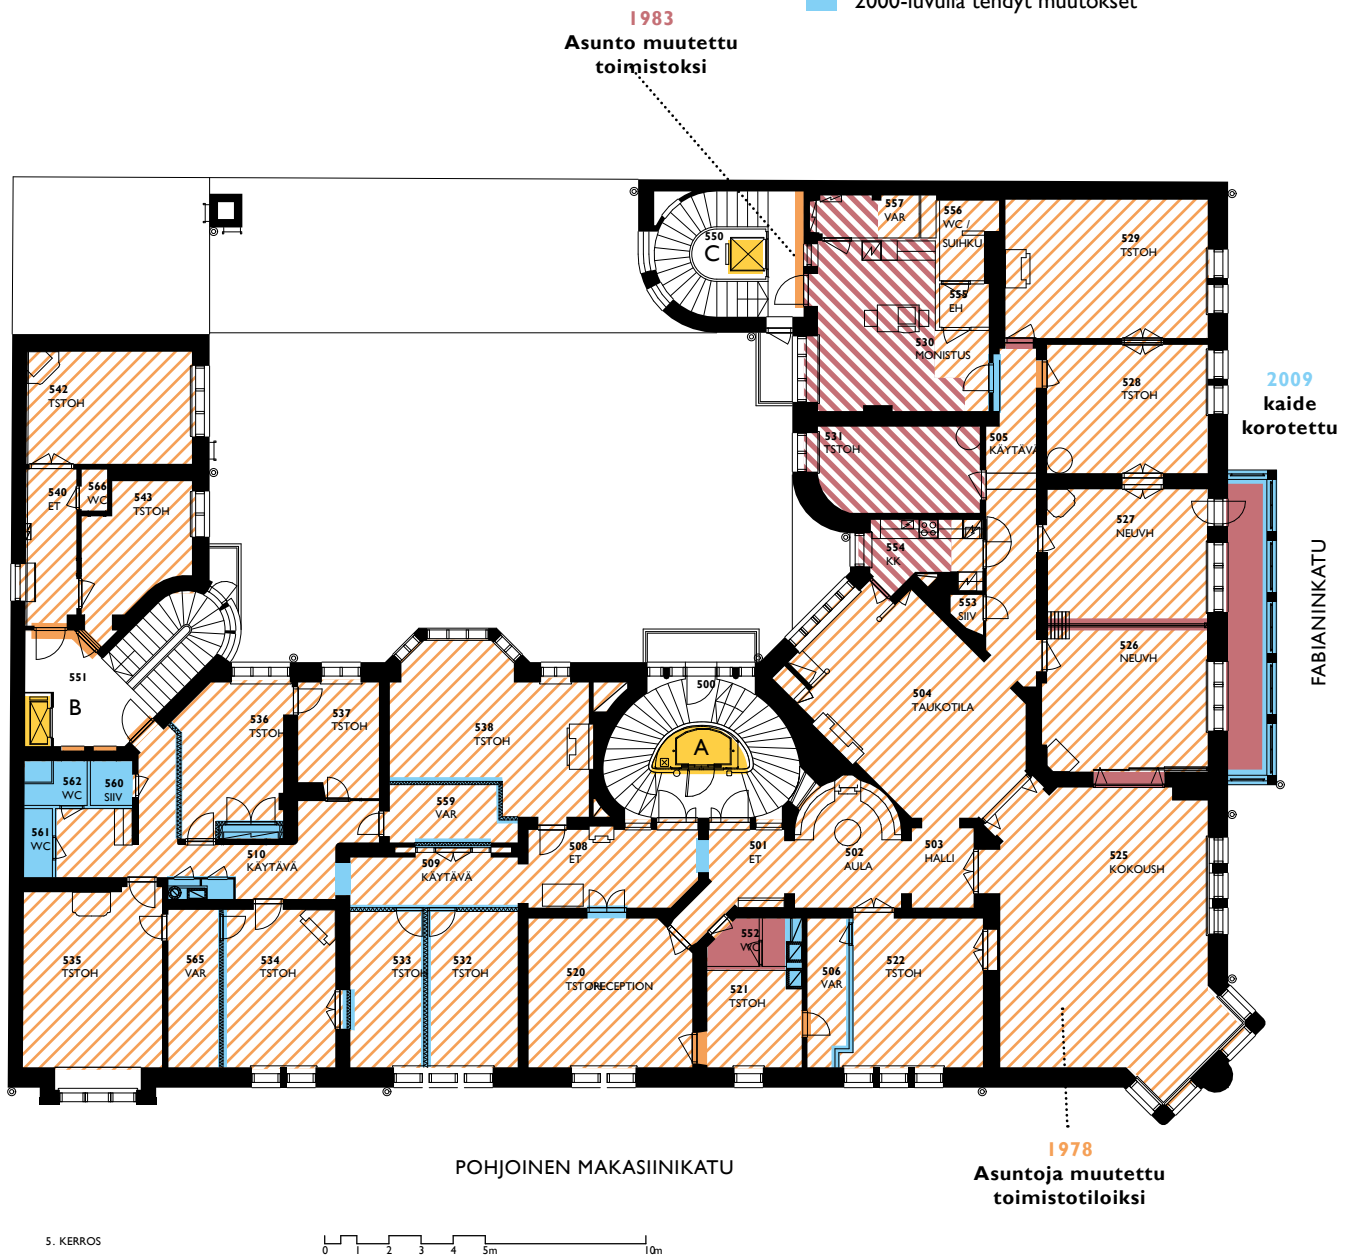
- 1954** Rakennuksen lämmitysjärjestelmä muutettu polttoöljyllä toimivaksi keskuslämmitykseksi.
- 1960-l** Porrashuone A:n hissi uusittu 1964 (lisätty jo 1912) ja henkilöhissit rakennettu porrashuoneeseen B (1968) ja C (1967).
- 1978** Asuntoja muutettu toimistotiloiksi, 2., 3., 4. ja 5. kerroksessa. Tehty väliseinämuutoksia.
- 1980** Koneellinen poistoilma 2.-5. kerrokseen. Alkuperäiset takkojen hormit ja ilmahormit liitetty ullakolla kanavoimalla vesikaton huippumureihin. (EK)
- 1983** C-portaan 5. kerroksen asunto muutettu toimistoksi ja huoneistossa suoritettu muutostöitä.
- 1987** Kasarmintorin puoleinen parveke uusittu. (EK)
- 1995** Keittiö- ja wc-tilojen uusimistyö lähes koko kiinteistössä. (EK)
- 2001** Asennettu uusi iv-konehuone ullakolle, säleiköt vesikatolle ja

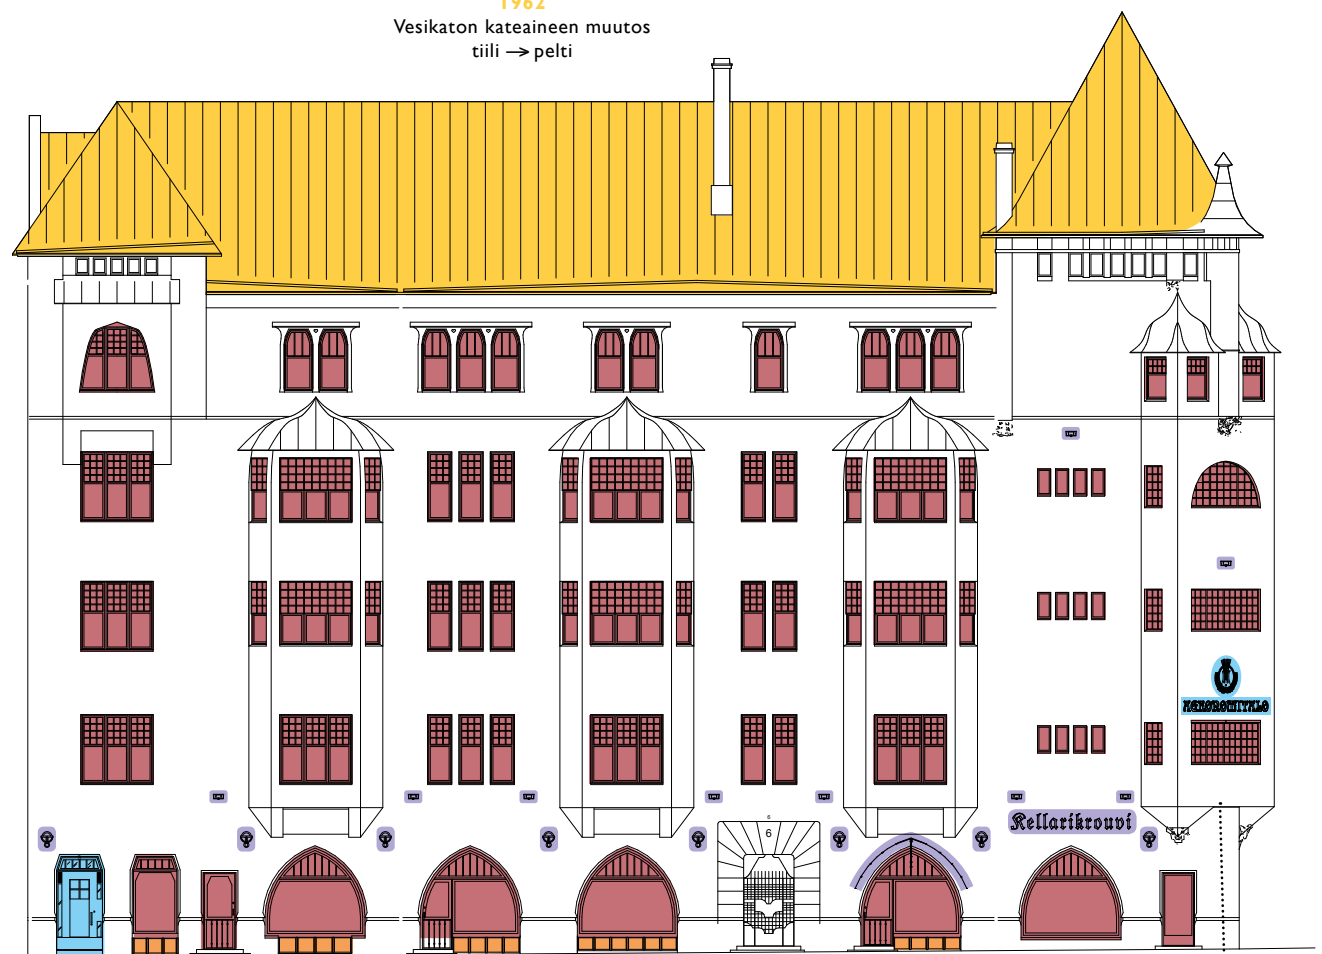
2012

B-portaan uusi uloskäytävä

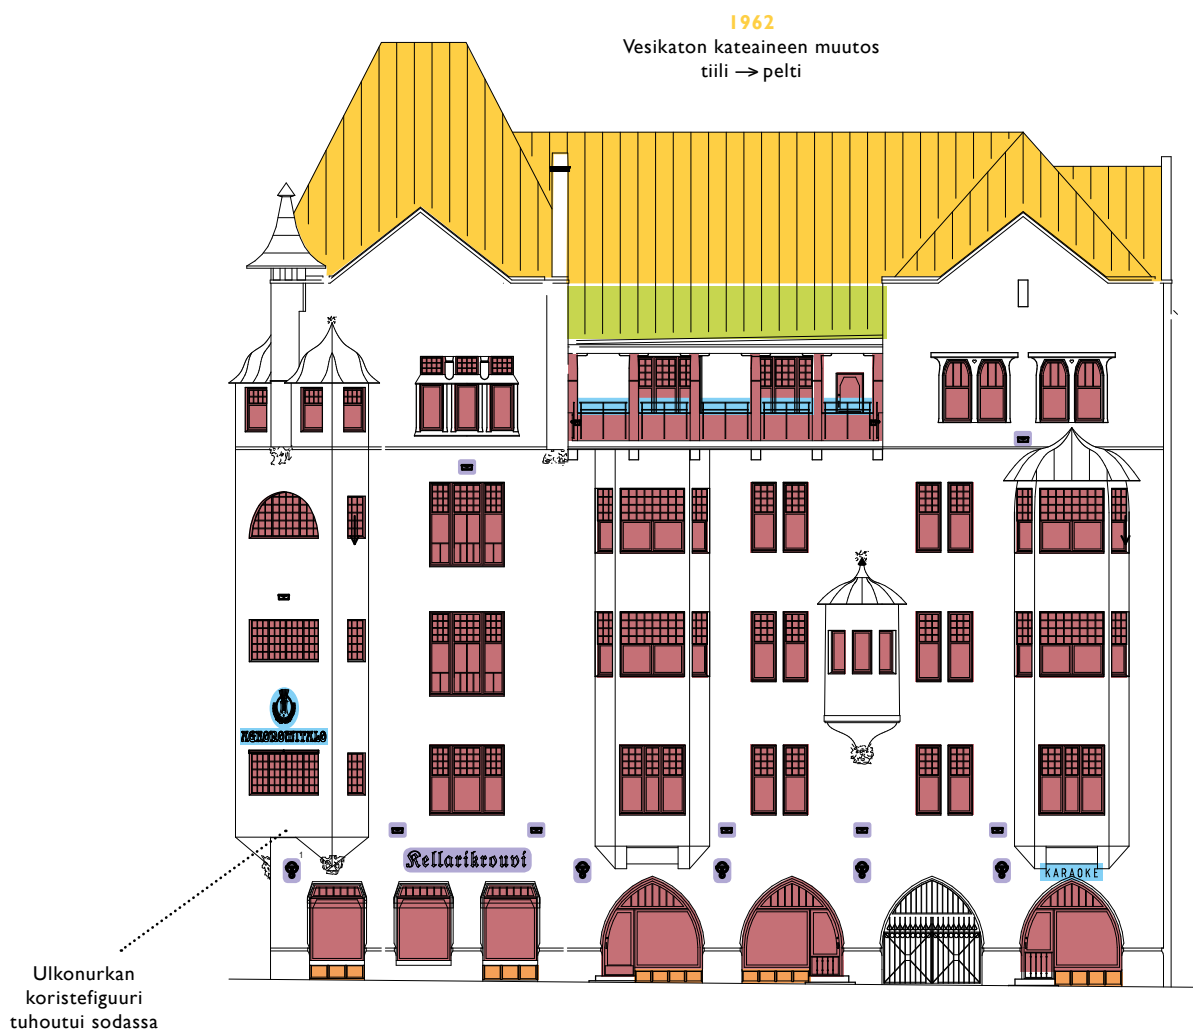
## JULKISIVU FABIANINKADULLE

- 1962** Vesikaton kateaineen muutos. Punainen kattotiili on korvattu mustaksi tai harmaaksi maalatulla pellillä katujen puoleisilla lapeilla. Parvekkeen katon kateaine muutettu jo aikaisemmin.
- 1970** Kellarin ikkunoita suurennettu.
- 1980** Ikkunoiden uusiminen katujulkisivun 2.–5. kerroksissa. Toteutettu vaihteittain. 3., 4. ja 5. kerroksen ikkunat uusittu 1982-83. 2. kerroksen ikkunat uusittu 1985. Loppuosa katutasan ovista ja ikkunoista uusittu 1986. (EK)
- 1982** Ravintolan ikkunat uusittu 1. kerroksessa.

- 1984** Kipsikoristeet kunnostettu. (EK)
- 1985, 1993** Peltikatto maalattu ja rakennettu kulkusillat. (EK)
- 1987** Parveke uusittu vanhan mallin mukaan. (EK)
- 1997** Julkisivun valaistus uusittu ja julkisivu korjattu. Rakennettu uusi lasinen sisääntulokatos ravintolaan. Vesikourut ja erkkerien katot uusittu. (EK)
- 2002** Julkisivuun kiinnitetty tekstimainos "Agronomitalo" ja sen yhteyteen asennettu Agronomiliiton logo.
- 2006** Lisätty valomainos liiketilan ikkunan yläpuolelle.
- 2009** Parvekkeen kaidetta korotettu.

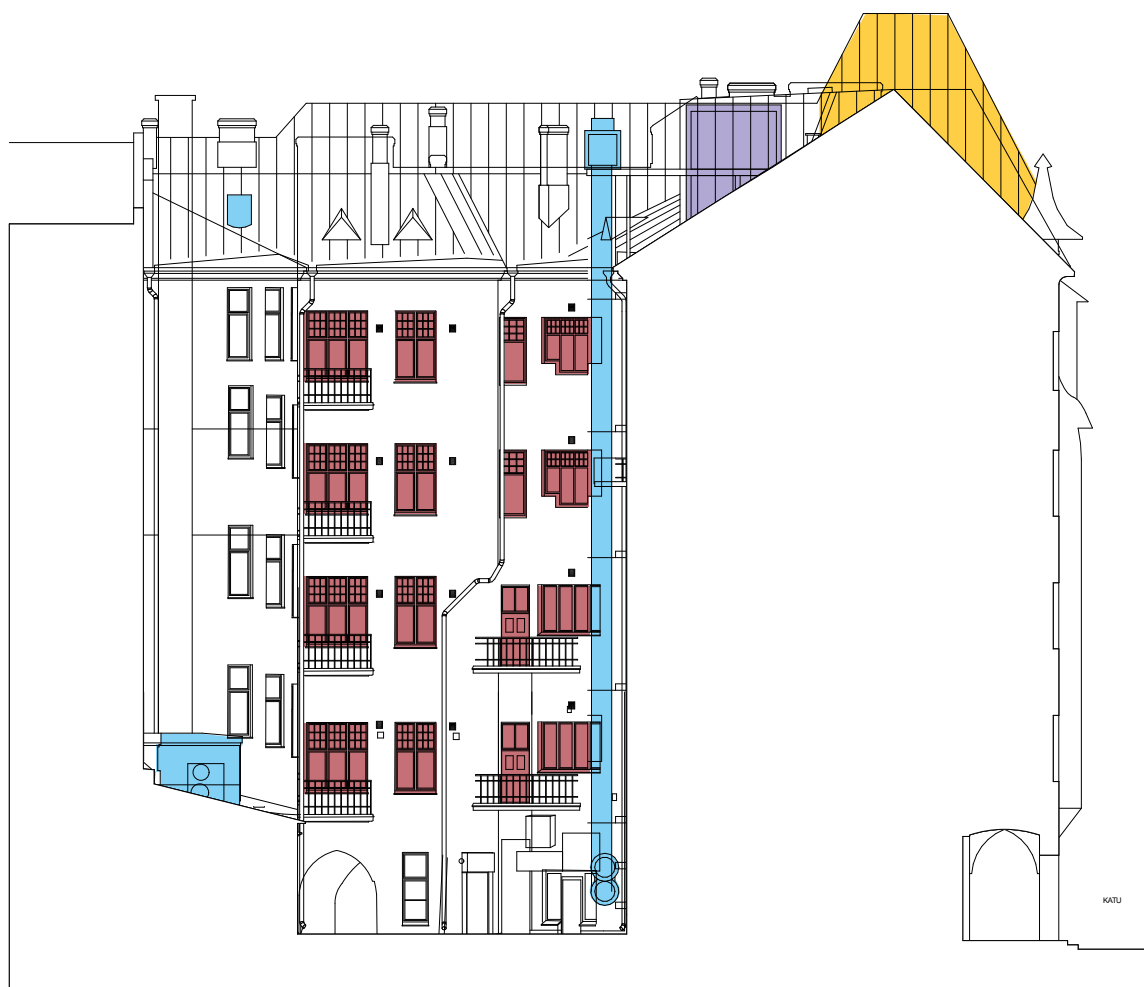
## PIHAJULKISIVU ITÄÄN

**1980** Ikkunoiden uusiminen 1.-5. kerroksessa. (EK)

1985, 1993 Peltikaton maalauskorjaus ja kulkusiltojen rakentaminen. (EK)

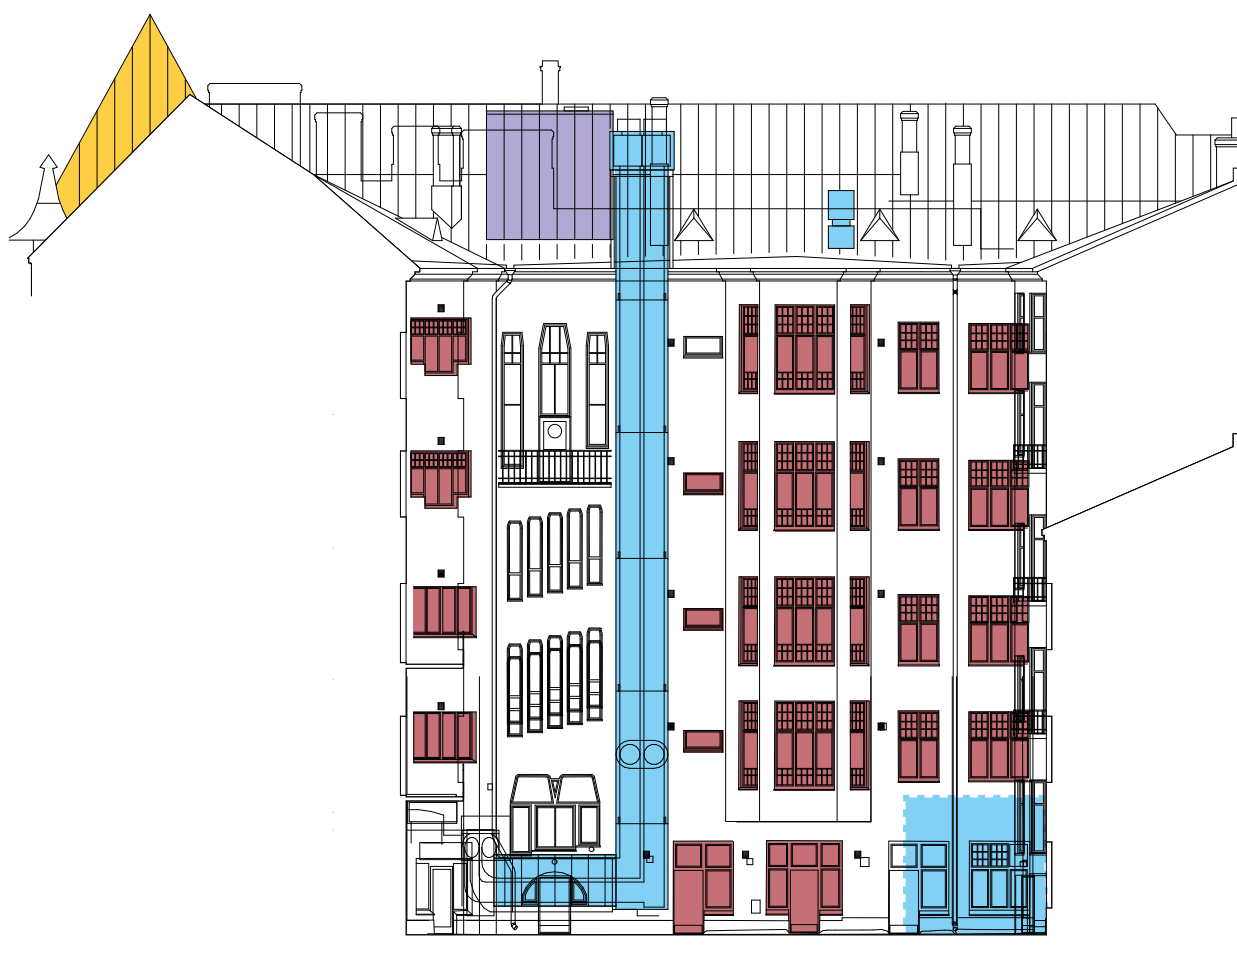
## PIHAJULKISIVU ETELÄÄN

2012

Uusi tavara/ henkilöhissi  
uusi katos

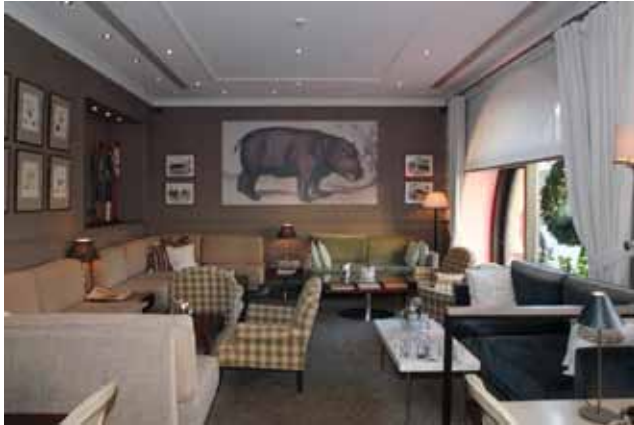
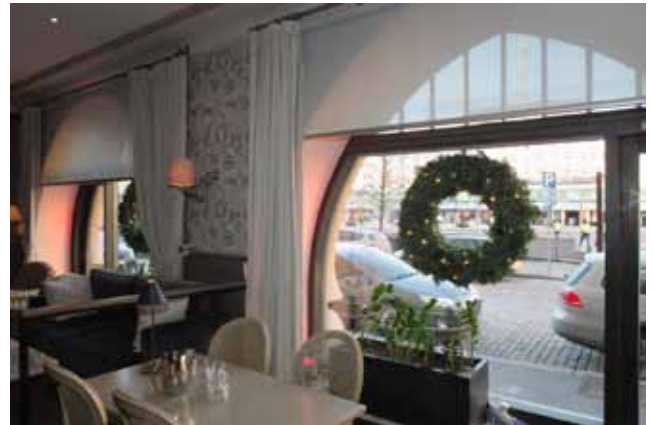
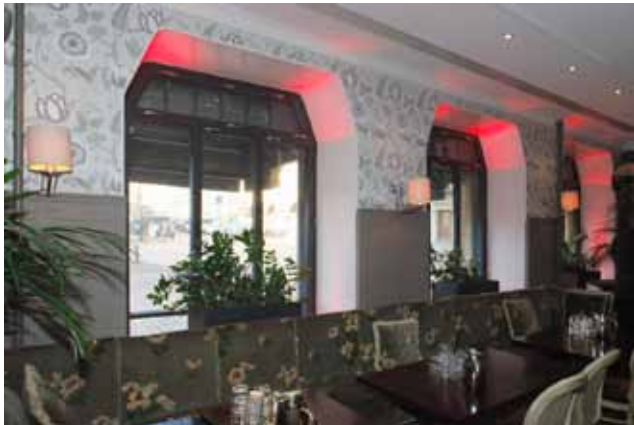
Valokuvat nykytilasta

Maantason lounasravintolassa on maa-laamaton laualattia, joka on siirretty kellarista 2005, ja osittain laattalaattalattia. Seinäpinnat ovat osittain paljaita tiiliseiniä, osittain maalattuja paneeliseiniä ja ikkunaseinällä tapetoituja. Katto on laskettu levykatto, johon on upotettu valaisimia.

IV-laitteet on integroitu kattoon. Kulmahuoneessa on kiintotiski.
