Pohjoinen Makasiinikatu 6 – Fabianinkatu 17

# Agronomitalo

Rakennushistoriallinen selvitys 27.1.2014

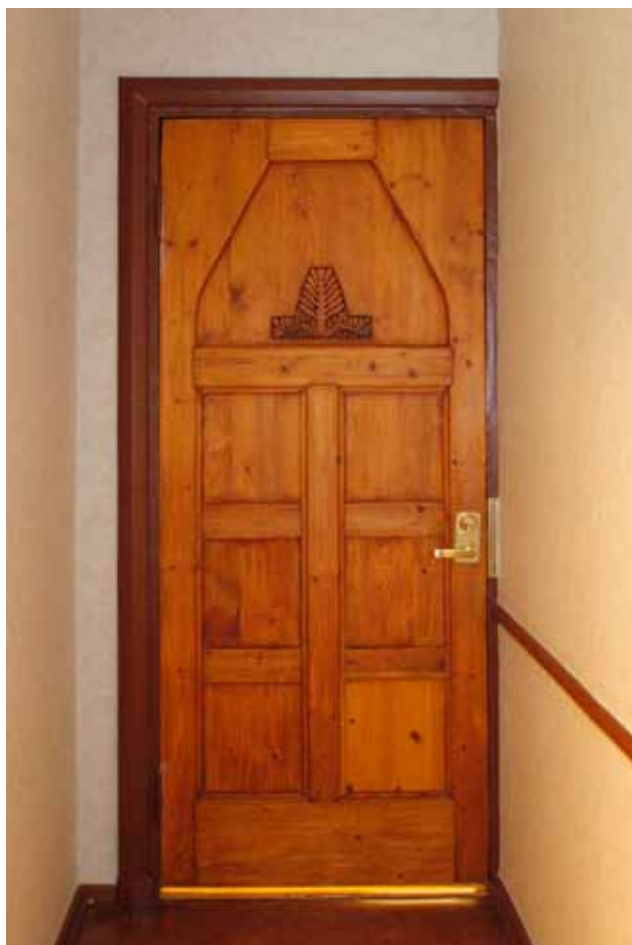
Ovessa on seitsemän peiliä. Yläpeili on muodoltaan suippeneva ja alaosaan jää kuusi tasakokoista peiliä. Yläpeilissä on puuleikkaus, joka on vastaava kuin tyyppissä B ja C. Osassa ovia on säilynyt alkuperäiset vuorilistat ja osassa ne on korvattu vanhan mallin mukaisilla uusilla listoilla. Helat ovat pääosin viime vuosikymmeniltä. Tätä ovea on käytetty mm. asuinhuoneiden ovena.

Ovet ovat olleet alunperin maalattuja tai ootrattuja. Osasta ovia maali on poistettu 1980-luvulla ja ovet on lakattu himmeällä lakalla. 1980-luvulla pyrittiin näyttämään materiaalin "aitous".

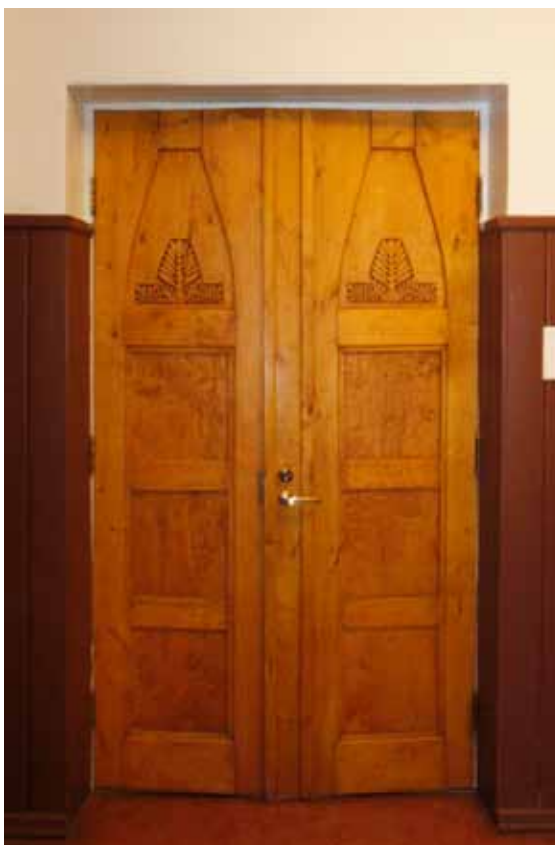
## Tyyppi B

Parioven kummassakin lehdessä on neljä peiliä. Yläpeilit ovat muodoltaan suippenevia ja niissä on lehteä muistuttava koristeleikkaus, joka on vastaava kuin tyyppissä A ja C. Muut peilit ovat koristelemattomia. Tätä ovityyppiä on käytetty salien ovena.

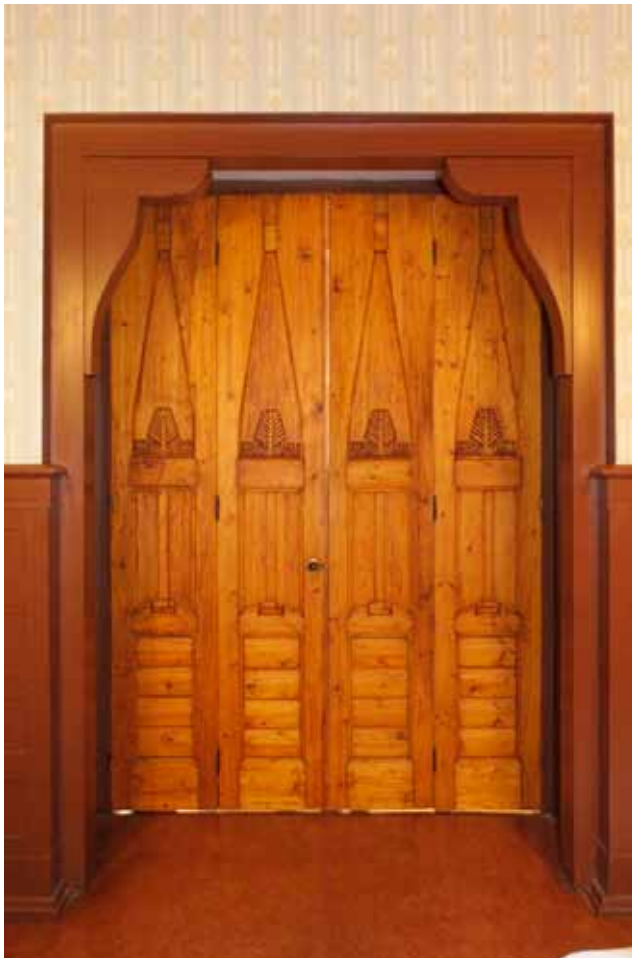
#### Tyyppi C

Tätä alkuperäistä neliosaista taiteoven ja liukuoven yhdistelmää esiintyy suurimpien huoneistojen pääsalien välillä. Neliosaisen taiteoven voi taittaa kaksipeiliseksi ja sen jälkeen työntää seinän sisään. Kussakin lehdessä on kolme peiliä ja ylin peili on ylöspäin suippeneva. Alapeilissä on paneeli, jossa on neljä vaakasuuntaista profiloitua lautaa. Tämä paneeli on sukua seinäpaneelille. Keskipeilin alapuolinen kehys on muotoiltu ja siinä on koristeleikkaus. Keskipeilissä on myös pystyvälkehys. Ylimmän peilin koristeleikkaus on vastaava kuin ovi-tyypeissa A ja B.

Ruokasalien puolella ovisyvennystä on korostettu palkeilla ja koristelluilla konsoleilla, joista osa on säilynyt.

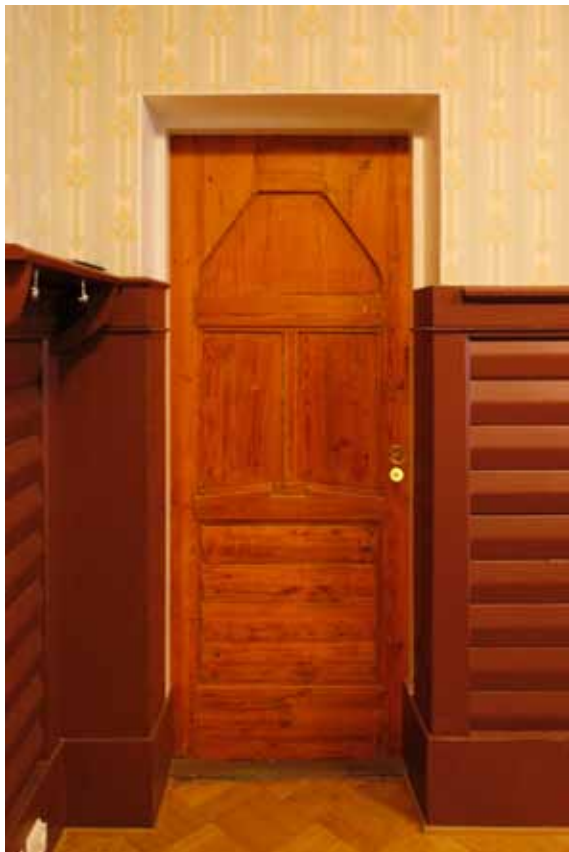
#### Tyyppi D

Neljäs alkuperäinen ovityyppi on saman teeman variaatio. Yksilehtisen oven lehden leveys on 79 cm ja korkeus 210 cm. Se on samaa tyyppiä kuin taiteoven peili. Kussakin lehdessä on kolme peiliä ja ylin peili on ylöspäin suippeneva. Alapeilissä on paneeli, jossa on neljä vaakasuuntaista profiloitua lautaa. Keskipeilin alapuolinen kehys on viisto ja sen keskellä on koristeleikkaus. Keskipeilissä on myös pystyvälkehys. Tätä ovea on käytetty ruokasaleissa.

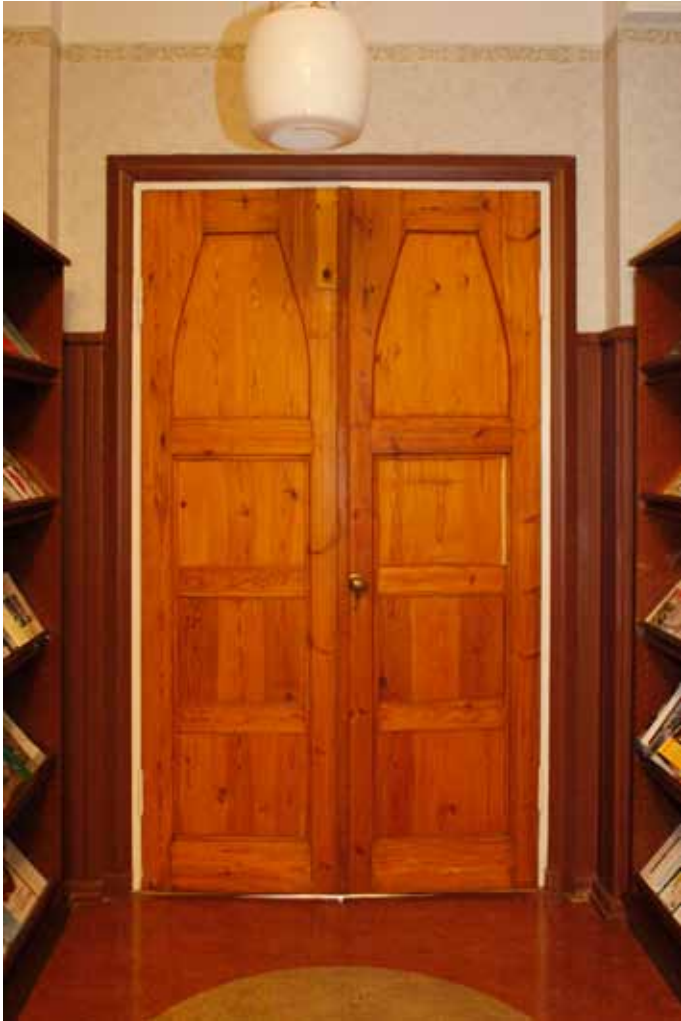
#### Tyyppi E

Parioven kummassakin lehdessä on neljä peiliä. Yläpeilit ovat muodoltaan suippeneviä. Kaikki peilit ovat koristelemattomia. Tätä ovityyppiä on käytetty salien ovena.

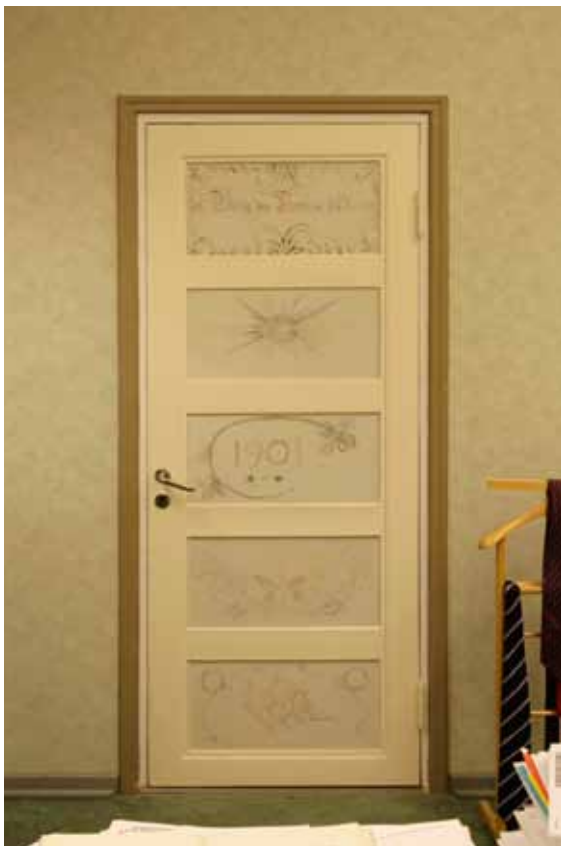
#### Tyyppi F

Peiliovessa on viisi suoraa peiliä, joissa ei ole koristeleikkauksia. Tämä ovityyppi on käytössä huoneiston A 4 lastenhuoneessa. Oveen on tehty koristemaalauksia. Koristemaalattuja ovia on tässä huoneessa kaksi kappaletta.

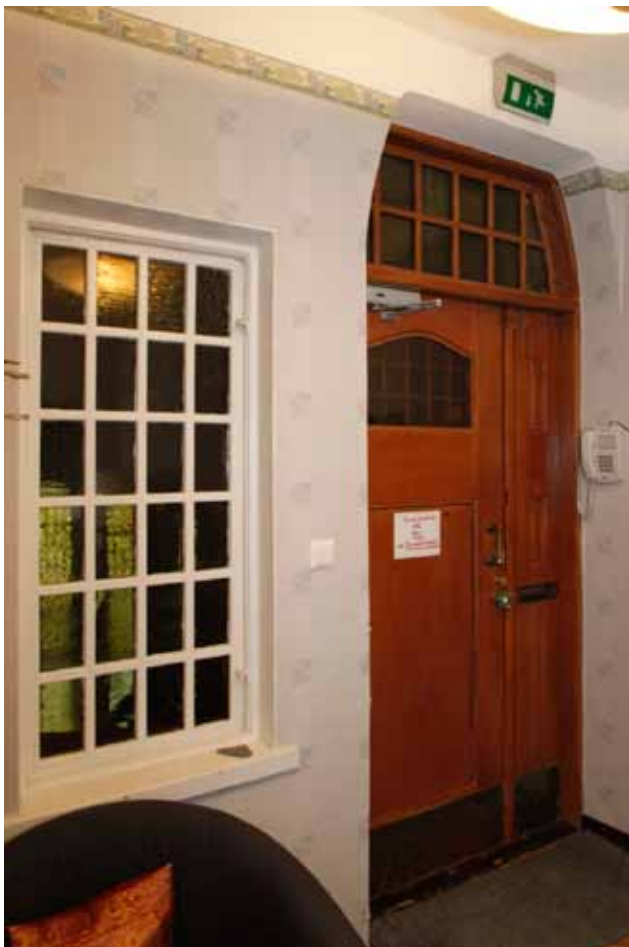
#### Tyyppi H

A-portaan huoneistojen ovi on alkuperäinen, yläikkunallinen, melko umpinainen lasipeiliovi. Yläikkuna on suippeneva. Siinä on jugendille tyypilliset pienet ruudut, jollaisia on käytetty myös julkisivuissa. Myös itse ovesta on ruutuikkuna, mutta oven ikkunan puitteet on uusittu ja alkuperäisestä puitejaosta ei ole tietoa. Huoneiston oven vieressä on alkuperäinen sisäikkuna.

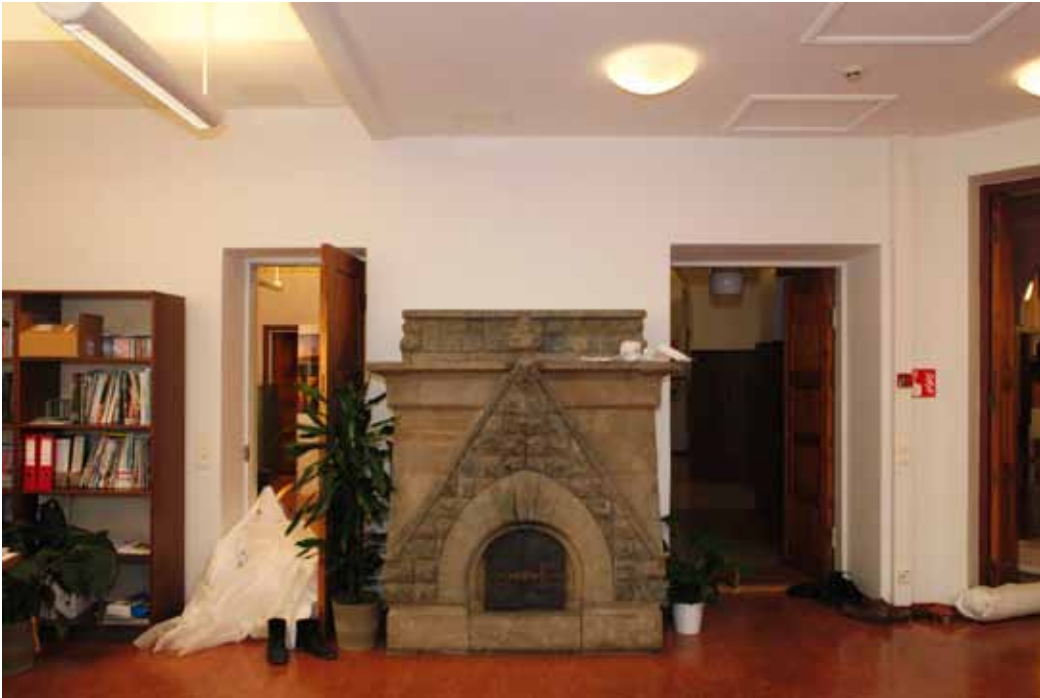
Suurimpien huoneistojen nurkkasaleissa käytettiin alunperin yksilöllisiä puolikorkeita vuolukiviuneja, jotka muistuttavat avotakkaa.

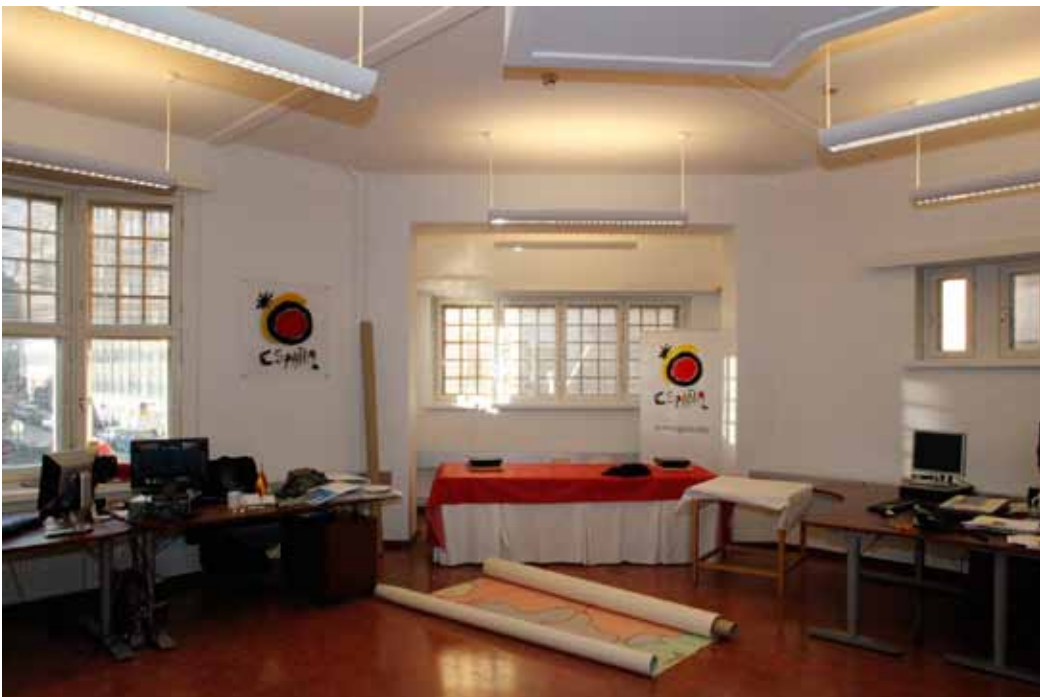
Suurimpien huoneistojen nurkkasaleissa ikkunat ovat eri korolla. Erkkerin kohdalla oli koroke ja tilaa istuinryhmälle. Kuvassa oikealla näkyvän pohjoisen ikkunaryhmän kohdalla on piirustusten mukaan ollut kiinteään sisustukseen kuuluva takkanurkkaus. Suuret, torille avautuvat erkkerit toivat valoisuutta tähän tupamaiseen tilaan.

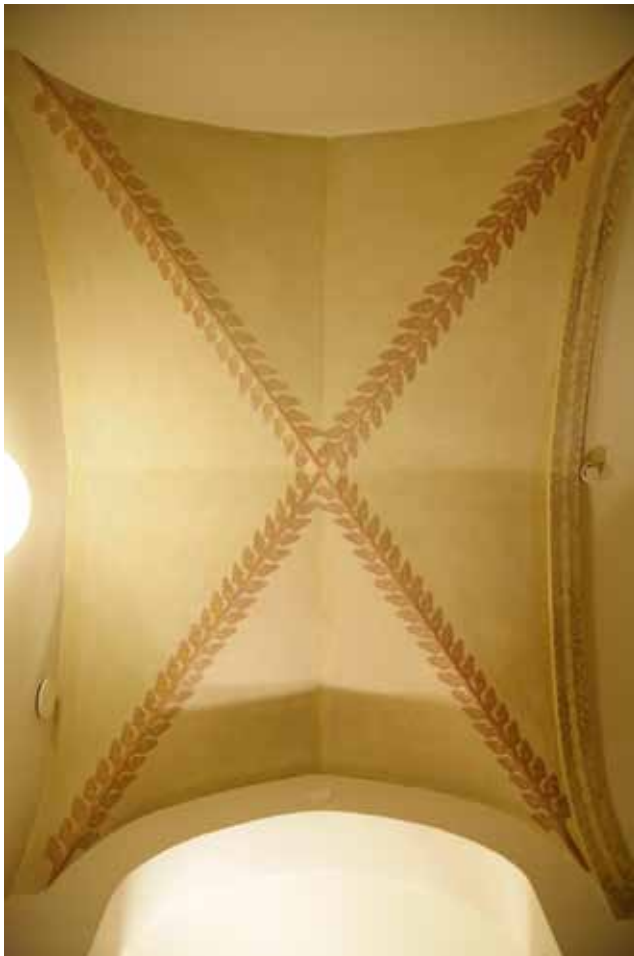
Suurimpien huoneistojen aulassa ja kulmaerkkereissä esiintyy uusgoottilaisia tähtiholveja. Pääruoteita on koristeltu tyylitellyillä kasvikuviolla. Maalaukset ovat Venny Soldan-Brofeltin tekemiä.

Eteisauloissa (huonenumerot 402, 302 ja 202) on tähtiholvi, jonka ruoteet on koristemaalattu 3. ja 4. kerroksessa. 2. kerroksessa katto on maalattu yli valkoiseksi. 4. ja 3. kerroksen kulmahuoneen erkkereissä (huonenumerot 424 ja 323) on valkoiseksi maalattu tähtiholvi. 2. kerroksen pihanpuoleisessa salissa (huonenumero 238) takan kohdalla on valkoiseksi maalattu tähtiholvi. Nykyisin valkoisiksi maalatuissa holveissa on todennäköisesti koristemaalauksia. On mahdollista, että myös muiden kerrosten vastaavissa huonetiloissa on koristeltuja tähtiholveja, jotka ovat jääneet piiloon alakaton yläpuolelle.

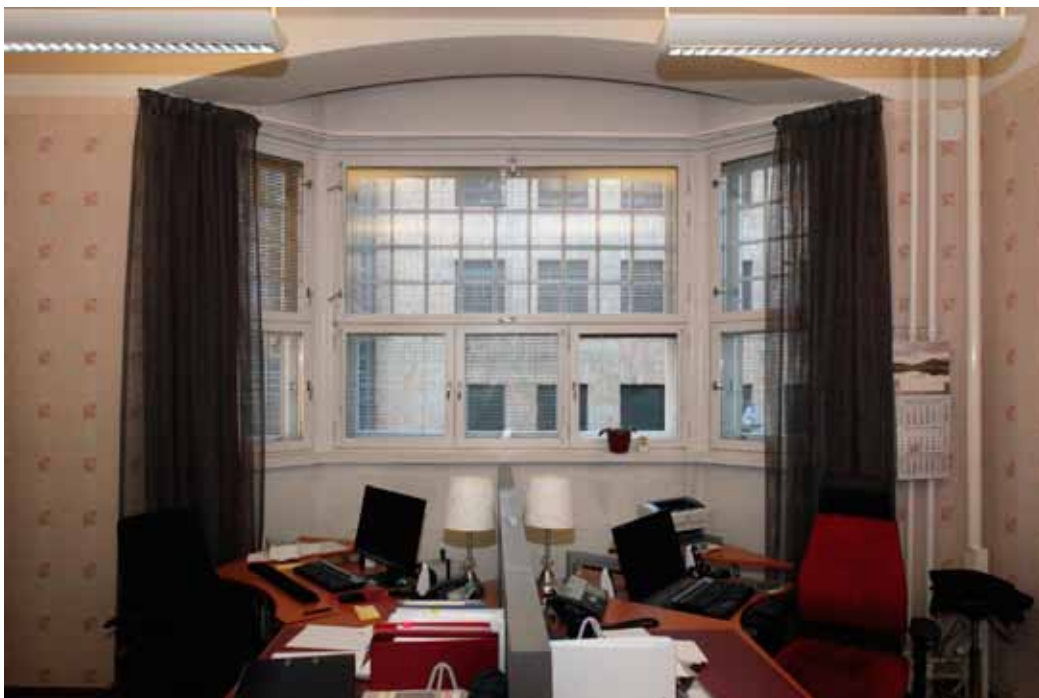
Pohjoisen Makasiinikadun puoleisen huoneen erkkerin kohdalla on kaariholvi.

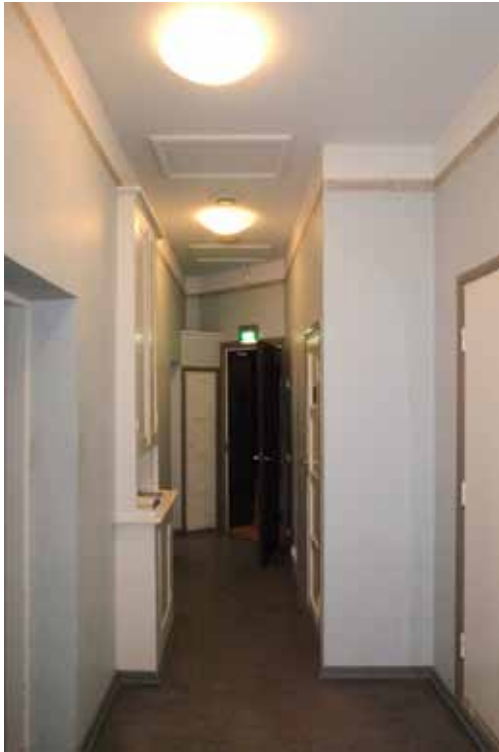
Toimistokäytävän katto on laskettu. kattopinnassa näkyy tarkastusluukkuja. Käytävän leveys ei enään ole sama kuin alunperin, koska huoneistoista on purettu komeroita. Lattiat on varhottu pääosin linoleummatolla.

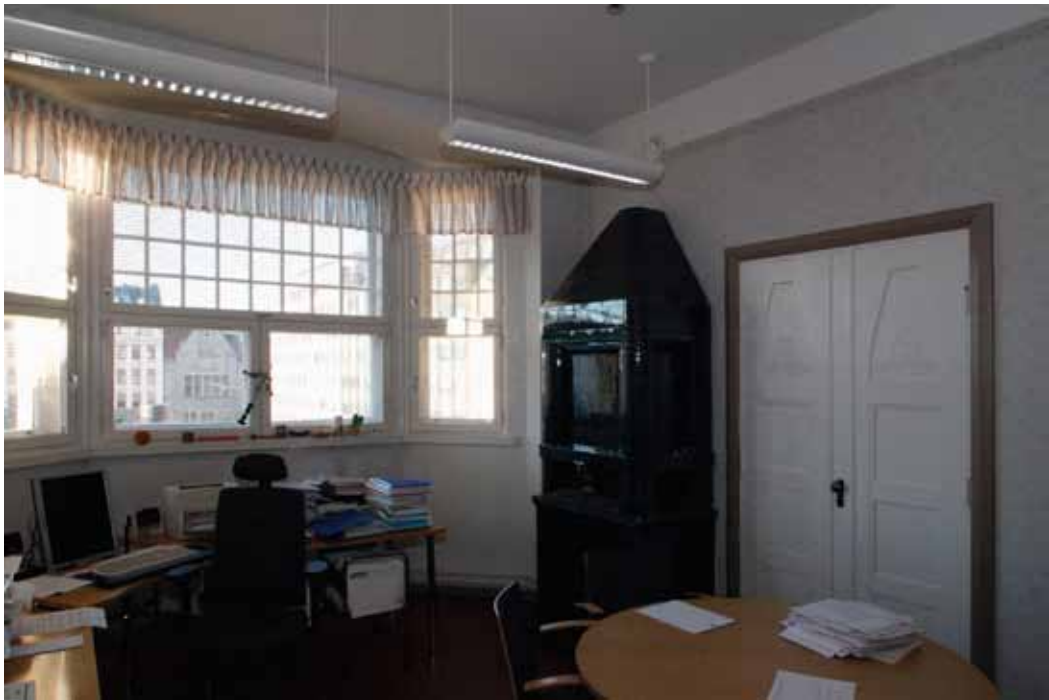
Tässä neljännen kerroksen torille katsovassa makuuhuoneessa kakluunin paikkaa siirrettiin suunnitteluvaiheessa huoneen sisänurkasta lähemmäksi ulkoseinää, jotta huoneeseen saatiin tilaa kiinteälle alkovimaiselle sängylle.

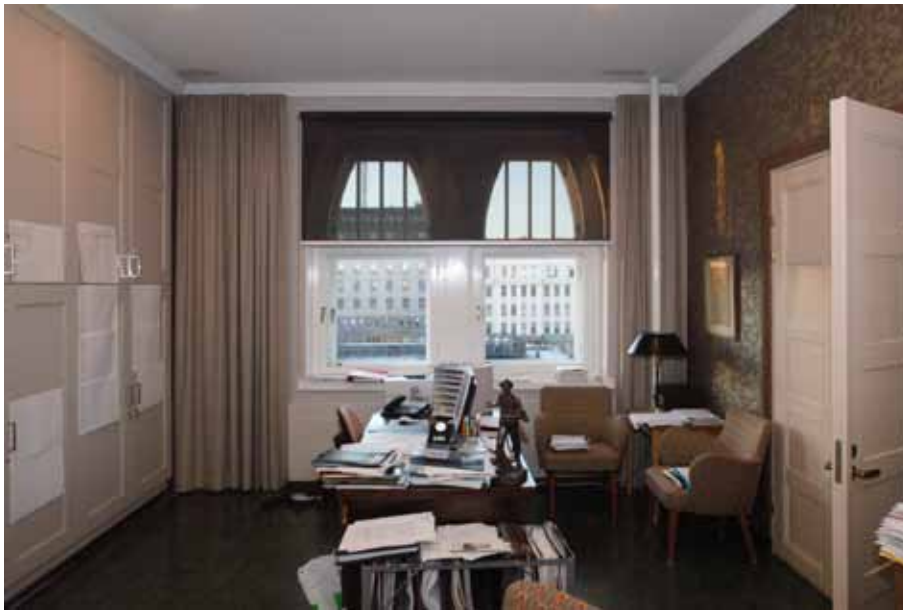
Agronomiliiton työhuone. Tilassa näkyy toimistohuoneiden tyypilliset ratkaisut. Katto on alas laskettu levykatto. ATK-kaapeloinnit on tuotu työpisteille putkissa. Huoneiden välinen ovi on alkuperäisellä paikallaan, mutta toiselta sivuseinältä ovi on laitettu umpeen ja paikalla on kiintokaluste.

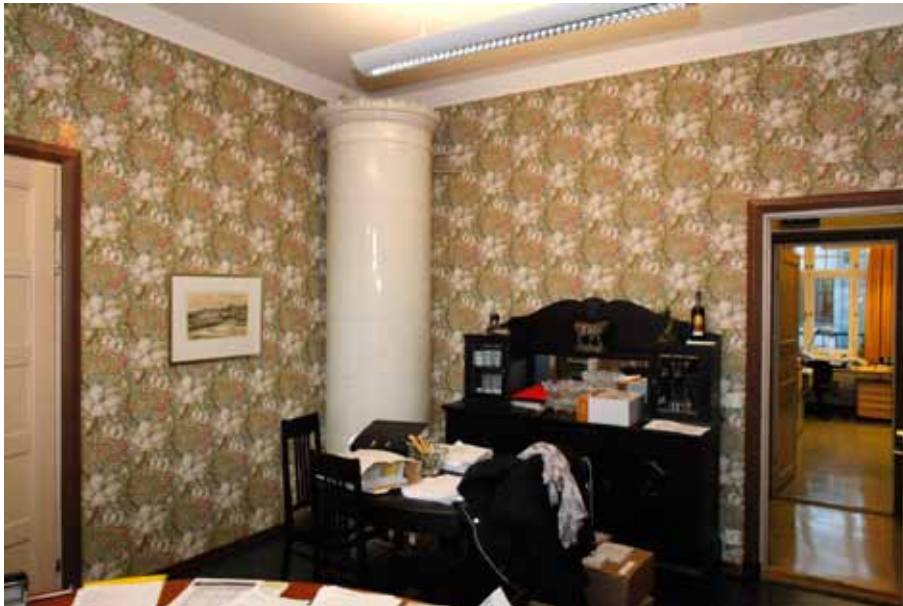
Agronomiliiton työhuone. Huoneissa on käytetty vuosisadan vaihteeseen viittaavia tapetteja. Toimistosiivissä osa sisäovista on uusia peiliovia (taustalla näkyvä), jotka eivät noudata vanhaa peilijakoa. Ne ovat levyrakenteisia. Uusien ovien uudet vuorilistat mukailevat vanhaa mallia.

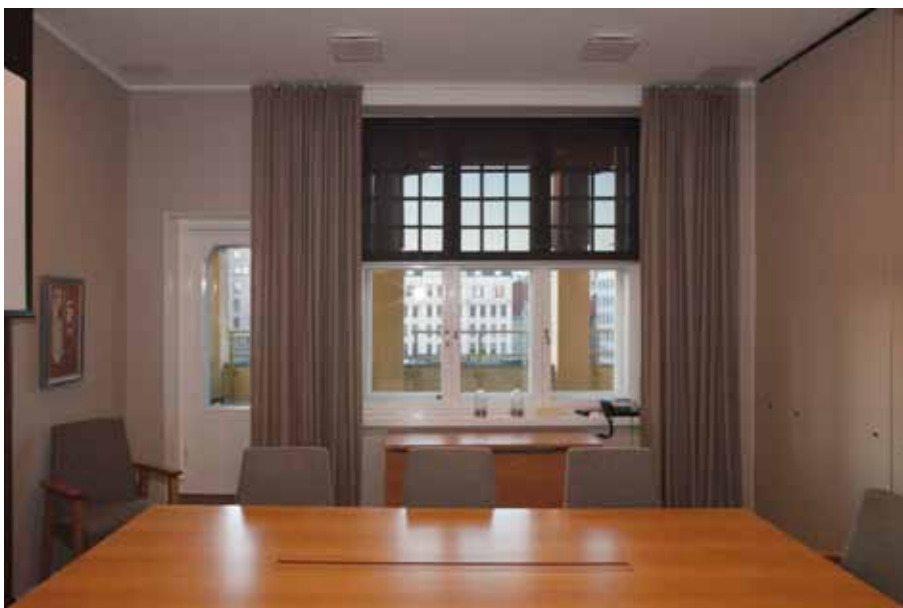
Agronomiliiton neuvotteluhuone. Neuvottelutilojen väliset alkuperäiset seinät on purettu ja muutettu siirtoseiniksi niin, että tiloja voidaan yhdistää toisiinsa.

Agronomiliiton neuvottelutilan ja nurkahuoneen välille on siirretty neliosainen taiteovi, jostain muualta talosta. Tässä kohdassa on alunperin ollut pariovi. Huone oli alunperin makuuhuone ja uuni siirrettiin mahdollisesti tässäkin kerroksessa lähemmäksi ulkoseinää kuten muissa kerroksissa. Uunin paikka ei ole alkuperäinen. uuni on Agronomiliiton toimitusjohtajan Jyrki Wallinin mukaan pelastettu Eromangan tiloista. Eromangan tilat sijaitsevat I. kerroksesta ja kellarissa, missä ei alun perin ollut uunilämmitystä. uuni on mahdollisesti jonkun asukkaan myöhempi hankinta.

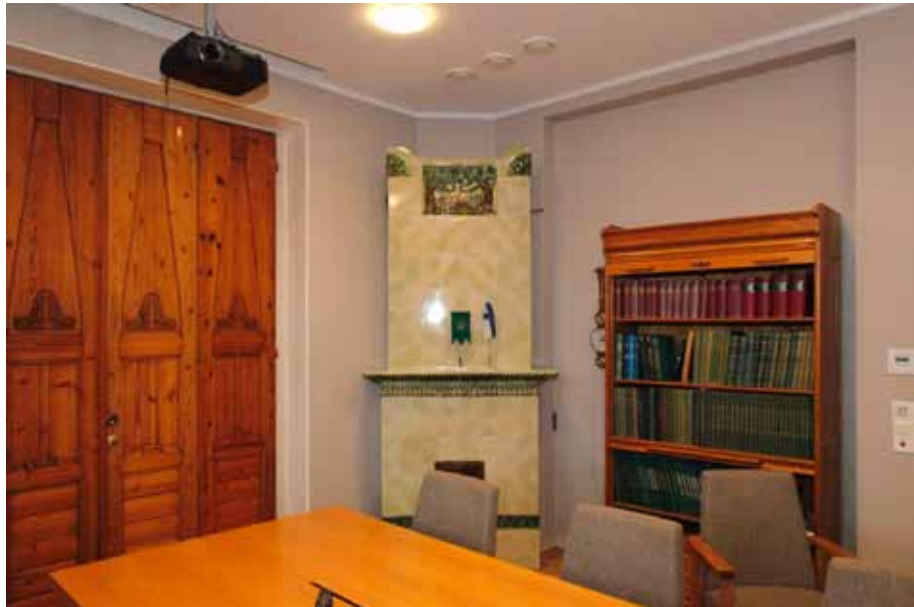
Alkuperäiset kattorakenteet ovat piilossa lasketun katon alla ja katon korot jäävät arvoitukseksi.

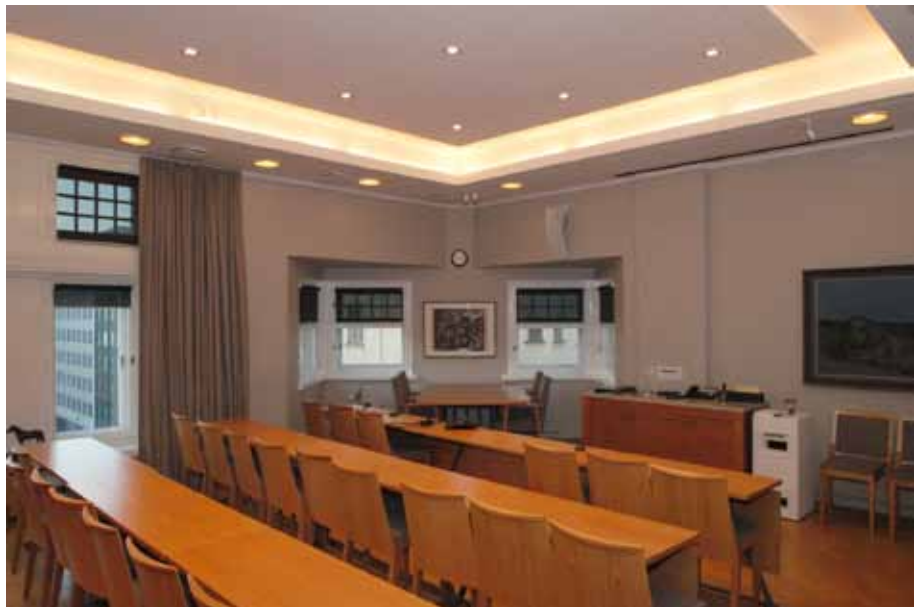
Näkymä Agronomiliiton aulasta kohti Pohjoisen Makasiinikadun puoleista toimistokäytävää kertoo siitä perusratkaisusta, joka on tehty kun asunnot on muutettu toimistoiksi. Asuntoihin on ollut käynti porrashuoneesta. Aula on erityisesti kulmahuoneistossa sijainnut keskellä siten, että siitä on ollut käynti useisiin huoneisiin. Pitkä käytävä talon sisällä on erityisesti Pohjoisen Makasiinikadun puolella muuttanut huoneistojen tilarakennetta.

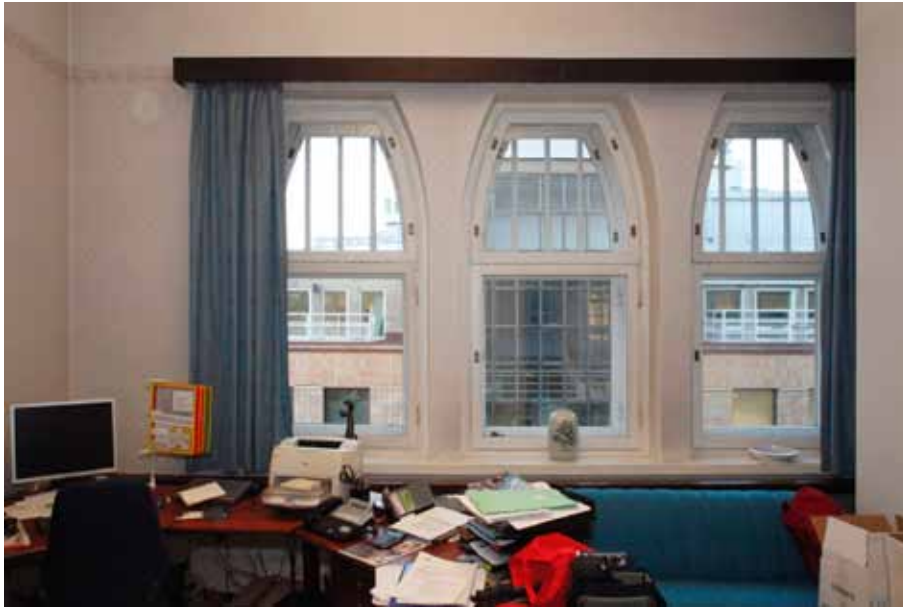
Viidennen kerroksen Pohjoisen Makasiinikadun puoleisia huoneita on yhdistelty ja jaettu pienemmiksi työhuoneiksi.

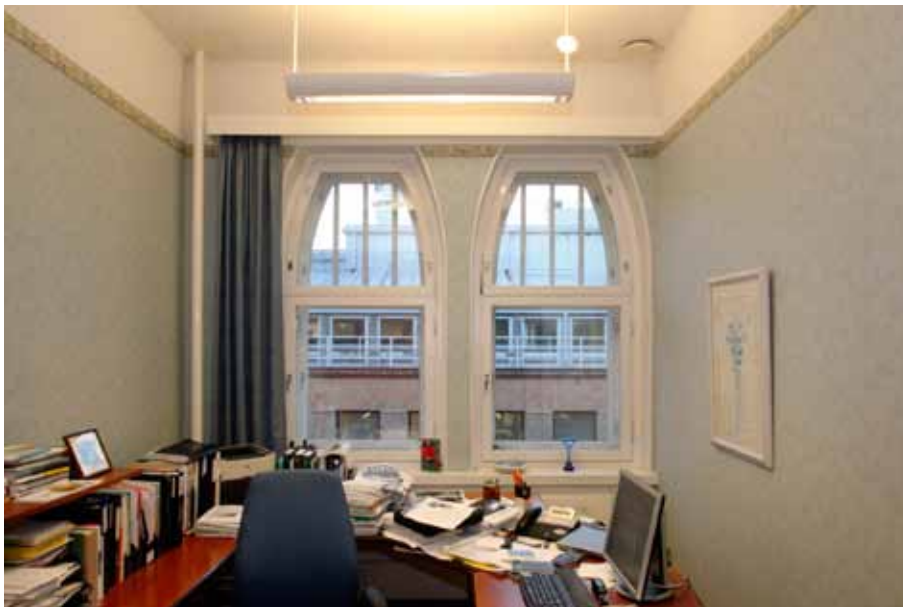
Viidennen kerroksen Pohjoisen Makasiinikadun puoleisia huoneita on yhdistelty ja jaettu pienemmiksi työhuoneiksi.

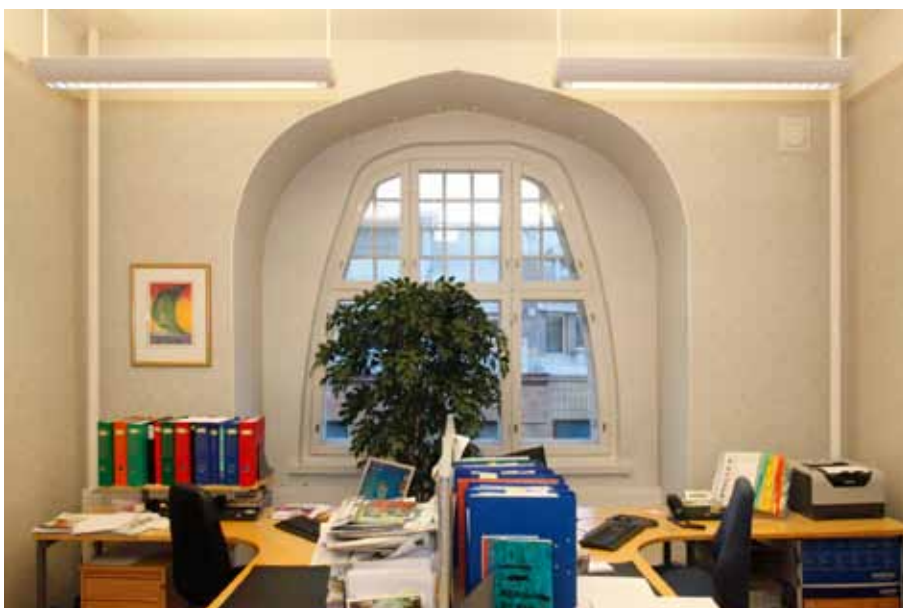
Viidennen kerroksen Pohjoisen Makasiinikadun puoleisessa huonerivin viimeisessä huoneessa on paksun seinärakenteen sisään muurattu suippokaari, jonka sisään muodostuvassa erkkerissä on ylälaidastaan suippeneva jugend-ikkuna. Ikkunan kohdalla on todennäköisesti melko ohut ulkoseinärakenne.

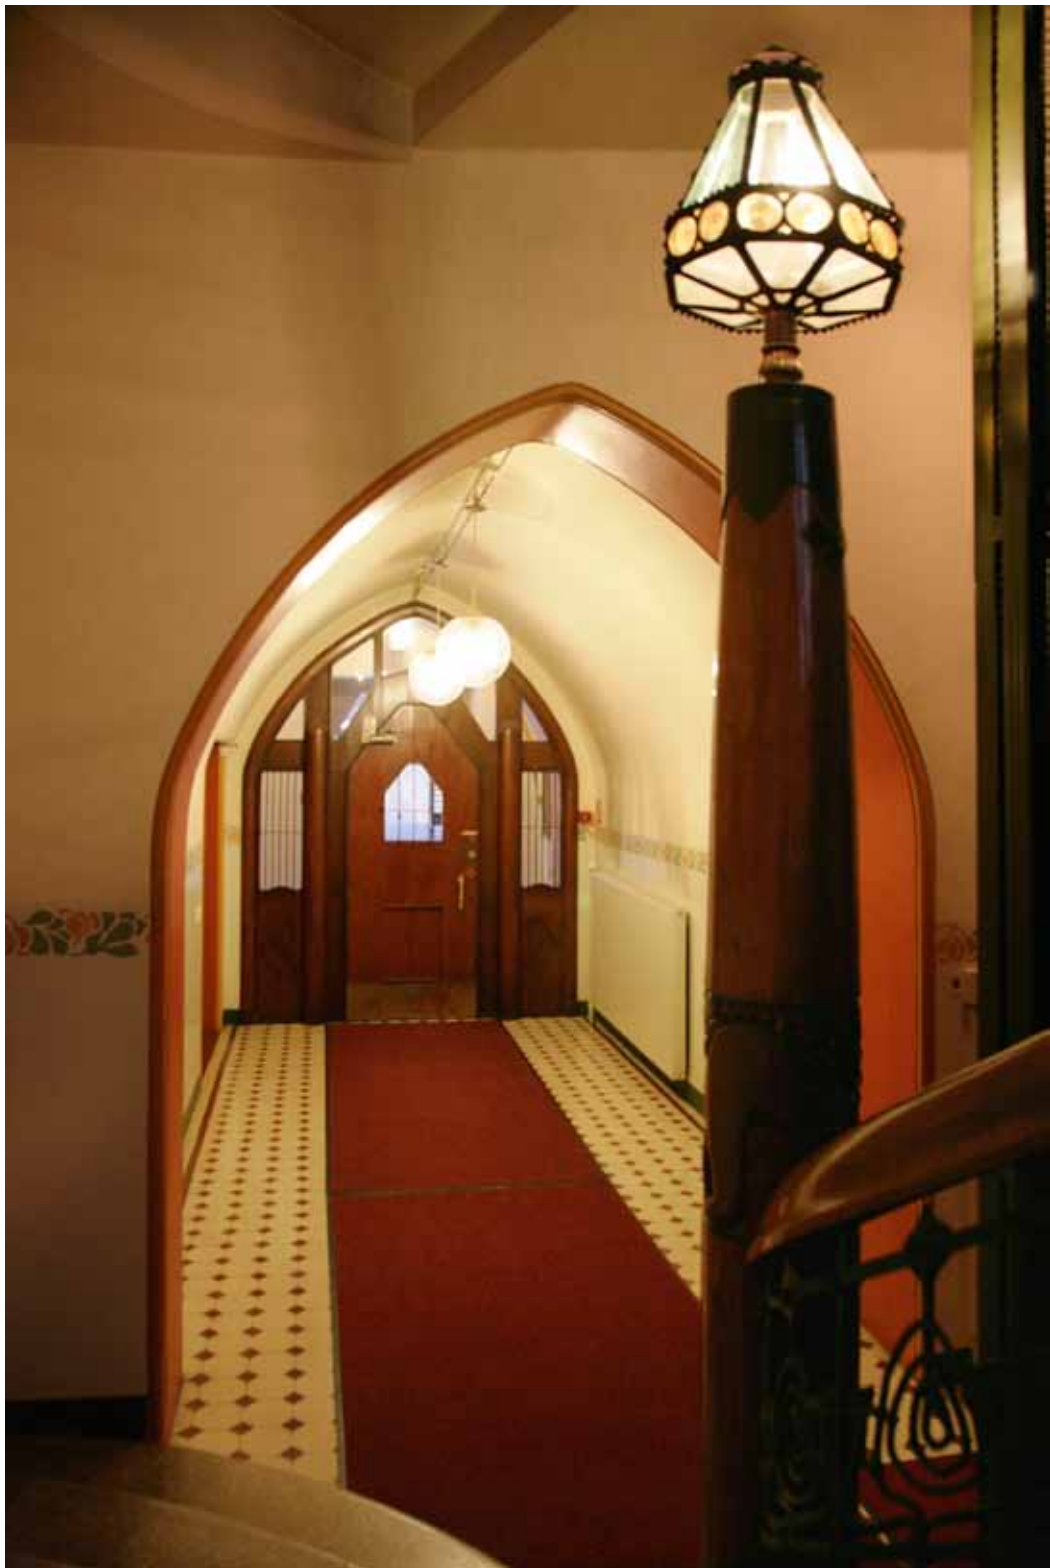
Uusgoottilainen suippokaari toistuu myyös pääportaan porrasaulassa. Koristemaalaukset on entistetty vanhan mallin mukaan. Nykyiset värit eivät ole alkuperäisiä. Hallin lattia on alkuperäinen, samoin kuin ulko-ovi.

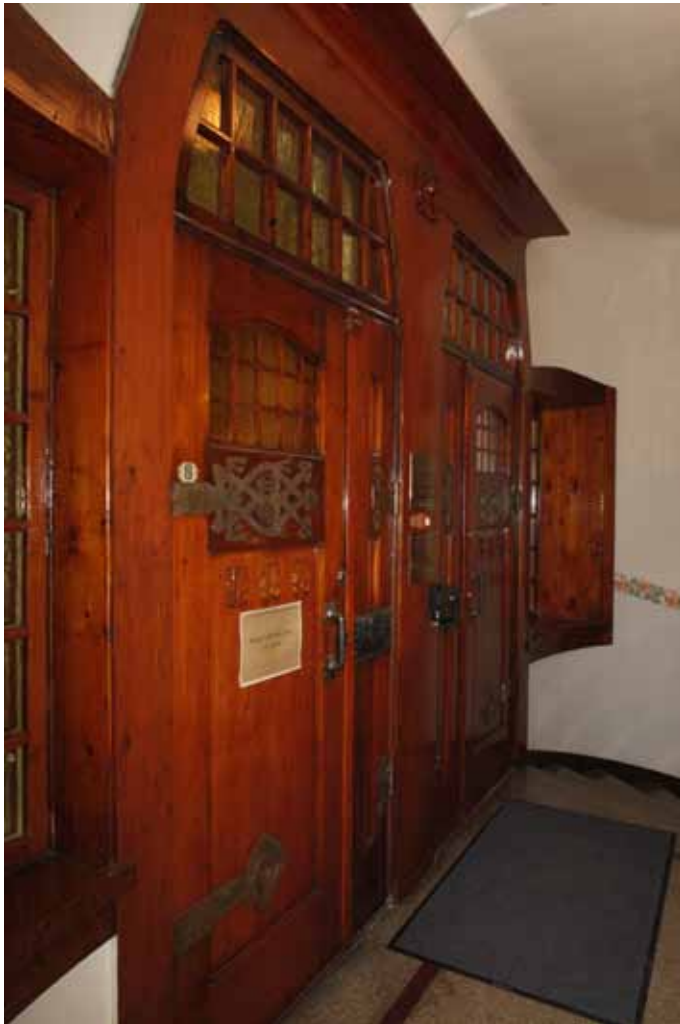
Huoneistojen ovet on kytketty visuaalisesti yhteen leveillä lakatuilla vuorilaudoilla, jonka päättää mahtava hylly. Se ikäänkuin kruunaa kokonaisuuden. Oven sivuilla on sisäikkunat osana koristeellista kokonaisuutta. Oven saranat, vetimet ja postilaatikko ovat taidekäsityötä. Valitettavasti ovea ei näe kohtisuoraan mistään kohdasta portaikkoa, koska hissi ja hissikuilu peittää näkymän. Huoneen keskelle sijoitettu hissi on rikkonut tilakokemuksen.

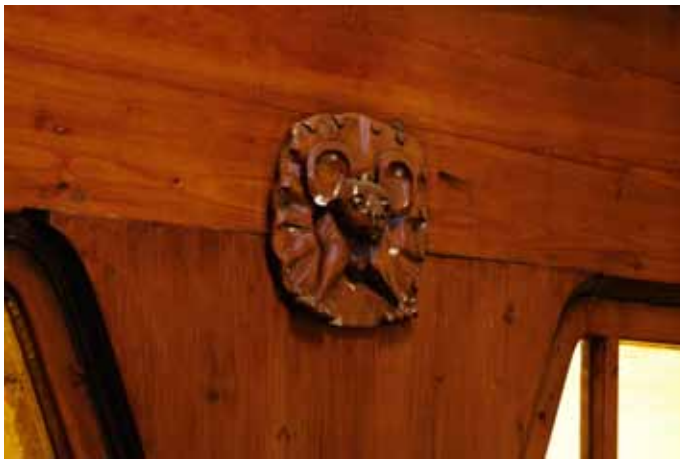
Huoneiston ovien välisessä pinnassa on lepakkoa esittävä puureliefi.

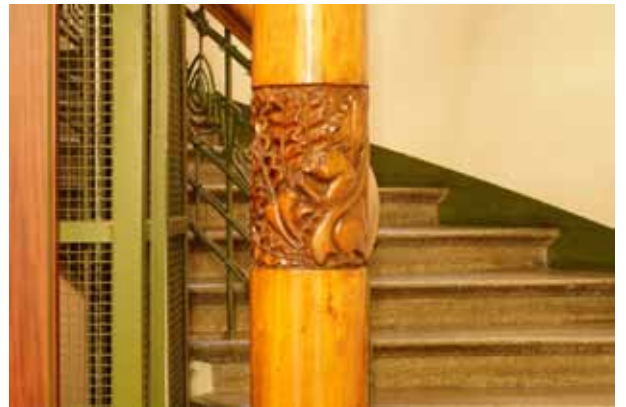
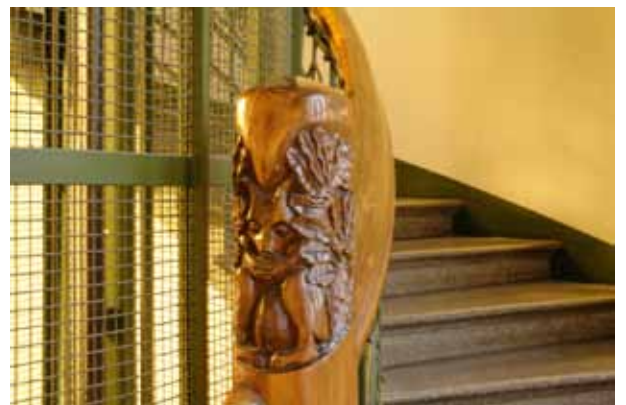
Pääportaan takorautaisen kaiteen puutolppaan on veistetty oravia. Kummassakin kuvassa taustalla näkyy ajankohdalle tyypillisestä materiaalista, mosaiikkibetonista, tehdyt askelmat ja seinään maalattu jalkalista.

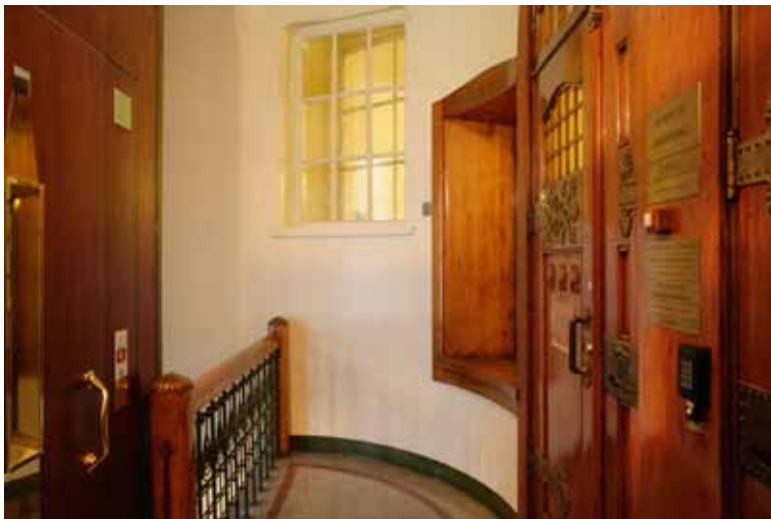
Portaan ylätasanne.

Nykyinen hissi (hissin etuseinä näkyy vasemmalla) on merkkiä Schindler ja se on mitoitettu kuudelle henkilölle. Se johtaa katutasosta ullakolle. Hissikuilun seinä on teräsverkkoseinä. Hissikori on taitteisesti kaartuva ja korin yläosassa on ikkunoita. Alaosa on puupaneelia, kuten myös katto. Katossa on kaksi upotettua valaisinta. Jalkalista on messinkiä. Lattiasa on vihreä muovimatto. Oven vedin on messinkiä. Hissiseinän etupaneeli on sileä ja petsattu ruskeaksi. Sivuille on liitetty kaakelilaatat ja yläpuolella on messinkilaatta. Ovenssa on pieni ikkuna messinkikelyksessä.

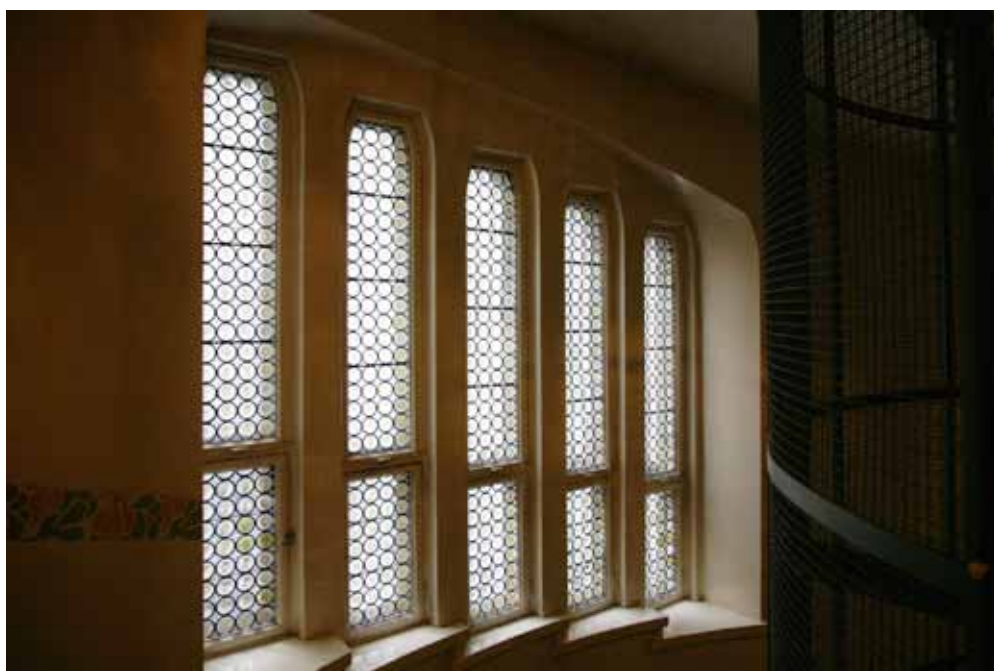
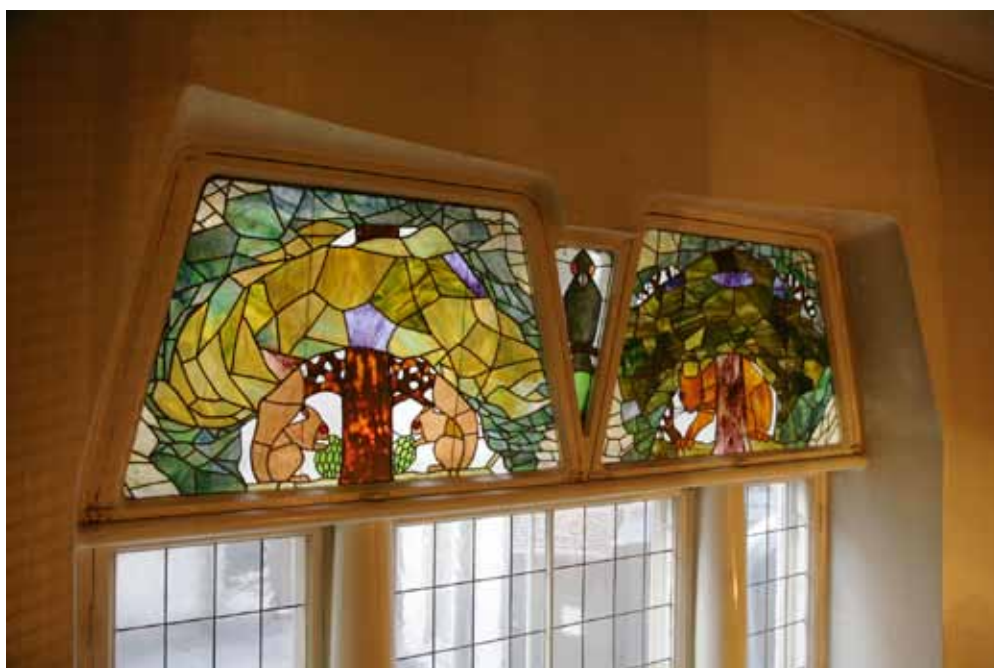
1./2. kerroksen ikkunoissa on lyijylasityö yläpuitteissa ja ikkunoiden välissä on puutolpat. 2./3. kerroksen ikkuna on viisiosainen ja sisäpuitteissa on pullonpohjalasia. 3./4. kerroksen ikkuna on viisiosainen ja sisemmissä alapuitteissa on ruudutettu lyijylasi ja yläpuitteissa pullonpohjalasi. 4./5. kerroksessa keskimäinen ikkuna on oven levyinen ja sivuikkunat kapeampia. Ikkunat ovat yläosastaan suipponevia. Niissä on ruudutettu lyijylasi ja yläruudussa koristeellinen lyijylasityö, jotka esittävät miestä ja naista. Naisella on kruunu.

Saattaa olla, että lyijylasityöt tai osa niistä vaurioitui sodassa ja osa niistä on uusittu.

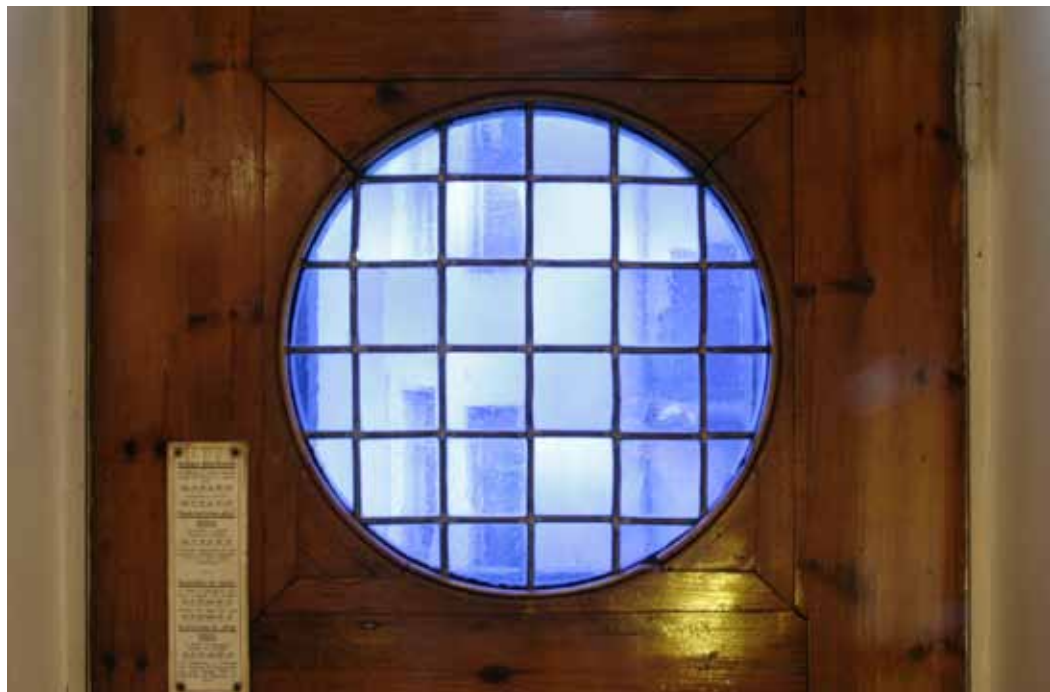
Arkkitiedit käyttivät tätä tyyppiä vain parvekkeen ovesta, mutta uudelleen Olofsborgin porrashuoneissa. Lakatun mäntyoven pyöreässä peilissä on sininen lyijylasi.

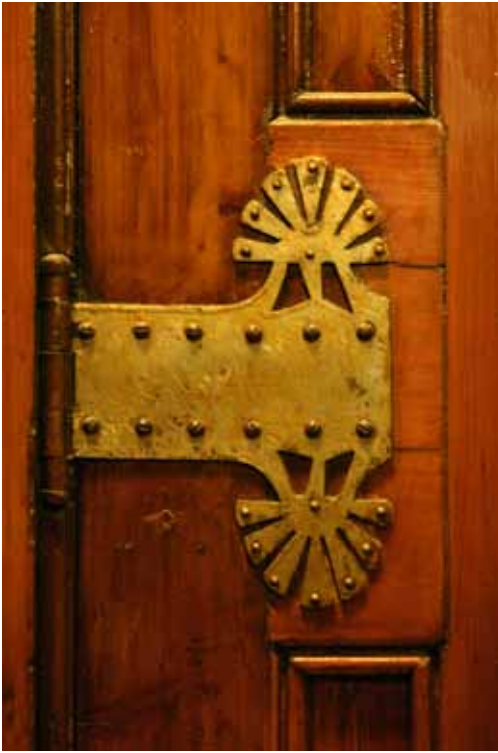
Huoneiston oven metallista leikattuja koristesaranoita.

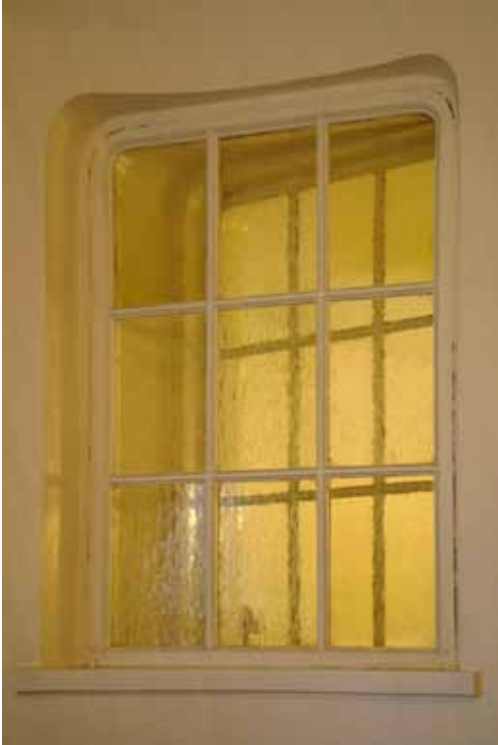
Porrashuoneen ja suuremman asunnon aulan välisen seinän alkuperäinen sisäikkuna. Nykyisin ikkunat on maalattu umpeen huoneiston puolelta.

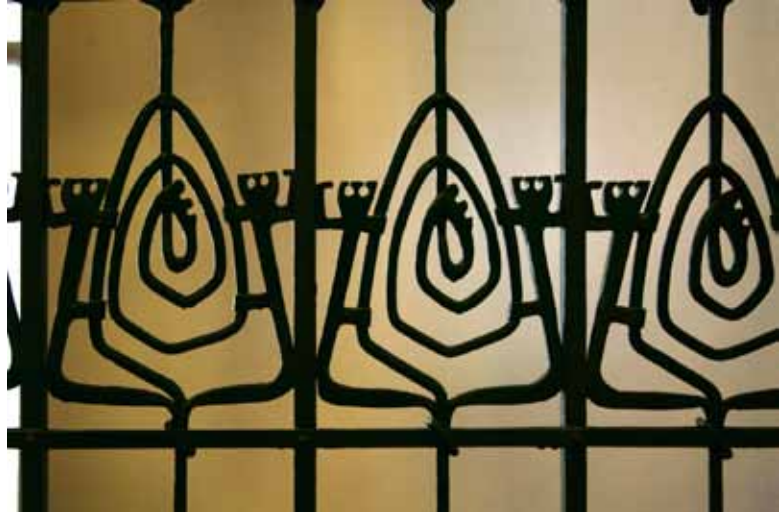
Porrashuoneen takorautaisen kaiteen kuvio.

Portaan kaide on takorautainen ja siinä on kasviaiheita. Käsijohde ja tolpat kerrostasanteilla ovat lakattua puuta. Tolpissa on eläin- ja kasviaiheisiä koristeleikkauksia. Porrastasanteella toiseen tolppaan liittyy lamppu osana kiinteää sisustusta. Lamppua on viistetty hissin etuseinän kohdalta. Porrastasanteen kohdalta on poistettu kaide kun hissi on rakennettu.

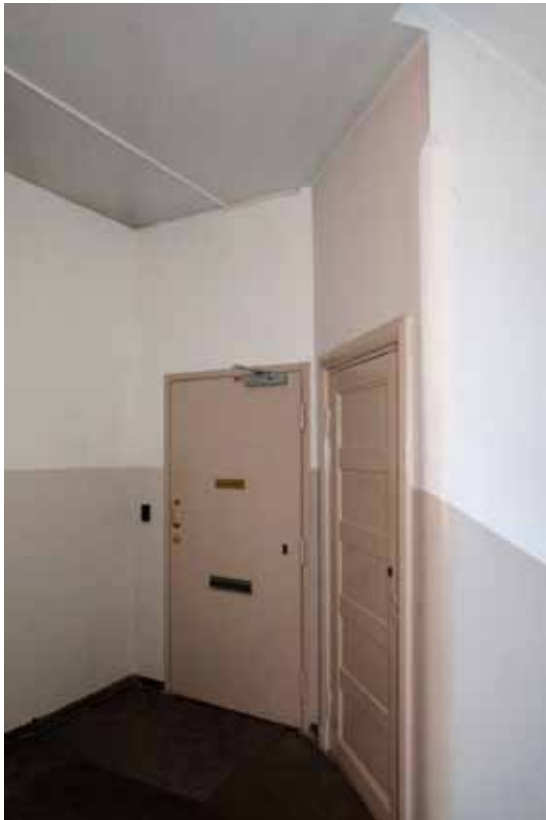
Pihasiiven asunnon ovi on uusittu laakaovi. Sen vieressä on käytöstä poistettu vanha keittiön sisäänkäynti alkuperäisine ovineen.

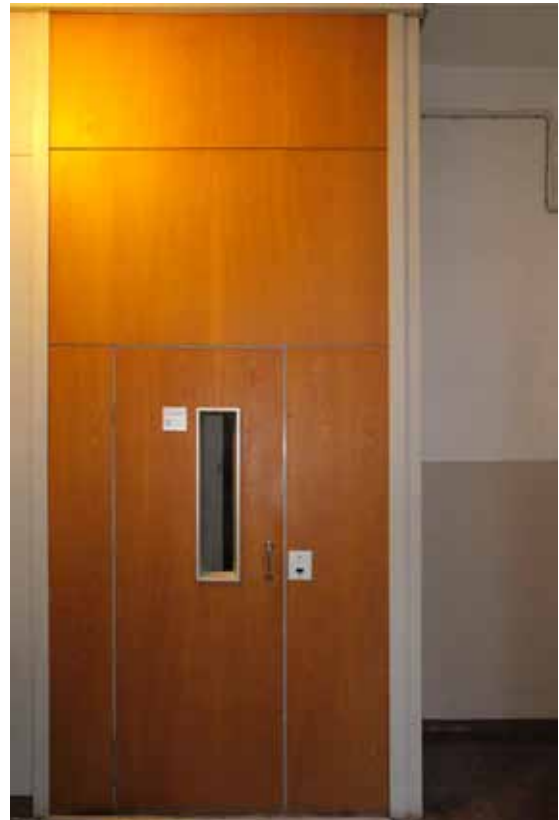
B-portaaseen on lisätty pieni henkilöhissi alkuperäisen halokohissin paikalle.

Portaassa oli alun perin halkohissi ja nykyisin pienikokoinen KONE:en henkilöhissi, joka on vuodelta 1968. Hissikori on maalattua metallikasettia ja porrashuoneen puoleinen pinta on tammiviilua. Hissikuilun sivuseinä on metalliritilää.
