Pohjoinen Makasiinikatu 6 – Fabianinkatu 17

# Agronomitalo

Rakennushistoriallinen selvitys 27.1.2014

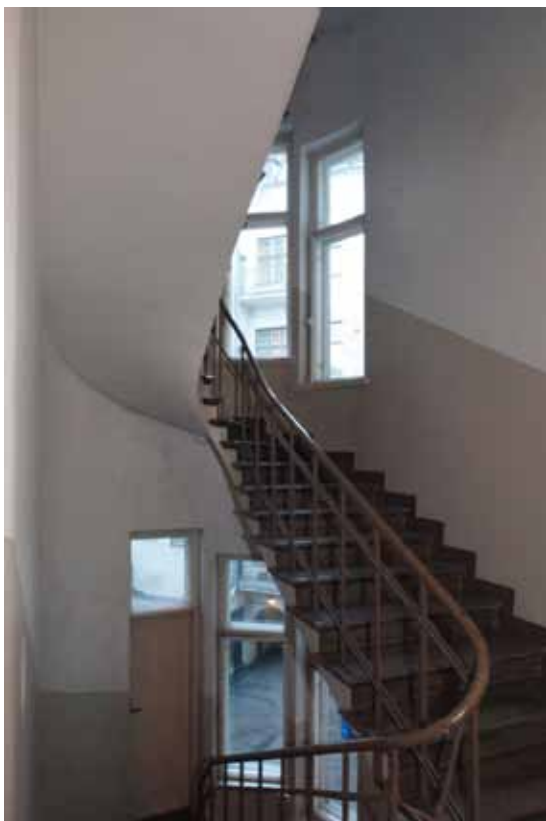
B-porras on säilynyt melko autenttisessa tilassa maantasokerroksen muutosta lukuunottamatta. Parvekkeiden ovet on uusittu.

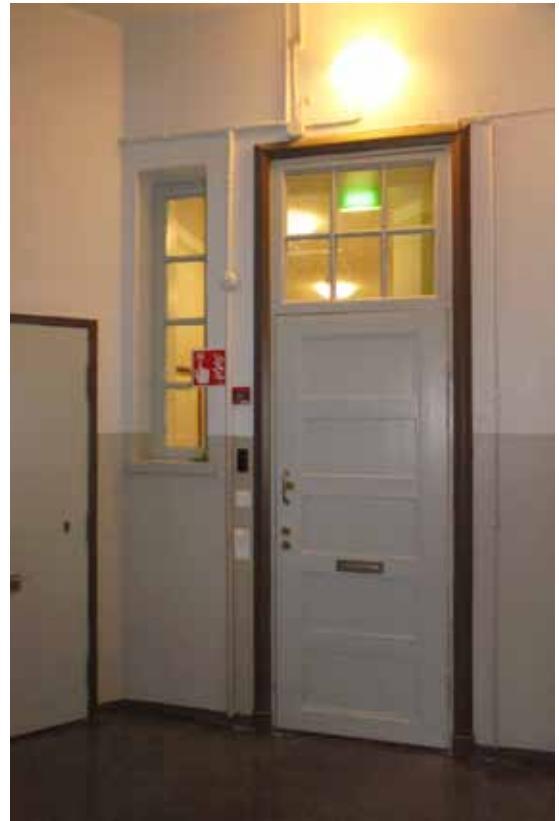
Pohjoisen Makasiinikadun asunnon alkuperäinen keittiön ovi. Porrasluoneen ovissa oli alunperin yläikkunat ja monissa myös sivuikkunoita. Sekundäärisessä tilassa oven muotoilu on suorakulmaista ja pääporrasluoneessa on suippeneviä, ajanmukaisia ikkunoita.

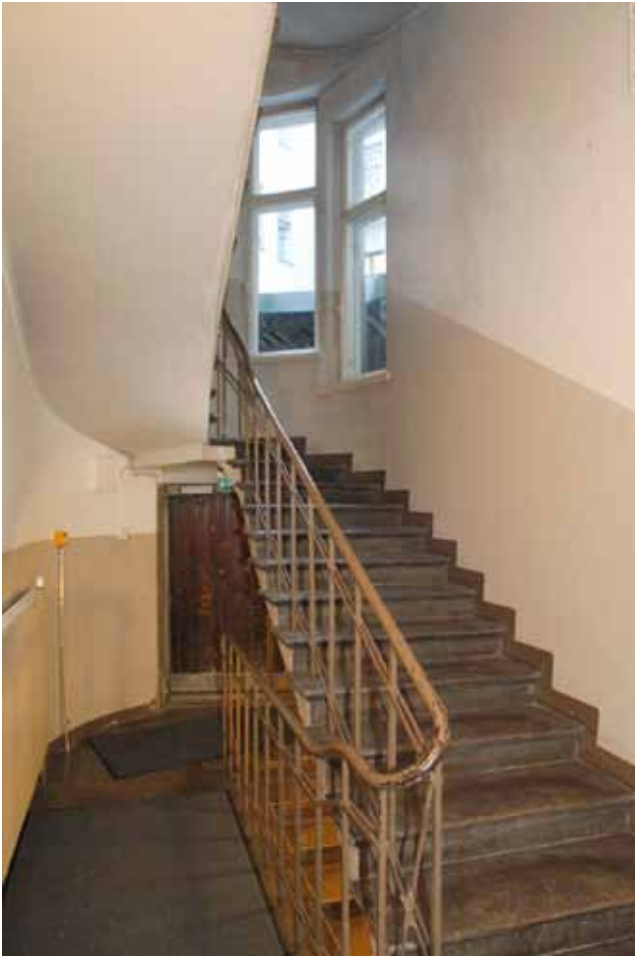
B-portaaseen oli sisäänkäynti ainoastaan pihan puolelta 2000-luvun alkuun saakka.

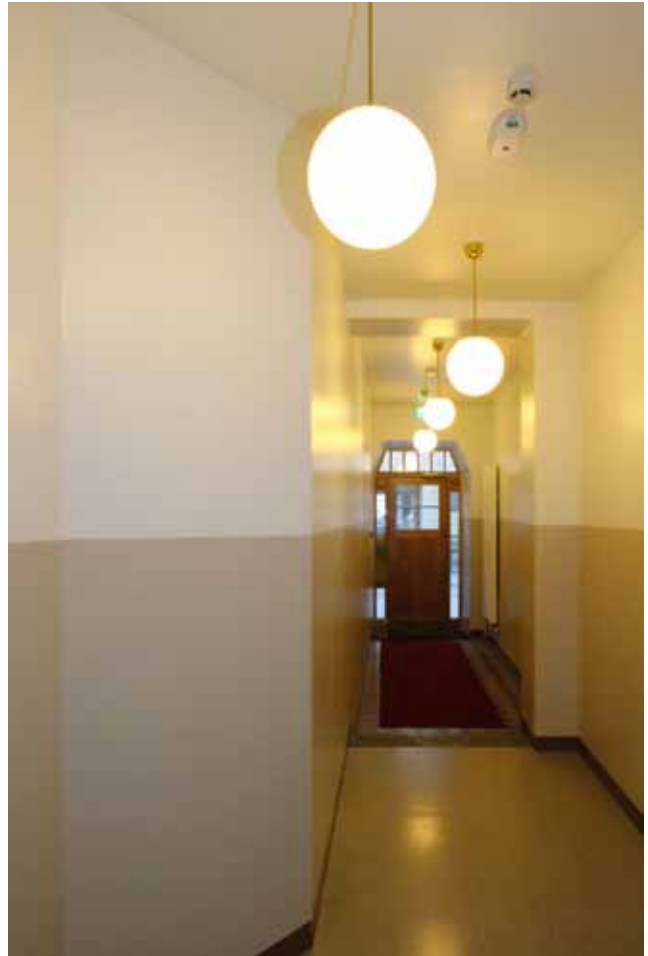
2012 rakennettiin uusi porrasaula ja käynti Pohjoiselle Makasiinikadulle erottamalla tila katutason liikehuoneistosta.

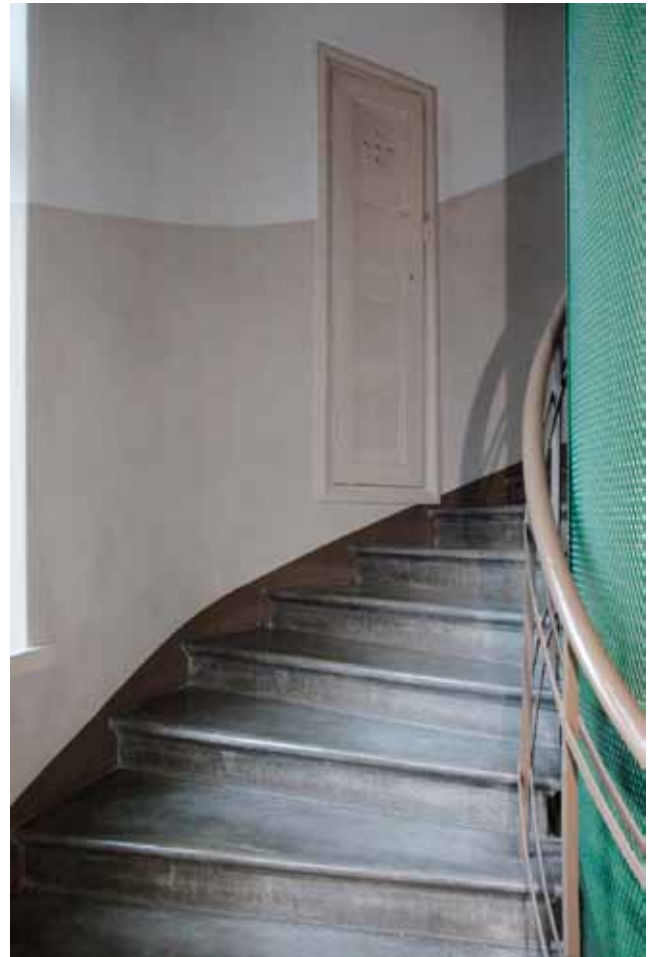
C-portaan keskellä oli halkohissi. Nyt siinä on henkilöhissi. Portaassa on säilynyt alkuperäisiä kiintokomeroita. Huoneistojen ovia ja niihin alunperin liittyneitä sisäikkunoita on muutettu. Porras toimi alunperin sekä keittiön portaana että sisäänkäyntinä pieniin, torin puoleisiin huoneistoihin.

Hissikori on metallikaseteista tehty. Seinäpinta kohti porrastasannetta on puuimitaatiopintaista metallilevyä. Hissikuilun seinä on verkkoseinä. Alun perin keskellä oli halkohissi.

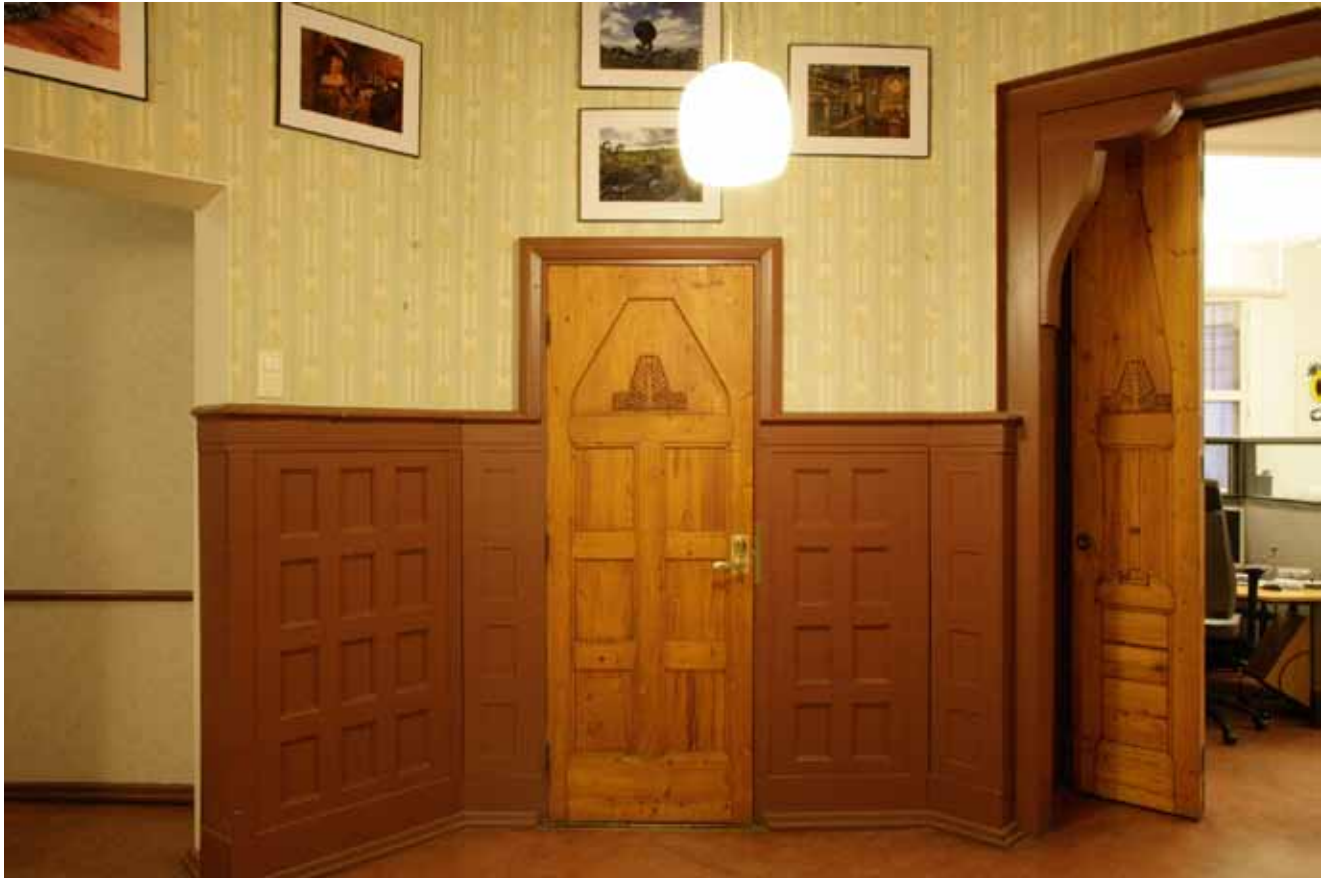
Toisen kerroksen suurimman asunnon rintapaneeli poikkeaa muiden salien paneloinneista. Täällä on käytetty yksinkertaisempaa peilipaneelia. Katossa on vastaava panelointi kuin muualla. Paneelit on maalattu yli ilmeisesti 1980-luvulla. Tilassa on toiminut leimasintehdas.

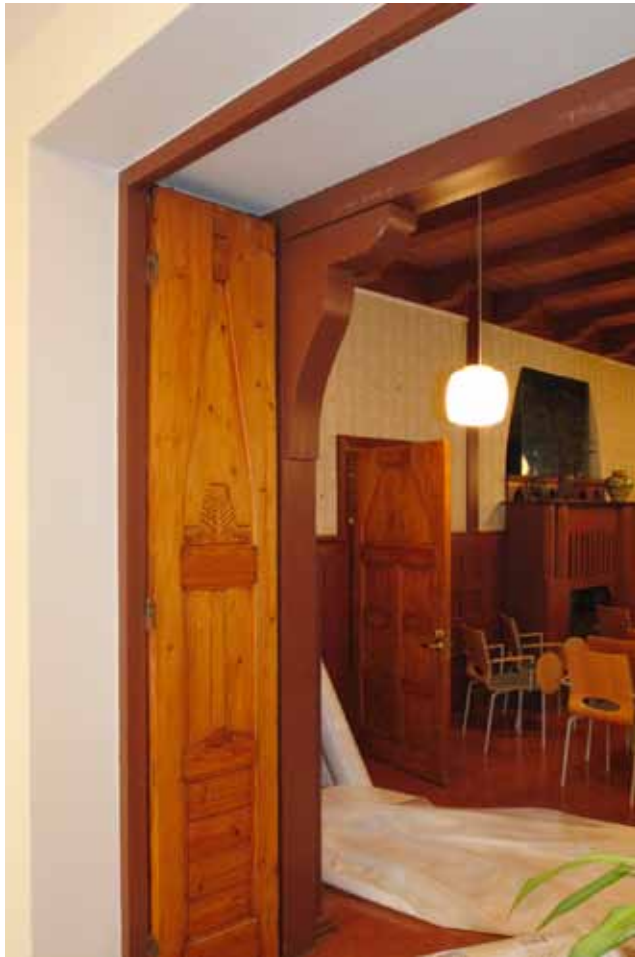
Alkuperäinen taiteovi on taitettu salien väliseen tilaan. Toinen kerros on tällä hetkellä ainoa kerros, missä kahden pääsalin välinen ovi on auki eli diagonaalinen akseli on havaittavissa.

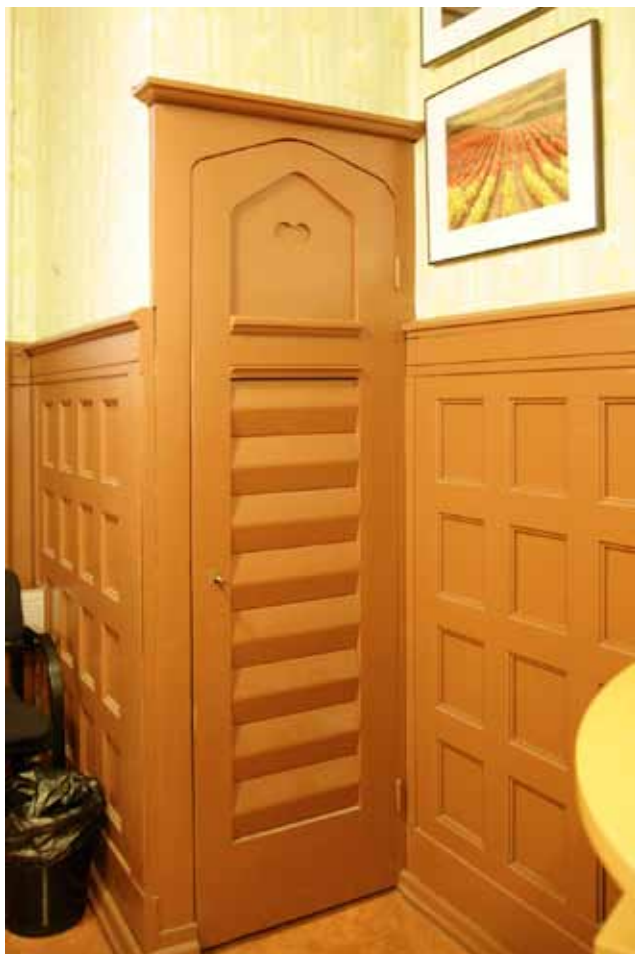
Toisen kerroksen paneeliin liittyy komeronovi, jossa on samanlainen hirsiseinää muistuttava panelointi kuin muiden salien rintapaneeleissa. Oven sydämkuvio ei ole alkuperäinen. Myös oven vuorilistat ovat kulmikkaat kun muissa kerroksissa vastaavassa kohdassa on organisemmin muotoiltuja vuorilistoja.

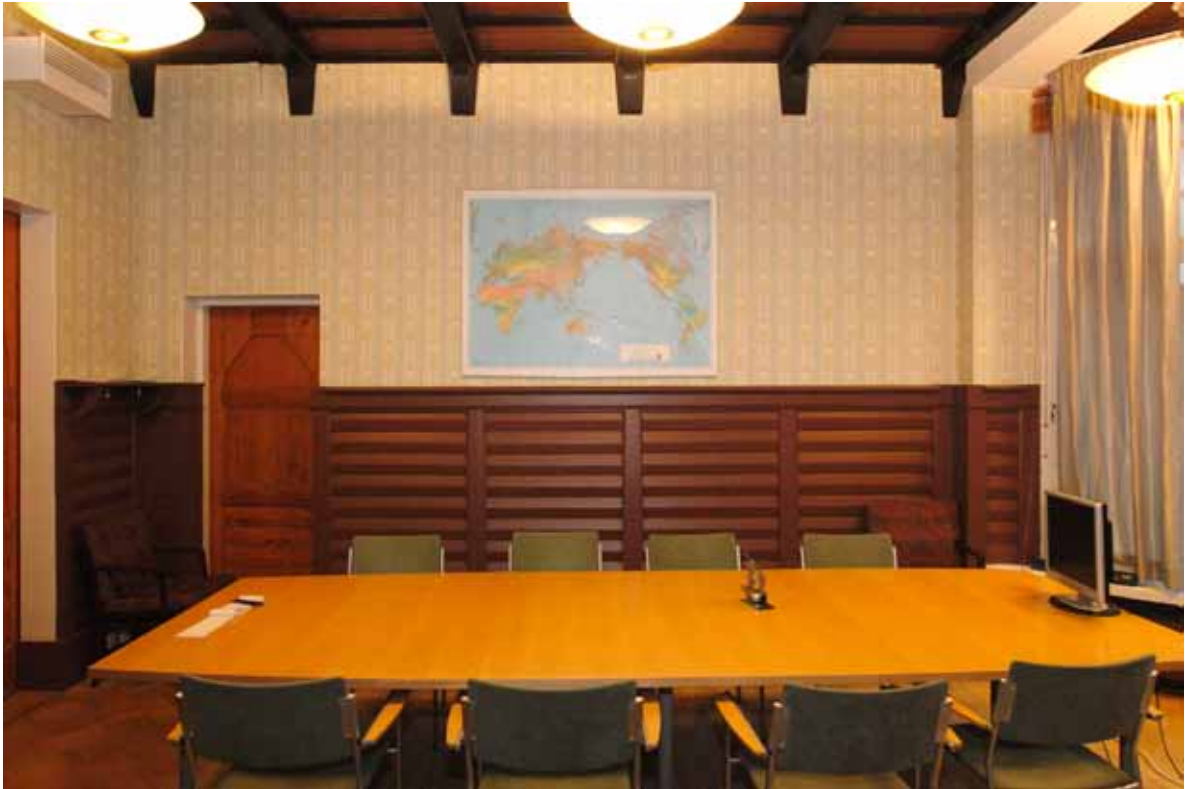
Ruokasalista keittiöön johtava ovi.

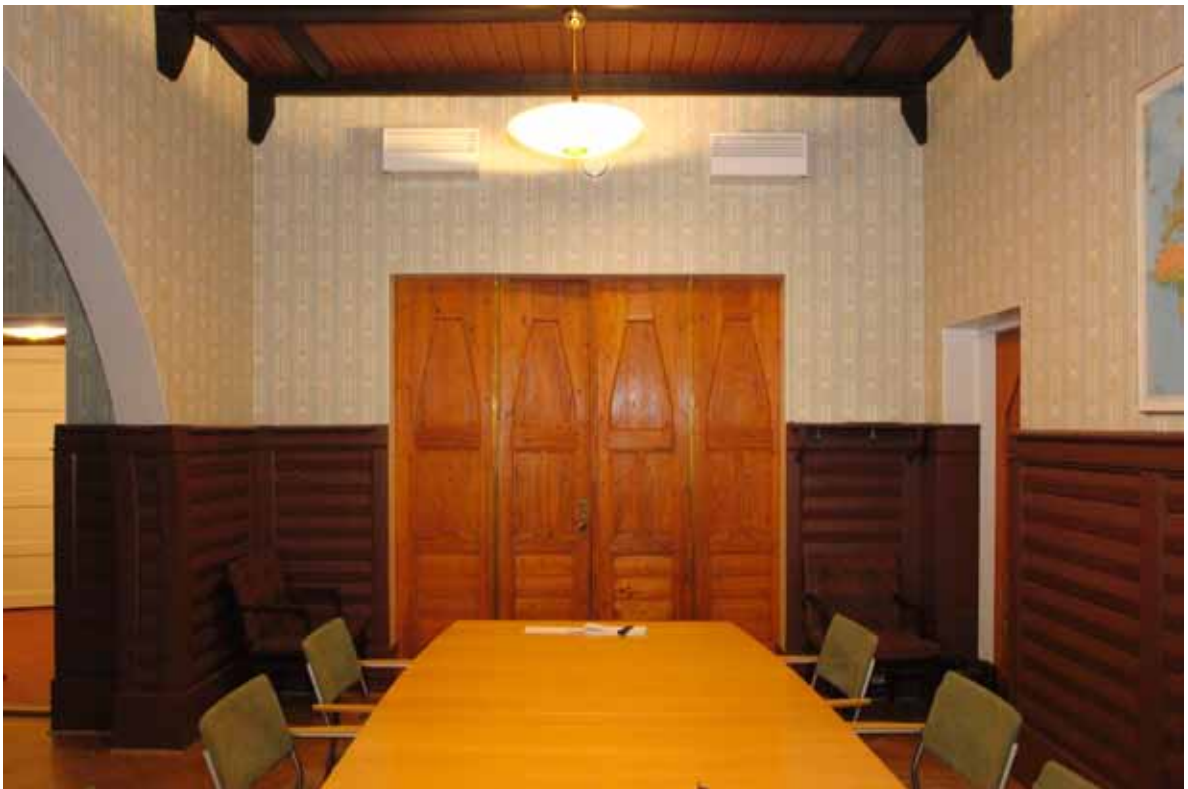
Pääsalien välinen taiteovi on säilynyt.

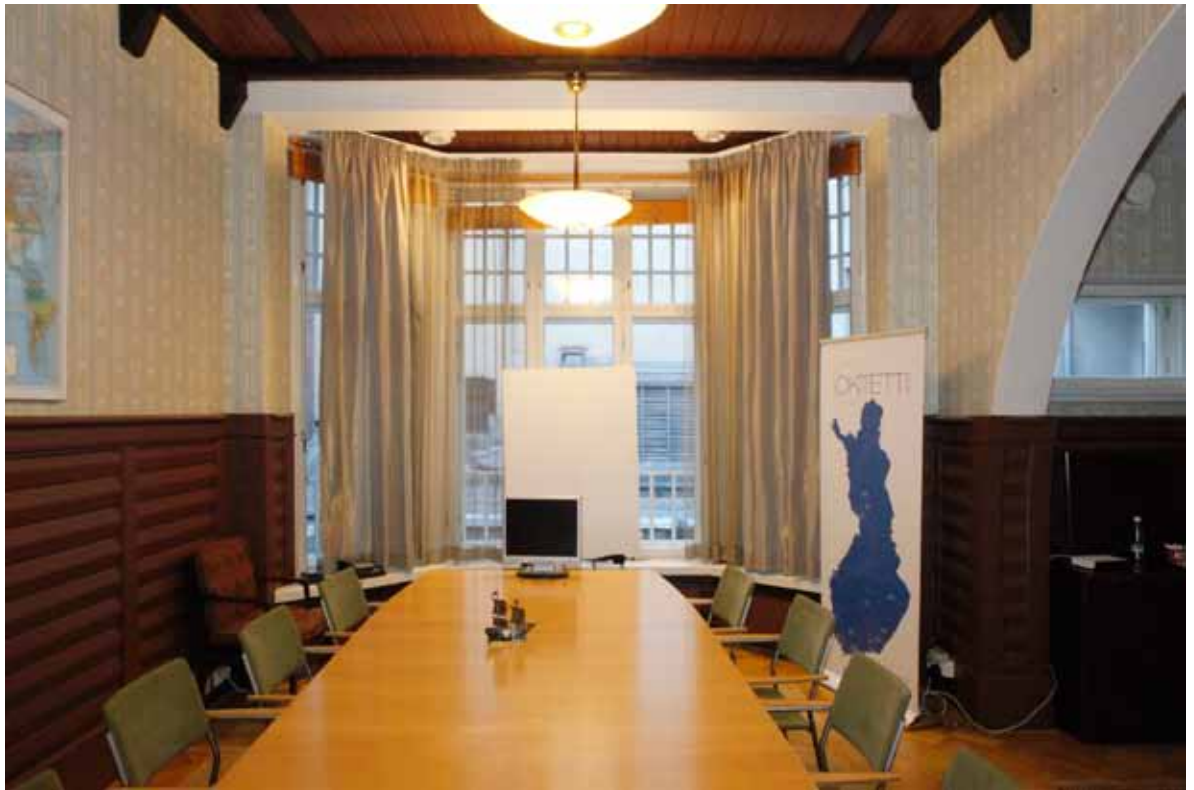
Näkymä kohti erkkeriä, joka on val-  
tavan korkea ikkuna, joka tuo valoa  
tilaan.

Erkkerin ikkuna on uusittu (1980). Puisen ikkunalaudan korkeus on 53,5 cm ja syvyys on 26,5 cm. Ikkuna ulottuu lähes kattoon asti. Ristikkojako on vaan uloimmissa puitteissa, sekä yläikkunoissa että alemman ikkunan alaosassa. Sisemmän puitteen lasi on lämpölasi. Erkkerissä on alkuperäiset listat ikkunoiden välissä. Takkasyvennyksen ikkunan alalaidan korkeus on 172 cm. Aukon korkeus on 68 cm ja leveys 132 cm. Ikkunassa ei ole puitejakoa ja se on uusittu (1980).

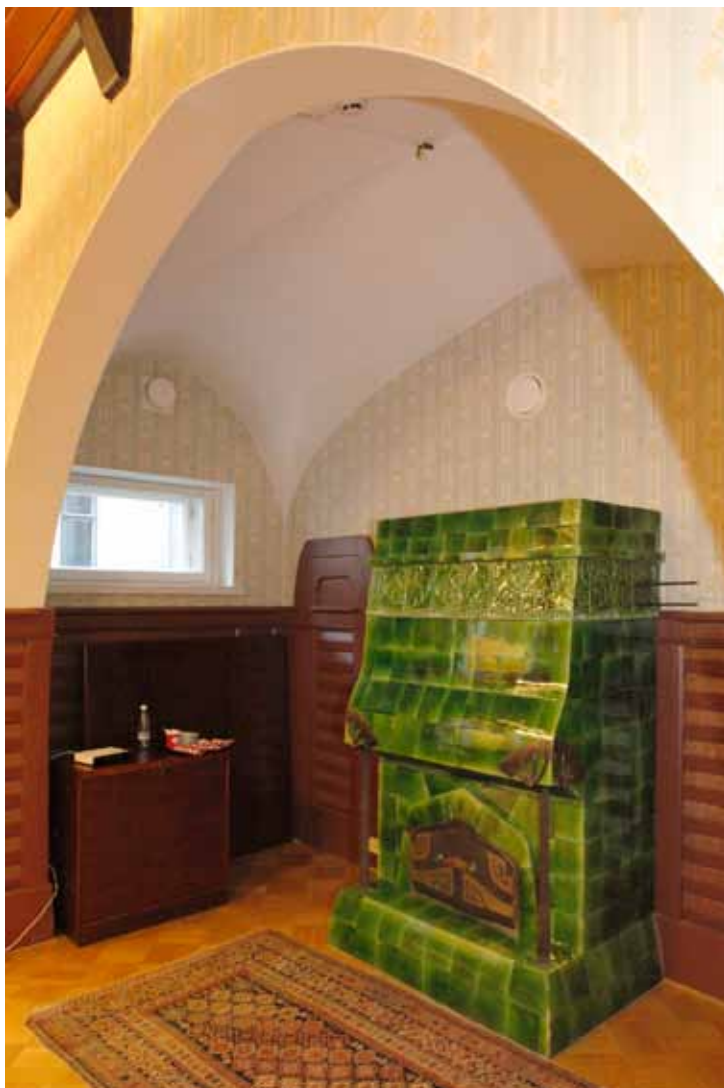
Ruokasali ja takkasyvennys on erotetty toisistaan suippo-  
kaarisella holvilla. Takan eteen jää hämärämpi nurkkaus.

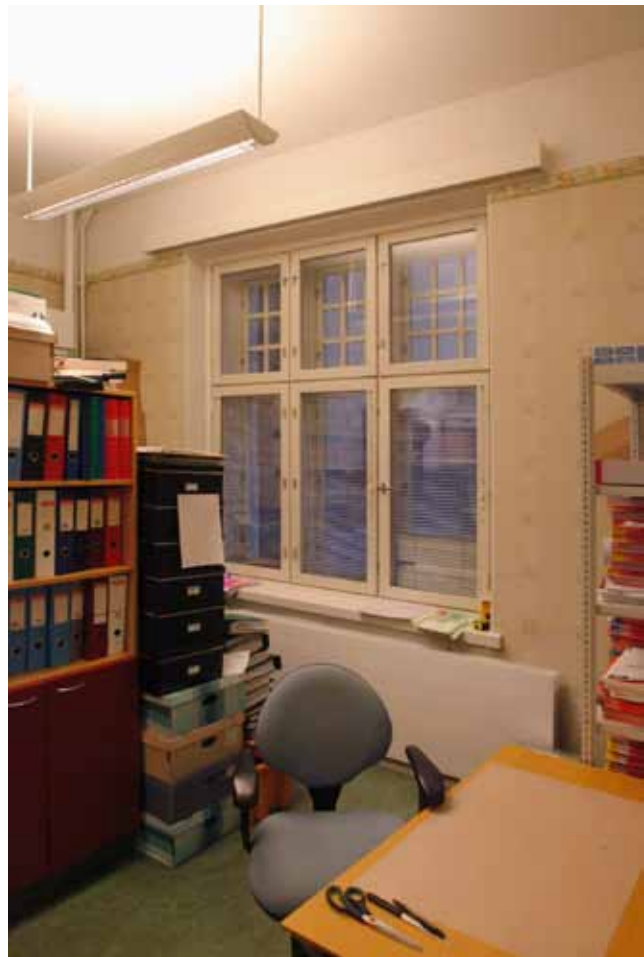
Pihasiiven asunnossa on säilynyt eteisen ja keittiön välinen sisäikkuna. Pihasiivessä on käytössä yksinkertaiset ovipeilit ja kapeammat vuorilistat kuin pääsiivissä. Kuitenkin ne ovat samaa tyyppiä. Myös tulisijat ovat pääosin ajankohdalleen tavanomaisia.

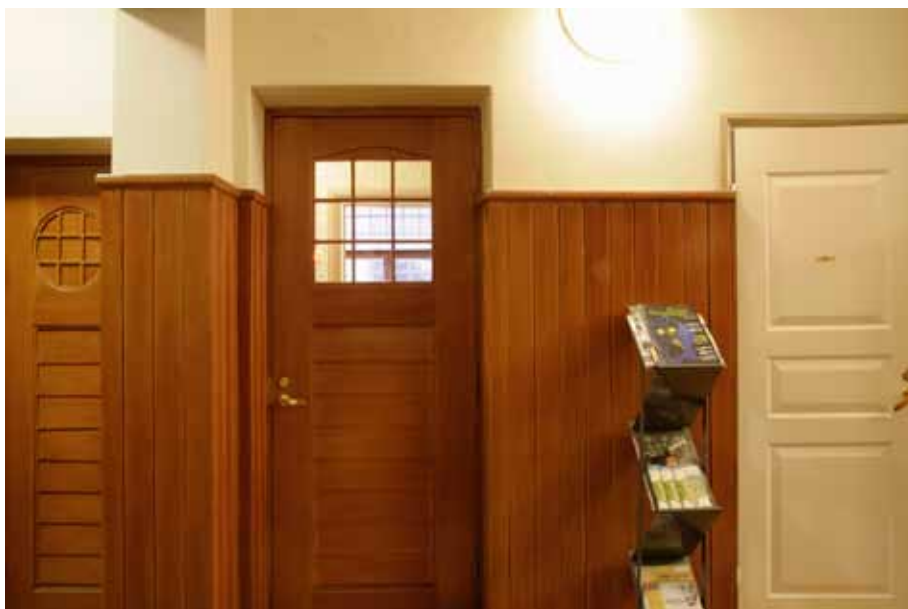
Kolmannen kerroksen suuressa huoneistossa A8 on useita alkuperäisiä yksilöllisiä ovityyppejä, joita arkkitehti on ilmeisesti kehittänyt asiakkaan toiveiden mukaan. Kuvassa keskellä näkyvä lasiovi on yksi tällainen ovi, samoin kuin vasemmanpuolinen ovi. Oikealla näkyvä ovi on uusi levyrakenteinen peiliovi, jonka peilijako ei vastaa alkuperäisten ovien peilijakoa. Kyseiseen paikkaan on lisätty wc 2000-luvulla. Alkuperäiset ovet näkyvät sivun 67 vanhassa valokuvassa.

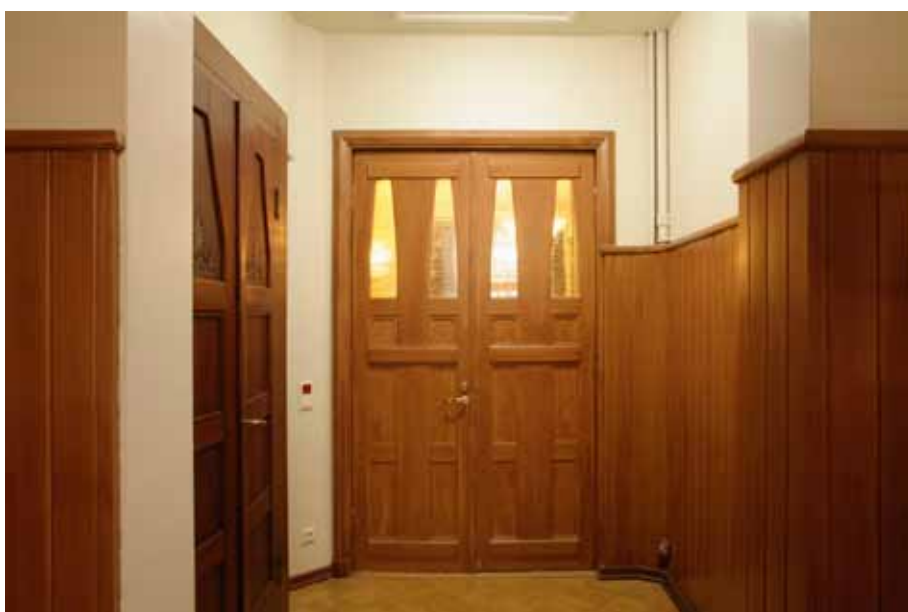
Tämä aulatilojen ja kulmasalin välinen ovi on siirretty nykyiseen paikkaansa aulan puolelta. Ovi on ollut alunperin taiteovi, josta on tehty pariovi. Ovi luokituu huoneiston A8 yksilöllisiin oviin.

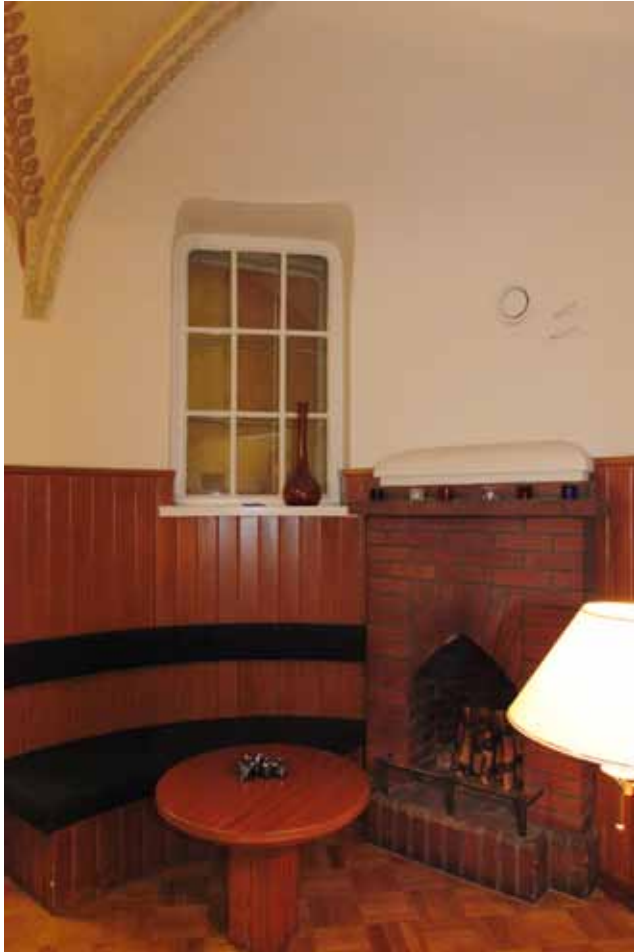
Aulassa on alkuperäinen ikkuna porrashuoneeseen A, alkuperäinen paneeli ja avotakka. Kiintokalusteet on uusittu.

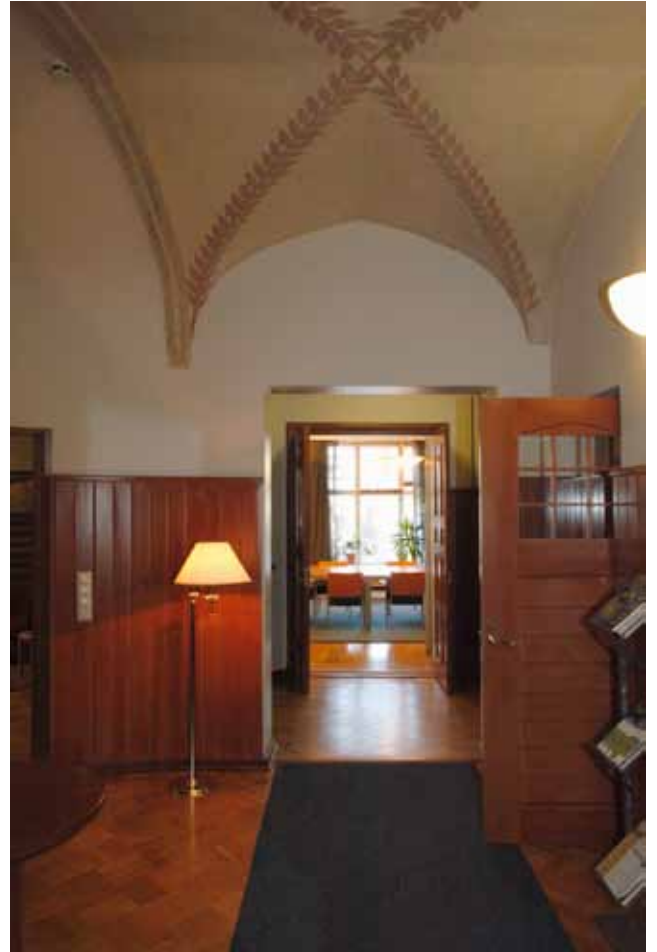
Viereisen sivun pariovi on alunperin ollut tässä aukossa ja salin kohdalla ei ole ollut ovea vaan suippokaarinen aukko.

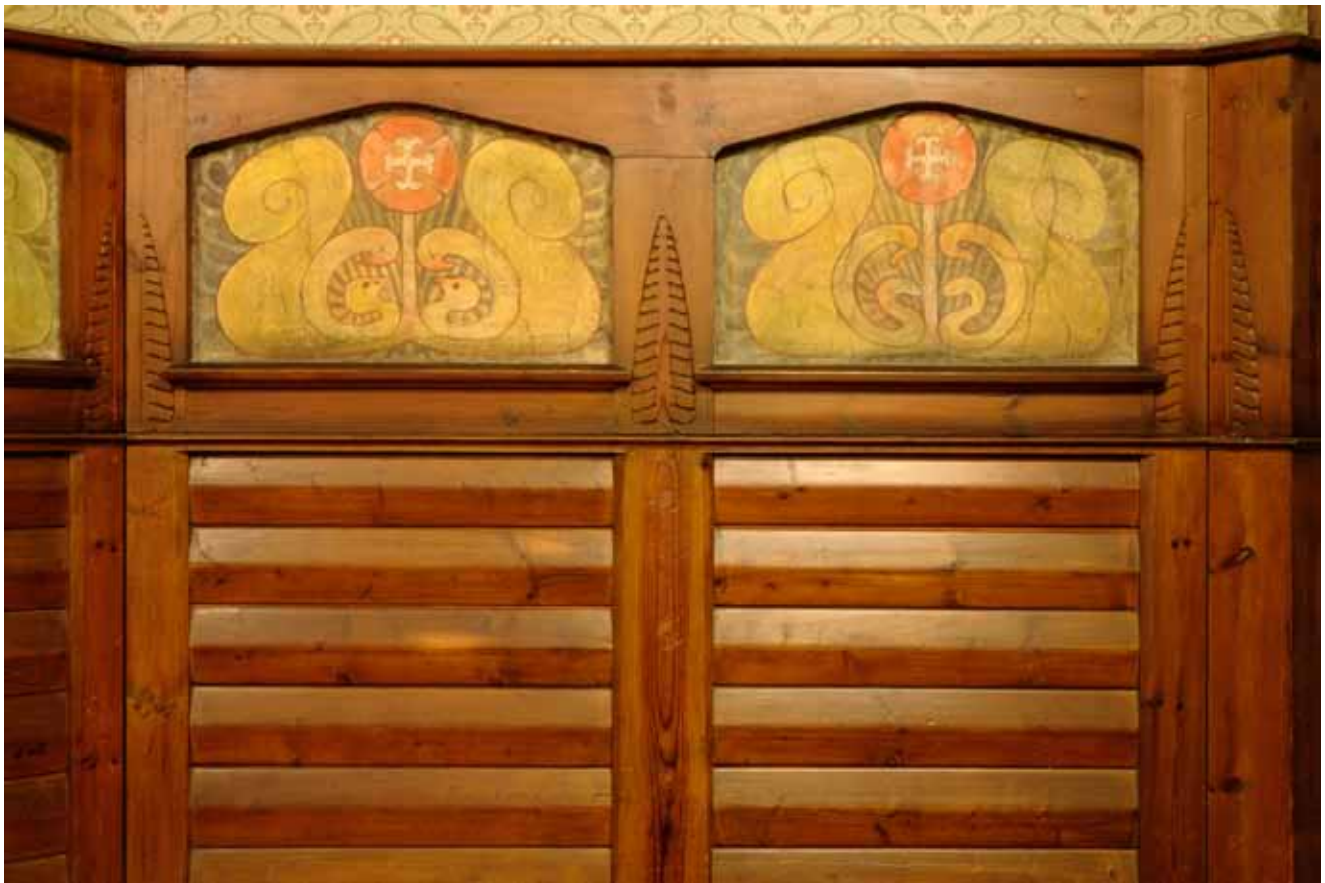
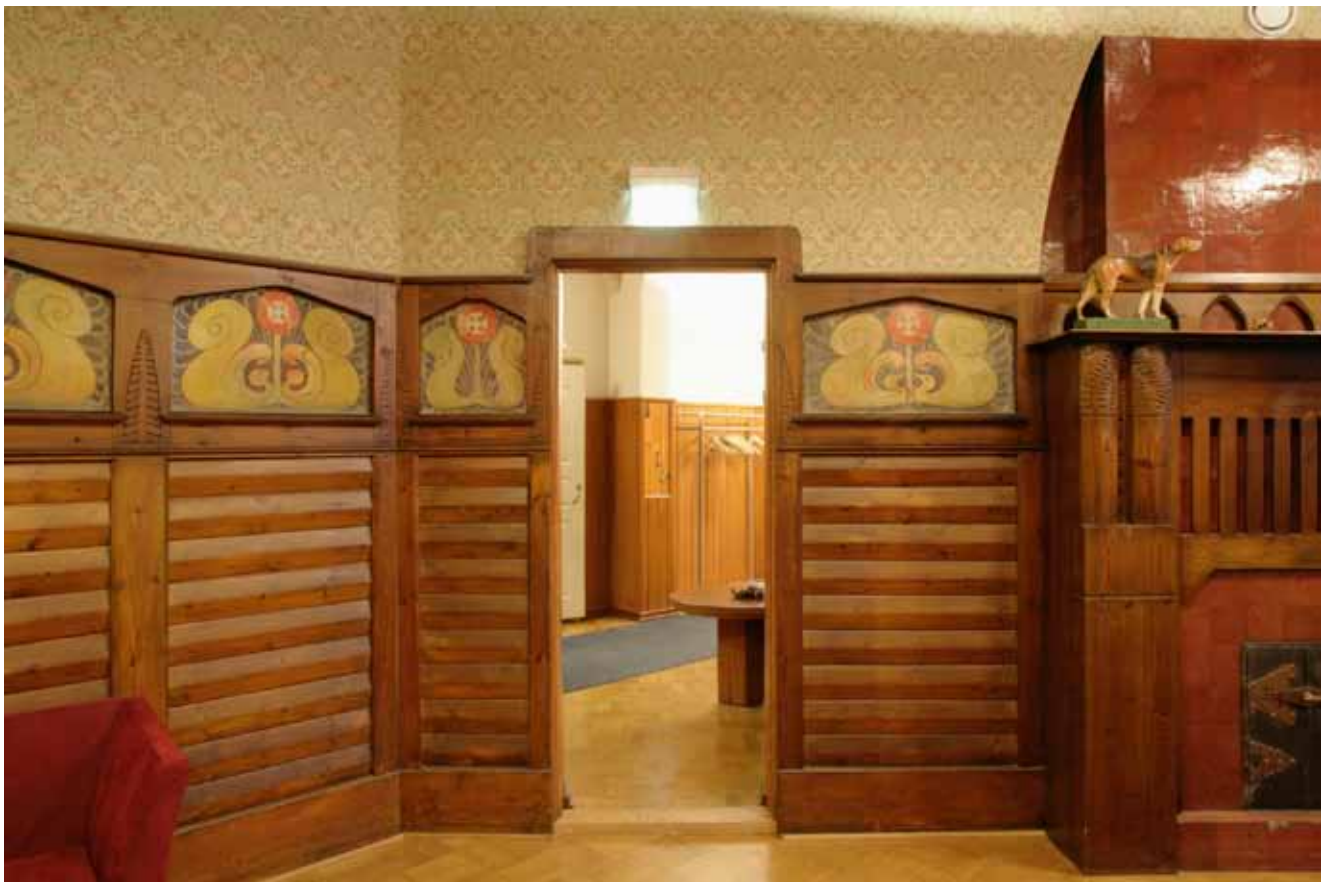
Huoneiston A4 ruokasalissa on alkuperäinen rintapaneeli ja sen osana Venny Soldan-Brofeltin symbolistisia maalauksia, jotka esittävät tyyliteltyjä luontoaihteita. Myös kakluuni on verhottu koristeellisella puukuorella.

Kasvi- ja lintuaiheisia maalauksia on kaikkiaan 17. Maalaukset on tehty rappauspinnalle al secco -menetelmällä. Maalauksissa toistuu sama tematiikka, mutta ne ovat keskenään vähän erilaisia. Ne ovat jokseenkin symmetristä. Kavinlehtien keskellä on lintuvanhemmat ja kaksi poikasta. Kasviaiheesta nousee punaisella taustalla oleva risti. Maalausten vallitsevia värejä ovat vihreä ja punainen, jonka tyyppinen sävy toistuu laseeratussa takassa.

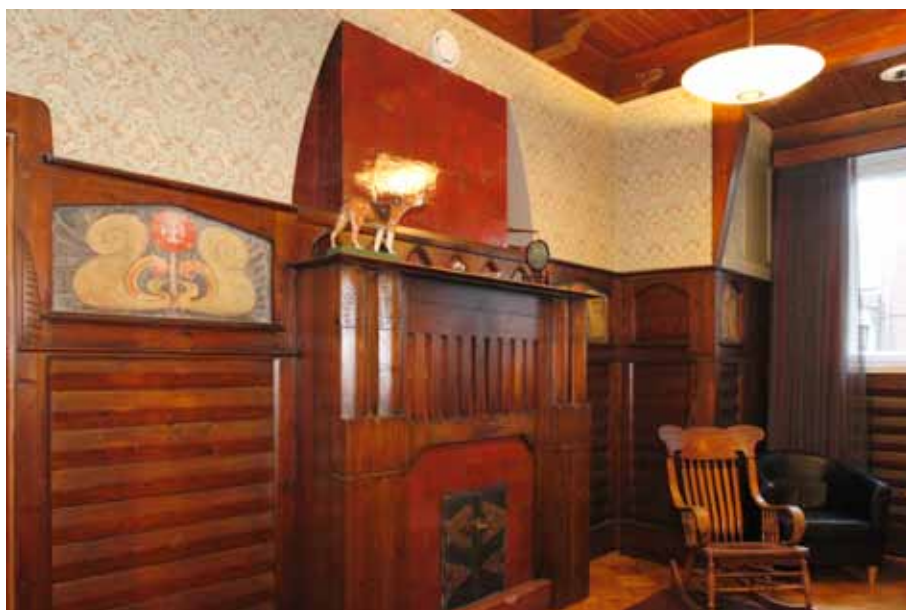
Näkymä nurkkasaliin on katkaistu levyseinällä.

Kulmasalin erkkerissä on ollut korotettu lattia. Erkkerin ja salin välissä on holvattu kaari. Huoneen eri ikkunat on sijoitettu eri koroille: torille päin katsoo korkea ja ulkoneva erkkerin ikkuna, kulmassa on ruudutettuja ikkunoita melko korkealla siinä ilmeisesti sijainneen istuinryhmän kohdalla ja takan vieressä on pienempi ikkuna niin, että siihen muodostuu hämärämpi nurkkaus. Kulmasalin ja pihan puoleisen ruokasalin välisen taiteoven kohdalle on rakennettu levyseinä ja visuaalinen yhteys on katkenut.

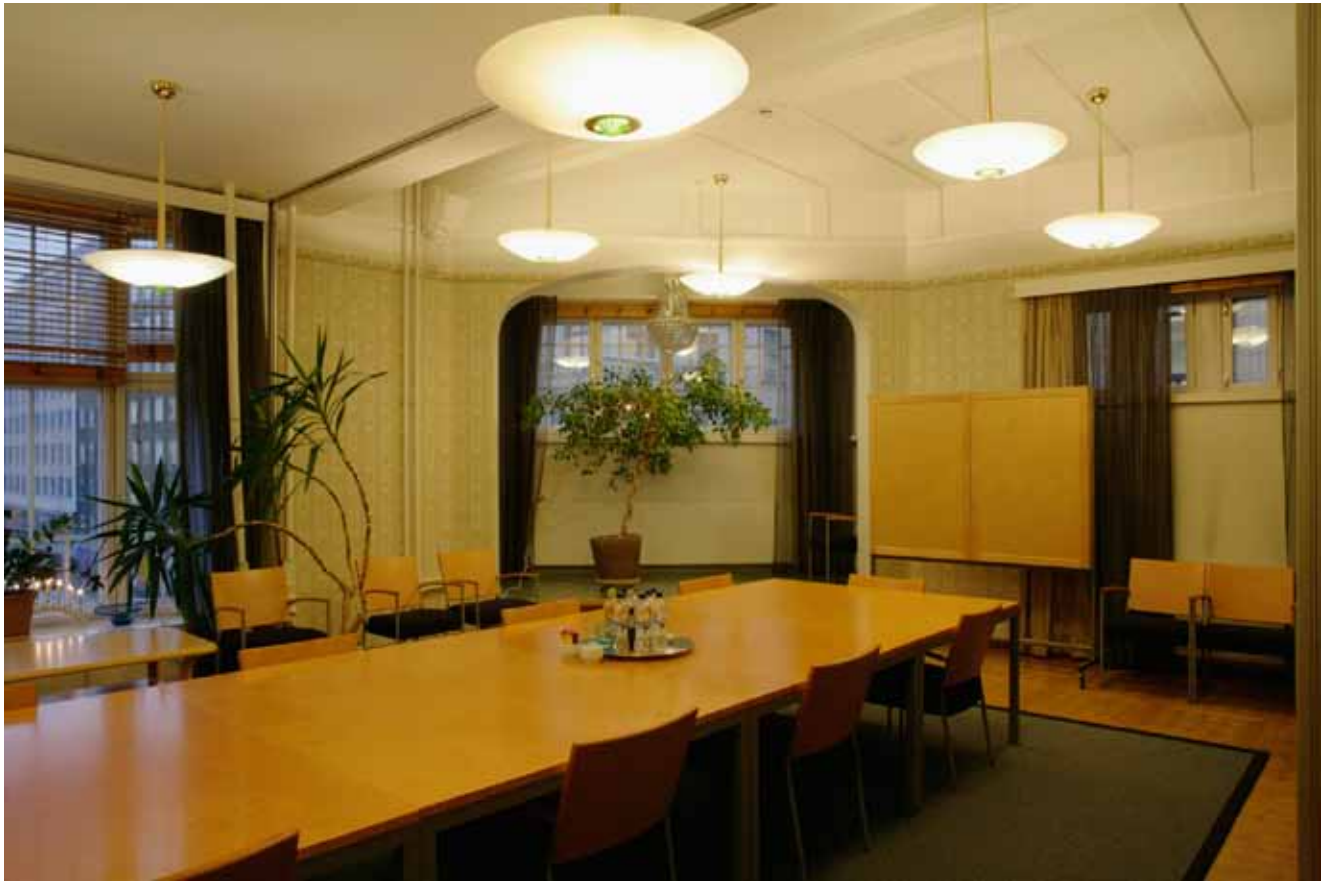
Puolet nurkkasalin katosta on alaslaskettu. Alakattoon on asennettu taittuva väliseinä, jolla tila voidaan jakaa.

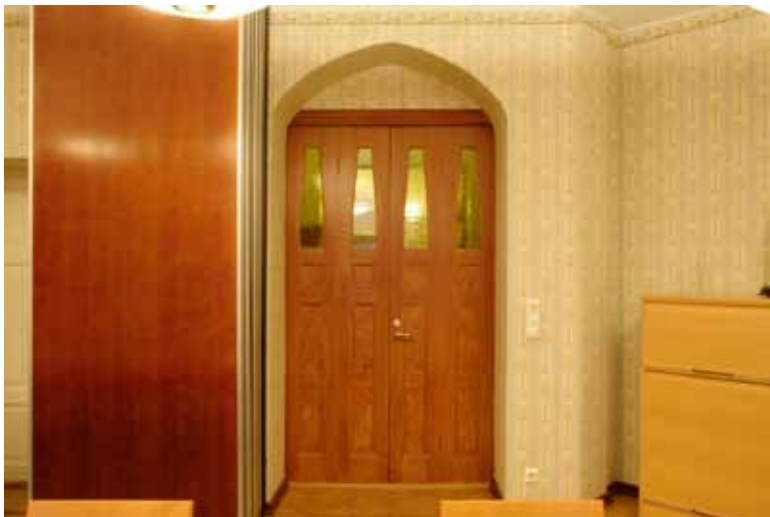
Tämä ovi sijaitsi alunperin aulassa ja tässä kohtaa oli pelkkä suippokaarinen aukko.

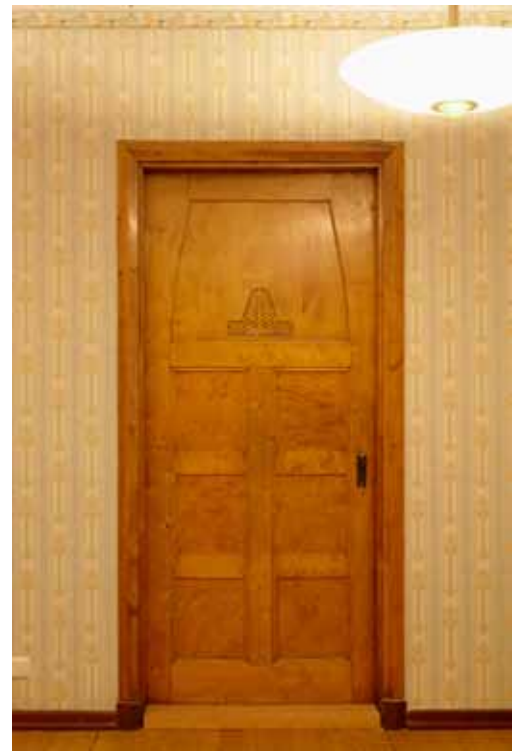
Tämä osittain visakoivusta valmistettu liukuovi ei ole alkuperäinen, mutta se mukaillee malliltaan alkuperäistä.

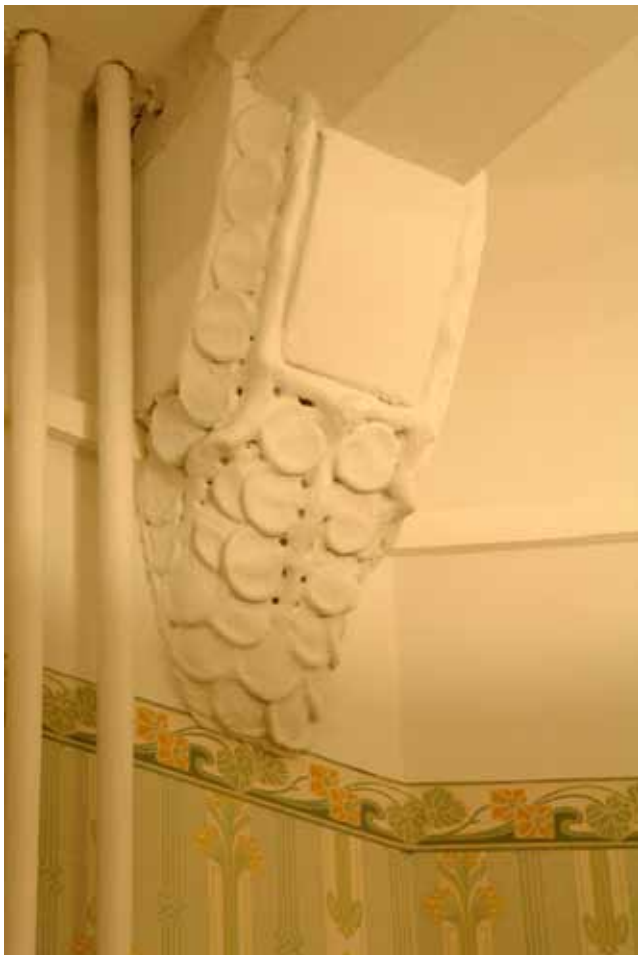
Kolmannen kerroksen nurkkasalissa on nähtävissä erkkeriä kannattavan teräspalkin koristeellinen rapattu konsoli.

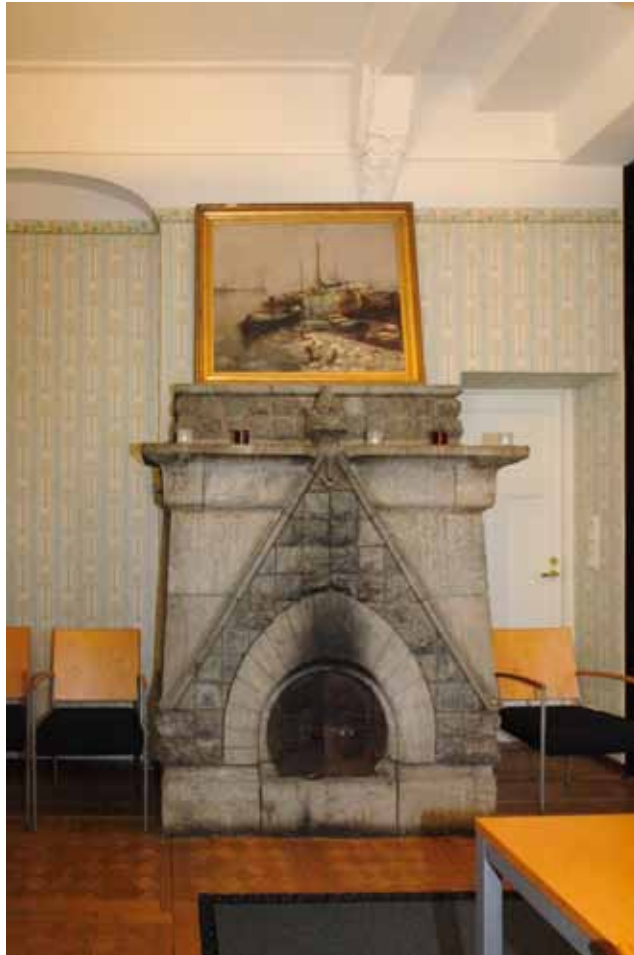
Alkuperäinen yksilöllinen puolikorkea vuolukivi-uuni, joka muistuttaa takkaa.

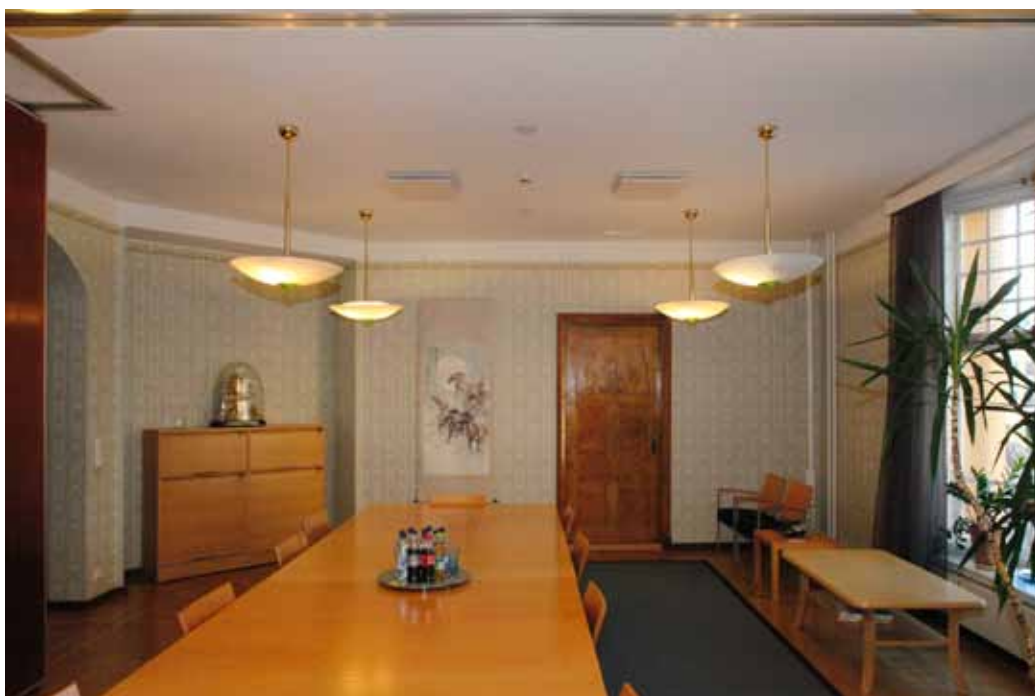
Yhteys ruokasaliin on levytetty.

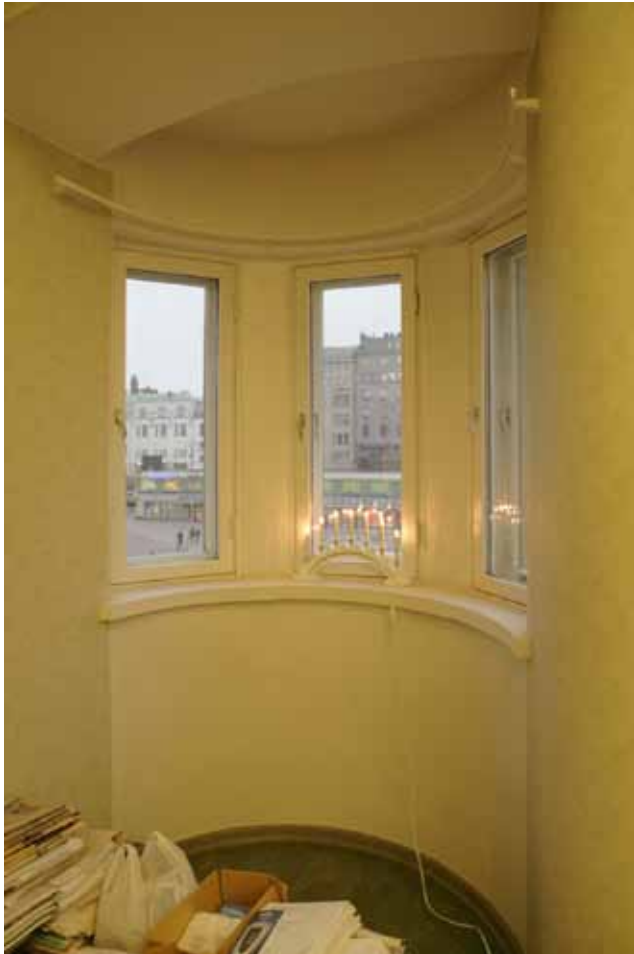
Lastenhuoneen erkkerissä on ikkunan pielessä ja huoneen ikkunan pielessä säilynyt alkuperäistä paneelia, mikä viittaa siihen, että nurkka ja koko ikkunaseinä on ollut paneloitu. Katso myös kuvaa alkuperäisestä tilanteesta sivulla 37.

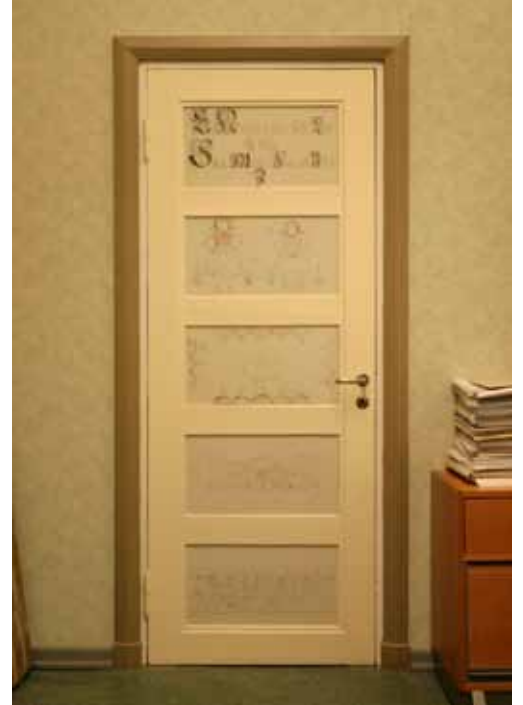
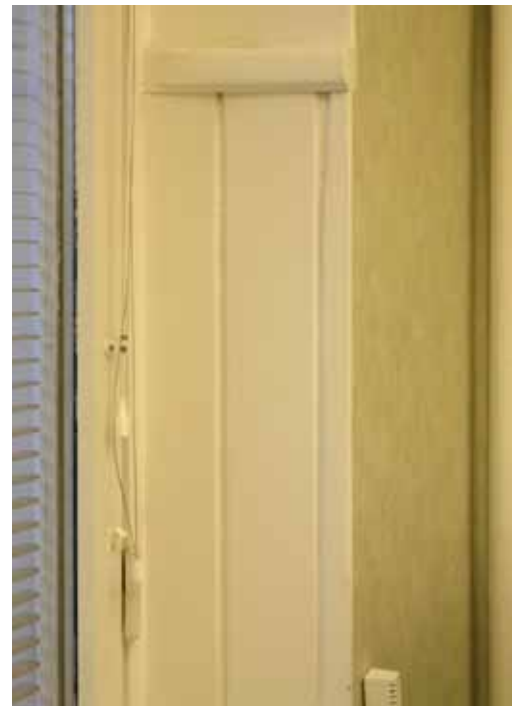
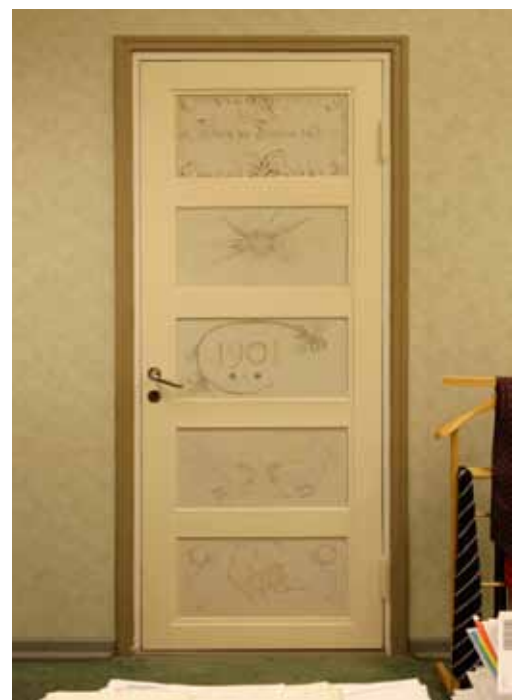
Lasenhuoneen koristemaalatut ovet.

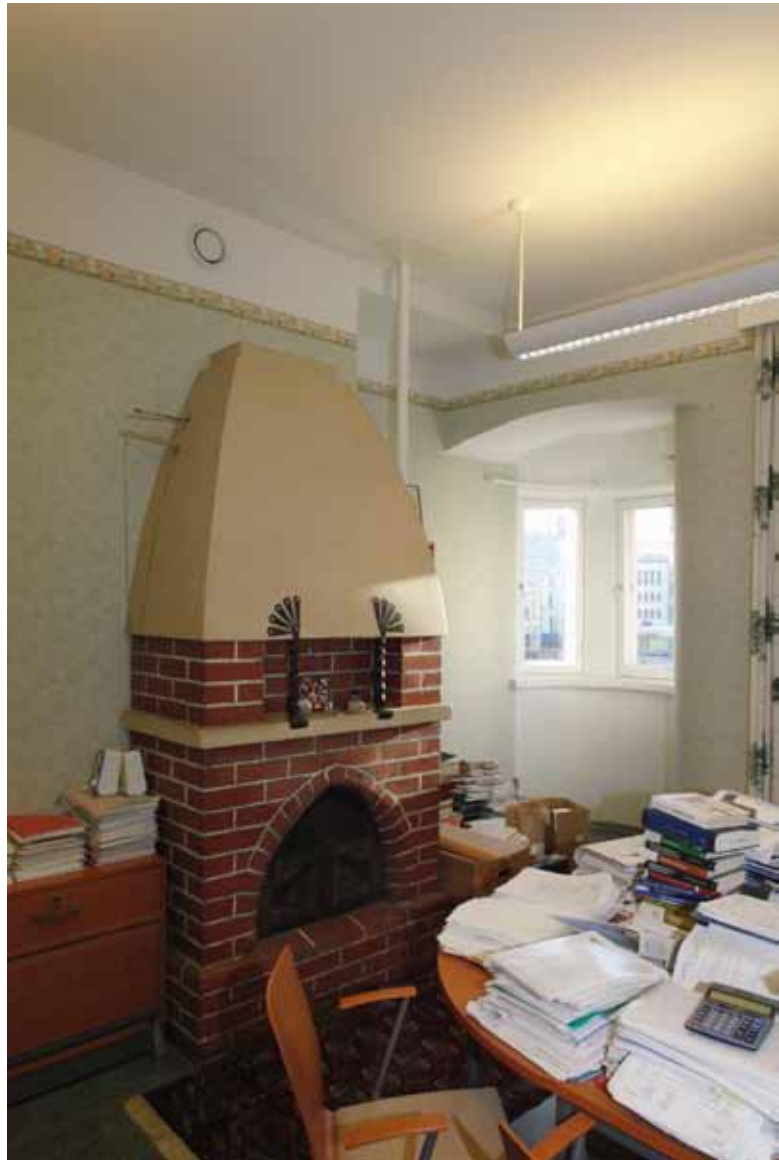
Lastenhuoneessa on erityinen, tuvan uunia muistuttava tulisija. Katso verrokkikuvaa alkuperäisestä tilanteesta sivulla 37.
