Pohjoinen Makasiinikatu 6 – Fabianinkatu 17

# Agronomitalo

Rakennushistoriallinen selvitys 27.1.2014

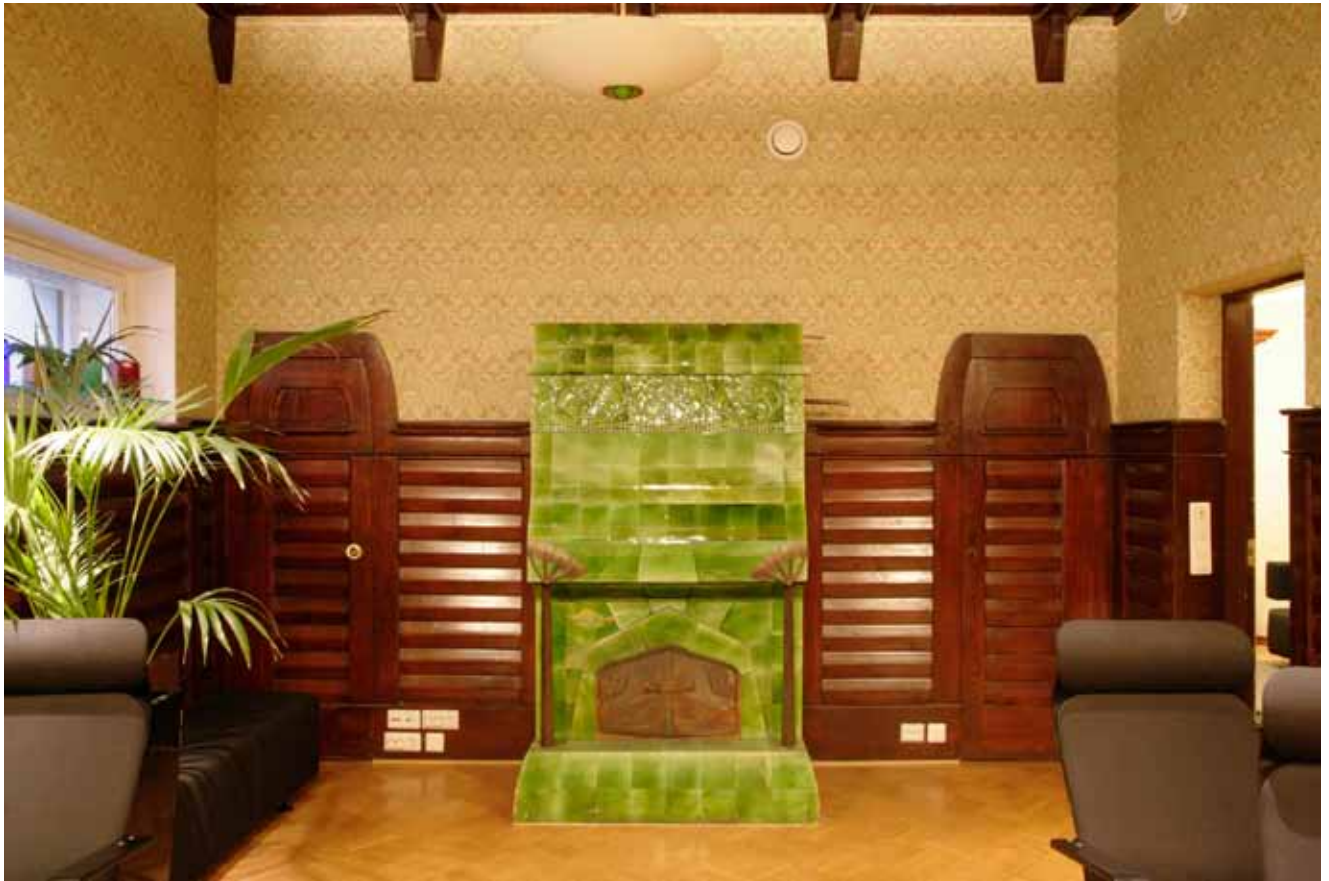
Takkasyvennys. Vihreän kakluunin molemmin puolin on säilynyt alkuperäiset komerot ovineen.

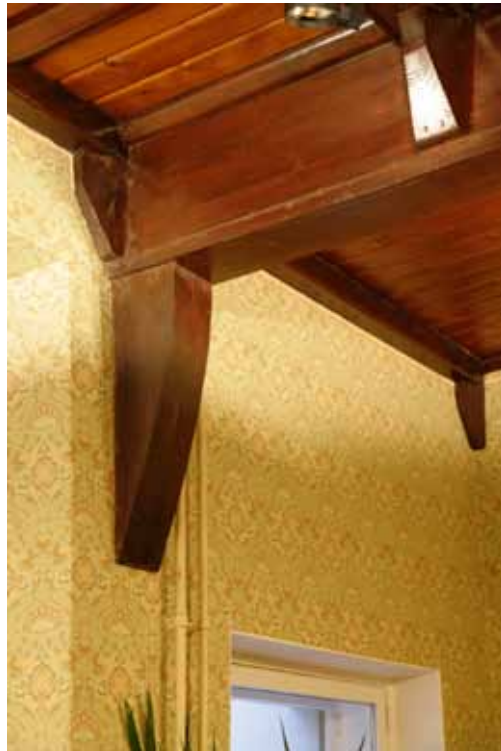
"Primääripalkin" konsoli on pidempi kuin "sekundääripalkin". Katon palkit ovat valepalkkeja.

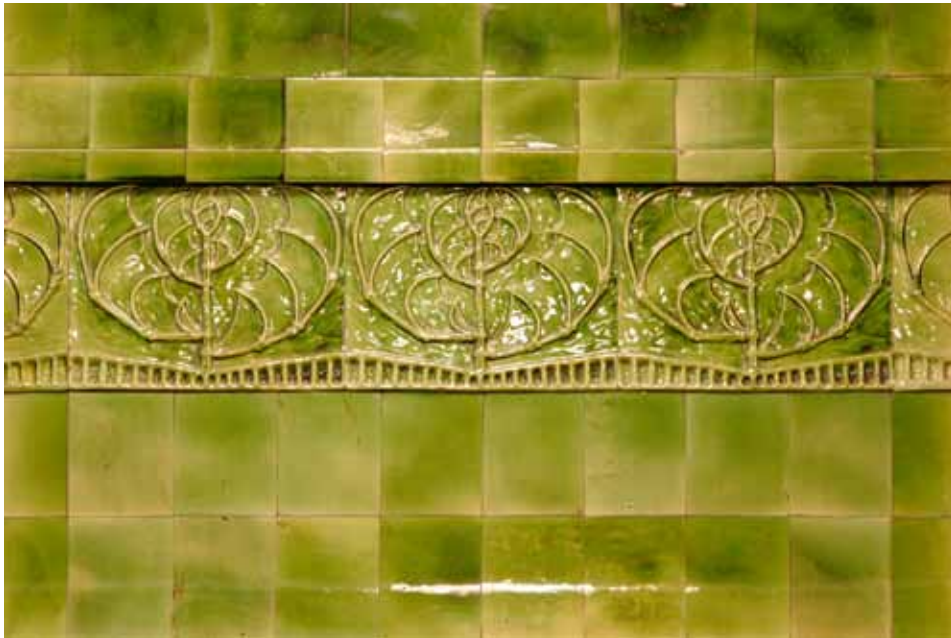
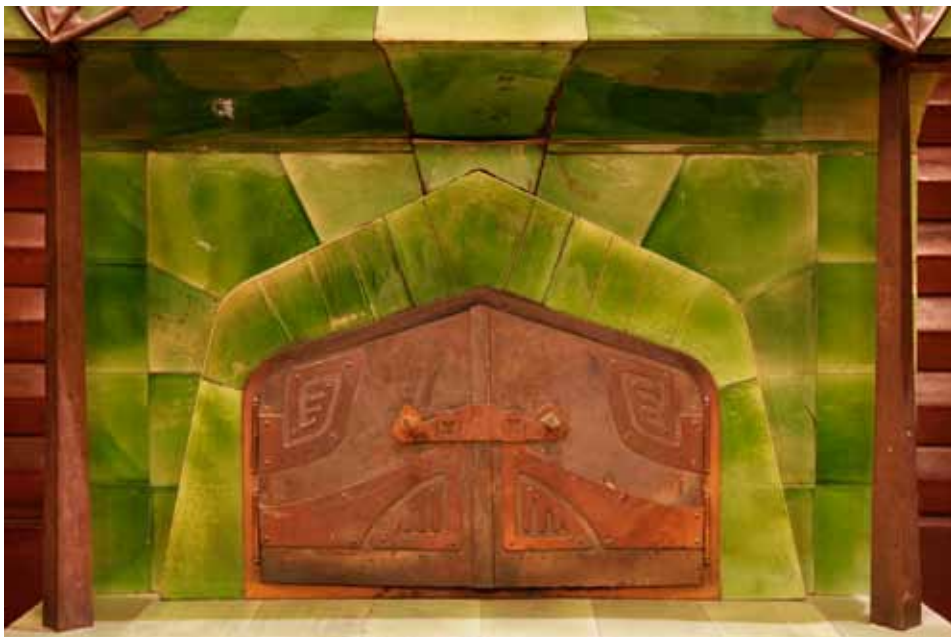
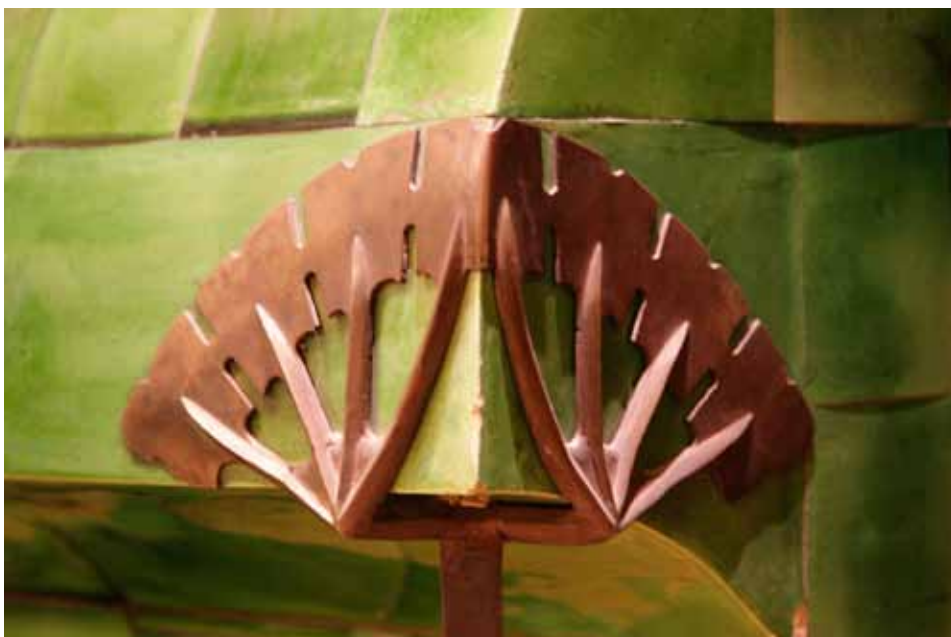
Vihreän kakluunin yksityiskohtia. Jokaisessa ruokasalissa neljässä päällekkäisessä huoneistossa on samantyyppinen uuni, joka on säilynyt.

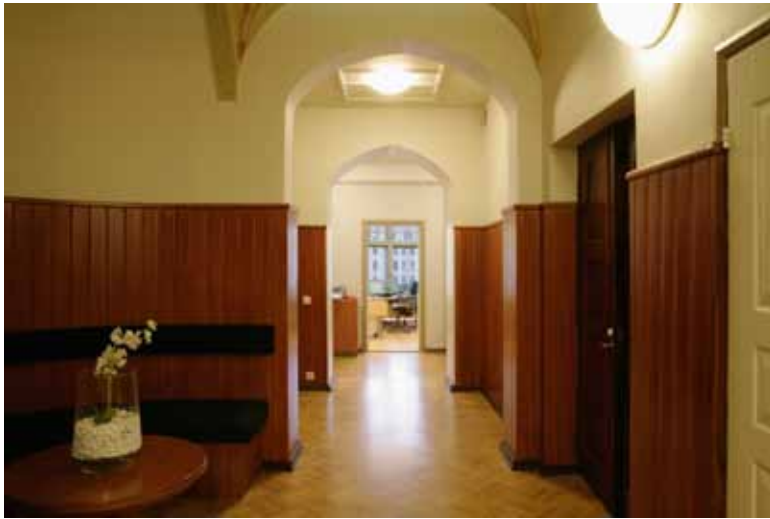
Neljännän kerroksen aulatiloissa on säilynyt laajalti alkuperäistä paneelia.

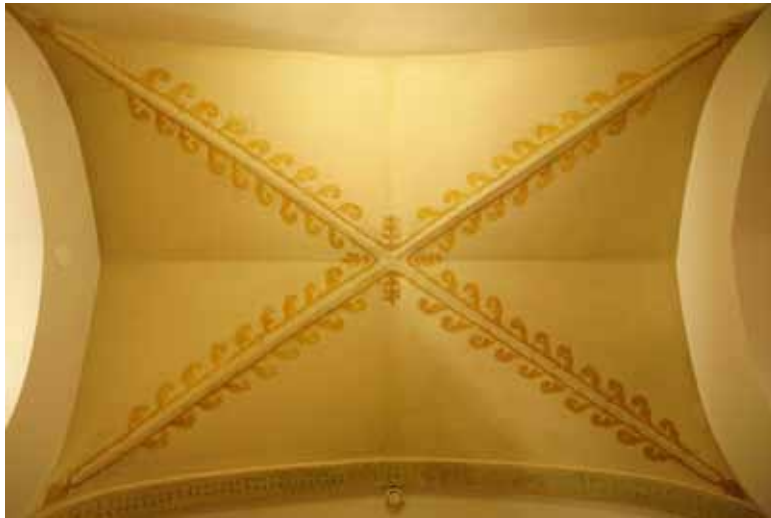
Tähtiholvin pääruoteet on koristeltu lehtikuvioin.

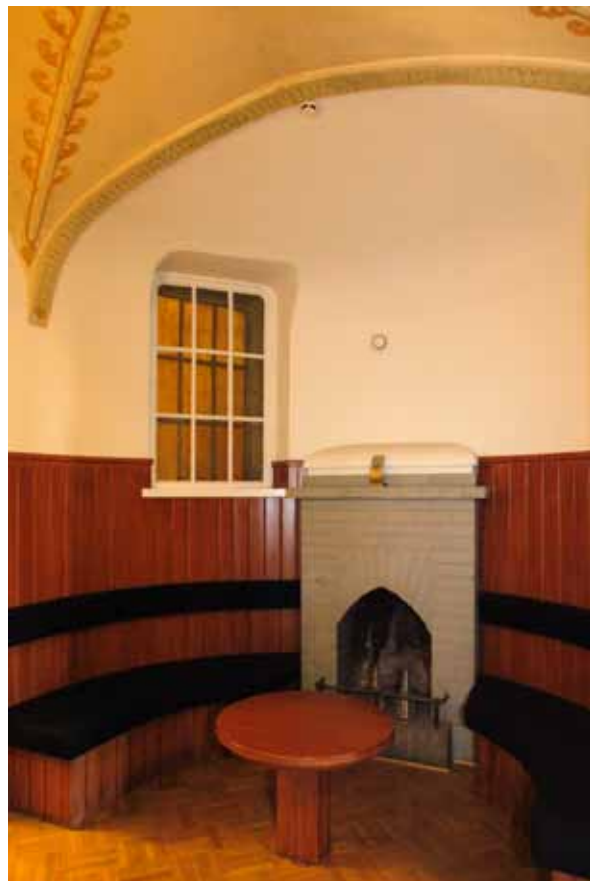
Uunin kohdalla on neljännespallon pinnan muotoinen kupoli, joka yhdistyy tähtiholviin kaaren välityksellä. Alunperin tiilipintainen avotakka on maalattu myöhemmin harmaaksi. Kiintokalusteet on uusittu.

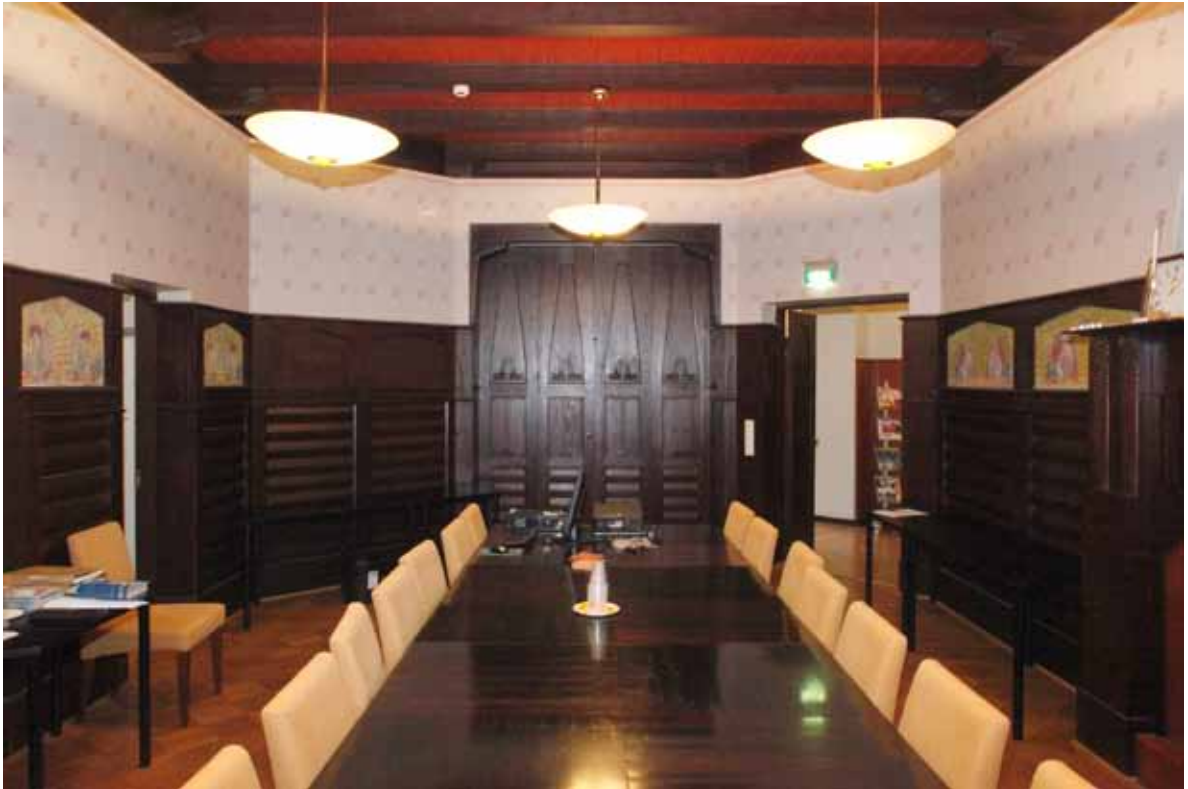
Lintumaalauksia on kaikkiaan 14. Muut paitsi komeron ovien maalaukset on tehty rappauspinnalle al secco -menetelmällä. Komeron maalaukset on tehty puupinnalle. Voimakkaasti tyylitellyt, symbolistiset maalaukset kuvaavat metsoja, koppeloita ja taiteoven kohdalla olevat maalaukset pöllöjä. Lintujen taustalla on sanikkaisia. Muissa maalauksissa, paitsi ovien kohdalla ja taiteoven syvennyksessä, on kaksi lintua kussakin. Maalauksen vallitsevia värejä ovat vihreä ja taustaväri punaruskea, joka toistuu takan kaakeleissa. Viistolla seinällä on kaksi tyhjää, puupintaista kehystä.

Neljännän kerroksen asunnon ruokasalin rintapaneelissa on lintuaiheisia maalauksia. Paneeli on erityisen tumma. Alkuperäisistä petsiväreistä ei ole tietoa.

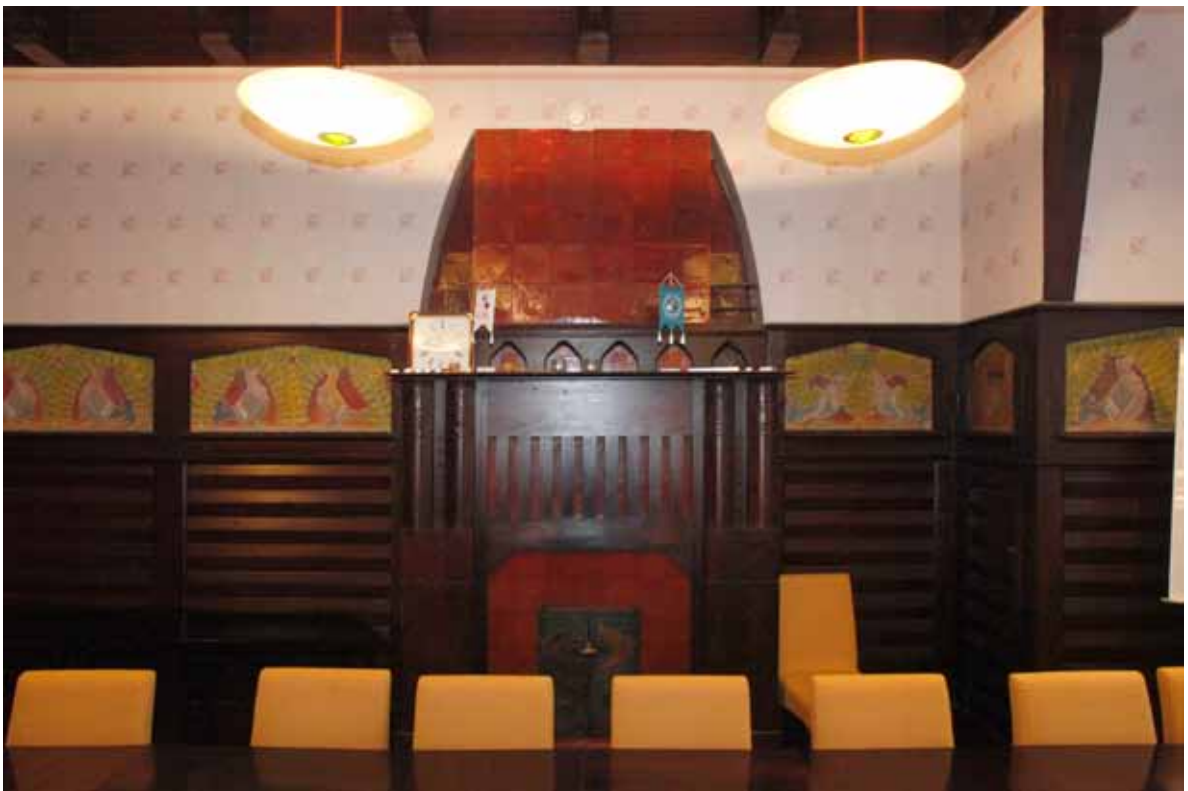
Uuni on vastaavaa tyyppiä kuin muissakin kerroksissa.

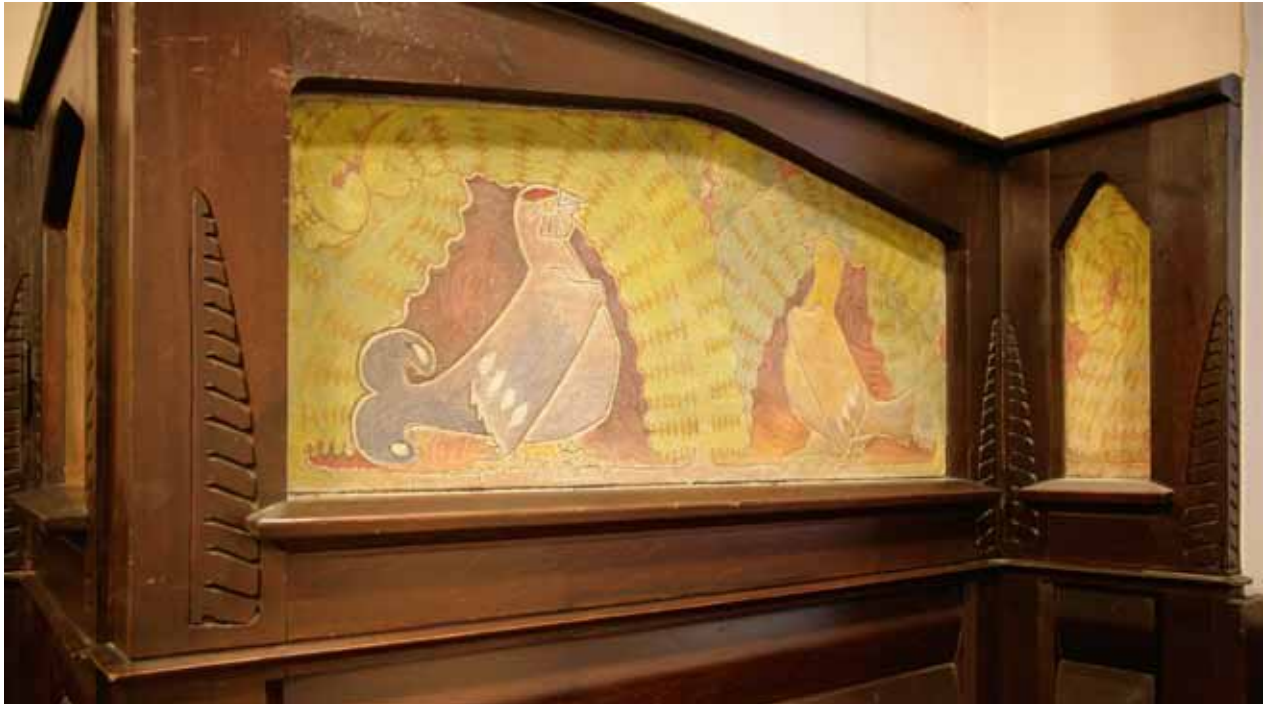
4. kerroksen suuren asunnon ruokasalin lintumaalauksia.

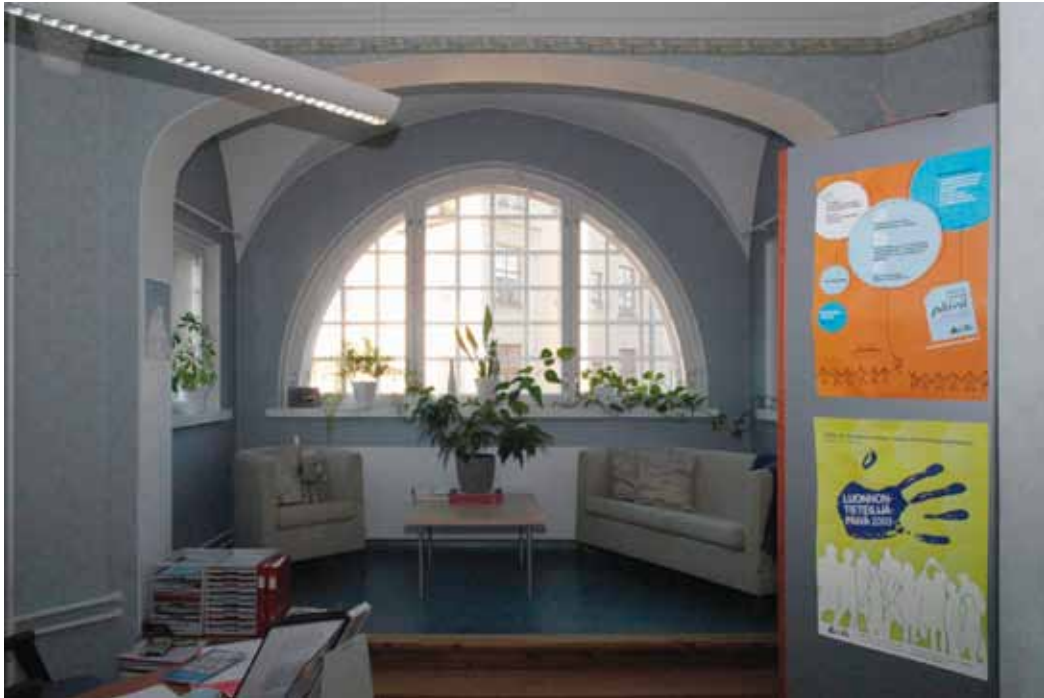
Neljännän kerroksen kulmaerkerissä on komea kaareva ikkuna ja tähti-holvi. Erkkerin lattia on alunperinkin ollut korotettu, mutta koroke on alunperin työntynyt tilaan ja ollut suurempi. Huoneen ja erkkerin välissä on laakea kaariaukko. Erkkerin ja olohuoneen tila liittyvät toisiinsa konttrapunktisesti siten, että tilat ovat osittain päällekkäisiä.

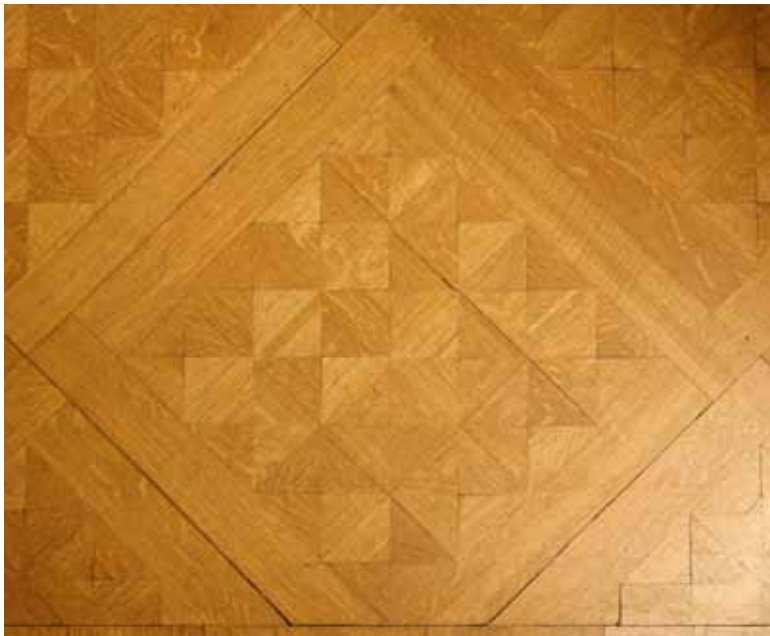
Kulmasalin alkuperäinen tammiparketti on säilynyt.

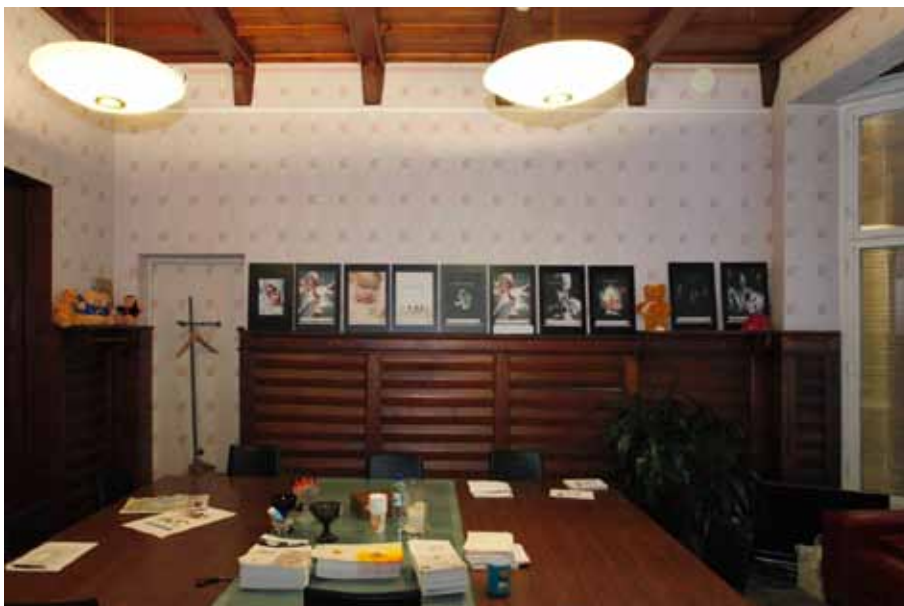
Keittiön ovi on laitettu umpeen.

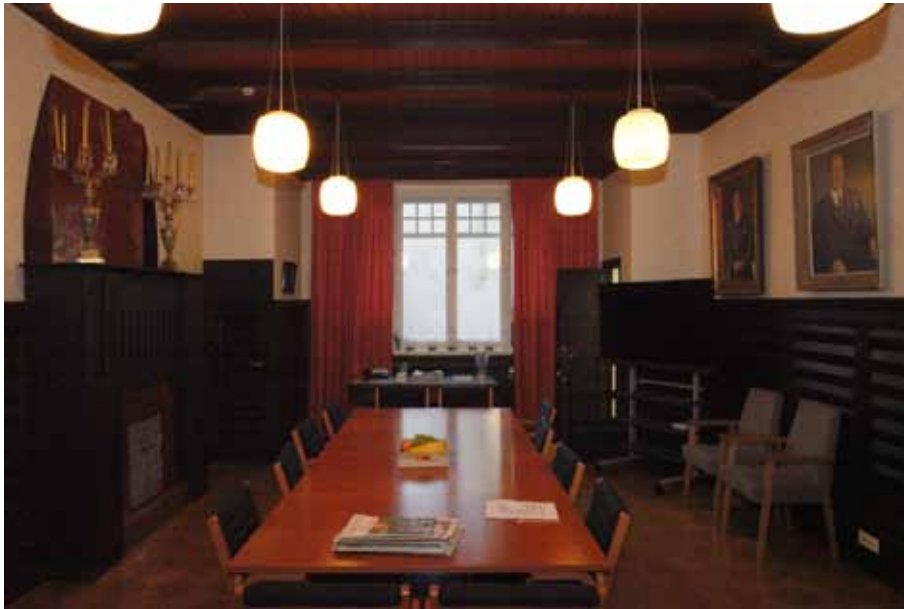
Näkymä kohti ikkunaa, jonka edessä on ollut korotettu lattia, kaiteet, hyllyt ja kiinteät istuimet. Katso myös kuvaa-sivulla 38.

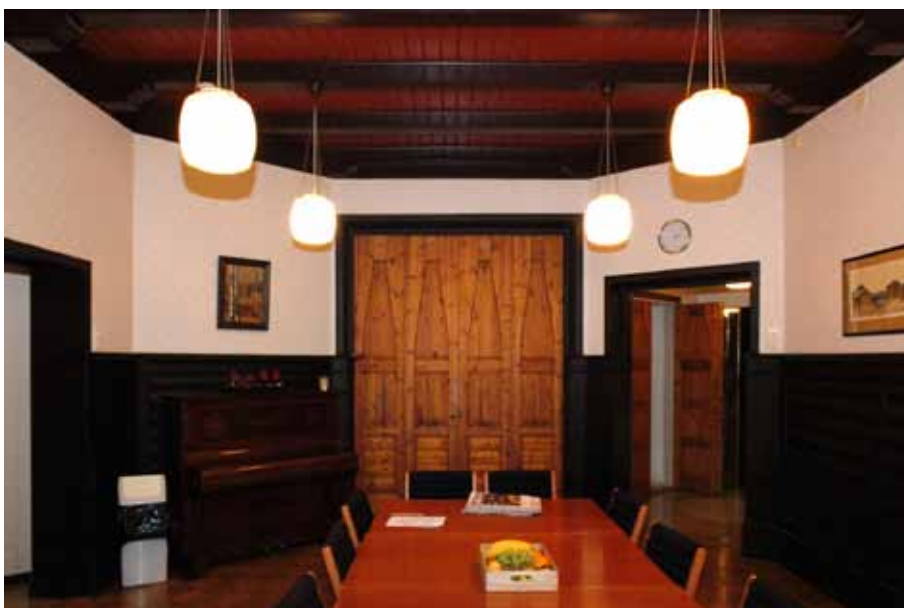
Alkuperäinen taiteovi. Katon sähköasennuksia on tehty valepalkkien sisään.

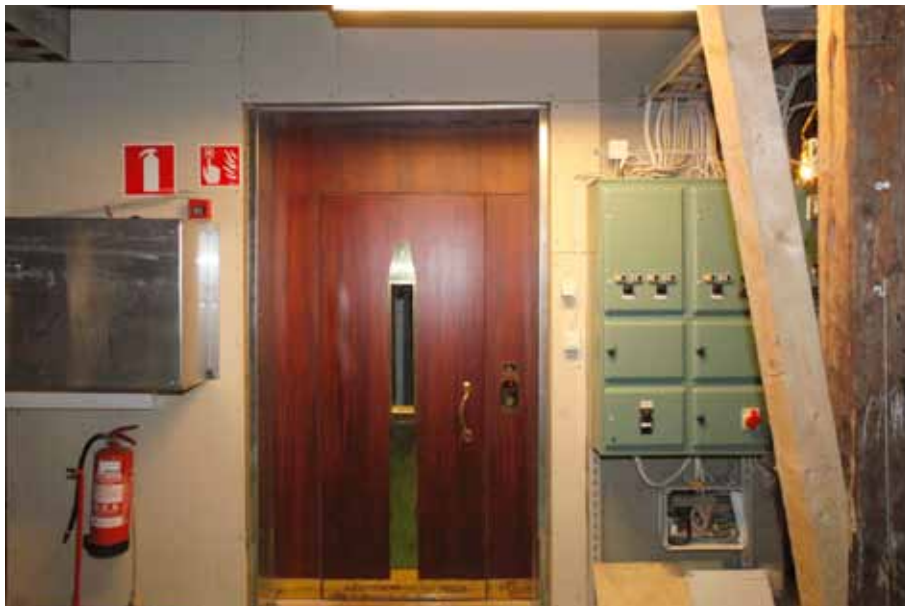
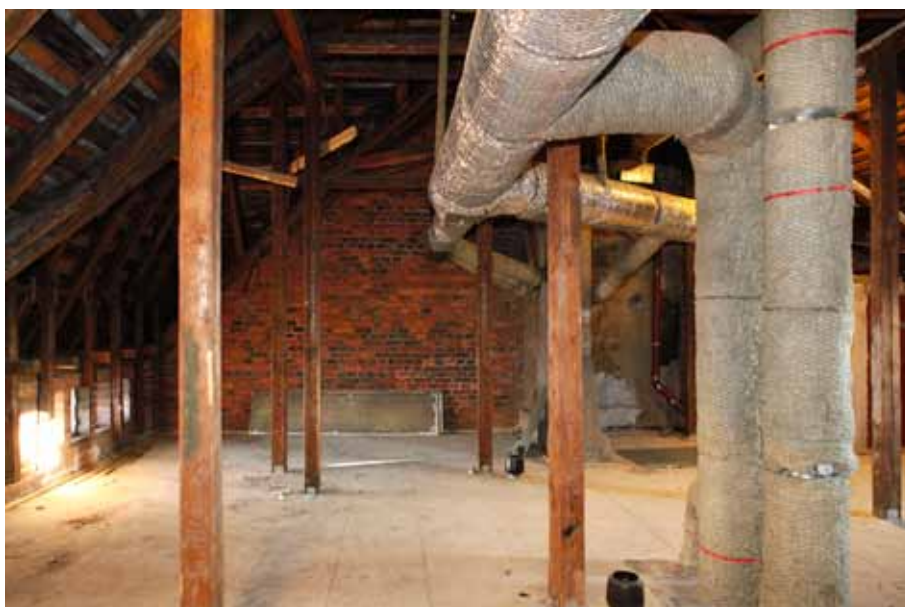
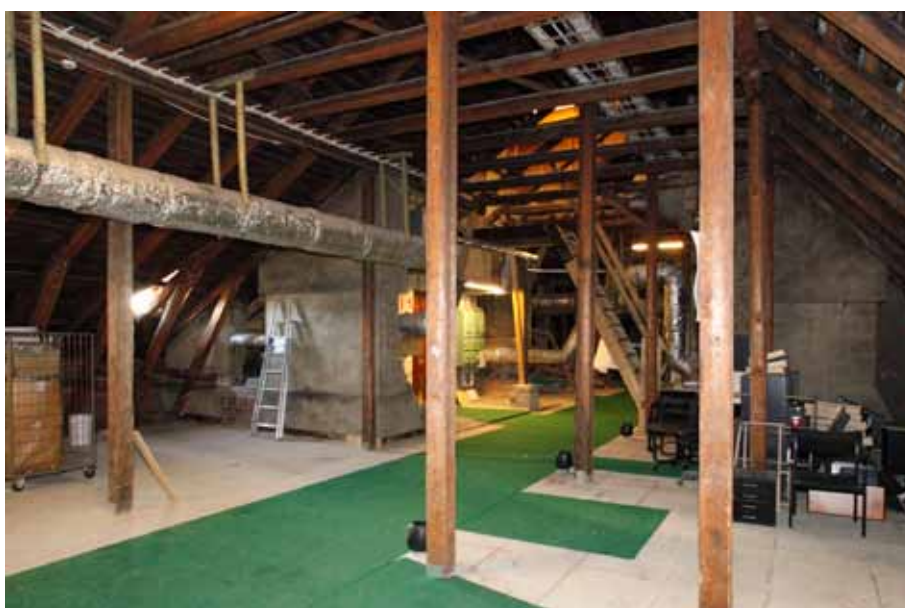
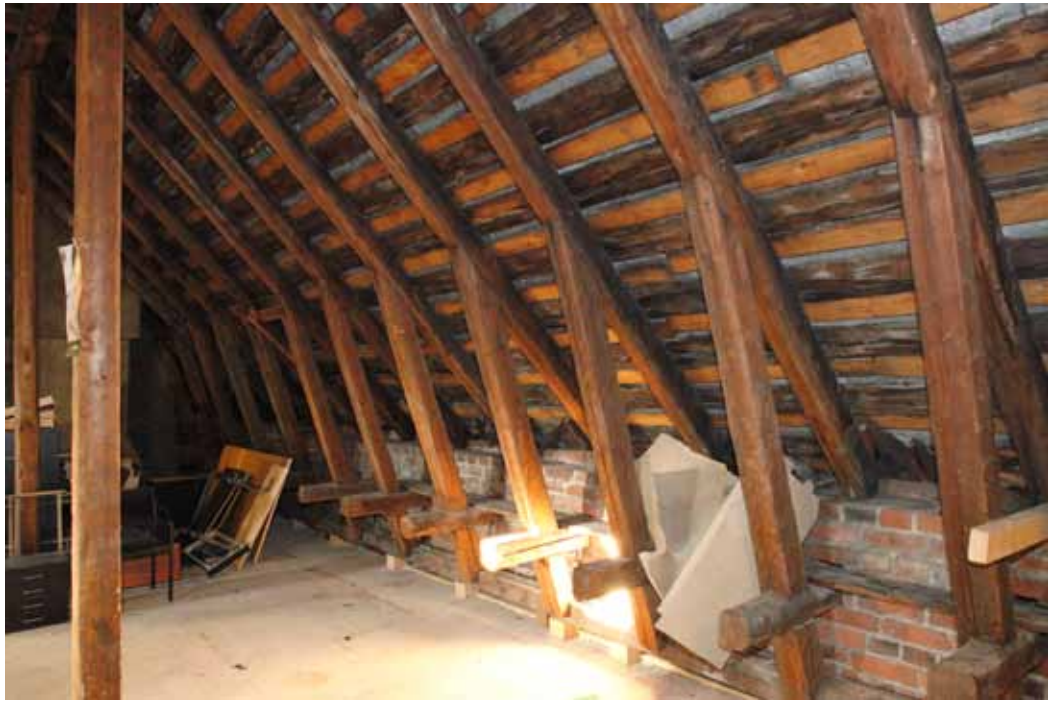
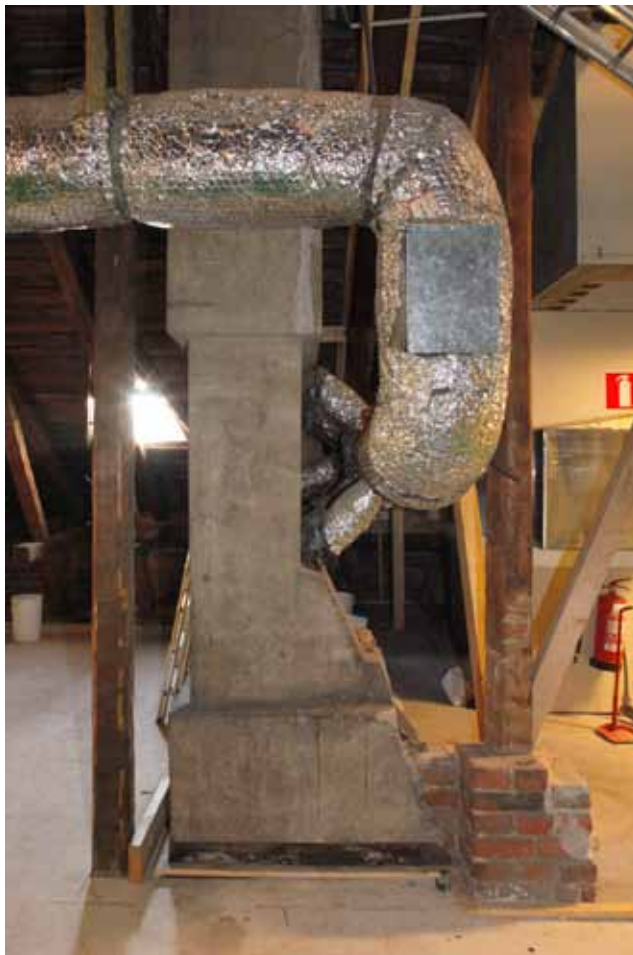
Tilaa halkovat rapatut hormiryhmät. Tilassa on konehuoneita (IV ja hissi) ja eristettyjä IV-putkia. Hissin konehuoneeseen on huoltosilta.

Ullakkotila on korkea ja yhtenäinen tila. Kattokulma on kadun puolella jyrkempi ja pihan puolella loivempi. Alkuperäiset hirsiset kattotuolit ovat säilyneet. Ruodelaudoitus on osin alkuperäistä ja sitä on tihennetty vesikaton uusimisen yhteydessä. Ulkoseinien alaosa on tiiltä. Lattiaverhouksena on palosuojattu lastulevy. Tilassa on rapattuja ja maalaamattomia hormiryhmiä. Ullakolle on tehty IV-konehuone 2001. Tilassa on jonkin verran poistopuhaltimien kanavia vaakasuuntaisina asennuksina. A-portaan hissin konehuone on rakennettu ullakolle 1990-luvulla, minne on myös järjestetty käynti A-hissillä.

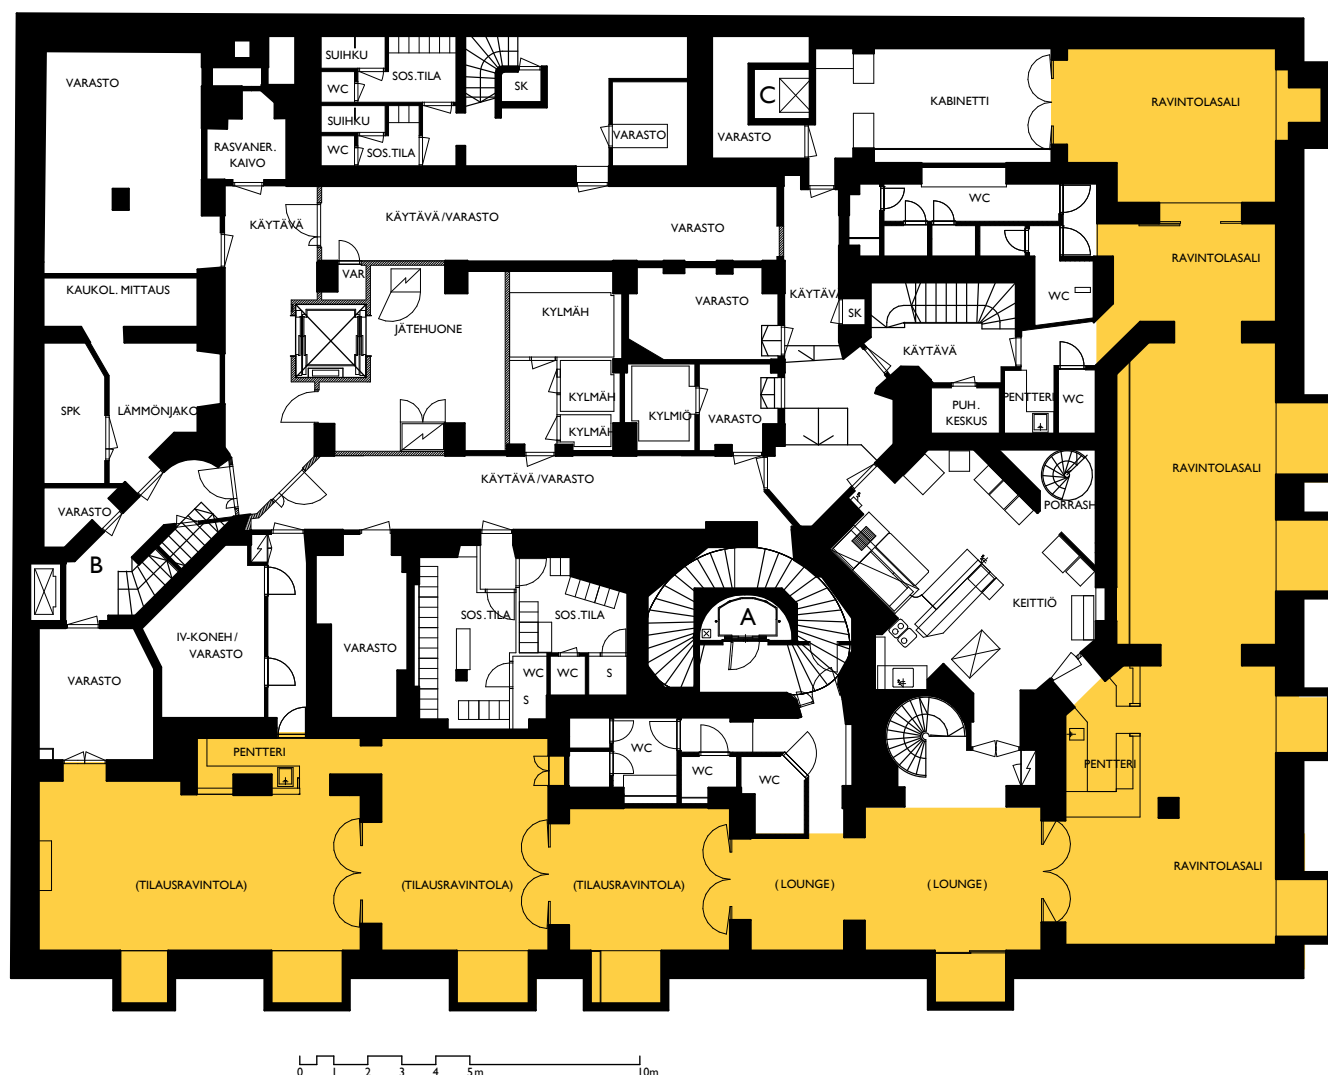
# KELLARI

Kellarissa ei käyty kaikissa tiloissa.
