# Kauppatorin toiminnallinen tarkastelu 2018

Antti Takkunen  
19.3.2019

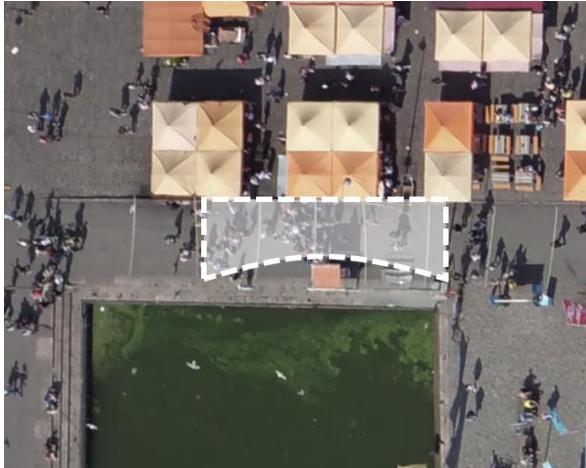
Kuva 7 ja taulukko 3. Kolera-altaan mittauspaikka.

Toinen mittauspiste oli Kolera-altaan kohdalla torin länsilaidalla. Siellä väylän leveys oli 4 metriä kuvassa näkyvän myyntitiskin kohdalla. Välillä väylä todellinen leveys oli ajoittain tätä kapeampi, kun ihmisten asioivat torikojuilla tai kun niiden huoltoliikenne pysäköi väliaikaisesti kulkuväylälle. Taulukossa 3 esitetyt tulokset ovat 15 minuutin keskiarvoja 4 metrin väylänleveydellä. Keskipäivästä eteenpäin torin väkimäärä kasvaa, ja väylä ruuhkautuu ajoittain. Ajoittaista tungosta tehostaa myös se, että ihmiset saapuvat sykäyksittäin torille liikennevalojen tahdissa ja lähtevät isoina ryhminä lautoilta.

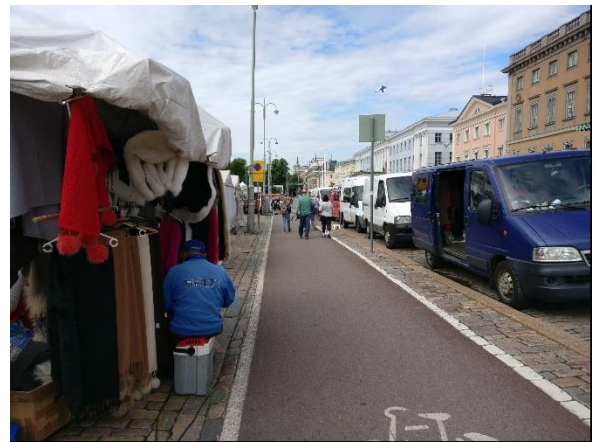
Kuvat 8 (vas.) ja 9 (oik.). Kävelyn ongelmakohtia Kauppatorilla.

Muuten torilla on tungosta lähinnä torin keskivaiheilla, jossa torikojuilla asioidaan ja torin läpi liikutaan samassa kapeassa kohdassa (kuva 8). Torikojujen järjestelyt ja mukulakiveä miellyttävämpi pinnoita saavat myös osan kulkemaan torin ympäri kulkevalla pyörätiellä (kuva 9).

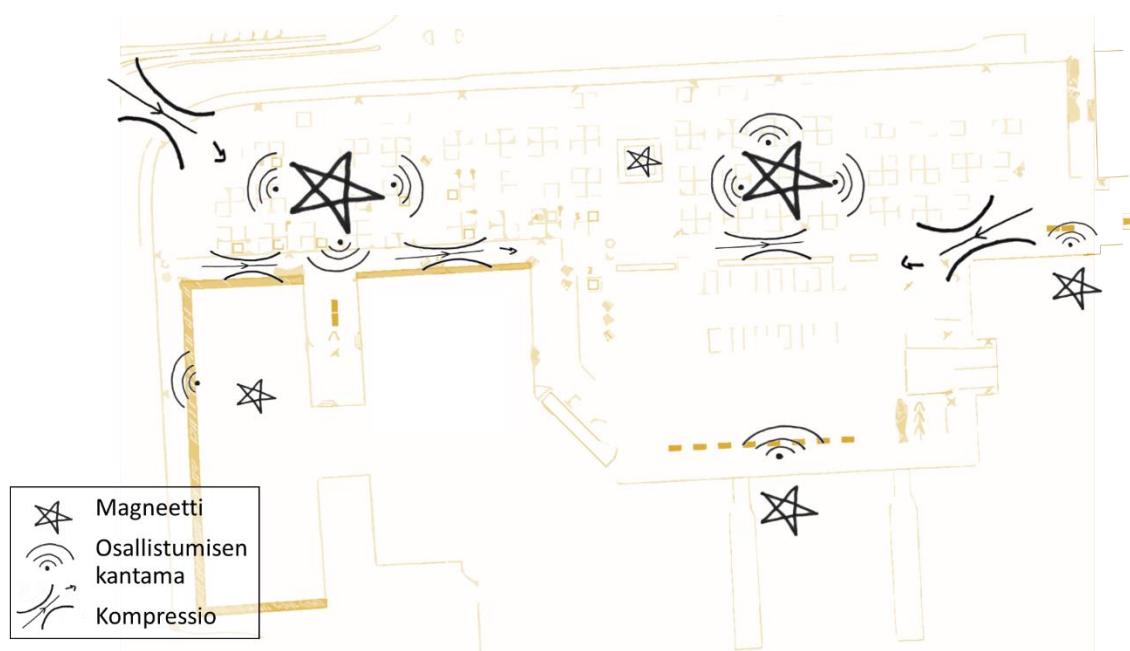
Kuva 13. Kauppatorin sosiaalisen vuorovaikutuksen avaintekijät.

Kuvassa 13 on Kauppatorista tehty konseptipiirros. Magneetteja ovat torikojut, Keisarinnankivi ja merelle päin avautuvat maisemat. Torielämää voi seurata torikahviloiden tuoleilta ja merta ihailta esimerkiksi erilaisilta askelmilta ja penkeiltä. Kompressiota syntyy erityisesti vilkkaammilla kävelyväylillä, mutta myös torikojujen välissä.

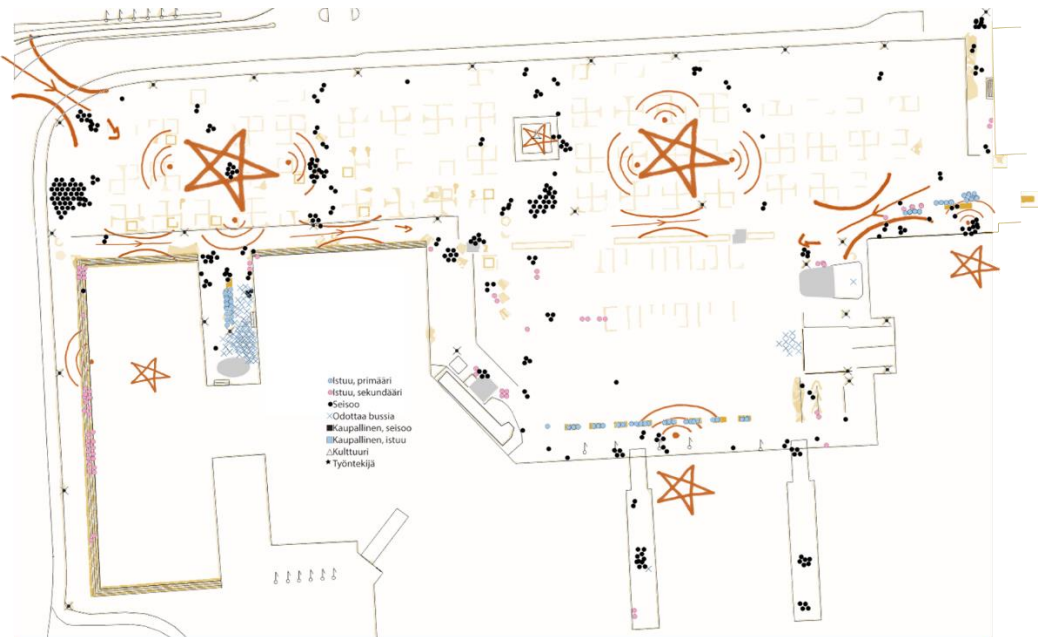
Kuva 15. Kaikki oleskelukartoitukset 2018 verrattuna konseptipiirrookseen.
