# Kannelmäki-Kaarela alueen ESTEETTÖMYSSUUNNITELMA

## KUVAILULEHTI

| Nimeke<br>Kannelmäki-Kaarela alueen<br>esteettömyyssuunnitelma | Mistä julkaisua saa (henkilö ja huone)<br>Helsingin kaupungin rakennusvirasto<br><br>Sirpa Linnola |

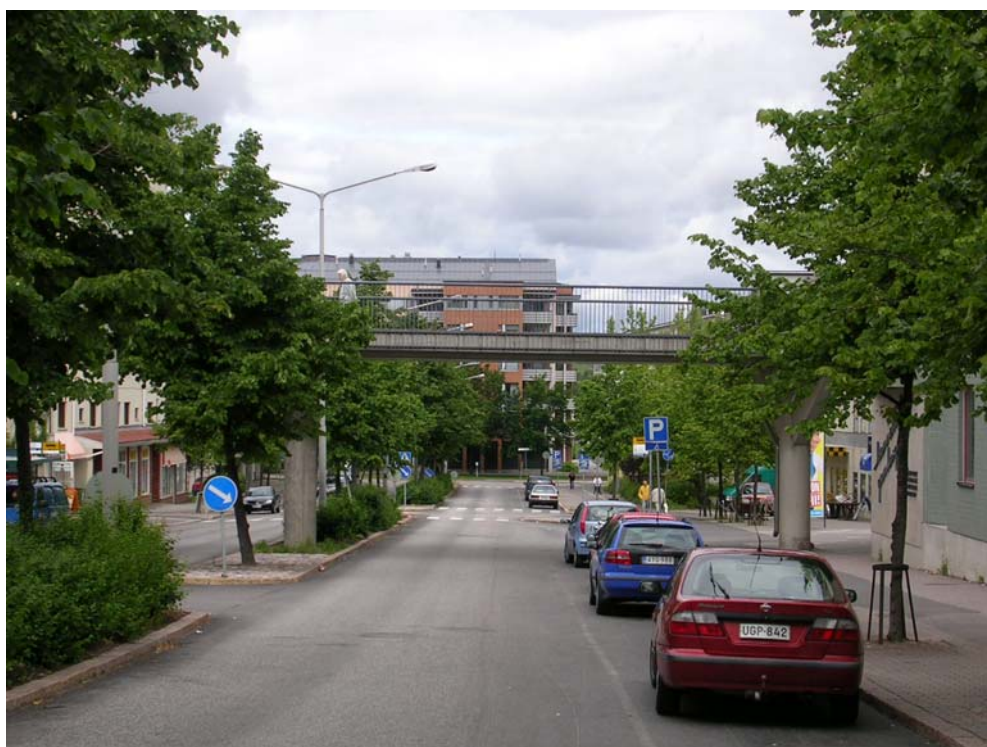
Kuva 1. Sitratori ja Klaneettitie muodostavat Kannelmäen asemakeskustan.

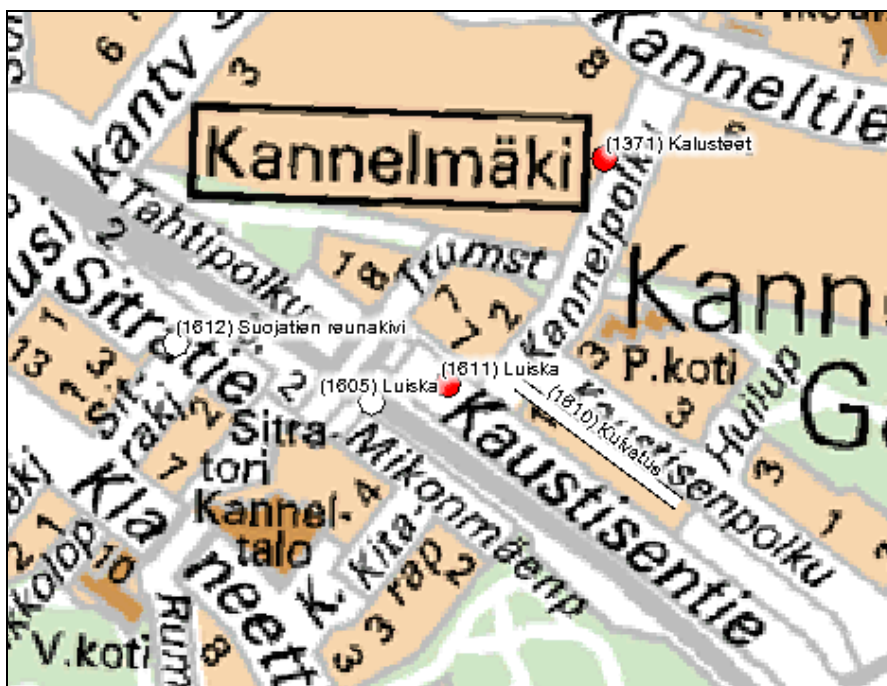
Kuvat 6-7. Helsingin estetietokantaan Malminkartanon ja Kannelmäen keskusten alueella koekar-

*toituksessa tallennetut esteet. Tekstissä kuvattu kohteen ensisijainen ongelma. Punaisella värillä on osoitettu kiireellistä korjaamista tarvitsevat kohteet.*

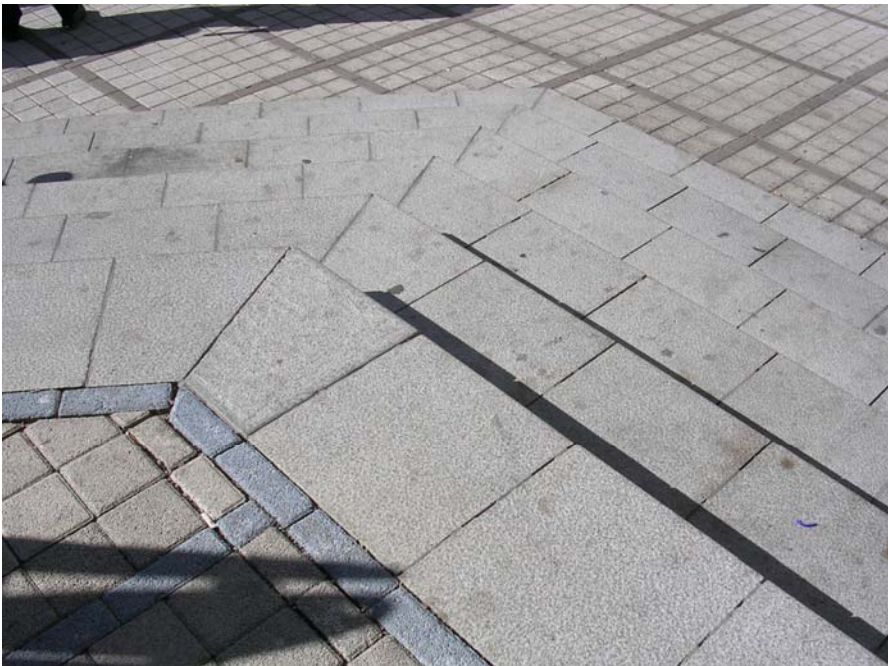
Sitratori, Kaneettitie ja Rumpupolun yhteys vanhusten palvelutalolle ovat hyvää esteettömyyden perustasoa. Parantamisen tarvetta on Kanneltalon edustan portaissa, jotka laskevat kahteen suuntaan. Kulmakohta voi aiheuttaa kompastumisvaaran heikkonäköiselle. Samoin koko edusalueen ja portaan yhtenäisen harmaan yleisvärityksen vuoksi portaita on vaikea paikallistaa. Porrasaskelmien reunoissa ei ole kontrastiraitaa.

*Kuva 8. Harmaiden portaiden askelmia ja erilaisia suuntia on heikkonäköisen vaikea tunnistaa yleisväritykseltään harmaalla alueella.*

*Kuva 29. Valokuvasovitteessa on esitetty käsijohteen lisääminen Kanneltalon portaisiin. Käsijohde auttaa portaiden nousemisessa ja laskeutumisessa sekä estää heikkonäköistä kompastumasta erisuuntaisiin portaisiin.*

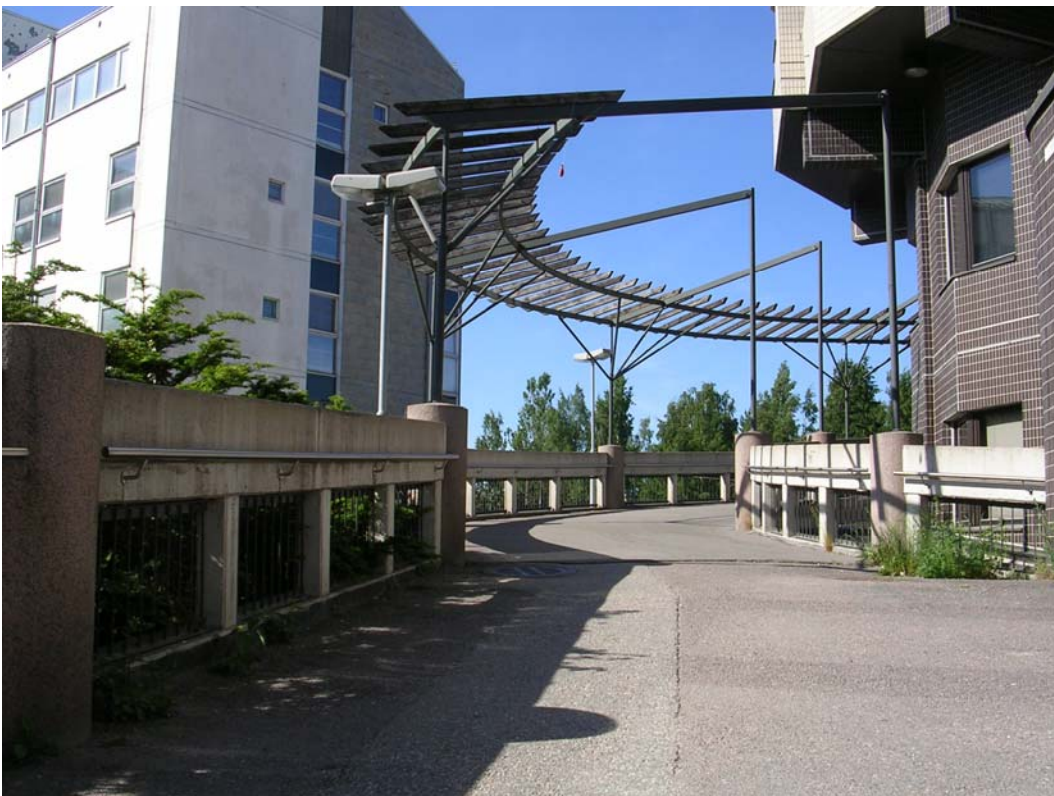
Aseman ylikulkuun nouseva luiska on pitkä ja jyrkkä eikä siinä ole lepotasanteita. Yhdelle korkeudelle sijoitettu käsijohde katkeaa kannatinpylväiden kohdalla. Aseman hissit ovat vaihtoehto luis-  
kan käytölle. Aseman ongelmat on kuvattu yksityiskohtaisemmin kohdassa 2.10 Asemat.

*Kuva 9. Sitratorilta nousee aseman ylikululle pitkä, jyrkkä luiska. Käsijohde katkeaa kannatinpylväiden kohdilla.*

Aseman ylikulkuun nousevan luiskan molemmille puolille tulisi asentaa katkeamaton käsijohde 70 cm:n korkeudelle. Asema kaipaisi kokonaisvaltaista parantamista. Aseman ongelmat on kuvattu yksityiskohtaisemmin kohdassa 2.10 Asemat.

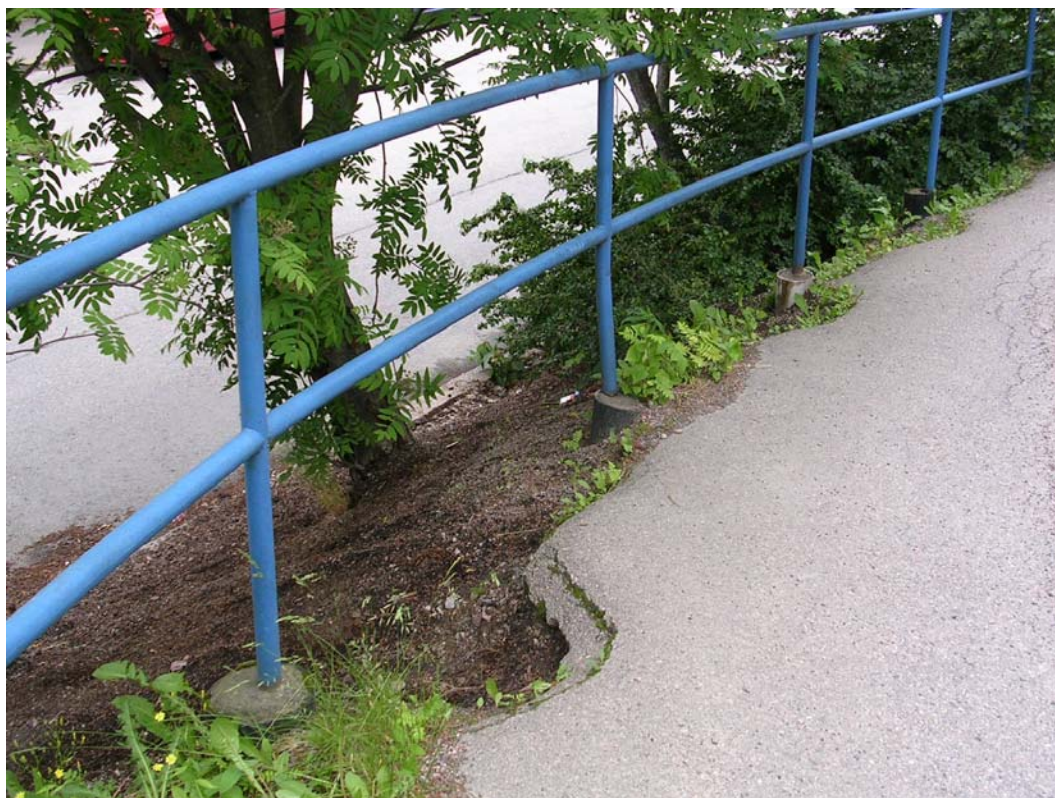
Kaustisentien kääntöpaikalta nousee jyrkkä kevyenliikenteen väylä kohti terveystasemaa. Ajoneuvoliikennettä helpottamaan kääntöpaikan kulmauksessa on reunakivi peitetty asfalttiluiskalla. Luiskaus kuitenkin hävittää reunalinja ja heikkonäköinen saattaa eksyä jalkakäytävältä ajoradalle. Luiskayhteyden reunassa on pengeri pettänyt ja asfaltti rikkoutunut. Käsijohdetta seuraava heikkonäköinen voi kaatua tähän vaarallisesti. Talviaikana lumen peittäessä kohta on kaikille vaarallinen. Käsijohteita tarvitaan tällä juna-aseman ja terveystaseman välisellä yhteydellä molemmilla puolilla väylää.

*Kuva 10. Aseman ja terveysaseman välisen luiskan reuna on pettänyt ja asfaltti on murtunut vaarallisesti. Käsijohteet pitäisi olla molemmin puolin väylää.*

Kaustisentien kääntöpaikalta kohti terveysasemaa nousevan jyrkän kevyenliikenteen väylän sortunut reuna ja murtunut asfaltti tulisi korjata. Molemmille puolille luiskaa tulisi asentaa asianmukaiset käsijohteet.

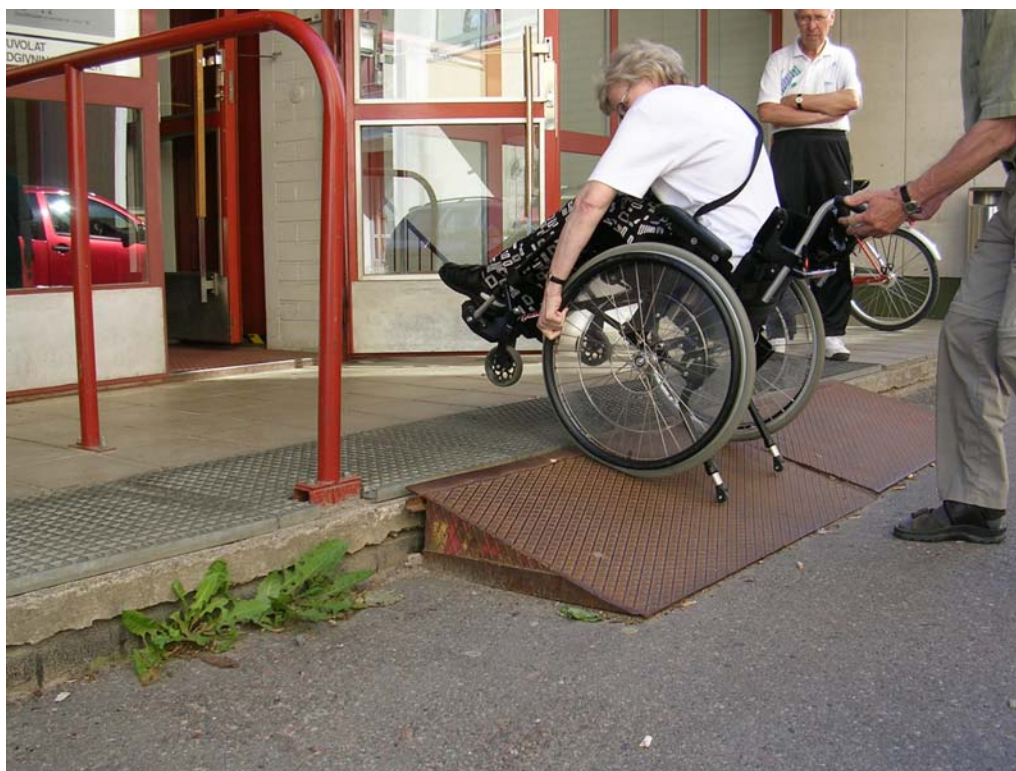
Terveystaseman sisäänkäyntialue on korkean porrasaskelman verran ylempänä Kaustisenpolun kulkuväylää. Korkeuseroa on yritetty hoitaa liian jyrkällä luiskalla, jota omatoiminen pyörätuolinkäyttäjä ei pysty turvallisesti käyttämään. Kaustisenpolun betonilaatoilla pinnoitetun puoliskon laatat ovat hajonneet ja pinta on epätasainen. Asfaltin ja laatoitetun osan rajassa on syväreunainen kouru, joka aiheuttaa kompastumisvaaran. Myös Kaustisenpolun eteläosan jalkakäytävän betonilaatoitus on kulunut ja laatat ovat rikkoutuneet.

*Kuva 11. Terveysaseman sisääntulon luiska on liian jyrkkä eikä täytä muutenkaan esteettömyyden vaatimuksia. Ensisijaisena parannustoimenpiteenä Kaustisenpolun tasauksen nostaminen.*

4. Penkin ja roska-astian kohdalta poistetaan reunakivi ja alue pinnoitetaan esim. betonikivellä. Penkin päähän varataan tila pyörätuolille.
5. Terveysaseman edustan tasausta nostetaan niin, että sisäänkäyntien edusalueen kohdille ei jää kynnystä, ja vanhat ritiläkaivot korvataan uusilla tasaisemmillä kaivoilla. Kaustisenpolun vaurioitunut jalkakäytävän betonilaatta-pinnoitus uusitaan.

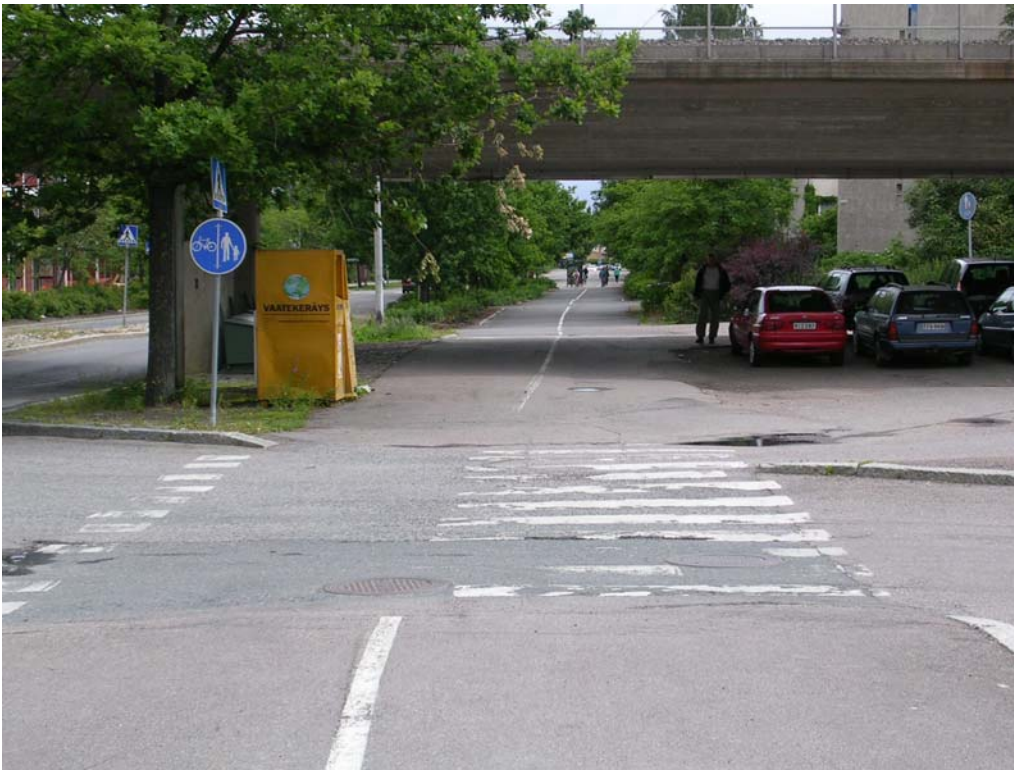
*Kuva 12. Sitratien ja aseman pysäköintialueen liittymän hahmottaminen on vaikeaa heikkonäköiselle. Uusi suojatiemaalaus, asianmukaiset reunakivet ja ajoväylien yhdistäminen jalkakäytävän kohdalla ovat tärkeimmät tarvittavat toimenpiteet.*

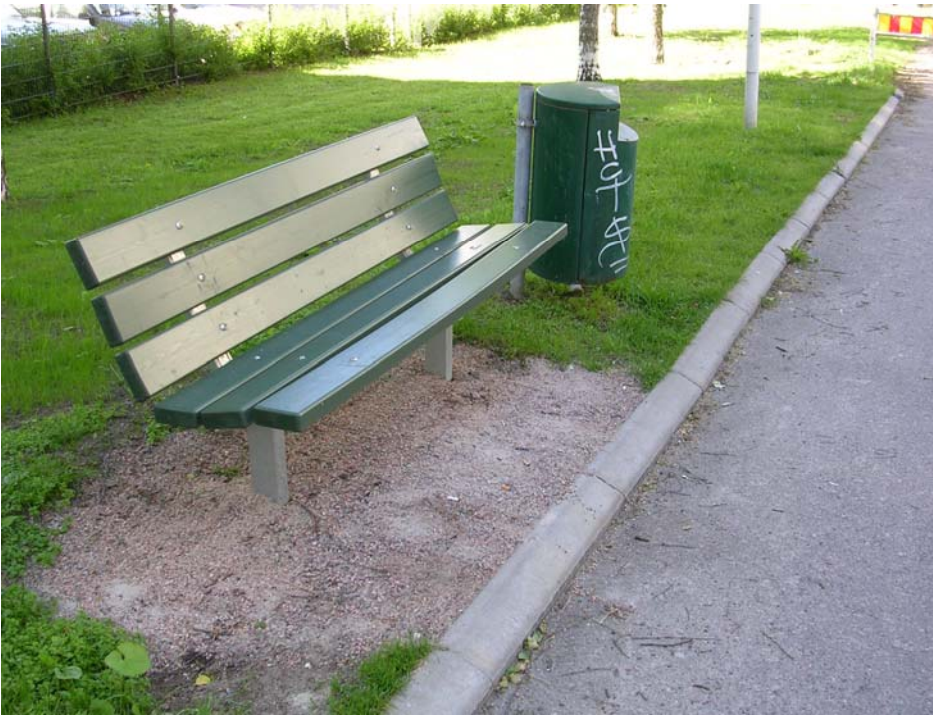
Reitti asemalta Vanhaistenpuistoon kulkee Kannelpolkua alas. Pitkän Kannelpolun nousun varrelle rakennetut levähdyspaikat ovat periaatteessa hyviä, mutta niitä pitäisi parantaa, jotta ne sopisivat kaikille. Itse penkki todettiin sidosryhmien kävelykierroksella hyväksi istua, mutta käsinojat helpottaisivat penkiltä nousemista ja sille istuutumista. Reunakiven jatkuminen penkin kohdalla tekee penkin kohdan tunnistamisen vaikeaksi heikkonäköiselle. Se myös hankaloittaa rollaattorin tai pyörätuolin käyttäjän siirtymistä penkille istumaan.

*Kuva 13. Kannelpolun penkit ovat hyviä istua, mutta reunakivi vaikeuttaa penkin käyttämistä.*

Kannelpolun penkkien käyttämisen ongelmana on kuivatuksen vuoksi penkkien eteen sijoitettu reunakivi. Parannustoimenpiteitä suunniteltaessa tulee arvioida voidaanko reunakivi korvata penkkien kohdalla yliajettavalla kourulaatalla, penkin ja roska-astian alueen pinnoittamisella esim. betonikivellä ja tasauksen huolellisella suunnittelulla. Penkkialueet tulisi suunnitella kokonaisuudessaan Suraku-projektissa laadittujen ohjeiden mukaisesti.

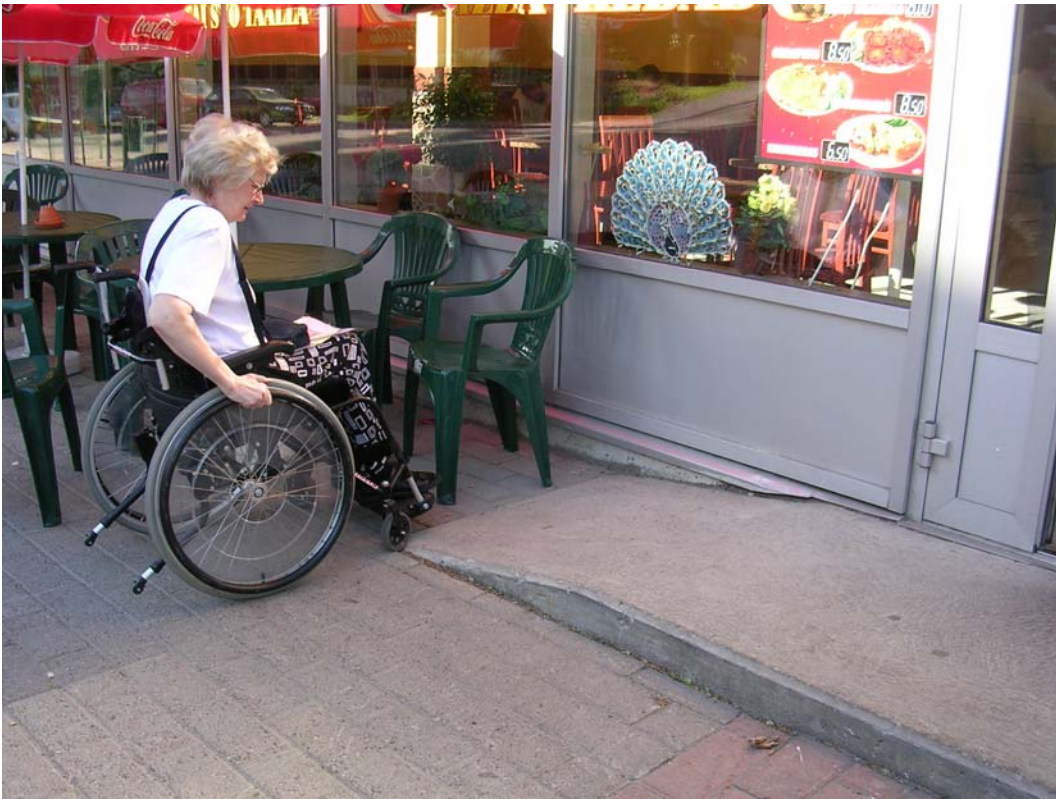
Kuva 14. Kalusteet estävät luiskan käytön. Luiskan oven edustan tasanne on myös liian pieni sähköpyörätuolin kääntämiseen.

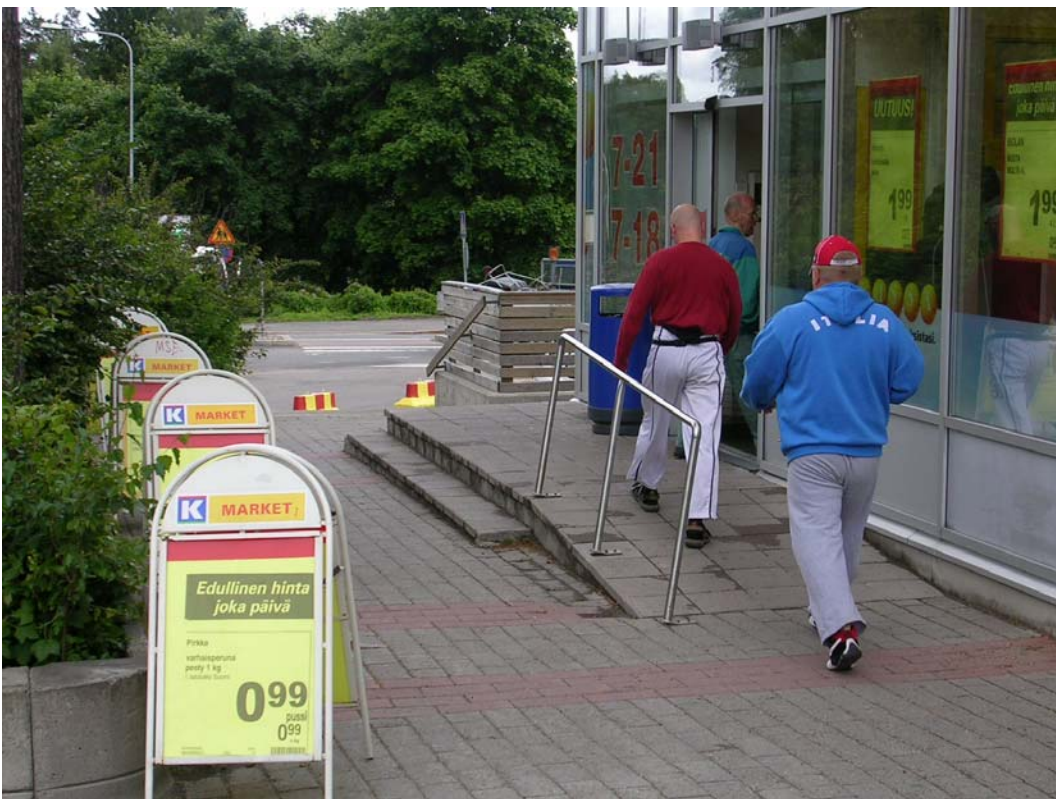
Kuva 15. Oikein mitoitettu sisäänkäyntialueen luiskajärjestely.

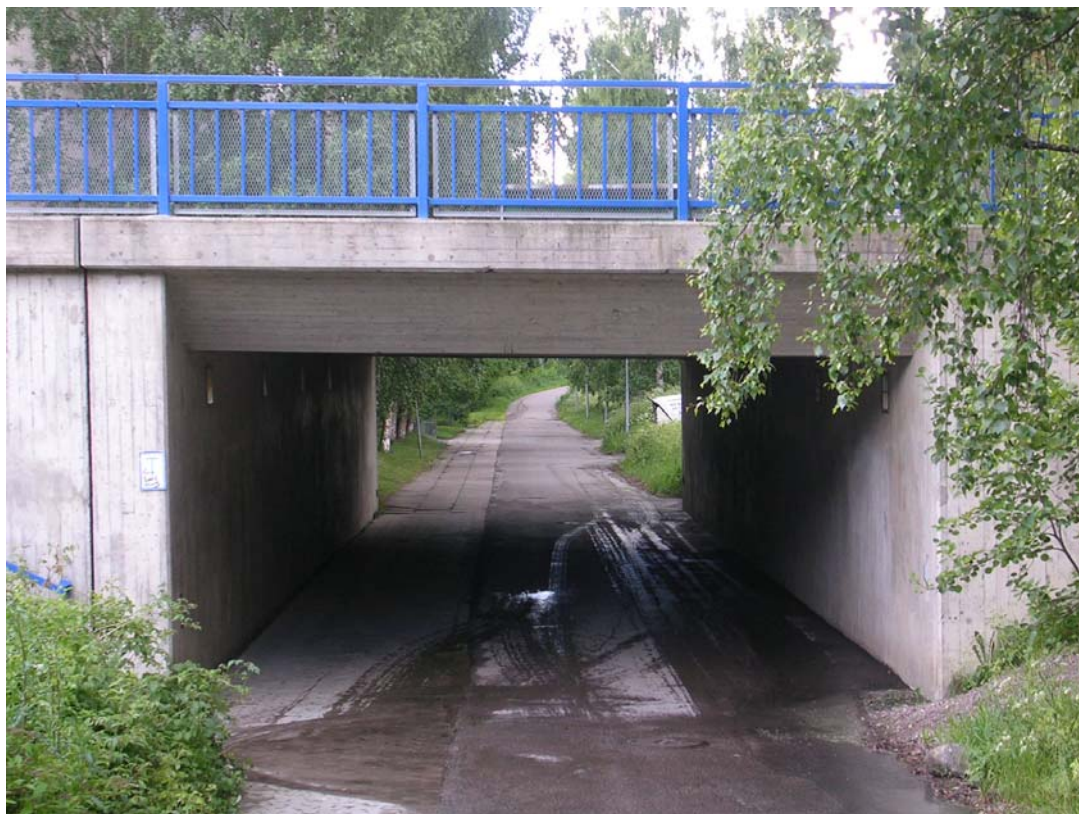
Kuva 16. Pelimannintien alikulut ovat hämäriä ja epäviihtyisiä paikkoja, jotka kaipaavat kehittämistä.

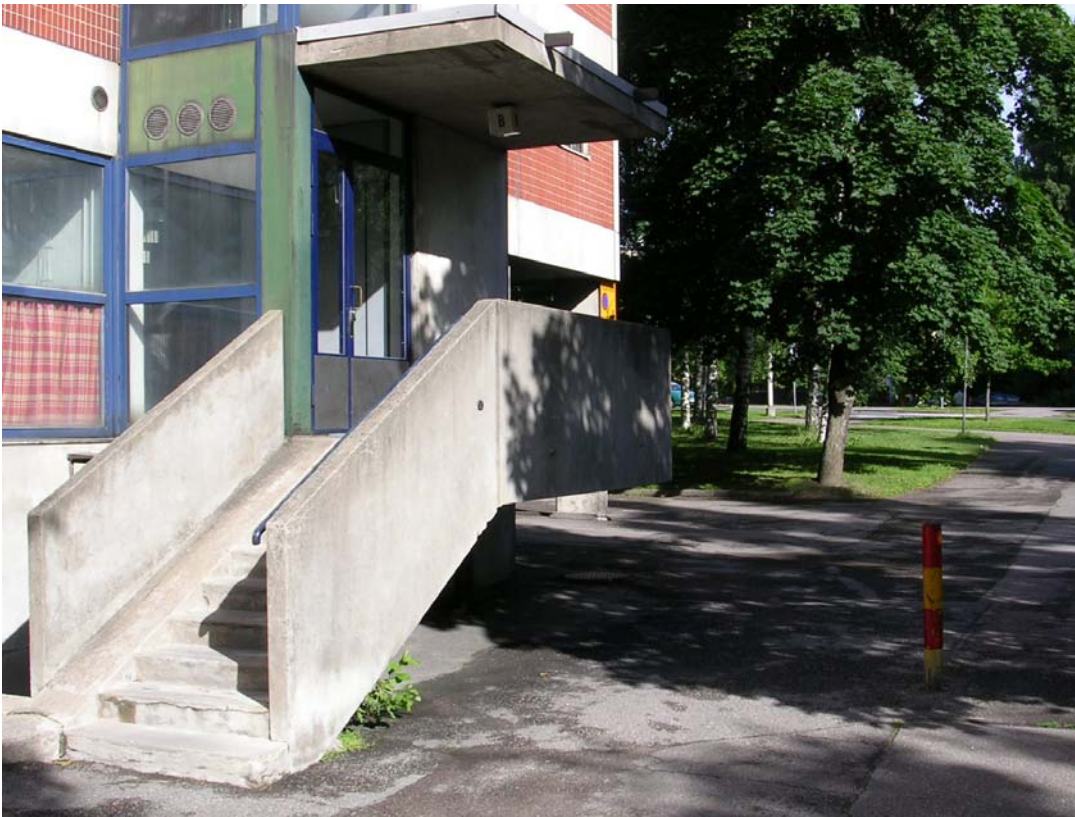
*Kuva 17. Halsuantiellä asuintalojen sisäänkäyntien betonirakenteisiin voi heikkonäköinen törmätä.*

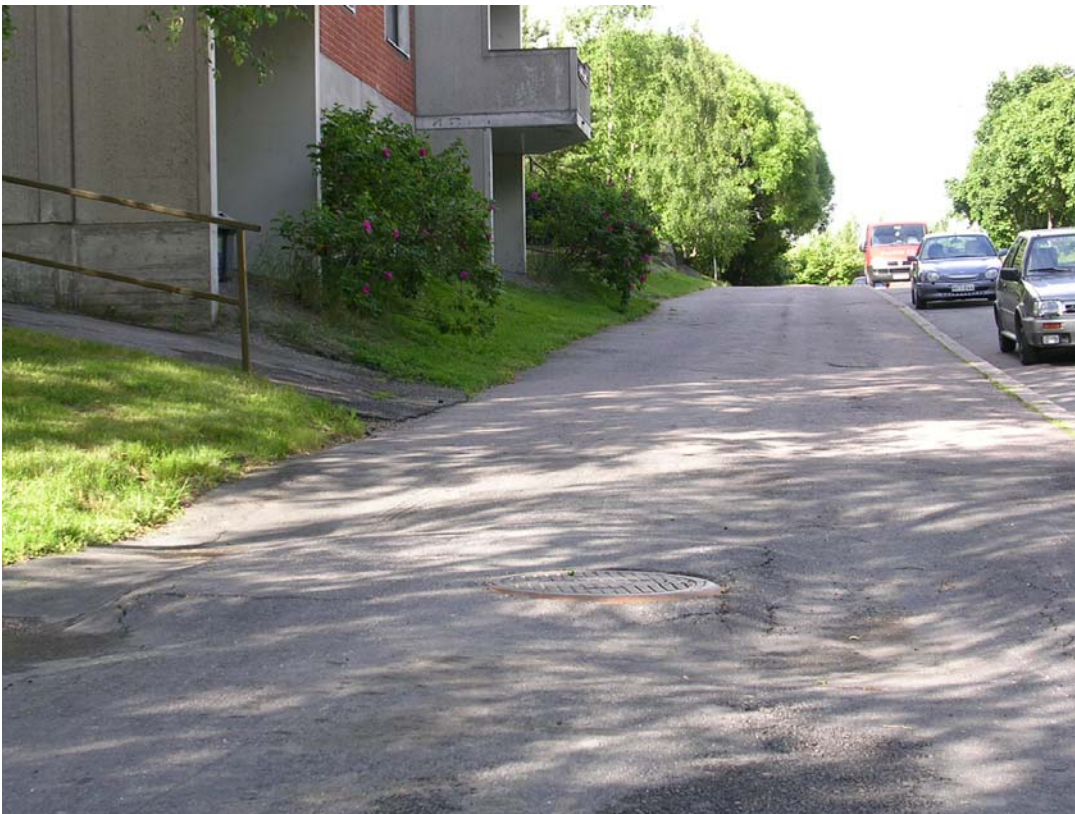
Vetelintien itäosan etelänpuoleisen jalkakäytävän päällyste on pahasti painunut ja siinä on syviä, katumisvaaran aiheuttavia kuoppia. Myös Vetelinpolun väylän betonilaatoitus on useasta kohdin rikkoutunut ja painunut. Asukkaat ovat ilmaisseet halunsa säilyttää pinnoite nykyisenlaisena. Haluantiella on jalkakäytävän reunassa asuintalojen porrastanteen betonirakenteita niin, että niihin voi heikkonäköinen törmätä. Kantelettarentietä ollaan vuoden 2005 aikana parantamassa eritasoliittymän ja Pelimannintien kiertoliittymän välisellä osalla.

*Kuva 18. Vetelintien itäosan eteläpuoleisen jalkakäytävän päällyste on pahasti painunut ja siinä on syviä, kaatumisvaaran aiheuttavia kuoppia.*

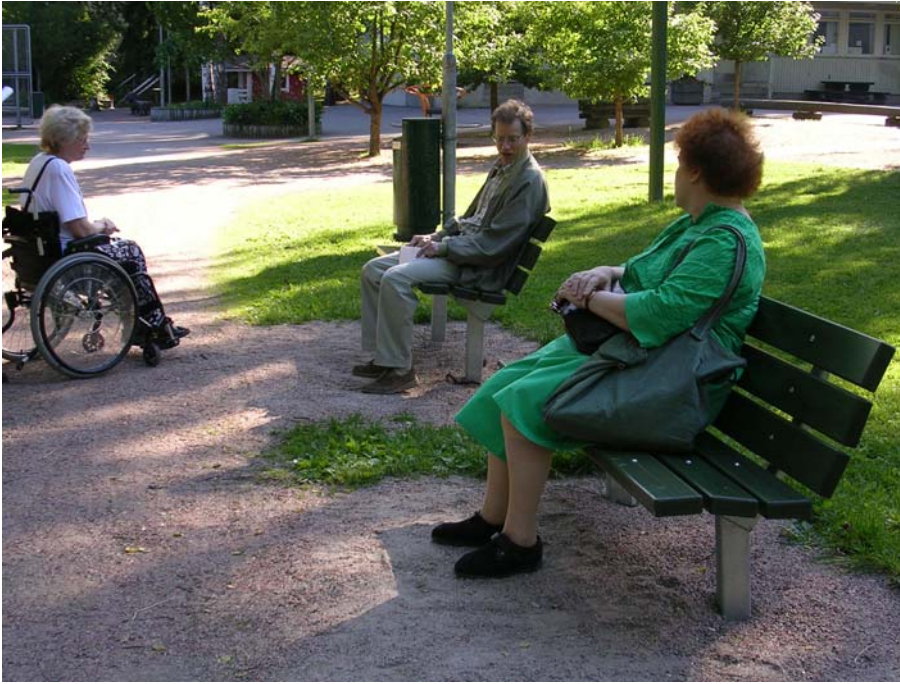
Vanhaistenpuisto sijoittuu keskeisesti sille alueelle Kannelmäessä, jolla asuu suurin osa vanhuk-  
sista. Puisto on yleiseltä esteettömyydeltään hyvä ja sen käytävät ja uudet penkit ovat hyväkun-  
toisia. Penkit ovat samaa mallia kuin Kannelpolulla. Puiston alueella olisi hyvä olla myös kä-  
sinojallisia penkkejä.

*Kuva 19. Vanhaistenpuisto on esteettömyydeltään hyvää perustasoa. Kesällä 2005 järjestetyllä  
sidosryhmien kävelykierroksella testattiin muun muassa uusia penkkejä.*

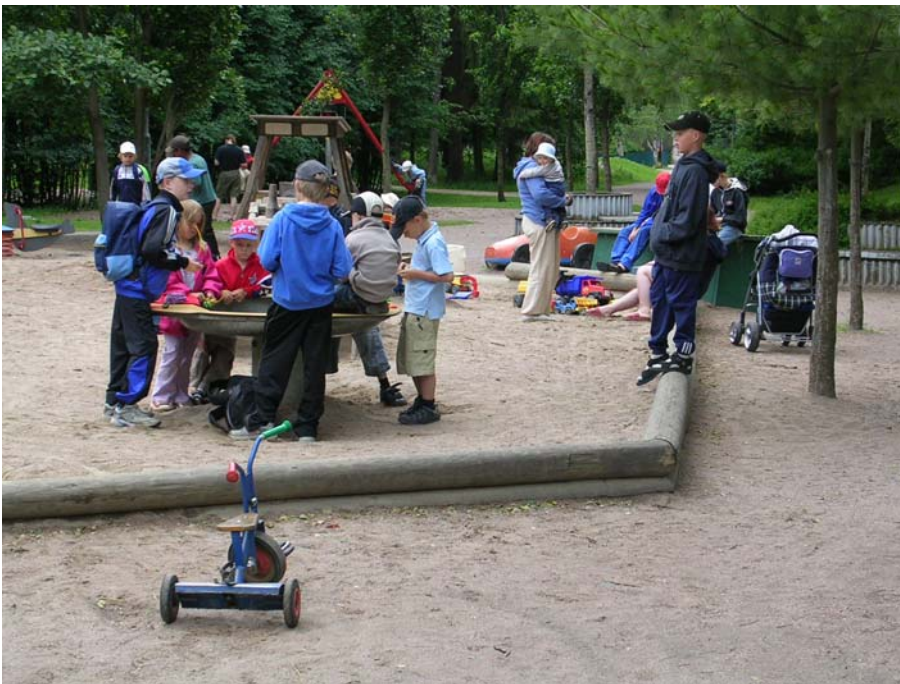
*Kuva 20. Vanhaistenpuiston leikkipuistoa ei ole suunniteltu kaikille käyttäjille sopivaksi, mutta se  
on hyvin suosittu.*

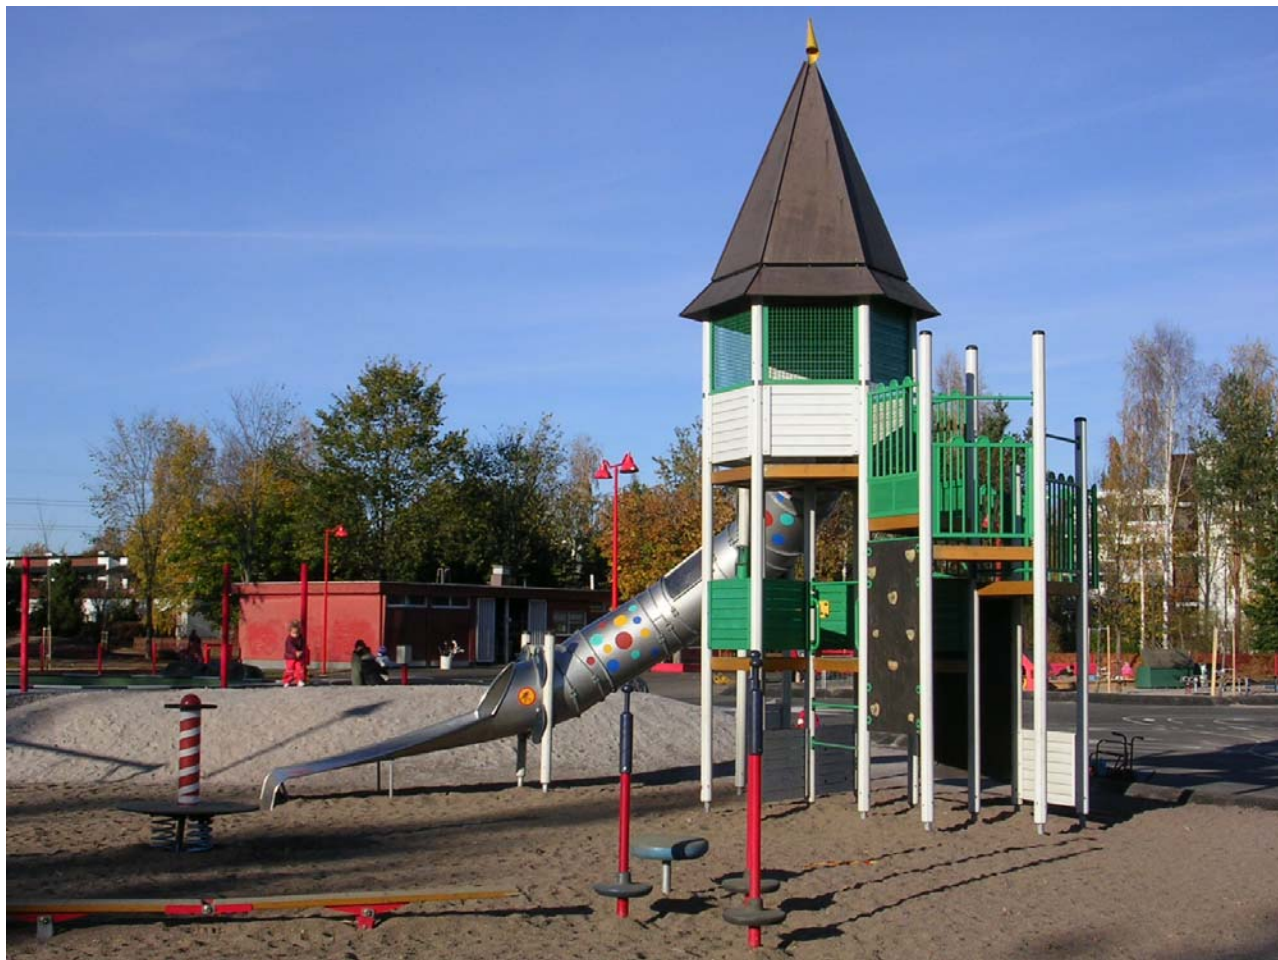
Kannelmäen lounaisosassa on rakenteilla vuonna 2006 valmistuva Trumpettipuisto. Puiston sijainti tasamaalla ja toimintojen selkeä perusjärjestely antavat hyvät lähtökohdat myöhemmälle esteettömyyden kehittämiseksi. Rumpupolun palvelutalon tontti on istutettu metsäiseen rinteeseen saman puistoalueen reunalla. Puistoaluetta kiertävä polku on jäänyt talon alle ja puistoyhteys katkenut.

Kuva 21. Trumpettipuiston uudistaminen valmistuu vuonna 2006.

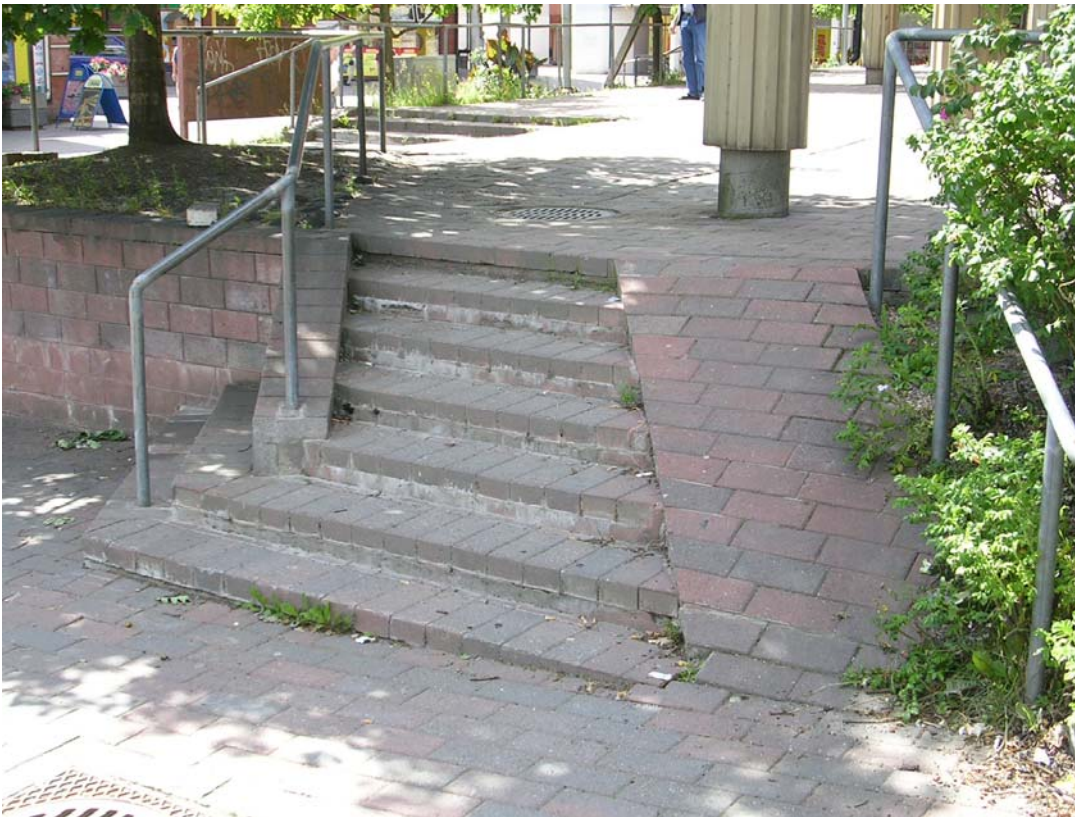
Malminkartanon aukion liiketilat on rakennettu runsaan metrin verran aukiopintaa ylemmäksi. Tästä johtuen alueella on useita portaita ja luiskia. Betonikivistä rakennetut portaat ovat useissa paikoissa pahasti rikkoutuneita. Katualueella sijaitseva kapea porras luiskineen on erikoisen muotonsa ja järjestelynsä vuoksi jopa vaarallinen heikkonäköiselle käyttäjälle.

*Kuva 22. Malminkartanon aukion liikkeiden edustalta asemalle johtava porras luiskineen on erikoisen muotoilunsa vuoksi vaikeasti hahmotettava ja vaarallinen heikkonäköiselle liikkujalle.*

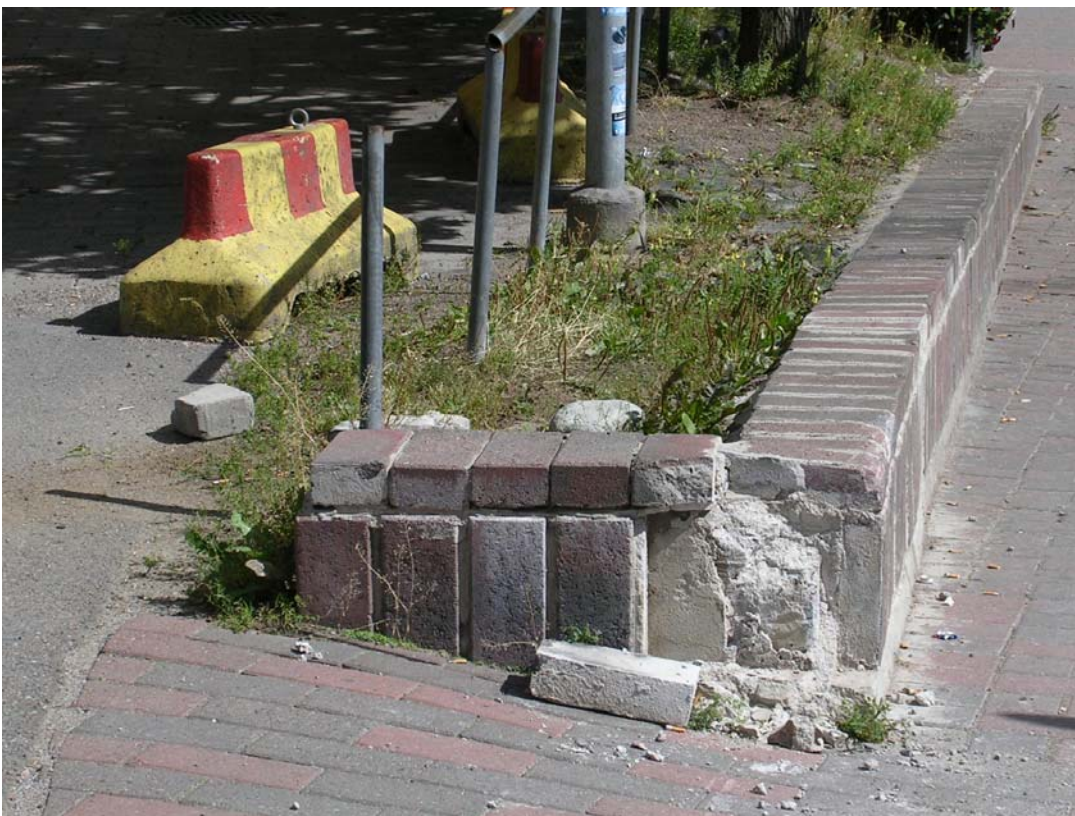
*Kuva 23. Rikkinäiset rakenteet tekevät Malminkartanon aukiosta epäsiistin ja esteisen.*

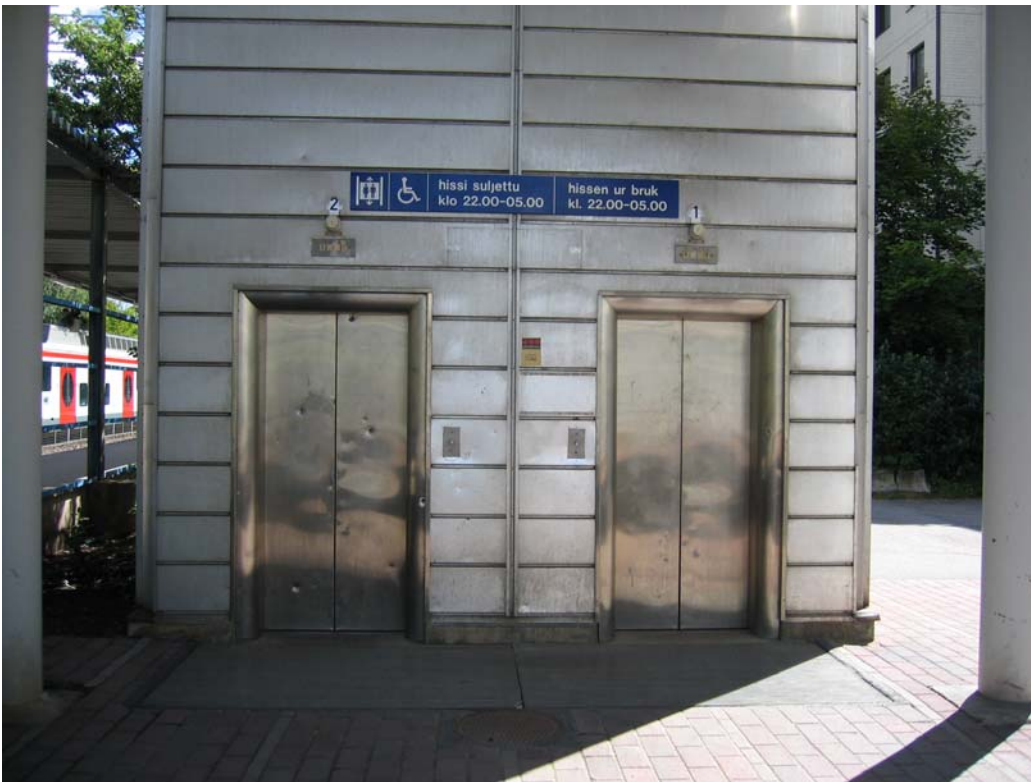
*Kuva 24. Hissien sulkeminen yöajaksi, niiden epäsiisteys sekä ovien ja painonappien huono erottuminen seinäpinnasta ovat ongelmia Kannelmäen asemalla.*

Ylikululle nousevat hissit ovat likaiset ja sotkuiset. Hissien käytön pahin ongelma on, että ne eivät ole toiminnassa 22–05 välisenä aikana. Ylikäytävän länsipuolella (raide 1) oleva luiska on liian jyrkkä ja pitkä. Luiskassa ei ole välitasanteita ja käsijohde katkeaa kannatinpylväisiin.

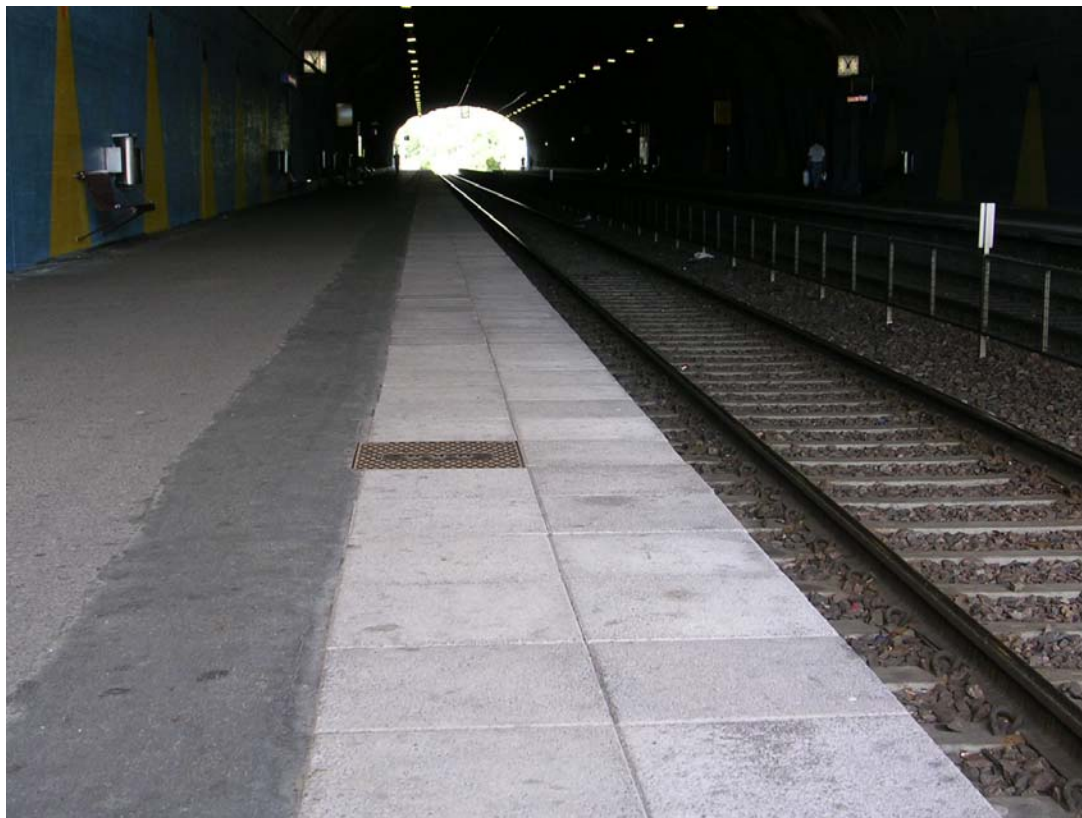
Asemalla on käytössä standardiopasteet, joita vaivaa samat ongelmat kuin muillakin henkilöliikenne asemilla: sijoittelu liian korkealle ja liian pieni fonttikoko. Malminkartanossa ongelman tekee kuitenkin moninkertaiseksi huono valaistus. Laiturilla ei lue junan kulkusuuntaa.

*Kuva 25. Malminkartanon aseman suurin esteettömyysongelma on hämäryys. Laiturin reunassa on leveä vaalea varoitusalue, mutta tuntoaistiin perustuva varoitusraita puuttuu.*

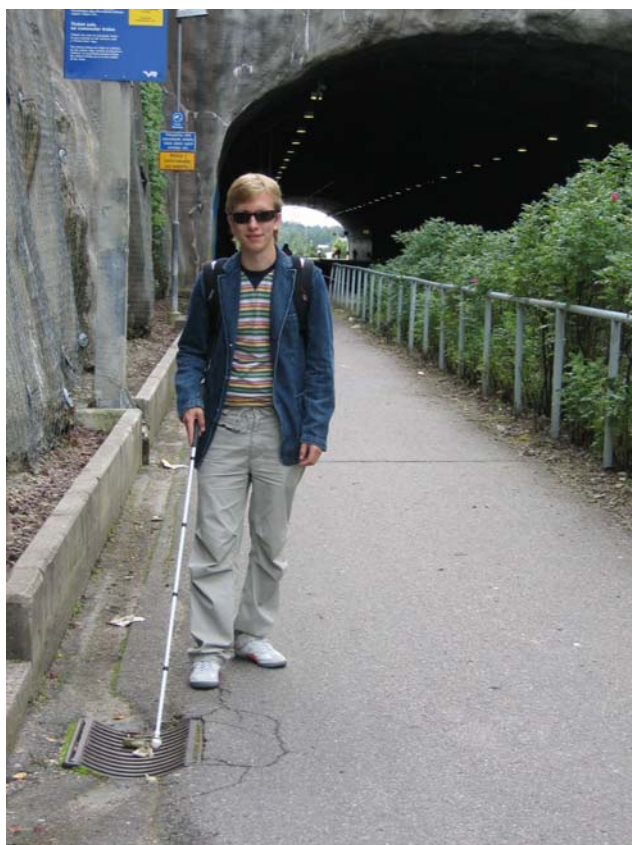
Laitureilta pohjoispuolen portaisiin ja luiskiin johtavat kävelyväylät ovat heikossa kunnossa. Kävelytiellä on useita kadun pinnan alapuolella olevia kaivonkansia ja istutuksien oksat aiheuttavat törmäys vaaran. Lisäksi radan puolella olevasta kaiteesta puuttuu putoamissuoja ja laiturin päässä on mahdollista joutua kaiteen väärälle puolelle.

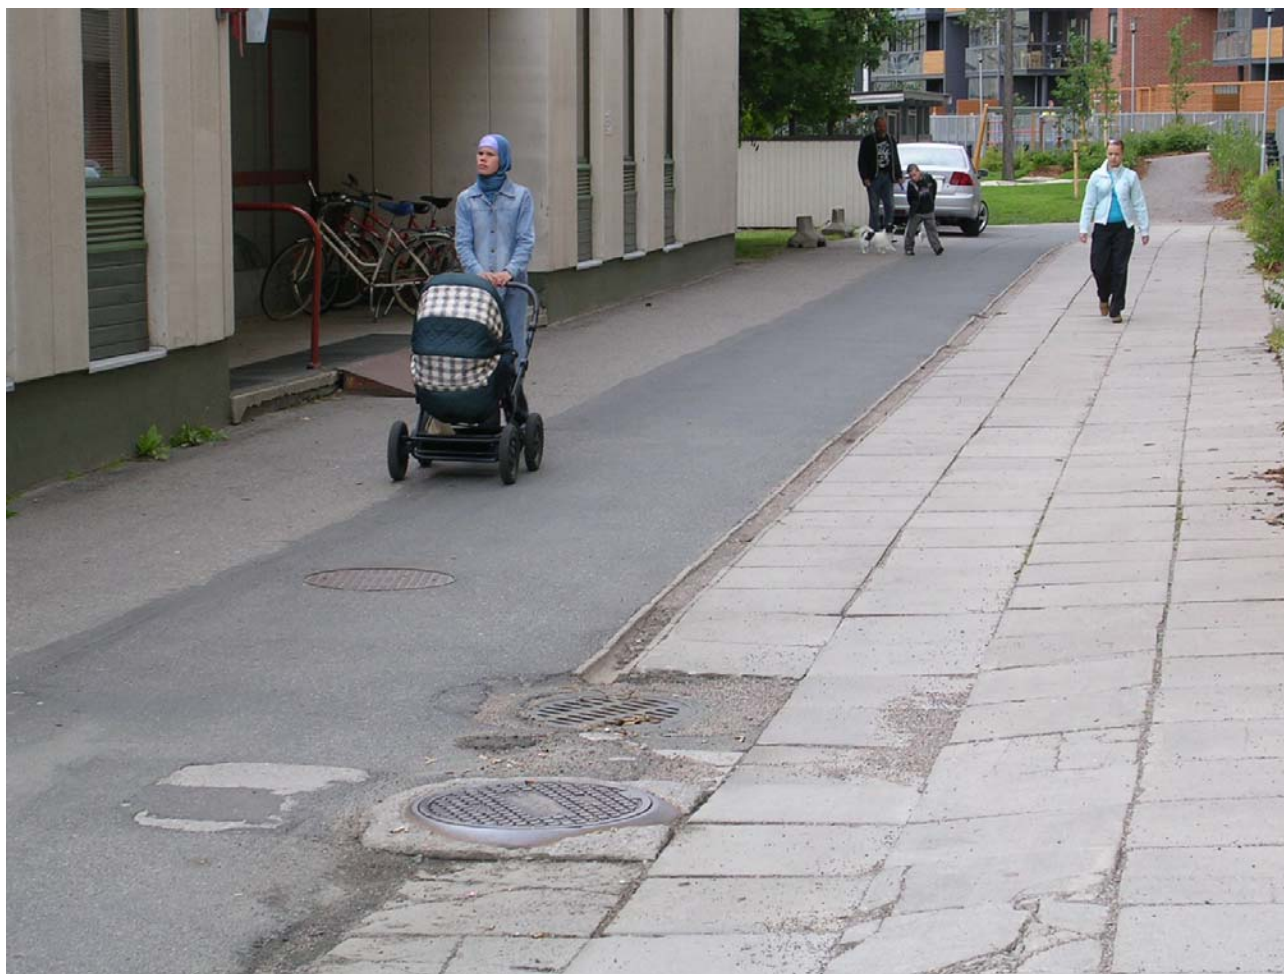
*Kuva 30. Kaustisenpolun parantaminen terveysaseman kohdalla on tärkein esteettömyyden kehittämistoimenpide. Tasauksen nostaminen, uusi päällyste ja jyrkkäreunaisen kuivatuskourun poistaminen ovat alustavasti ehdotettavia toimenpiteitä.*

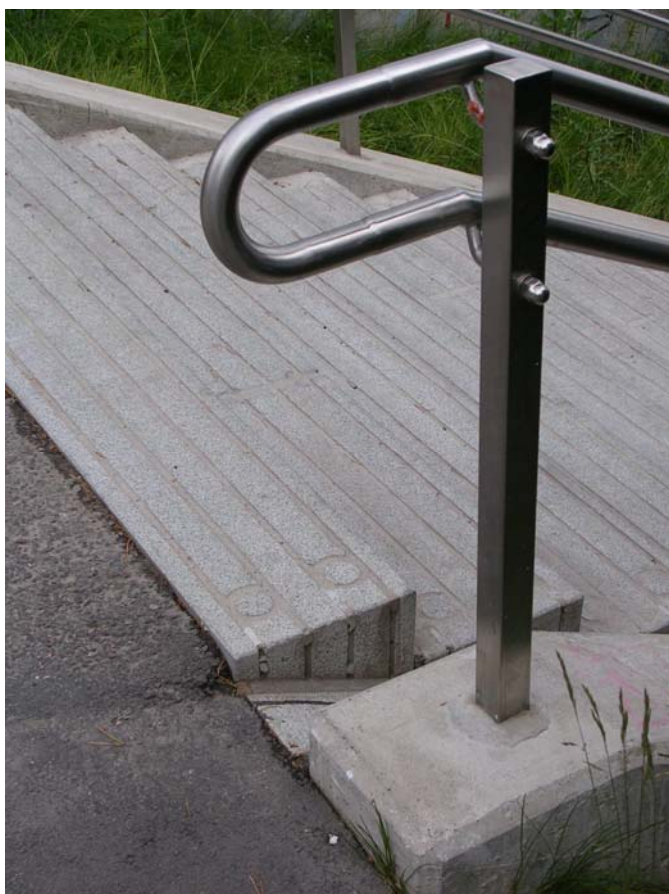
Aseman itäpuolelta Soittajantielle johtava yhteys kulkee uuden lämmitetyn portaan kautta. Porras on muuten esteettömyydeltään hyvä, mutta heikkonäköisen on vaikea erottaa askelmien reunoja. Lämmityskaapeleiden linjat luovat raidoitusta, joka vaikeuttaa reunan tunnistamista.

*Kuva 31. Asemalta Soittajantielle laskevissa portaissa heikkonäköisen on vaikea tunnistaa askelmien reunoja. Parannustoimenpiteenä on kontrastiraidan lisääminen graniittiportaaseen.*

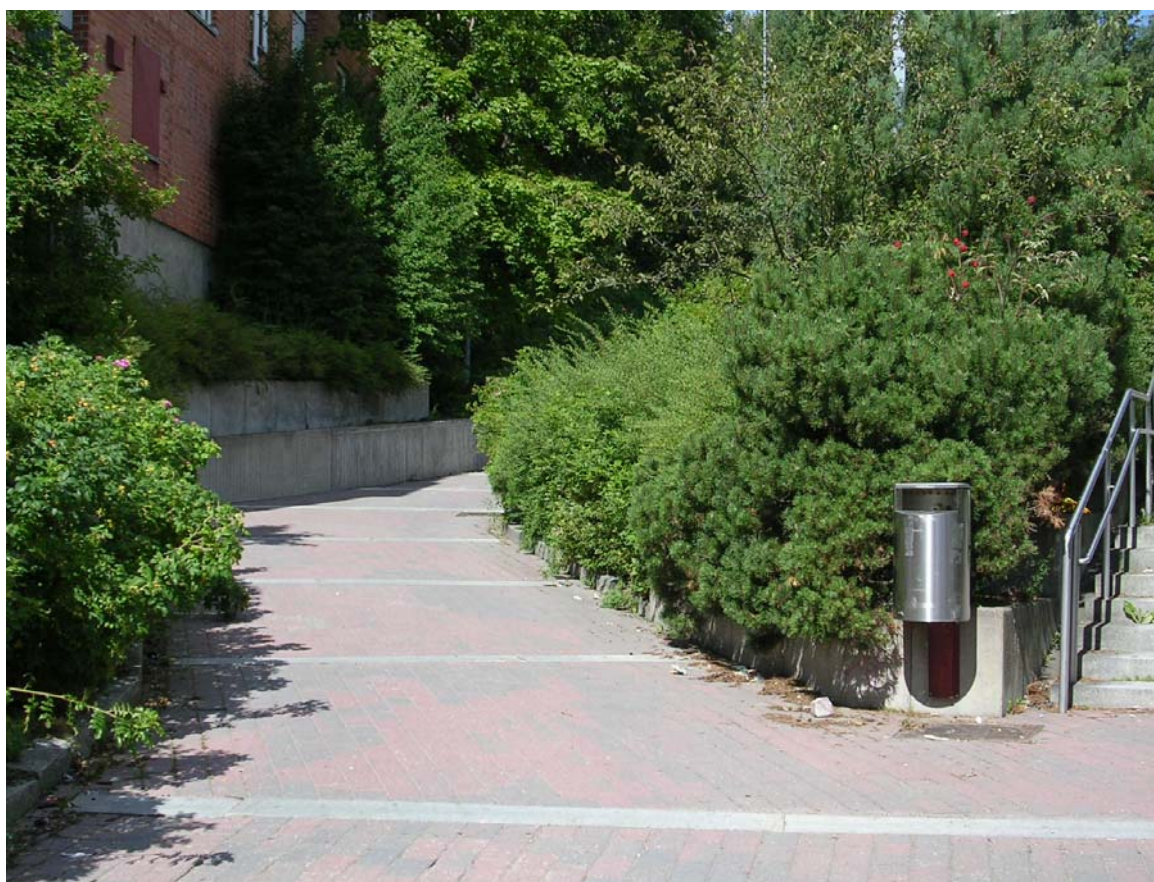
Kuva 32. Kaikkiin asemalle nouseviin jyrkkiin luiskiin tulisi lisätä molemmin puolin käsijohteet kahdelle korkeudelle.

Asemalle johtaviin jyrkkiin luiskiin tulisi rakentaa asianmukaiset käsijohteet ja rikkoutuneet portaat käsijohteineen tulisi korjata. Aseman tunnelin yleisvalaistusta tulisi parantaa. Aikataulu- ja linjakarttataulut tarvitsevat omat valaisimet. Laiturien suojavyöhykkeisiin tulisi lisätä tuntoaistiin perustuva laattavyöhyke. Penkkien kohdilla vaalea laatoitus tai kiveys auttaisivat heikkonäköistä havaitsemaan kalusteet ja istujat. Malminkartanontieltä tulisi rakentaa uusi esteetön kulkuyhteys asemalle.
