# Kannelmäki-Kaarela alueen ESTEETTÖMYSSUUNNITELMA

## KUVAILULEHTI

| Nimeke<br>Kannelmäki-Kaarela alueen<br>esteettömyyssuunnitelma | Mistä julkaisua saa (henkilö ja huone)<br>Helsingin kaupungin rakennusvirasto<br><br>Sirpa Linnola |

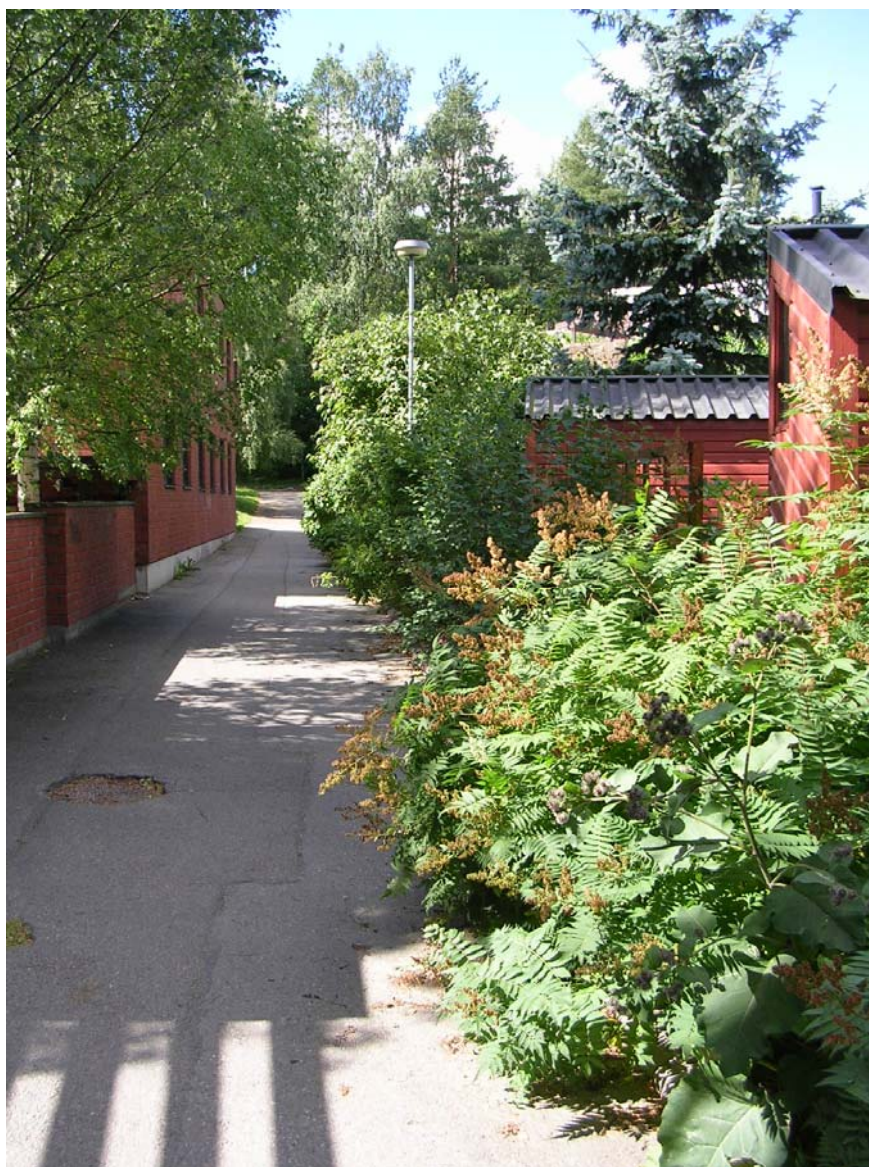
Puustellinaukiolla, Katvepolulla ja reiteillä terveysasemalle on pieniä kunnossapidon ongelmia, jotka liittyvät pintojen epätasaisuuteen, väylälle työntyviin istutuksiin, alikulun hämäryyteen ja suojatiejärjestelyihin. Kaikki Malminkartanoon esitetyt parantamistarpeet sijoittuvat esteettömyyden erikoistasoa vaativalle alueelle ja ne tulisi pyrkiä toteuttamaan mahdollisimman pikaisesti.

Kuva 34. Tonttien kasvillisuus työnty kevyenliikenteenväylälle Katvekujalla.
