# MAUNULAN TERVEYSASEMAN ESTEETTÖMYYSKARTOITUS

niina kilpelä, arkkitehti  
22.3.2007 / kynnys ry

## MAUNULAN TERVEYSASEMAN ESTEETTÖMYYSKARTOITUS

Tämä esteettömyyskartoitus on tehty Helsinki kaikille – projektin Kynnys ry:ltä tilaaman Hallintokunnat ja esteettömyyden tarve – hankkeen yhteydessä.

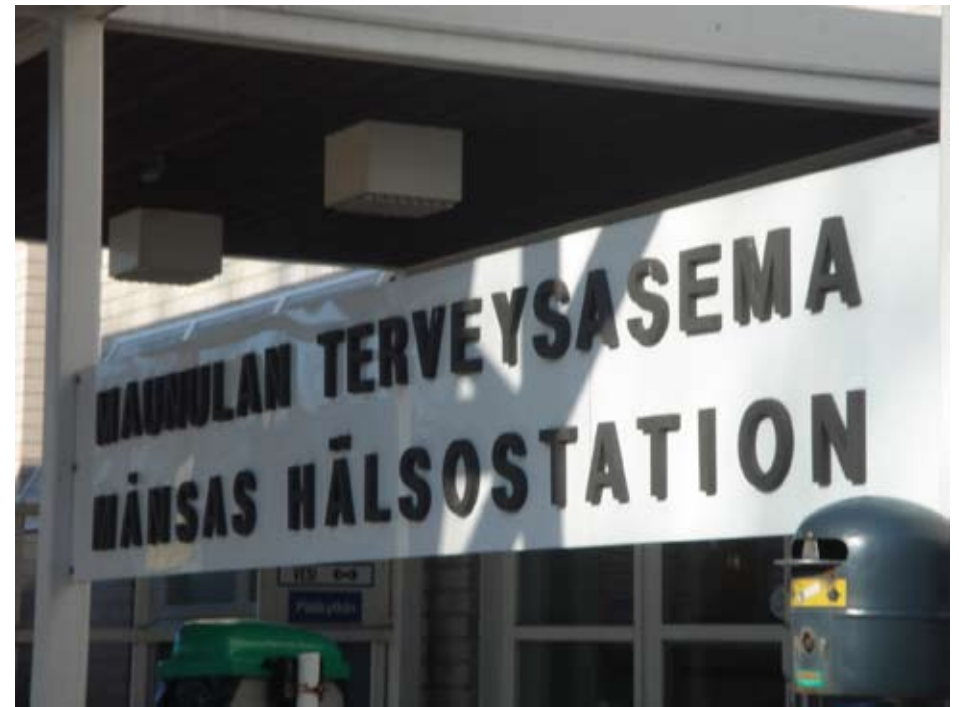
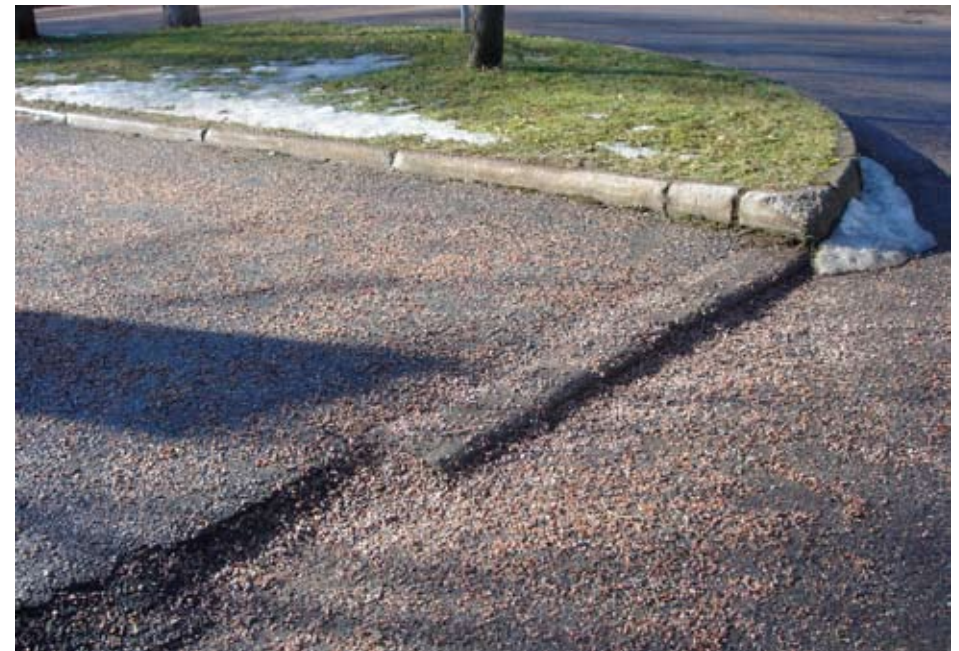
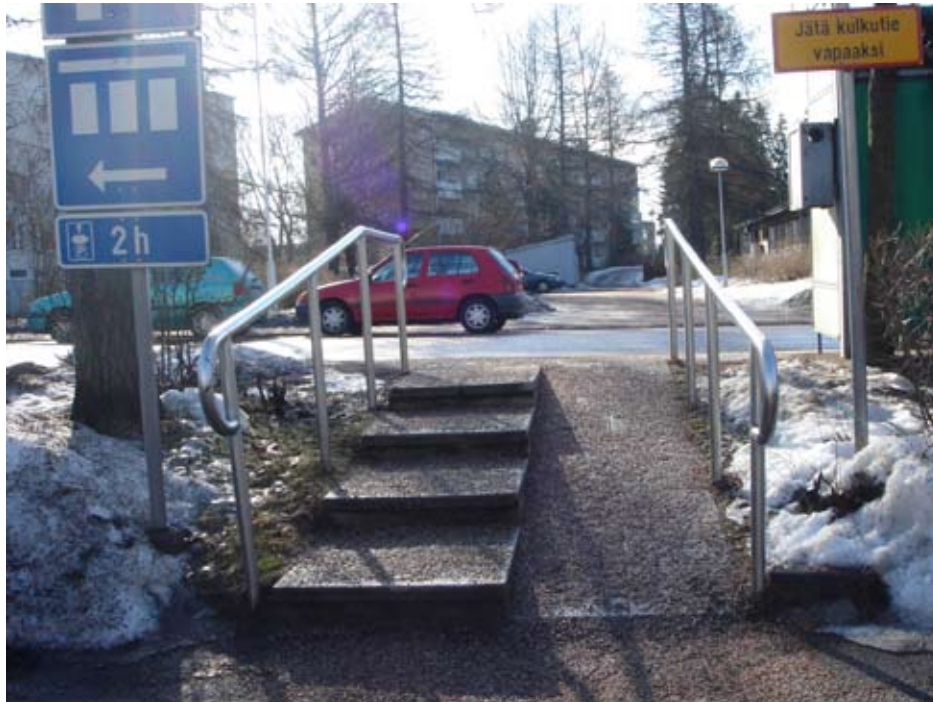
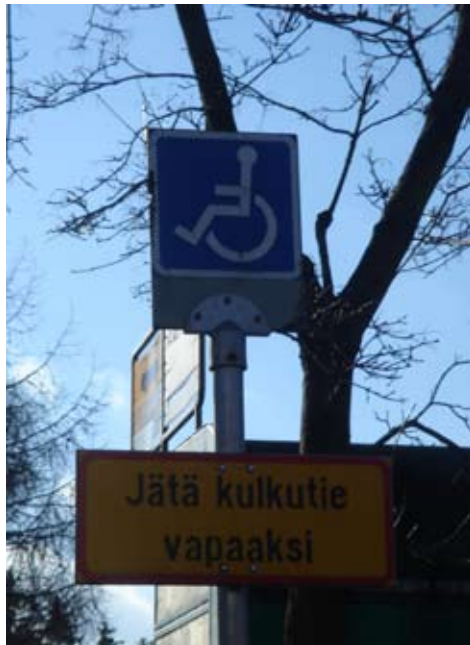
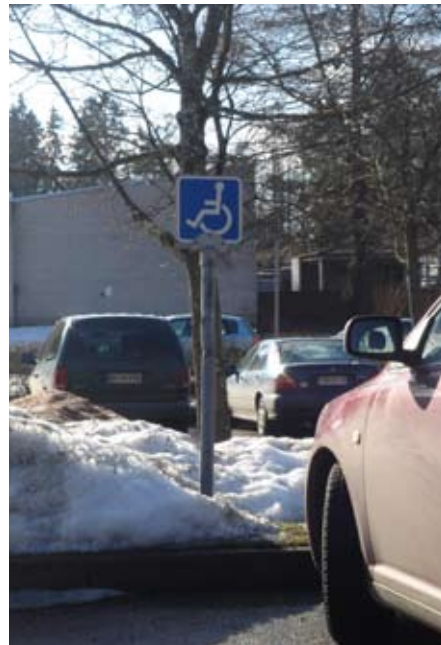
Päälähestymissuunnasta tultaessa, terveyskeskus sijaitsee mäen päällä. Kulkuväylä on asfaltoitu. Kulkureitillä kohteeseen on (ylämäen lisäksi) paikoin pieniä tasoeroja ja reunakiviä, joita on osittain viistottu, mutta niiden ylittäminen manuaalisella pyörätuolilla vaatii käsivoimia.

Lähimmältä bussipysäkiltä kohteeseen saavuttaessa, lyhyimmällä kulkureitillä on portaat ja luiska, joka on kuitenkin kohtalaisen jyrkkä ja varsinkin hiekoitushiekan peittämänä hankala käyttää. Käsijohde on ainoastaan toisella puolella porrasta ja luiskaa.

Rakennuksen pääsisäänkäynti on katettu, mikä helpottaa sen hahmottamista. Opasteiden lisäämistä tulisi kuitenkin harkita: ensikertalaiselle jää helposti epäselväksi lähteäkö sairaalan vai terveyskeskuksen suuntaan lähestyttäessä kohdetta Pakilantien suunnasta. Vasta pääsisäänkäynnin yhteydessä on selkeä ja suurikokoinen kyltti terveysasemasta.

Pysäköintipaikkoja on heti sisäänkäynnin yhteydessä. Liikkumisesteisten (LE) autopaikkoja on kaksi kappaletta, joista toinen on sijoitettu sisäänkäyntiä vastapäätä. Kumpikaan LE-autopaikoista ei täyty mitoitusmääräyksiä, mutta niiden viereen jäävä vapaa kulkuväylä helpottaa toimimista ja paikan käyttöä. Toiselta LE-autopaikalta pääsisäänkäynnille kulkevalla reitillä ei ole tasoeroja. Molemmista LE-autopaikoista puuttuu maanpintaan maalattu merkintä.

Kuvat: Opasteet piha-alueella  
 Kulkuväylän tasoero  
 Porras ja luiska bussipysäkillä  
 Liikkumisesteisten autopaikan opasteet

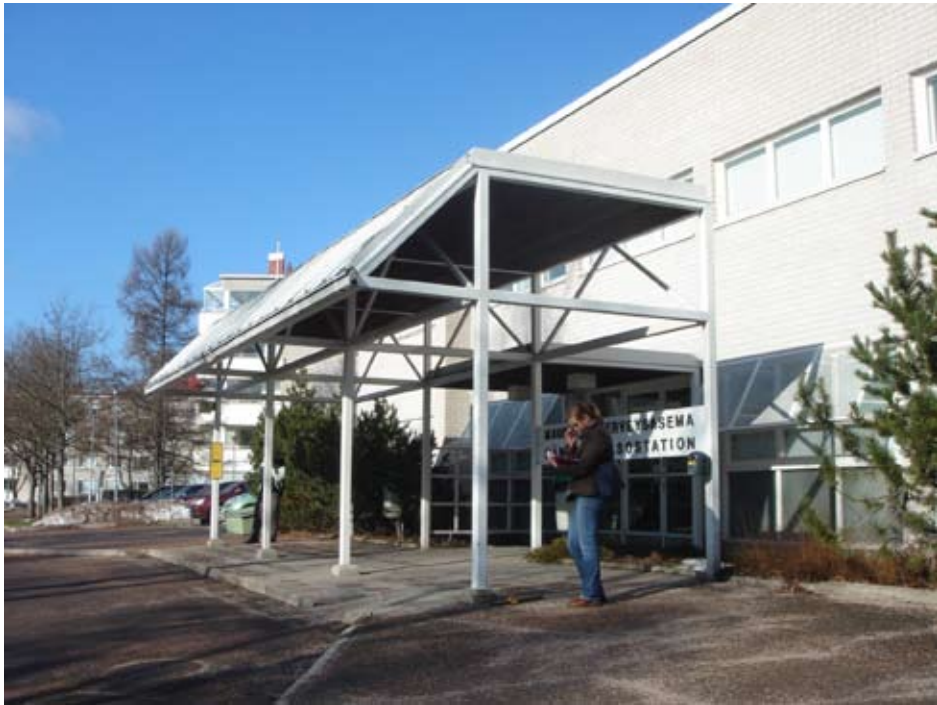
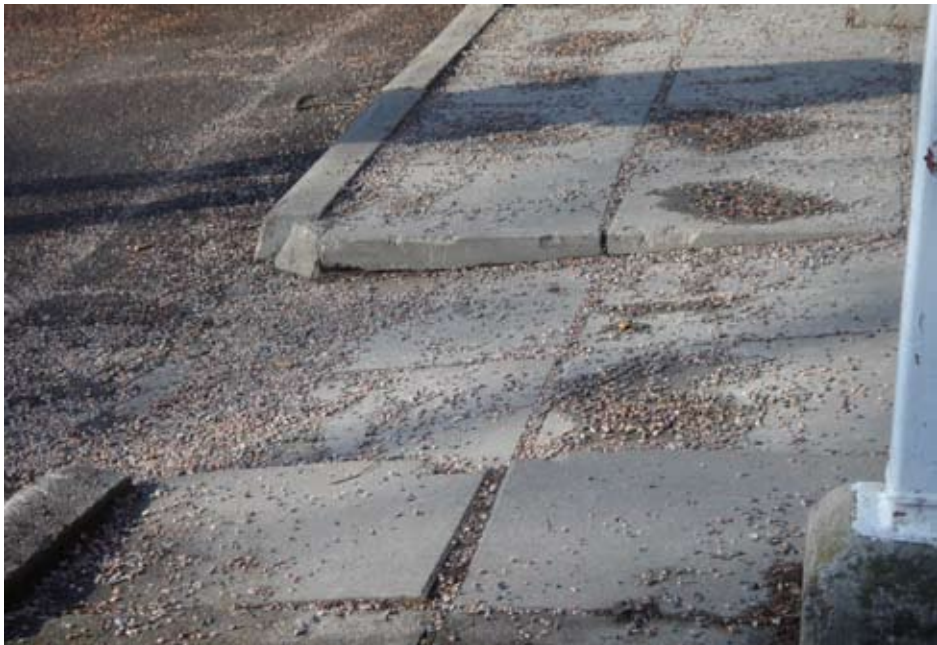
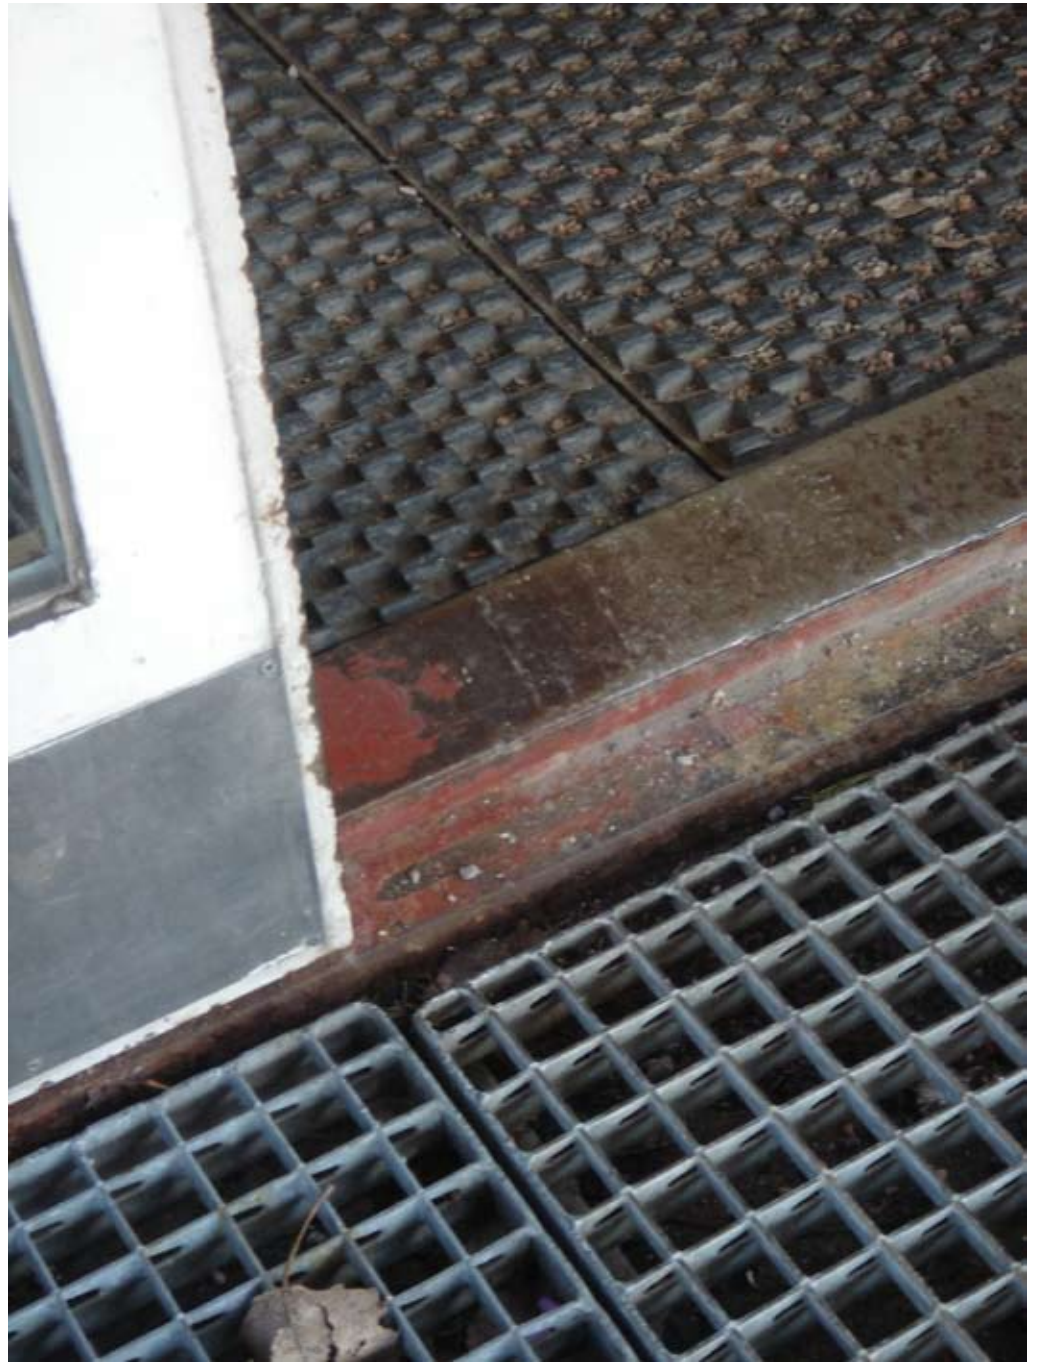
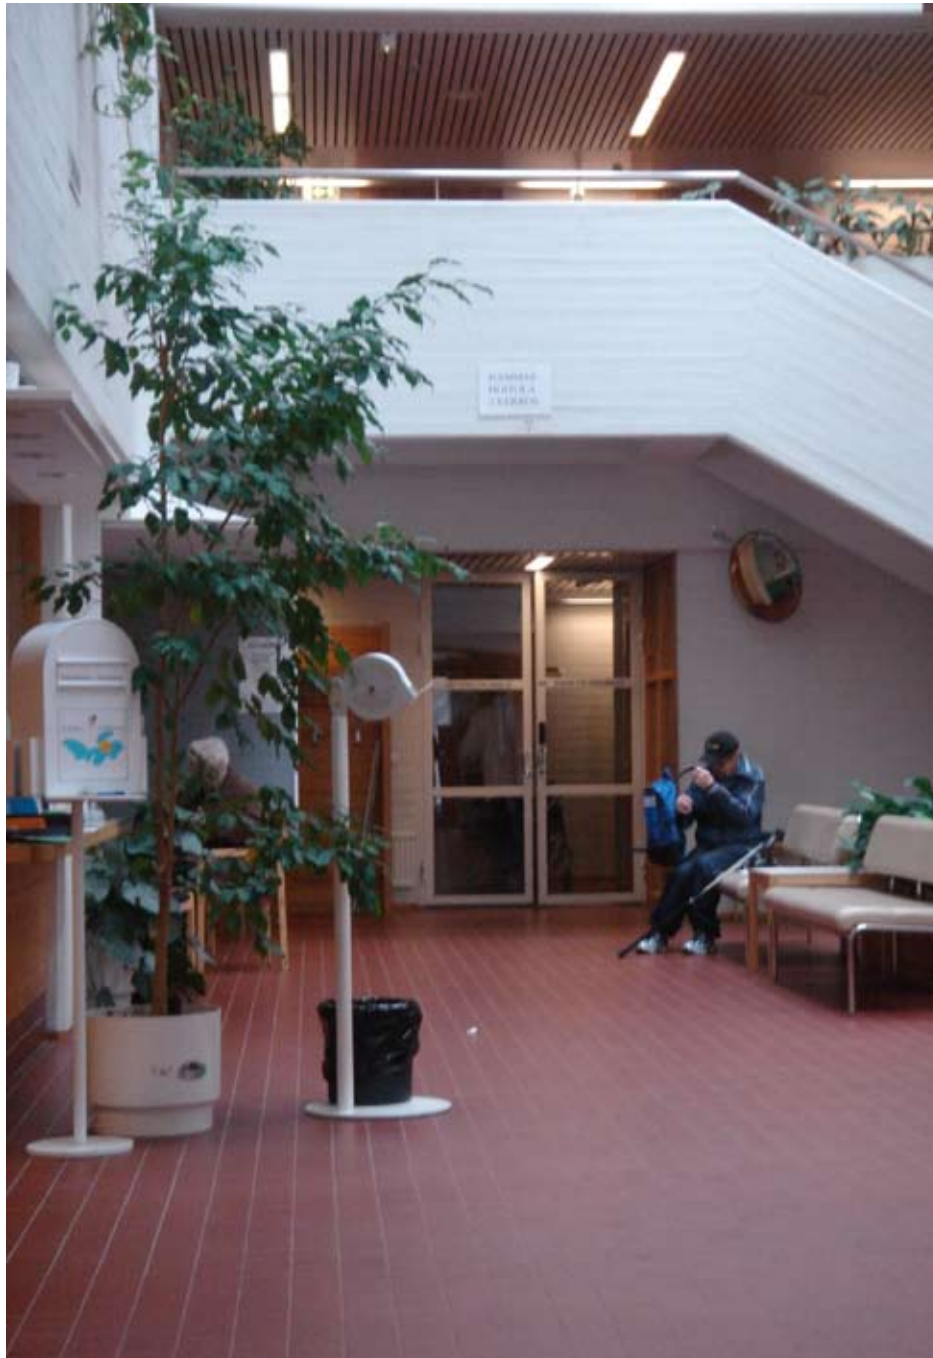
Pääsisäänkäynnin edessä on saattoliikenteen pysähtymismahdollisuus. Myös palvelulinjan auto pysähtyy aivan pääsisäänkäynnin eteen. Reunakiven korkeus tällä kohdin on 12 cm. Vierestä löytyy lyhyt, mutta jyrkkä luiska (kaltevuus on 14 %). Luiska ei eroa kontrasteiltaan ympäristöstä eikä siinä ole käsijohdetta. Sisäänkäyntiä ei ole merkitty äänimerkillä tai kohokuvioilla.

Pääsisäänkäynnin hahmottamista (löytämistä) helpottaa katos. Portaita sisäänkäynnillä ei ole, mutta ulko-ovella on 30 mm korkeusero metalliritilän ja kynnyksen välissä. Saranaovi aukeaa automaattisesti ja tunnistin toimii myös pyörätuolin käyttäjän korkeudelta. Ovi pysyy myös riittävän kauan auki. Lasioivessa on vaakapuitteet helpottamassa sen hahmottamista, mutta ovi ei erotu kontrasteiltaan selkeästi ympäristöstä. Tuulikaapissa on riittävästi vapaata tilaa ja myös tuulikaapin saranaovi aukeaa automaattisesti. Oven aukeamisaluetta ei ole merkitty ja aukeava ovi aiheuttaa helposti vaaratilanteen. Oven vapaa kokonaisleveys on 1900 mm (vain toinen ovista avautuu automaattisesti). Sisäänkäynnin yhteydessä ei ole istuimia esim. taksin odottamiseen.

Kuvat: Katos helpottaa sisäänkäynnin havaitsemista  
Luiska pääsisäänkäynnin läheisyydessä  
Ulko-oven kynnyksen  
Aulatila / ilmoittautuminen

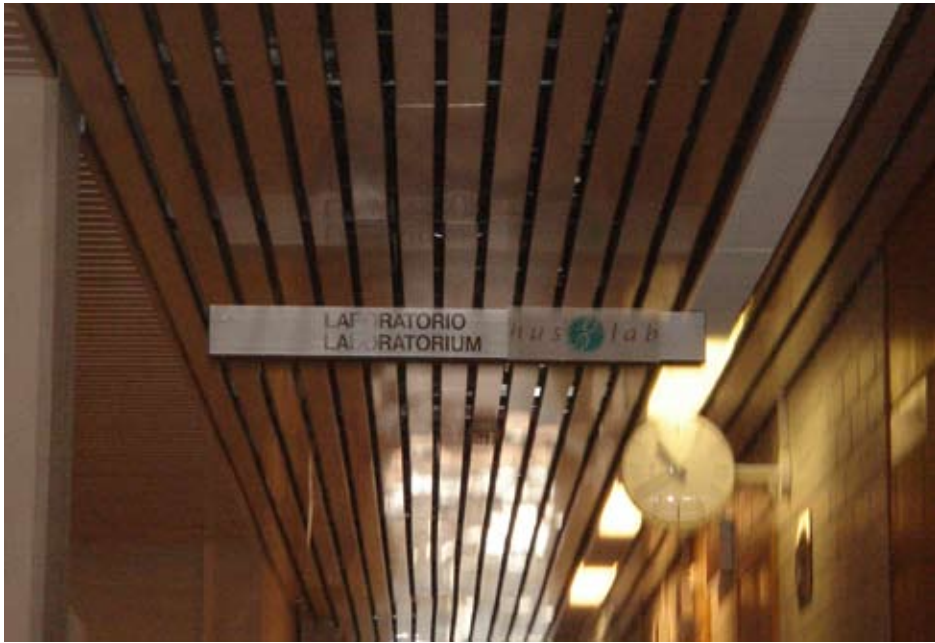
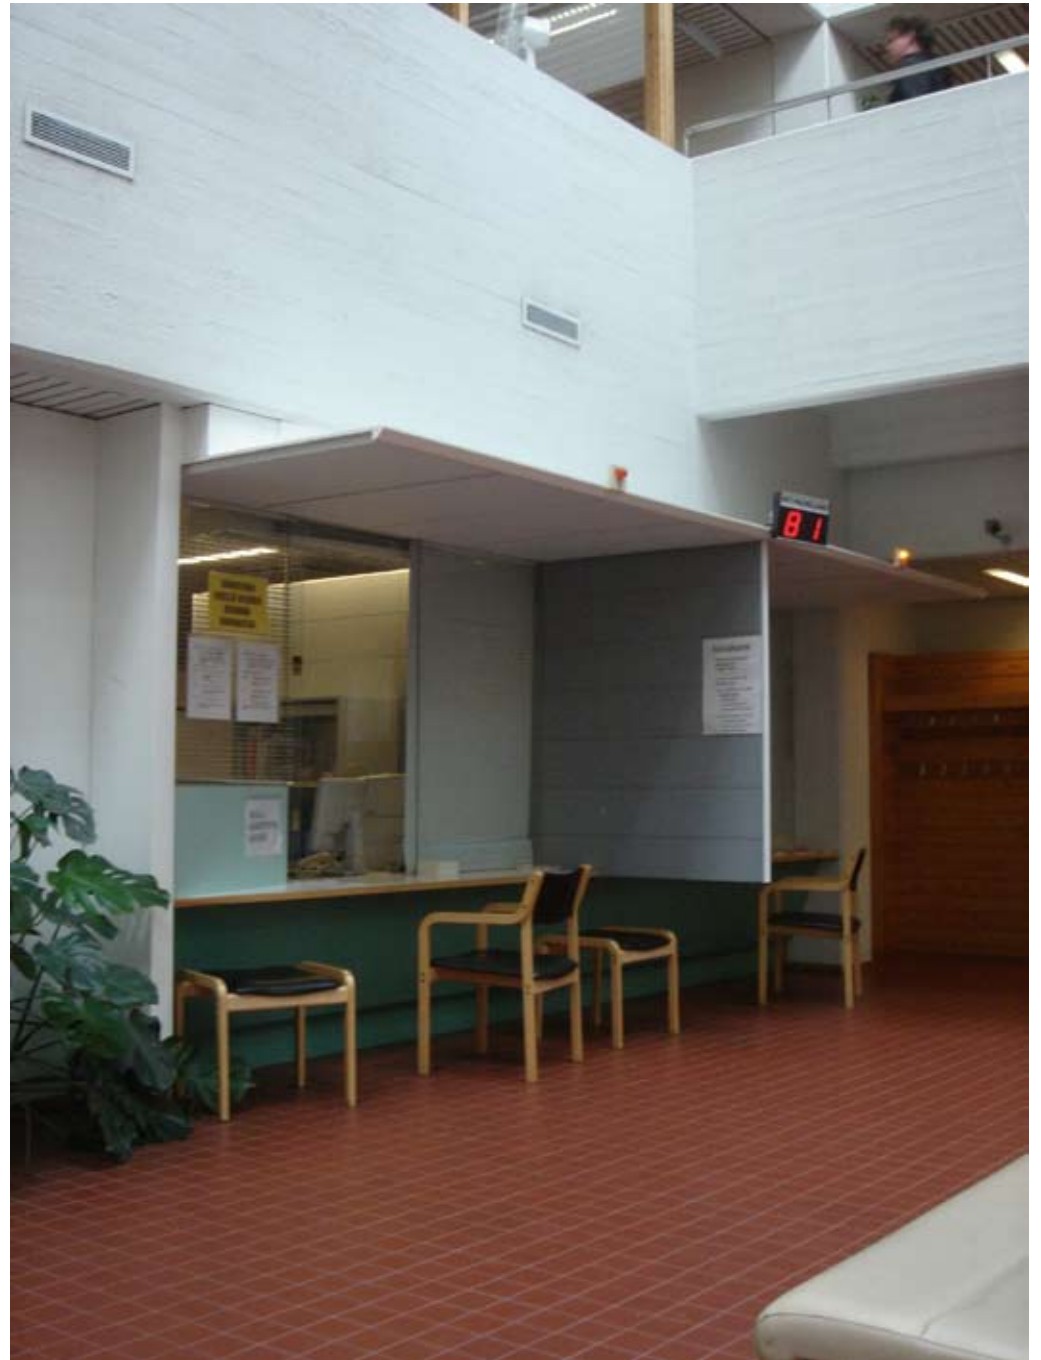
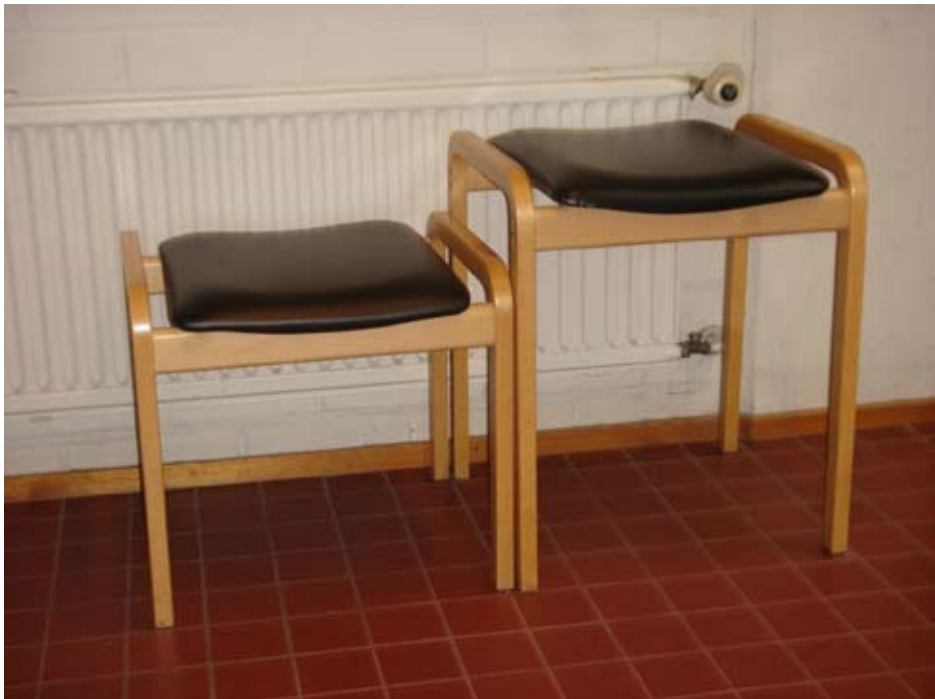
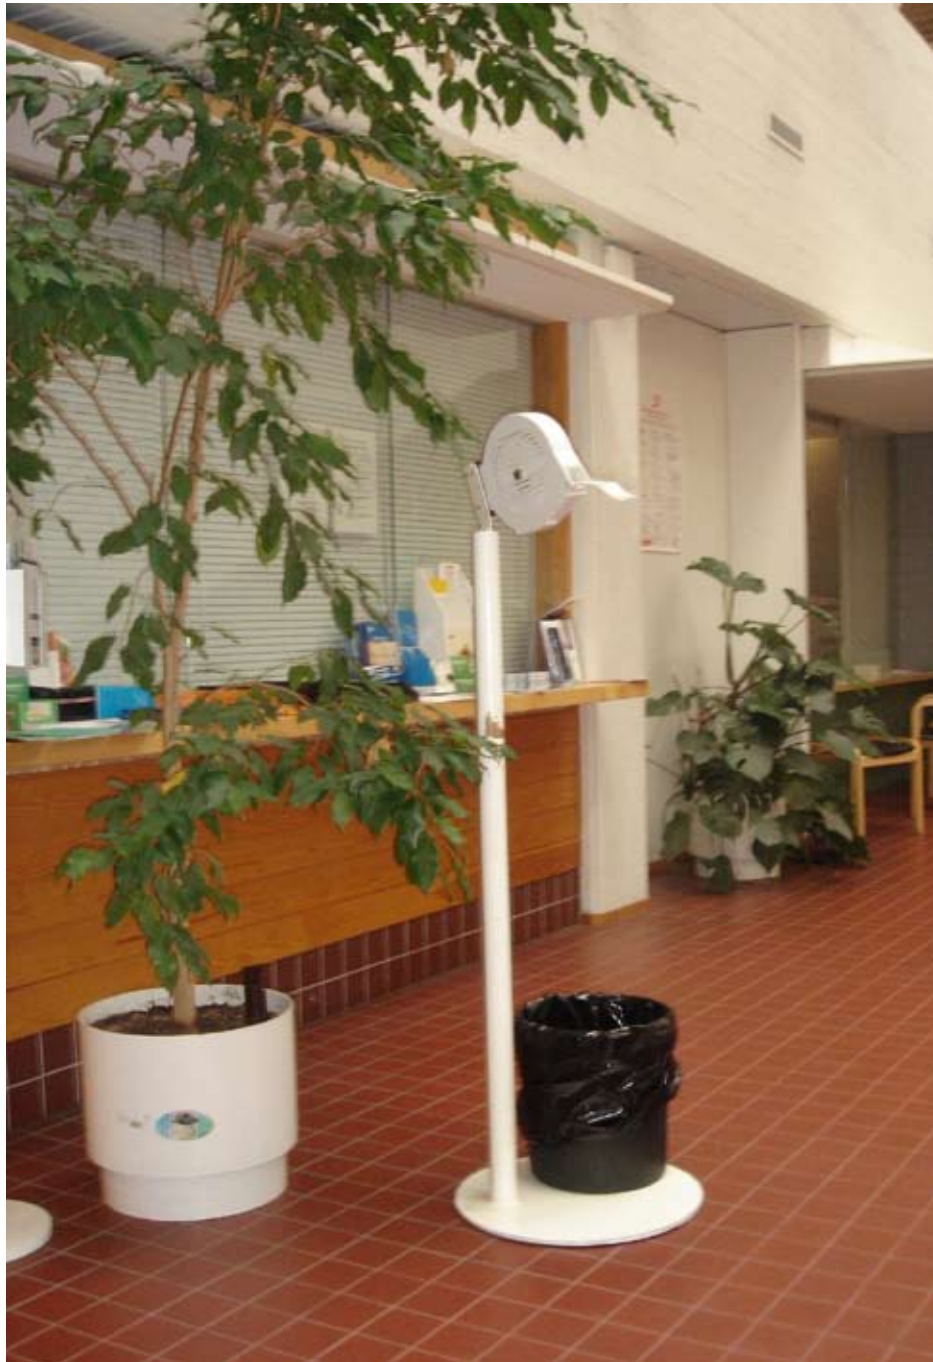
Tuulikaapin jälkeen saavutaan pääaulan reunalle. Aula on aurinkoisella ilmalla valoisan oloinen, mutta reunamat hämäriä. Opasteet on sijoitettu katonrajaan, joten niiden lukeminen läheltä on hankalaa. Opasteiden kohdilla ei myöskään ole riittävää kohdevalaistusta ja vastavalo vaikeuttaa tilannetta paikka paikoin entisestään. (Opasteita ollaan uusimassa.) Koko rakennuksen hahmottamista helpottavaa karttaa ei ole. Tilakohtaiset opasteet on sijoitettu ovilevyn ylänurkkaan. Parempi sijoitus olisi oven vieressä, silmän korkeudella. Myös kontrastien tulisi olla selkeämpiä.

Ilmoittautumispisteen sijainti on ongelmallinen aulatilan kaikkisuuden kannalta. (Induktiosilmukkaa ei ole.) Taustahälinää on jonkin verran hiljaisinkin hetkinä ja kalusteiden siirtelystä tulee häiritseviä ääniä. Vuoronumerokela on 125 cm korkeudella ja se tulisi sijoittaa matalammalle. Vuoronumeron näyttö on myös sijoitettu niin korkealle, ettei sitä ole mahdollista katsoa läheltä. Vuoronumeron ilmoittaminen myös kuulutusena palvelisi myös näkövammaisia asiakkaita.

Ilmoittautumistiskin yhteydessä on erikorkuisia istuimia (käsinojallisia ja ilman) jotka erottuvat kontrastein ympäristöstä ja myös pyörätuolilla pääsee riittävän lähelle (tosin jalkatila voisi olla enemmän). Ilmoittautumistiskejä ei ole eri tasossa. Turvallisuussyistä tiskille sijoitettu pleksi vaikeuttaa kuulemista ilmoittautuessa. Induktiosilmukkaa ja mikrotonia ei ole. Odotustilassa on istuimia ja riittävän leveät kulkuväylät myös apuvälineiden käyttäjiä ajatellen.

Kuvat: Opaste on sijoitettu liian korkealle, jotta sitä voisi lukea läheltä  
Erikorkuisia istuimia  
Ilmoittautuminen  
Vuoronumerokela liian korkealla lyhytkasvuisia ja pyörätuolia käyttäviä henkilöitä ajatellen

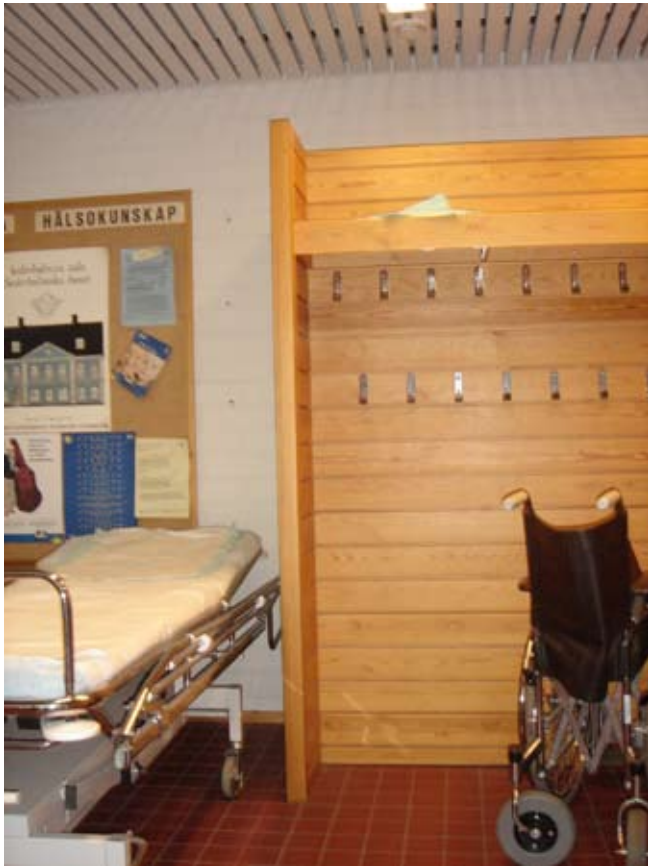
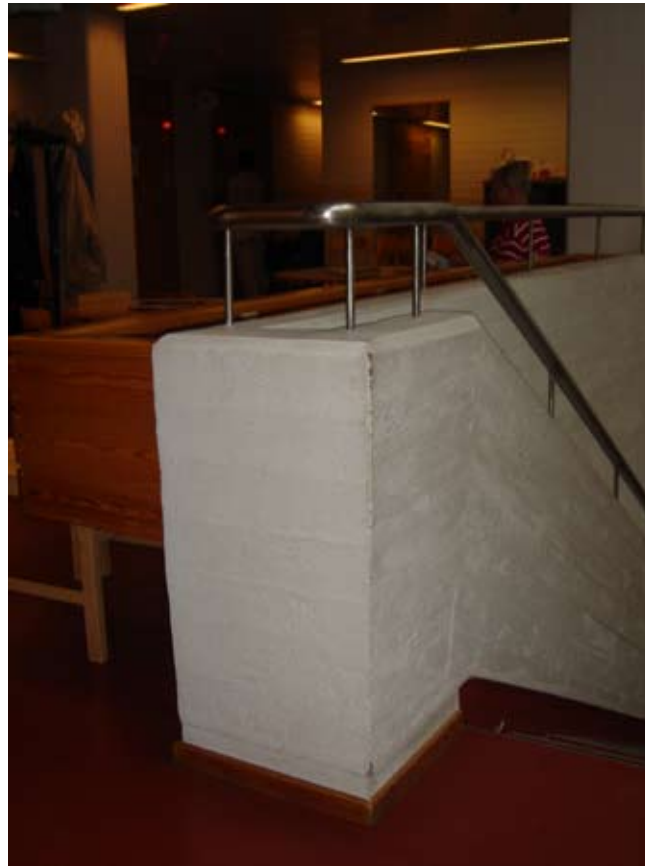
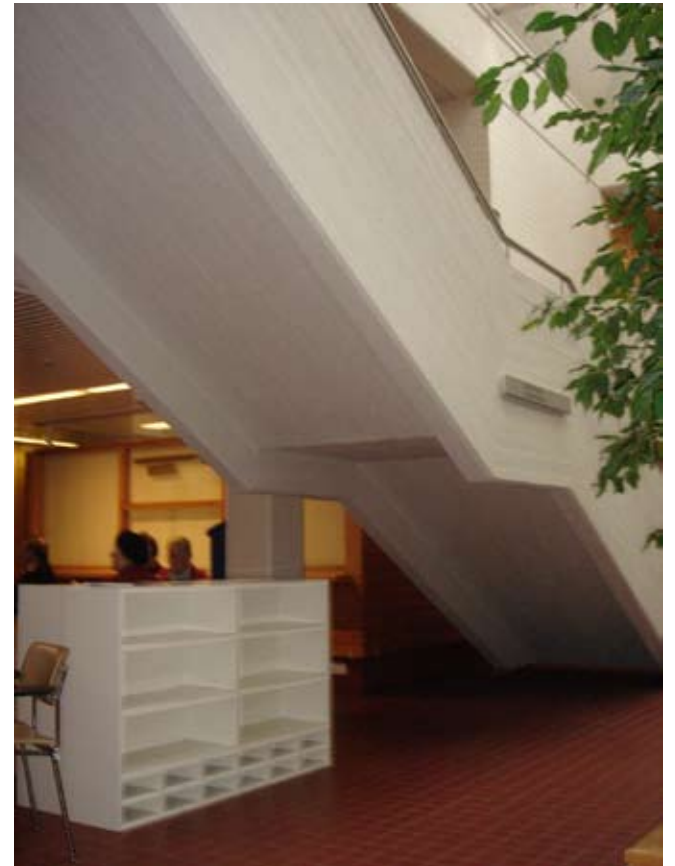
Kuvat: Vaatesäilytys  
Portaan käsijohde  
Vapaa tila portaan alla

Naulakossa vaatekoukkuja on sijoitettu myös matalammalle. Naulakko ei ole käytössä. (Naulakon läheisyydessä on sänky ja kaksi pyörätuolia, jotka ovat toiminnan kannalta tarpeen, mutta samalla hankaloittavat naulakon käyttöä.) Eteistilasta löytyy erikorkuisia tuoleja, mutta myös naulakoiden yhteyteen olisi hyvä sijoittaa istuimia.

Aulasta lähtevät suoravartiset portaat toiseen kerrokseen. Portaiden nousu on 160 mm ja etenemä 300 mm. Askelmien reunoihin tulee lisätä kontrastiraidat hahmottamisen helpottamiseksi. Nyt ainoastaan kapea ja kiiltävä metallinen lista antaa vähäistä kontrastia. Käsijohde sijoittuu varsin korkealle (115 cm, tasanteen kohdalla 102 cm korkeuteen). Portaan vapaa leveys 135 cm mahdollistaa muutostyöt käsijohteen asentamiseksi asianmukaiselle korkeudelle.

Portaansyöksyn alle jäävä vapaatila aiheuttaa törmäysvaaran näkövammaisille. Ajautuminen portaan alle voidaan estää esim. kalustesijoittelulla. (Myös varoittavan kontrastiraidan lisääminen reunaan helpottaa esteen havaitsemista.)

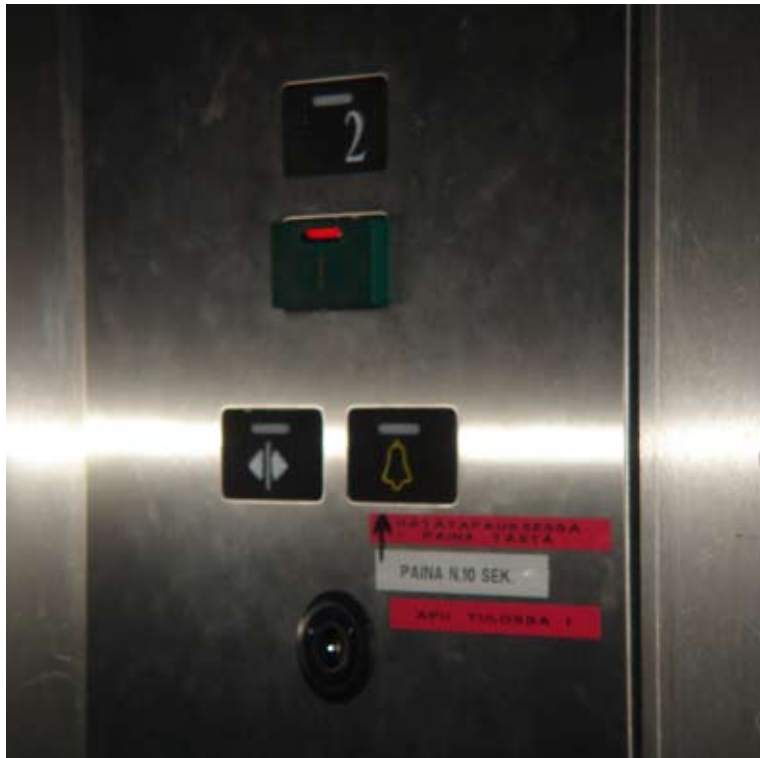
Hissin löytäminen pääsisäänkäynniltä tultaessa vaatii opasteiden huomaamista. Hissin kutsupainike on 1120 mm korkeudella, samoin hissien ohjauspaneeli. Ensimmäisen kerroksen painike on koholla muihin verrattuna. Hississä ei ole pysähdystasolle saapumisesta ilmoittavaa äänimerkkiä. Hissi on läpikuljettavissa toisessa kerroksessa.

Kuvat: Opaste hissille  
Hissin käyttöpainikkeet

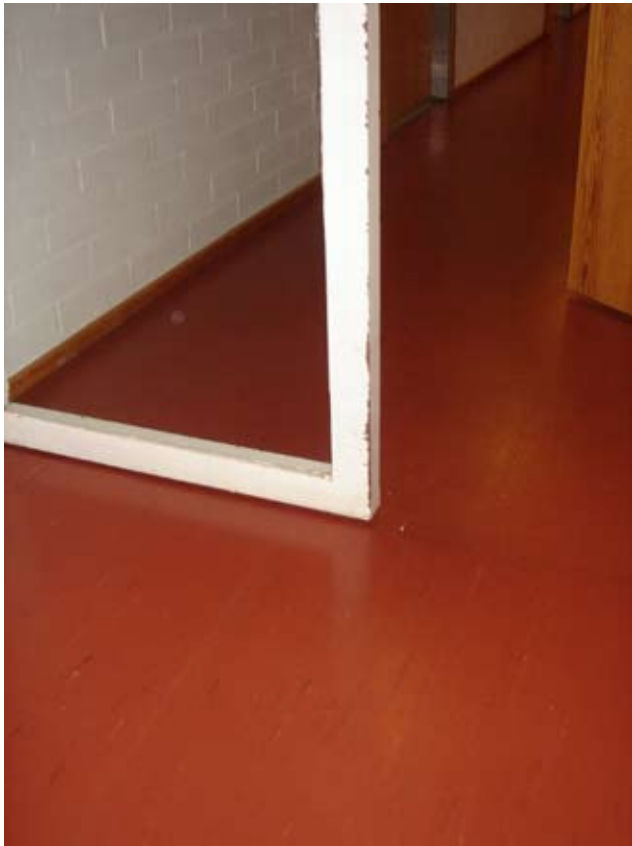
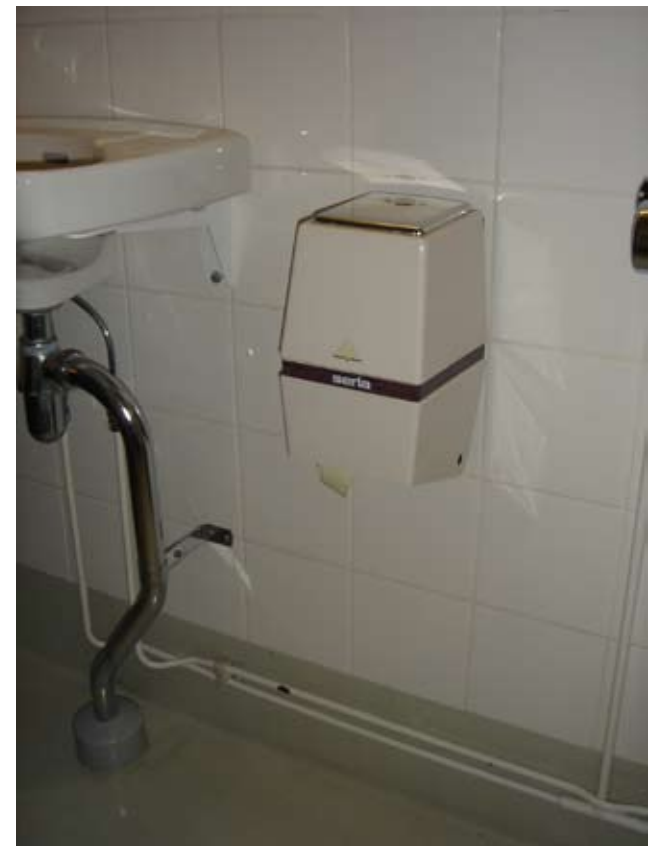
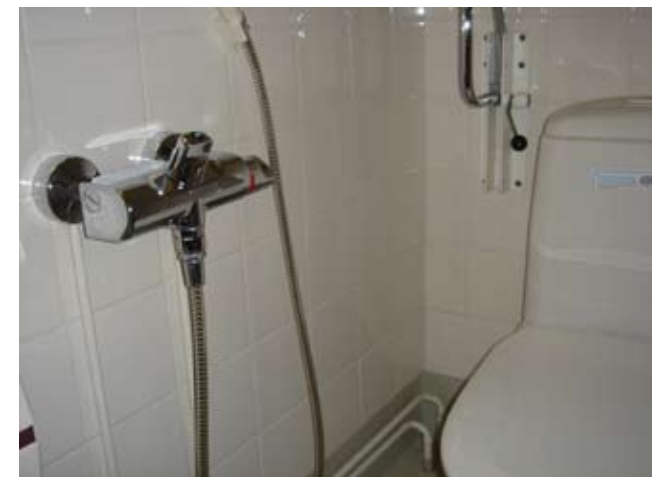
Kuvat: Käytävälle aukeavat ovet kaventavat vapaata leveyttä kulkuväylällä.  
Vastavalo aiheuttaa häikäisyä ja kalusteiden sijoittelu tekee käytävästä ahtaan  
Varusteiden sijoittelu yläkerran inva-wc:ssä

Kalusteiden sijoittelussa käytäville tulee huomioida riittävän vapaan kulkuväylän säilyminen ja kontrastit / väritys (sijoittaminen kontrastimateriaalivyöhykkeelle). Sängyn kuljettaminen on hankalaa muutamissa käytävän käännekohdassa, eikä kaikkiin huoneisiin saa niitä edes käännettyä. Myös käytäville sijoitetut istuimet kaventavat vapaata kulkuväylää. Ovien avautuessa käytävälle on niiden ohittaminen hankalaa kapean käytävän takia.

Toisessa kerroksessa on liikkumisesteisille tarkoitettuja wc-tiloja, mutta niiden mitoitus ei vastaa määräyksiä. Varusteiden sijoittelussa on myös parantamisen varaa erityisesti asennuskorkeuksien osalta (käsipyyhetelineet, saippuat, vaatekoukut). Ovista puuttuu myös vaakasuuntaan asennettu lankavedin (oven saranapuolella) helpottamaan oven sulkemista (pyörätuolista käsin). Tilojen värikontrastit eivät ole riittäviä helpottamaan tilan hahmottamista näkövammaisten kannalta.

Jatkossa tulee pyrkiä siihen, että myös ensimmäisestä kerroksesta löytyy liikkumisesteisille soveltuva wc sekä selvittää mitoitukseltaan määräysten mukaisen, liikkumisesteisille tarkoitetun wc-tilan rakentamisen mahdollisuus toiseen kerrokseen ja henkilökunnan tiloihin. Wc-tiloissa tulee huomioida myös näkövammaisten tarpeet (kontrastit, hälytysnapin löytyminen).

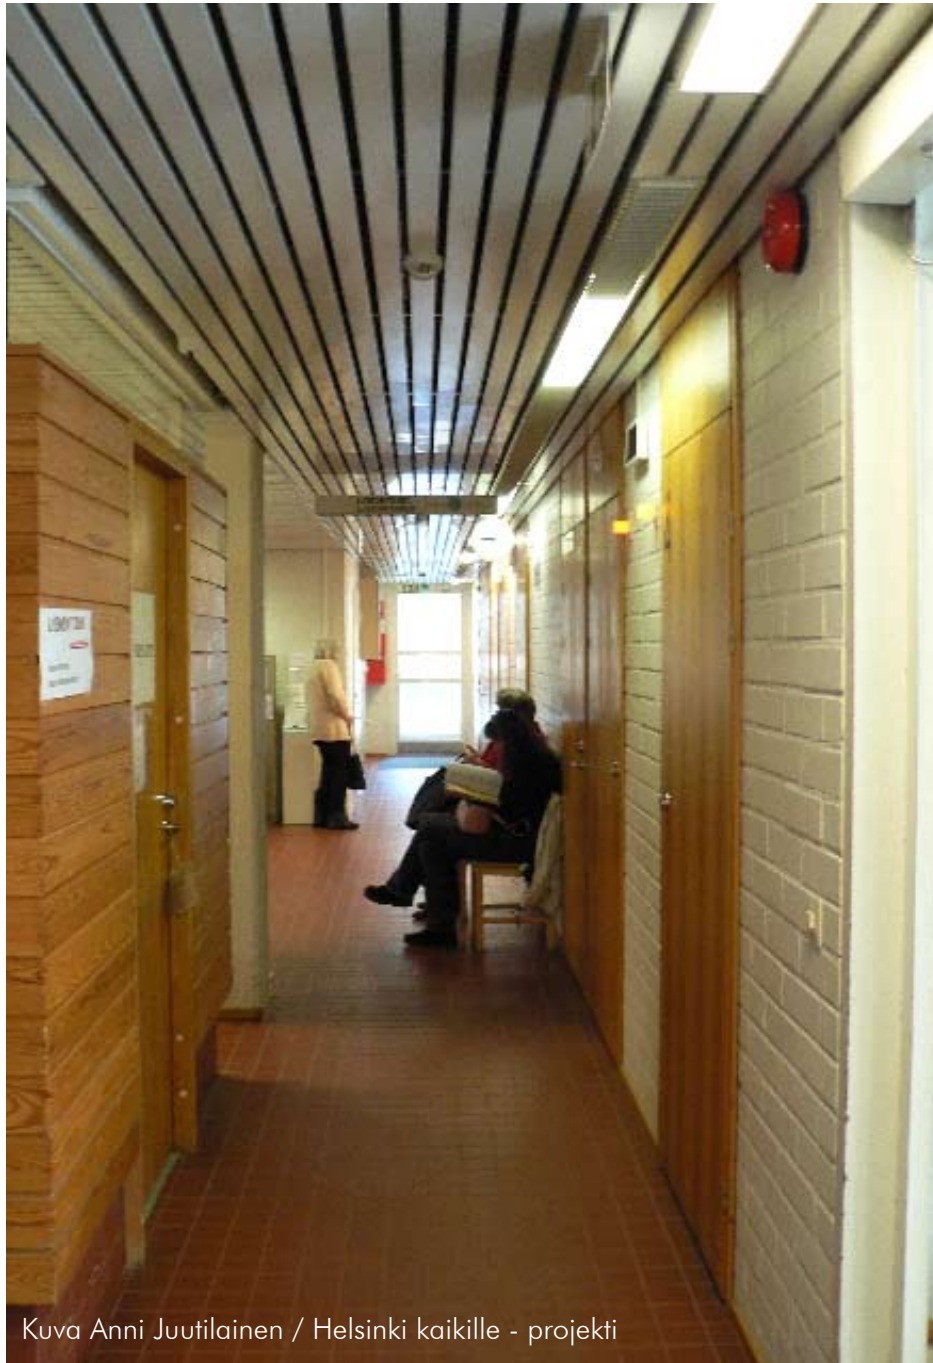
Tiilenpunainen lattia muodostaa kohtalaisen kontrastin vaaleisiin seiniin nähden ja helpottaa näin tilan hahmottamista. Ovet muodostavat kontrastia seiniin nähden, mutta oviaukon paikka ei sinänsä erotu muusta ovenpielestä. Valaistuksen taso vaihtelee käytävillä ja paikoittain muodostuu varjokohtia. Käytävän päihin sijoitetut ikkunat aiheuttavat häikäisyä (vastavalo).

Kuva: Käytävälle muodostuu varjopaikkoja ja ovien kontrasti seiniin on vähäinen

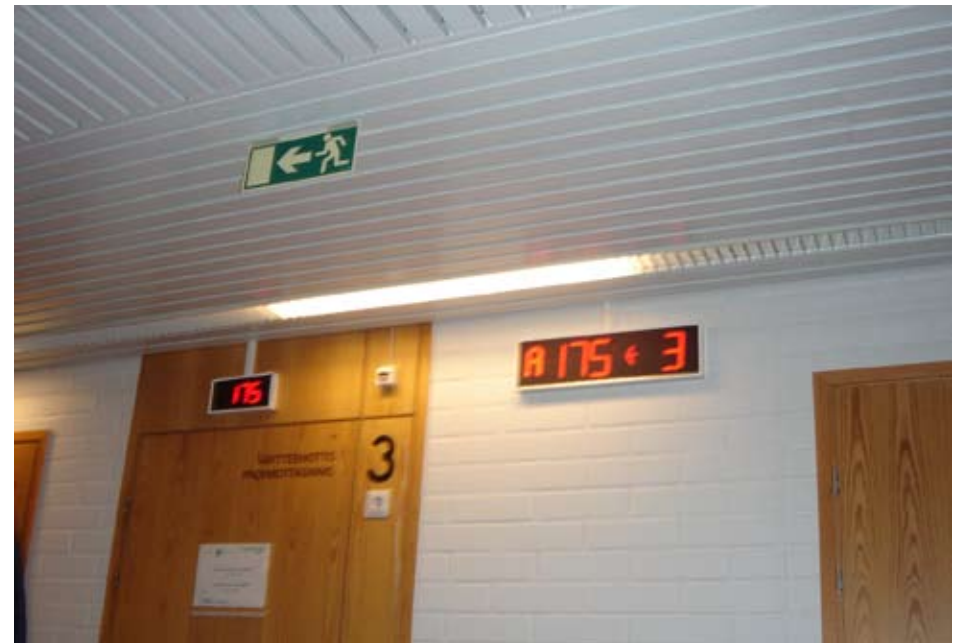
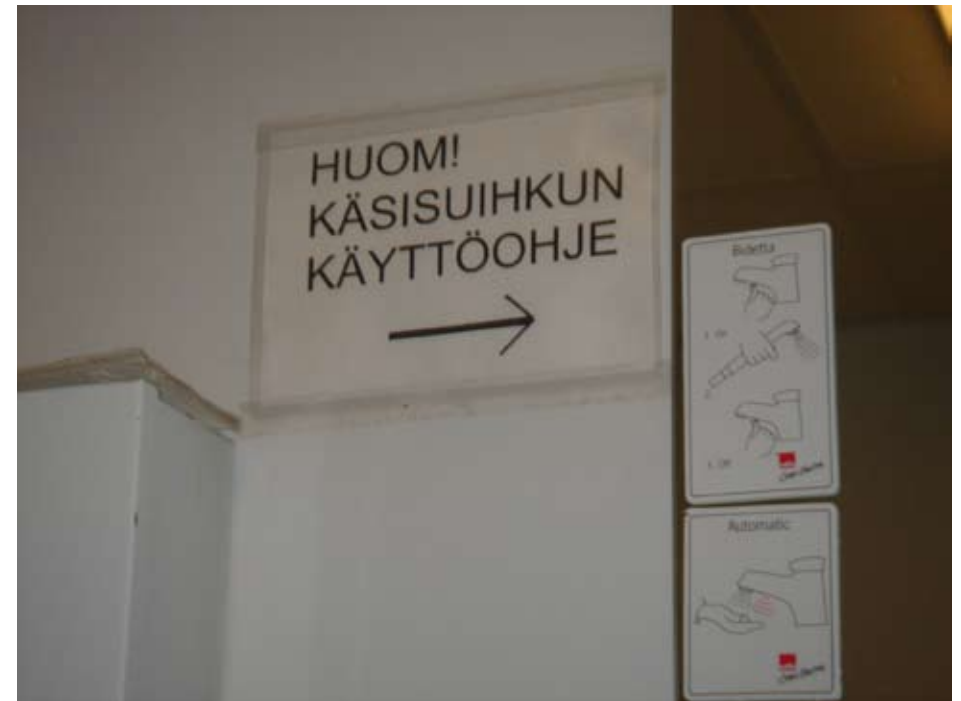
Kuvat: Laboratorion vuoronumerojärjestelmä  
Laboratorion näytteenotto-wc:n käsisuihkun käyttöohje

Vuoronumeroautomaatti on sijoitettu tiukasti istuimien viereen. Väljempi, helpommin huomattava paikka olisi toimivampi. Korkeus on sopiva myös pyörätuolin käyttäjää ajatellen, mutta opastava teksti painonappien yhteydessä on pientä ja hankalasti luettavissa pienen tekstikoon takia. Vuoronumeronäyttöä ei pääse lukemaan läheltä ja heikkonäköisillä on vaikea hahmottaa, mikä numero on vuorossa ja mihin huoneeseen tulee hakeutua.

Yksi laboratorion näytteenottoon varatuista wc-tiloista on tarkoitettu myös liikkumisesteisten käyttöön. Mitoitukseltaan se ei täytä määräyksiä ja turhat kalusteet (kartoitustilanteessa esim. tuoli ja pieni pyörällinen pöytä) hankaloittavat sen käyttöä entisestään. Peili on sijoitettu niin korkealle, ettei pyörätuolin käyttäjä näe siitä itseään. Käsisuihkun käyttöpasteet ovat myös niin korkealla ja pienellä kirjasinkoolla, että niiden lukeminen pyörätuolissa istuen on hankalaa. Wc-tilan oveen tulisi lisätä vaakasuuntainen vetokahva saranapuolelle oven sulkemisen helpottamiseksi pyörätuolin käyttäjän kannalta.

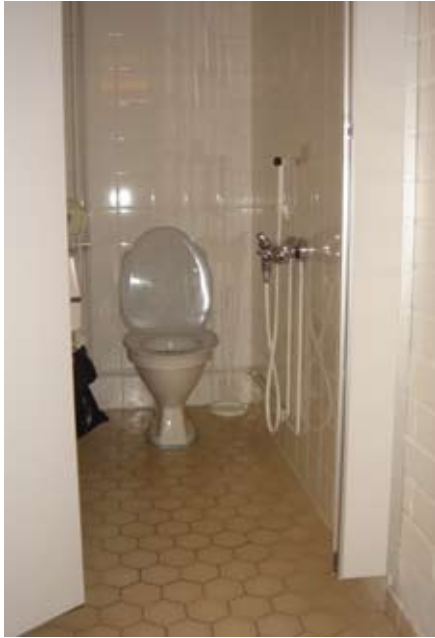
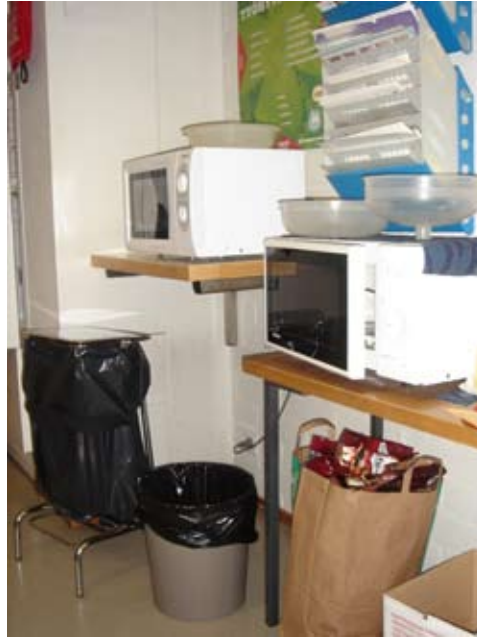
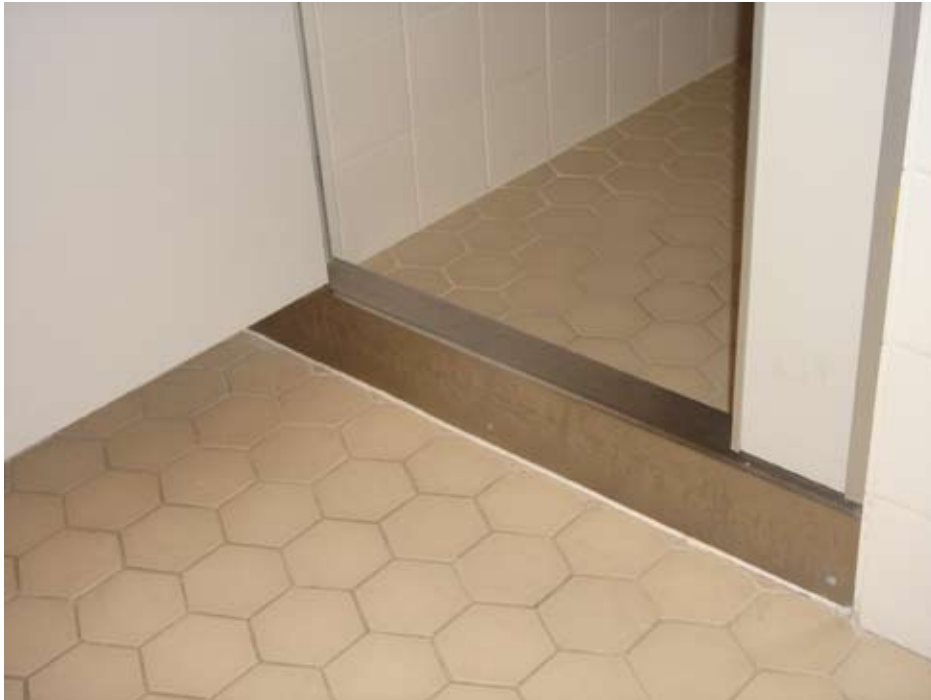
Henkilökunnan pukutiloihin on esteetön pääsy. Lokerokaappien vaatesäilytykseen on hankala ylettyä pyörätuolissa istuen. Kaappien edessä olevan penkin voi kuitenkin tarvittaessa siirtää sivuun.

Pesutilat eivät ole esteettömästi käytettävissä wc-tilan ja suihkujen tilanahtauden takia. Myös varusteiden sijoittelussa tulee huomioida liikkumisesteiset käyttäjät. Pesutiloissa tarvitaan muutostöitä esteettömän ratkaisun aikaansaamiseksi. Rakennuksessa tulisi myös olla sellainen henkilökunnan käyttöön varattu wc-tila, joka soveltuu liikkumisesteisten käyttöön.

Taukotilan kalusteiden ja varusteiden sijoittelussa tulisi huomioida myös liikkumisesteiset käyttäjät. (Esim. jääkaapin ja mikron sijoitus, vapaa jalkatila pesualtaan yhteydessä jne.)

Kuvat: Henkilökunnan wc- ja pesutilat  
Henkilökunnan taukotila
