# MAUNULAN TERVEYSASEMAN ESTEETTÖMYYSKARTOITUS

niina kilpelä, arkkitehti  
22.3.2007 / kynnys ry

## MAUNULAN TERVEYSASEMAN ESTEETTÖMYYSKARTOITUS

Tämä esteettömyyskartoitus on tehty Helsinki kaikille – projektin Kynnys ry:ltä tilaaman Hallintokunnat ja esteettömyyden tarve – hankkeen yhteydessä.

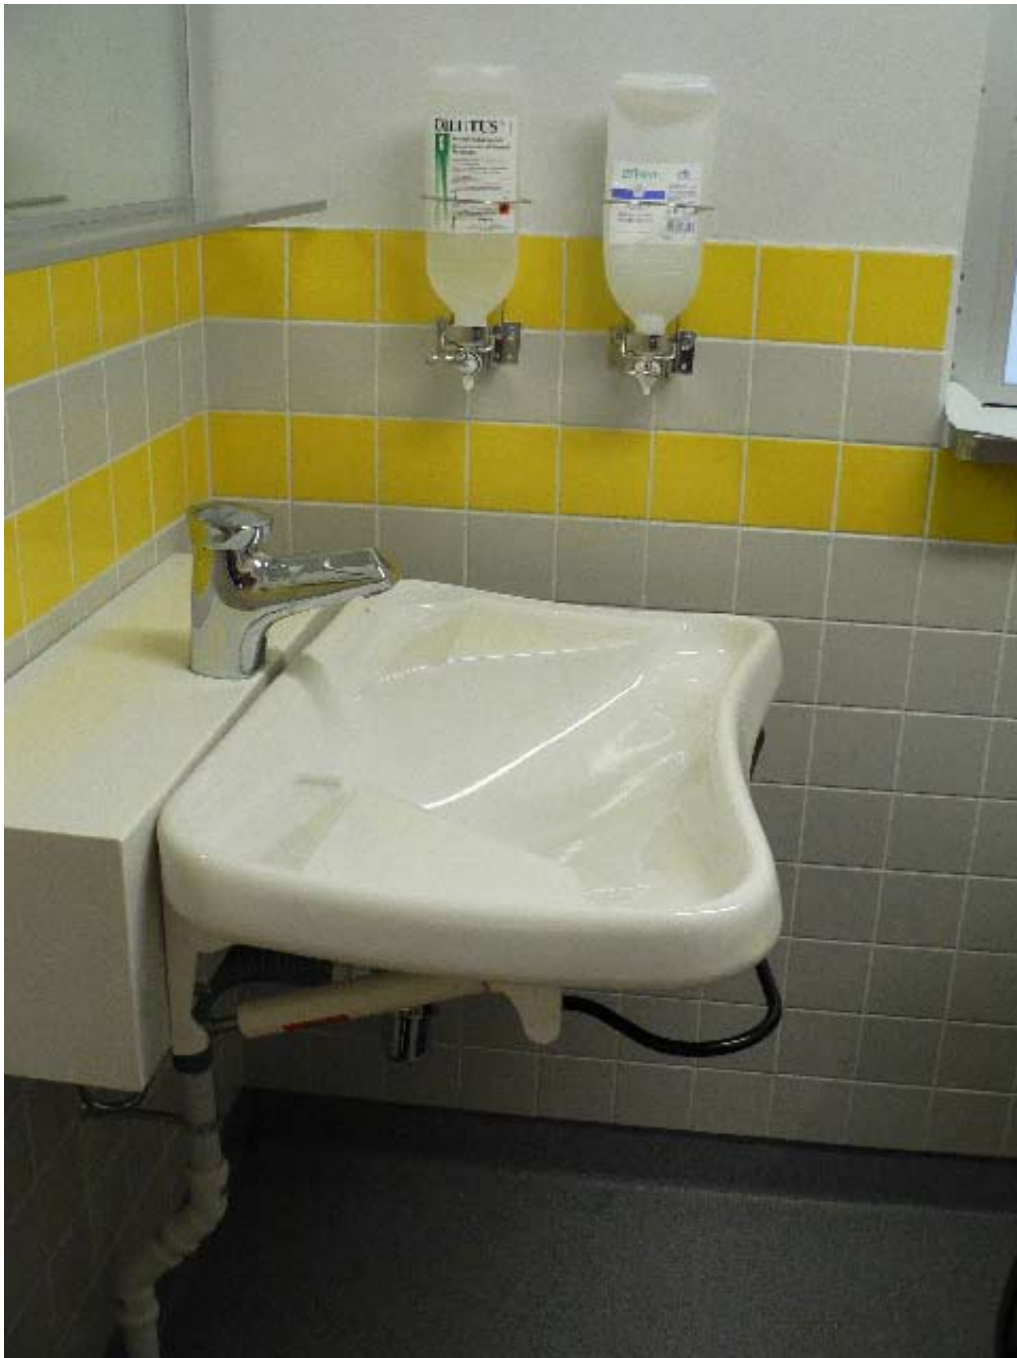
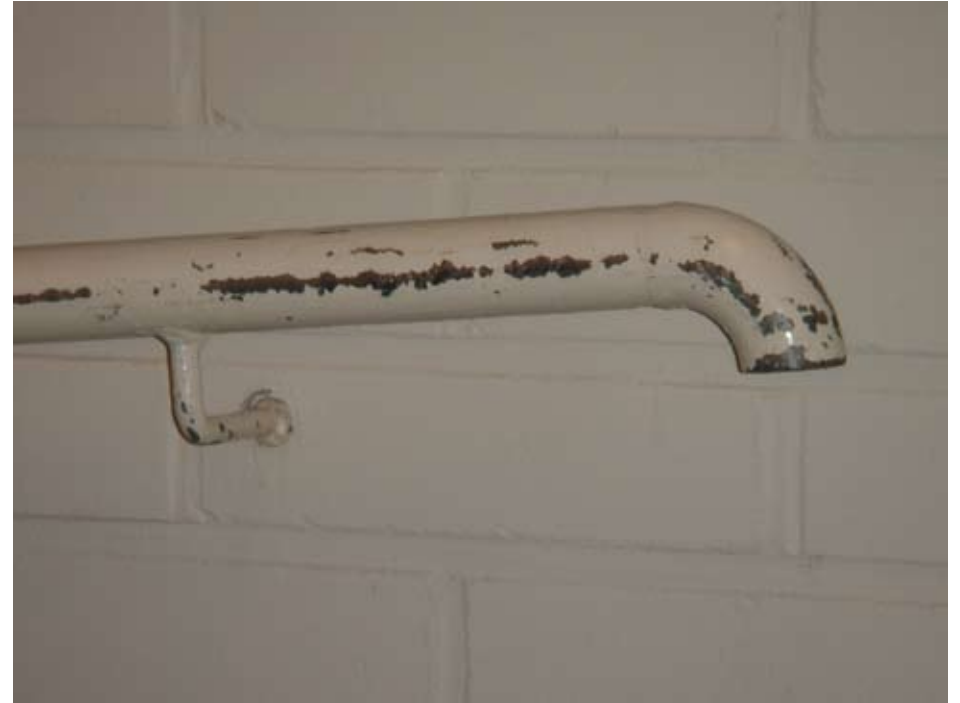
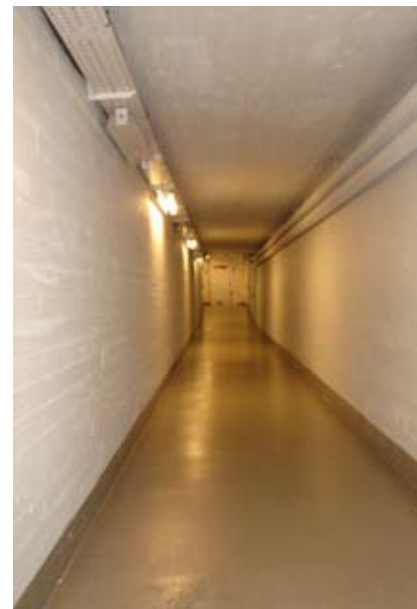
Kuvat: Käsiensuullas laboratorion näytteenotto-wc:ssä  
Käsihohde alikulkukäytävässä  
Alikulkukäytävä Suursuon sairaalaan

Terveysaseman tiloista johtaa alikulkureitti Suursuon sairaalaan. Käytävällä kontrastien lisääminen helpottaisi tilan hahmottamista (lattian erottuminen seinistä, käsijohteen erottuminen seinästä). Luiskaan tulee asentaa varoitusalue luiskan alkamis- ja päättymiskohtiin (ks.. SuRaKu ohjekortti 3).

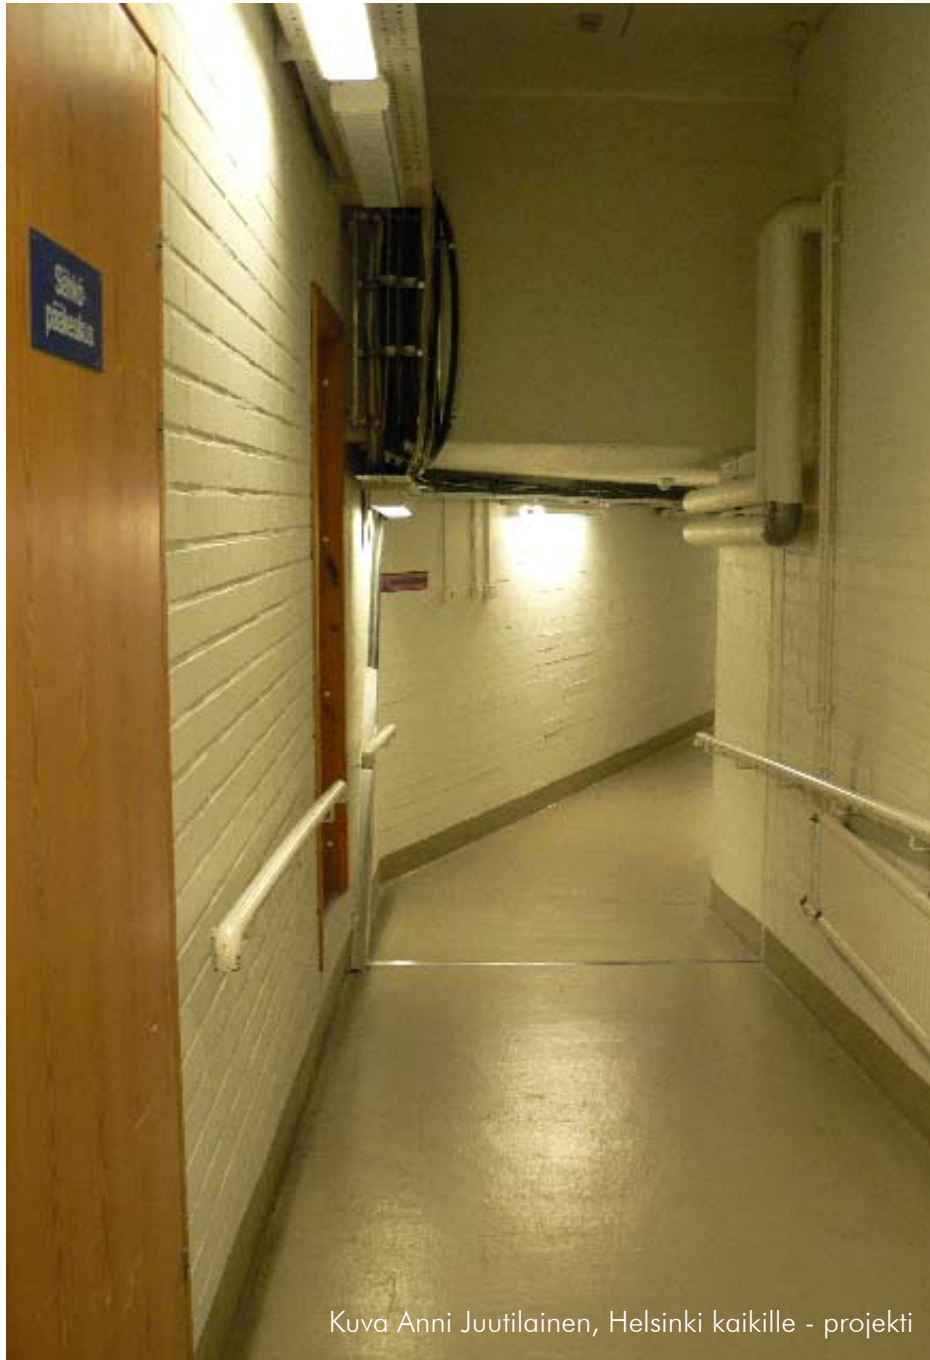
Kuva: Käsijohde alikulkukäytävän kaltevilla osuudella

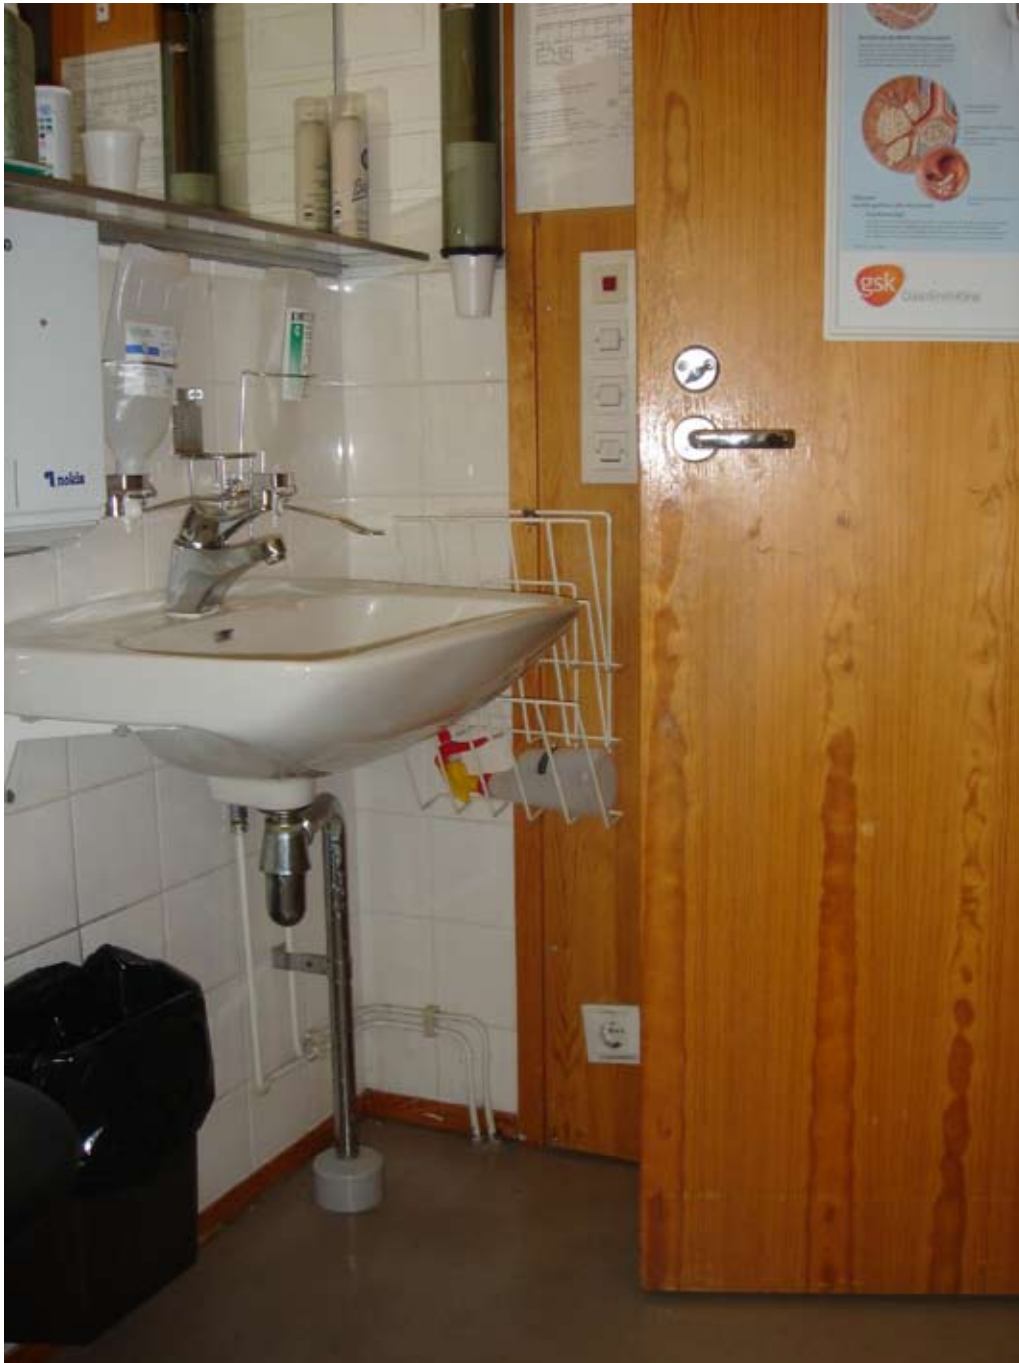
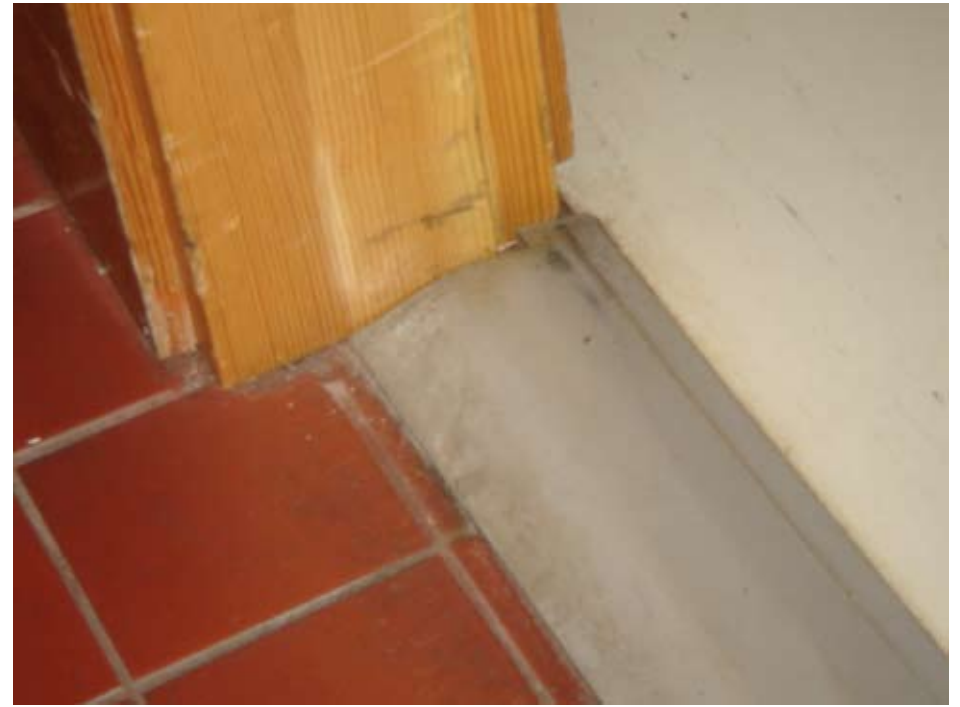
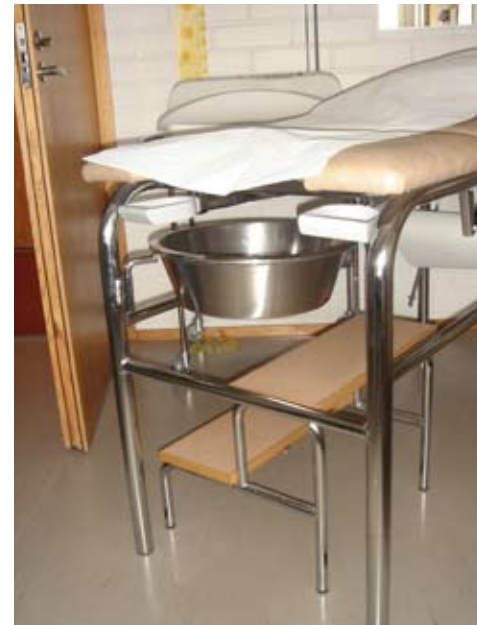
Suurimmassa osassa tutkimuspöydistä ei ole korkeussäätöä ja siirtyminen niille pyörätuolista on vähintäänkin hankalaa, ellei jopa mahdotonta.

Osassa vastaanottohuoneista käsienpesuallas on sijoitettu huoneen nurkkaan. Pesuallas vaikeuttaa oven avaamista pyörätuolin käyttäjän kannalta. (Oven vapaan kulkuaukon leveys 870 mm.)

Kuvat: Käsienpesuallan sijoitus vastaanottohuoneessa hankaloittaa oven avaamista  
Kynnys vastaanottohuoneen ovella  
Tutkimuspöytä ilman korkeussäätöä  
Korkeussäädettävä tutkimuspöytä voidaan laskea samaan korkeuteen pyörätuolin kanssa, jolloin siihen siirtyminen helpottuu

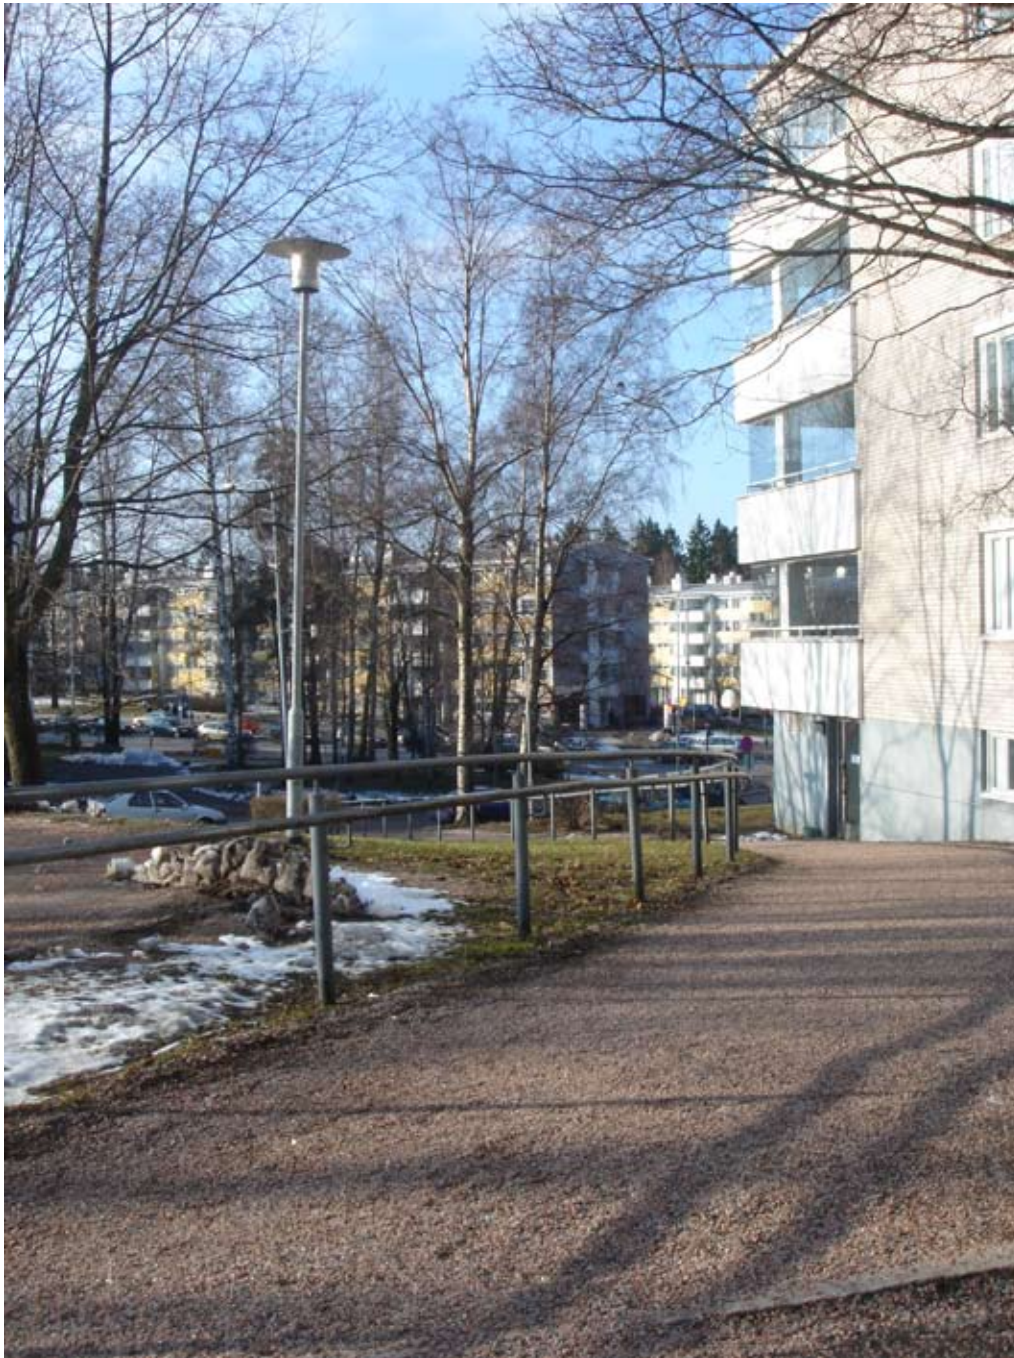
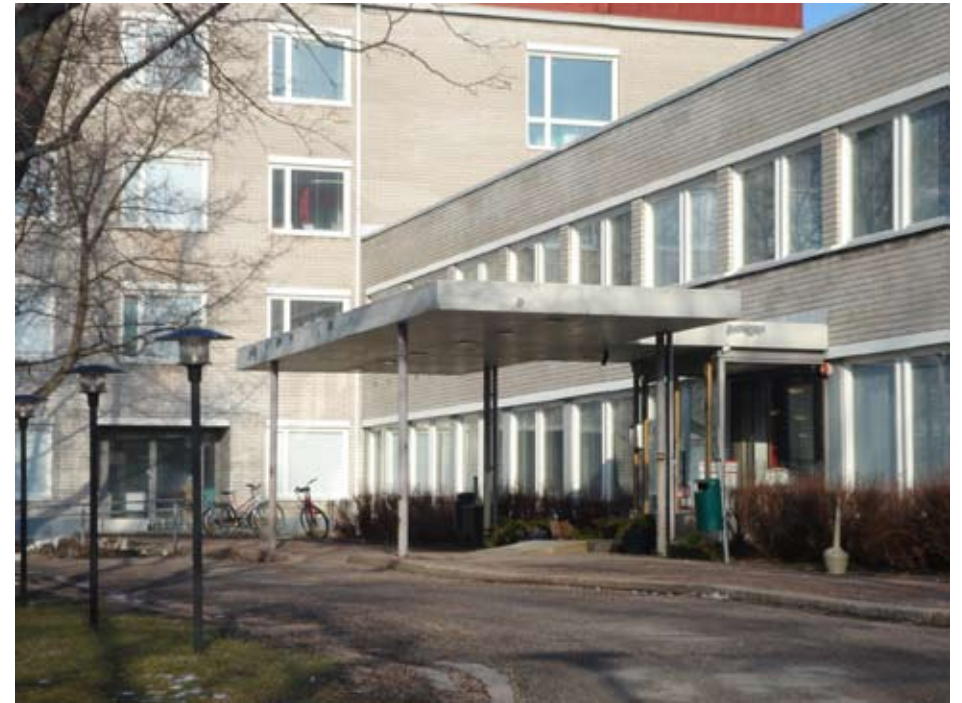
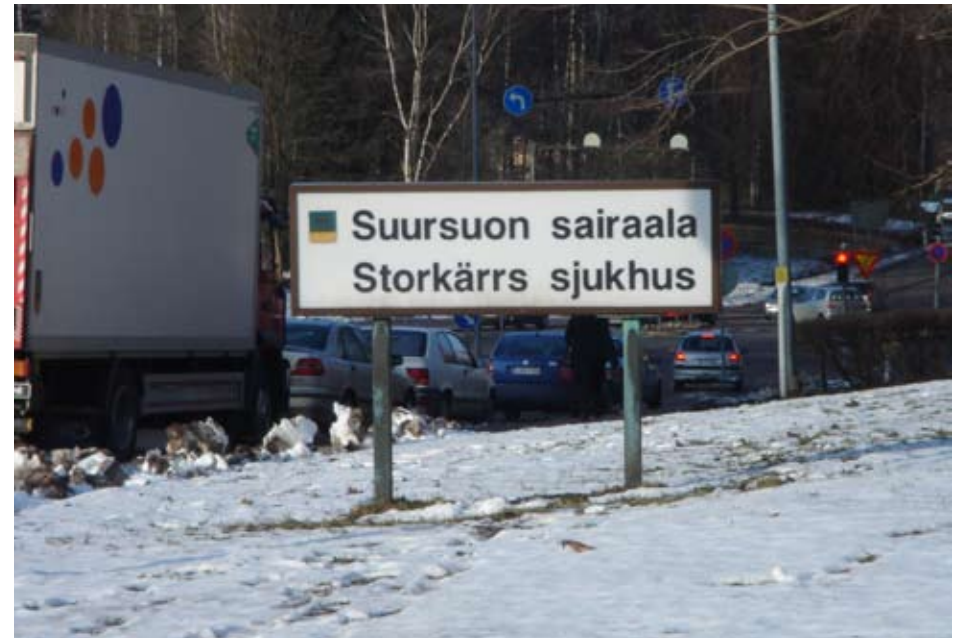
Kuvat: Kulkuväylä pääsisäänkäynnille, pääsisäänkäynti ja opaste

Kulkureitti on asfaltoitu. Kadulta tultaessa reitti on ylämäkeä ja reitillä on myös erikorkuisia reunakiviä. Reunakivistä osa on luiskattu. Kävelytien toisessa reunassa on käsijohteet kahdella eri korkeudella. (Valaistusta ei ole tässä yhteydessä tutkittu.)

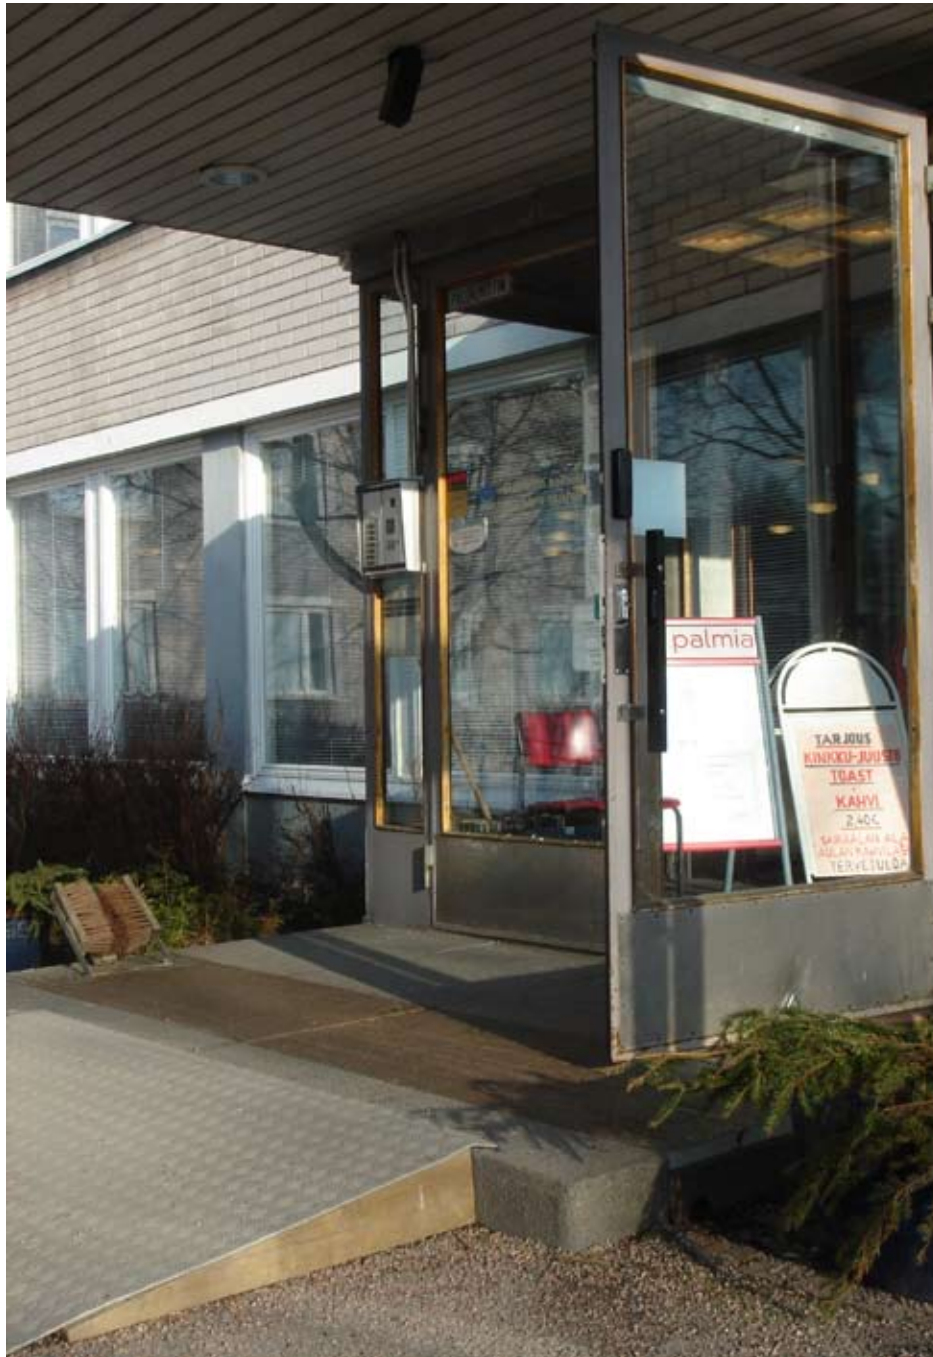
Pääovella on porras, joka on luiskattu jyrkästi suoraan ovea kohden. Luiskassa ei ole käsijohteita ja se viettää suoraan ajotielle. Sisäänkäyntiä ei ole merkitty äänimerkillä tai kohokuvioilla.

Ovi avautuu automaattisesti (liiketunnistin), mutta luiskaa käytettäessä sen tieltä täytyy siirtyä hieman syrjään. (Vaarallinen myös näkövammaisten kannalta. Aukeamisaluetta ei ole merkitty.) Ulko-ovella on muutaman sentin kynnyks, jonka luiskaamista tulee harkita.

Kuvat: Jyrkkä luiska ja automaattisesti aukeava ovi

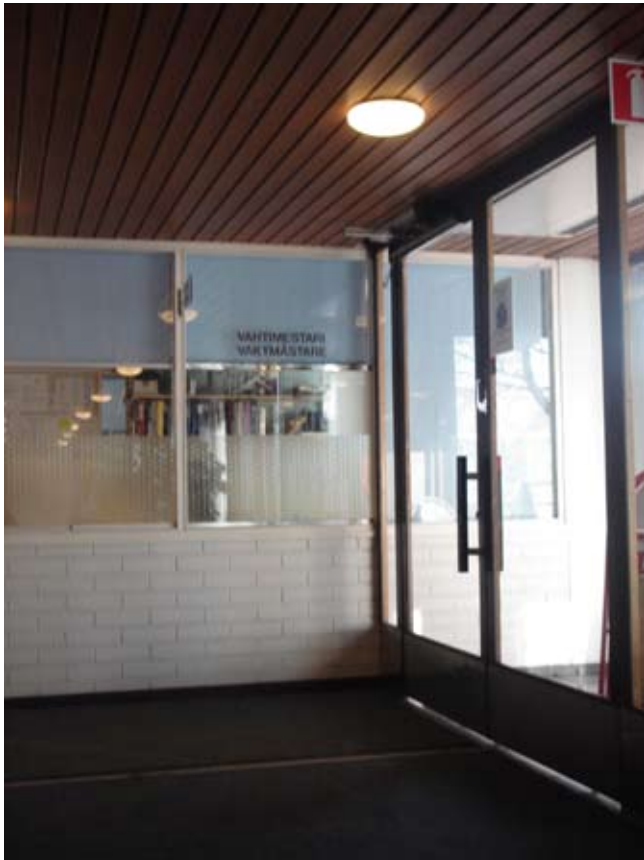
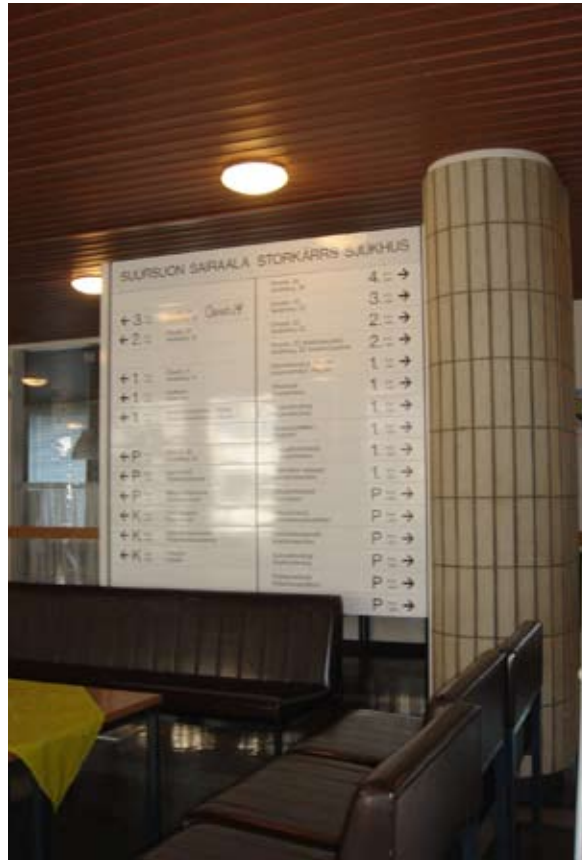
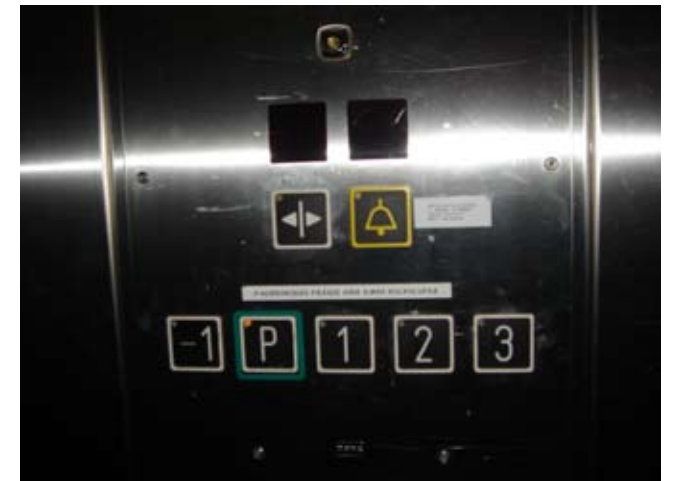
Aulatilasta löytyy opasteet rakennukseen sijoittuvien toimintojen sijainnista. Opastetta pääsee katsomaan melko läheltä, mutta sen eteen sijoitettu sohva peittää osan taulusta. Informaatiopiste / luukku (vahtimestarin tila) on heti sisään tulon yhteydessä, muttei kuitenkaan helposti havaittavissa. Siinä asioiva henkilö on ovele pyrkivien henkilöiden tiellä. Neuvontapisteessä tulee olla myös induktiosilmukka ja mikrofoni.

Kuvat: Nauvonta / vahtimestarin tilat sijoitettu hankalasti  
 Opaste jää osittain kalusteiden taakse  
 Portaiden askelmista puuttuu kontrasti ja käsijohteesta on vaikea saada pitävää otetta  
 Hissin käyttöpainikkeissa merkinnät koholla

Portaissa on käsijohde molemmilla puolella, mutta siitä on vaikea saada pitävää otetta vääränlaisen profiilin takia. (Käsijohteen tulisi jatkua myös 30 cm tasaisella osuudella.) Askelmista puuttuvat kontrastiraidat.

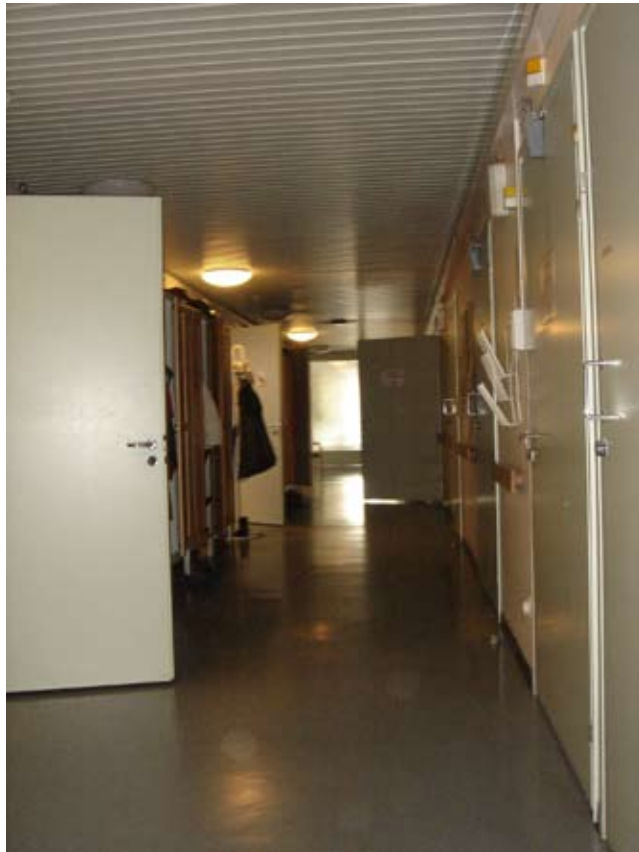
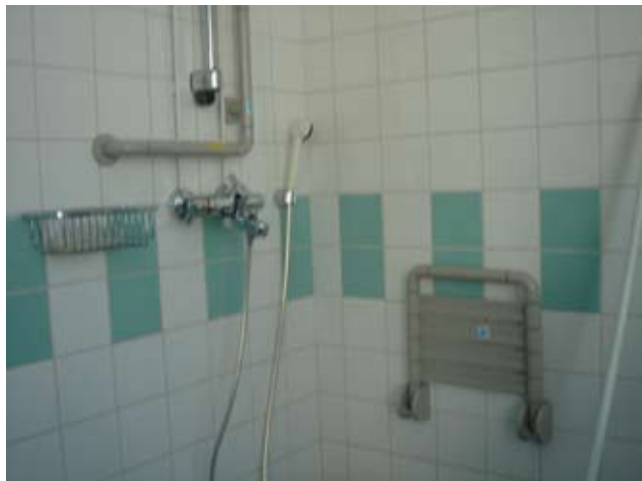
Kulkuväylät ovat leveät ja reitillä ei ole kynnyksiä. Leveät lasiovet ovat raskaat käyttää. Huoneisiin johtavien oviaukkojen vapaa kulkuleveys on myös riittävä. Ikkunat on myös sijoitettu riittävän matalalle, jotta niistä näkee ulos pyörätuolissa istuen.

Nykyisellään tilassa on vain yksi liikkumisesteisille tarkoitettu wc-tila, jossa on myös suihku. Hallinnon / henkilökunnan tiloihin tulisi järjestää myös liikkumisesteisten käyttöön tarkoitettu wc.

Kuvat: Leveä käytävätila, valaistus ei ole tasainen  
Inva-wc:ssä on myös suihku
