# Esteetön ympäristö ja joukkoliikenne

Raideliikenteen käyttäjätutkimuksesta  
esteettömyyden kehittämiseen

# TULEVAISUUDEN ESTEETÖN RAIDELIIKENNE

Käyttäjätutkimus

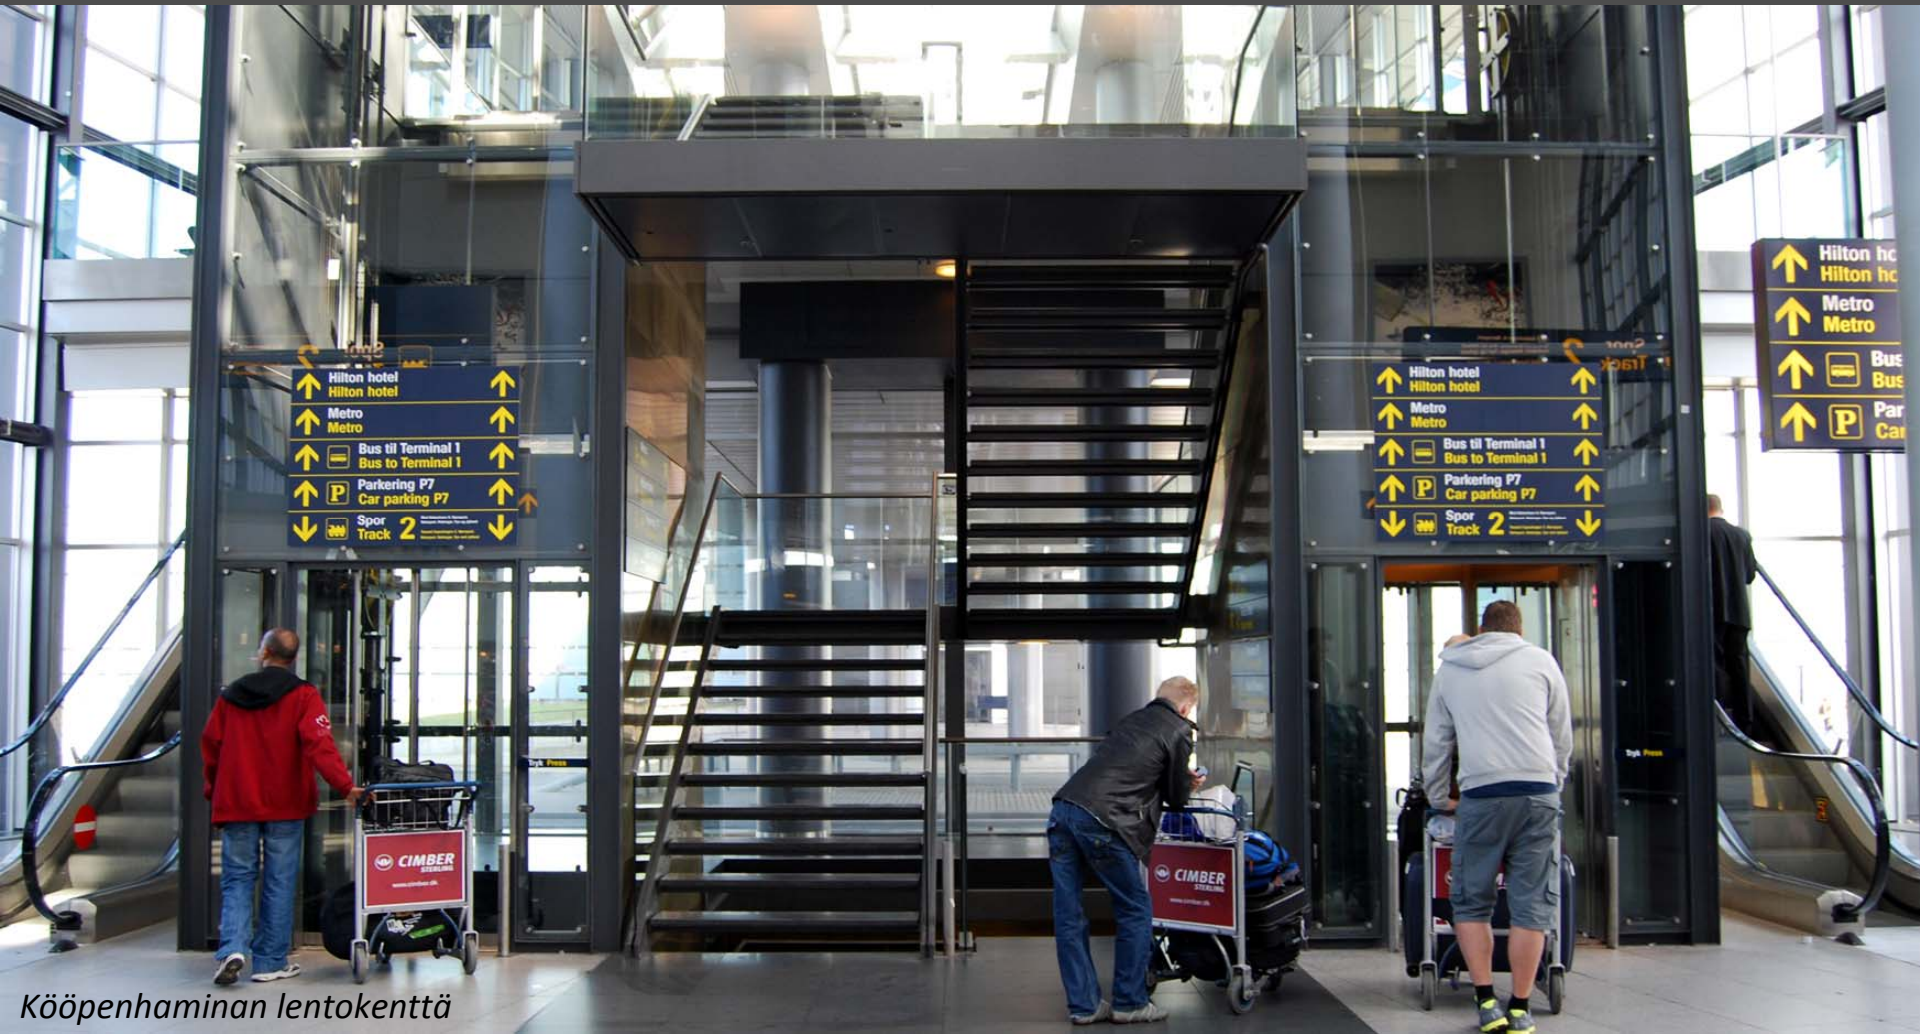
Kööpenhaminan lentokenttä

## Pääreitti esteettömäksi - Esteettömälle reitille ei tarvitse erikseen opastaa

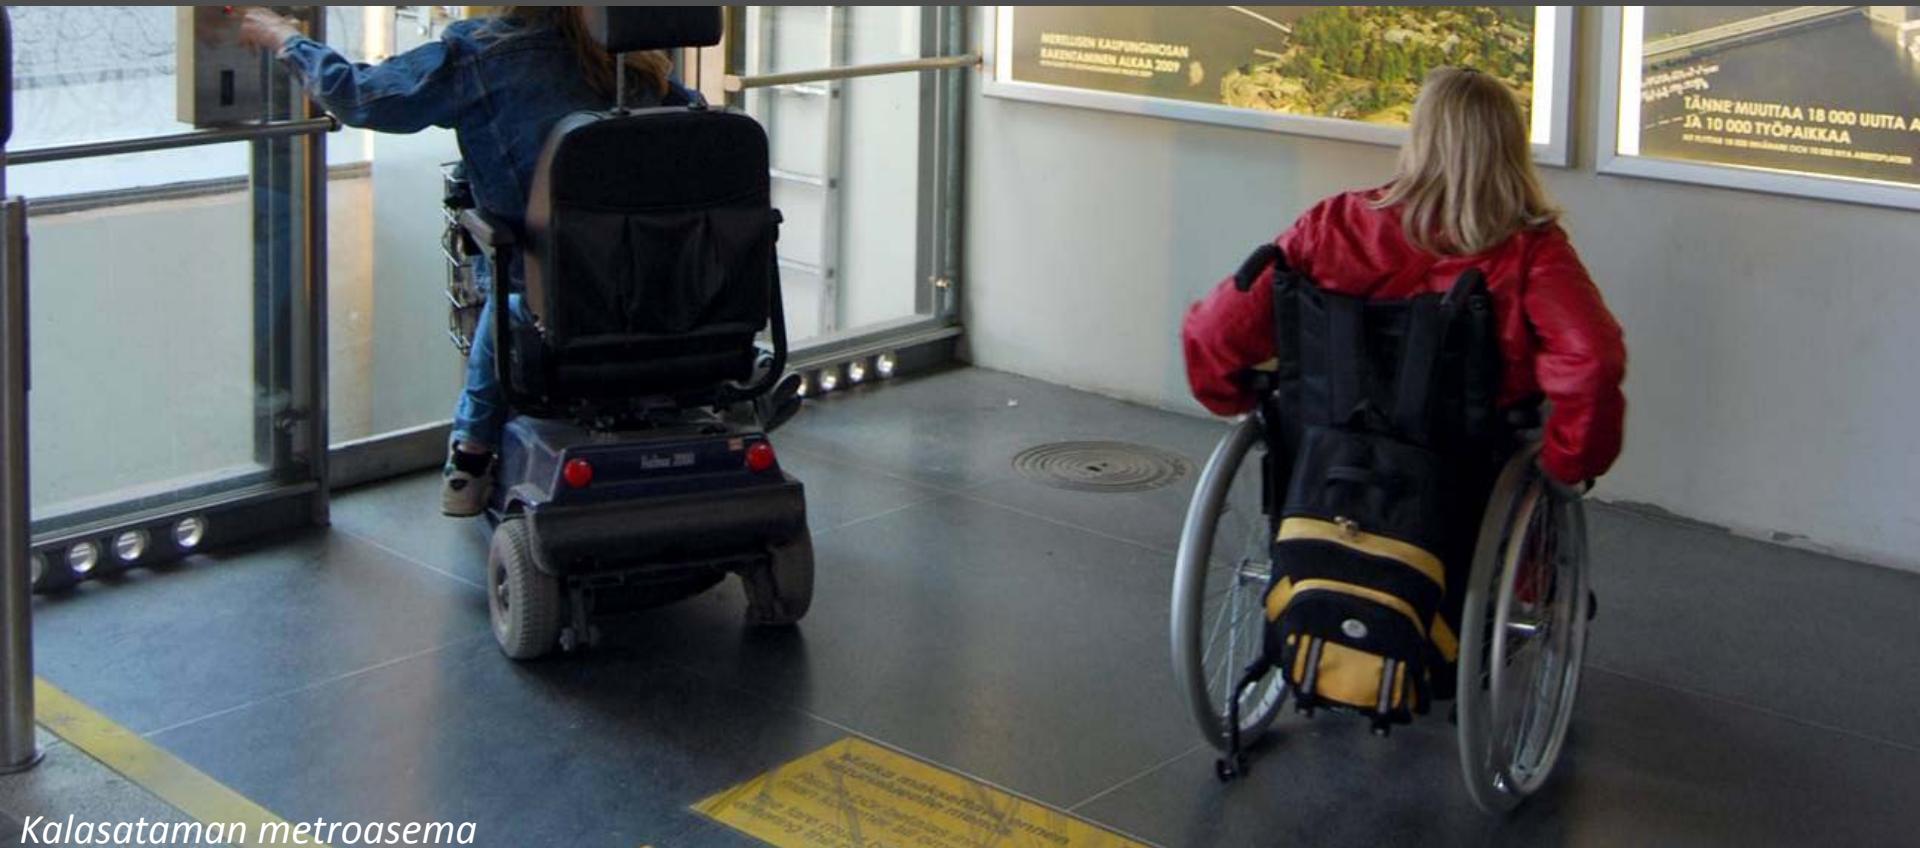
*Kalasadaman metroasema*

Esteetön reitti mahdollisimman lyhyeksi, yhdellä hissillä katutasolta laiturialueelle, katkeamaton opastus esteettömille reiteille

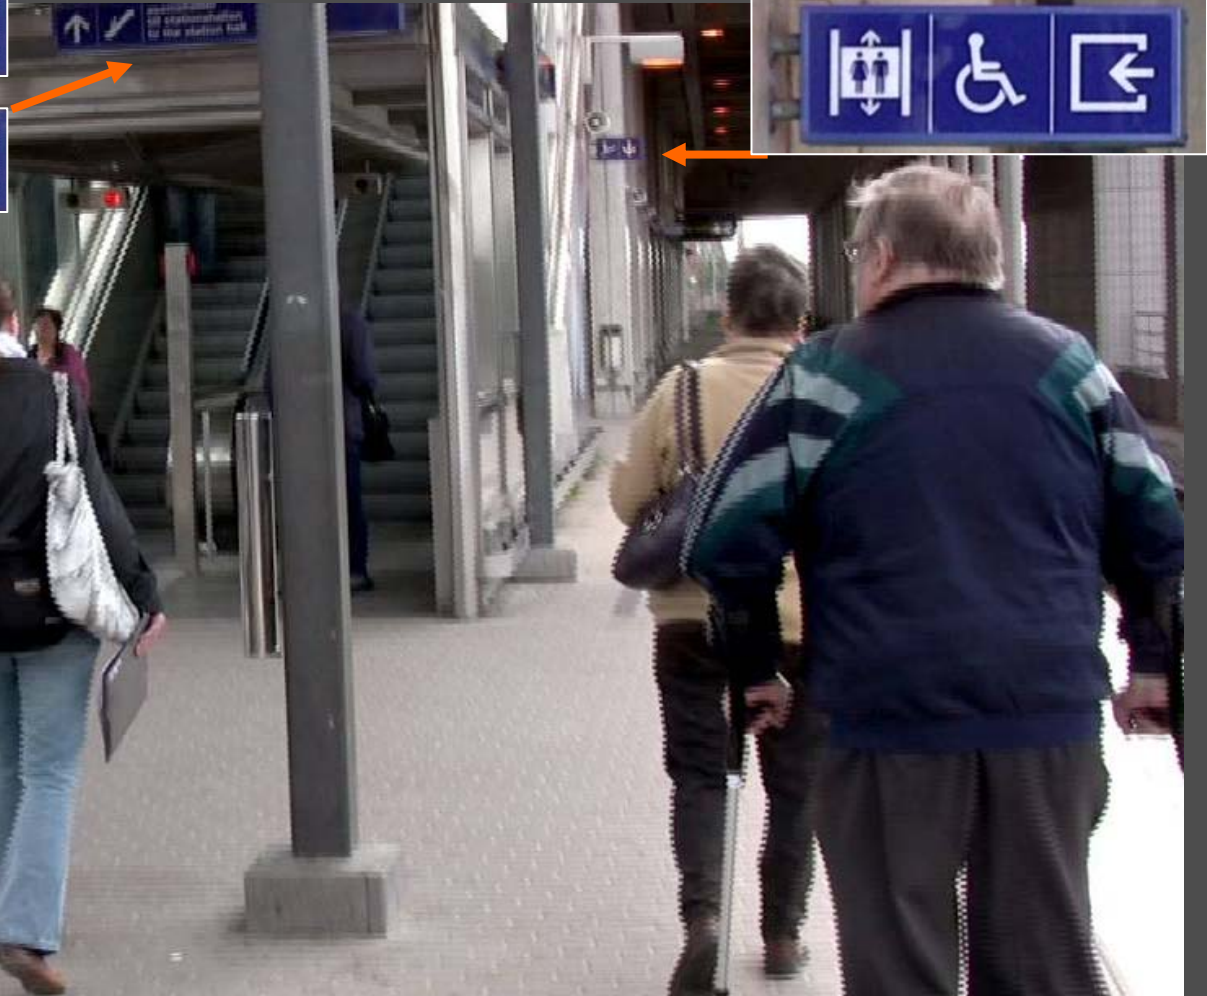
Pasila

## Katkeamaton opastus esteettömälle reitille

(Korjailtu opaste)

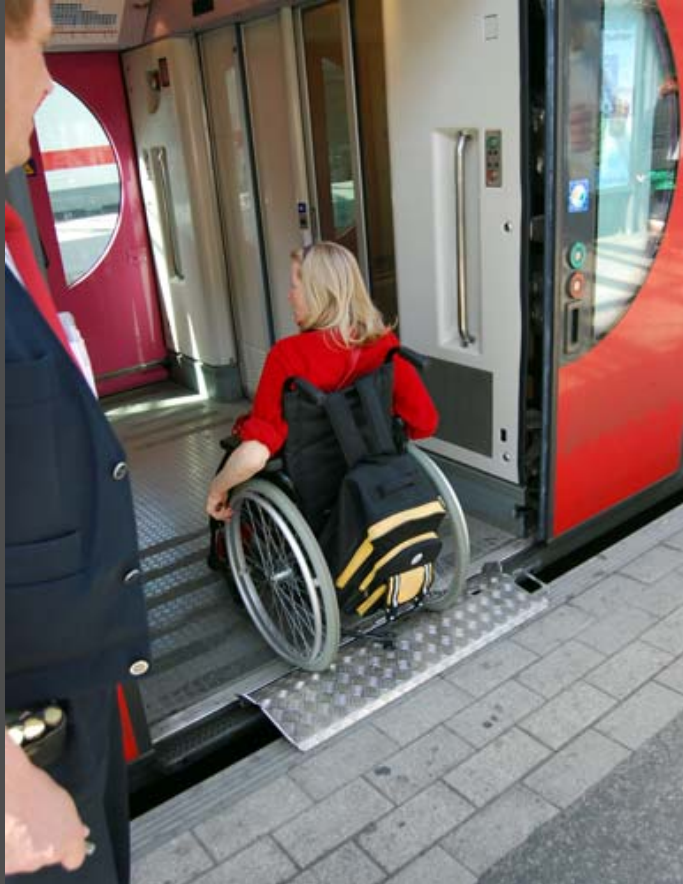
Kelattavan pyörätuolin käyttäjä ei pääse itsenäisesti raitiovaunuun sisään.  
Sähkömopon tai sähköpyörätuolin käyttäjä ei aina avustettunakaan.

Lähijunissa käytäntöjä tulee kehittää niin, että siirreltävä luiska on varmasti tarvittaessa käytettävissä.

Metrovaunuun on esteetön sisäänpääsy

Raitiovaunuun sisäänpääsyä tulee edelleen kehittää

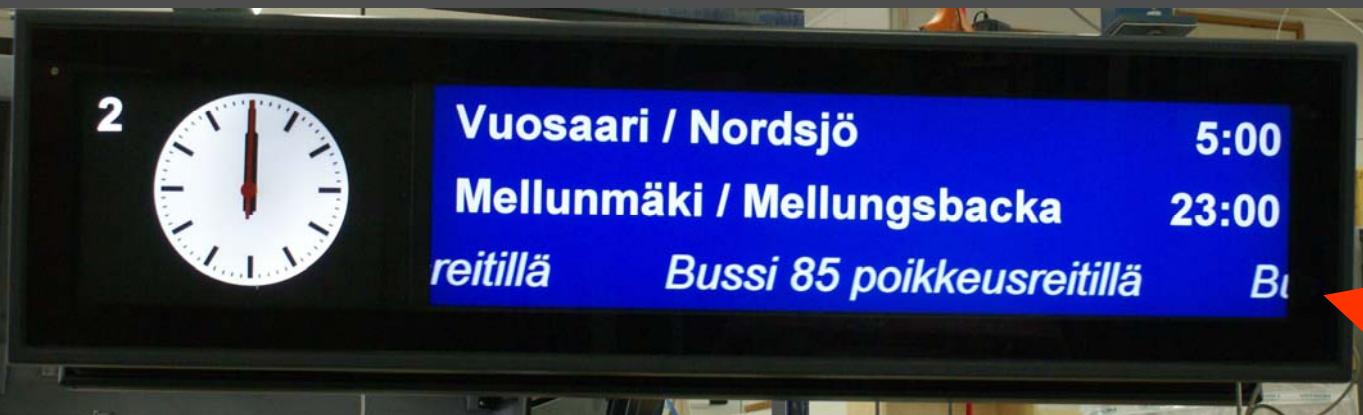
- Nykyisten näyttöjen hyödyntäminen asemilla ja kulkuvälineissä.
- Uusia infonäyttöjä poikkeustiedotuksien varten.
- Poikkeustiedon tulee erottua muusta informaatiosta, jotta näytölle huomaa katsoa.

Liike, väri, symboli

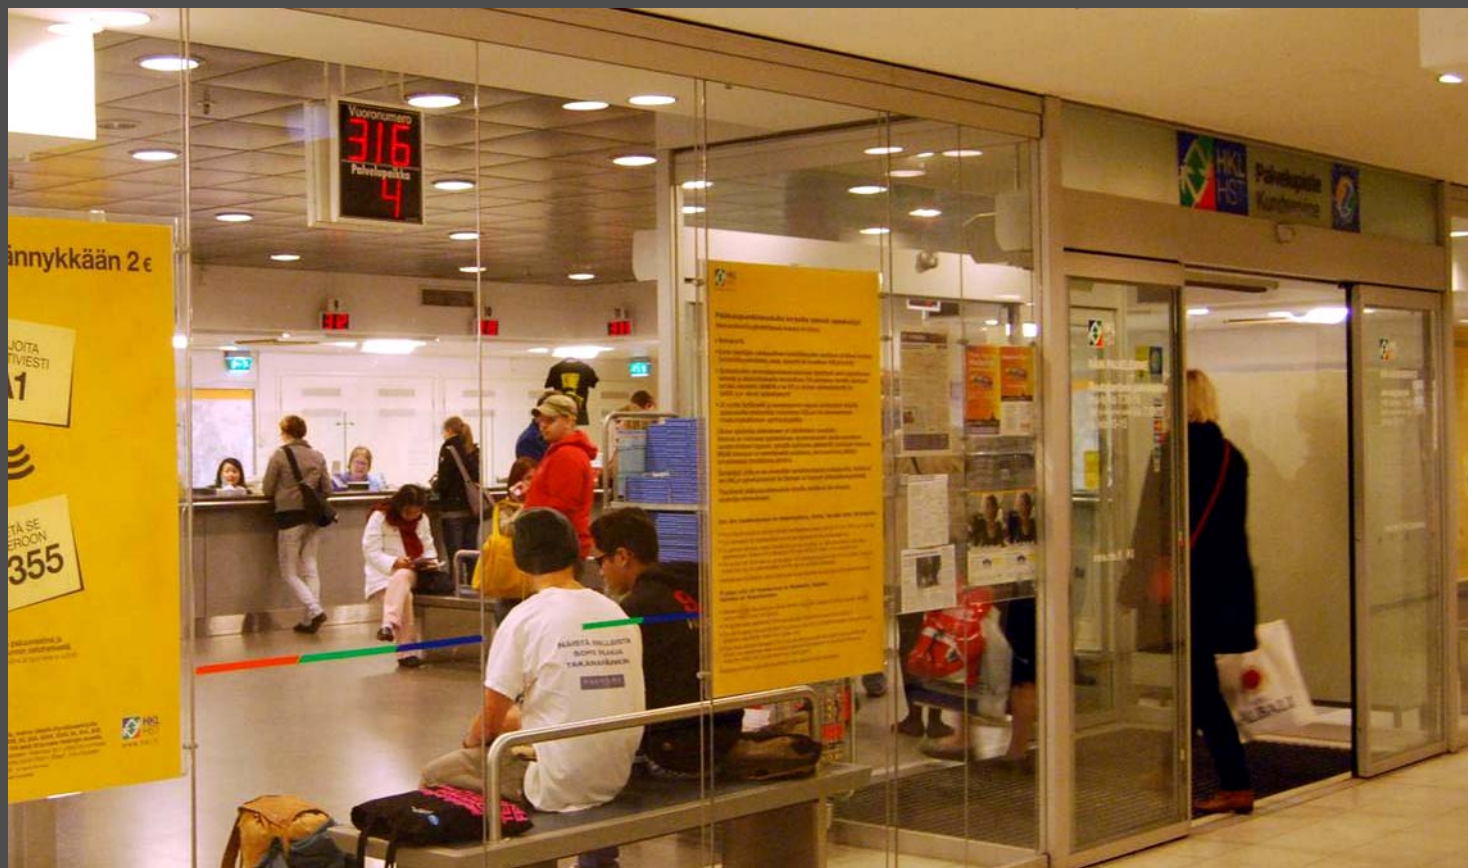
*HKL:n asematunnelin palvelupisteessä ei ole induktiosilmukkaa*

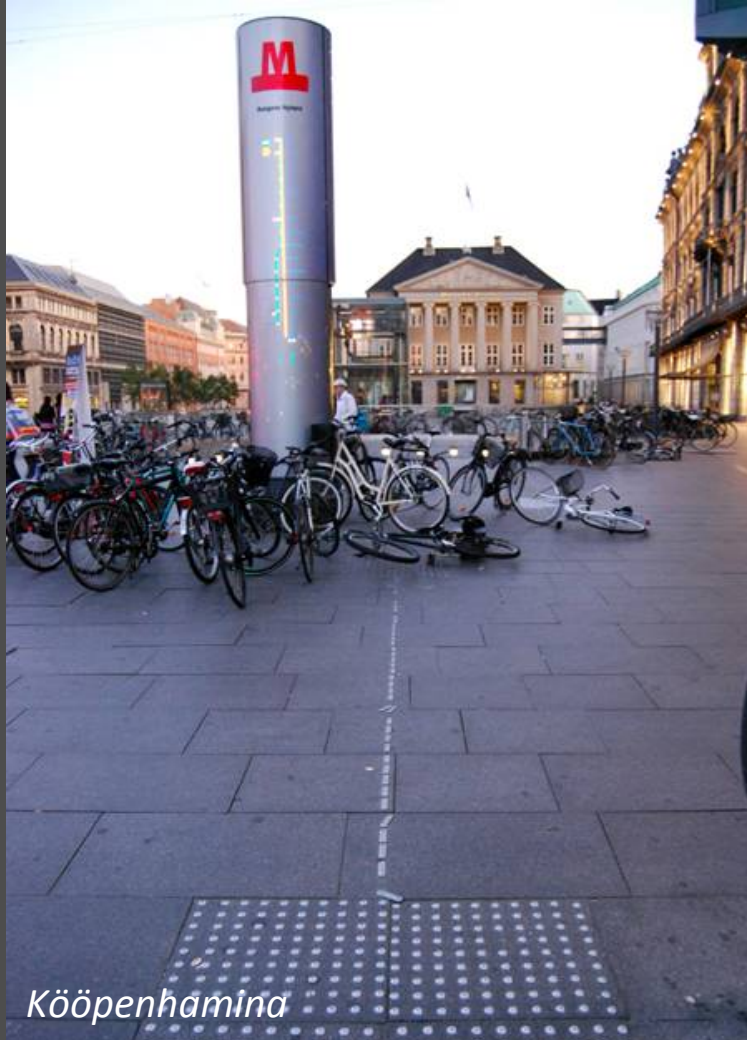
*Kööpenhamina*

Tilan käyttötavan muutokset voivat vaikuttaa esteettömyyteen

- Yllättävät tilan käytöstä johtuvat esteet; polkupyörät, mainosstandit yms
- Reiteillä ei yleensä riittävästi opasteita
- Vielä asennusvaiheessa voidaan aiheuttaa ongelmia käyttäjälle

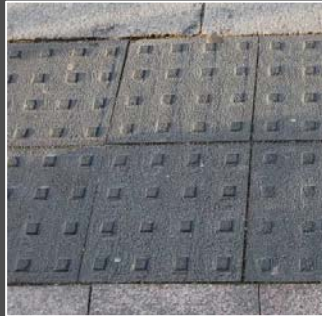
1. Varoittavat kohokuviot  
Varoittavat tasoerosta, risteyksestä tai portaista.

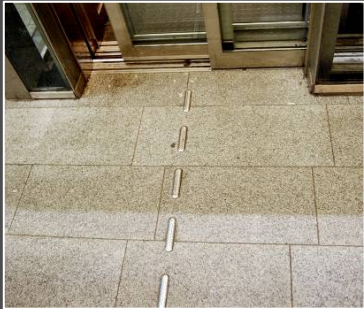
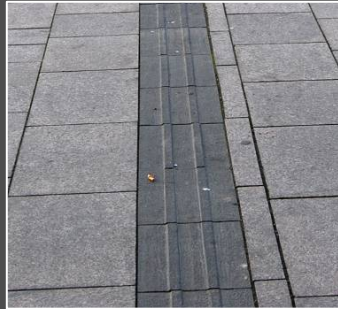
2. Ohjaavat laatat ja listat  
johdattavat turvallisesti esimerkiksi pääovelle tai uloskäynnille.

3. Huomioalueet ilmoittaa esim. reitin risteyskohdasta, jossa ei ole putoamisen tai törmäämisen vaaraa.

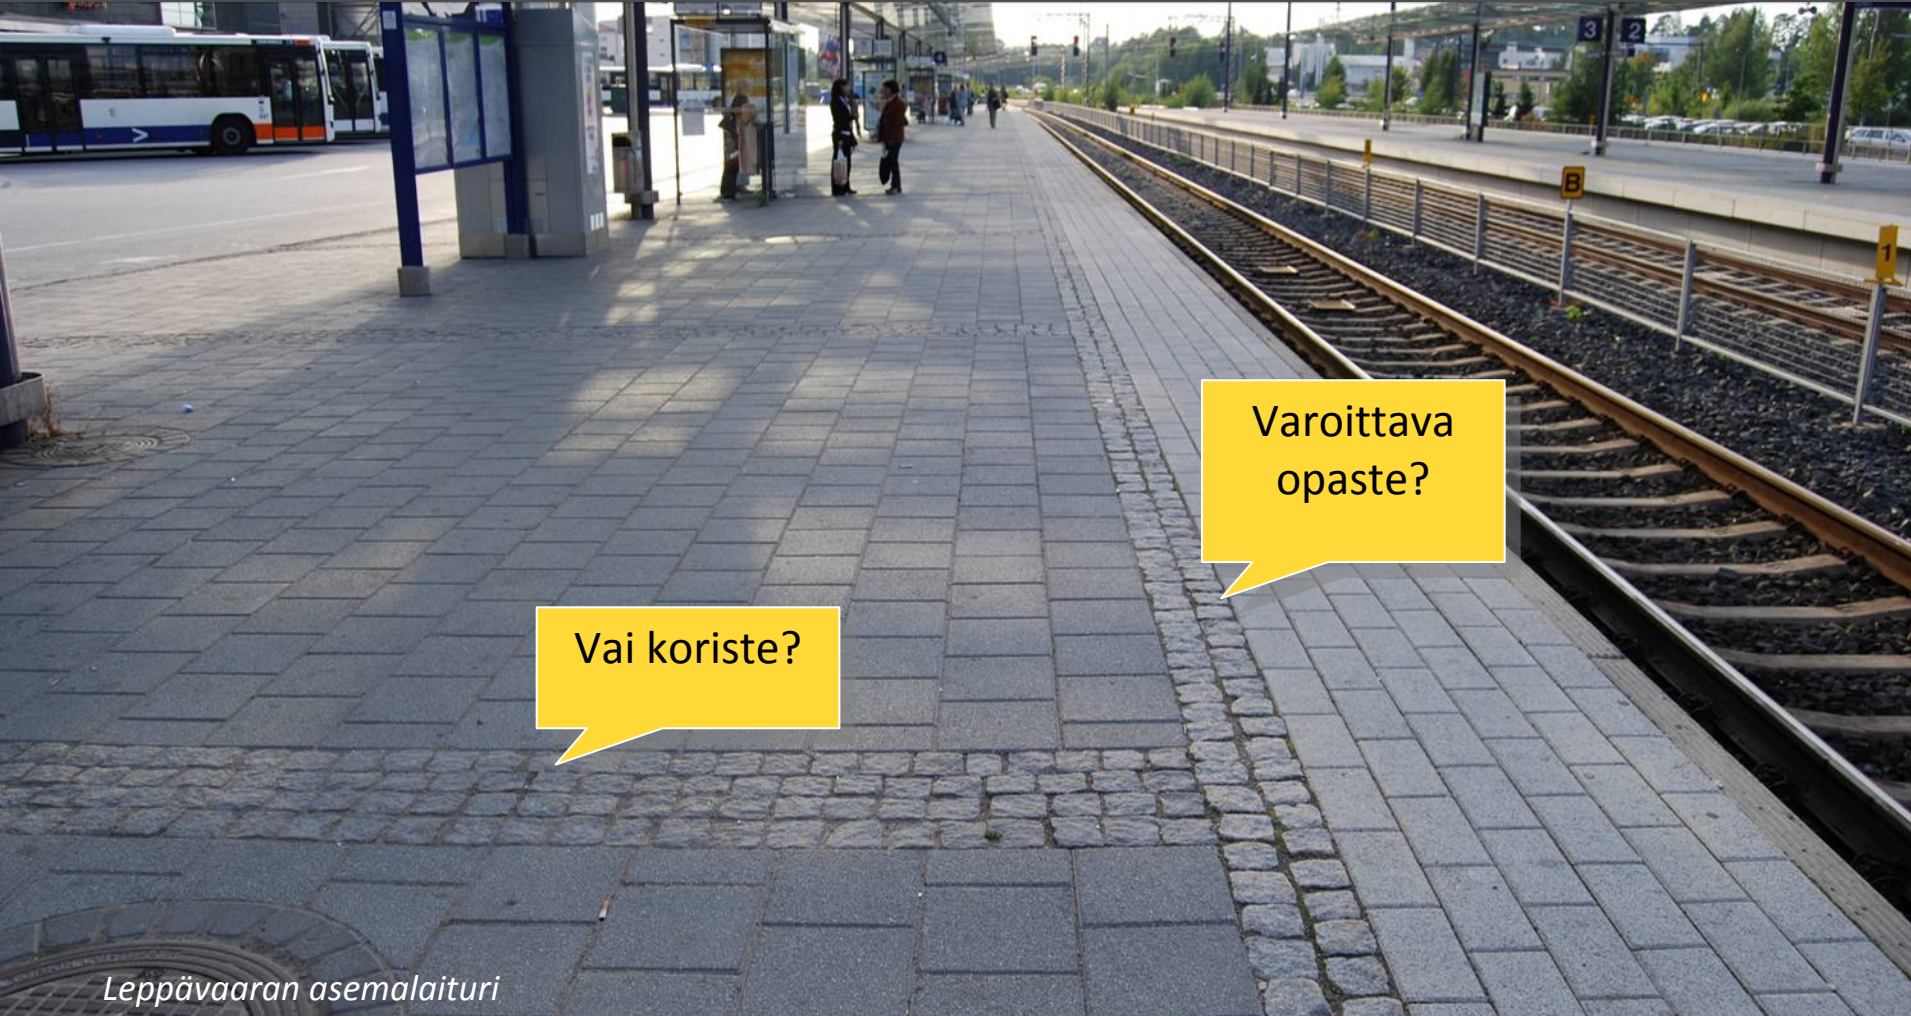
*Leppävaaran asemalaituri*

Opastavia pintamateriaaleja käytetään jopa harhaanjohtavasti

Vai koriste?

Varoittava opaste?

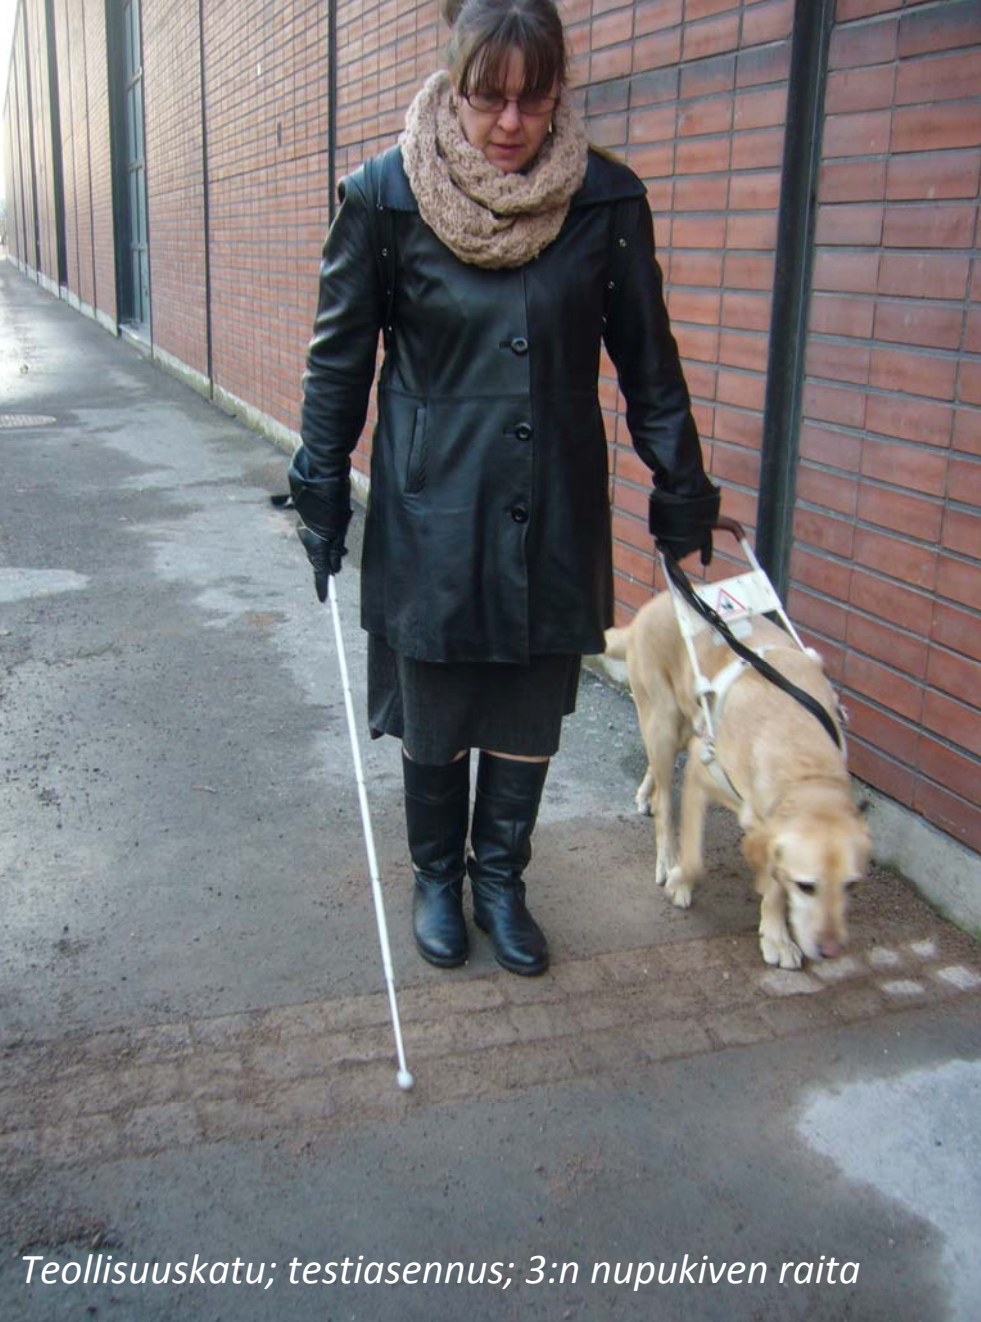
*Teollisuuskatu; testiasennus; 3:n nupukiven raita*

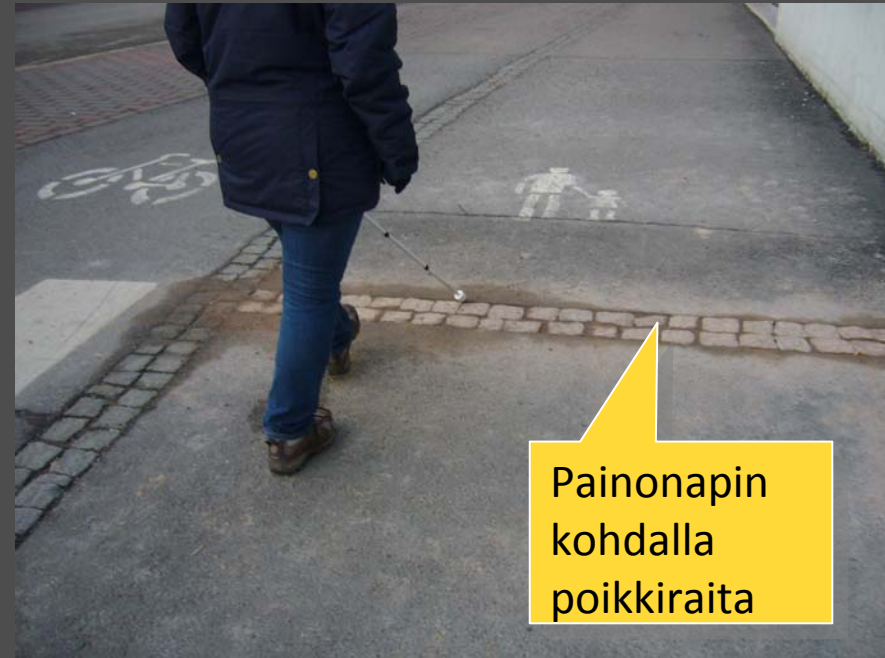
Painonapin  
kohdalla  
poikkiraita

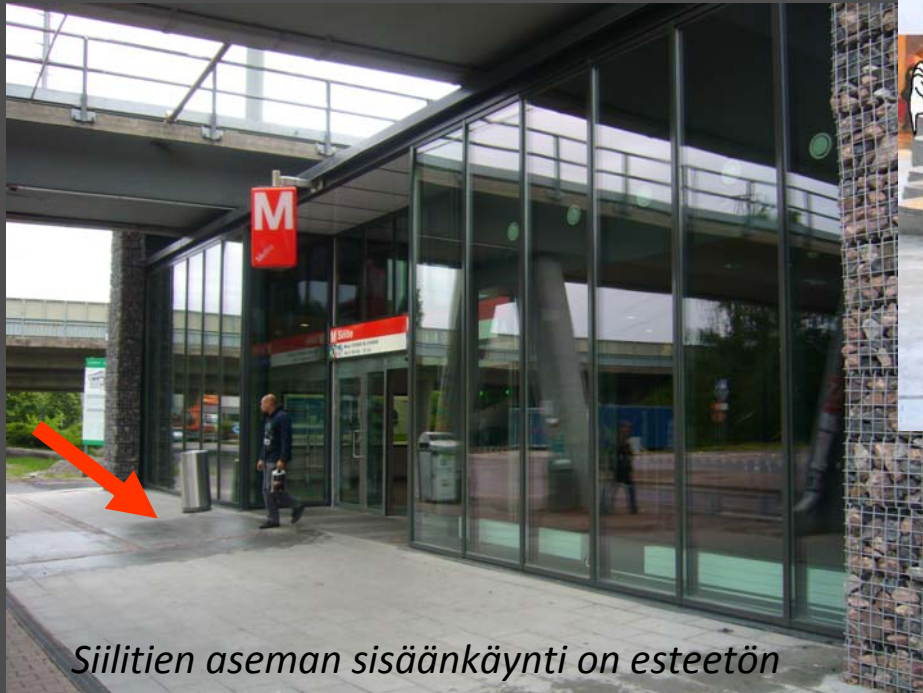
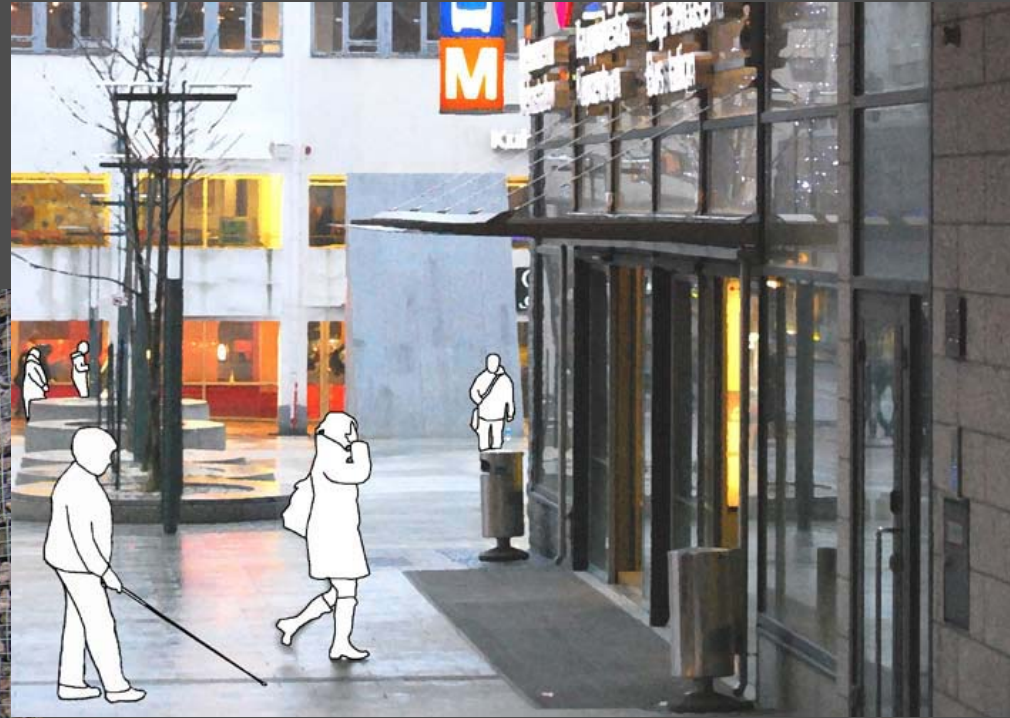
- automaattisesti toimivat ovet
- ei tasoeroja
- varustettu ääni- ja valo-opasteella
- katos

- korkeampi valaistustaso sisäänkäynnin kohdalla opastaa ja estää häikäistymistä
- huomioalue sisäänkäynnin edessä
- pyörälliset apuvälineet tai opaskoiran tassut eivät saa jäädä kiinni mahdollisen ritilän pintaan

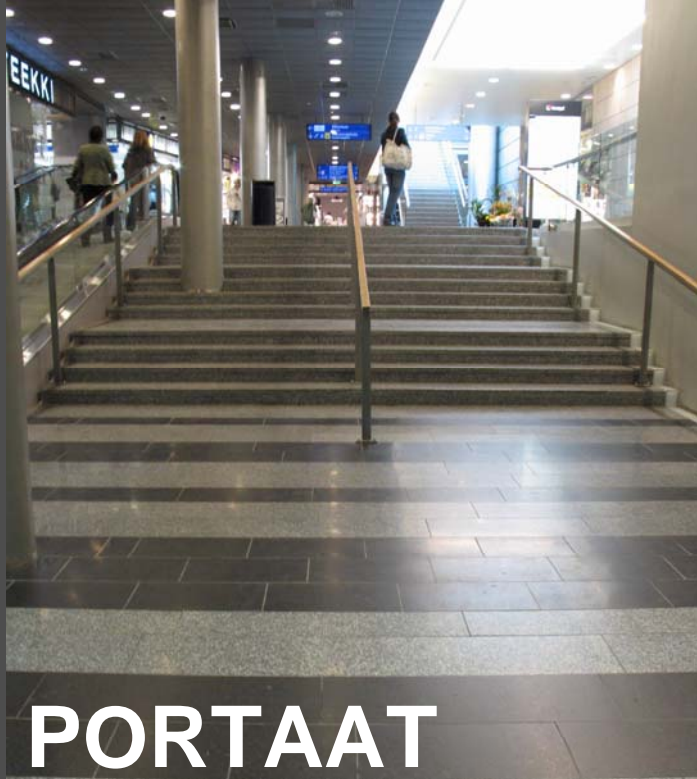
- Askelman etureunassa **kontrastiraita**, joka muodostaa tummuuskontrastin askelman pinnan kanssa.
- Tumma kontrastiraita erottuu paremmin vaaleista askelmista kuin vaalea tummista.
- Kontrastiraita tulee olla joka askelman kohdalla.
- Vapaan korkeuden portaan alla tulee olla vähintään 2200 mm. Portaan alle joutuminen tai törmäysvaara tulee estää esim. kaiteella, kalusteella tai istutuksin.

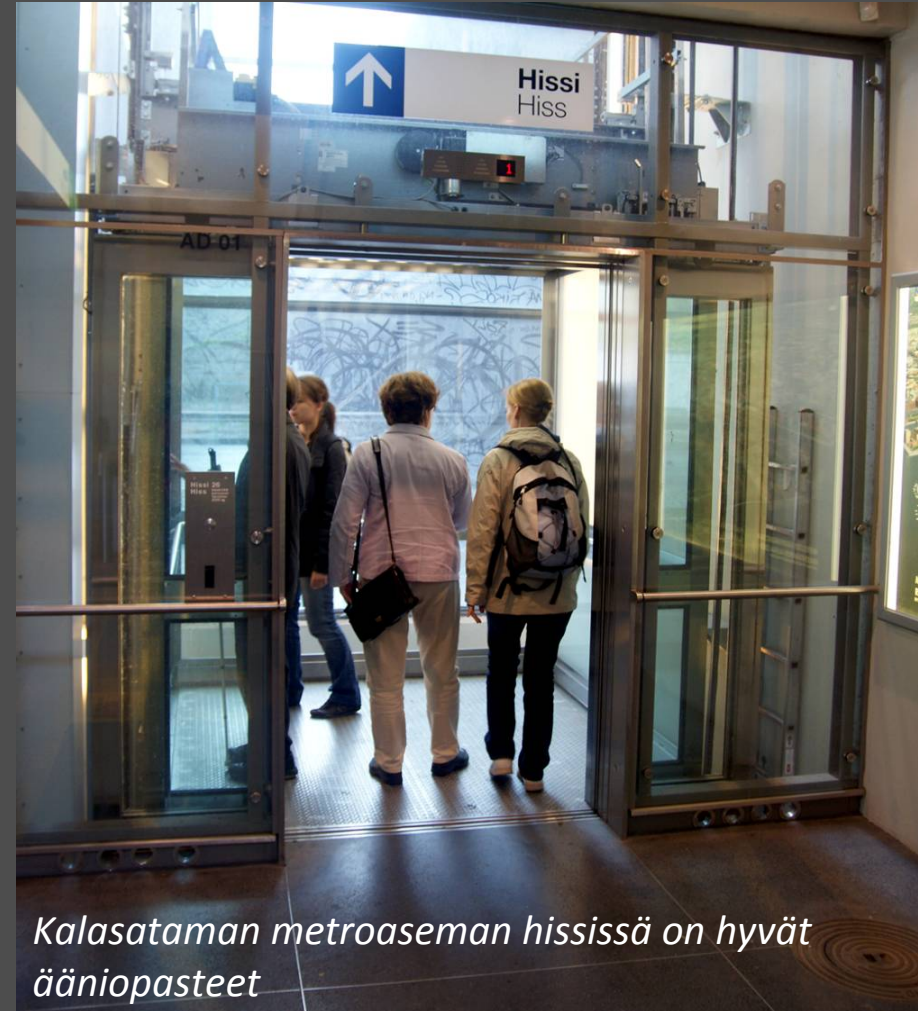
Kalasataman metroaseman hississä on hyvät ääniopasteet

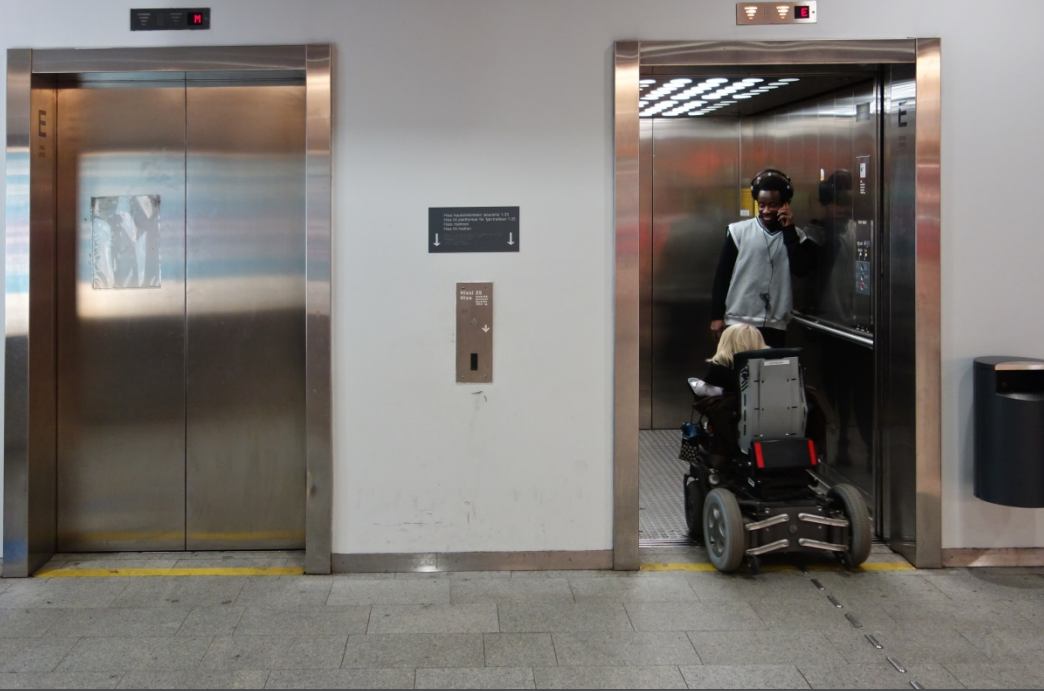
Opastusta ei  
silmän  
korkeudella

Opastus lisätty  
ulkopuolelle

Hissi varustetaan äänimajakalla

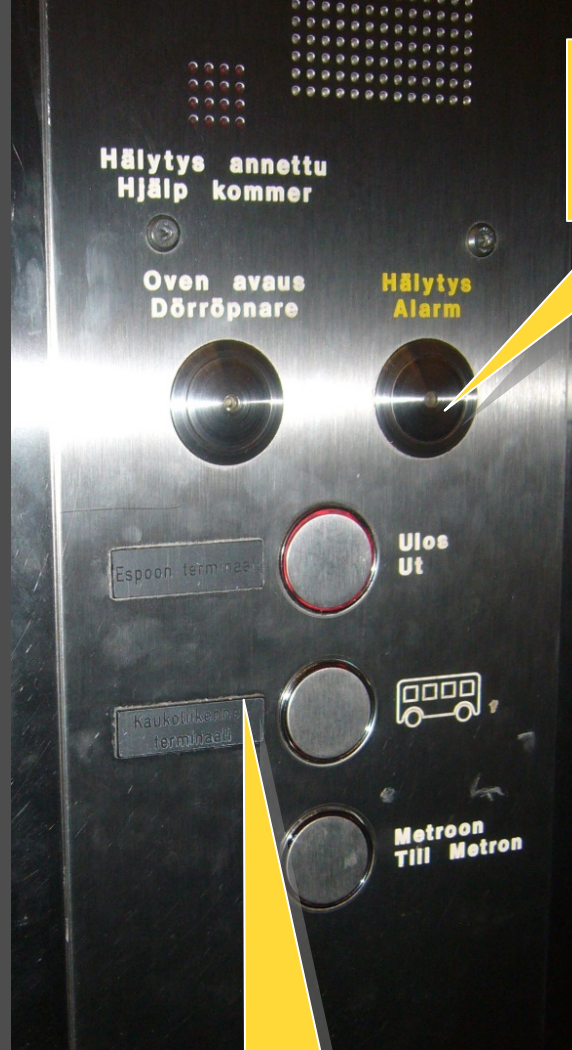
Ei kontrastia,  
liian pieni  
kirjasin

Hälytys-  
painike ei  
erotu

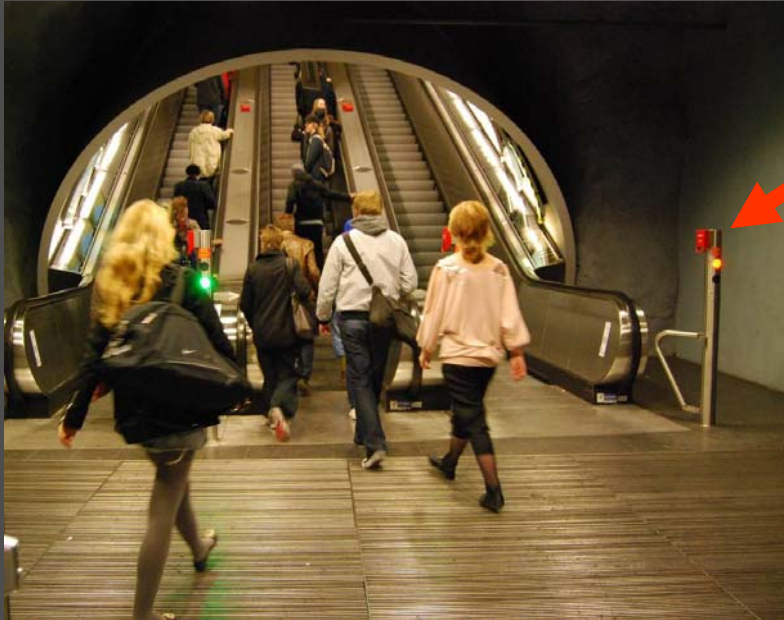
- Liukuportaan edessä varoitusalue
- Liukuportaan kulkusuunta merkitty värivalolla ja symbolilla
- Liukuportaan ylä- ja alapäässä riittävästi vapaata tilaa

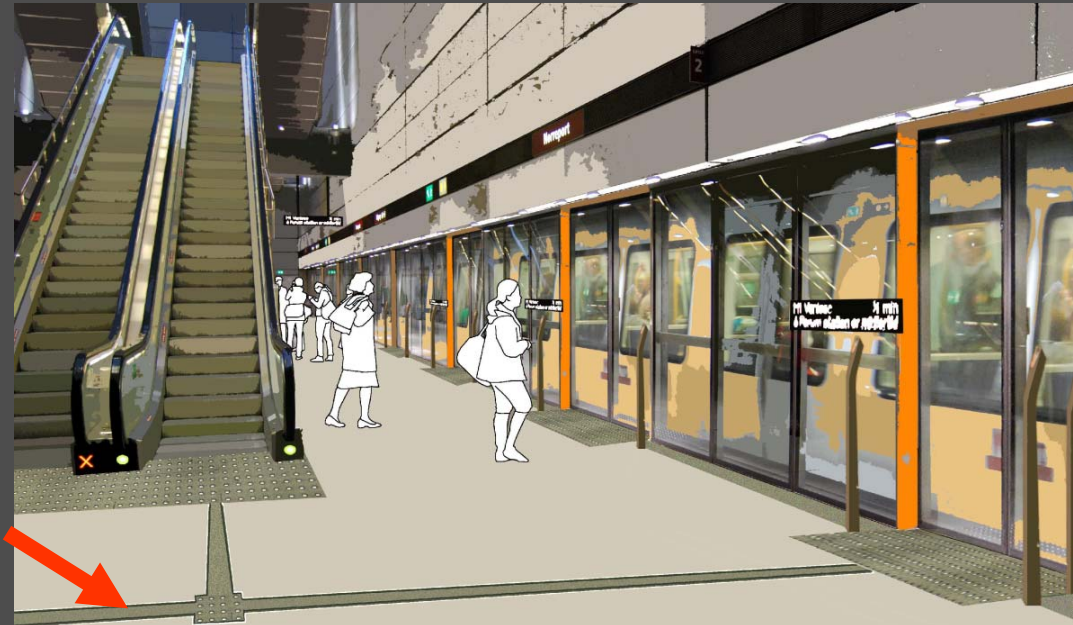
- Metallilista ja kontrastiraita opastavat liukuportaalle
- Liukuportaan ääni toimii opasteena
- Ohjaavaraita liukuportaalta laituriovelle.

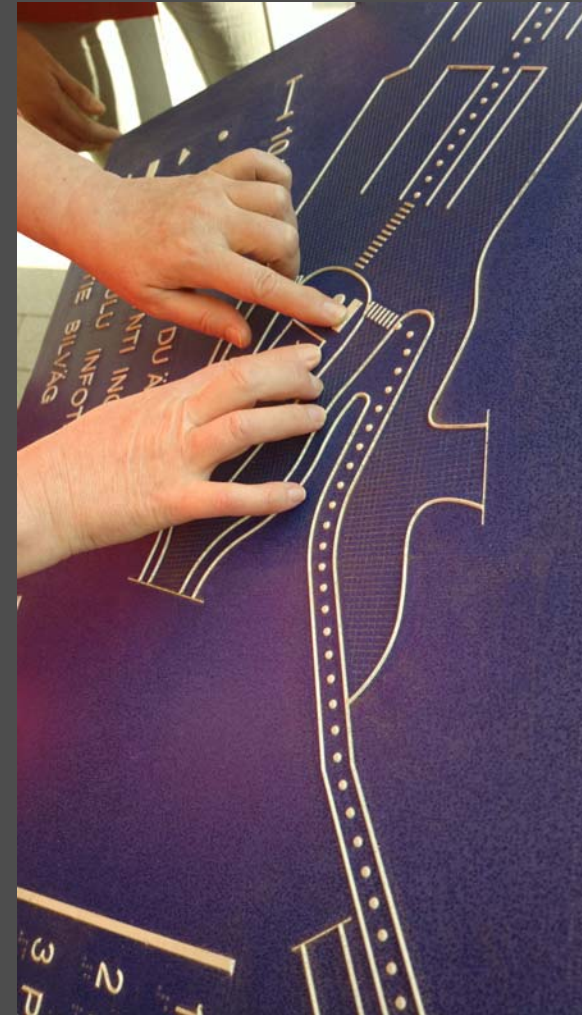
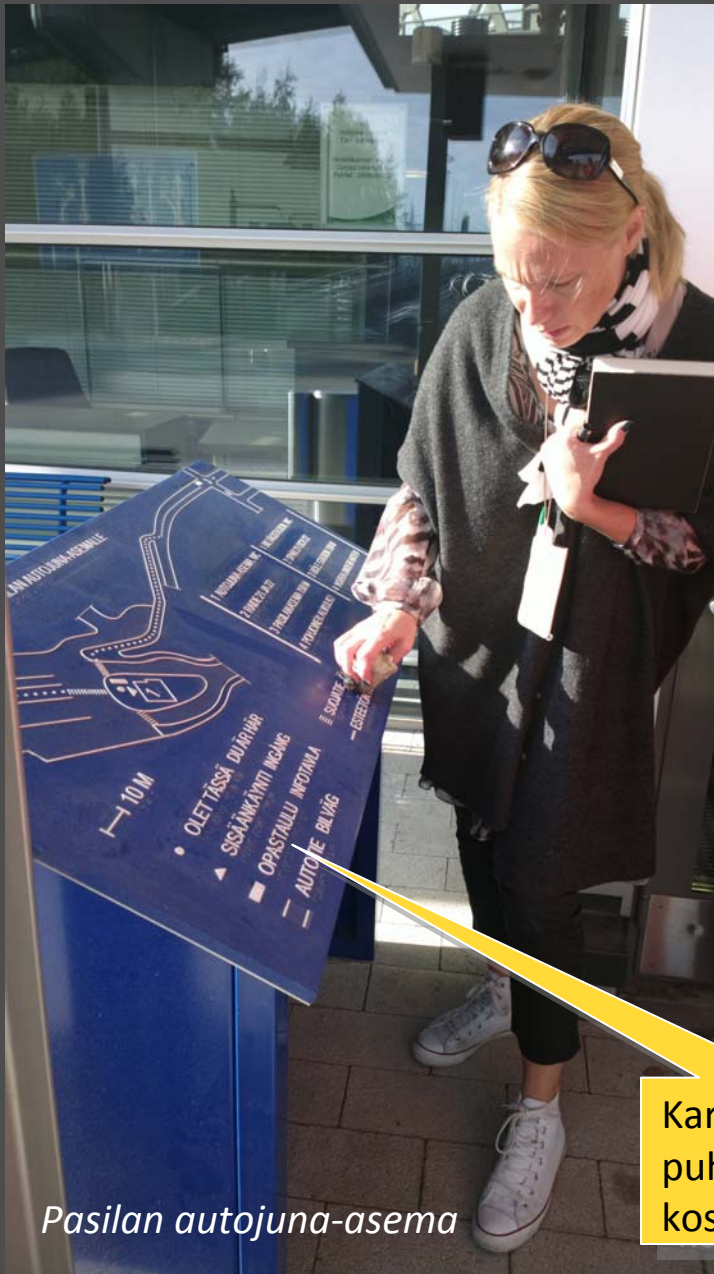
*Pasilan autojuna-asema*

- Ongelmana materiaalien kestävyys
- Vinot opasteet likaantuvat ja niitä käytetään laskutasona
- Haasteena opasteen ymmärrettävyys (=yksinkertaistaminen) ja samalla tiedon tarve

Kartta piti  
puhdistaa ennen  
koskettamista

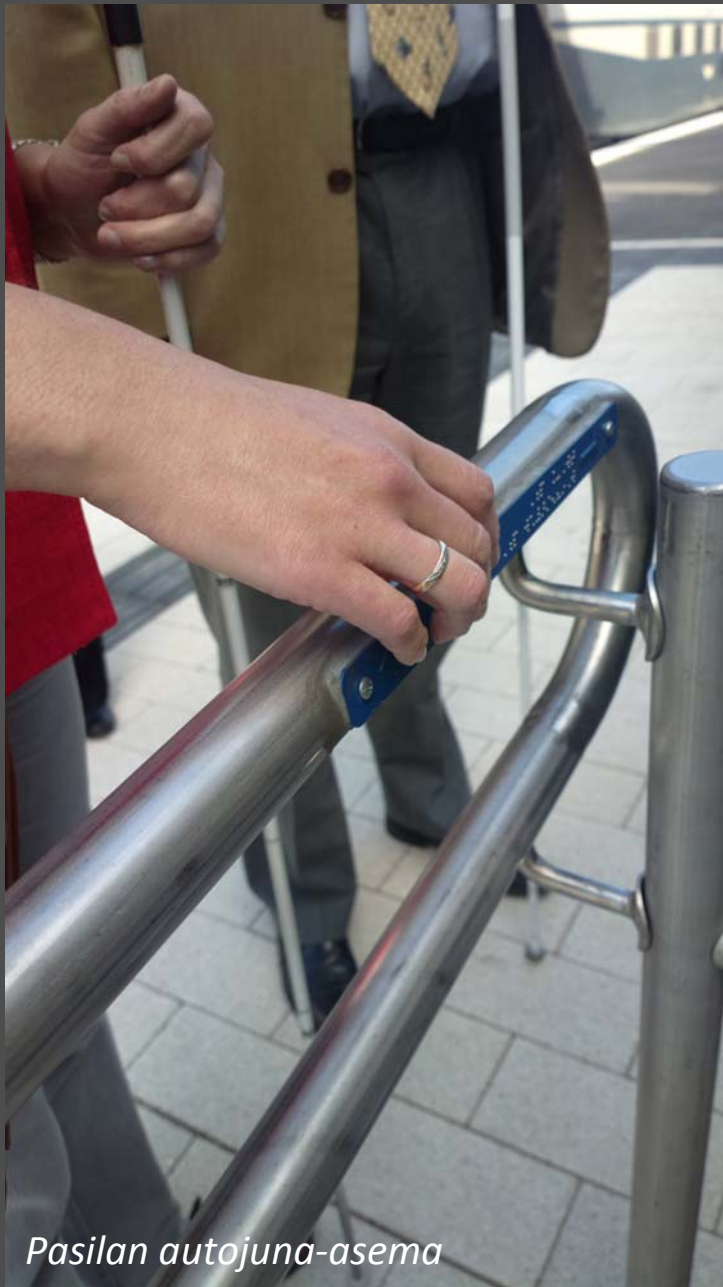
*Pasilan autojuna-asema*

Opasteen luku-  
korkeus on  
hankala

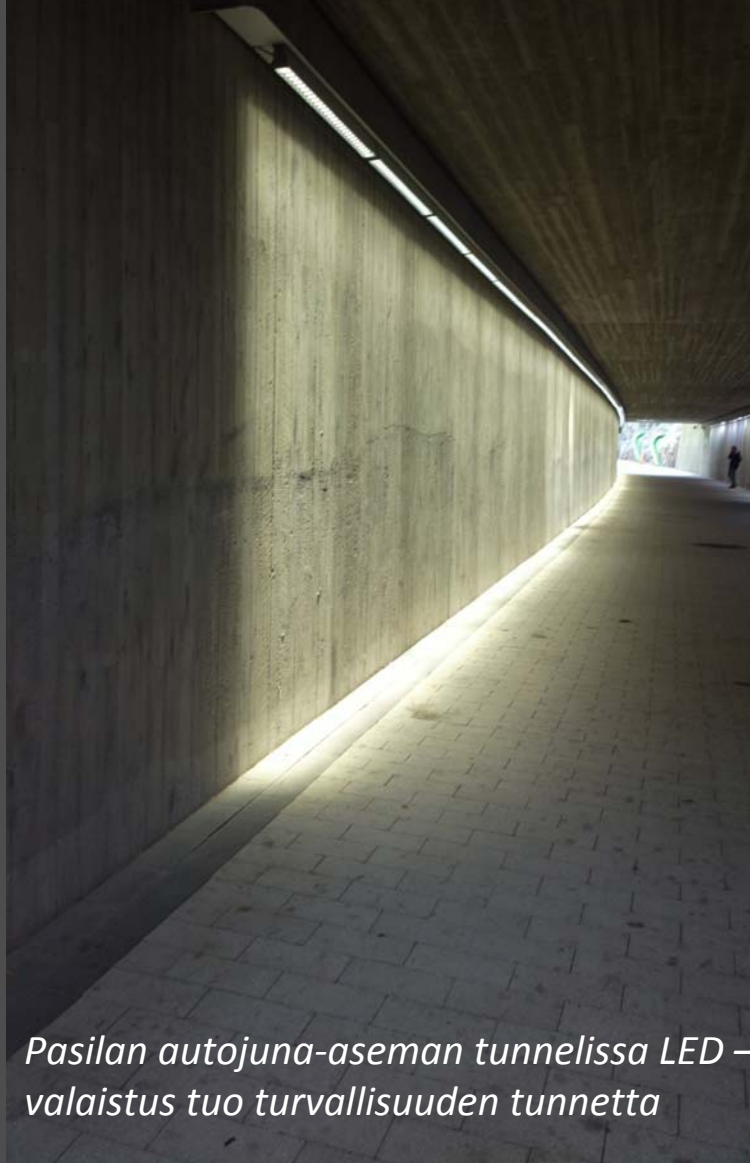
*Pasilan autojuna-aseman tunnelissa LED –  
valaistus tuo turvallisuuden tunnetta*

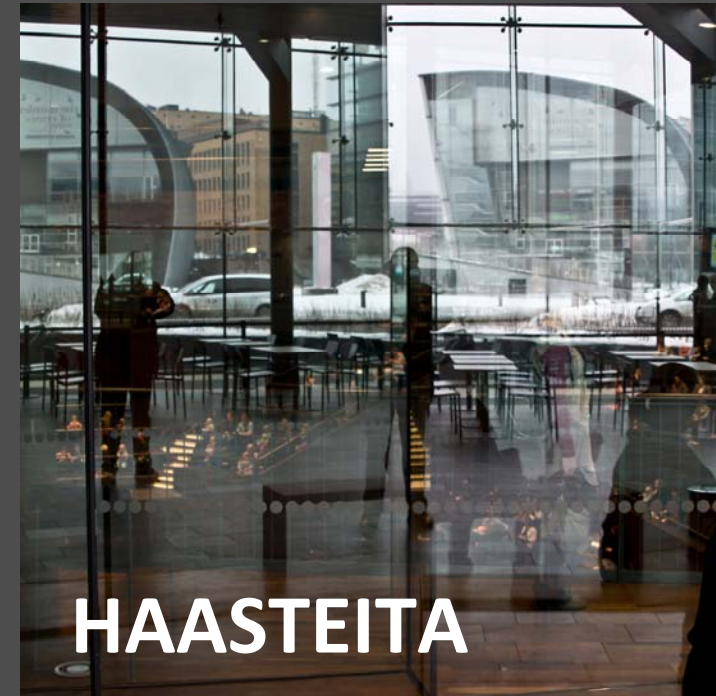
*Musiikkitalon  
lasipintojen  
heijastuksia*

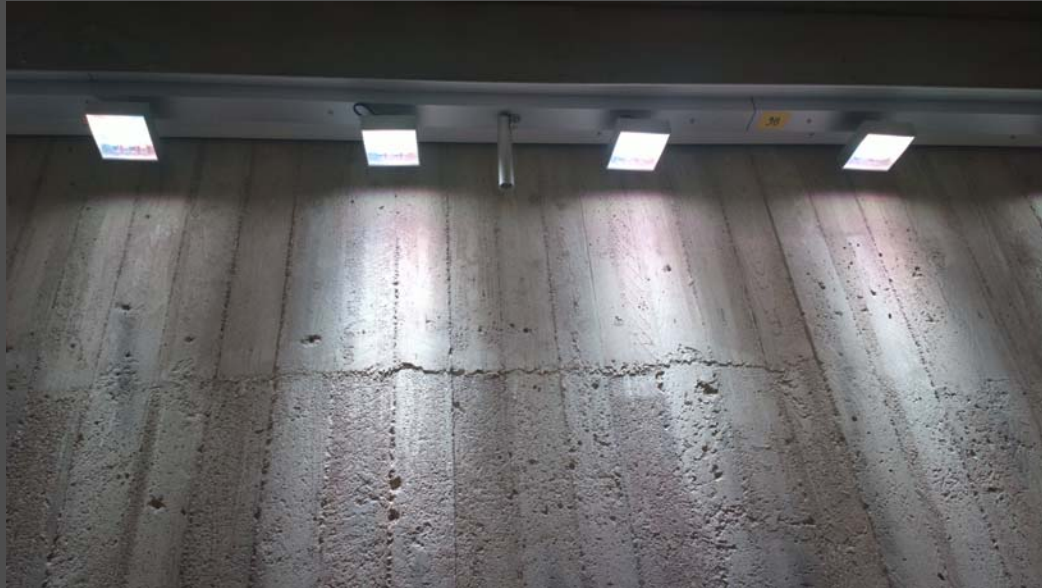
*Pasilan autojuna-asema; LED-valoilla turvallista ympäristöä*
