# Esteetön ympäristö ja joukkoliikenne

Raideliikenteen käyttäjätutkimuksesta  
esteettömyyden kehittämiseen

# TULEVAISUUDEN ESTEETÖN RAIDELIIKENNE

Käyttäjätutkimus

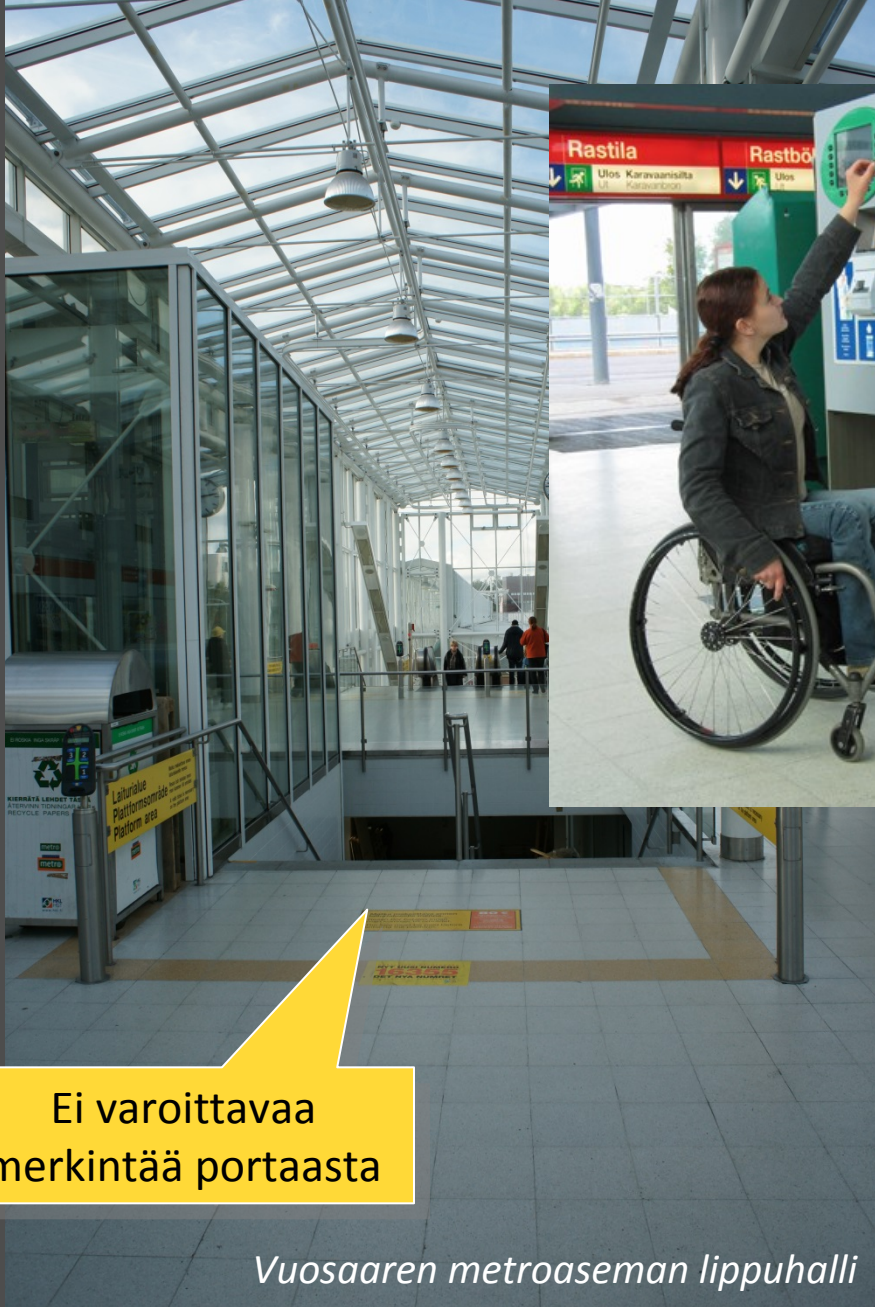
*Vuosaaren metroaseman lippuhalli*

Ei varoittavaa merkintää portaasta

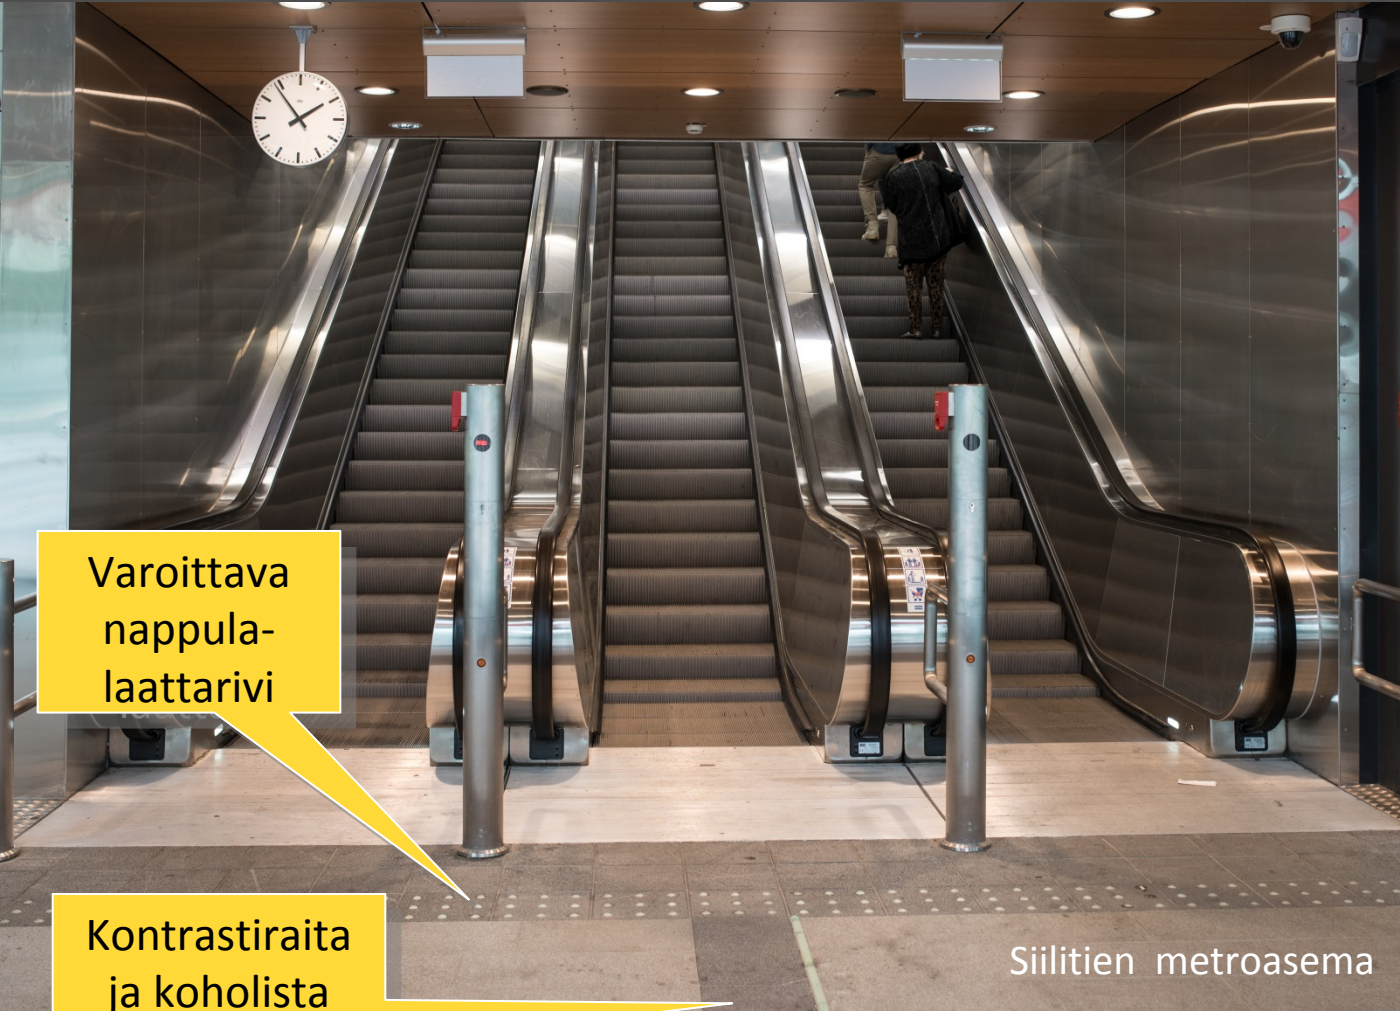
Siilitien metroasema

Varoittava  
nappula-  
laattarivi

Kontrastiraita  
ja koholista  
opastavat

- Pääsisäänkäynnillä äänimerkki.
- Opastus ohjaa aina tunto- ja väri-kontrastein pääliukuportaille.
- Portaista tai tasoerosta varoittaa nappulalaattarivi.
- Opastus on joka asemalla yhtenevä!
- Sama järjestelmä myös Länsimetrossa
- Hisseille opastus pelkällä listalla

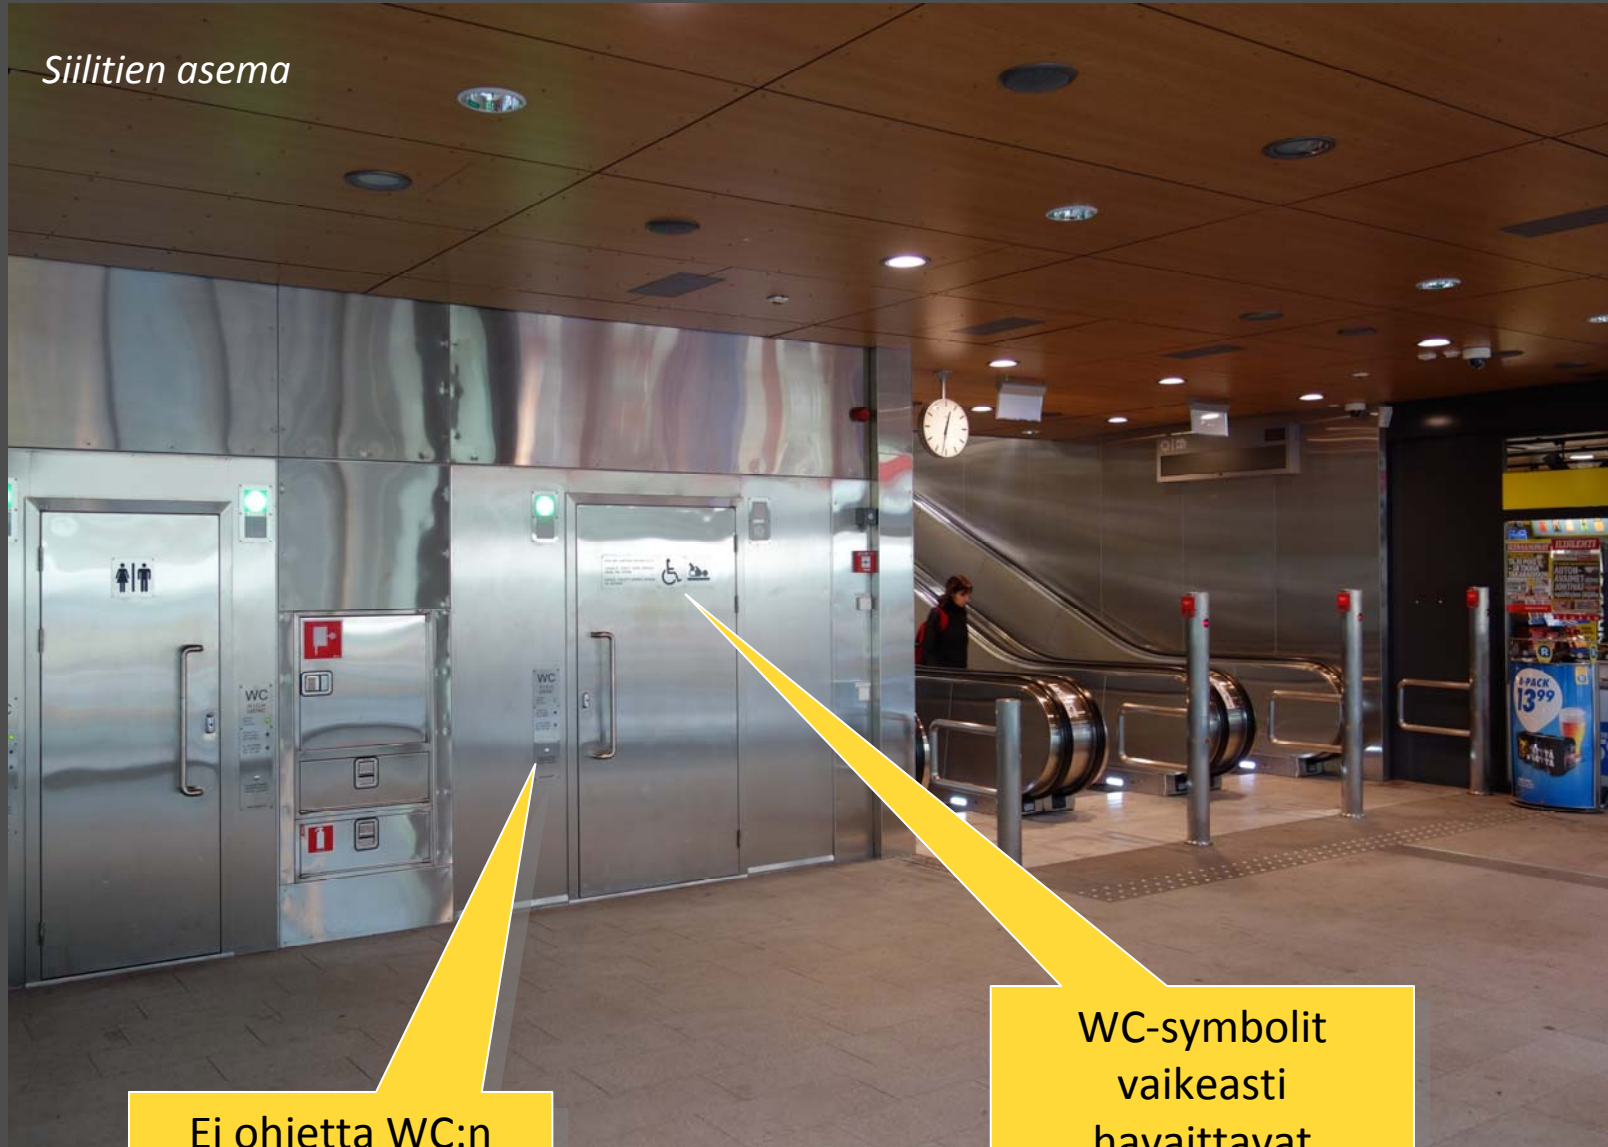
*Siilitien asema*

Ei ohjetta WC:n  
käytöstä pisteillä

WC-symbolit  
vaikeasti  
havaittavat  
kiiltävällä ovella

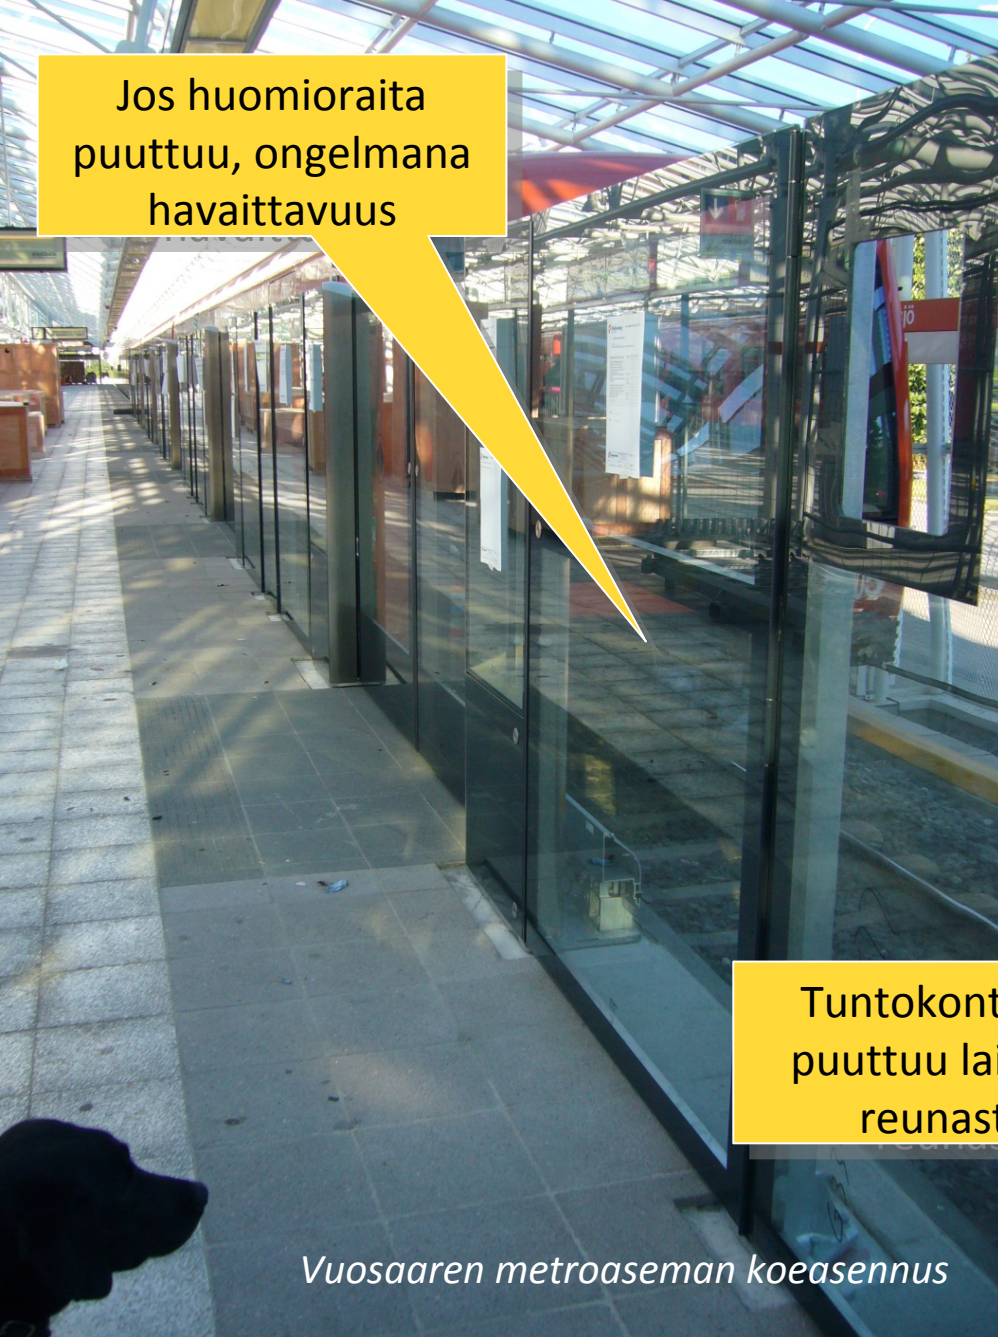
*Vuosaaren metroaseman koeasennus*

Jos huomioraita puuttuu, ongelmana havaittavuus

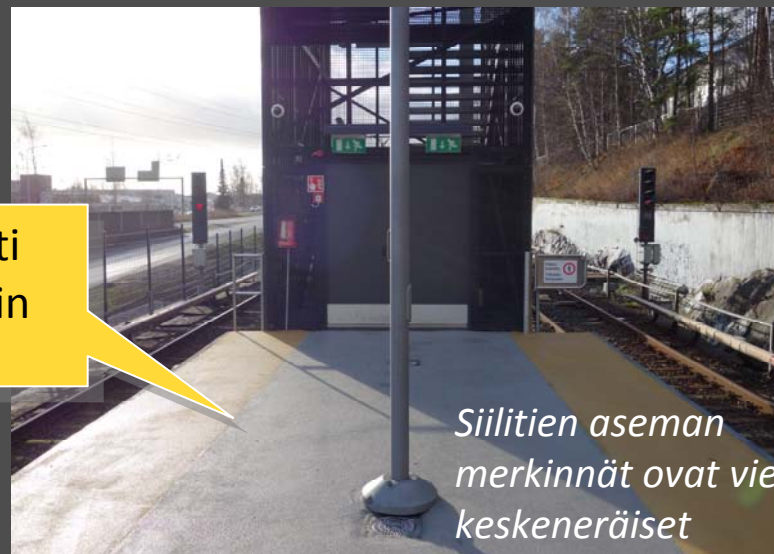
Tuntokontrasti puuttuu laiturin reunasta

*Siilitien aseman merkinnät ovat vielä keskeneräiset*

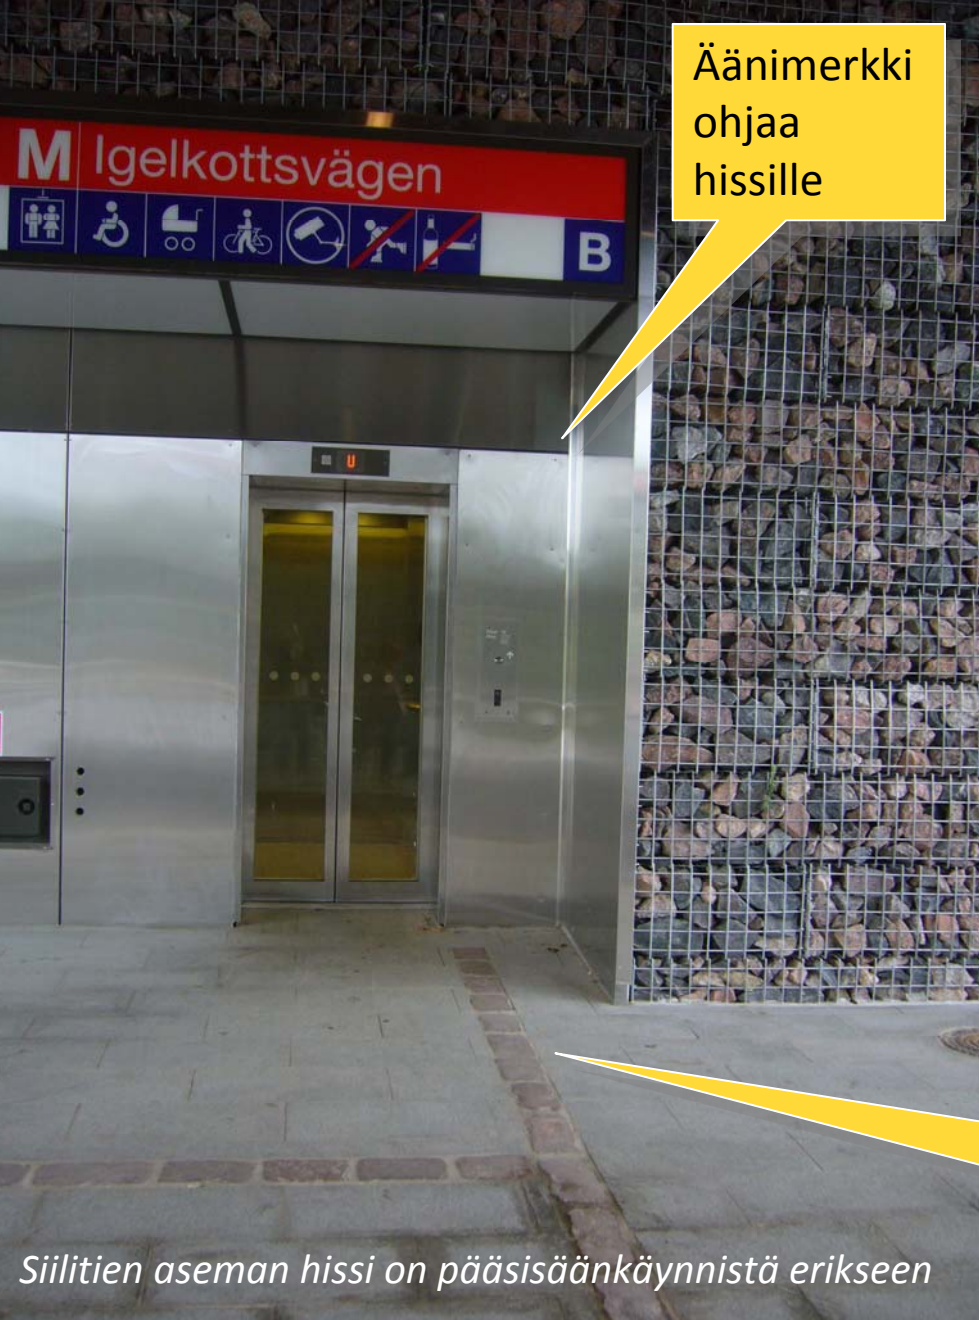
Äänimerkki  
ohjaa  
hissille

Ohjaava materiaali  
johtaa hissinväylän  
kutsupainikkeille

*Siilitien aseman hissi on pääsisääntäntä erikseen*
