# KAIVOPUISTON ISON PUISTOTIEN PUUKUJANTEEN UUSIMINEN

Peruskorjaussuunnitelma 2007

Helsingin kaupungin rakennusviraston julkaisut 2007:9/ Katu- ja puisto-osasto

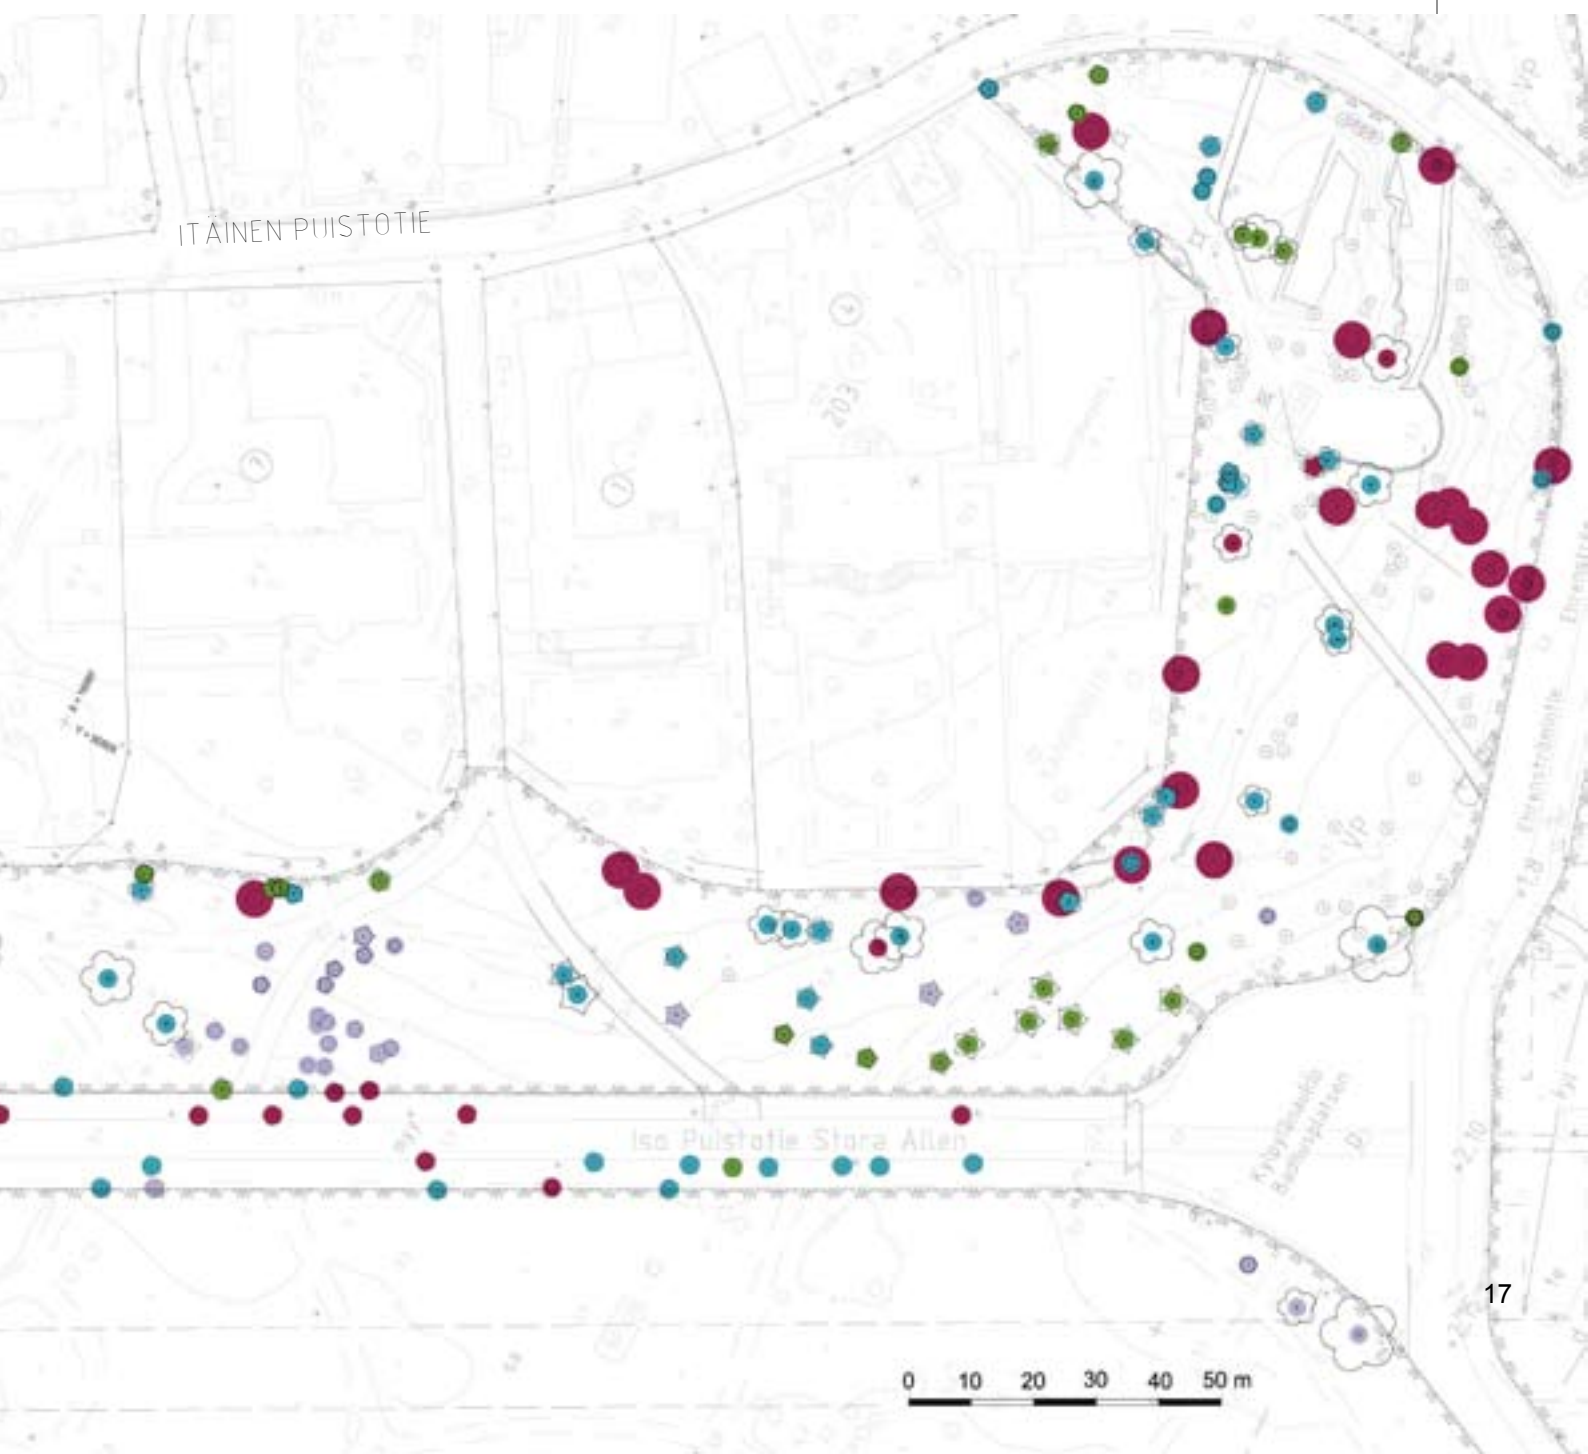
Kuva 16. Yleissuunnitelma.

Ison Puistotien 1830-luvulta peräisin olevat puut on istutettu neljään vuorottaiseen riviin. Puiden väli rivissä on ollut 6,2 metriä. Keskimmäisten rivien etäisyys on ollut 8,5 metriä ja laitimmaisten rivien etäisyys 4,2 metriä. Uloimmat puurivit ovat sijoittuneet nurmialueelle kuten nykyisinkin.

Ison Puistotien nelinkertainen puurivistö uusitaan yhdellä kertaa. Puukujanne edustaa rakennustaiteellisesti yhtenäistä kokonaisuutta, joka muodostuu ulkoasultaan keskenään samanlaisista puista. Puille rakennetaan yhtenäisenä jatkuvat kantavat kasvualustat Ison Puistotien molemmin puolin. Kahta puuriviä varten rakennettavien kasvualusta-kaivantojen syvyys on yksi metri ja leveys seitsemän metriä. Samassa yhteydessä uusitaan kadun rakennekerrokset. Kevyen liikenteen väylien kohdalla puiden kantava kasvualusta toimii raitin uutena rakennekerroksena. Yhtenäisenä jatkuvat kantavat kasvualustat katkeavat ainoastaan Kaivohuoneen edustan aukiolla. Uusittavat putki- ja kaapelilinjat asennetaan kadun alle siten, että ne ovat tarpeen mukaan uusittavissa vaurioittamatta puita.

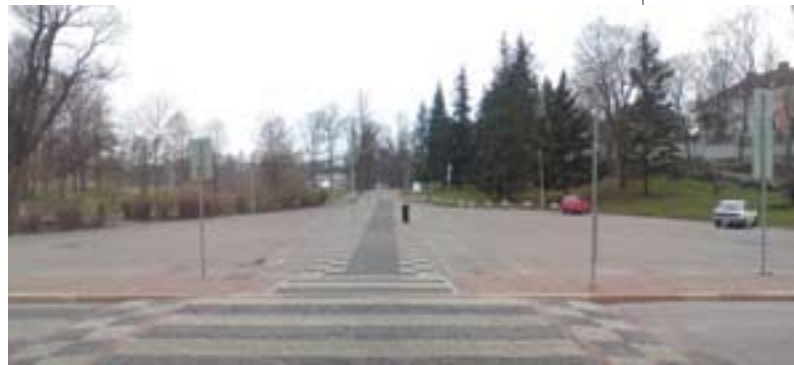
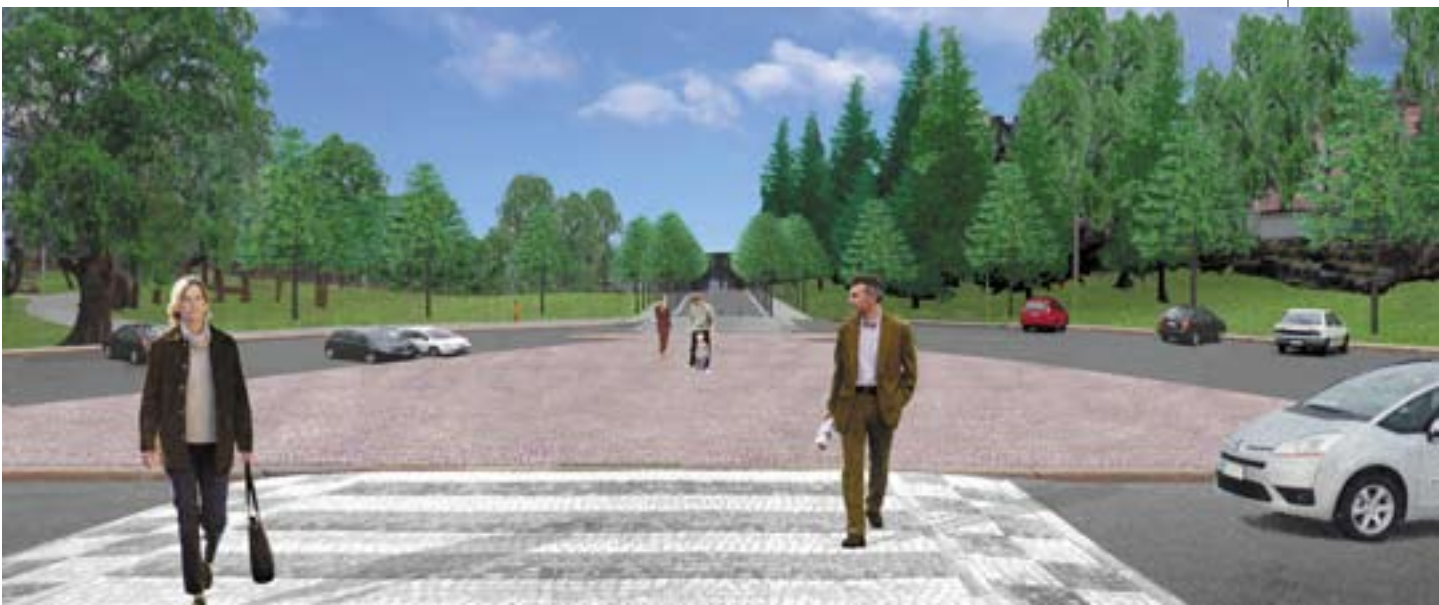
*Kuvat 19 ja 20. Nykytila ja havainnekuva Kylpylänaukiolta Isolle Puistotielle.*

Kylpylänaukio on asfalttipintainen. Keskellä on korotettu noppakivellä päällystetty suojatie. Aukion länsireunaa rajaa metallinen suojakaide. Itäreunassa pysäköinti on levinnyt osin puistoon ja sitä estämään on asetettu isoja luonnonkiviä.

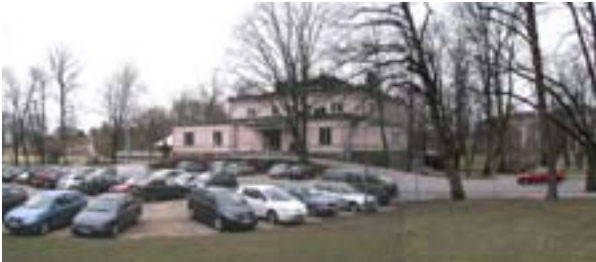
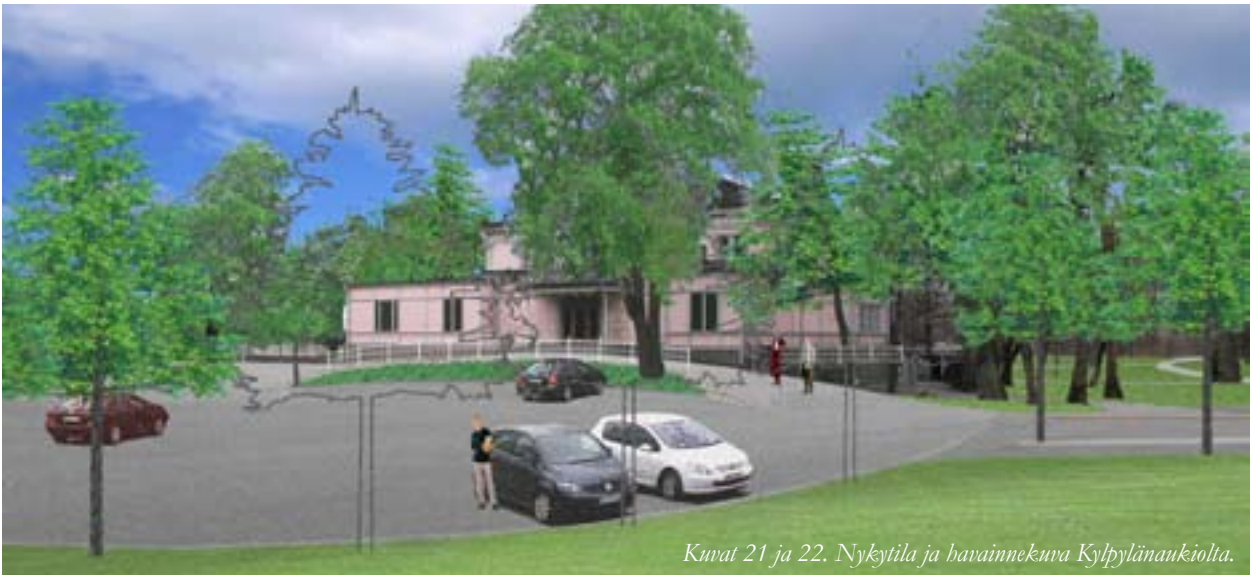
Kuvat 21 ja 22. Nykytila ja havainnekuva Kylpylänaukiolta.

Kaivuhuoneen edustan pysäköintialue on kivituhkapintainen. Kovasta käytöstä johtuen kivituhkapinta on jatkuvasti kuoppainen. Pysäköinti on myös levinnyt nurmialueelle ja aukiota reunustavien puiden juuristoille.

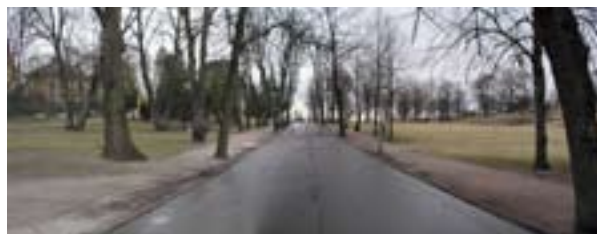
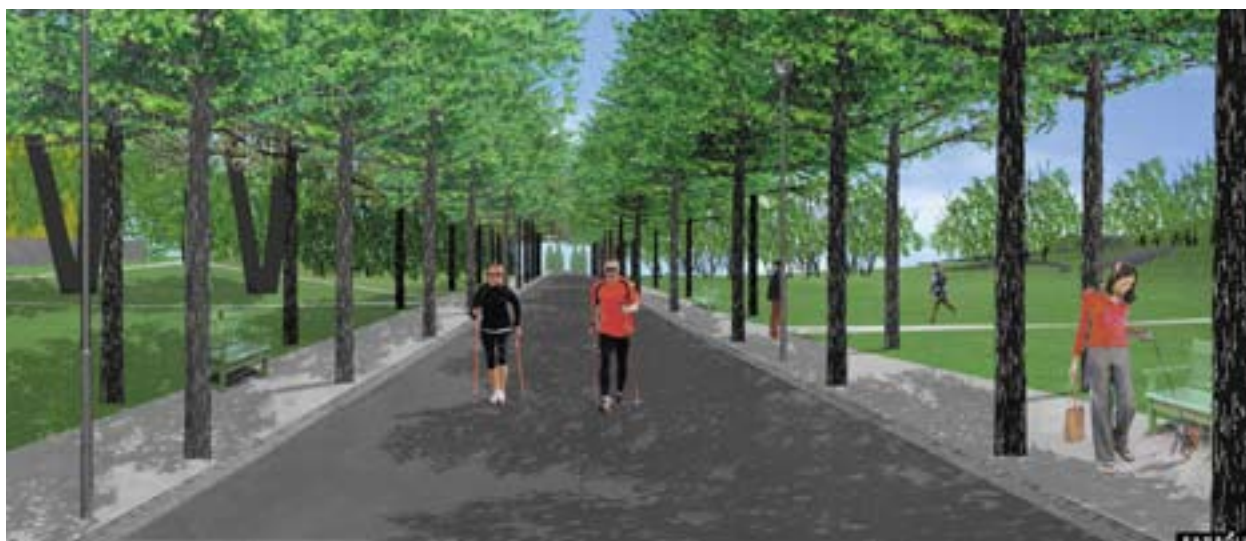
Kuvat 23 ja 24. Nykytilan kuva ja havainnekuva pohjoisesta Isolle Puistotielle.

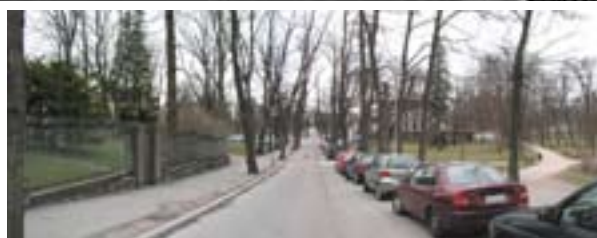
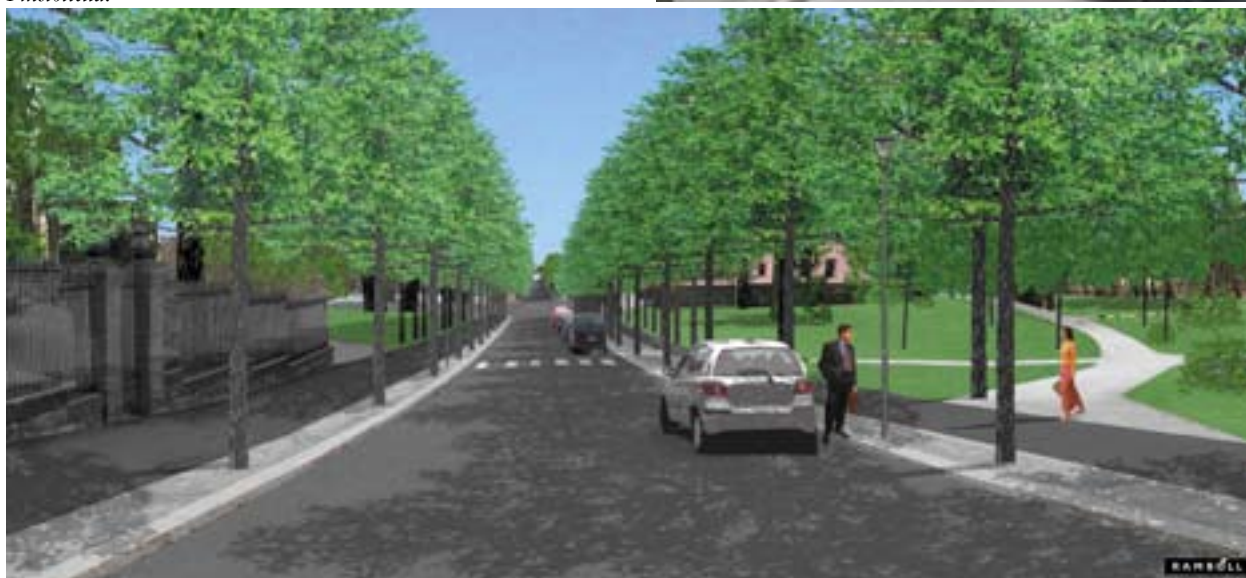
Kuvat 25 ja 26. Nykytilan kuva ja havainnekuva etelään Isolla Puistotiellä.

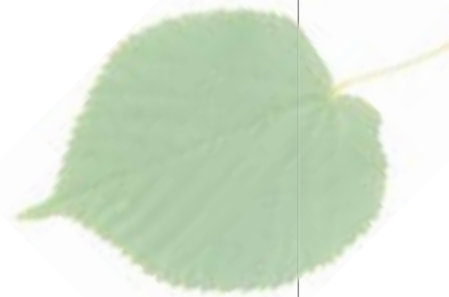
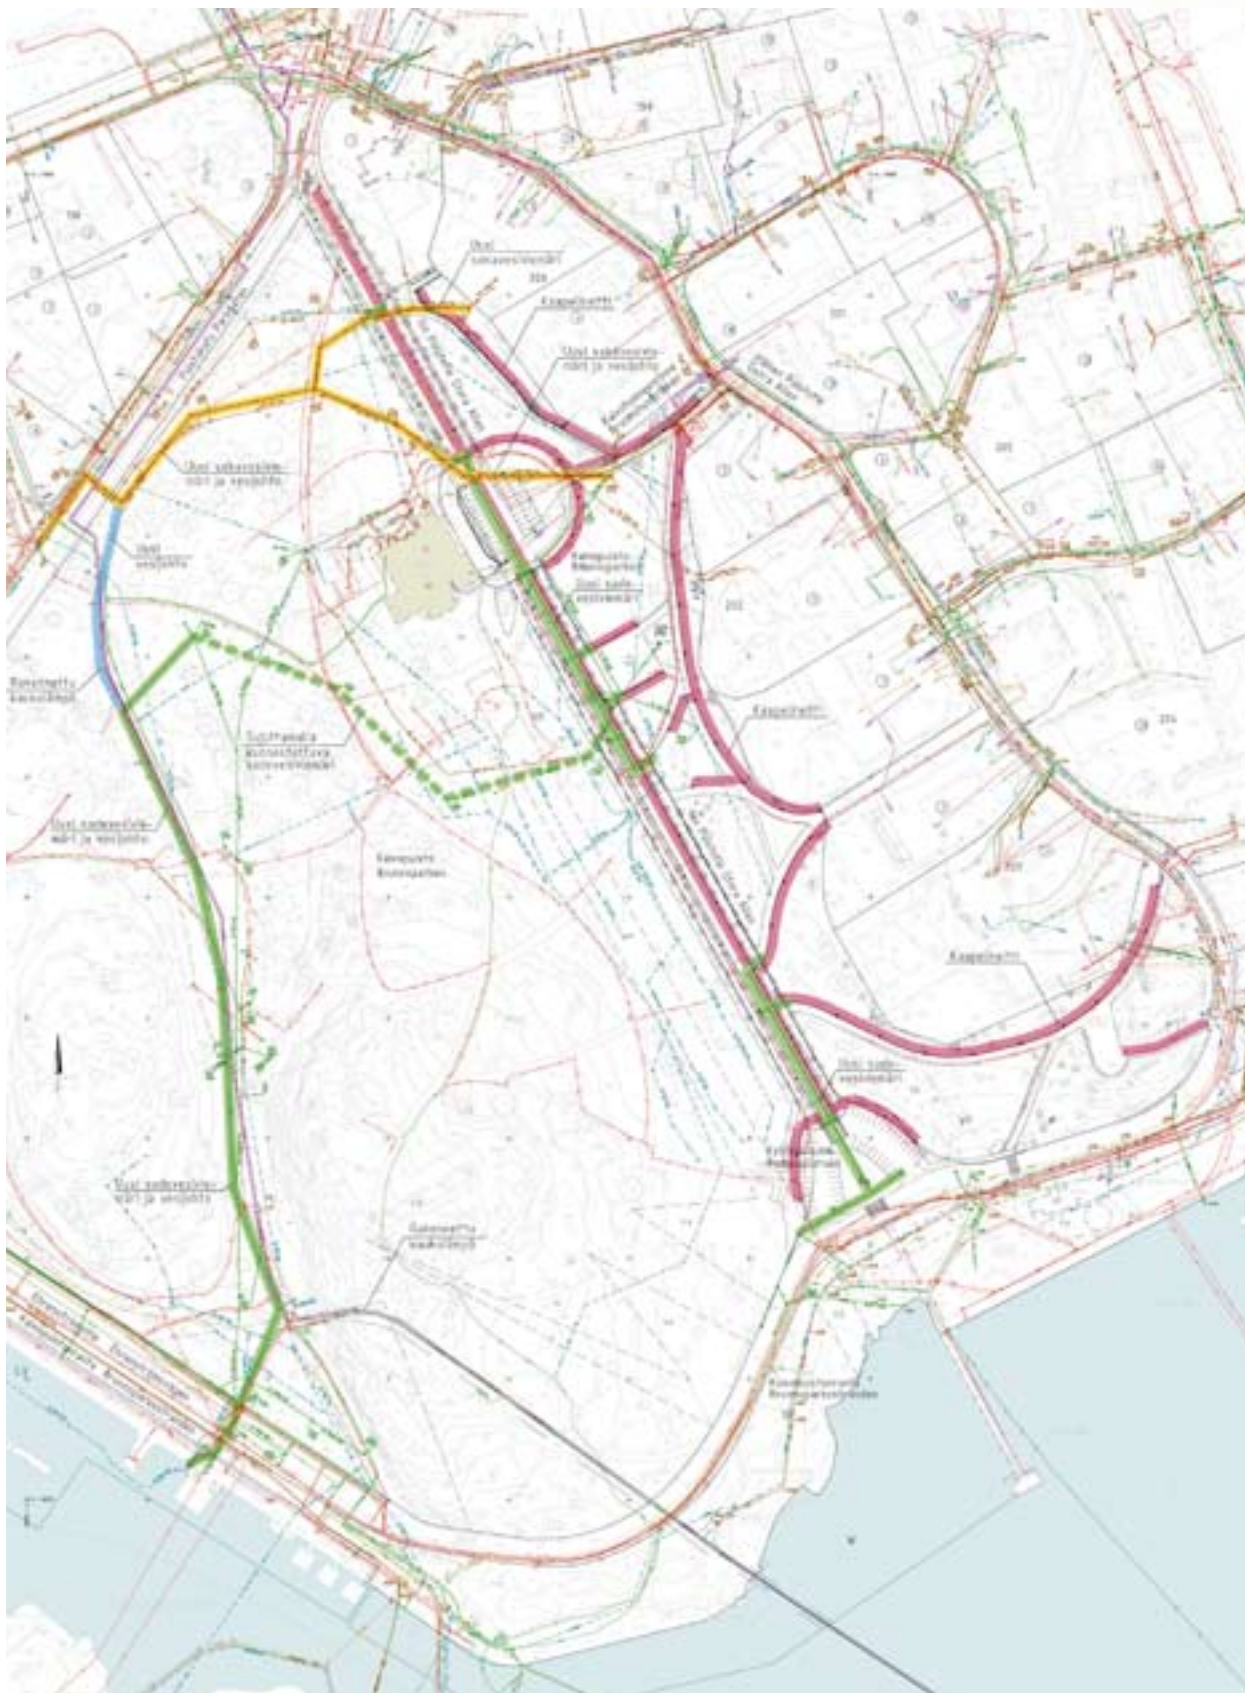
Kuva 28. Nykytilanne ja suunnitelma teknisen verkoston kunnostamisesta.

Valaistus-, sähkö- ja telekaapelit sijoitetaan Ison Puistotien alle, jotta ne on tarpeen mukaan uusittavissa puiden juuris- toja vaurioittamatta.

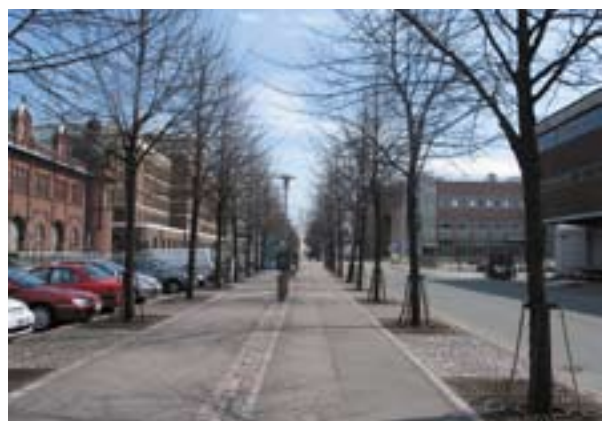
Helsingin Katajanokan laiturille on istutettu kaksirivinen lehmuskujanne vuonna 1989. Uusi kujanne on katujen välissä olevan kävelytien molemmin puolin. Puiden istutetäisyys rivissä on kahdeksan metriä. Puut ovat olleet istutettaessa yli neljä metriä korkeita ja niiden rungon ympärysmitta 16-18 senttimetrisiä.

Kujannepuiden korkeus on nyt noin 7 metriä ja niiden latvukset ovat kevyen liikenteen väylän yllä yhtenäiset.
