KATU- JA PUISTO-OSASTON HALLINNASSA OLEVIEN ARVOYMPÄRISTÖJEN MÄÄRITTELY JA TOIMINTAOHJEET

Julkaisija	Helsingin kaupungin rakennusvirasto
Kirjoittajat	Tiina Perälä, Jere Saarikko, Eeva Ruoff, Näkymä Oy
Taitto	Mathias Wahlberg ja Jere Saarikko, Näkymä Oy
Kuvat	Helsingin kaupunginmuseon kuva-arkisto, Jere Saarikko (JS), Tiina Perälä (TP)
Paino	Kopio-Niini Oy
Painosmäärä	100 kpl
ISBN	978-952-223-248-9
ISSN	1238 - 9579
Kannen kuva	Talvipuutarhan ruusupuutarha 1920-luvulla. Kuva: R. Roos. HKM 38929.

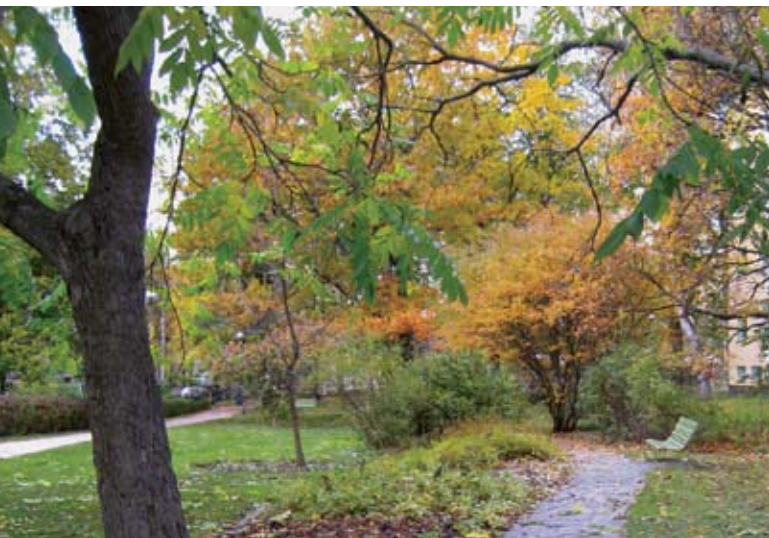
Kuva 2. Bengt Schalinin suunnittelema, 1954 rakennettu Kiskontien puisto valittiin yhdeksi arvoympäristöjen esimerkkikohteeksi. Puistossa on säilynyt huomattava määrä alkuperäisiä aiheita. Kuva: TP, syksy 2007.

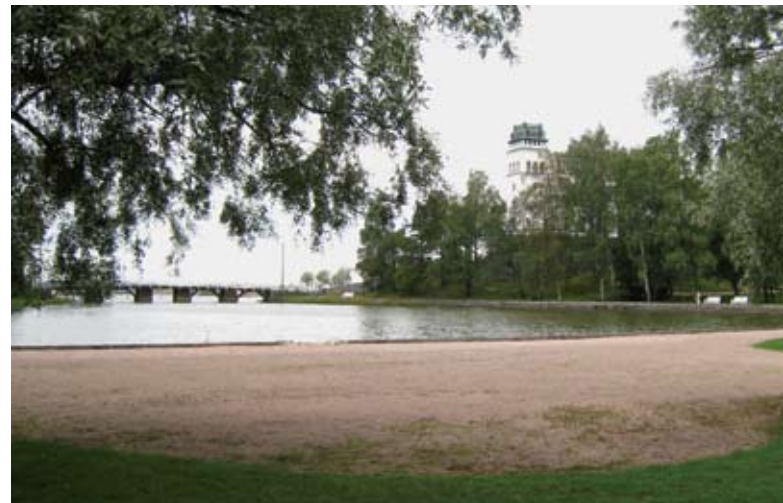
Kuva 5. Eugen Schaumanin puiston läheisyydessä sijaitseva Wihuri Oy:n pääkonttori (ent. Kulosaaren rantahotelli) ja Armas Lindgrenintien puusilta ovat merkittävä osa puistosta avautuvia näkymiä, vaikka ne sijaitsevatkin puiston rajojen ulkopuolella. Kuva: JS, kesä 2008.

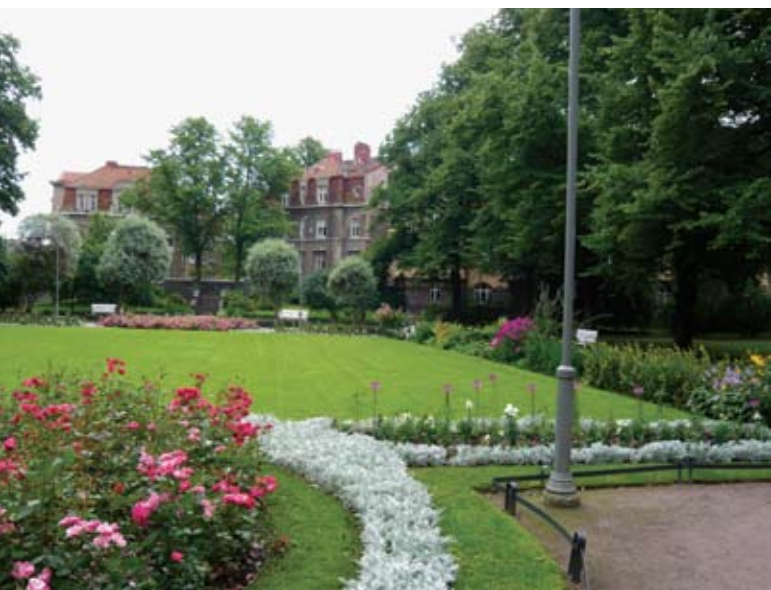
Kuva 6. Eiranpuisto kuuluu Eiran kaupunginosan valtakunnallisesti arvokkaaseen ympäristöön ja sijoittuu suojelun vaatimustason I-luokkaan. Puistosta on tehty historiaselvitys ja se on kunnostettu restaurointihengessä. Kuva: JS, kesä 2008.

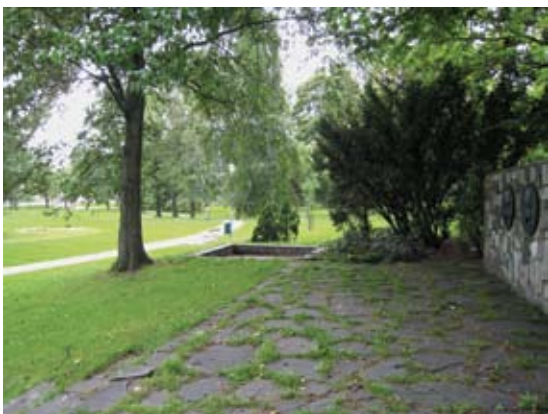
Kuva 7. Kumtähdenkentällä on historialliseen tapahtumaan liittyvää arvoa ja se kuuluu suojelun vaatimustason II-luokkaan. Puisto tunnetaan Maamme-laulun ensiesityspaikkana. Kuva: JS, kesä 2008.

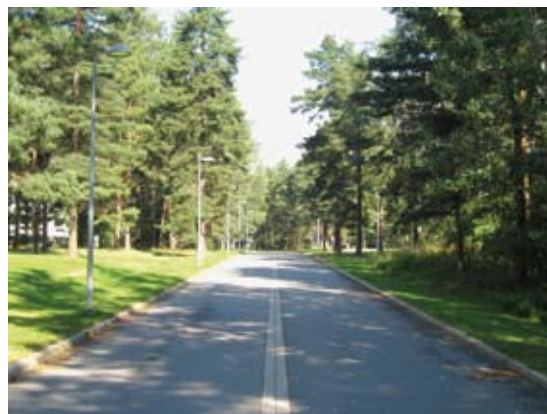
Kuva 8. Orpaanportaan yksinkertainen yleisilme on pääpiirteissään säilynyt. Kohde sijoittuu suojelun vaatimustason III-luokkaan. Kuva: JS, kesä 2008.

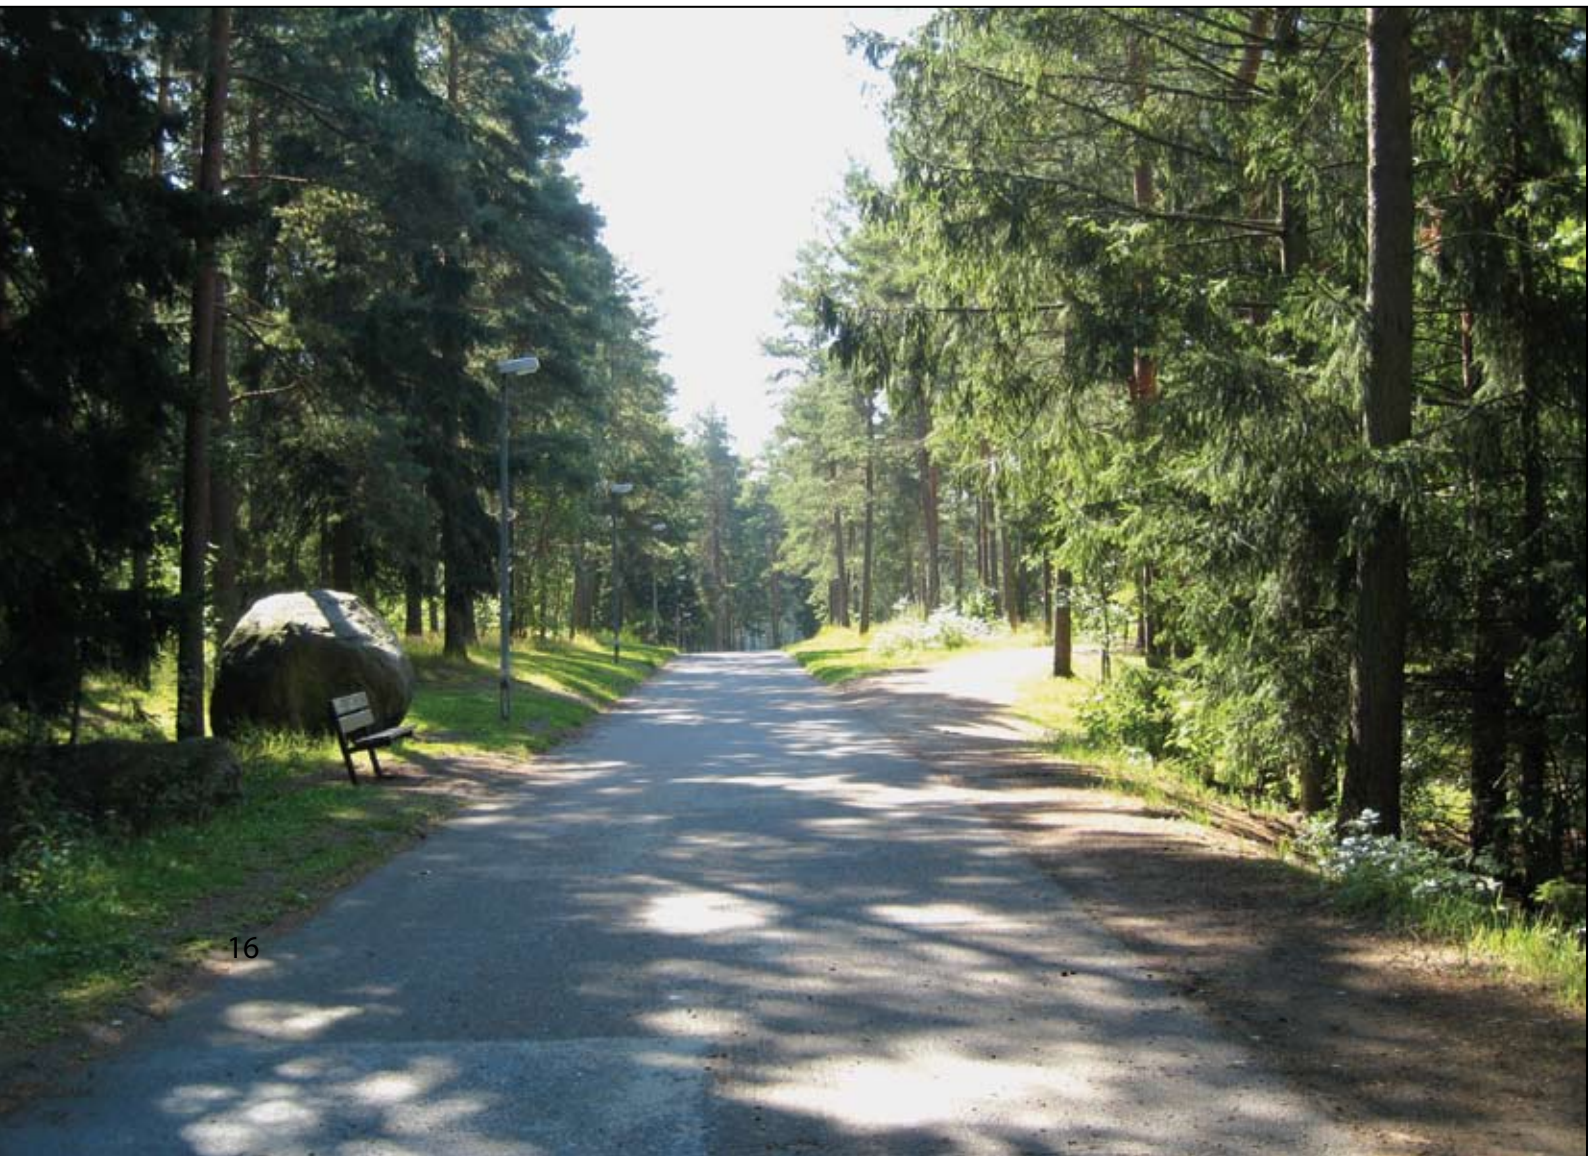
Kuva 9. Vuosaaren keskuspuiston keskeiset tyylipiirteet kuten selkeys ja reunakivettömyys ovat säilyneet. Kuva: JS, kesä 2008.

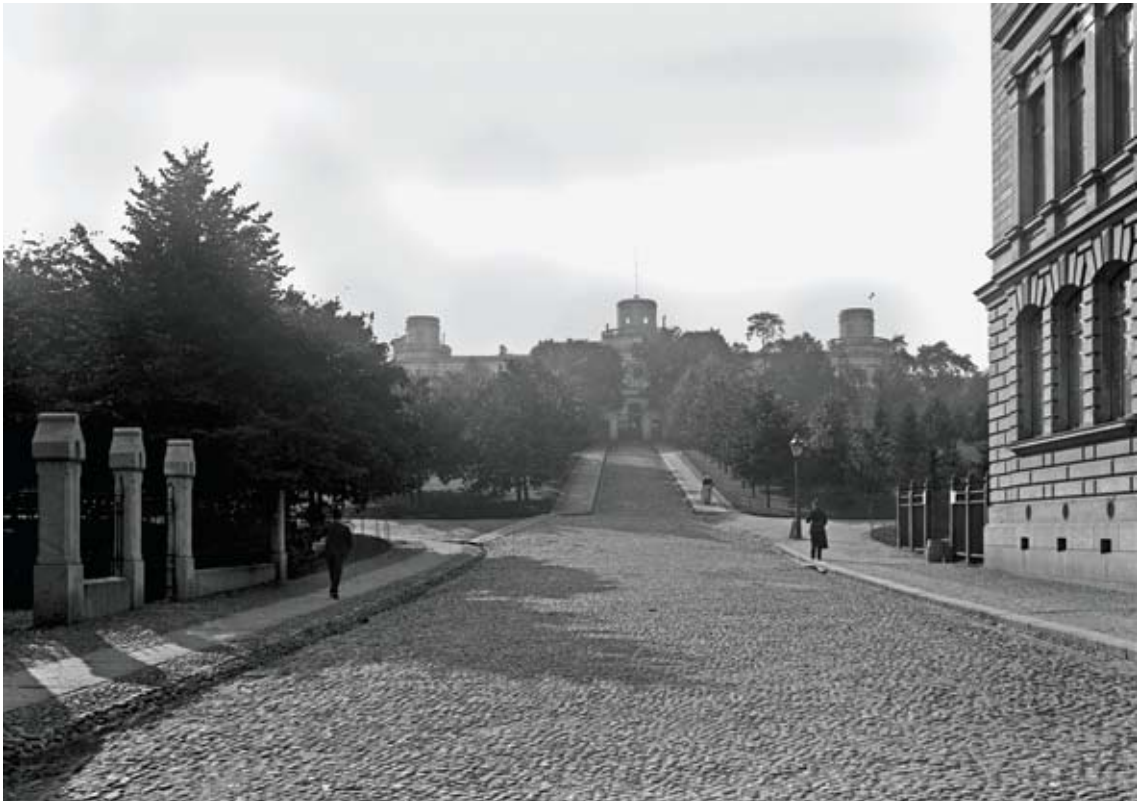
Kuva 10. Unioninkadun päätte ja Tähtitieteellinen observatorio 1900-luvun alussa. Observatorion edustalla on säilynyt kuvassa näkyvää kenttäkiveystä. Kuva: Nils Wasastjerna, 1900-luvun alku, HKM 1651.

Eri aikakausille ominaisia pintamateriaaleja on säilynyt jonkin verran. Esimerkiksi Hietalahden torin etelälaidalla on säilynyt 1800-luvulle tyypillistä kenttäkiveystä. Samalla torilla on säilynyt myös vanhaa jalkakäytäväkiveystä, jossa nupukivetyn jalkakäytävän keskelle on asennettu suuria graniittilaattoja. Nämä rakenteelliset

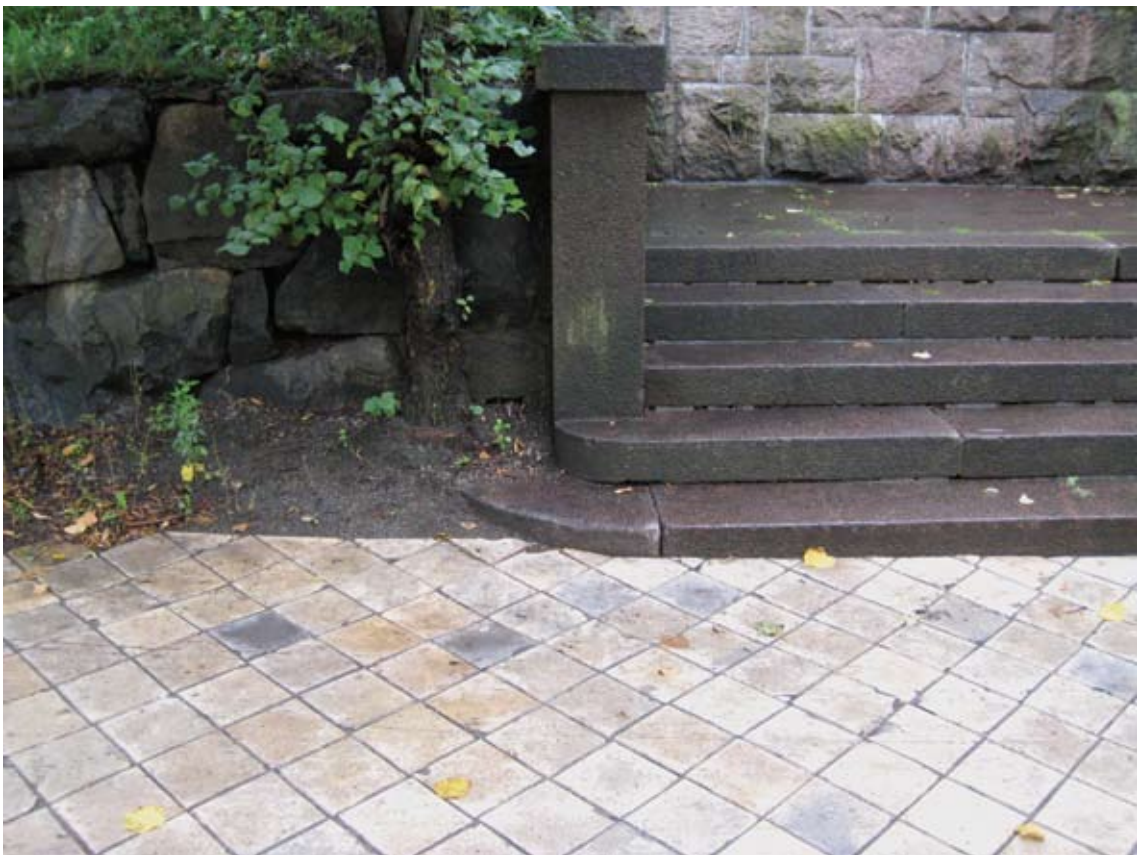
Kuva 11. Topeliuksen puiston kulmalla on säilynyt vanhaa keraamista katukiveystä. Harvinaiset keraamiset laatat tulee pyrkiä säilyttämään tulevaisuudessakin. Kuva: JS, kesä 2008.

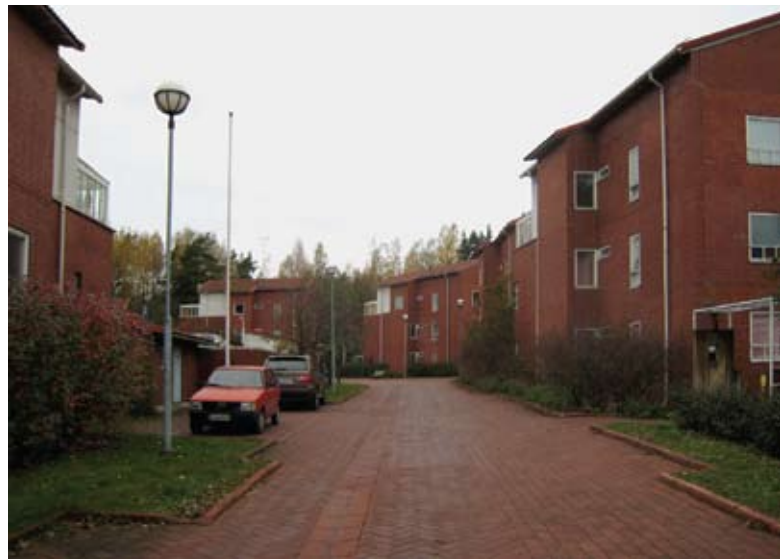
Kuva 12. Myllärintanhuon punainen betonikiveys muodostaa visuaalisesti eheän kokonaisuuden punatiilisten rakennusten kanssa. Kuva: TP, syksy 2007.

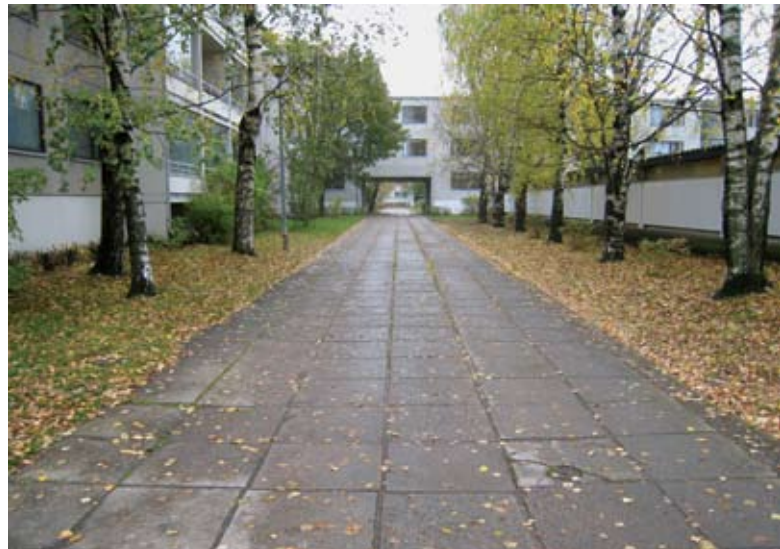
Kuva 13. Siltamäen alueen alkuperäinen harmaa betonilaatoitus on syytä säilyttää jatkossakin. Kuva: TP, syksy 2007.

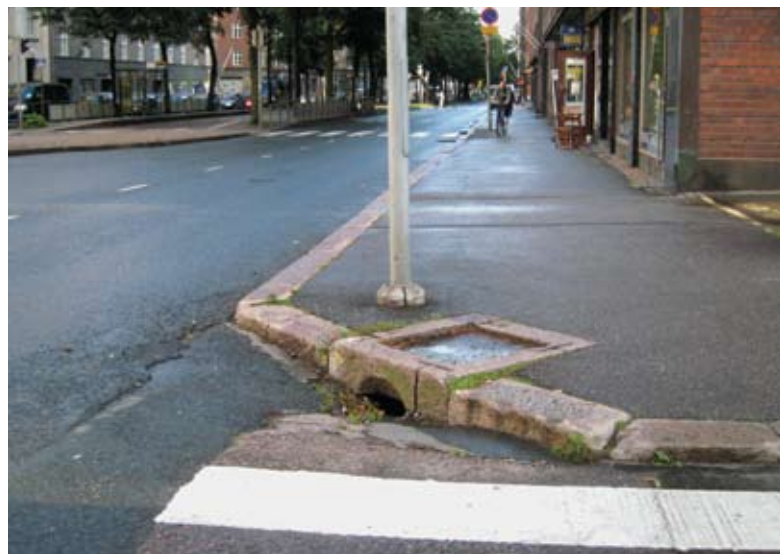
Kuva 14. Mechelininkadulla on säilynyt vanhoja kitakaivoja sekä viistettyjä jalkakäytävän kulmia. Kuva: JS, kesä 2008.

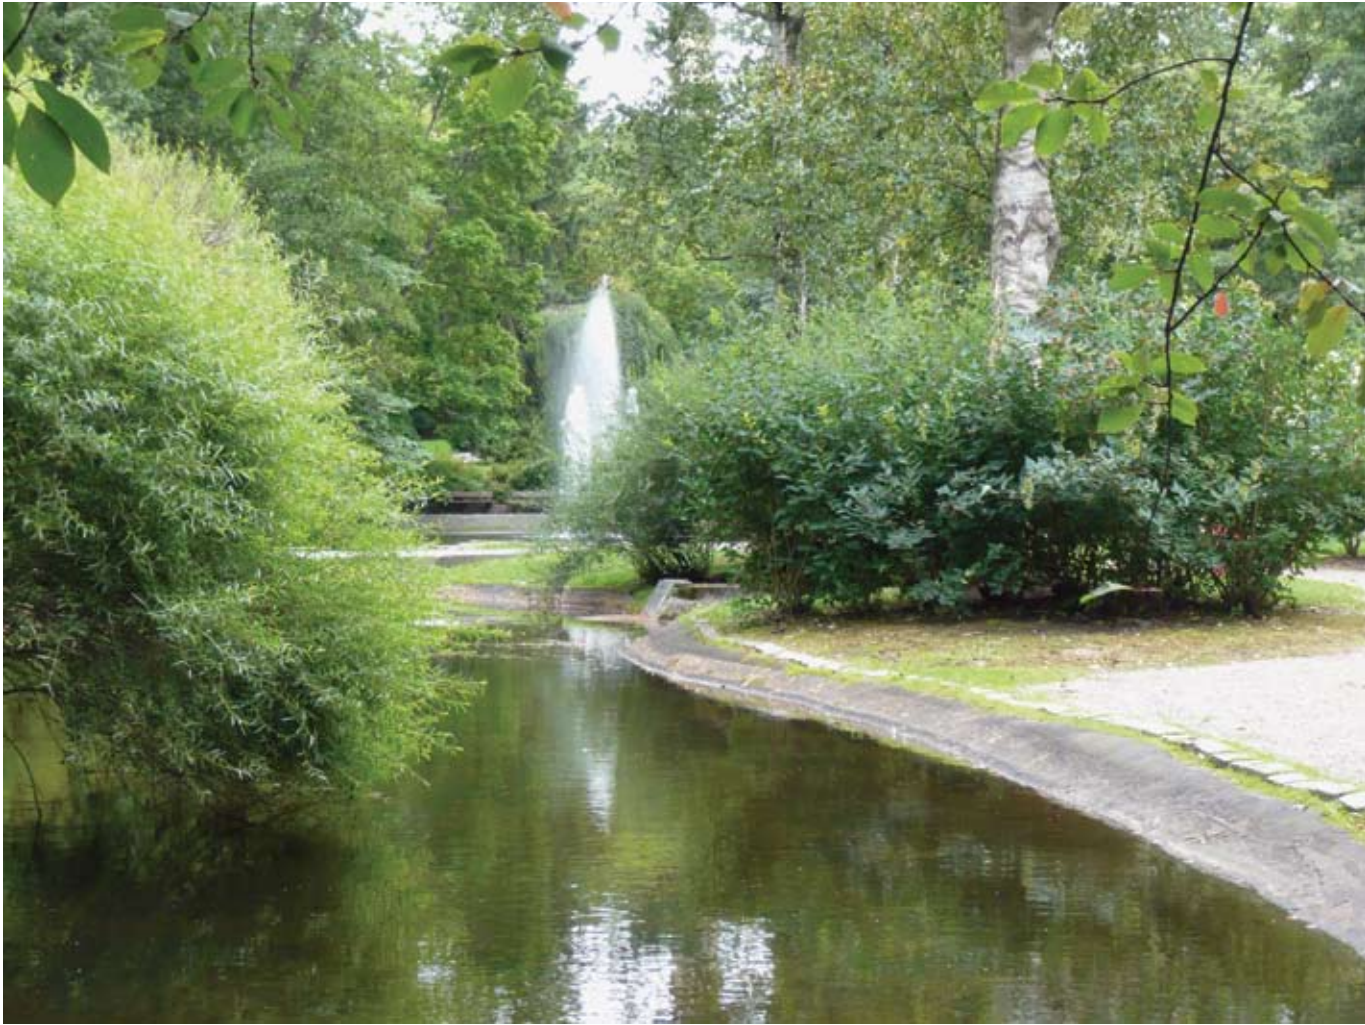
Kuva 16. Alppipuiston lammikon pohja on nykyisin asfaltoitu ja asfalttireuna nousee huomattavasti veden pintaa ylemmäksi, mikä heikentää alkuperäisenä tavoitteena ollutta vaikutelmaa luonnonmukaisesta lammikosta. Kuva: JS, kesä 2008.

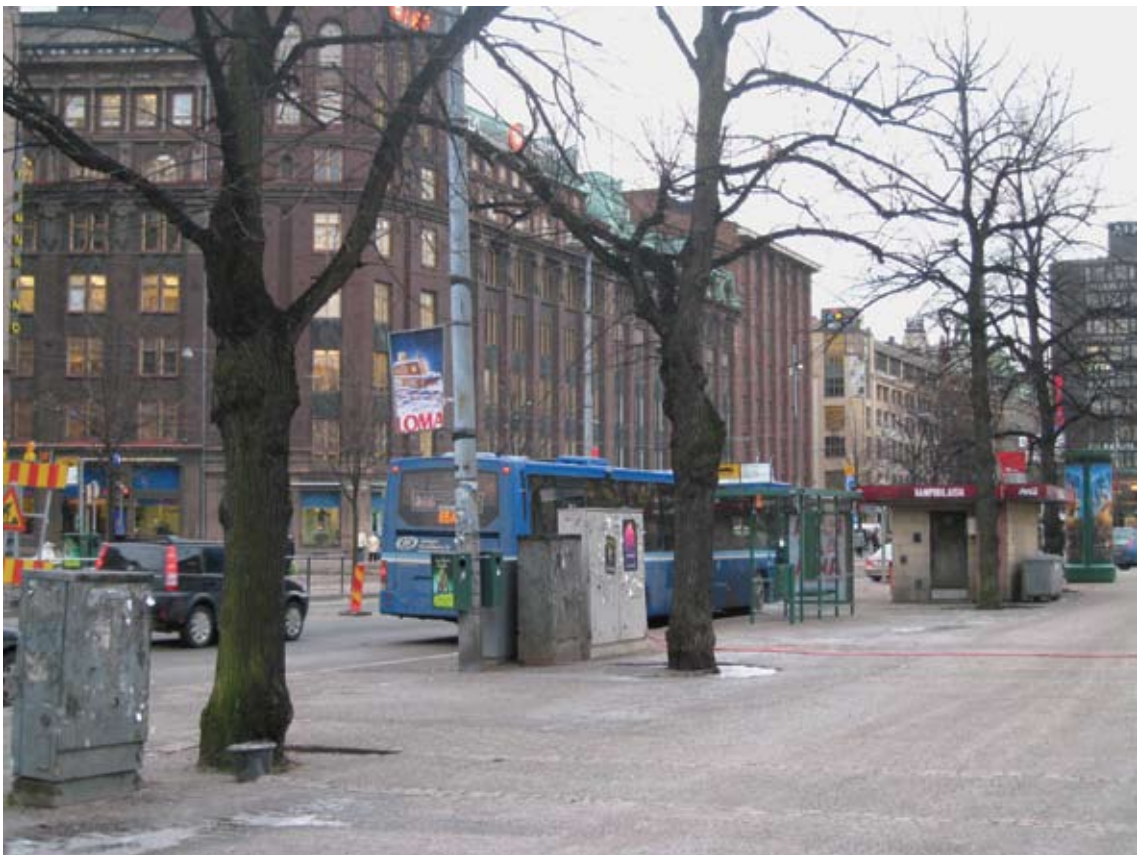
Kuva 17. (Vasemmalla) Rautatien torin kaupunkikuvallista arvoa heikentää runsas esineistö, yleinen epäsiisteys sekä mainosten ja erilaisten kylttien suuri määrä. Jakokaapit tulisi näin keskeisellä ja arvokkaalla paikalla sijoittaa näkymättömiin. Kuva: TP, syksy 2007.

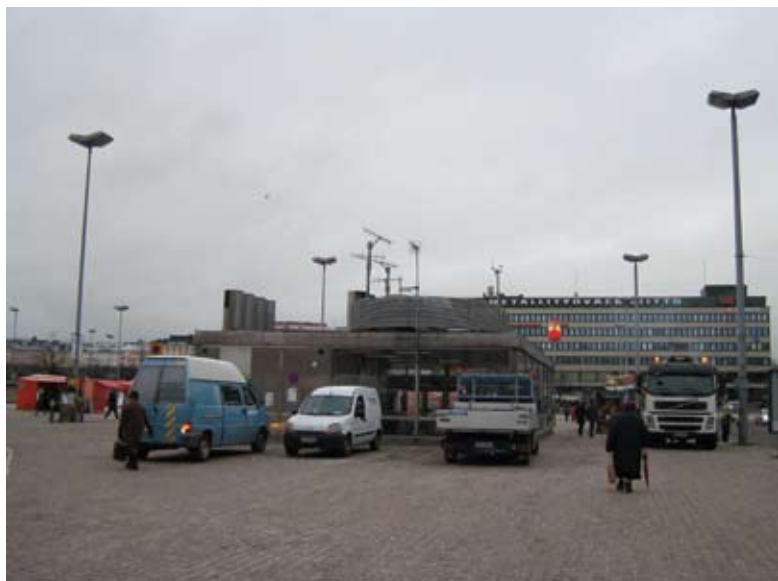
Kuva 18. Hakaniementoria valaisevat korkeat valonheittimet, jotka ovat arvokkaaseen torimiljöeseen sekä mittakaavaltaan että ulkonäöltään sopimattomia. Kuva: TP, syksy 2007.

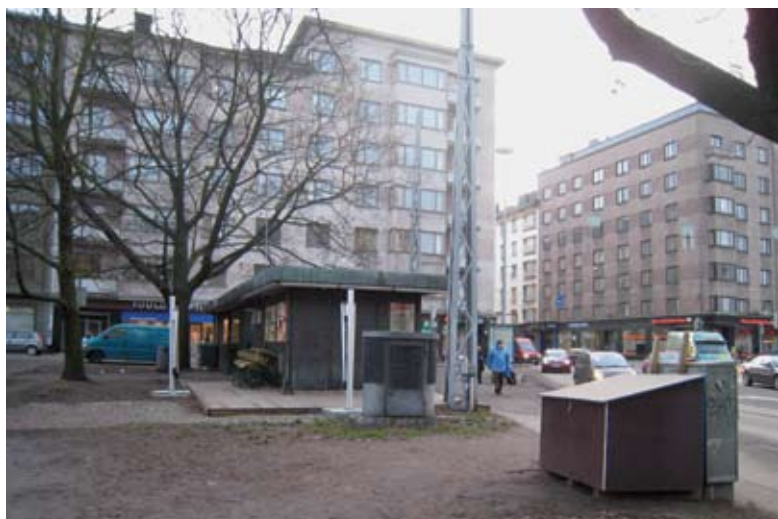
Kuva 19. Kohteen arvoja heikentävät tekijät ovat usein moninaisia ja eri hallintokuntia koskevia. Töölöntorin reunan istutusalueen nurmi on hyvin kulunut ja alkuperäinen kasvillisuus on osittain hävinnyt. Kalusteet ja varusteet ovat epäyhtenäisiä ja huonokuntoisia. Kioskirakennus ja ristikkopylväs ovat sen sijaan arvokkaita, säilyneitä elementtejä tori- ja katumiljöössä. Kuva TP, syksy 2007.

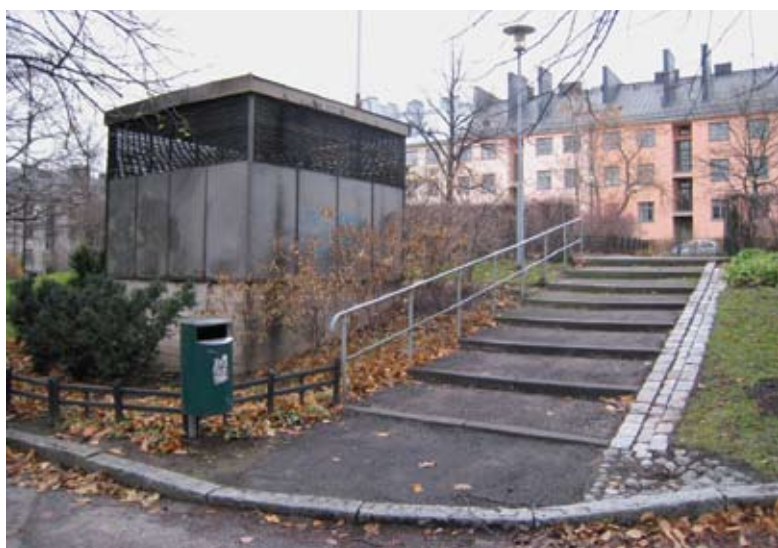
Kuva 20. Torkkelinpuistikko kuuluu Torkkelinmäen valtakunnallisesti arvokkaaseen ympäristöön. Puistikko on I-tasoa, vaikka sen nykyasu on vaatimaton. I-tason kohteiden toimenpidesuosituksen mukaisesti Torkkelinpuistikosta tulee tehdä perusselvitykset (mm. historia), minkä pohjalta puistikosta laaditaan restaurointisuunnitelma. Kuva TP, syksy 2007.

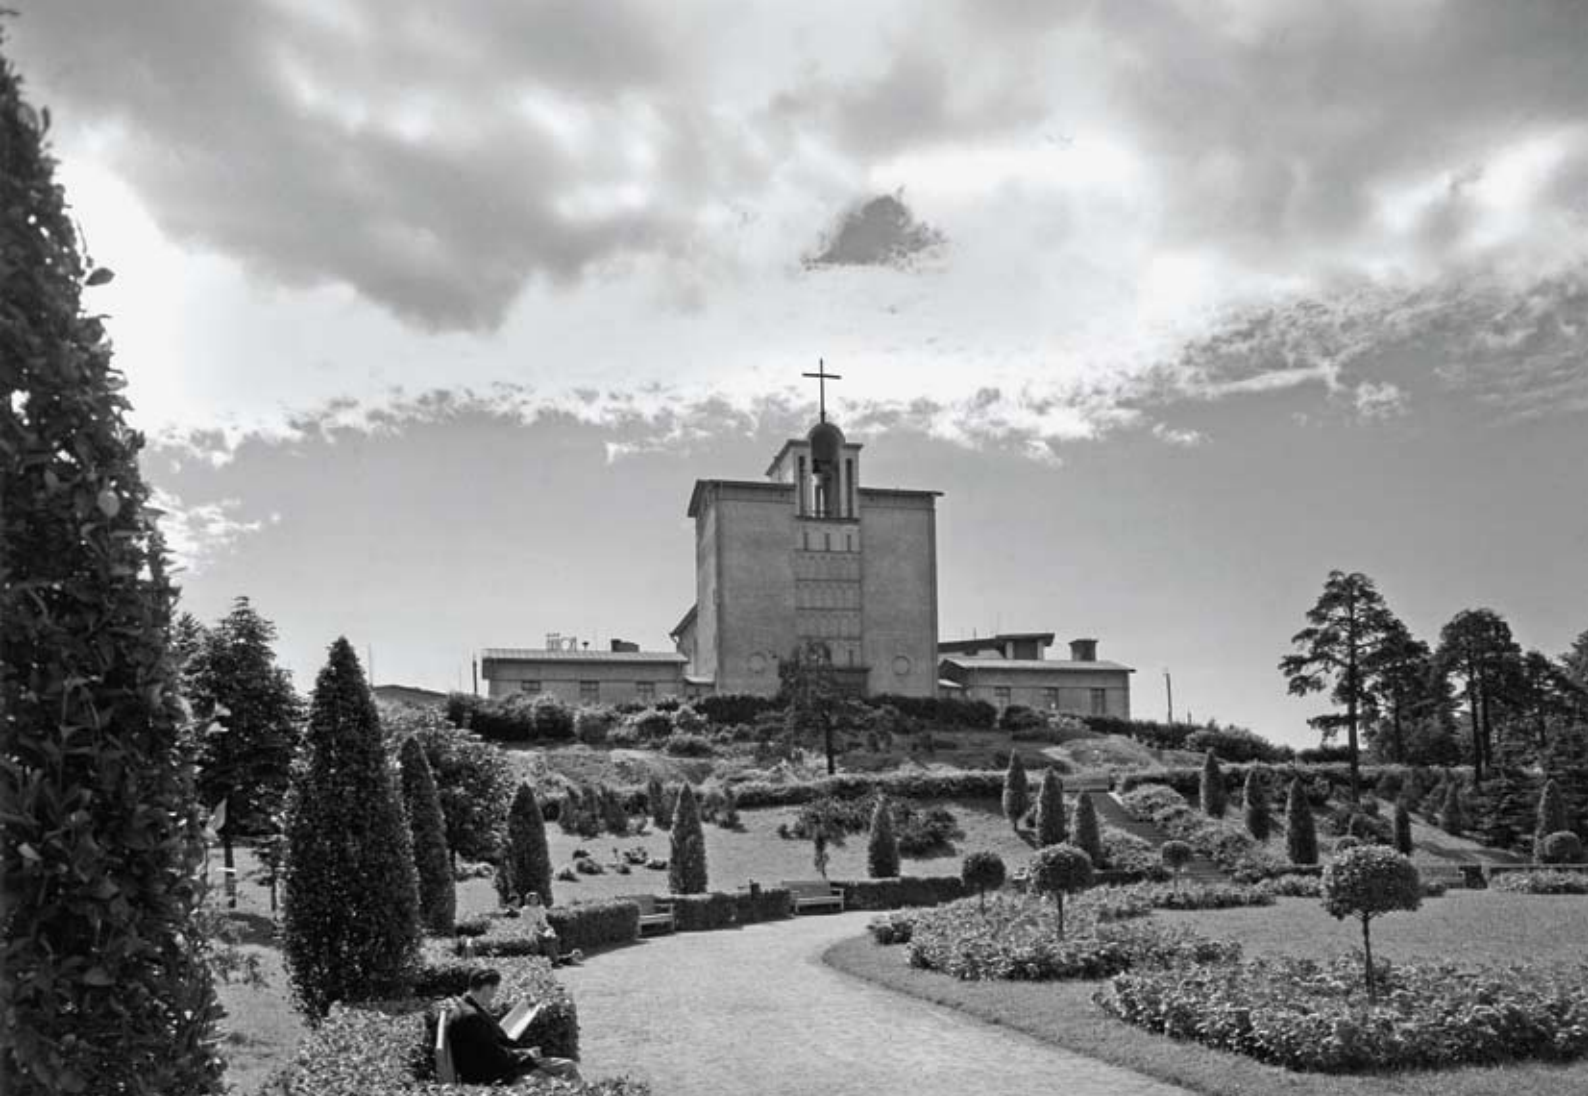
Kuva 22. Vuonna 1949 otetussa kuvassa on nähtävissä Töölön kirkon ja Topeliuksen puiston muodostama sommitelmallinen kokonaisuus; kirkon arkkitehtuuri ja puiston jäsentely liittyvät kiinteästi toisiinsa. Rinteen puut ovat muotoon leikattuja, jolloin näkymä kirkolta puistoon ja päinvastoin pysyy avoimena. Kuva: Pietinen, 1949, HKM 85445.

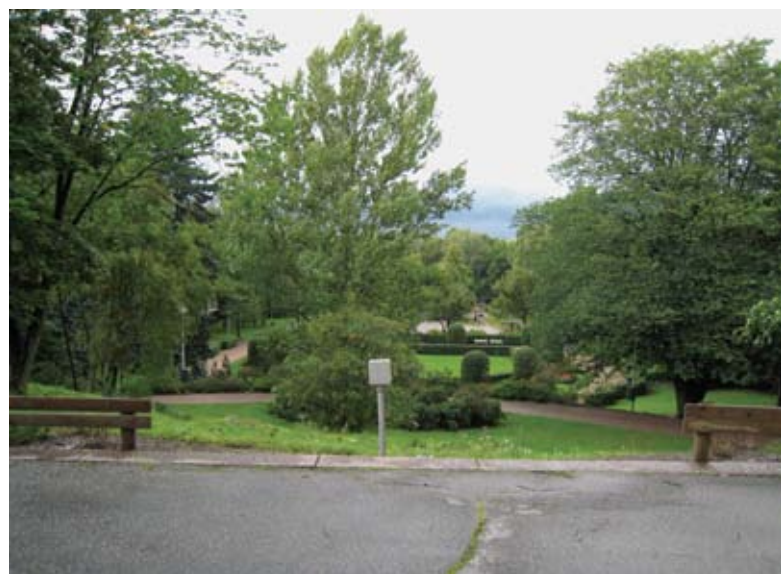
Kuva 23. Näkymä Töölön kirkolta alas Topeliuksen puistoon on kasvanut umpeen. Etualan sähköelementti häiritsee näkymää ja lauta-aidat eivät vastaa ulkonäöllisesti paikan arvoa. Rinteen yläosa kuuluu Töölön kirkon tonttiin, jota tulisi kuitenkin hoitaa kokonaisuuden osana. Kuva: JS, kesä 2008.

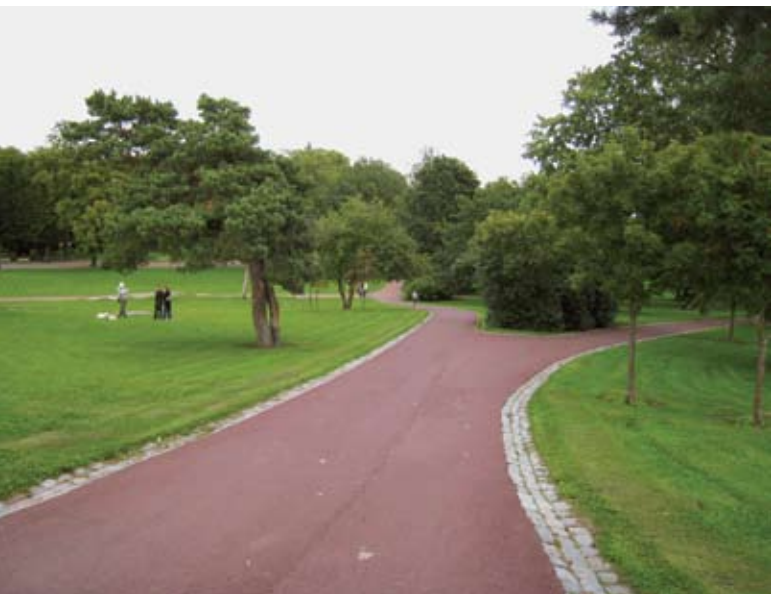
Kuva 24. Kaivopuistoon kunnossapidon helpottamiseksi asennettu punainen asfaltti on vieras materiaali historiallisessa puistossa. Asfaltin tilalle tulisi etsiä historiallisesti arvokkaaseen puistoon paremmin soivia ratkaisuja. Kuva JS, kesä 2008.

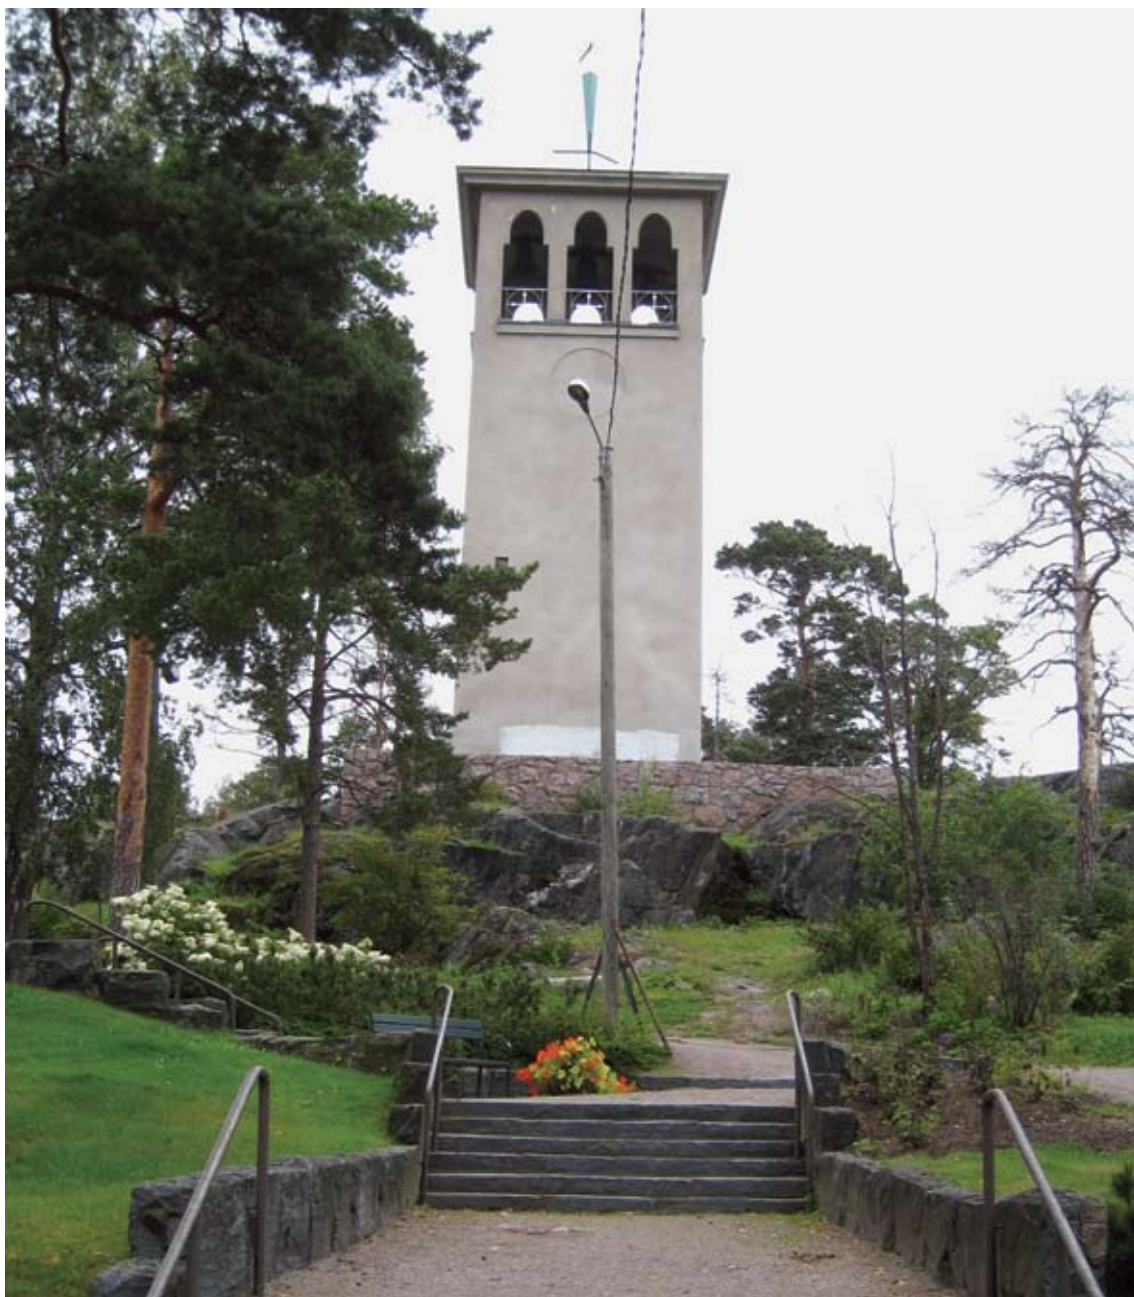
Kuva 26. Valaisinpylväs on sijoitettu häiritsevästi keskelle Eugen Schaumanin puiston ja Ribbinghovin muodostamaa puistoakselia Kulosaareissa. Kuva: JS, kesä 2008.

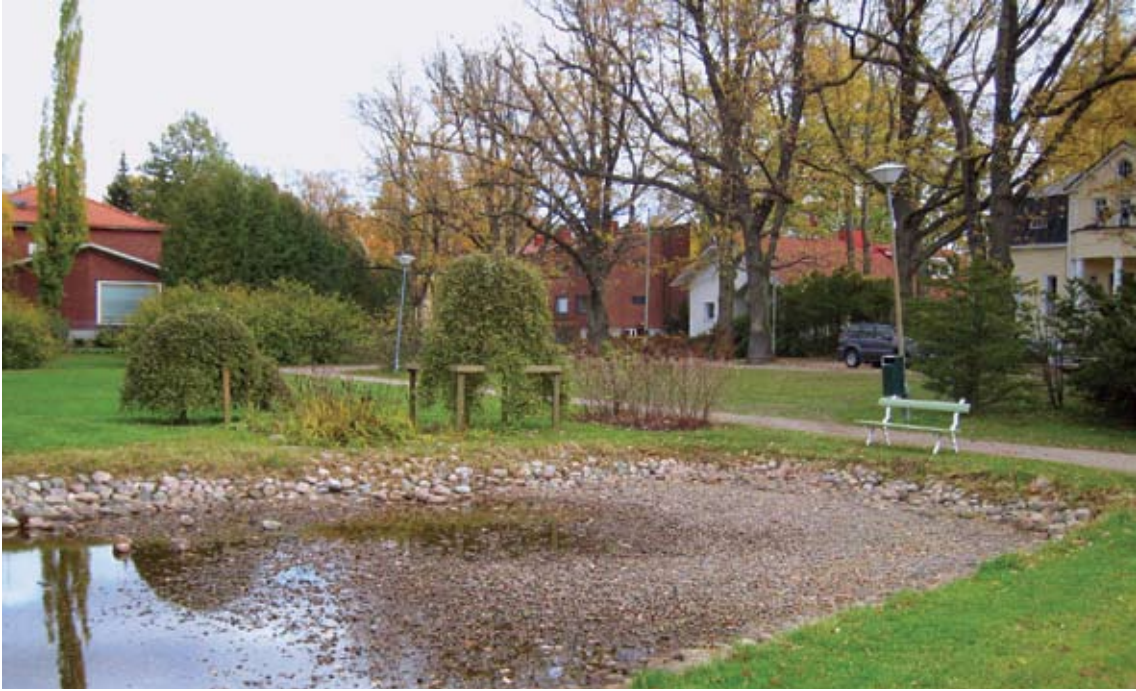
Kuva 27. Syksyllä 2007 Härkähaassa oli mahdollisesti alkuperäiset valaisimet, jotka sopivat 1950-luvun lopulla suunnitellun puiston tyyliin. Kuva: TP, syksy 2007.

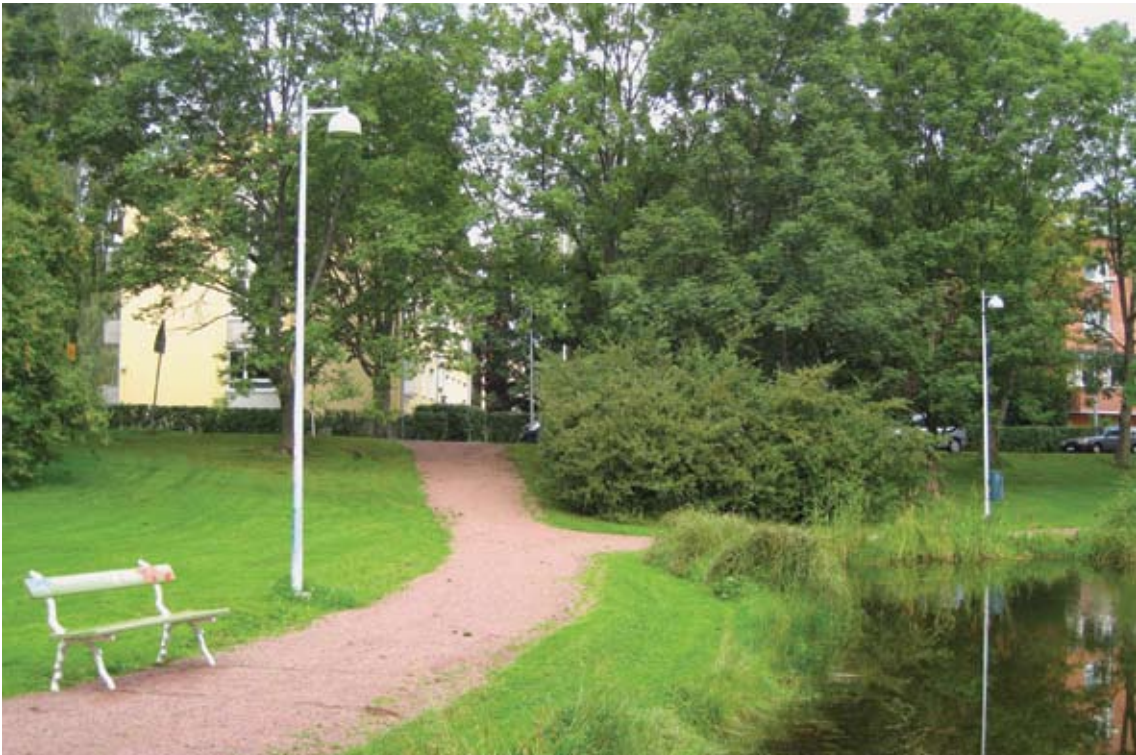
Kuva 28. Kesällä 2008 Härkähaan vanhat valaisimet vaihdettiin uusiin. 2000 -luvulle tyypilliset valaisimet etenkin sinkkipintaisina rikkovat puiston tyylillistä eheyttä. Kuva: JS, kesä 2008.

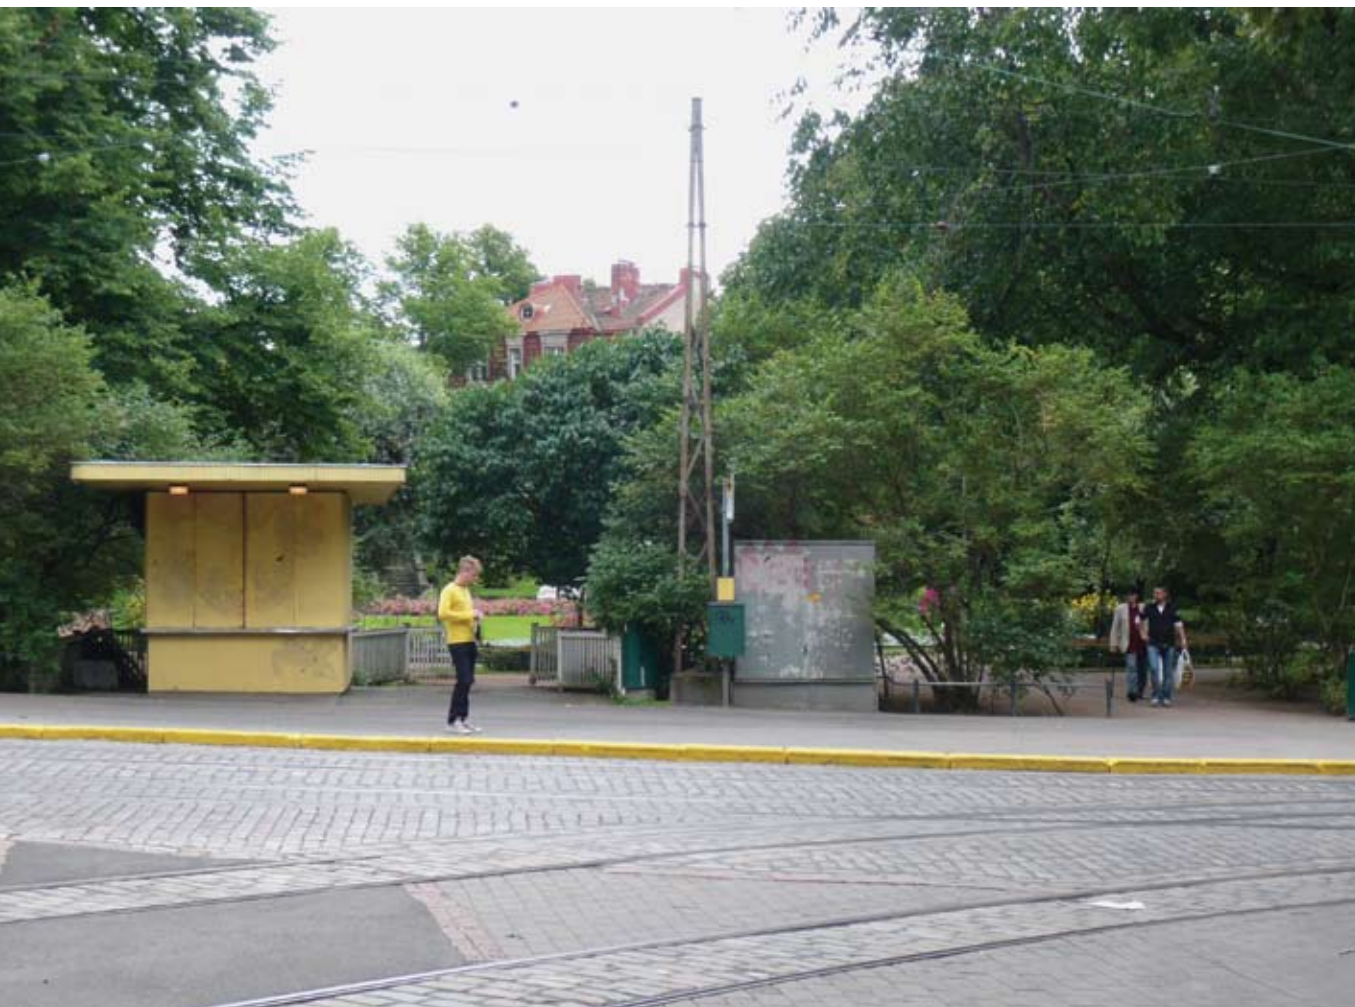
Kuva 29. Jakokaappi Eiranpuiston julkisivussa heikentää puiston kaupunkikuvaa. Kuva: JS, kesä 2008.

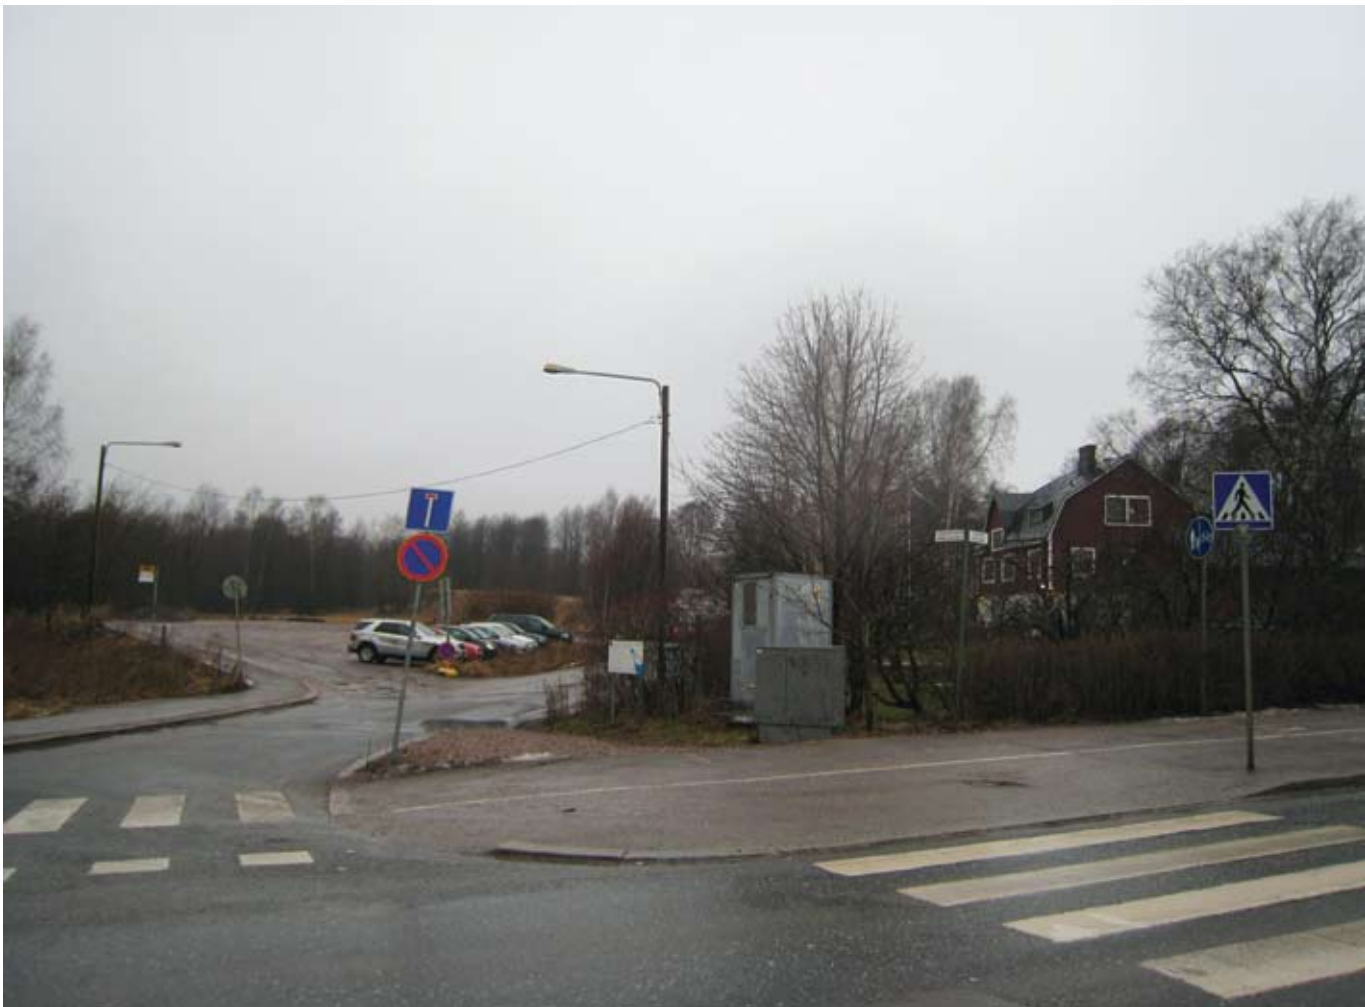
Kuva 30. Liikennemerkkejä Hämeentien ja Vanhankaupungintien risteyksessä, josta kuljetaan mm. Helsingin 400-vuotismuistomerkillle. Alueen yleinen sekavuus heikentää paikan arvoa. Vinot liikennemerkkit ja jakokaappien harkitsematon sijainti henkivät yleisestä välinpitämättömyydestä. Jakokaapin sijasta paikalla voisi olla opastustaulu, jossa kerrotaisiin paikasta ja sen historiasta. Kuva: TP, syksy 2007.

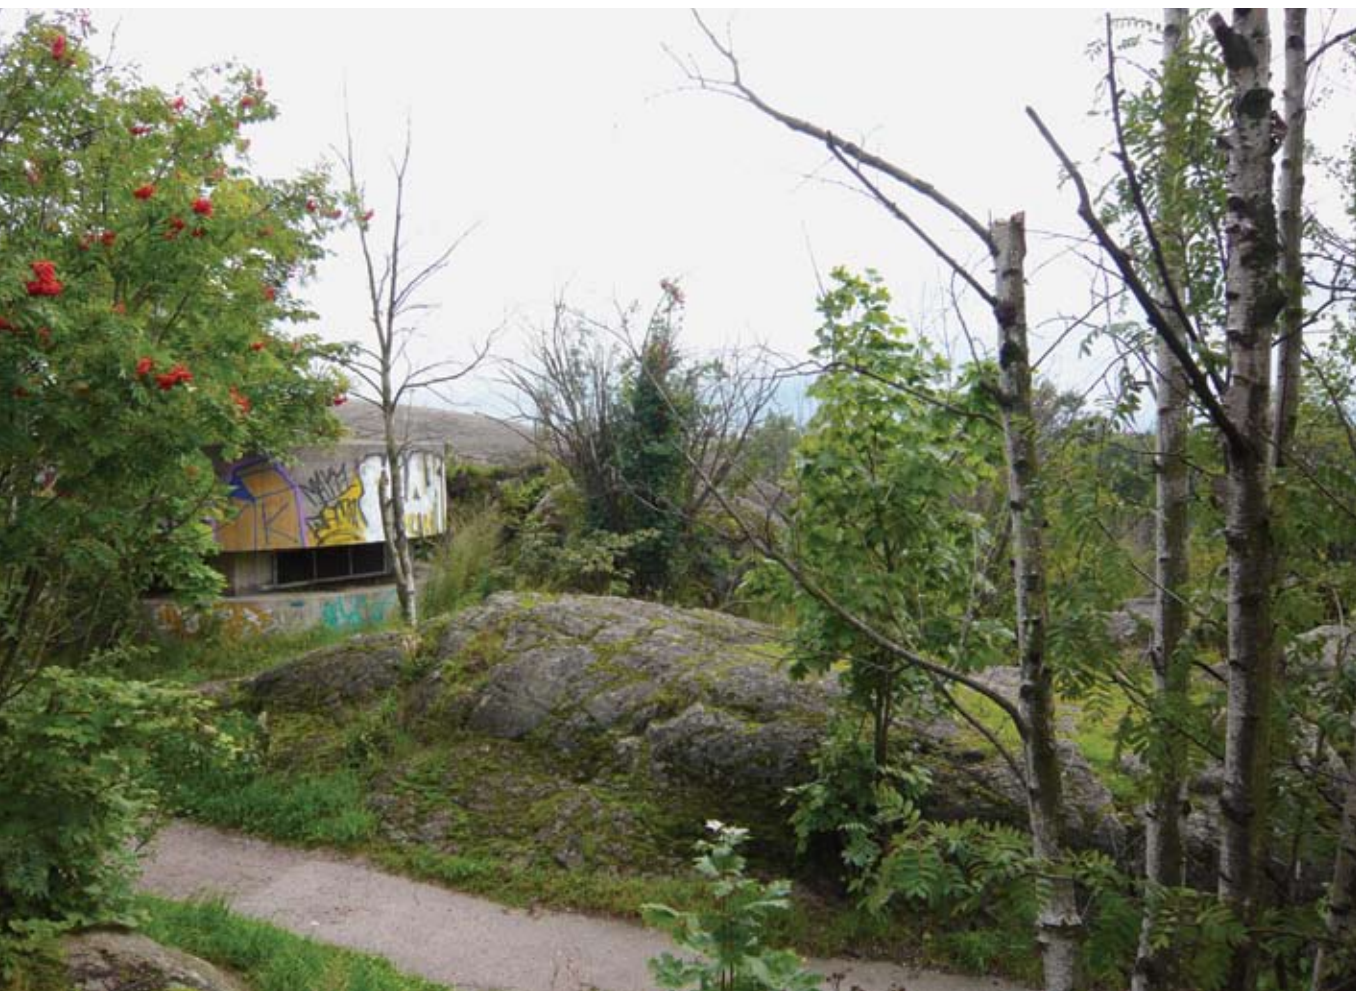
Kuva 31. Alppipuiston kalliolla kasvava vesakko peittää kaupunginäkymiä. Graffitit ja pystyyn jätetyt kuolleet puut ovat osoitus liian alhaisesta hoidon tasosta. Kuva: JS, kesä 2008.
