KATU- JA PUISTO-OSASTON HALLINNASSA OLEVIEN ARVOYMPÄRISTÖJEN MÄÄRITTELY JA TOIMINTAOHJEET

Julkaisija	Helsingin kaupungin rakennusvirasto
Kirjoittajat	Tiina Perälä, Jere Saarikko, Eeva Ruoff, Näkymä Oy
Taitto	Mathias Wahlberg ja Jere Saarikko, Näkymä Oy
Kuvat	Helsingin kaupunginmuseon kuva-arkisto, Jere Saarikko (JS), Tiina Perälä (TP)
Paino	Kopio-Niini Oy
Painosmäärä	100 kpl
ISBN	978-952-223-248-9
ISSN	1238 - 9579
Kannen kuva	Talvipuutarhan ruusupuutarha 1920-luvulla. Kuva: R. Roos. HKM 38929.

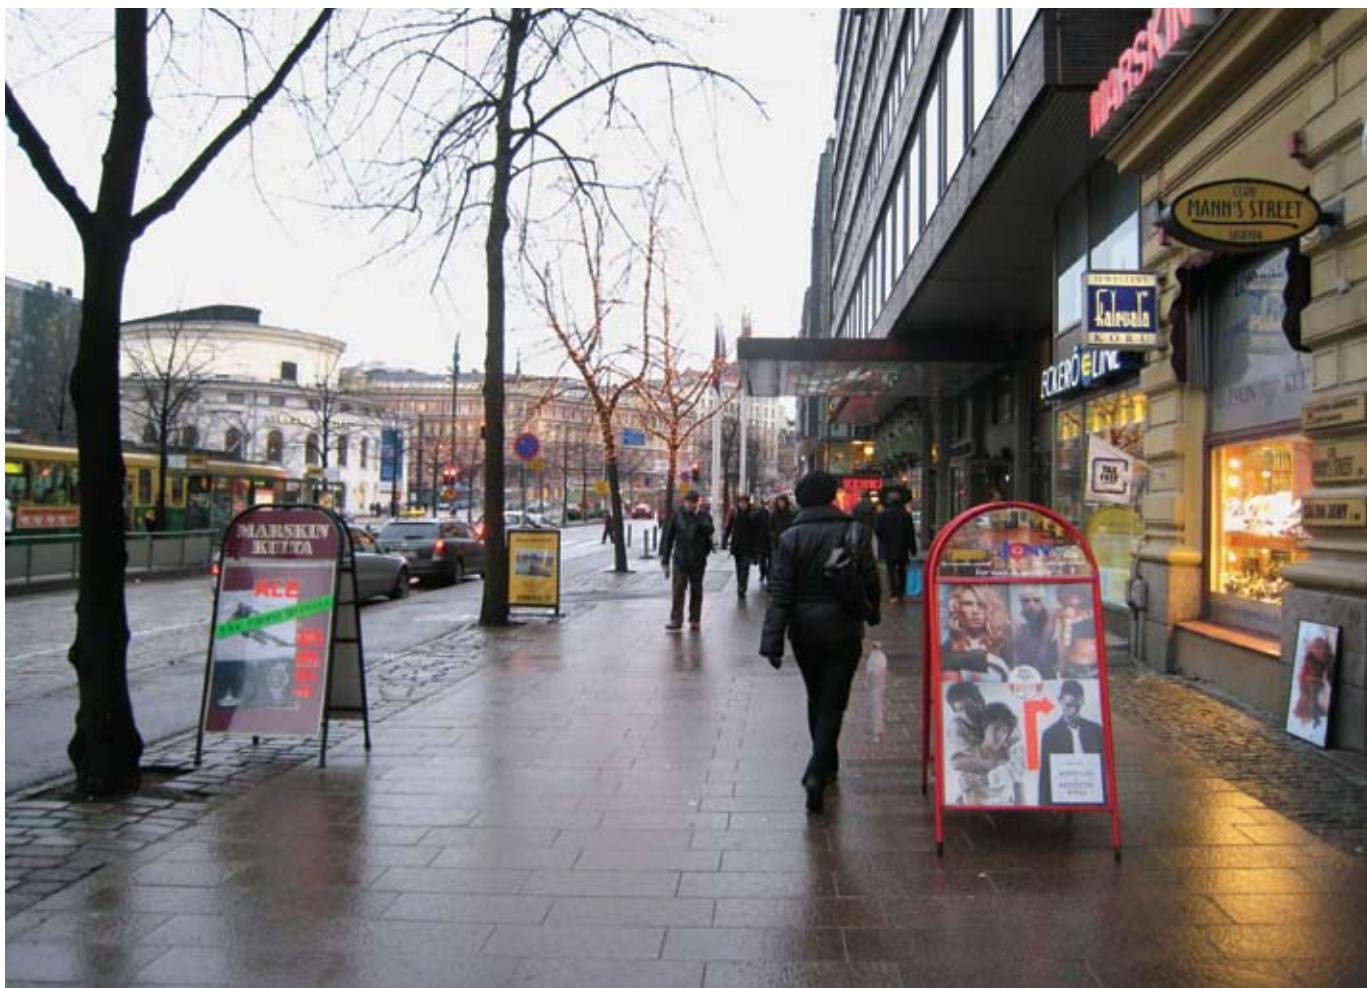
Kuva 32. Mainosstandit tekevät Mannerheimintien katukuvasta levottoman. Kuva: TP, talvi 2008.

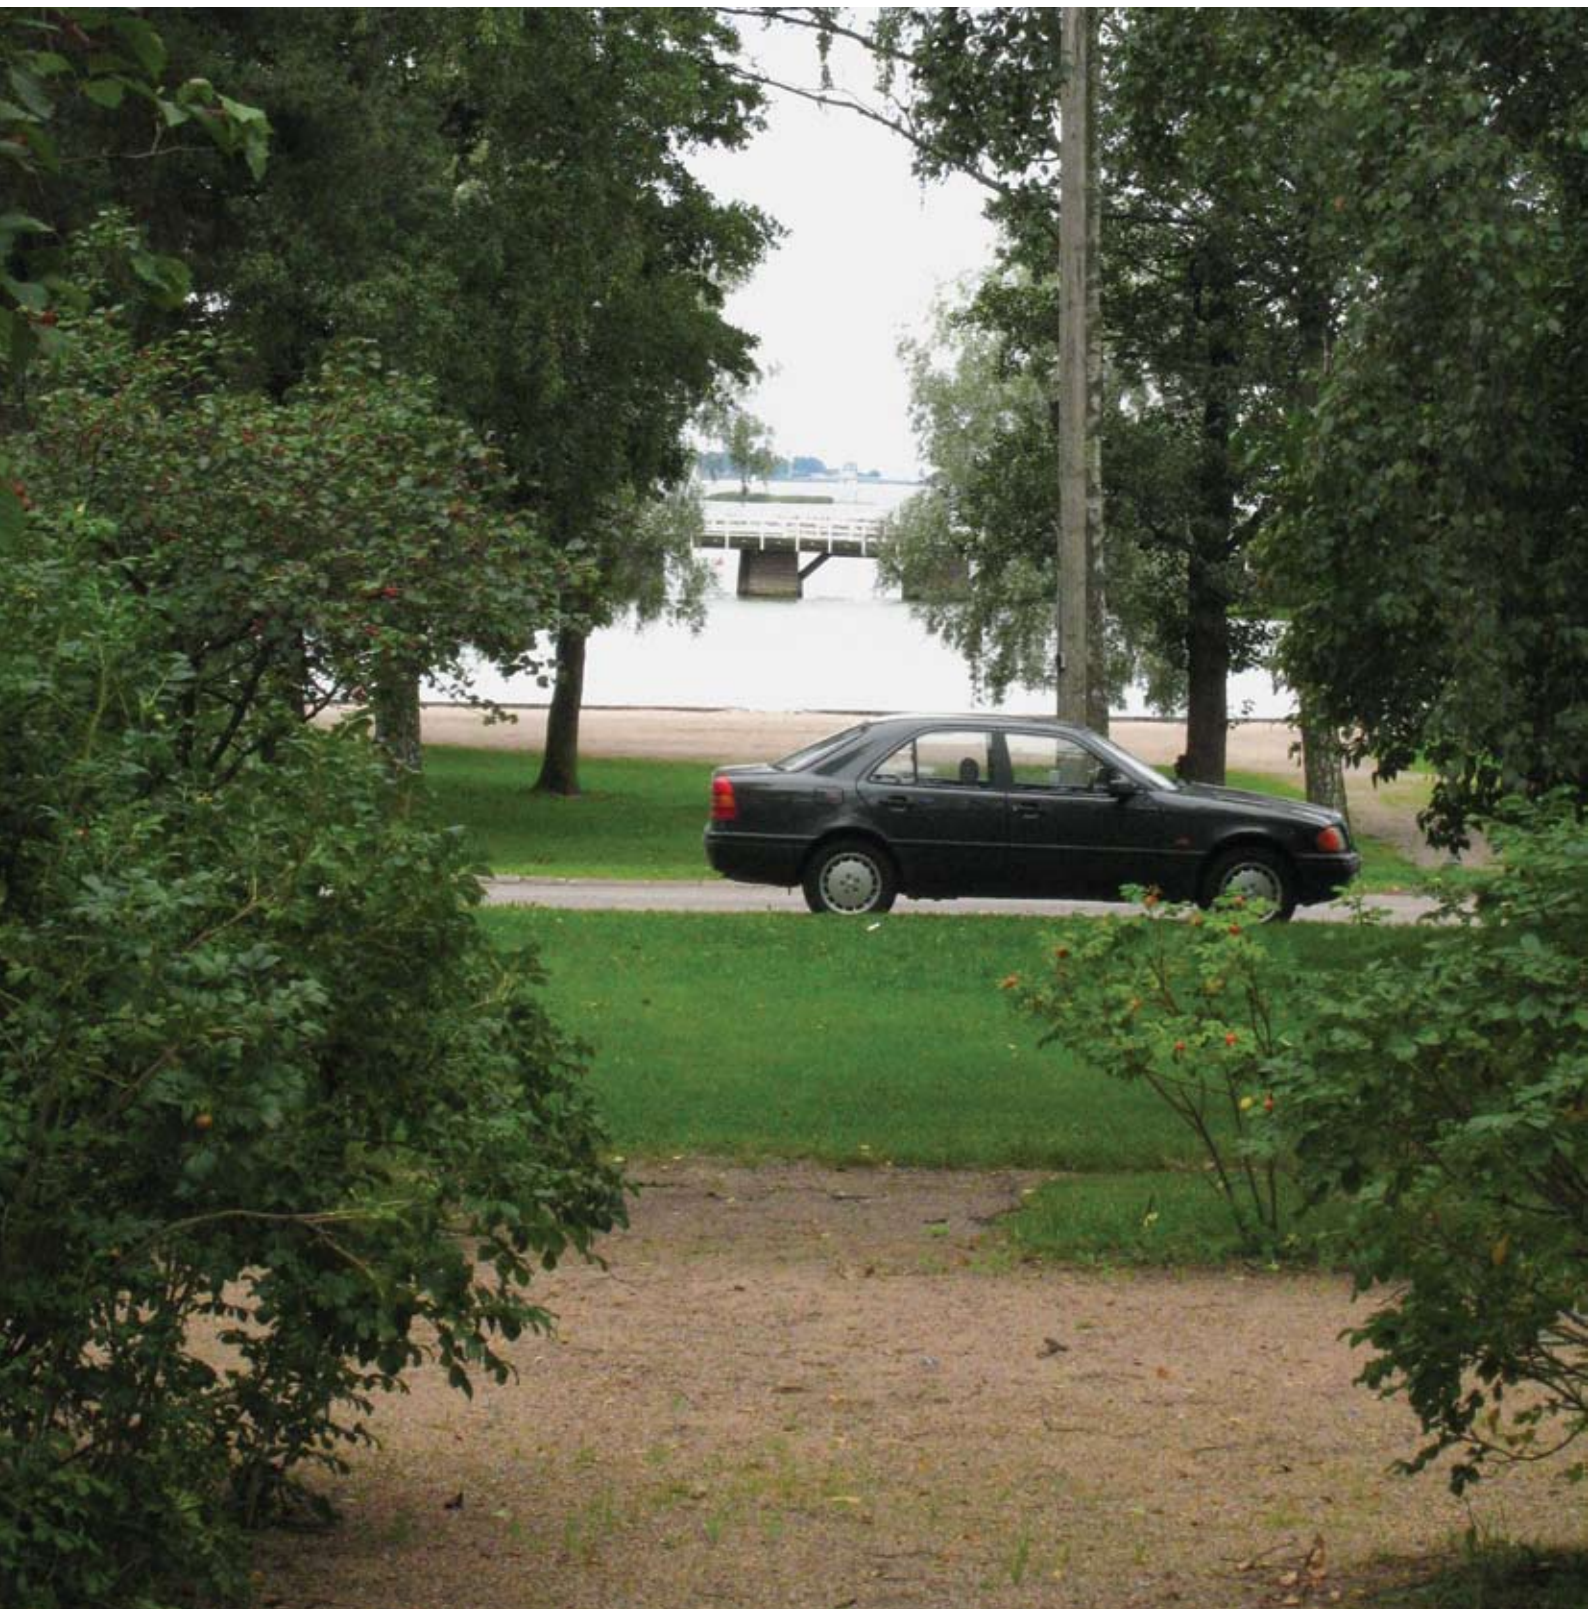
Kuva 33. Ribbinghovin näköakselin kohdalla kadunvarsipysäköinti on nykyisin sallittua. Pysäköity auto häiritsee näkymää. Kuva: JS, kesä 2008.

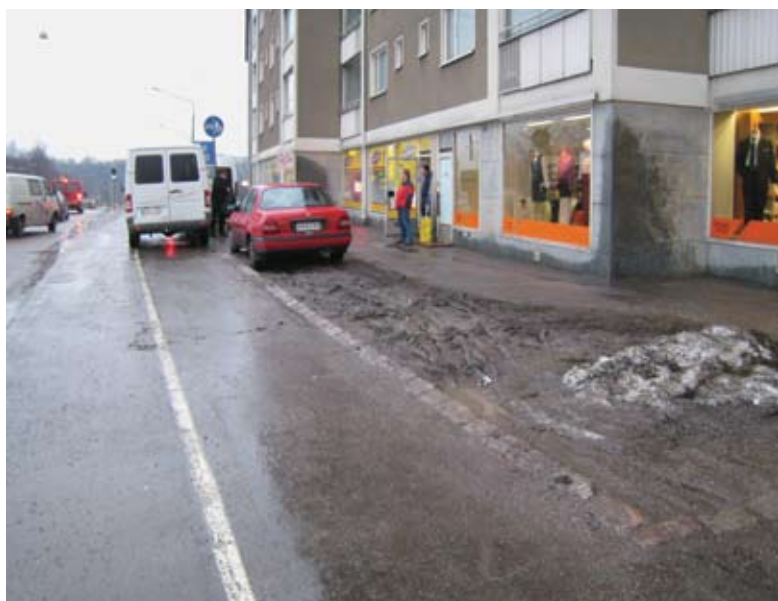
Kuva 34. Luvatonta pysäköintiä Hämeentiellä. Kuva: TP, talvi 2008.

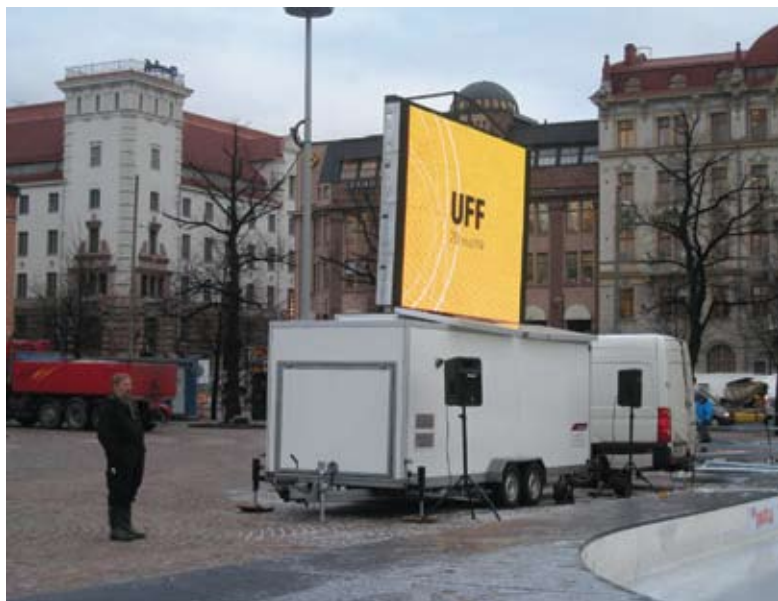
Kuva 35. Rautatientorilla viime talvina sijainnut luistelukenttä täydentää keskustan virkistysmahdollisuuksia. Siihen liittyneiden rakenteiden, varusteiden ja kalusteiden ulkoasu ei ole kuitenkaan nykyisellään vastannut tälle paikalle asetettavia vaatimuksia. Kuva: TP, talvi 2008.

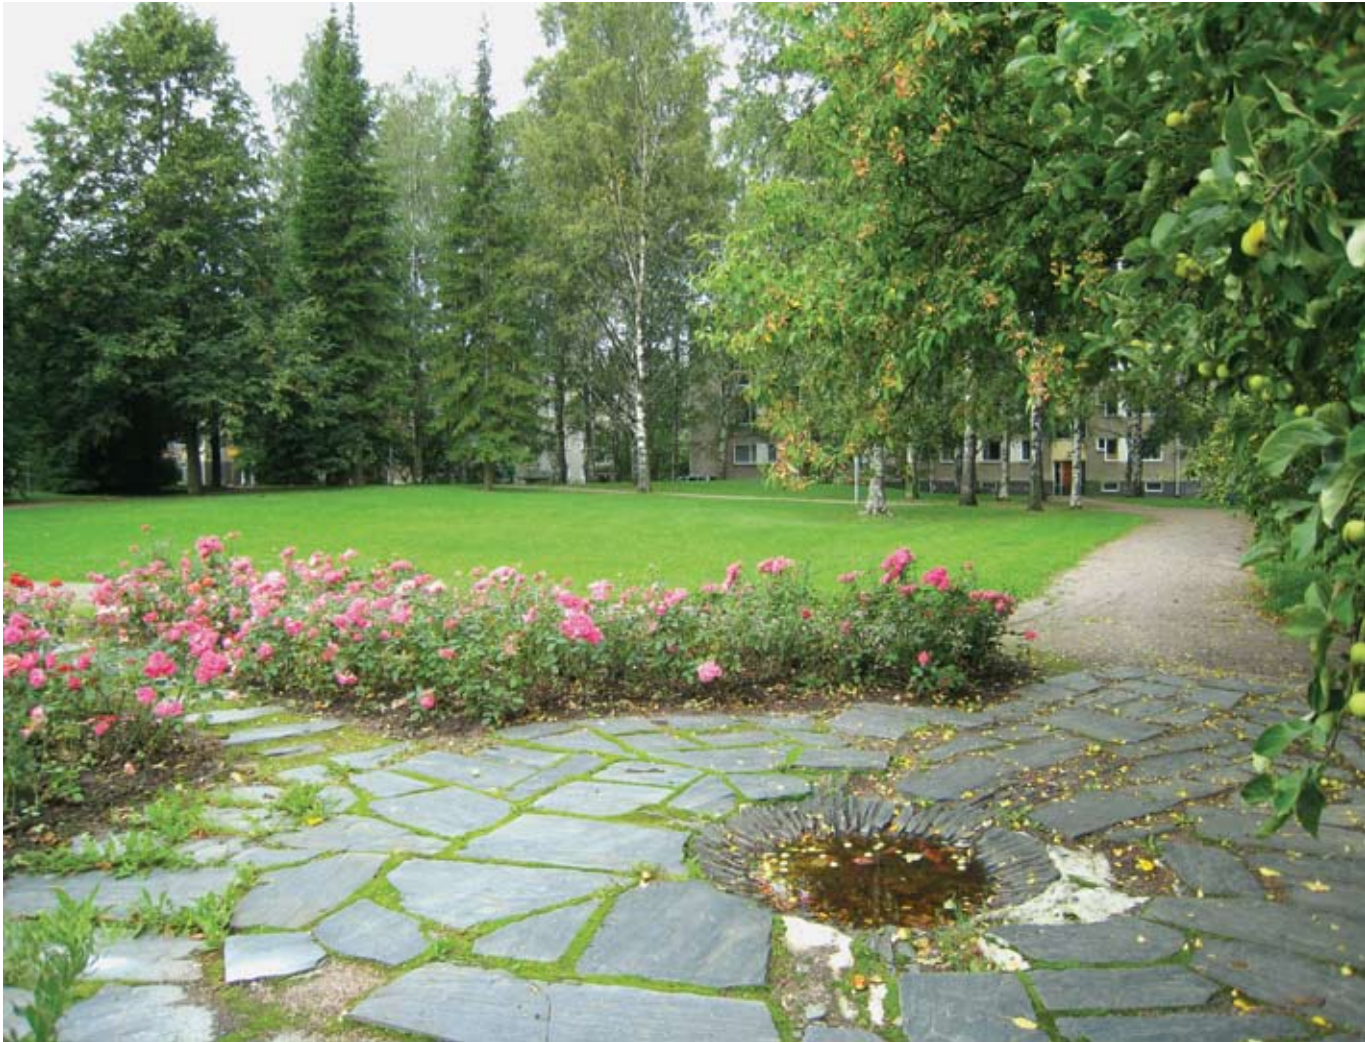
Kuva 36. Pieni Kannelpuisto on varsin hyvin säilynyt esimerkki 1960-luvun alun puistosuunnittelusta. Puutarhamaista tunnelmaa tuova suihkulähde on nykyisin huonokuntoinen. Kuva: JS, kesä 2008.

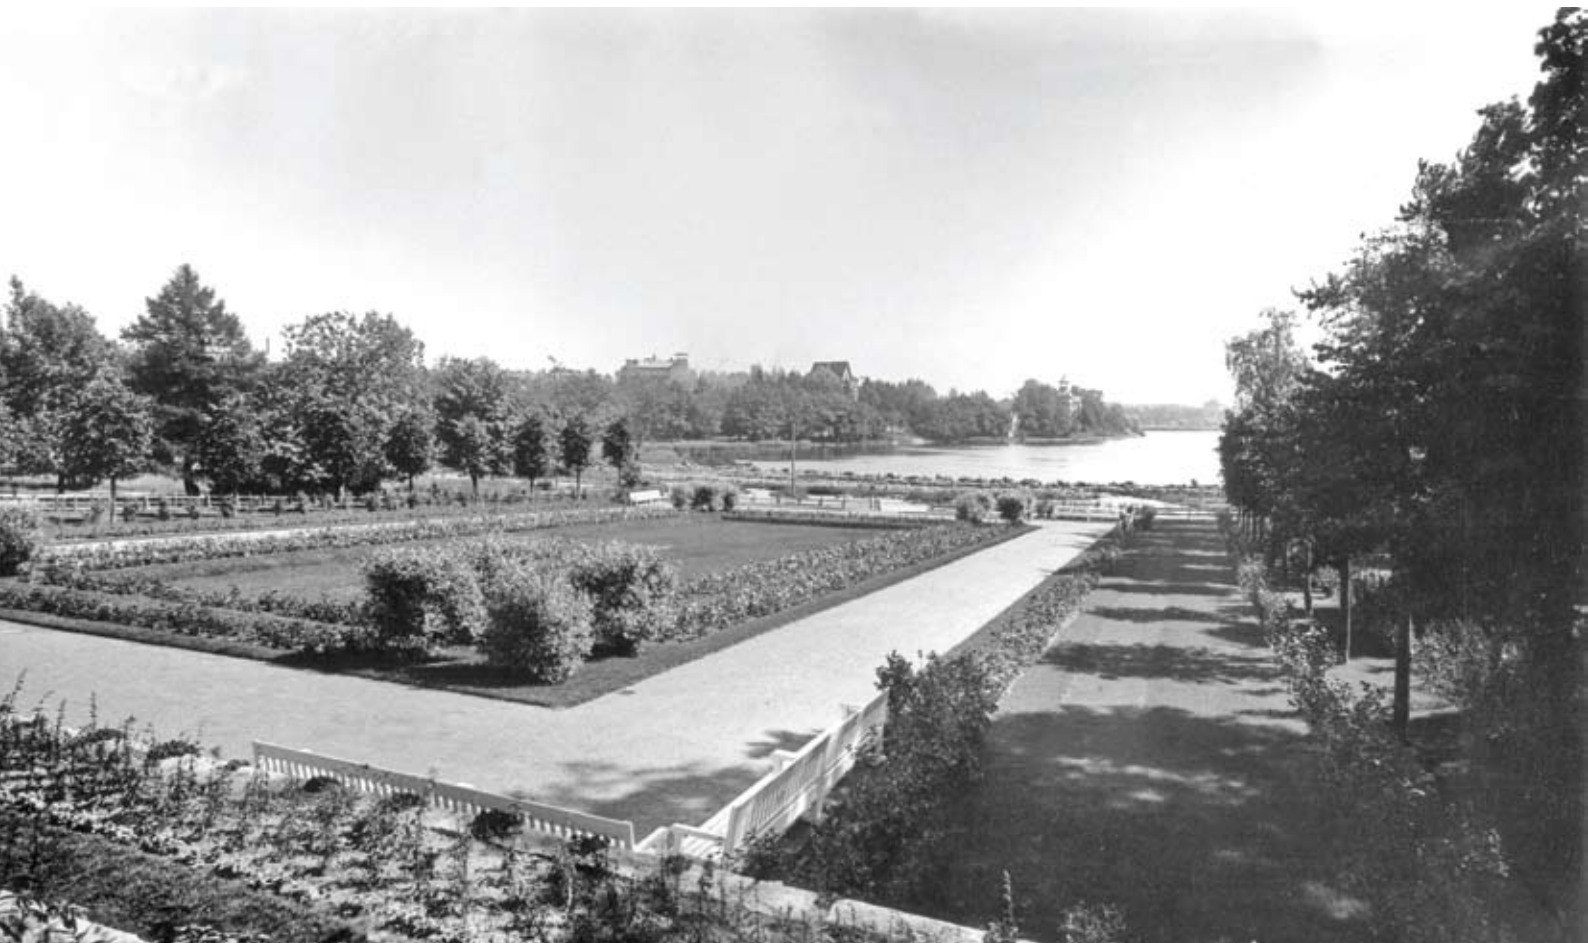
Kuva 37. 1920-luvulla otetussa kuvassa Talvipuutarhan muotopuutarhasta avautui avoimet näkymät Töölönlahdelle ja kaupungin keskusta. Töölönlahti oli alun perin keskeinen osa Talvipuutarhan maisemakuvaa ja päinvastoin. Kuva: R. Roos. HKM 38929.

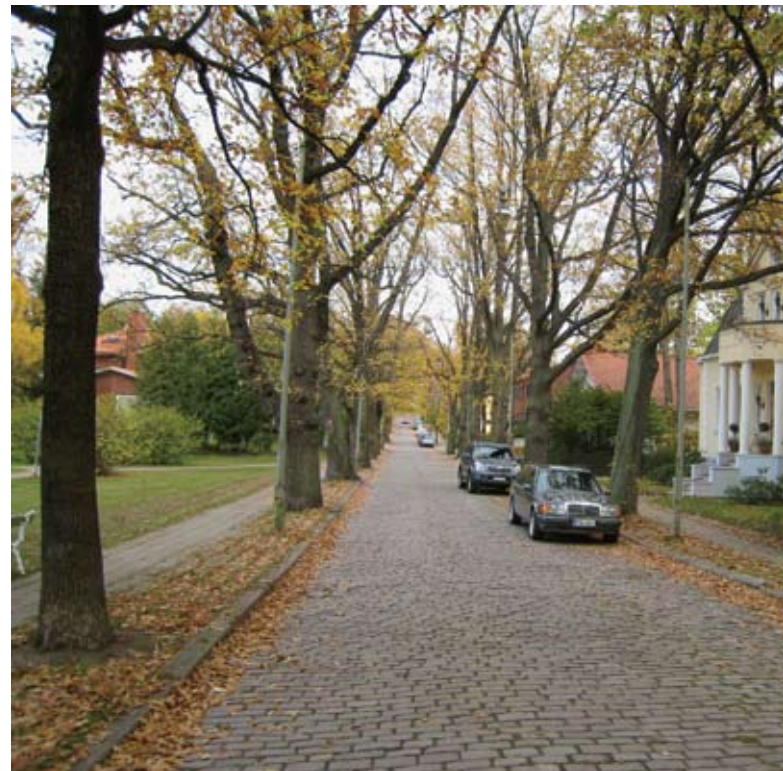
Kuva 39. Härkähaan vieressä sijaitseva Tammitie muodostaa olennaisen osan puiston tilarakennetta ja näkymiä. Katu ja puisto liittyvät kiinteästi toisiinsa ja niitä tulee tarkastella kokonaisuutena. Kuva: TP, syksy 2007.

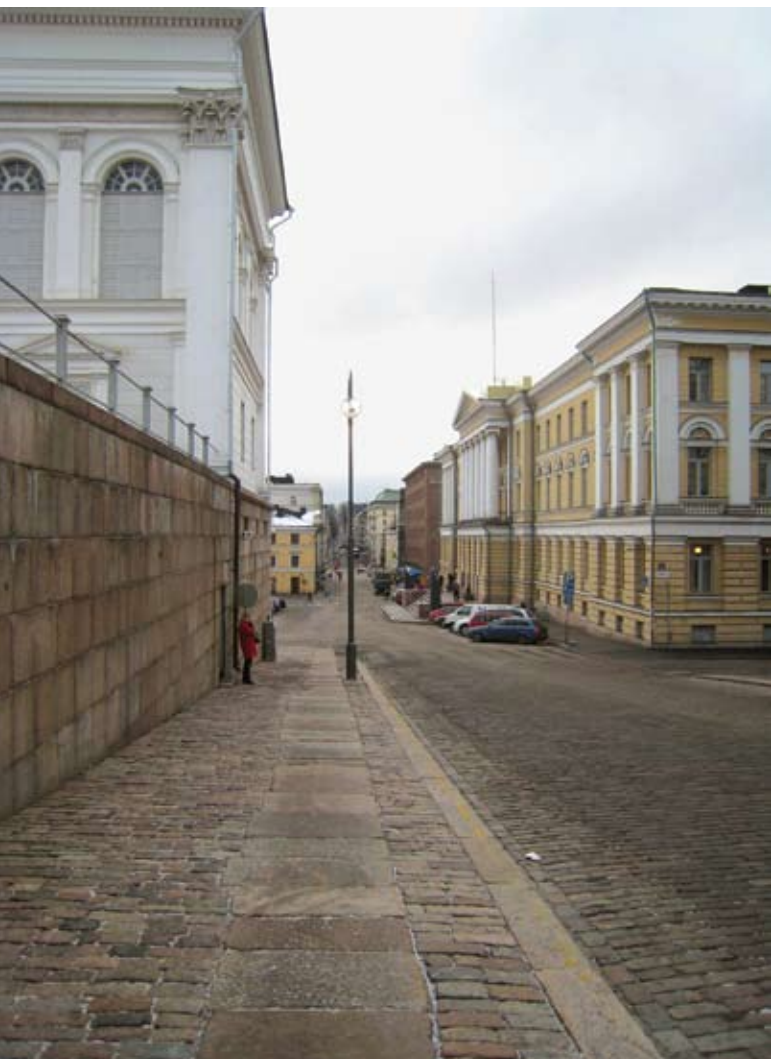
Kuva 40. Unioninkadun vanhaa 1800-luvulta periytyvää katukiveystä. Paasilaatat muodostivat aikaisemmin mukula- ja nupukiviä sileämmän kulkupinnan. Kivi on luonteenomaisesti punertavaa, juovikasta ja sävyltään vaihtelevaa. Tällaiset kiveykset ovat arvokkaita ja ne tulisi säilyttää. Kuva: TP, syksy 2007.

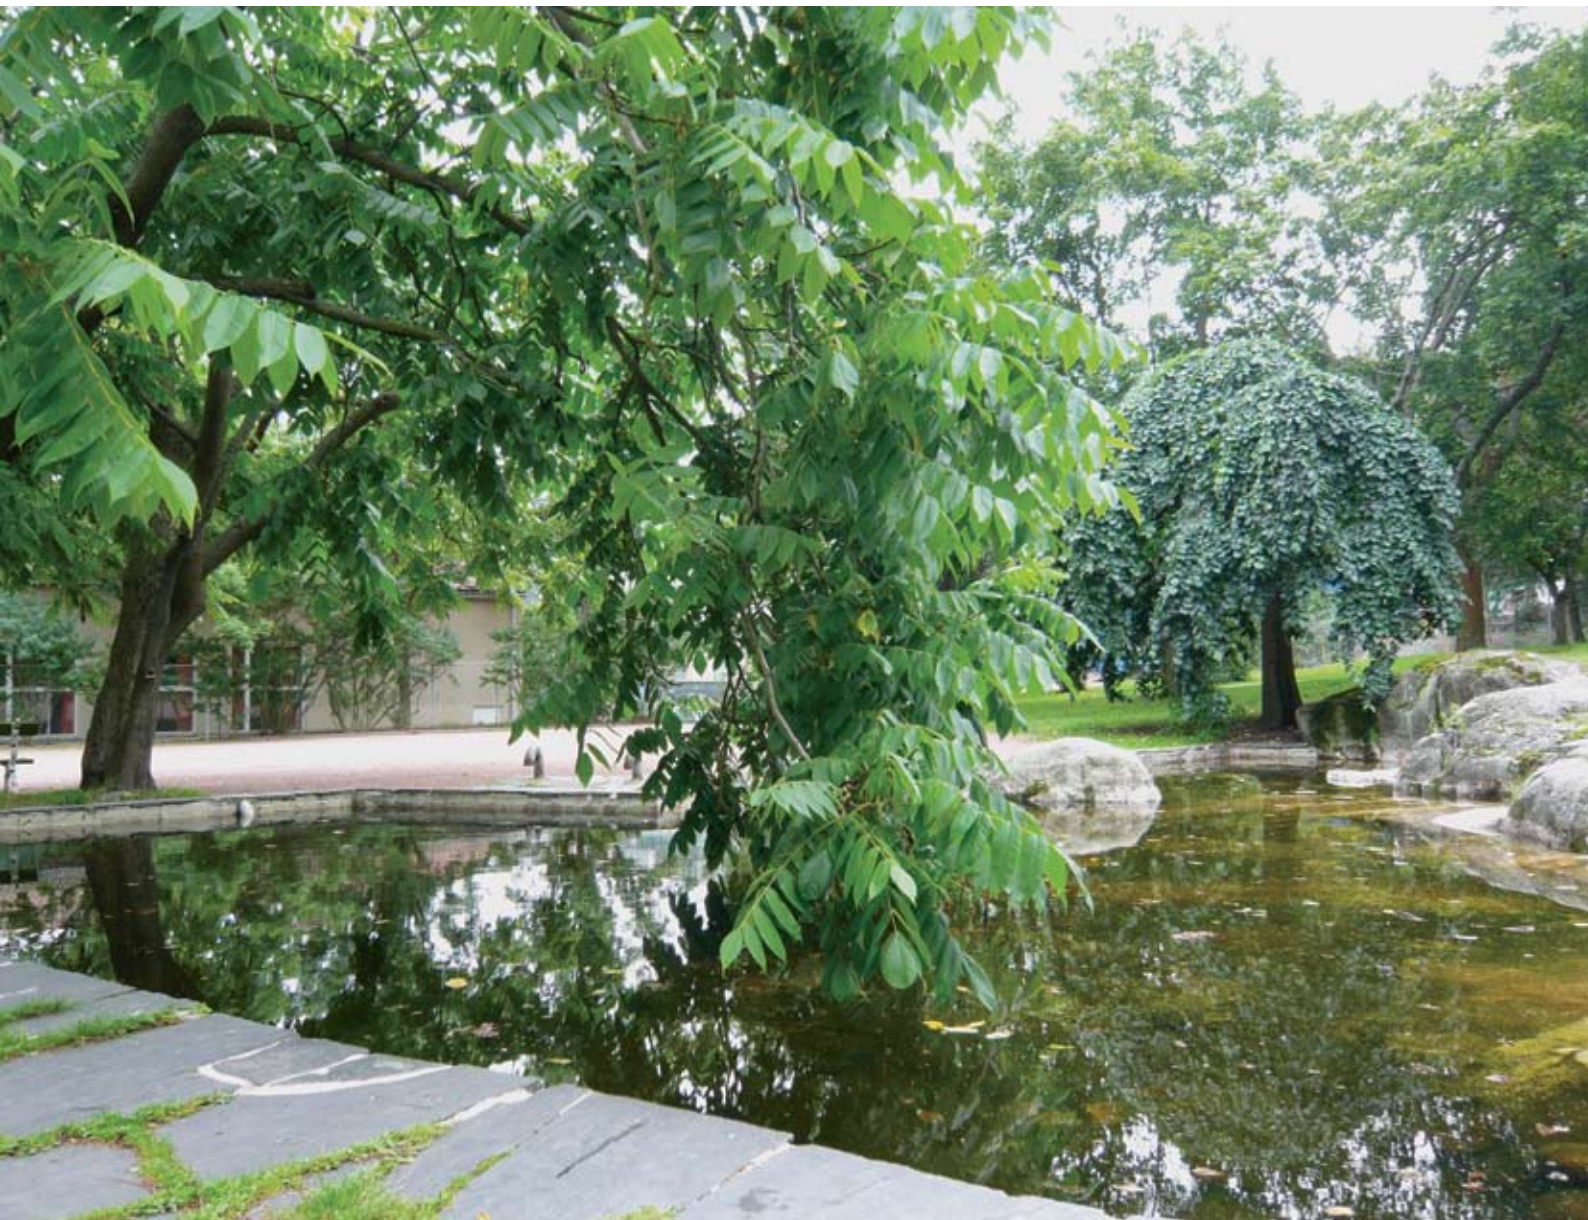
Kuva 41. Leninipuiston kasvillisuus on yhä lajistoltaan poikkeuksellisen monipuolinen ja puistossa on paljon kasviharvinaisuuksia. Kuvassa etualalla jalopähkinä ja taustalla sateenvarjojalava. Kuva: JS, kesä 2008.

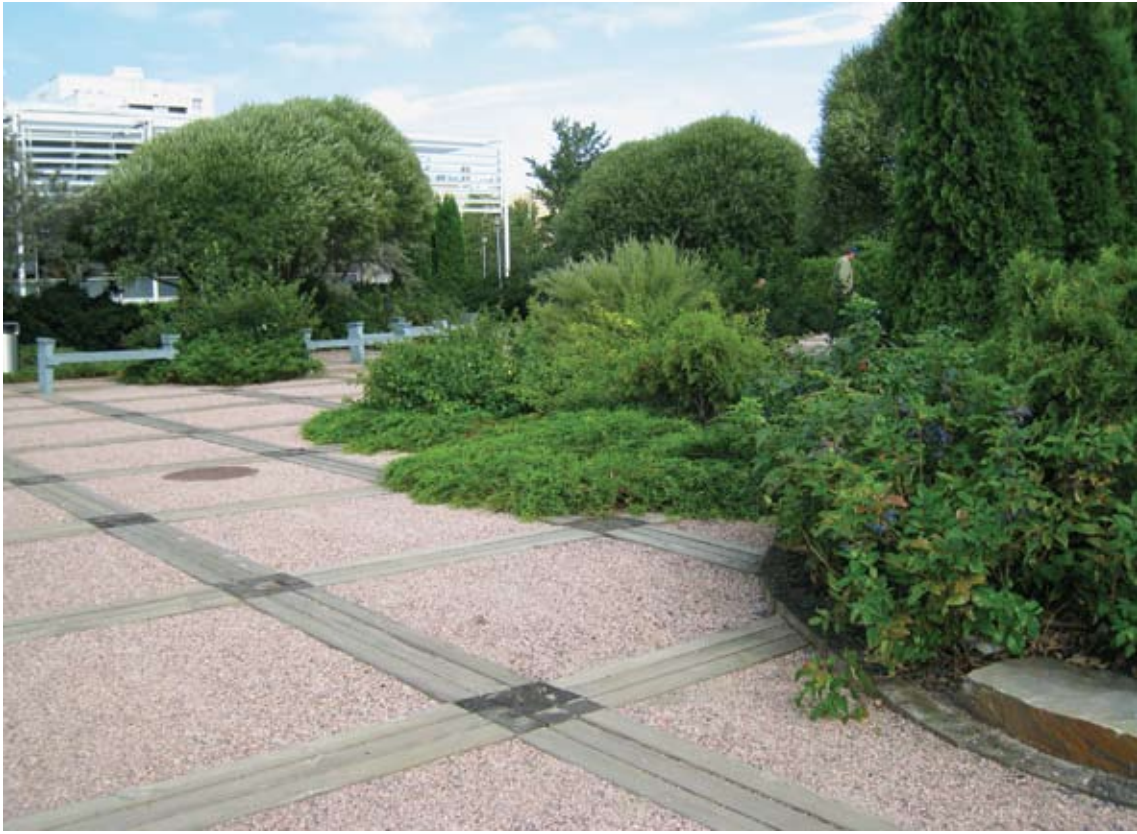
Kuva 42. (Vasemmalla) Ala-Malmin puistolle luonteenomainen piirre on veistoksellinen kasvillisuudenkäyttö ja monipuolinen kasvilajisto. Kuva: JS, kesä 2008.

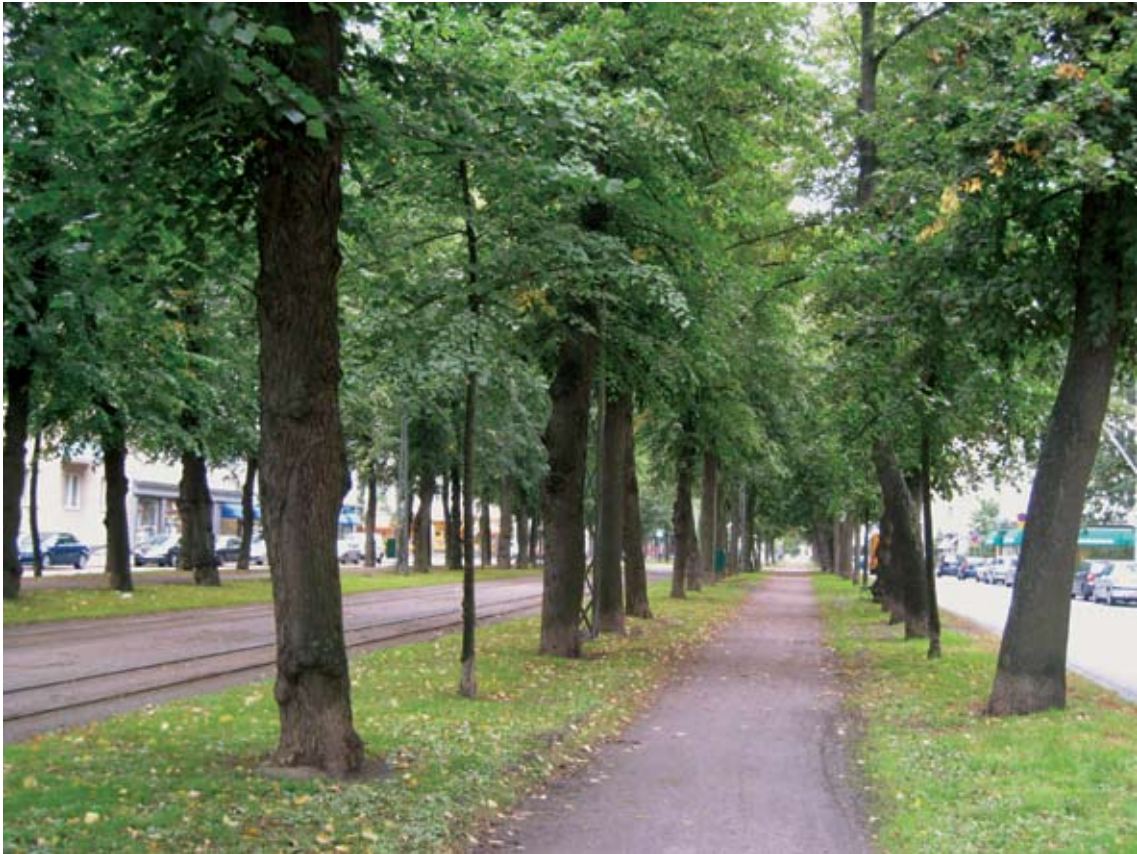
Kuva 44. Munkkiniemen puistotiellä on onnistuneesti korvattu kuolleet puut uusilla. Lehmukset ovat lähteneet hyvin kasvamaan naapuripuiden varjostuksesta huolimatta ja vanhan puukujanteen ilme on säilynyt. Kuva JS, kesä 2008.

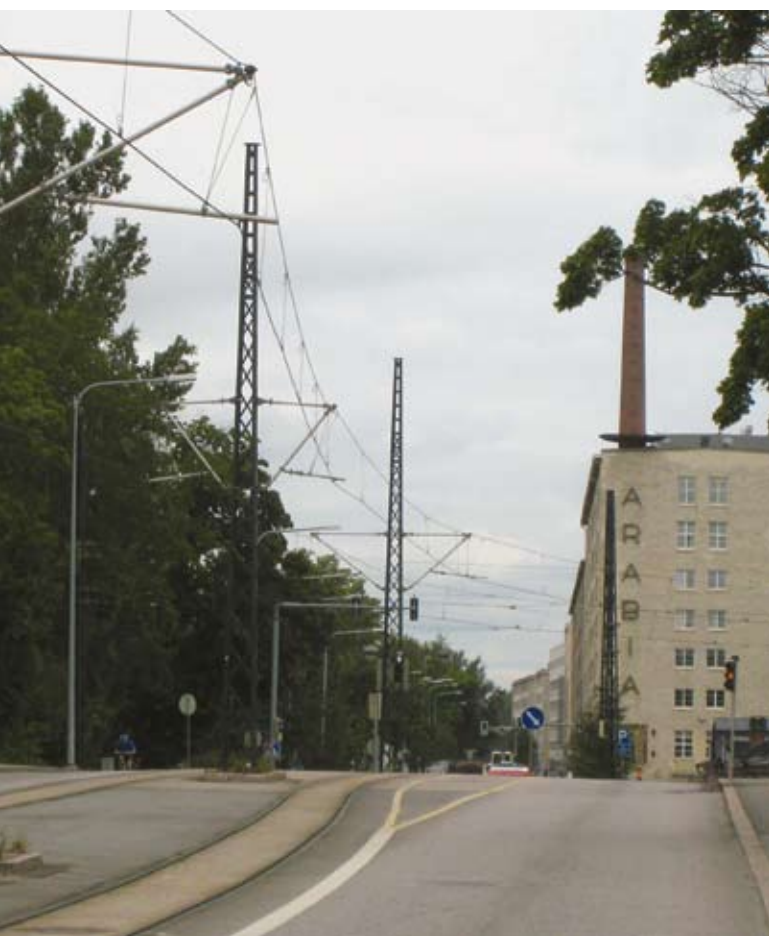
Kuva 45. Hämeentien kunnostuksessa on haluttu korostaa kadun historiallista luonnetta ristikkopylväillä Arabian alueella. Valaisimet ja valaisinpylväät sen sijaan ovat uusia ja luonteeltaan maantiemäisiä. Kuva: JS, kesä 2008.

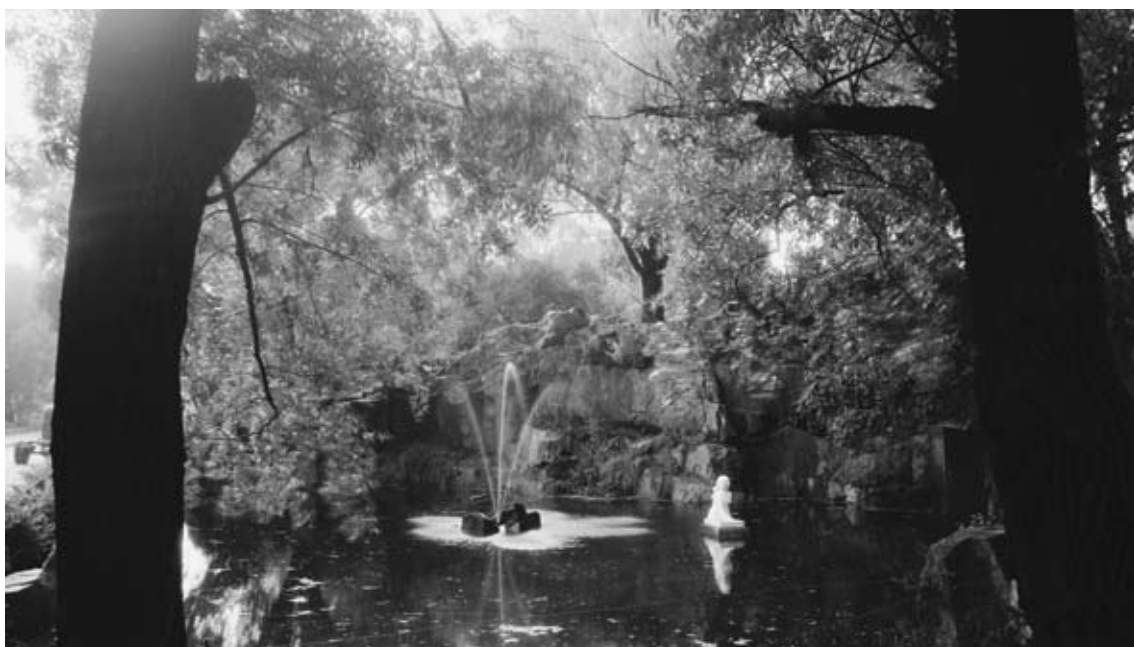
Kuva 46. Tähtitornin vuoren lammikko vuonna 1952. Kuvassa näkyy Väinö Aaltosen Kahlaaja-veistos, joka on myöhemmin siirretty Richardinkadun kirjastoon ilkvallan vuoksi. Lammikkoon tuotiin aikaisemmin keksi kultakaloja kaupunginpuutarhalta. Kuva: Foto Roos, 1952, HKM 121080.
