# Mannerheimintien PM<sub>10</sub>-hiukkasten koostumus ja lähteet raja-arvon ylityspäivinä 2008

| Tekijät | Kaarle Kupiainen, Ana Stojiljkovic (Nordic Envicon Oy) |

Helsingin kaupungin rakennusviraston julkaisut 2009:9 / Katu- ja puisto-osasto

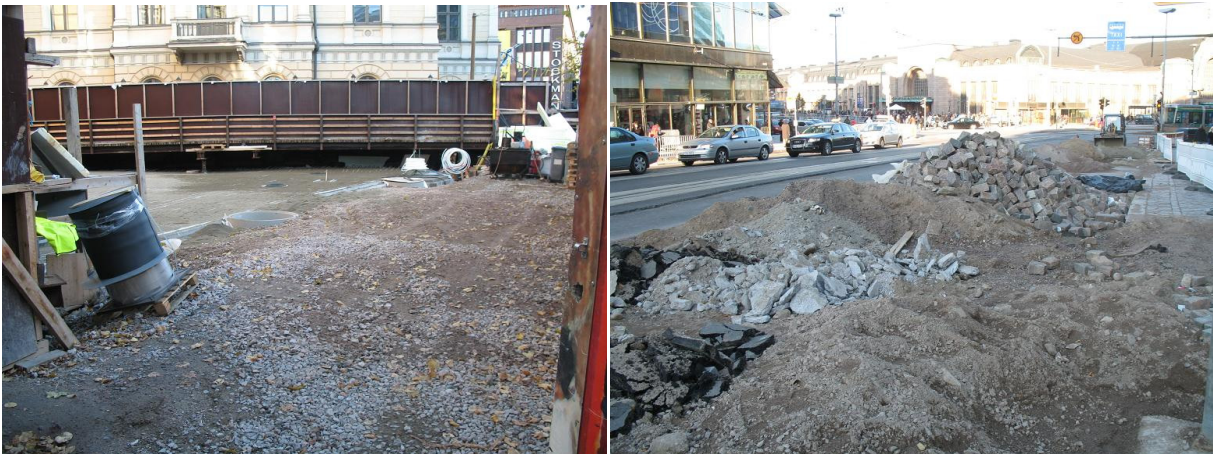
*Kuva 2. Kaivopihan (vasemmalla) ja Kaivokadun (oikealla) rakennustyömaat lokakuussa 2008.*

Rakennustyömaiden pölyn koostumus määritettiin lokakuussa 2008, välittömästi toimeksiannon jälkeen, kerätyistä neljästä näytteestä (100–150 hiukkasta per näyte). Näytteistä kaksi vastasi koostumukseltaan sementtipölyä, ja ne olivat hyvin Ca-pitoisia. Muut kaksi näytettä olivat graniittista mineraalipölyä. On mahdollista, että lokakuussa kerätyt näytteet eivät kuvasta täydellisesti koko vuoden tilannetta. Toisaalta sementtipölyn koostumuksessa ei ole odotettavissa sellaisia vaihteluja, jotka voisivat vaikuttaa tämän tutkimuksen tuloksiin. Mineraalipöly oli graniittista, ja on hyvin todennäköistä, että se kuvaa jokseenkin hyvin pölyn koostumusta myös muina aikoina. Mahdollisissa jatkotutkimuksissa näihin seikkoihin kannattaa kuitenkin kiinnittää tarkemmin huomiota. Rakennustyömaiden ja liukkaudentorjunnan mineraalipölyn koostumusprofiilit olivat samankaltaisia, joten näiden lähteiden erittelyssä voi esiintyä jonkin verran päällekkäisyyttä. Heinäkuun ylityspäivinä liukkaudentorjunnasta aiheutuvan katupölyn vaikutus arvioitiin alhaiseksi, minkä vuoksi sen koostumusprofiileja ei ole käytetty selittämään PM<sub>10</sub>-pitoisuuksia.
