# Erottaja

Ympäristöhistoriallinen selvitys ja johtopäätökset jatkotoimia varten

Helsingin kaupungin rakennusviraston julkaisut 2016:12

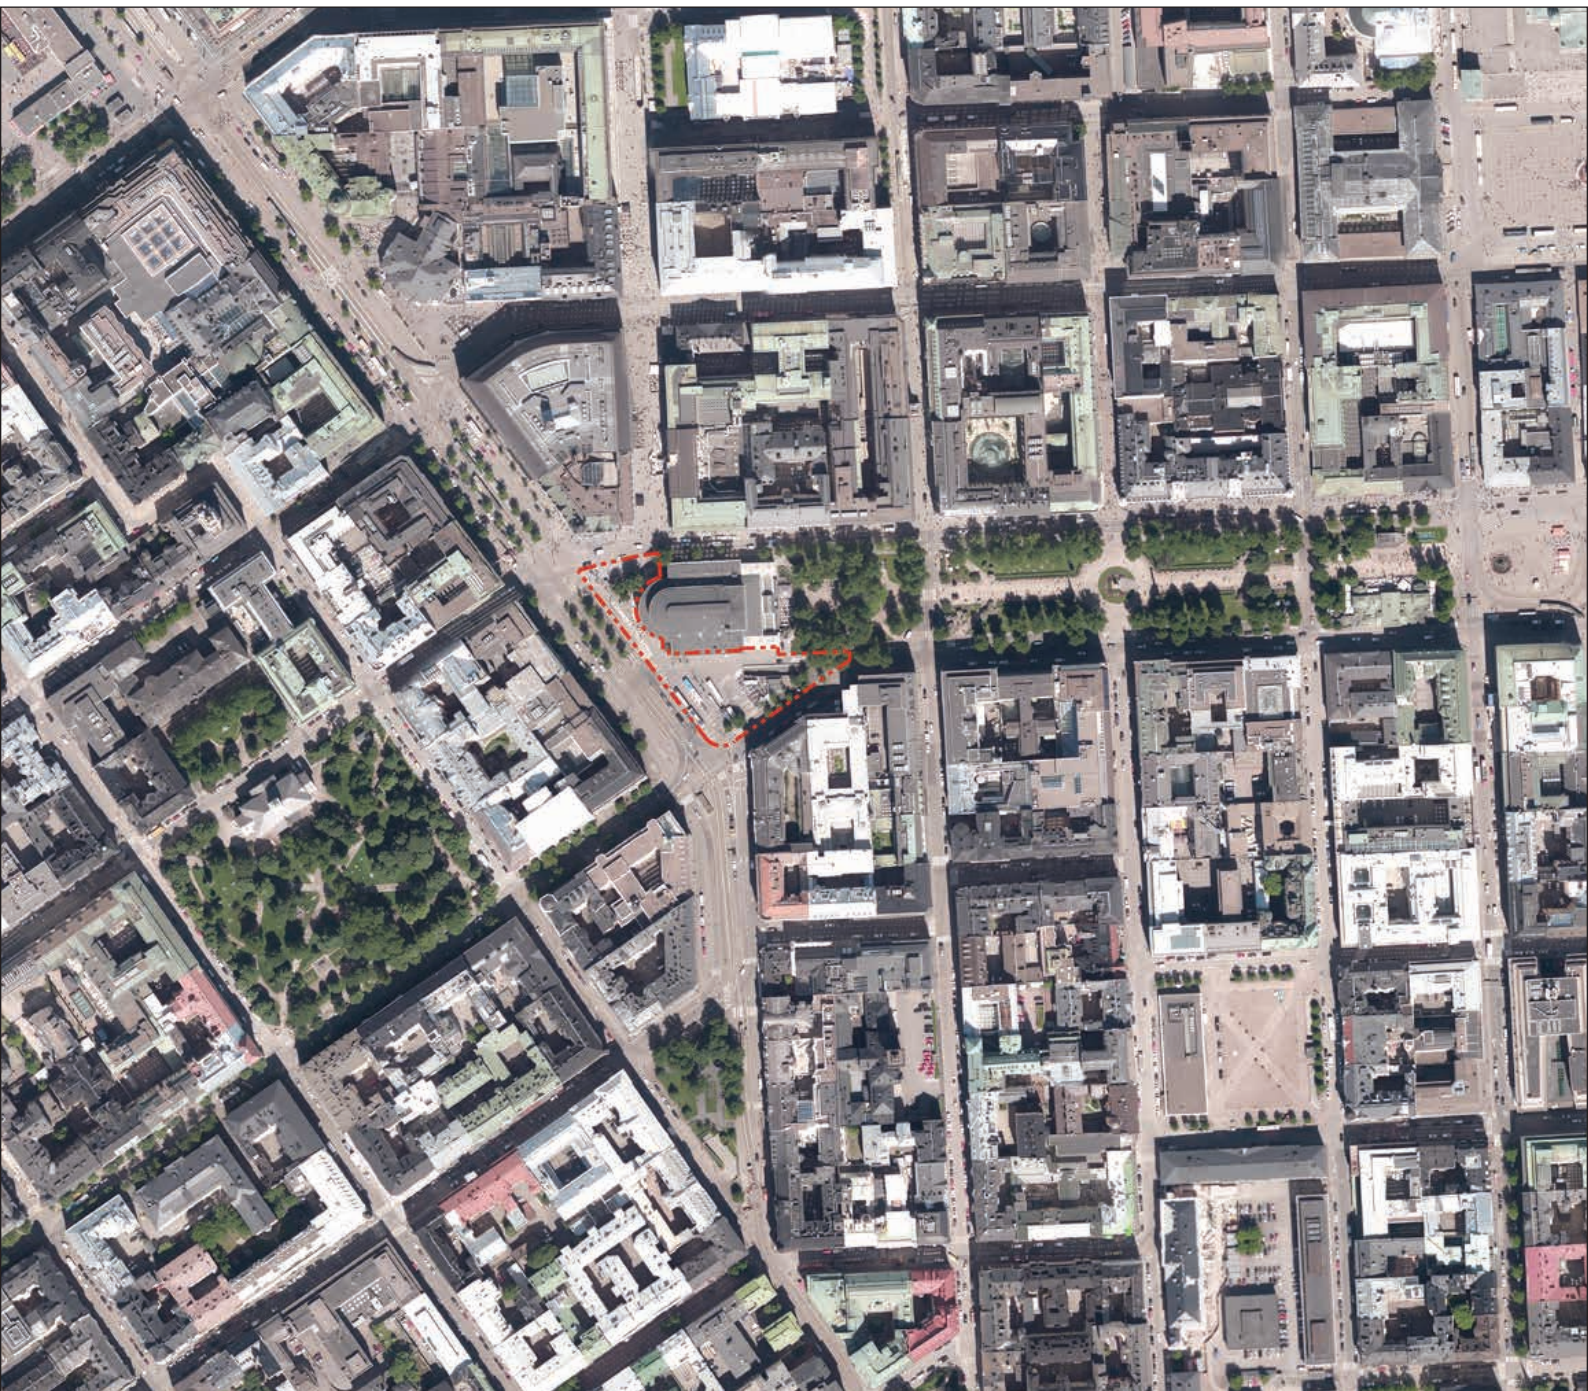
Kuva 3. Erottaja sijaitsee Esplanadin ja Bulevardin välissä. Sitä rajaavat Mannerheimintie sekä Pohjois- ja Eteläesplanadi, jotka ovat vilkasliikenteisiä. Ruotsalainen teatteri rakennettiin nykyiselle paikalleen vuonna 1860, mutta sitä on sittemmin laajennettu useita kertoja. KMO.

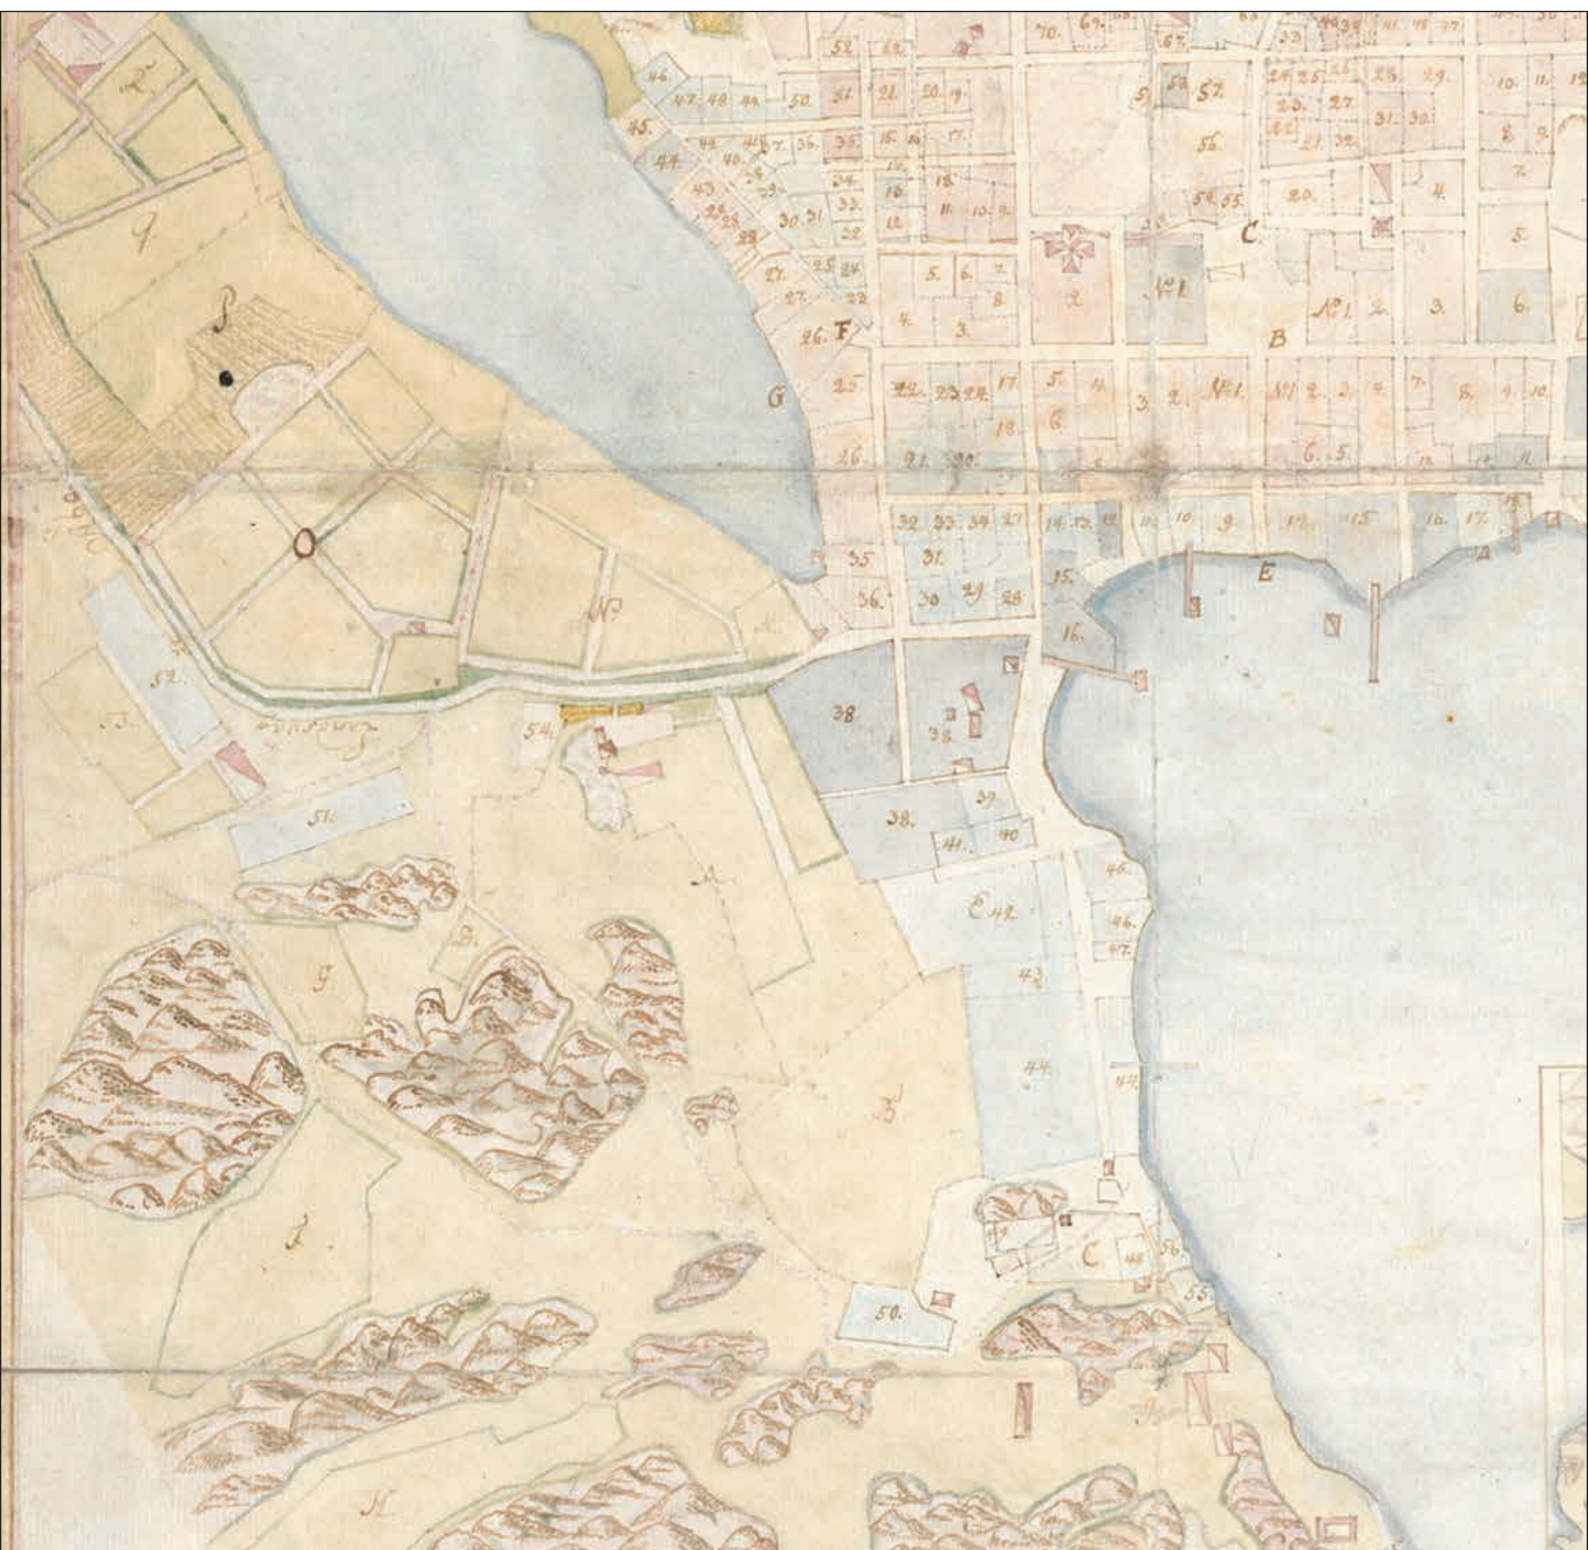
Kuva 4. Osa vuonna 1798 laaditusta kartasta. Espoon suuntaan johtavan Turuntien mutka on nykyisen Erottajan kohdalla. Korkeavuorelta Kluuvinlahteen viettävät loivat rinteet olivat viljelysmaita. KA.

Tunnetuin ja tärkein Erottajan alueella sijainnut rakenne oli tienhaara, josta sen nykyinen ruotsinkielinen ”Skillnaden”-nimi johtune.<sup>4</sup> Turuntiestä erkani siellä Hietalahden satamaan johtanut paikallistie (kuva 4). Turuntie eli Suuri Rantatie johti Turusta Raaseporin ja Porvoon kautta Viipuriin. Se oli hyvin vanha tie, joka yhdisti Suomen etelärannikon puolustuksen kannalta tärkeät keskiaikaiset linnoitukset toisiinsa. Helsinkiin ja sittemmin välillisesti myös Viaporiin johtanut sivutie erkani siitä Espoon kirkon tienoilla. Kyseistä osuutta kutsuttiin sen vuoksi usein myös Espoontieksi. Hietalahdentie oli Helsingin kannalta tärkeä paikallistie, koska lännestä päin tuleva laivaliikenne suuntautui sinne.

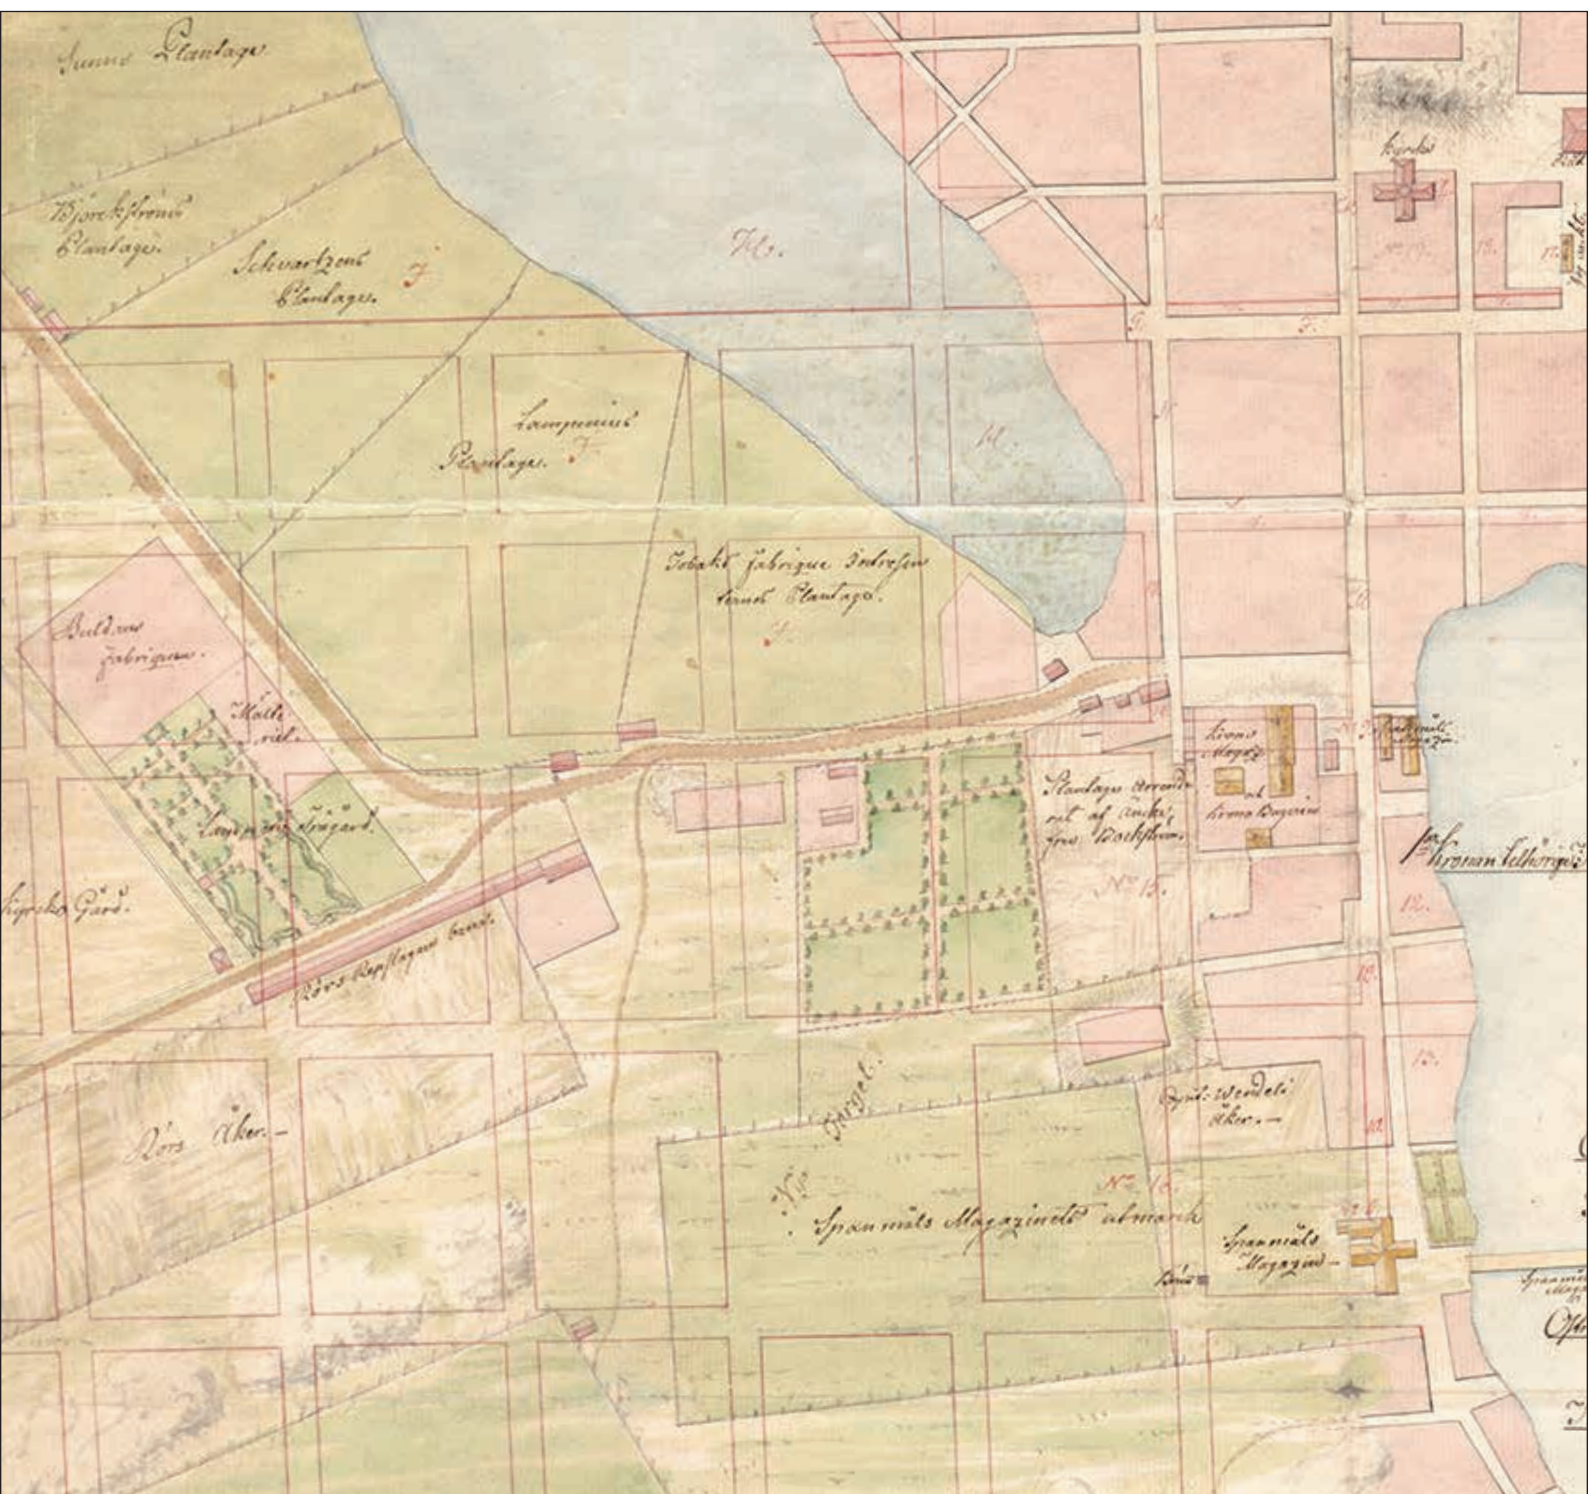
Kuva 5. Anders J. Kocken vuonna 1810 laatimassa kaavaehdotuksessa on esitetty sekä silloinen tilanne että uusi korttelijako, joka olisi peittänyt alleen nykyisen Erottajan alueen. Siellä sijaitsi tuolloin kaupunkilaisten "plantaaseja", ja Turuntien länsipuolella oli nk. Lampeniukse puutarha. Kluuvinlahti ulottui tuolloin nykyiseen Esplanadipuistoon, lähes Fabianinkadulle asti. KA.

**6** "Lampeni plantage" on merkitty Anders Kocken vuonna 1810 laatimalle asemakaavalle: s. 10 kuva 5.

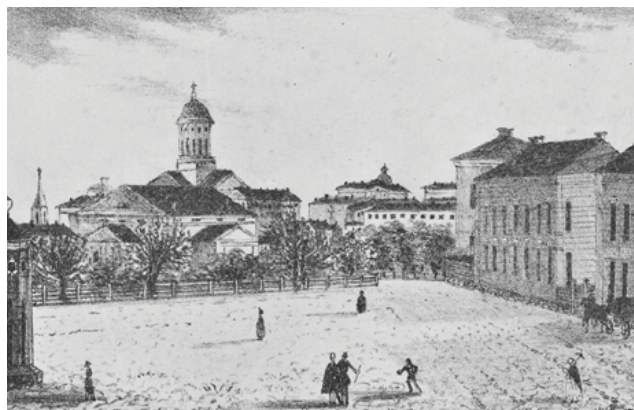
Kuva 6. Tämä Andreas Kuisminin piirros on ilmeisesti vanhin säilynyt perspektiivikuva Erottajasta. Vasemmassa laidassa on puinen kaivo, jonka vielä C. A. Hårdh valokuvasi 1860-luvulla, ks. alla, kuva 20. Pajut reunustavat Eteläesplanadin jalkakäytävää. Taustalla on Engelin suunnitelmien mukainen yksitominen tuomiokirkko ja sen alapuolella Helsingin ensimmäinen teatteritalo, jota oli tuolloin jo laajennettu. Kuva teoksesta "Miniaturvuer af Helsingfors" 1841. HKMKA.

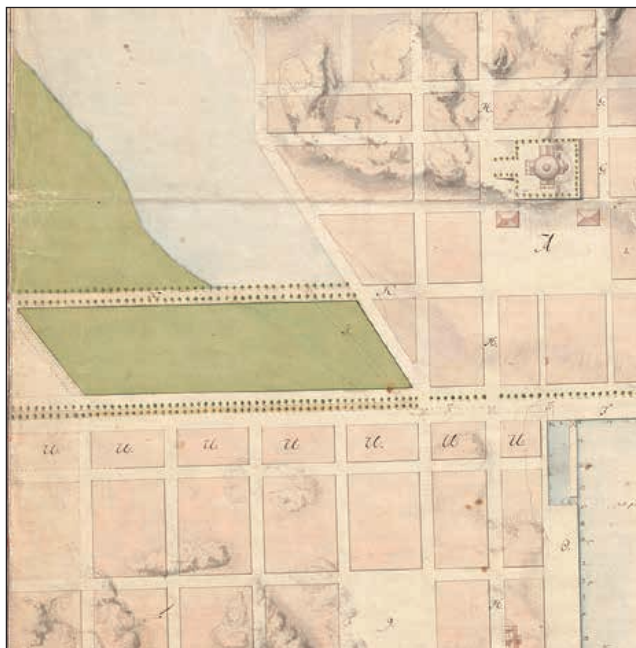
Kuva 7. Vuodelta 1812 olevassa ns. J. A. Ehrenströmin kaavassa Erottajan kohdalla on aukiomainen tila. Sekä nykyisen Aleksanterinkadun että Esplanadin kohdalle on piirretty puurivit. KA.

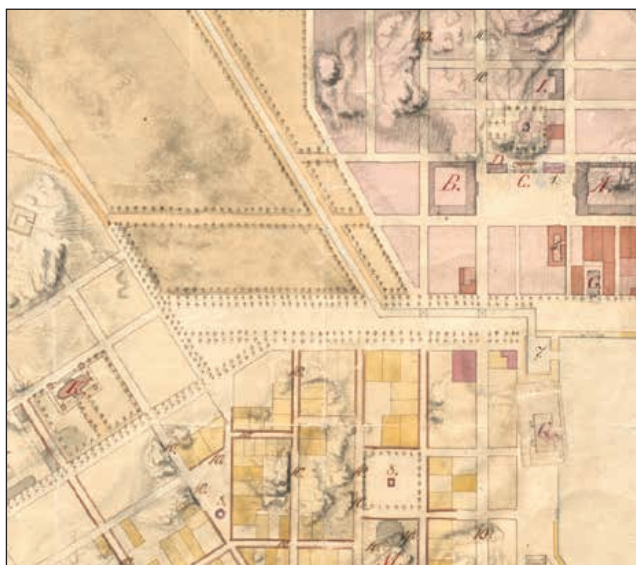
Kuva 8. Vuoden 1817 kaavassa näkyy Helsingin kaksi ruutukaavakoordinaatistoa. Niiden pohjoiselle liittymäkohdalle on piirretty kolmiomainen, puurivien ympäröimä Erottajanaukio. Esplanadin, Bulevardin ja Henrikiesplanadin (nyk. Mannerheimintien) puurivit suunniteltiin siis ulottumaan toisiinsa ja ympäröimään tätä aukiota. KA.

aukiota, millaiseksi Helsingin uudelleenrakennuskomitea oli suunnitellut sen (ks. kuva 8). Sen mukaan Bulevardin lehtikujien tuli ulottua Eteläesplanadille ja niiden taas puolestaan Henrikiesplanadille.

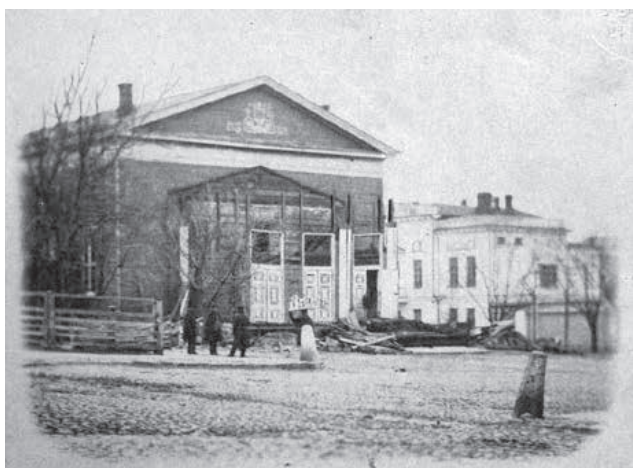
Kuva 9., yllä. Kuvassa Helsingin ensimmäinen teatteritalo, joka valmistui vuonna 1827. Kuva on vuodelta 1857. MVKA.

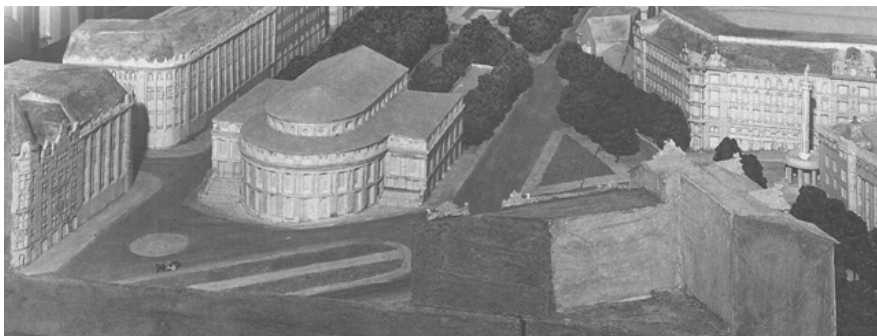
Kuva 15., yllä. Valokuva Eliel Saarisen toimistossa vuonna 1917 laaditusta mallista, joka koski Ruotsalaisen teatterin laajentamista - suunnitelmaa ei toteutettu. Kuvasta käy myös ilmi Pohjoisesplanadille tuolloin suunniteltujen rakennusten luonne sekä se, että Bulevardin puurivejä ajateltiin jatkaa Esplanadille saakka. HSA.

Ruotsalaisen teatterin laajennusta suunniteltiin moneen otteeseen, ja yksi suunnitelmista oli arkkitehti Eliel Saarisen laatima (ks. s. 15 kuva 15). Silloisen ehdotuksen mukaan teatterirakennusta olisi laajennettu paitsi etelä- ja pohjois-suuntaan myös Esplanadin puolelle. Saarisen suunnitelmassa Bulevardin puurivit oli esitetty jatkuvan Esplanadille asti, Teatterirakennuksen pohjois- ja eteläseinustoilla olleita puurivejä ei näy suunnitelmissa, joten ne suunniteltiin ilmeisesti kaadettaviksi. Mannerheimintielle Erottajan kohdalle esitettiin kaksi lehmusriviä. Erottajanaukiolle lienee suunniteltu istutusalue.

oleva kasviaihe kuuluu Chiewitzin teatterisuunnitelmaan (kuva 15), ja se tulee säilyttää.

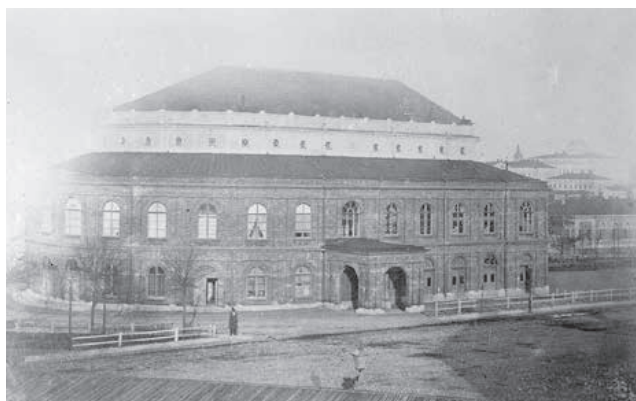
Kuva 16. G. T. P. Chiewitzin suunnittelema teatteri valmistui vuonna 1860. Valokuva on otettu ennen teatterin paloa, 1860-luvun alussa. HKMKA.

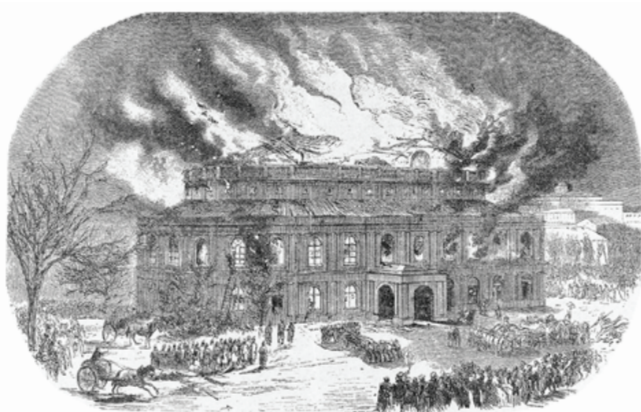
Kuva 17. Vuoden 1860 syksyllä vihitty teatterirakennus paloi pahoin 8.5.1863. Litografia, L. Hartmann. MVKA.

Uusi teatteritalo tuhoutui pahoin vuoden 1863 toukokuussa, kun sen sisällä syttyi tulipalo. Helmin laatimat istutukset lienevät myös turmeltuneet tämän tulipalon ja sen sammutustöiden yhteydessä. Ainakin aukion kaivo joutui näiden toimenpiteiden uhriksi, ja sen uudelleen rakentamisesta käytiin pitkällisiä kiistoja teatteriyhtiön ja Helsingin kaupungin välillä.<sup>21</sup> Teatterin eteläseinustalle istutettiin palon jälkeen pensaita ja uudet lehmukset (ks. s. 27 kuva 39).

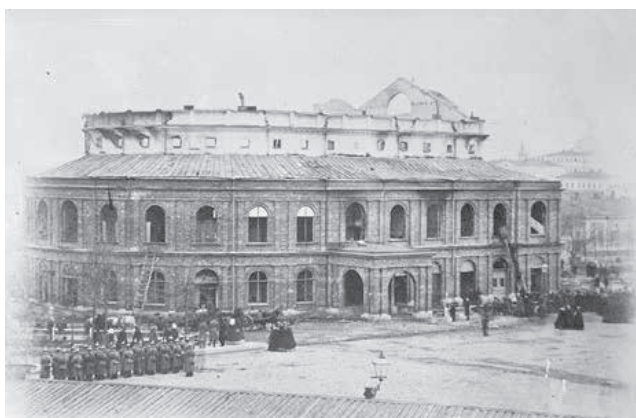
Kuva 18. "Nya Theatern" eli nykyinen Ruotsalainen teatteri palon jälkeen vuonna 1863. MVKA.

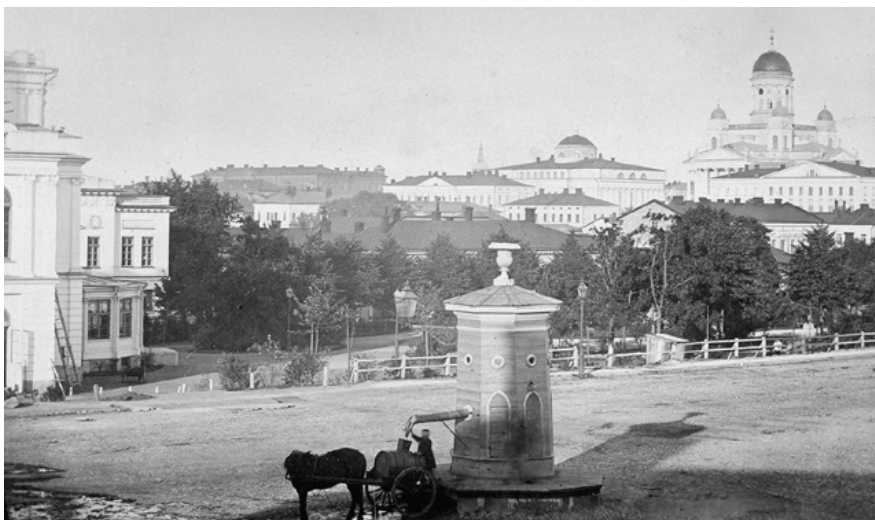
Kuva 21. Aukion kaivo uusittiin 1860-luvun lopussa. Kaivon katoksen päälle asennettiin yli metrin korkuinen Suomen leijonaa esittävä tuuliviiri. Valokuva Eugen Hoffers, 1870. SLS.

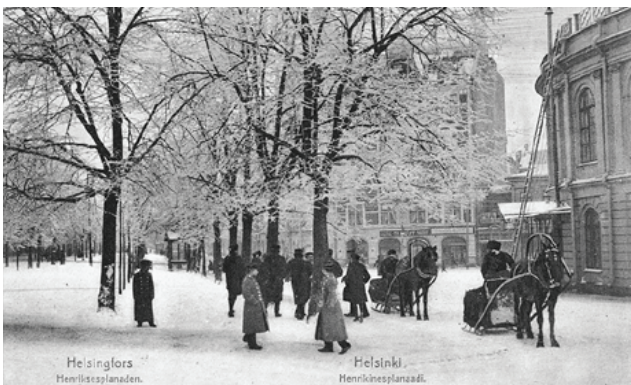
Kuva 25. Näkymä Henrikinesplanadilta, oikealla on Ruot-  
salaisen teatterin pääty, puiden takana häämöttää Argok-  
sen talo, ns. Wulffin kulma. Valokuva on todennäköisesti  
1910-luvun alusta. MVKA.

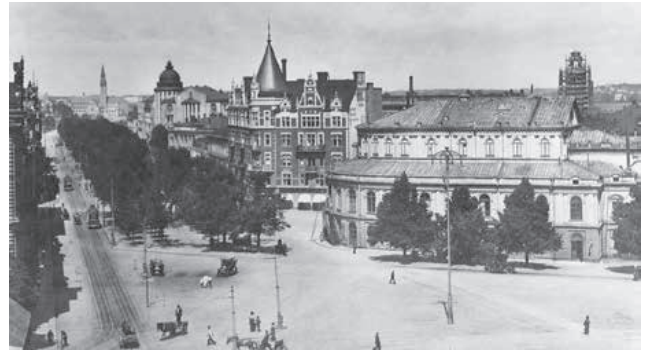
Kuva 23. Vuonna 1916 otetussa valokuvassa näkyy, että  
raitiovaunut kulkivat tuolloin Läntisen Henrikinesplanadin  
ajoväylällä. Henrikinesplanadin keskellä oli silloin vielä neljä  
puuriviä. HKMKA.

Henrikinesplanadin keskellä olleet lehmusrivit säilyivät 1930-luvulle saakka.<sup>28</sup> Hevosvetoiset raitiovaunut mah-  
tuivat ajamaan puurivien keskellä, ja varhaiset sähköraitio-  
vaunut kulkivat nykyisellä Läntisellä Henrikinesplanadilla eli  
lehtikäytävien länsipuolella olleella ajoväylällä. Erottaja oli  
siis tilana suljetumpi, enemmän varsinaisen aukion kaltainen  
kuin nykyään (kuva 23). Henrikinesplanadin puut kaadettiin  
historiallisesta kuvamateriaalista päätellen vuonna 1936 tai  
1937 ja niitä korvaamaan istutettiin lehmusrivit jalkakäytävi-  
en ulkoreunoille. Kadun yleisilmeen pehmentämiseksi rai-  
tiovaunukiskoja väliin ja vierille perustettiin nurmikaistoja.  
Niiden reunoille istutettiin monena kesänä matalakasvuisia,  
punakukkaisia intiankannoja (*Canna indica*) (kuva 24).<sup>29</sup>

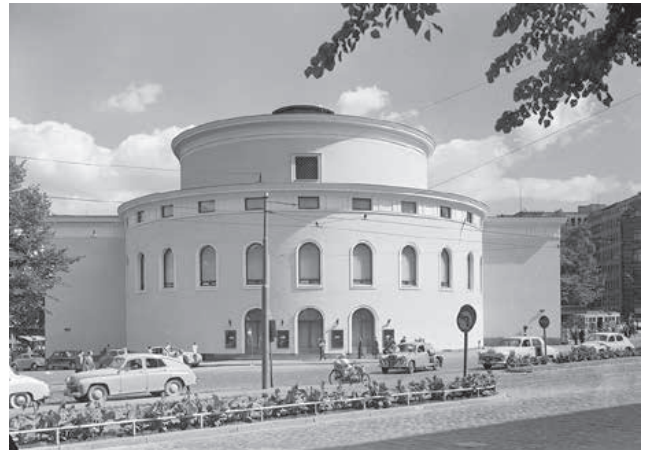
Kuva 24. Kiskoja ja ajoratojen välillä kaistoilla oli kesäisin  
kukkaistutuksia. Valokuva on 1950-luvulta, jolloin Henrikin-  
esplanadin nimi oli muutettu Mannerheimintieksi. MVKA.

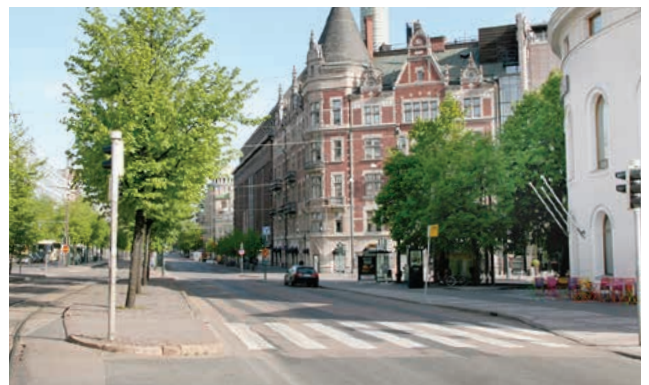
Kuva 26. Vasemmalla Mannerheimintien nykyiset puurivit.  
Keskimmäiset rivit sijaitsevat raitiovaunulinjojen ja ajoratojen  
välissä ja ulommat jalkakäytävien reunoilla. Takana näkyvä  
punatiilinen rakennus on ns. Wulffin kulma, siitä on tosin säi-  
lytetty vain julkisivut. LP 2016.

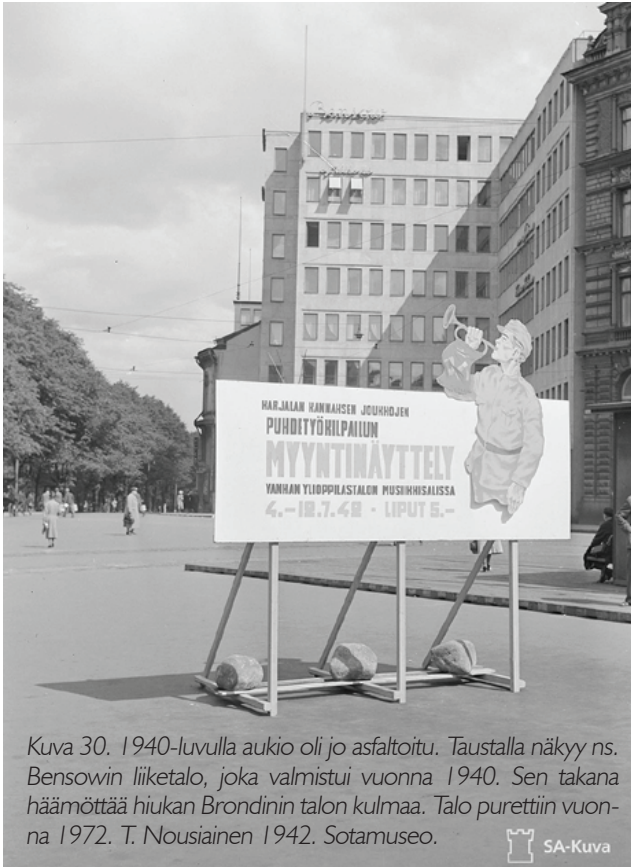
Kuva 30. 1940-luvulla aukio oli jo asfaltoitu. Taustalla näkyy ns. Bensowin liiketalo, joka valmistui vuonna 1940. Sen takana hämmöttää hiukan Brondinin talon kulmaa. Talo purettiin vuonna 1972. T. Nousiainen 1942. Sotamuseo.

Bensowin talon itäpuolella sijaitsi pitkään matala asuinrakennus, ns. Brondinin talo. Se purettiin vuonna 1972, ja sen paikalle pysytettiin nykyinen korkea liiketalo (ks. kuvat 30 ja 31).

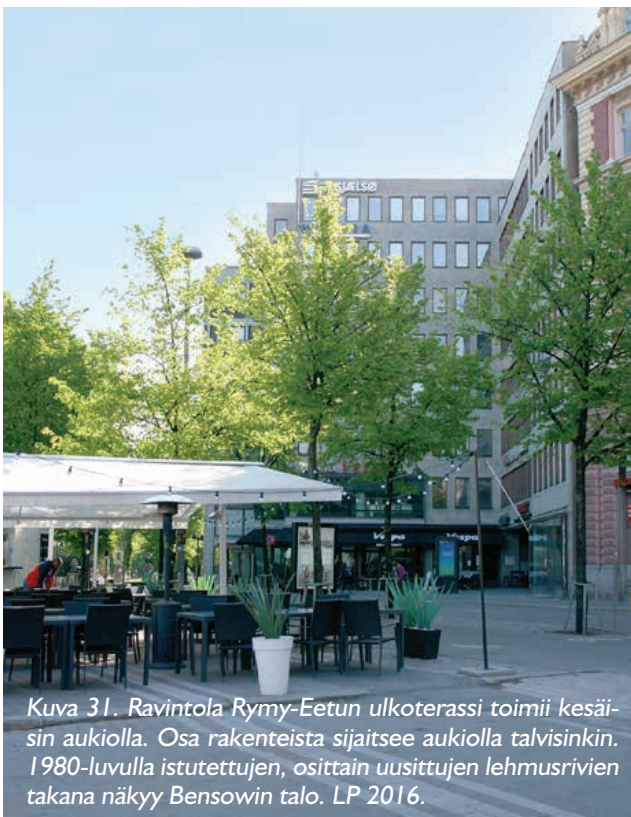
Kuva 31. Ravintola Rymy-Eetun ulkoterassi toimii kesäisin aukiolla. Osa rakenteista sijaitsee aukiolla talvisinkin. 1980-luvulla istutettujen, osittain uusittujen lehmusrivien takana näkyy Bensowin talo. LP 2016.

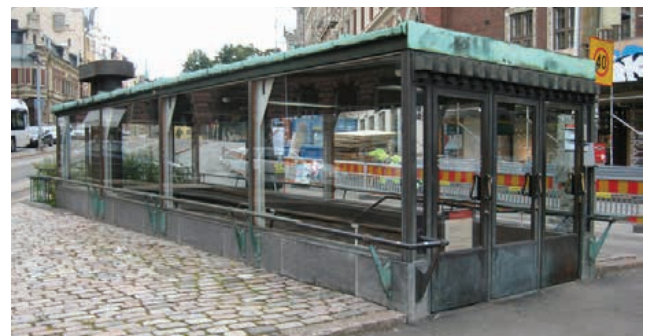
Kuva 34. Erottajanaukion asema-  
kaavan havainnekuva. KSV.

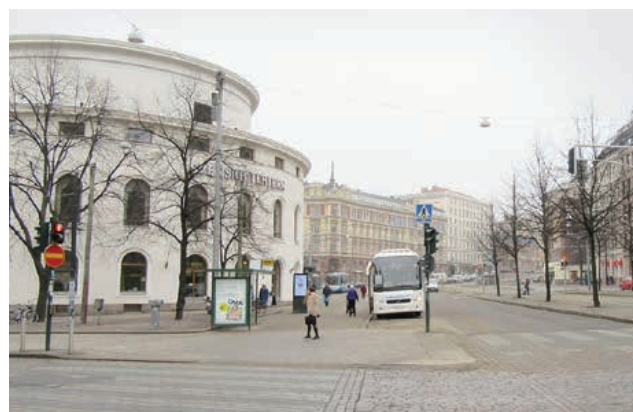
Kuva 46. Teatterirakennuksen luoteispuolella on 1970-luvulla istutettu lehmusr ryhmä. Sen alla on nykyään sähkökaappeja, tuuletusaukkoja, polkupyöriä ja kesällä alueella olevan kioskin liitännöitä. Myös linja-autokatos ja mainostaulu häiritsevät istutuksen tekemää kokonaisvaikutelmaa. ML 2016.

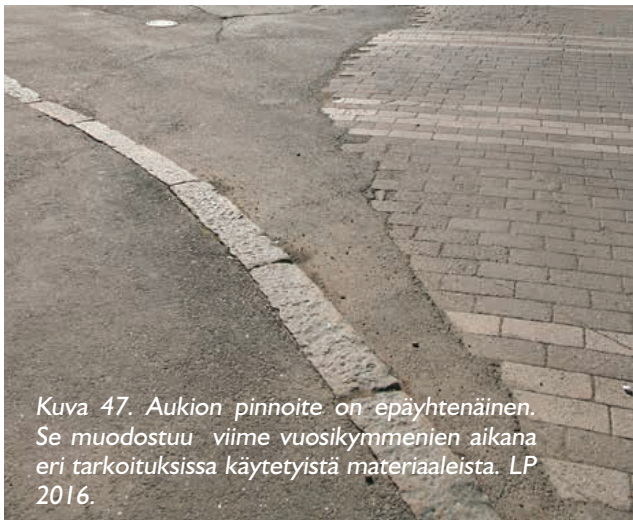
Kuva 47. Aukion pinnoite on epäyhtenäinen. Se muodostuu viime vuosikymmenien aikana eri tarkoituksissa käytetyistä materiaaleista. LP 2016.

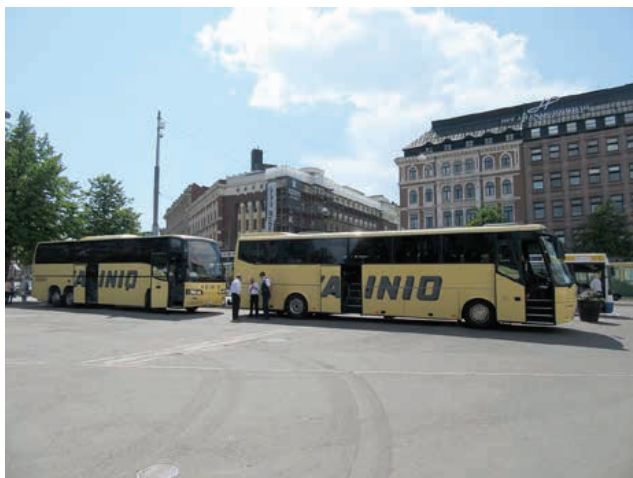
Kuva 48. Aukion keskellä pysäköi bussien lisäksi myös tilausajon autoja, jotka peittävät aukion yli avautuvat näkymät. TP 2016.

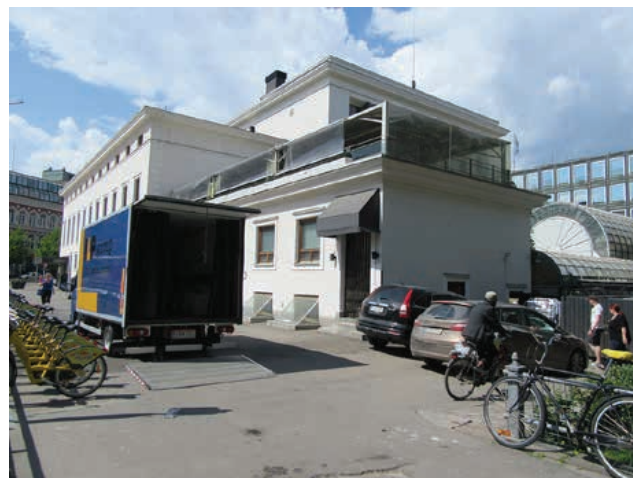
Kuva 49. Teatterin huoltoajo on asemakaavassa osoitettu rakennuksen eteläseinustalle. Huoltoajon lisäksi alueelle pysäköi luvottomasti usein henkilöautoja. Vasemmassa laidassa oleva kaupunkipyörien pysäköintialue asennettiin toukokuussa 2016. TP 2016.

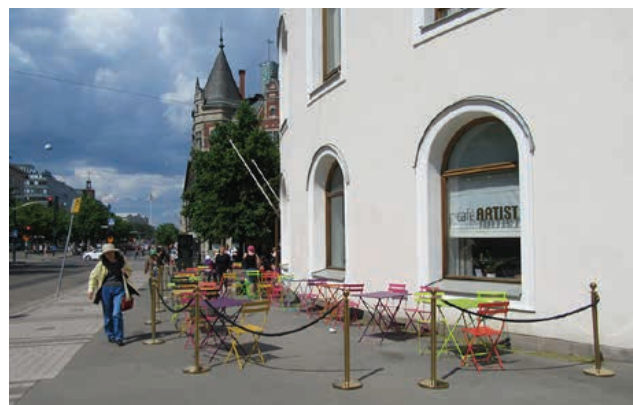
Kuva 52. Teatterirakennuksen länsiosassa oleva kahvila harjoittaa kesäisin katualueella ulkotarjoilua. TP 2016.

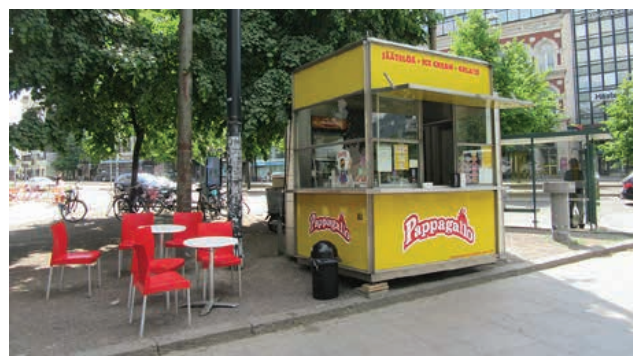
Kuva 53. Teatterin luoteiskulmassa sijaitsevalla korotetulla sora-alueella on kesäisin siirrettävä jäätelökioski ja sen kalusteita, mikä häiritsee lehmusryhmän ja arvorakennusten luomaa kokonaisvaikutelmaa. TP 2016.

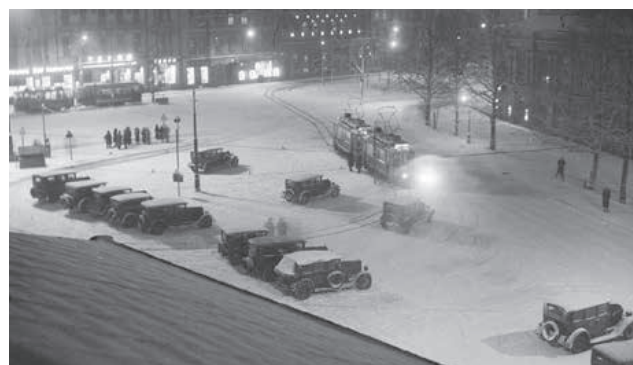
Kuva 57. Erottajanaukion keskellä oli taksiasema 1930-luvulla. Valokuva A. Pietinen 1930-1939. MVKA. Nykyään taksiasema sijaitsee Erottajankadulla.

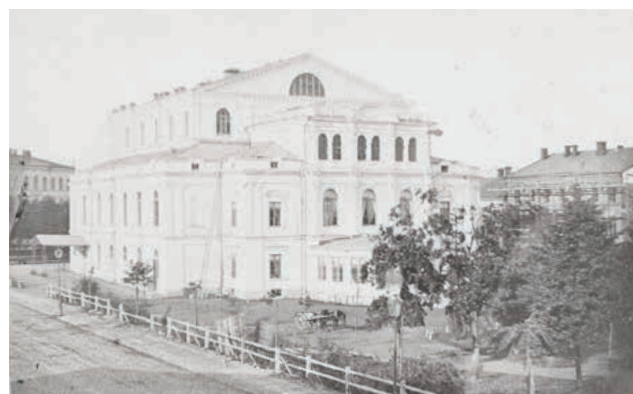
Kuva 58. Teatterin eteläpuolella olleet puut jouduttiin uusia rakennuksen palon ja laajamittaisen korjauksen takia. (vrt. Esplanadipuiston puolella oleviin isompiin puihin). Vihreäksi maalatut puuaidat ympäröivät alunperin Esplanadin kaikkia puistoalueita. Ne korvattiin sittemmin valurautaisilla yms. aidoilla. Valokuva 1860- tai 1870-luvulta. MVKA.

Esplanadin puisto oli ympäröity matalalla aidalla aina sen perustamisesta lähtien, kuten Euroopan muutkin julkiset puistot (ks. kuva 58). Aita oli puuta ja se oli vihreäksi maalattu. Se korvattiin myöhemmin valurautaisella aidalla. Teatteriesplanadin ja Eteläesplanadin jalkakäytävän välillä on nykyään matala suojakaide (ks. s. 31 kuva 50 ja s. 37 kuva 61).

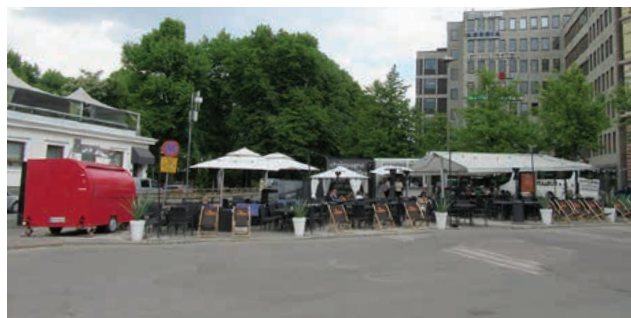
Kuva 60. Aukiolla on nykyisin ulkotarjoilua, runsaasti erilaisia rakenteita, kalusteita, mainoslaitteita sekä useampi väliaikainen rakennus. TP 2016.

- Aukion nykyinen visuaalinen arvo on huonohko verrattuna 1800-luvulta 1900-luvun alkupuolelle saakka vallinneeseen tilanteeseen nähden. Sen ominaispiirteinä olivat tuolloin laajuus ja avoimuus. Nykyään tila on erilaisten rakenteiden ja väliaikaisten rakennuksien, kalusteiden ja varusteiden täyttämä, ja sen yleisilme on kirjava ja hajanainen.

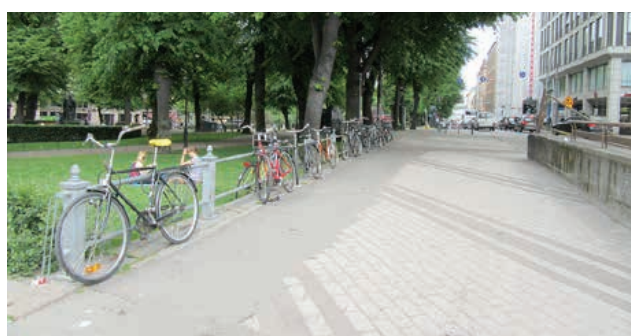
Kuva 61. Aukion laukasta pinnoitetta kesällä 2016. TP

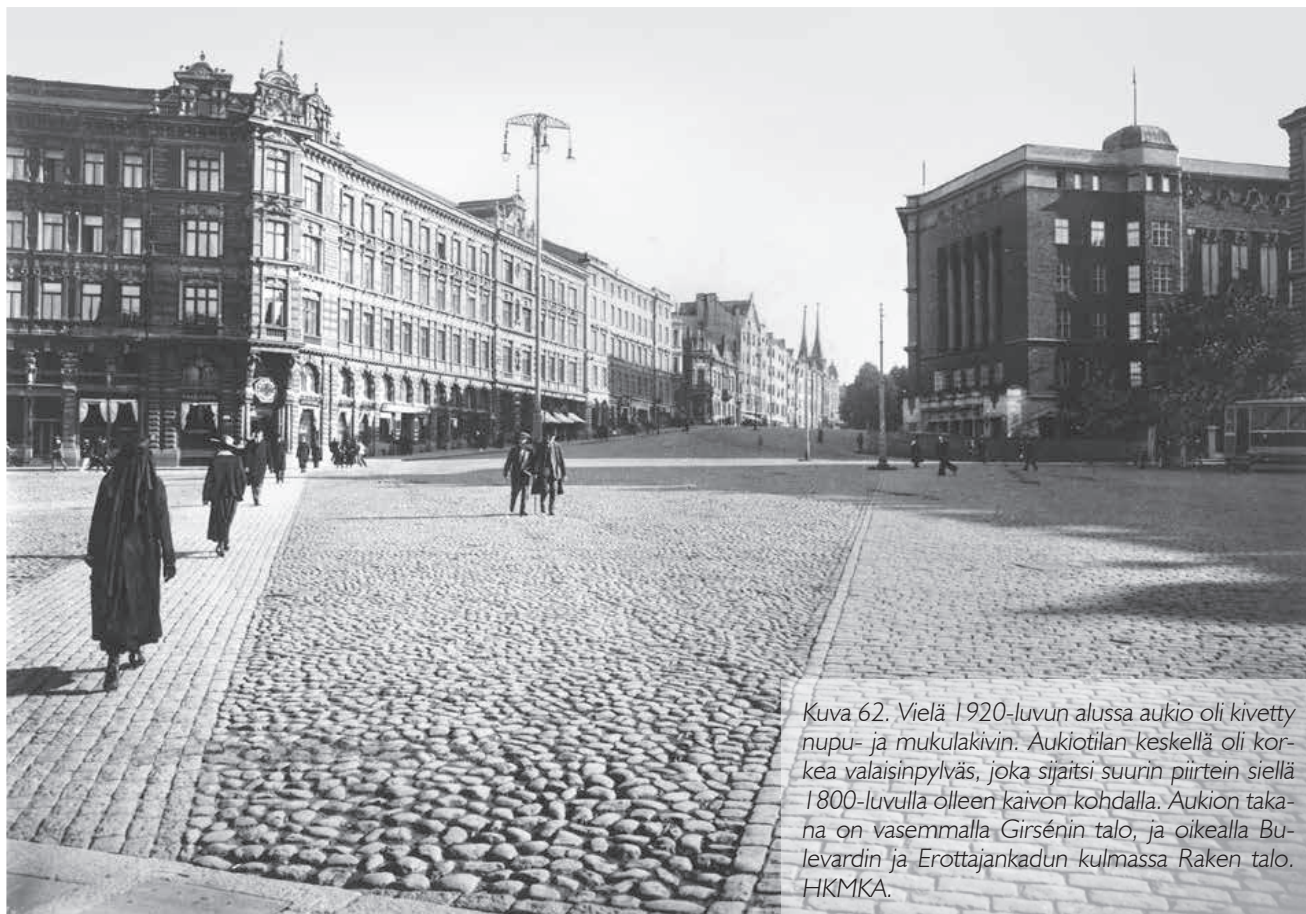
Kuva 62. Vielä 1920-luvun alussa aukio oli kivetty nupu- ja mukulakivin. Aukiotilan keskellä oli korkea valaisinpylväs, joka sijaitsi suurin piirtein siellä 1800-luvulla olleen kaivon kohdalla. Aukion takana on vasemmalla Girsénin talo, ja oikealla Boulevardin ja Erottajankadun kulmassa Raken talo. HKMKA.

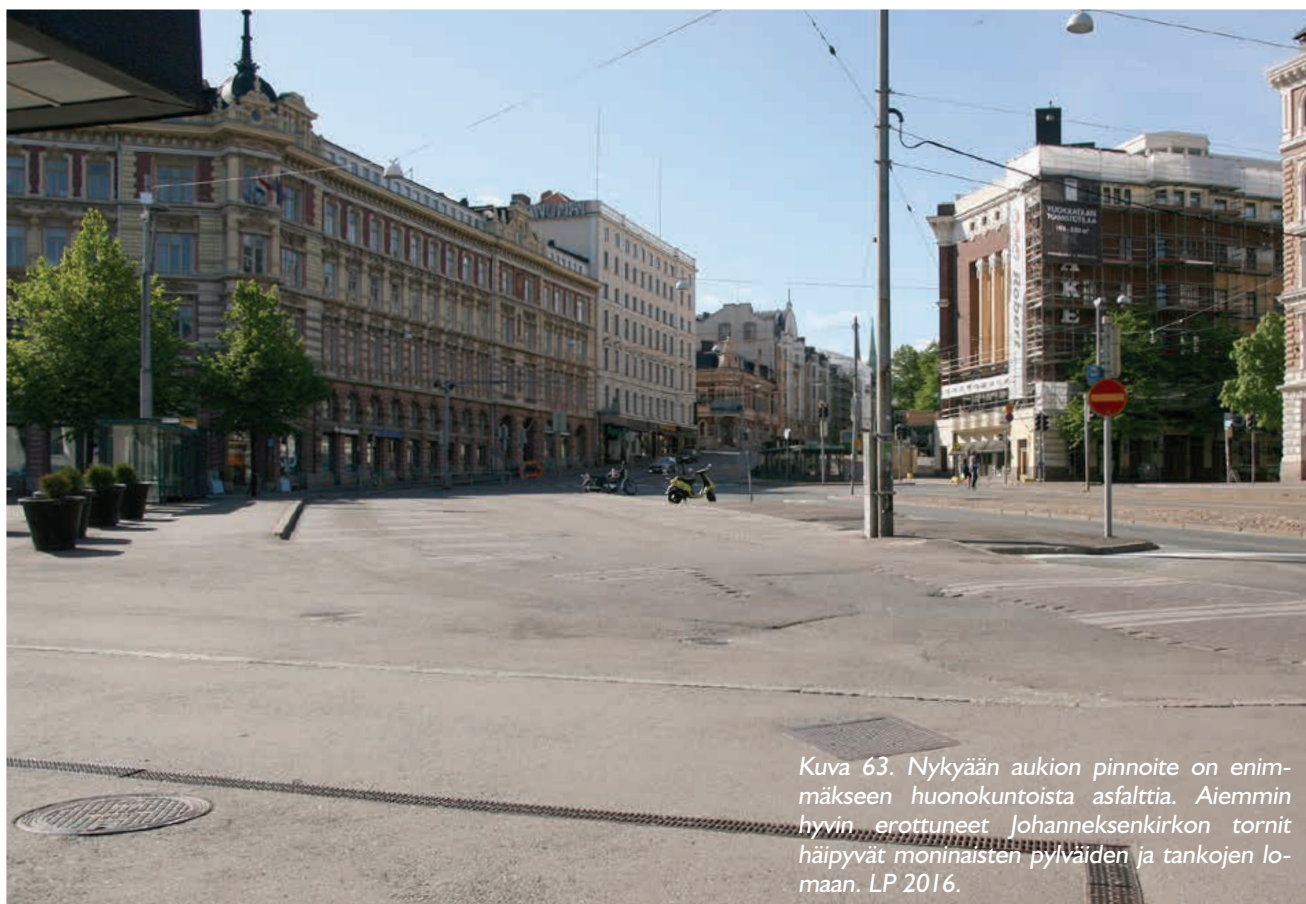
Kuva 63. Nykyään aukion pinnoite on enimmäkseen huonokuntoista asfalttia. Aiemmin hyvin erottuneet Johanneksenkirkon tornit häipyvät moninaisten pylväiden ja tankojen loomaan. LP 2016.

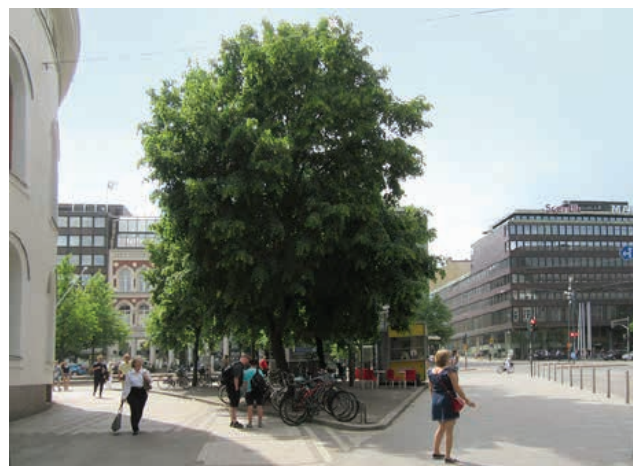
Kuva 64. Teatterin luoteispuolella sijaitsevan lehmusryhmän alla oleva korotettu istutusalue on muutettu sorapintaiseksi. TP 2016.

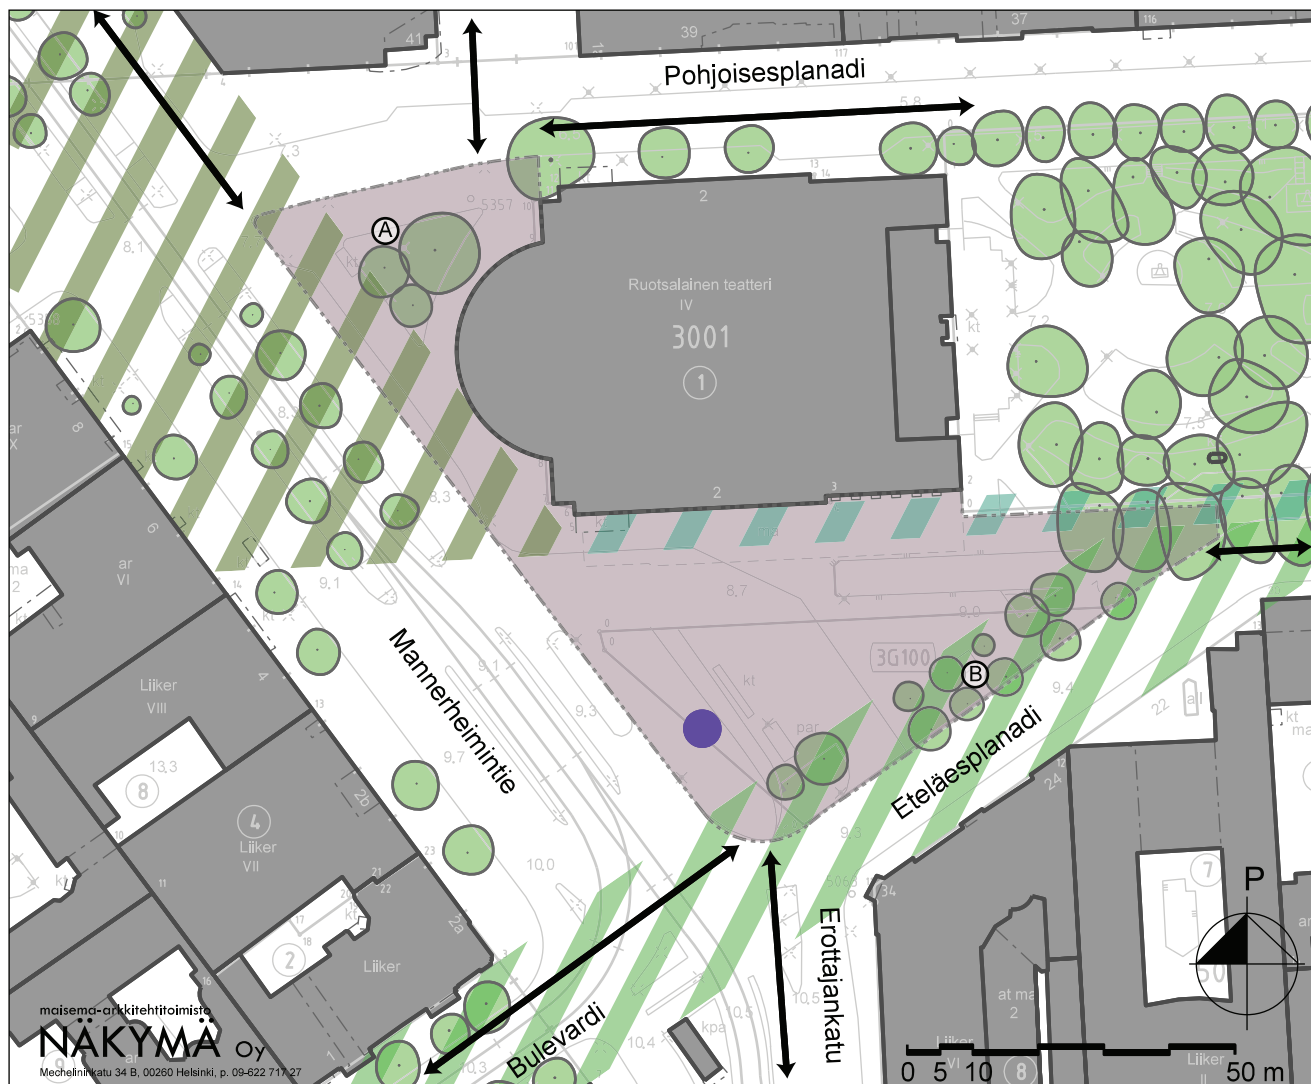
Aukion kulttuurihistoriallisten arvojen säilyttäminen ja vahvistaminen. Tavoitteena on tilarakenteeltaan ja materiaaleiltaan yhtenäinen, avoin aukio.

| | Puuryhmä, joka on korvannut nykyisten liikennejärjestelyjen alta poistetut puut, jotka vuorostaan korvasivat 1930-luvulla poistetut Mannerheimintien puurit | | Aukiota tulisi kehittää toiminnallisena alueena, joka mahdollistaa jalankulkijoiden ja pyöräilijöiden sujuvan liikkumisen etenkin Bulevardin suuntaan, oleskelun sekä tilapäisten tapahtumien järjestämisen. Pinnoitteena on yhtenäinen luonnonkiveys. |

Pohjoisesplanadin ja Mannerheimintien kulmauksessa kasvaa kolmen lehmuksen ryhmä. Nämä puut ovat korvanneet nykyisten liikennejärjestelyjen alta poistetut puut, jotka vuorostaan korvasivat 1930-luvulla poistetut silloisen Henrikiesplanadin puurivit. Kulmauksessa
