## Melua vaimentavien päällysteiden vaikutukset taajamassa 2016

15.6.2016

Projektinnumero: 307852

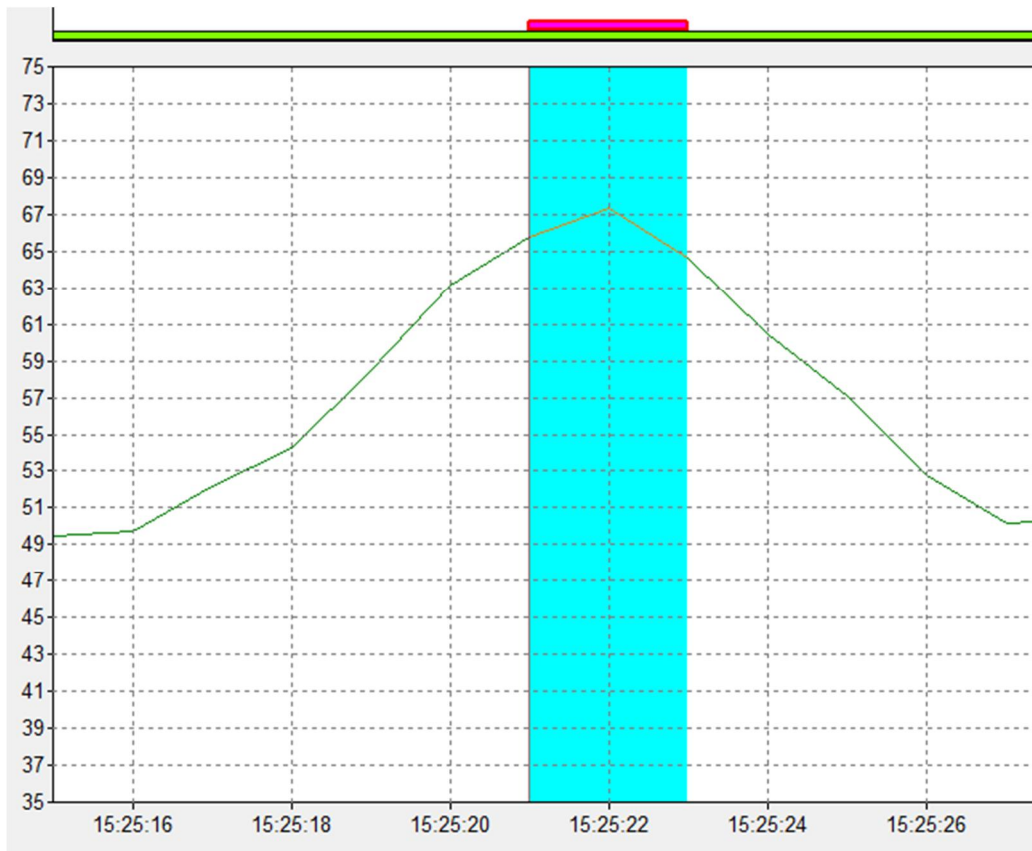
Kuva 1. Yksittäisen ohiajon aiheuttama keskiäänitaso 10 metrin etäisyydellä tien keskilinjasta.

Mittaustulokset käsiteltiin NorReview 6.0 –ohjelmistolla yhdessä liikennelaskurin liikennetietojen kanssa. Jokaista mittausta paikkaa kohden datasta on valittu 100 ohiajoa (50 kumpaankin suuntaan), jotka täyttävät SPB-menetelmän asettamat ehdot vertailukelpoisille ohiajoille. Lisäksi valittiin taustamelun määrittämiseksi ne hetket, jolloin ohiajoja ei ole. Yksittäisen ohiajon aiheuttamaa keskiäänitasoa on havainnollistettu kuvassa 1. Ohiajo kestää kokonaisuudessaan keskimäärin noin 10 sekuntia, mutta tulosten laske-  
mista varten siitä otetaan 2 – 3 sekunnin mittainen jakso huippuarvon ympäriltä.

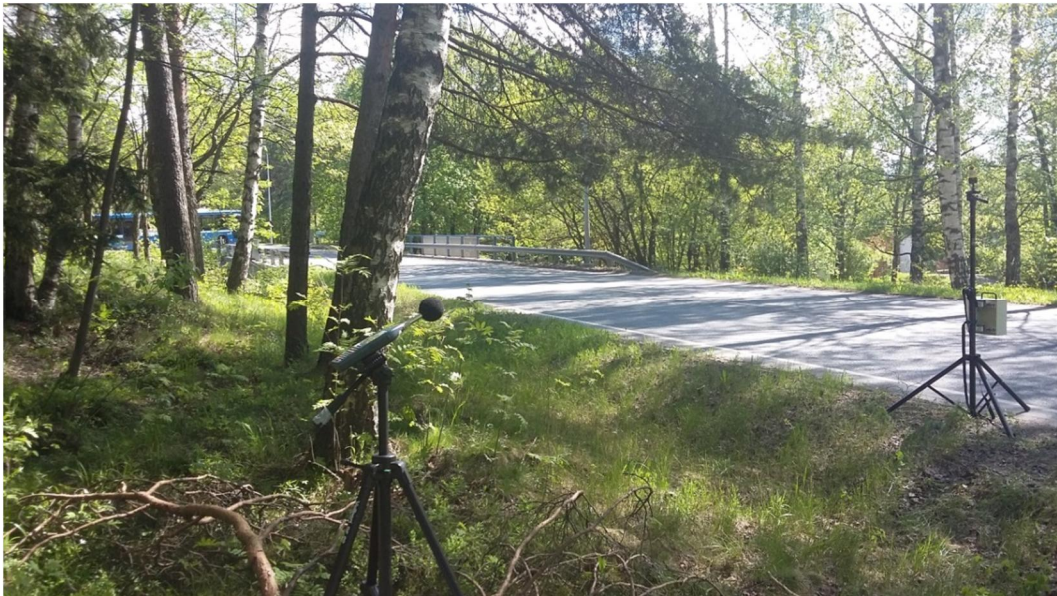
Kuva 4. Mittarin sijainti Malminkartanontien mittauspaikalla.

Malminkartanontien mittauspaikka on merkitty kuvaan 3. Mittauspaikka sijaitsi metsän laidalla eikä sen välittömässä läheisyydessä ollut rakennuksia. Kadun nopeusrajoitus on 50 km/h, ja mittausdatasta poimittujen sadan auton keskinopeus oli noin 50 km/h. Mittarin sijainti mittauspaikalla näkyy kuvassa 4. Katuosuus on päällystetty SMA11-päällysteellä.

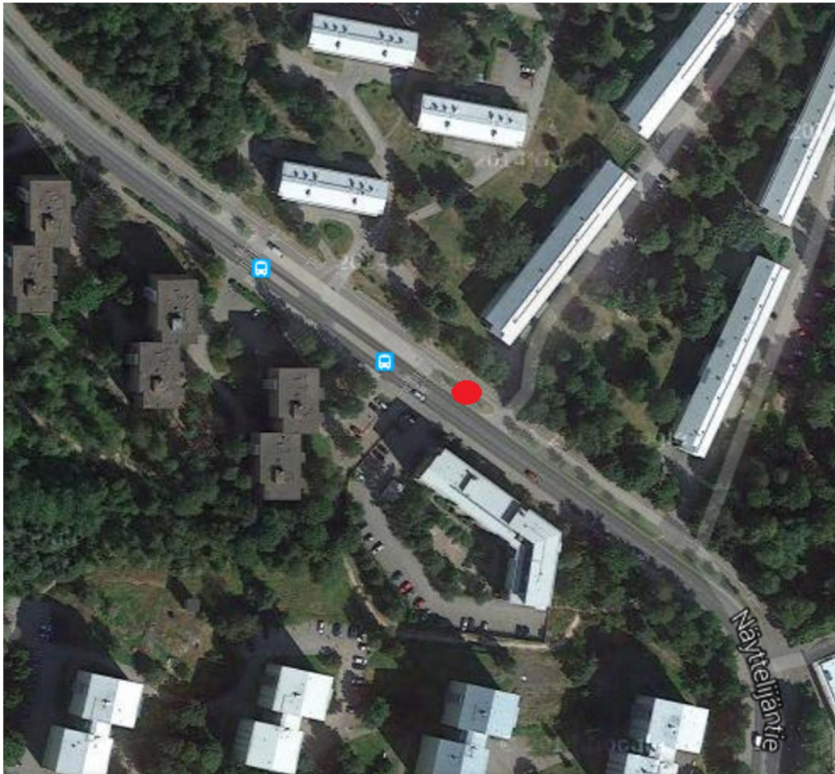
Kuva 5. Näyttelijäntien mittauspaiikka.

Näyttelijäntien mittauspaiikka on merkitty kuvaan 5. Kadun nopeusrajoitus on 40 km/h, ja mittausdatasta poimitujen sadan auton ohiajojen keskinopeus oli noin 42 km/h. Kuvassa 6 on esitetty näkymä mittauspaiikalta luoteeseen. Katuosuus on päällystetty SMA8-päällysteellä.

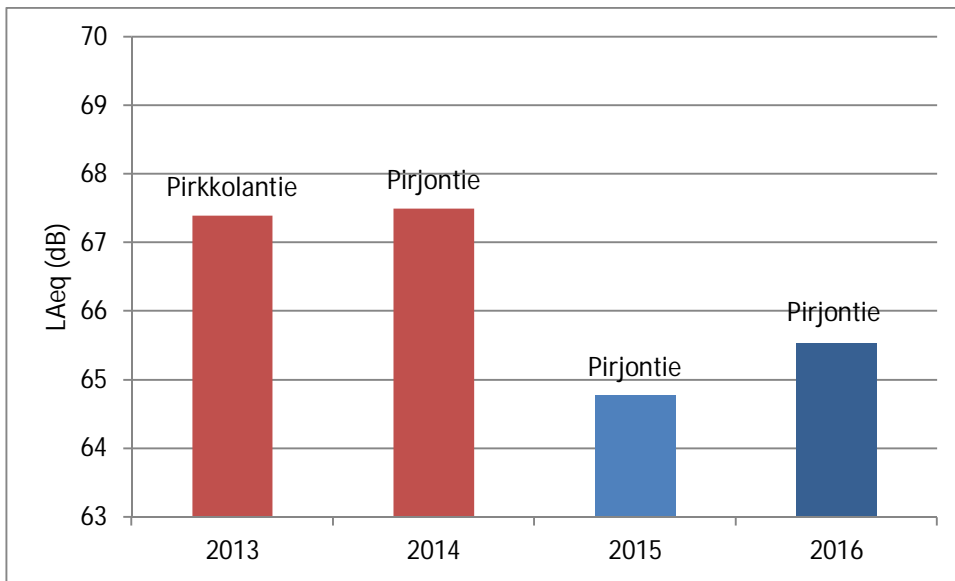
Kuva 15. Pirkkolantien (v. 2013) ja Pirjontien (v. 2014-2016) mittaustulokset.

Melumittausten tulokset on esitetty kuvissa 13 – 17 yhdessä vuosien 2013 – 2015 mittaustulosten kanssa. Vertailua varten mitattujen referenssiohijajojen keskiäänitasot kul-lakin mittaustaikalla on esitetty kuvassa 18. Tulokset on normalisoitu taustamelun, lämpötilan ja keskinopeuden suhteen. Vuoden 2015 mittaustulokset on laskettu uudestaan siten, että huomioon on otettu molempiin ajosuuntiin saman verran (50 kappaletta) ohiajoja ja nopeuskorjausta varten keskinopeus on laskettu näistä ohiajoista. Tulokset laskivat hieman aiemmin raportoidusta (WSP, 2015).

Uusien mittausten perusteella (kuvat 13 - 17) keskiäänitaso hiljaisella päällysteellä päällystetyn tien varrella on sama tai hieman (keskimäärin noin yhden desibelin) pienempi verrattuna asfalttibetoniin (Intiankatu). Hiljaisten päällysteiden mittaustulokset (kuvat 13 – 16, tummansiniset pylväät) ovat noin kahden desibelin sisällä toisistaan. Hiljaisten päällysteiden uudet mittaustulokset ovat pääosin samaa luokkaa edellisen vuoden tulosten kanssa tai hieman suuremmat, mutta vuoden 2015 Malminkartanon-tien mittausten tulokset poikkeavat selvästi muista. Myös vuosien 2015 ja 2016 referenssiohajojen tuloksia (kuva 18) vertailemalla nähdään, että hiljaisten päällysteiden mittaustulokset ovat pääosin kasvaneet. Asfalttibetonin (Intiankatu) tulokset ovat pysyneet samana (muutos alle 1 dB).
