## KIVELÄN SAIRAALA-ALUE

### PÄIVITYSINVENTOINTI JA MAISEMALLISET KEHITTÄMISPERIAATTEET

Ympäristöhistoriallisen selvityksen täydennys 2025 ja muutoksensietokyvyn tarkastelu

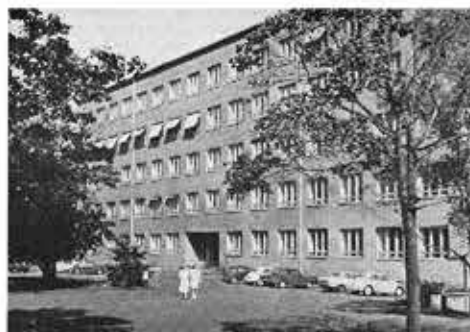
Vielä 1960-luvulla hallintorakennus liittyi maanpintaan klassismin eleettömyydellä.

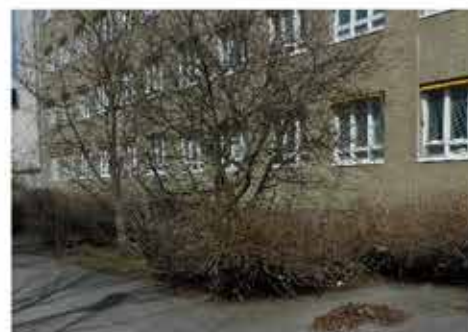
1980-luvun pihan puoleiset sokkelinvierusistutukset ovat muuttaneet pihan luonteen ja siirtäneet rakennuksen taka-alalle.

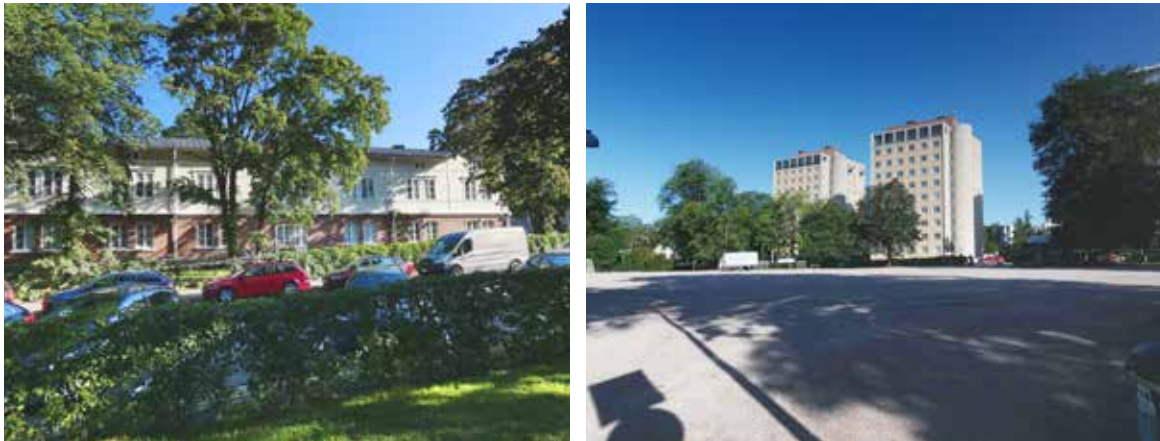
## ETELÄINEN JULKISIVU - POHJOINEN HESPERIANKATU

Hesperianpuistosta nähten Kivelän sairaala-alue on vihreä. Köyhäintalon työlaitoksen päärakennus on kuulunut Töölön kaupunkikuvaan 1880-luvulta saakka. Hesperian sairaalan tornitalot ovat keskeisiä maamerkkejä, jotka näkyvät Apollonkadun risteyksestä asti.

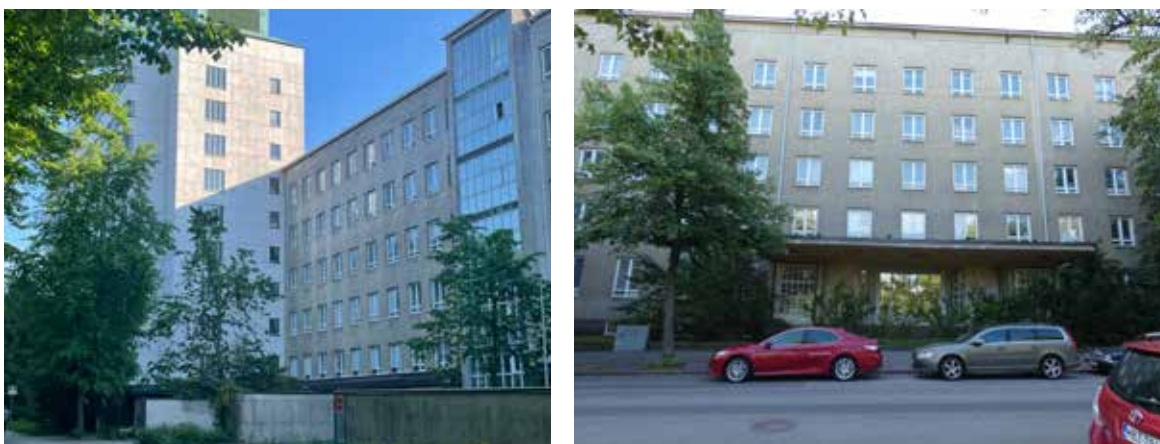
## POHJOINEN JULKISIVU - SIBELIUKSENKATU

Välskärinkadun pohjoisosassa ja Sibeliuksenkadulla sairaala-alueen korkeimmat rakennukset luovat suljetun ja rakennetun julkisivun sairaala-alueelle. Sairaalan hallinto- ja asuinrakennuksen vanhan sisäänkäynnin paikka keskellä Sibeliuksenkatua on edelleen nähtävissä. Uudempi sisäänkäyntirakennus koilliskulmassa on Kivelän muusta kokonaisuudesta poikkeava, katukuvassa erottuva kerrostuma.

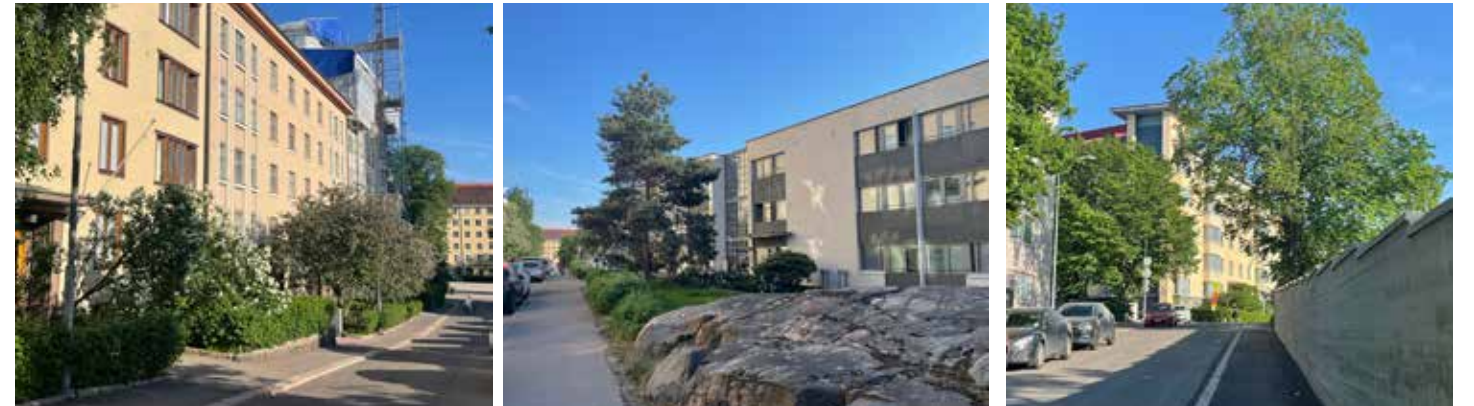
## ITÄINEN JULKISIVU - VÄLSKÄRINKATU

Välskärinkadun eteläosassa Sandelsin senioritalon julkisivu ja sijainti maastossa sulkevat näkymiä sairaala-alueen suuntaan. Senioritalojen edessä olevat avokalliot ja kumpuilevat nurmikot luovat vastakohtan kadun toisella puolella sijaitseville etupihoille. Välskärinkadun pohjoisosassa aluejulkisivun luonne muuttuu suljetummaksi.

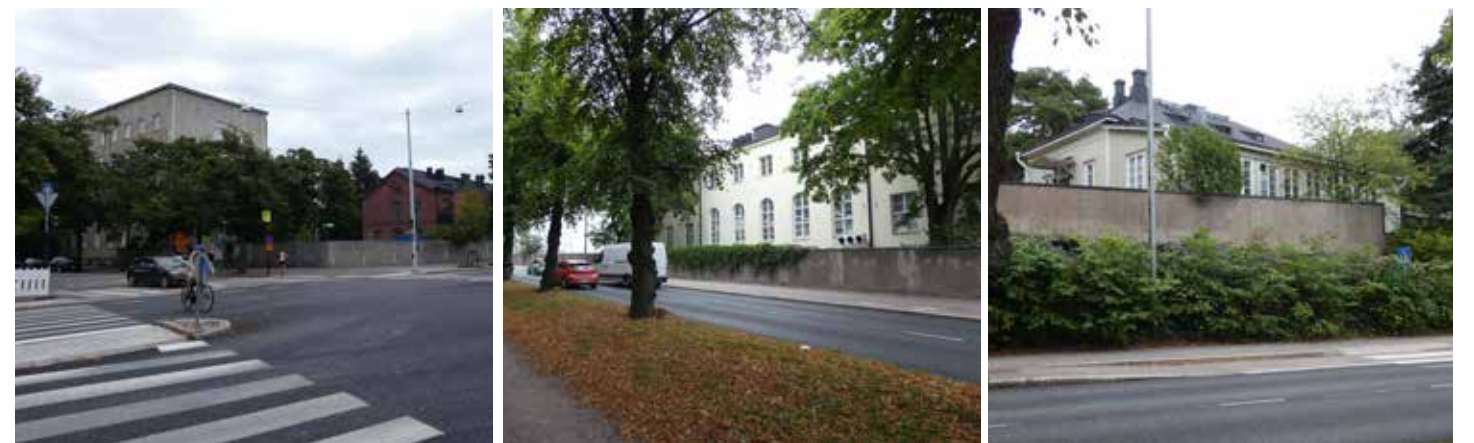
## LÄNTINEN JULKISIVU - MECHELININKATU

Mechelininkadun ja Sibeliuksenkadun kulma on muita aluejulkisivuja avonaisempi. Sairaala-alueen vihreä ilme ja Köyhäintalon lasaretti 1870-luvulta näkyvät kaupunkikuvassa. Mechelininkadulla sairaala-aluetta ympäröivä korkea betonimuuri hallitsee kaupunkikuvaa. Välillä vilahtelee alueen tunnusomaisia tuberkuloosipaviljonkeja, ja lähempänä Hesperian esplanadia alueen julkisivu muuttuu vihreämmäksi.

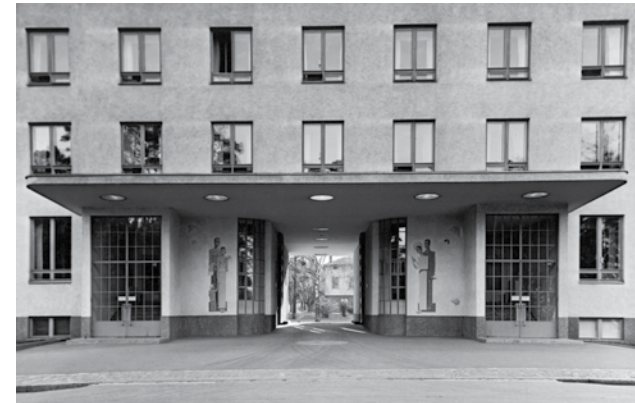
Lähde: Helsingin kaupunginmuseo

Vanhan valokuvan perusteella voidaan havaita, että vanhan sisätautipaviljongin reliefin kohdalla on ollut aukko ja pääsy suoraan Lasaretin maisemapuistoon. Rakennuksen reliefit ja katos ovat edelleen havaittavissa kaupunkikuvassa.

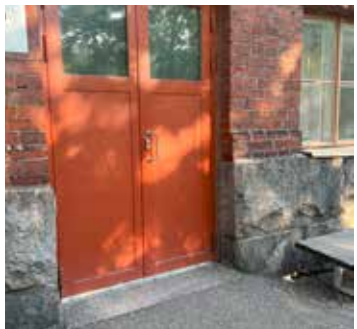
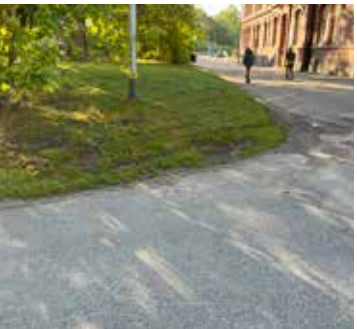
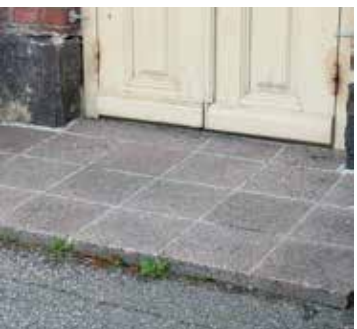
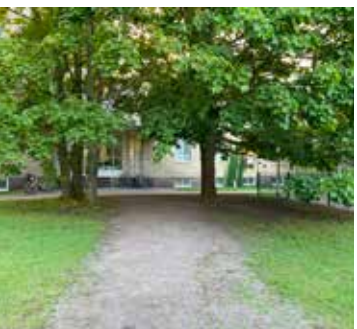
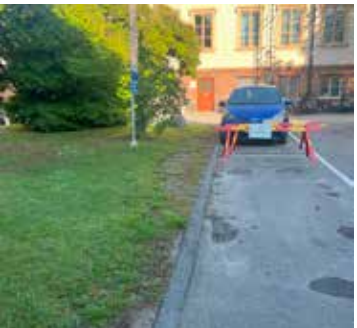
Alueen aikakauden ilmettä kuvaavat yksinkertaiset pintamateriaalit (kivituhka, nurmi) ja pintamateriaalien rajautuminen ilman reunakiviä. Rakennukset liittyvät suoraan ympäristöön ilman selkeitä rajapintoja.

Poikkeaviin ratkaisuihin ja materiaaleihin kuuluvat asfaltti, ns. asfalttimakkarareunat, päiväkotipihaan ratkaisut (aitaus ja värilliset turva-alustat) sekä graniittilaatat vanhojen rakennusten sisäänkäynnin yhteydessä.

- Alueella on erittäin hyvä säilyneisyys, uudempiä päiväkodin leikkiäalueita lukuun ottamatta
- Maisemapuiston ja Köyhäintalon piha-alue on kulttuurihistoriallisesti, toiminnallisesti ja maisemallisesti arvokas
- Alueelle voidaan palauttaa aikakauden mukaisia pintamateriaaleja sekä mm. maisemapuiston huvimajoja
- Muutoksensietokyky on heikko; arvokas säilytettävä alue

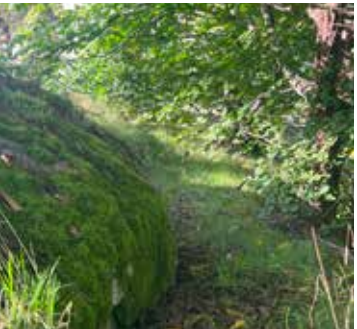
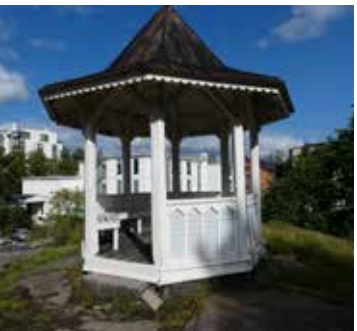
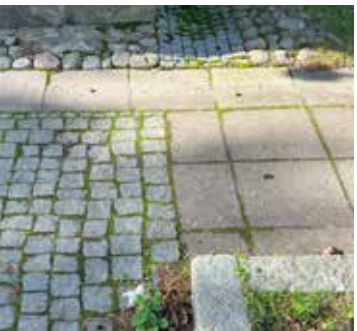
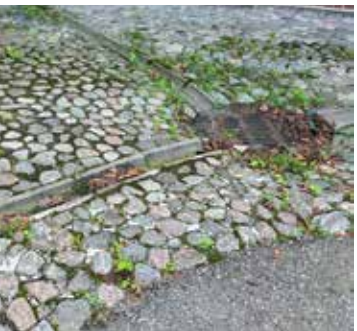
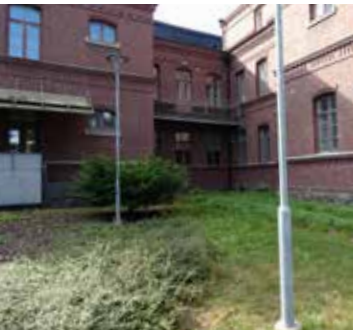
Huvimajan kallioalueella on hyvin säilynyt puistomainen alue, jossa on maastonmuotoja seuraillen rakennettuja puistokäytäviä ja kalliokolojen istutusalueita. Osa poluista on kasvanut umpeen. Polkujen reunarakenteita on muutamia paikoin jäljellä.

Mielisairaalarakennuksen lähiympäristöä on uudistettu moneen kertaan. Osa rakenteista on nykyisten toiminnallisten tarpeiden sanelemia (esim. korkeat piha-aitaukset). Rakennuksen aikakauden tyypillisiin pihajärjestelyihin kuuluvat yksinkertaiset pintamateriaalit (kivituhka, nurmi) ja reittien rajautuminen suoraan maastoon ilman reunakiviä. Alueella on asfalttipintaa ja ns. asfalttimakkarareunoja, kenttäkiveystä, noppa- ja nupukiveystä, betonilaattoja, betonireunoja, betonikouruja, paasikivimuureja ja luonnonkivireunoja.

- Kallioalue on maisemallisesti ja kulttuurihistoriallisesti arvokas
- Alueelle voidaan palauttaa umpeenkasvaneet polut
- Muutoksensietokyky on heikko avokallioalueella "tarkastajan huvimajan" ympäristössä ja vanhojen mäntyjen kohdalla
- Mielisairaalarakennuksen lähiympäristö on hajanainen kokonaisuus, joka ei vastaa rakennuksen aikakautta. Muutoksensietokyky on hyvä rakennuksen välittömässä ympäristössä

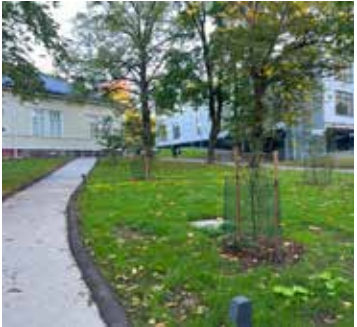
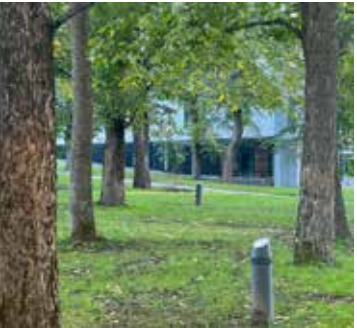
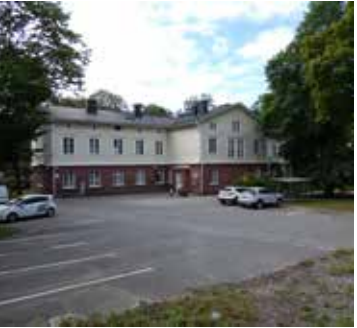
Alue on ollut osa työlaitoksen pihapiiriä.

Alue perustuu edelleen vuoden 1925 suunnitelmassa vallinneeseen tilanteeseen. Länteen johtava puukujanne on johtanut ruumishuoneelle, ulkoahuoneelle ja liiterille, jotka kaikki myöhemmin jäivät Mechelininkadun alle. Puurivit ovat säilyneet, mutta vanhat kulkuyhteydet ovat hävinneet, kun ne ovat jääneet tarpeettomiksi.

Pihajärjestelyt työlaitoksen koillispuolella ovat vuodelta 2011. Sommitelmalla ei ole erityisiä arvoja.

- Alueen puusto ja vehreys ovat kulttuurihistoriallisesti, maisemallisesti, kaupunkikuvallisesti ja ekologisesti (osana Helsingin metsä- ja puustoinen verkosto) tärkeä
- Vanhojen polkujen palauttaminen ei ole tarkoituksenmukaista
- Vanha säilynyt puukujanne koostuu osittain vuorijalavista, joista osassa on havaittu lahottajasienitartunta. Jalavanpakuritartunnan saaneita jalavia ei todennäköisesti ole enää elossa n. 10 vuoden päästä. Puut, jotka ovat osa kulttuurihistoriallisesti ja maisemallisesti keskeisiä sommitelmia, suositellaan ajan myötä uusittavaksi pääpiirteissään samoille kohdille.
- Muutoksensietokyky on heikko

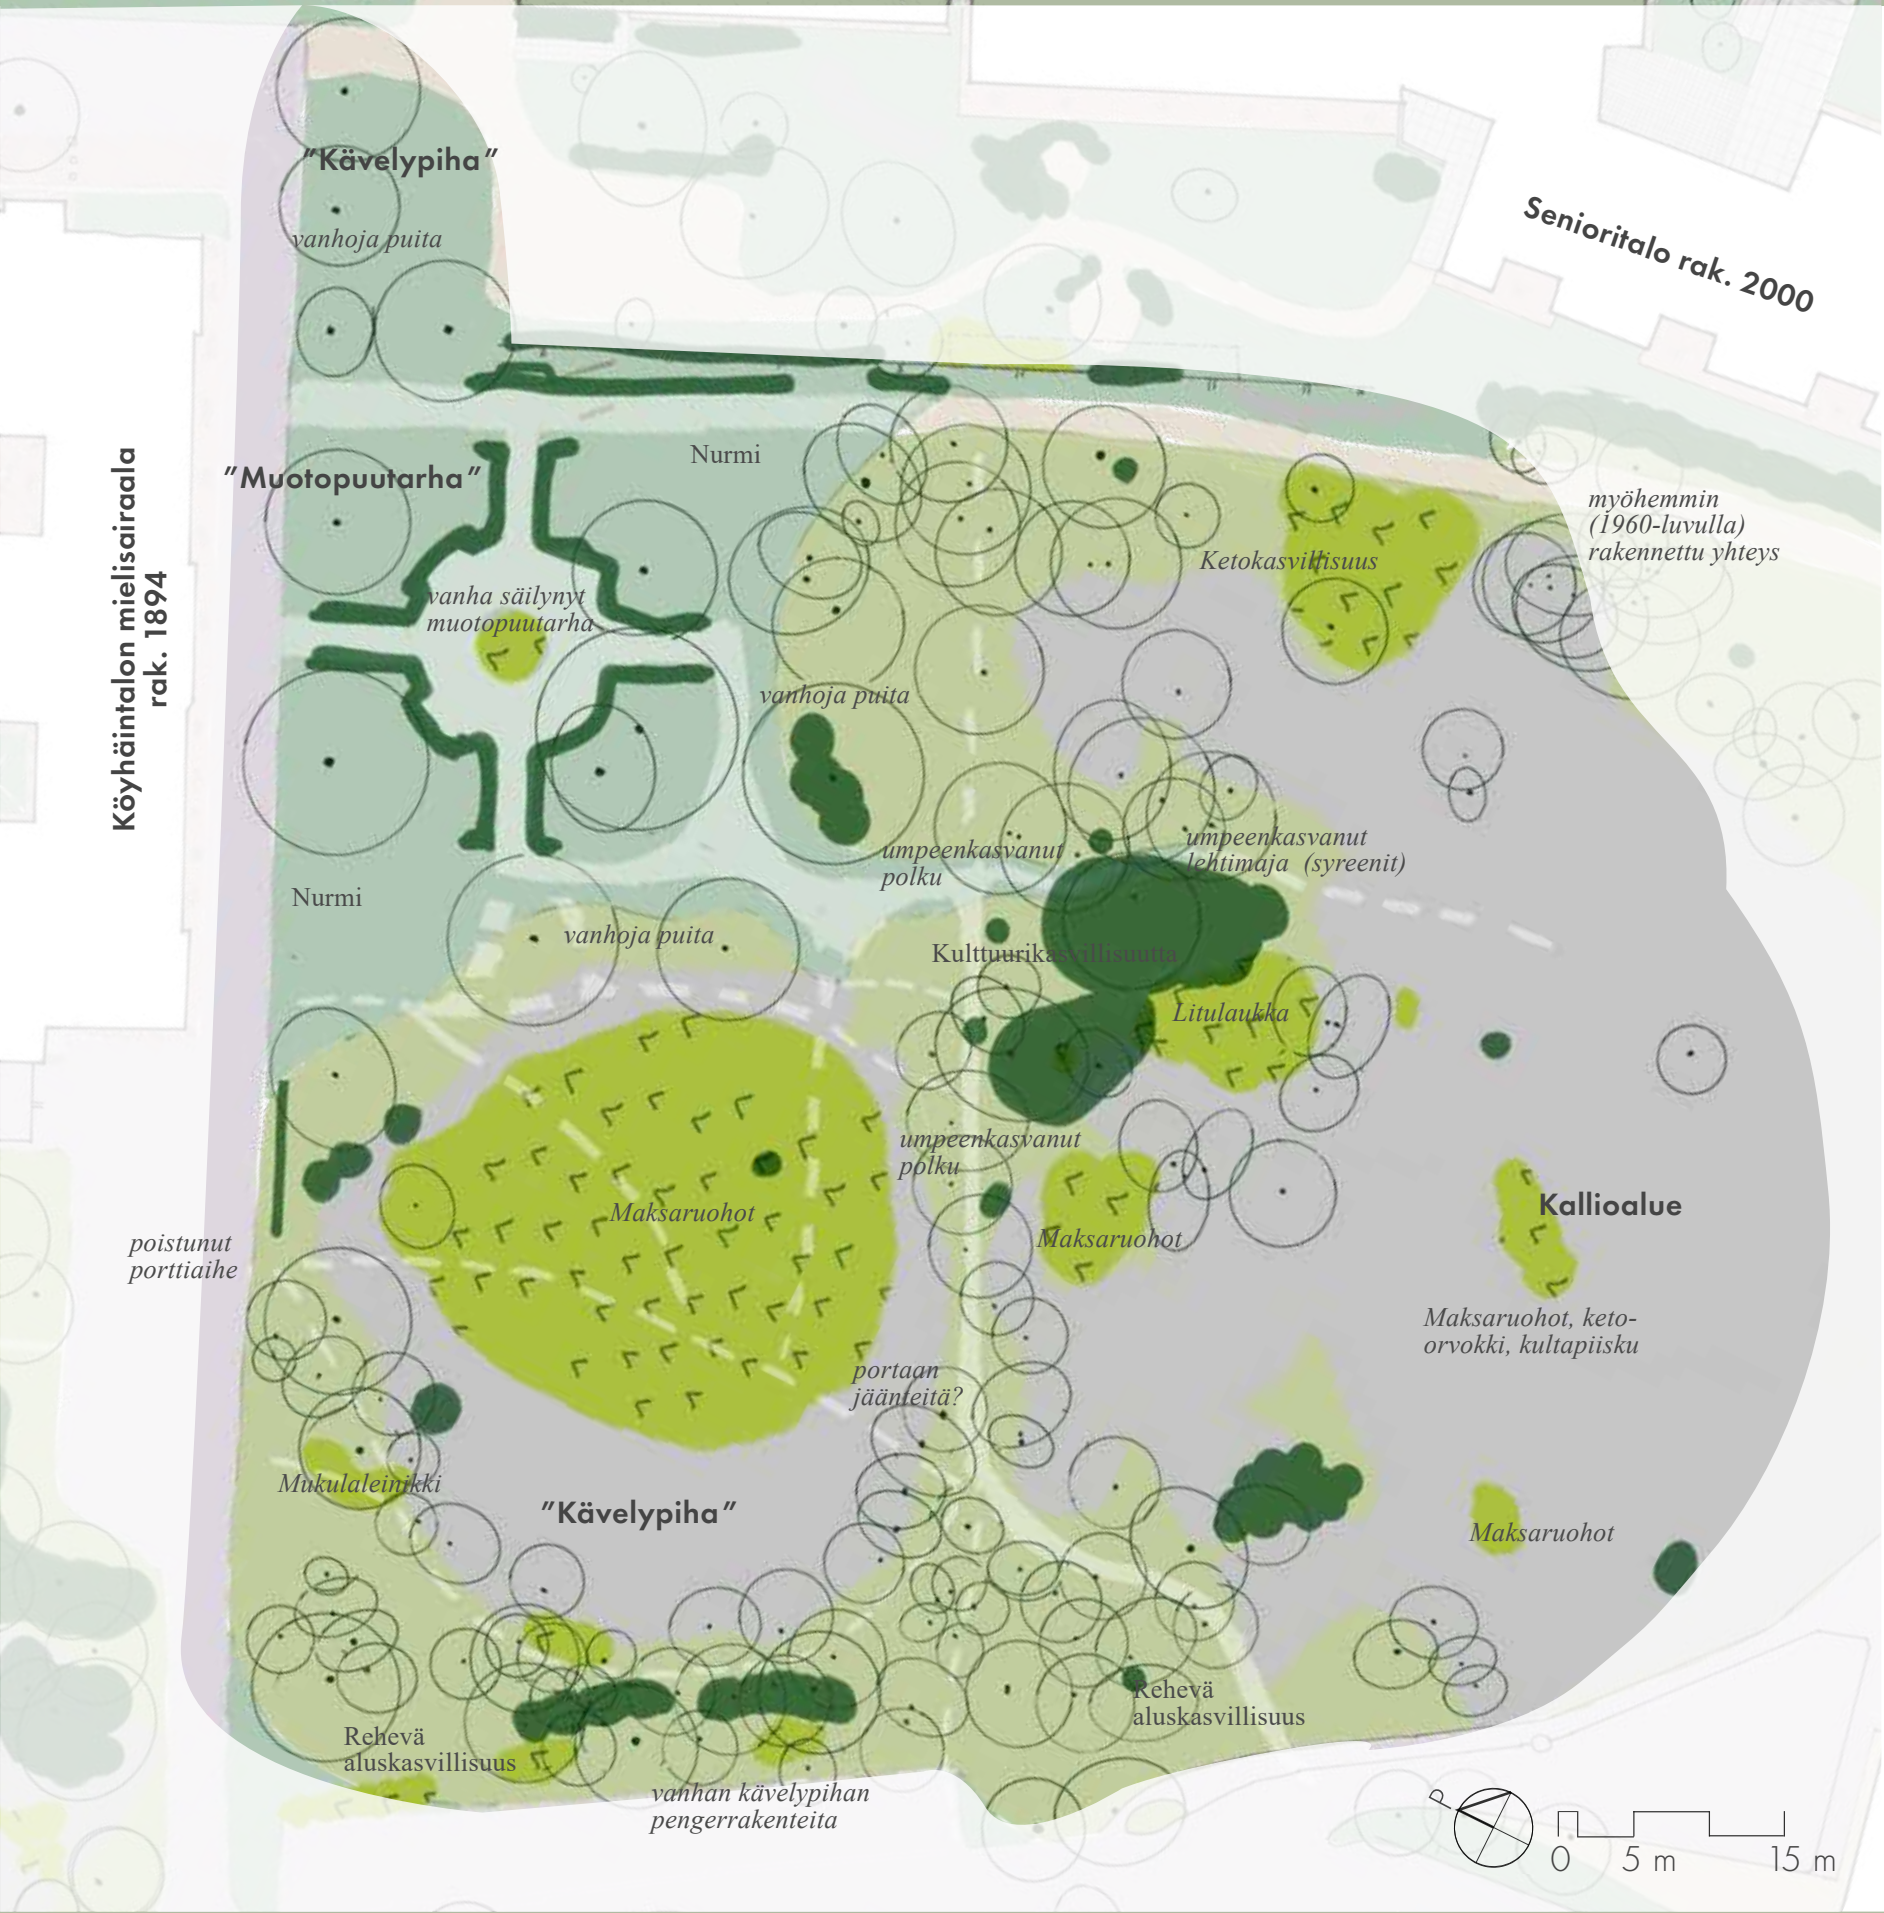
Alueella on runsaasti muotopuutarhan ja kävelypuutarhojen jäänleitä. Mielisairaalarakennuksen edessä olevat pensasrivit ja pyöreä istutusaihe ovat parhaiten säilynyt osa. Muotopuutarhalta etelään on johtanut lehtimajalle käytävä, mutta sekä käytävä että lehtimaja ovat molemmat kasvaneet tiivisti umpeen ja käytävä ei ole enää miltei kuljettavissa.

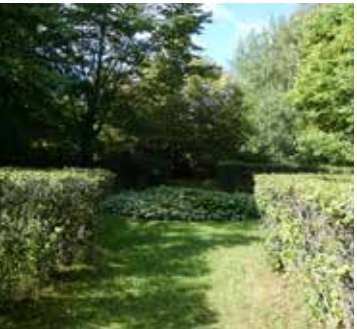
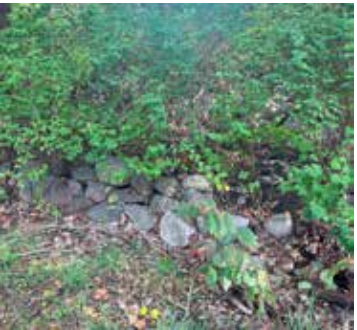
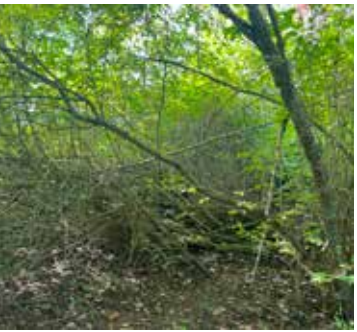
Vanhoista valo- ja ilmakuvista käy ilmi, että muotopuutarhasta länteen on johtanut puistokäytävä Lasaretinraitin suuntaan. Tämä puistokäytävä hahmottuu maastossa tasaisempaan alueeseen, ja puistokäytävän vierellä on vanhoja istutettuja lehtipuita. Alue on kuitenkin kasvanut umpeen.

- Vanha muotopuutarha ja siihen liittyvä kävelypiha ovat maisemallisesti ja kulttuurihistoriallisesti arvokas kokonaisuus
- Luonnonilaiset kallioalueet maisemallisesti ja ekologisesti arvokkaita (Helsingin metsä- ja puustoinen verkosto)
- Alueella on palautettavia ominaispiirteitä, palauttaminen vahvistaisi alueen toiminnallisia arvoja
- Muutoksensietokyky heikko

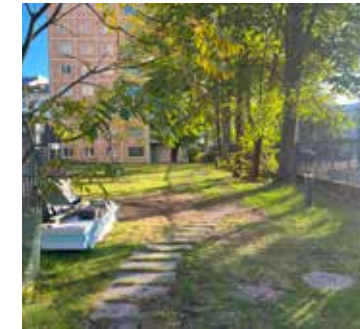
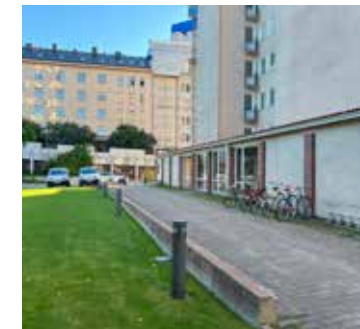
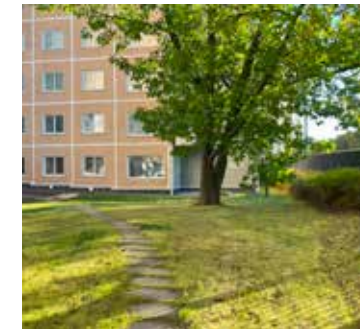
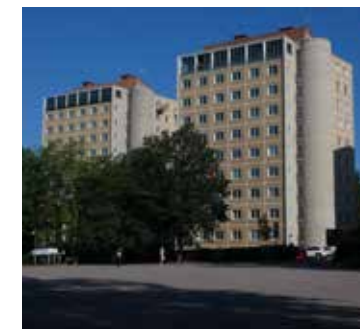
Martta ja Ragnar Ypyän suunnittelemien tornitalojen pihat toteutettiin 1950-luvulla myös Ypyöiden suunnitelman mukaan. Alkuperäisen sommitelman mukaisena pihasta on vuoden 2011-2022 peruskorjausten ja pihamuutosten jälkeen säilynyt Pohjoisen Hesperiankadun ja tornien sekä kadun ja gallerian välinen alue, ns. "Etupiha". Piha on uudistettu 1950-luvun suunnitelmaperiaatteet huomioiden, vaikka alkupe-  
räinen sommitelma on osin hävinnyt.

- Tornitalojen/Gallerian ja Pohjoisen Hesperiankadun välinen alue on maisemallisesti, kaupunkikuvallisesti ja kulttuurihistoriallisesti arvokas
- Muutoksensietokyky on kohtalainen

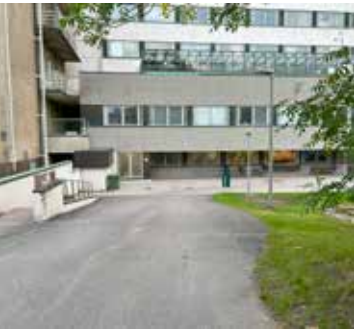
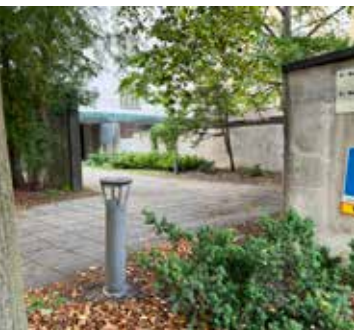
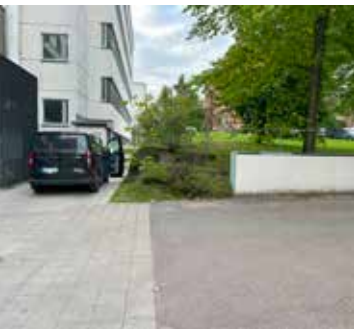
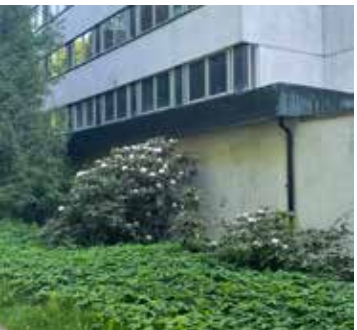
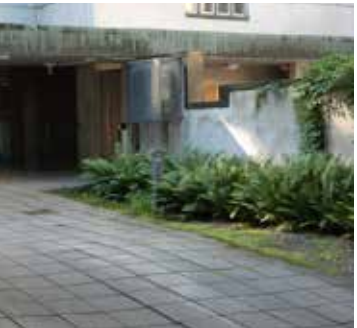
Hesperian sairaalan mielisairaalan lähiympäristö muodostaa rakennuksen kanssa yhtenäisen kokonaisuuden. Piha-alueet on toteutettu alunperin 1960-luvulla Ypyöiden suunnitelmien mukaisesti. YHS 2012:n mukaan Hesperian sairaalan ympäristössä on edelleen puita suunnitelman mukaisilla paikoilla, joskin osa lienee jo suunniteltuajankohtana olemassa olleita.

Muutoksia on tapahtunut pääasiallisesti Välskärinkadun portin alueella sekä sisäpihalla. Esimerkiksi sisäpihan betoniportaan viereen on tullut uusi ajoyhteys ja alueelta on poistettu avokalliota. 2003-06 peruskorjauksen yhteydessä autotalirakennuksen paikalle tehty luentosalisiipi sekä länsipuolen sisäänkäynti- ja porrasjärjestelyt ovat myös vaikuttaneet ulkotiloihin (RHS 2025).

Alkuperäisten suunnitelmien ja ajanjakson mukaisia betonilaattoja on paikoitellen poistettu ja muutettu asfaltiksi, paikoitellen vaihdettu toisiin. Alueella on monentyyppisiä betonilaattoja. Osalla alueesta laattojen pinta on hienovaraisesti kuvioitu; nämä laatoitukset saattavat olla suunnitelman valmistumisen ajalta. Laatoitus jatkuu paikoin Välskärinkadun jalkakäytävän puolelle, tosin materiaali ei ole aivan sama kuin tontilla.

- Hesperian sairaalan alue on varsinkin Välskärinkadun puolella maisemallisesti, kaupunkikuvallisesti ja kulttuurihistoriallisesti arvokas, ja muutoksensietokyky on heikko
- Hesperian sairaala-alueen piha-alue ei ole yhtä selkeä kokonaisuus ja muutoksensietokyky on kohtalainen

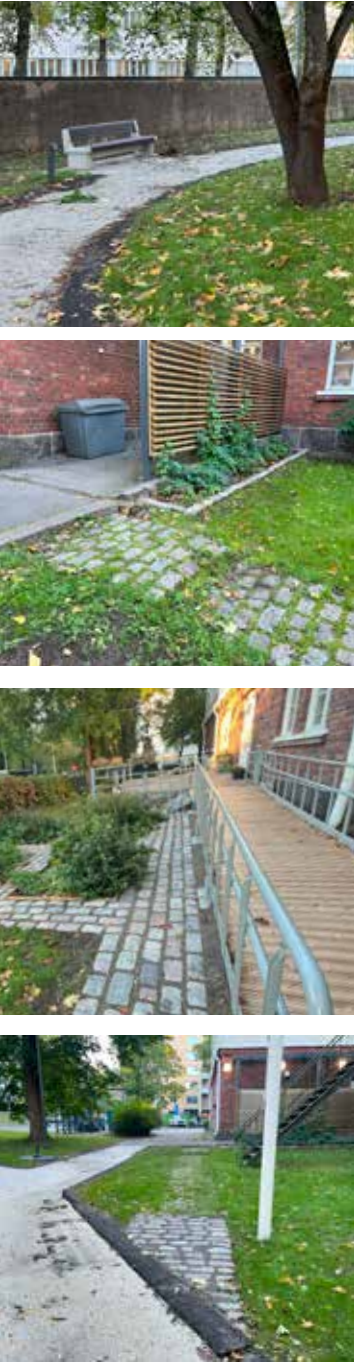
Köyhäintalon työlaitoksen päärakennuksen lähiympäristöön tehtiin uusi pihasuunnitelma 1962 uuden aidan rakentamisen yhteydessä.

- Alueen pihajärjestelyt eivät vastaa rakennusten aikakautta (1880-luku)
- Alueella on käytetty vaihtelevasti eri materiaaleja
- Muutoksensietokyky on kohtalainen

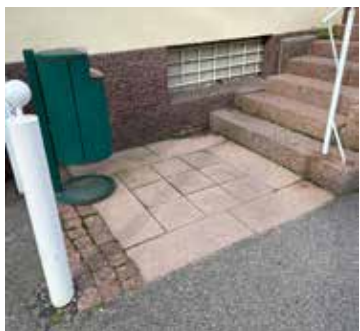
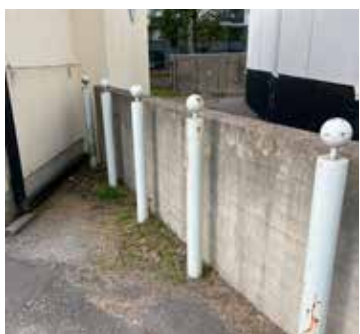
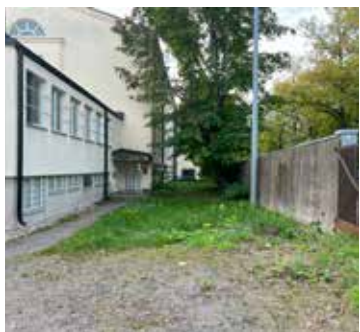
### 2. Keittiörakennuksen piha

Keittiörakennuksen piha on YHS 2012:n mukaan ollut päänsääntöisesti paljas sorapinta. Keittiörakennuksen etuseinän vieressä on ollut istutuksia. Nykyiset pihajärjestelyt pohjautuvat vuonna 1995 laadittuun istutussuunnitelmaan. Lisäksi alueella on viereisen tilapäisen paviljonkirakennuksen rakentamisen yhteydessä tapahtunut muutoksia. RHS 2025:n mukaan rakennuksen juhlava julkisivu pohjoispäädyssä on 1960-luvun laajennustöiden yhteydessä peitetty. Tämän lisäksi Mechelininkadun puoleinen länsisivu on saanut takapihamaisen luonteen Mechelininkadun rakentamisen jälkeen ja rakennuksen 1920-luvun lopun herkkä klassismi paljolti piiloon.

- Keittiörakennuksen lähiympäristö on hajanainen kokonaisuus, joka ei kaikilta osiltaan vastaa rakennuksen aikakautta. Alueella korostuvat toiminnallisuus ja huollon näkökulmat.
- Muutoksensietokyky hyvä

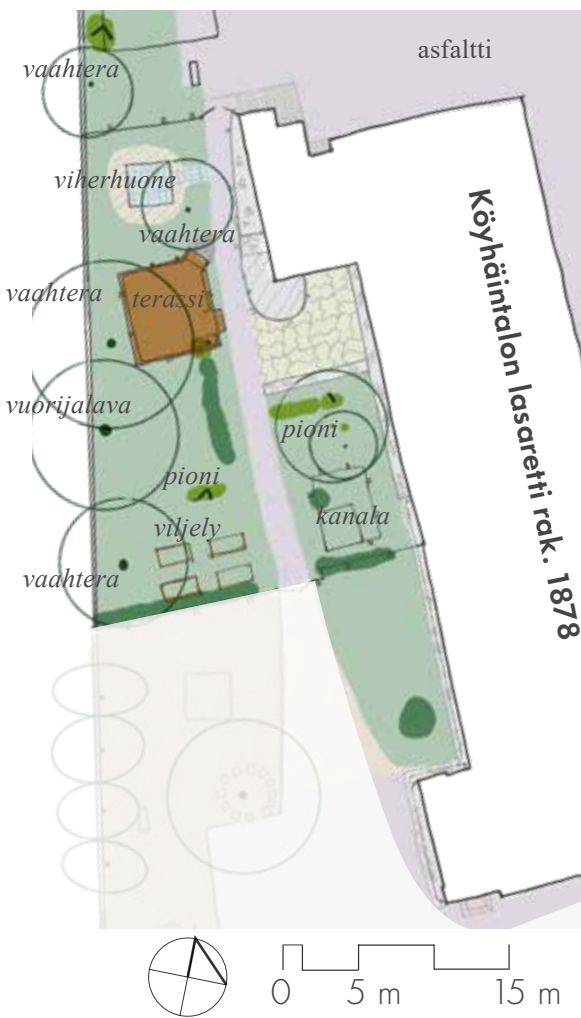
### 3. Köyhäntalon lasaretin piha

- Piha-alue on hajanainen kokonaisuus, joka ei vastaa rakennuksen aikakautta
- Alueella on käytetty vaihtelevasti eri materiaaleja
- Muutoksensietokyky hyvä

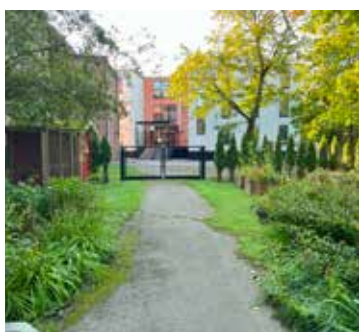
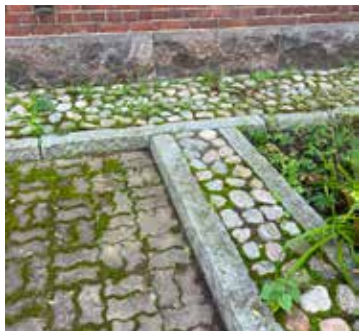
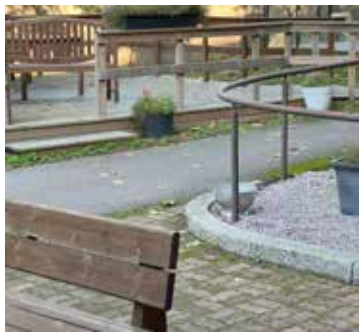
Köyhäntalon lasaretin pihan vanhin ominaispiirre on puut, jotka ovat jo vuoden 1925 suunnitelmassa. Mechelininkadun rakentamisen yhteydessä alueella olleita viljelysmaita poistettiin. Vuonna 1937 alueelle rakennettiin uusi oleskelupuutarha lehtimajoineen, YHS 2012 mukaan todennäköisesti Elisabeth Kochin suunnitelman mukaisesti. Nykyiset pihajärjestelyt pohjautuvat vuonna 1989 laadittuun pihasuunnitelmaan. Alueella on lisäksi viereisen tilapäisen paviljonkirakennuksen rakentamisen yhteydessä tapahtunut muutoksia.

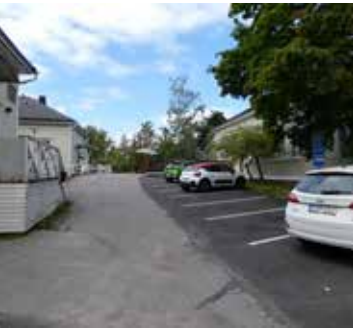
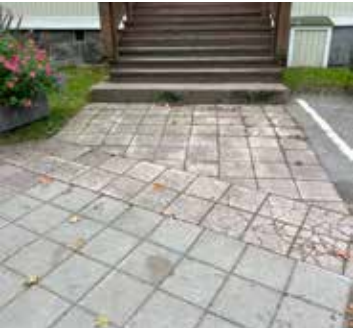
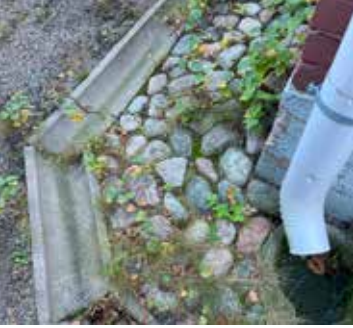
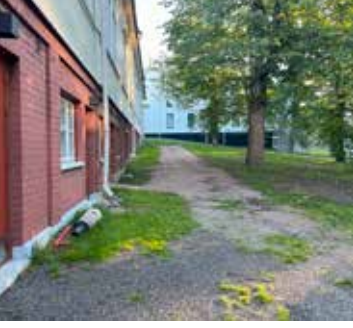
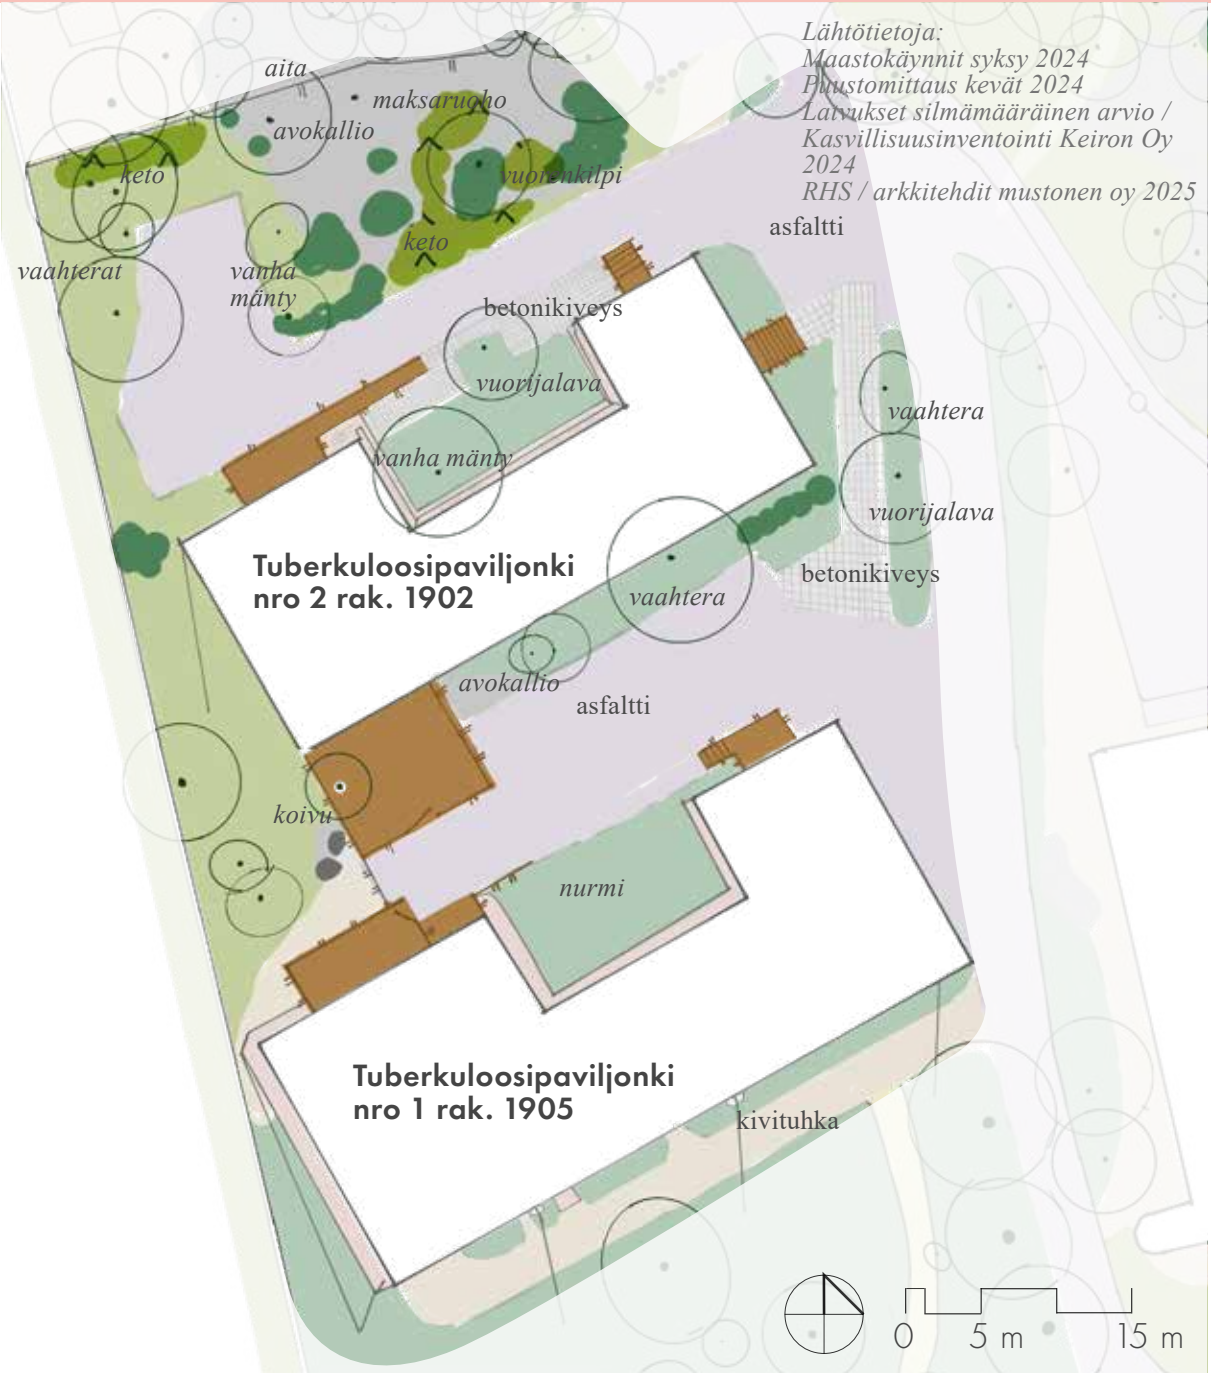
### Tuberkuloosipaviljonkien nro 1 ja 2 piha-alueet

Paviljongit olivat valmistumisen jälkeen luontaisen karun kalliokasvillisuuden ympäröiviä, ja niille johti sorapintaisia reittejä Lasaretnraitilta. 2. tuberkuloosipaviljongin läheiset kookkaat männyt ovat paviljonkeja edeltävältä ajalta.

Kahdesta pohjoisimmasta paviljongista (2. ja 3.) on laadittu 1980–90-luvuilla pihasuunnitelmia, jotka on toteutettu. Paviljonkien puiset terassit, portaat ja luiskat eivät ole alkuperäisiä. Paviljonkien lounaispäädyt ovat aiemmin olleet terasseja joista on ollut näkymiä kohti Taivallahtea. Mechelininkadun linjaaminen ja myöhemmin ym-

päröivän alueen kehittyminen ovat tyypistäneet paviljonkien alkuperäistä pihatilaa.

- Tuberkuloosipaviljonkien perinteinen sijoittaminen kallioiseen maastoon mäntyjen keskelle on edelleen näkyvässä maisemassa
- Puusto ekologisesti tärkeää (Helsingin metsä- ja puustoinen verkosto)
- Alueella on käytetty vaihtelevasti eri materiaaleja
- Muutoksensietokyky on kohtalainen/heikko

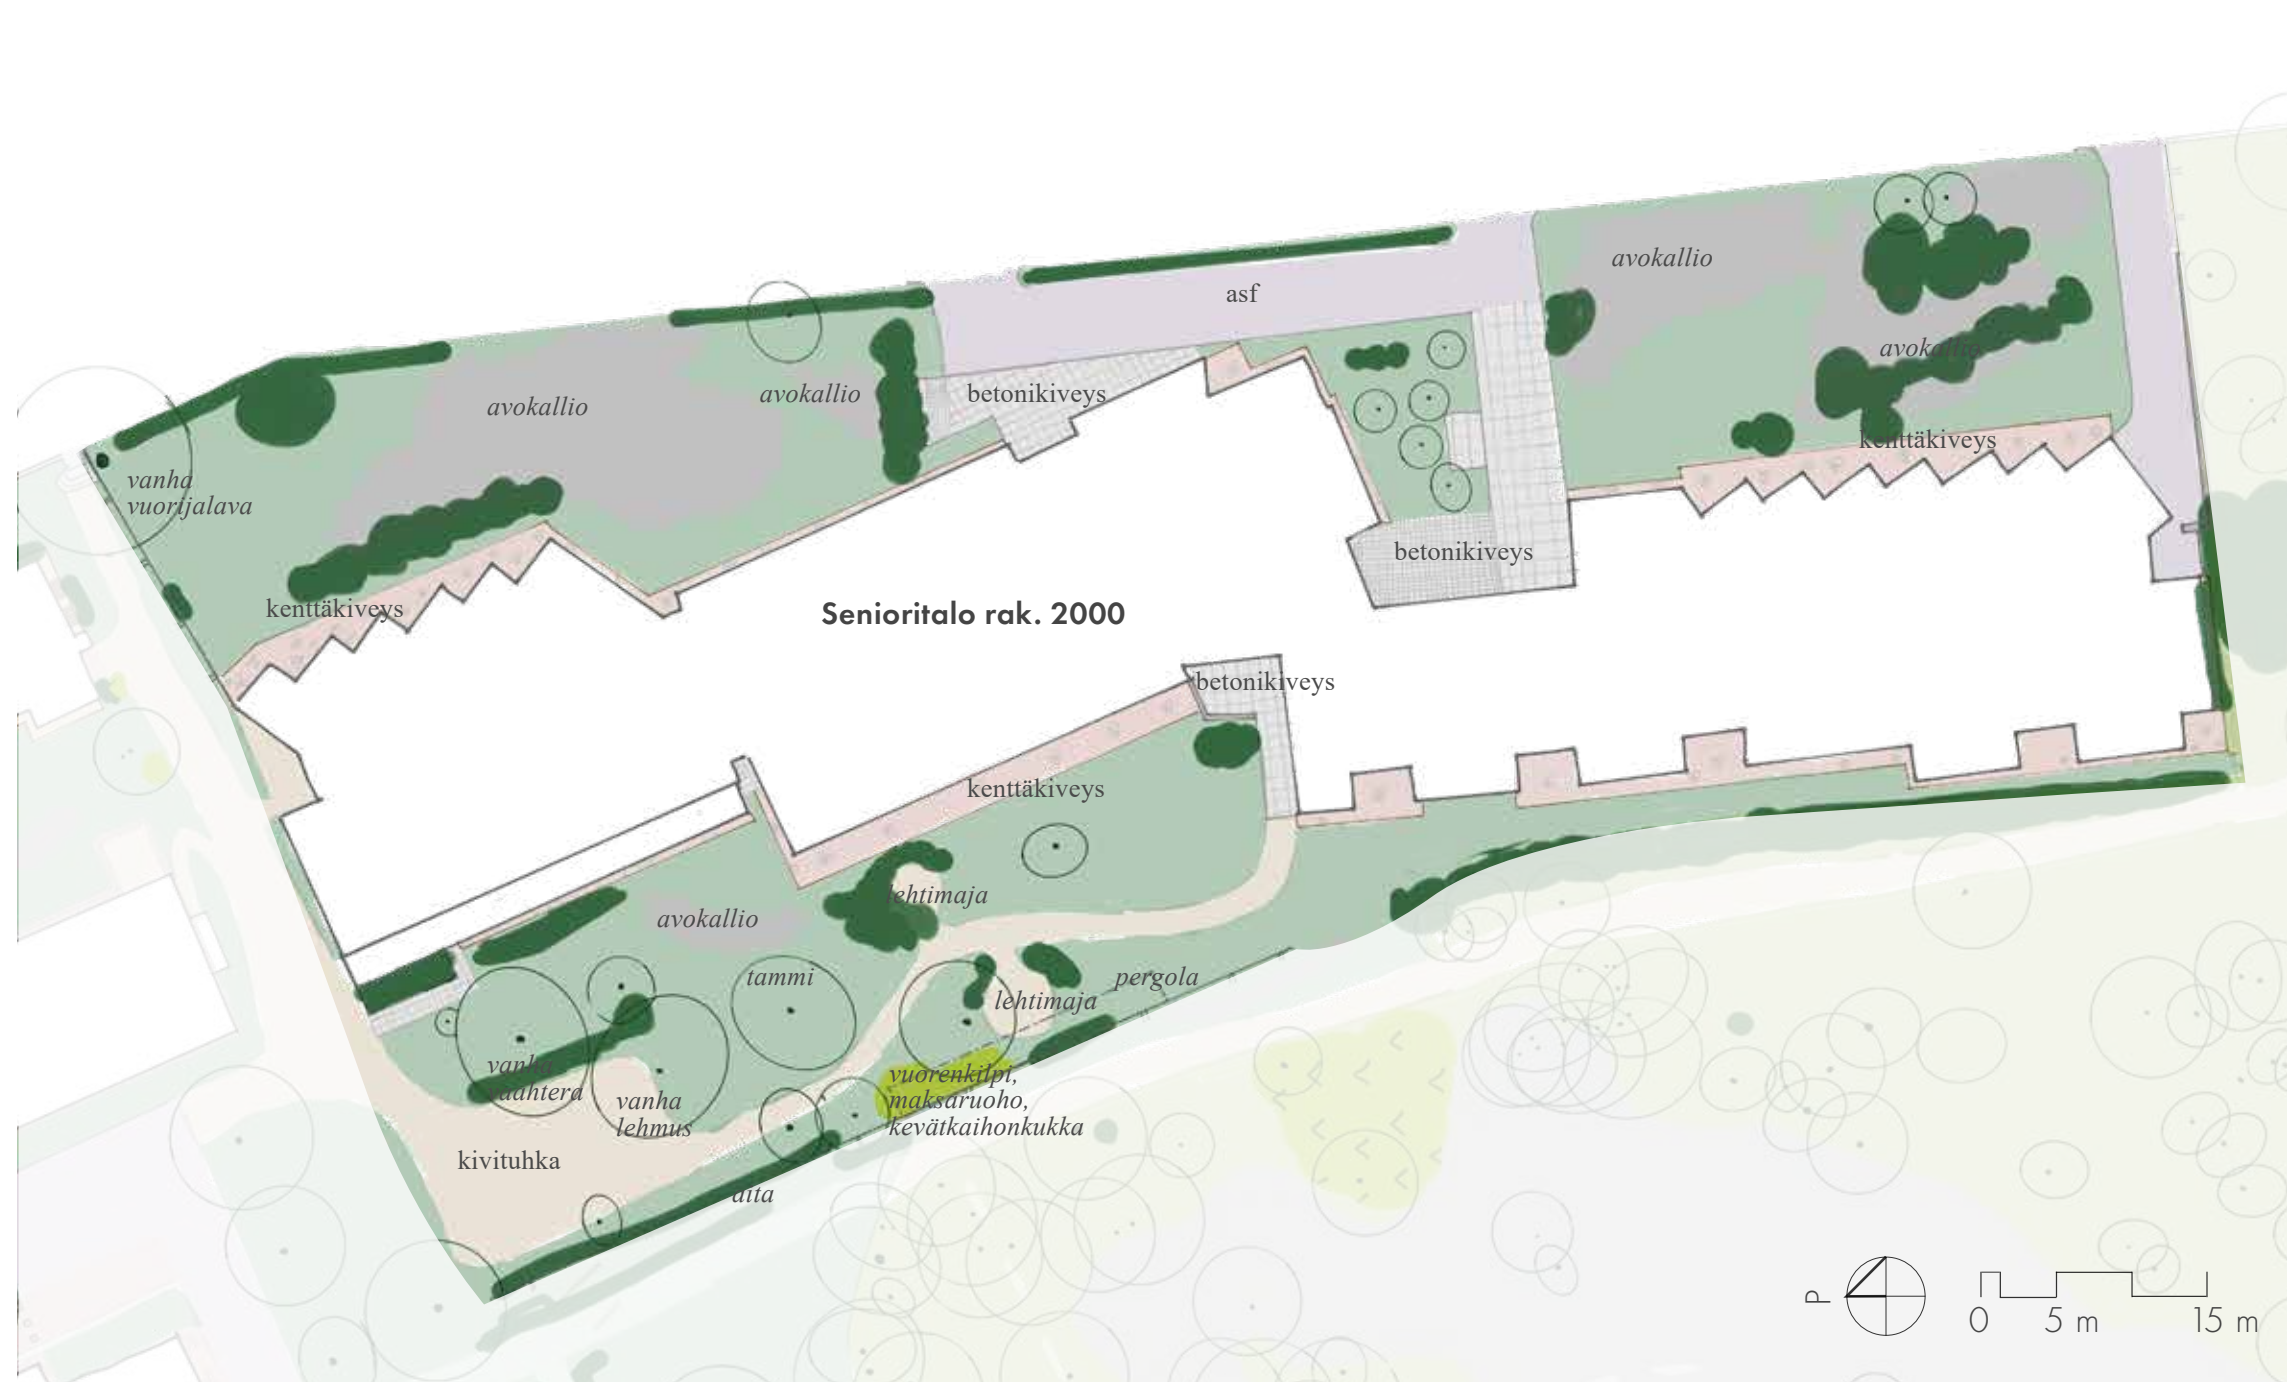
Senioritalon piha-alueet on suunniteltu ja toteutettu 2000-luvun alussa. Rakennusmassa on polveileva ja matalahko, ja polveilu noudattelee Välskärinkadun linjauksessa olevaa kulmaa. Rakennus- ja pihakokonaisuus erottuu muusta Kivelän alueesta erityisesti aikakaudeltaan. Rakennusmassa on vedetty muita Välskärinkadun rakennuksia pitemmälle sisäänpäin, ja tämän myötä muodostuu vehreän kallioinen reuna Kivelän korttelialueelle. Piha-alue edustaa aikakautensa huolellista ympäristön suunnittelua.

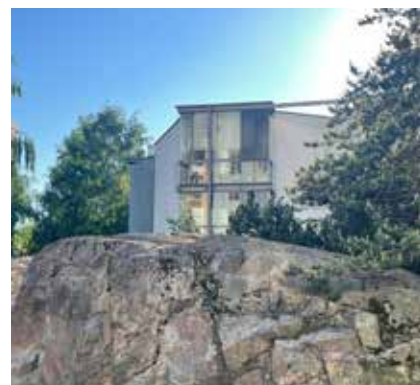
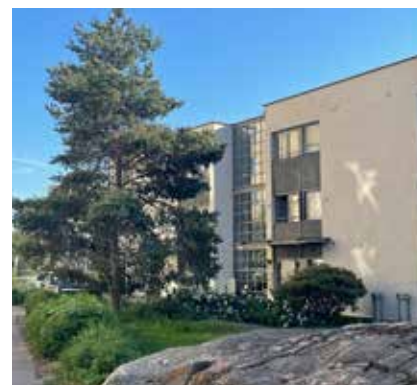
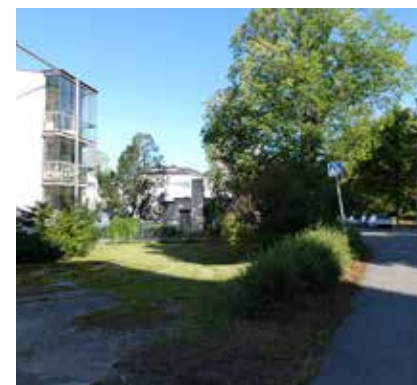
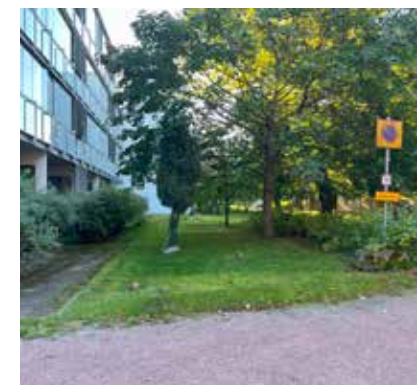
- Alueen pihajärjestelyt ovat alkuperäisen suunnitelman mukaisia
- Maisemallisesti vehreä, omaleimainen alue Välskärinkadun puolella
- Muutoksensietokyky kohtalainen

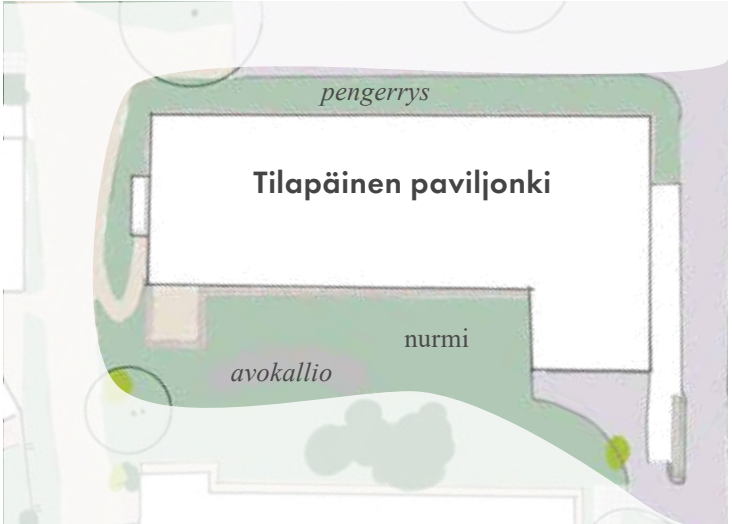
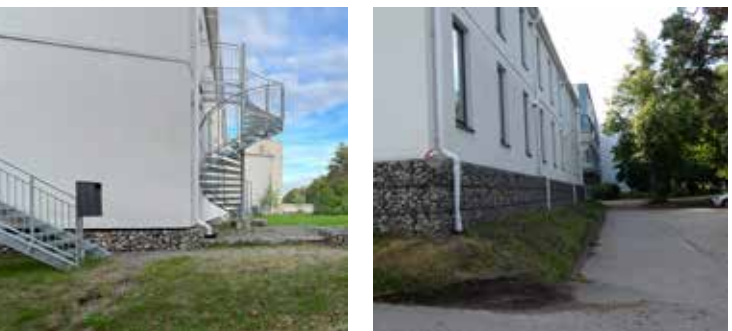
### Tilapäinen paviljonki, itäinen

Suunniteltu ja toteutettu 2018.

- Alueen pihajärjestelyt ovat tilapäisluonteisia, muutoksensietokyky hyvä
