## KIVELÄN SAIRAALA-ALUE

### PÄIVITYSINVENTOINTI JA MAISEMALLISET KEHITTÄMISPERIAATTEET

Ympäristöhistoriallisen selvityksen täydennys 2025 ja muutoksensietokyvyn tarkastelu

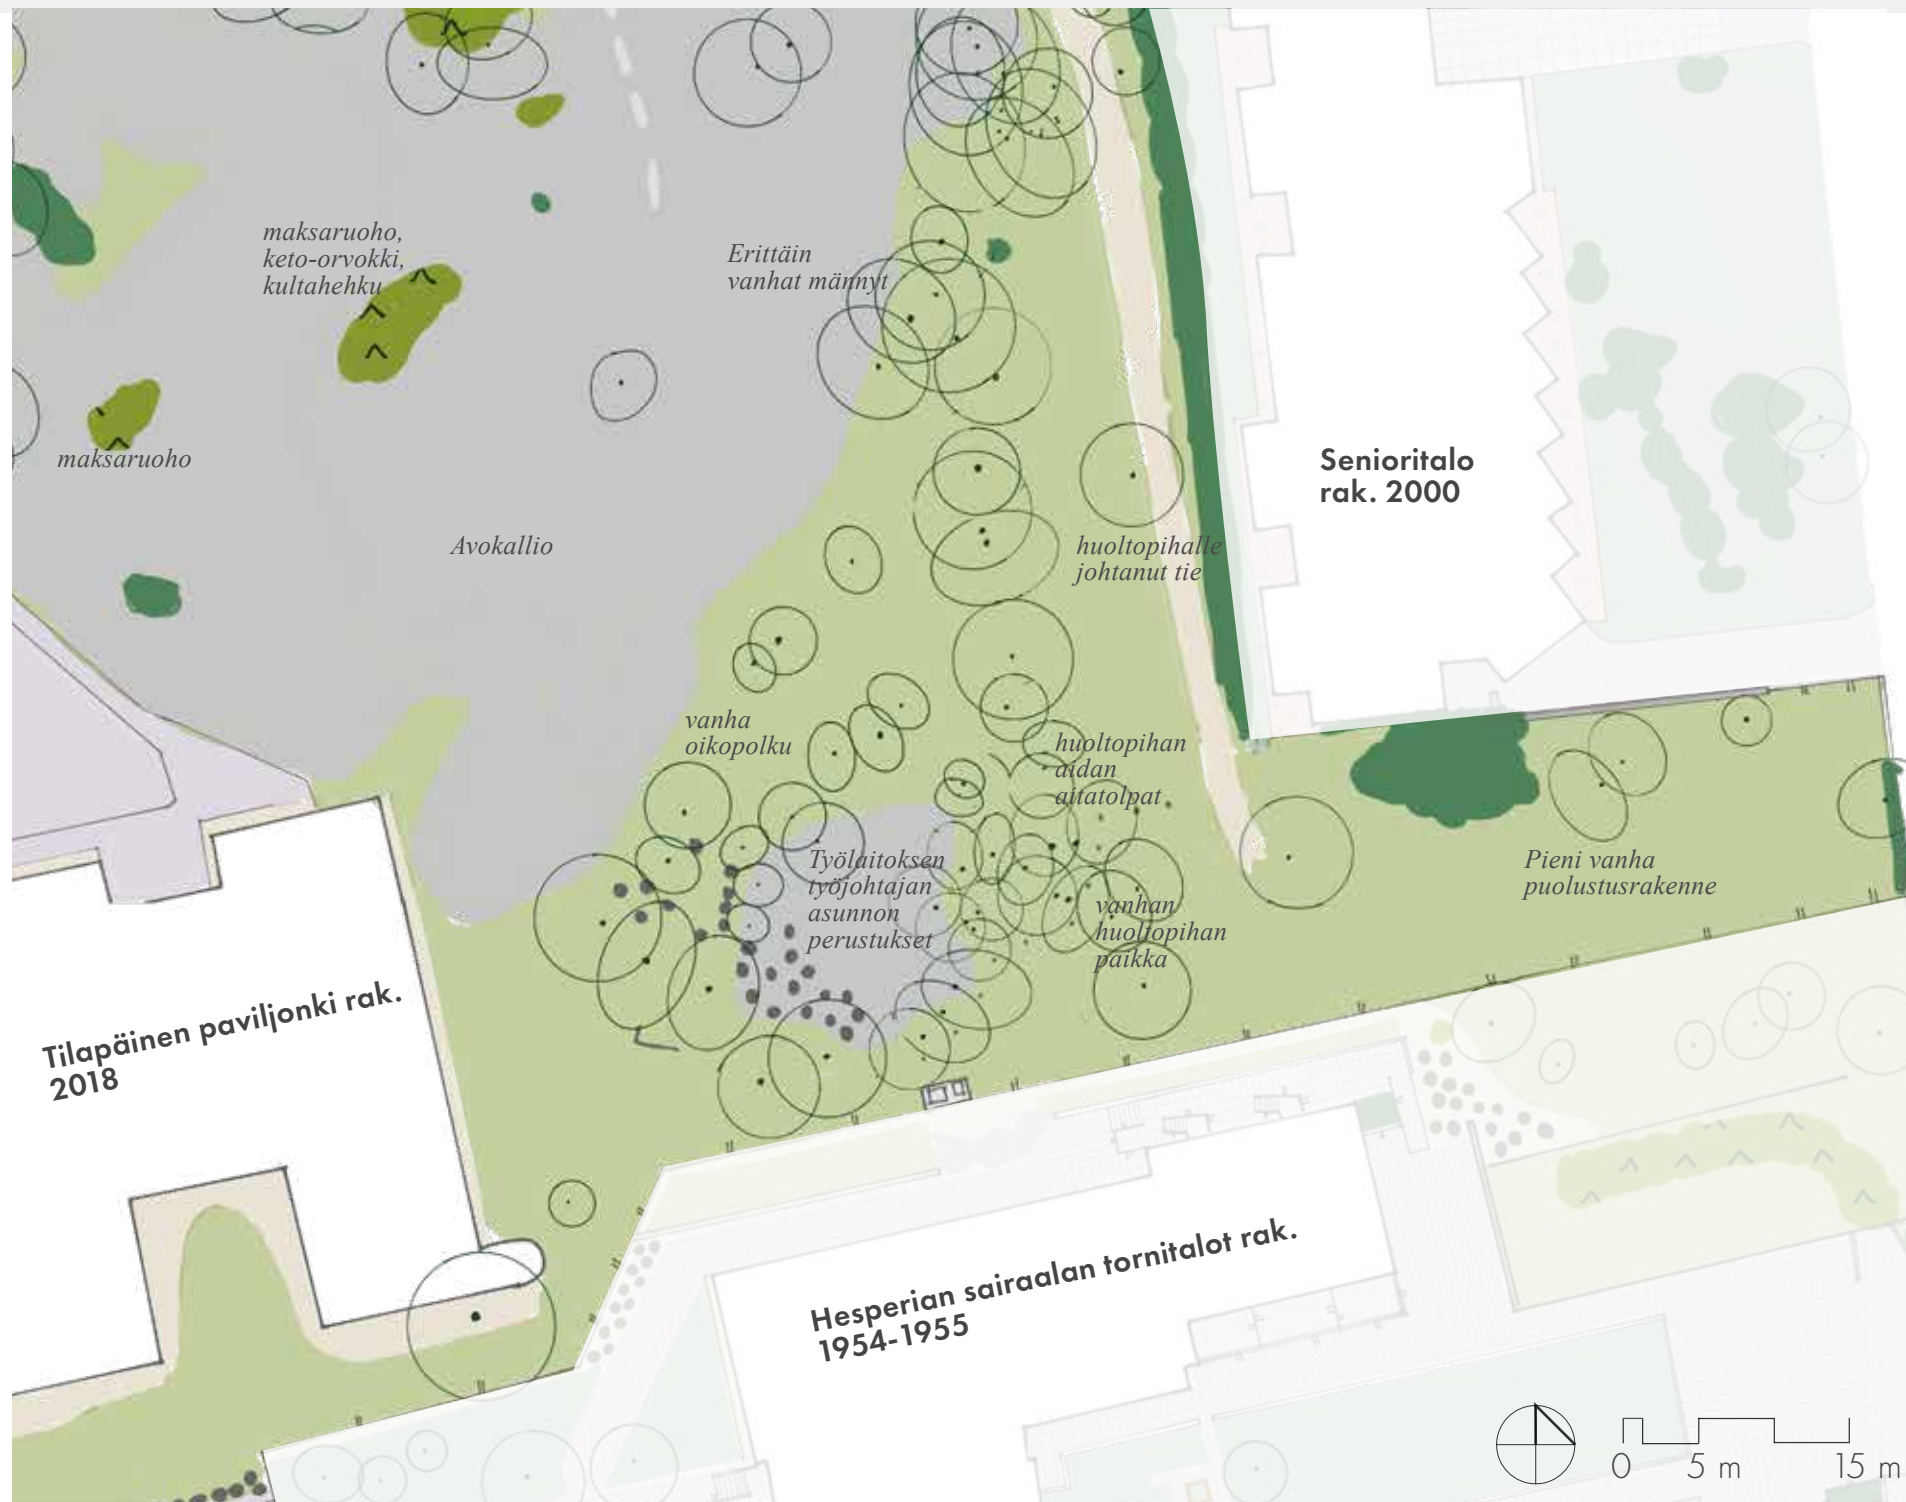
Alueella on jäänteitä työlaitoksen työjohtajan (myöhemmin lääkärin asuntolan) talosta. Talolle on johtanut koi-vukujanne, joka on poistunut uuden tilapäisen paviljongin tieltä.

- Alueen kulttuurihistoriallisten arvojen selvittämiseksi voi olla tarvetta tarkempiin tutkimuksiin (mm. entisen talon perustusten kohdalla)
- Alueella ei ole erityisiä maisemallisia tai kaupunkikuvallisia arvoja
- Muutoksensietokyky kohtalainen tai epäselvä

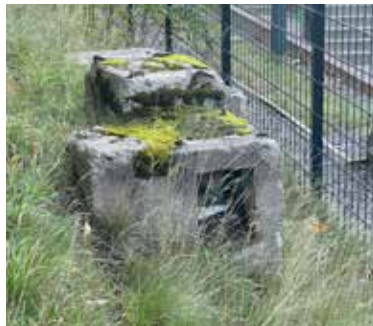
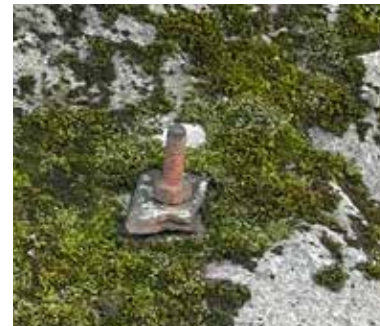
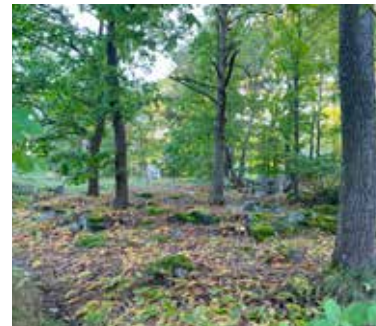
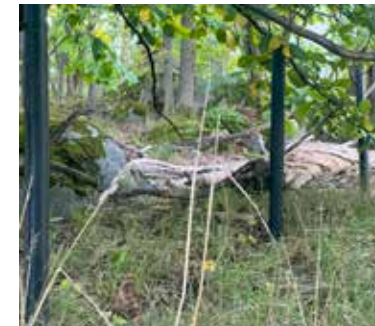
Alueella toimi viime vuosisadan alussa taimipuutarha "Strömstens plantage" omalla tontillaan. Strömstenin plantaasin ja Kivelän sairaalan tontin välinen aita on näkyvissä vielä vuoden 1936 ilmakuvassa.

Vuoden 1969 ilmakuvassa aita on poistettu ja Strömstenin plantaasin rakennukset on purettu. Tilalle on perustettu jonkinlainen huoltopiha, jonne on rakentunut yhteys muotopuutarhasta.

Huoltopiha on ollut käytössä ainakin senioritalon rakentamiseen (v. 2000) asti. Sen jälkeen alue on ilmakuvien perusteella jäänyt käyttämättä.

Ilmakuvan perusteella ja myös nyky-maastossa havaittavissa oleva oikopolku on muodostunut alueen läpi lounais-koillisuuntaisesti työlaitoksen pihalta pohjoiseen.

Alueella on vanhoja aittatolppia, jotka ovat todennäköisesti peräisin huoltopihan ajalta.

Hesperian tornitalojen tontin rajalla sijaitsee vierekkäin kaksi pientä betonirakennetta (230x50-60cm, korkeus 120 cm). Nämä ovat Museoviraston mukaan 2. maailmansodan aikaisen ilmatorjuntakonekiväärin alustarakenne (Museovirasto, Kulttuuriympäristön palveluikkuna, haettu 03/2025).

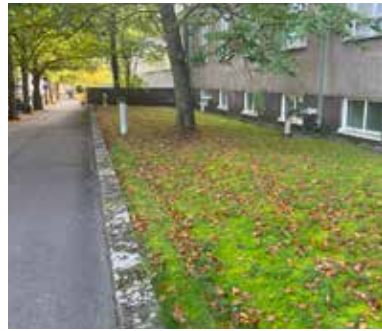
Gunnar Taucherin suunnittelema muuri vuodelta 1932. Paasikivitukimuuri. Kulttuurihistoriallisesti merkittävä muuri osana rakennuksen sokkelin kokonaisuutta.

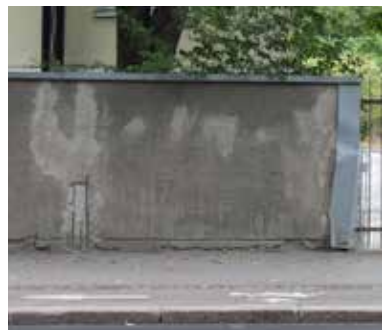
Gunnar Taucherin suunnittelema muuri vuodelta 1928. Paikalla valettu, raudoitettu betonimuuri. Kulttuurihistoriallisesti, maisemallisesti ja katukuvallisesti arvokas, mutta erittäin huonossa kunnossa.

Esimerkiksi osa vuoden 1928 muureista on alkuperäisiä mutta erittäin huonokuntoisia (muurin merkitys jonkin verran vähäisempi kuin vastaavalla kunnostetulla muurilla). Vuoden 1955 muuri, joka on alkuperäisellä paikallaan ja lisäksi peruskorjattu vanhojen suunnitelmien mukaisesti, voidaan nähdä alueella erityisen merkittävänä. Lisäksi jos muuri ja/tai aita on kulttuurihistorialliesti keskeinen osa rakennuksen kokonaisuutta, on tällainen muuri määritelty merkittävämmäksi kuin muuri, joka ei liity rakennuskokonaisuuteen. Uudet muurit ja/tai aidat, joiden toteutustapa on vieras alueen ilmeeseen nähden, on merkitty rakenteiksi, joilla ei ole erityistä merkitystä kulttuuriympäristön kannalta.

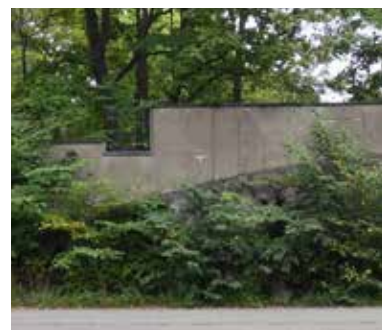
Ragnar Ypyän suunnittelema muuri vuodelta 1961. Muuri on vanerimuotettiin valettu, raudoitettu, maastoon porrastuksin sijoittuva betonimuuri. Kulttuurihistoriallisesti, maisemallisesti ja katukuvallisesti arvokas mutta huonokuntainen.

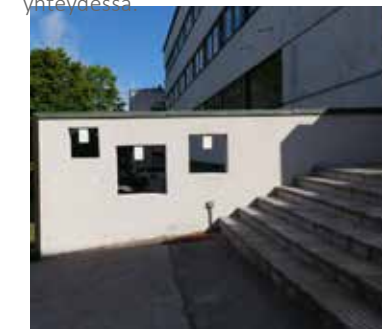
Suunnittelija Ragnar Ypyä, toteutettu n. vuonna 1960. Raudoitettu, vanerimuotittiin valettu tasakorkuinen betonimuuri, valupinnassa näkyy muotikuvio. Osa on kunnostettu Hesperian sairaalan peruskorjauksen yhteydessä ja pinnoitettu valkoiseksi. Muurit ovat osa rakennuksen kokonaisuutta, kulttuurihistoriallisesti, maisemallisesti ja katukuvallisesti merkittäviä.

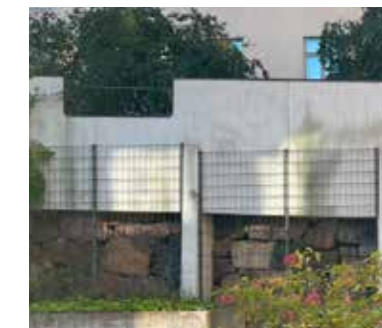
2011 jälkeen uudistettu muuri. Uudistettu Ragnar Ypyän v. 1955 suunnitteleman muurin mukaan. Paikalla valettu raudoitettu pinnoittamaton betonimuuri. Kulttuurihistoriallisesti, maisemallisesti ja katukuvallisesti arvokas. Huom. muuria ei ole uusittu tornitalojen tontin ulkopuolella.

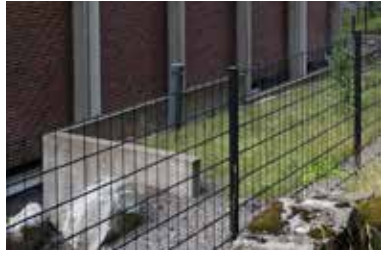
Paikalla valettu betonimuuri todennäköisesti rakennettu Hesperian tornitalojen yhteydessä. Musta kolmilanka-aita ja rakennettu vuoden 2011 jälkeen tornien peruskorjaushankkeessa. Pääasiallisesti toiminnallista merkitystä.

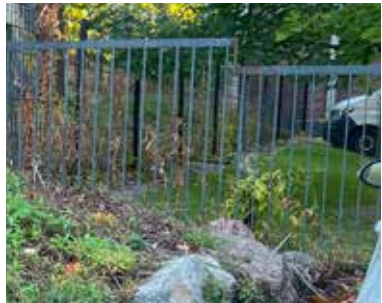
Ragnar Ypyän aitamallia mukaileva musta teräsaita, rakennettu vuoden 2011 jälkeen tornien peruskorjaushankkeessa. Pääasiallisesti toiminnallista merkitystä.

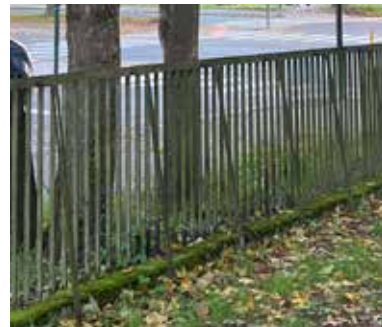
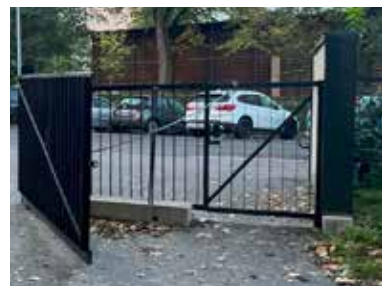
Suunnittelija Ragnar Ypyä, toteutettu vuonna 1955. Mustaksi maalattu teräsaita, perustettu betonimuriin. Osittain alkuperäinen, osittain uudistettu alkuperäisen mallin mukaan. Maisemallista, kulttuurihistoriallista ja katukuvalista merkitystä erityisesti Hesperian tornitalojen ympäristössä.

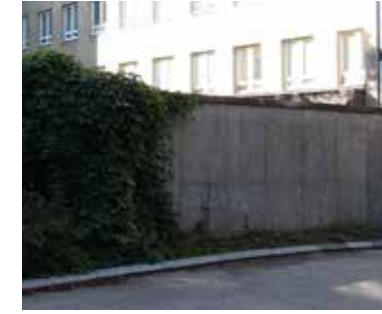
Paikalla valettu betonimuuri, joka on toteutettu Ypyän muurin periaatteiden mukaan 1980-luvulla. Pääasiallisesti toiminnallista merkitystä.

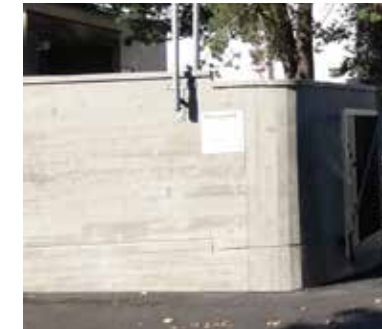
2011 jälkeen uudistettu muuri. Uudistettu Gunnar Taucherin suunnittelema muurinvuodesta 1940 mukaan. Paikalla valettu, raudoitettu pinnoittamaton betonimuuri. Kulttuurihistoriallisesti, maisemallisesti ja katukuvallisesti arvokas.

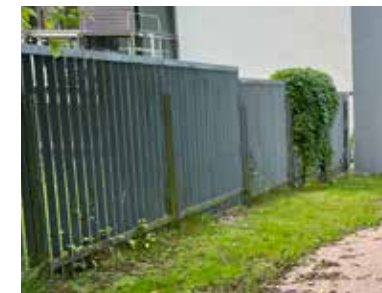
Suunnittelija Pekka Helin, toteutettu vuonna 2000, maalattu teräsaita. Pääasiallisesti toiminnallista merkitystä, osa aikakautensa kokonaisuutta.

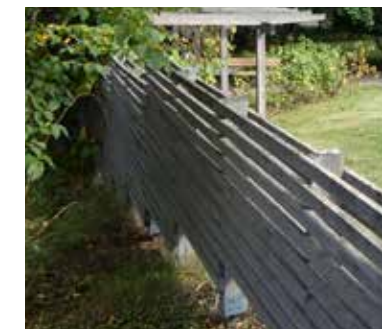
Suunnittelija Pekka Helin, toteutettu vuonna 2000, maalattu puuaita. Pääasiallisesti toiminnallisia arvoja, osa aikakautensa kokonaisuutta.

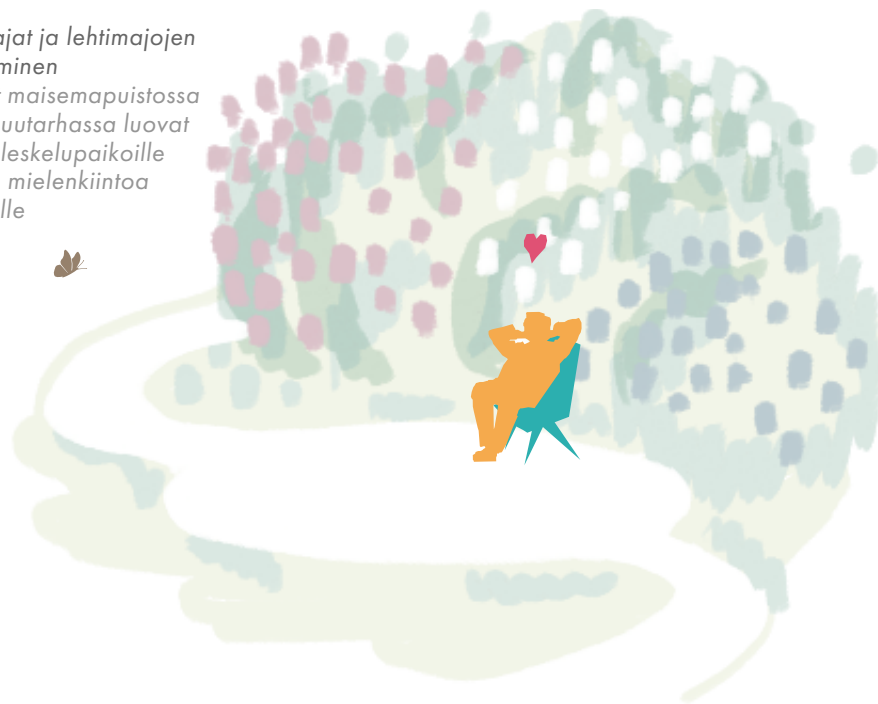
Uusien toimintojen liittyminen ympäristöön hienovaraisilla aiheilla

Uudet toiminnot kulttuurihistoriallisesti arvokkaassa ympäristössä sijoitetaan hienovaraisesti ympäristöön. Esimerkiksi uusi oleskelupaikka luodaan mahdollisimman vähäeleisellä elementeillä. Tarkkoja rajauksia ja reunakiviä vältetään, oleskelupaikoille ei rakenneta esim. askelpolkuja. Oleskelupaikkoja voidaan korostaa/kehystää esim. kevätsipuli- tai perennaistutuksilla ja niittyaikeilla.
