VIIKINMÄEN KESKUSPUHDISTAMON RAKENNUSGEOLOGISET KALLIOTUTKIMUKSET

Risto Niinimäki • Pekka Raudasmaa

HELSINGIN KAUPUNKI

G E O T E K N I N E N O S A S T O

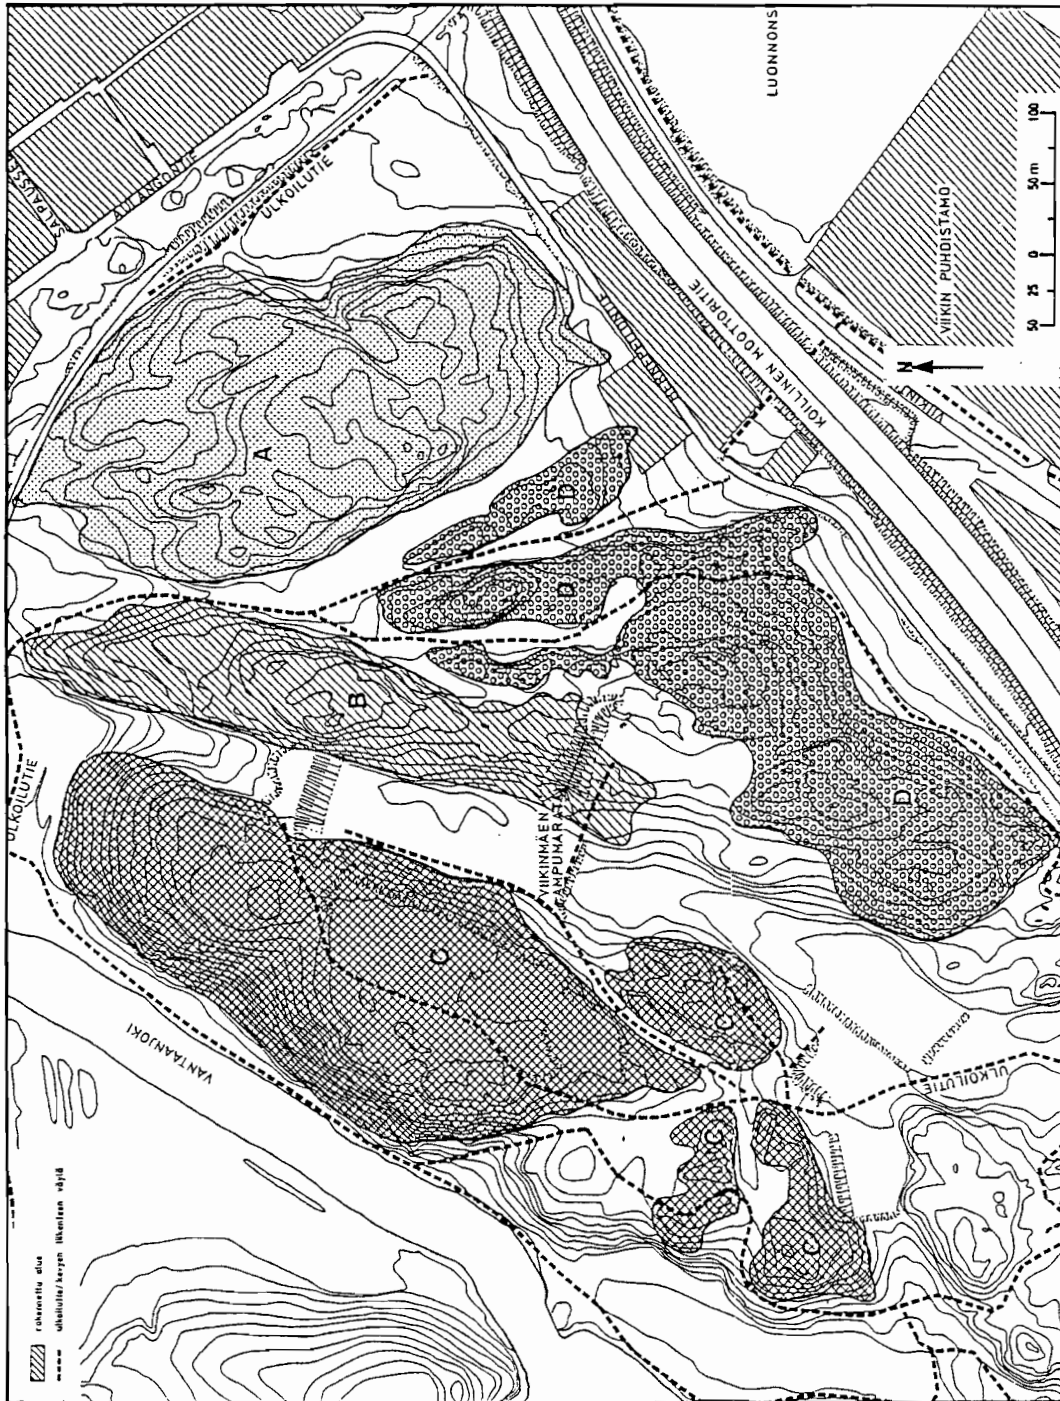
Kuva 6. Viikinmäen osa-aluejako. Alueet A -D jaottelun mäki-alueita.

Kallioperäkartoituksen tulokset jaettiin neljään erilliseen osa-alueeseen:

- I: etelä- ja kaakkoisreunan kalliomäkialue
- II: keski- ja itäosan kalliomäet
- III: pohjoisosan kalliomäki
- IV: luoteisosa.

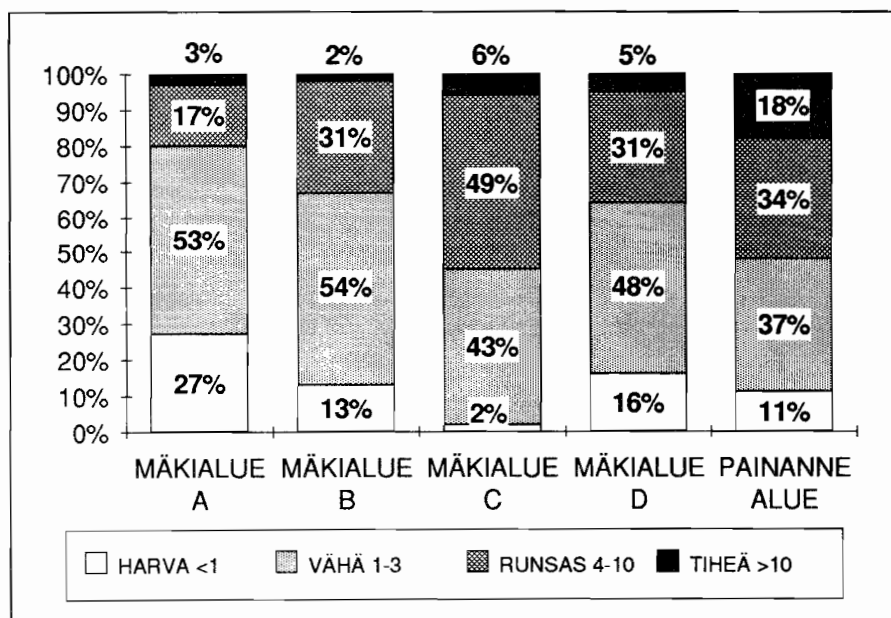
Kuva 19. Rakoluokkien esiintyminen kallionäyttekairausten perusteella.

Kuvassa 19 on esitetty eri alueiden rakoiluluokkien prosenttiosuudet alueelle sijoittuneiden kairauksien perusteella.

Kuvan 19 perusteella voidaan arvioida rakotihedden jakaantumista. Mäkialueessa A on harva- ja vähärakoisen kallion osuus suurin. Edelleen mäkialue A:ssa on runsaimmin harvarakoista kalliota. Mäkialueet B ja D ovat rakotihedeltään hyvin samanlaisia. Niissä kaikkien rakotihedysluokkien osuudet ovat lähes yhtä suuria.

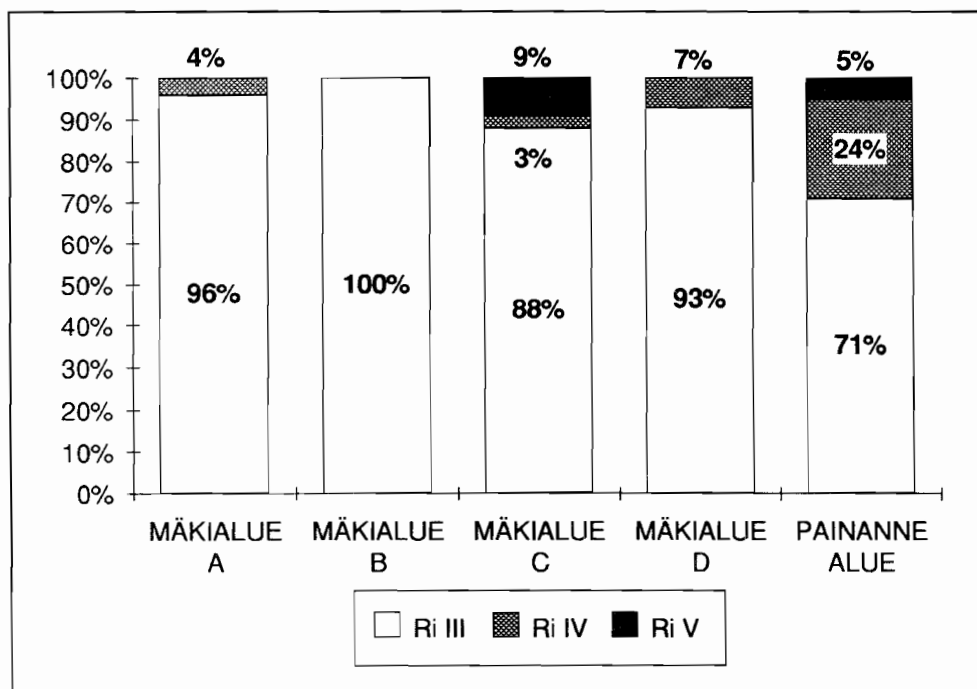
Kuva 20. Rikkonaisuusluokkien jakautuma kallionäyttekairausten perusteella

Tässä yhteydessä on tarkasteltu osa-alueittain myös rikkonaisuusluokkien jakautumaa Viikinmäen alueella (kuva 20).

Mäkialueiden heikkousvyöhykkeet ovat lähes yksinomaan murrosrakenteista kalliota. Ruhje- ja savirakenteisen kallion osuus on vähäinen.

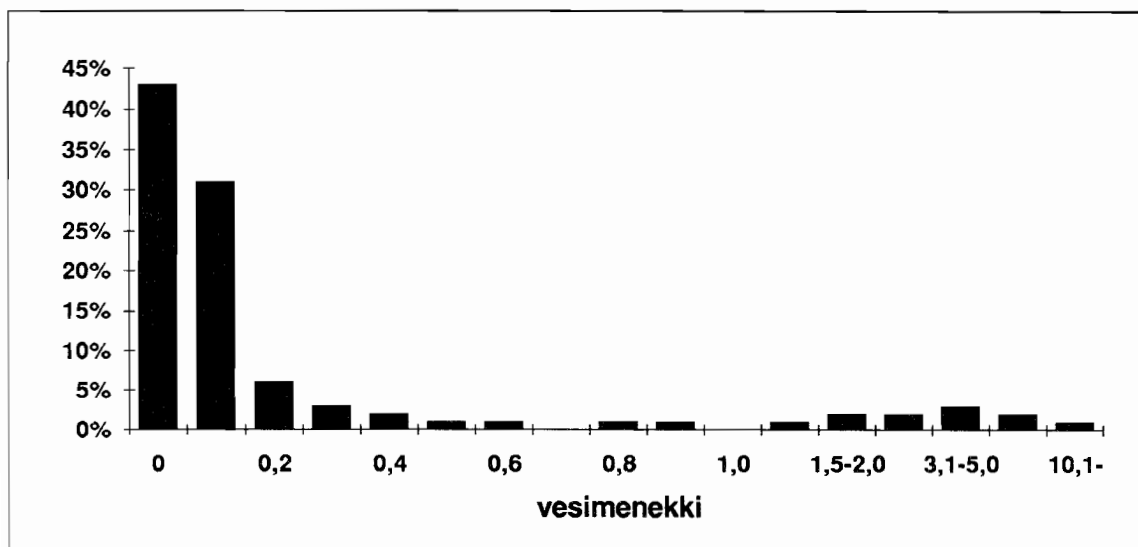
Kuva 23. Viikiniemessä Lugeon-yksiköissä laskettujen vesimenekkien prosentuaalinen jakautuminen.

Saatujen tulosten perusteella tutkitun alueen kallioperä on melko vähän vetäläpäisevää. Lähes 75% mitatuista arvoista ovat 0-0,1 Lugeonia (kuva 23). Tämä vastaa k-arvoa pienempi kuin $2 \cdot 10^{-8}$.

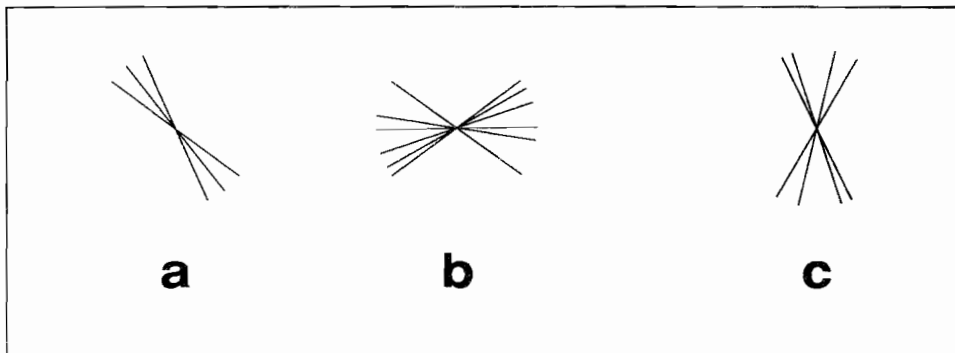
Kuva 25. Jännitystilamittausten suurimman vaakasuoran jännitysten keskiarvojen suunta eri menetelmillä ja ajankohtina mitattuna: a) Hastin menetelmä 1985, b) Leeman-menetelmä 1986, c) Leeman-Hiltscher ja modifioitu Leeman-menetelmä.
