HELSINGIN KESKUSTAN KALLIORUHJEET

Julkaisu 89/2005

Helsingin keskustan ruhjeista on kerätty paljon tietoa, sekä tämän tutkimuksen yhteydessä että ennen sitä. Näiden tietojen perusteella tutkimuksessa on arvioitu ruhjeiden ominaisuuksia ja kulkua keskusta-alueella. Yhteenvetona on esitetty kartta Helsingin keskustan merkittävimmistä kallioruhjeista.

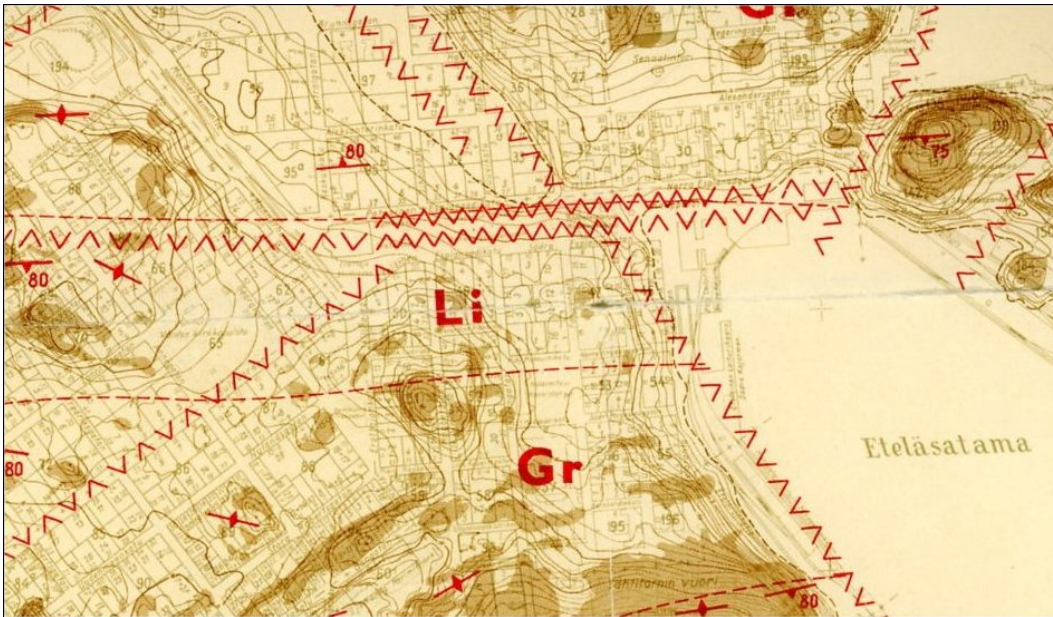
Kuva 5. Ote Helsingin luonnontilaismaaston kartasta. (Kaupunkimittausosasto 1958)

Vaikka luonnontilaismaaston kartta on julkaistu jo 50-luvulla, on sen ruhjetulkinnassa paljon samaa kuin uudempien karttojen tulkinnassa. Tietyillä alueilla, kuten Kluvinlahden kohdalla, on ollut helppo määrittää ruhjeen paikka. Alueilla joissa maanpinnanmuodot eivät anna yhtä selkeitä viitteitä ruhjeista on uusiin karttoihin pystytty määrittämään ruhjeiden paikat tarkemmin. Esimerkiksi Aleksanterinkadun ruhjetta luonnontilaismaaston kartassa ei ole lainkaan.

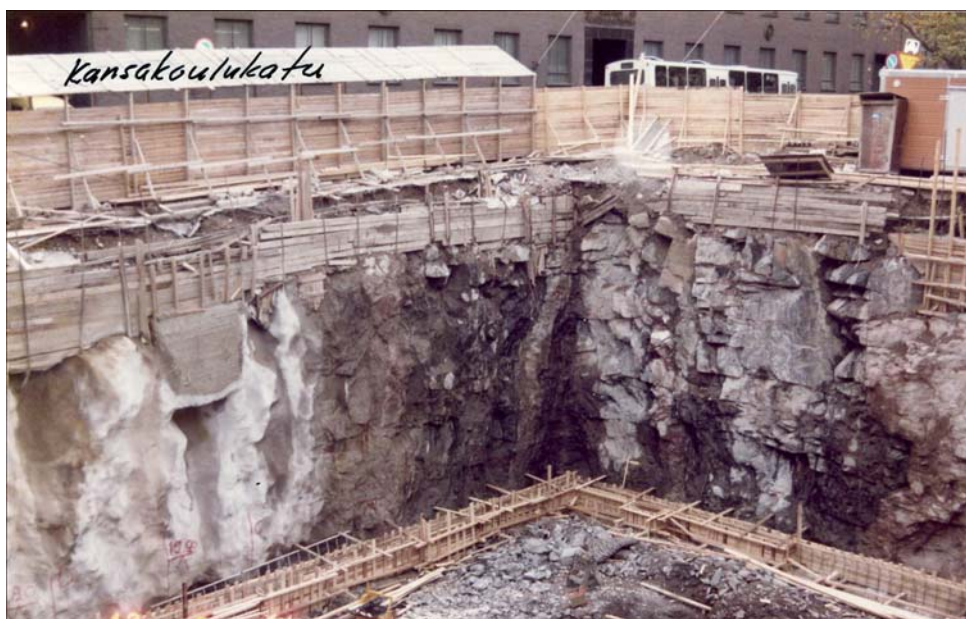
Kuva 7. Kansakoulukadun ruhje leikkaa rakennuskaivantoa, ruhjeen heikoin kohta on ruiskubetonoitu. (Martti Terrihauta 1985)

Välillä ruhjeita voidaan paikallistaa suoraan rakennuskaivantojen seinistä (Kuva 7), mutta usein kallion pinta kuitenkin laskee ruhjeiden kohdalla niin alas että ruhjetta ei voida nähdä kalliossa. Välillisiä havaintoja ruhjeista voidaan silti usein tehdä. Kaivannossa näkyvät kalliomäet, joiden välissä on syvä savitäyteinen painanne, viittavat usein ruhjeeseen (Kuva 16). Lisäksi näkyvissä kallioissa voidaan havaita rapautumista tai siirroksia, mitkä viittaavat usein ruhjeen läheisyyteen

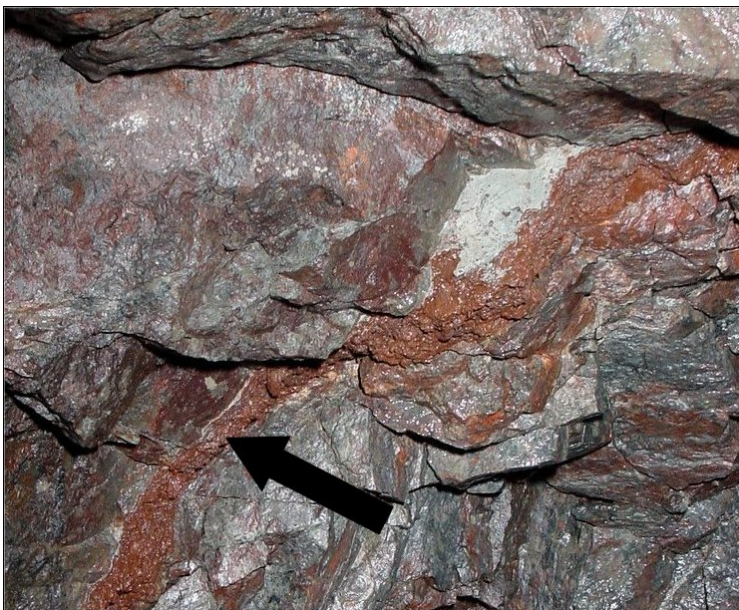
Kuva 12. Savitäytteinen rako Bulevardin ruhjeessa. Raon leveys on noin viisi senttimetriä.

Ruhjevyöhykkeiden keskellä kiviaines on yleensä särkynyt liikunnoissa tiheärakoiseksi. Usein kiviaines on myös hiertynyt kalliosaveksi (Kuva 12), tällöin ruhjevyöhykkeisiin liittyy ympäristöönkin ulottuva voimakas rapautuminen. Siirroksissa tapahtunut mekaaninen särkyminen luo suotuisat edellytykset kemialliselle rapautumiselle. (Kauranne ja muut 1987)

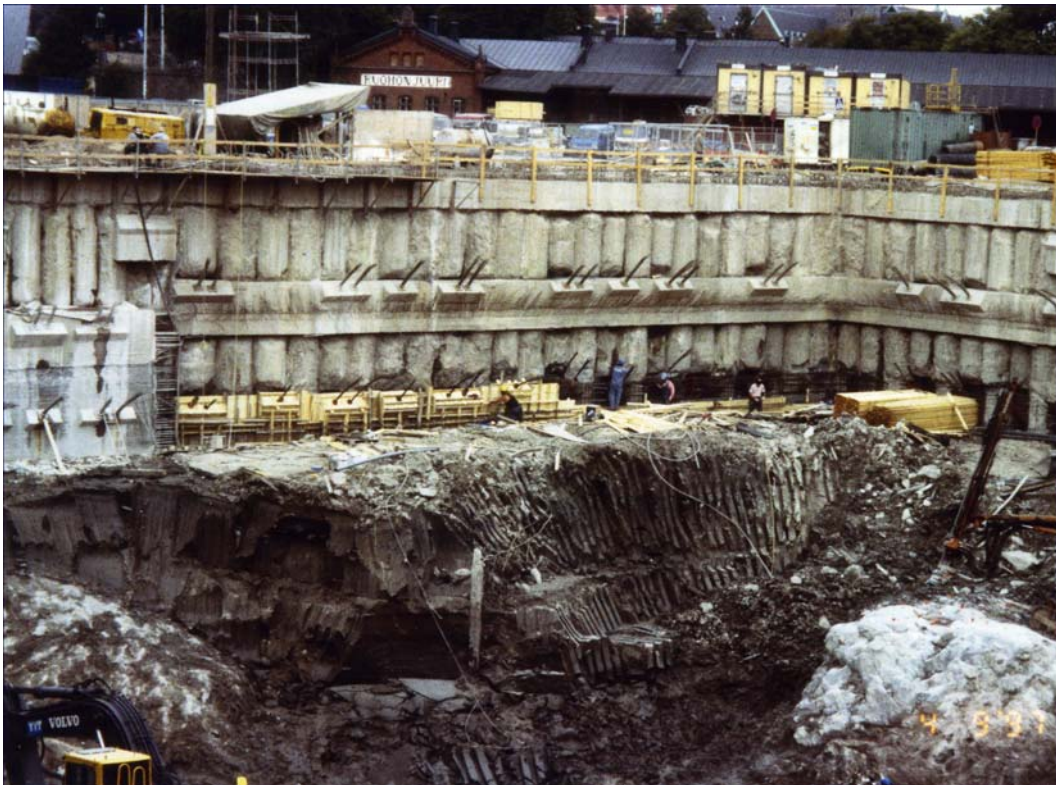
Kuva 16. Kluuvin ruhje Sanomatalon kaivannossa. Kuvan alakulmissa näkyvät kalliomäet, joiden välissä savitäytteinen painanne. (Martti Terrihauta 1997)

Ruhje kulkee Töölönlahden ali lähes pohjois-eteläsuuntaisena kohti nykytaiteen museota. Rautatieaseman itäpuolella ruhje on havaittu Sanomatalon kaivannossa (Kuva 16). Kuvan oikeassa ja vasemmassa alakulmassa näkyvät kalliomäet, joiden välissä kallionpinta painuu savikerrosten alle. Ruhje kulkenee kalliomäkien välissä. Ruhjeen kulusta voisi varmistua kartoittamalla kalliomäet ja tutkimalla havaitaanko niissä merkkejä läheisestä siirroksista.

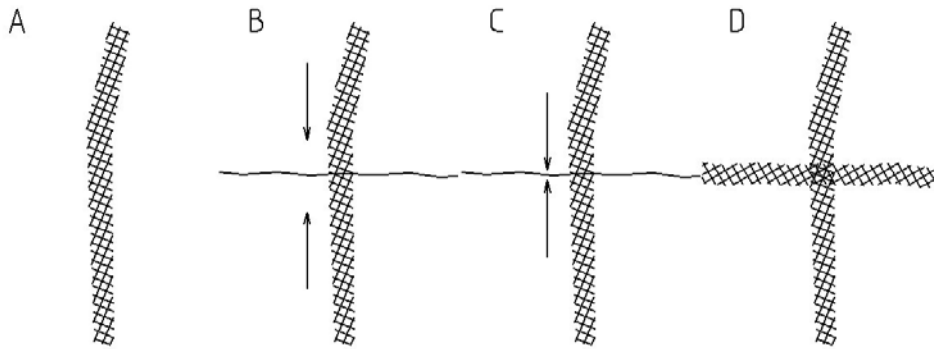
Kuva 23. Itä-länsisuuntaisen ruhjeen muodostuminen. A Pohjois-eteläsuuntaiseen siirrokseen muodostunut ruhje. B Pohjois-eteläsuuntaiset voimat saavat kallion murtumaan itä-länsisuunnassa. C Murtumakohdan eteläpuoli työntyy pohjoispuolen päälle muodostaen ylityöntösiirroksen. D Ylityöntösiirrokselta muodostuu itä-länsisuuntainen ruhje.
