# Kulosaaren Kluuvin puistoalueet

PUISTOHISTORIALLINEN SELVITYS

Helsingin kaupungin rakennusviraston julkaisut

2010:15 / Katu- ja puisto-osasto

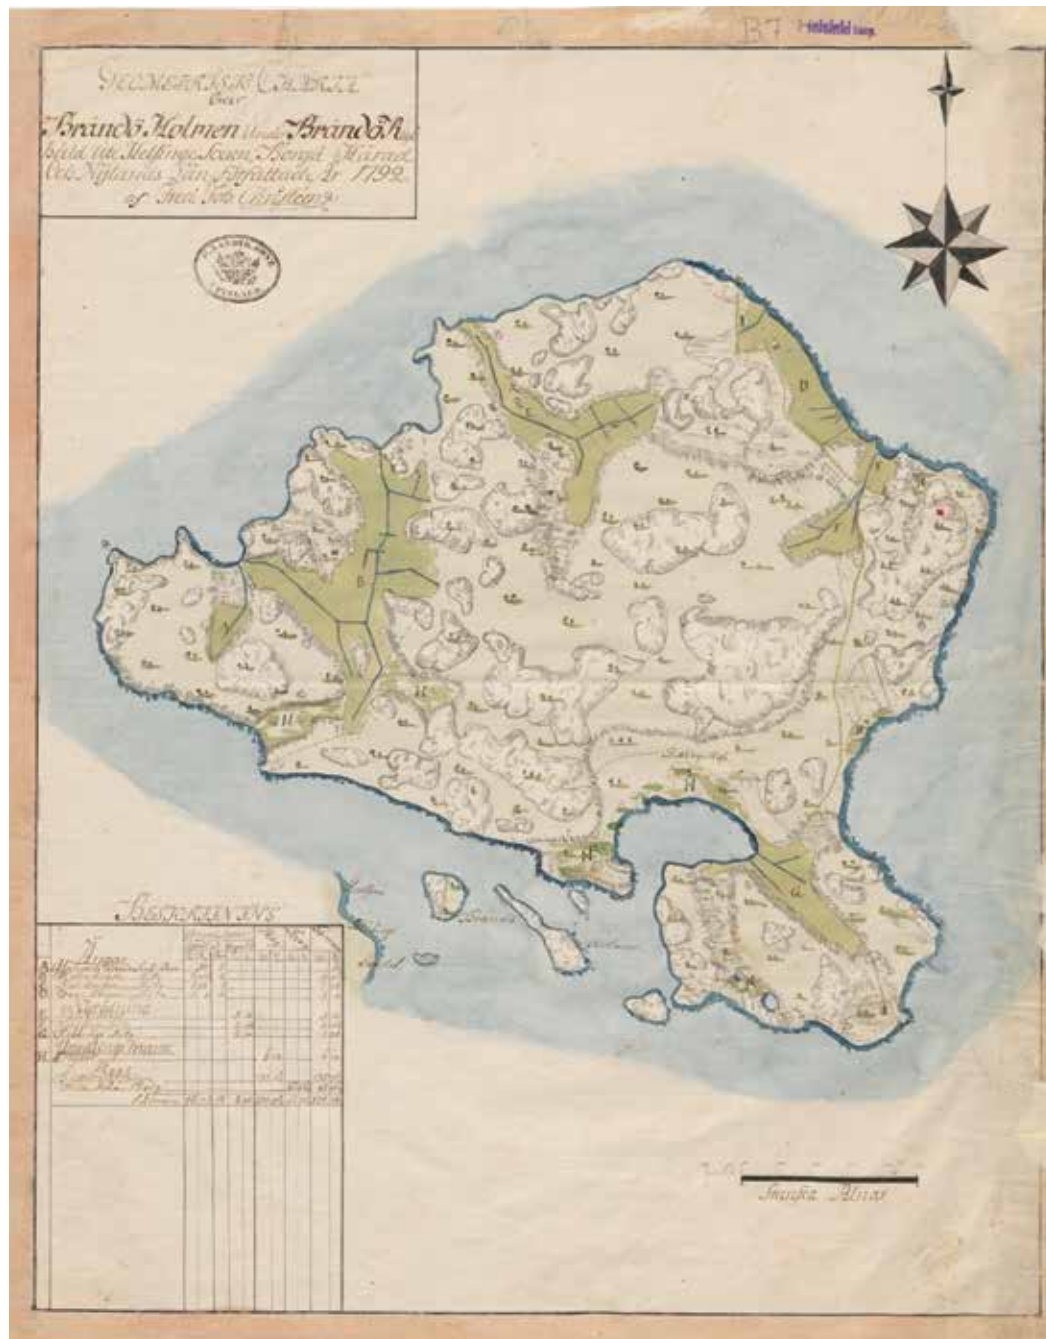
**Kuva 2** | Fredrik Johan Christéenin vuonna 1792 laatiman maakirjakartan mukaan nykyisen Eugen Schaumanin puiston alue oli suota. Kluuvilahden pohjukassa on teksti: "Ribbings Hofs Rudera" eli Ribbingin talon jäännökset. Nimen "Ribbings Hof" arvellaan liittyneen vapaamuurarien näillä tienoilla ylläpitämään lastenkotiin. KA.

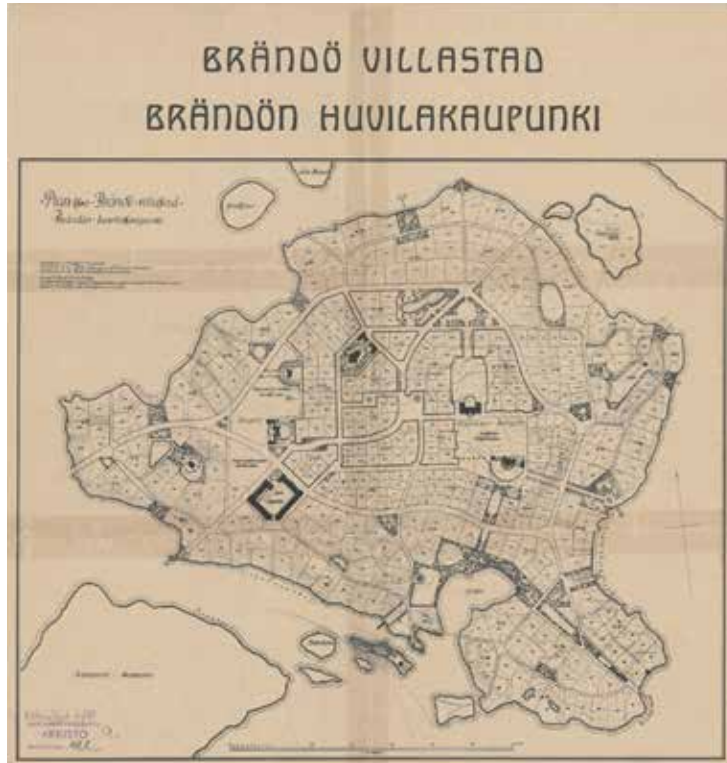
**Kuva 3** | Lars Sonckin kaavasuunnitelma Kulosaaren huvilakaupunkia varten. Myyntiesite vuodelta 1907. HKA/KV/KM 9.

Lars Sonckin vuonna 1907 laatiman kaavasuunnitelman mukaan maisemallisesti kauniille, mutta määrälle ja rakennusmaaksi sopimattomalle Kluuvinlahden ranta-alueelle oli määrää perustaa suurehko puisto.<sup>9</sup> Kyseinen puistokokonaisuus muodostui Kluuvia myötäilevästä rantapuistosta, kalliomäelle nousevasta kapeasta puistikosta sekä Kulosaarenniemelle johtaneesta moniulotteisesta puistovyöhykkeestä.

Rantapuiston luoteis- ja länsisivuille on piirretty kaksi laajahkoa kenttää. Toisen kentän tai aukion reunalle on sijoitettu julkinen tai puolijulkinen rakennus - ehkä koulutalo.<sup>10</sup> Valaan luodon itäpää ja Kluuvin suulla oleva niemi on myös merkitty puistoalueiksi. Ne laajentavat rantapuistosta avautuvia näkymiä visuaalisesti etelässä, vaikka rantapuiston ja niiden välinen tontti on merkitty rakennusmaaksi. Tälle tontille rakennettiin sittemmin Rantahotelli. Pohjoisessa puistoalue jatkuu kaavassa kohti Vapaamuurarinmäkeä<sup>+</sup>, muodostaen sen pohjoispuolella sijaitsevan laajan puolipyöreän aukion ja puiden ympäröimän suurehkon julkisen tai puolijulkisen rakennuksen sekä Kluu-

vinlahden välille aksiaalisen puistosommitelman.<sup>11</sup> Puisto laajenee aukion eteläpuolella akselin molemmin puolin kahdeksi pikku puistikoksi.<sup>12</sup> Akselin päätteeksi on alhaalla Kluuvin rantaan piirretty laituri. Rantapuiston viheralue jatkuu moniulotteisena viherakselina kaakkoon Kulosaarenniemien, nykyisen Bomansonintien suunnalle, sekä koilliseen, Itävuorenlahdelle (Sonckin kaavassa Ytterbergsviken) Tullisaarenselän suuntaan. Puistoalueet rajautuvat suurehkoihin huvilatontteihin, joiden puutarhat antavat lisäväljyyttä yleissommitelmalle.

Sonckin suunnitelmassa rantapuiston käytävät kulkevat Kluuvinlahden tuntumassa osittain suorina ja osittain loivasti kaartuen, kun taas Vapaamuurarinmäelle on hahmoteltu suoraviivainen ja symmetrinen sommitelma, jonka keskellä on pitkänomaisen ovaalin muotoinen aukio. Myös rantapuistosta kaakkoon ja koilliseen johtavat viheralueet on laadittu symmetrisiksi, mutta keskenään erilaisiksi. Bomansonintien pitkänomainen puistoalue on hahmotettu selkeästi, ja siihen liittyy kaksi pientä aukiota tai kenttää.

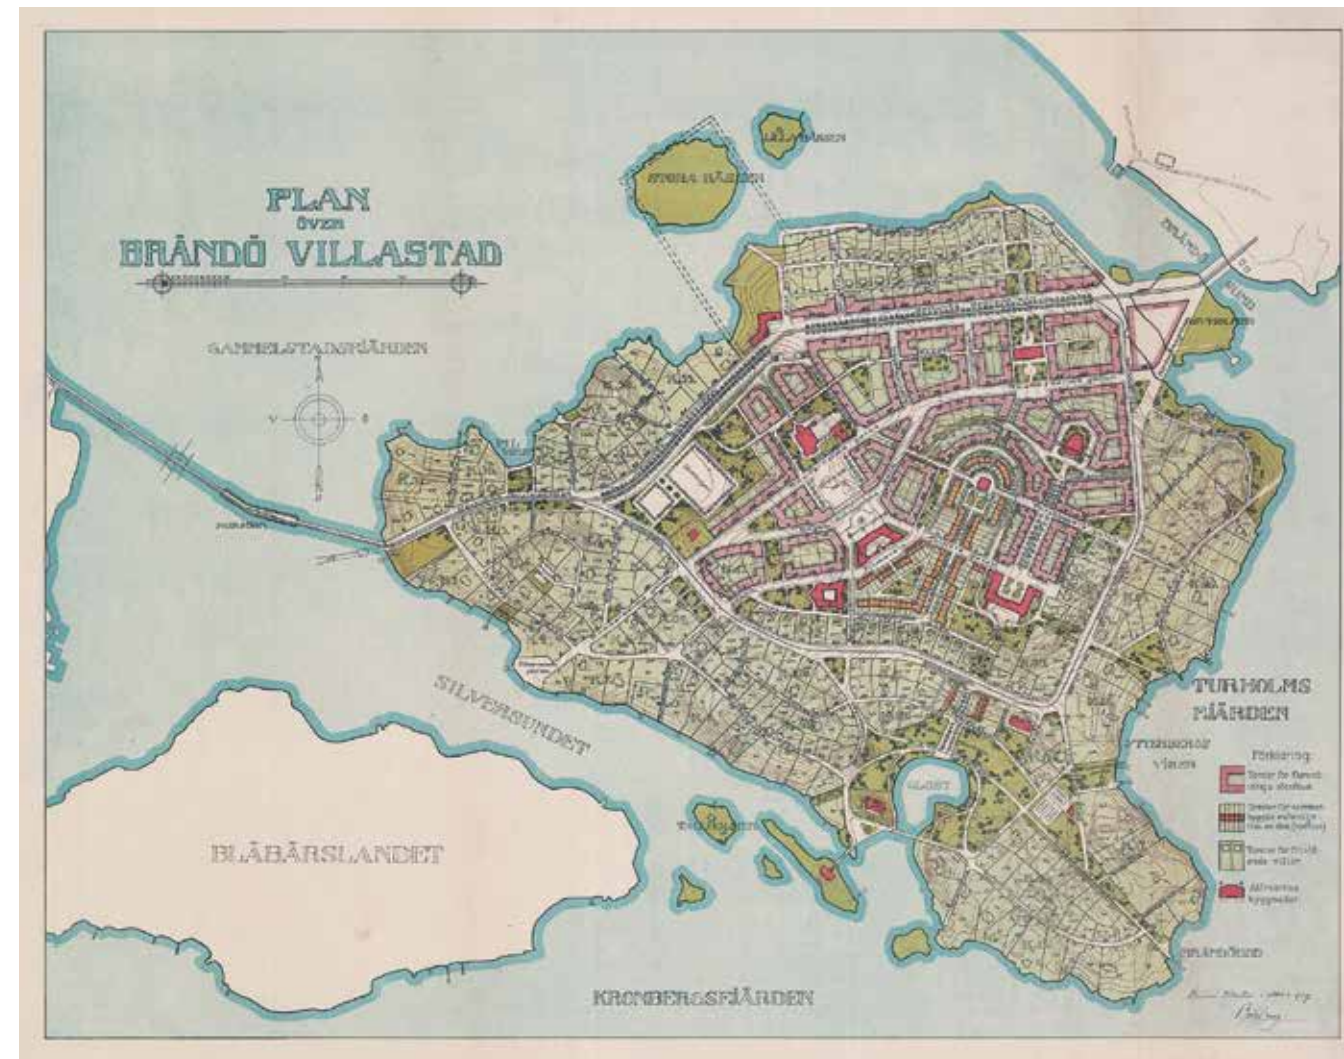
**Kuva 8** | Bertel Jungin kaavasuunnitelma "Plan över Brändö Villastad" vuodelta 1917. Vapaamuurarinmäen korkeimmalle kohdalle on piirretty suurehko julkinen tai puolijulkinen rakennus. HKA/KSV/AO/8.

Kulosaari-yhtiön perustajajäseniin kuulunut arkkitehti Bertel Jung sai uuden kaavasuunnitelman valmistelun tehtäväkseen vuoden 1916 alussa.<sup>26</sup> Hänen vuotta myöhemmin valmistuneessa ehdotuksessaan on saaren ranta-alueilla entiseen tapaan huvilatontteja, mutta sen keskiosaan on suunniteltu suurkaupunkimaista rakentamista. Kluuvin rantapuisto esiintyy nyt laajempaan, Kluuvinlahden täyttöjen lisäksi (ks. kuva 4) kolme lahden kaakkoisrannalla sijaitsevaa ja Sonckin rakennusmaaksi ehdottamaa tonttia on nyt merkitty viheralueeksi.<sup>27</sup> Yksi niistä oli Carl Slotten tontti, jolle oli jo rakennettu huvila (ks. yllä). Kulosaari-yhtiö oli ostanut tontin ja huvilan vuonna 1916.

Jung on luopunut Sonckin rantapuistoon suunnittelema kentiä, koko alue on nyt puistoa. Kluuvinlahden ja Vanhan Kelkkamäen välinen akseliosuus on nyt muotoiltu muusta puistosta selvästi poikkeavaksi alueeksi. Lahden rannalla on pieni suoraviivainen aukio. Aukion ja em. kadun välille on istutettu leveä puukujanne, joka jatkuu myös rakenteilla olevien Ribbingin hovin rivitalojen välissä. Kulosaarenniementien pohjoispuolella akseliosuutta jatkuu kapeana käytävänä, jota vapaamuotoiset istutukset ympäröivät. Tennishallin ja Vanhan Kelkkamäen välinen alue on esitetty puistona. Kulosaarenniementien viheralue on esitetty puistomaisena. Joitakin vuosia aikaisemmin valmistuneet tenniskentät näkyvät Granfeltintiellä.

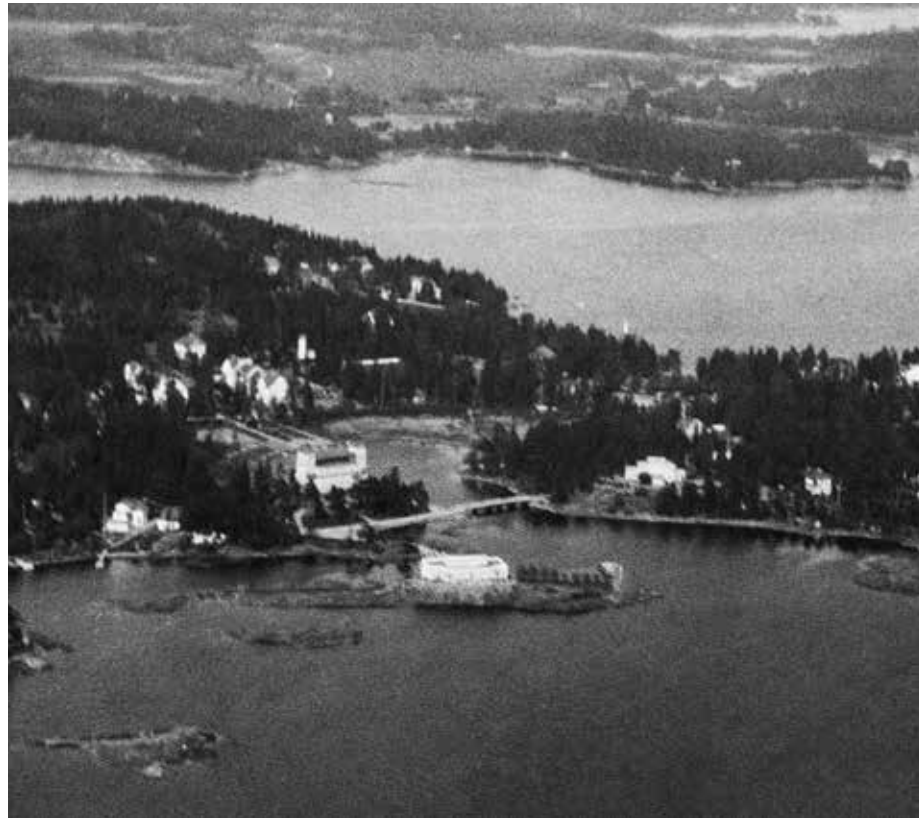
**Kuva 12** | Havainnepiirros Ribbinginohovin rivitaloista ja niiden ympäristöstä 1916-1917. Rakennusten väliin suunniteltua puistikkoa ei kuitenkaan toteutettu tämän Armas Lindgrenin luonnoksen mukaisesti. Huomaa puistikkoraajaavien käytävien jatkuminen Kulosaarentien toisella puolella, eli nykyisellä Kellotorninrinteellä ja Kluuvin puiston puolella. HKA.

Ribbinginohovin rivitalot rakennettiin Armas Lindgrenin piirustusten mukaan Kulosaarentien ja Vanhan Kelkkamäen väliselle alueelle vuosina 1916-1917.<sup>33</sup> Ne sijoitettiin siten, että Sonckin suunnittelema nykyiseltä kirkonmäeltä merelle johtava näkymäakseli jäi vapaaksi, joskin kapeammaksi kuin hänen vuonna 1909 laatimassaan kaavassa (ks. kuva 4). Talojen väliselle alueelle perustetun puistikon suunnitelma ei näytä säilyneen. Lindgrenin tunnettu ja usein julkaistu

luonnos (kuva 12) poikkeaa esim. toimintojen ja istutusten sekä Kulosaarentieltä puistikkoon johtavien portaikkojen osalta toteutuneesta suunnitelmasta. Suorien, pohjois-eteläsuuntaisten sivukäytävien rajaaman viheralueen keskelle aikoinaan perustettu puistikko lienee vastannut nykyistä sommitelmaa (ks. nykytila). Ribbinginohovin puistikko rajautuu molemmin puolin sijaitsevien talojen pieniin yksityisiin puutarha-alueisiin.

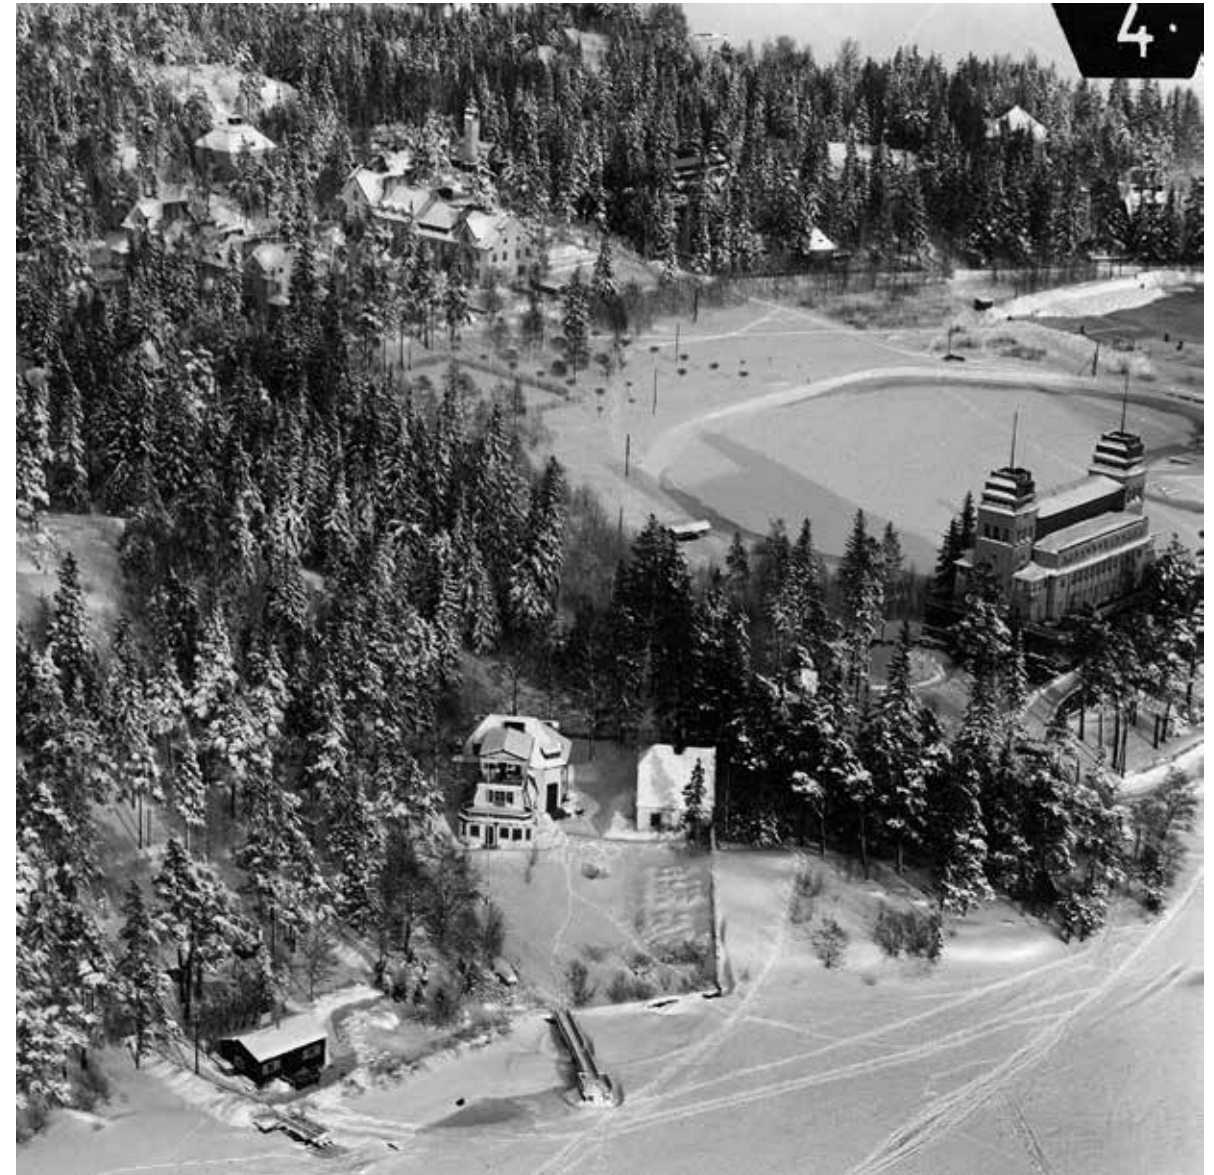
Kuva 14 | Viistoilmakuva talvisesta Kluuvista todennäköisesti vuodelta 1930. Harald Andersinin ehdottamia toimenpiteitä eli keskiakselin pidentämistä ja leikkikenttää on

aloitettu toteuttaa. Puiston länsi- ja itäosa ovat vielä rakentamatta. Itäosaan on jäädytetty luistelukenttä. Länsiosassa näkyy tiheää kuusikkoja sekä pieni vajarakennus Kluuvin

rannalla; aluetta halkoo myös sähkö- tai puhelinlinja. Vanhan Kelkkämäen reunassa on luonnon-tilaista puustoa. Kuva Valokuva Oy Sääski, MFA.

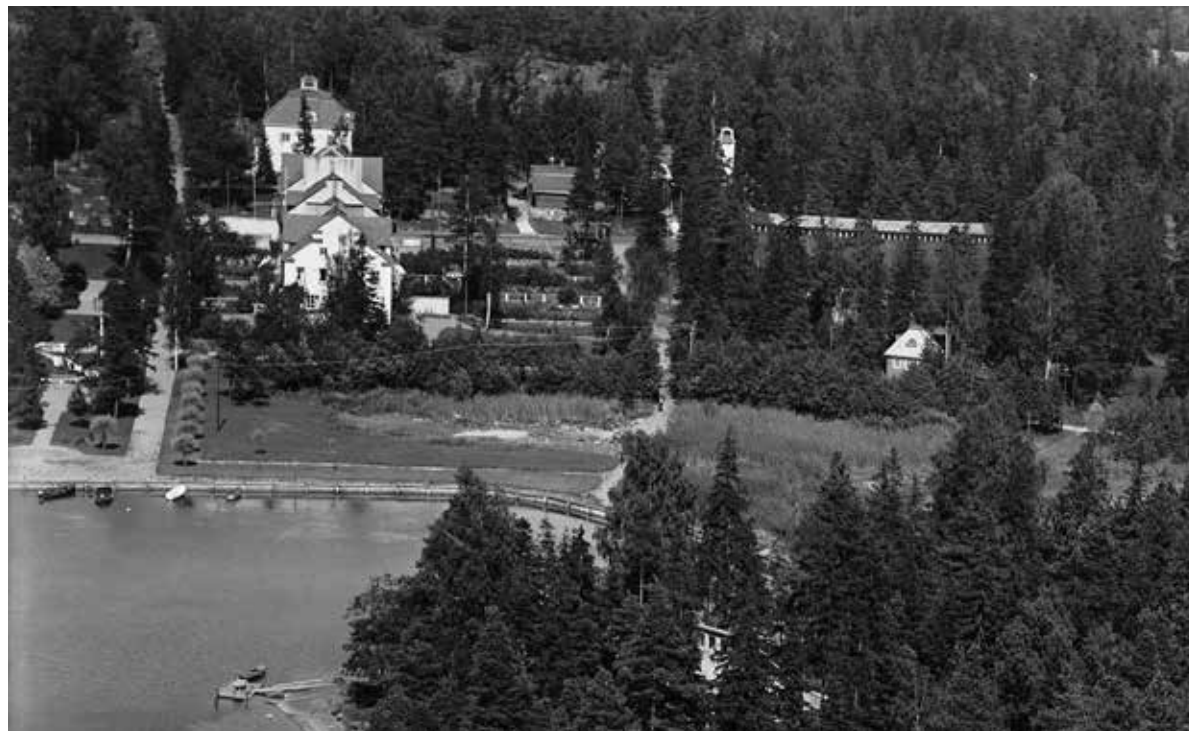
**Kuva 17** | Osa vuonna 1931 otetusta viistokuvasta. Kluuvin puiston itäpuoli näyttää vielä jokseenkin käsittelemättömältä. Vanhan Kel-

kämäen varrella kasvaa nuorta ja tiheää lehtipuustoa. Rantaa tukeva hirsiseinämä näkyy kuvassa selkeästi. Rannan tuntumassa on poijuja

veneiden kiinnittämistä varten. Puiston keskiakselilla kuivatetaan pyykinä (kuvan vasen reuna). Sähkö- tai puhelinlinja kulkee edelleen

puiston läpi. Kellotorninrinne on vielä luonnontilassa, polku johtaa kohti kellotornia. Kvua Foto Roos. HKMKA 121381.

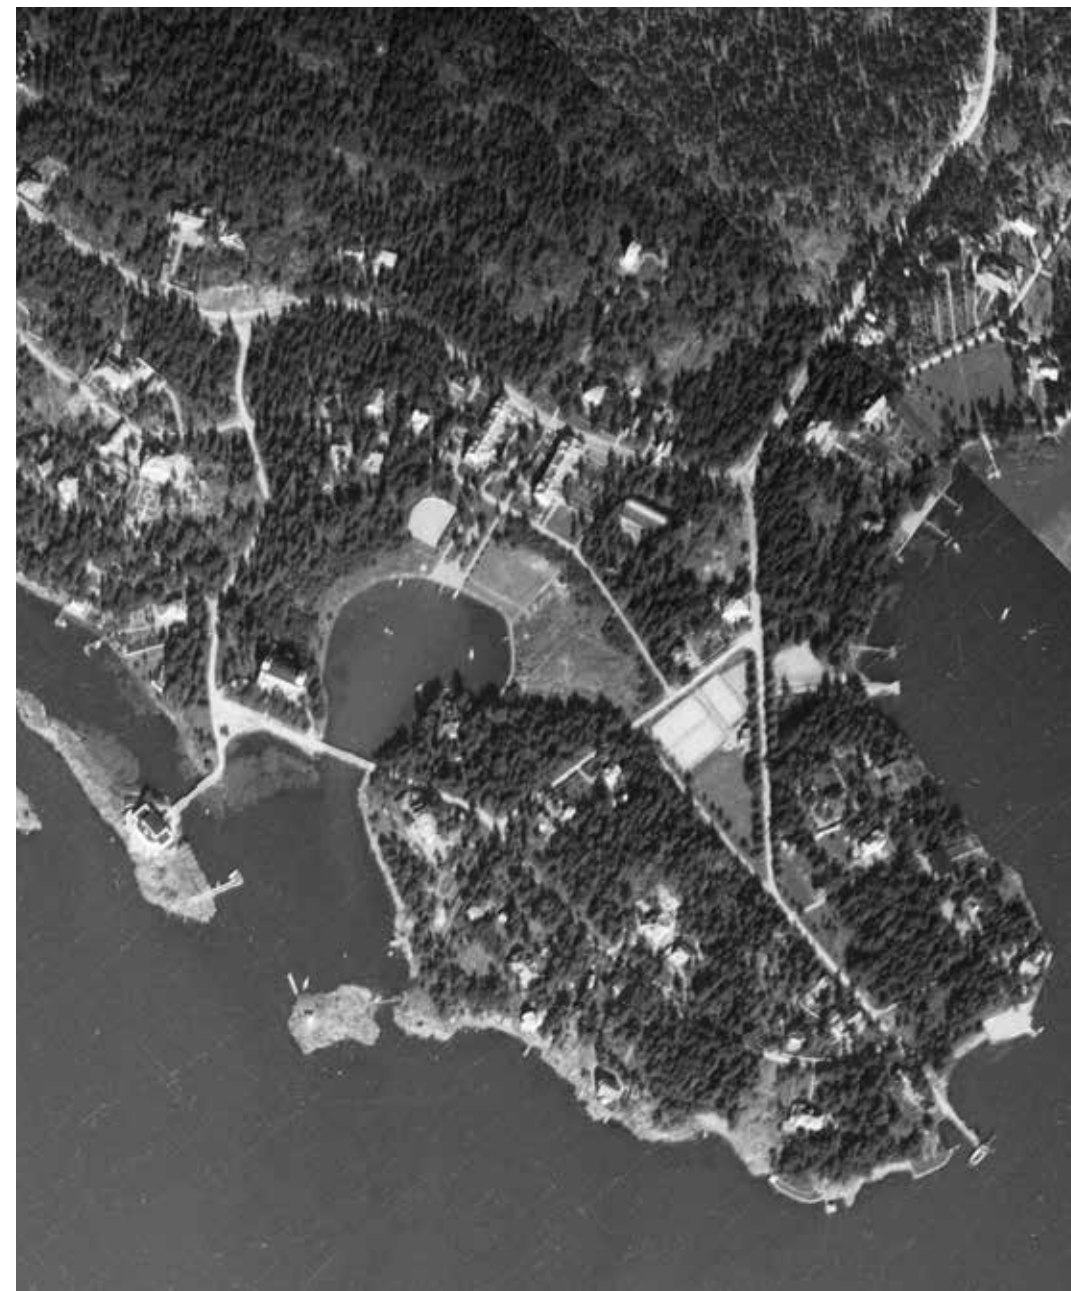
**Kuva 18** | Tämä kuva on otettu 23.8.1932 ja sen perusteella voi todeta Ribbinginhovin puistoalueen jatkuneen tuolloin jo rantaan saakka. Siitä itään oleva nurmialue on tasainen, mutta sitä reunustavat käytävät ovat selkiytymättömiä. Kluuvin rannassa, puistoakselin päässä, on lyhyt venelaituri. Ribbinginhovin itäinen puistokäytävä jatkuu Kulosaarentien pohjoispuolella kallioisen ja puustoisen alueen läpi kohti kellotornia. Kulosaarenniemen puistoalueita rajaavat Lars Sonckin tien tuuhea puukujanne, Bomansonintien epätasaisen puurivistö ja eräät vapaamuotoiset istutukset. Topografikunta.

Itäisen puistoakselin eli Bomansonintien viheralueiden rakentamisesta ei ole löytynyt tietoa. Varsinaisten puistoalueiden rakennustyöt tehtiin ilmeisimmin tenniskenttien rakentamisen yhteydessä vuosina 1912-13, vaikka jotain lienee rakennettu jo vuonna 1909, jolloin katupuut istutettiin. Bomansonintien päähän, Kulosaarenniemelle rakennettiin Sonckin kavasuunnitelmien mukainen laituri vuoteen 1917 mennessä. Kenttäalueita laajennettiin jo 1923, jolloin tenniskenttien itäpuolelle sekä Itävuorenlahden alueelle rakennettiin urheilukentät.<sup>29</sup> Puistoakseli näkyy valmiina eräässä vuonna 1932 otetussa ilmakuvassa (ks. kuva 18).

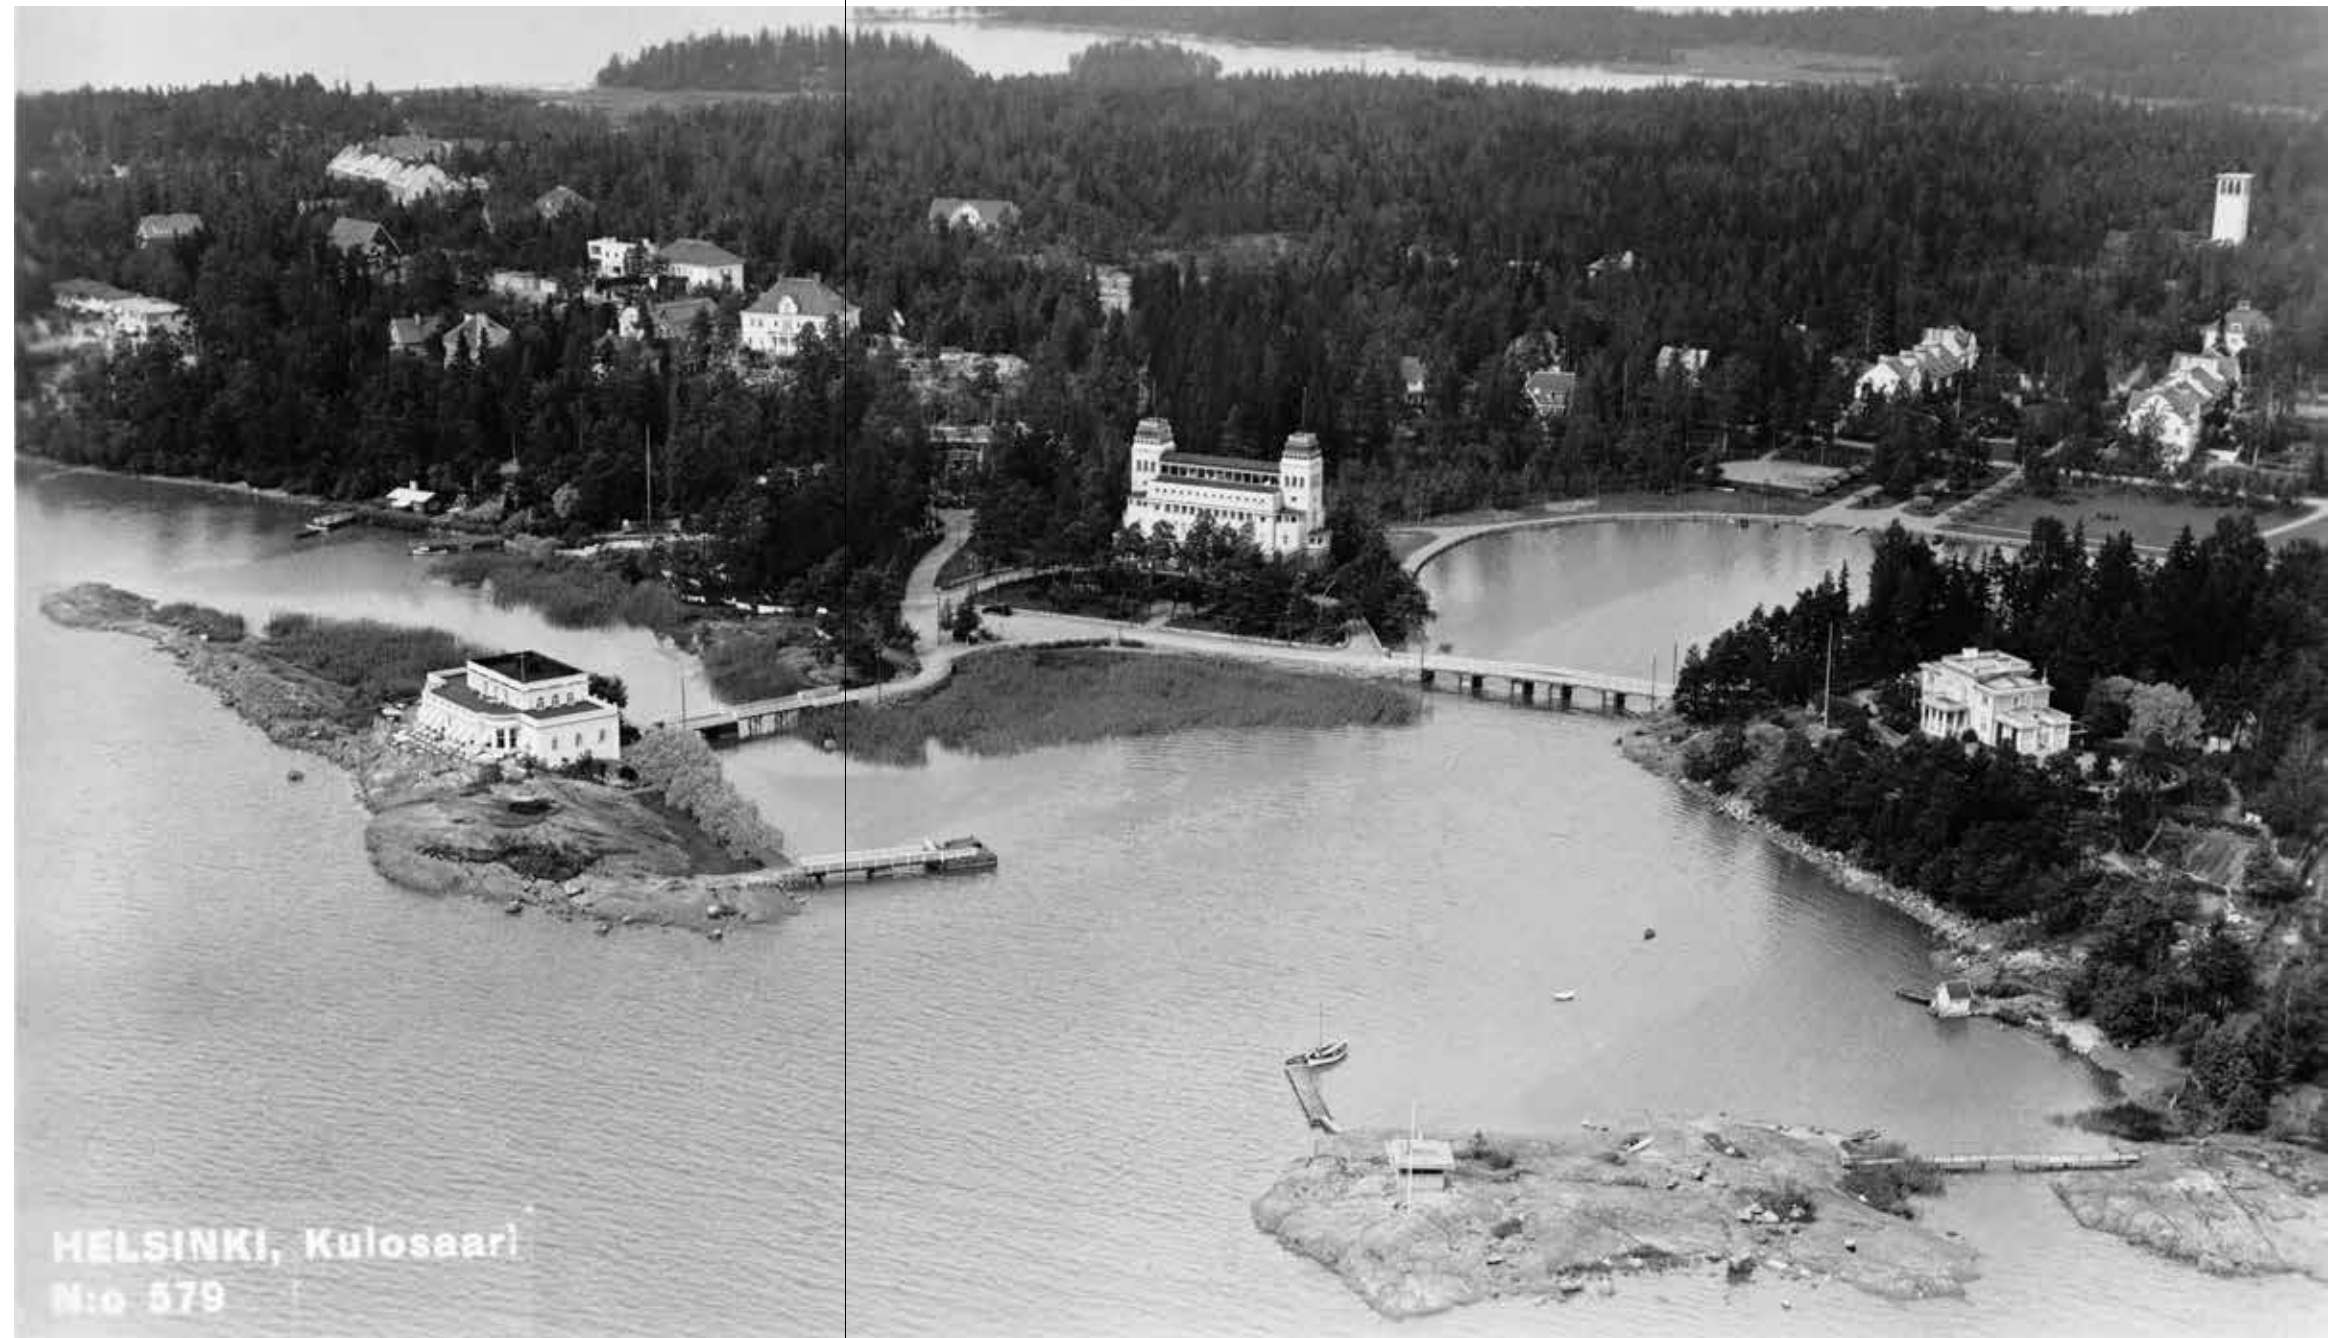
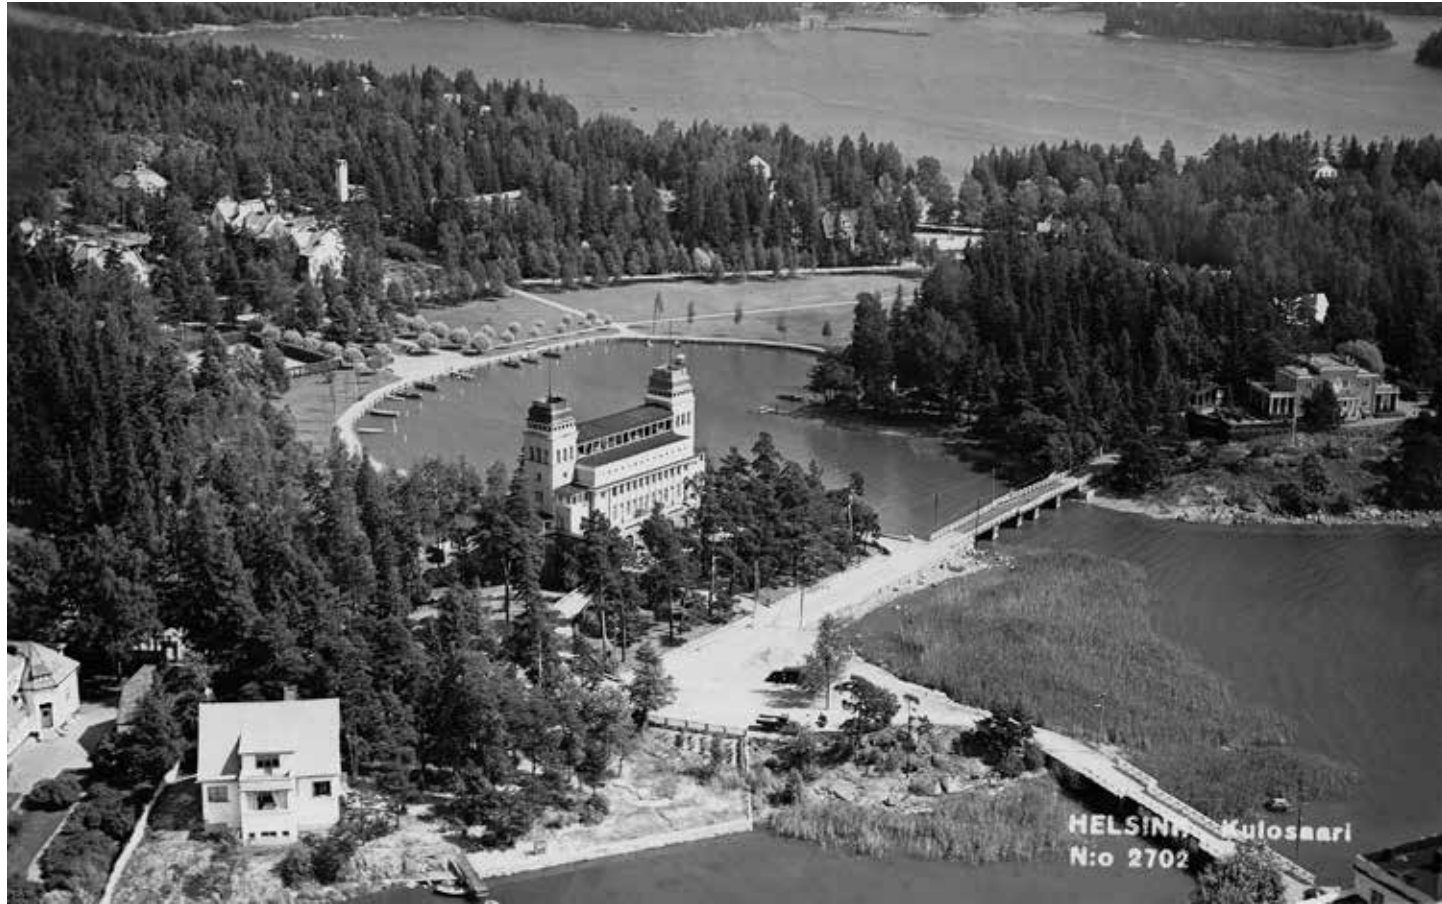
Kuvat 24 ja 25 | Kaksi viistoilmakuvaa Kluuvinlahdelta vuodelta 1936. Ilmakuvista voidaan vastavalmistunut rantapuistoa hyvin tarkastella. Sen lähes kymmenen vuotta kestänyt rakennuskausi on nyt päättynyt. Tasaiset nurmikentät ympäröivät koko Kluuvinlahtea. Leveä, osittain koivujen reunustama sorakäytävä kiertää melkein koko lahden ympä-

ri. Se johtaa myös puiston kaakkoisosassa sijaitsevan, tiheän puuston peittämän Slotten huvilan pihapiirin sivuitse Armas Lindgrenin tielle saakka. (Huvilan edustalla ollut rannan suuntainen huoltorakennus näkyy kuvassa paremmin.) Puiston istutukset on keskitetty Kluuvin ja Ribbinginohovin väliselle akselille sekä rantakäytävän varrelle.

Yksinkertaiset metallirunkoiset puupenkit on sijoitettu rantakäytävälle ja keskiakselilla oleville oleskelupaikoille. Puiston reunoilla säilytetyt eri-ikäiset luonnonpuut, koivut ja tervalepät reunustavat laajoja nurmikenttiä. Kuvat Veljekset Karhumäki. HKMKA 259521 (vasen), 259522 (oikea).

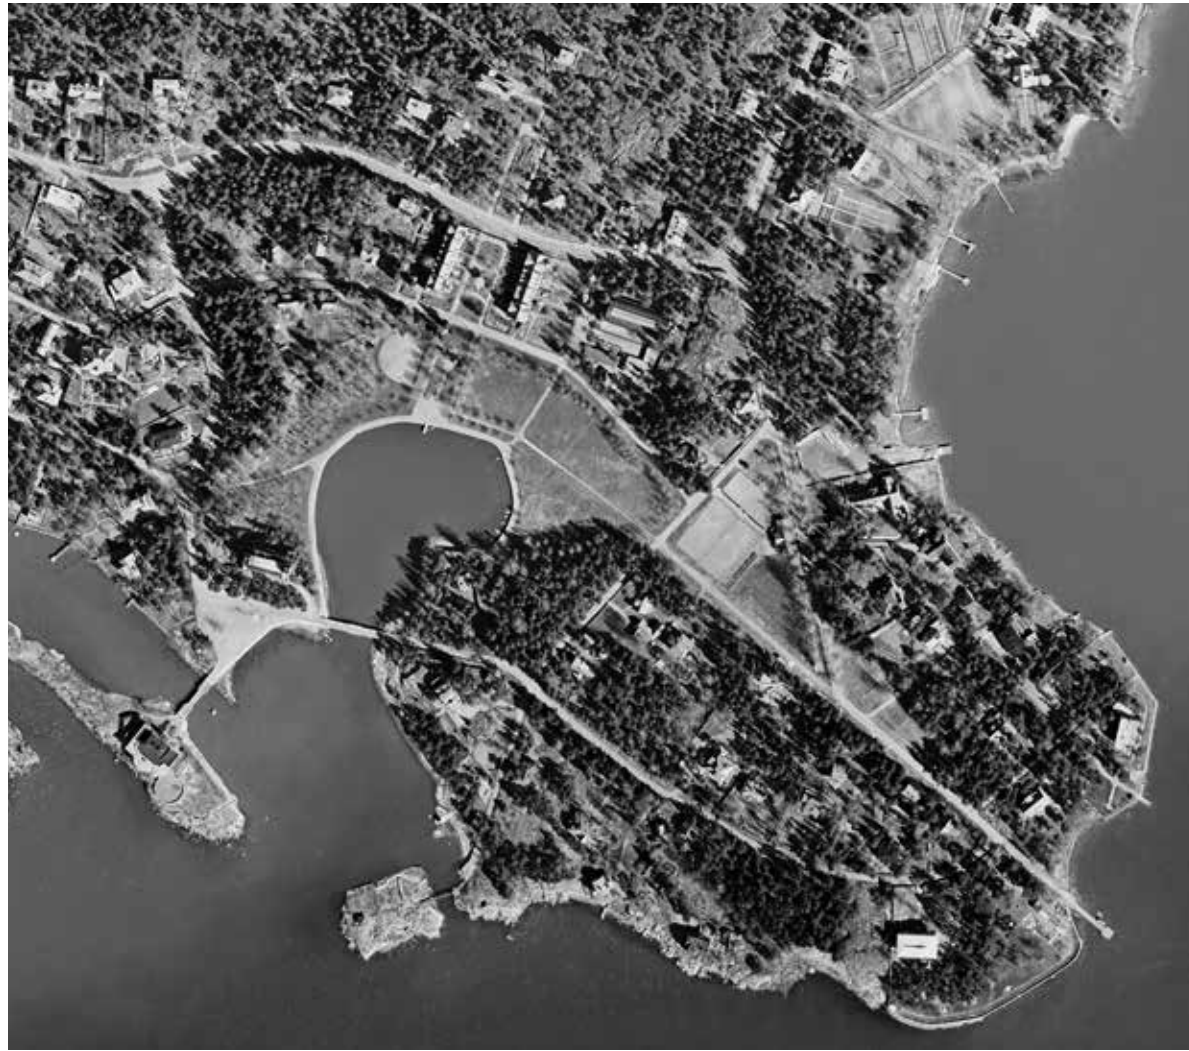
**Kuva 27** | Ilmakuva vuodelta 1943. Kluuvinlahtea kiertävä rantatie erottuu kuvasta terävänä. Hirsinen tukiseinä on vaihtunut kiviseen rantamuriin, joka jatkuu lännessä Kluuvin siltaan asti.

Kellotorninrinteeseen on rakennettu betonimuureilla rajatut käytävät, jotka jatkavat Ribbingin hovin puistikon akselia pohjoiseen. MML.

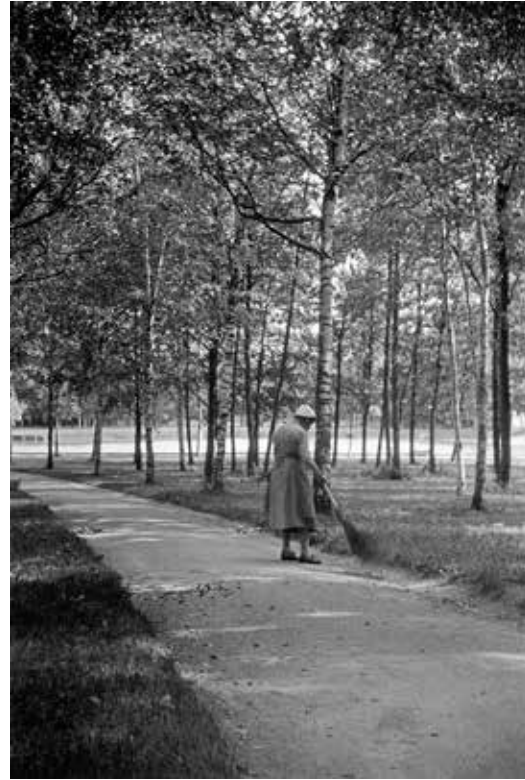
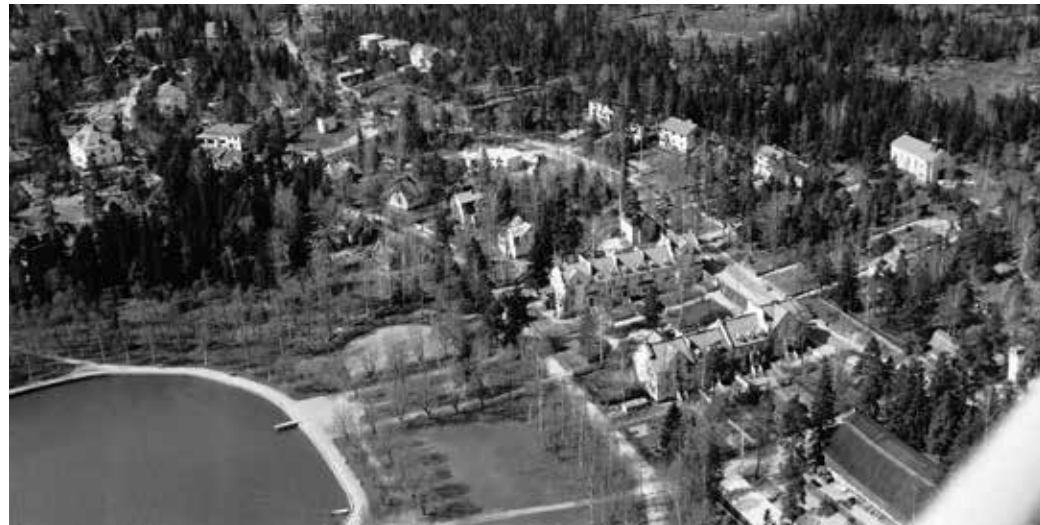
**Kuva 31** | Ilmakuva vuodelta 1957.  
Puistoalue on saavuttanut nykyisen  
laajuutensa. Rakenteilla on puisto-  
käytävä Kluuvin puiston länsiosaan.  
Bomansonintien hevoskanstanjärvi  
on hävinnyt, vrt. kuva 18. Valaan ja  
Hylkeen luotojen veneilytoiminta on  
vielä maltillista. MML.

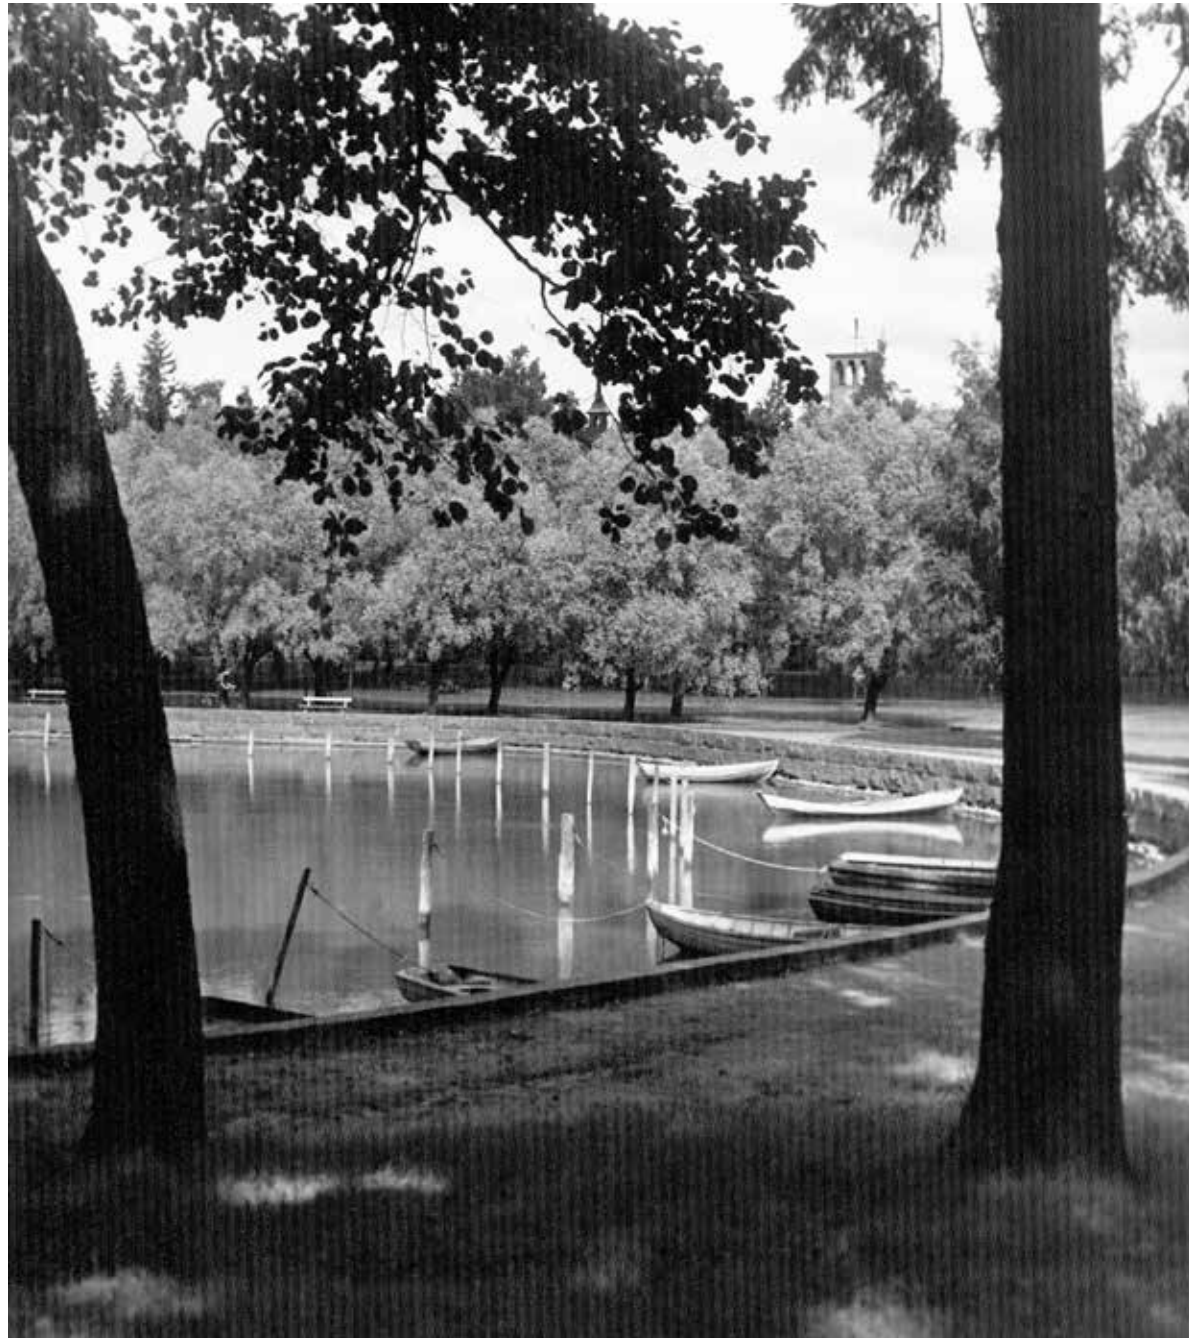
**Kuva 32** | Kluuvin venesatamassa oli 1930-luvulta 1980-luvun lopulle saakka pieniä soutu- ja moottoriveneitä. 1930-luvun alussa Kluuvin rantaan asennettiin ensin muutamia pojjuja ja myöhemmin 1930-luvulla paalut veneiden kiinnittymistä varten. V.S.Salokankaan kuva 1950-luvulta. HKMKA 9417

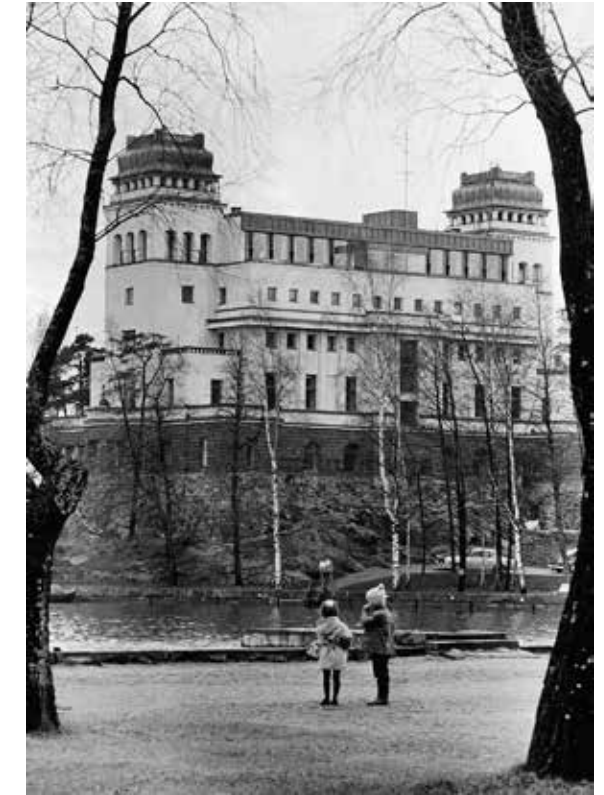
Kuva 35 | Eugen Schaumanin puistossa (ent. Kluuvin puisto) tehtiin nurmikoidenn kunnostustöitä 1970-luvulla. Taka-alalla näkyy useita multakasoja. Kaisu Tikkanen kuva vuodelta 1972. HKMKA 54814.

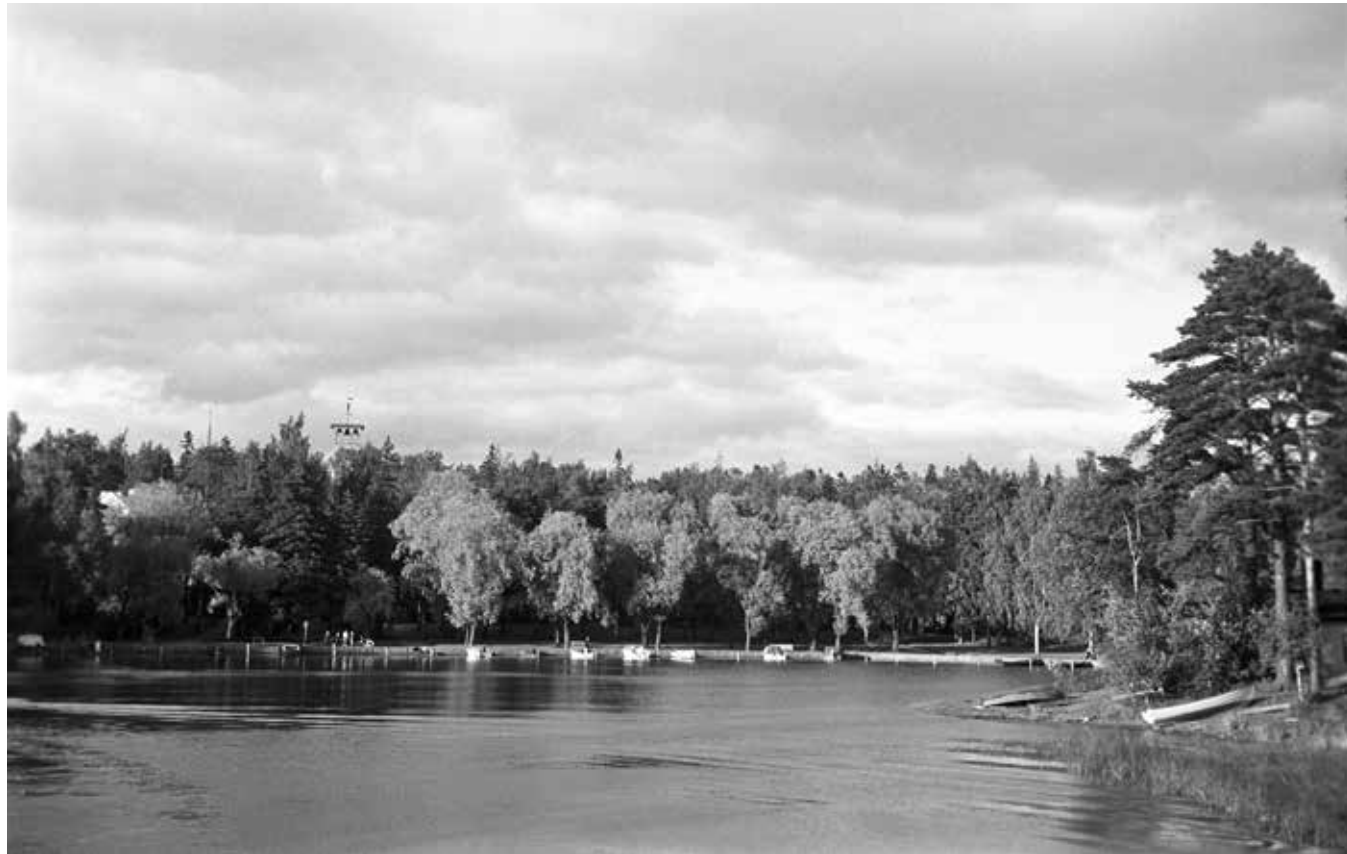
Kuva 37 | Osa Eugen Schaumanin puistoa vuonna 1962. Kellotornista näkyy enää huippu varttuneen puuston yläpuolella, vrt. kuvat 24 ja 81. MVKA 149383.

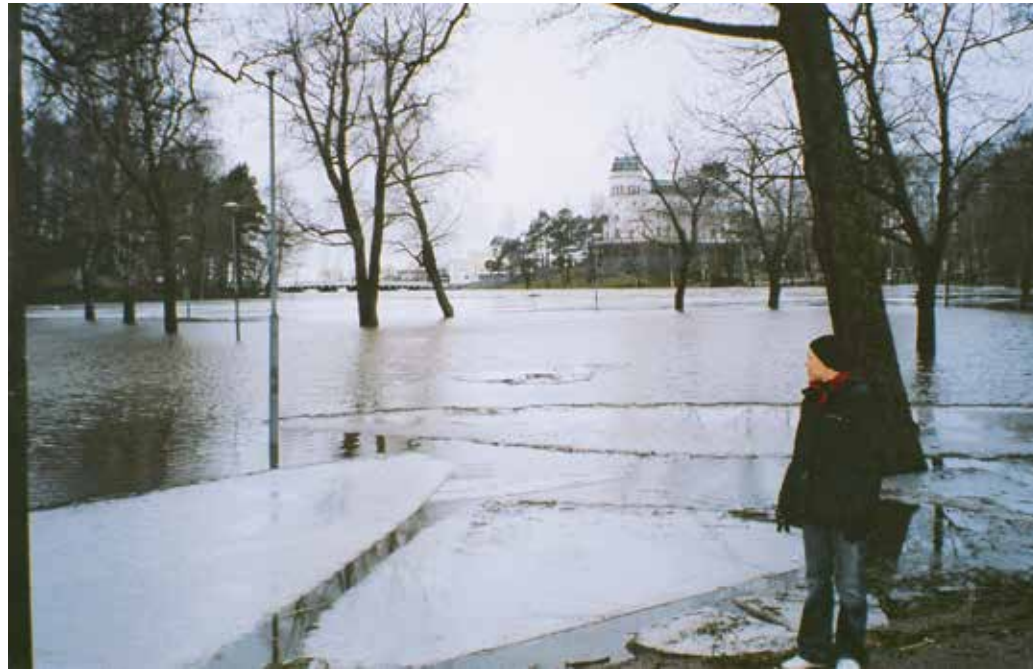
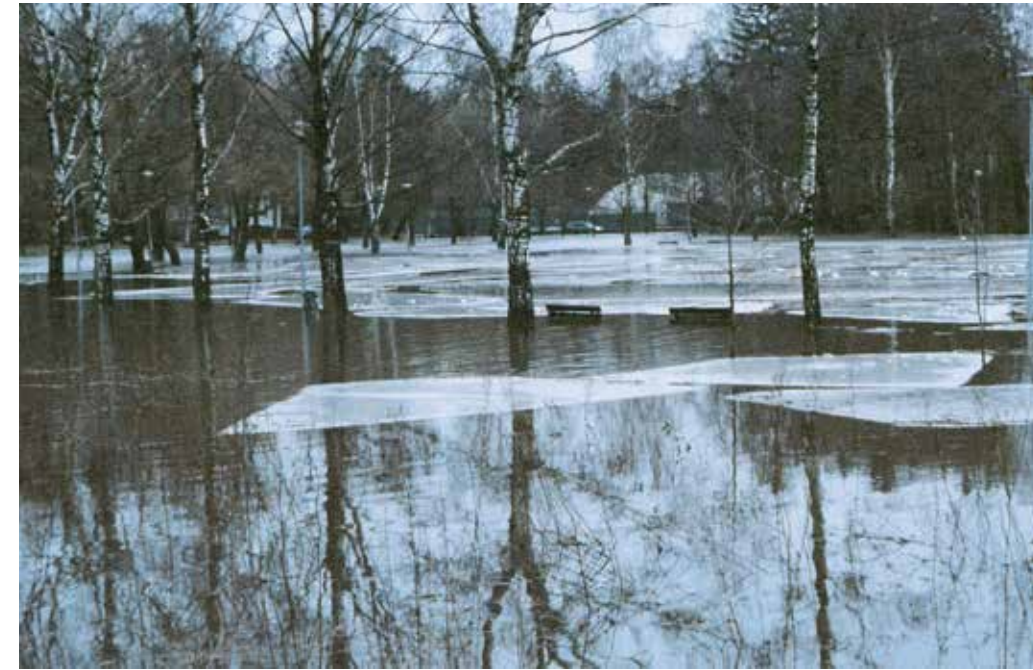
Kuvat 39 ja 40 | Talvimyrskyn  
Eugen Schaumanin puistoon nos-  
tattama tulva tammikuussa 2005.  
Kuvat Terttu Nukari.

Kluuvin kosteaan ja upottavaan maaperään perustettu Eugen Schaumanin puisto on ilmeisimmin kärsinyt aina märkyydestä. Puiston läheisyydessä asuvat kulo- saarelaiset vaativat puiston kuivattamista 1981, jolloin kaupunki kertoi vastineeksi, että puiston eteläosien salaojitus oli tarkoitus aloittaa saman vuoden syksyl- lä.<sup>63</sup> Salaojitusta ei nähtävästi koskaan tehty.

2000-luvun talvimyrskyt nostivat Eugen Schau- manin puistoon vettä tulvaksi asti. Yksi pahimmista tulvavuosista oli vuonna 2005, jolloin vesi nousi lähelle Vanhan Kelkkamäen tasoa.

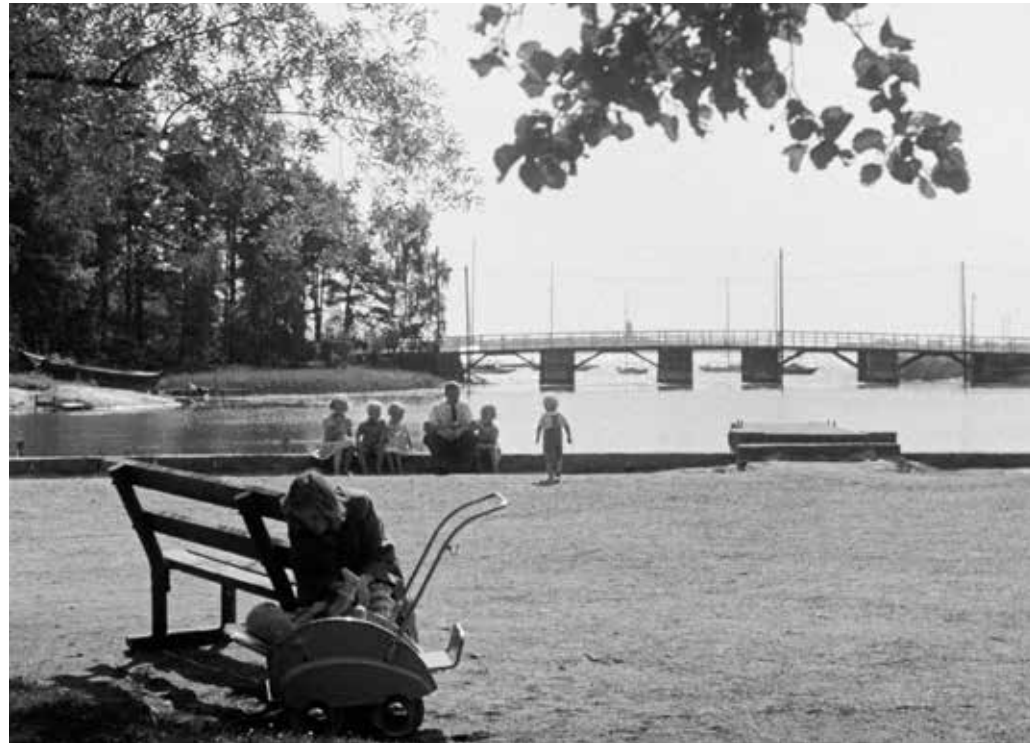
**Kuva 43** | Perhe viettämässä aurinkoista kesäpäivää Kluuvin rannalla. Lapset ja isä istuvat rantamuurin päällä. Täyttömaan pinta on ajan saatossa painunut. 1950-luvulla käytössä oli yksinkertainen metallirunkoinen penkkimalli. E. Heinosen kuva 1950-luvulta. HKMKA 22707.
