# Kulosaaren Kluuvin puistoalueet

PUISTOHISTORIALLINEN SELVITYS

Helsingin kaupungin rakennusviraston julkaisut

2010:15 / Katu- ja puisto-osasto

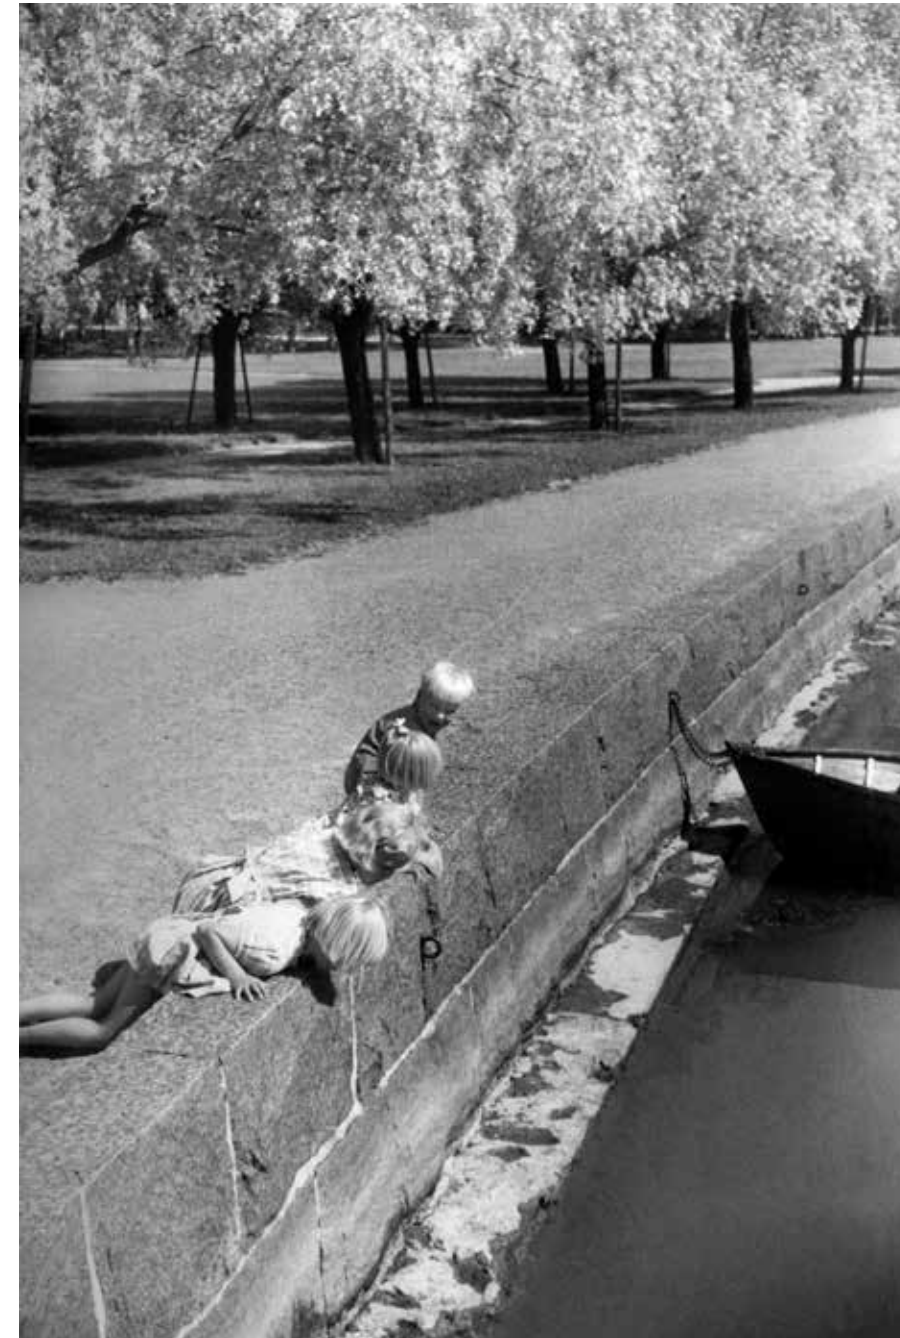
**Kuva 44** | Lapsia Kluuvin rannassa 1950-luvulla. Taustalla olevat hopeapajut ovat kasvaneet lähes täysmittaisiksi, mutta niiden ympärillä on edelleen tukikeppejä. Kuva E.Heinonen. HKMKA 22708.

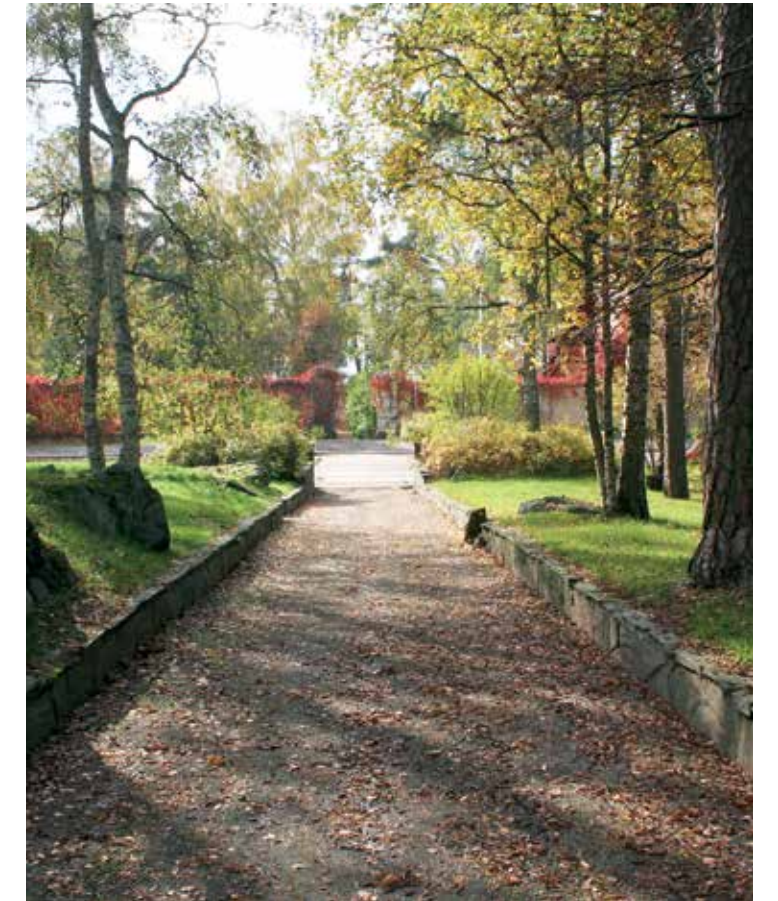
Kuva 45 | Kluuvin puistojen nykytilanne. Maisema-arkkitehtitoimisto Näkymä Oy 2010. Pohjakartta kaupunkimittausosasto.

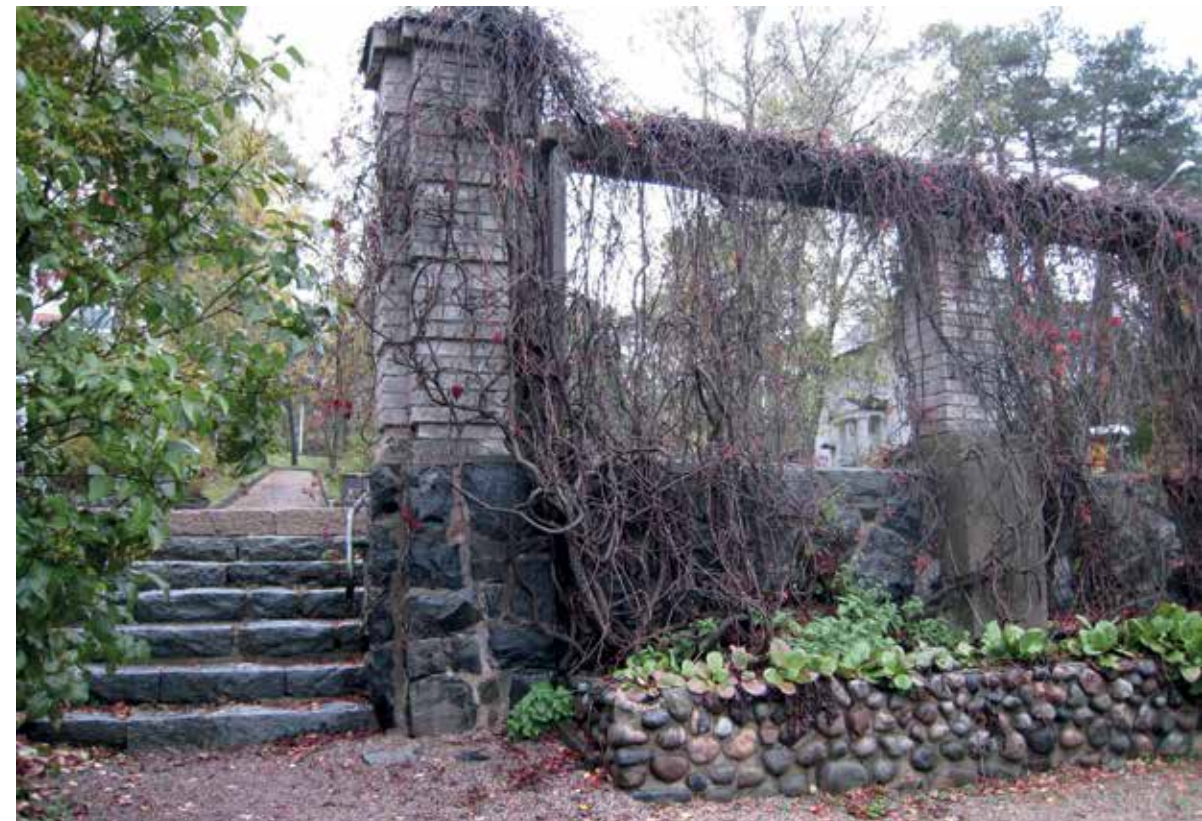
**Kuva 50** | Ribbinginhovin puistikko päättyy pohjoisessa korkeaan tukimuriin ja sen päällä sijaitsevaan pergolatyypiseen seinämään. Sen molemmin puolin olevat portaitot johtavat Kulosaarentielle. Kuva TP.

yksityisellä puolella keltavalkoiseksi maalattuja. Puistikon puolella, em. tukimuurin edessä on mukulakivillä verhottu istutusallas. Puiston itäreunaa rajaa matala, tiilestä ja puusta luonnonkiviperustuksen päällä rakennettu aita, joka saattaa vastata Lindgrenin alkuperäistä suunnitelmaa. Niihin liittyy kaksi toisistaan poikkeavaa rautaporttia. Kahden muun rakennuksen sisäänkäynnit ovat ilman portteja. Puistikon molempien akselinsuuntaisten käytävien reunoilla sijaitsee korkeisiin puupylväisiin kiinnitettyjä katuvalaisimia. Keskusaukiolla on kaksi valkoista puusohvaa ja ylätasanteen poikkikäytävällä yksi. Keskusaukion äärellä on musta, City-tyyppinen jäteastia.

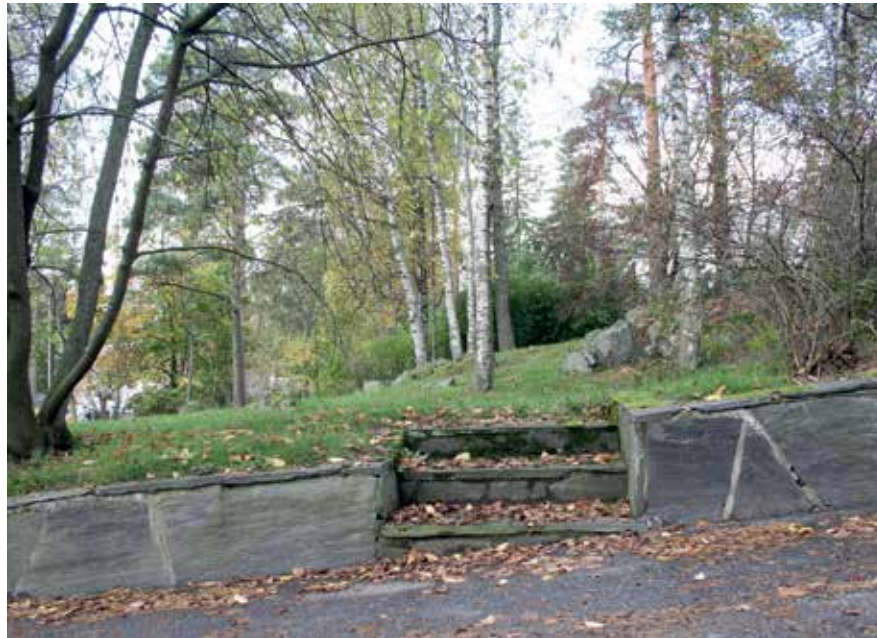
**Kuva 51** | Kellorinteen puistikon portaat rakennettiin 1940-luvulla, samaan aikaan istutetuista pensaista osa on edelleen jäljellä. Kuva NA.

**Kellotorninrinteen puistikon** käytävät on pinnoitettu asvaltilla. Kolmiaskelmaiset liuskekipintaiset portaat johtavat keskialueen ruohottuneelle yhdyskäytävälle molemmilta reunakäytäviltä. Käytäviä rajaavat betoniset tukimuurit on päällystetty tummalla liuskekivellä. Niiden korkeus nousee Kulosaarentietä kohden saavuttaen jalkakäytävän reunassa noin metrin korkeuden. Noin 1,6 metrin korkuiset ”portinpylväät” korostavat muurin kulmia kadun varrella. Tukimuurit pylväineen muodostavat oman kaupunkikuvallisen aiheensa Kulosaarentien varrella.

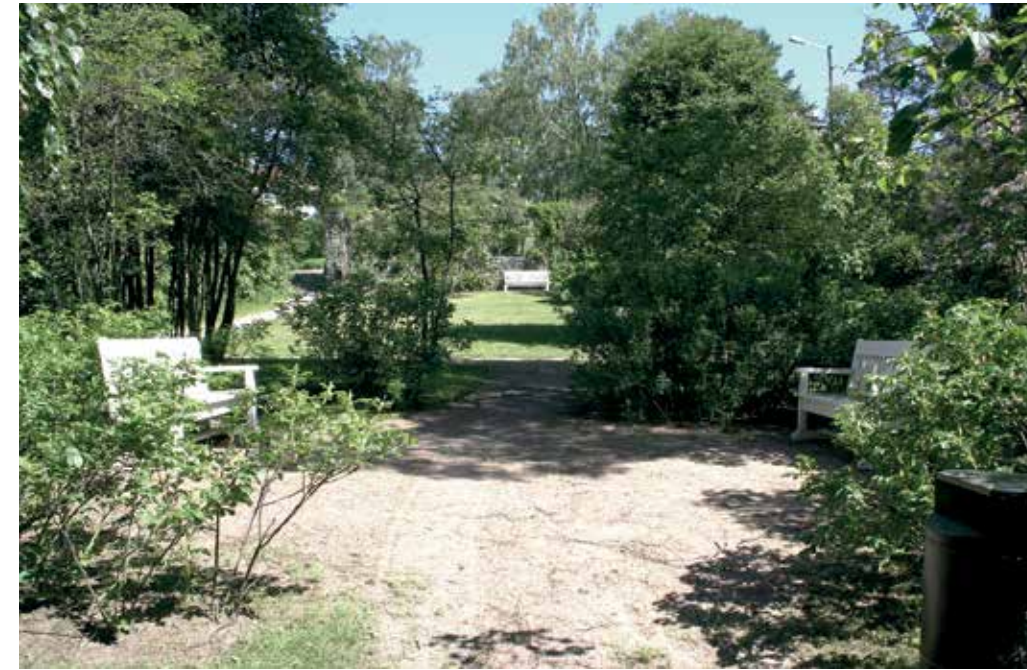
**Kuva 53** | Ribbinginhovin keskusaukion kulmauksiin istutetut pensaat ovat kasvaneet hyvin kookkaiksi. Kuva NA.

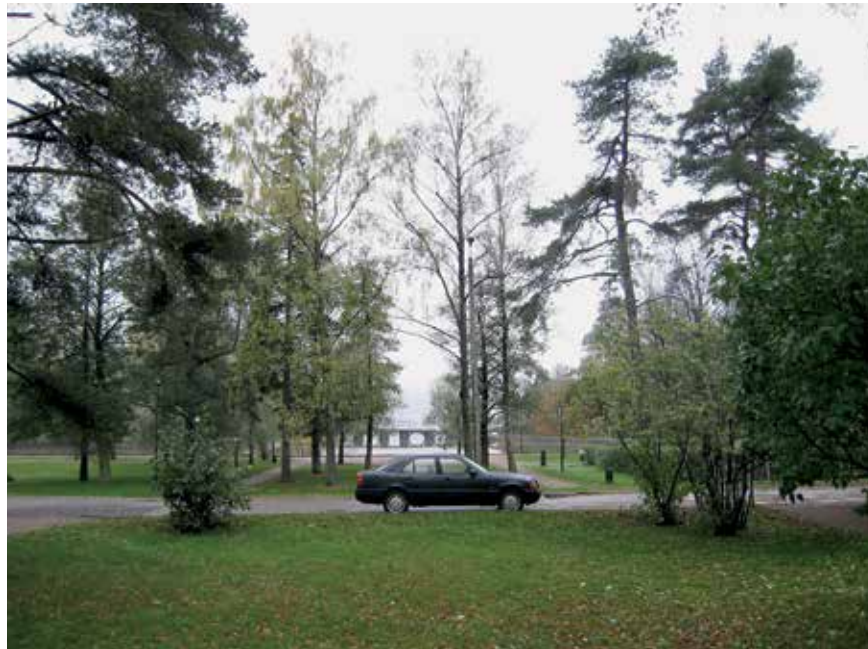
**Kuva 54** | Vanhalle Kelkkamäelle pysäköity auto häiritsee puistoakselilta avautuvaa näkymää Kluuvinlahdelle kohdalla. Kuva TP.

- Vanhalle Kelkkamäelle, puistikon merelle antavan näkymälinjan kohdalle pysäköidyt autot häiritsevät Kluuvinlahdelle avautuvia näkymiä (kuva 54).
- Kulosaarentien ja pergolaseinämän välinen alue on epäsiisti ja kasvaa rikkaruohoa.

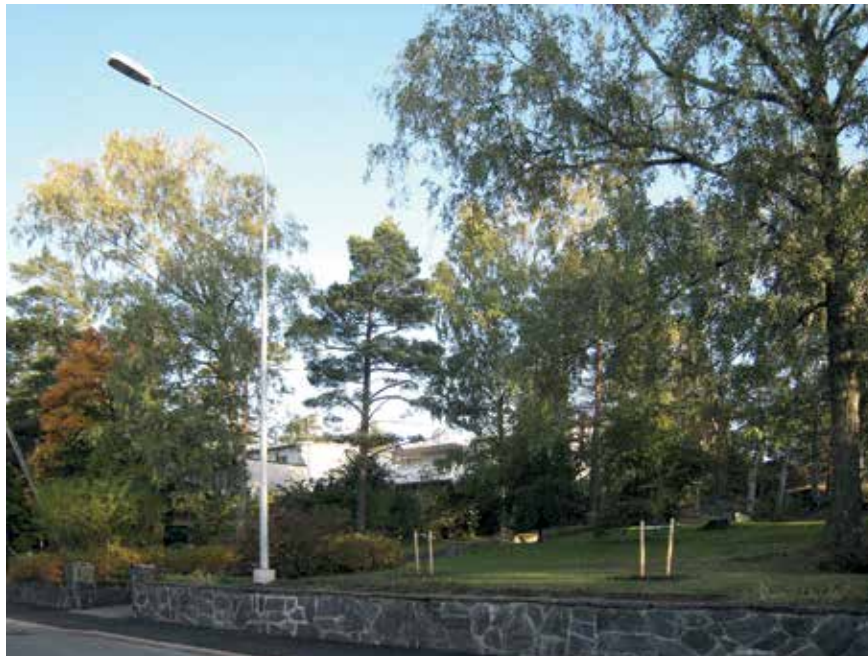
**Kuva 55** | Kulosaarentien varren valaisimet uusittiin vuonna 2009. Uusi valaisinpylväs sijoitettiin Kellotorninrinteen keskiakselille. Liuskekivipintaiset tukimuurit reunustavat puistikon istutettuja alueita. Kuva ML.

- Maantiemäiset sähkö- ja valaisinpylväät johtoineen; uutena vauriona Kulosaarentien katuvalaisin, joka asennettiin Kellotorninrinteen akselille vuonna 2009.

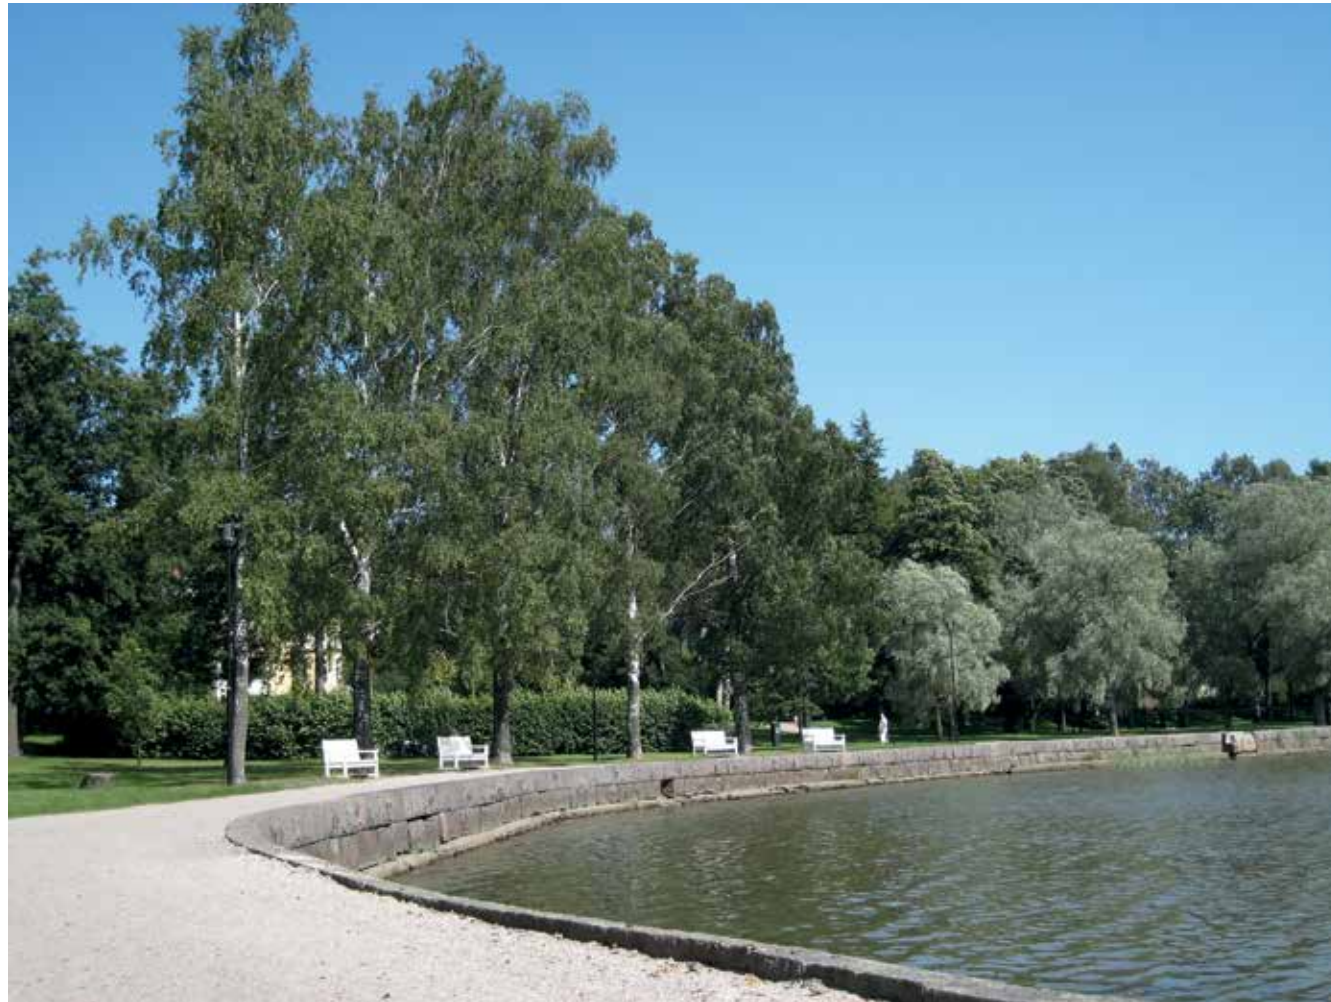
**Kuva 57** | Eugen Schaumanin puisto sijaitsee Kluuvinlahden ympärillä. Kluuvia reunustavat luonnonkivien tukimuurit, kivituhkapintainen puistokäytävä sekä koivu- ja hopeapajuistutukset. Kuva ML.

Kluuvinlahtea kiertää betonista ja luonnonkivistä rakennettu tukimuurit. Sen julkisivu koostuu kahden kerrokseen muuratuista suorakaiteen muotoisiksi hakatuista luonnonkivistä sekä betoniperuksesta. Niiden leveys on noin 30 cm, korkeus noin 50 cm ja pituus noin 55–110 cm. Ylemmässä rivissä on runsaasti veneenkiinnityskoukkuja, ja muurin yläreuna kallistuu hieman mereen päin. Kivimuurin yläreuna on noin +1,0 metri merenpintaa korkeammalla ja sen alareuna merenpinnan tasossa eli noin +0 metrissä. Täytömaan vajoamisen vuoksi muuri kohoaa nykyään noin 10–15 cm puistokäytävää korkeammalle. Muurin ja sitä reunustavan käytävän oli alun perin tarkoitus olla samassa tasossa.

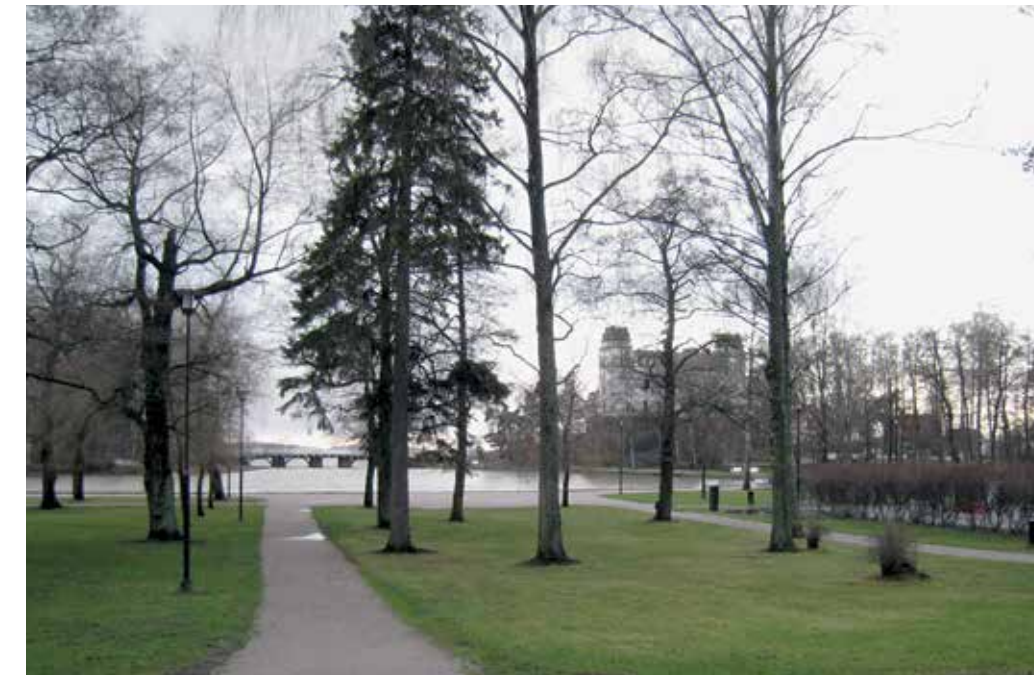
**Kuva 62** | Akselin alkuperäisessä sommitelmassa säilytyistä luonnonpuista on muutamia vielä jäljellä. Kuva NA.

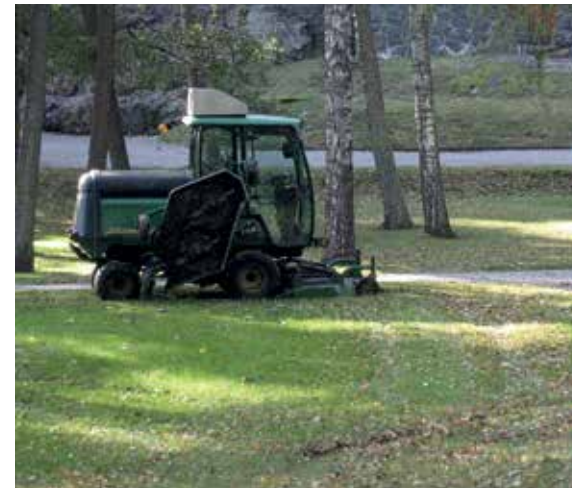
**Kuva 63** | Osa puustosta on huonokuntoista mm. sen takia, koska leveät ruohonleikkurit ovat vaurioittaneet puiden runkoja. Kuva ML.

- Kasvillisuussommitelmien kunnostaminen, uusiminen ja palauttaminen. Kunnostuksessa pyritään käyttämään alkuperäisiä kasvilajeja.
- Puistokäytävien vaurioituneiden pintojen ja huonokuntoisten rakenteiden kunnostaminen.

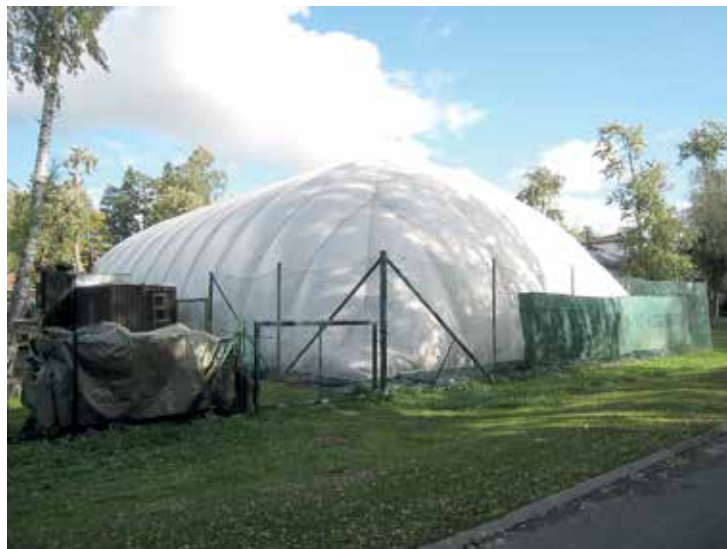
Kuva 68 | Vihreä-Valkoisen Tenniskerho ry:n kuplahalli, huonokuntoiset aidat ja niiden reunoille varastoidut tavarat Bomansonintien varrella heikentävät alueen kaupunkikuvaa. Kuva TP.

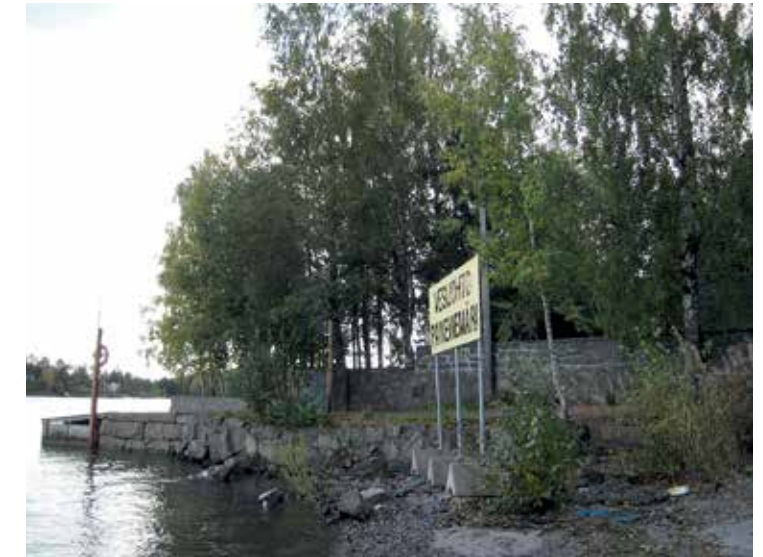
Bomansonintien päässä sijaitsevat asfalttinen käänköpaikka, murskepintainen veneenlaskupaikka sekä poistetun laiturin betonista ja luonnonkivistä rakennettu maatuki. Maatuen betoniosan kansi on puuta ja sen kylkeen on kiinnitetty pelastusrengaspylväs. Sen reunassa on ruostuneen puomin jäännös. Kookkaat vesiliikenne merkit ”Vesijohto ja paineviemäri” ja ”Kaapeli” saattavat olla ajankohtaisia. Tien loppupään yleisilme on kokonaisuudessaan epäsiisti.

Kuva 69 | Bomansonintien päässä sijaitsee jääne vanhasta puulaiturista. Huonokuntoisen luonnonkivisen maatuen reunaan on kylväytynyt puustoa. Myös veneenlaskupaikka on vesakoitumassa. Kuva TP.

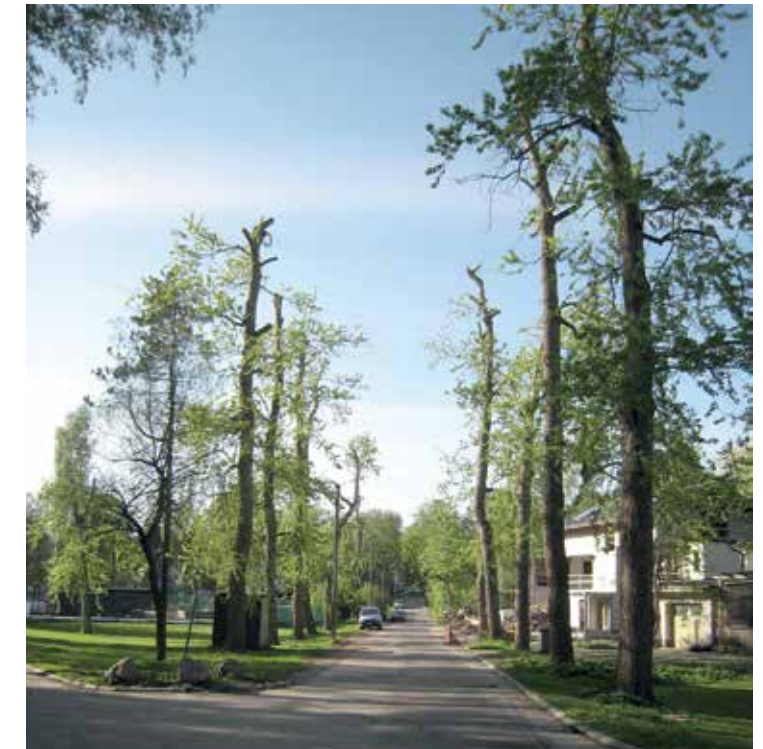
Kuva 70 | Lars Sonckin tietä reunustaa huonokuntoinen poppelikujanne. Kuva ML.

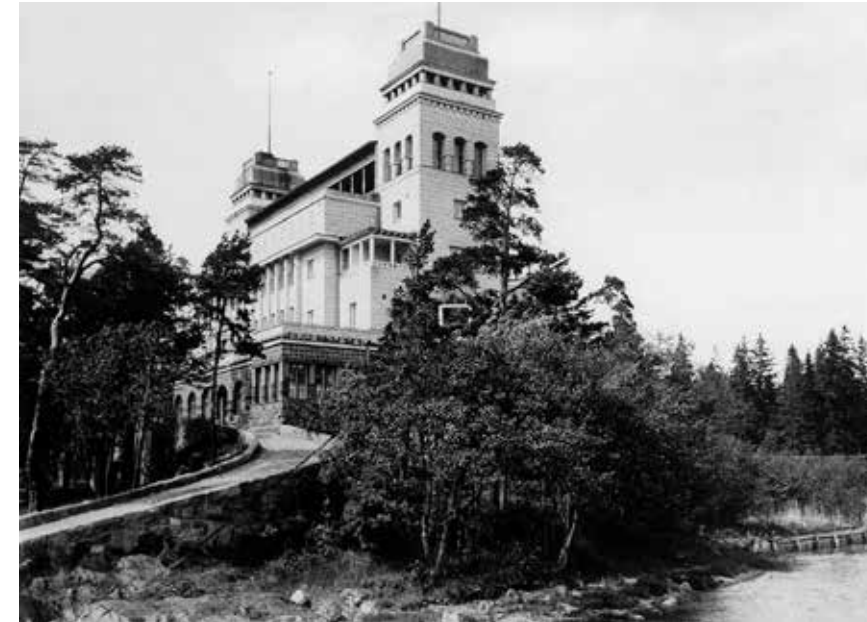
**Kuva 74** | Näkymä kohti Rantahotellia vuonna 1931. Kuvan oikeassa alareunassa, nykyisen Eugen Schaumanın puiston lounaiskulmassa näkyy vuonna 1917 valmistunutta hirsistä seinämää, joka tuki sen taakse ajettua täyttömaata. Taustalla nuorta vesakkoa ja sen takana luontaista kuusivaltaista metsää. Kuva G. Heurlin. HKMKA 85734.

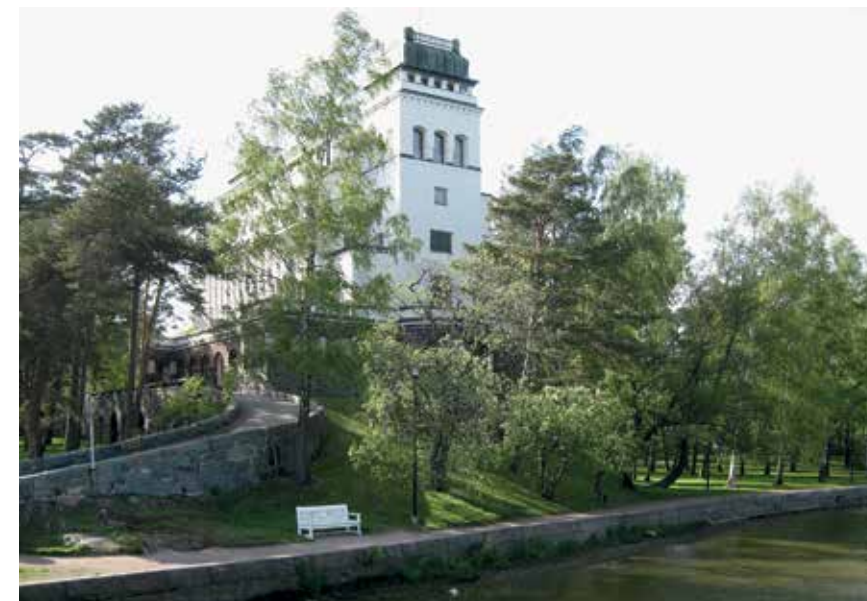
**Kuva 75** | Hirsinen tukiseinämä on vaihtunut kiviseksi rantamuuriksi, joka jatkuu Kluuvin siltaan asti. Rantamuurin vierellä kulkee kivituhkapintainen puistokäytävä, jonka varrella on penkki sekä valaisinpylväitä. 1930-luvulle mennessä istutettu koivurivi reunustaa rantakäytävää. Taustalla harvennettua luonnonpuistoa. Kuva ML.

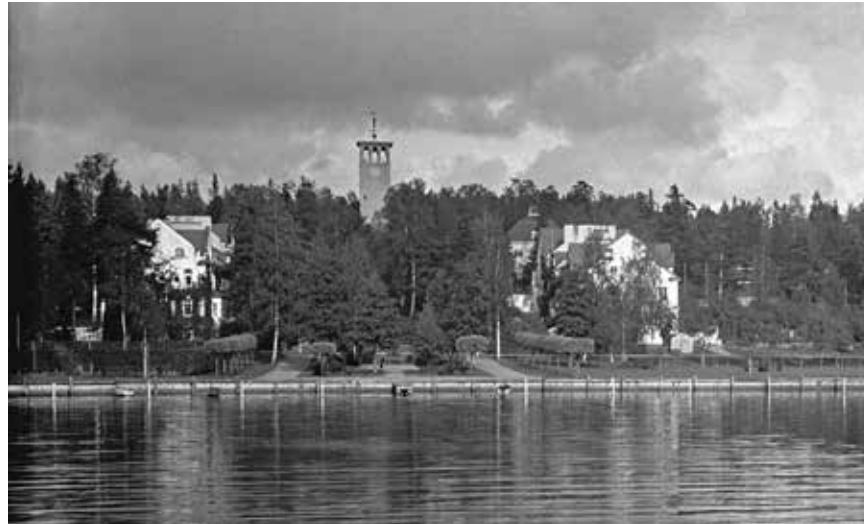
**Kuva 80** | Näkymä Kluuvinlahden yli kohti vastavalmistunutta Kluuvin puistoa vuonna 1934. Puistoakselia rajaavat muotoon leikattujen hopeapajujen rivistöt. Akselin keskellä on suorakaiteen muotoinen sorapintainen alue ja penkki sen päässä. Kellotorni näkyy puistoakselin päätteenä. Avoimella nurmella on muutamia pensasistutuksia. Leikkialuetta rajaa pensasaita. Nuori luonnonpuusto reunustaa puistoa pohjoisessa rajaavaa katua. Rantaa reunustaa hirsinen tukiseinämä. Lahdella on paaluja veneiden kiinnittämistä varten. HKMKA 110274.

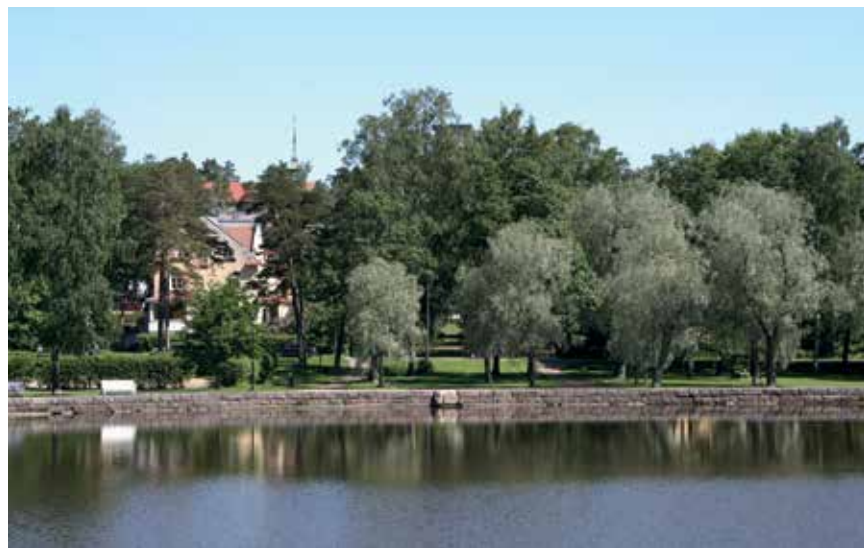
**Kuva 81** | Puusto on kasvanut täysimittaiseksi ja osa puista alkaa olla uusimisissä. Keskeinen näkymä kellotornille on kasvanut melkein umpeen, rakennuksesta näkyy vain enää hiukan kattoa. Ribbinginhovin läntisen talorivin pääty näkyy puiden lomasta. Akselin keskellä rantapuistossa ollut sorapintainen oleskelualue ja sille johtanut käytävä on nurmetettu. Rantakäytävän varrella on penkki. Lahdella ei enää pidetä veneitä. Kuva ML.

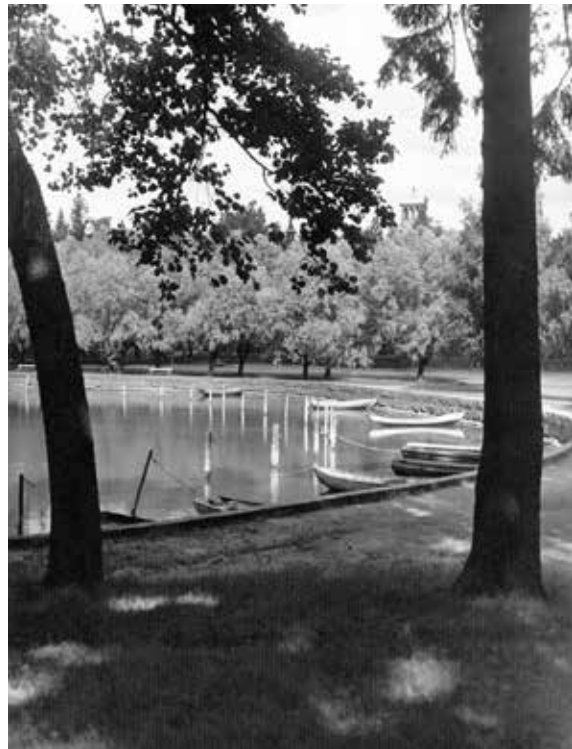
**Kuva 84** | Näkymä Kluuvin rannasta vuonna 1955. Rantamuuri toimii laiturina pienille soutu- ja moottoriveneille. Etualalla Eugen Schaumanin puiston kaakkoisosan luonnonpuustoa, taustalla varttunut hopeapajurivistö, ns. ”koivunjalkapenkit” ja kellotorni. Kuva V. S. Salokangas. HKMKA 9417.

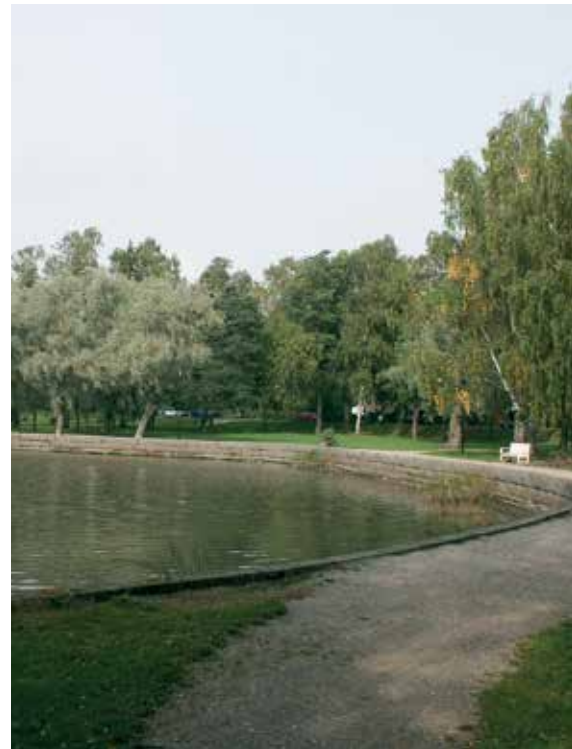
**Kuva 85** | Rannan hopeapajut ovat huonokuntoisia. Kellotornia ei näy kasvillisuuden varttumisen myötä. Veneitä ei enää tuoda Kluuvinlahdelle. Kuva ML.

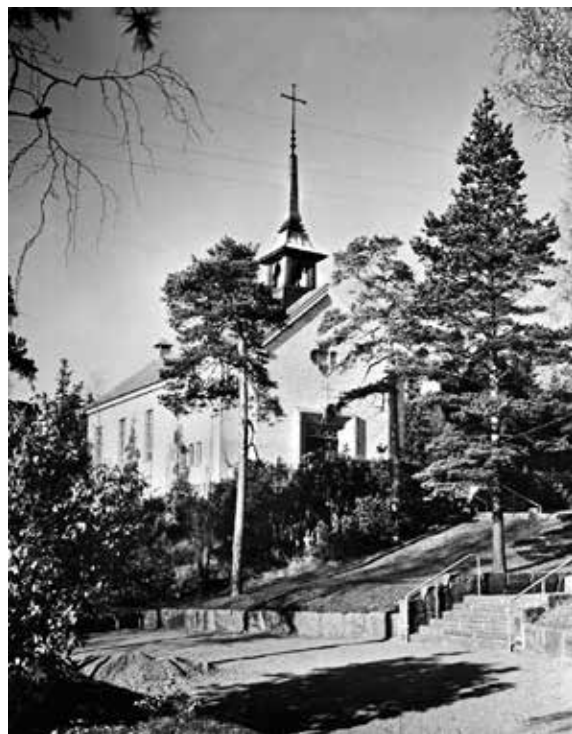
**Kuva 88** | Näkymä kohti Kulosaaren kirkkoa vuonna 1958. Kellotorninrinteen tukimuurit on verhoiltu luonnonkivilaatoilla. Käytävät linjattiin suoriksi maaston epätasaisuudesta ja kallioisuudesta huolimatta. Puiston reunoilla ja keskellä säilytettiin luonnonpuustoa. Kuva C. Grünberg. HKMKA 20891.

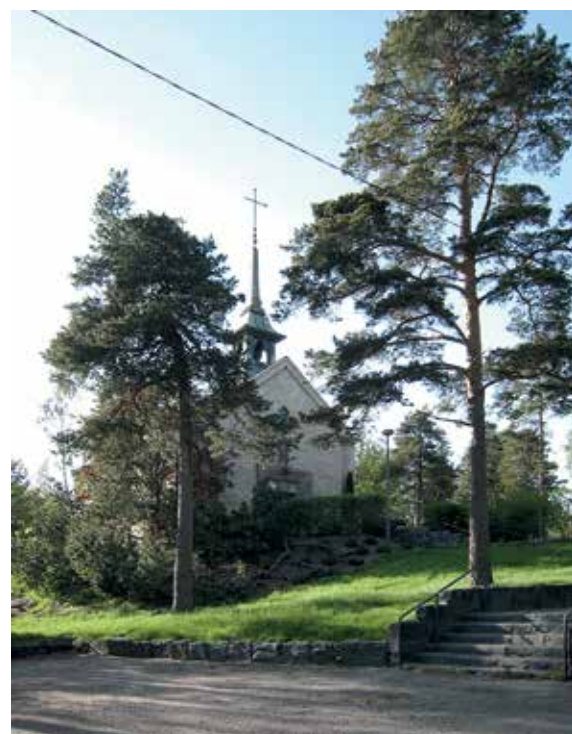
**Kuva 89** | Kirkko ja männyt hallitsevat edelleen nykytilanteen kuvaa. Tukimuurin näkyvä osa on madaltunut ajan saatossa, koska sen edessä olevan aukion pintaa on nostettu. Kuva ML.

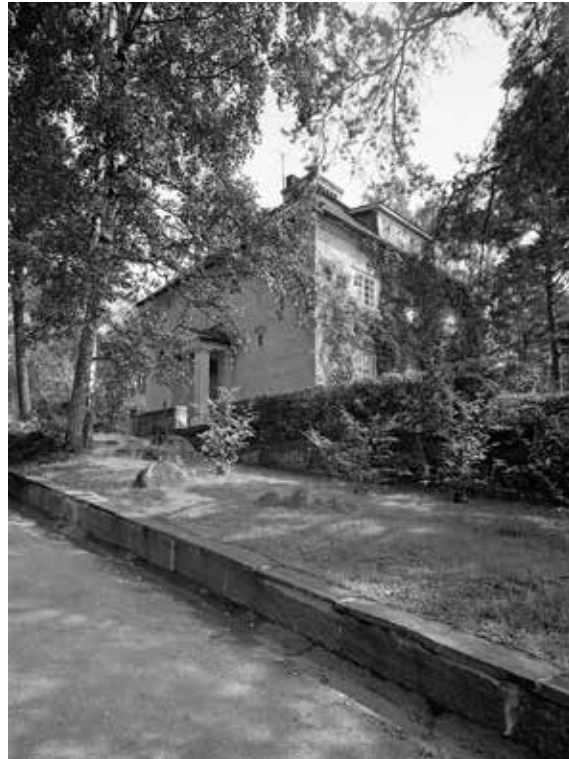
**Kuva 92** | Kirkkoherranviraston talo vuonna 1971. Matala tukimuuri reunustaa etualan asvaltoitua puistokäytävää. Muuri on verhoiltu luonnonkivilaatoilla. Puistikkoon kuuluvalla nurmella näkyy maakiviä, muutama pensas ja jokunen vanha puu. Kuva Kari Hakli. HKMKA 49377.

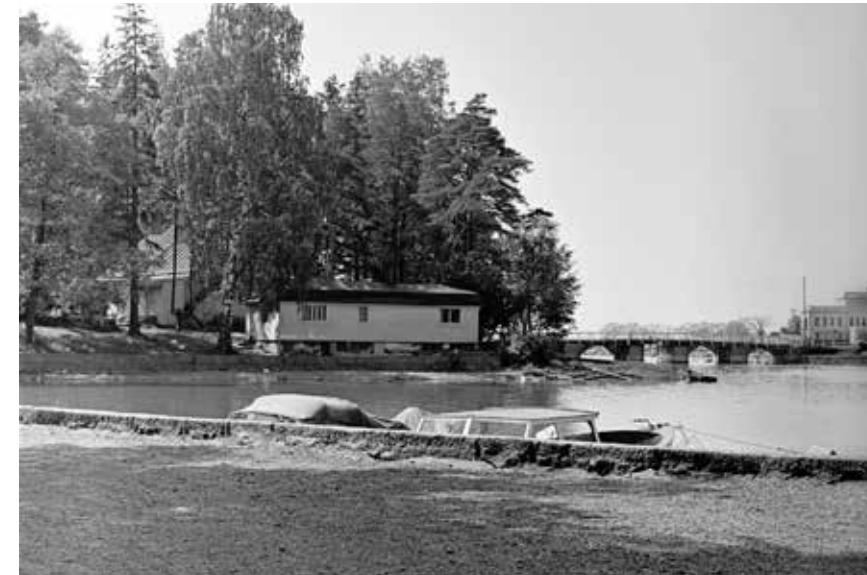
**Kuva 94** | Näkymä Kluuvinlahden ylitse Eugen Schaumanin puistosta kohti ns. Slotten tonttia vuonna 1972. Rantamuurin tuntumassa on pitkänomainen huolto- tai piharakennus. Puistokäytävän pinta on vajonnut muurin yläreunaan nähden. Lahdella säilytetään edelleen veneitä. Kuva Kaisu Tikkala. HKMKA 54811.

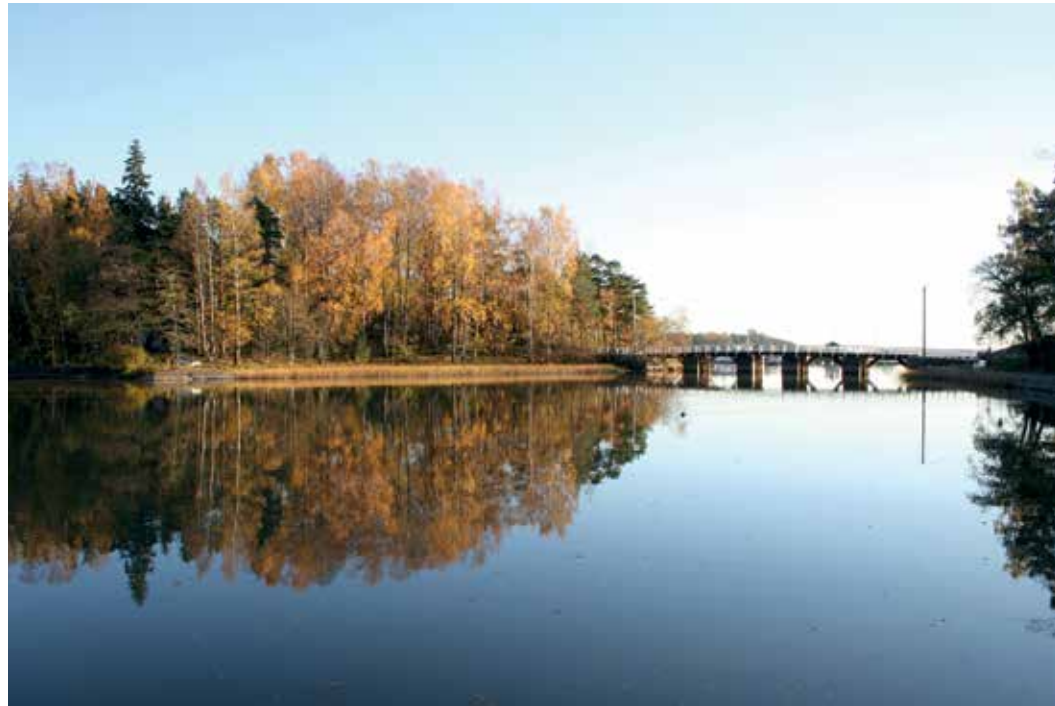
Kuva 98 | Eugen Schaumanin puistosta avautuu näkymä kohti Kluuvin siltaa . Kuva syksyltä 2007. Kuva NA.

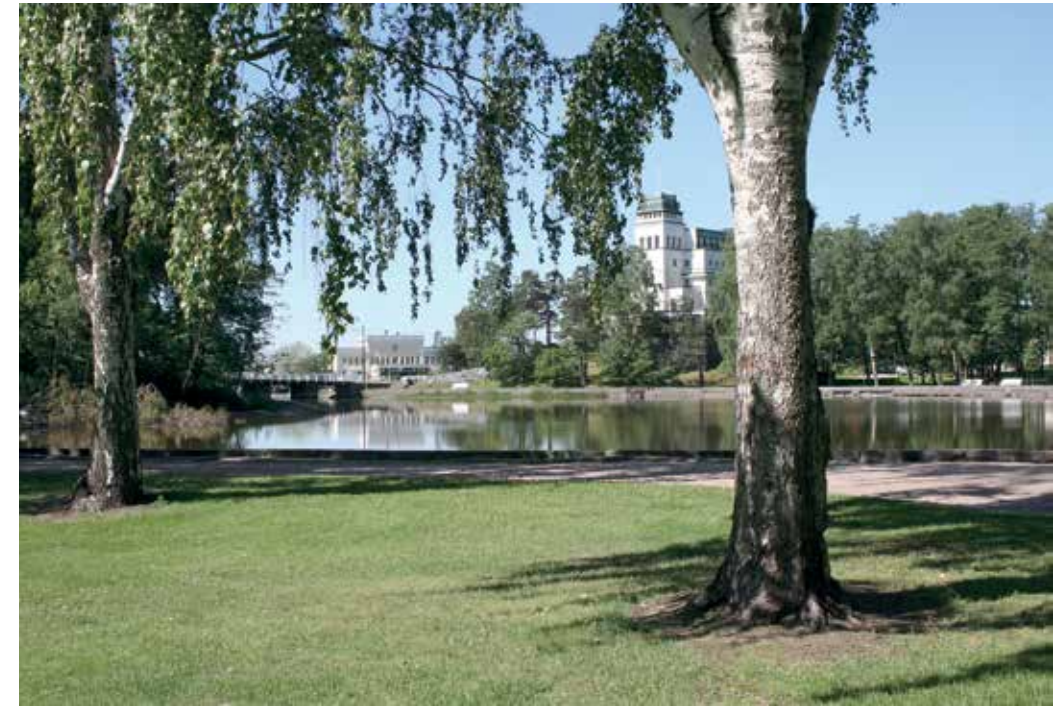
Kuva 99 | Eugen Schaumanin puiston taustalla näkyvät entinen Rantahotelli ja Kulosaaren kasino. Kuva NA.

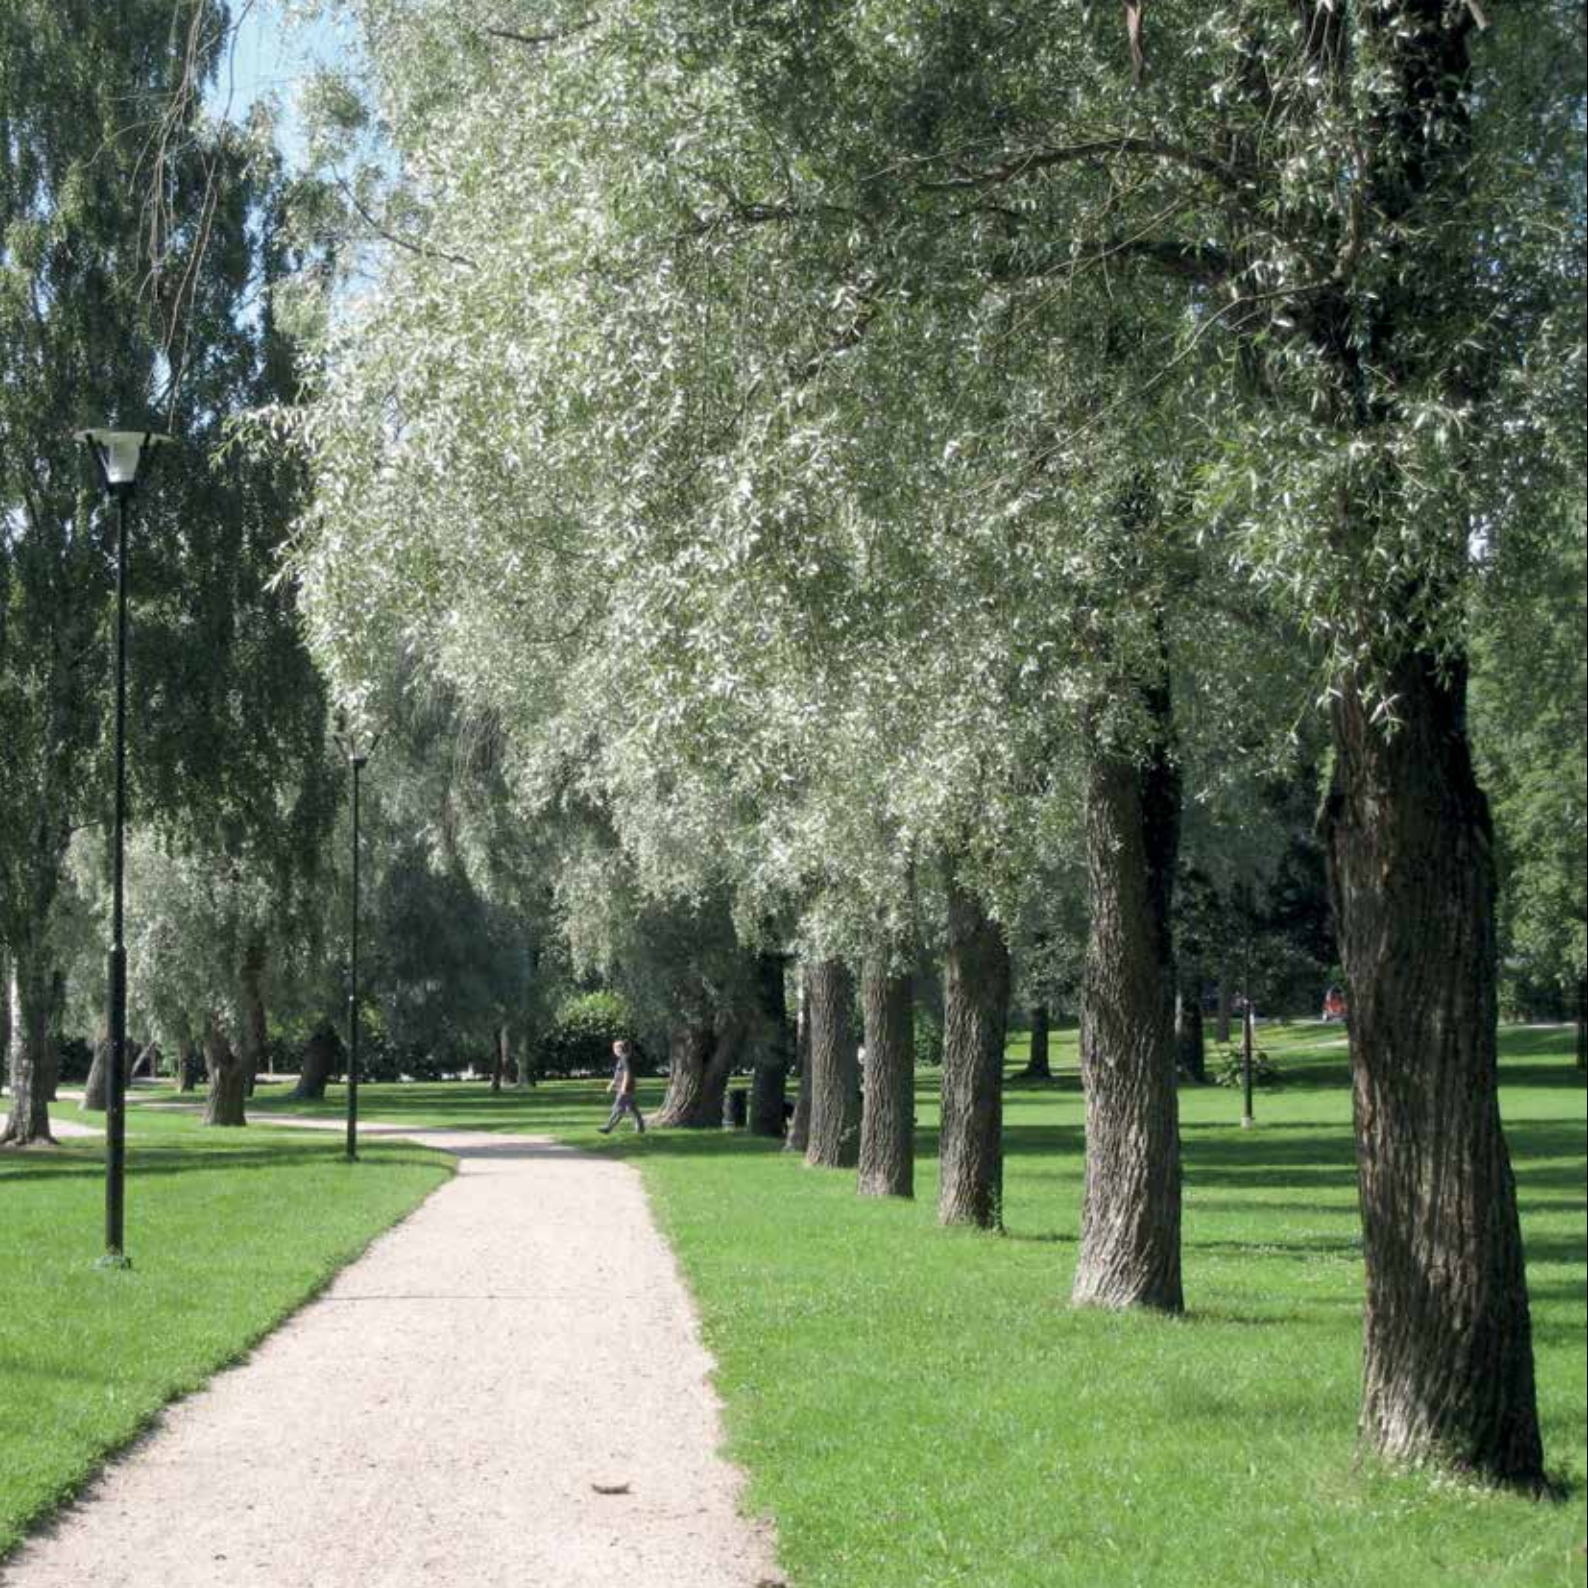
Kuva 100 | Näkymä Eugen Schaumanin puistosta kesällä 2009. Bomansonintielle johtavaa puistokäytävää reunustaa 1970-luvun lopulla istutettu hopeapajurivi. Kuva ML.
