Korkeavuoren- katu 21

Rakennushistoriallinen selvitys 27.9.2013

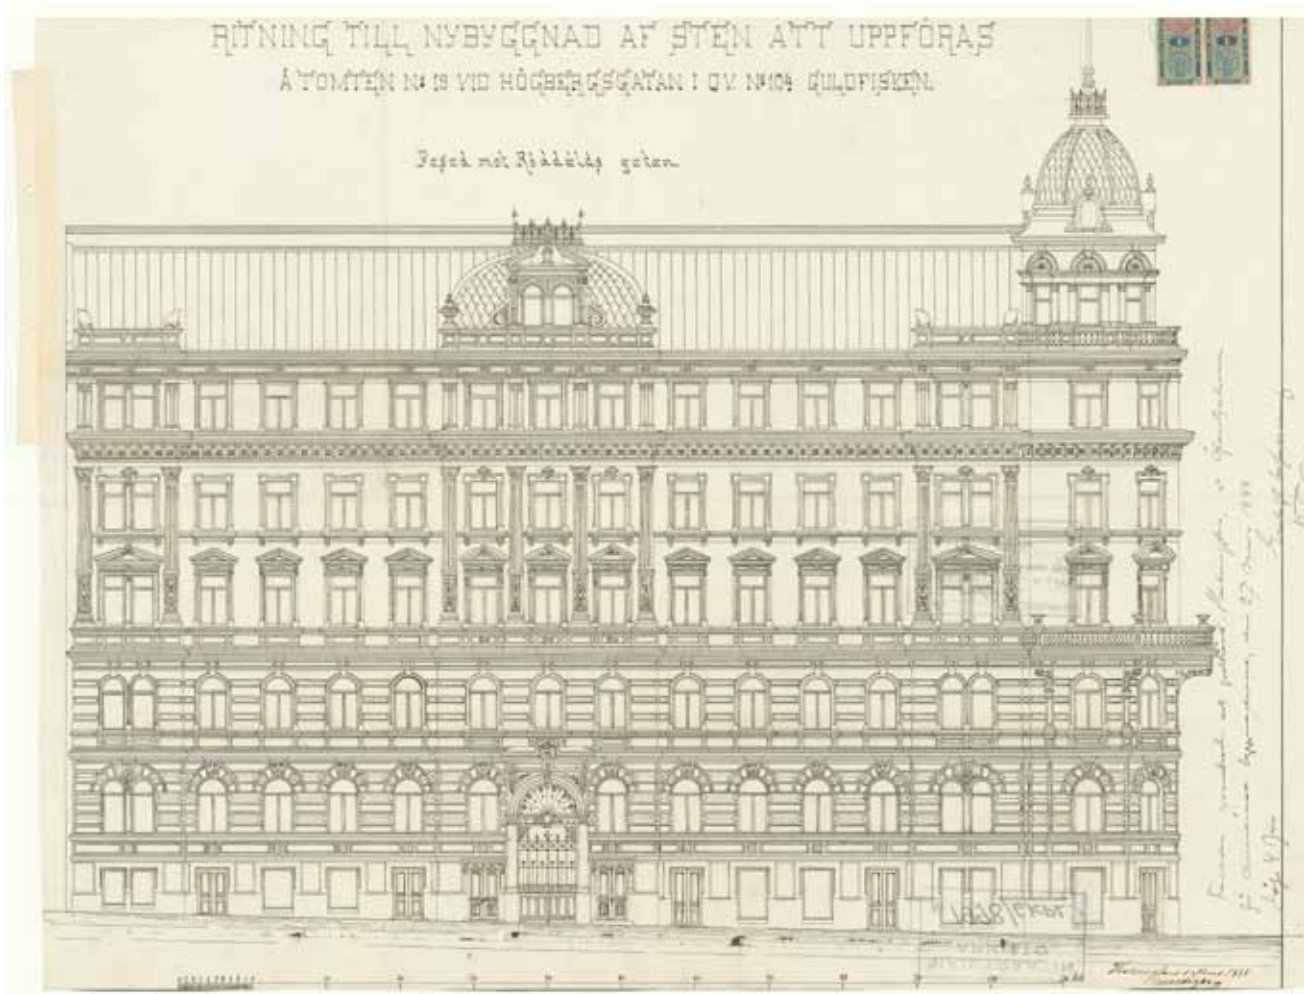
Yllä 3.-5. kerrosten pohja, alla 2. kerroksen pohja. Axel Högborg 1888. Sk.

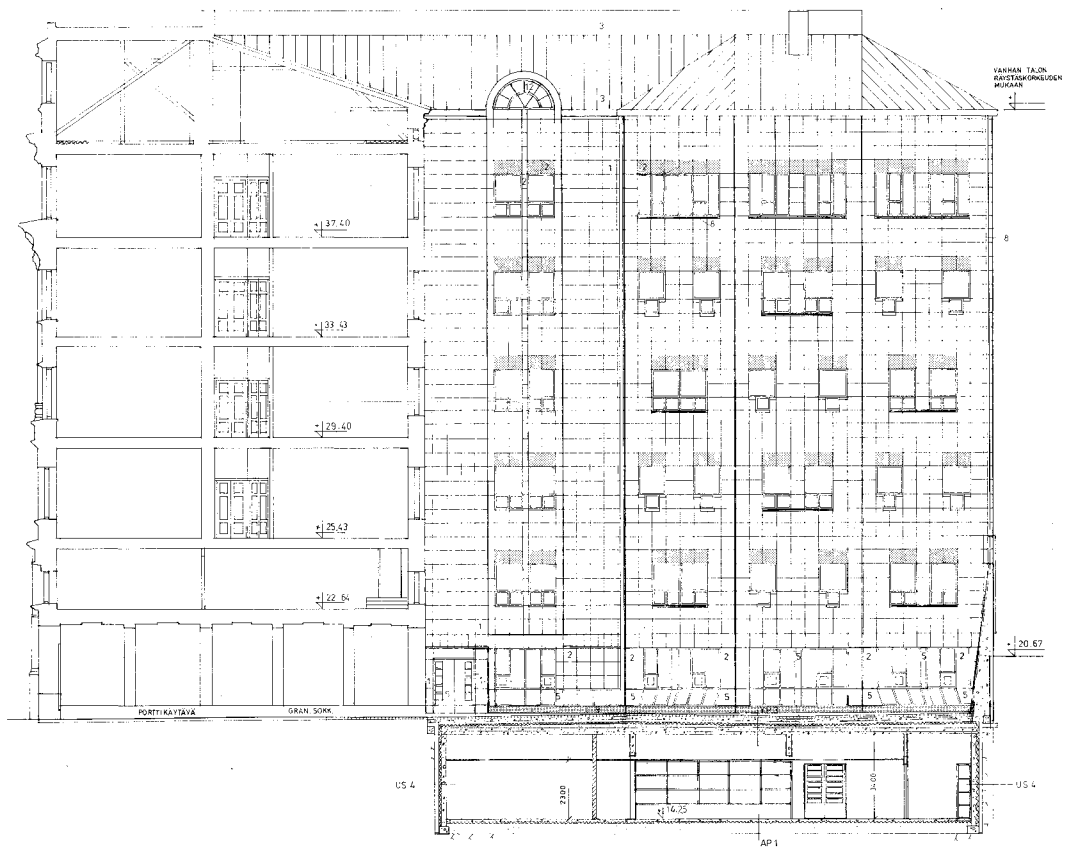
Lisärakennuksen julkisivu länteen ja leikkaus C-C. Arkkitehtuuritoimisto Pirkko ja Arvi Ilonen. 30.9.1987. Sk.

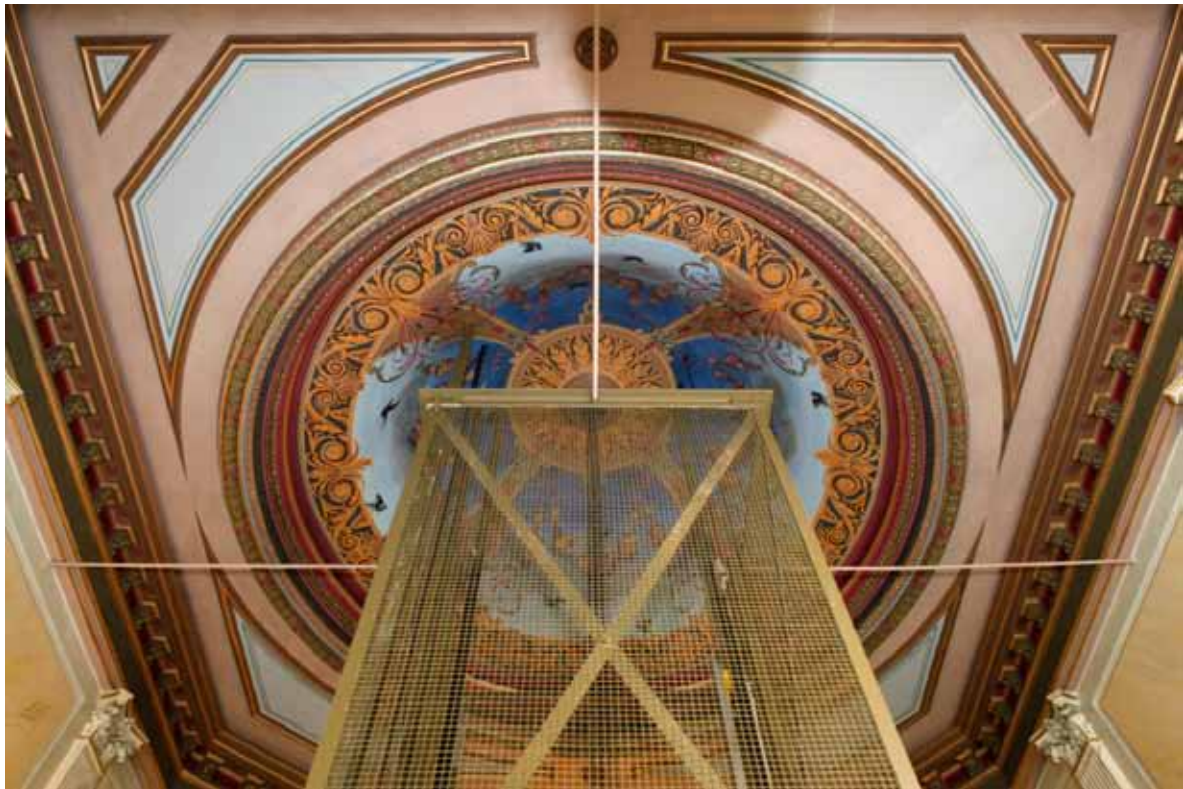
Pääporras päätty ylimmässä kerroksessa kupoliin, joka on rikkaasti kuvioitu. Maalaukset puhkoo vuonna 1932 porrashuoneeseen asennetun hissin vaijerit. Porrashuone on entisöity 1987-1991.

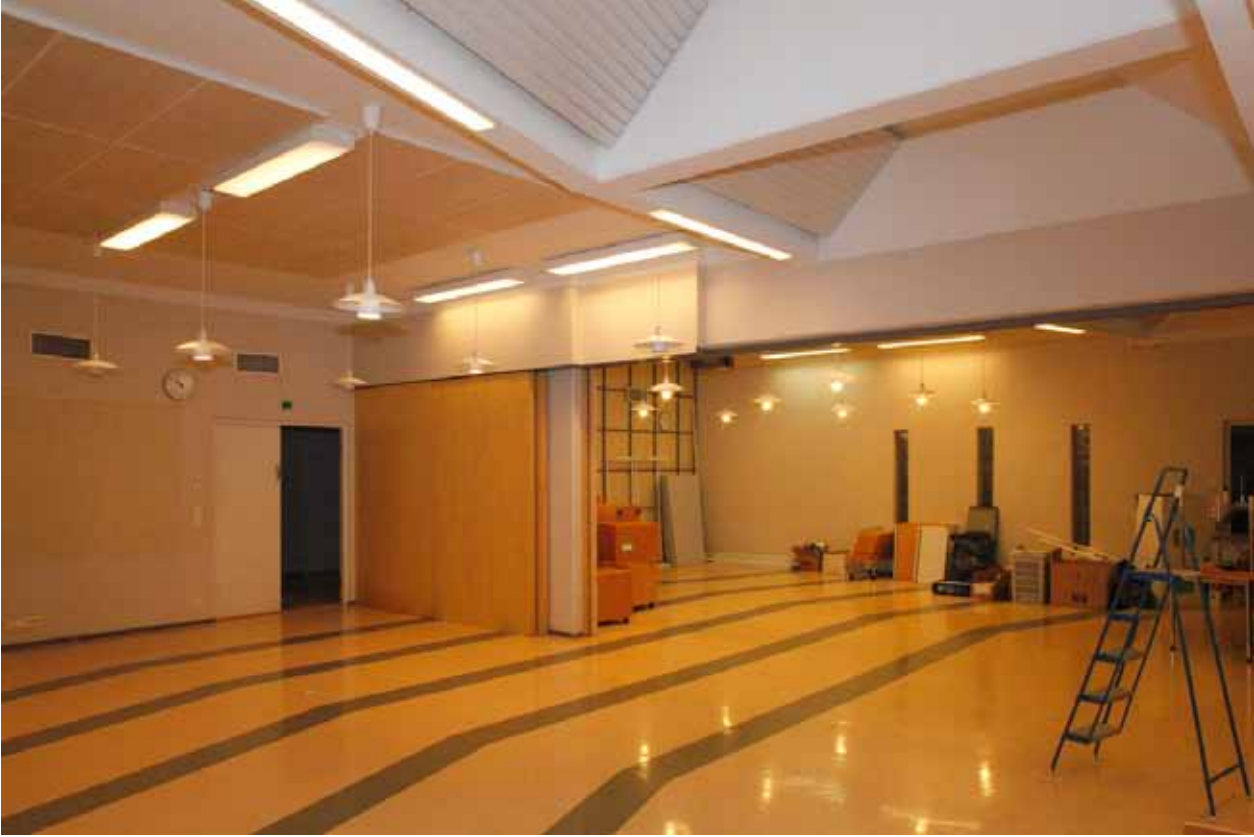
AUDITORIO, KELLARI

Auditorio sijoittuu osittain pihakannen alle ja osittain 1980-luvun laajennuksen alapuolelle. Niiden liittymäkohdassa on katossa vinot ikkunat, jotka näkyvät pihalle maanrajassa. Tilassa on väliseinä, jolla tila voidaan jakaa kahtia tai pitää suurena. Auditoriossa kantavat betonipalkit on jätetty näkyviin. Lattia on beigen väristä hovilaattaa, johon on sommiteltu harmaita raitoja, joiden mukana tuolirivit on ollut helppo järjestää. Muoto toistaa rakennuksen ulkomuotoa. Auditorion ja käytävän välisessä seinässä on lasitiiliä. Toinen takaseinä on ruudutettu ja sitä on rytmitetty puulistoilla. Toinen takaseinä ja muut seinät ovat rapattuja ja maalattuja. Auditorion etuseinä taittuu ylösastaan ja sinne on integroitu tuloilmastointi. Auditoriossa on 18 Leiviskän riippuväläistä sekä kattoon kiinnitettyjä loisteputkivalaisimia. Ikkunoiden edessä on lisäksi kiskoihin kiinnitettyjä spottivalaisimia. Kattopintaan on lisätty ilmeisesti 1980-luvun jälkeen akustopaneleita. Ikkunoissa on pimennyssäleiköt. Etuseinässä on kiintokomeroita ja tussitauluja sekä sähköisesti toimivat valkokankaat. Kattoon on kiinnitetty projektori.

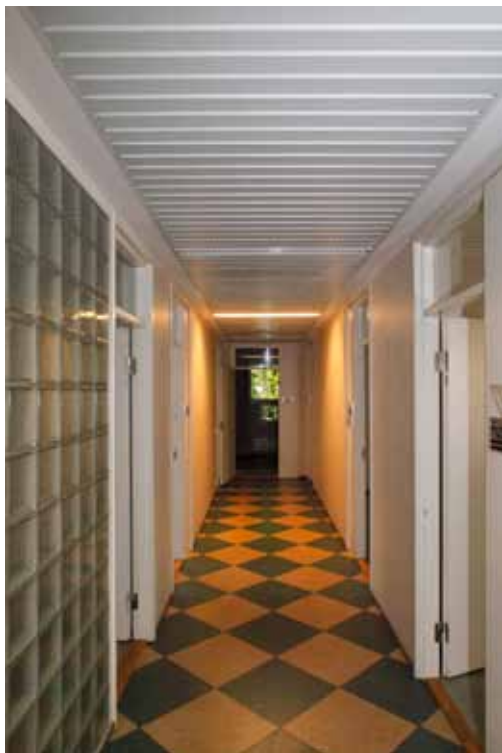
KÄYTÄVÄ, 3. KERROS

1980-luvun toimistokerrosten käytäviä on piristetty diagonaalisilla ruutulattioilla. Käytävien katto on alaslaskettu ja kipsikaton keskiosassa on rei'itetyistä alumiiniprofileista tehty vyöhyke, johon on integroitu käytävän poikkisuuntaiset loistevalaisimet. Käytävän seinät ovat muuten umpinaisia, paitsi yhteisen sosiaalitalan kohdalla on lasitiiliseinät. Toimistohuoneiden ovien päällä on ikkunat, sekundääristen tilojen laakaovien päällä ei ole ikkunoita. Porrashuoneen ovet ovat teräslasiovia. Käytävällä on suora lattialista.

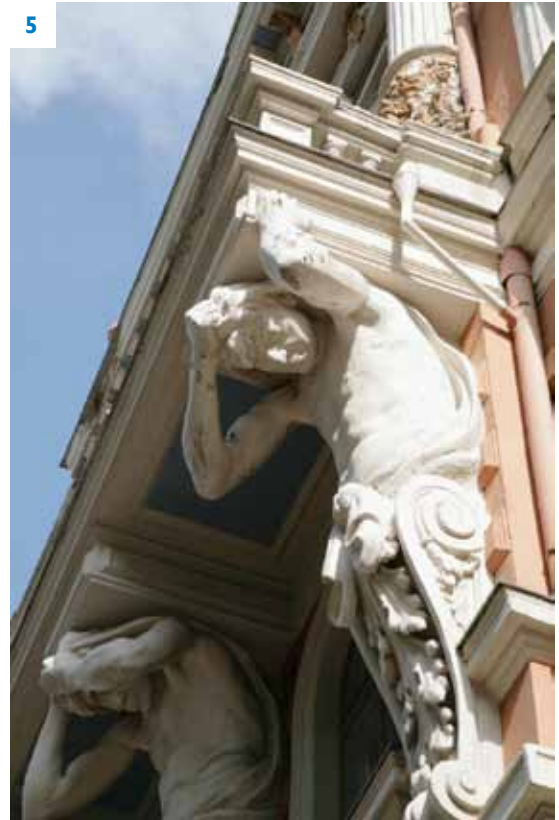
5 Parvekettä kannattaa neljä kuvanveistäkää Robert Stigellin atlas-hahmoa.
