VROUW MARIA

– SELVITYS TUTKIMUKSISTA, TULOXSISTA JA
TULEVAISUUDEN ERI VAIHTOEHDOISTA

Tekijä: Museovirasto, meriarkeologian yksikkö, Vrouw Maria -työryhmä
Työryhmän puolesta kirjoittanut Sallamaria Tikkanen

1. painos
Erikoispaino Oy, Helsinki 2007

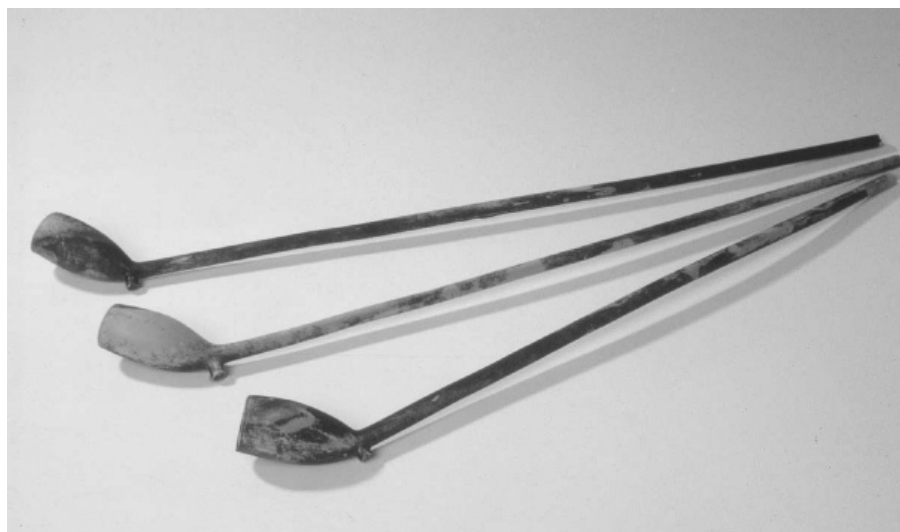
Kuva 1.2: Vrouw Maria -hylystä vuonna 1999 nostetut kolme liitupiippua, jotka on leimojen mukaan valmistettu Goudassa tai sen lähialueilla Hollannissa 1700-luvun puolenvälin jälkeen. Kuva: Museovirasto.

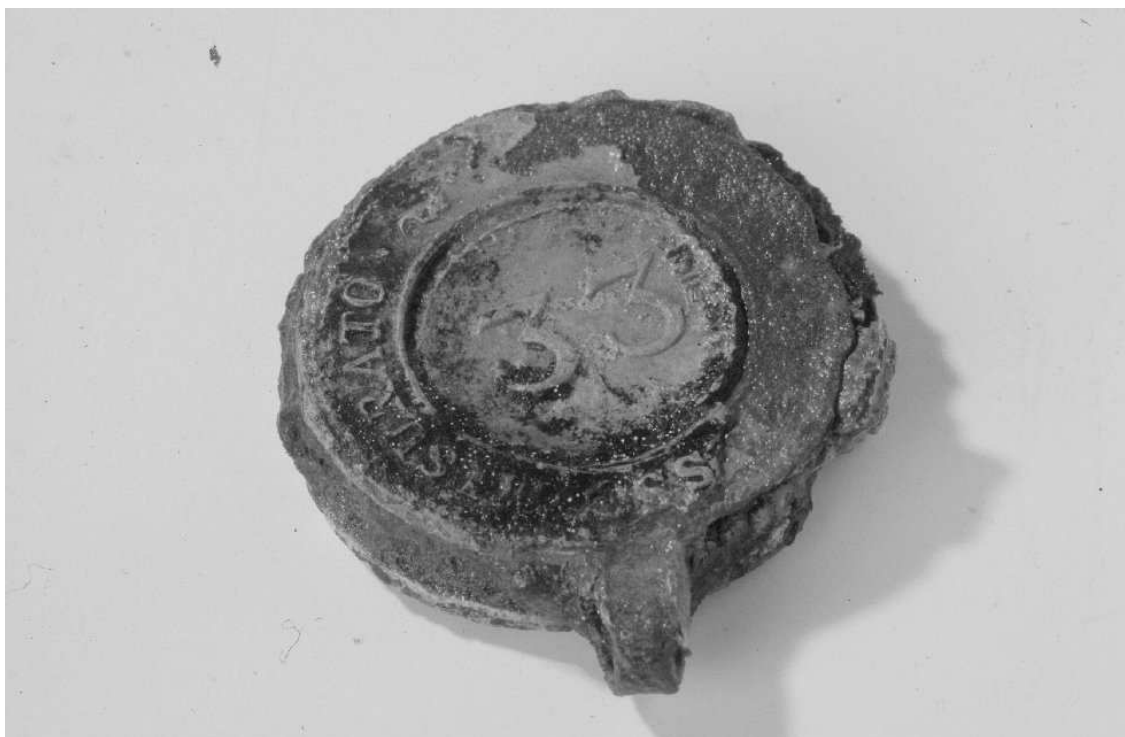
Kuva 1.10: Vrouw Marian hylystä nostettu lyijysinetti. Kuva: Museovirasto.
