6. FORDIN TALON NYKYTILANNE

Fordin entisen kokoonpanotehtaan nykytilannetta kuvataan seuraavassa paikalla tehtyjen havaintojen pohjalta. Ympäristön ja rakennuksen julkisivujen nykytilaa ja niiden ajallisia kerroksia kuvataan lyhyesti tekstin ja valokuvien avulla. Julkisivujen osalta kuvaukseen liittyvät säilyneisyyskaaviot löytyvät rakennushistoriaselvityksen liitteistä.

Keskeiset sisätilat ja tilaryhmät inventoitiin rakennushistoriaselvitystyön puitteissa alkuvuodesta 2011. Inventoinnin suorittivat Mikaela Neuvo ja Mari Mannevaara. Inventoinnin ulkopuolelle jäi teknisiä tiloja rakennuksen ensimmäisessä kerroksessa ja kellarikerroksessa, sekä tiloja joiden vuokralaisia ei saatu tavoitettua. Sisätilojen tilamuutoksia on osoitettu kiinteistöstä laadittujen mittauspiirustusten pohjalta laadittuihin säilyneisyyskaavioihin. Sisätilojen pintojen ja yksityiskohtien säilyneisyyttä kuvataan sanallisesti tila- ja tilaryhmäkohtaisissa inventoinneissa.

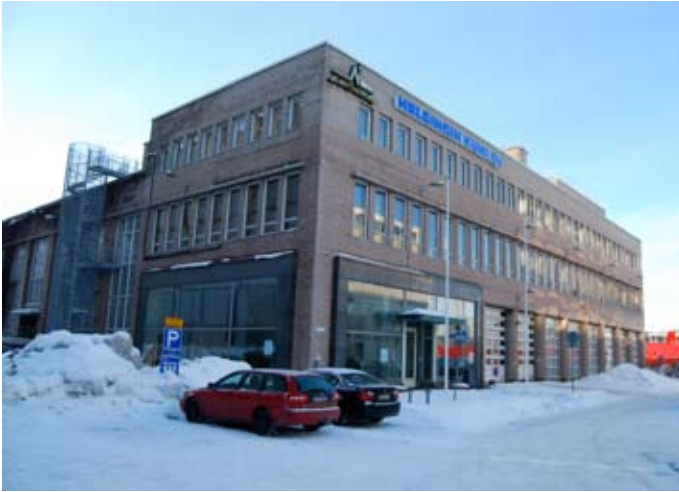
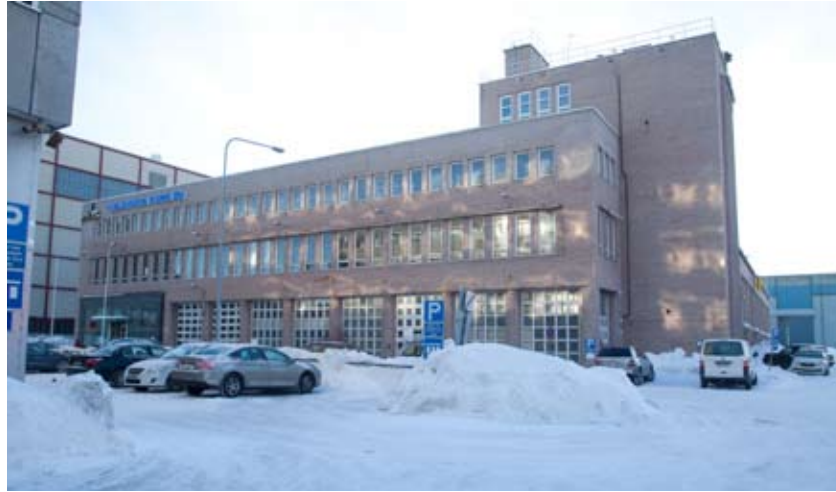
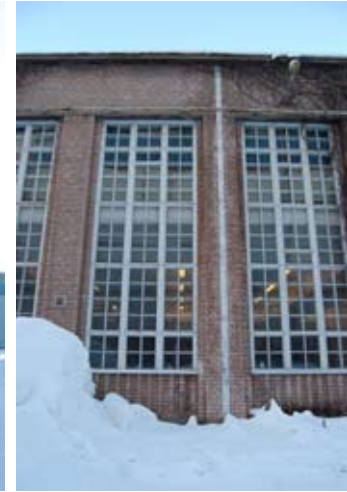
Kuvat 6.2 - 6.3

Fordin talon päätyjulkisivu talvella 2011. Yksityiskohta ent. Matalasalmenkadun suuntaisesta julkisivusta laidassa oikealla.

Rakennuksen Pihlajasaarenkadun puoleinen päätyjulkisivu on 1980-luvulla toteutetun peruskorjauksen jälkeisessä asussa, joka poikkeaa merkittävästi rakennuksen muusta arkkitehtuurista. Julkisivu on osittain lisälämmöneristetty, ja se on saanut kahitiiliverhoilun päälle uuden julkisivumateriaalin, valkoisen pinnoitetun pellin. Samassa yhteydessä on uusittu julkisivun ikkunat puu-alumiini-ikkunoiksi uudella, alkuperäistä harvemmalla ikkunajaolla. Pihlajasaarenkadun puoleiseen päätyjulkisivuun on lisäksi avattu uusia oviaukkoja useassa eri vaiheessa.

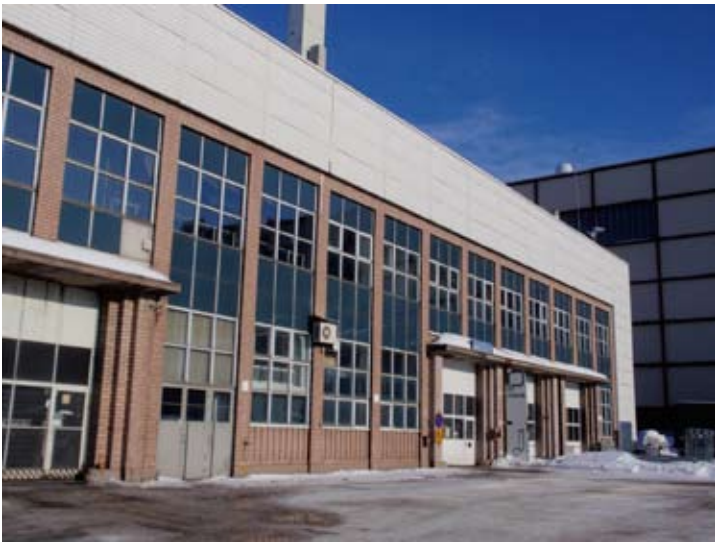
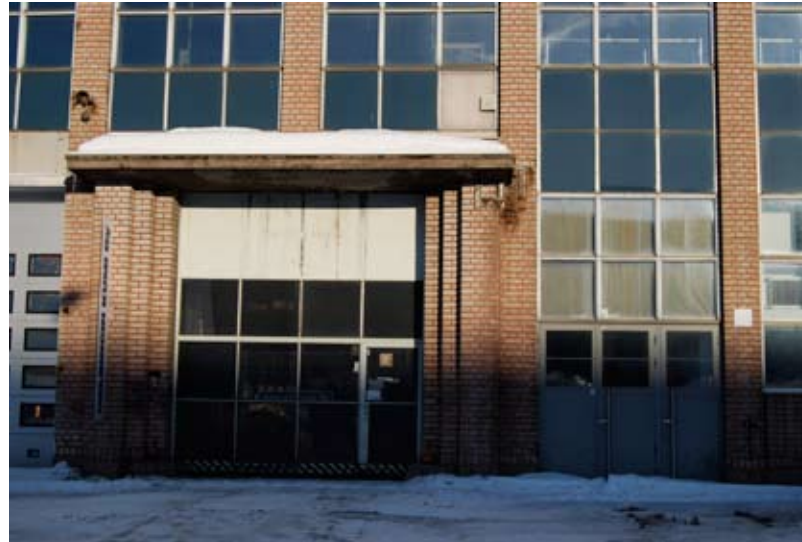
Kuvat 6.4 - 6.5

Fordin talon eteläjulkisivu ja yksityiskohta sen ovesta (Helsingin Kumi Oy:n sisäänkäynti).

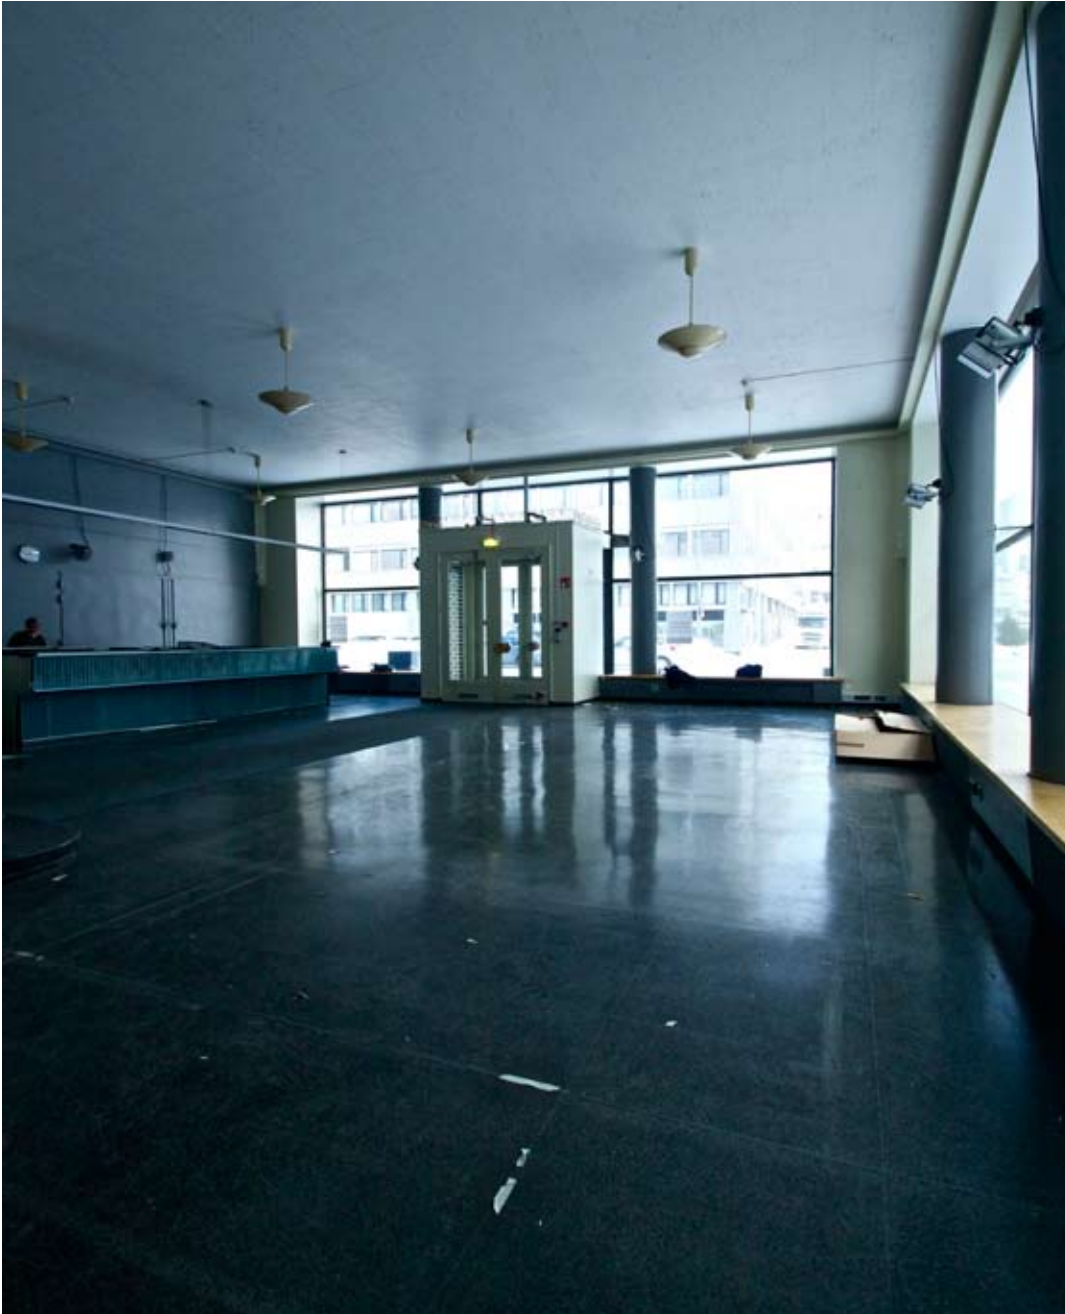
Näyttelyhalli 100.1

Näyttelytila on säilynyt lähes alkuperäisessä asussaan. Suurin muutos tilan ilmeeseen on tullut portaasta tehdashalliin avautuvien ikkunoiden purkamisen johdosta 1960-luvulla. Toinen tilamuutos on uusien wc-tilojen rakentaminen entisen liikenneosaston (”trafik avd.”) paikalle. Tilat liittyvät toisiinsa nykyisin ilman välioivea, ja kulkuaukon paikkaa on siirretty.

Tilan värikyseen ja pintojen kiiltoasteisiin on vuosien kuluessa tullut valokuvien perusteella muutoksia. Lattipinta on alkuperäinen, mahdollisesti myös kattopinta. Näyttelyhallin välioivet tehdashallin sisään- ja ulosajoväylille on uusittu 1960-luvulla lisäkerroksen rakentamisen yhteydessä teräsrakenteisiksi palo-oviksi. Suuret, teräsrakenteiset näyteikkunat ovat alkuperäiset. Ikkunapenkeistä lähinnä ikkunaa sijaitsevat vinot tasot ovat alkuperäisiä rakenteita, varsinaiset penkit ovat vanhaa mallia mukaillen toteutettuja uudempia rakenteita. Katon riippuväläisimet ovat alkuperäiset.

Inventointiajankohtana näyttelytila oli vailla käyttöä.

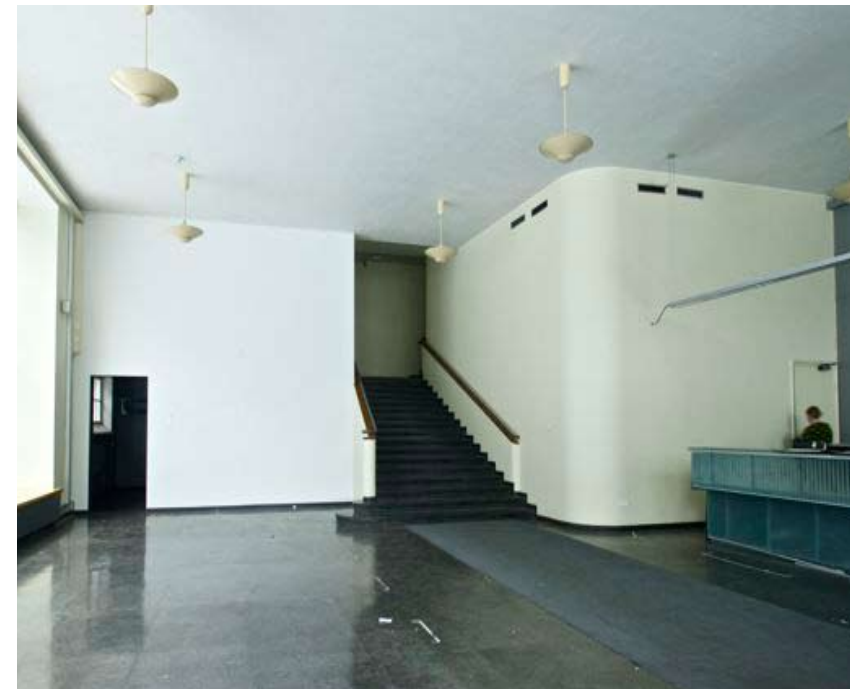
Kuvat 6.13-6.14 (viereinen sivu) Yleisnäkymät näyttelyhallista vuodelta 2011.

- Kookas maalattu teräspariovi, karmit maalattua terästä. Ovi on 1960-luvulla vanhalle paikalle asennettu palo-ovi. Oven saranat ja pitkäsavat maalattua terästä, 1960-luvun malli. Vetimet kromatut lankavetimet, nykyaikainen malli.

- Kiinteät lasiseinät teräskarmeilla. Kaksinkertaiset umpiolasielementit, lasit eri-ikäisiä (vällistöjen tyytit ja väri vaihtelevat). Ikkunaseinä on tuettu pilareihin teräskappaleilla. Ikkunapenkki koostuu alkuperäisestä, tummaksi lakattua, kaltevasta puuritiköstä ja uudemmasta ikkunapenkistä (taso vaaleaa, lakattua puuta; etulevyssä maalattua pystyritilää)

Kuvat 6.15-6.16 (yllä vasemmalla) Näyttelyhallin lasiseinää ja ikkunapenkki v. 2011

Kuvat 6.17-6.18 (yllä oikealla) Näyttelyhallin parioven (1960-l) heloitusta. Alkuperäinen kattovalaisin.

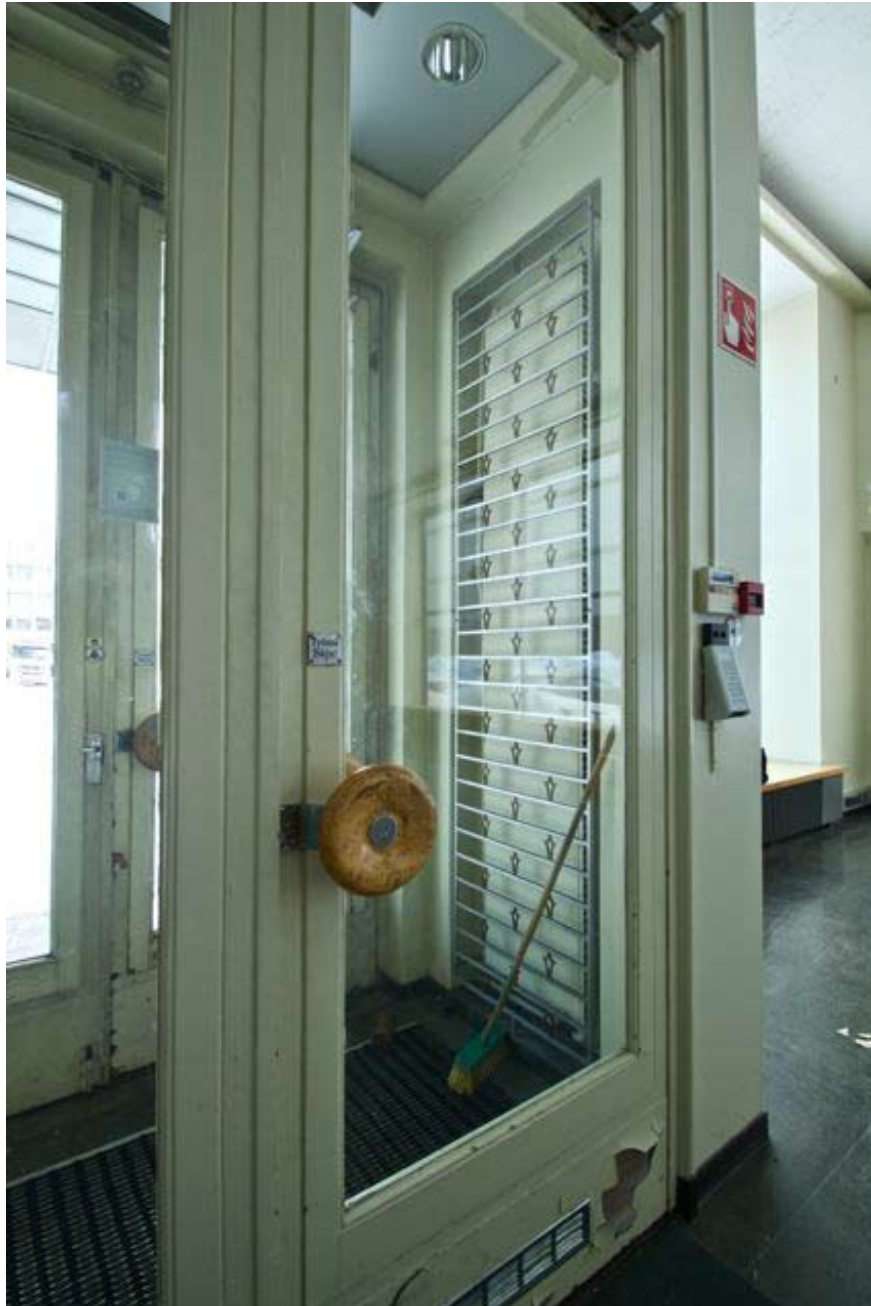
Kuva 6.19

Näyttelyhallin koristeellinen tuulikaappi on pääosin hyvin säilynyt. Tuulikaapista avautuvat kaksikaistaiset pariovet ulos ja sisään. Tuulikaapilla on oma katto- ja seinärakenne. Sen seinissä on korkeat patterisyvennykset, joissa on koristeelliset suojukset.

Näkymä tuulikaappiin näyttelyhallista.

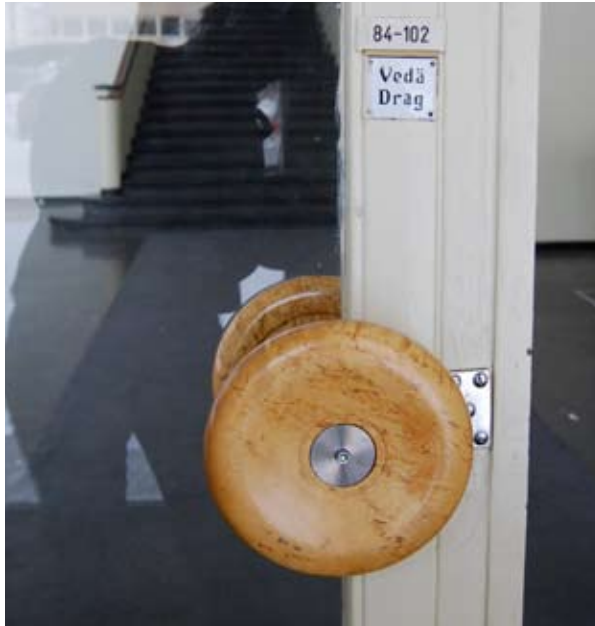
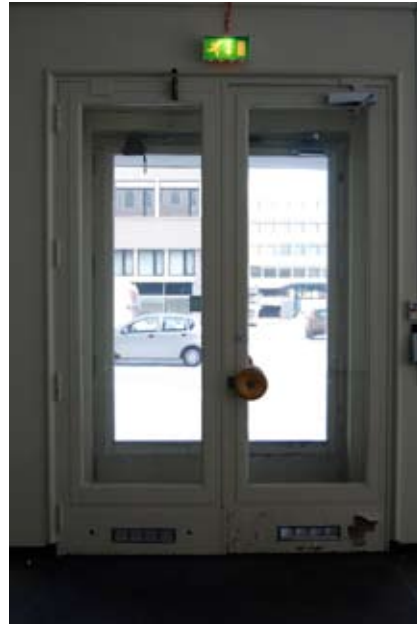
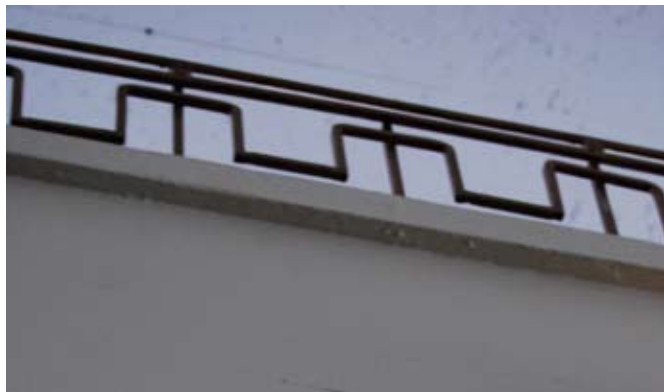
Kuvat 6.20 - 6.24

- Teräsrunkoinen lasipariovi, vasen ovilehti aukeaa ulos, oikea sisään
- Graniittikynnys
- Lasituslistat maalattua puuta.
- Oven väri vaalean keltainen / kermanvalkoinen.
- Ovilla yksinkertainen lasi ja ovilehdissä huullos.
- Helat: käyttöoven ovensuljin uusittu. Toinen nykyisistä oven sulkimista vanha. Ovilla vanhat, luultavasti alkuperäiset saranat. Lukko uusittu.
- Vetimet: pyöreät lakatut puuvetimet (visakoivu), maalattu teräsrunko
- Ovilehdissä emaloitunut työnnä/vedä -kyltit

- Tuulikaapin kummallakin sisäseinällä sijaitsevat alkuperäiset, metalliset patterinsuojukset, jotka ulottuvat lähes lattiasta kattoon. Suojukset maalattu kullan ja hopean sävyisillä metalliväreillä.

Vieressä oikealla näkymä portaasta A näyttelyhalliin kautta tuulikaapille. Ylärivissä tuulikaapin ovi ja sen yksityiskohtia. Yllä tuulikaapin koristekaitteen yksityiskohta, vasemmalla patterin koristeellinen suojakaide.

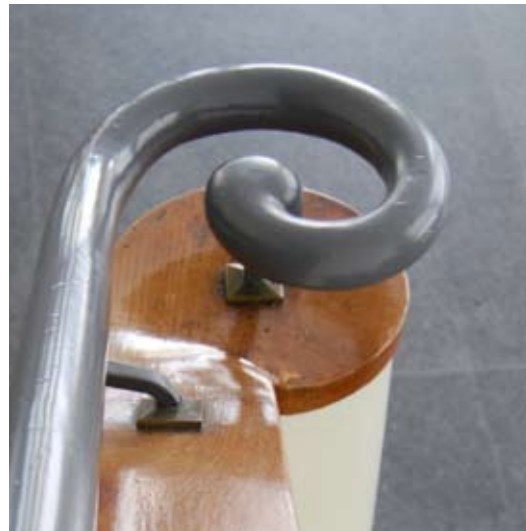
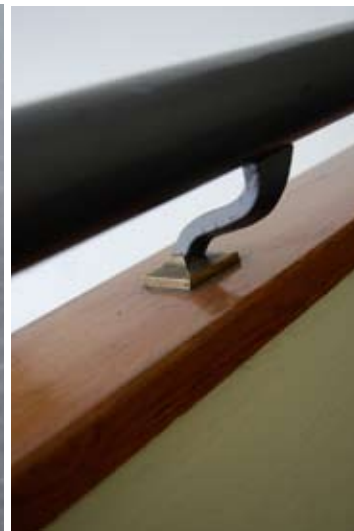
Kuvat 6.28 - 6.29 (vas)

Portaan käsijohteen yksityiskohtia.

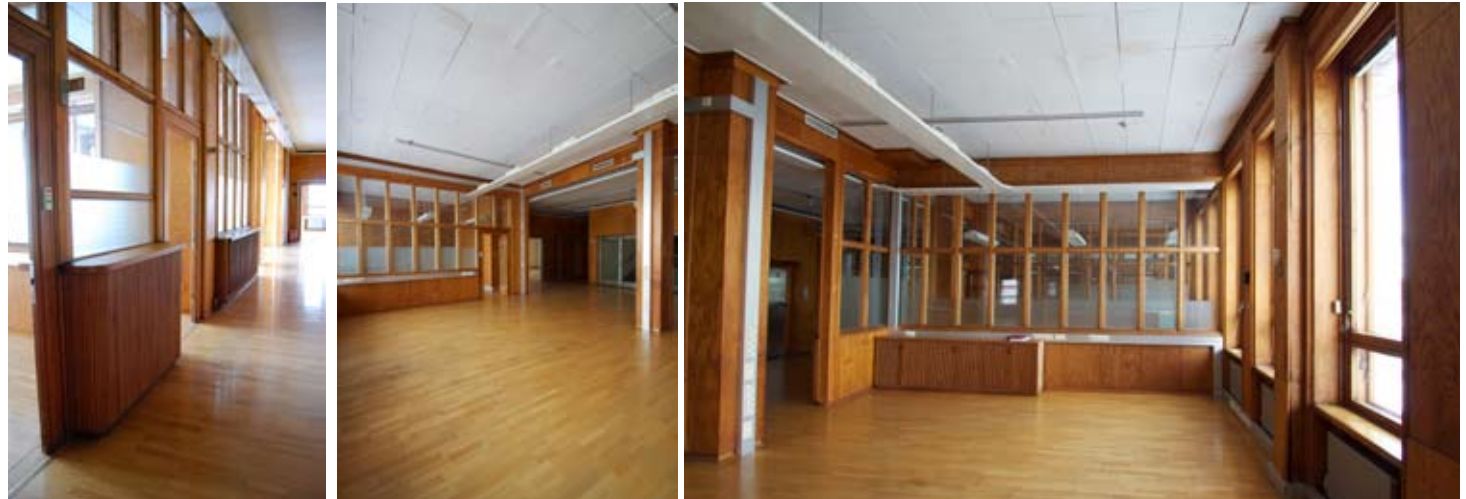
Kuvat 6.33 - 6.35 (yllä)

Toimistoaulan patterisuojaus ja näkymiä tilaan yhdistetyistä toimistohuoneista.

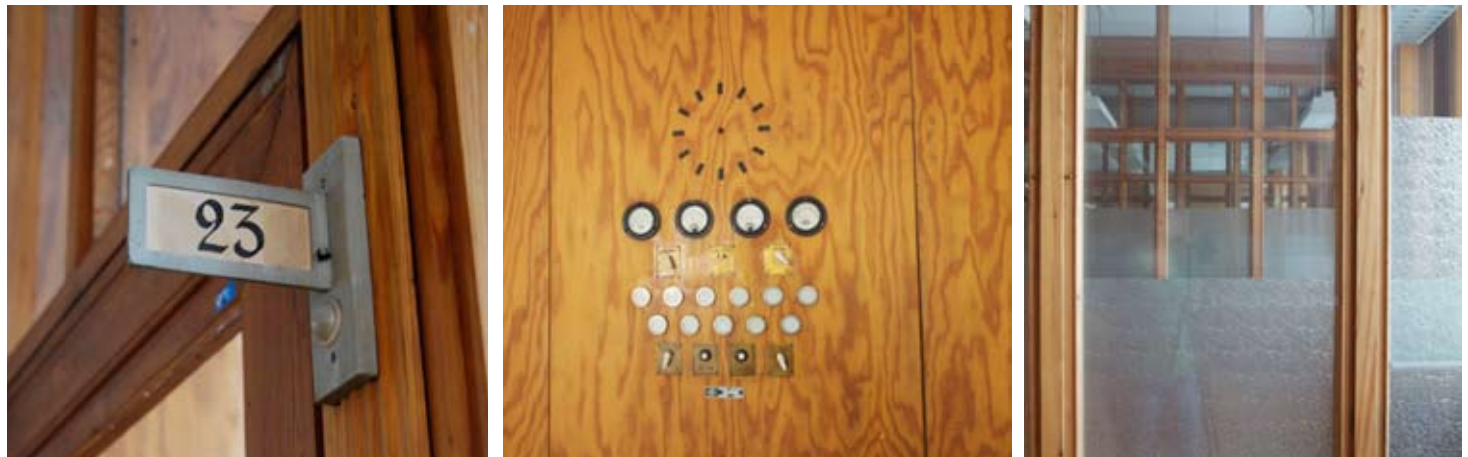
Kuvat 6.36 - 6.38 (yllä)

Toimistoaulan yksityiskohtia: toimistohuoneen opaste, mittaristo entisen puhelinkeskuksen kohdalla aulassa ja lasiväliseinän yksityiskohtia.

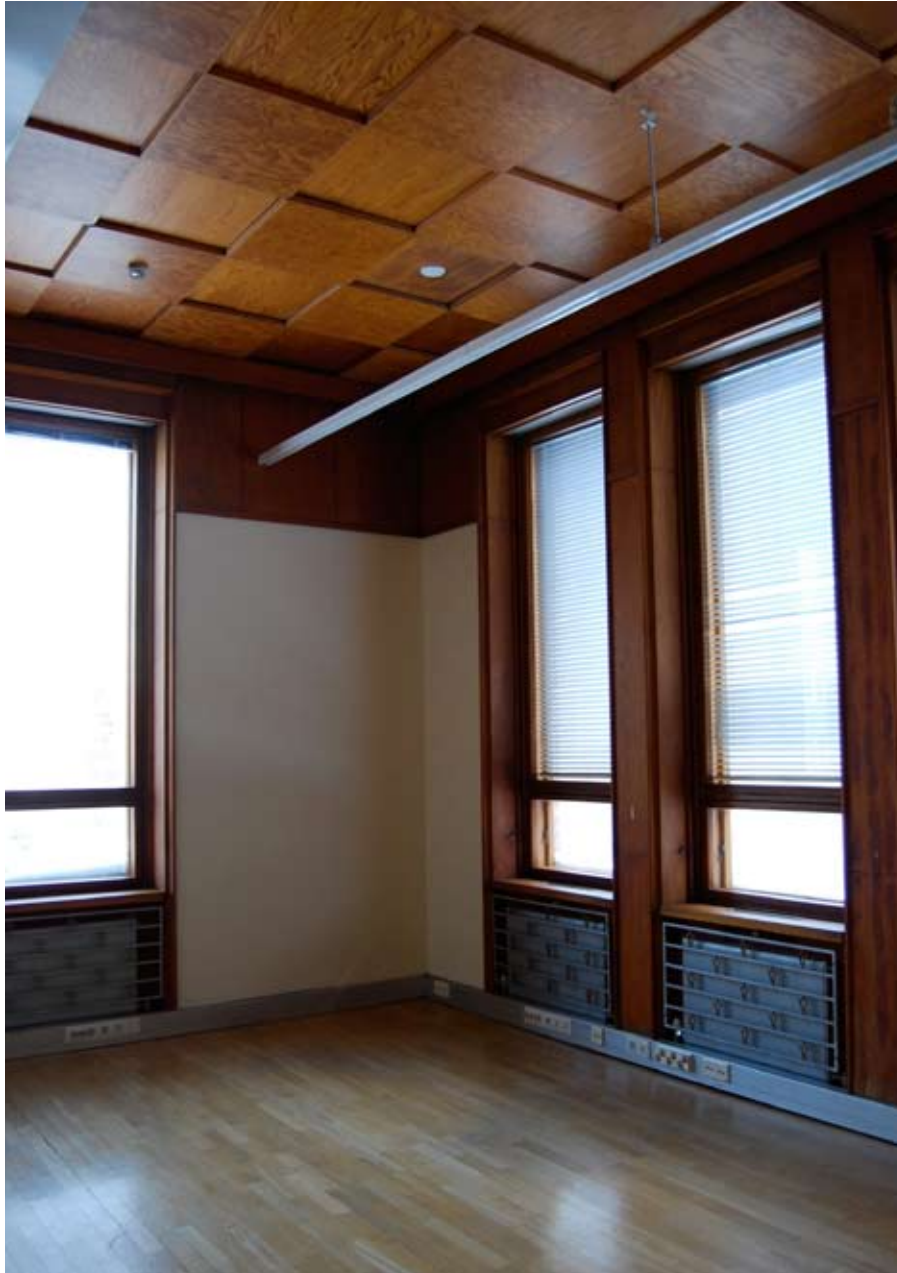
Entisten johdon käytössä olleiden tilojen väliseinät on purettu ja entiseen odotustilan oviaukkoon on asennettu uusi teräsrakenteinen liukuovi. Neuvotteluhuoneen oviaukko on suljettu, samoin ovi ja ikkuna johtajan toimistosta viereiseen toimistotilaan. Tilan valkoiset levyverhoilut lienevät uudehkoja. Muutosten ajankohdasta ei ole varmuutta.

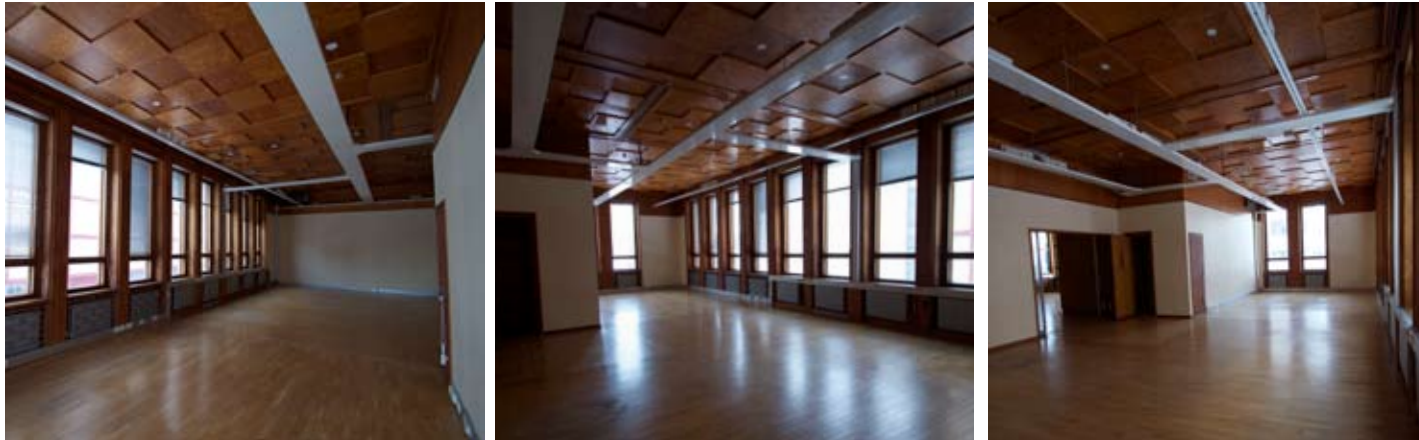
Kuvat 6.40 - 6.42

Näkymiä nykyisestä tilasta, josta on purettu alkuperäinen huonejako.

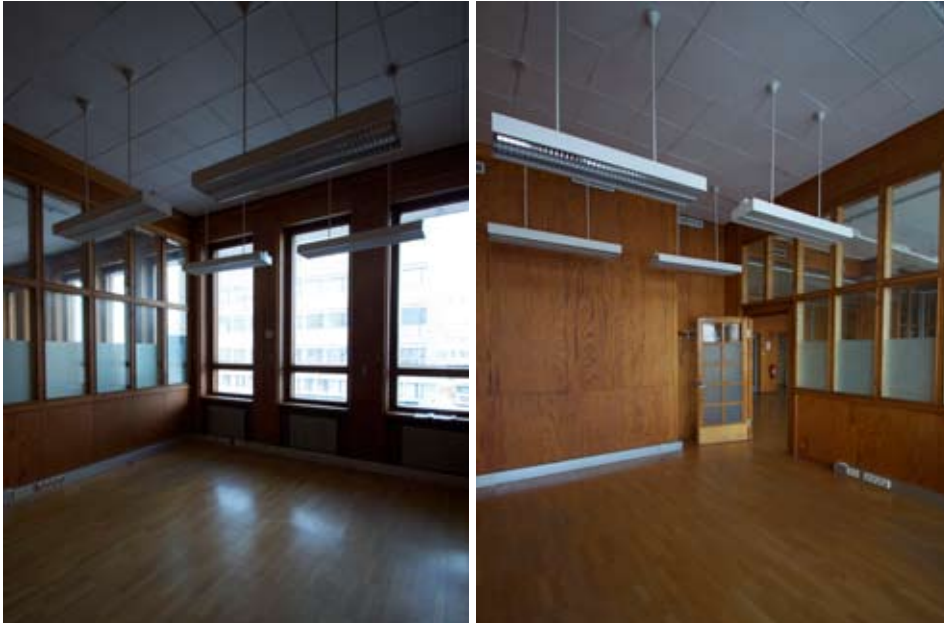
Kuvat 6.43 - 6.44

Näkymät tilasta 207.I, kohti ikkunaseinää ja ovea.

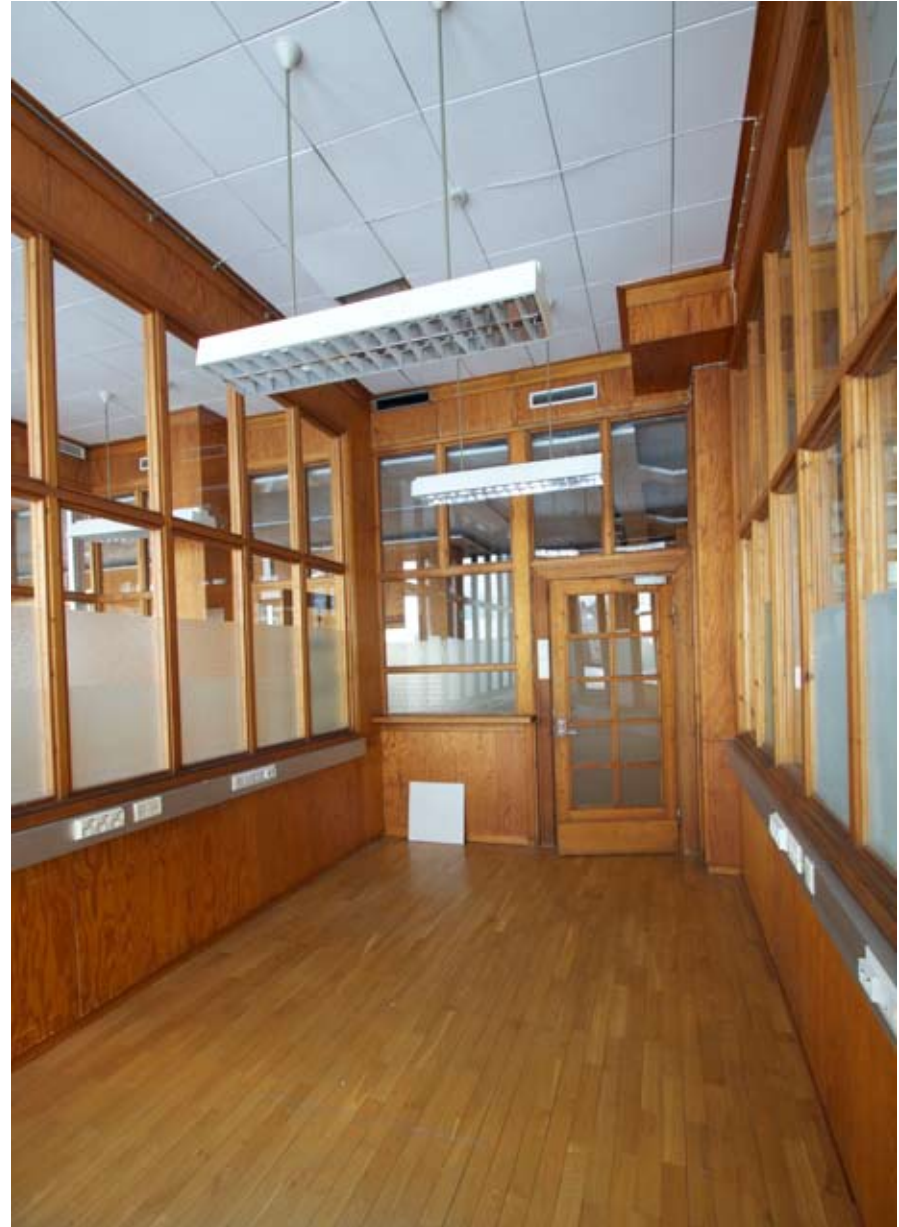
Kuva 6.45

Näkymät tilasta 210.I, kohti toimistokäytään
vastaista väliseinää.

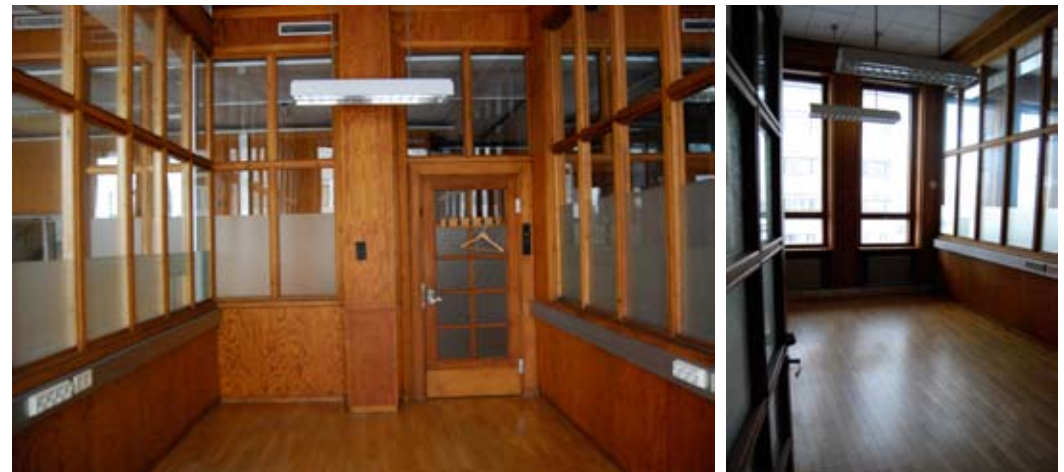
Kuvat 6.46 - 6.47

Näkymät tilasta 209.1 (kassa), kohti toimistokäytään vastaista väliseinää ja ikkunaseinää.

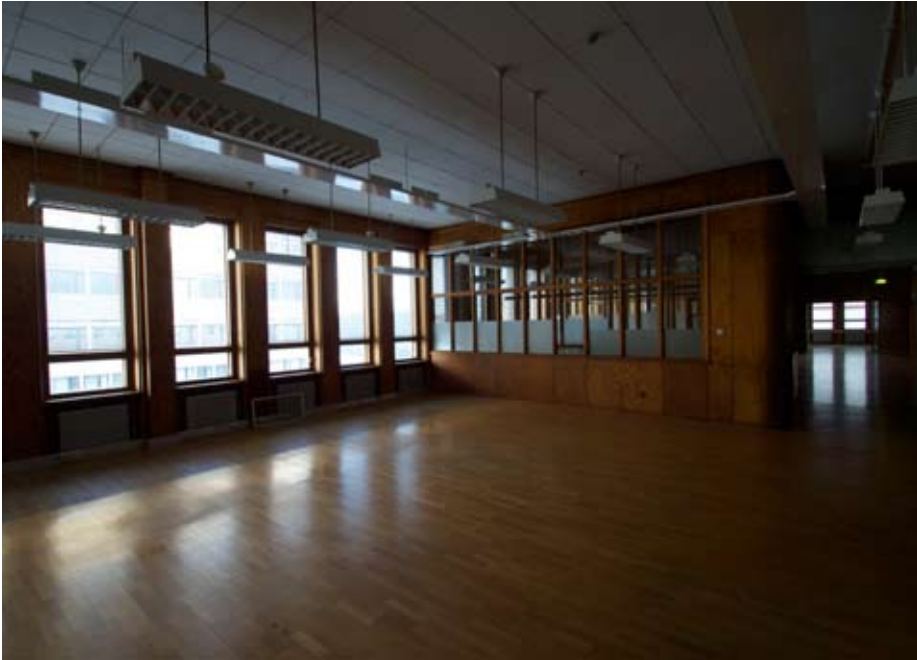
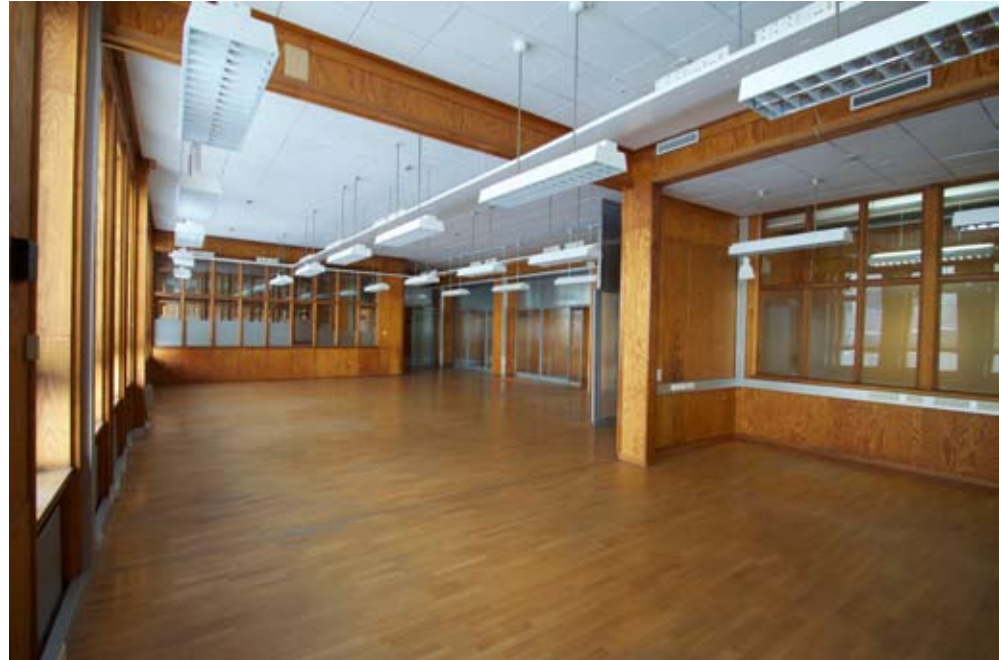
Kuvat 6.48 - 6.49 (yläriivi)

Näkymät entiseen tehtaankonttoriin. Oikeanpuoleinen kuva otettu entisestä pikakirjoittajien huoneesta, joka on yhdistetty konttoriin purkamalla väliseinää.

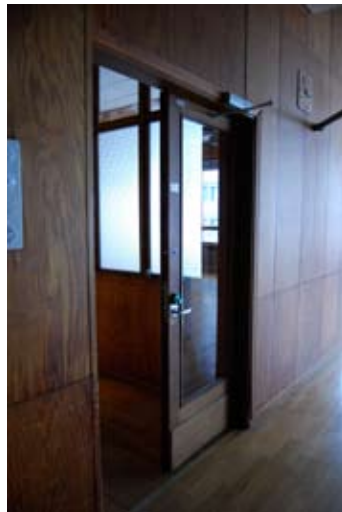
Tehtaankonttorin ovi portaan B yhteydessä olevalle käytävälle (valokuvista päätellen ei alkuperäinen).

Oikean puoleisessa kuvassa tehtaankonttorin takaosasta uusilla lasiseinärakenteilla erotettua käytävää.

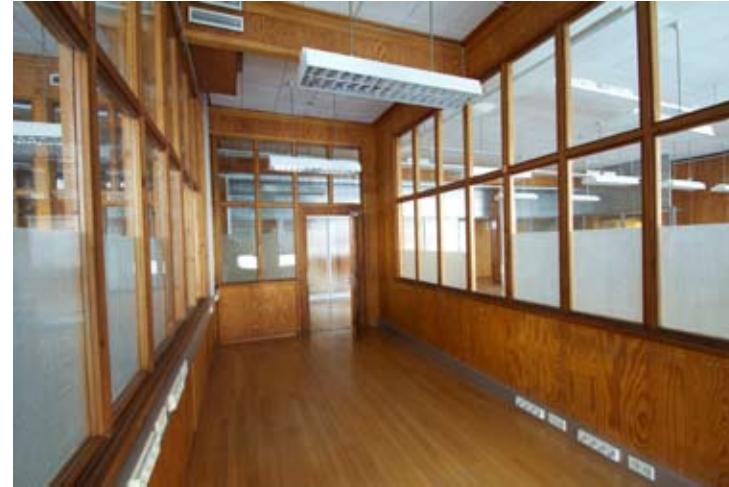
Kuva 6.52

Näkymä entisestä toimistopäällikön huoneesta 211.1

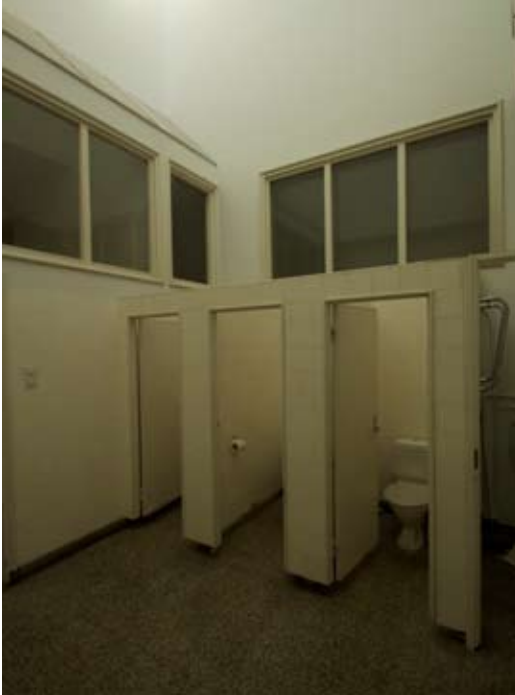
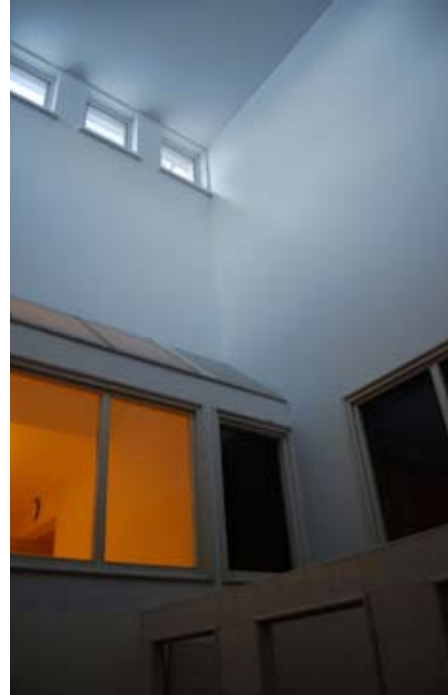
Kuvat 6.53-6.56

Miesten korkean wc-tilan sisäikkunoita ja jakoseiniä. Tila yläosassa on pienet neliönmuotoiset ulkoikkunat.

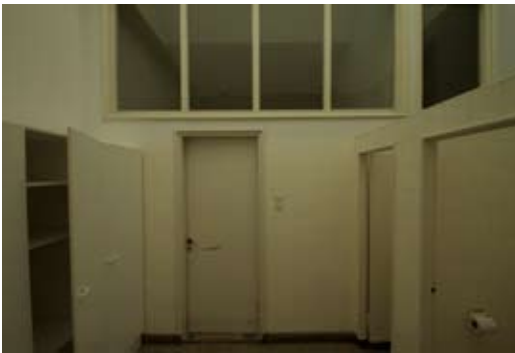
Kuva 6.57 (vieressä)

Miesten wc-tilan ovi eteistilan puolelta.

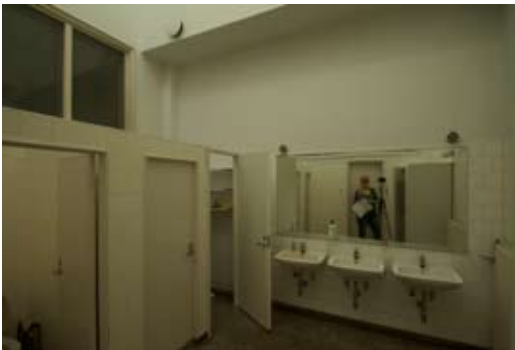
Kuva 6.58 (oik)

Näkymä entiseen miesten käytössä olleeseen eteistilaan, joka saa välillistä luonnonvaloa wc-tilaan aukeavien sisäikkunoiden kautta.

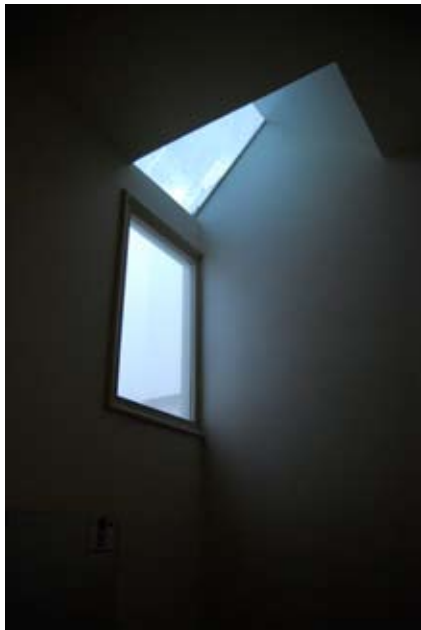
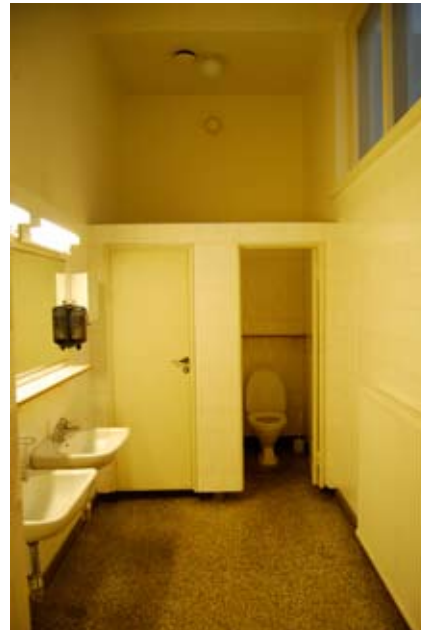
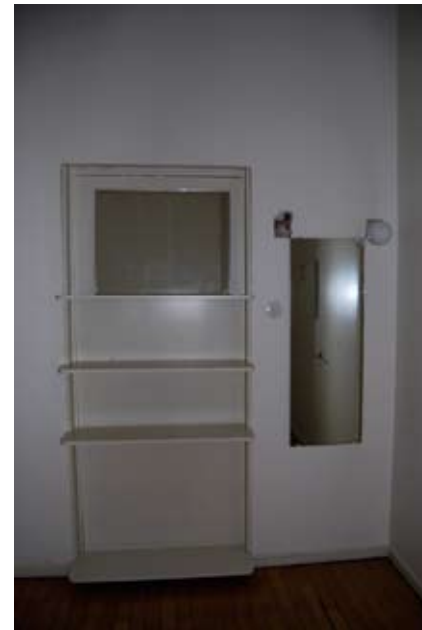
Naisten entisen vaatetilan sisäikkuna miesten wc-tilan suuntaan.

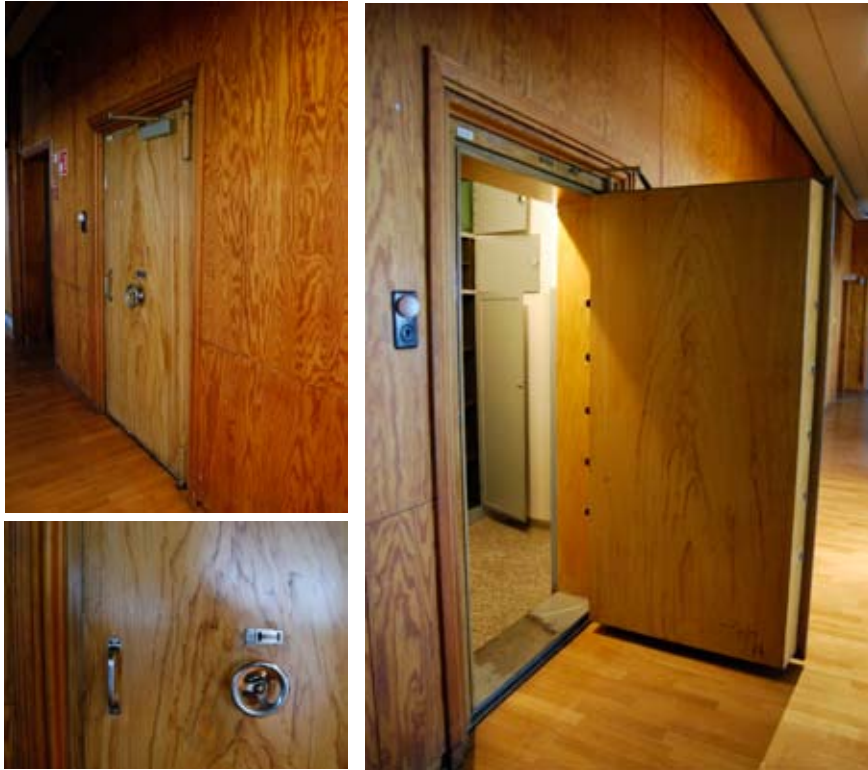
Kuvat 6.65-6.67 (yllä)

Pienen kassaholvin 216.2 erikoisovi ja sen yksityiskohtia

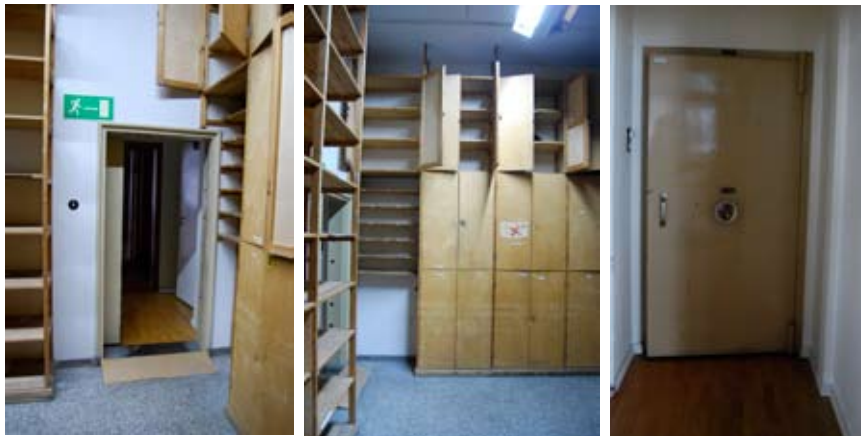
Kassaholvien tilajako on alkuperäinen. Tiloissa on Oy Ford AB:n aikainen varustus (hyllyt ja kaapit). Kassaholvien ovet ovat alkuperäisiä erikoisovia.

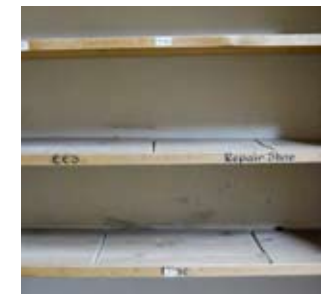
Kuva 6.71 (oik)

Yksityiskohta kassaholvin 216.1 puuhyllyistä.

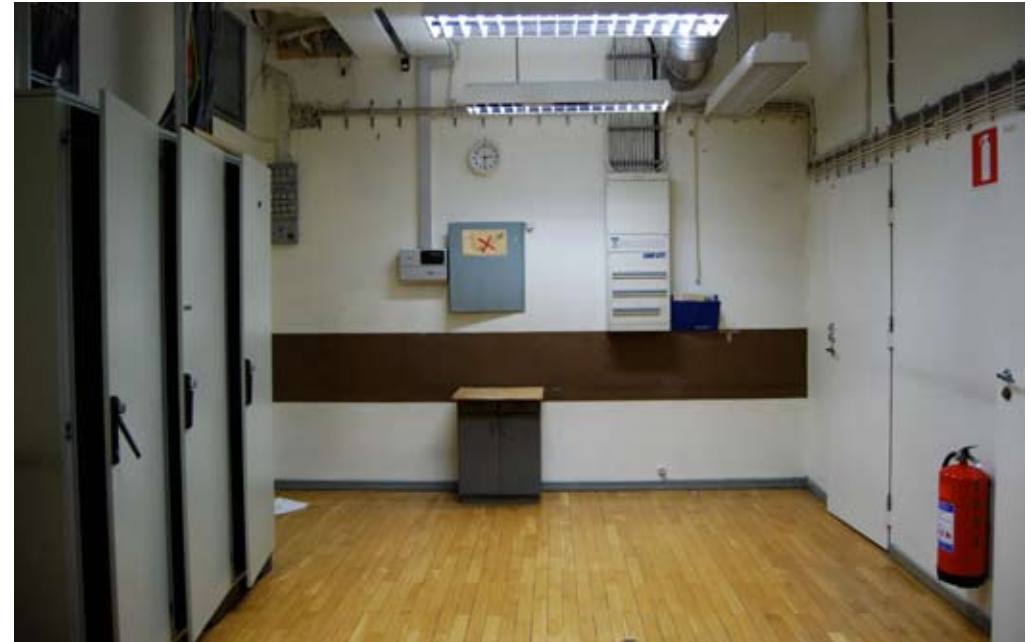
Kuva 6.72 (yllä)

Näkymä tilaan 217.1. Päätyseinälle sijoittuvan harmaan kaapinoven taakse sijoittuu toimiston eteishallin seinään sijoitetun puhelinkeskukseen mittariston koneisto.

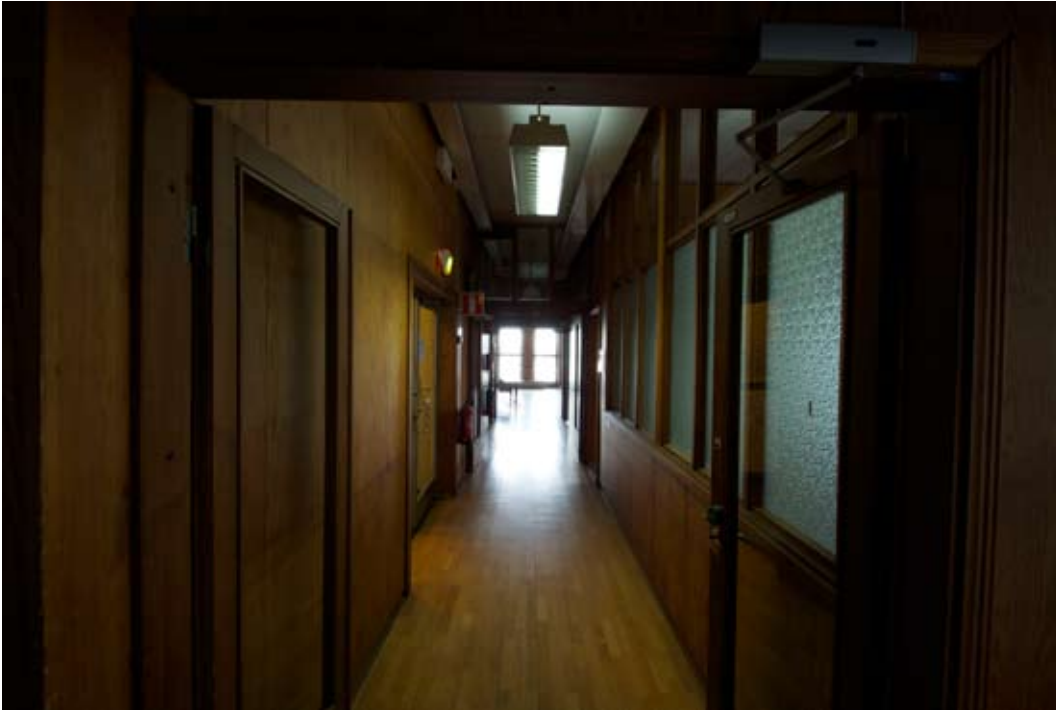
Kuva 6.75 (yllä)
Näkymä käytävälle 224.4

Entinen tehtaankonttorin eteishalli -käytävä 224.4

Tilaan merkittävästi vaikuttanut muutos tehtiin 1965 lisäkerroksen rakentamisen yhteydessä, kun tilasta poistettiin porrashuoneeseen B avautunut puurakenteinen väliseinä ja lasiovi. Tilalle rakennettiin umpiseinää ja teräsrakenteinen lasiovi. Aiemmin 1950-luvulla käytävää oli jo lyhennetty siirtämällä toimistohenkilökunnan ruokasalin ovea lähemmäs porrasta.

- Tammiparketti, pienikokoiset jalkalistat puuta

- Viilutettu vaneri, puurakenteiset lasiväliseinöt

- Valkoinen insuliittilevy

- Riippuvat toimistovalaisimet

- Katossa uudet kaapelihyllyt

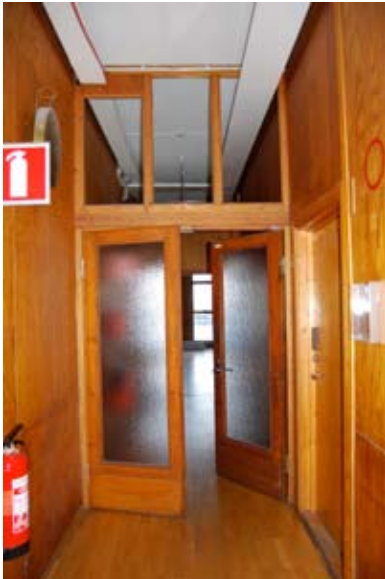
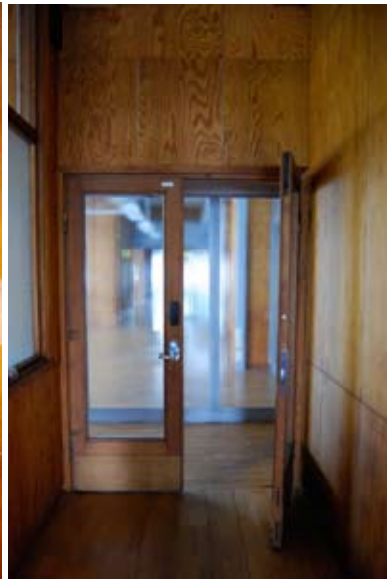
Kuvat 6.76-6.77 (vas.)

Vasemmalla lasipariovi ja yläikkuna käytävältä entisen toimistohenkilökunnan ruokailutilan suuntaan.

Viereisessä kuvassa pariovi käytävältä 224.4 tehtaankonttoriin.

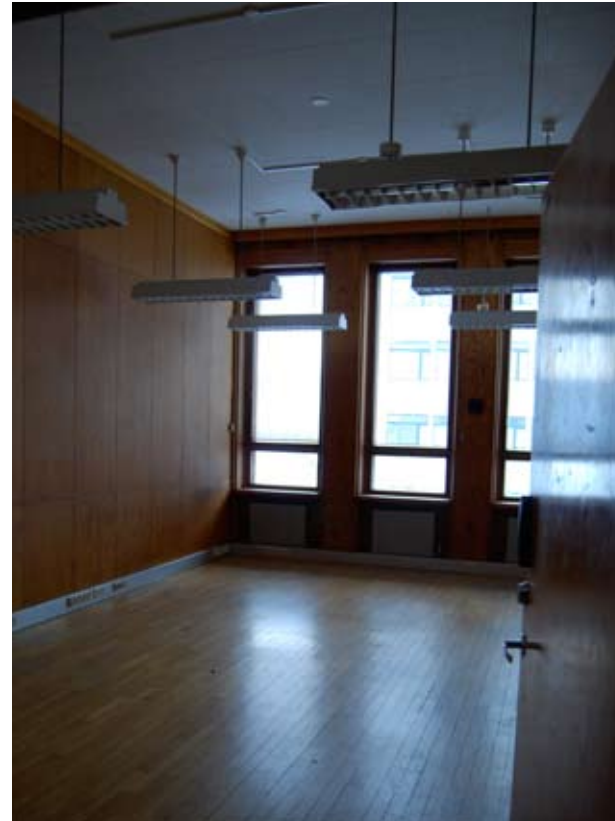
Kuva 6.78 (vieressä yllä)

Toimisto 213.1

Tilassa on tehty muutoksia ainakin 1950-luvulla, jolloin viereinen toimistotila muutettiin johdon ruokailutilaksi ja tarjoiluväliseksi. Toimiston nykyinen ilme poikkeaa hieman toisen kerroksen toimistotilojen muusta ilmeestä: tilan ovi on uusittu, samoin alakatto on erilainen kuin ympäröivissä tiloissa.

Näkömä kohti toimistohuoneen 213.1 ikkunaseinää.

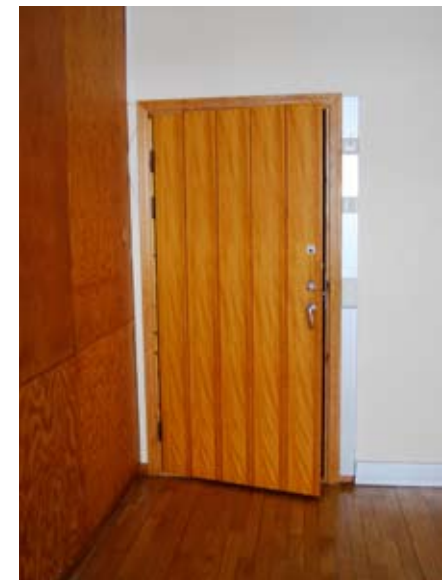
Kuva 6.81

- Tilan ovi umpiovi puuta, lakattu mäntypinta (1980-l?)

Toimistohuoneen uusittu umpiovi.

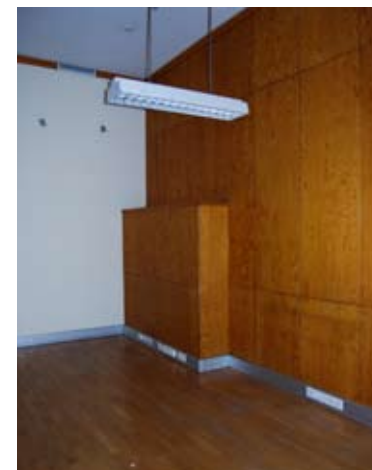
Kuva 6.82

Näkymä 1950-luvun alussa Gunnar Nordströmin suunnitelmien mukaan rakennettuun tarjoiluvälikköön. Lasiovi johtaa johdon ruokailutilaksi tarkoitettuun kabinettiin.

Tarjoiluvälikkö on pääosin 1950-luvun alun asussa. Kabinetin pintoja on uusittu, mm. lattian puuverhoilu poikkeaa alkuperäisestä tammiparketista.

- Tarjoiluvälikön alakaapit ja vino hylly peittomaalattu puu, toteutettu vuonna 1953 arkkitehti G. Nordströmin suunnitelmien mukaan. Kalusteeseen integroitu pienet loisteputkivalaisimet. Työtaso ilmeisesti uusittu. Alakaapeissa liukuovet, joissa pyöreät tuuletusaukot.

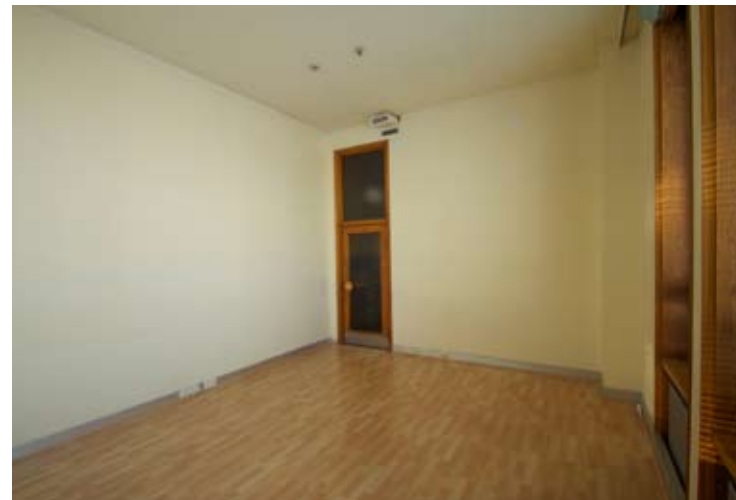
Kuva 6.83

- Ovi tilan ja tarjoiluvälikön välillä puurakenteisen lasiovi, heilurioven saranat, lasi kuvio-lasi (vasaralasi). Lasi-aukon reunat pyöristetyt. Vetimet molemmin puolin ovea pyöreät puu/metallivetimet, puuosat lakattu koivu. Oven yläpuolella sisäikkuna, jonka kuviolasi on erilainen kuin itse ovesa.
- Tarjoiluvälikön ja käytävän välisestä oviaukosta poistettu ovilehti

Näkymä kabinetista kohti tarjoiluvälikön lasiovea.

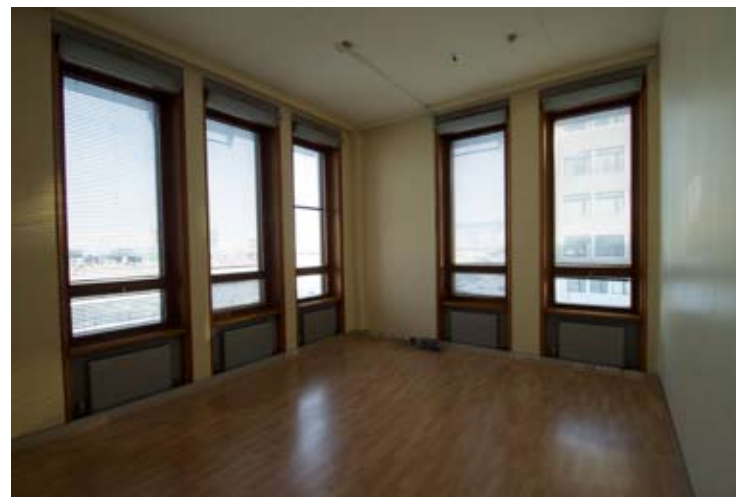
Kuva 6.84

- Huoneessa alkuperäiset sisään-ulosaukeavat toimistokerroksessa käytössä olevat lakatut puuikkunat, ikkunapenkit ja smyygit lakattua puuta. Ikkunoiden kiinteät avauspainikkeet soikeita. Ikkunoiden alla patterisyvennykset

- Tarjoiluvälikön katossa riippuva nykyaikainen toimistovalaisin
- Ikkunoiden yläpuolella läpikuultavan lasilevyn takana valaisimet, alkuperäisen suunnitelman mukainen sijainti mutta nykyaikainen toteutus

Näkymä kabinetista kohti kahteen suuntaan avautuvia ikkunoita. Ikkunoiden yläpuolella seinäpinnassa on häikäisysojina toimivien lasilevyjen takana valaisimet.
